**PROCES VERBAL DE DESCRIPTION**

## PROCES VERBAL DE DESCRIPTION

*« Sur la commune de Cannes (Alpes-Maritimes), un immeuble situé 35, rue Léon-Noël, ledit immeuble élevé sur cave, d'un rez-de-chaussée, d'un premier étage et d'un second étage, petite cour, figurant au cadastre rénové de la manière suivante : Section CS n°40, Lieux-dits : 35 rue Léon-Noël Contenance : 0 ha 01 a 42 ca.*

Me suis rendue ce jour, 22 Juillet 2026 à partir de 15h50 sur la commune de CANNES (06400), 35 rue Léon Noel.

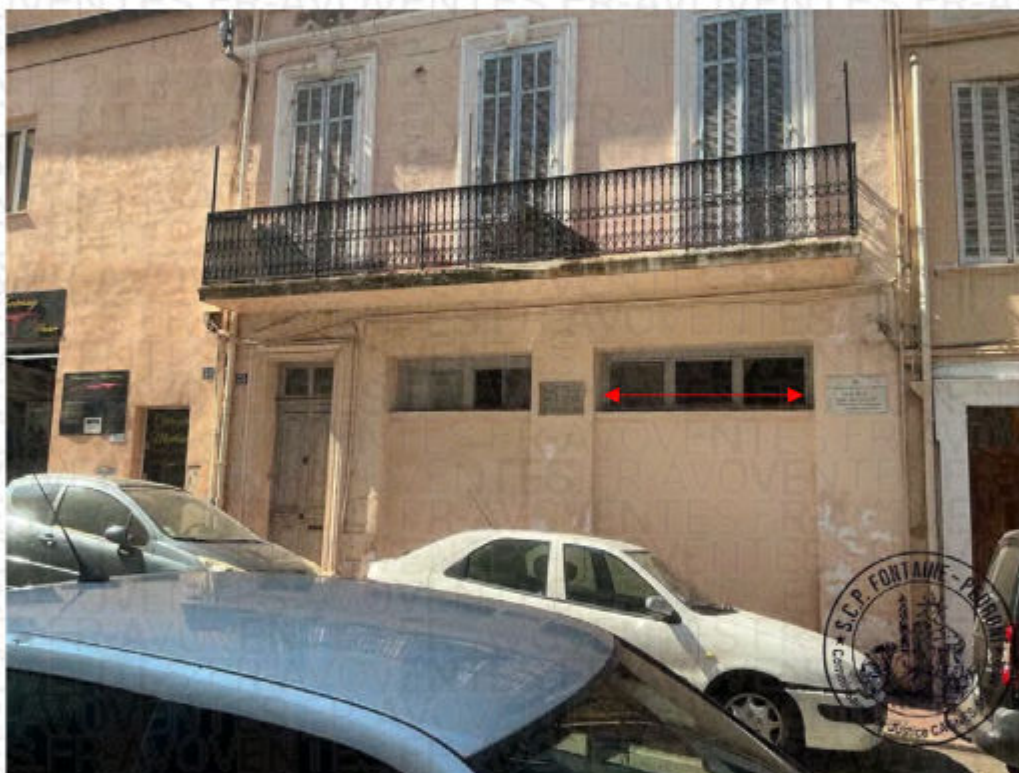
Deux plaques commémoratives sont fixées sur la façade. L'une d'elles porte notamment les mentions relatives à Claude LEVISSALES, membre de la Résistance, ainsi que la mention Mort pour la France. La seconde porte les mentions relatives à Léon Noël « tombé sous les balles de la Gestapo ».

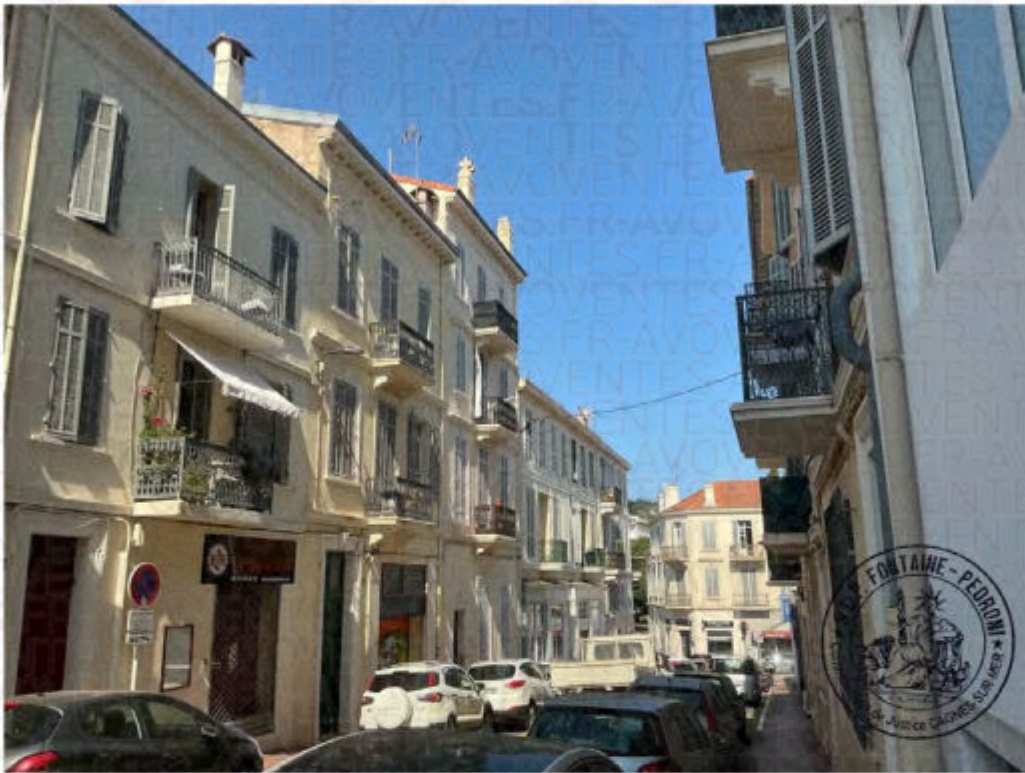
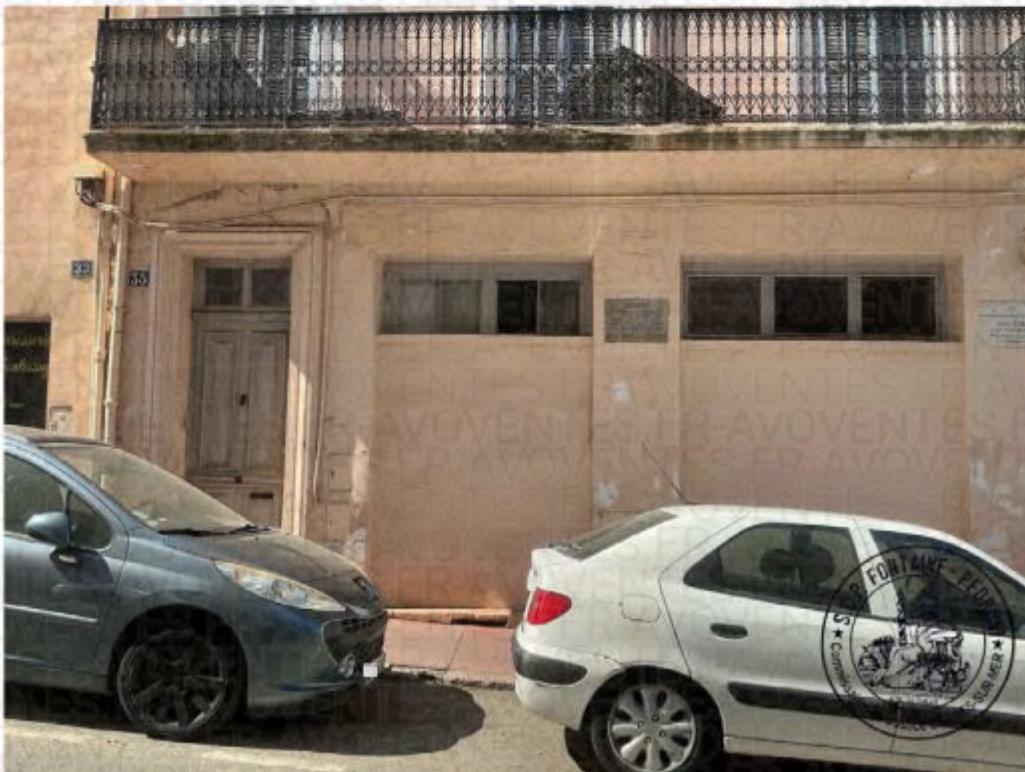
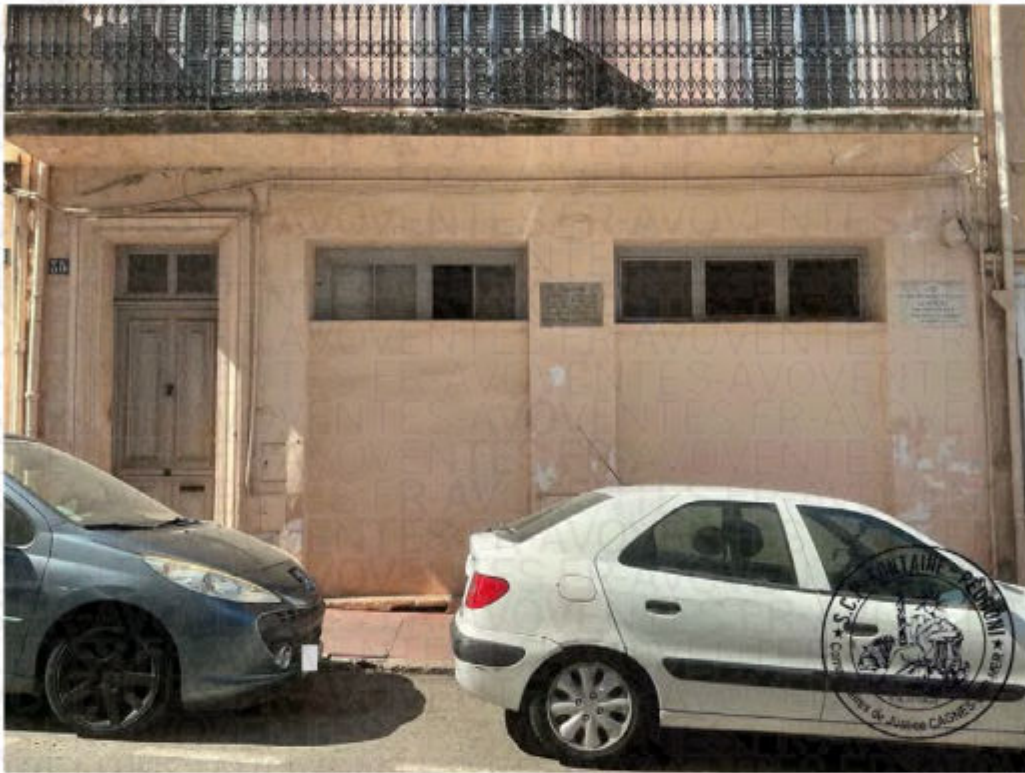
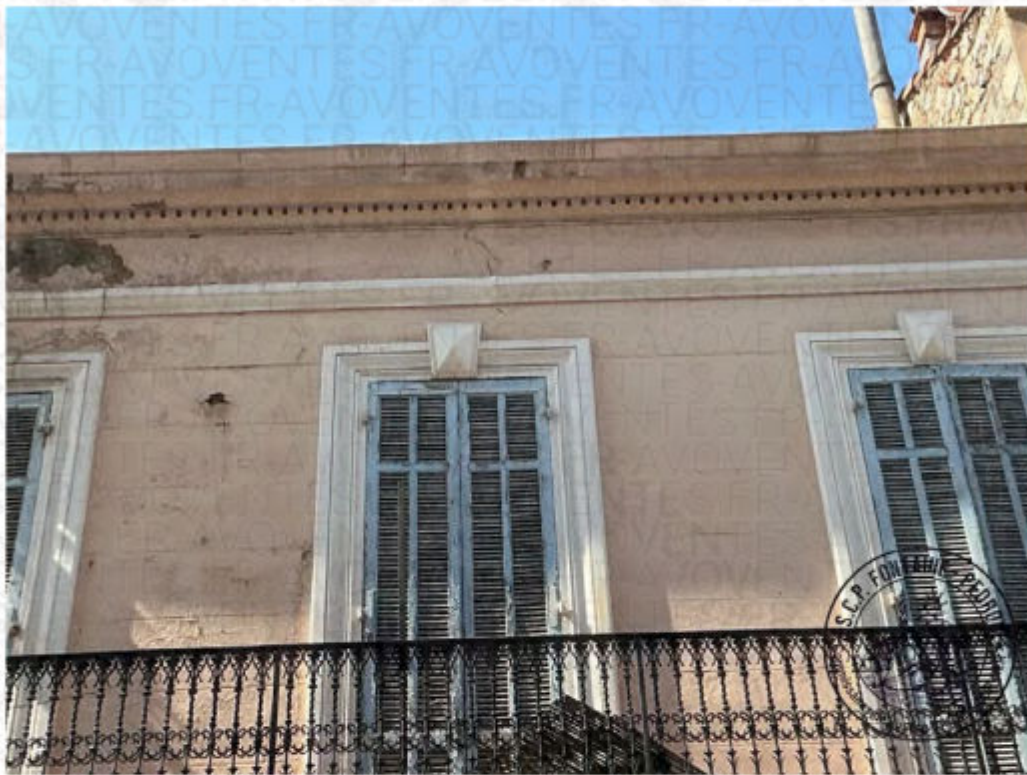
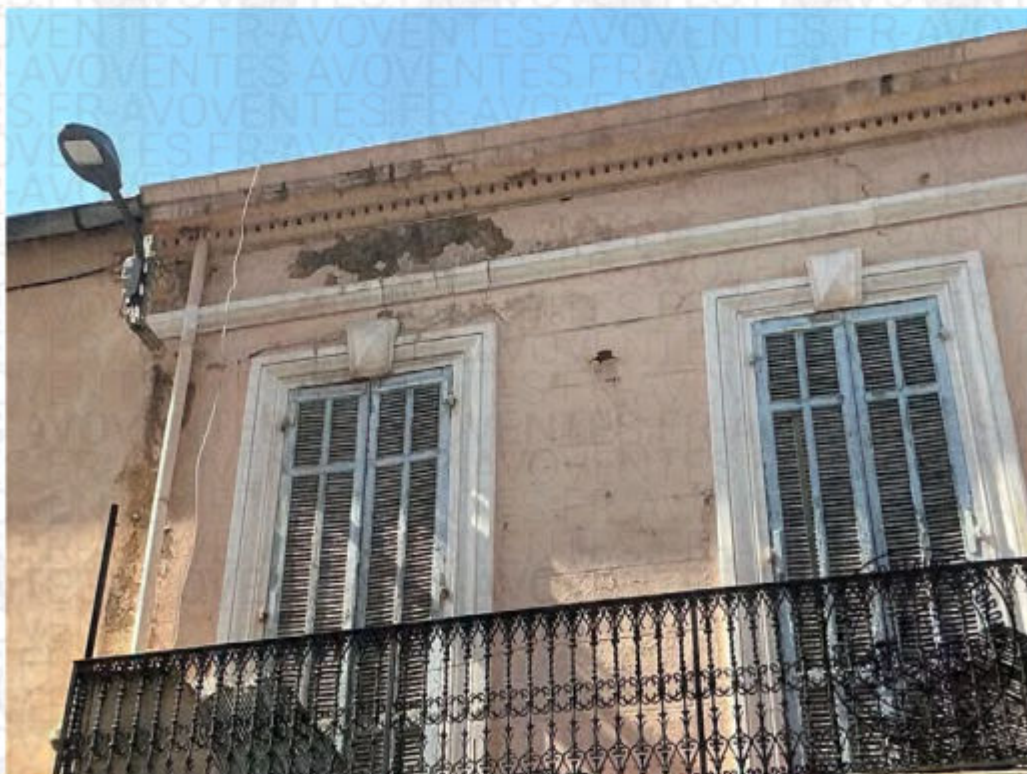
Au premier étage, la façade est composée de trois ouvertures verticales disposées de manière régulière. Celles-ci sont équipées de menuiseries et de persiennes en bois peintes de teint gris clair. Ces ouvertures donnent sur un balcon filant occupant une large partie de la façade. Celui-ci est bordé par un garde-corps métallique peint en noir. La sous-face du balcon présente plusieurs zones de dégradation du revêtement avec des fissurations, écaillages et pertes ponctuelles de matière. La rive extérieure du balcon présente également des traces foncées sur toute sa longueur.

Je relève sur l'ensemble de la façade diverses altérations de surface. L'enduit et la peinture présentent de nombreuses zones d'écaillage, de fissurations, de décollements et de disparition ponctuelle de matière. Ces altérations sont notamment visibles en partie basse de la façade, autour de la porte d'entrée ainsi qu'au niveau des encadrements.

En partie supérieure de la façade, sous la corniche, j'observe plusieurs zones de disparition de l'enduit laissant apparaître le support sous-jacent, notamment sur la partie gauche de l'immeuble. La corniche présente également plusieurs salissures, traces, coulures et altérations ponctuelles.

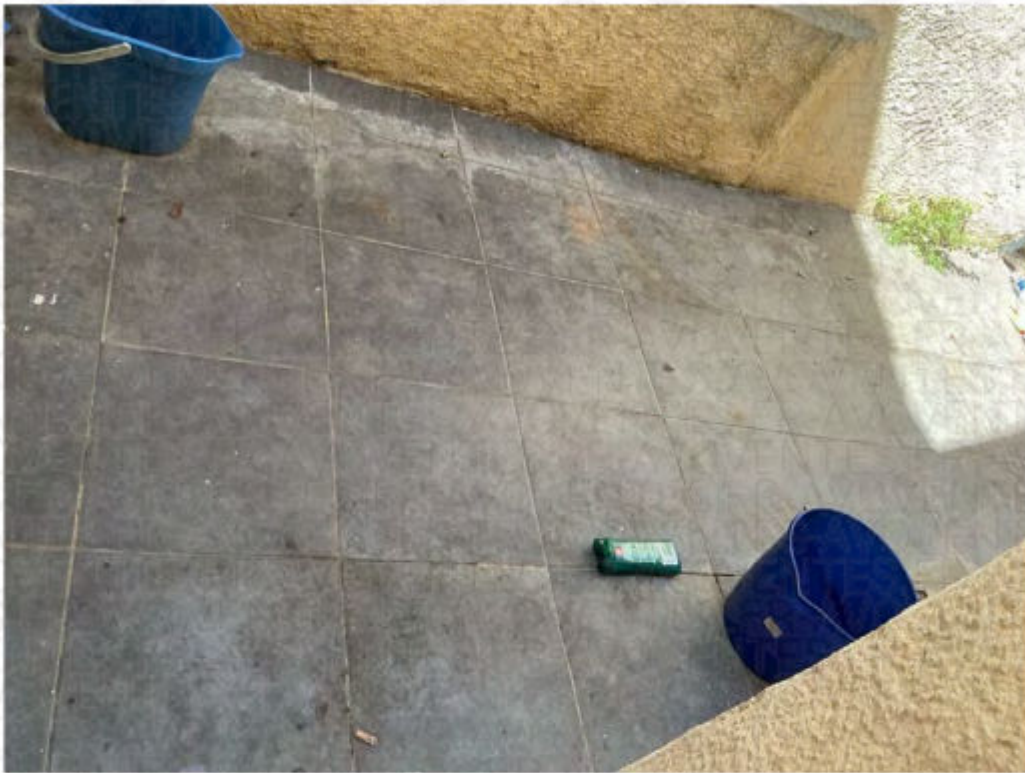
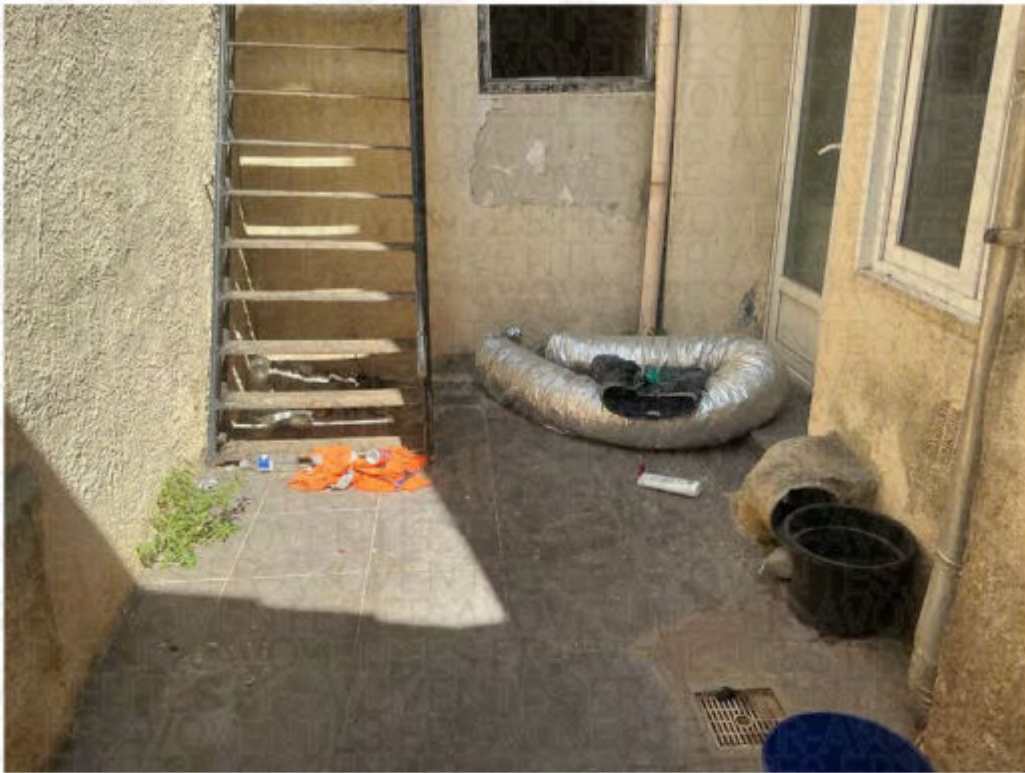
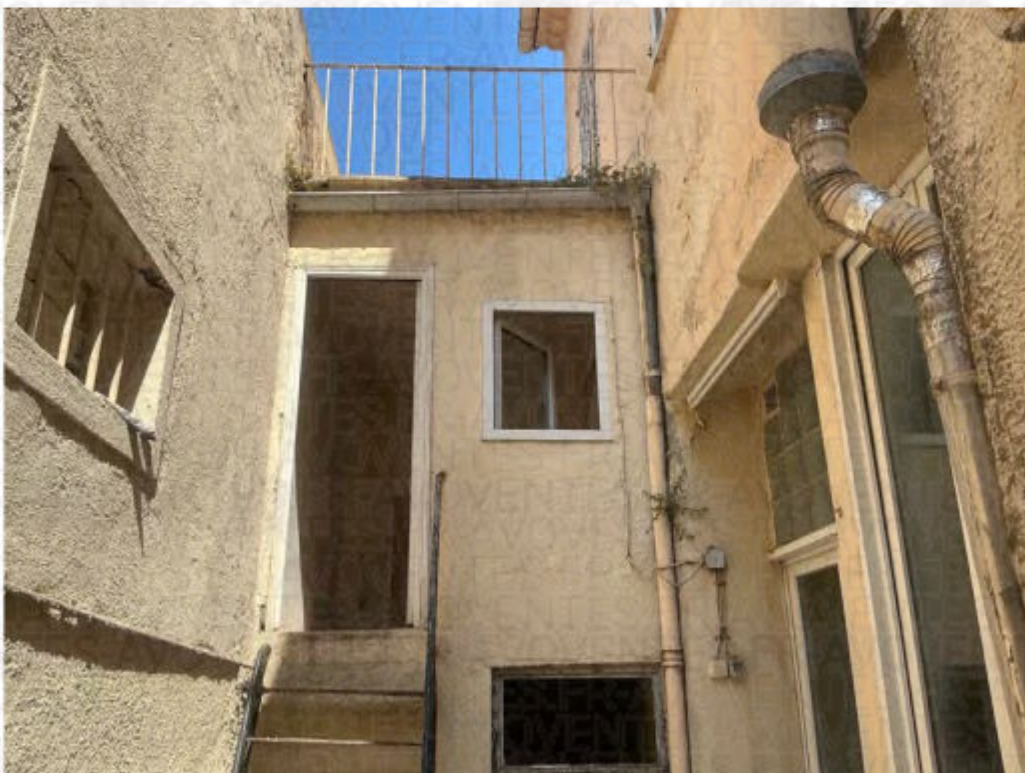
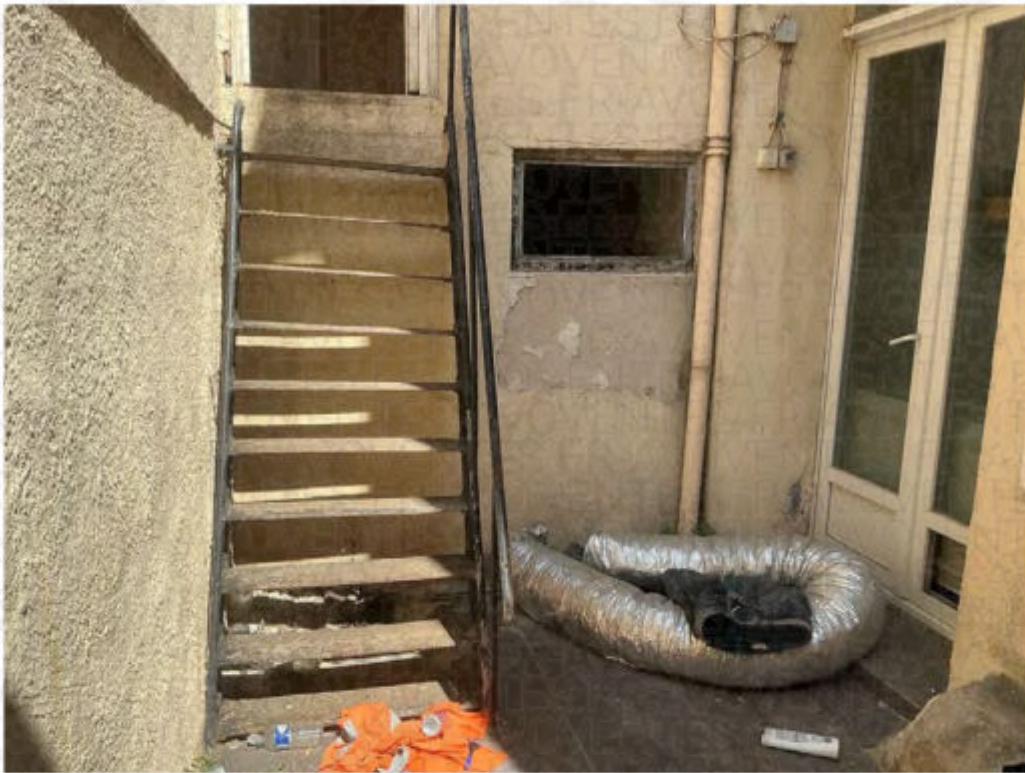
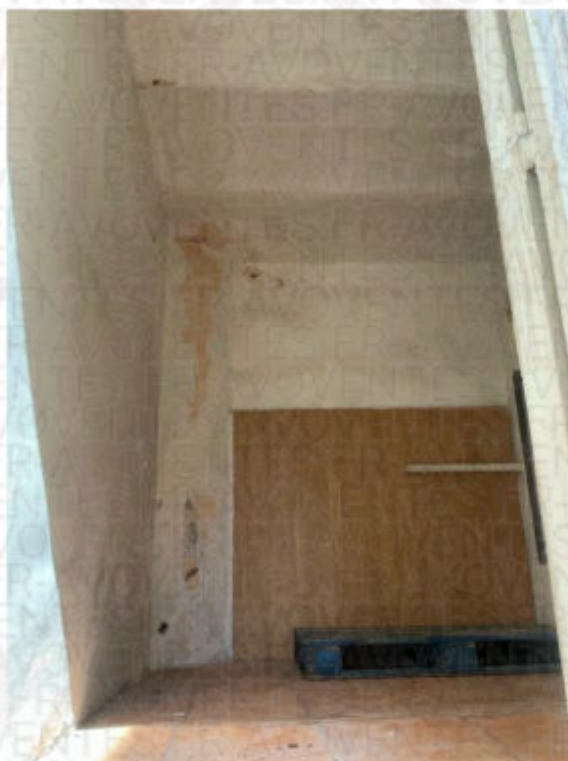
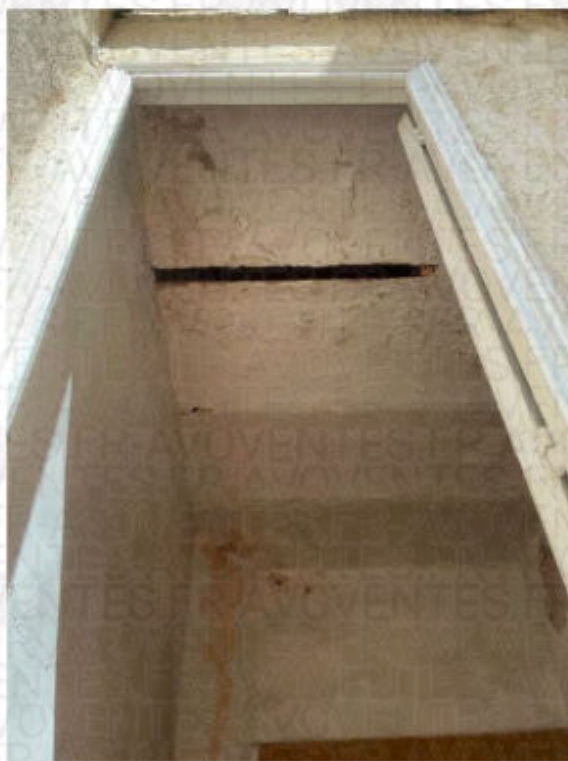
Cette cour est de dimension réduite et est enclavée entre plusieurs parois bâties. Le sol est revêtu de carreaux de teinte gris foncé. Il présente diverses salissures, traces et dépôts. Un regard et une grille d'évacuation des eaux sont aménagés dans le sol.

Les murs périphériques sont revêtus de teintes jaune/beige. Ils présentent diverses traces de salissures, écaillages, fissurations et pertes ponctuelles du revêtement.

Un escalier extérieur étroit est aménagé sur l'un des côtés de la cour. Il s'agit d'un escalier avec garde-corps métallique. Cet escalier dessert une ouverture située en hauteur, donnant accès à une petite pièce située en surélévation par rapport au niveau de la cour. Cette pièce présente un sol revêtu de carreaux de teintes terre cuite. Les murs et le plafond sont revêtus d'une peinture de couleur blanche portant plusieurs zones d'altérations, d'écaillages et de décollement.

Le volume desservi par cet escalier est couvert par une toiture terrasse. Celle-ci est bordée par un garde-corps métallique.

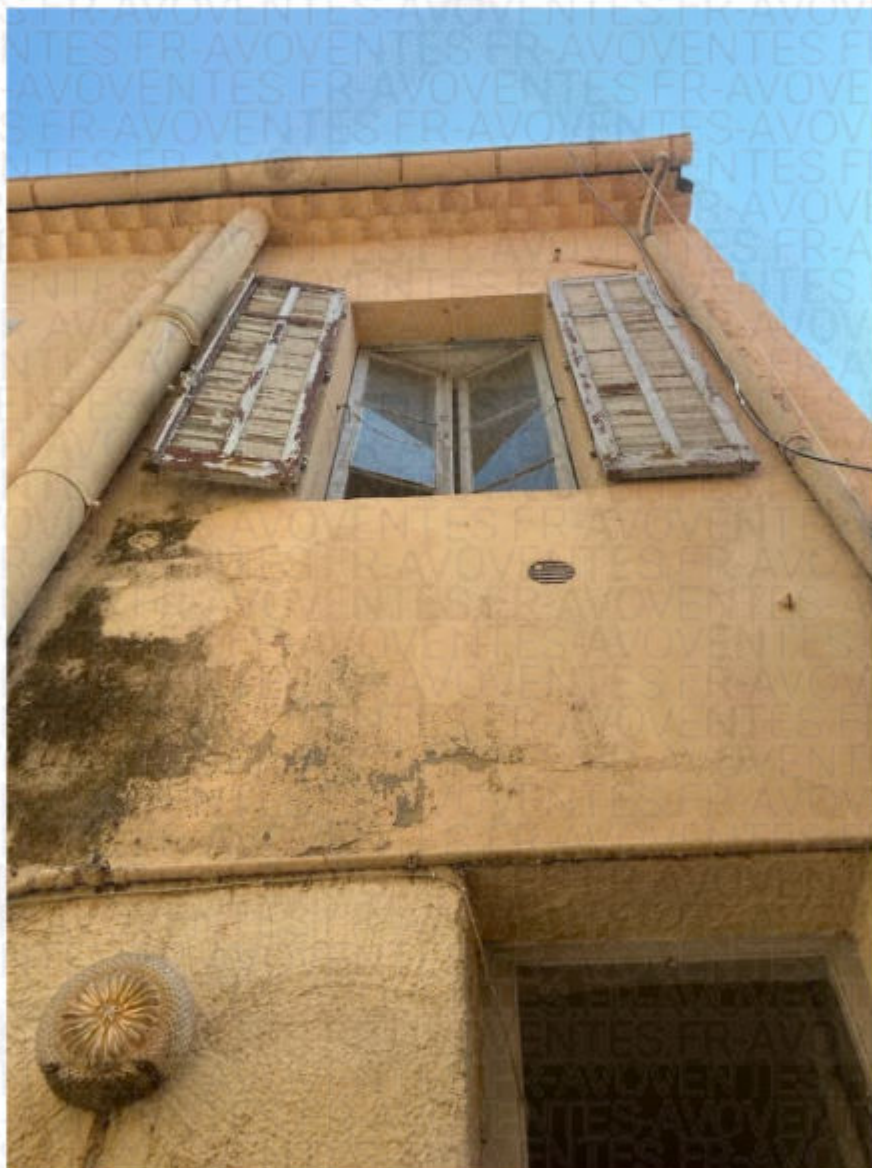
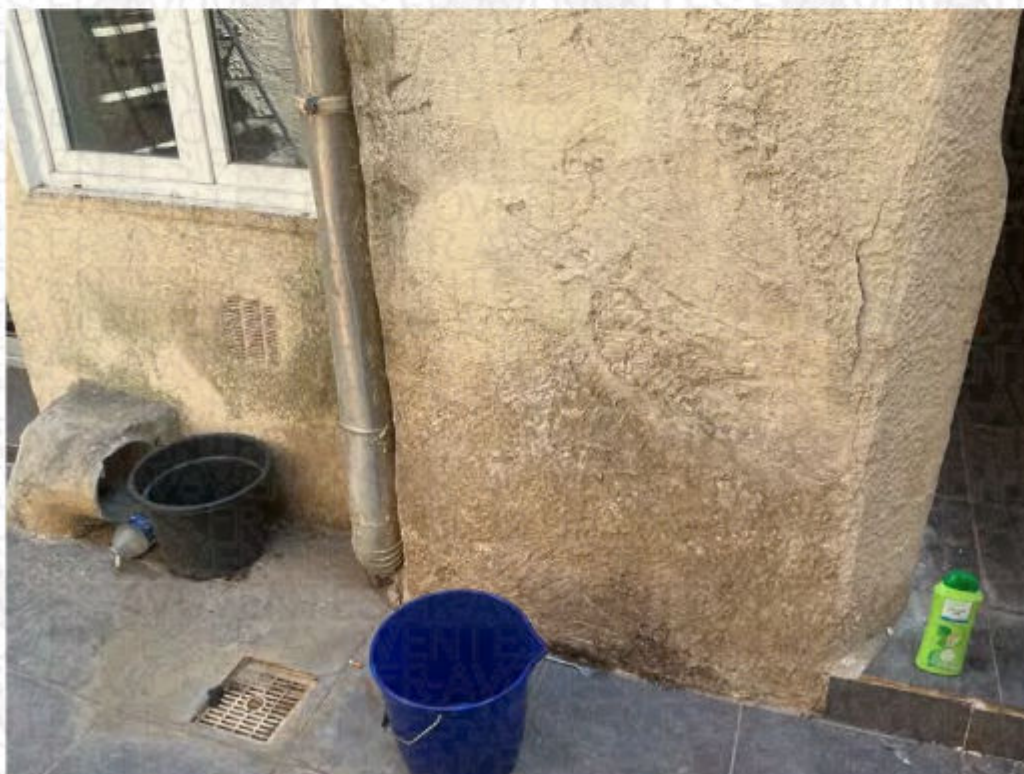
La façade arrière visible depuis la cour est revêtue d'un enduit de teinte jaune-beige. Elle est composée de plusieurs ouvertures de dimensions et de formes différentes, équipées selon les zones de menuiserie récentes, et de menuiseries anciennes accompagnées de persiennes en bois.

Je relève sur cette façade plusieurs zones importantes d'altération du revêtement, avec des traces de fissuration. Certaines de ces dégradations sont particulièrement visibles en partie haute de la façade, ainsi qu'au droit et sous certaines ouvertures.

Je relève également, au droit d'une descente verticale située à gauche de l'accès à l'ouverture, la présence d'une zone étendue, avec des traces noirâtres, se développant le long de la canalisation.

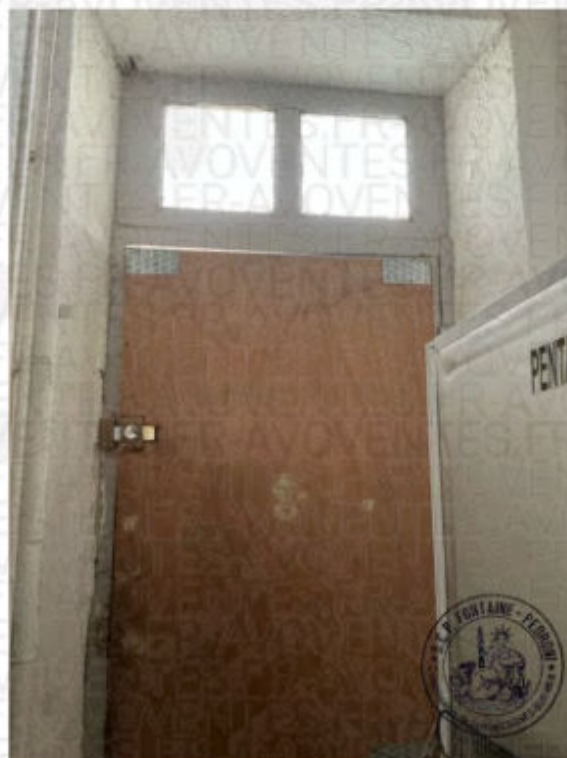
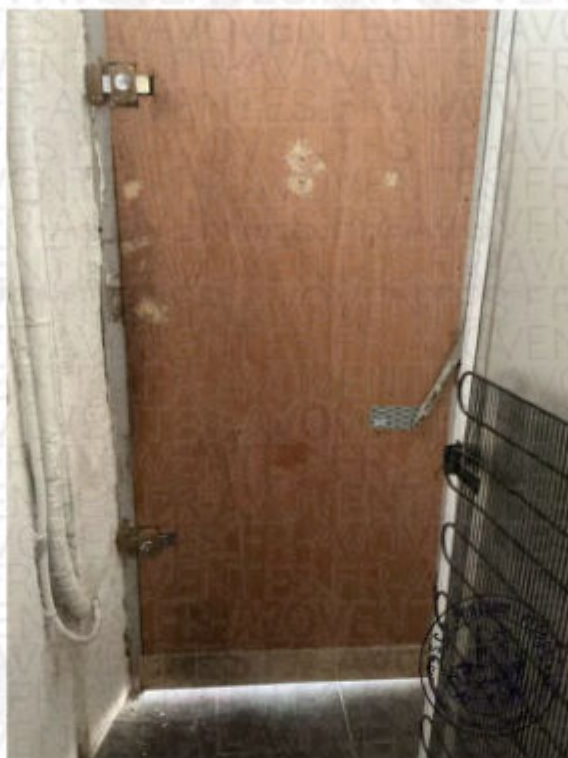
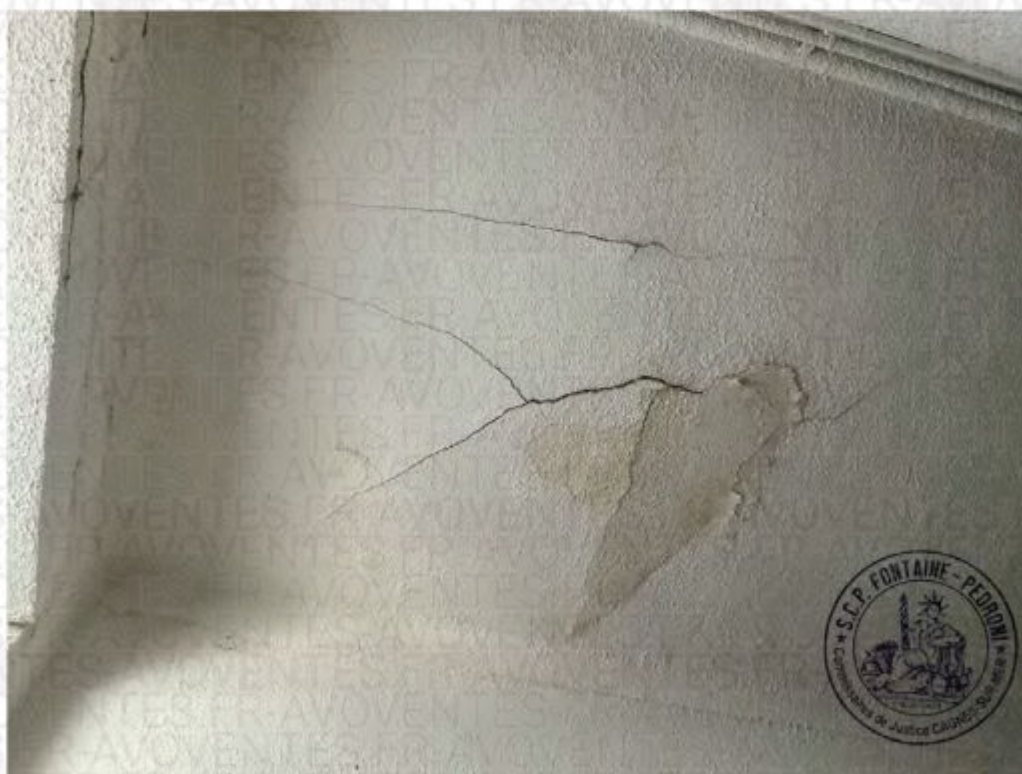
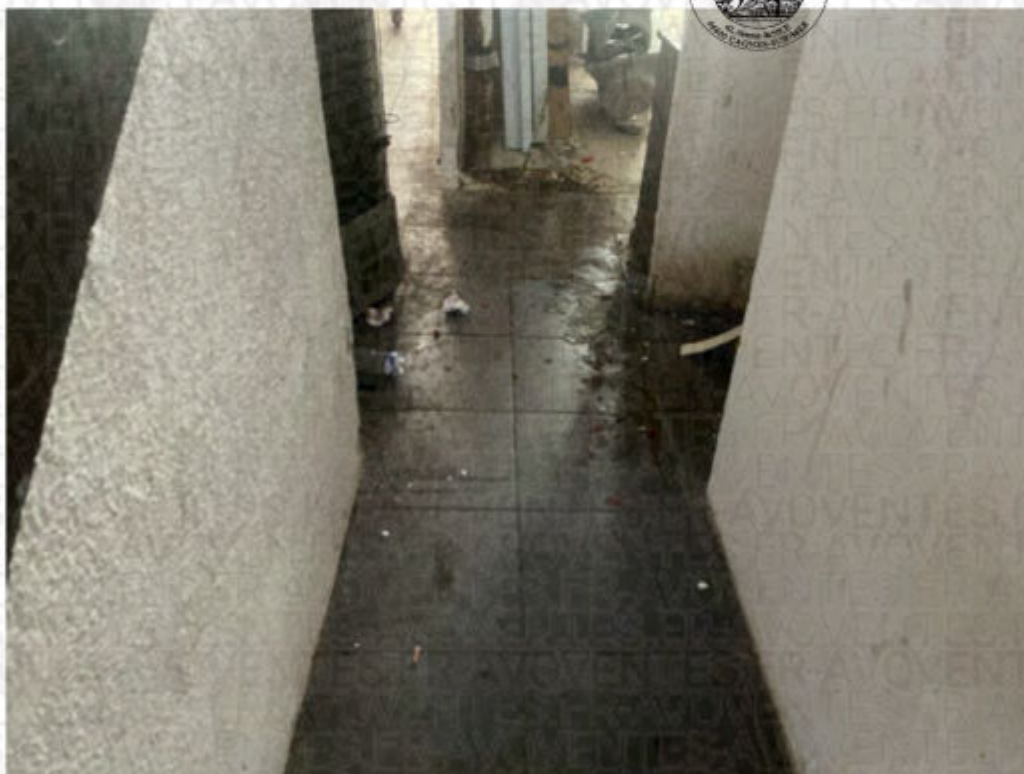
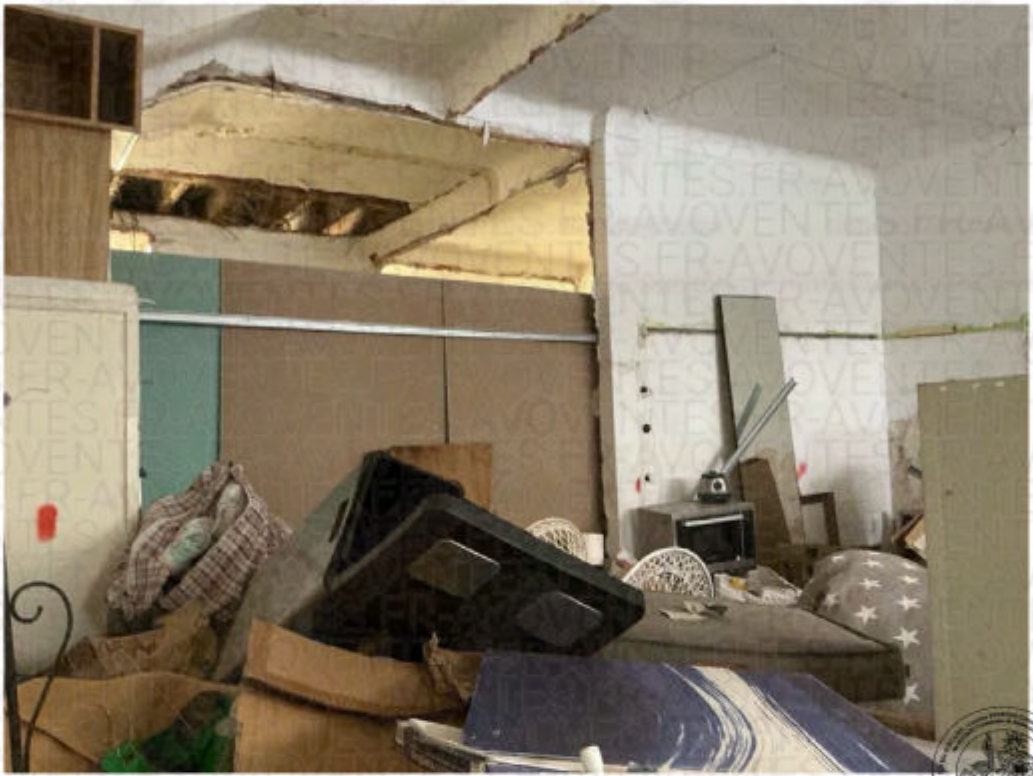
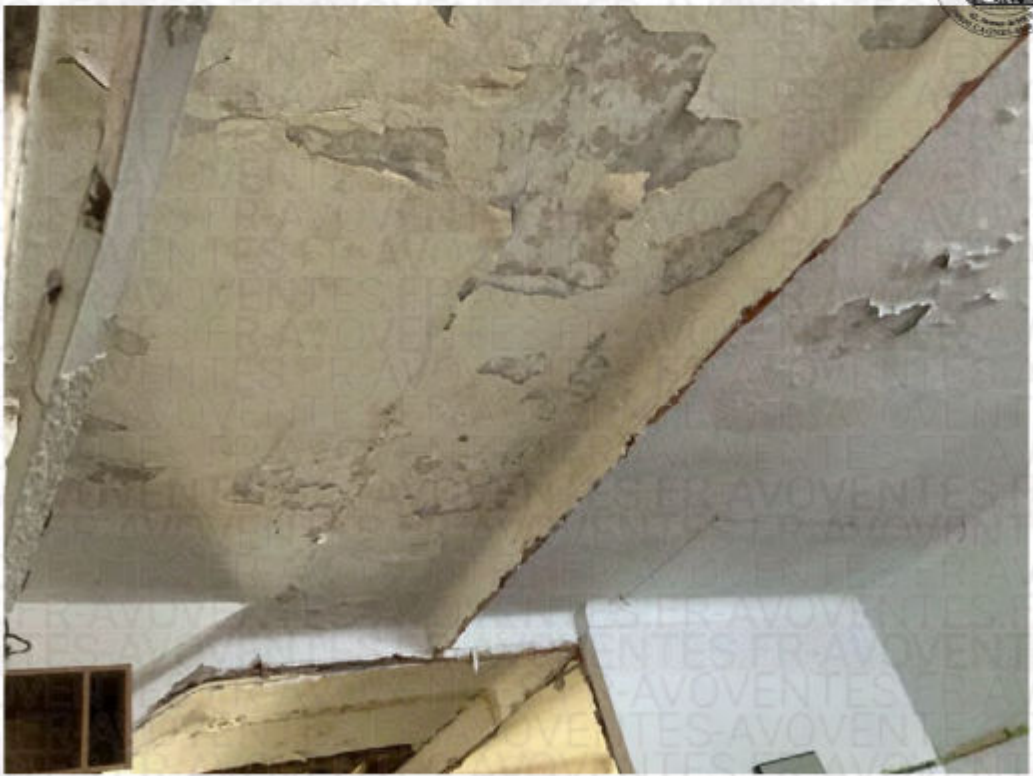
Au rez-de-chaussée, je constate que les locaux se trouvent dans un état général de fort encombrement et de dégradation.

Plusieurs cloisons et éléments de seconde oeuvre ont été partiellement ou totalement déposés ou démantelés. Des ouvertures de dimensions importantes sont ainsi visibles entre les différents espaces dont les pourtours demeurent bruts et irréguliers.

Au niveau du plafond, je relève notamment une importante zone dépourvue de revêtements, formant une ouverture irrégulière et laissant directement apparent les éléments constitutifs du plancher supérieur, notamment des éléments en bois et un lattis. D'autres parties des plafonds présentent des décollements, écaillages et altérations du revêtement.

Les murs présentent également de nombreuses zones dépourvues de leurs revêtements, ainsi que de diverses traces de dégradation et reprises apparentes.

Les sols sont sales, empoussiérés et présentent de nombreux débris, gravats et résidus divers. Des réseaux de canalisation et câblage demeurent par ailleurs apparents par endroits.

D'une manière générale, les locaux présentent un aspect fortement dégradé et encombré, avec de nombreux éléments déposés et démantelés, et des finitions largement absentes ou détériorées.

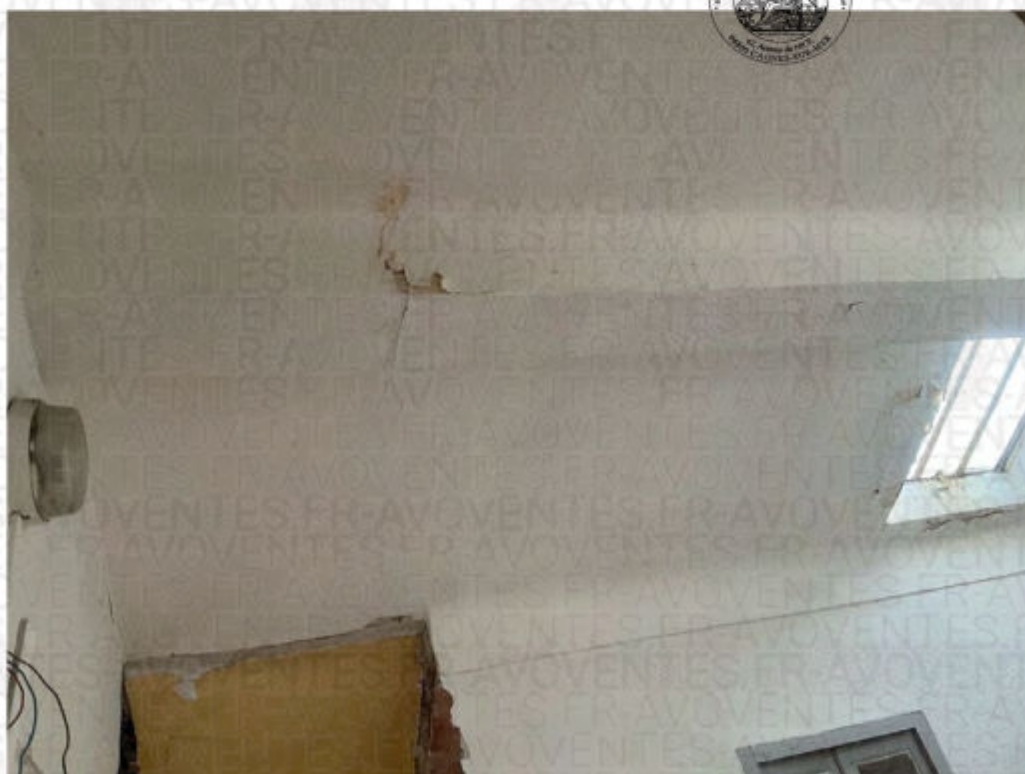
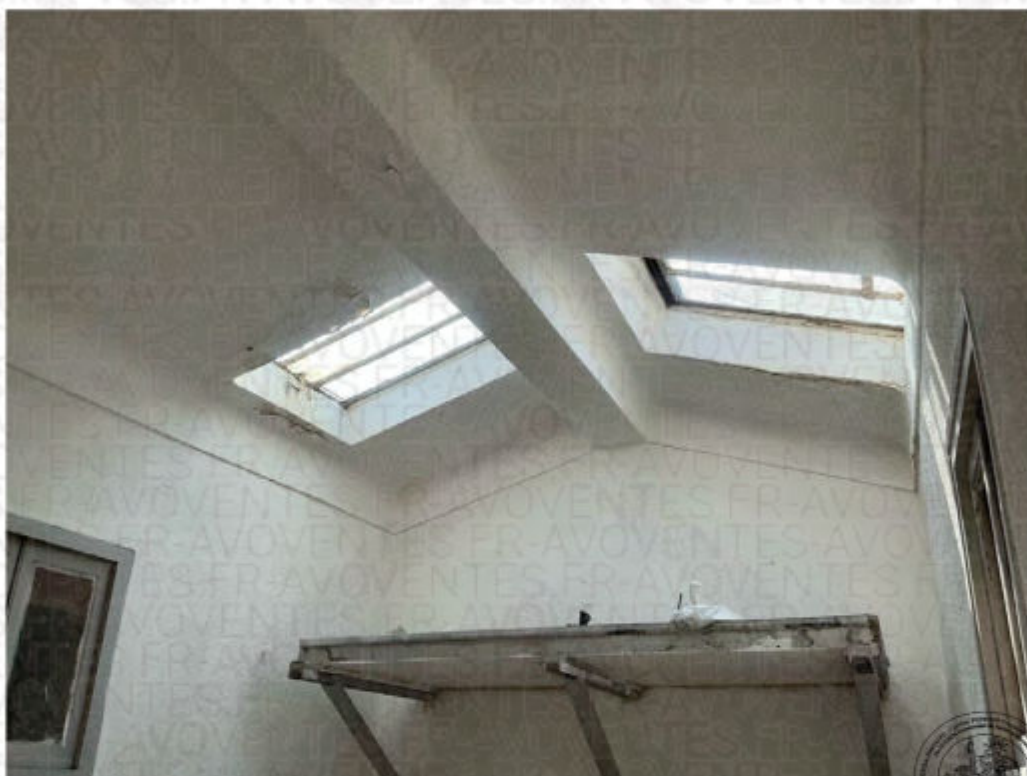
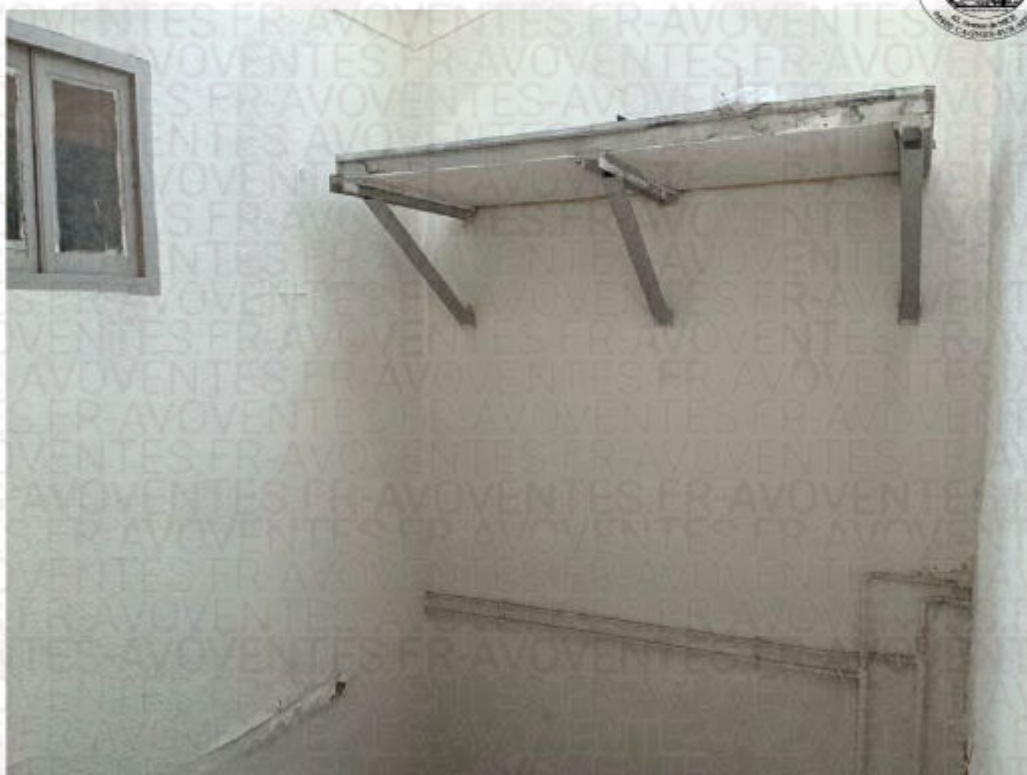
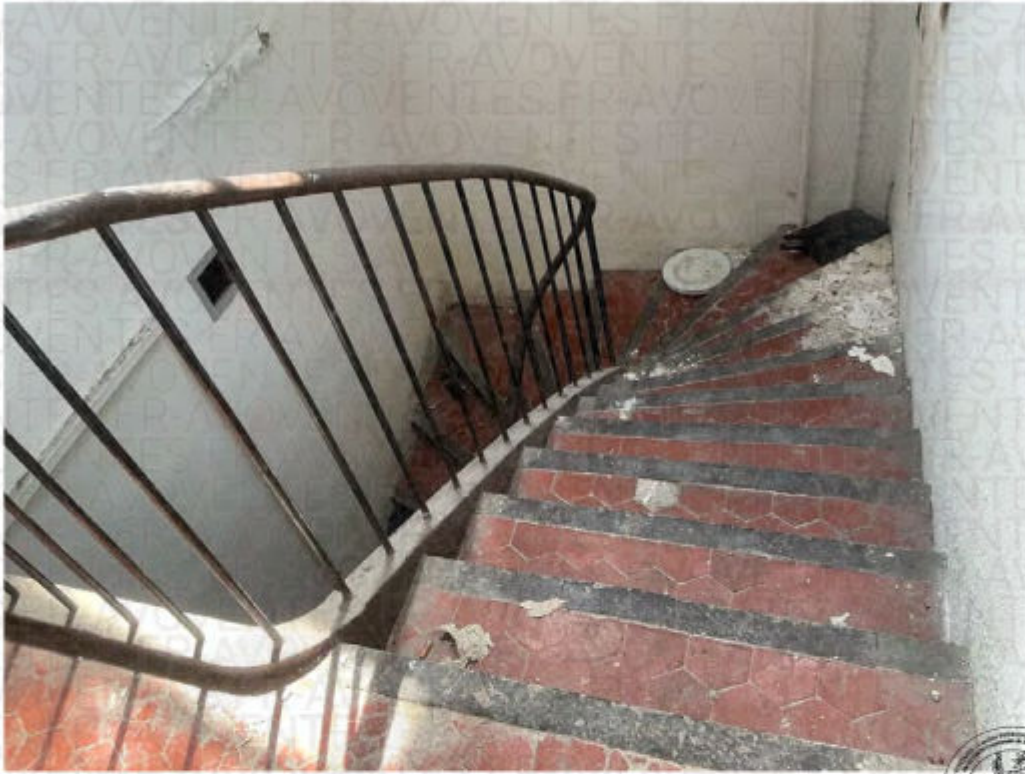
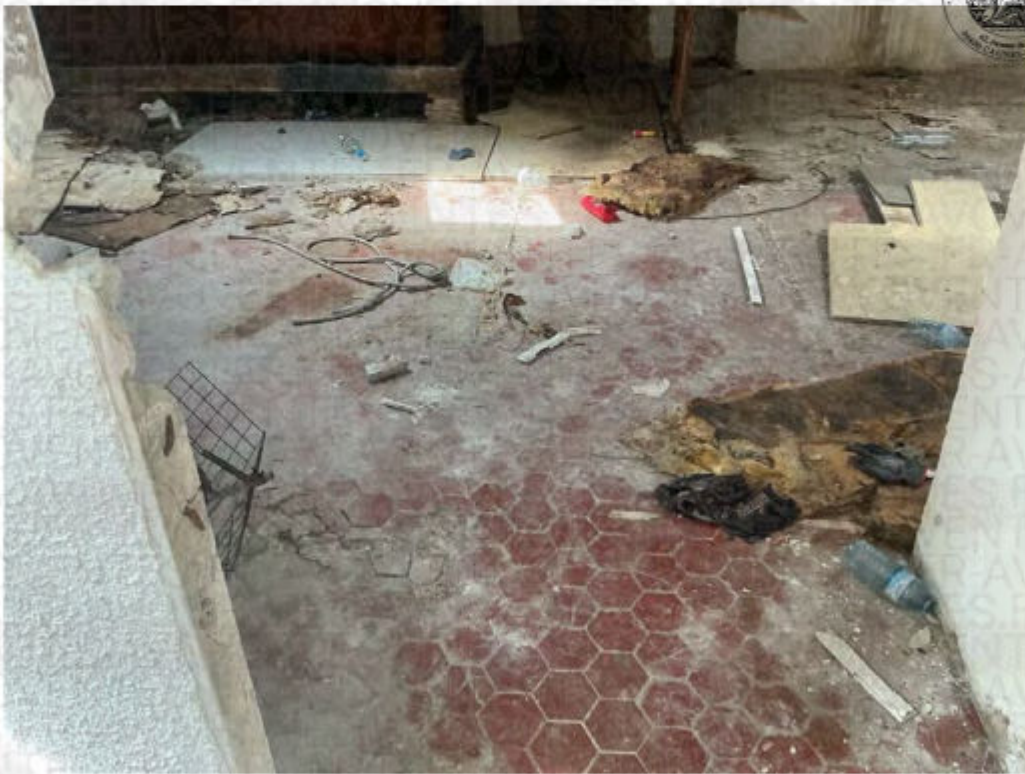
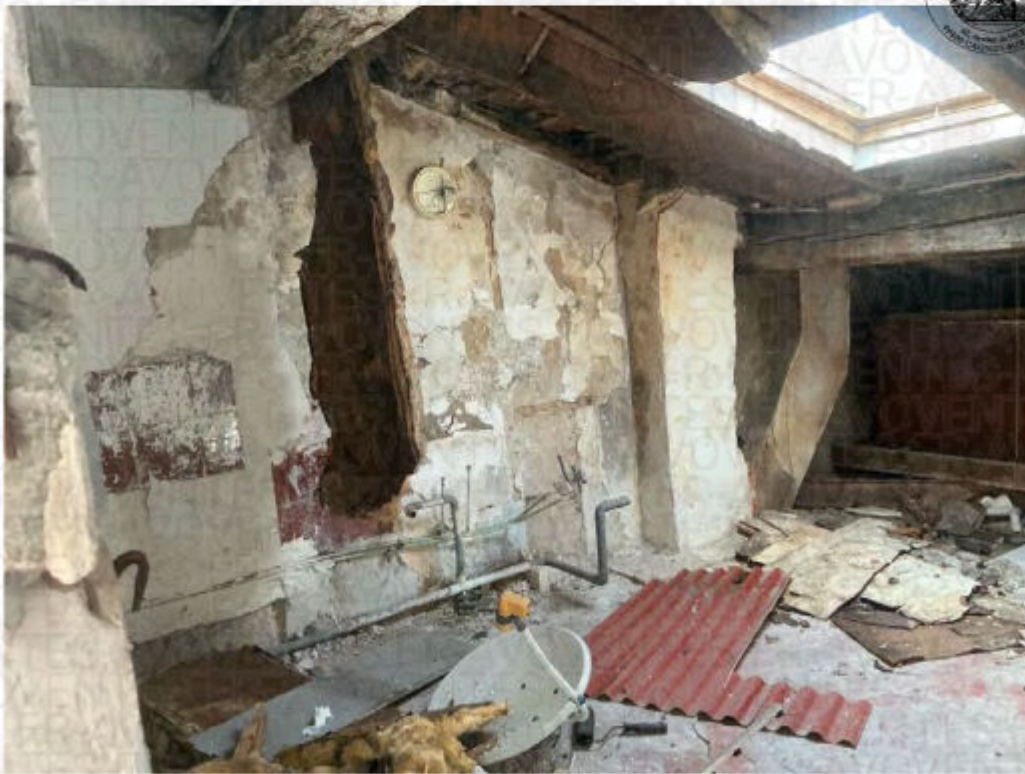
Je poursuis mes constatations au dernier étage de l'immeuble, situé sous la toiture, depuis la cage d'escalier. J'accède à ce niveau par un large palier, faisant face aux deux pièces du dernier étage. Ces ouvertures sont dépourvues de portes et d' huisseries et présentent des contours irréguliers, laissés à l'état brut.

Le sol du palier et des espaces communs sont principalement revêtus de carreaux de terre cuite, de forme hexagonale. Le sol est de manière générale fortement encrassé et présente de nombreux résidus de matériaux gravats et déchets divers.

Au-delà du palier, je constate la présence de deux vastes volumes sous toiture, dont l'aménagement intérieur a été largement déposé. Plusieurs cloisons ont disparu ou ont été ouvertes, laissant apparent des pans de murs.

Le sol est encombré de divers déchets et matériaux provenant notamment des déposes réalisées. Il est possible de constater la présence d'isolants, de baguettes, de bois, de gravats, de bouteilles et déchets éparses.

Les murs présentent des états de finition différents. Certains demeurent couverts d'enduit et sont peints, tandis que d'autres présentent des surfaces brutes, encrassées et partiellement démolis. Il est possible de constater la présence de câbles électriques, laissés apparents et pendants.

Les plafonds et habillages ont été déposés sur une partie importante de ce niveau, laissant directement la structure en bois apparente de la toiture.

Je distingue également les éléments de charpente en bois, les linteaux, ainsi que ponctuellement la sous-face des tuiles de couverture. Entre les éléments de charpente subsistent des matériaux de type isolant maintenus sous une membrane de couleur sombre. Les matériaux sont localement déchirés, décrochés, affaissés ou totalement absents. La structure comporte plusieurs fenêtres de toit, dont certaines sont directement intégrées dans les parties désormais dépourvues d'habillage

De manière générale, ce dernier niveau présente un état de dépose et de démolition très avancé, avec suppression d'une partie importante du second œuvre, une mise à nu généralisée de la charpente, et la présence de nombreux matériaux, gravats et déchets en tous genres.
