**PROCES VERBAL DE DESCRIPTION**

## PROCES VERBAL DE DESCRIPTION

*« Sur la commune de Cannes (Alpes-Maritimes), un immeuble situé 35, rue Léon-Noël, ledit immeuble élevé sur cave, d'un rez-de-chaussée, d'un premier étage et d'un second étage, petite cour, figurant au cadastre rénové de la manière suivante : Section CS n°40, Lieux-dits : 35 rue Léon-Noël Contenance : 0 ha 01 a 42 ca.*

Me suis rendue ce jour, 22 Juillet 2026 à partir de 15h50 sur la commune de CANNES (06400), 35 rue Léon Noel.

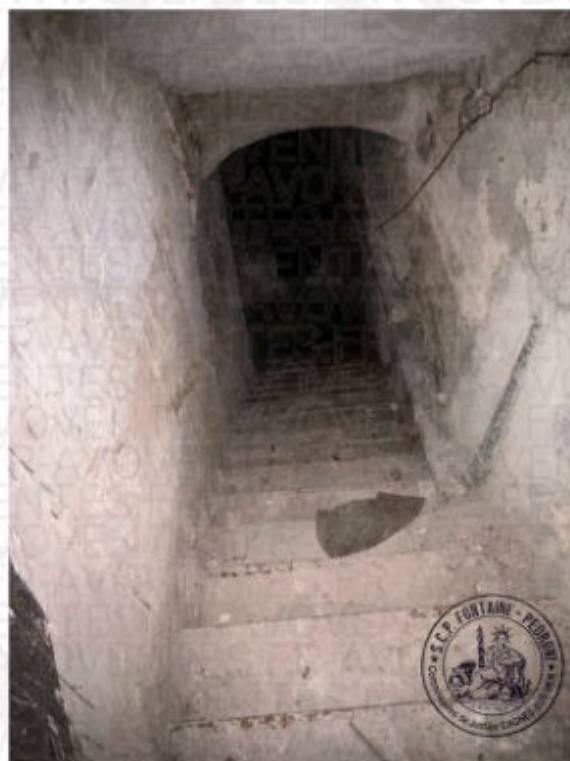
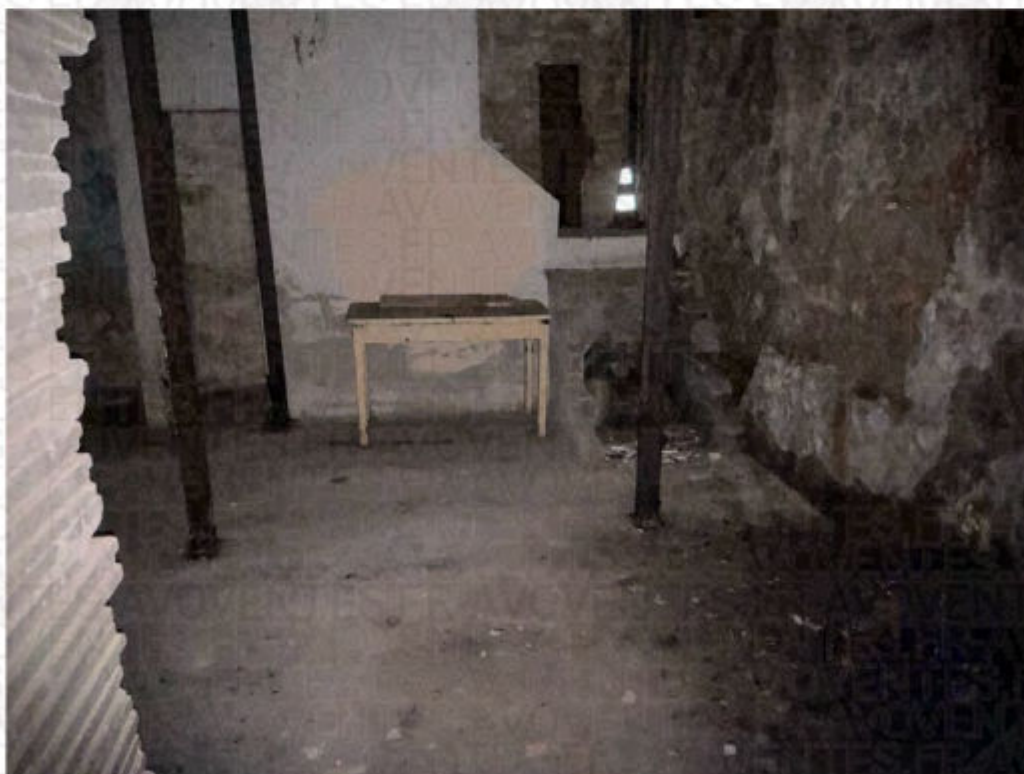
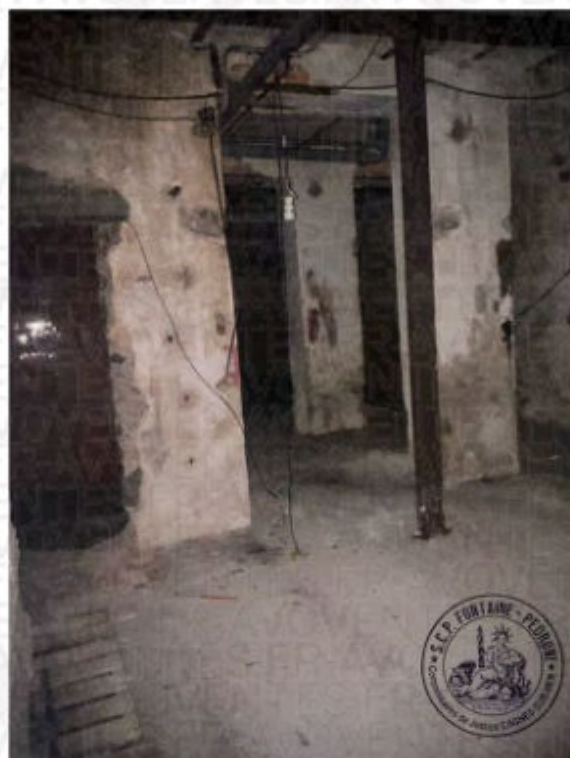
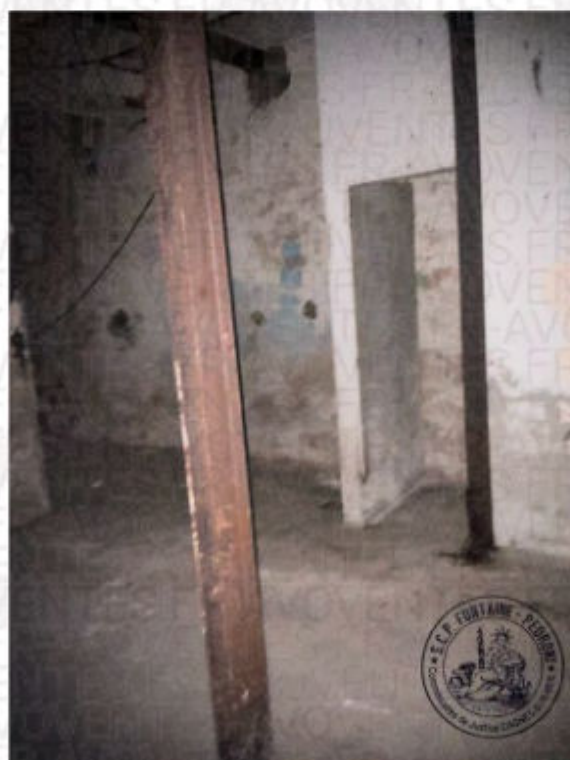
Au-delà de cette porte, je constate la présence d'un escalier étroit descendant vers le sous-sol. Celui-ci est constitué de marches maçonnées, à l'état brut et fortement empoussiérées. Les parois latérales sont également laissées à l'état brut et présentent un aspect dégradé, avec des enduits anciens, irréguliers et localement désagrégés. Une canalisation chemine le long de l'une des parois. Des câbles sont également présents et pendent par endroit au-dessus de l'escalier.

Le sous-sol est dépourvu d'éclairage naturel et d'éclairage électrique en fonctionnement. Mes constatations sont relayées au moyen d'un éclairage d'appoint. A l'arrivée de l'escalier, je découvre plusieurs espaces communiquant entre eux, par des passages dépourvus pour certains de portes. L'ensemble est laissé dans un état brut et vétuste.

Le sol est constitué d'une surface brute de type ciment ou béton, tachée et jonchée ponctuellement de gravats et débris divers. Les murs, constitués de maçonneries anciennes et partiellement enduites, présentent un état général dégradé. Les revêtements sont irréguliers ou totalement absents par endroits. Je relève de nombreuses zones de discoloration, salissures, traces sombres et auréoles. Certaines parties de maçonneries demeurent directement apparentes.

En partie supérieure, je constate la présence d'une structure composée de profilés et poutrelles métalliques, entre lesquels prennent place les éléments constituant le plafond du sous-sol. Plusieurs éléments métalliques verticaux sont également implantés dans les différents espaces, certains présentant une importante oxydation.

Des canalisations cheminent horizontalement sous plafond ainsi que le long des murs. L'installation électrique visible est particulièrement sommaire.

Plusieurs câbles circulent librement ou pendent du plafond ou des parois. Je relève notamment la présence de conducteurs et de boîtiers laissés apparents ainsi que d'ampoules suspendues à son câble, sans qu'aucun éclairage ne soit en fonctionnement lors de mes opérations.

De manière générale, l'ensemble du sous-sol présente un état de vétusté et de dégradation prononcé, caractérisé par l'absence de finition, la dégradation généralisée des enduits, la présence de gravats, de débris, de traces et auréoles ainsi que par le caractère apparent et disparate de canalisations, câbles et éléments métalliques.
