## PROCES-VERBAL DESCRIPTIF

L'AN DEUX MILLE VINGT-DEUX, ET LE ONZE JANVIER

Et en application des dispositions des articles R322-1 et R322-2 du Code des Procédures Civiles d'Exécution. Me suis transporté ce jour à l'adresse du bien immobilier saisi, sis commune de CAMARET SUR AIGUES, Quartier Canredon, 307 rue Canredon.

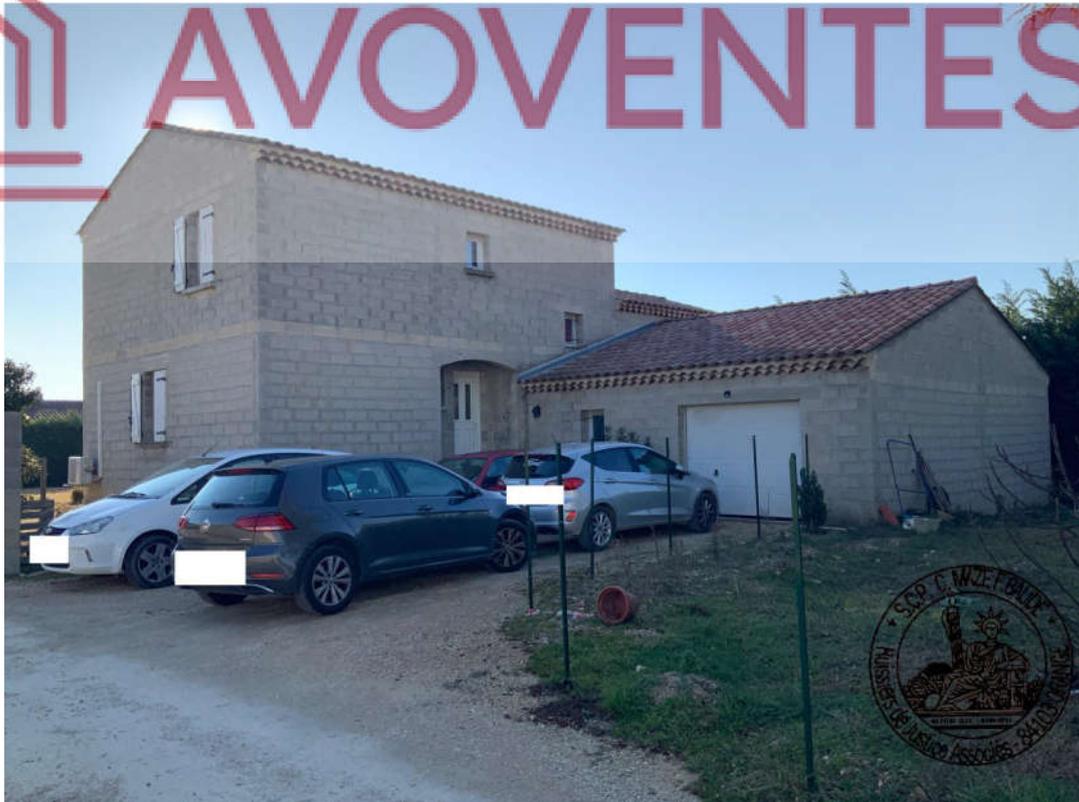
4. Façades Nord et Est - Garage

Les murs de façade de la maison ne sont pas crépis.

Les toitures, à deux pentes, sont couvertes de tuiles rondes, en bon état apparent.

Je dénombre deux rangées de génoises et constate l'absence de descente et de chéneau de recueillement des eaux de pluie.

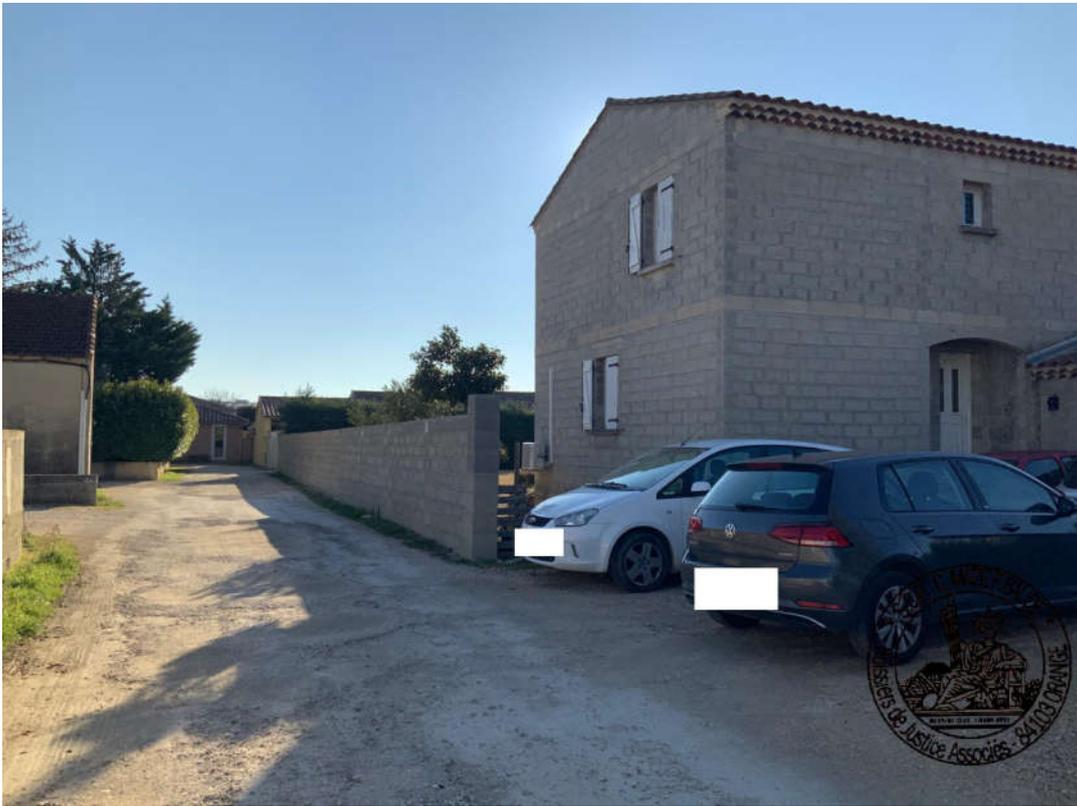
5. Mur de clôture Est.

La parcelle est clôturée à l’Est par un mur de blocs de béton en bon état.

Ces derniers ne sont pas enduits.

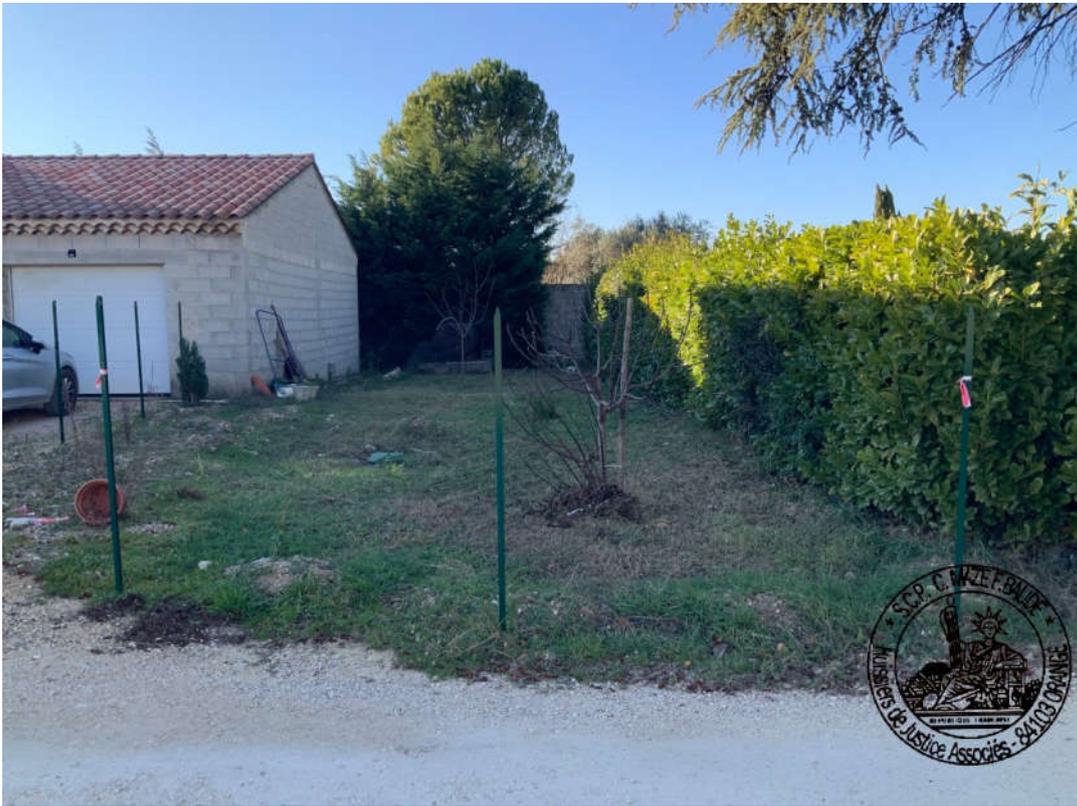
9. Jardin Nord.

Au Nord, la parcelle est également engazonnée. A cet endroit est remise la cuve à fuel, rouillée, du logement.

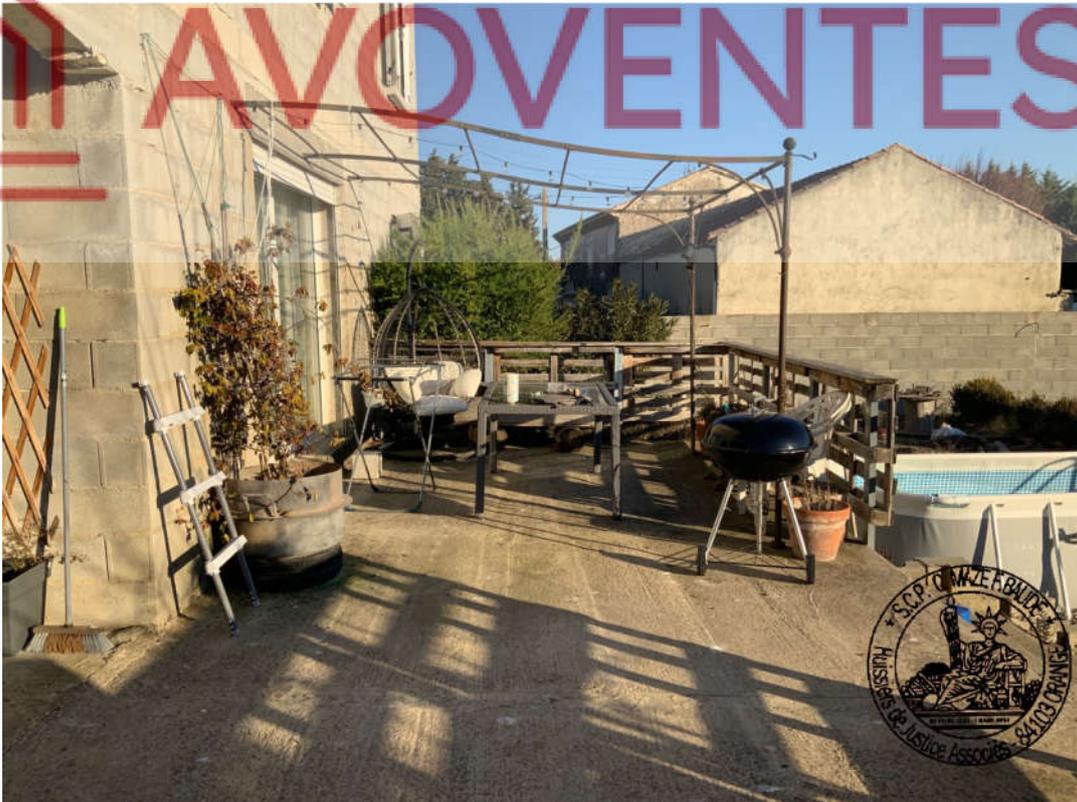
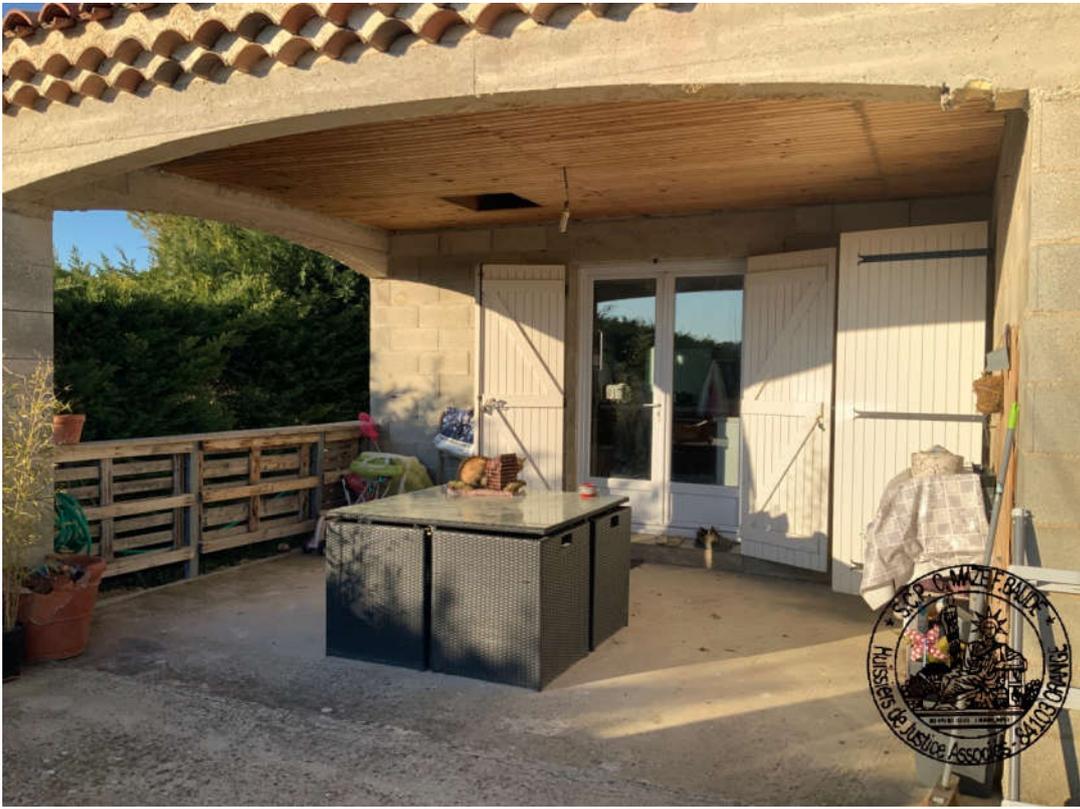
La terrasse sise au Sud de la maison est couverte pour partie.

Cette dernière n'est pas carrelée, il en va de même de l'escalier menant au jardin.

Elle est éclairée par un plafonnier sommaire.

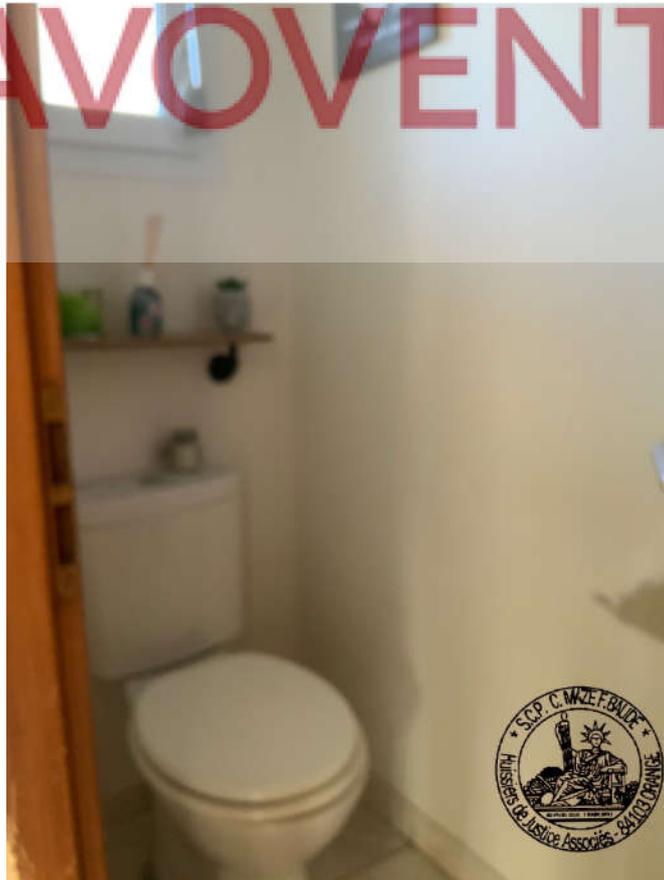
22.

Les encadrements de porte sont en bois également, en bon état, à l'exception de celui des W-C du rez-de-chaussée, endommagé de traces de griffure.

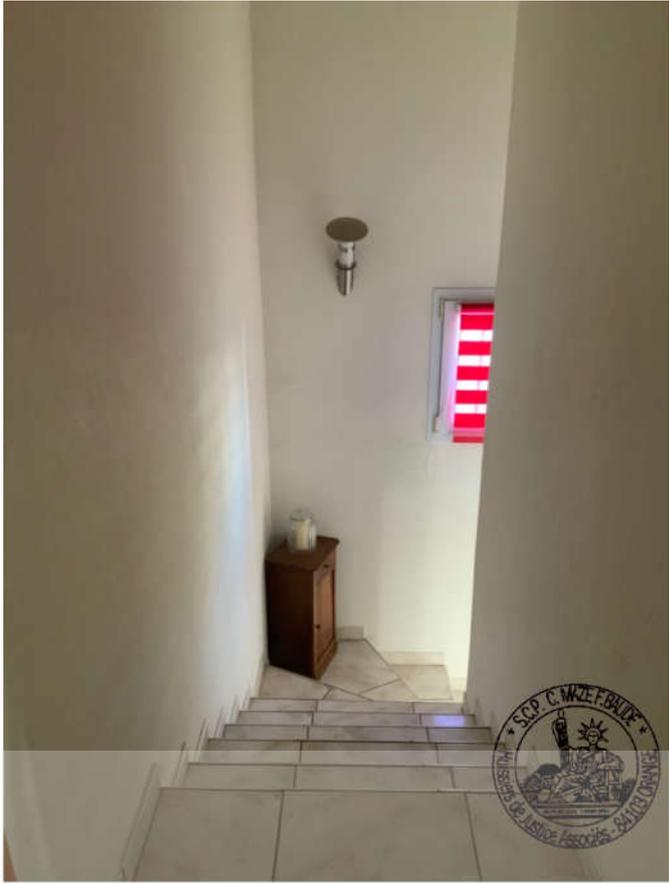
23. AVOVENTES.fr

Je relève l'absence de main courante.

Les murs blanchis de la cage d'escalier sont tachés d'une multitude de traces.

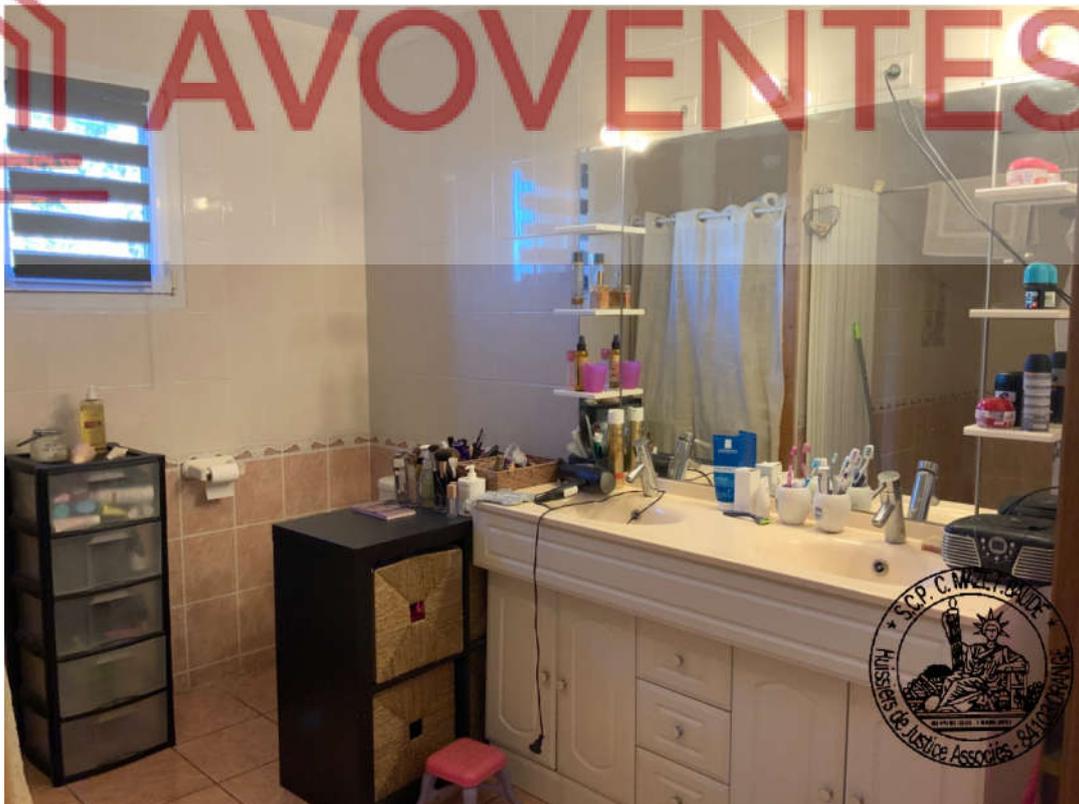
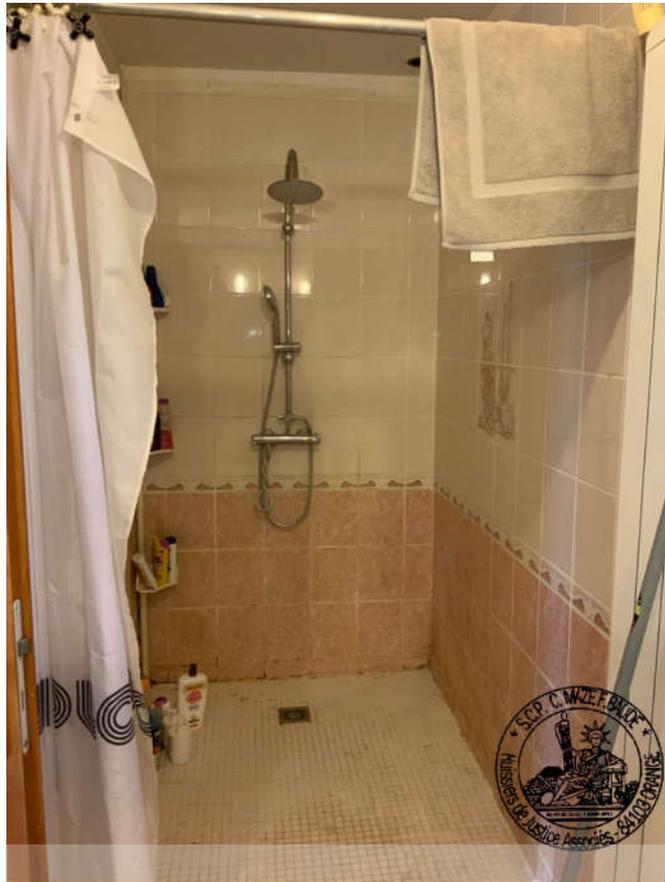
Les sols des pièces sont recouverts d'un carrelage en bon état, à l'exception de celui de la douche italienne.

Les murs de la salle de bains sont carrelés. Le carrelage est en bon état, sauf en partie inférieure de la douche italienne.

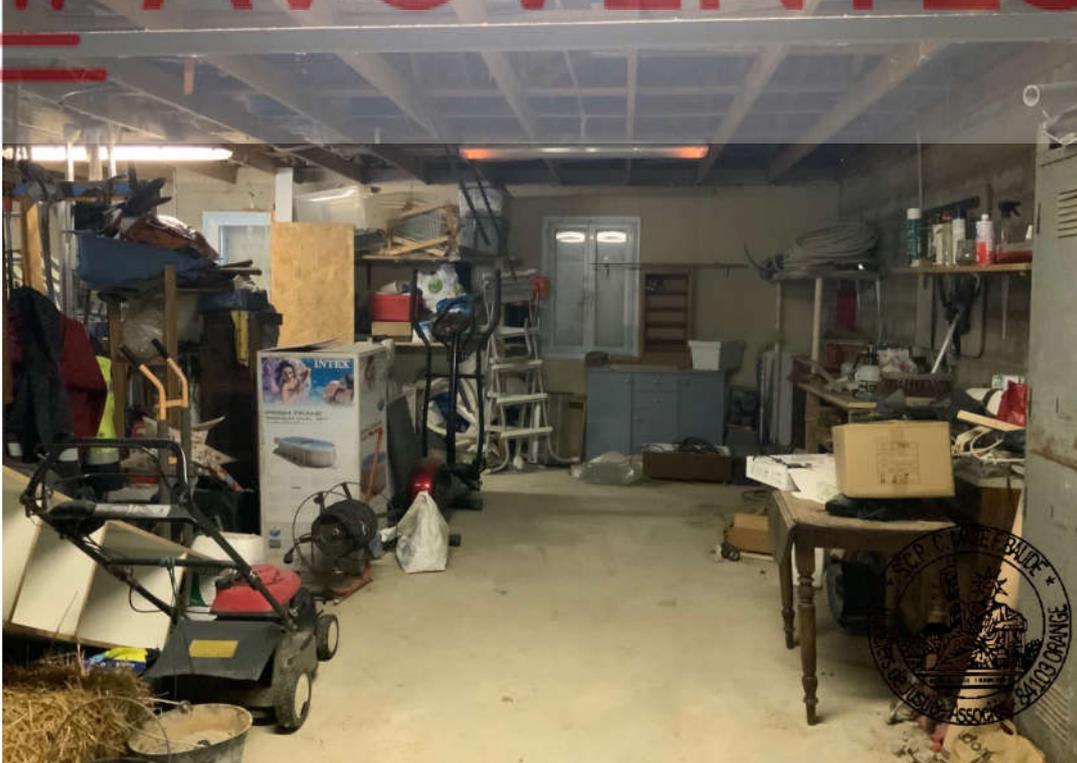
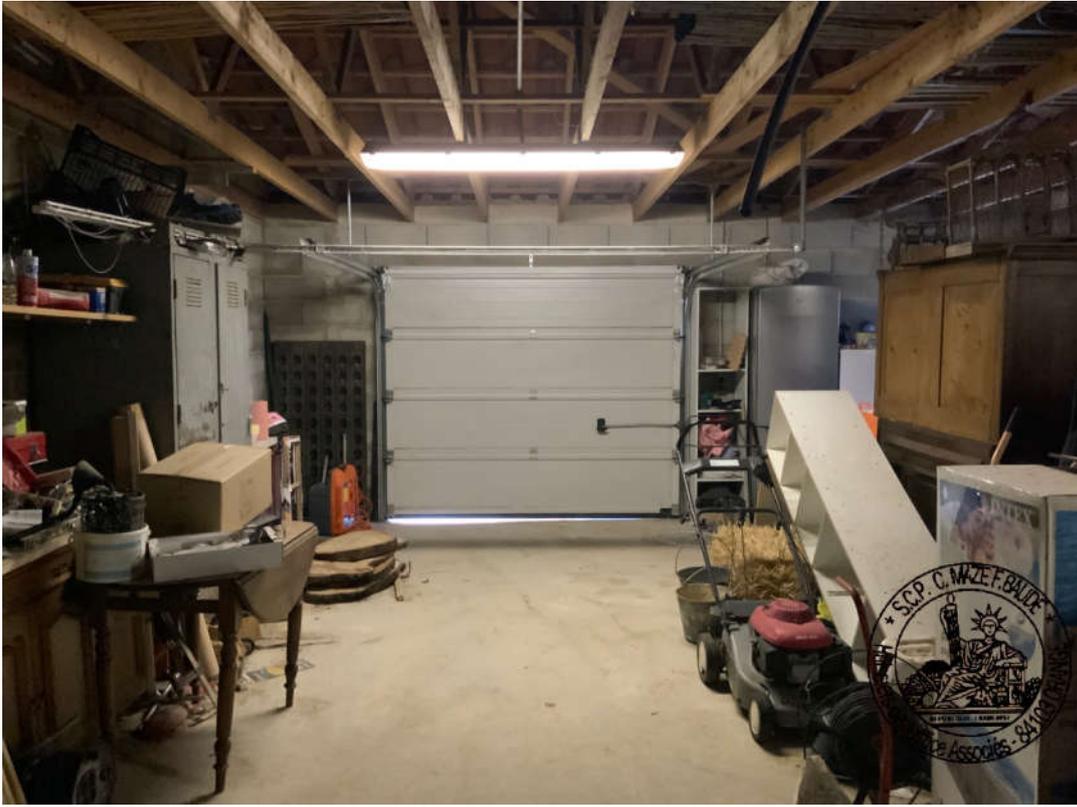
La toiture, dépourvue d'isolation, est apparente.

- Une porte de garage sectionnelle, non automatisée.
- Une porte fenêtre en pvc, orientée Ouest.
- Une fenêtre de deux vantaux orientée Ouest.
- Un fenestron en pvc orienté Est.
- Quatre blocs de deux néons. L'un d'eux ne s'allume pas.
- Un ballon d'eau chaude de 300 litres.
- Une chaudière au fuel de marque GEMINOX. Il m'est indiqué qu'elle a été installée en 2004, et qu'elle n'est plus utilisée depuis l'installation de la climatisation réversible dans la pièce principale.
- Un tableau électrique.
- Une trappe d'accès au vide sanitaire.
