4/059 - COTE GREEN SDC - JUVIGNAC

**PROCES-VERBAL DESCRIPTIF**

Certifie m'être rendu ce jour, à l'adresse du bien objet de la présente procédure, propriété de  
sis RESIDENCE COTE GREEN - 1213 ALLEE DES THERMES à 34990 JUVIGNAC; afin de  
procéder à sa description en vue de sa vente.

## Lot n° 17

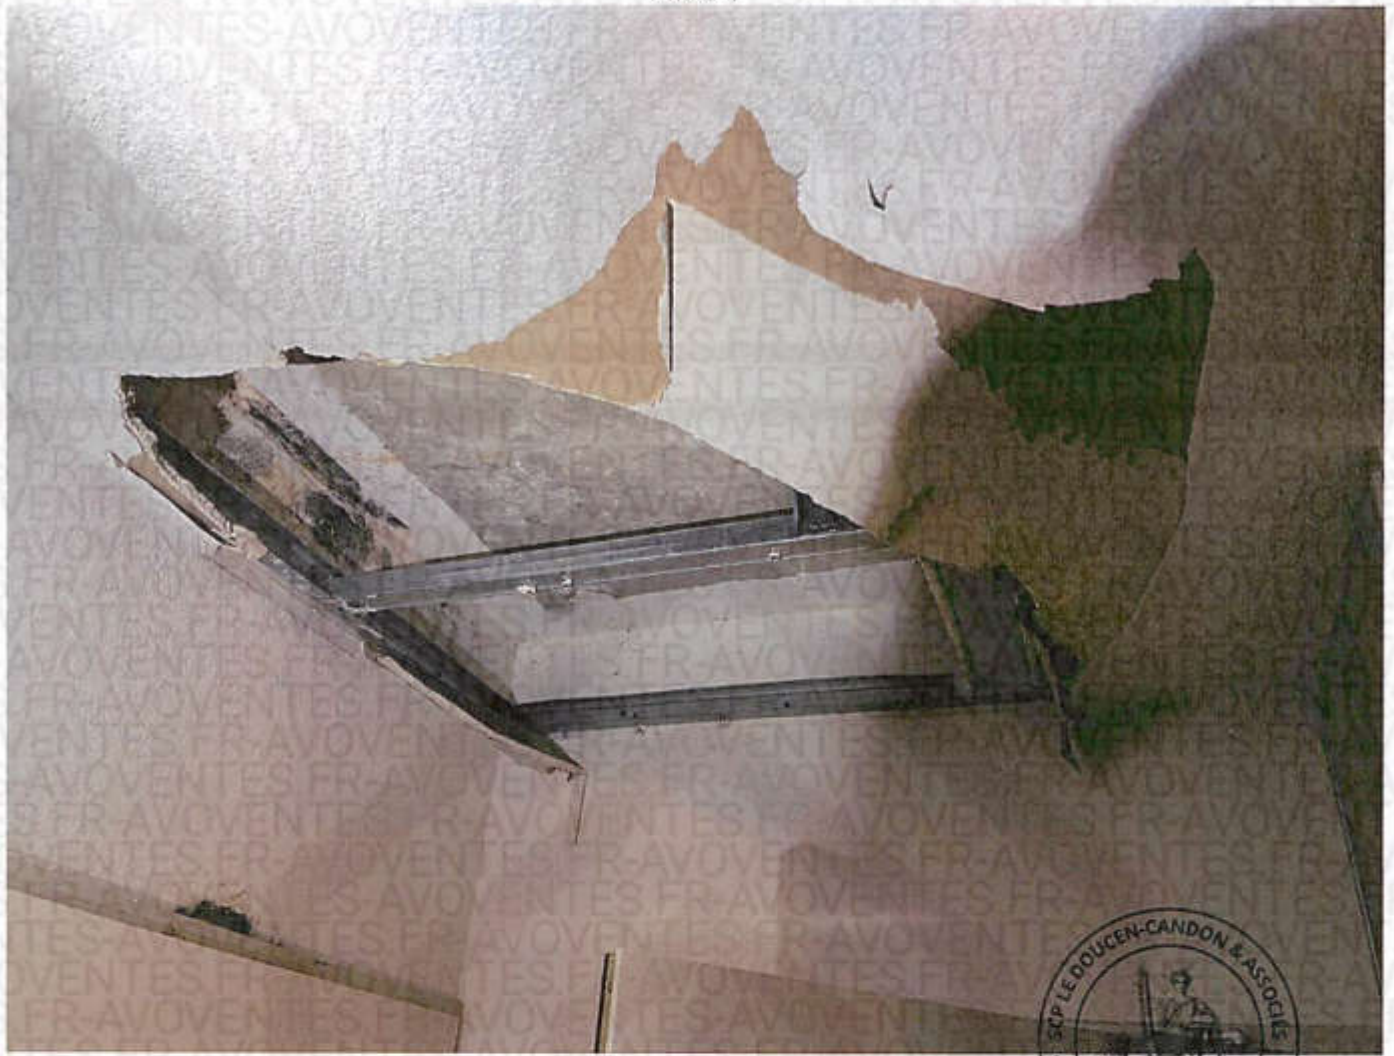
Photo 1

Au-dessus de la porte d'entrée, le doublage du plafond est partiellement déposé. (Photo 1)

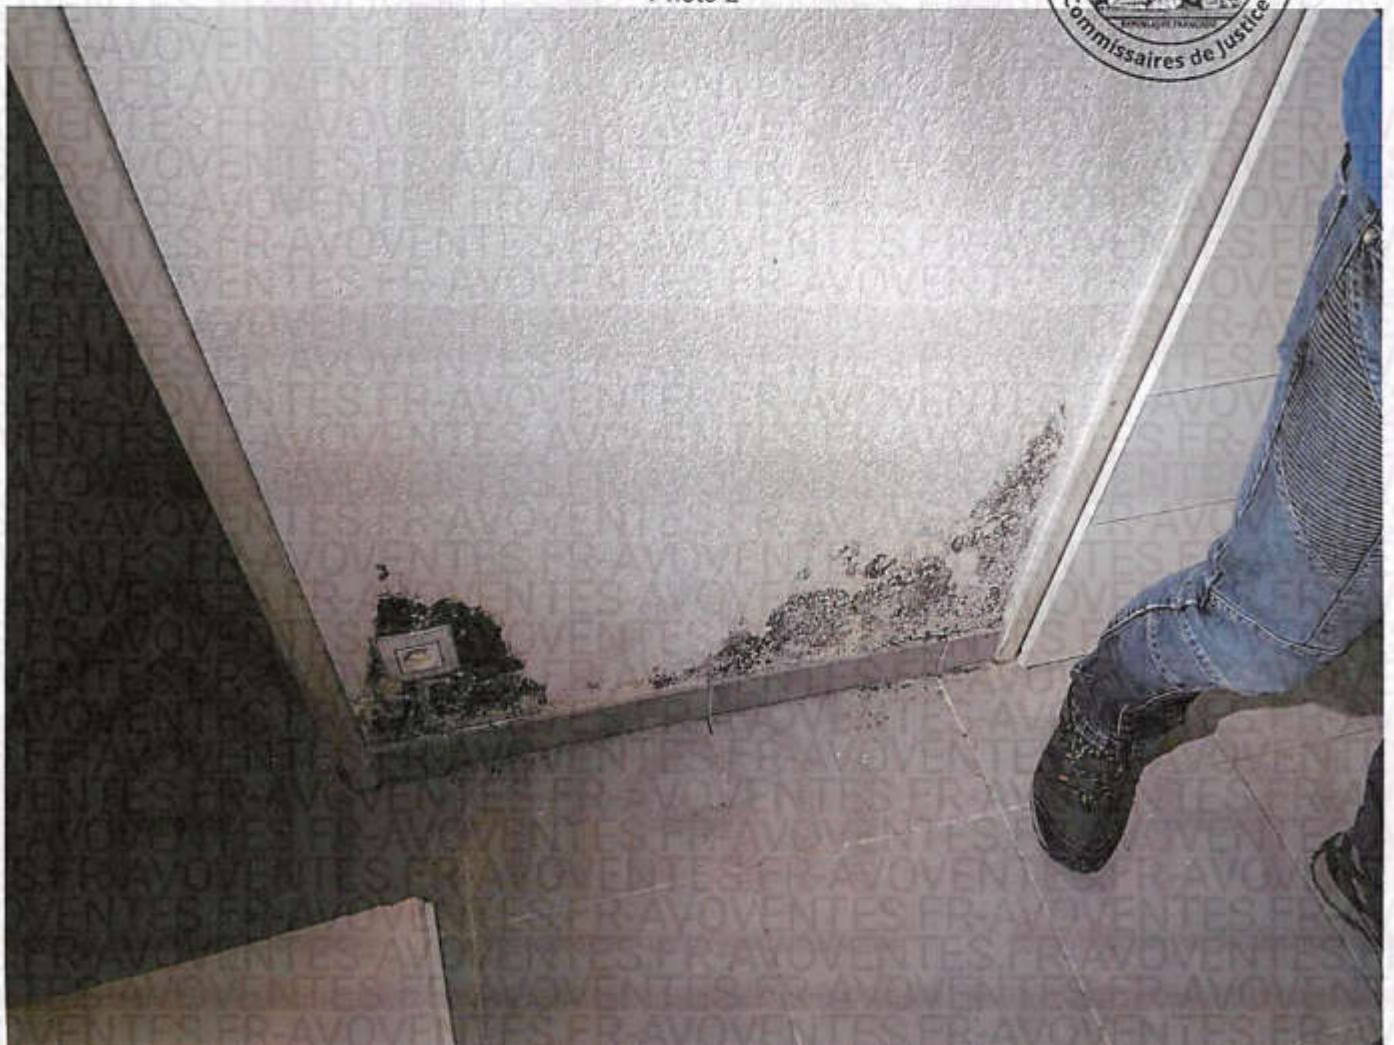
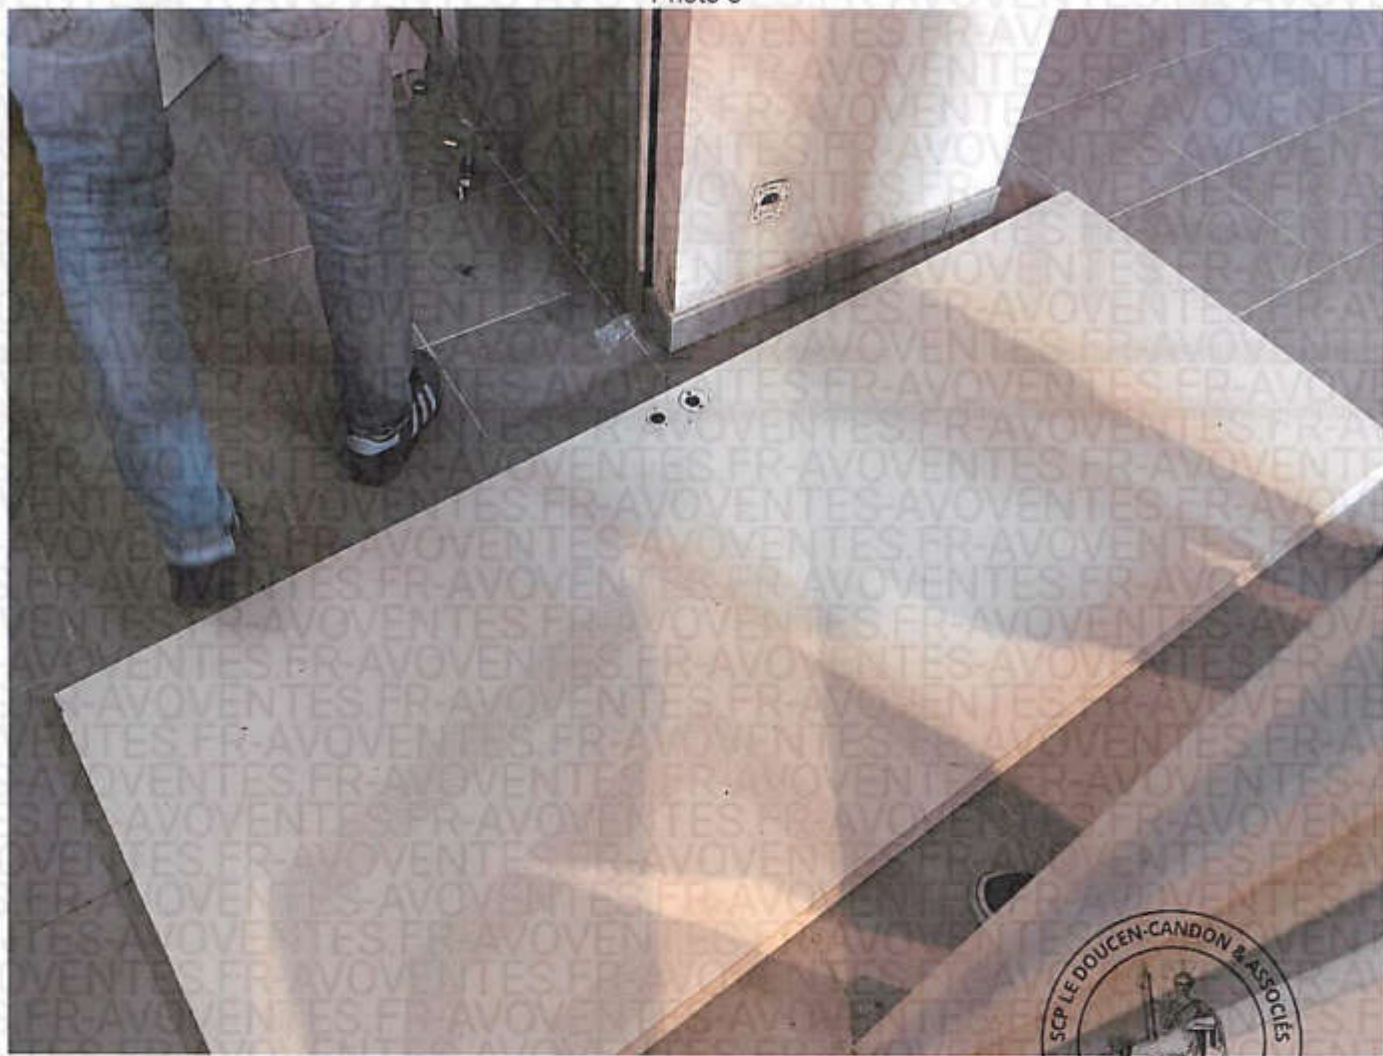
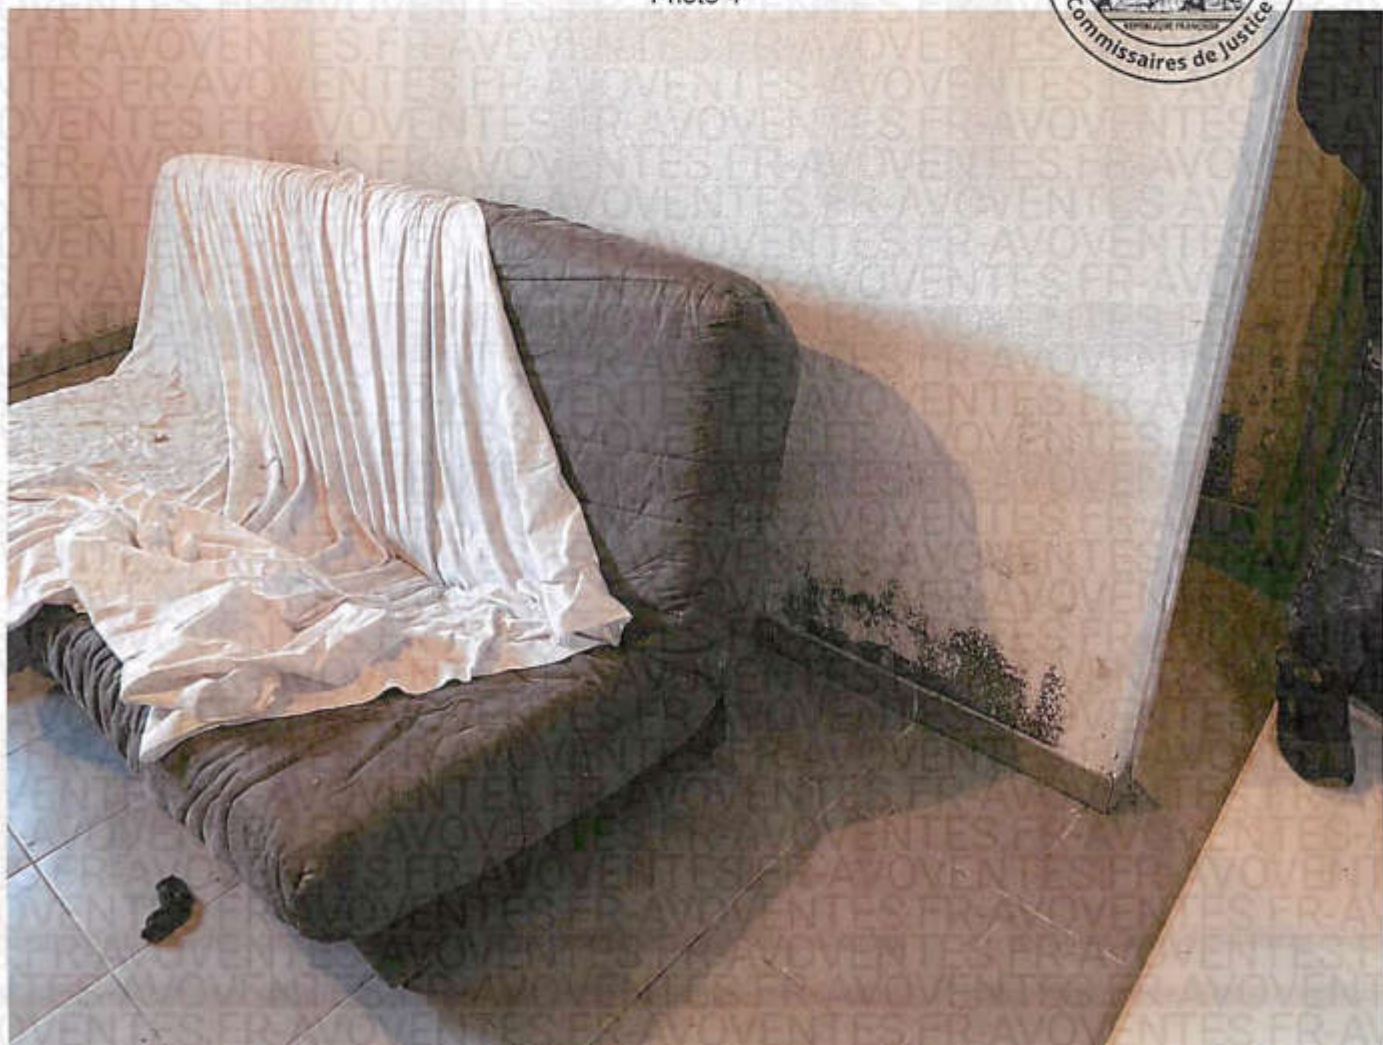
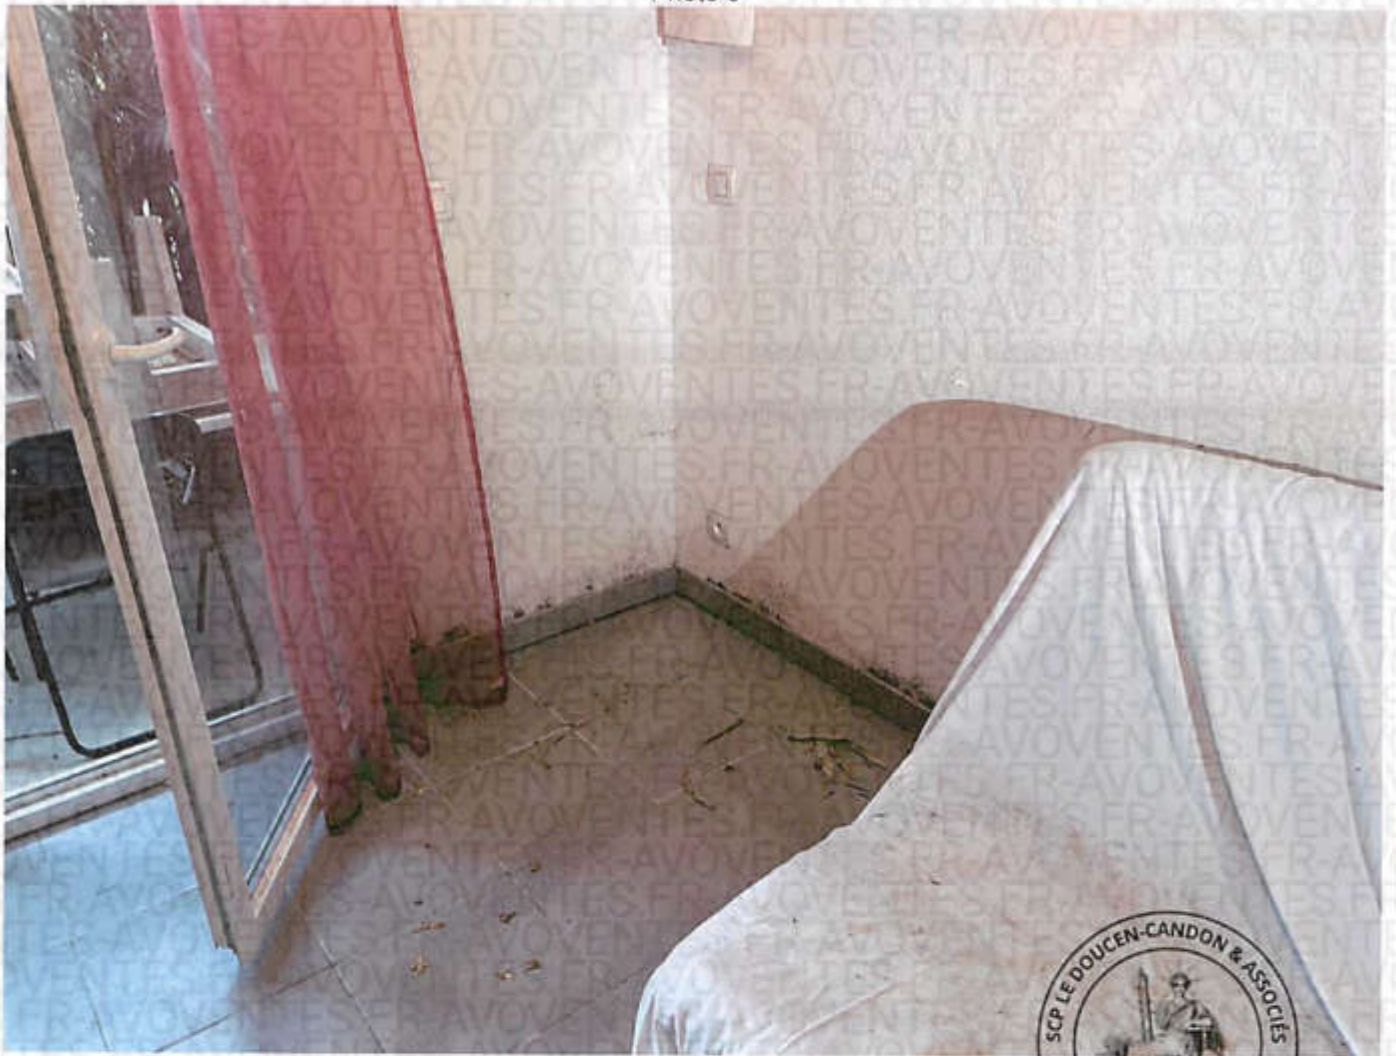
Les cloisons portent les stigmates du sinistre. Il en est ainsi dans chacune des pièces.

Une porte déposée est positionnée en travers du passage.

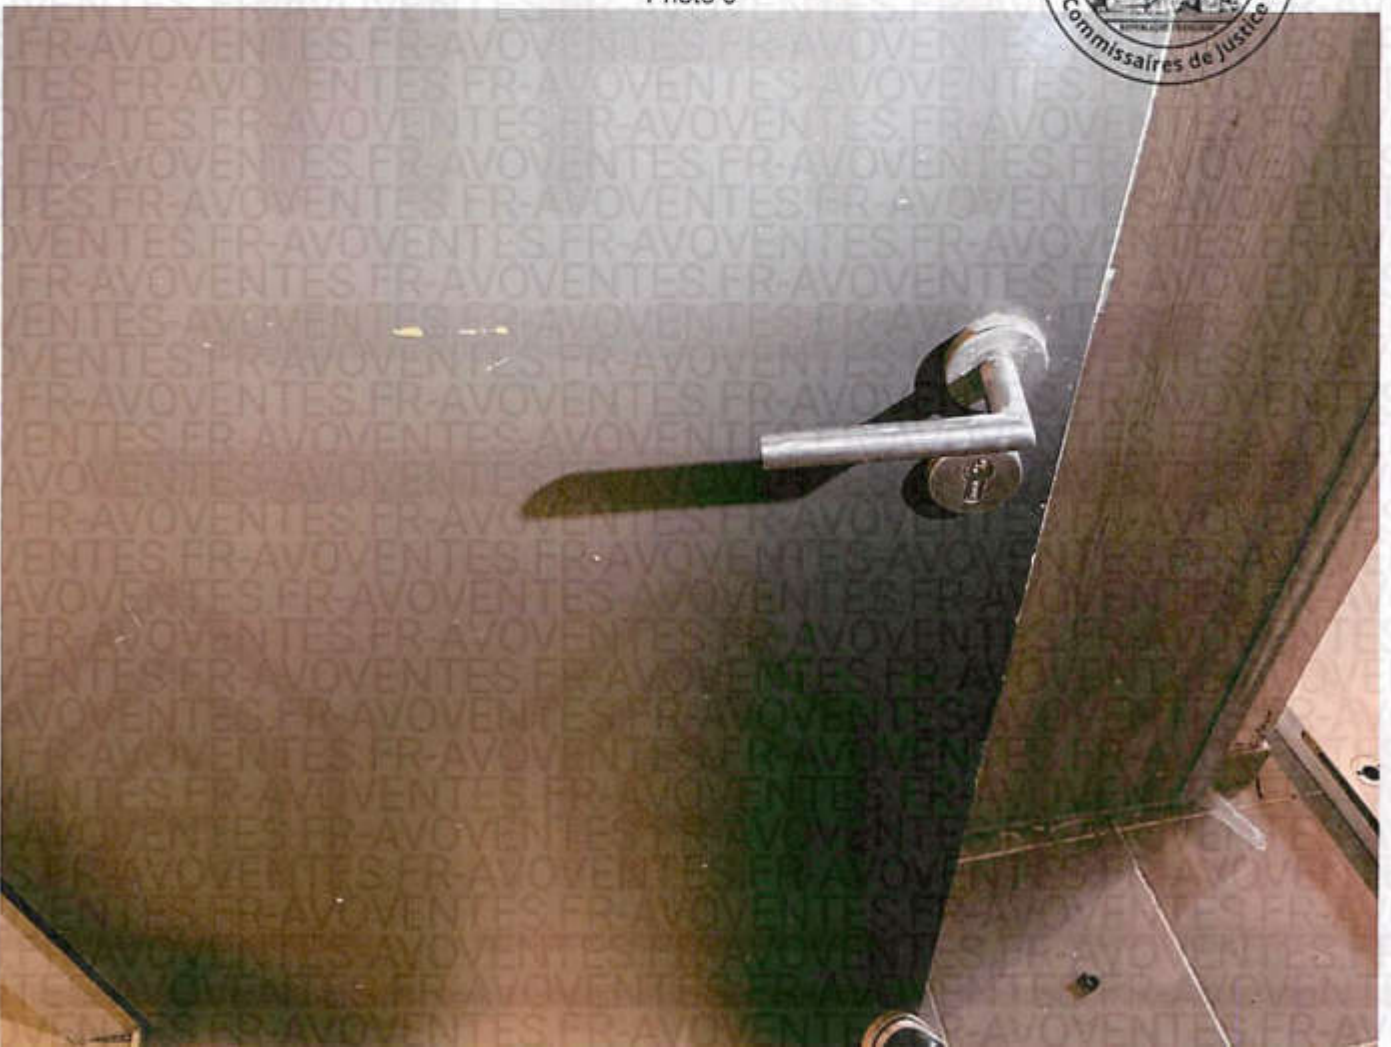
Photo 6

La porte est en état d'usage. Elle présente une trace de frottement dans l'axe de la poignée et sur son arête. (Photo 6)

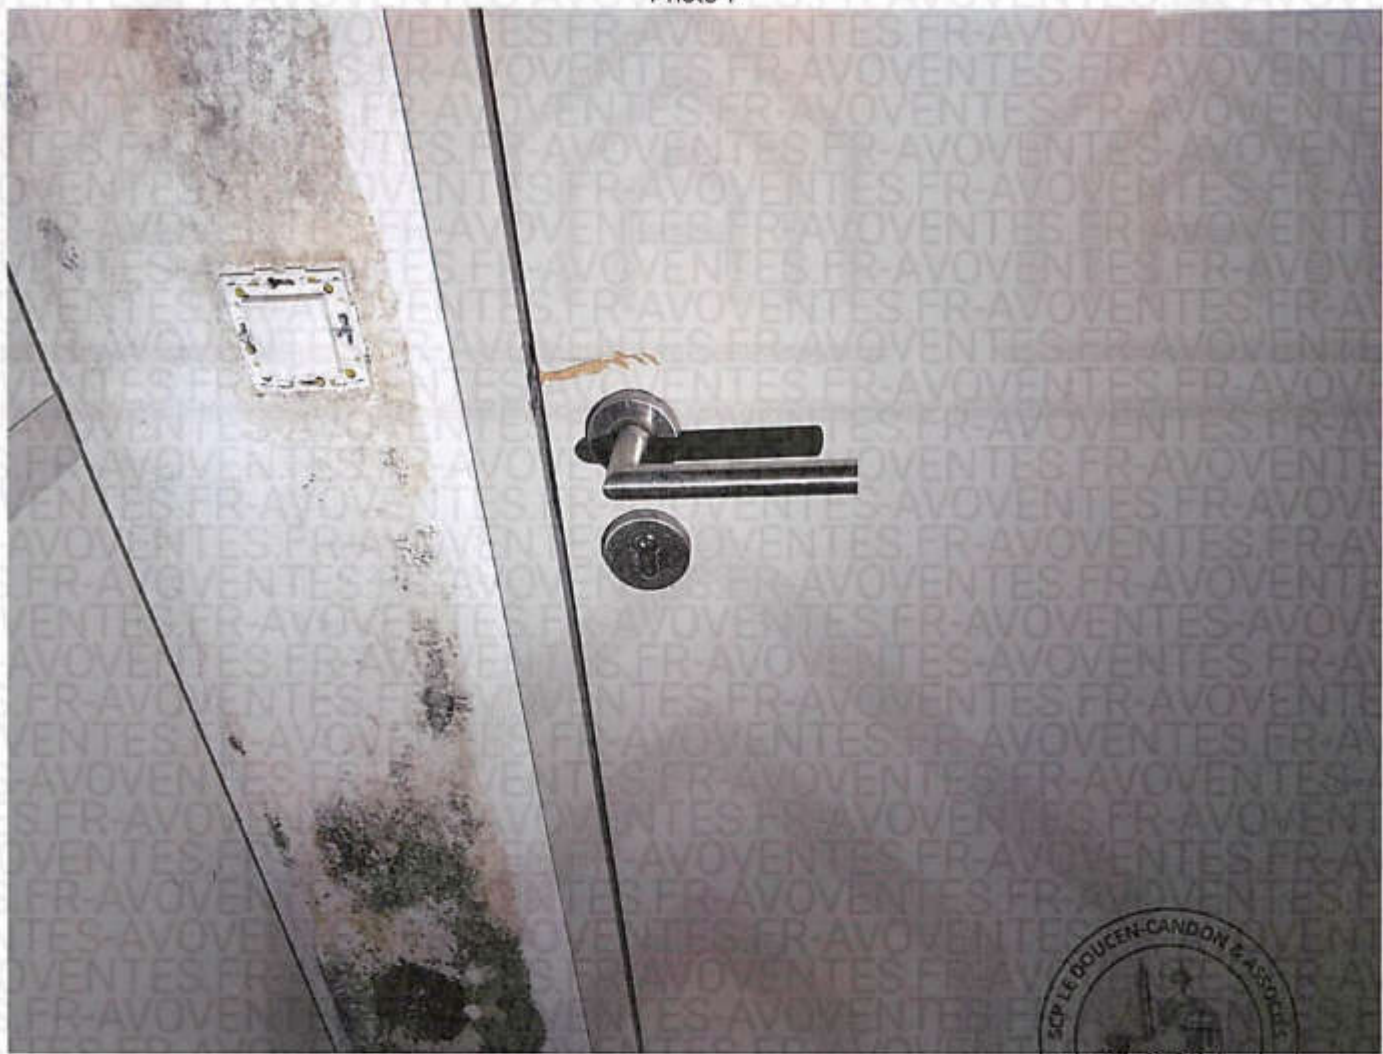
Photo 7

La porte s'ouvre et se ferme correctement. En partie intérieure, la surface de porte est affectée d'une dégradation au-dessus de la poignée. Le cache de l'interrupteur à proximité est manquant. (Photo 7)

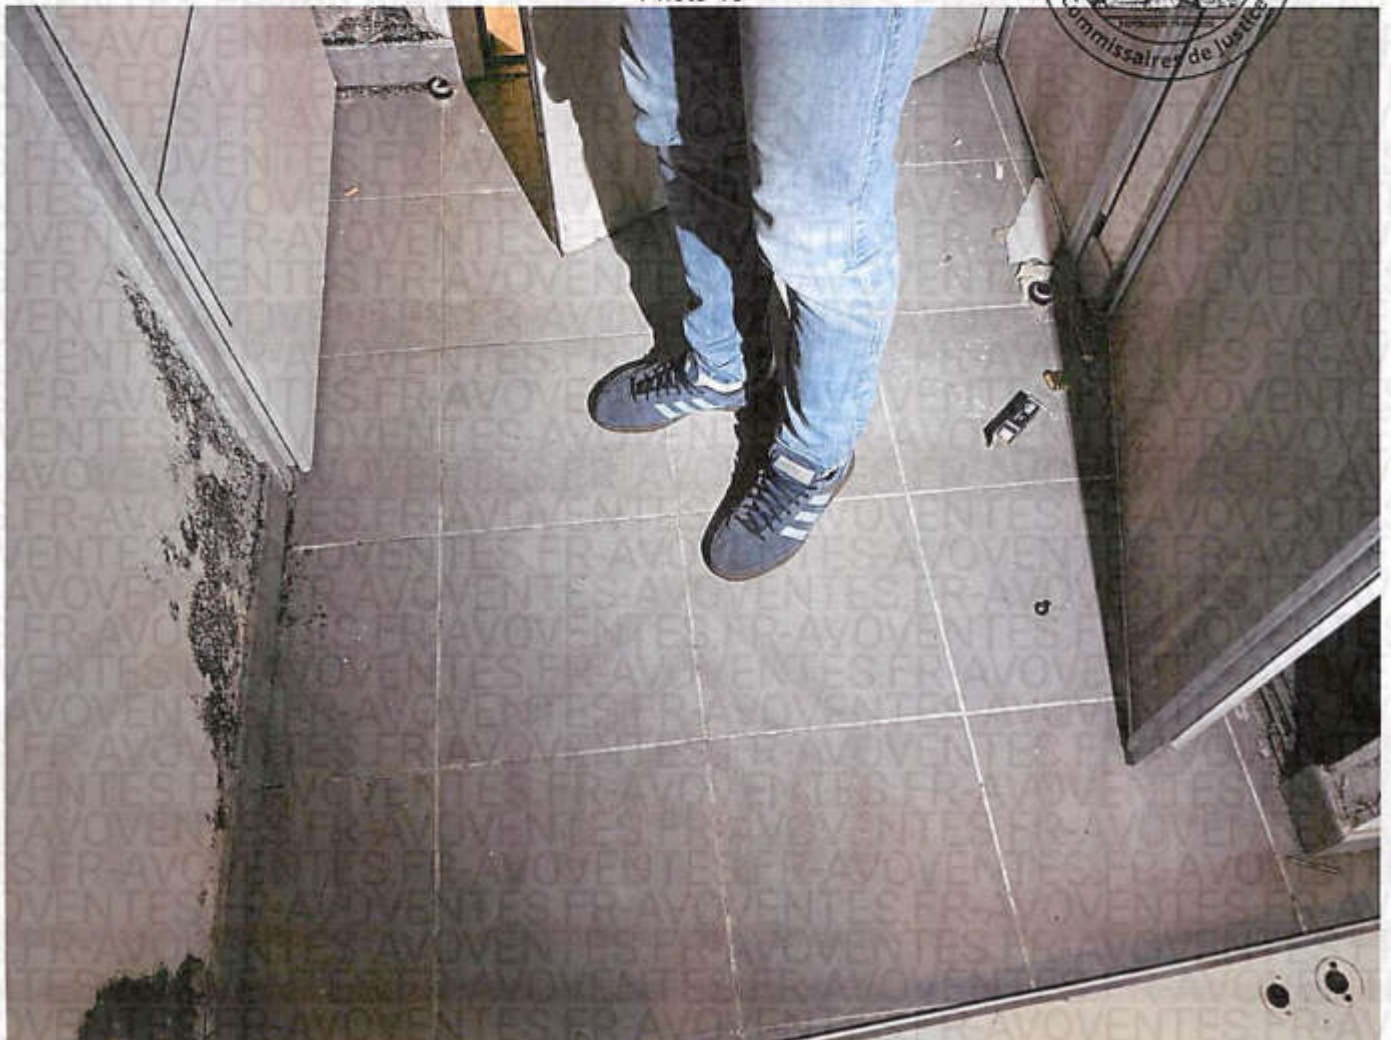
Photo 10

Le sol est couvert d'un carrelage en état d'usage dont les joints sont noircis, marqués çà et là de petits débris. (Photo 10)

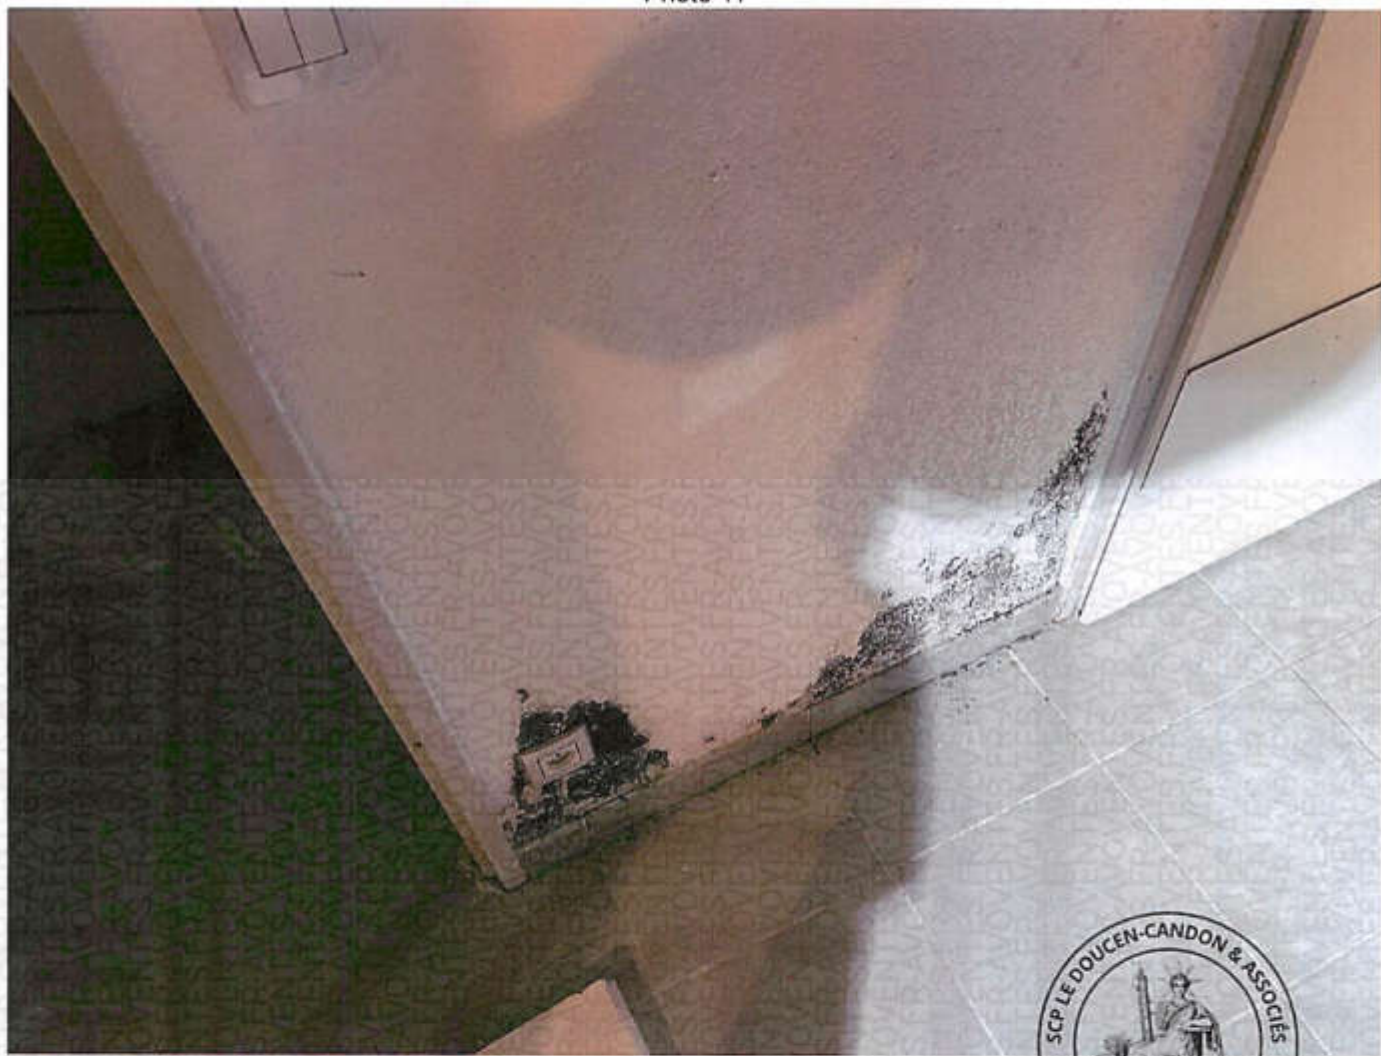
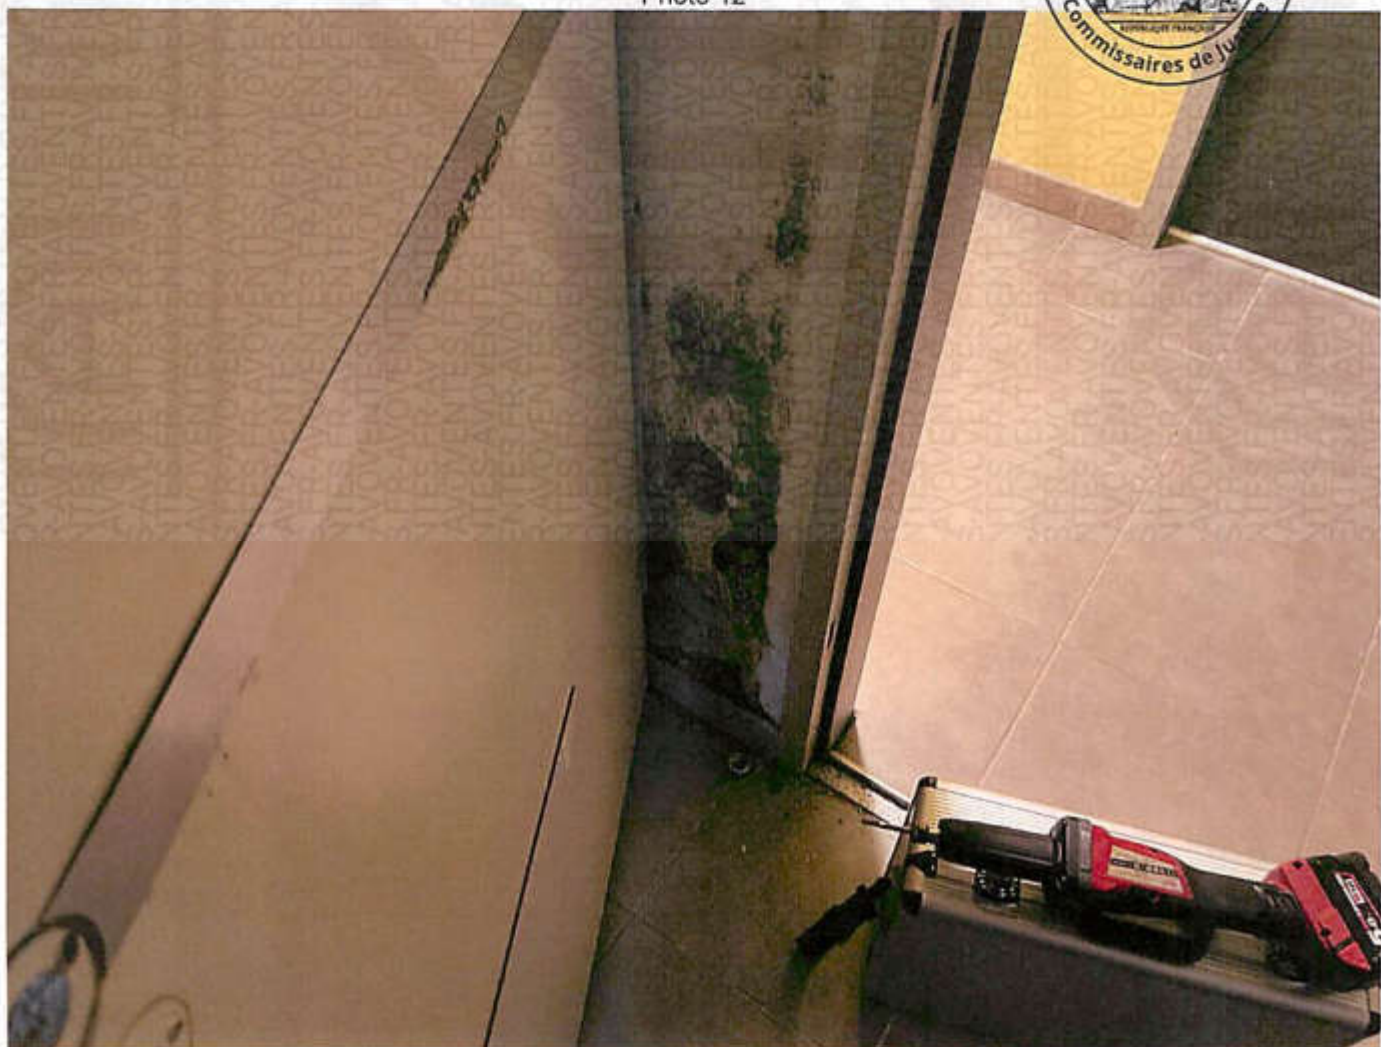
Les pieds de cloisons sont affectés des traces du sinistre et de moisissures par endroits jusqu'à mi-hauteur. (Photos 11 et 12)

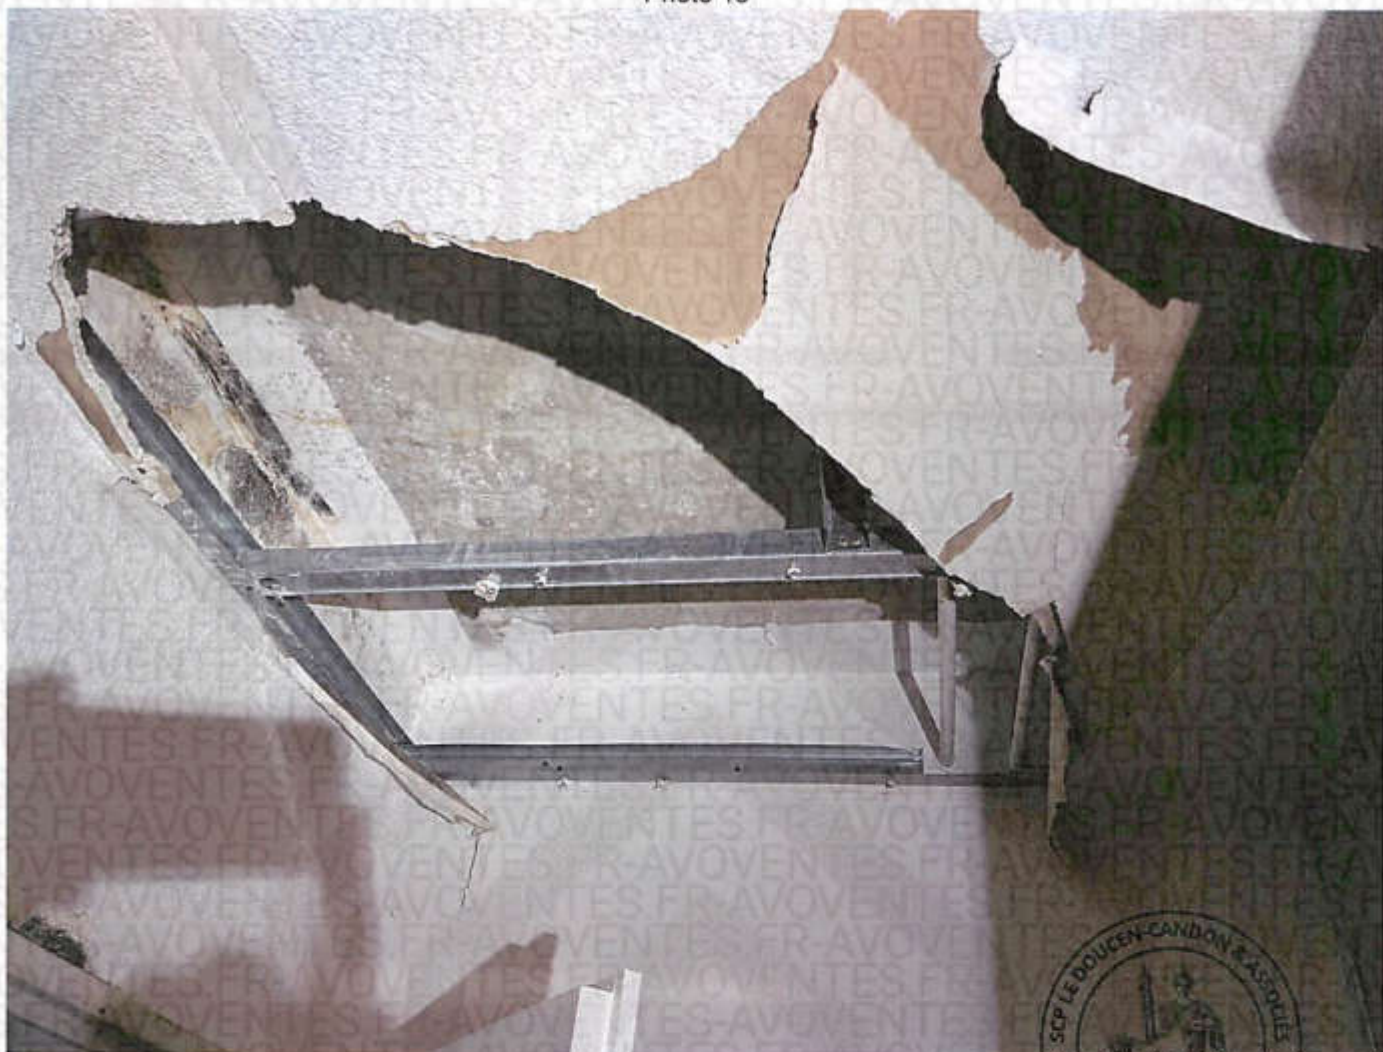
Photo 13

Comme indiqué, la surface du plafond est partiellement déposée. (Photo 13)

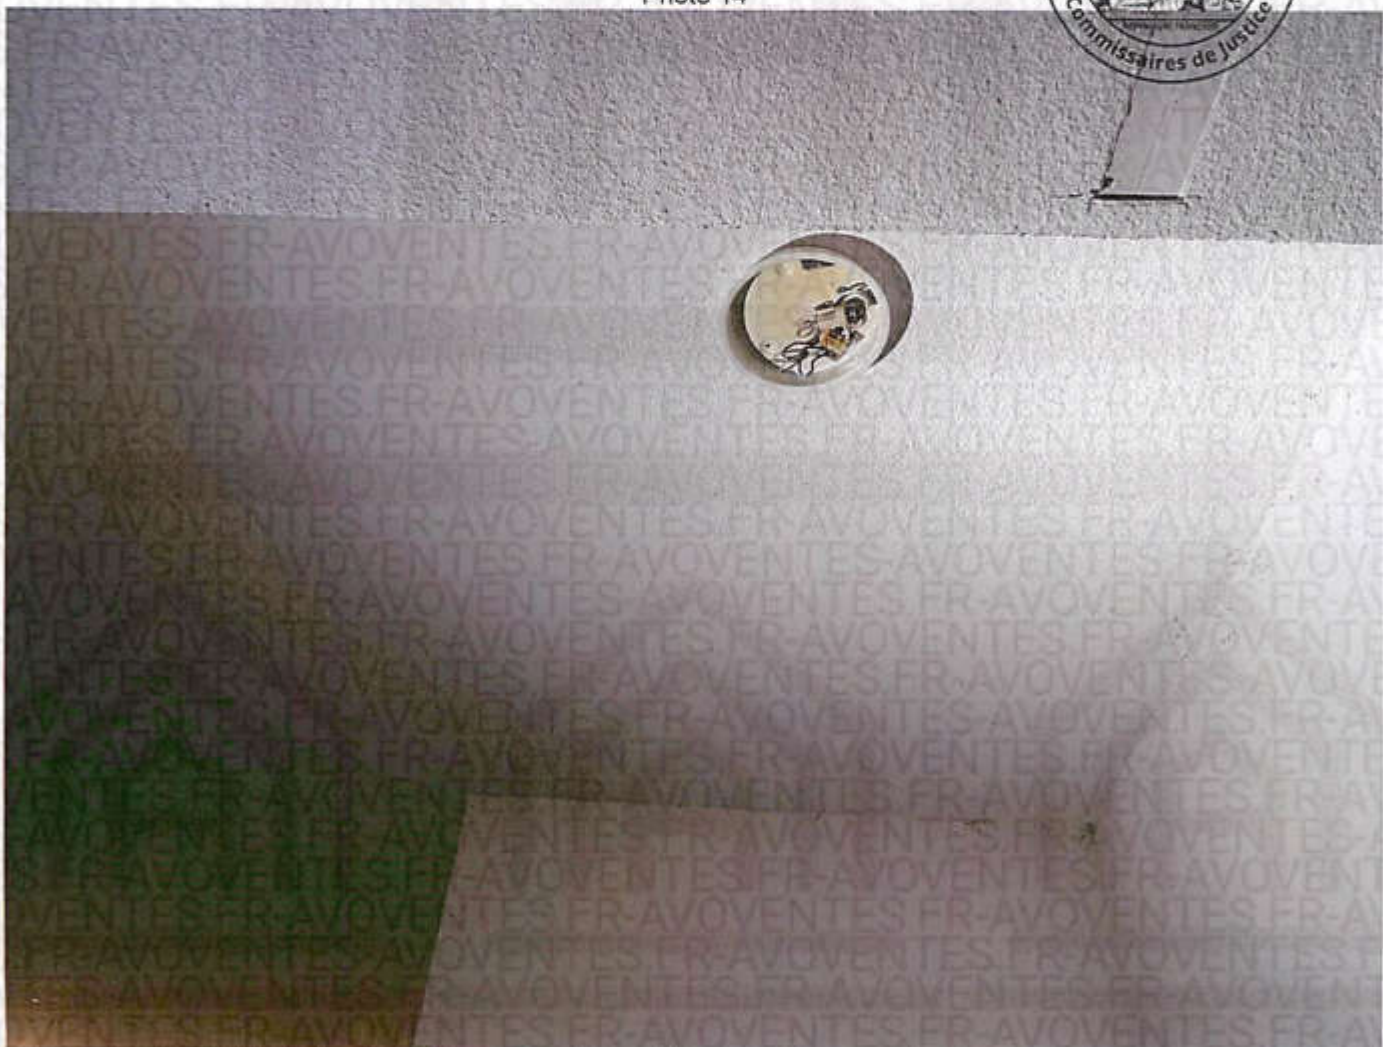
Photo 14

Présence d'un plafonnier dépourvu de cache dont les liaisons électriques sont rouillées. (Photo 14)

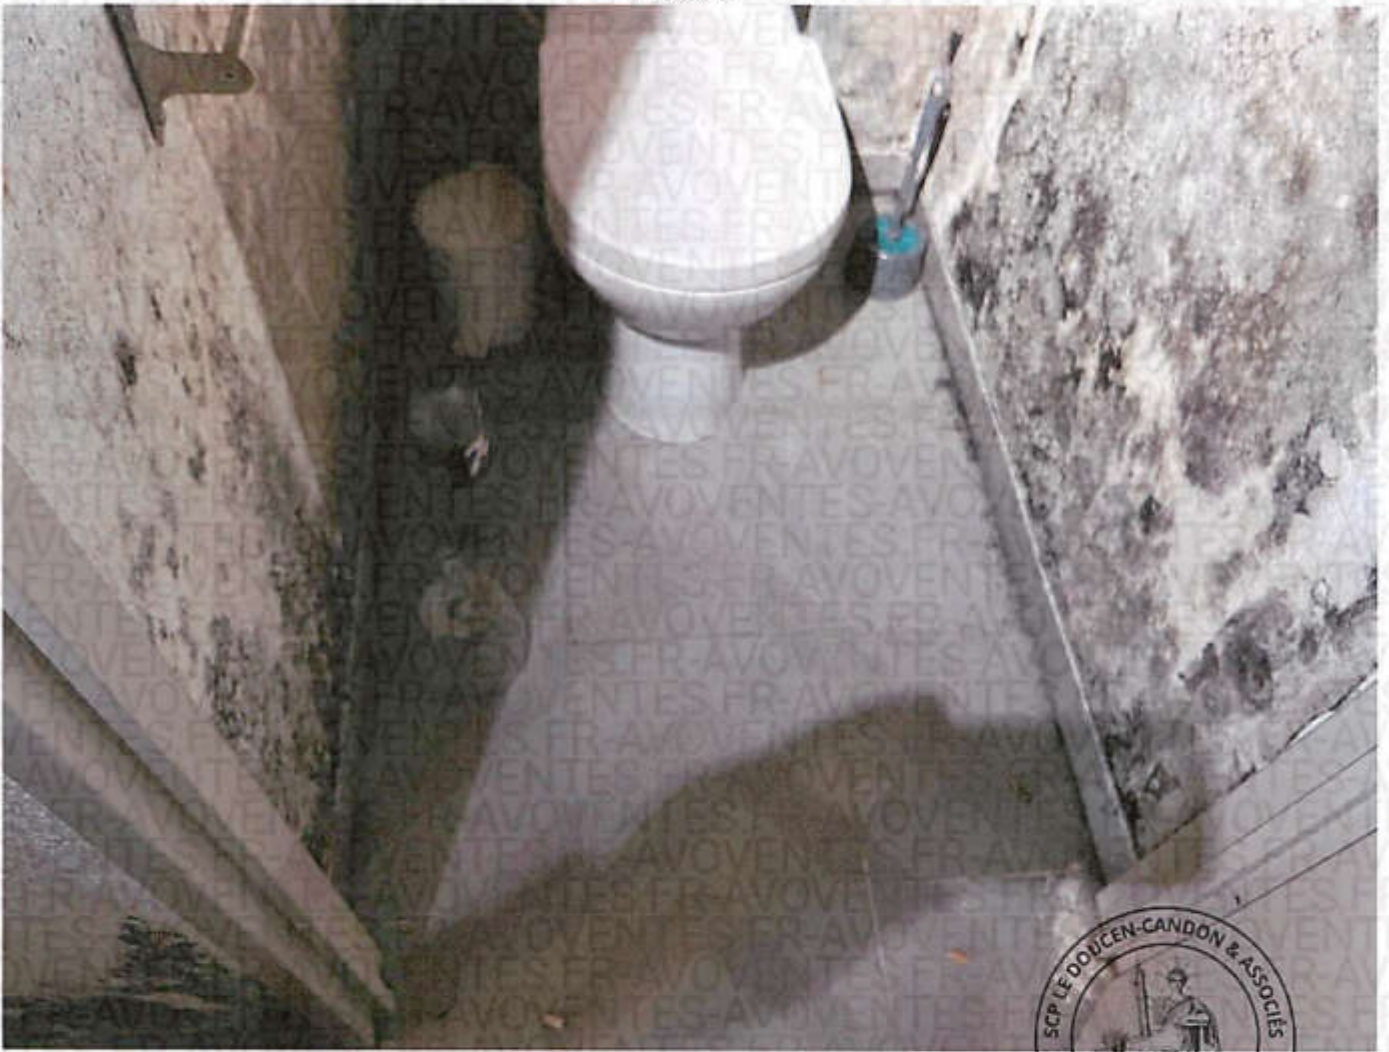
Photo 17

Le carrelage est couvert de noirissures. (Photo 17)
