4/059 - COTE GREEN SDC - JUVIGNAC

**PROCES-VERBAL DESCRIPTIF**

Certifie m'être rendu ce jour, à l'adresse du bien objet de la présente procédure, propriété de  
sis RESIDENCE COTE GREEN - 1213 ALLEE DES THERMES à 34990 JUVIGNAC; afin de  
procéder à sa description en vue de sa vente.

## Lot n° 17

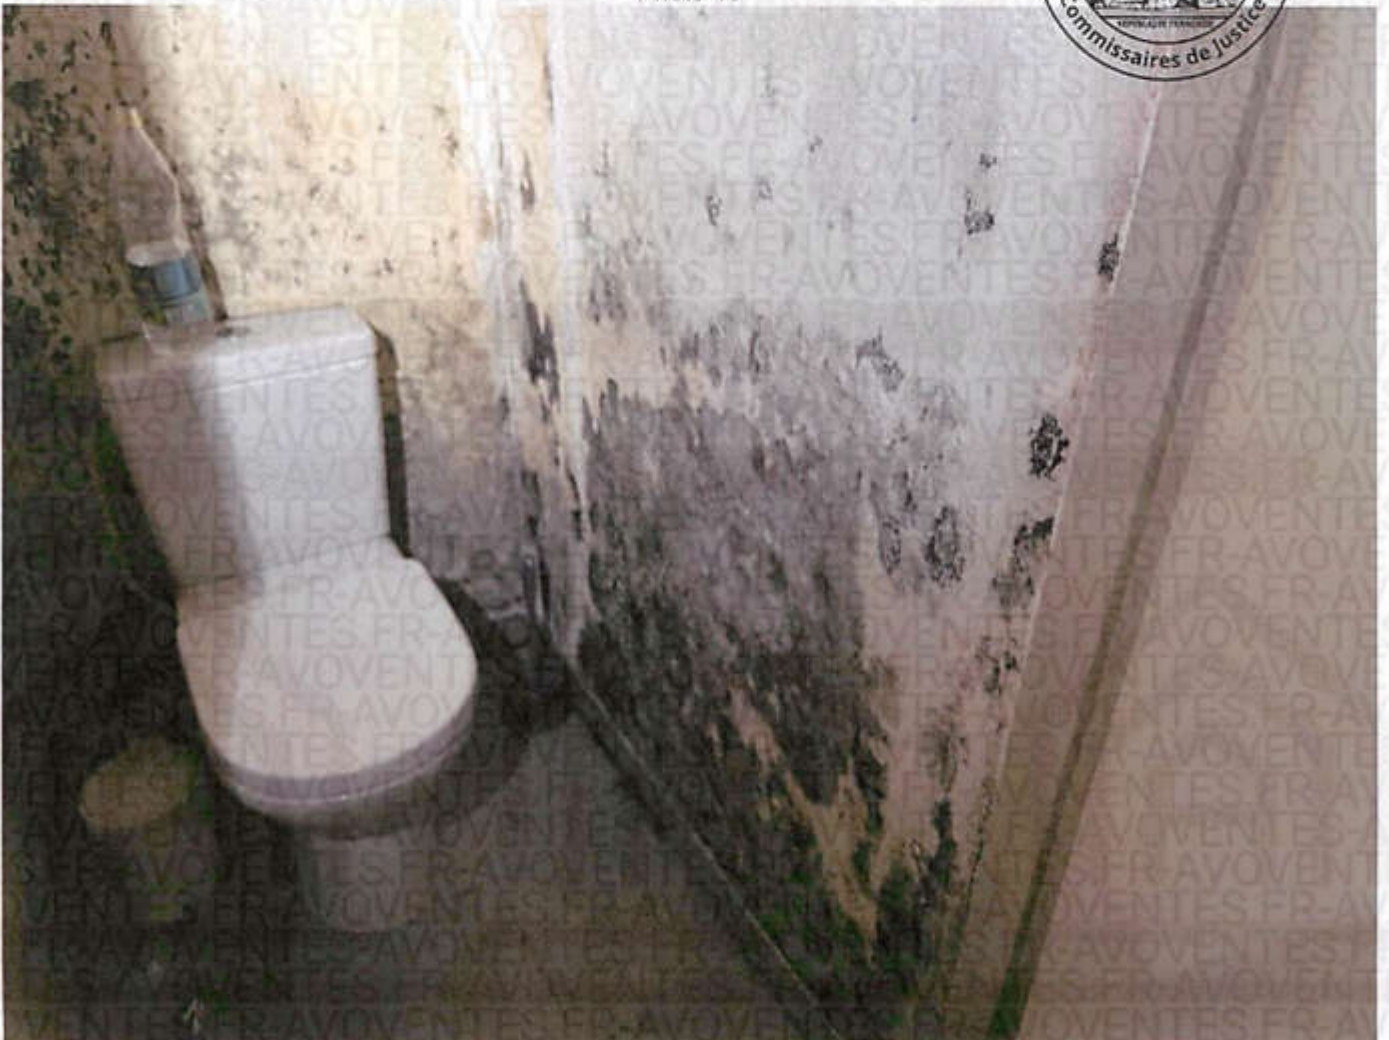
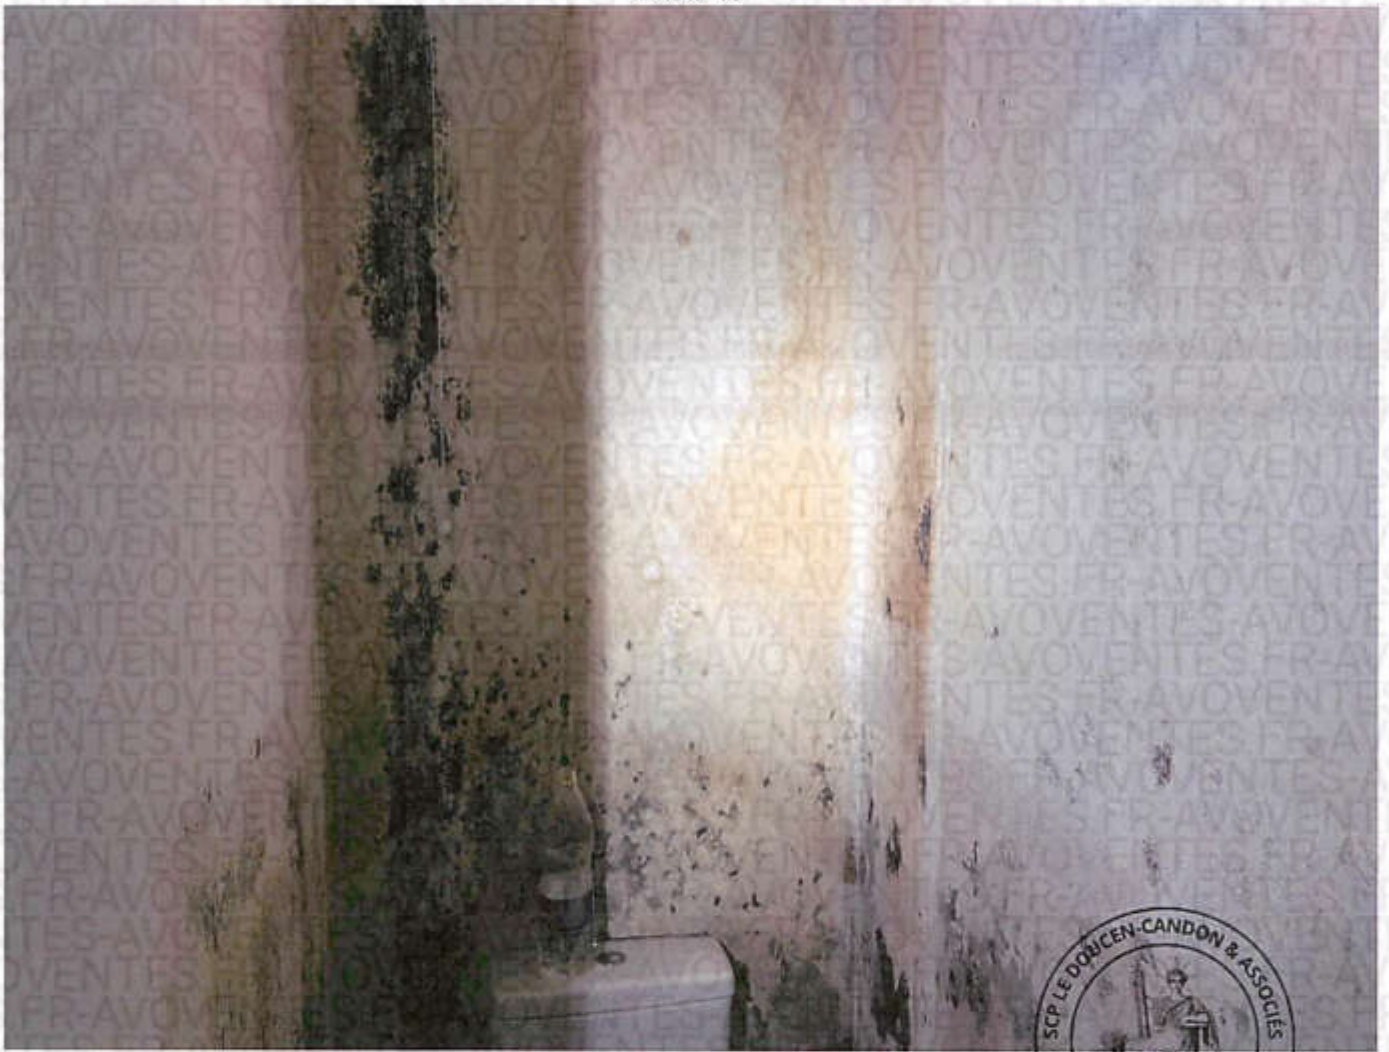
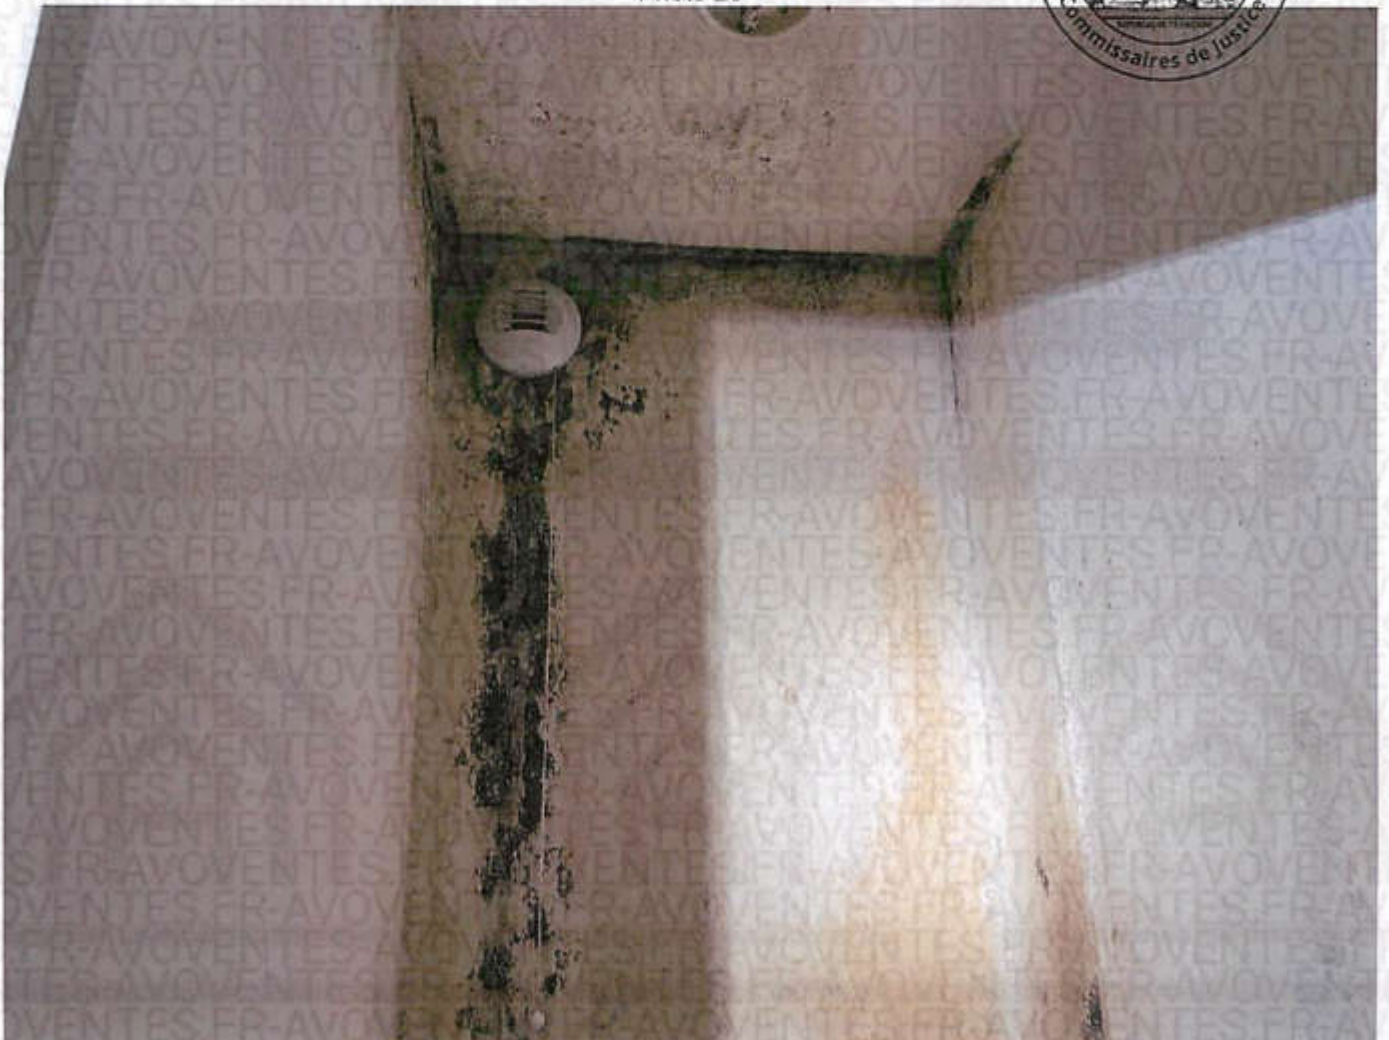
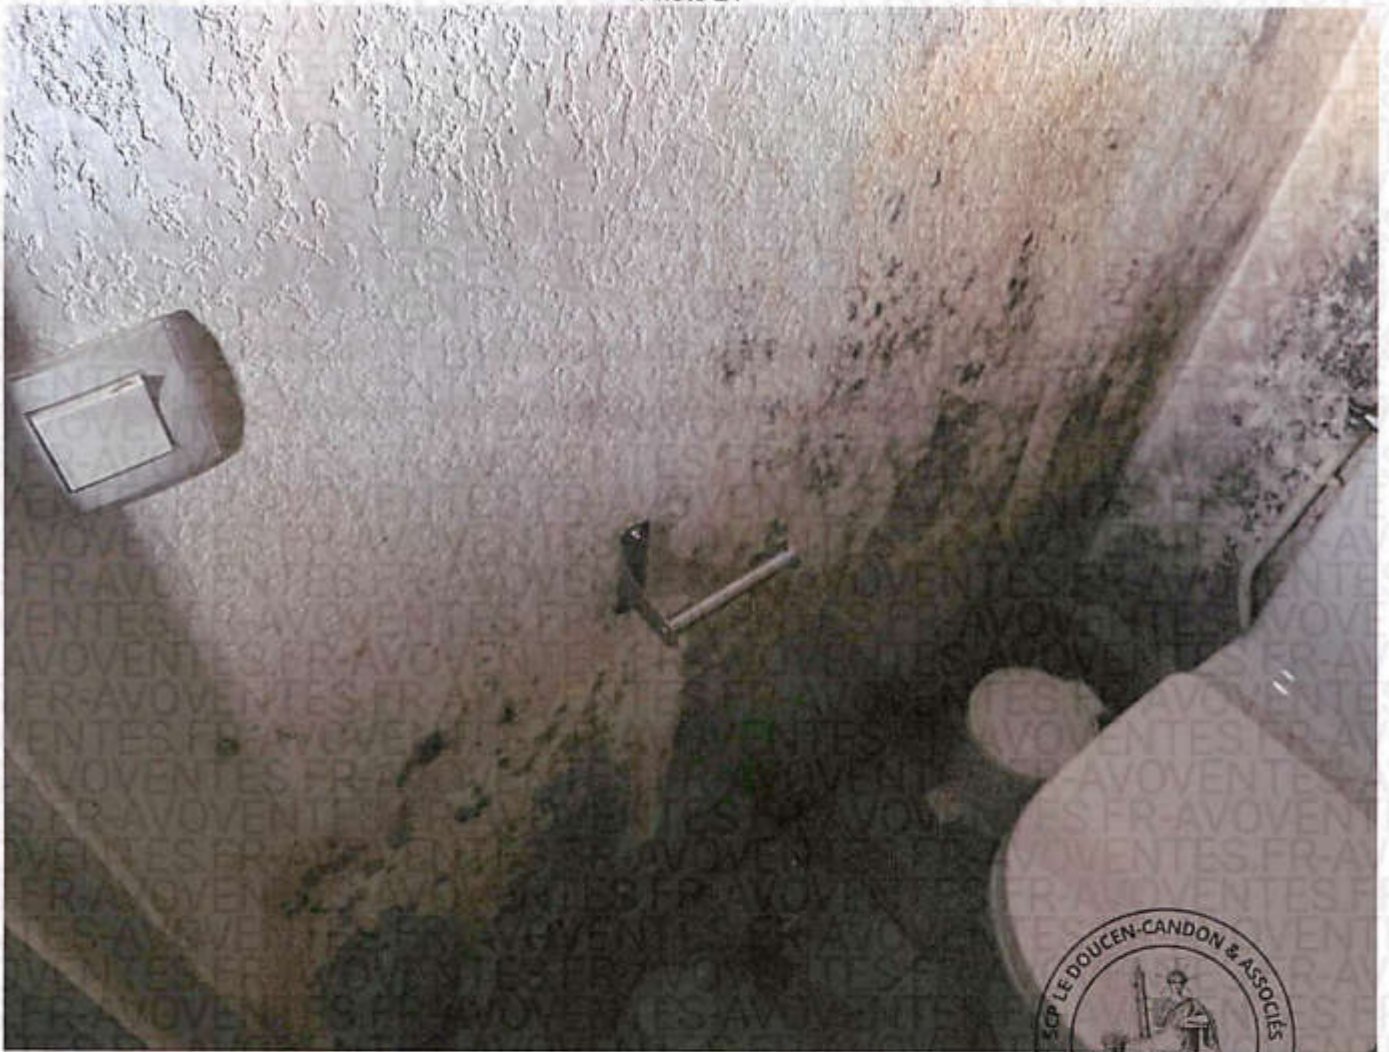
Les revêtements de murs sont souillés, auréolés, couverts de moisissures toute hauteur. (Photos 18 à 21)

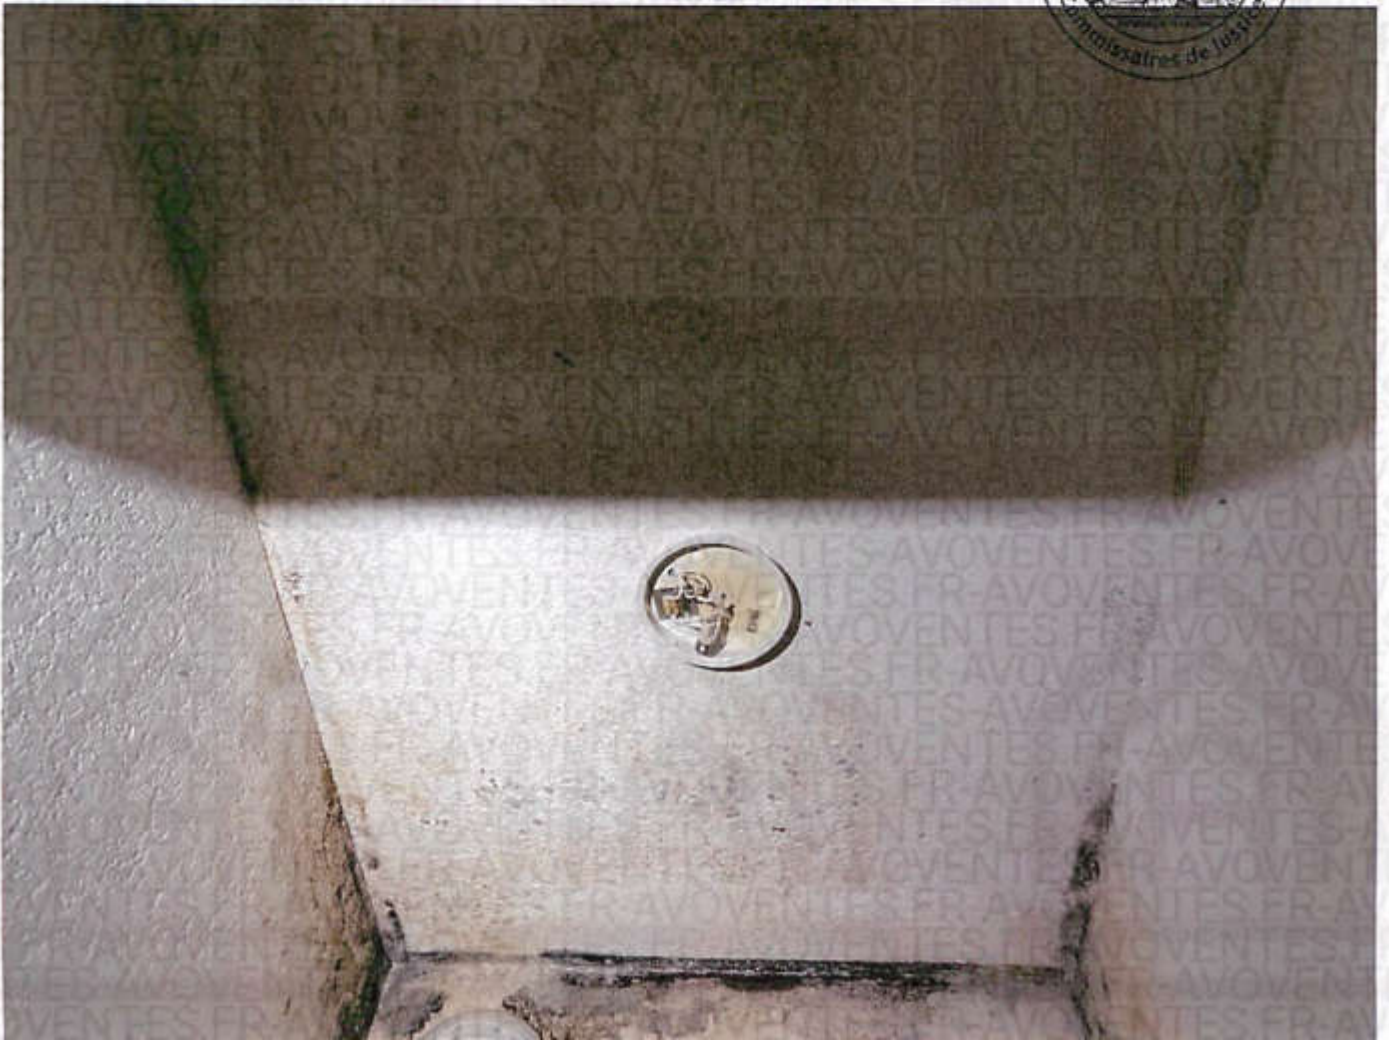
Photo 22

Le revêtement du plafond est couvert d'une gouttelette affectée d'auréoles et traces de sinistre par inondation. Le plafonnier est dépourvu de cache. (Photo 22)

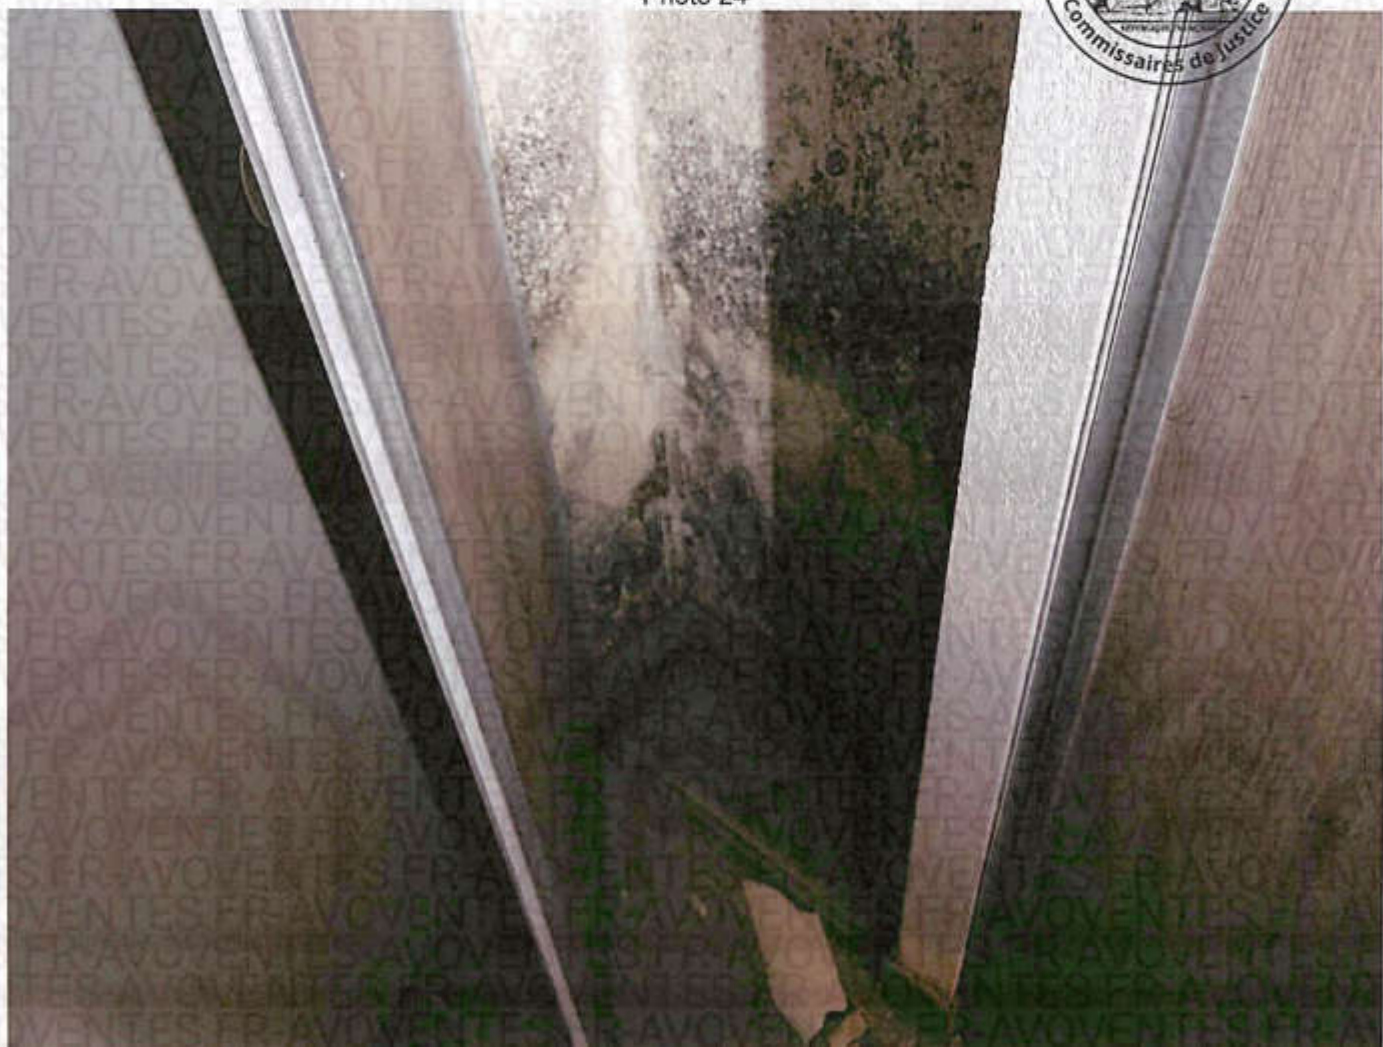
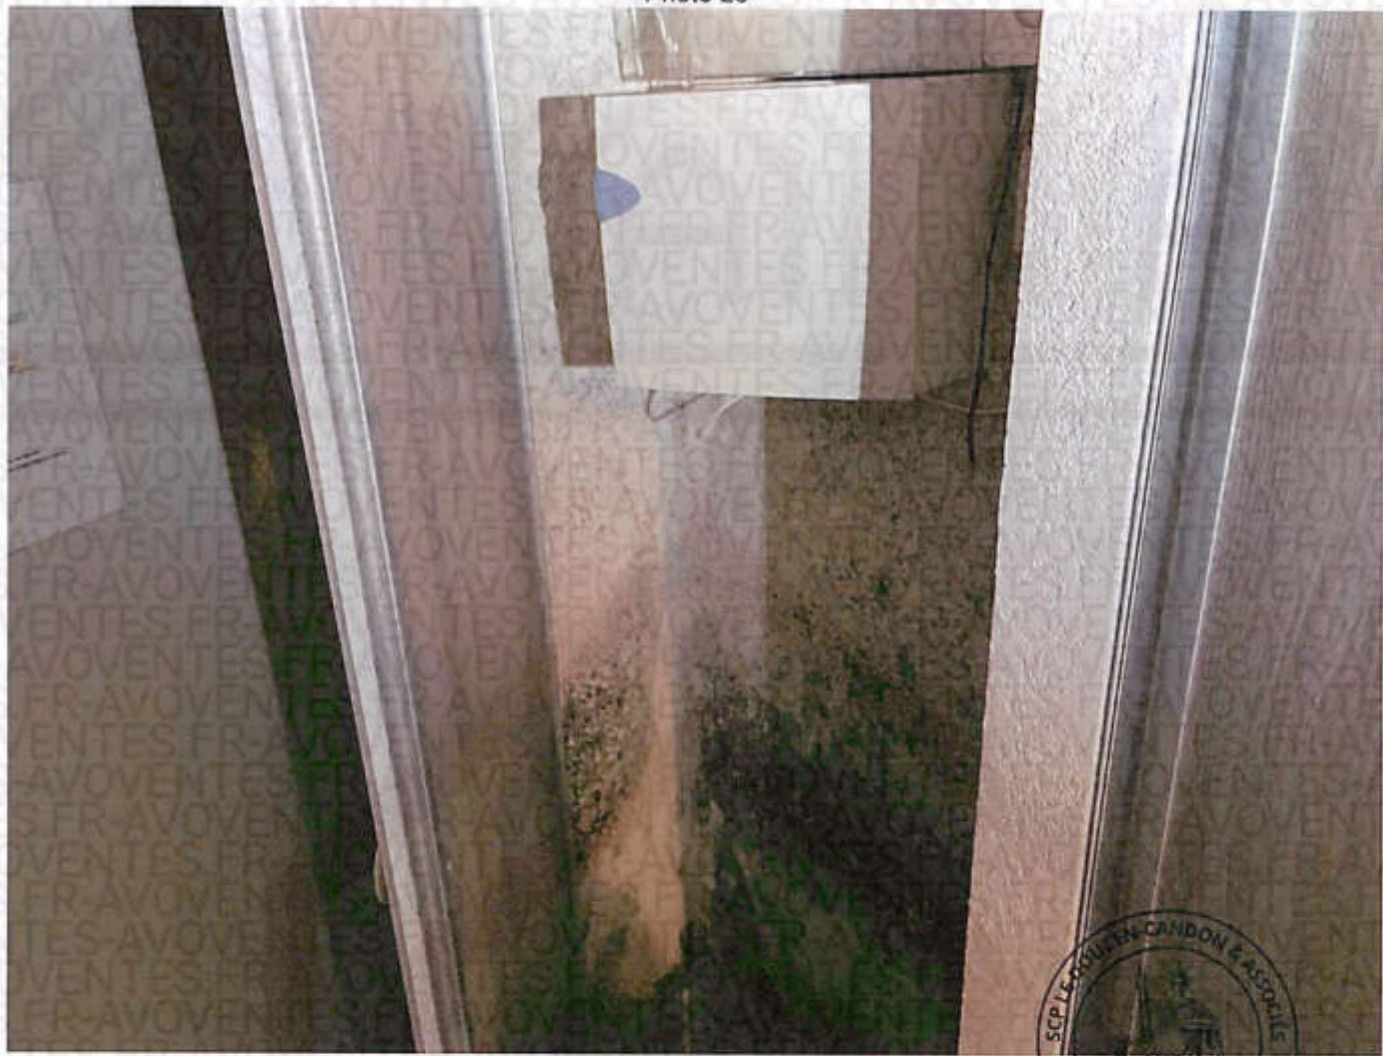
La porte s'ouvre et se referme correctement. En partie intérieure : la surface du sol est couverte de traces du sinistre. Il en est de même sur les murs qui sont auréolés, mois de toute part. (Photos 24 et 25)

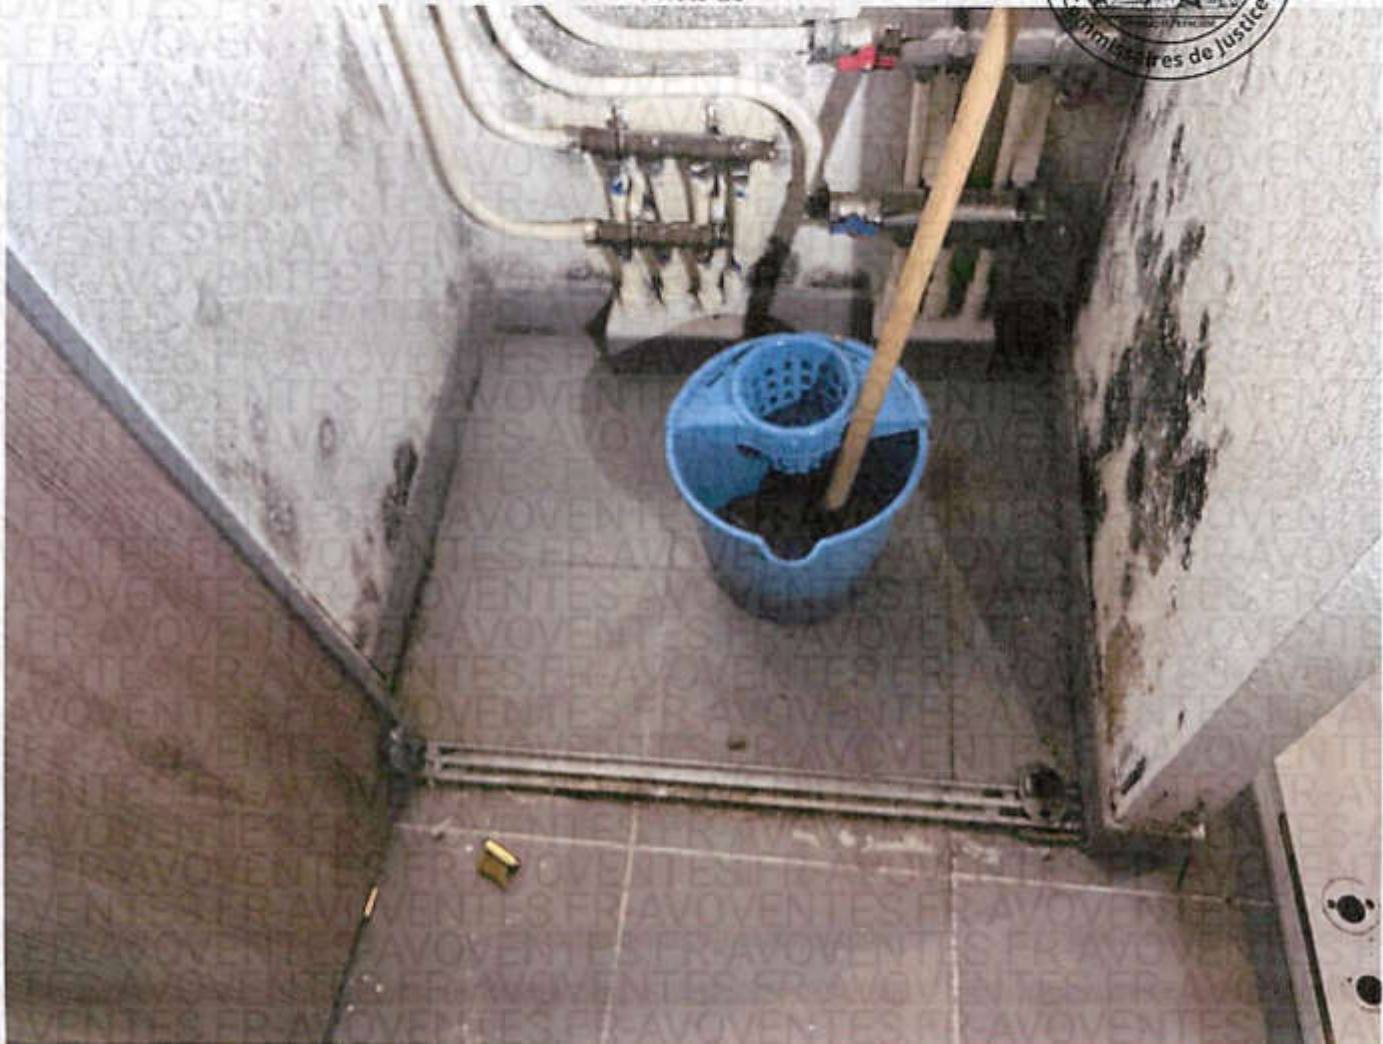
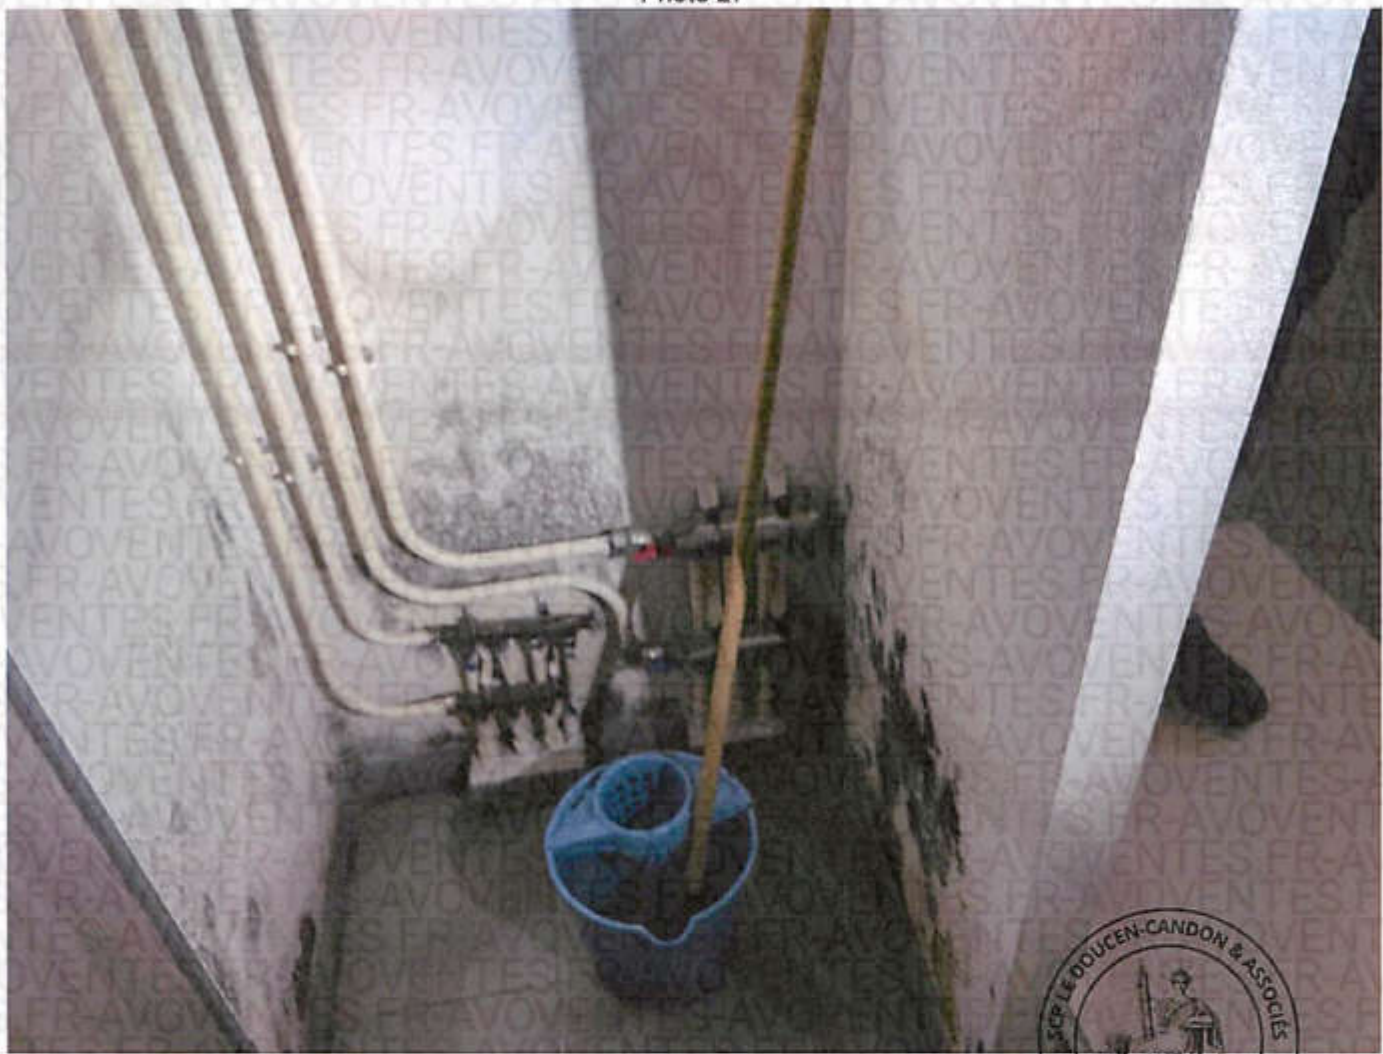
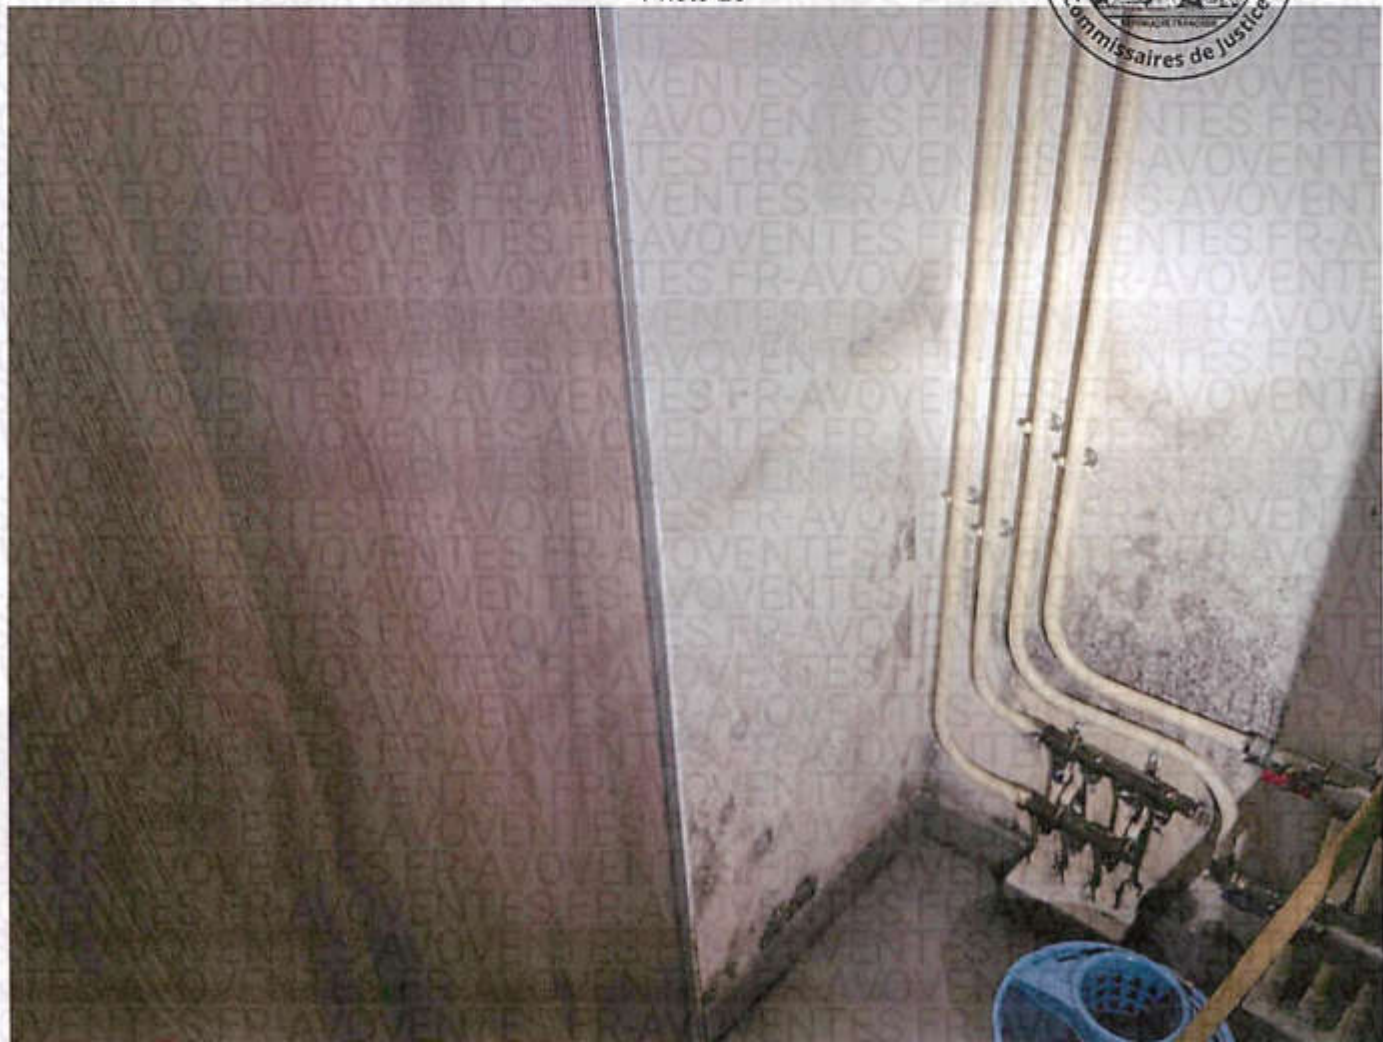
La porte s'ouvre et se referme correctement. En partie intérieure, le carrelage est couvert de salissures. Les revêtements de murs sont auréolés jusqu'à 1m20 de hauteur environ. (Photos 26 à 28)

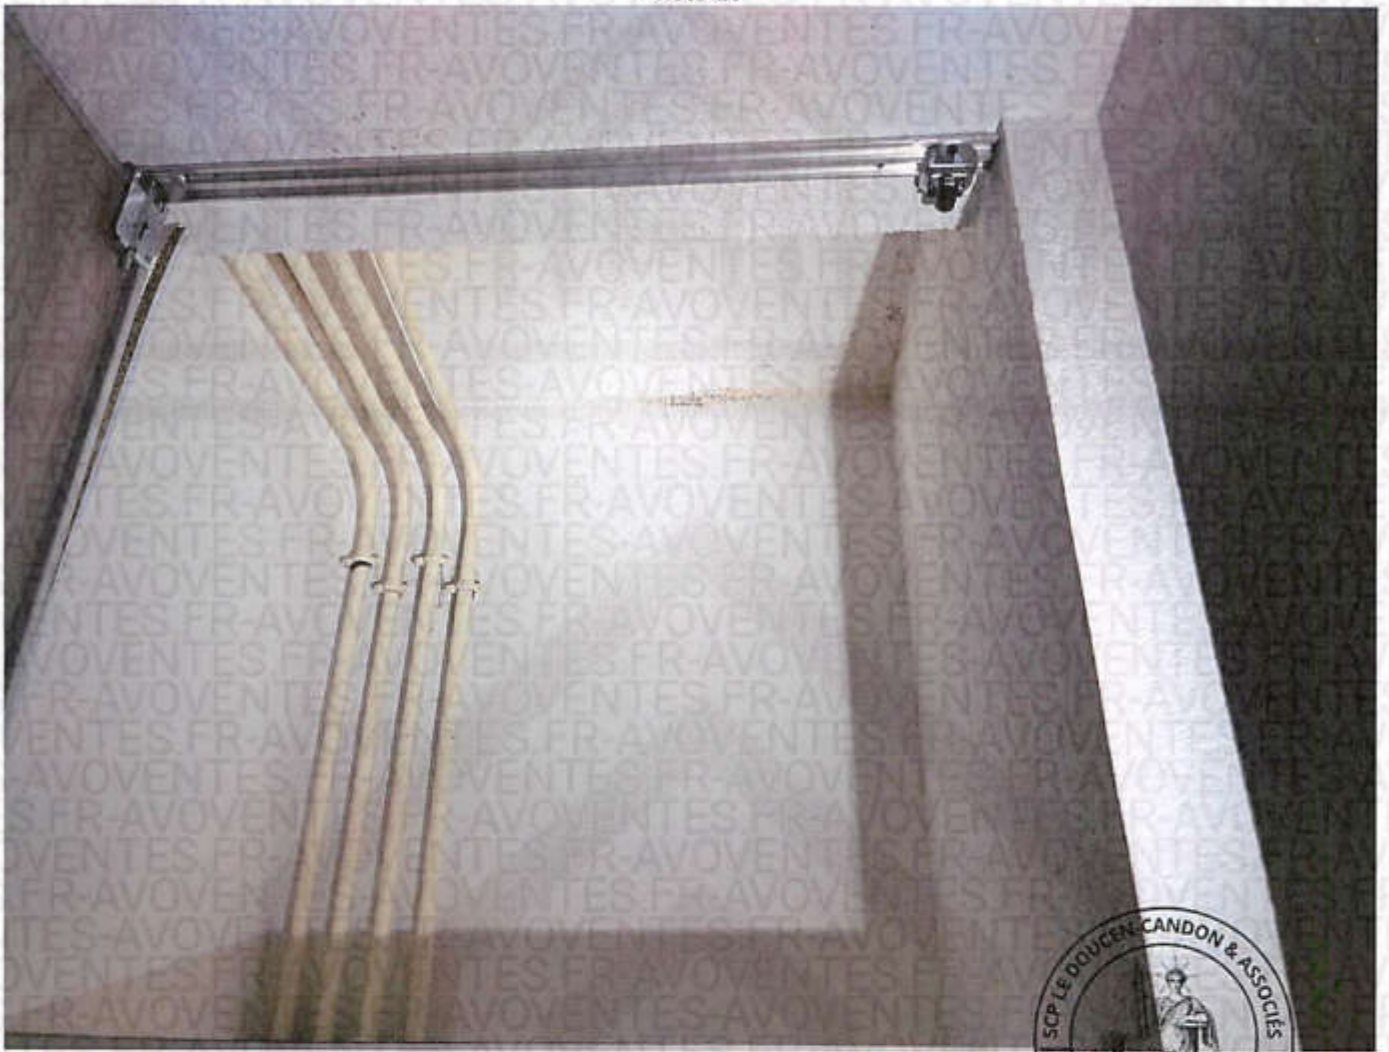
Photo 29

Les parties hautes sont affectées d'auréoles et traces jaunâtres. (Photo 29)

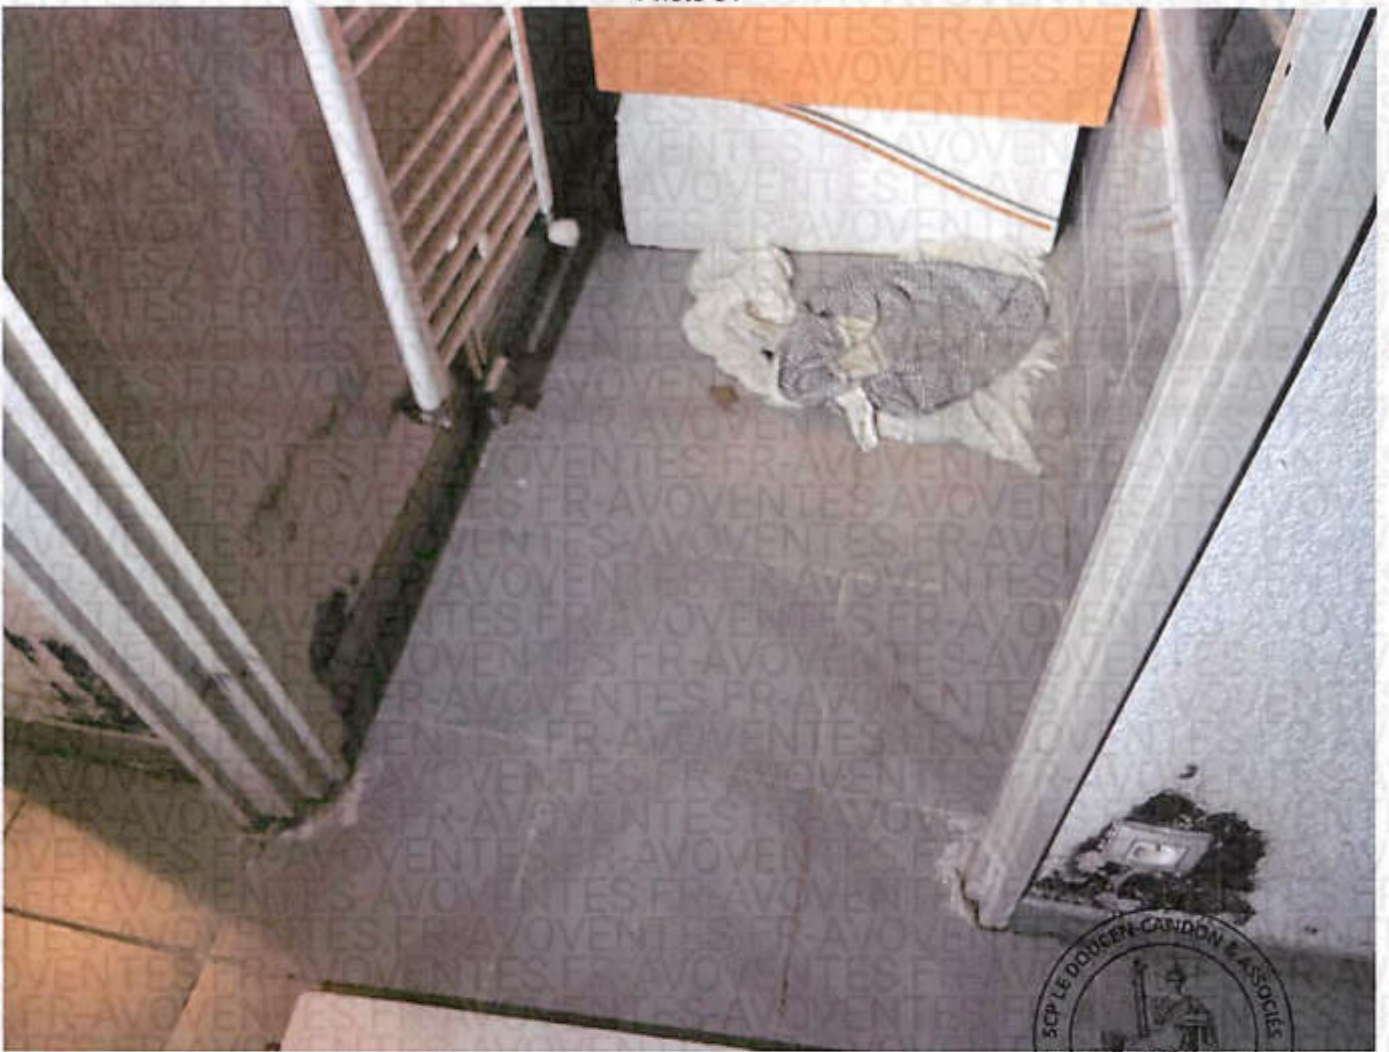
Photo 31

Absence de porte sur le chambranle. Les pieds de chambranle sont couverts de dépôts, le carrelage également. (Photo 31)

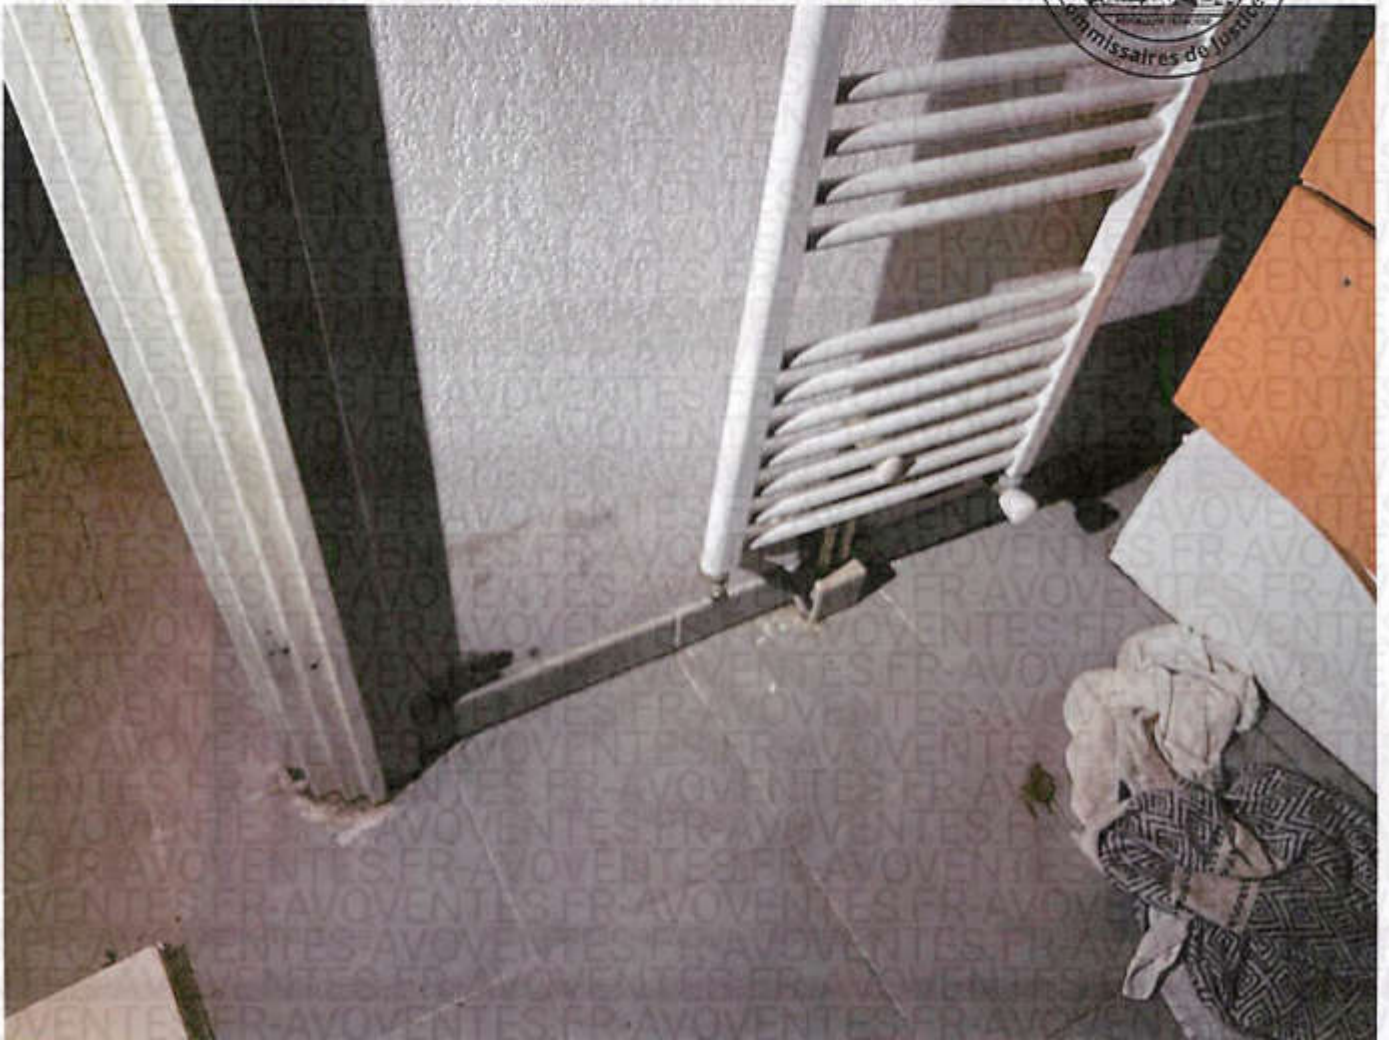
Photo 32

La cloison séparative avec la chambre est auréolée, affectée de moisissure en son bas. (Photo 32)

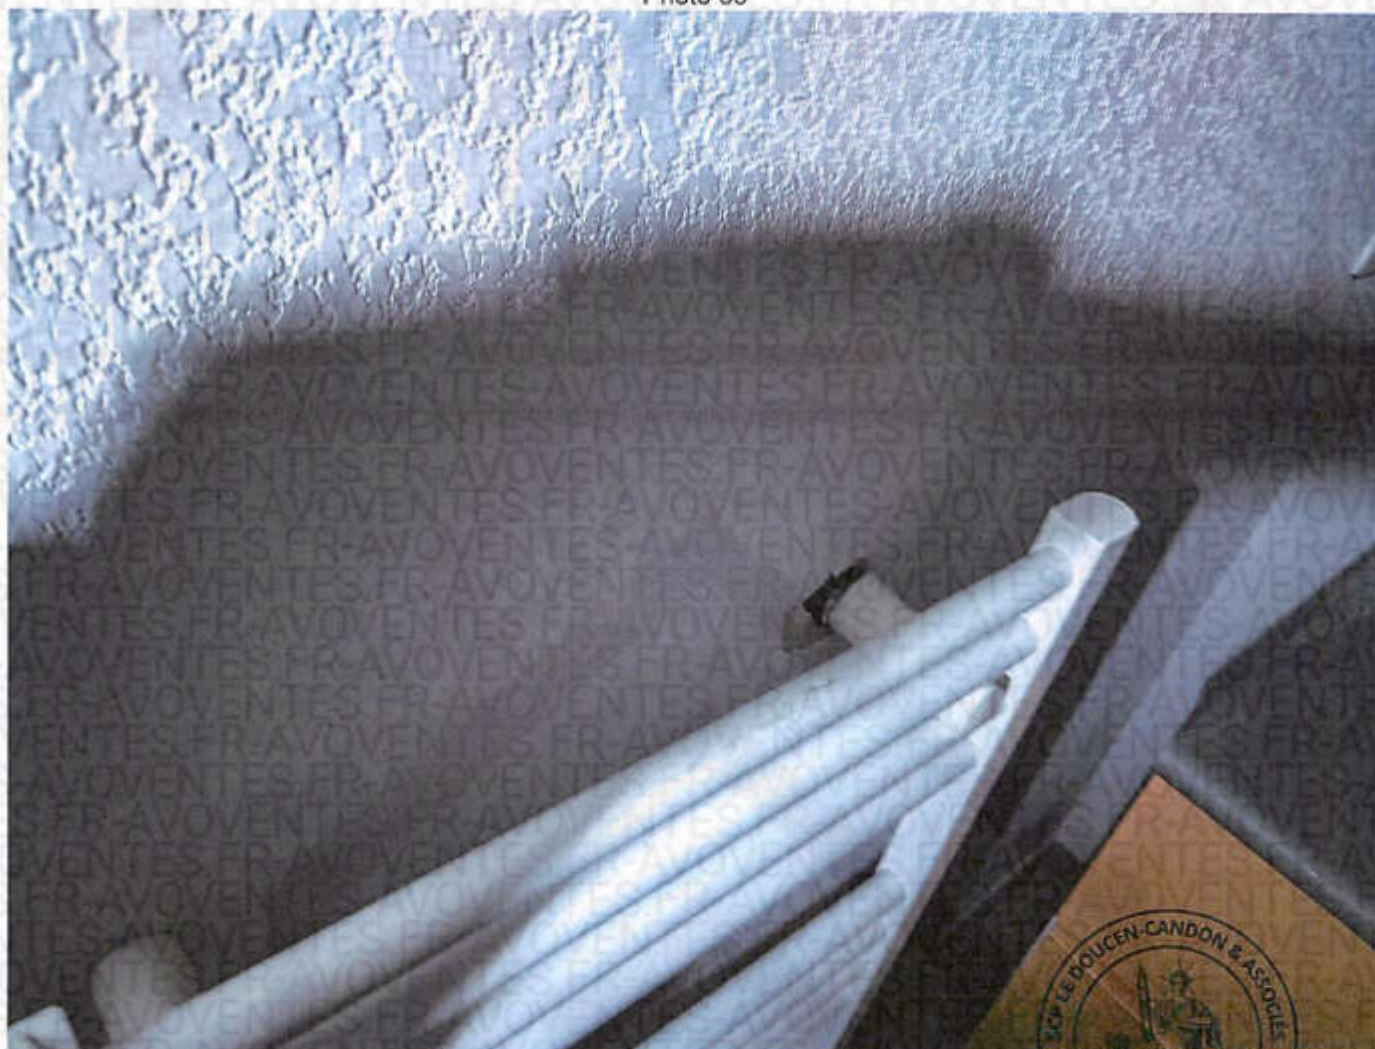
Photo 33

L'accroche du radiateur sèche-serviette est endommagée. (Photo 33)

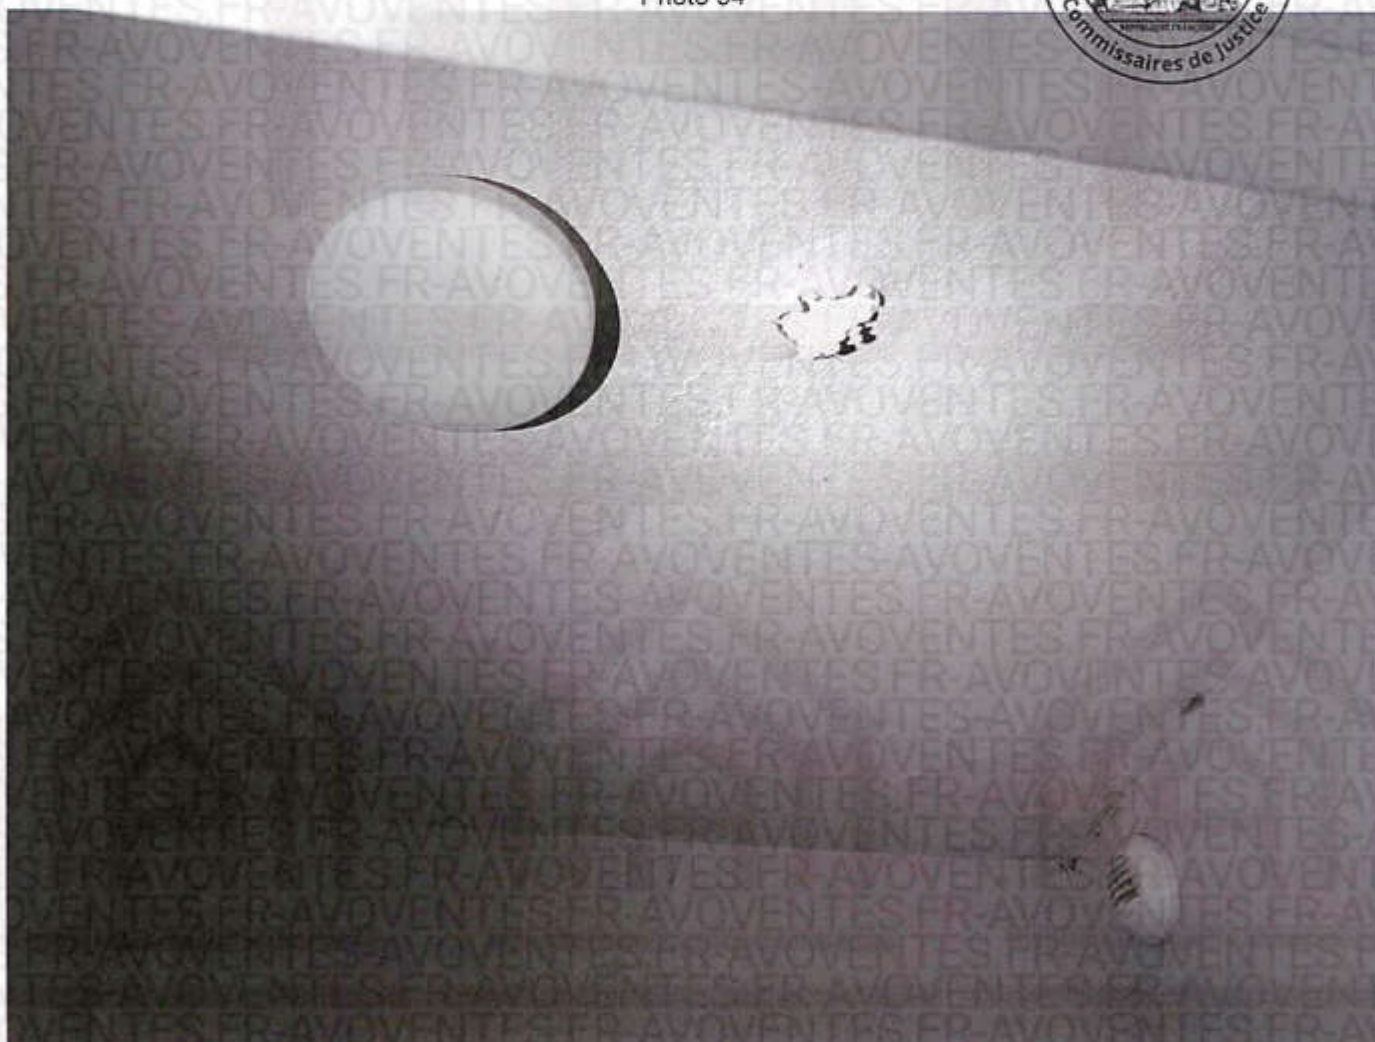
Photo 34

La surface du plafond auréolée se décroûte. (Photo 34)
