4/059 - COTE GREEN SDC - JUVIGNAC

**PROCES-VERBAL DESCRIPTIF**

Certifie m'être rendu ce jour, à l'adresse du bien objet de la présente procédure, propriété de  
sis RESIDENCE COTE GREEN - 1213 ALLEE DES THERMES à 34990 JUVIGNAC; afin de  
procéder à sa description en vue de sa vente.

## Lot n° 17

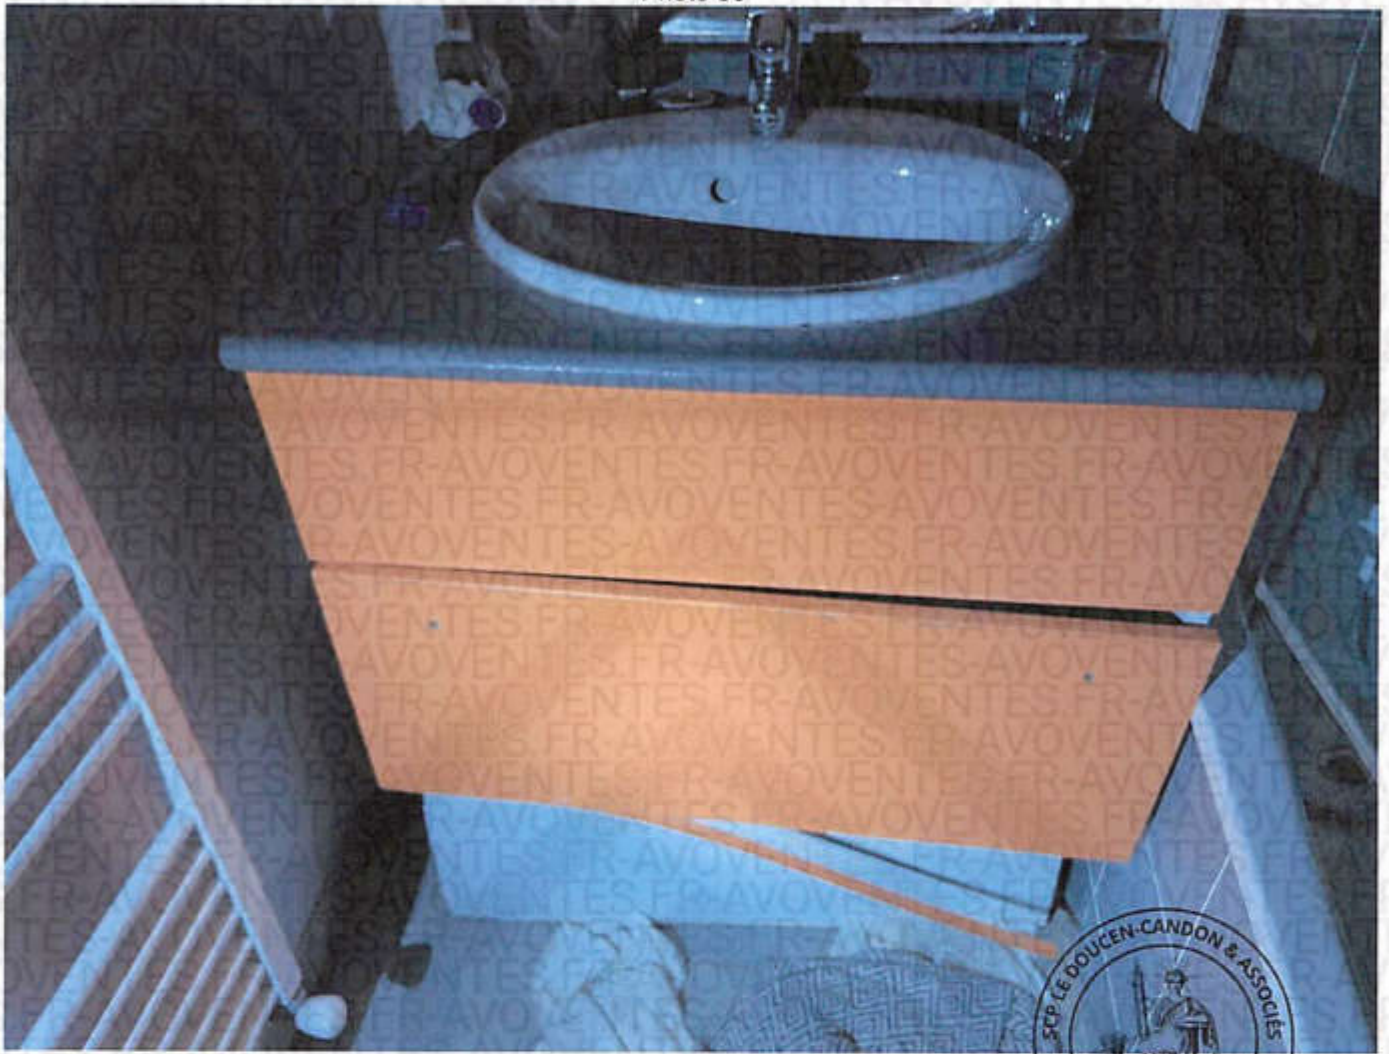
Photo 35

En face en entrant, un meuble vasque délabré, affecté de stigmates de sinistre par inondation. Les films se décollent. (Photo 35)

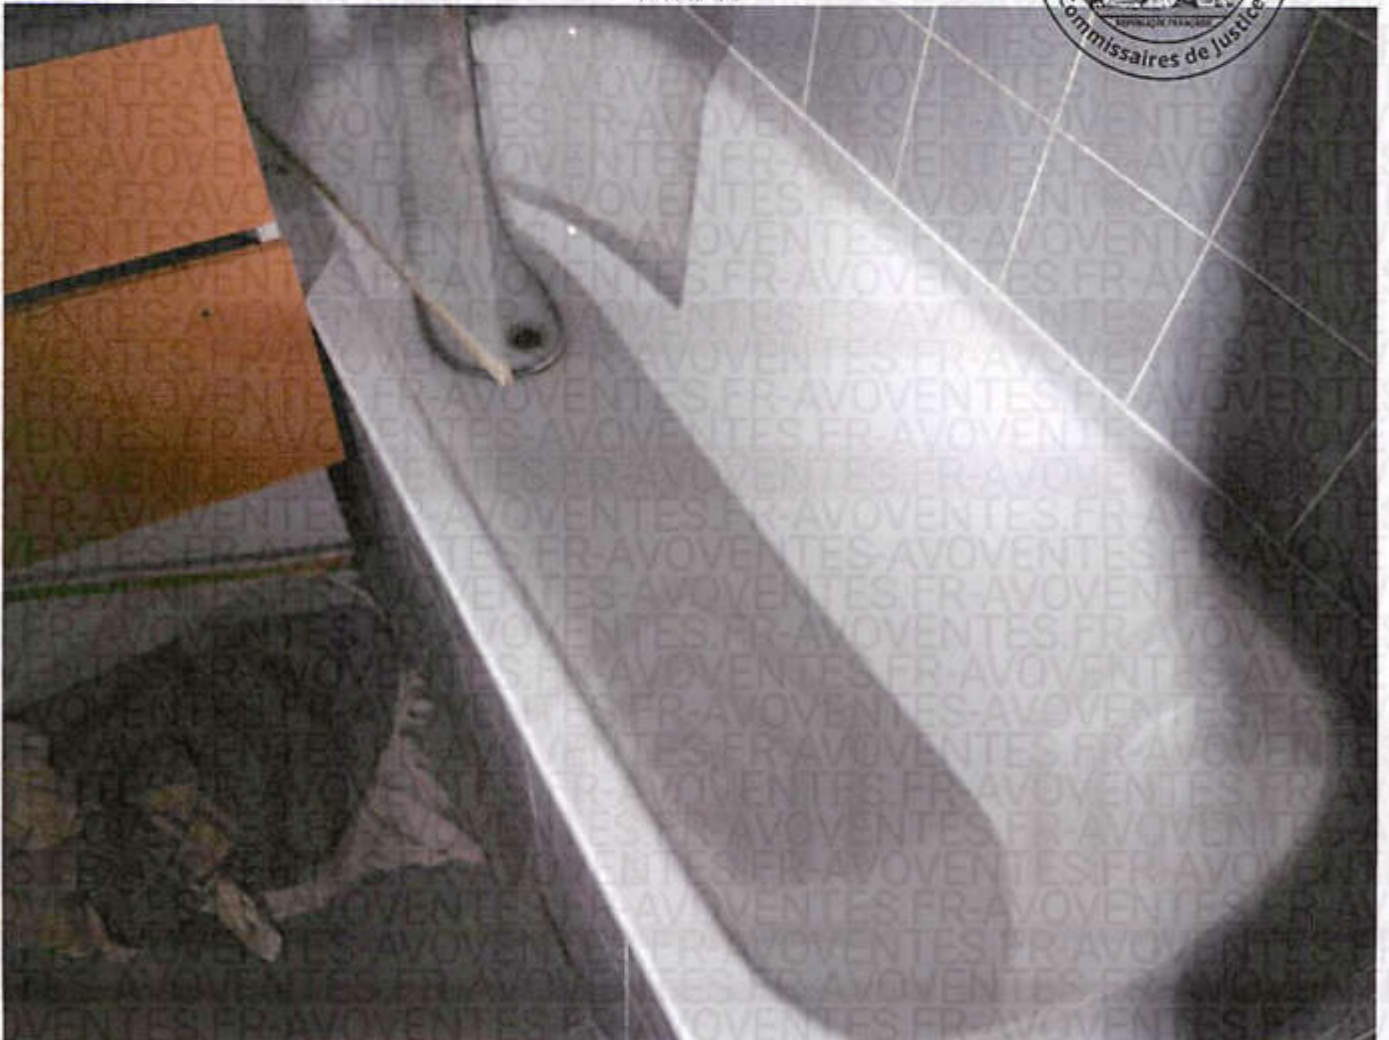
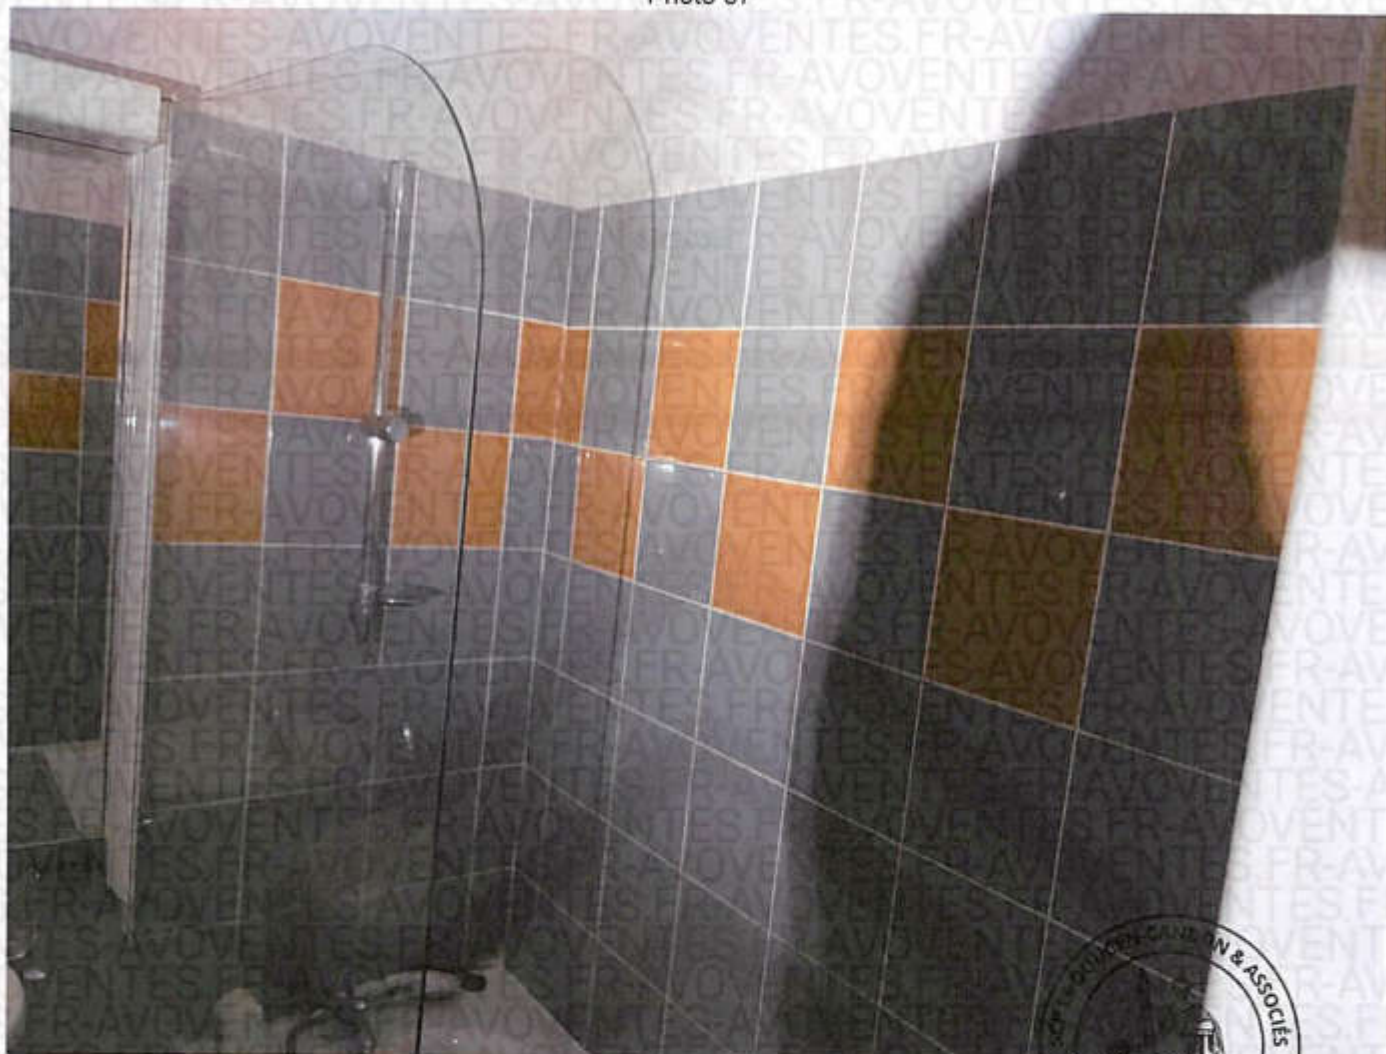
La baignoire est couverte de salissures. Au-dessus, la faïence murale est en état d'usage. (Photos 36 et 37)

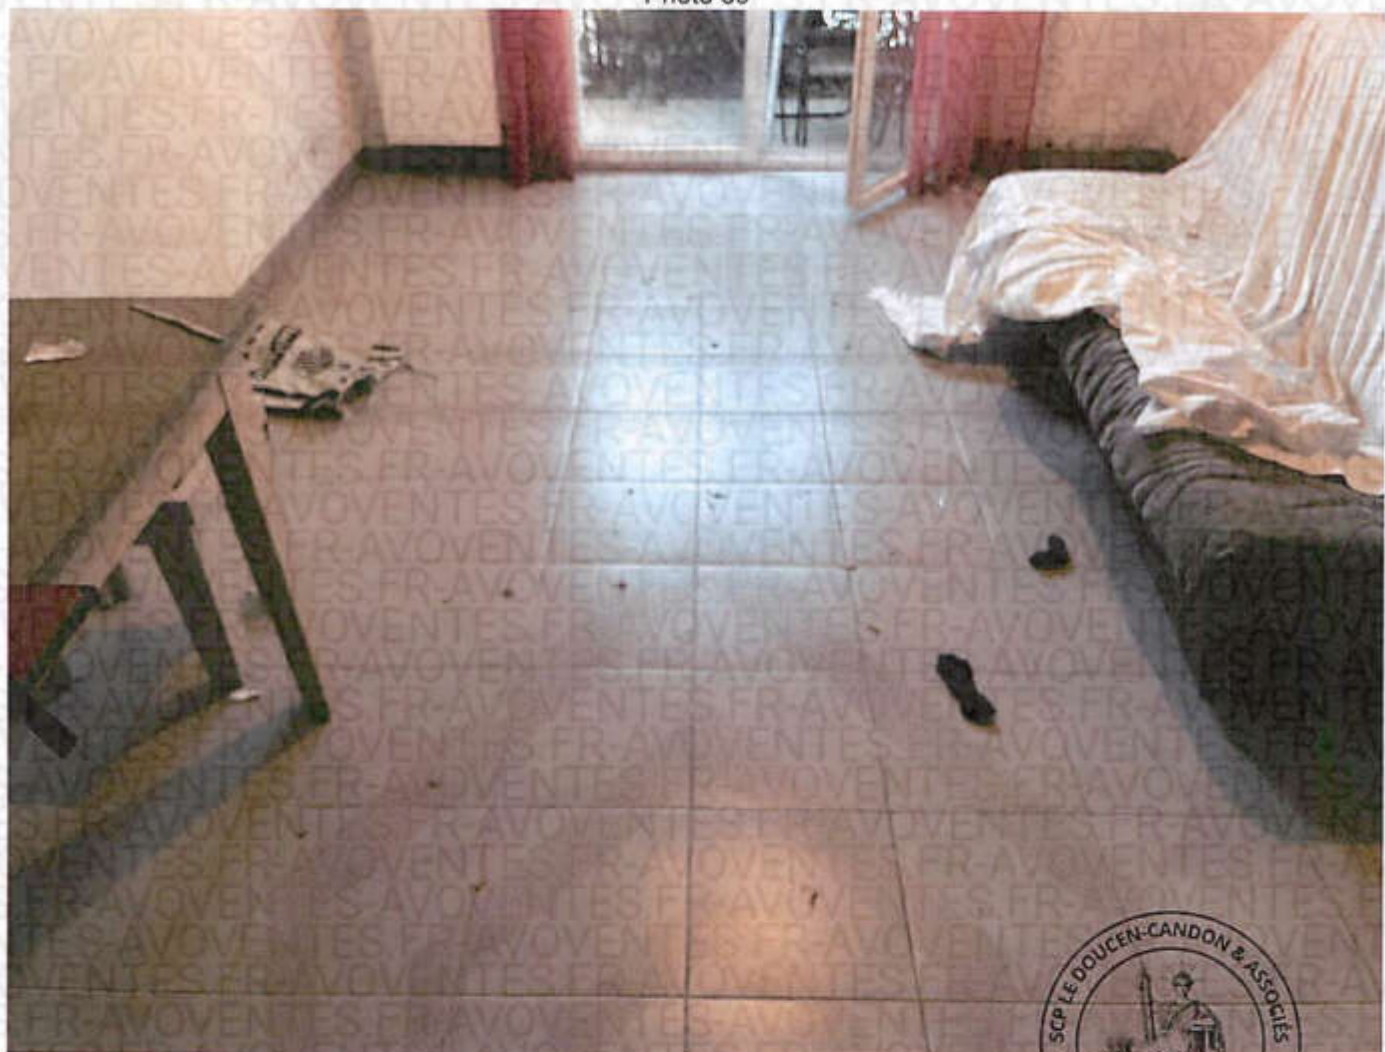
Photo 39

La surface du sol est couverte d'un carrelage affecté de quantité de salissures et petits détrit. (Photo 39)

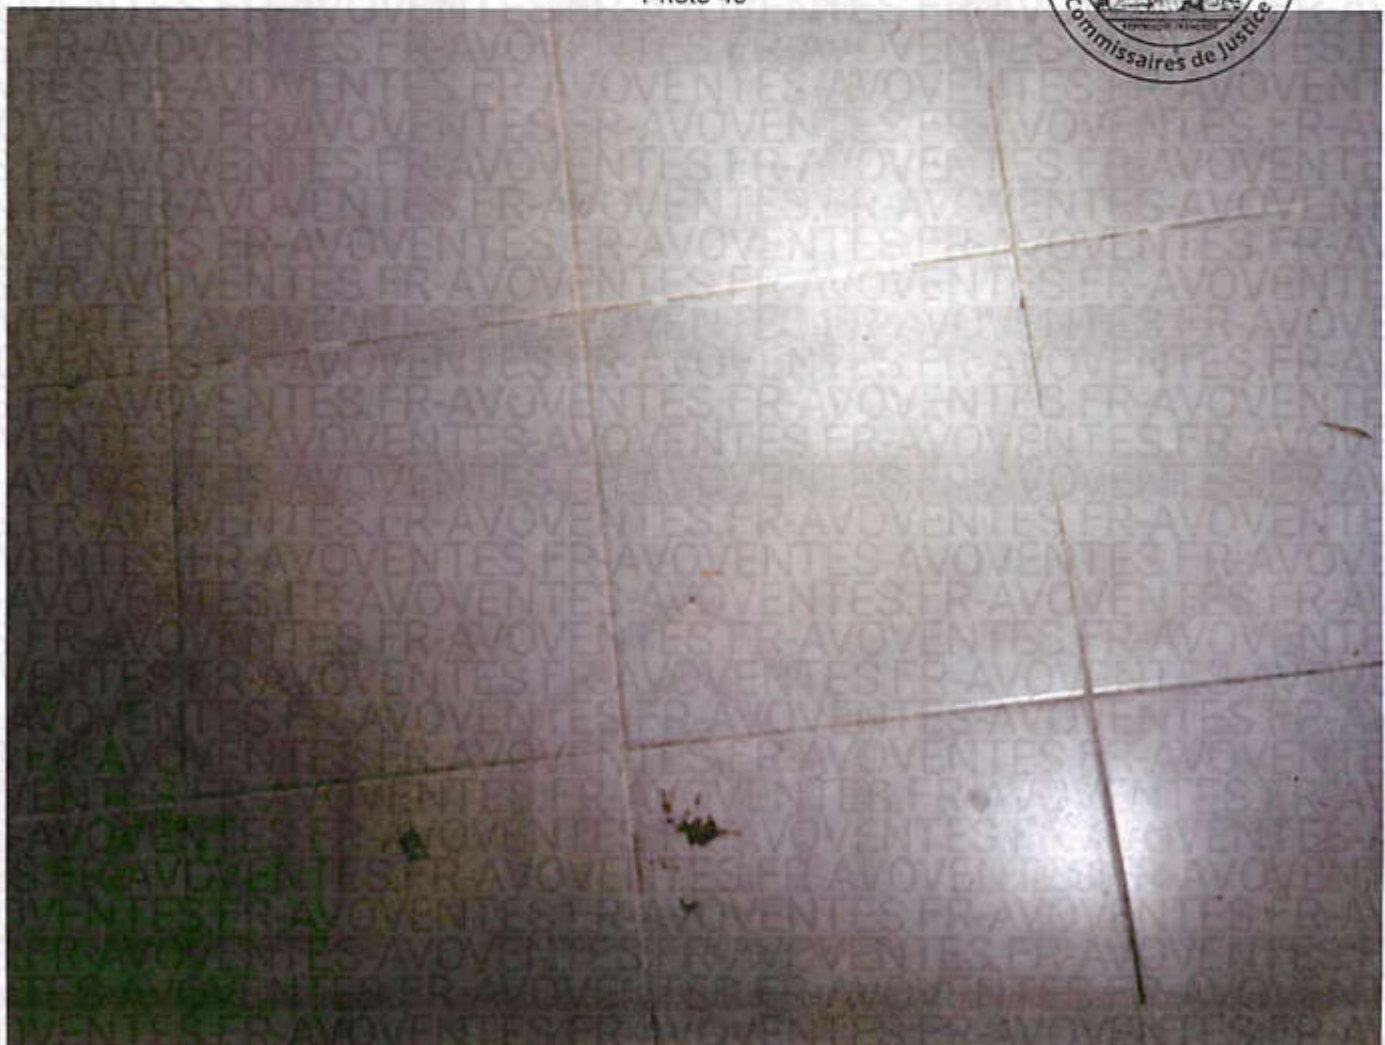
Photo 40

En partie centrale de la pièce, deux carreaux sont affectés de microfissurations. (Photo 40)

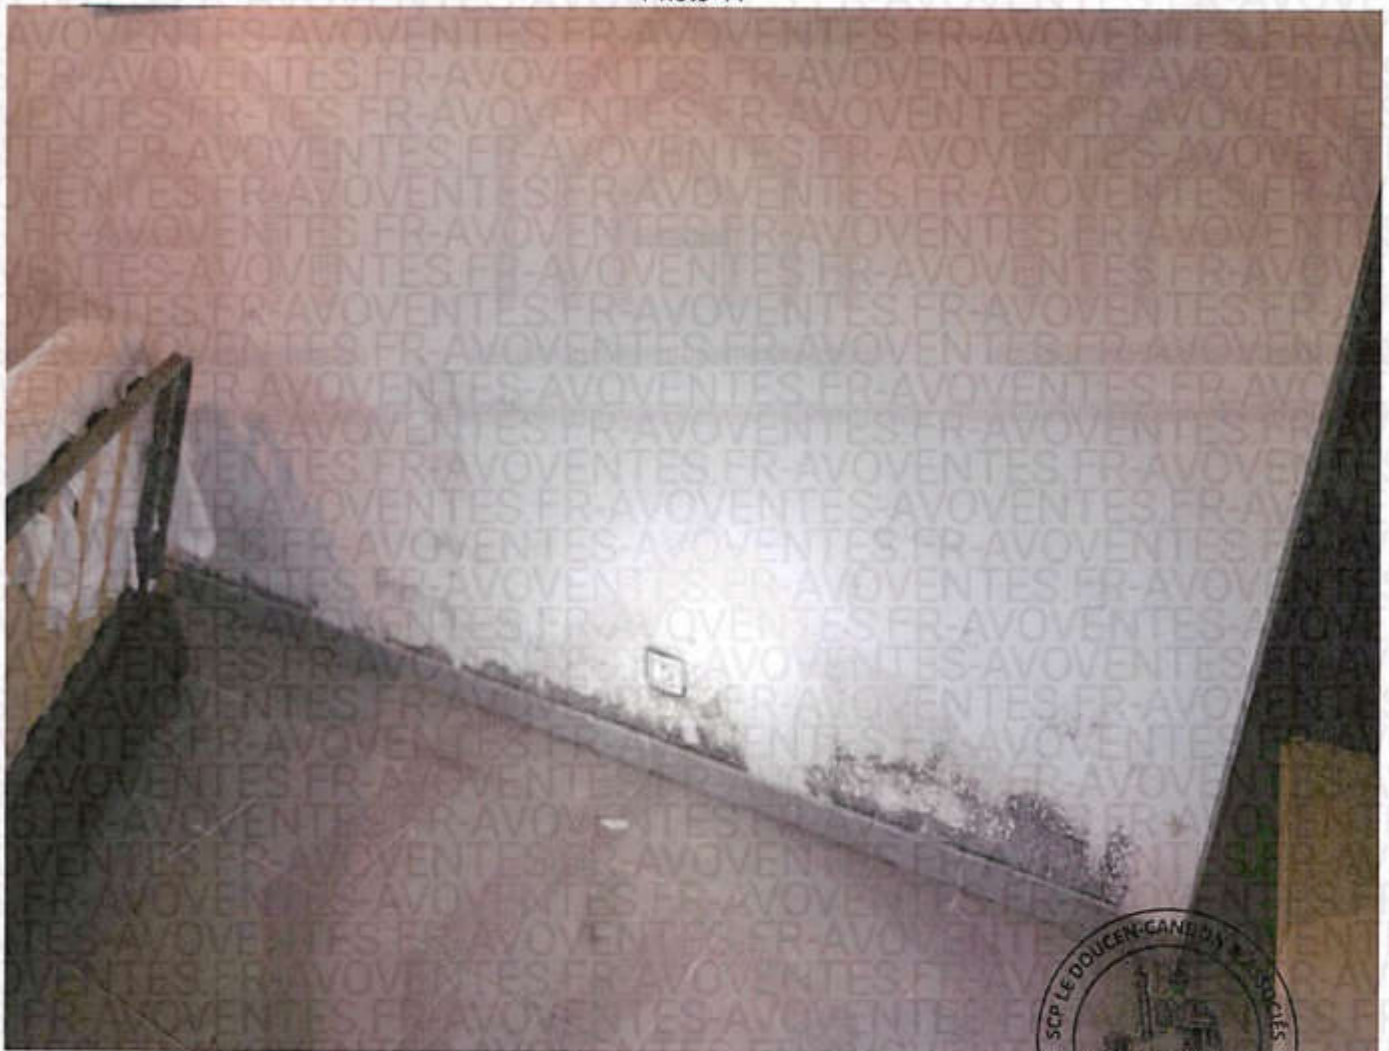
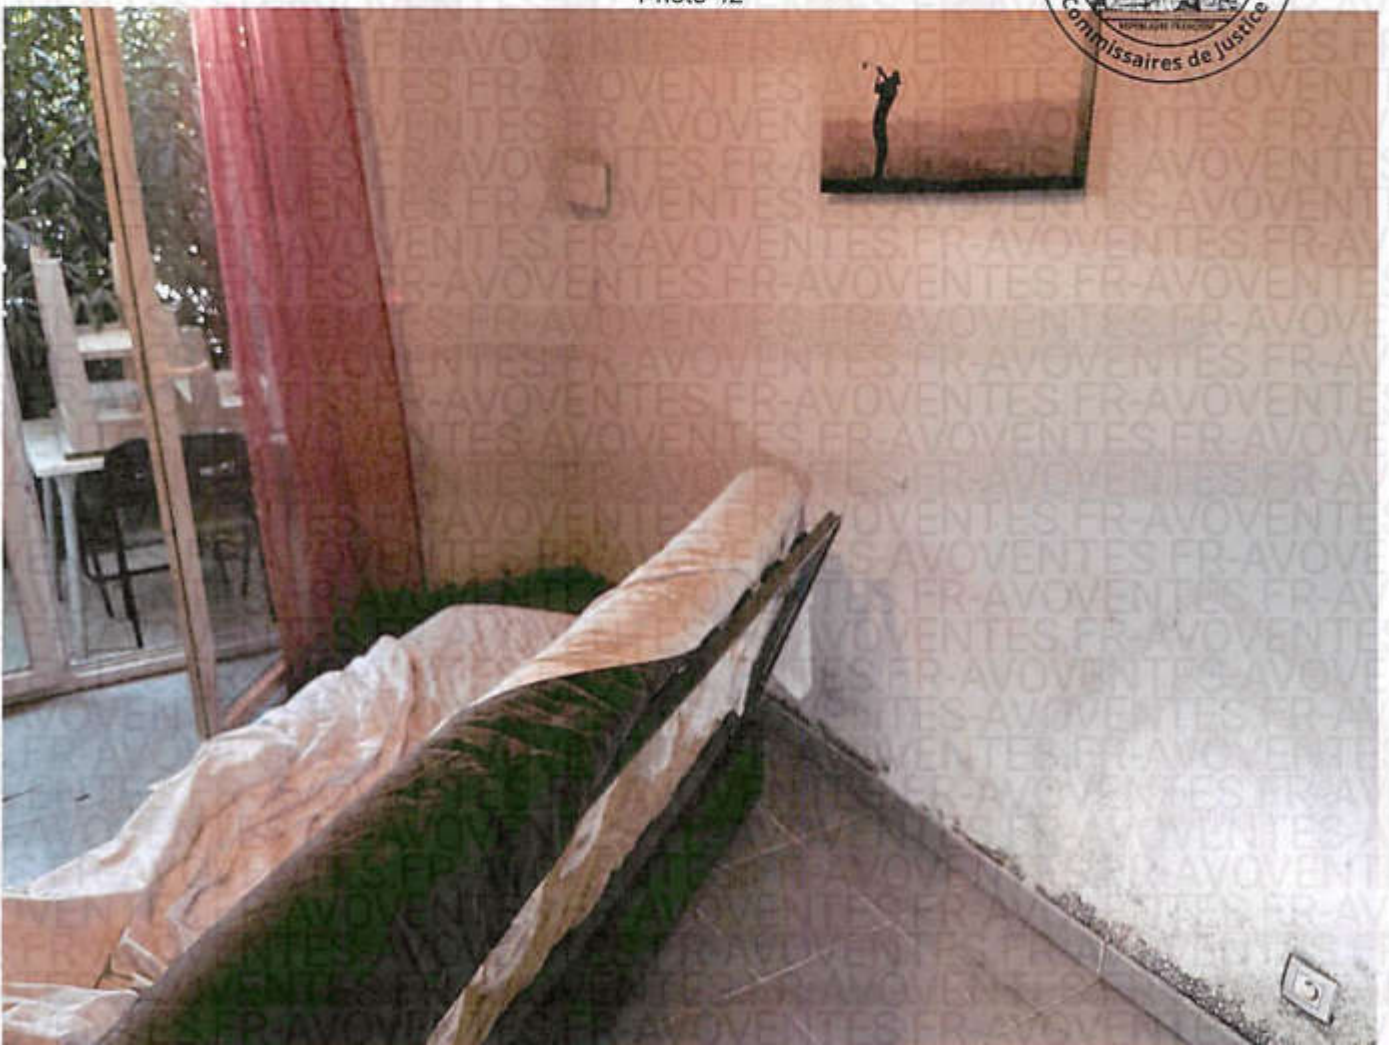
Comme indiqué, la cloison séparative avec la chambre est couverte d'auréoles et moisissure jusqu'à mi-hauteur. Il en est ainsi sur toute sa longueur. (Photos 41 et 42)

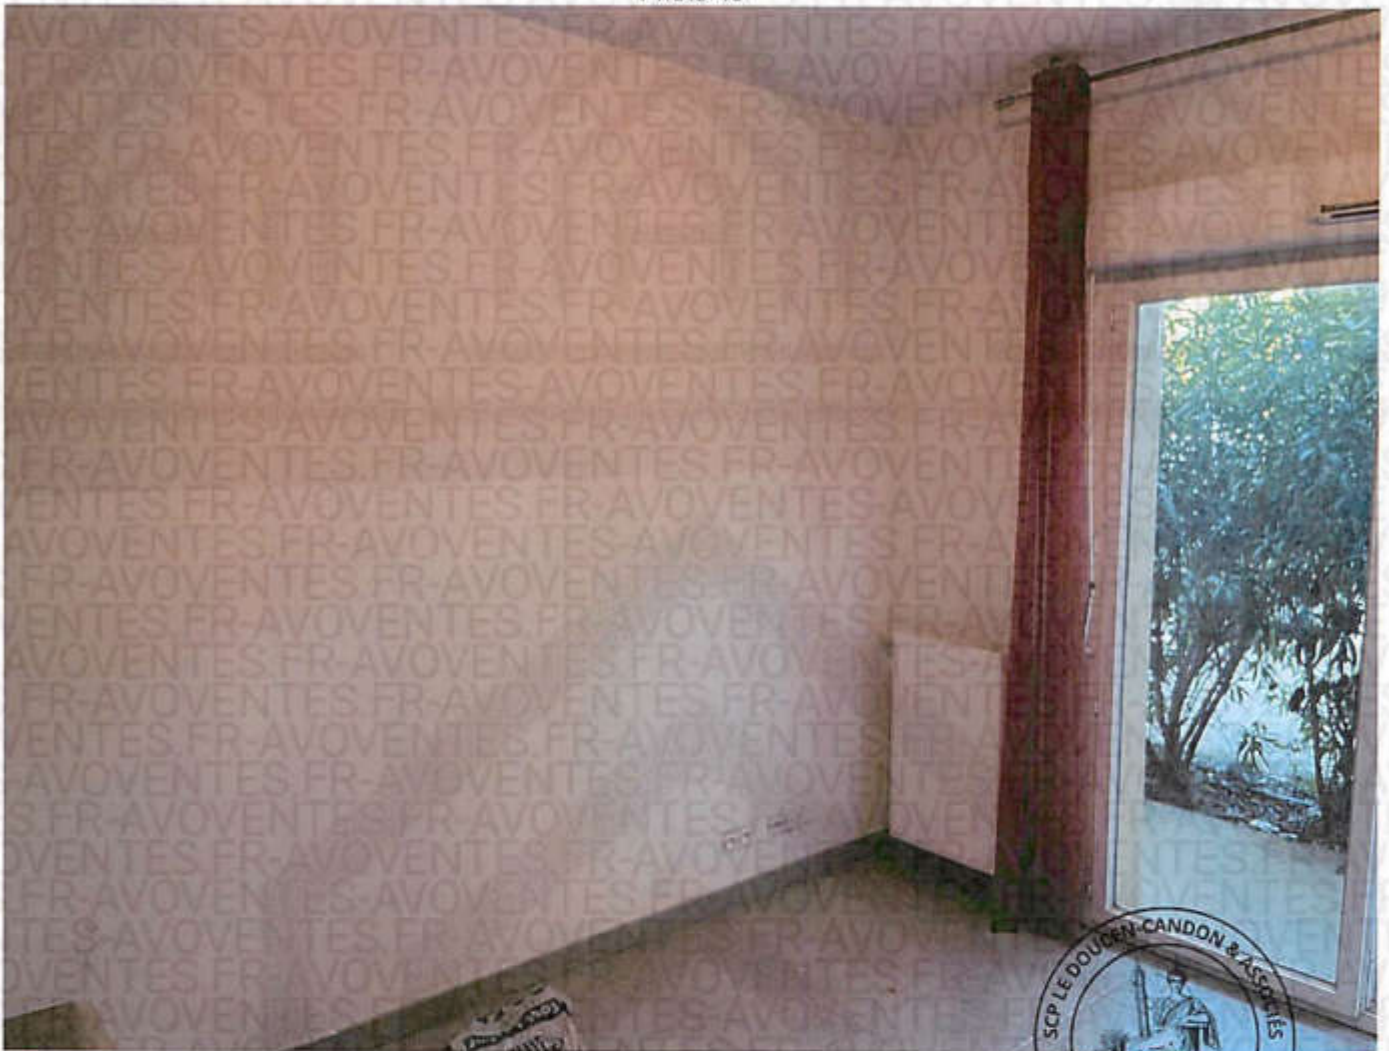
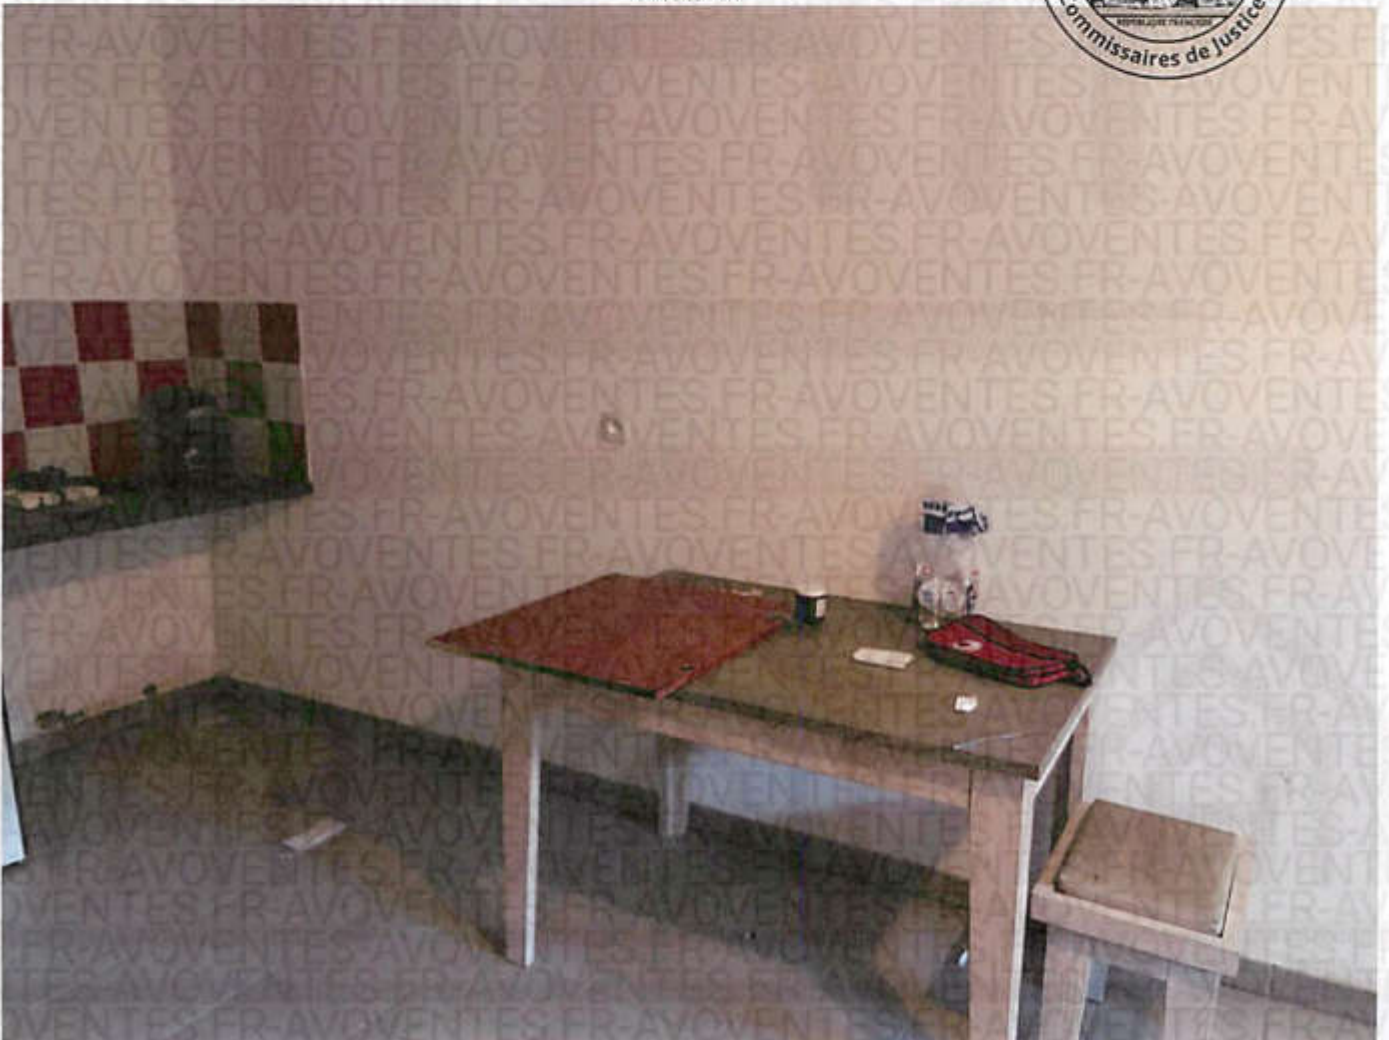
Les restes des murs dans la pièce sont en état d'usage. Les teintes non homogènes. En face en arrivant dans la pièce, présence d'une reprise de peinture rectangulaire de la partie basse jusqu'à mi-hauteur sur toute la longueur et ce jusqu'au coin cuisine. (Photos 43 et 44)

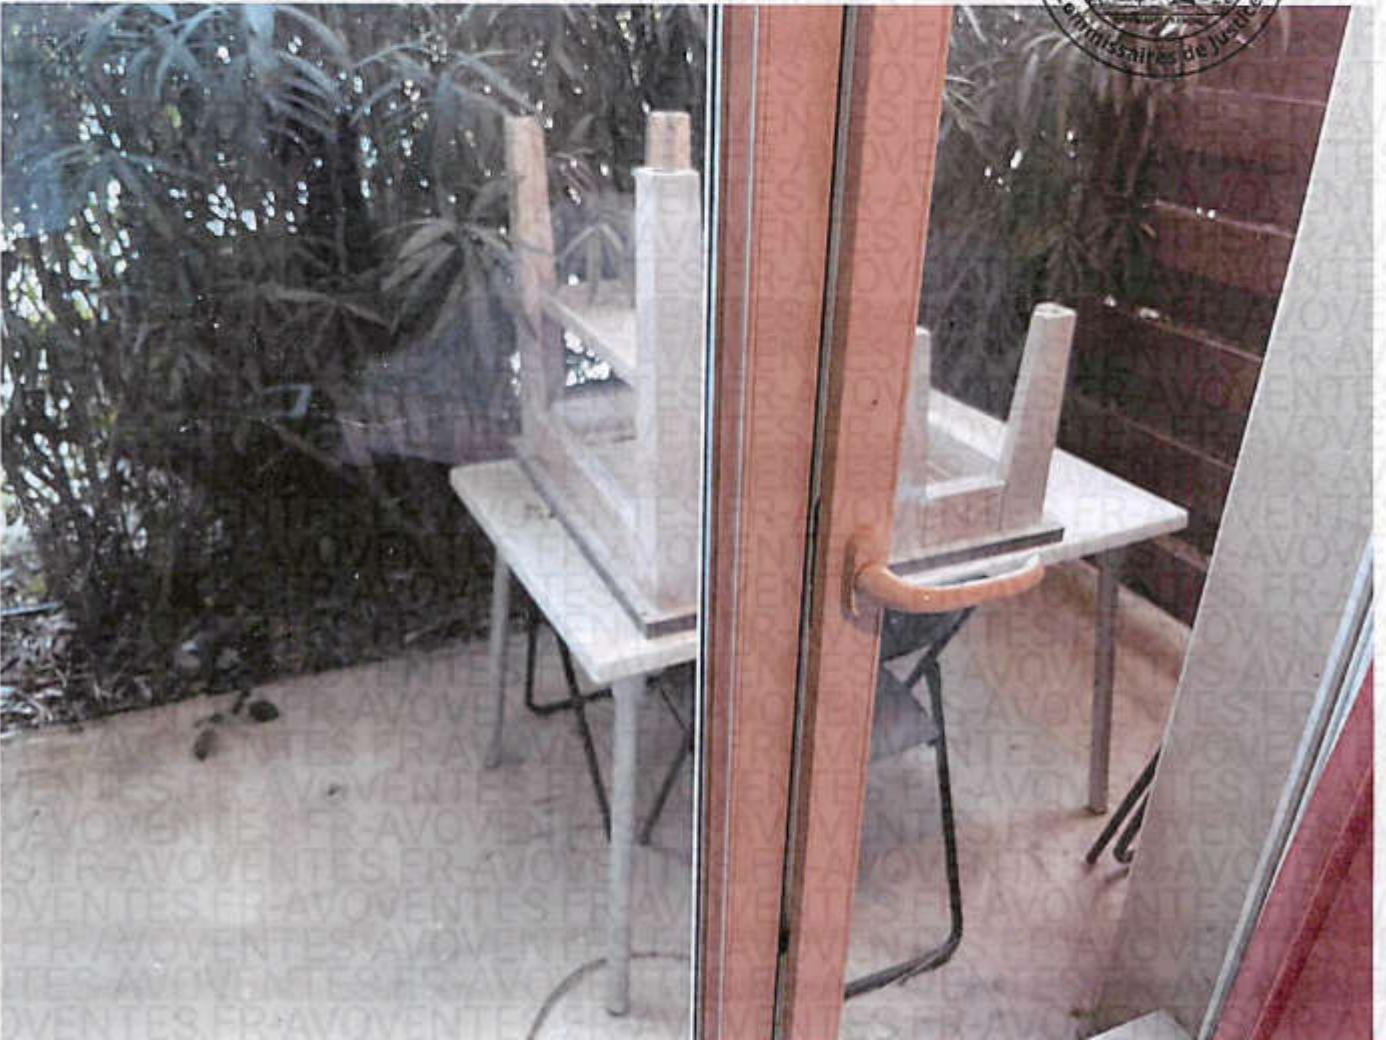
Photo 46

Présence d'une porte-fenêtre donnant sur l'extérieur. La porte-fenêtre ne peut être refermée. Elle butte contre son chambranle. (Photo 46)

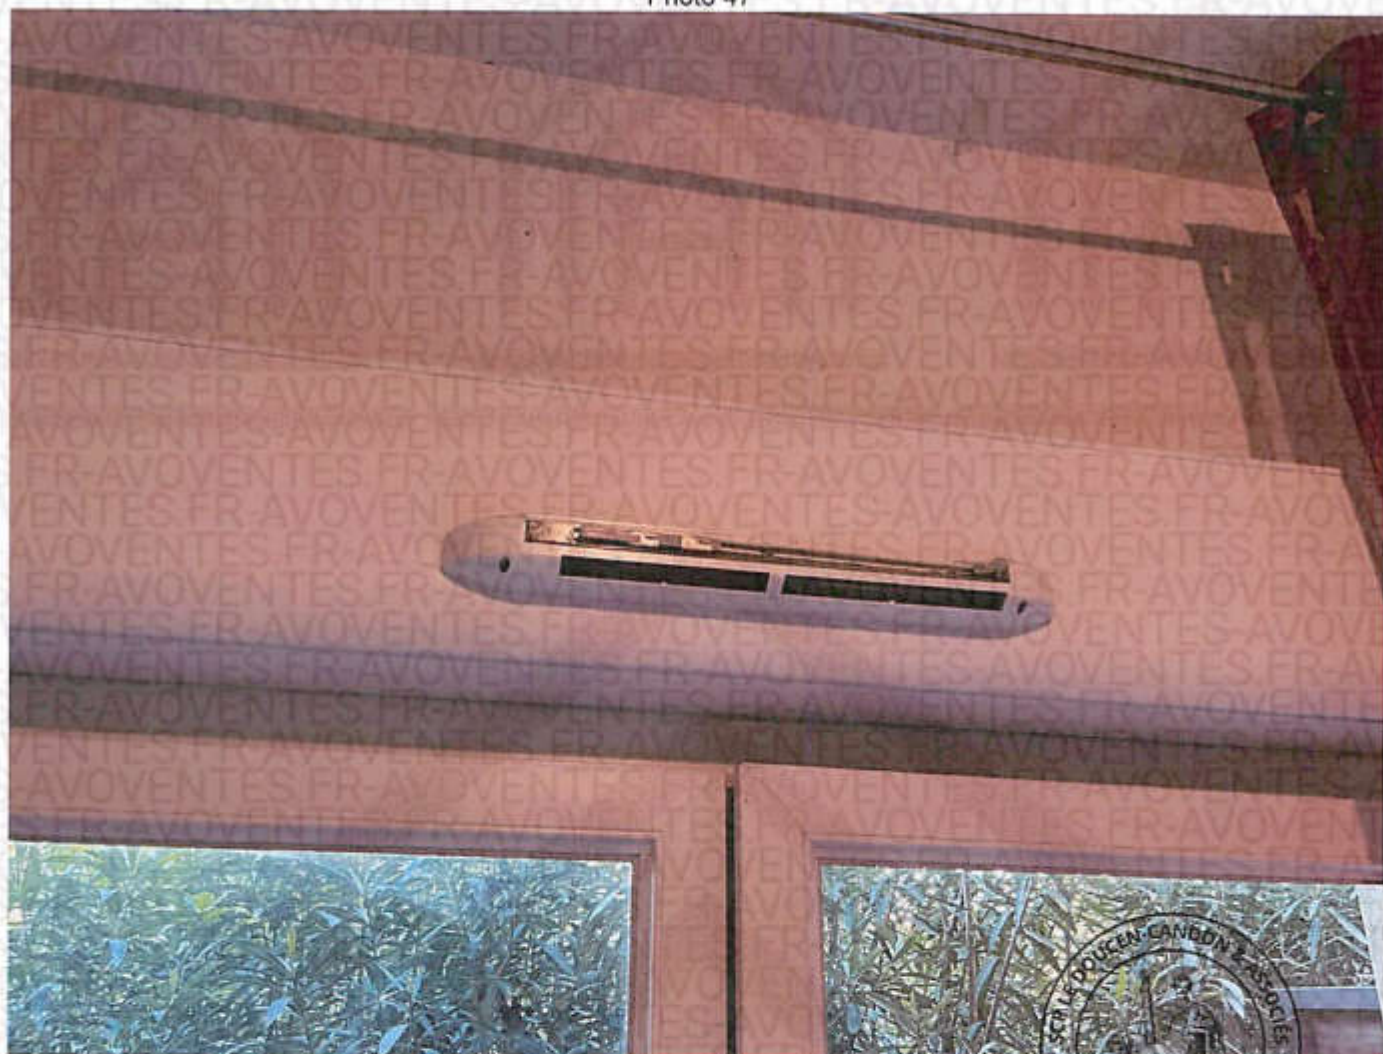
Photo 47

La bouche d'aération sur le coffre du volet roulant est endommagée. (Photo 47)

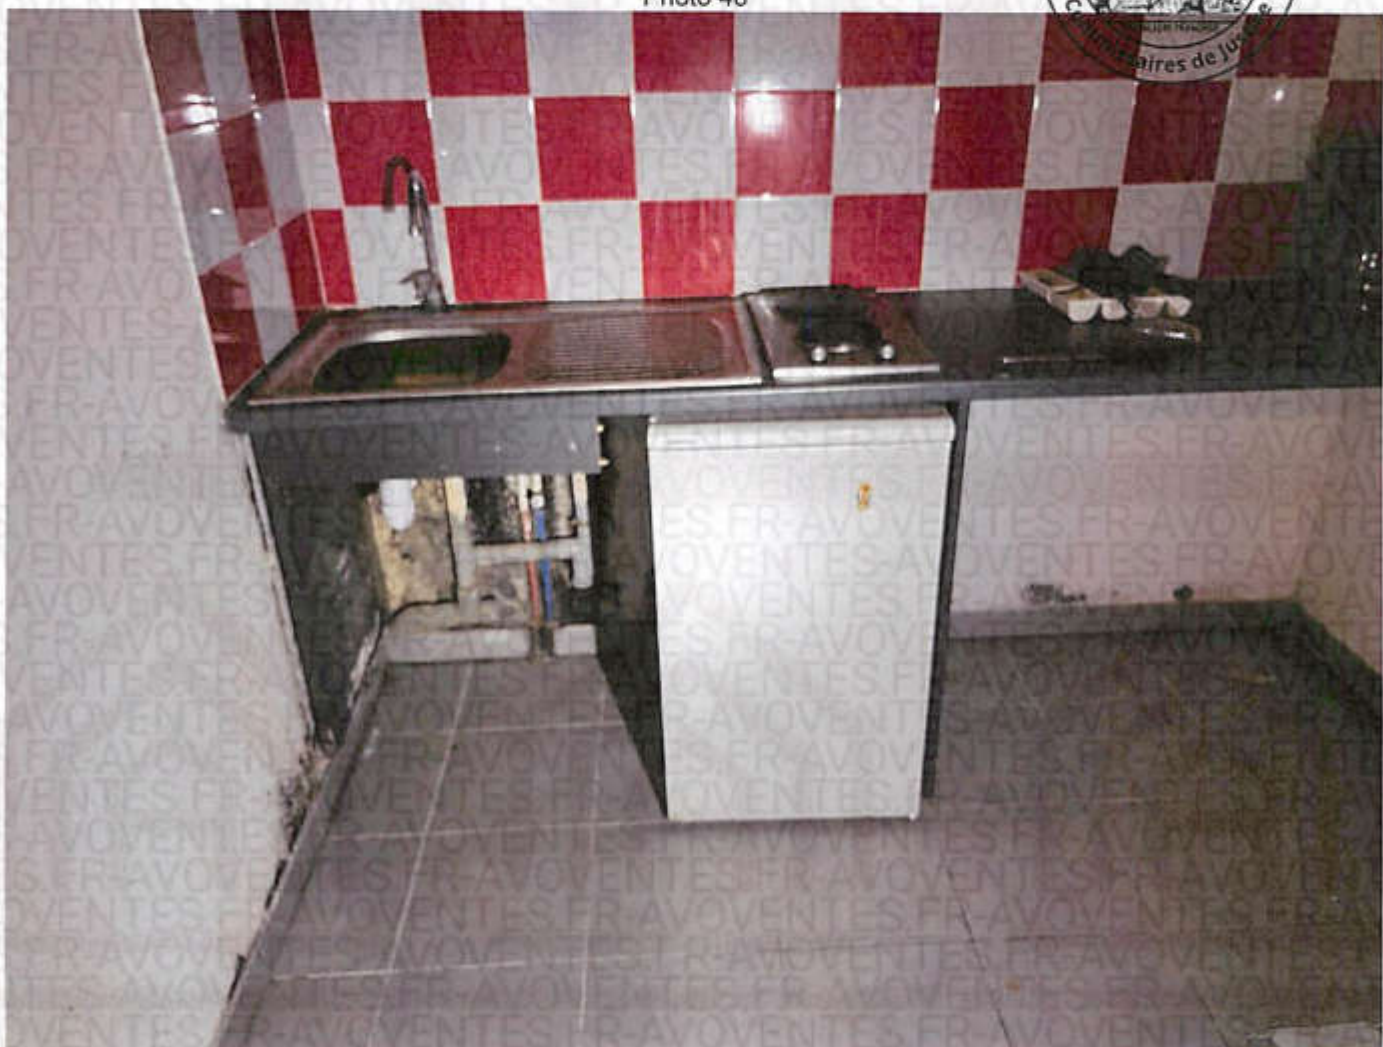
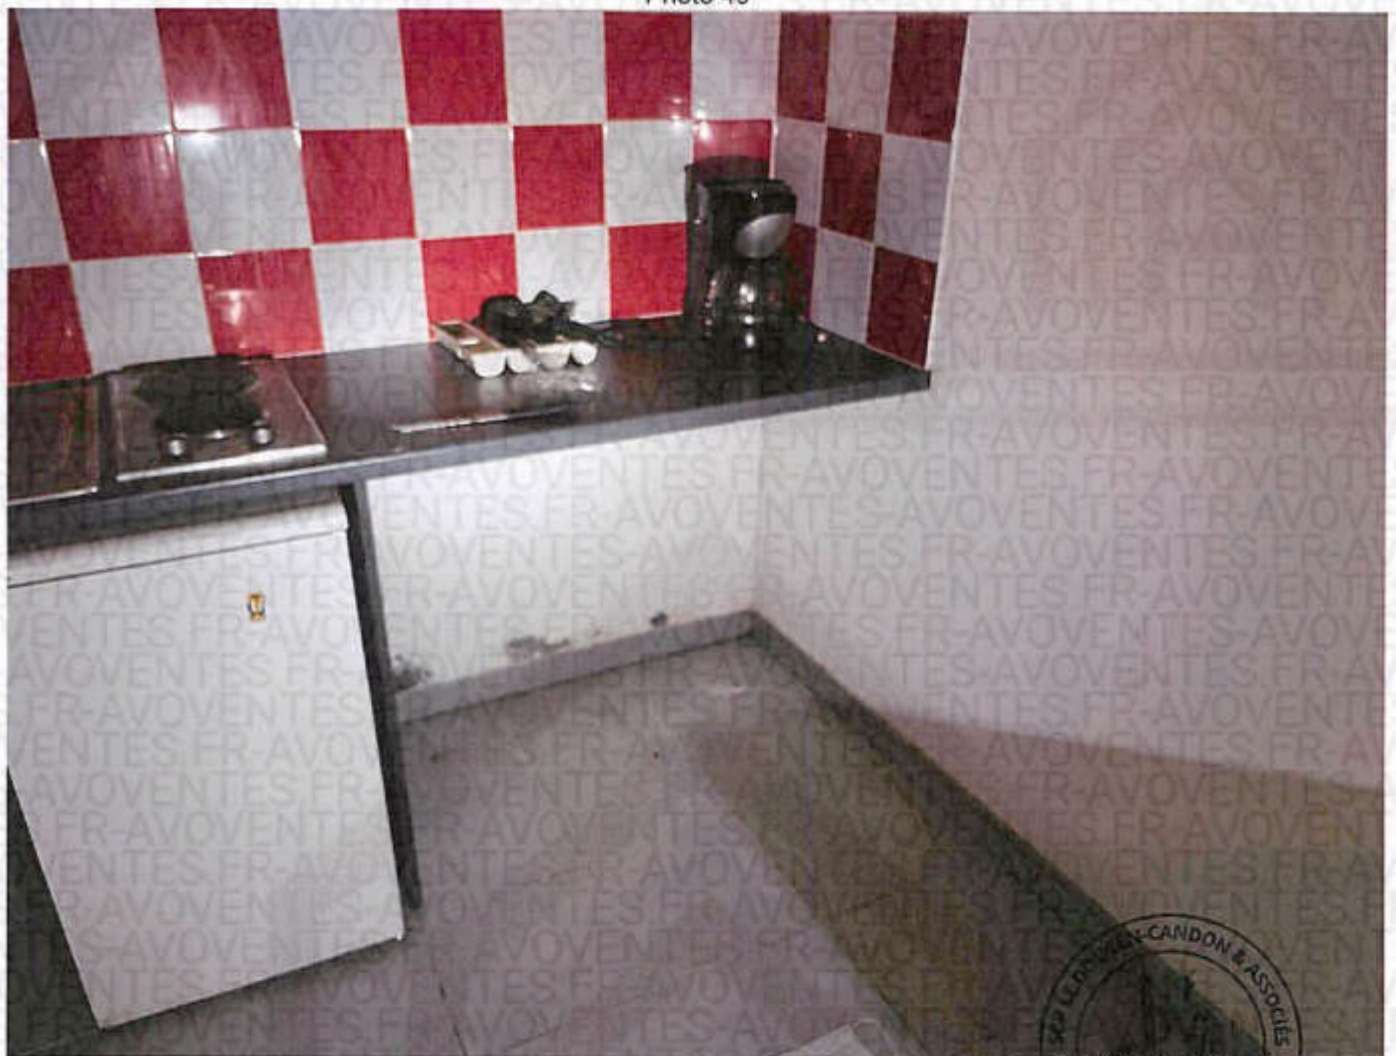
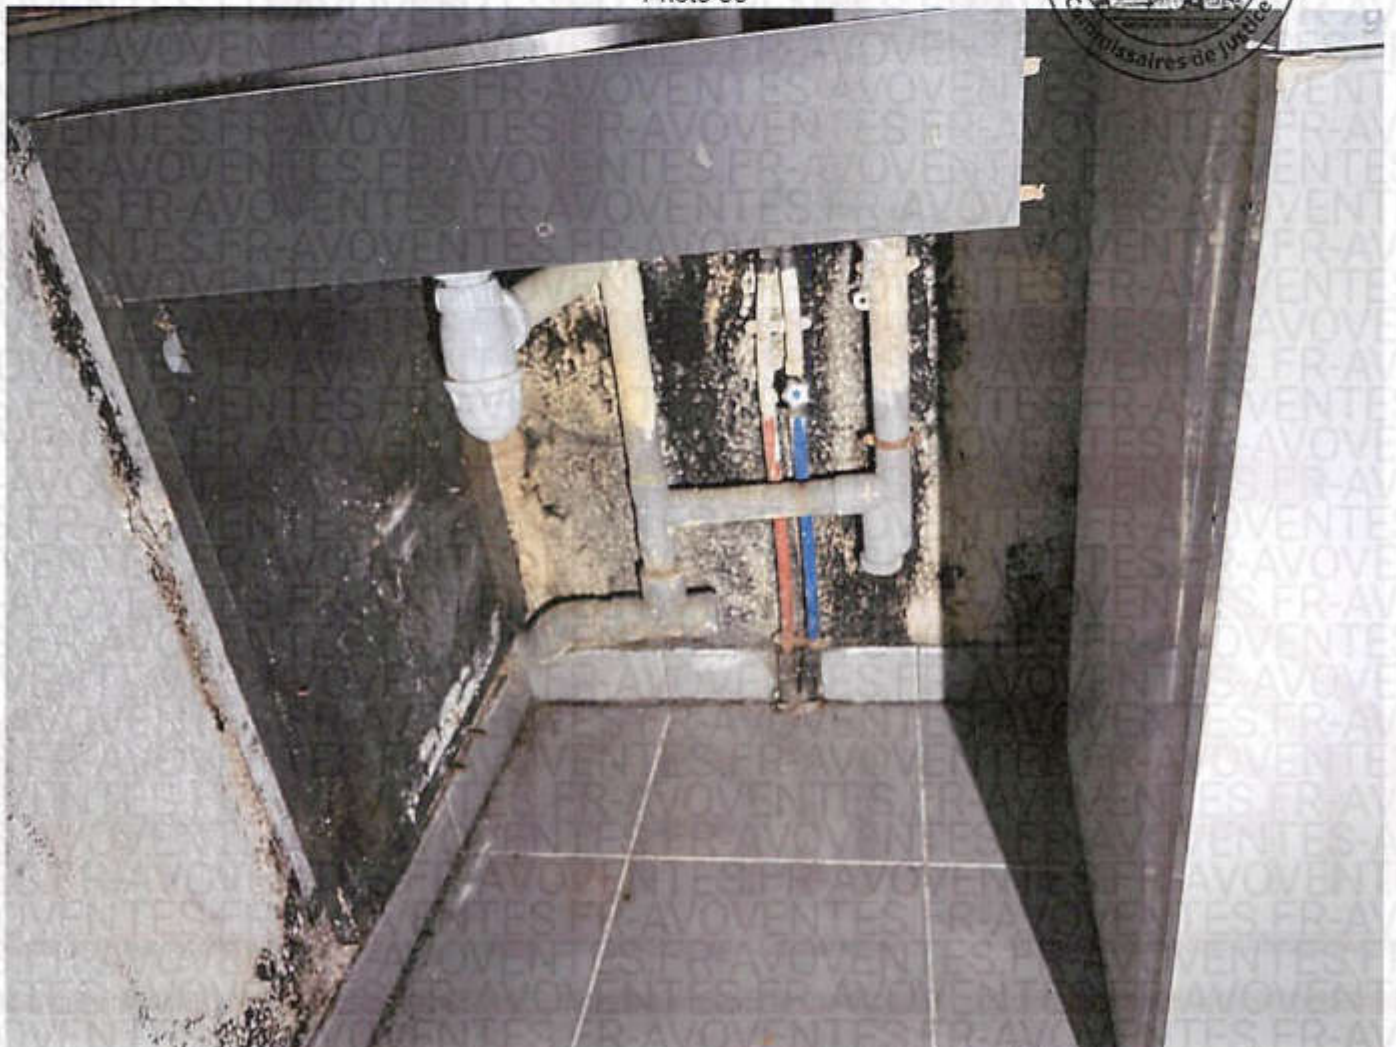
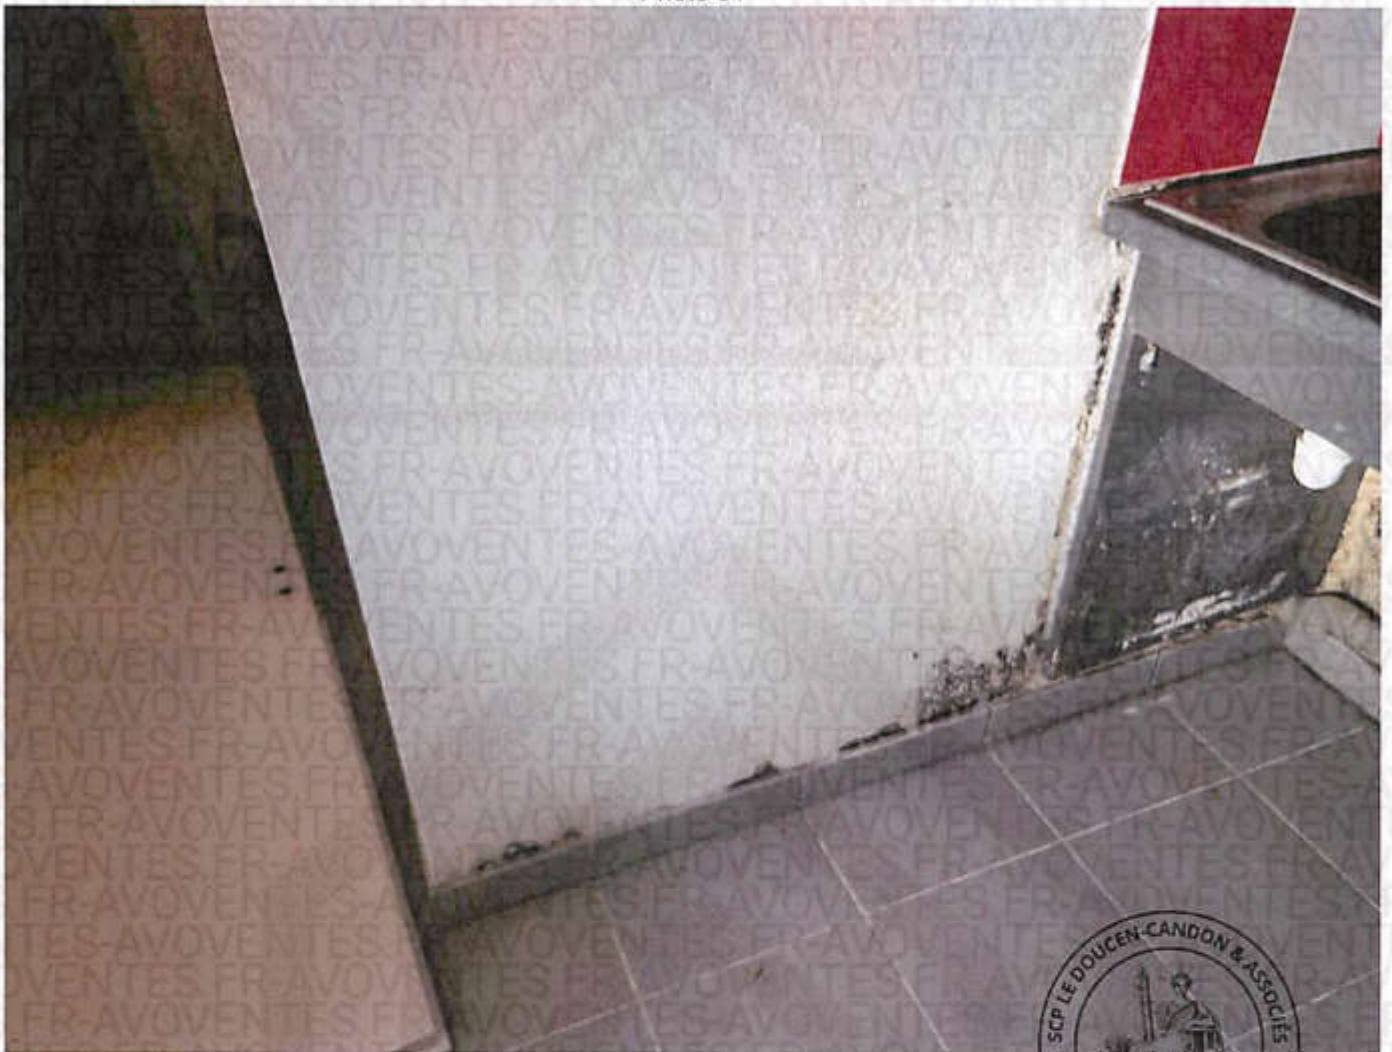
Les surfaces de murs en partie basses sont constellées d'auréoles et moisissure. Il en est de même au niveau du retour de cloison séparatif avec le placard. (Photos 48 à 51)
