4/059 - COTE GREEN SDC - JUVIGNAC

**PROCES-VERBAL DESCRIPTIF**

Certifie m'être rendu ce jour, à l'adresse du bien objet de la présente procédure, propriété de  
sis RESIDENCE COTE GREEN - 1213 ALLEE DES THERMES à 34990 JUVIGNAC; afin de  
procéder à sa description en vue de sa vente.

## Lot n° 17

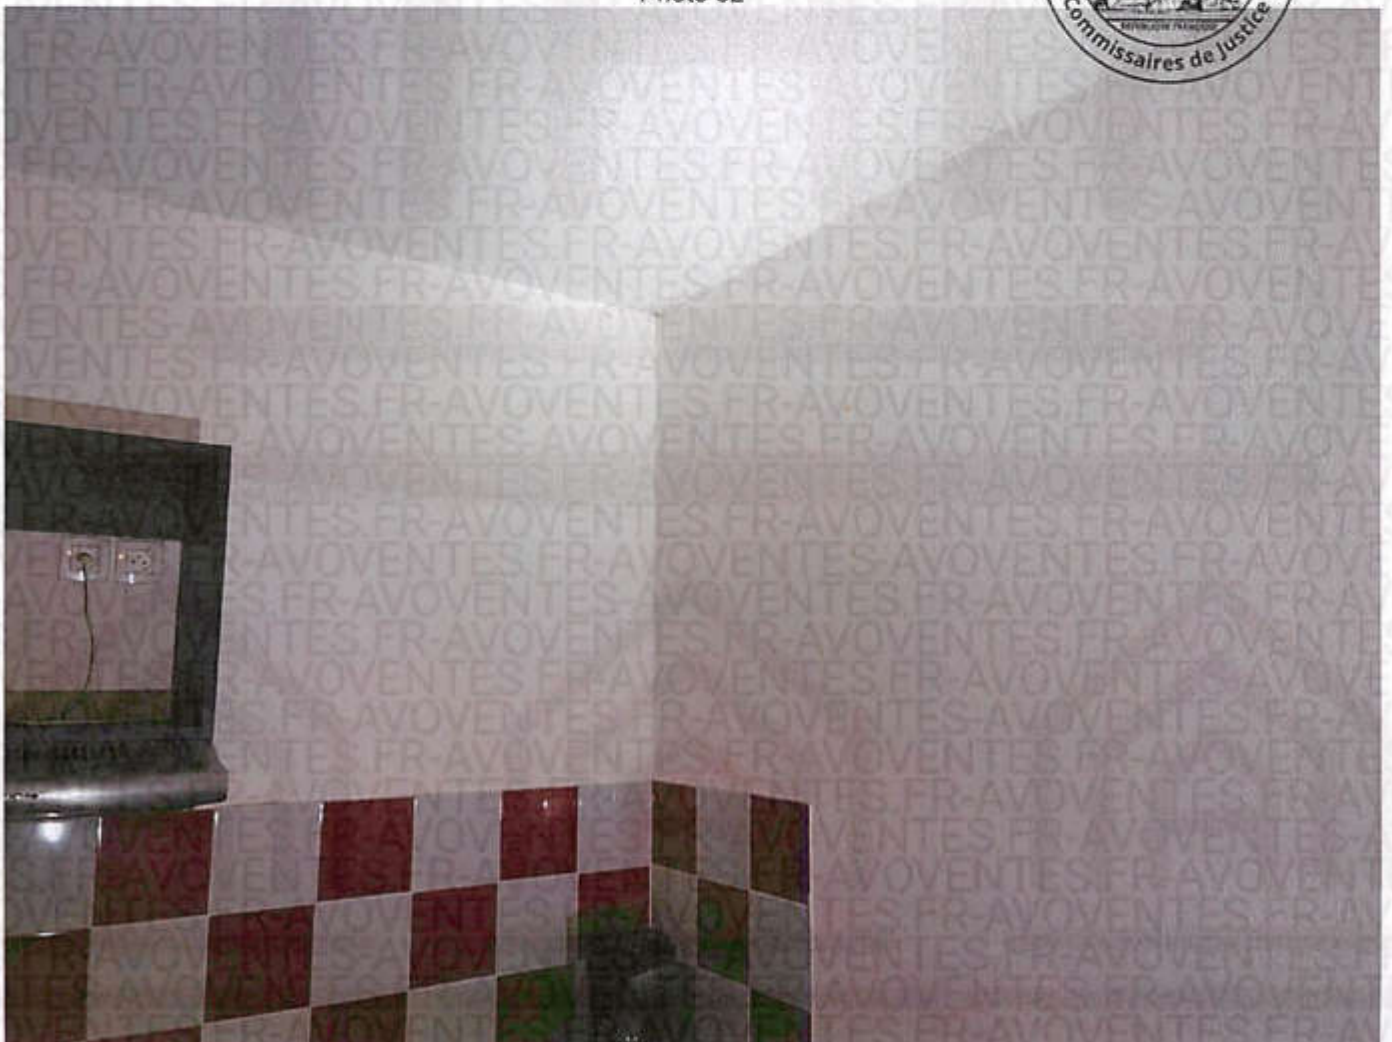
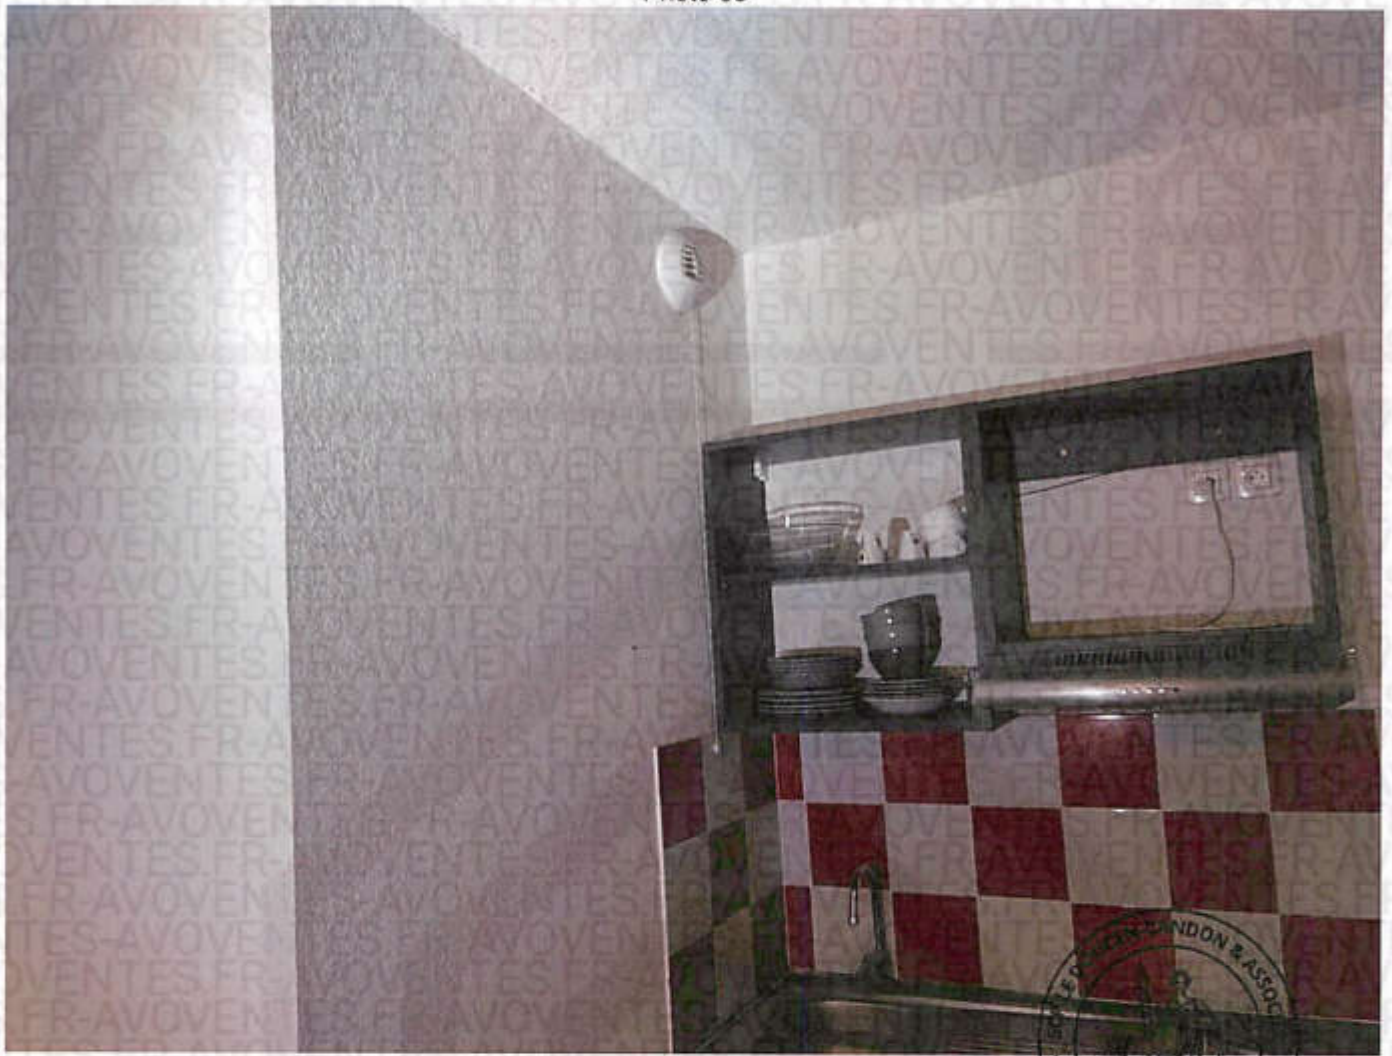
La surface des murs n'est pas homogène. Présence de retouches de peinture par endroits. Les parties non retouchées sont jaunies. (Photos 52 et 53)

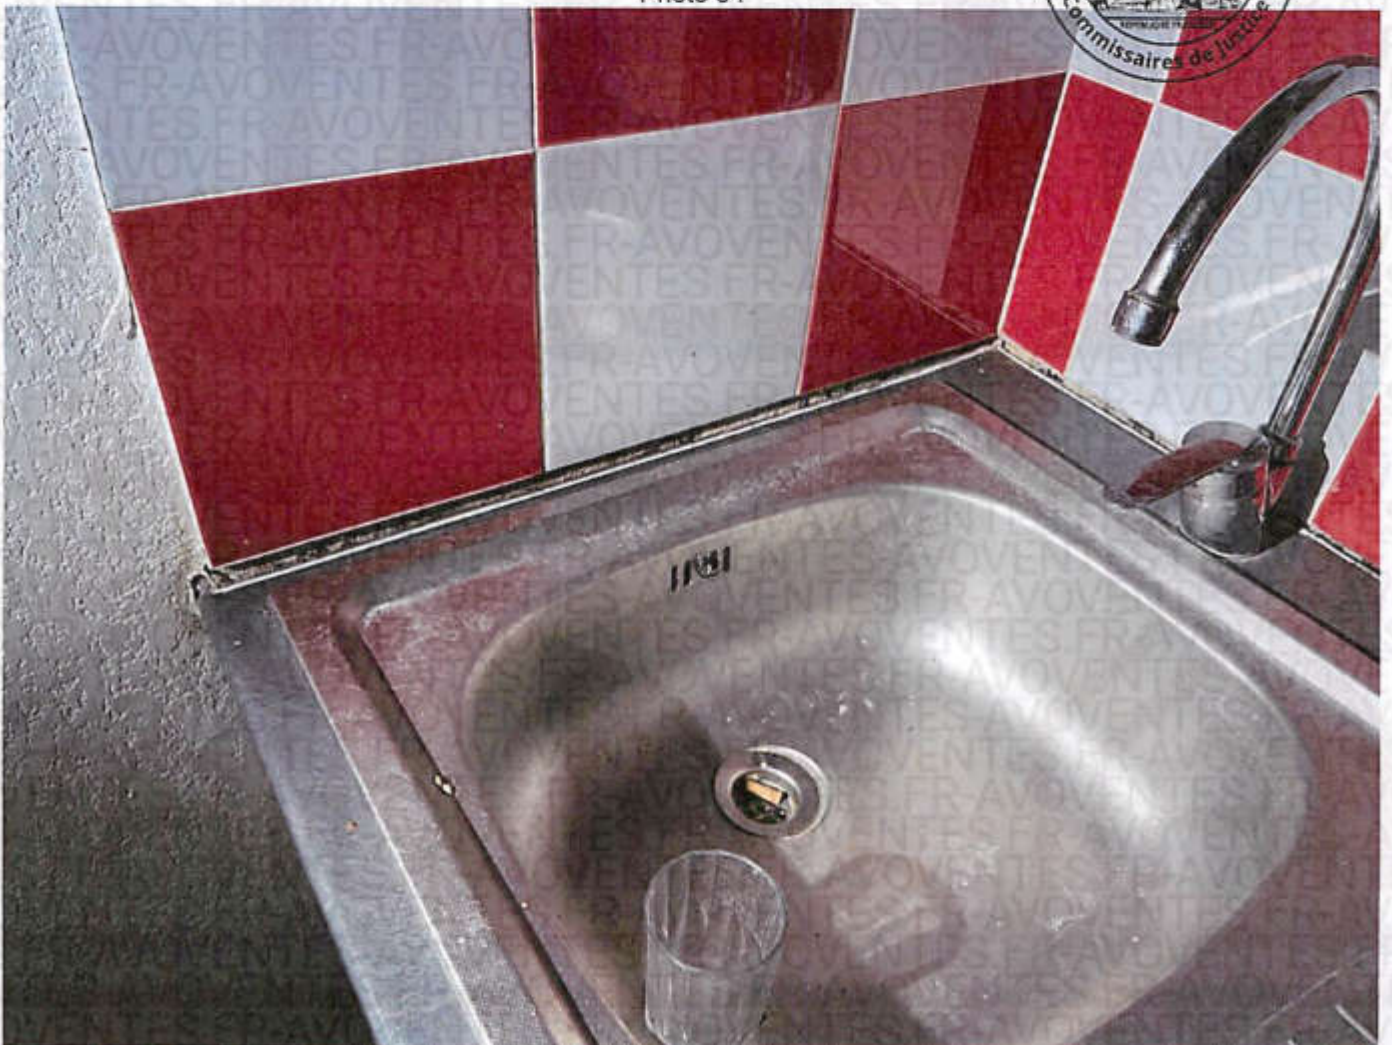
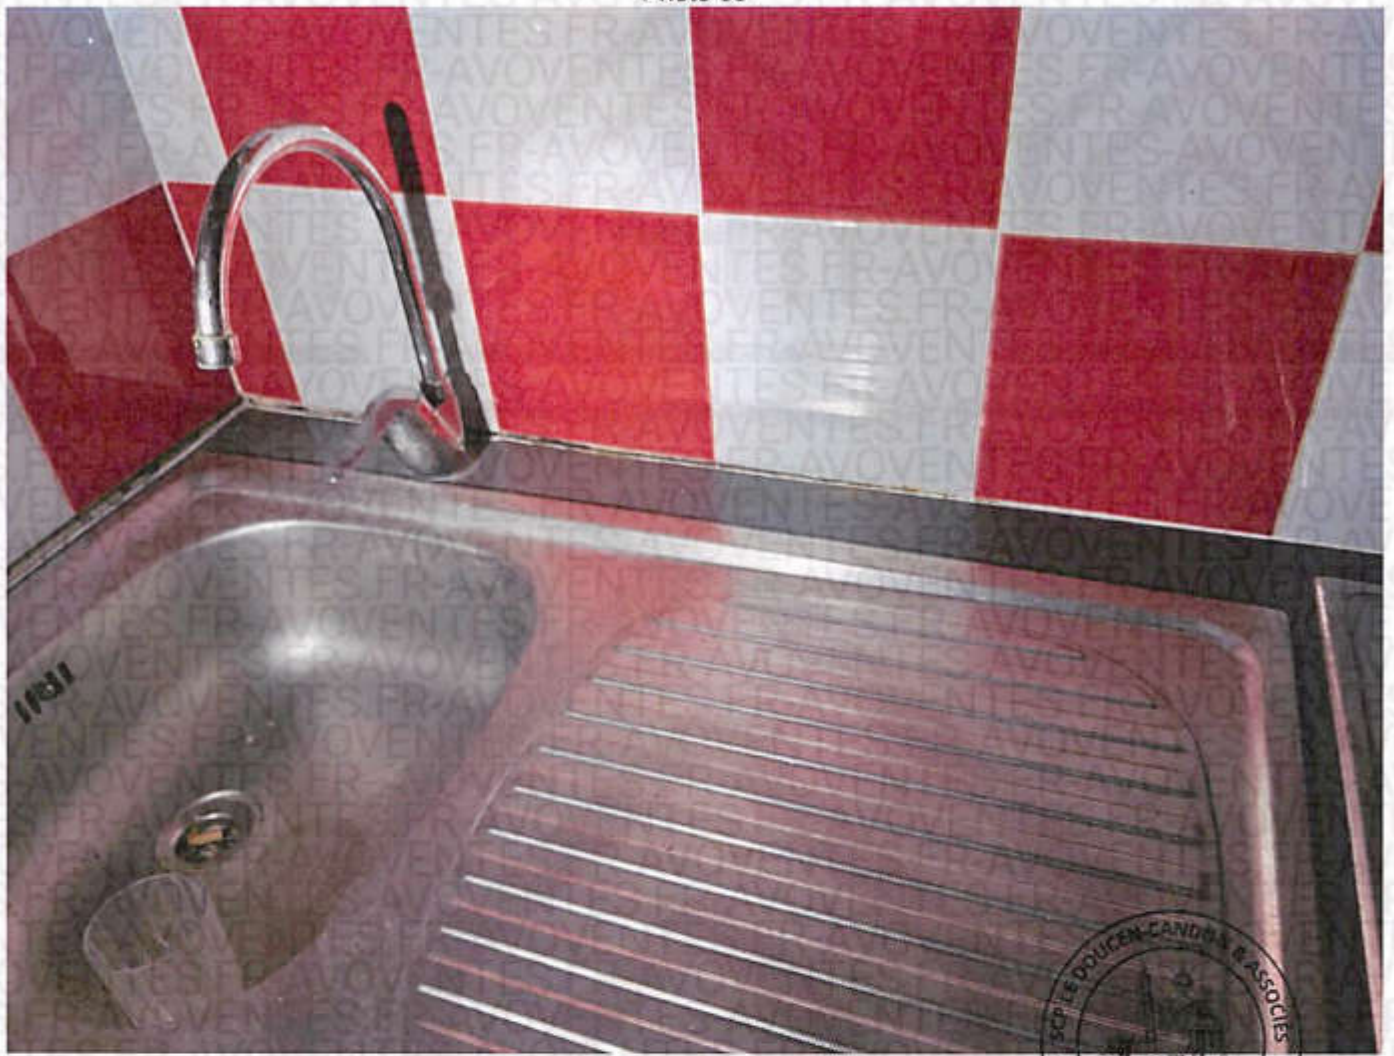
Le plan évier présente un affaissement comparativement à la faïence. Les surface sont sales. (Photos 54 et 55)

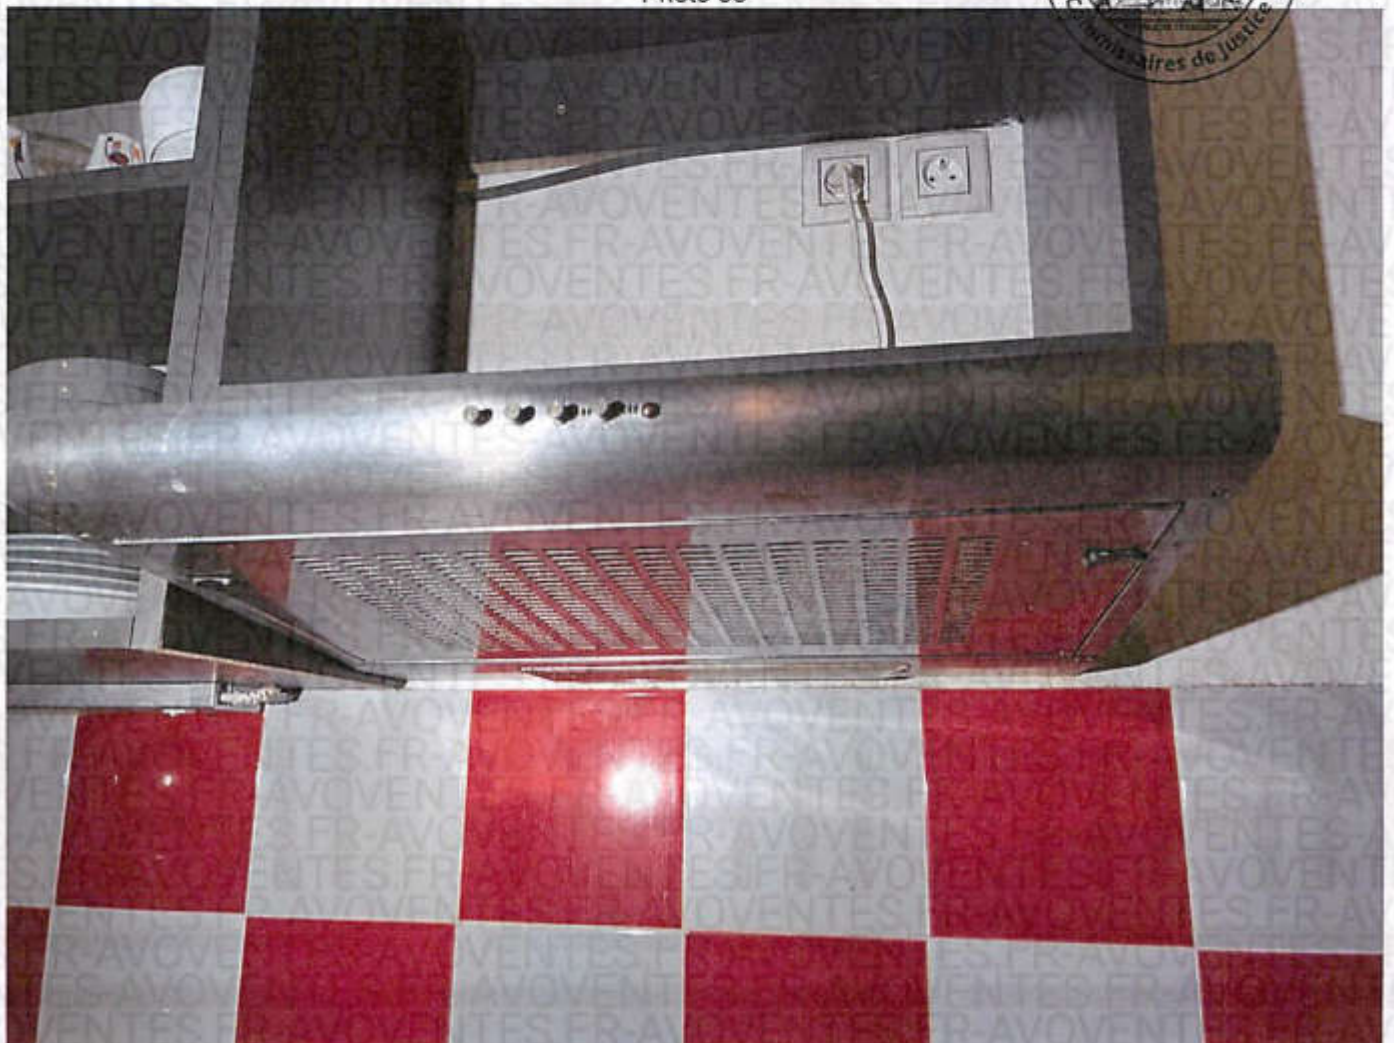
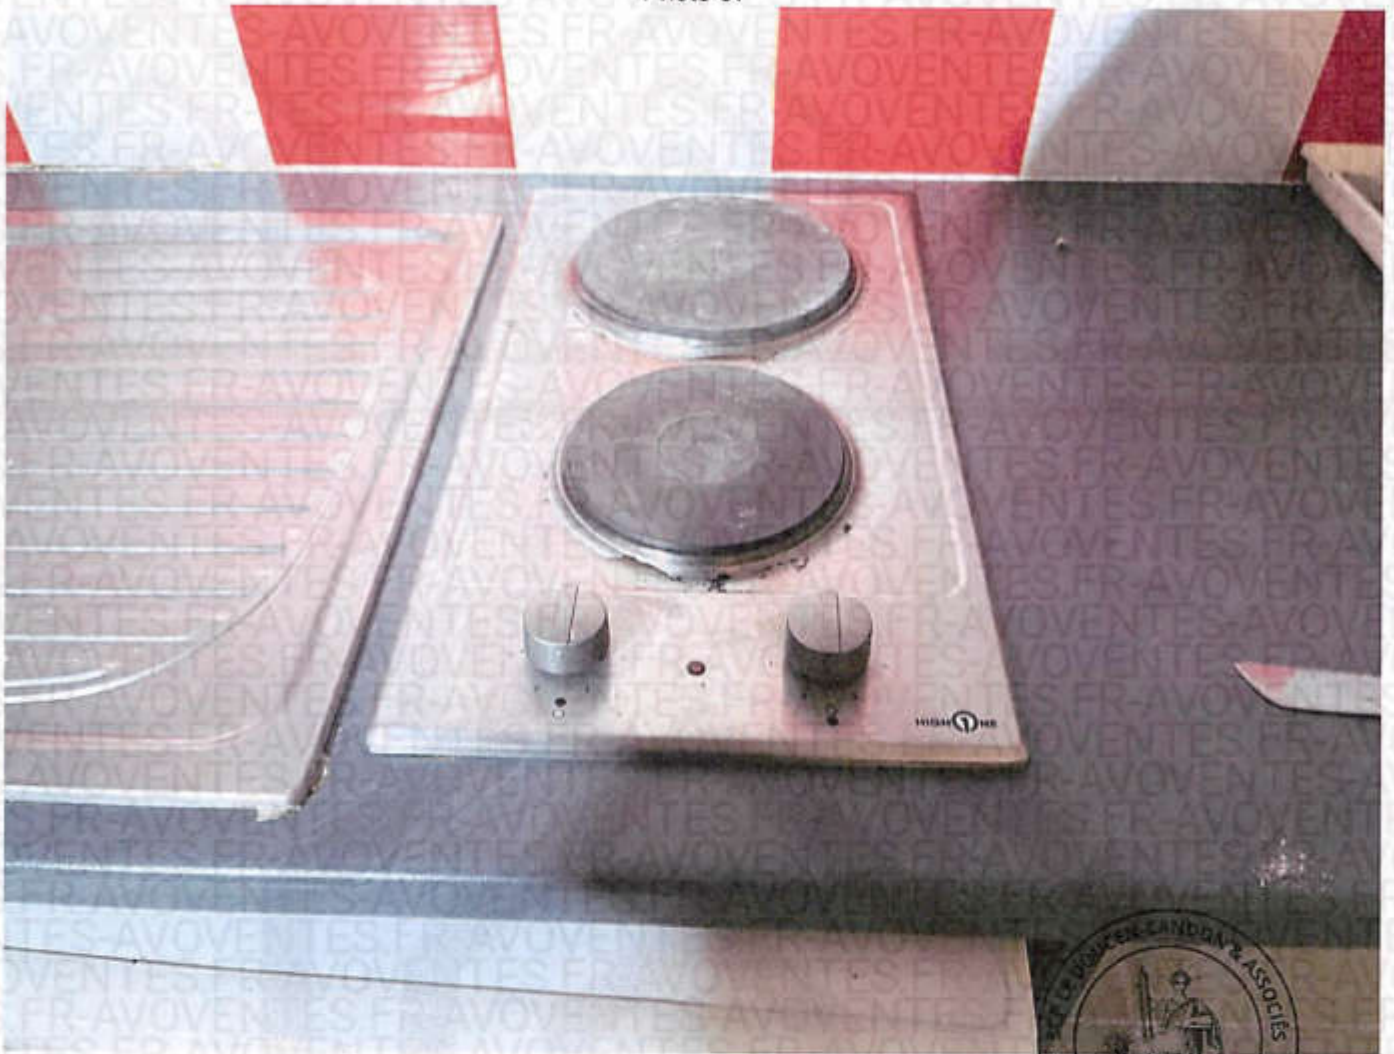
Au-dessus, la hotte aspirante est couverte de graisse. Les plaques de cuisson sont marquées de graisses brûlées. (Photos 56 et 57)

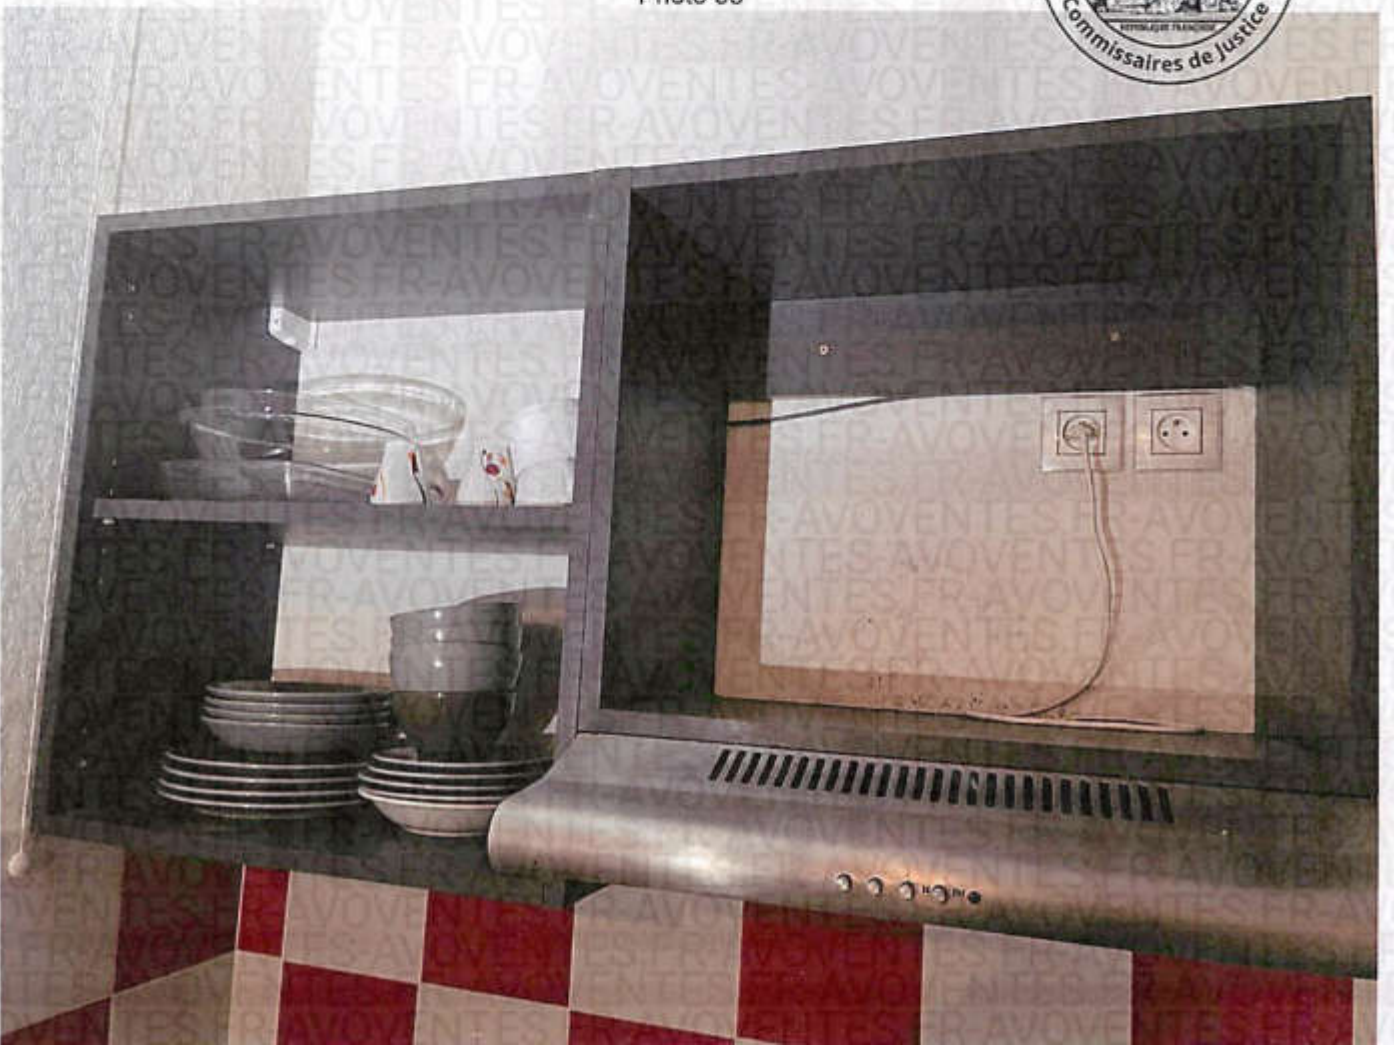
Photo 58

En fond des caissons hauts, la surface de mur est auréolée, piquée de moisissures. (Photo 58)

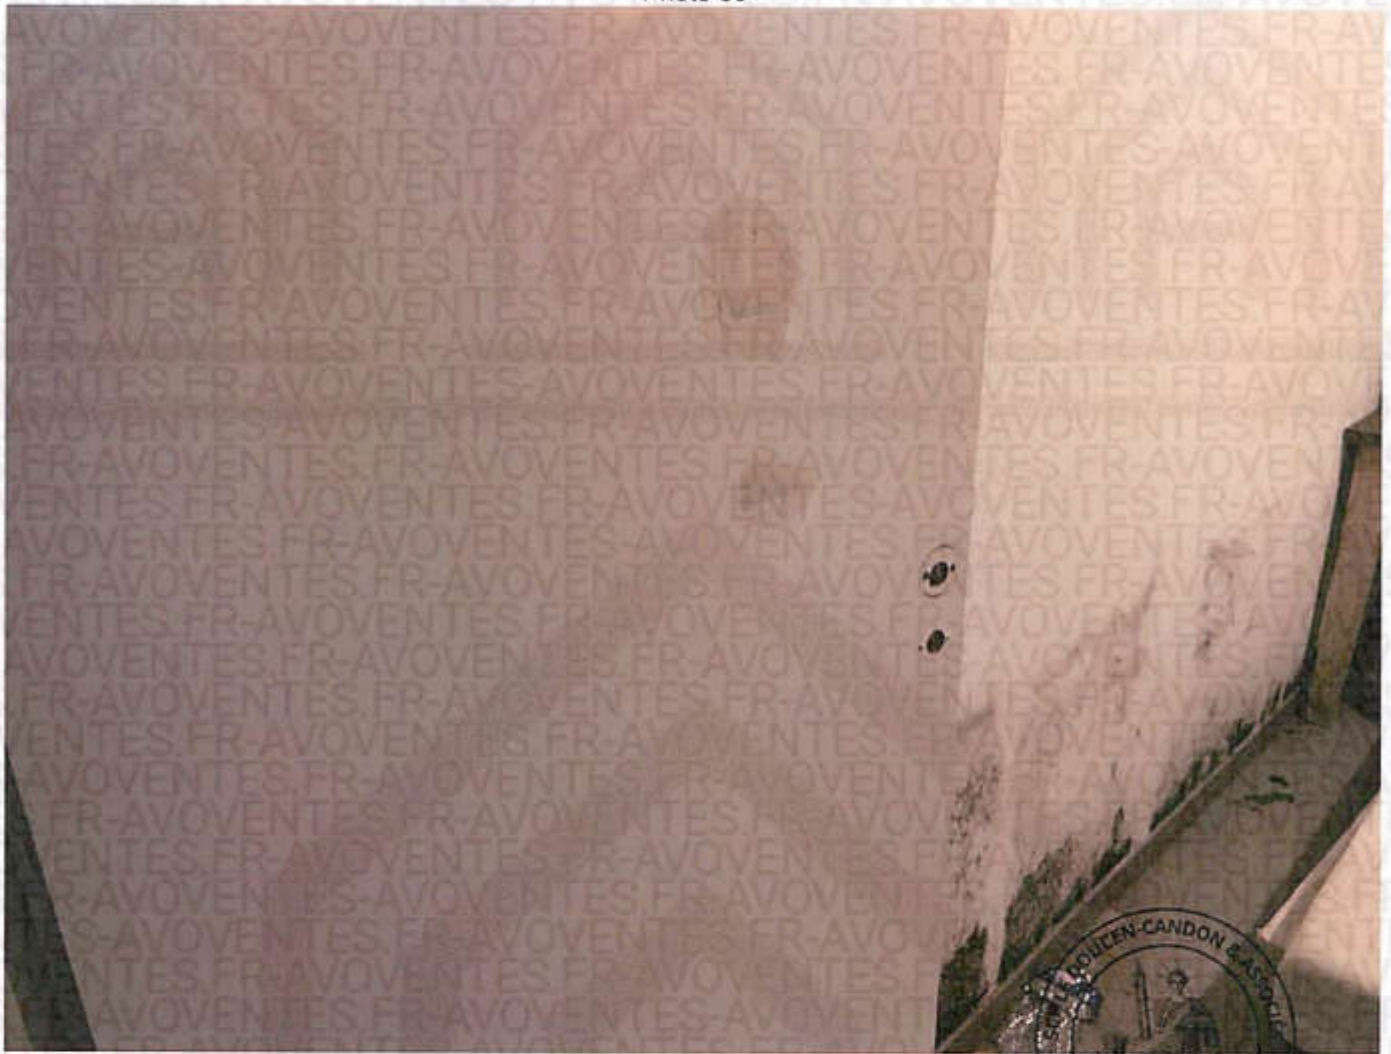
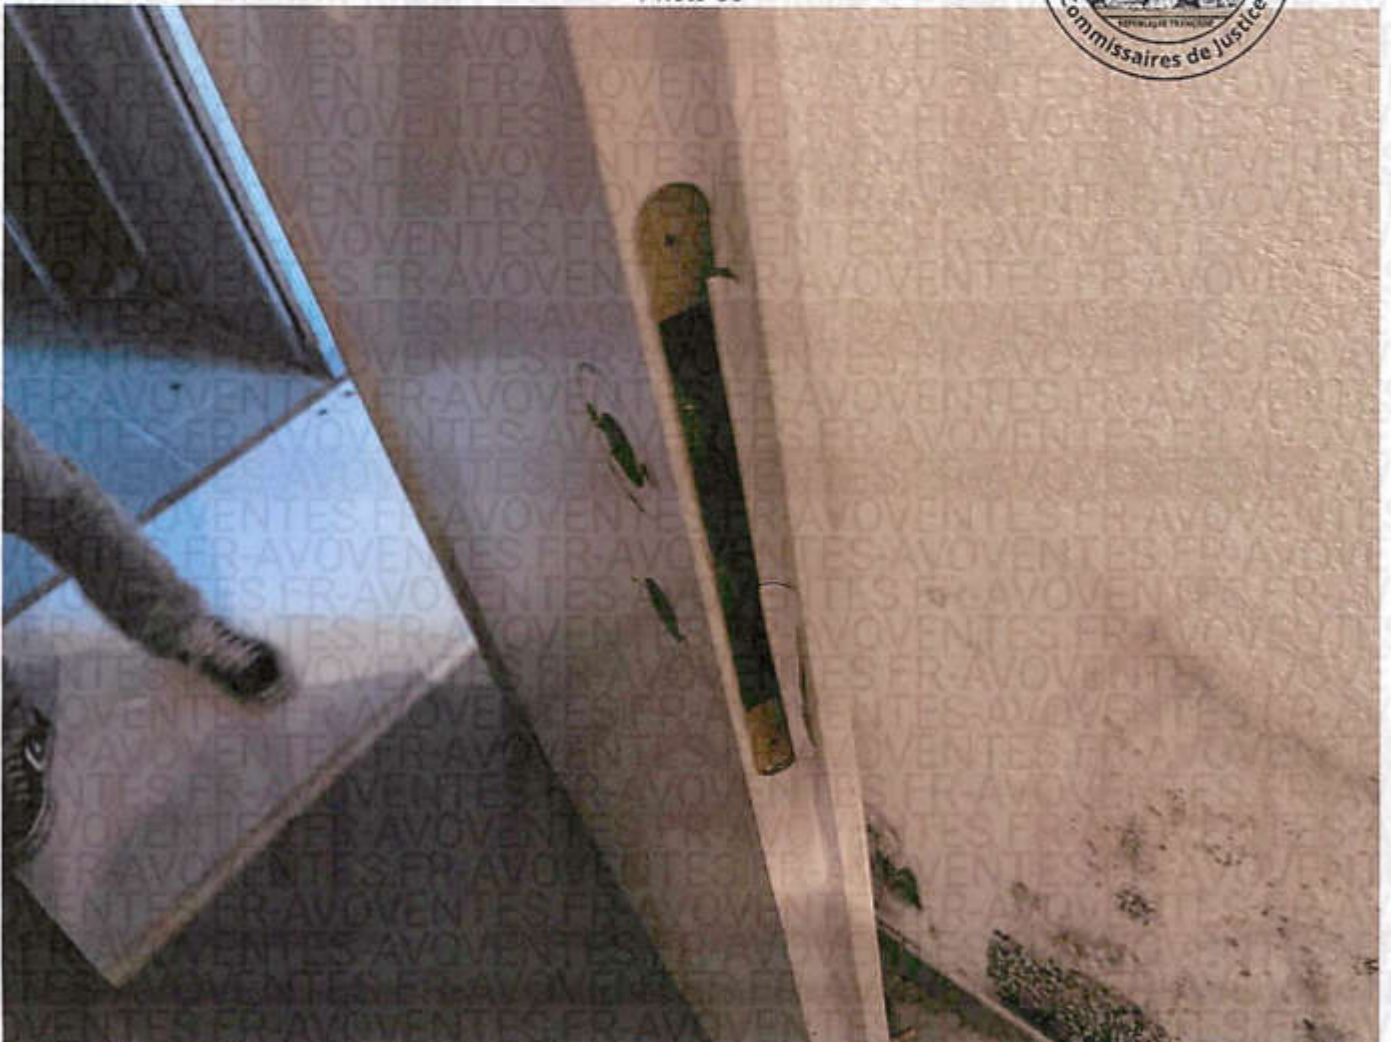
La face extérieure de la porte est affectée de marques de réparation. La porte est dépourvue de poignée. La serrurerie est manquante. (Photos 59 et 60)

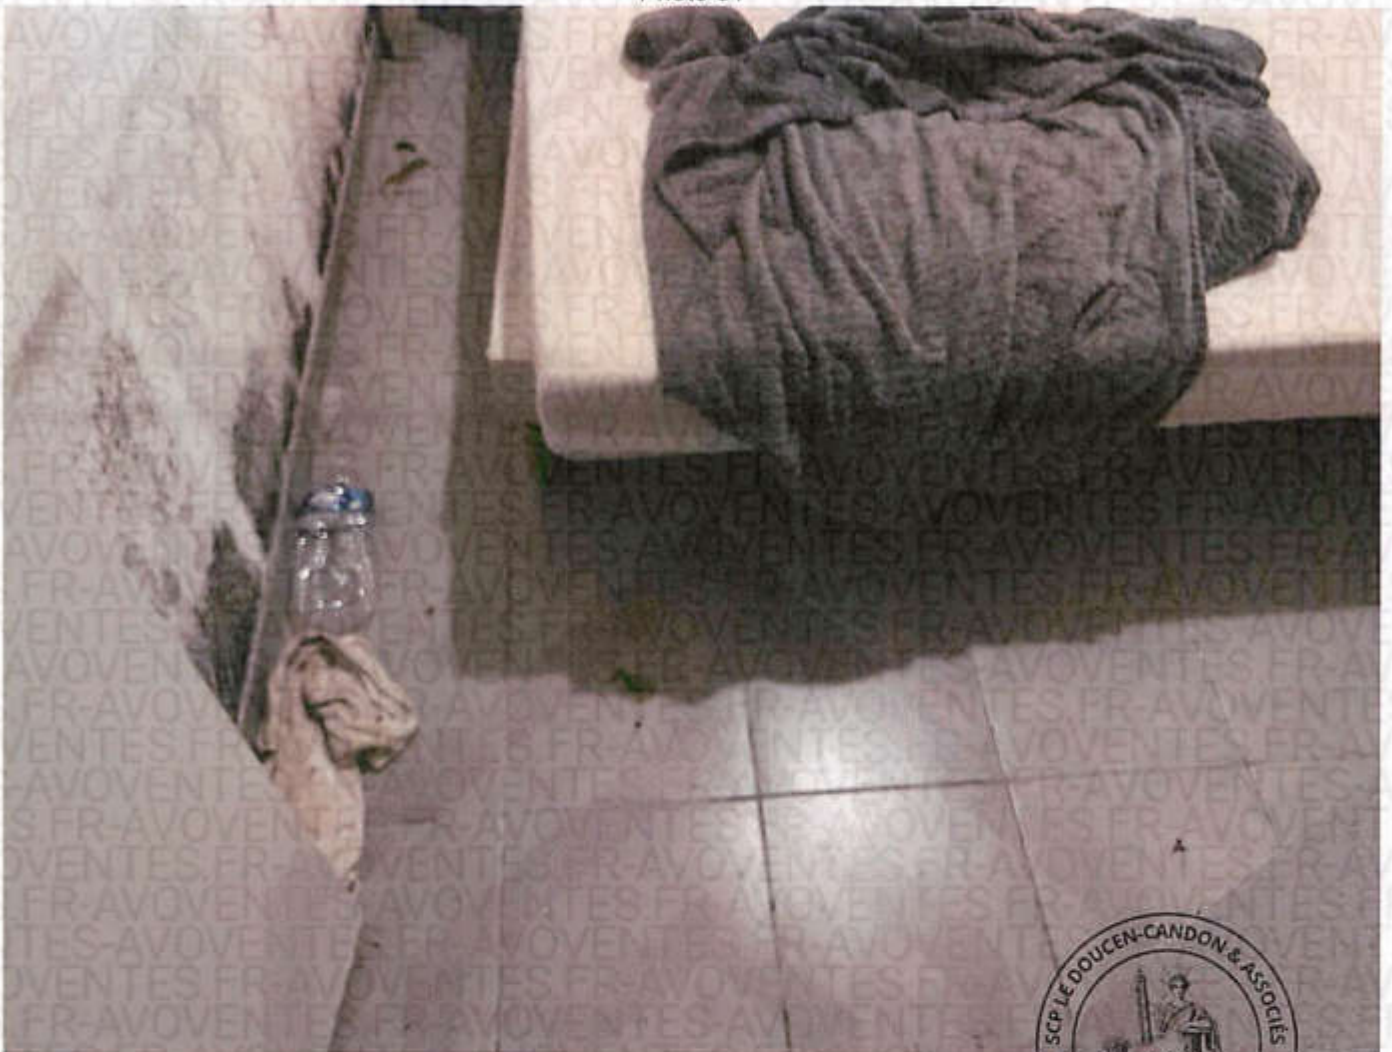
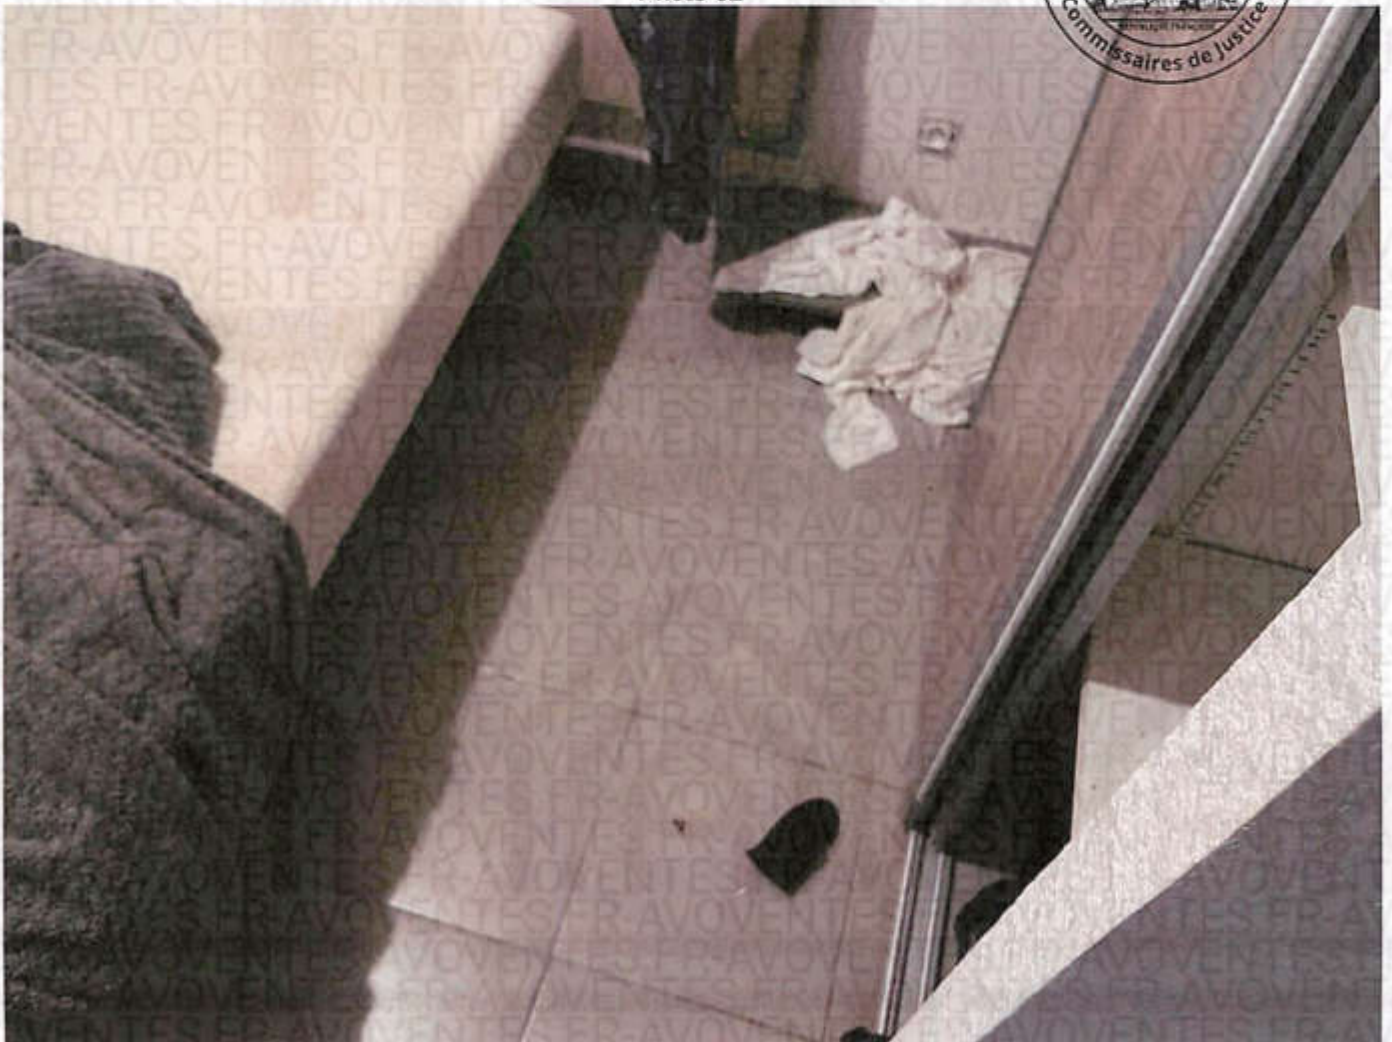
Les parties visibles du sol sont souillées, constellées de salissures, dépôts et ordures. (Photos 61 et 62)

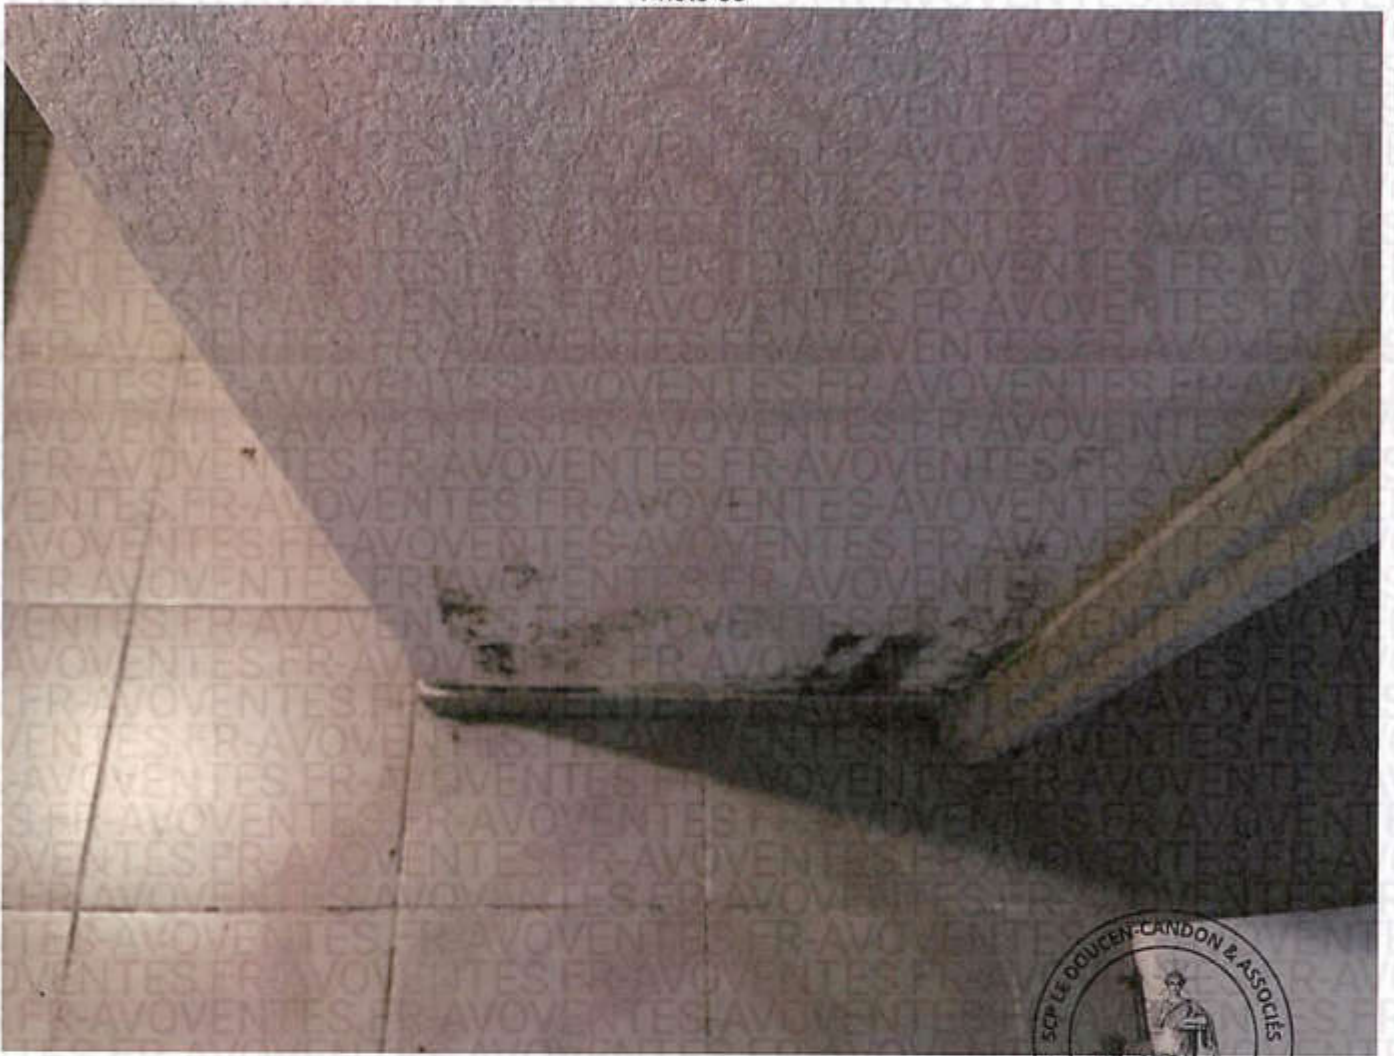
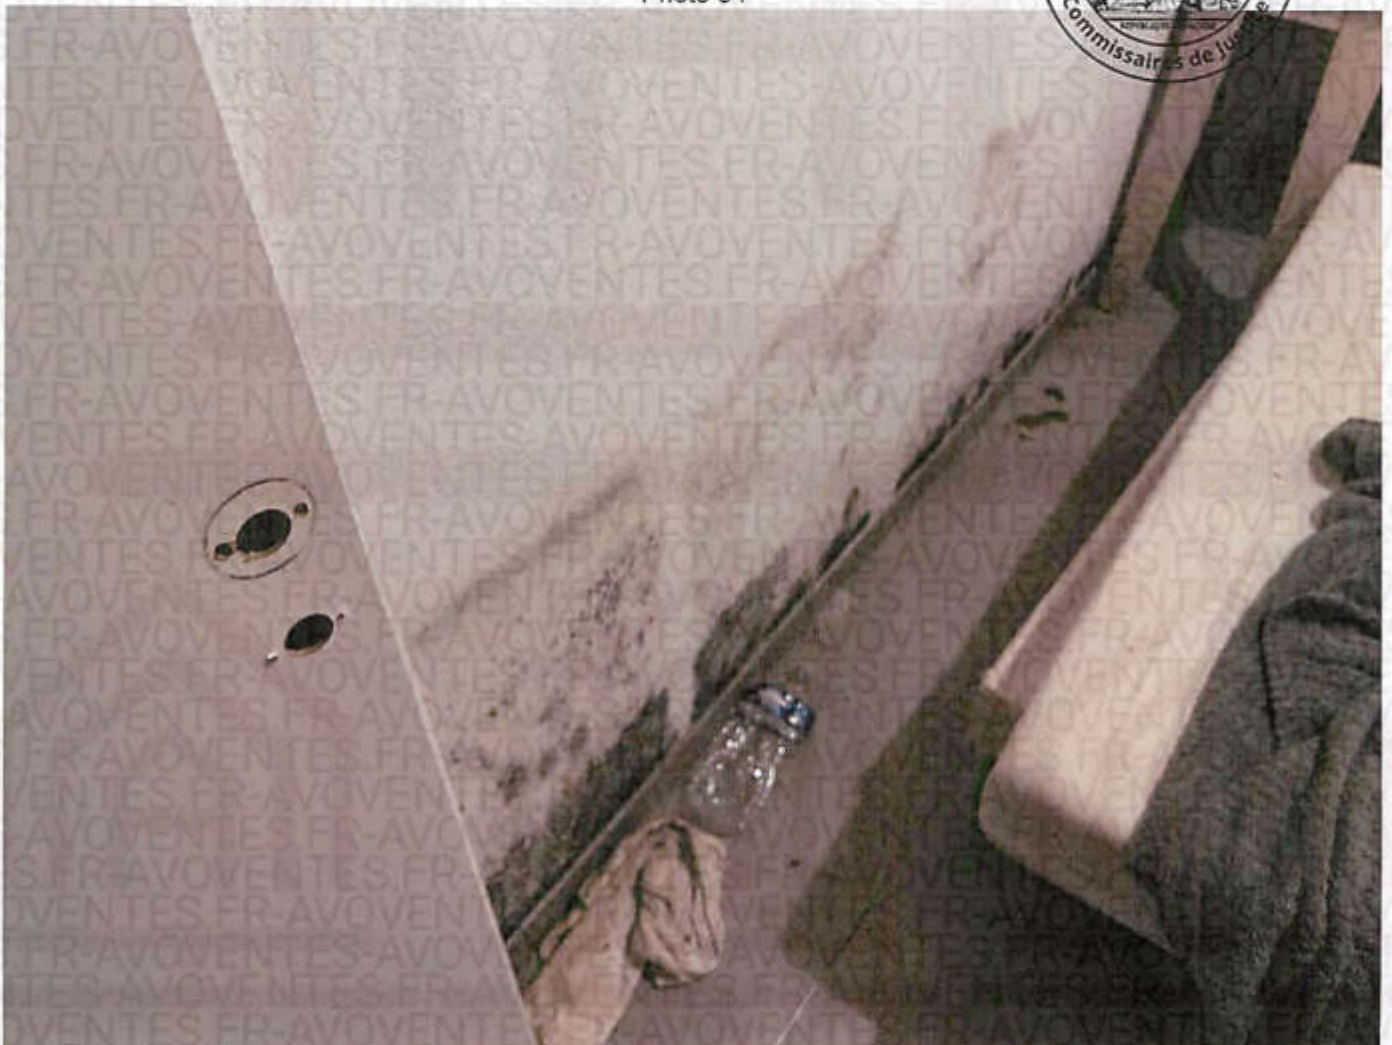
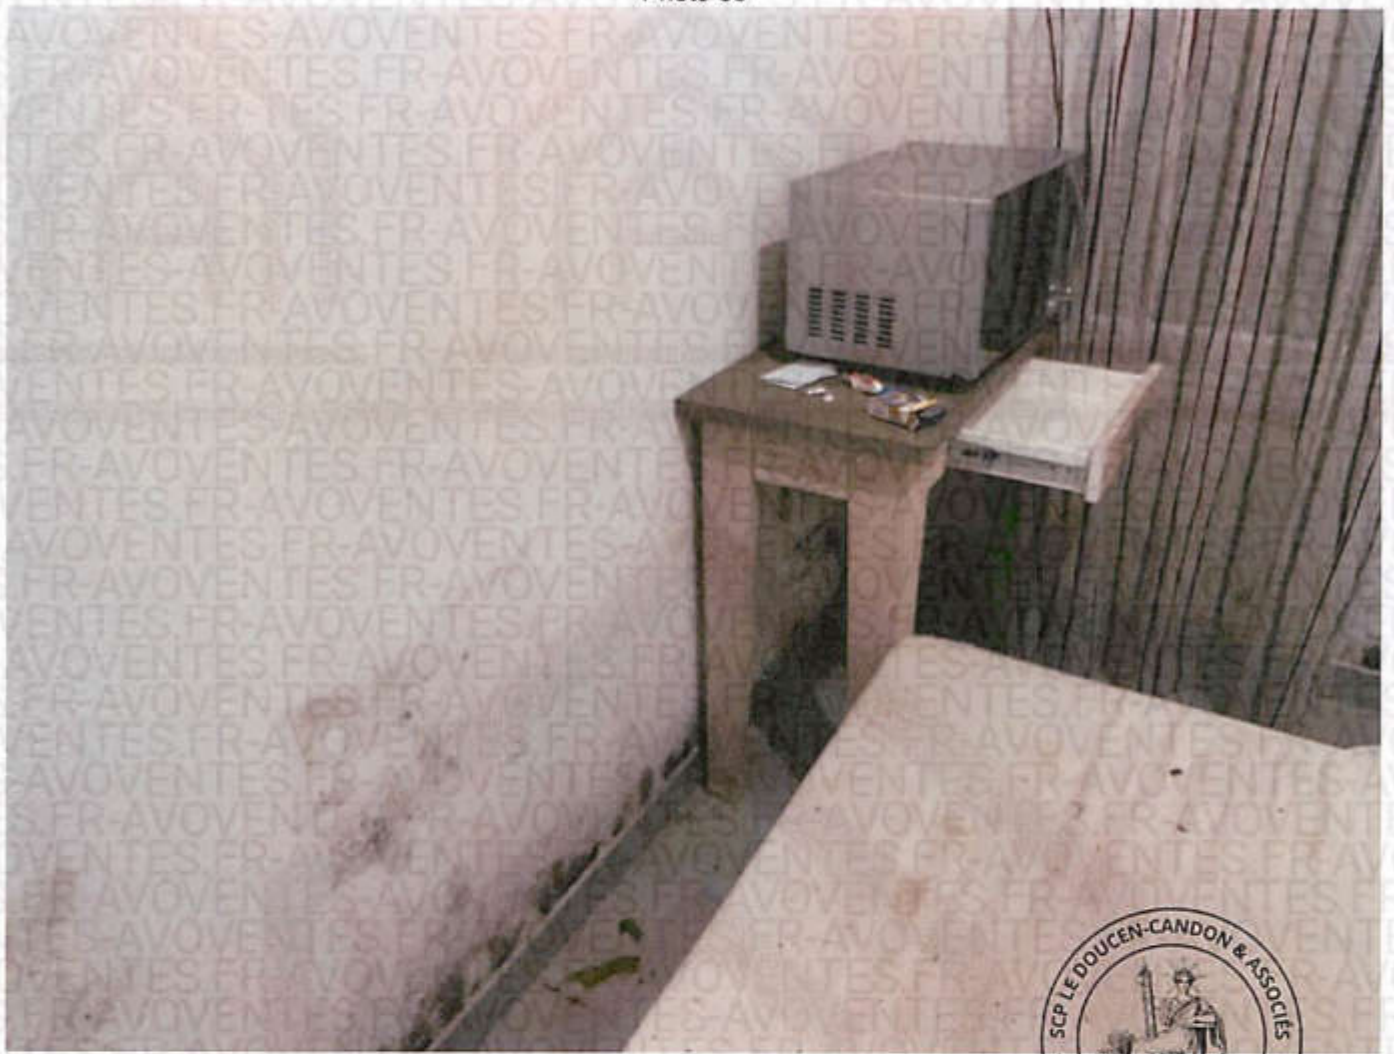
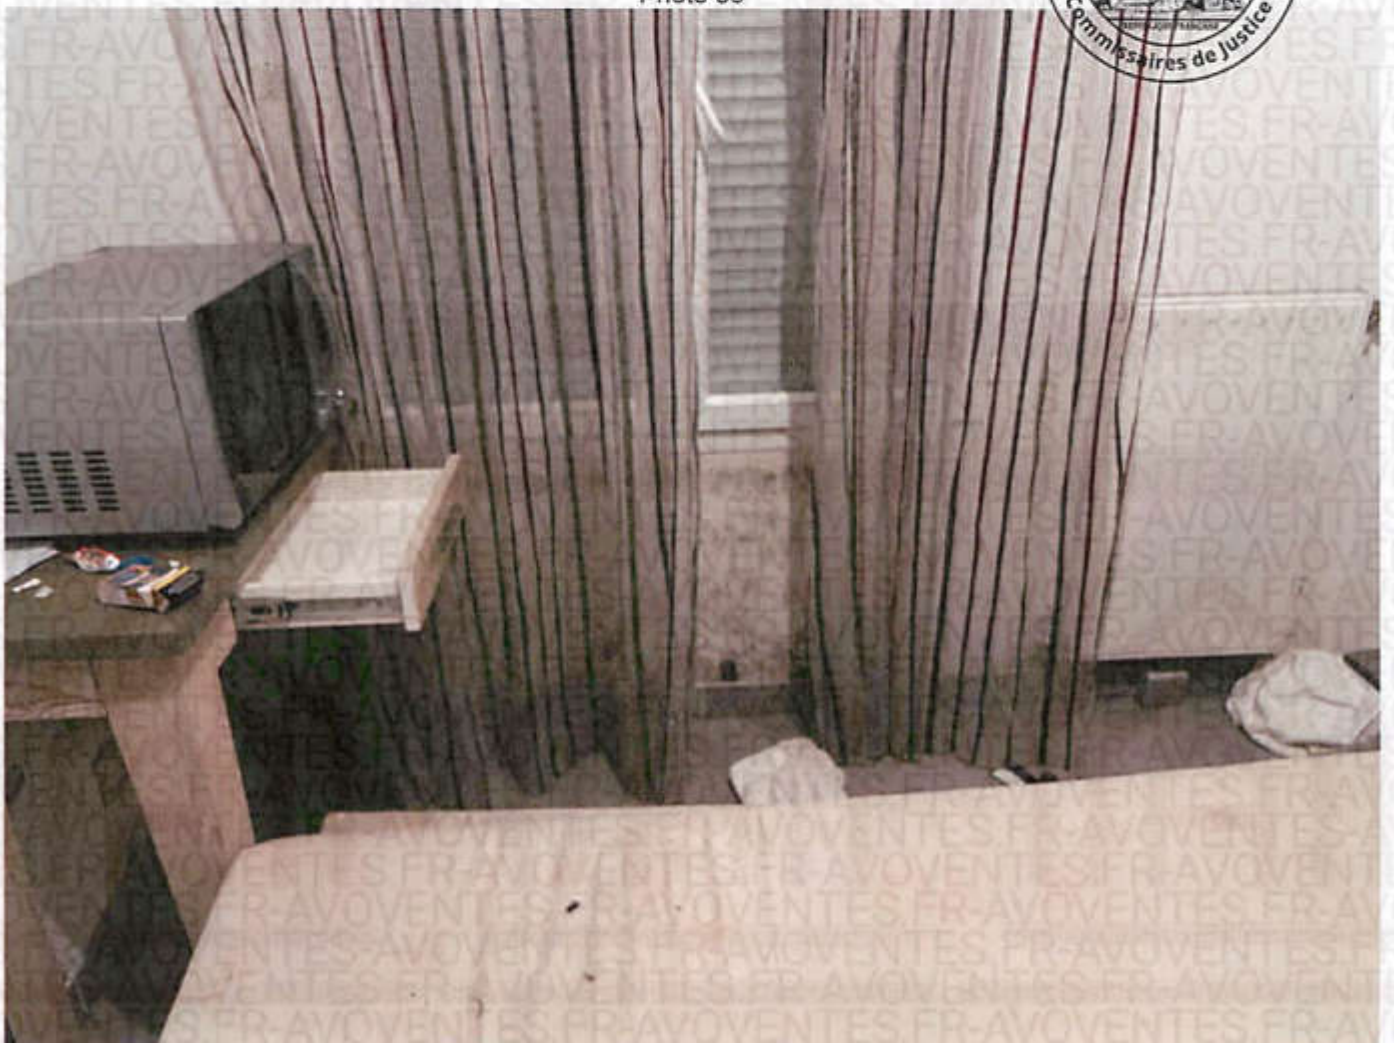
Les revêtements de murs sont affectés d'auréoles et moisissure en partie basse, notamment au niveau de la joue de placard, de la cloison séparative avec le séjour et du mur de façade. (Photos 63 à 66)
