4/059 - COTE GREEN SDC - JUVIGNAC

**PROCES-VERBAL DESCRIPTIF**

Certifie m'être rendu ce jour, à l'adresse du bien objet de la présente procédure, propriété de  
sis RESIDENCE COTE GREEN - 1213 ALLEE DES THERMES à 34990 JUVIGNAC; afin de  
procéder à sa description en vue de sa vente.

## Lot n° 17

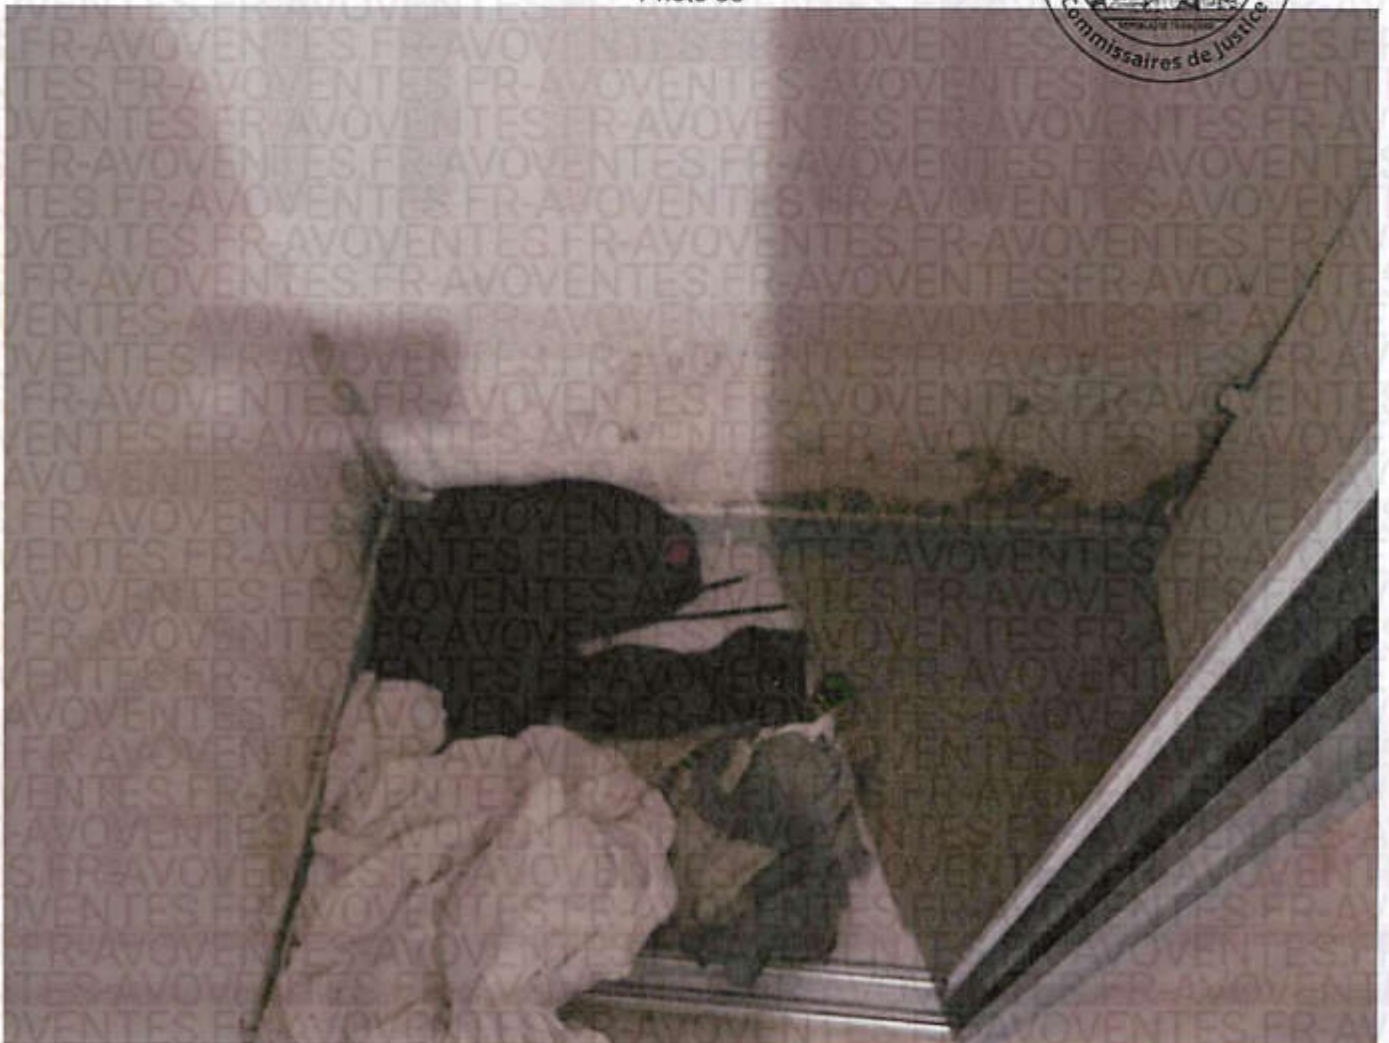
Photo 68

Présence d'un placard coulissant en deux vantaux en état qui coulisent correctement. Partie intérieure du placard : les pieds de murs sont affectés d'auréoles et moisissures. (Photo 68)

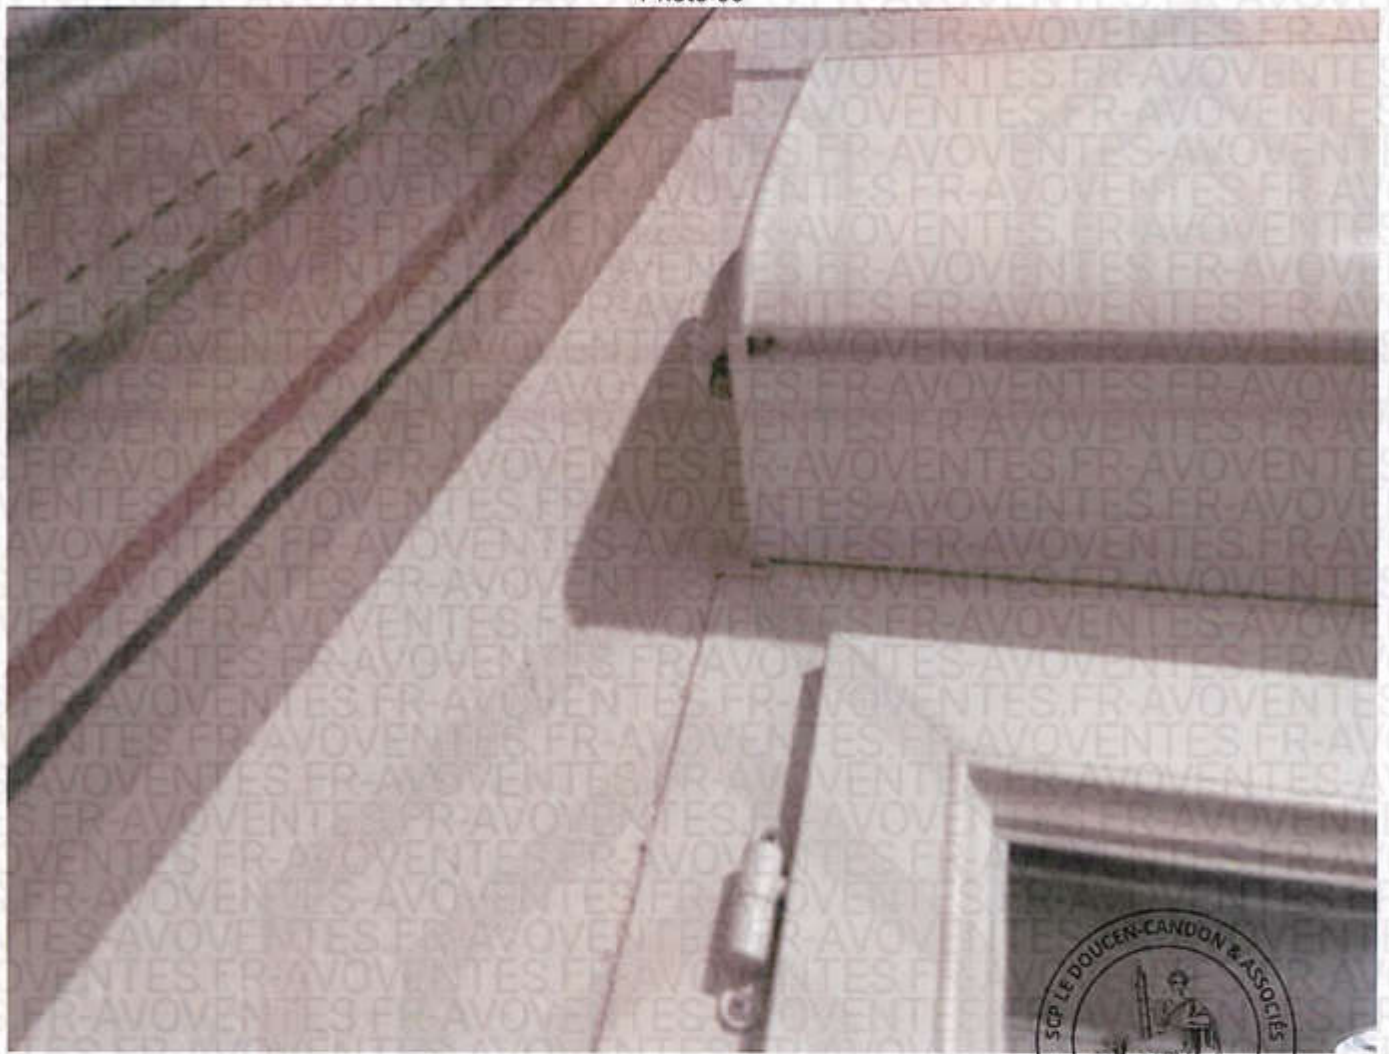
La fenêtre donnant sur l'extérieur s'ouvre et se referme correctement. Il est émis toutes réserves quant au fonctionnement du volet, la tringle de manipulation du volet est manquant. (Photo 69)
