## PROCES VERBAL DE DESCRIPTION

**Il convient de procéder à la description du bien immobilier sis :**

287 Route Nationale 7  
Quartier Le Cairon

84430 MONDRAGON

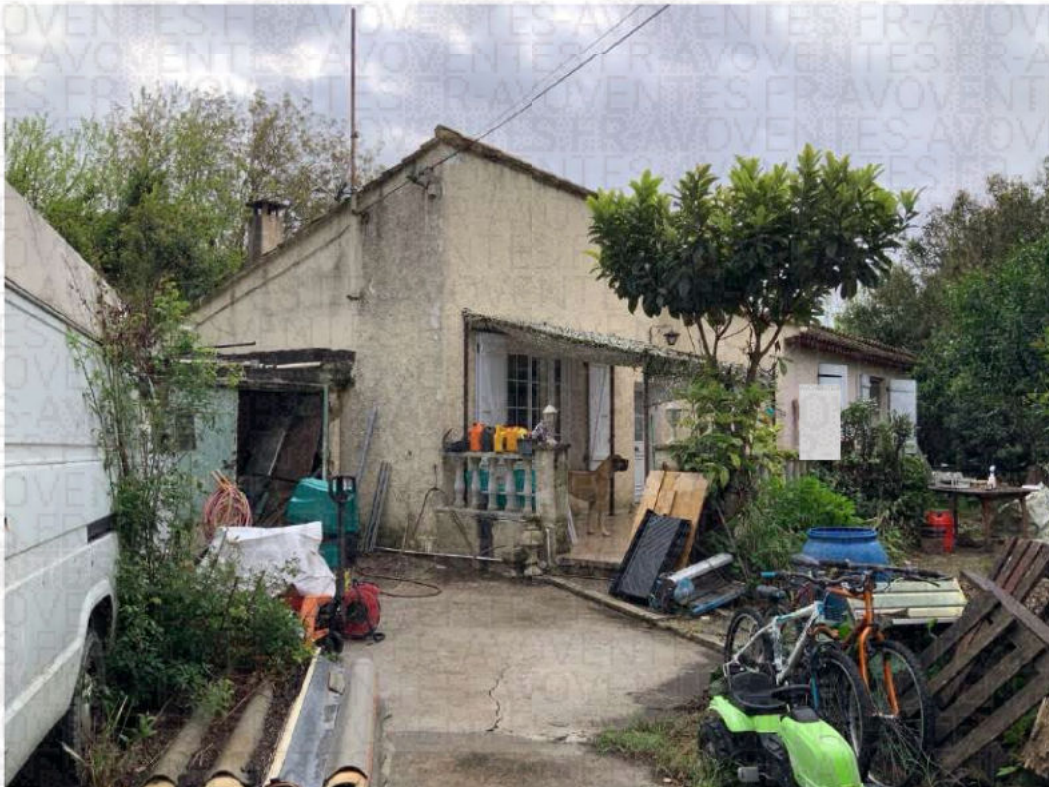
1.Angle Nord-Ouest de la maison

Elle est abritée par deux toitures en tuile. Plusieurs sections de gouttière sont manquantes.

Les murs sont recouverts d'un enduit clair, usagé.

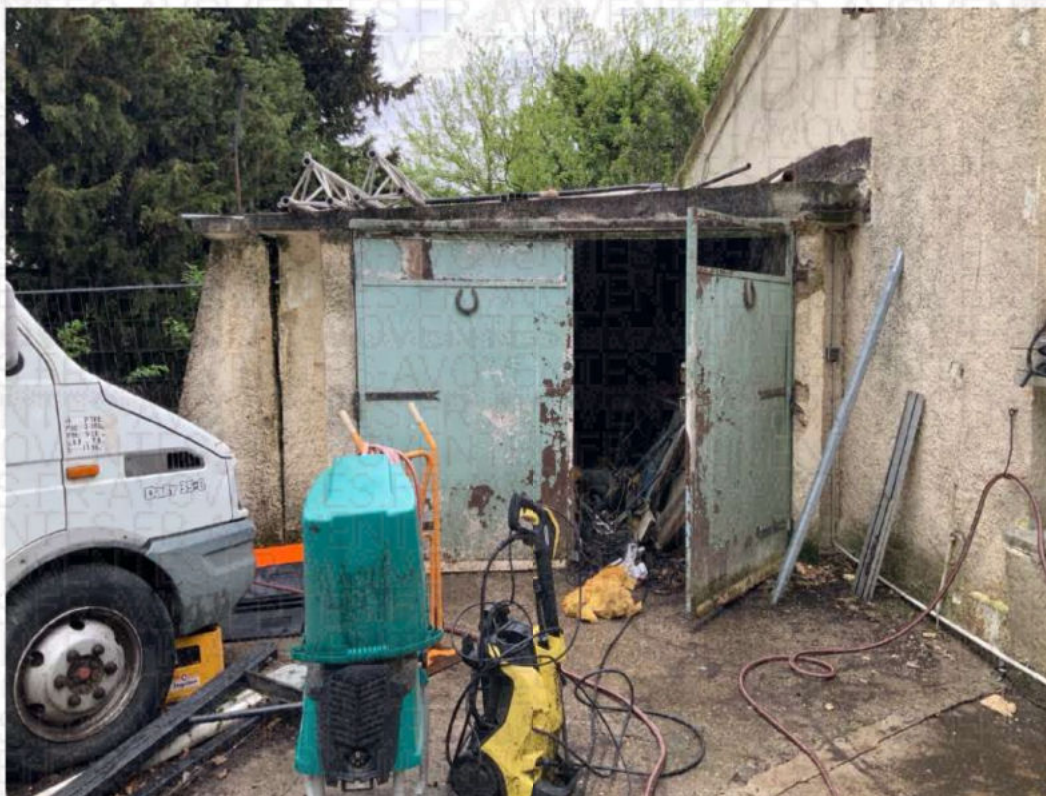
Un garage, en mauvais état, est attenant au Nord de l'habitation.

2. Garage

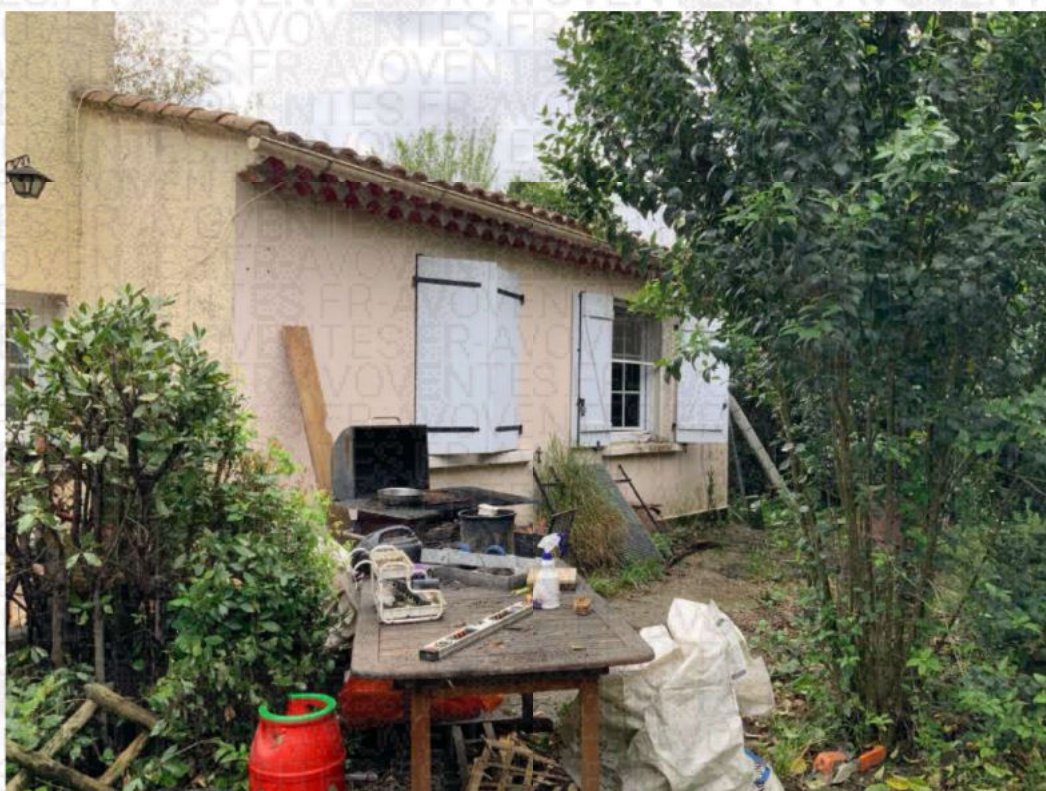
Une construction plus récente prolonge l'habitation au Sud-Est. Seul son mur de façade Ouest est enduit partiellement. Les autres murs de façade sont tachés de traces de coulures sombres.

3. Façade Ouest prolongée

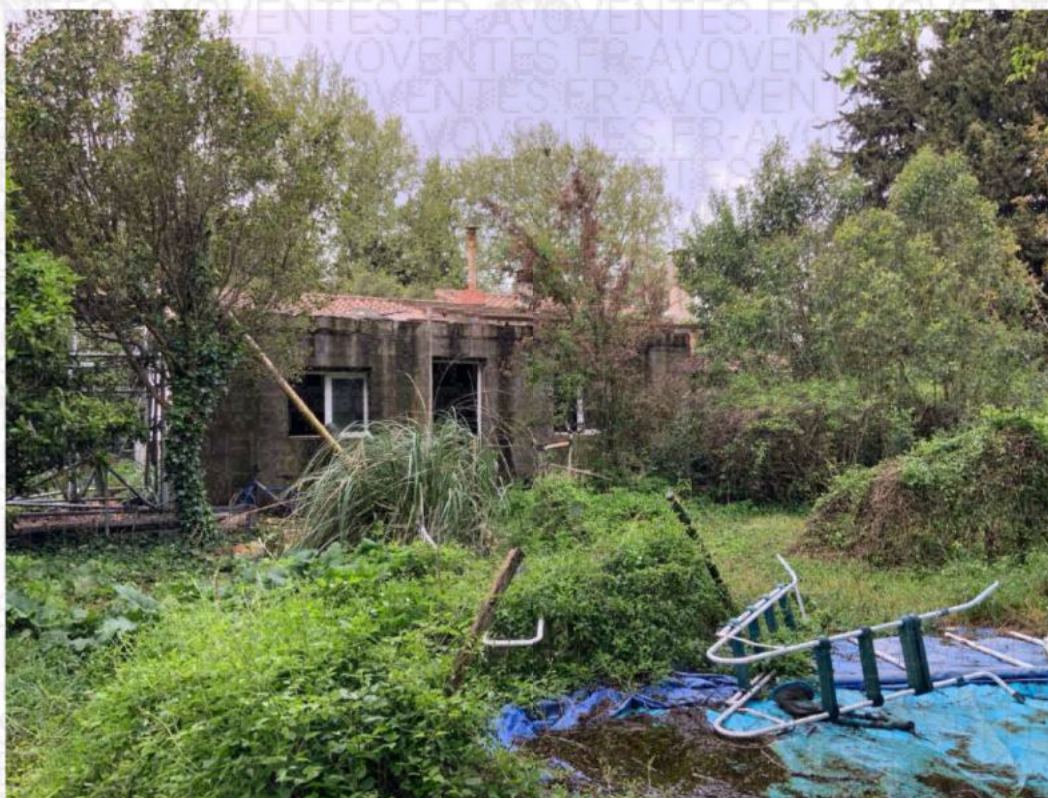
6. Façade Est de la nouvelle construction

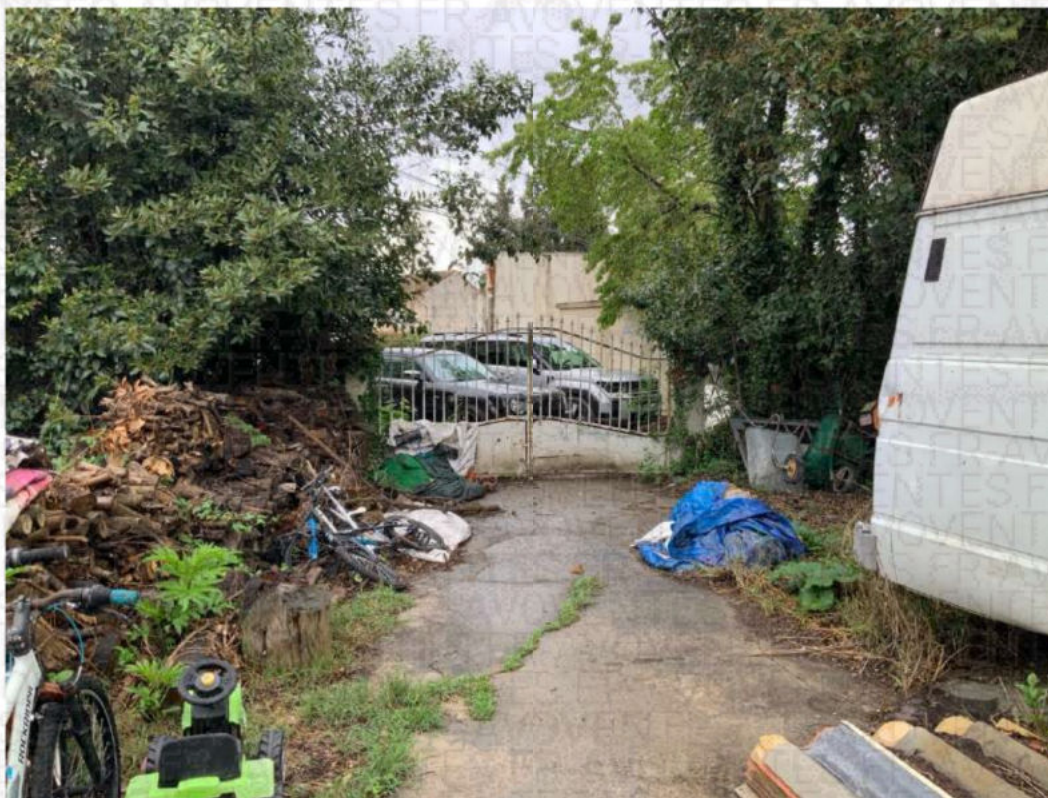
L'entrée de la propriété est aménagée au Nord-Ouest de la parcelle numéro 163. Elle est fermée par un portail métallique, à claire voie, de deux vantaux, ancien, rouillé, en mauvais état. Son fonctionnement est manuel.

8. Portail d'entrée

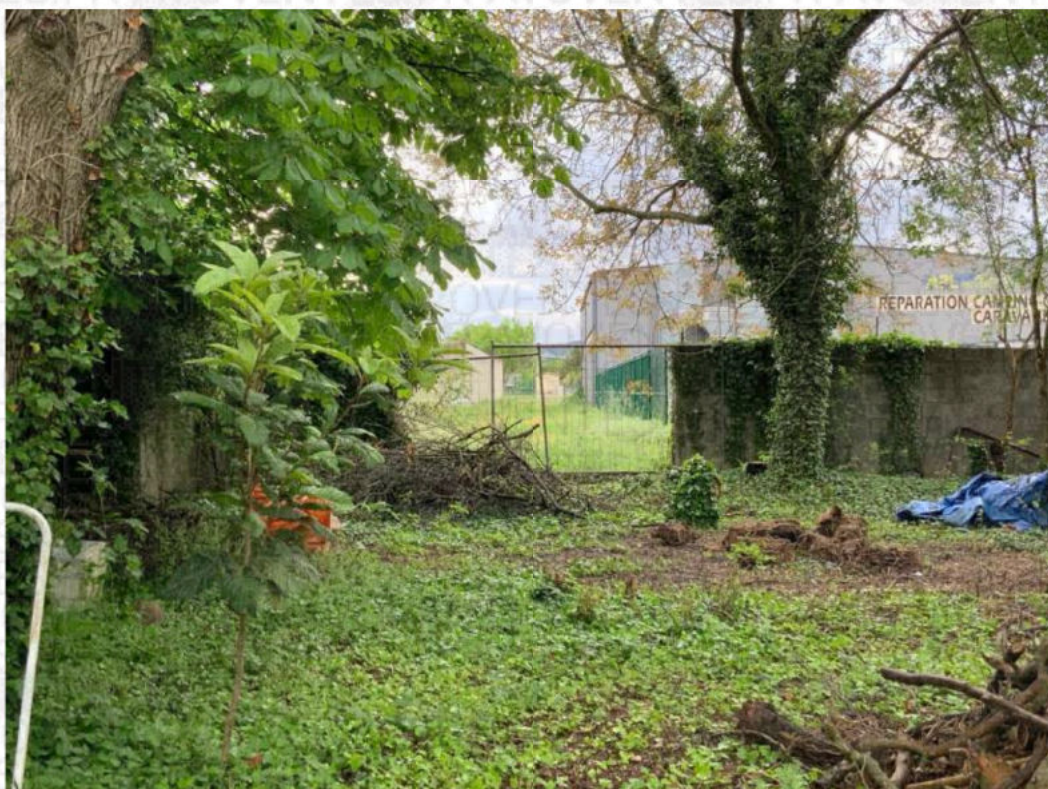
La clôture Est de la propriété est percée d'une ouverture fermée par deux grilles métalliques de chantier.

13. Ouverture dans la clôture Est

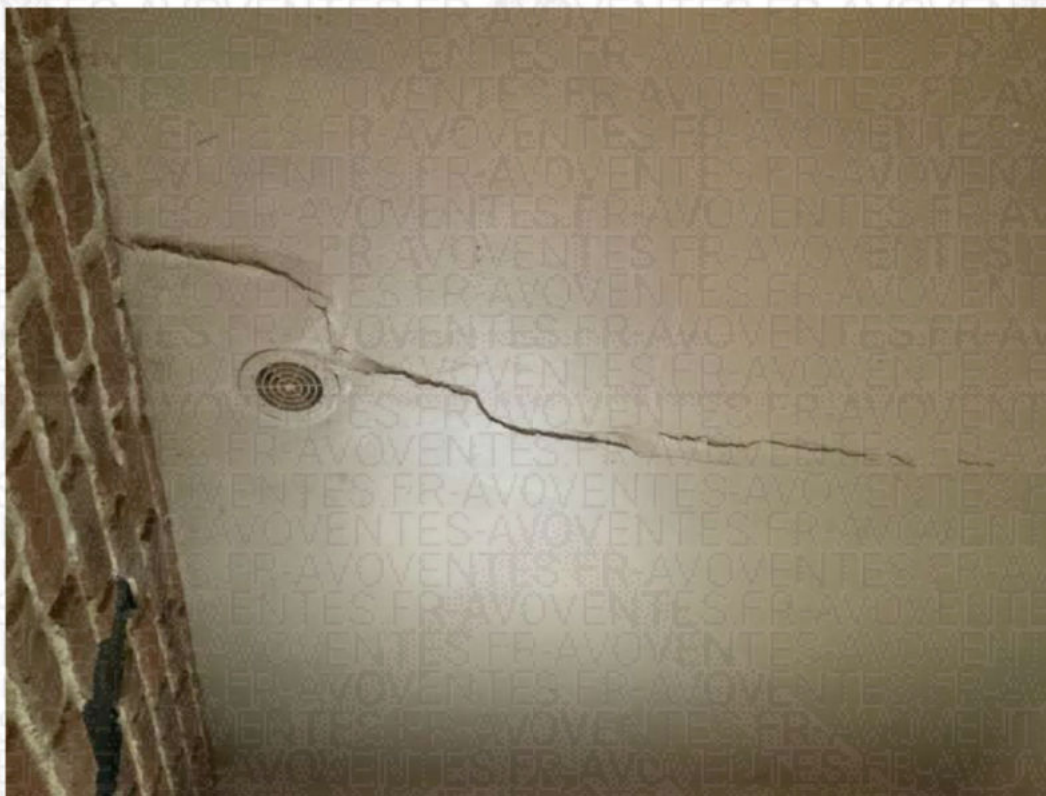
Le plafond est traversé d'une fissure.

4. Plafond

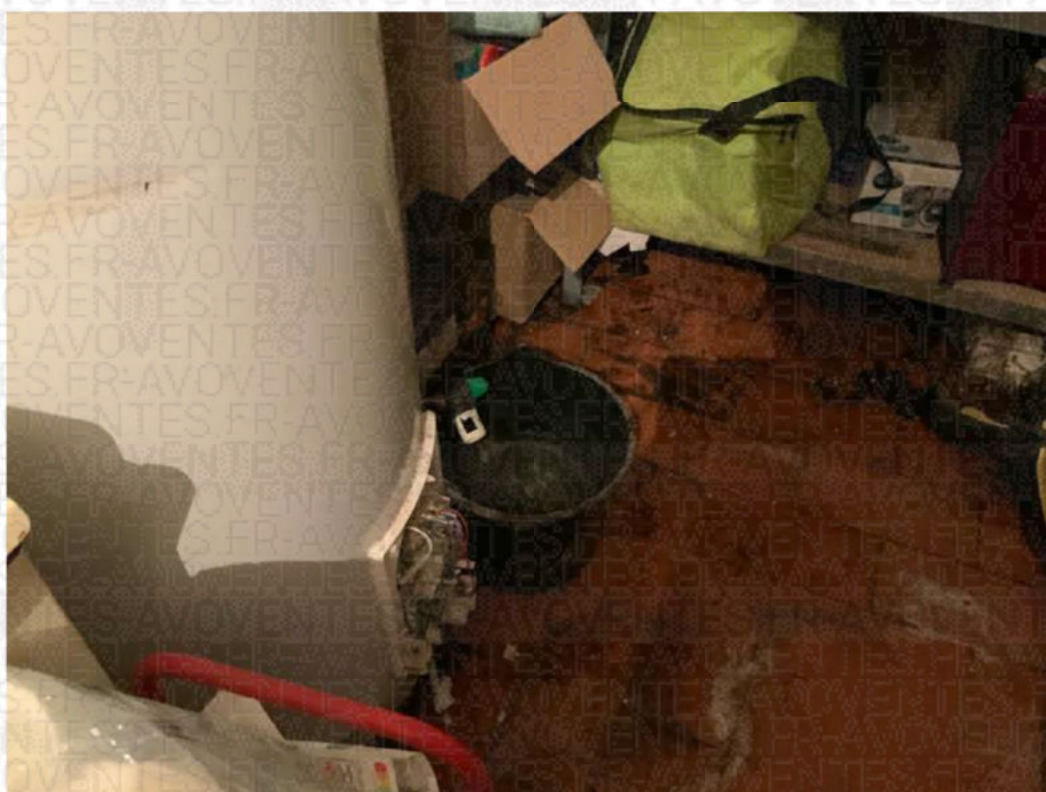
Cette pièce, éclairée par un plafonnier, renferme le chauffe-eau de l'habitation. J'observe que ce dernier fuit. Le cache de son moteur est déposé.

3. Fuite chauffe-eau

Il m'est indiqué que le chauffe-eau installé dans le cellier assure la production en eau chaude de l'habitation. Au moment de mes constatations, cet équipement fuit.

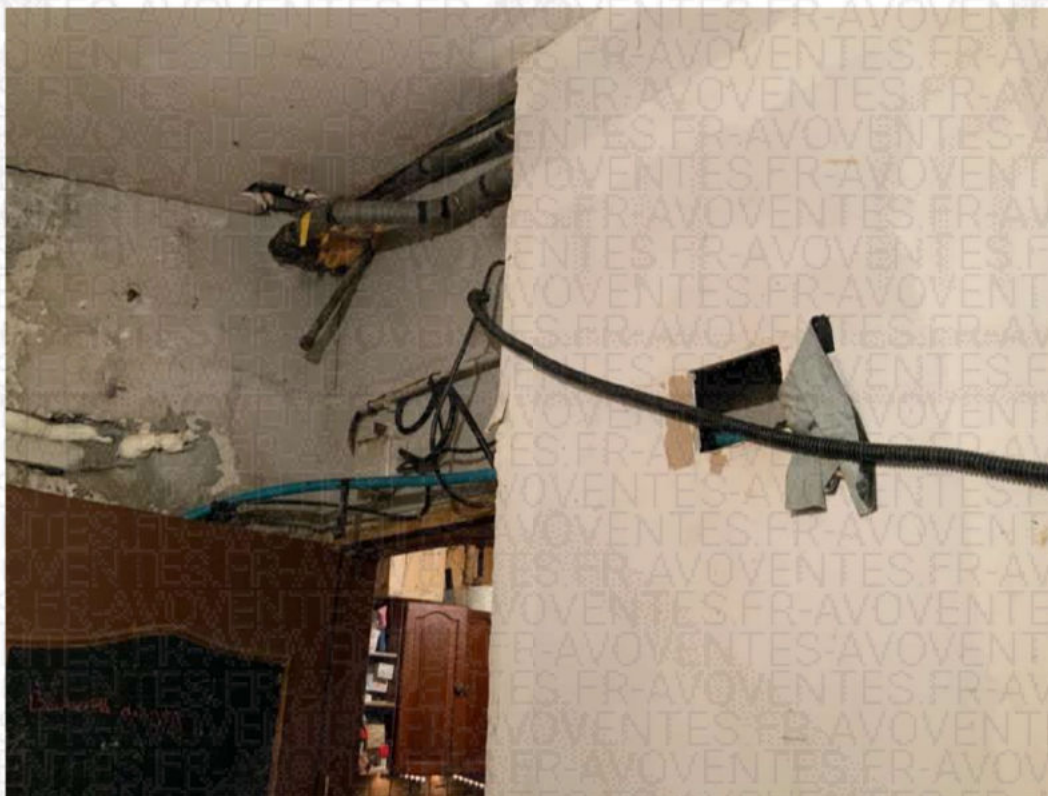
De nombreux câbles et gaines courent sur les murs.

4. Conduites et gaines

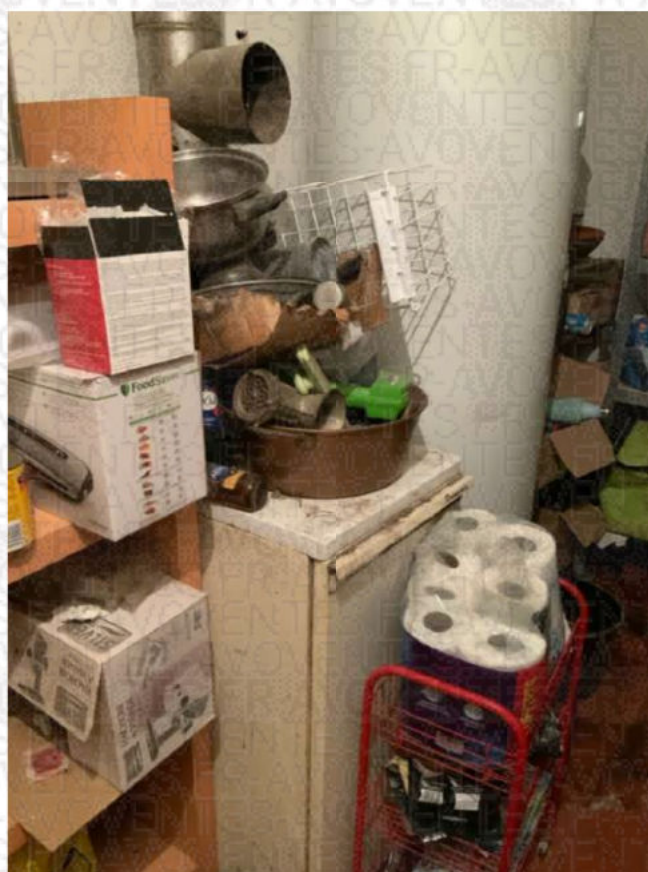
Une chaudière au fuel, vétuste, est également en reposée dans la pièce, le long du mur Ouest. Le propriétaire des lieux me déclare que cet équipement n'est plus en état de marche.

5. Chaudière au fuel hors d'usage

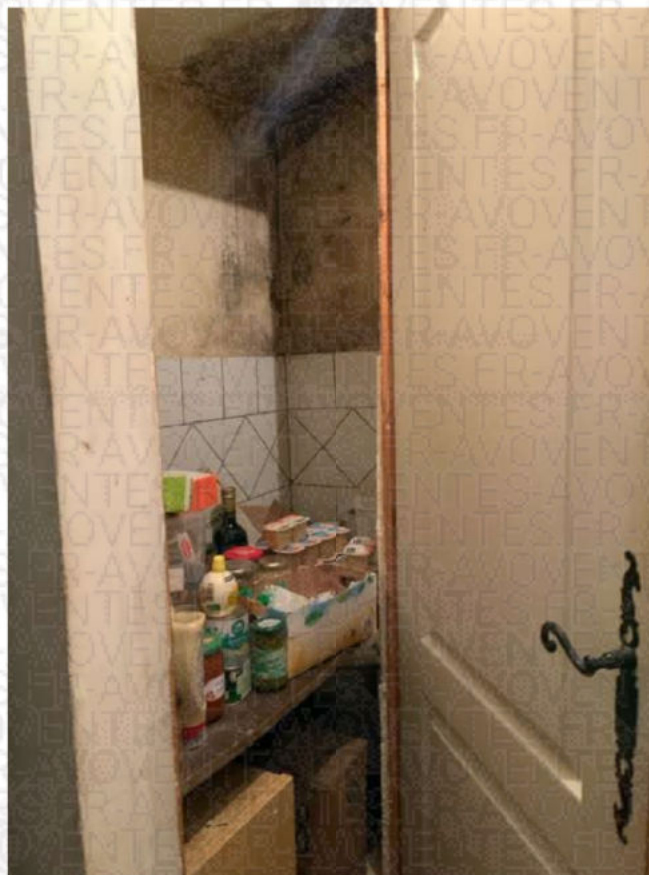
L'angle Sud-Est du cellier est occupé par une pièce indépendante de faible superficie, à usage de placard, abritant autrefois un wc. Sa porte de communication est éventrée. Ses murs sont faïencés en partie basse. En partie supérieure, ils sont endommagés par l'humidité.

6. Ancien cabinet wc

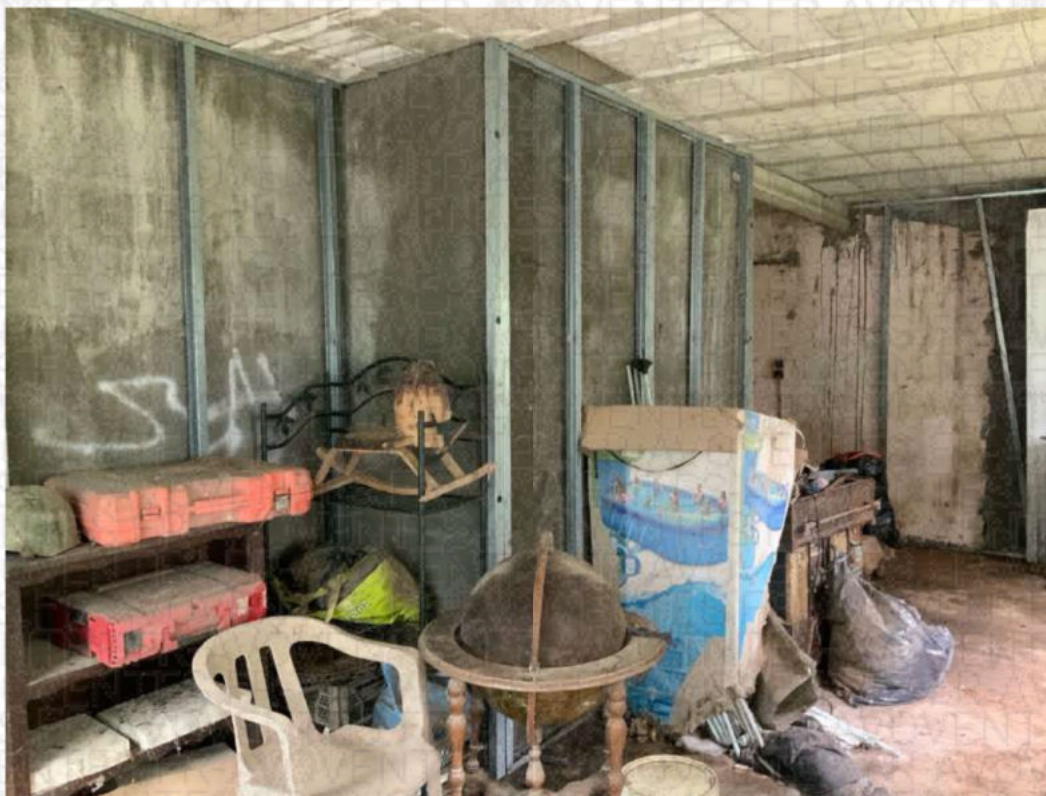
Je note que la construction présente à l'Ouest un décroché.

Le propriétaire des lieux m'indique qu'il a procédé à cet aménagement afin de contourner la fosse septique implantée en pied de façade Est de la maison principale.

2. Décroché Ouest

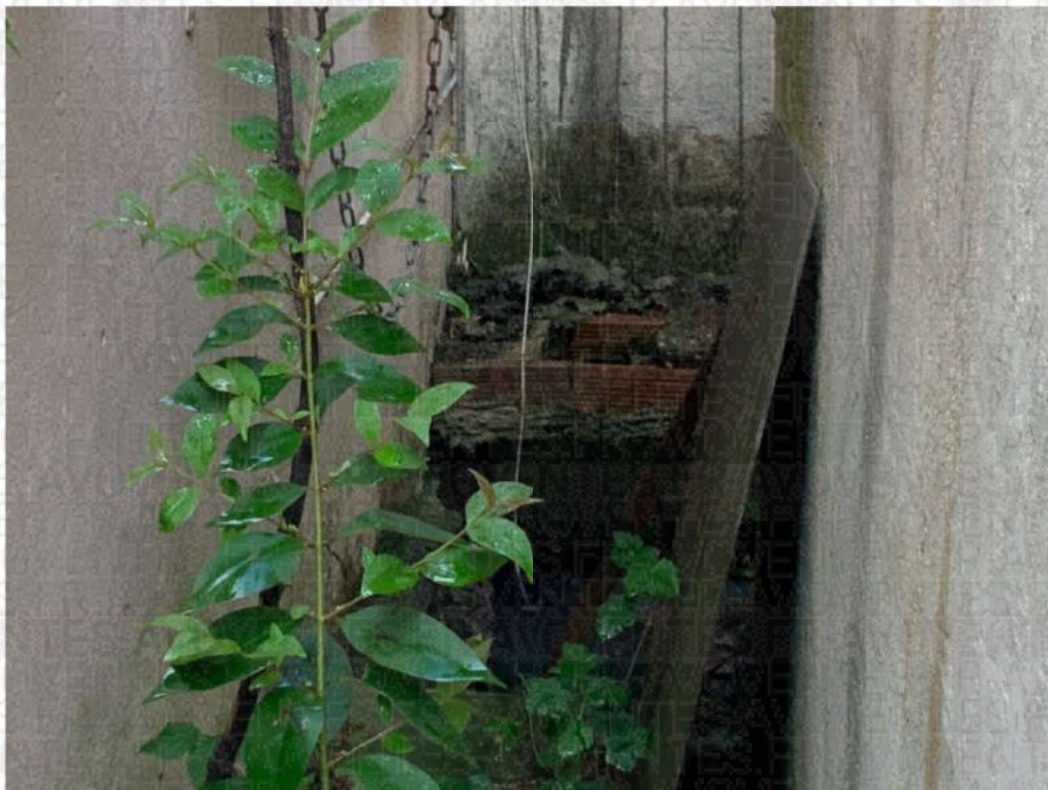
1.Fcsse

Il me précise que cette dernière, ancienne, ne répond plus aux normes actuellement en vigueur.

Je note que la fosse n'est pas obturée.

Sa fosse septique ne répond plus aux normes en vigueur.

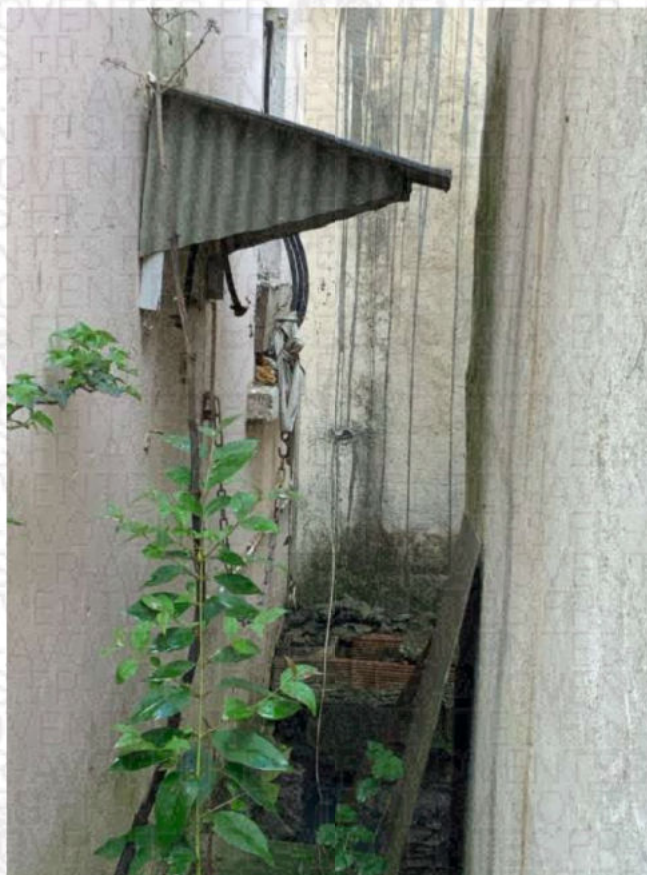
2.Fosse entre les deux constructions
