## PROCES VERBAL DE CONSTAT

**Société Civile Professionnelle**

Commune de CHATEAUNEUF DU PAPE (Vaucluse)

## LOT 1

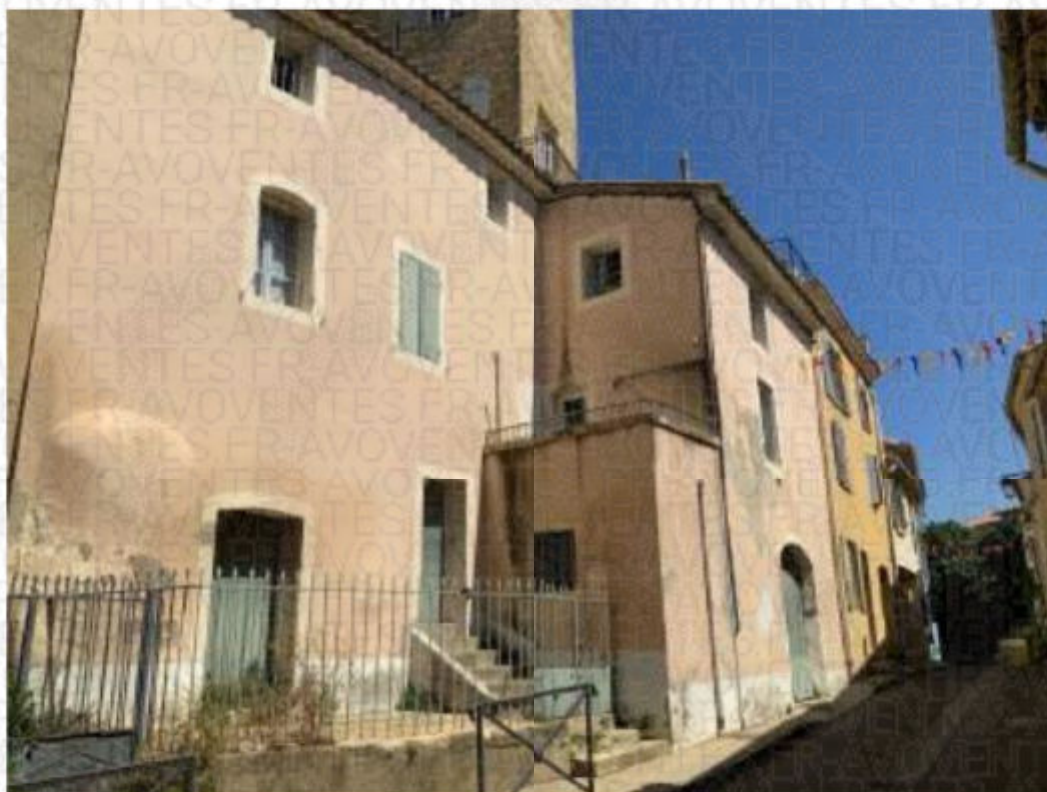
1.

La façade de l'immeuble est recouverte d'un enduit ancien, en mauvais état, endommagé par l'humidité.

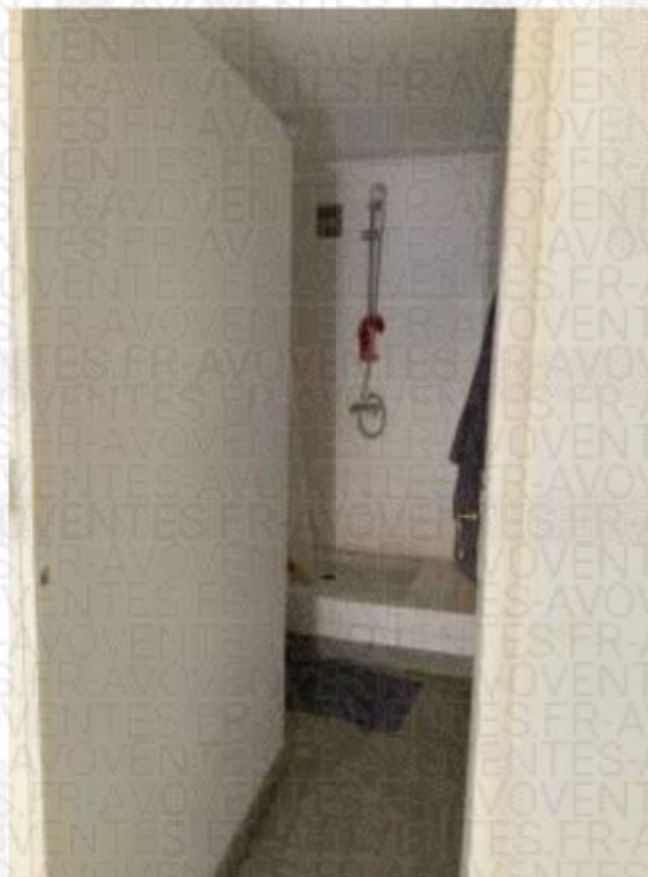
1.

Je note que la faïence posée tout autour du receveur de douche, ancienne, est fendue à de nombreuses reprises.

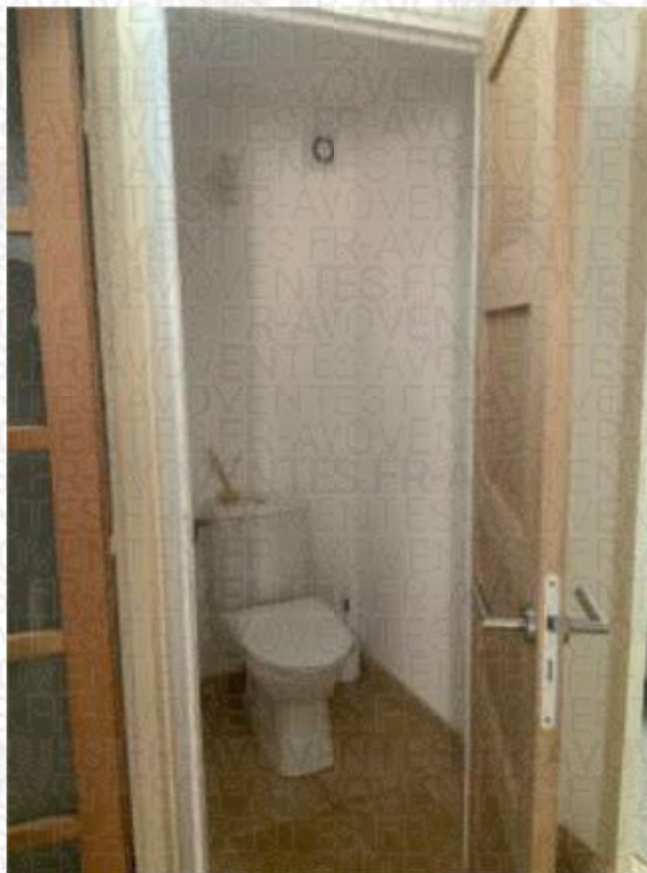
1.

Je constate la présence de traces d'humidité en parie inférieure des murs.
