PROCES VERBAL DE DESCRIPTION

33 Cours Jean Jaures

84500 BOLLENE

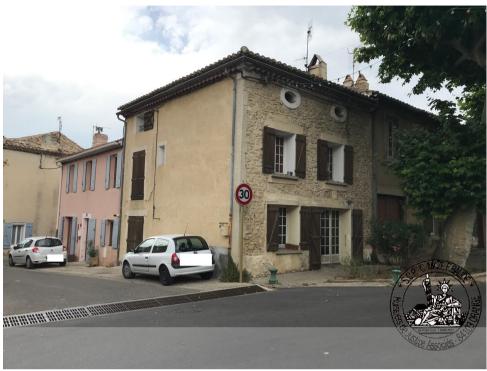
Photographie n°1. Façade Sud et Ouest

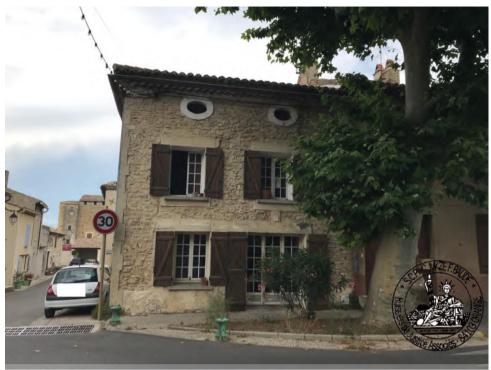
Photographie n°3. Façade Sud

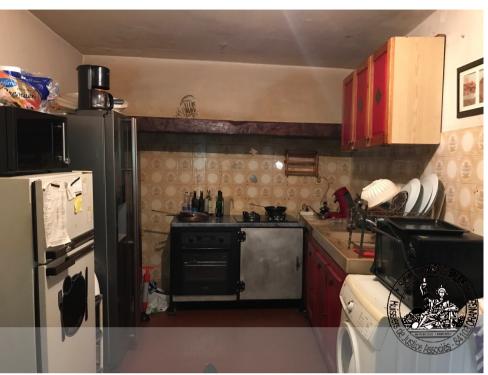
Le **plafond** est recouvert de peinture en Mauvais état .La peinture est écaillée.

Photographie n°1. CUISINE

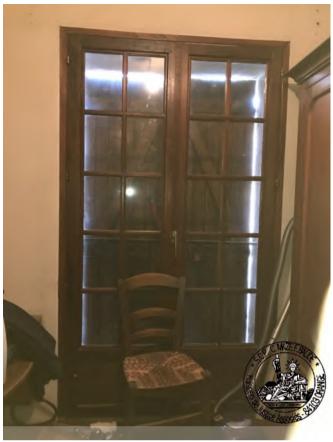
Les **murs** sont recouverts de peinture en mauvais état.

Le **plafond** est recouvert de peinture en mauvais état.

Photographie n°1. Chambre Nord-Ouest

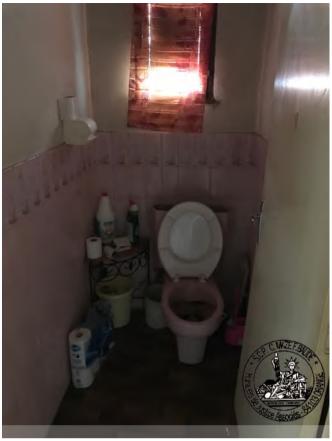
Le sol est recouvert de carrelage en mauvais état.

- un wc sur pied en mauvais état avec :

(un robinet d'arrêt d'eau en mauvais état, un abattant en mauvais état, un réservoir en mauvais état, un mécanisme de chasse d'eau en mauvais état, une cuvette en mauvais état)

Photographie n°1. WC

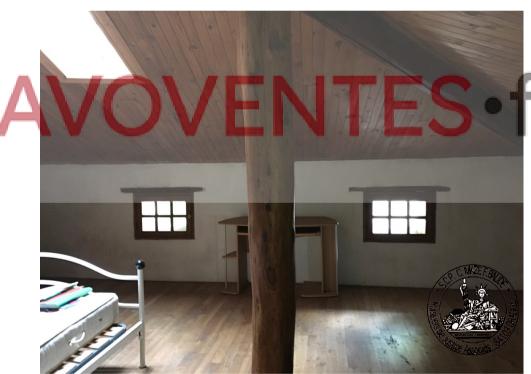
Les murs sont peints et le plafond en soupente est recouvert de lambris en bois teinté. Je note une infiltration sur le mur Sud-Est dans la pente du toit.

Photographie n°5. Comble aménagé côté Sud

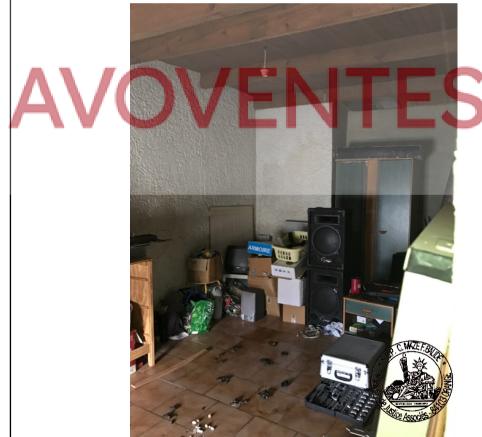
Photographie n°9. Pièce attenante côté Nord
