**ACTE  
D'HUISSIER  
DE  
JUSTICE**

## PROCES VERBAL DE DESCRIPTION

2619 Avenue Émile Lachaux  
Le Moulin de Bouzon

84500 BOLLENE

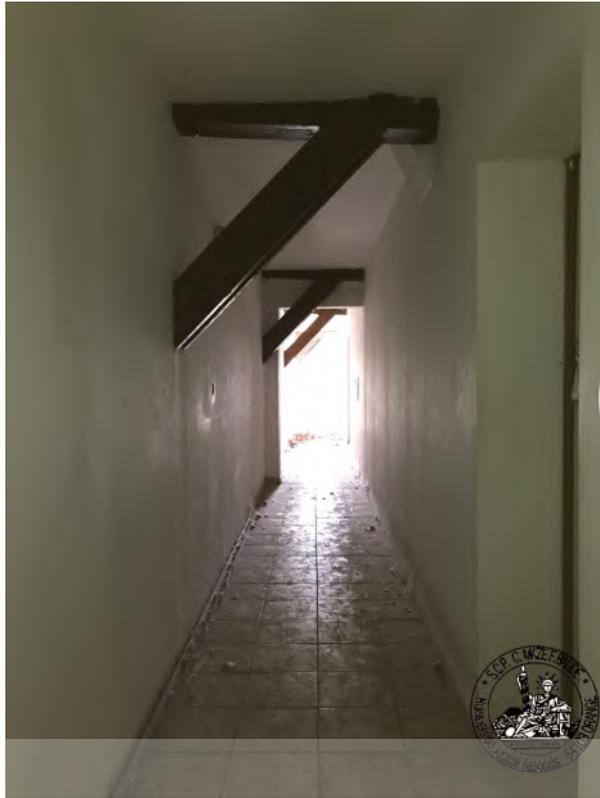
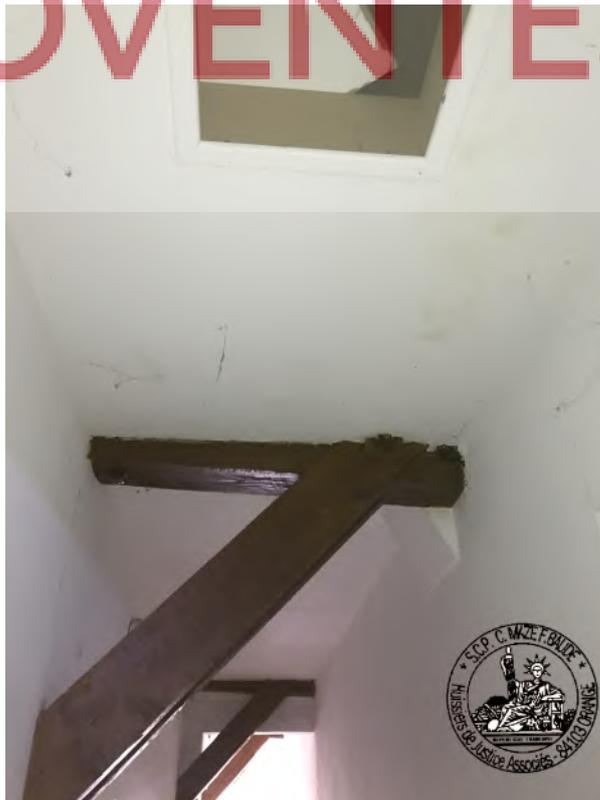
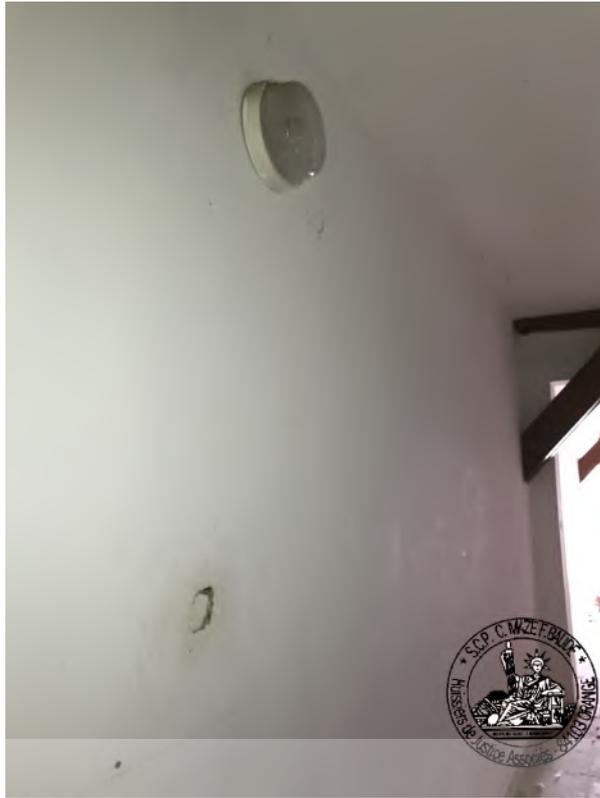
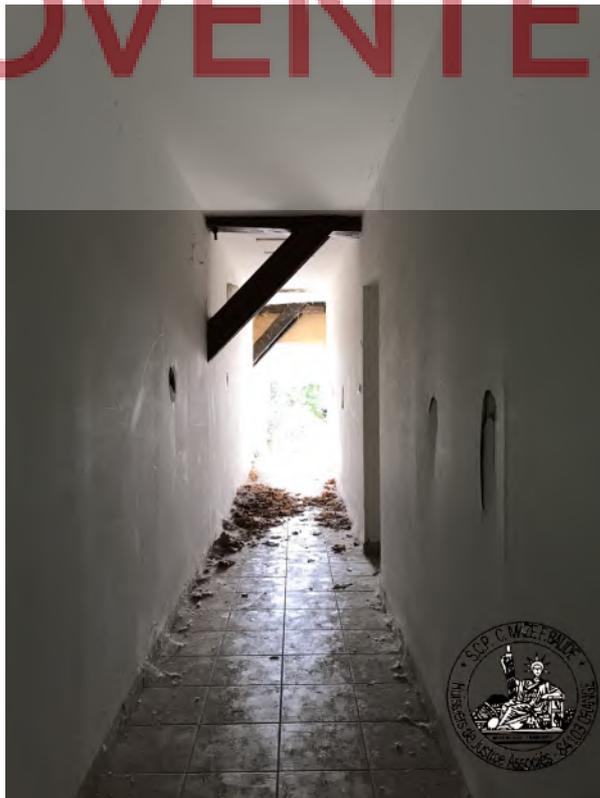
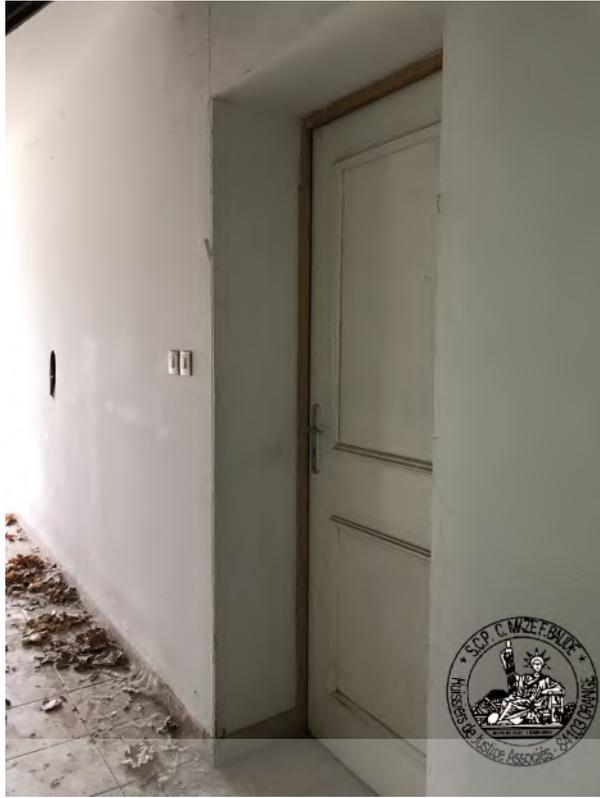
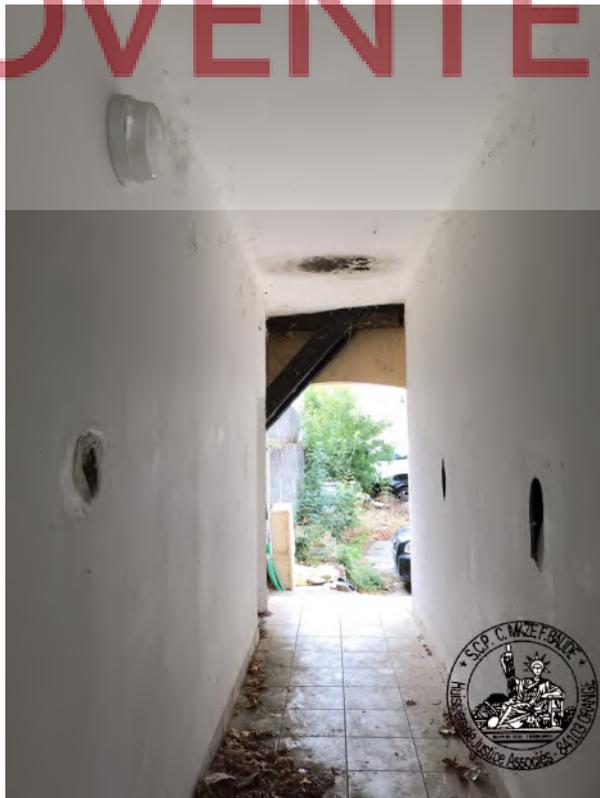
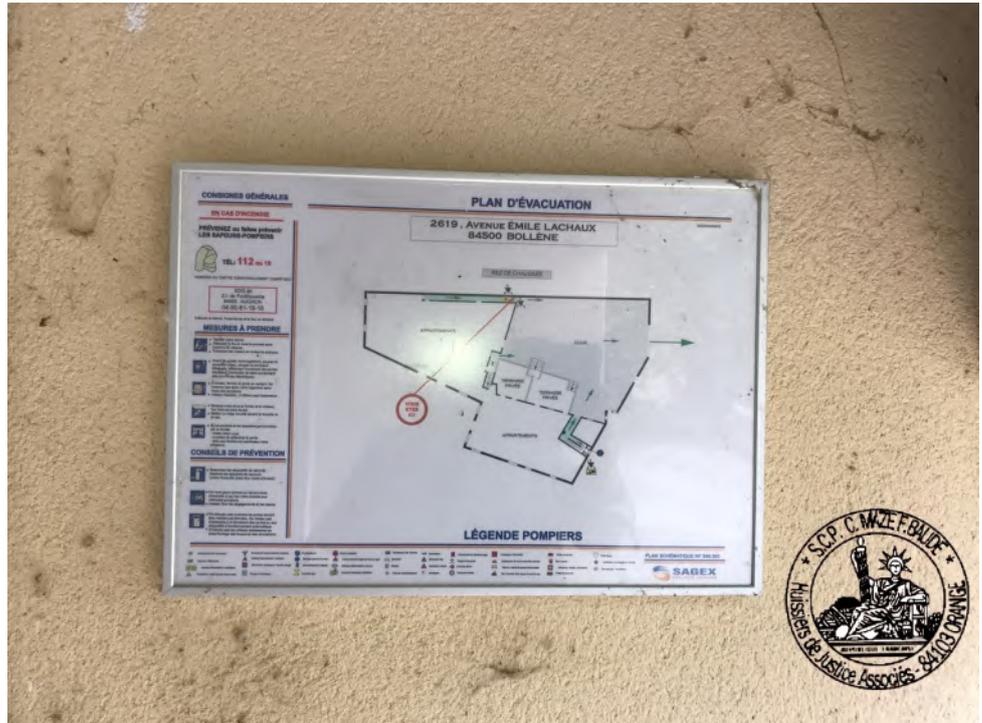
- Le sol est carrelé.
- Les murs sont doublés par du placoplâtre.
- Je note de nombreux enfoncements et trous.
- La trappe du plafond est ouverte.
- Le tableau électrique est endommagé.

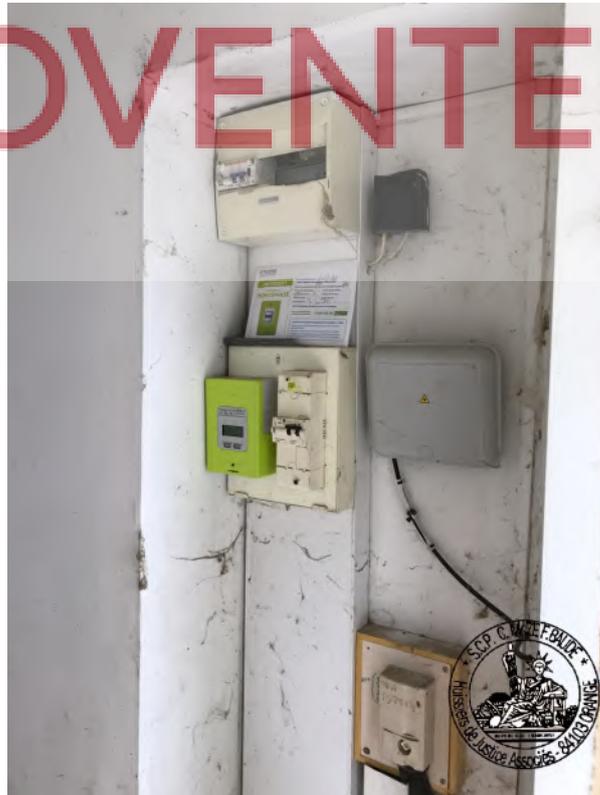
Photographie n°8. Tableau électrique couloir commun

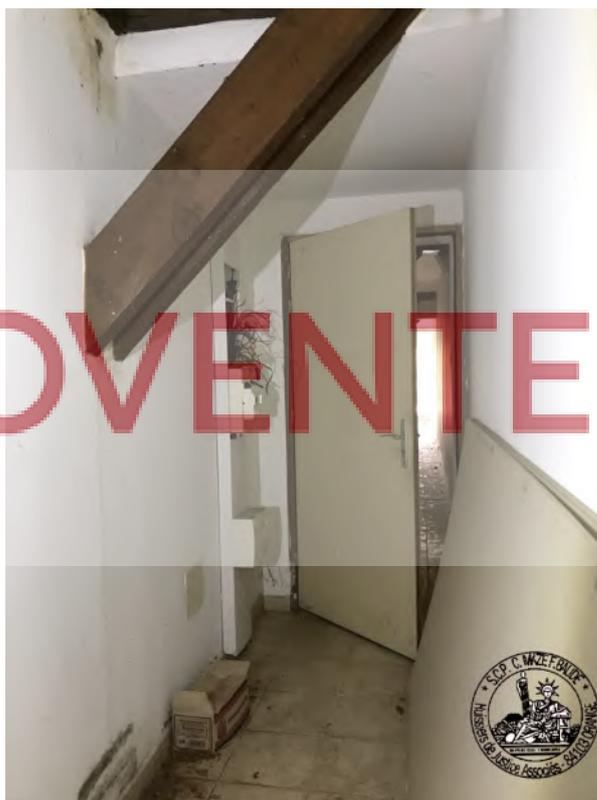
Photographie n°1. Entrée appartement

Les **murs** sont recouverts de peinture simple en état d'usage normal, de couleur blanche.  
Traces d'humidité en partie inférieure

L'**équipement électrique** comprend un interrupteur simple , un tableau électrique hors d'usage le fils étant arrachés en partie

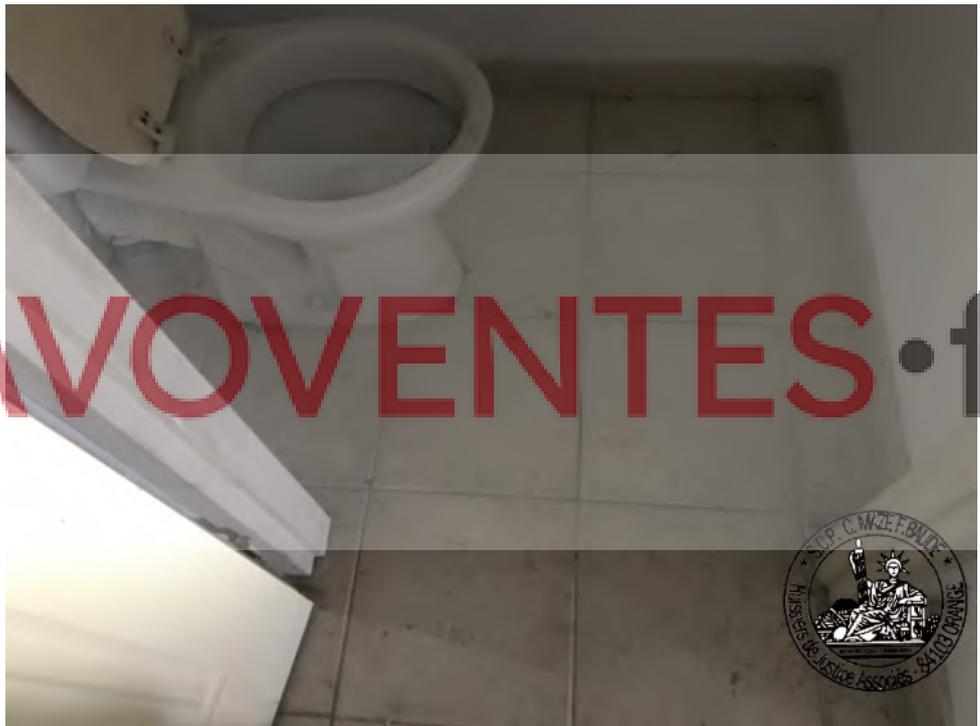
Photographie n°1. wc

- un wc sur pied en mauvais état

(un réservoir , un robinet d'arrêt d'eau , un mécanisme de chasse d'eau en mauvais état, une cuvette en mauvais état, un couvercle )

La porte en bois peint présente un choc rebouché en partie supérieure.

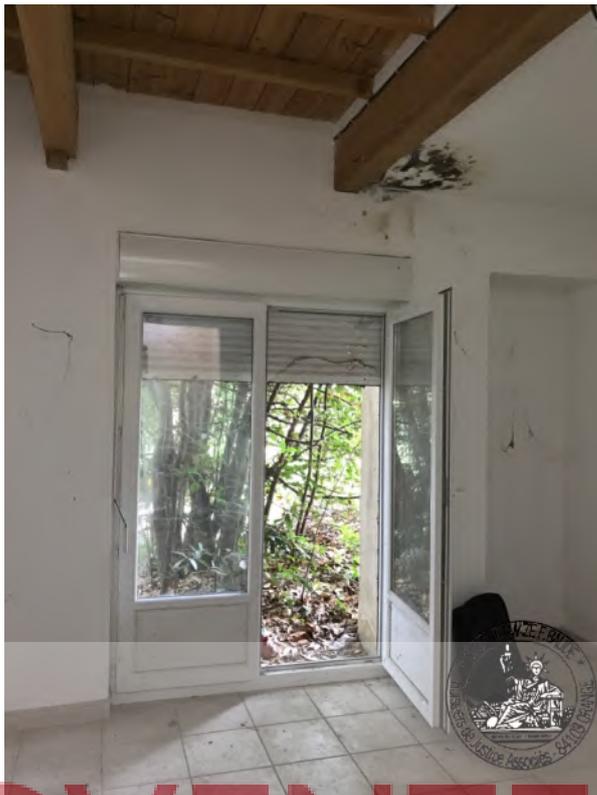
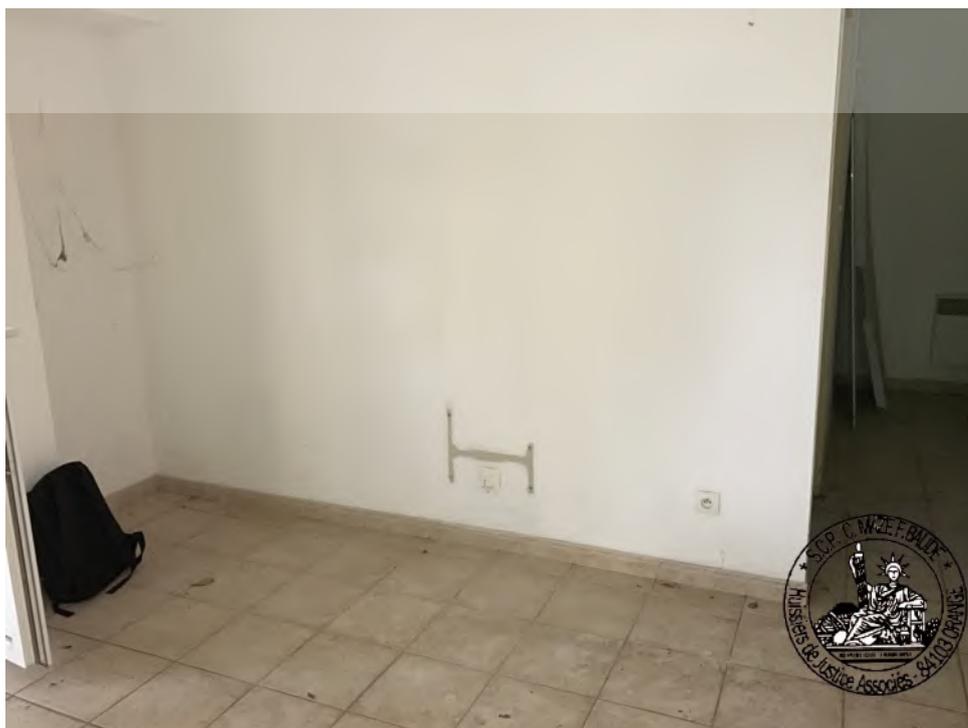
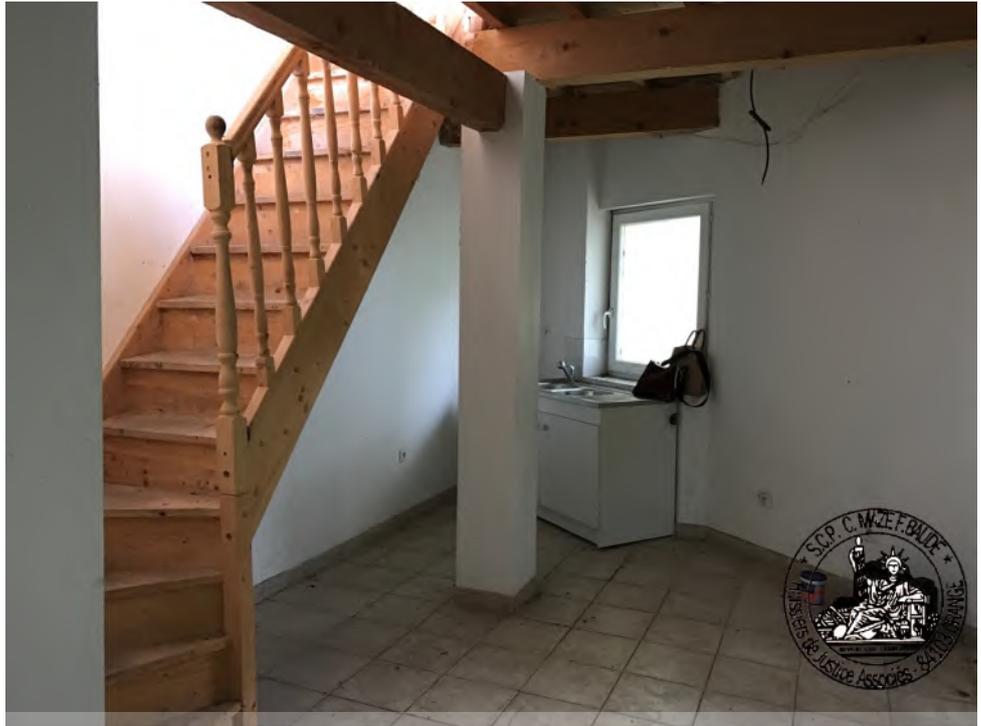
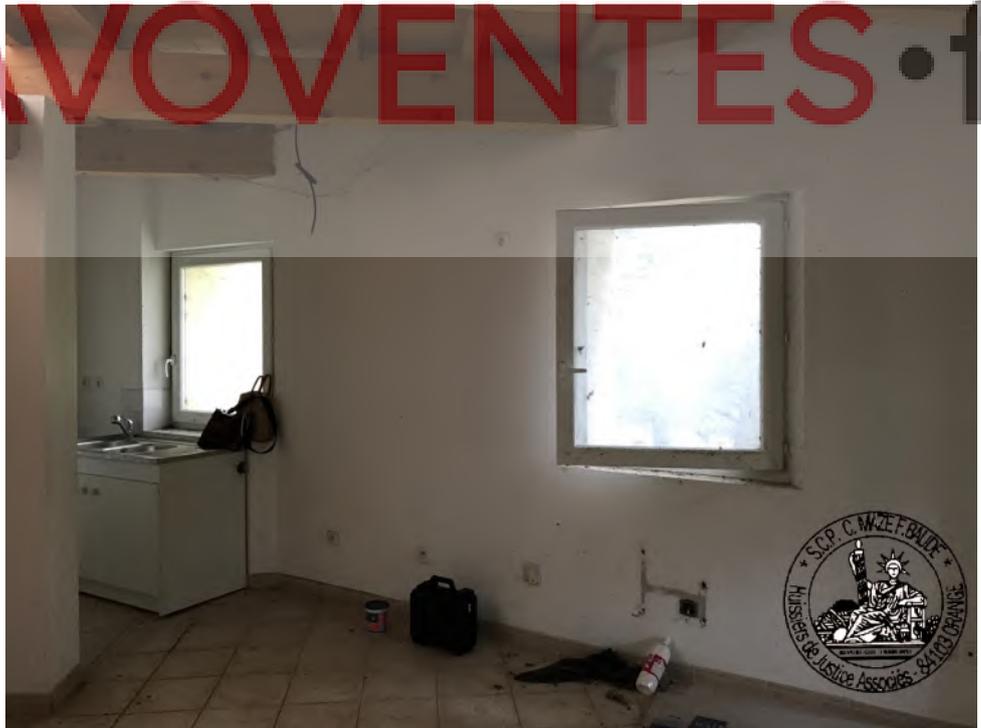
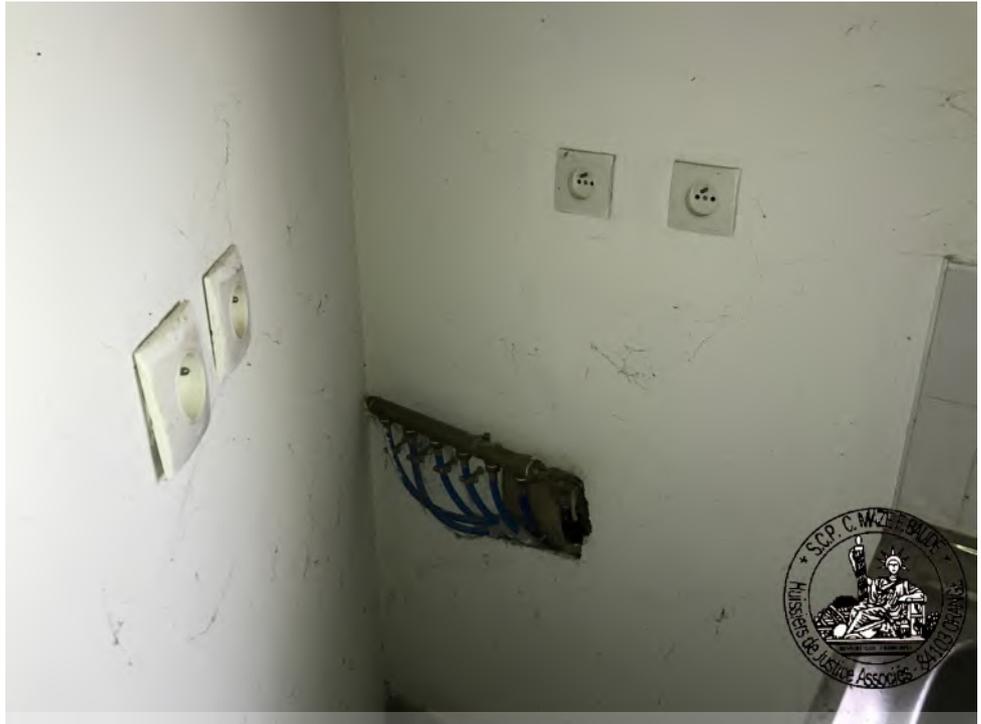
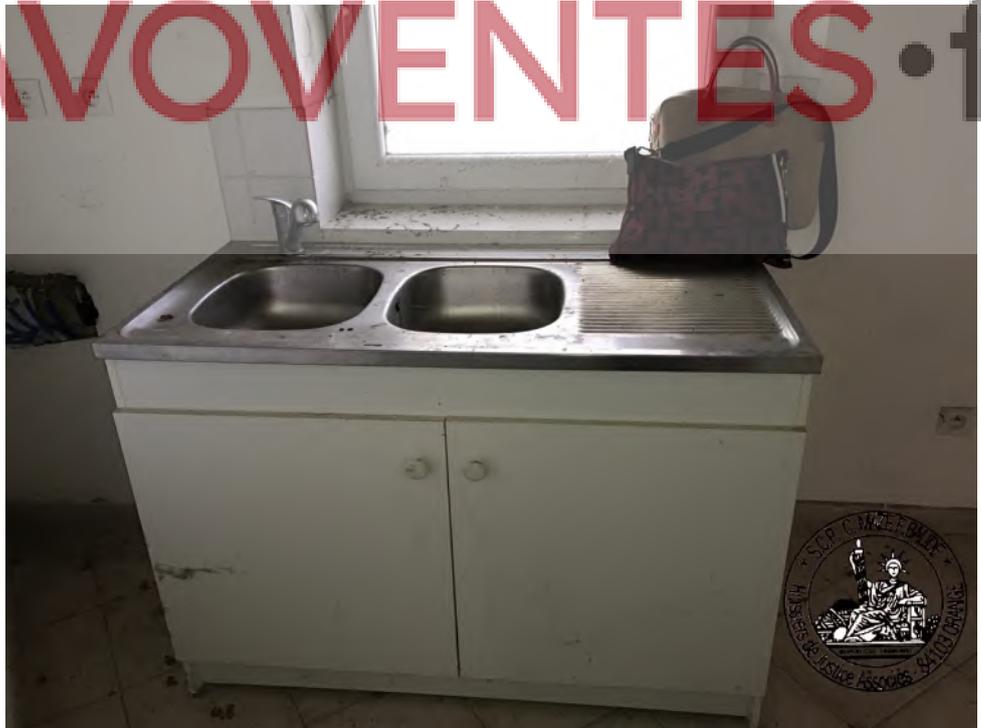
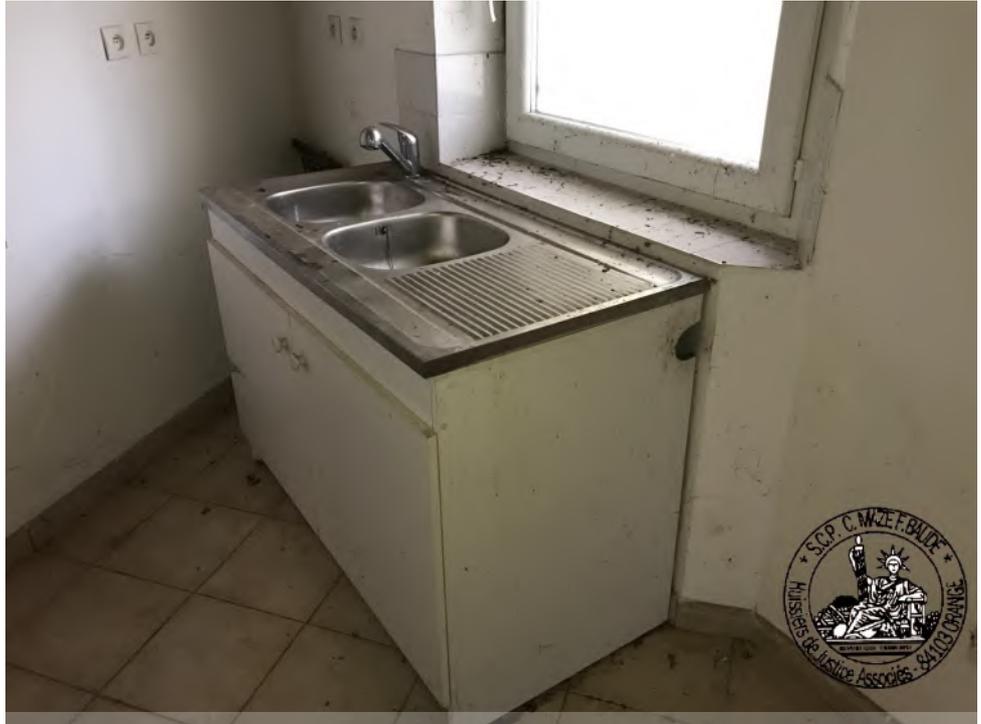
Je note des traces d'infiltration au plafond coté Est

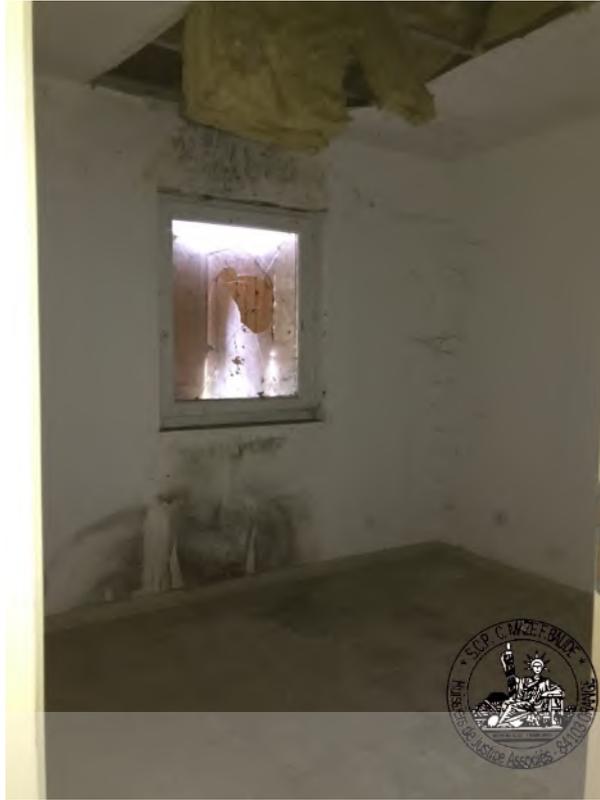
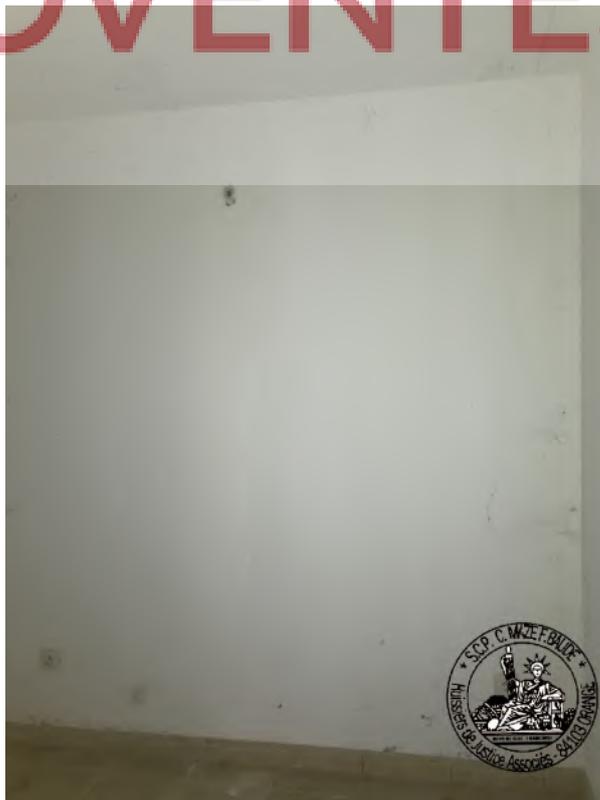
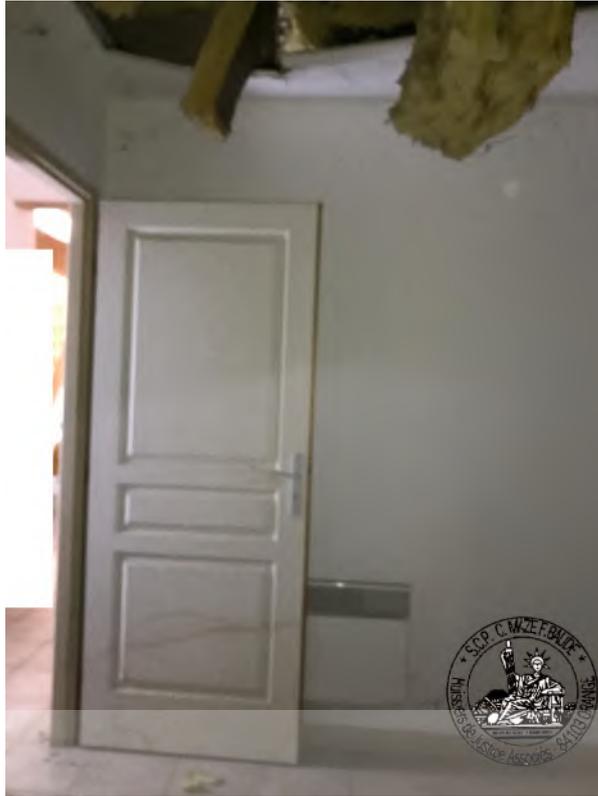
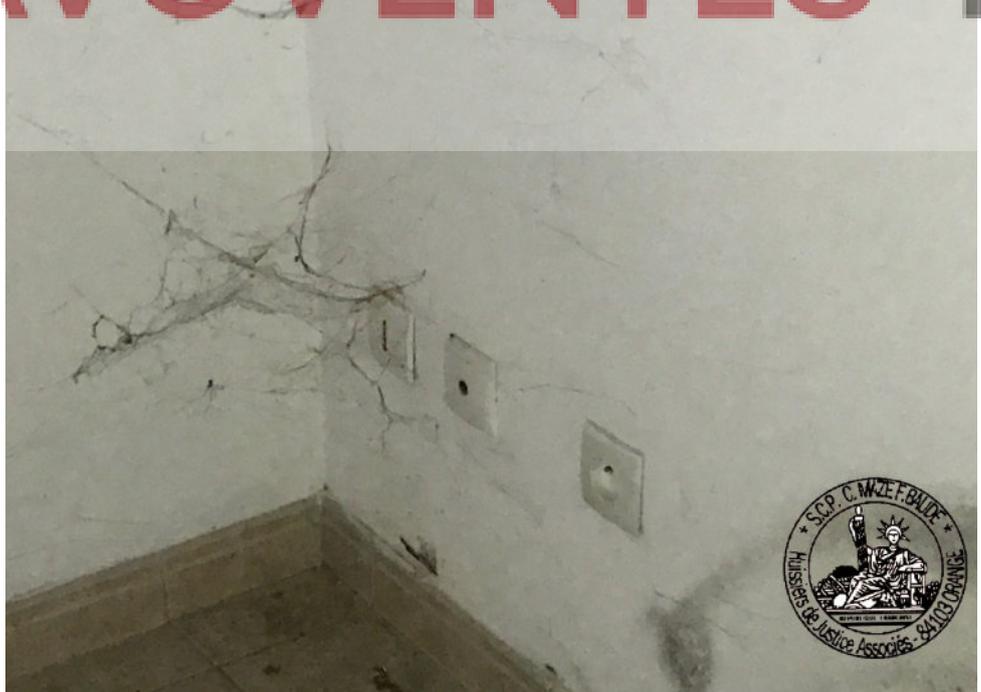
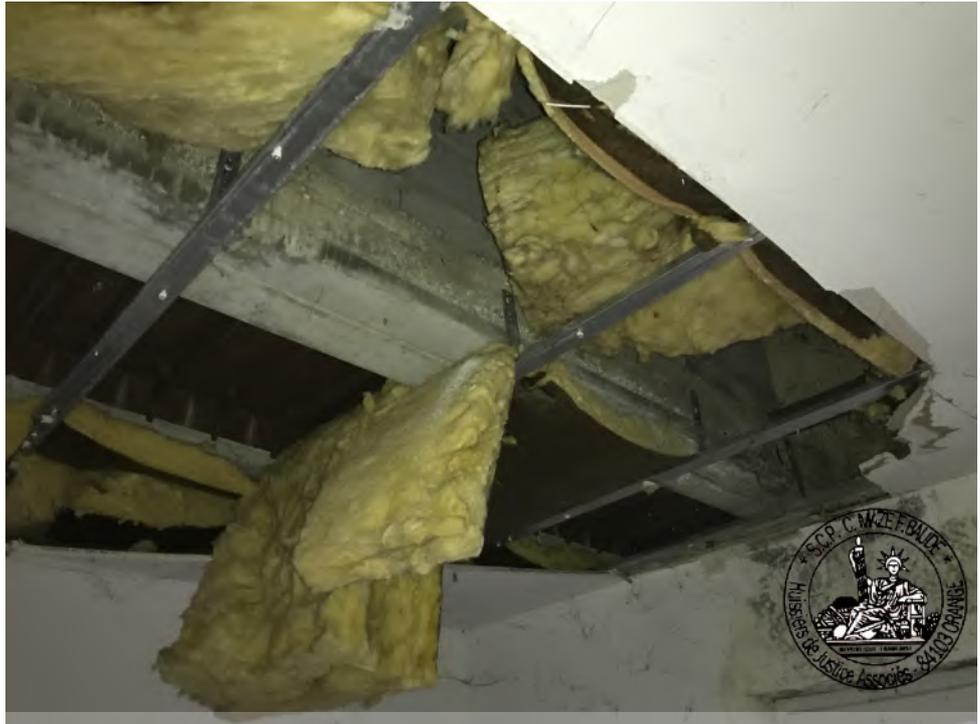
Les **murs** sont recouverts de peinture en mauvais état.

Le **plafond** est recouvert de peinture en mauvais état.

L'**éclairage naturel** de la pièce est assuré par une fenêtre en état d'usage normal, de couleur blanche, ouverture battant simple, châssis pvc, double vitrage cassé.

La pièce a été vandalisée.

Le plafond est éventré laissant visible les armatures en fer et la laine de verre.

Les murs sont tâchés par de l'humidité.

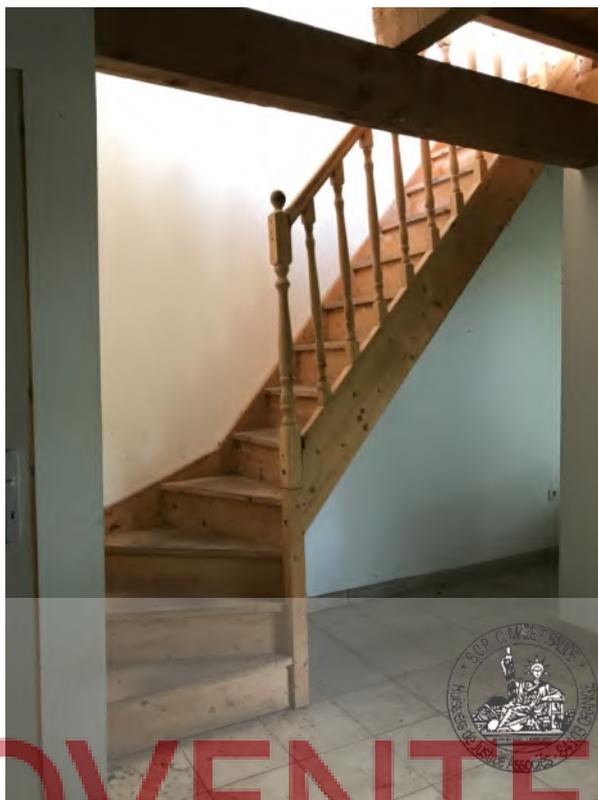
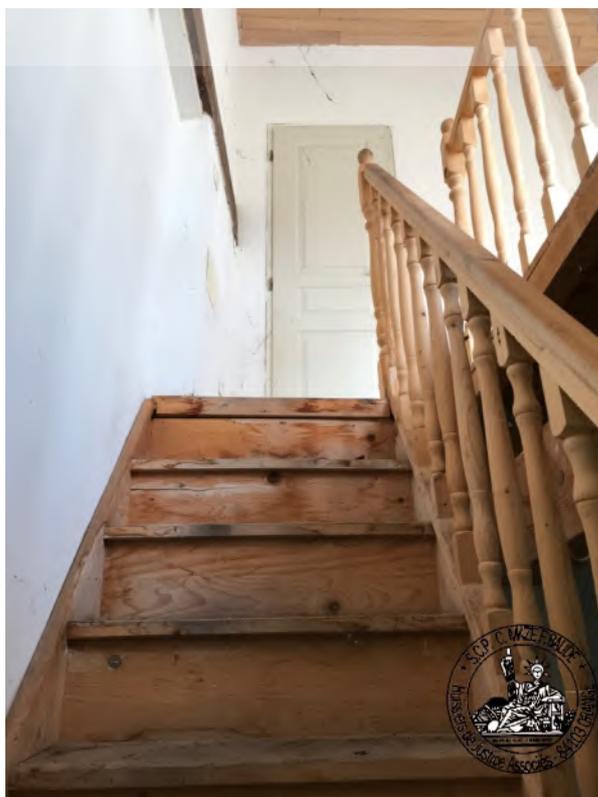
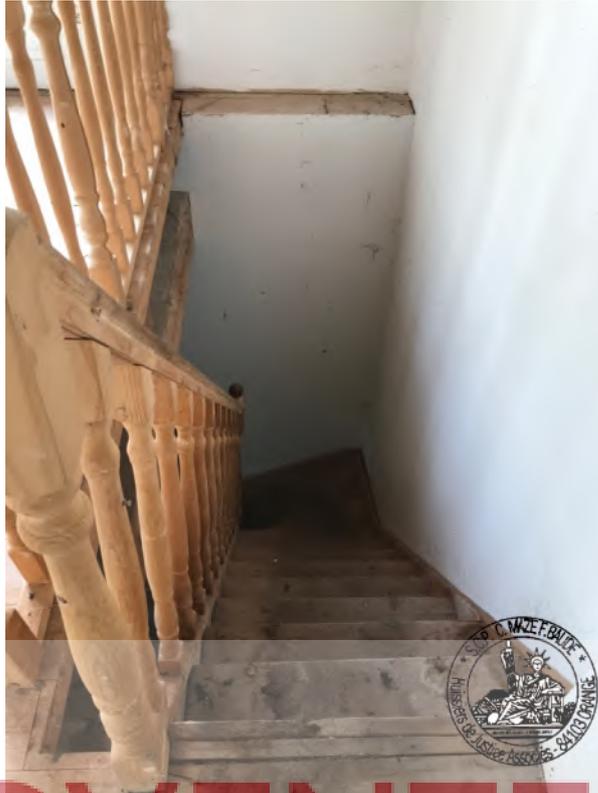
On accède à l'étage par une escalier en bois .  
Les marches sont en mauvais état et présentes des traces d'humidité.  
Les murs sont peints ainsi que le plafond.

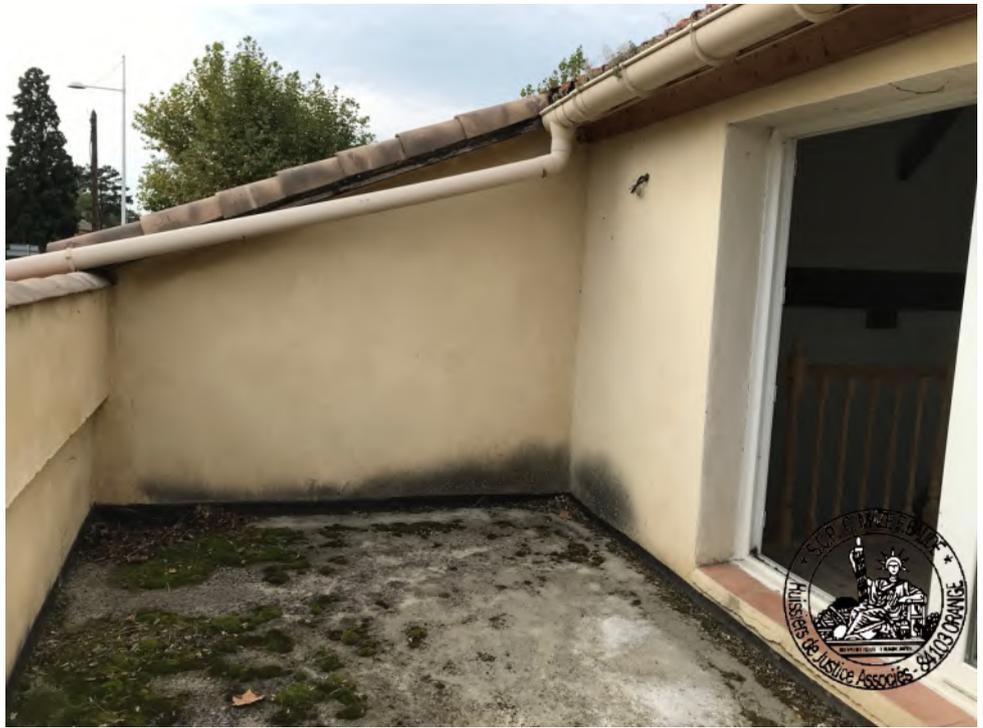
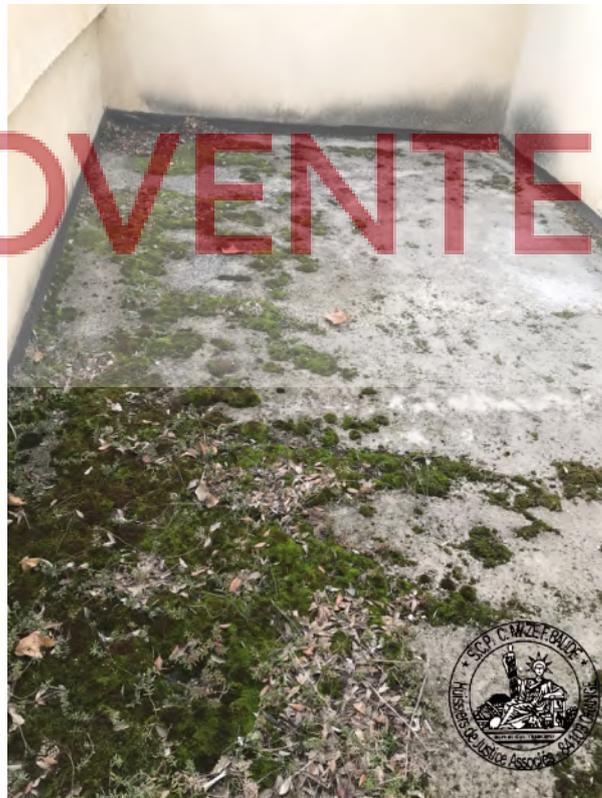
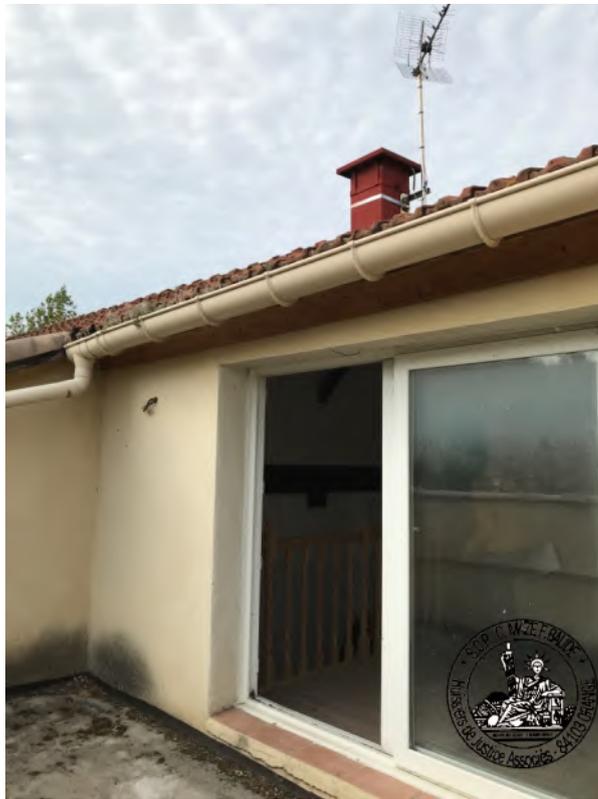
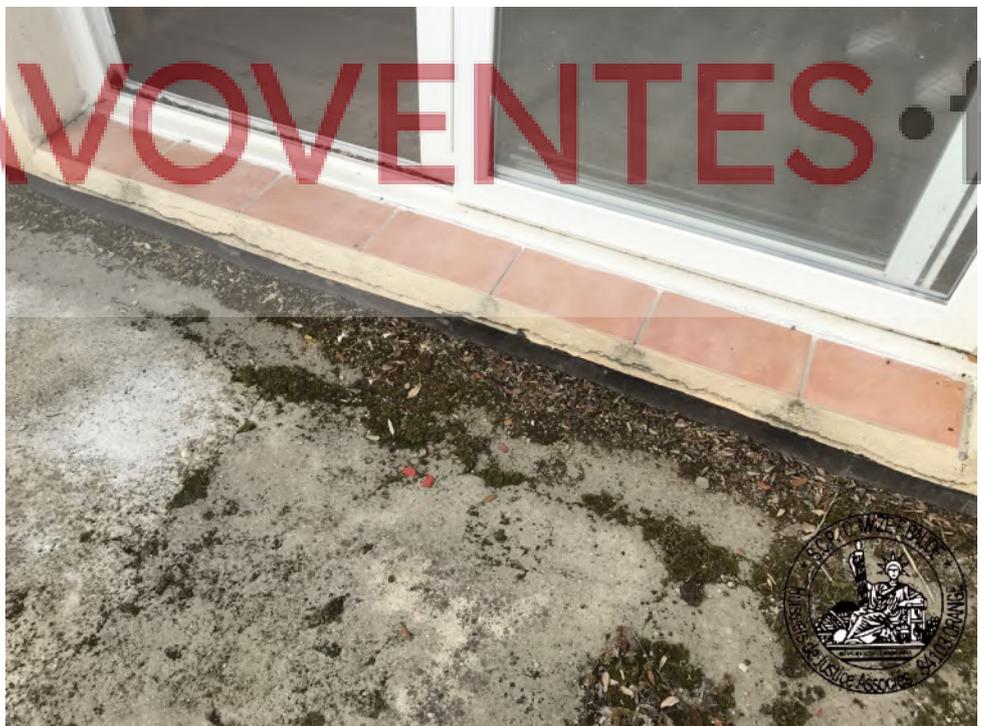
Le **sol** est recouvert d'une chape brute en mauvais état.

Les **murs** sont recouverts d'enduit en mauvais état. Fissures apparentes.  
Gouttières et chéneau sont disposés le long de la toiture .

Terrasse en mauvais état général avec marques d'infiltration , végétation et mousse
