## PROCES VERBAL DE DESCRIPTION

2619 Avenue Émile Lachaux  
Le Moulin de Bouzon

84500 Bollene

Lot N°38 : Un appartement sur deux niveaux d'une superficie de 118,70 M2 et 22,56 M2 de terrasse et les 877/10.000èmes de la propriété du sol et des parties communes générales.

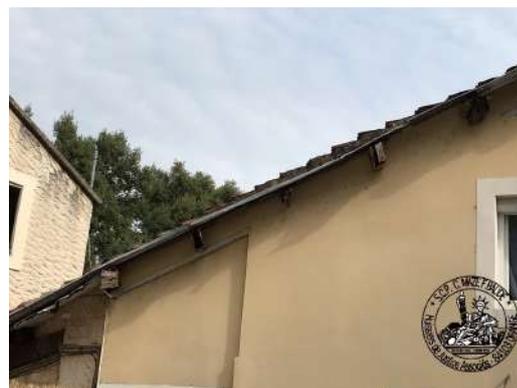
Photographie n°3. Partie immeuble concernée

Les tuiles de rives de la pente du toit côté Ouest sont manquantes. Les extrémités des poutres sont pourries.

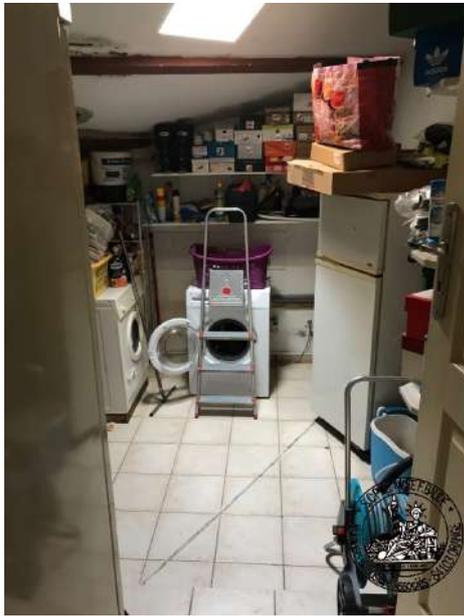
Photographie n°1.

Les **murs** sont recouverts de peinture en mauvais état. Les murs ont doublés avec du placoplâtre. D'importantes marques d'infiltrations et de moisissures sont apparentes dans cette pièce tant sur le faux plafond que les murs.

Le **plafond** est recouvert de faux-plafond en mauvais état. Importantes marques d'infiltration et de moisissures

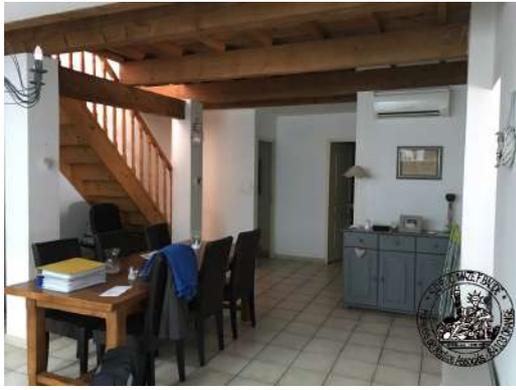
Photographie n°1.

Les **murs** sont recouverts de peinture en état d'usage normal, de couleur blanche. Infiltrations au niveau de la hotte.

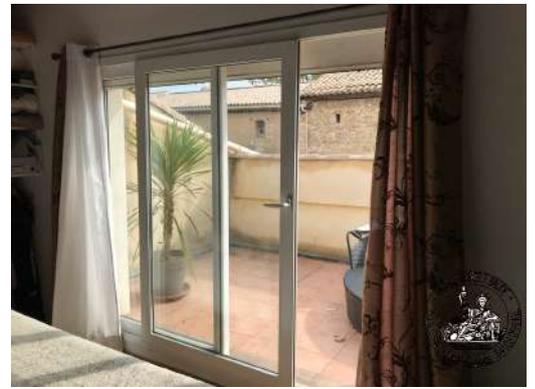
Photographie n°6.

La pièce est prolongée par une terrasse carrelée avec traces d'infiltration sur les murs et en partie inférieure.
