PROCES-VERBAL DESCRIPTIF

Que dans le cadre d'une saisie immobilière, un procès-verbal descriptif doit être effectué sur un immeuble sis au 65 Rue Raspail à CARPENTRAS (84200) cadastré Section CE, Numéro 72, Lots 1,2,6,7,12,13 et 15 appartenant à

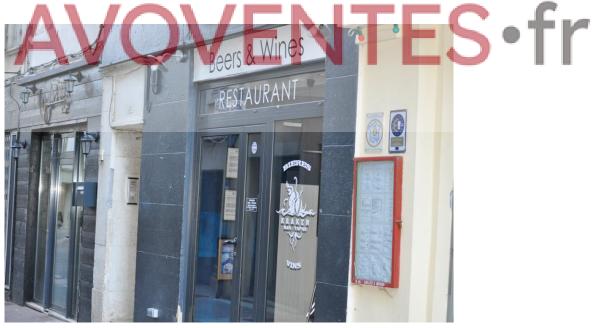
Le bien saisi est situé à droite de l'entrée du N°65, et comporte une vitrine métallique avec un rideau métallique intérieur.

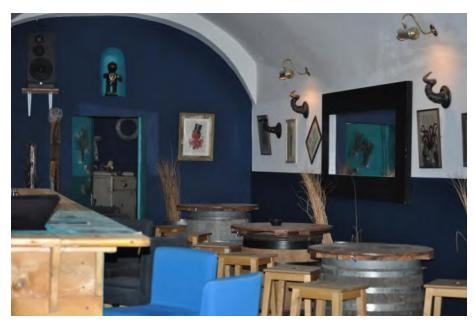
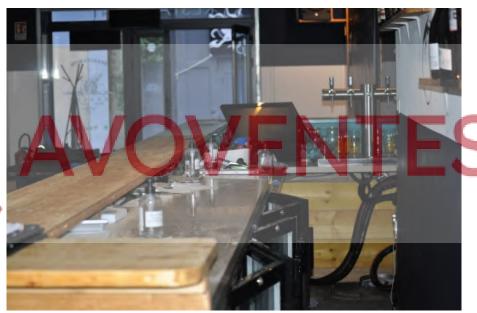
La réunion des lots 2 et 7 forme une grande pièce composant le bar / restaurant.

Là, le sol est en béton et les murs sont peints. Nous notons la présence d'un convecteur électrique et d'un placard. Une porte sur la gauche permet l'accès aux caves.

Nous notons la présence d'un comptoir en bois avec un évier en inox.

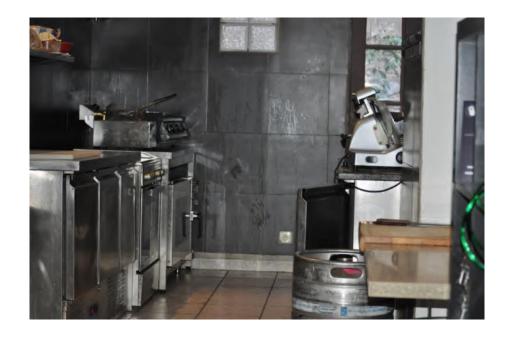
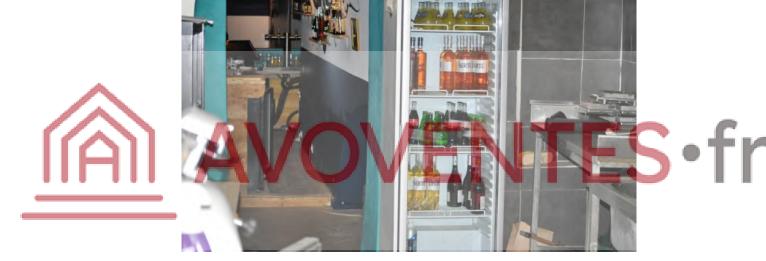
Celle de droite donne accès aux toilettes comportant un sol carrelé, des murs peints et un plafond avec des poutres en bois.

Là, nous notons la présence d'un WC, d'un lavabo encastré et d'un placard.

L'ouverture de gauche donne accès à la partie cuisine.

Celle-ci comporte un sol carrelé et des murs peints ou carrelés.

Nous notons la présence d'un évier en inox et d'une hotte aspirante.

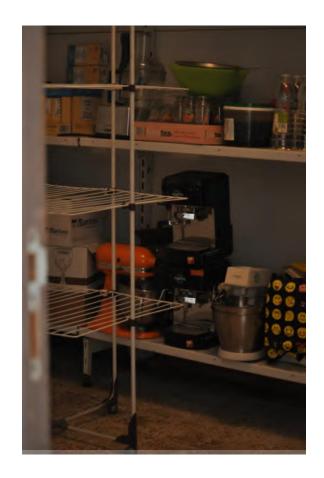
La première comporte un sol carrelé et des murs peints. Nous notons la présence d'un convecteur électrique. Cette pièce sert actuellement de réserve.

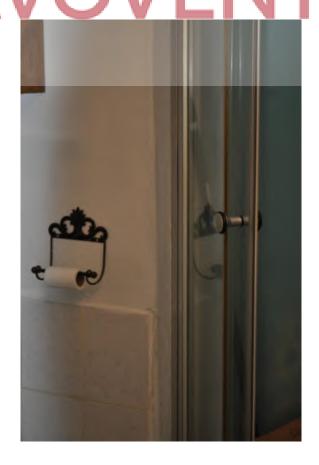
La pièce située à côté est une salle d'eau au sol carrelé et aux murs peints ou carrelés.

Nous notons la présence d'une cabine de douche, d'un WC et d'un lavabo encastré dans un plan. Voir photo ci-dessous.

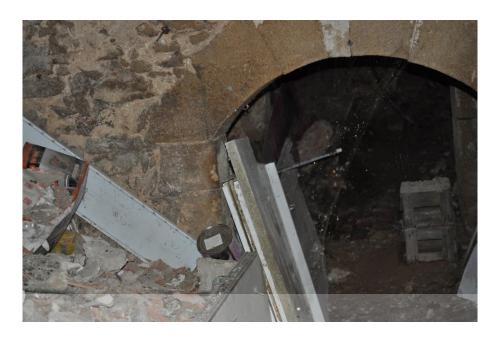
Nous nous rendons ensuite dans les caves correspondant aux lots N°1,6 et 12.

Là, nous constatons que ces caves sont en très mauvais état avec un sol en terre battue et des murs en pierres.
