**PROCES VERBAL DE DESCRIPTION**

**LE MARDI VINGT SEPT AVRIL  
DEUX MILLE VINGT ET UN  
à 14 heures 30**

25 Rue des Orfèvres    Cadastéré section E N°1628 pour une contenance de 3a66ca

84840 LAPALUD

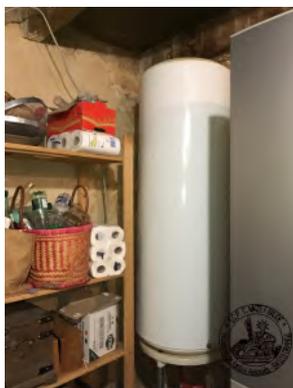
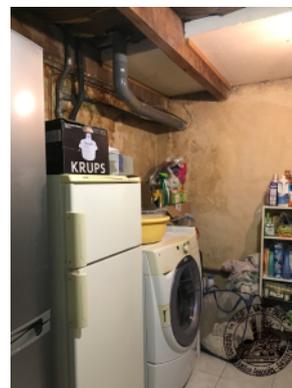
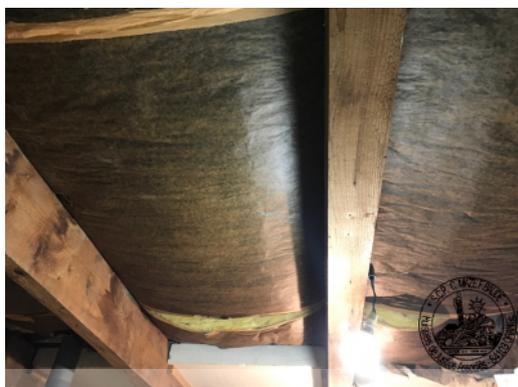
Les murs sont peints. Le mur Nord est tâché par l'humidité.
