## PROCÈS-VERBAL DE CONSTAT

Que dans le cadre d'une procédure de saisie immobilière, il convient de dresser l'état descriptif, dans un ensemble immobilier situé 33-35 rue Mazenod à 13002 MARSEILLE, des biens immobiliers suivants :

- Lot n°8 situé au rez-de-chaussée de l'immeuble n°33.
- Lot n°2 de l'immeuble n°33. Il s'agit d'une cave située au sous-sol de l'immeuble.
- Lot n°8 situé au rez-de-chaussée de l'immeuble n°35.

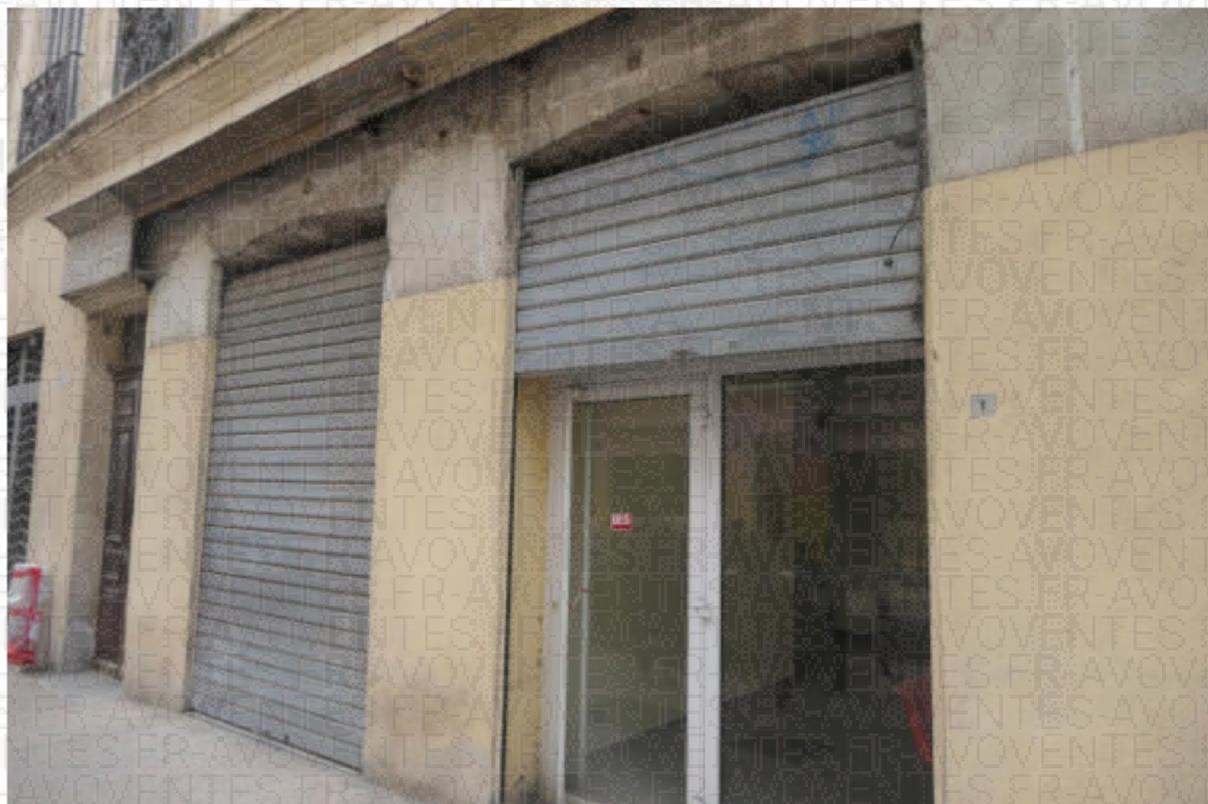
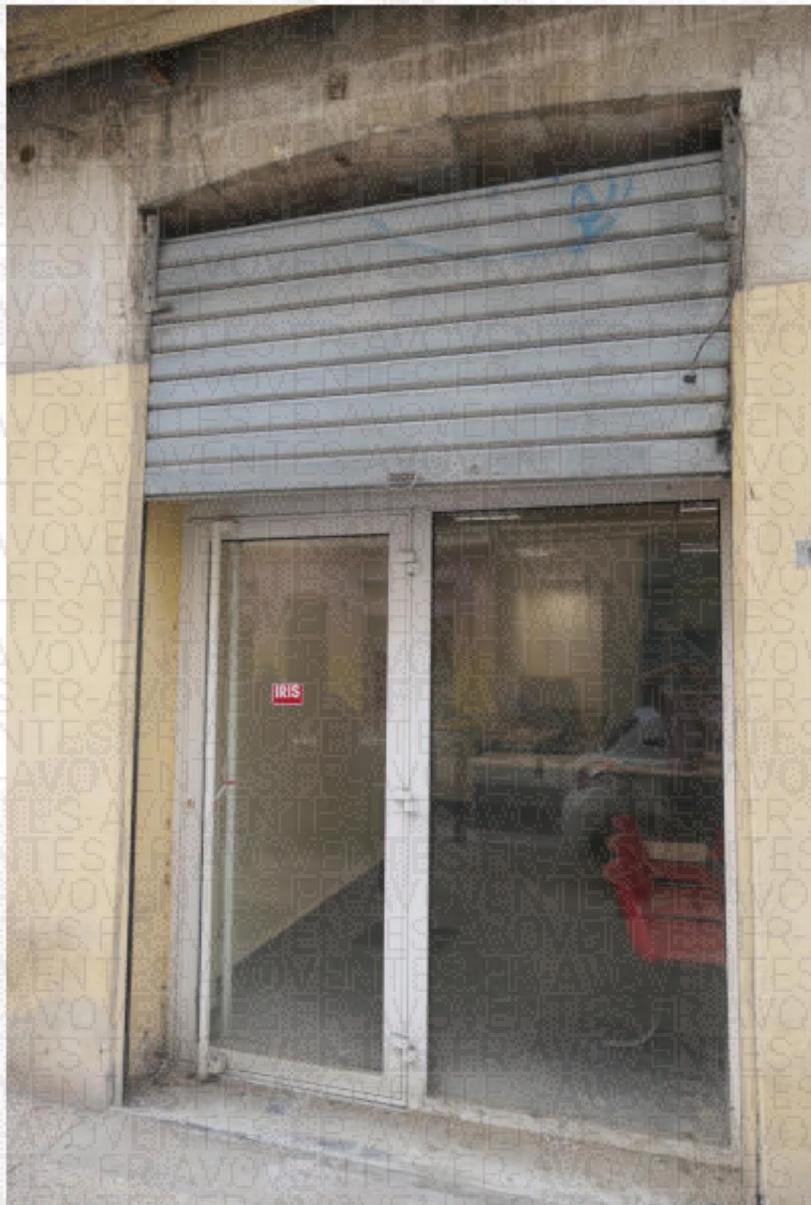
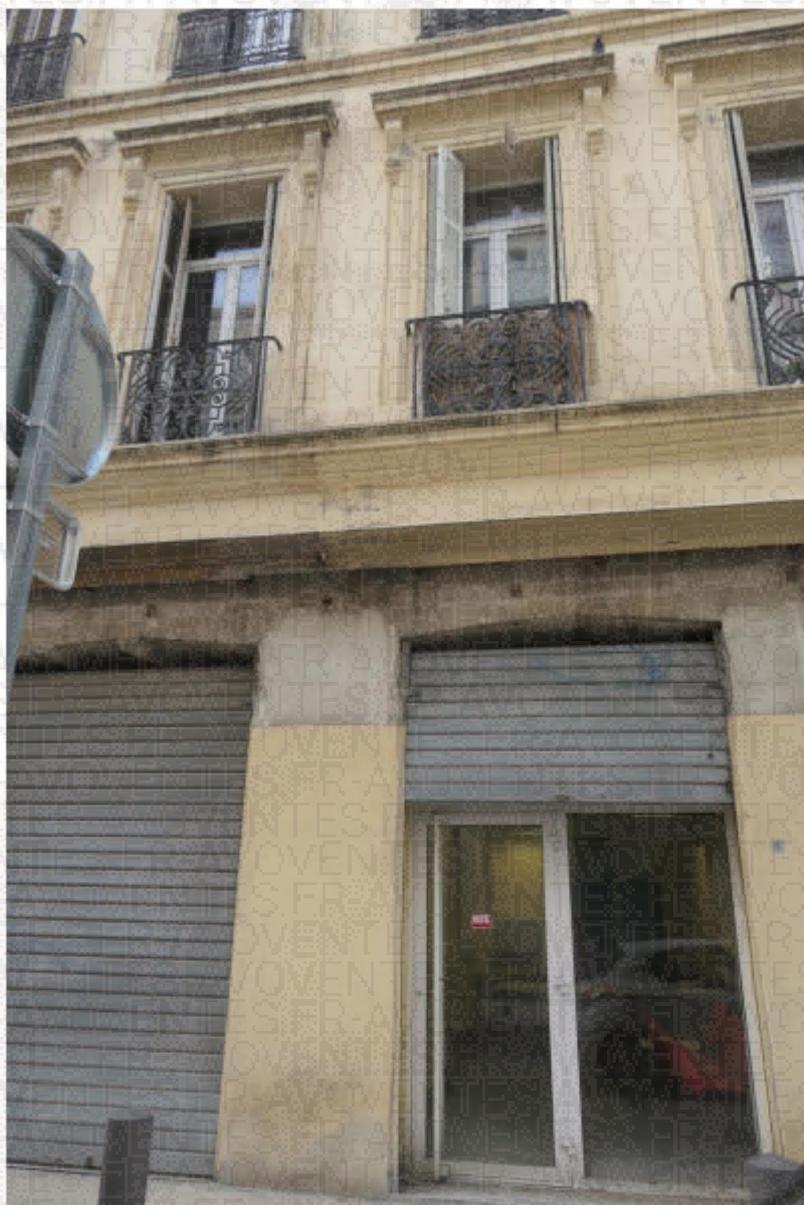
Ces deux locaux commerciaux sont protégés par deux rideaux métalliques.

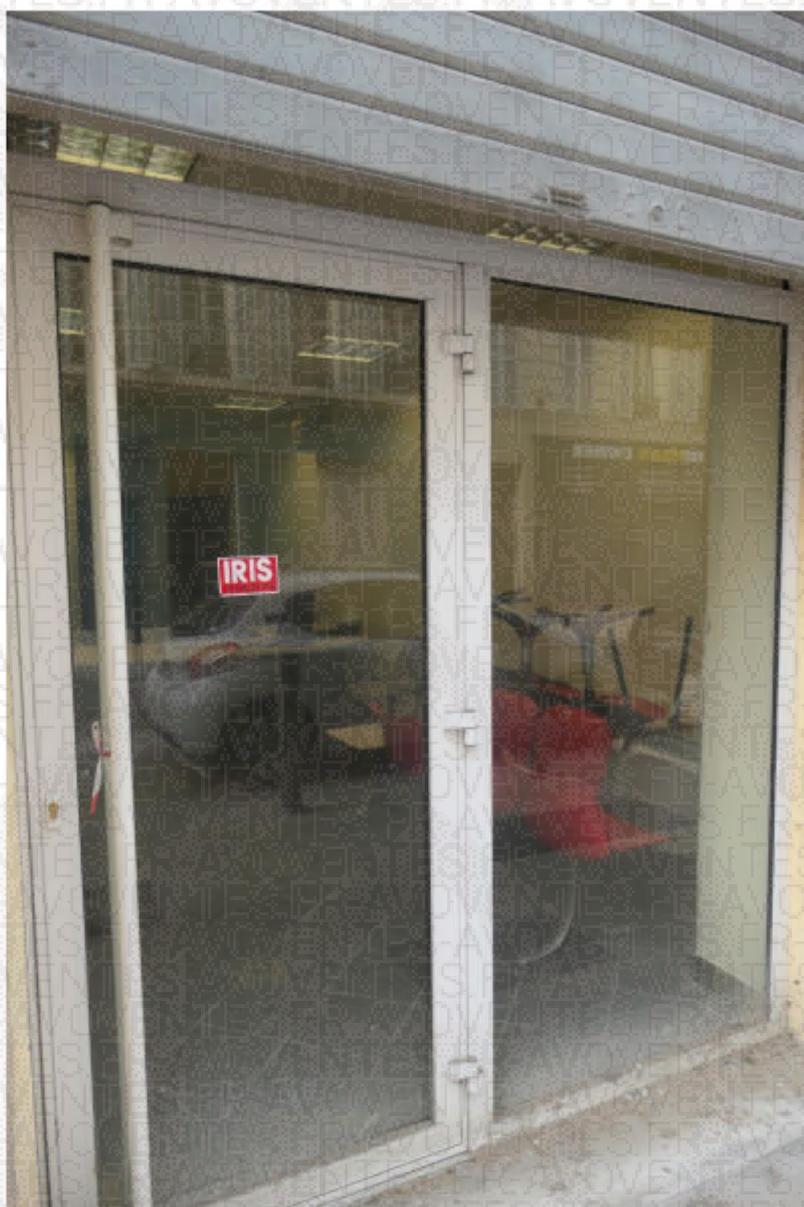
Cliché numéro 4

L'accès à chacun des lots s'effectue par une porte d'entrée située dans une vitrine. L'encadrement des vitrines et des portes d'entrée sont en aluminium et le vitrage complet mais sale.

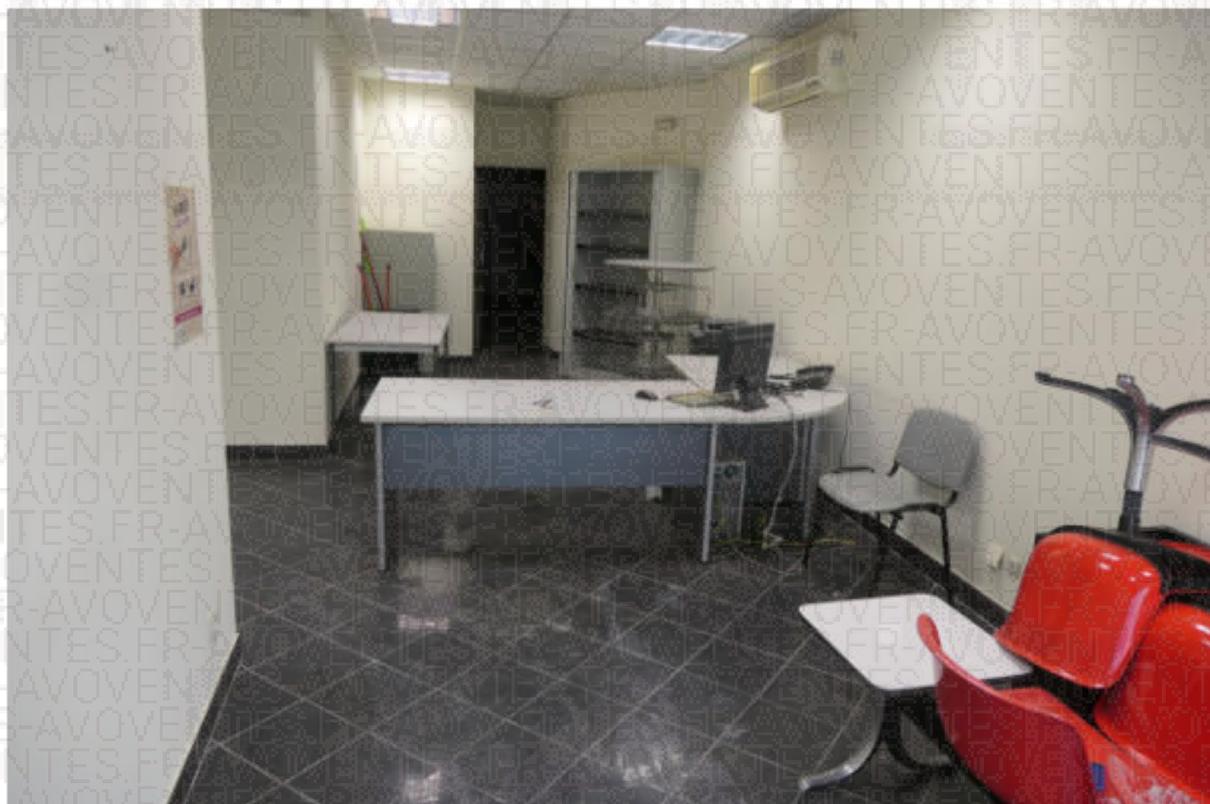
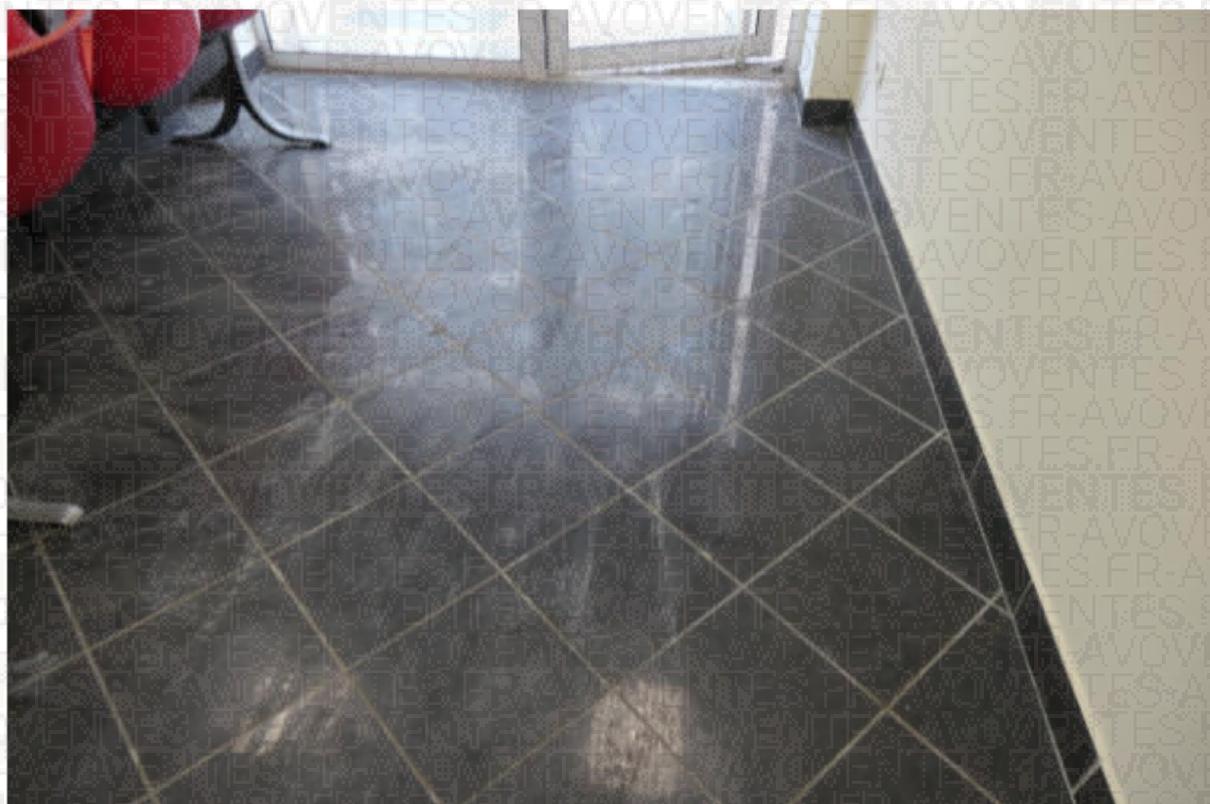
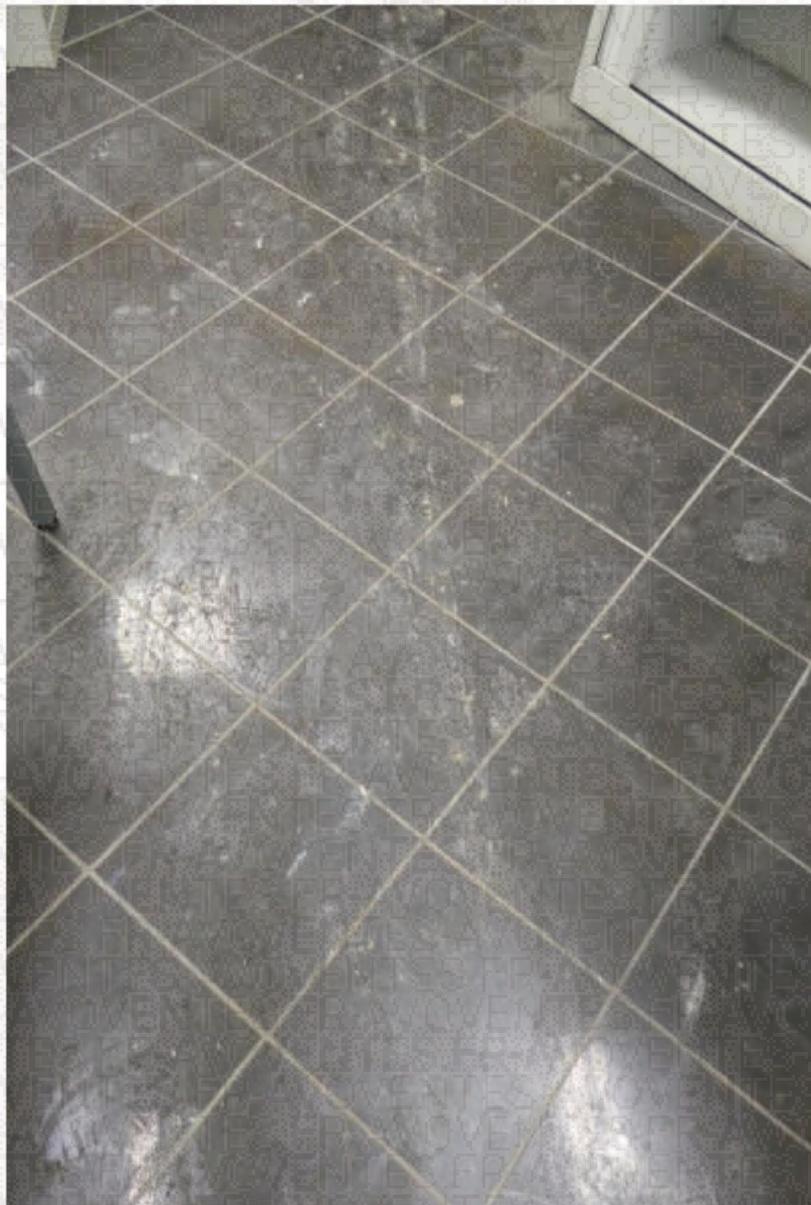
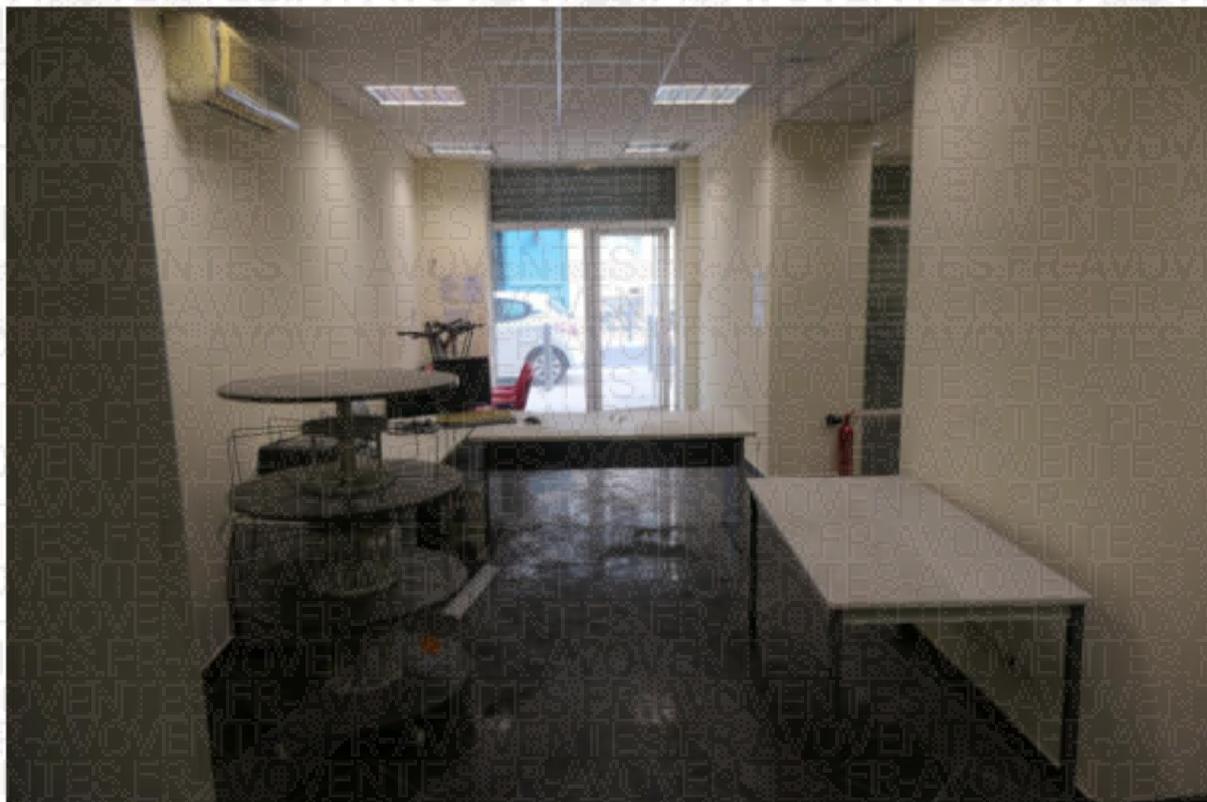
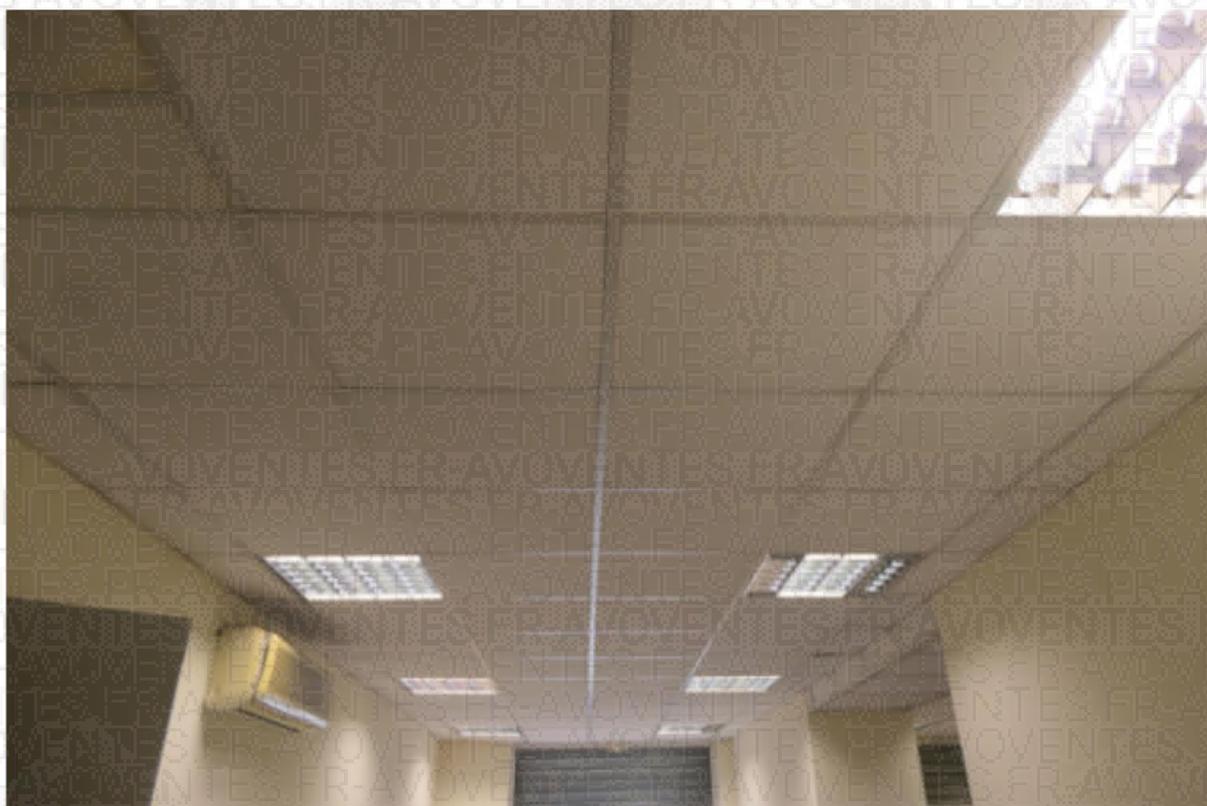
Carrelage mécanique de couleur gris anthracite avec plinthes assorties, en bon état, mais sale.

Peinture de couleur blanc cassé avec quelques traces, marques et impacts ainsi qu'une fissure côté droit lorsque je pénètre dans le local.

Cette fissure se développe sous le BAES horizontalement puis verticalement au niveau d'une jonction de la cloison.

Il s'agit de dalles de faux-plafond, dans lesquelles sont encastrés des points lumineux en état de fonctionnement.

- Un bloc de climatisation de marque CHIGO, réserve sur son fonctionnement.

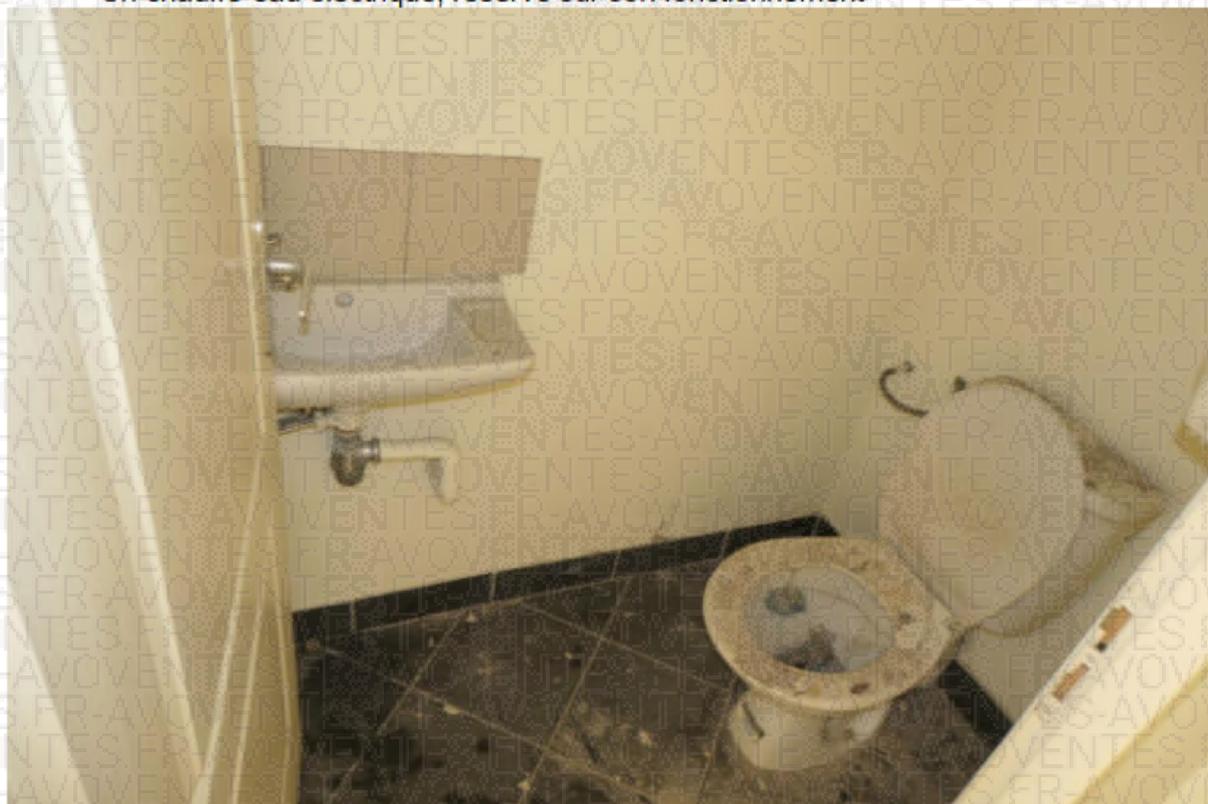
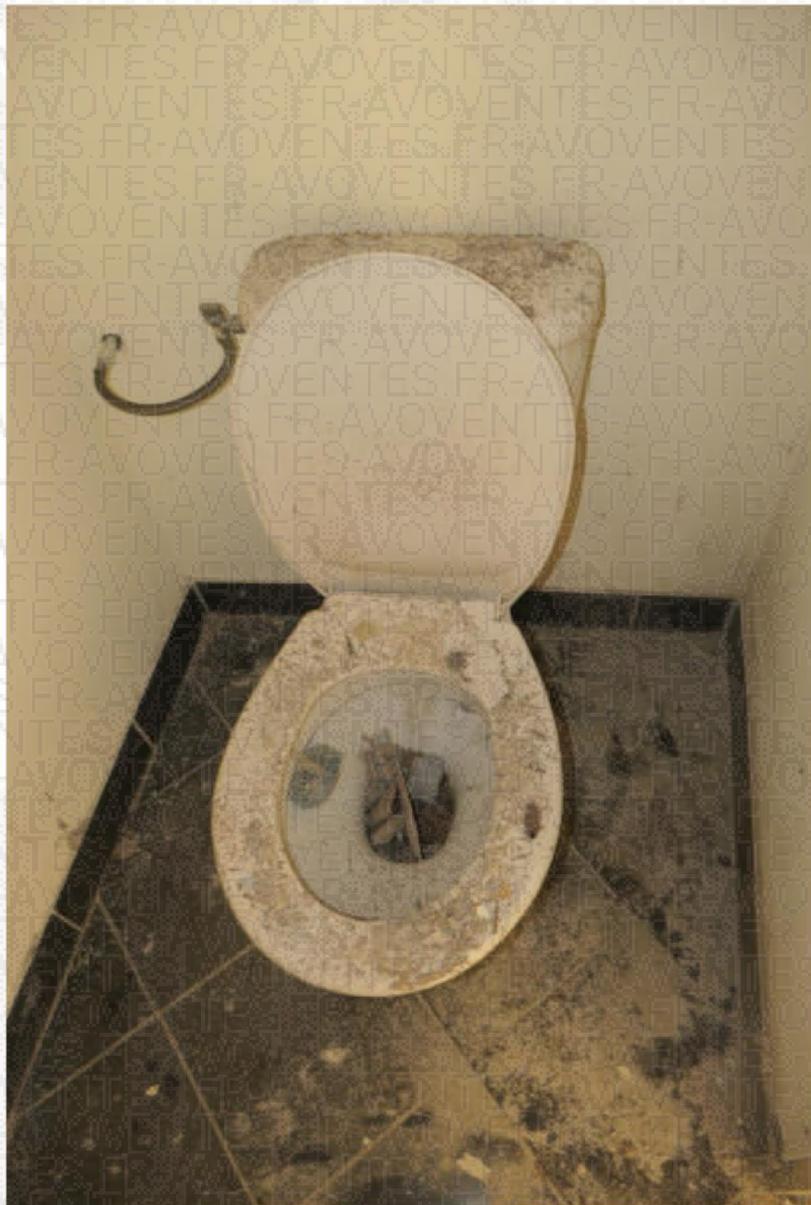
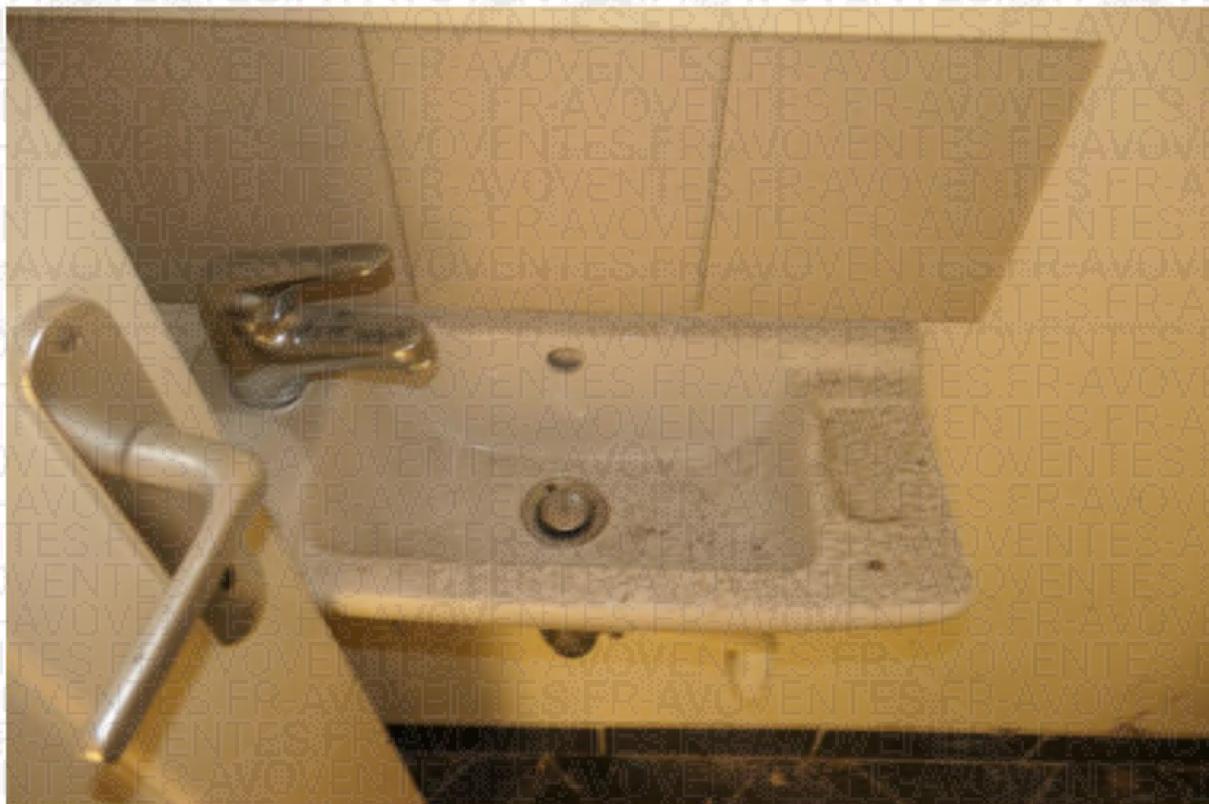
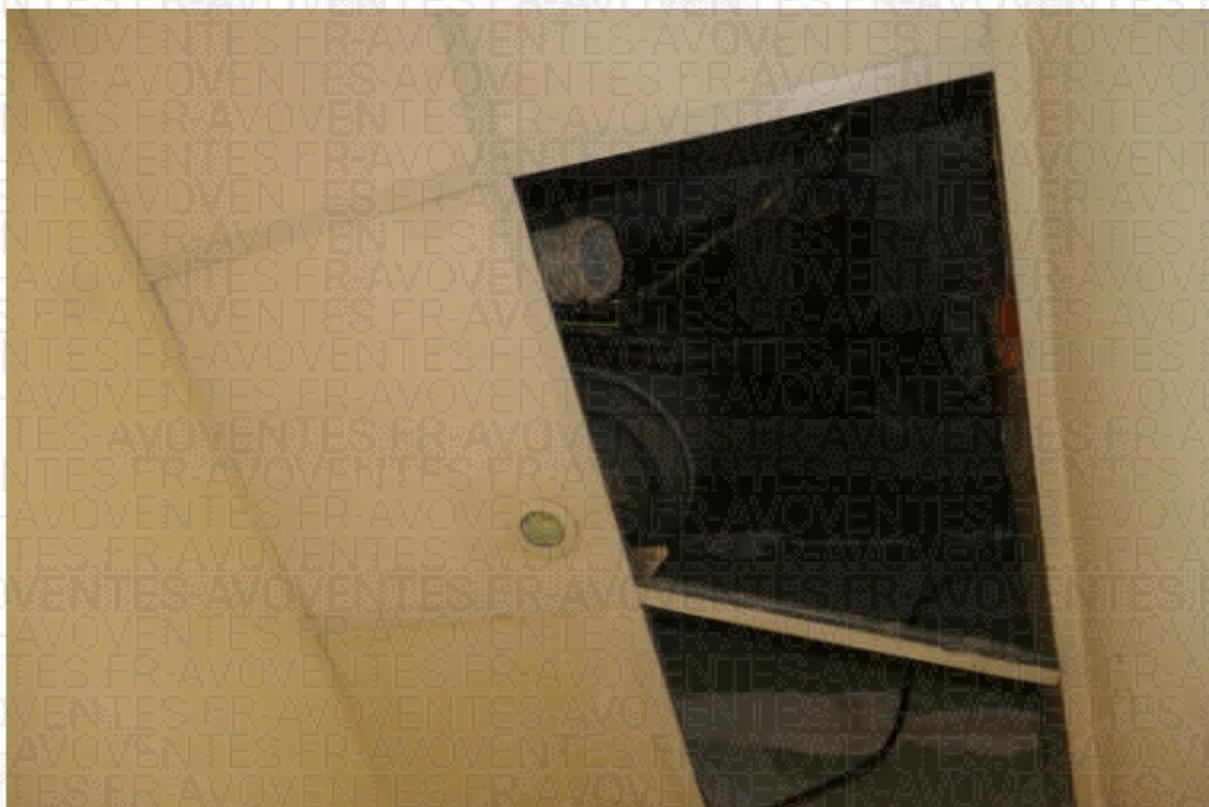
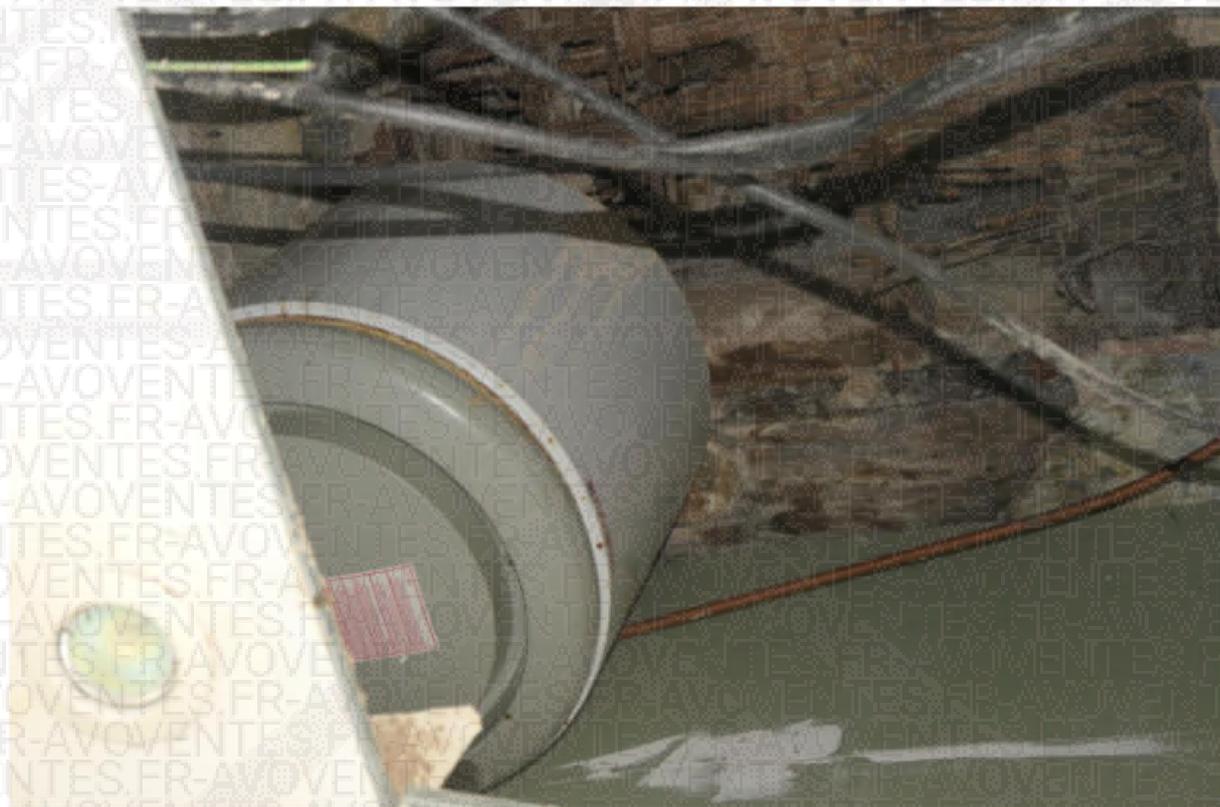
Peinture de couleur blanc cassé souillée par des projections de matériaux.

Dalles de faux plafond dont certaines sont déposées.

- Un lave-mains avec robinetterie de type mitigeur à l'état crasseux.
- Un WC avec lunette et abattant. Le conduit est obstrué par des matériaux de construction.
- Un chauffe-eau électrique, réserve sur son fonctionnement

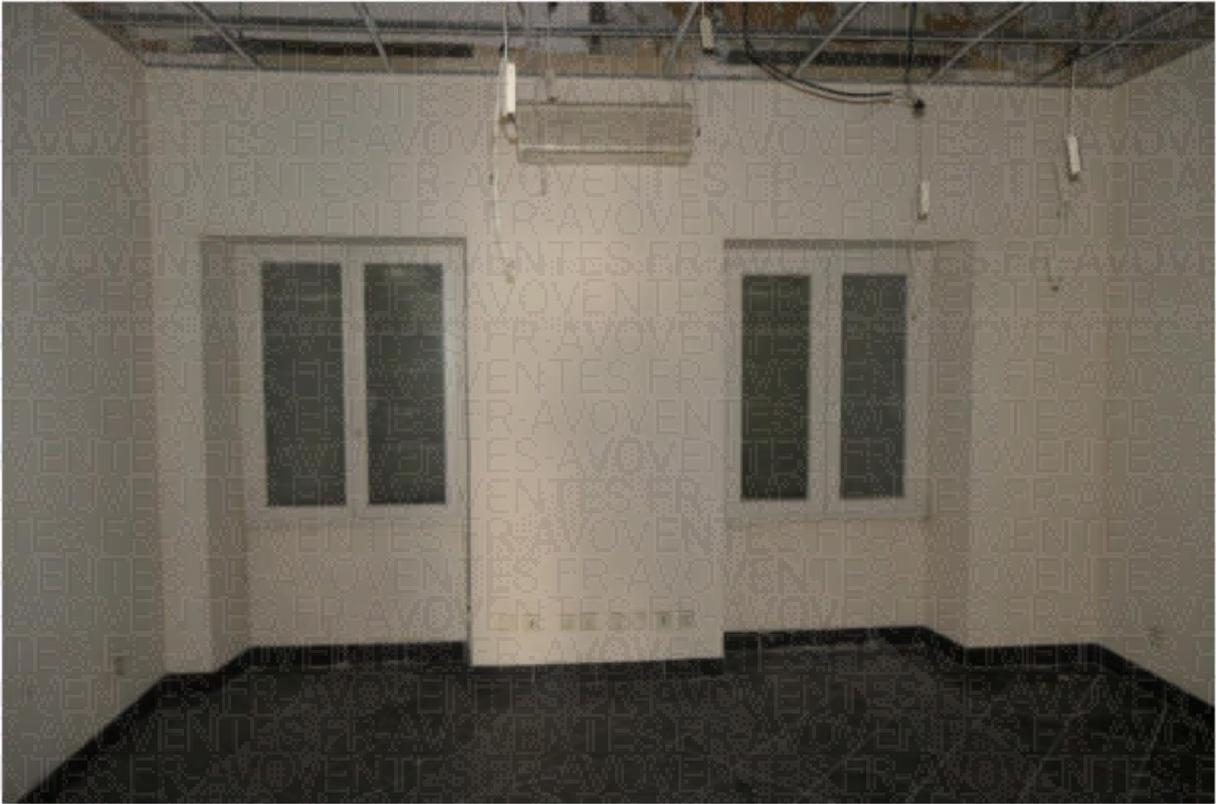
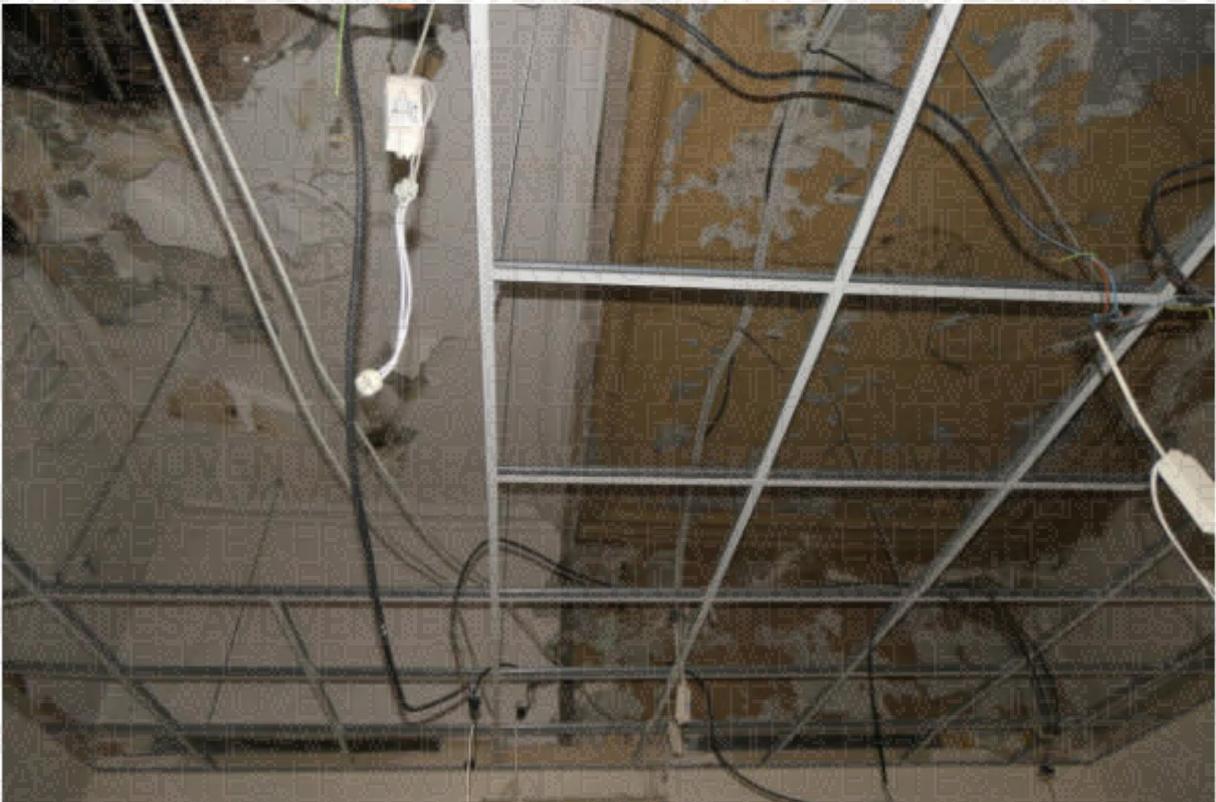
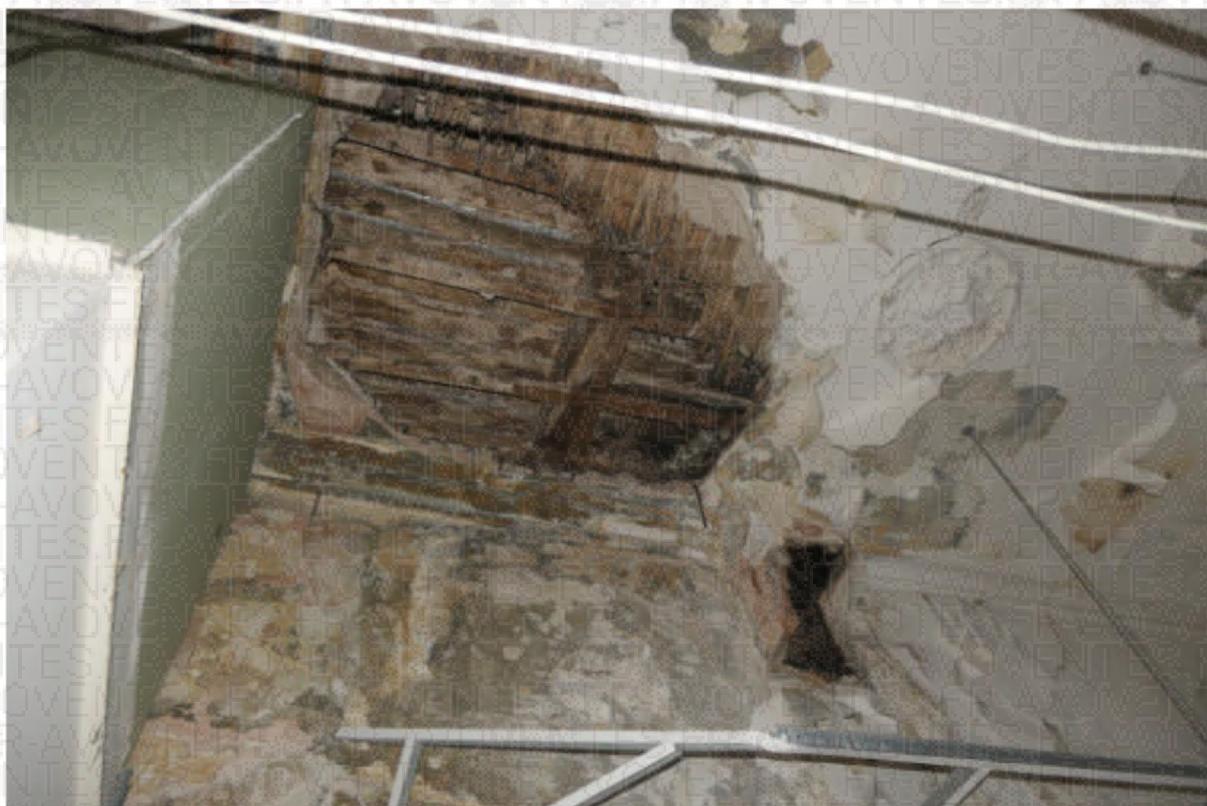
Je remarque que le faux-plafond a été entièrement déposé et qu'il laisse apparaître un plafond ancien, à l'état de plancher et canisses en très mauvais état, vétuste.

- Un bloc de climatisation de marque CHIGO, réserve sur son fonctionnement.
- Deux fenêtres ; encadrement PVC, double-vitrage. Je précise que ces ouvertures ont été murées à l'aide de parpaings bruts.

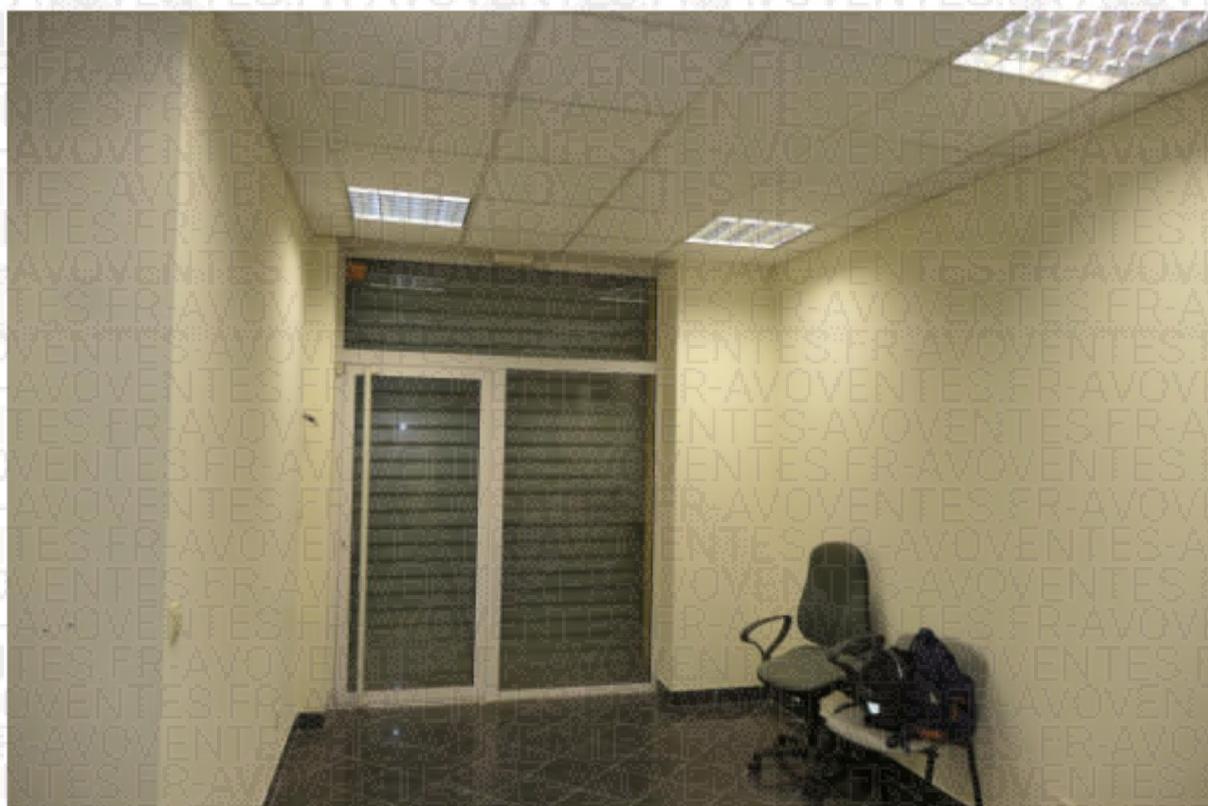
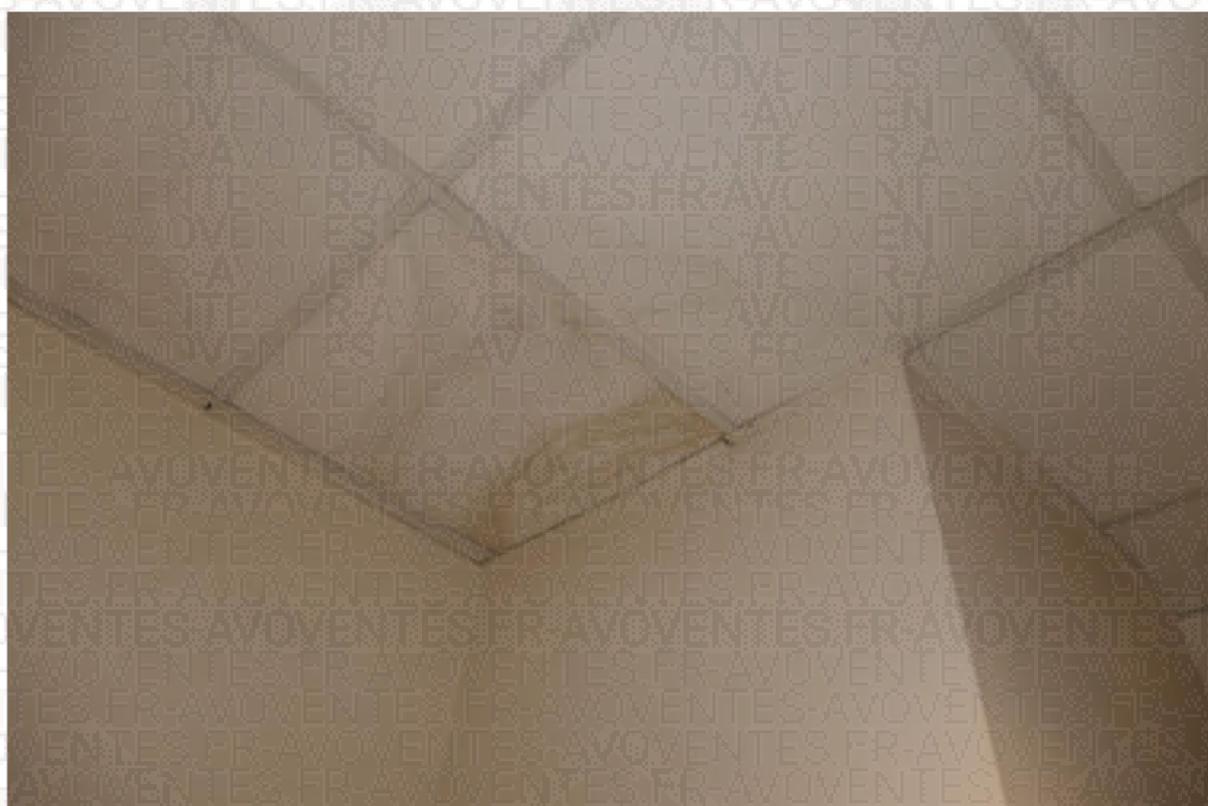
Carrelage mécanique de couleur grise avec plinthes assorties, à l'état sale, mais en bon état.

Peinture de couleur blanc cassé à l'état d'usage, quelques traces par endroits.

- Un tableau électrique.
- Un bloc de climatisation de marque CHIGO, réserve sur son fonctionnement.
- Un disjoncteur.

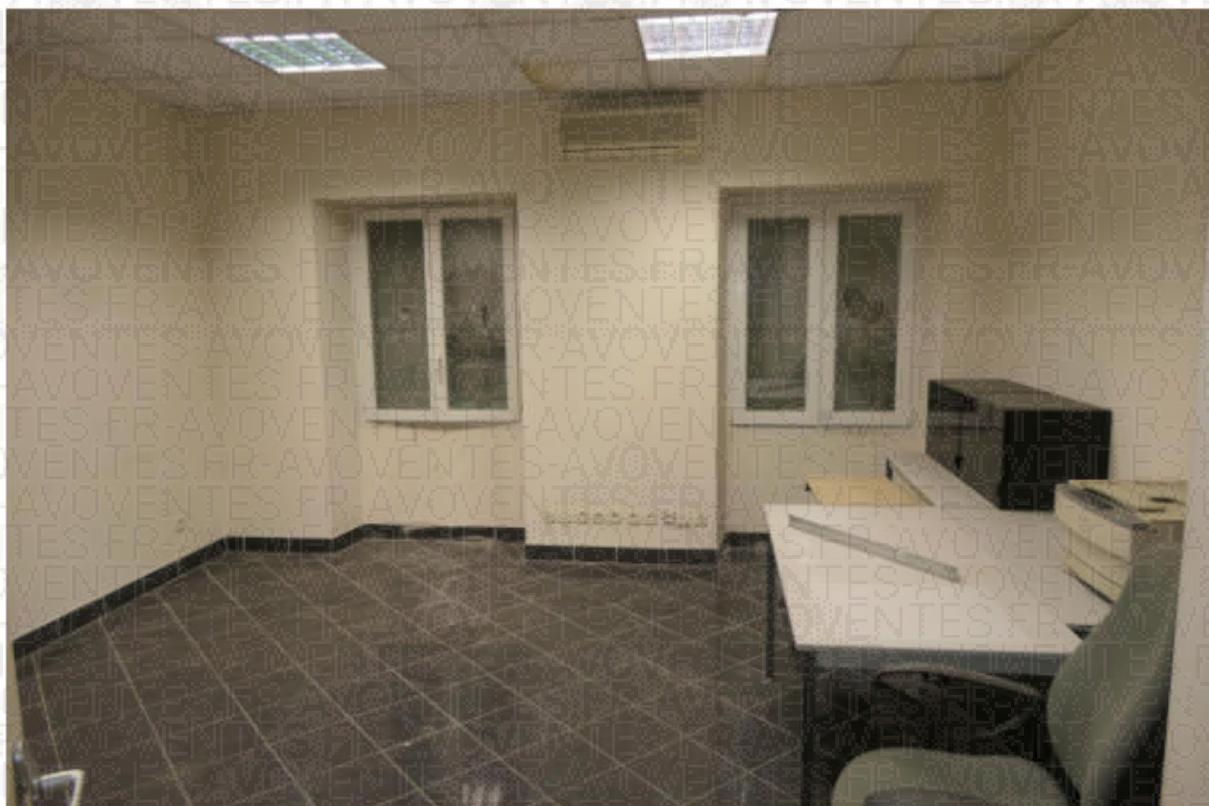
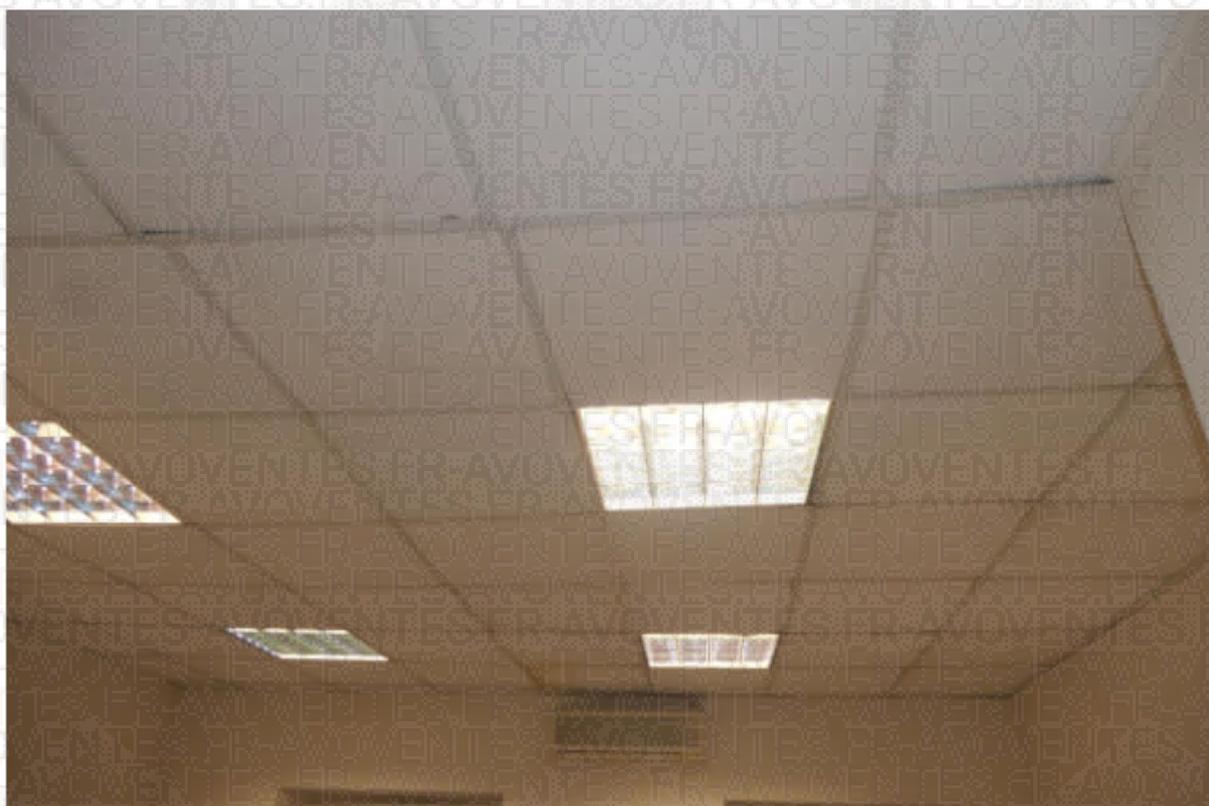
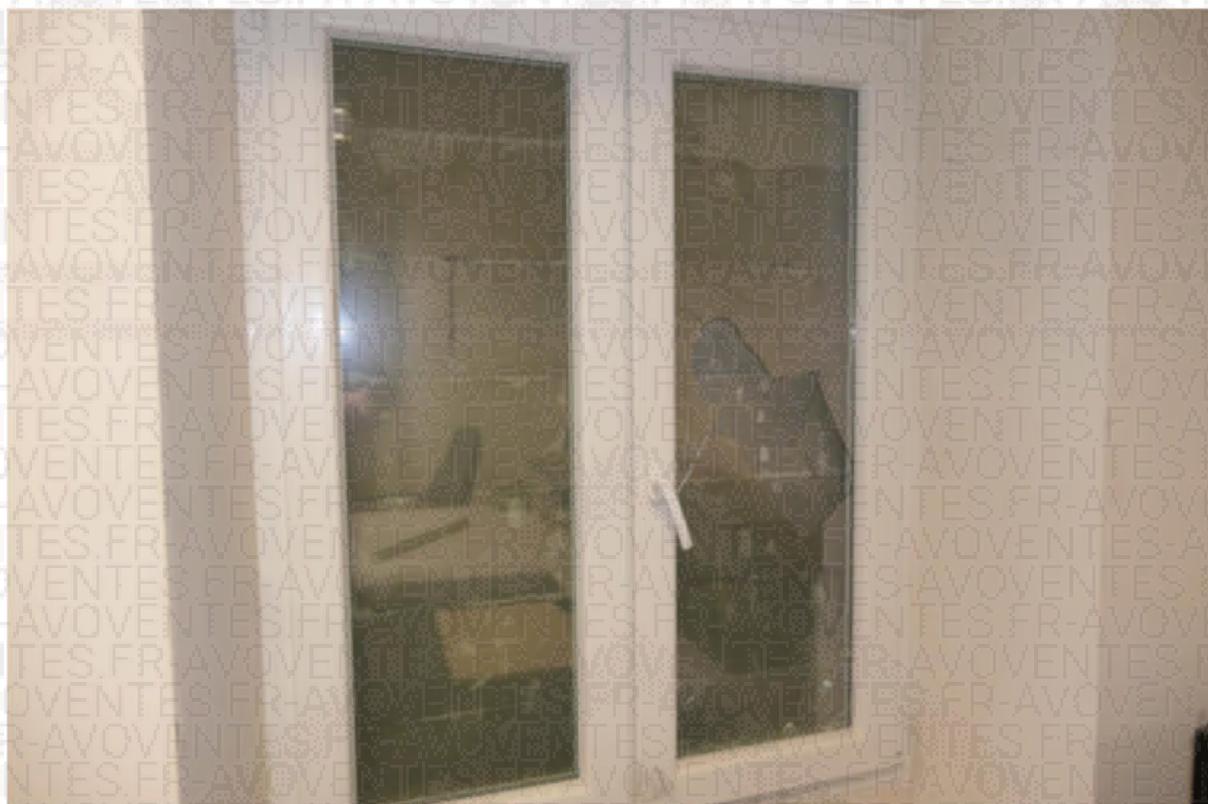
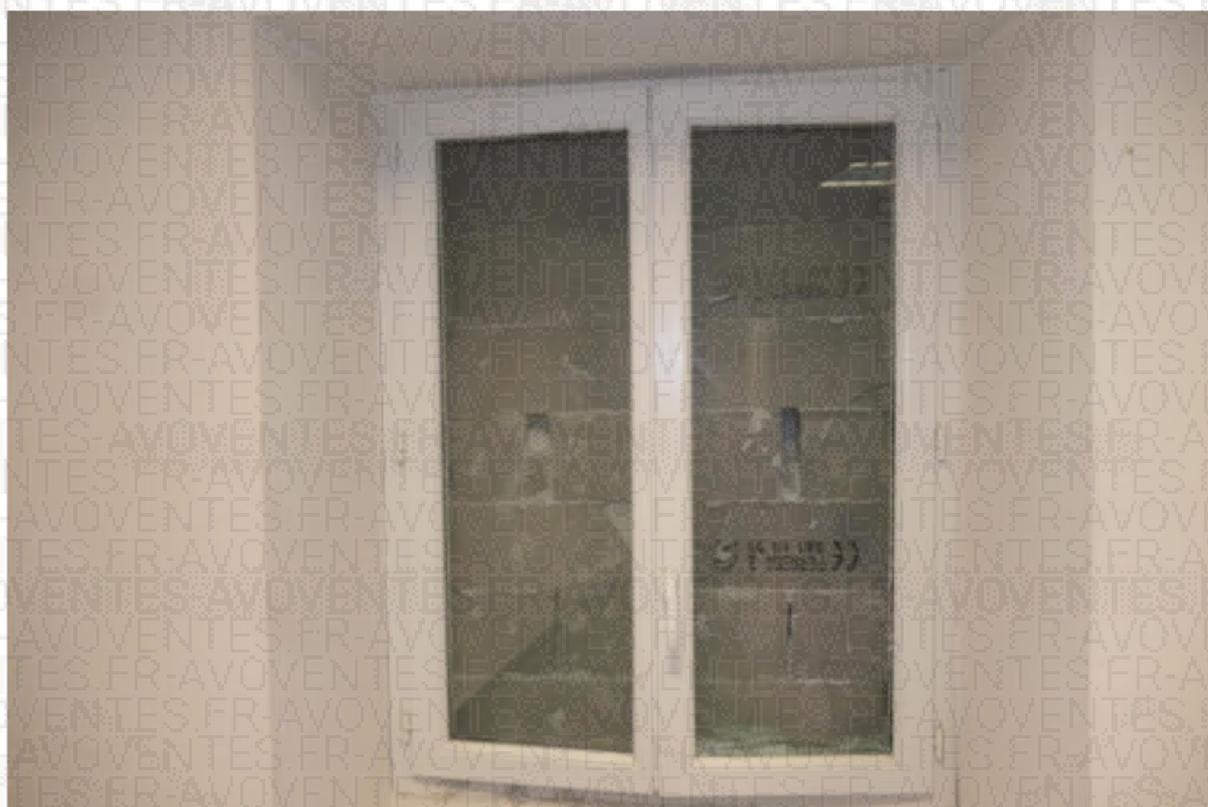
Il s'agit de dalles de faux-plafond ayant subi des infiltrations.

- Un WC avec lunette et abattant, dont les conduits sont bouchés.
- Un lave-mains avec robinetterie de type mitigeur crasseux.

Par une porte de communication postformée, dont la poignée est abîmée, hors service, j'arrive dans un bureau situé au fond de ce local.

Peinture de couleur blanc cassé avec de nombreuses traces, taches et impacts.

Il s'agit d'un faux-plafond, dans lequel sont encastrés des blocs lumineux. Ce faux-plafond a subi des dégâts des eaux ayant entraîné l'apparition d'auréoles jaunâtres et noirâtres.

- Un bloc de climatisation de marque CHIGO, réserve sur son fonctionnement.
- Deux fenêtres, encadrement PVC, dont les vitres sont cassées au niveau des vantaux de droite de ces fenêtres. Je précise que ces fenêtres ont été condamnées à l'aide de parpaings bruts.
