PROCES-VERBAL

DESCRIPTIF

Certifie m'être transporté ce jour à MARSEILLE 13015 – Résidence Val Pins Bât A10 – 33 Boulevard du Bosphore, où la étant, nous montons au 2^{ème} étage, droite, et nous rencontrons [REDACTED] locataire en titre de la débitrice ainsi déclarée.

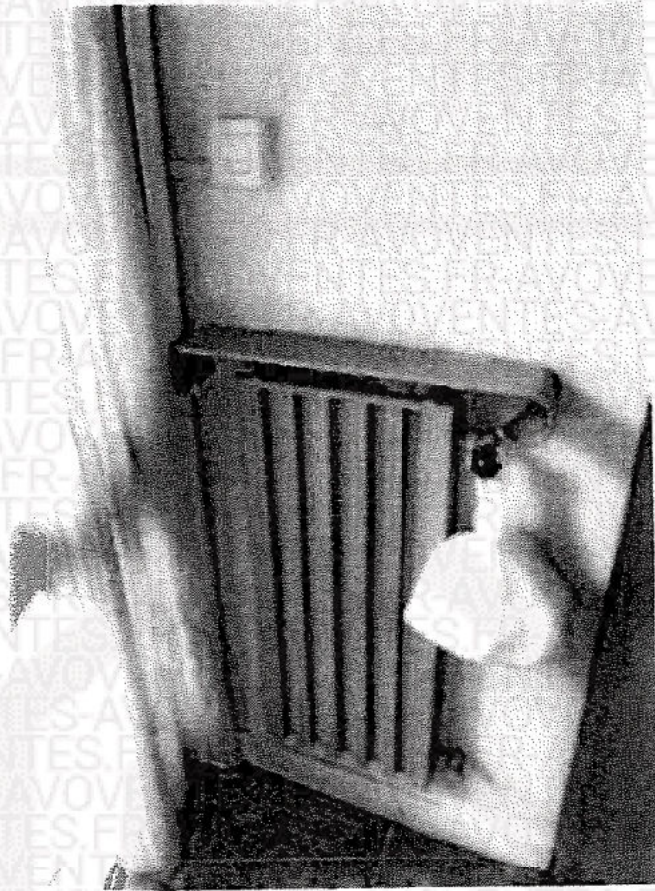
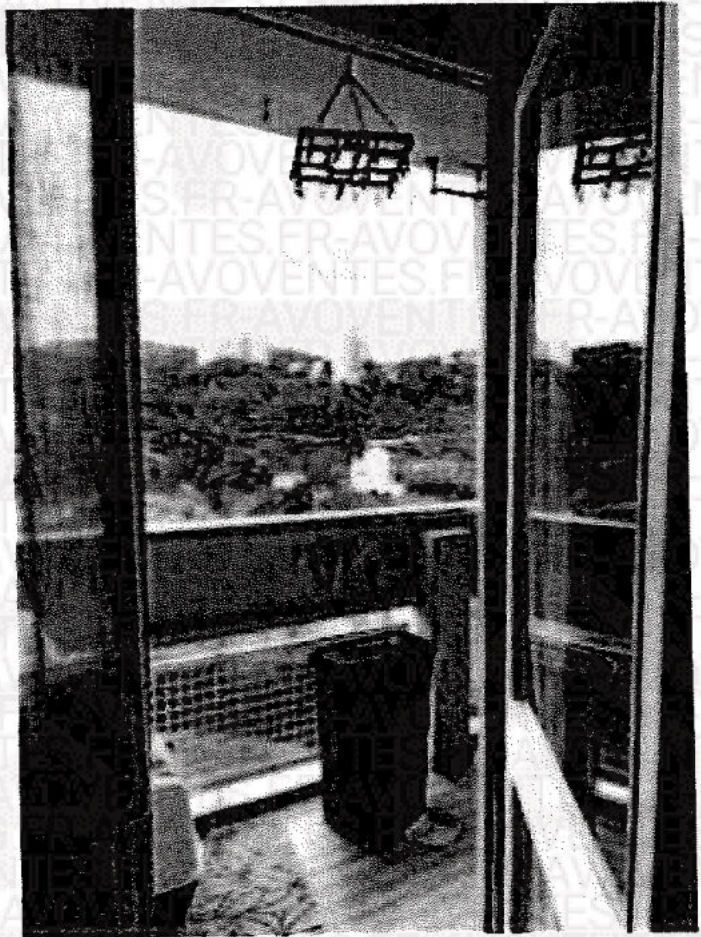
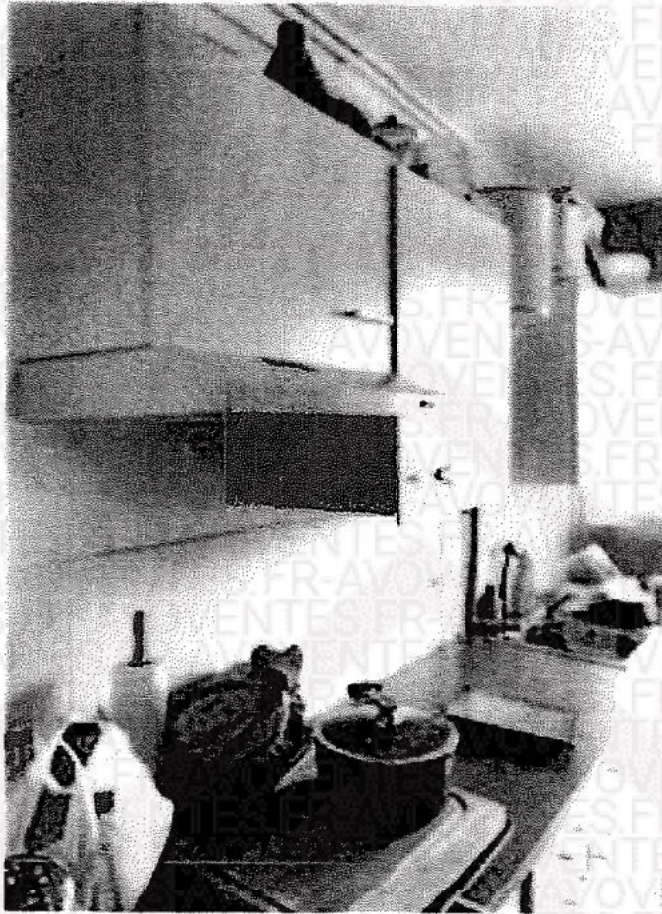
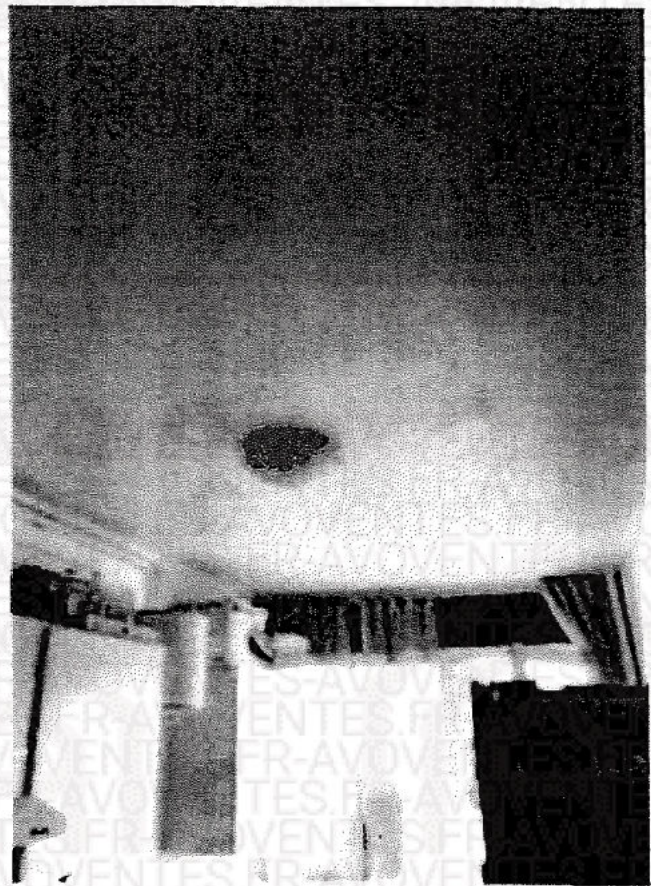
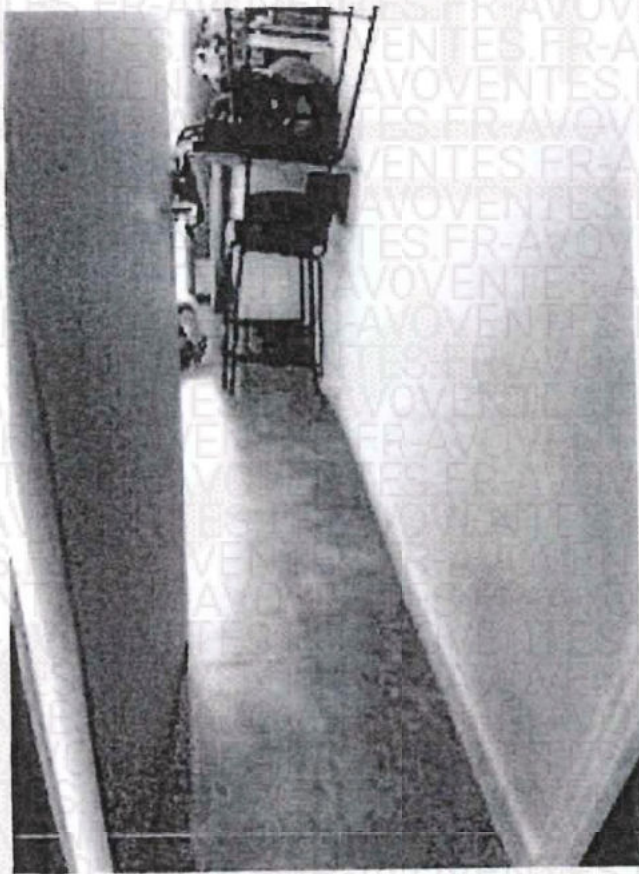
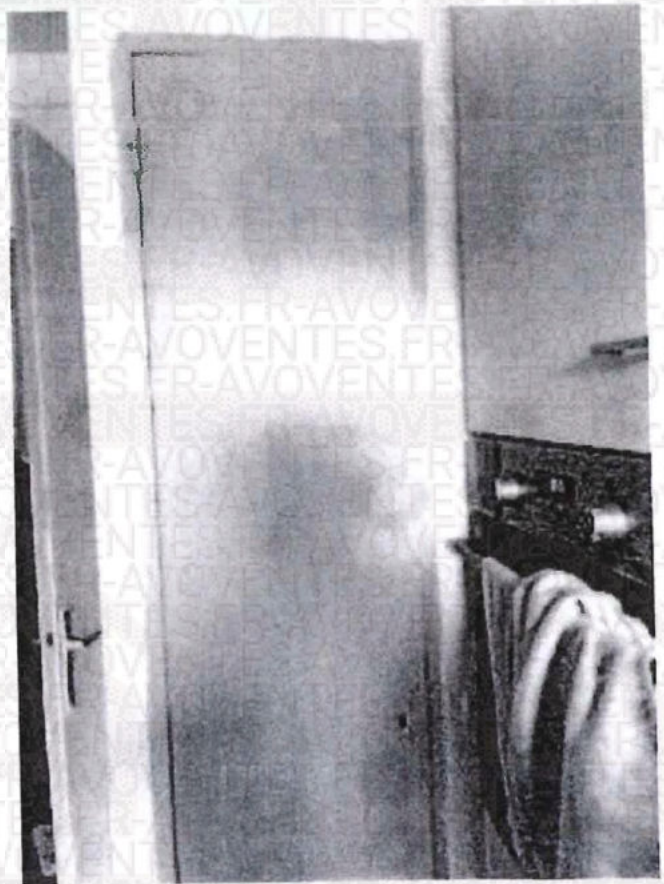
Cuisine :

Le sol est recouvert d'un revêtement de type gerflex gris, marbré, en très bon état.

Les murs et le plafond de la pièce sont revêtus d'une peinture blanche en bon état.

La pièce est agrémentée par un placard avec étagère, à gauche, en pénétrant dans la pièce.

Je note la présence de placards de cuisine bas avec tiroirs, ainsi que trois placards de cuisine hauts, le tout en état d'usage. Ladite cuisine est agrémentée d'un plaquage mural de type « carrelage », blanc, en bon état.

Je constate en périphérie de la pièce, la présence de plinthes en bois, en état d'usage.

La pièce prend le jour à l'aide d'un plafonnier et d'une porte fenêtre en bois donnant sur l'arrière de l'appartement donnant elle-même sur un balcon.

La pièce est agrémentée d'un radiateur « chauffage collectif ».

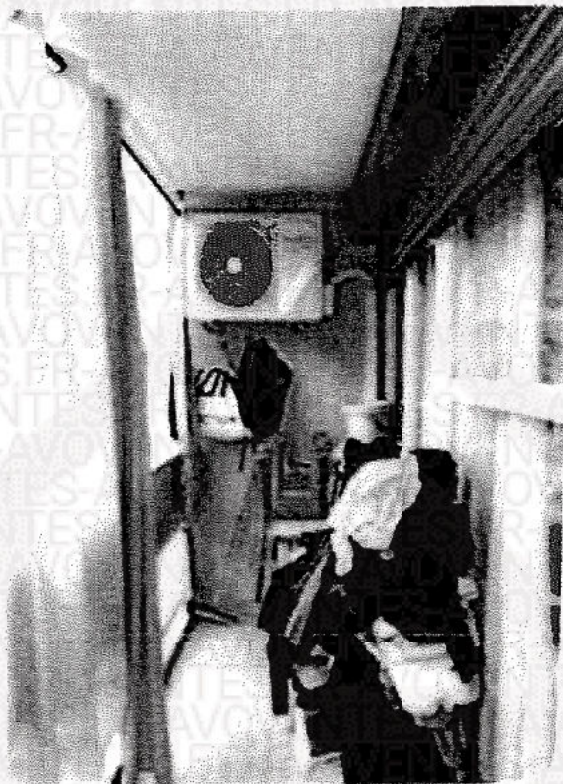
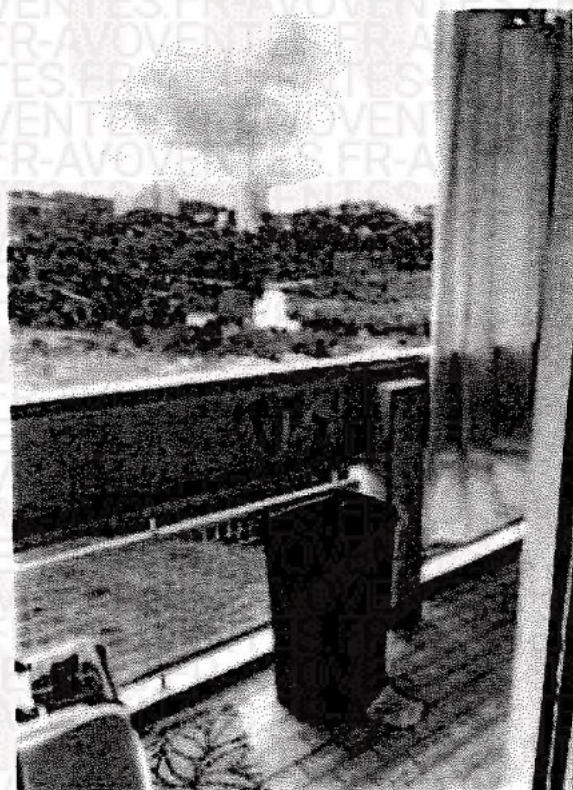
Balcon :

Le sol de ce balcon est recouvert d'un carrelage en bon état.

Il est à noter que la porte fenêtre nous permettant d'accéder au balcon est clôturée par un volet roulant électrique, en état de marche.

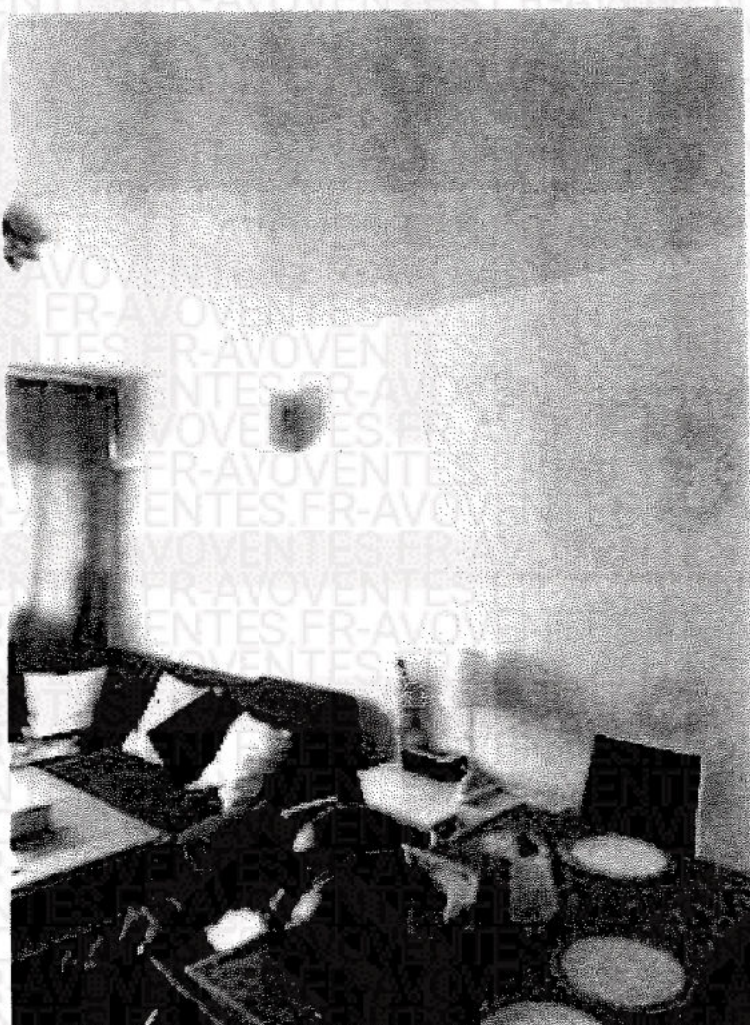
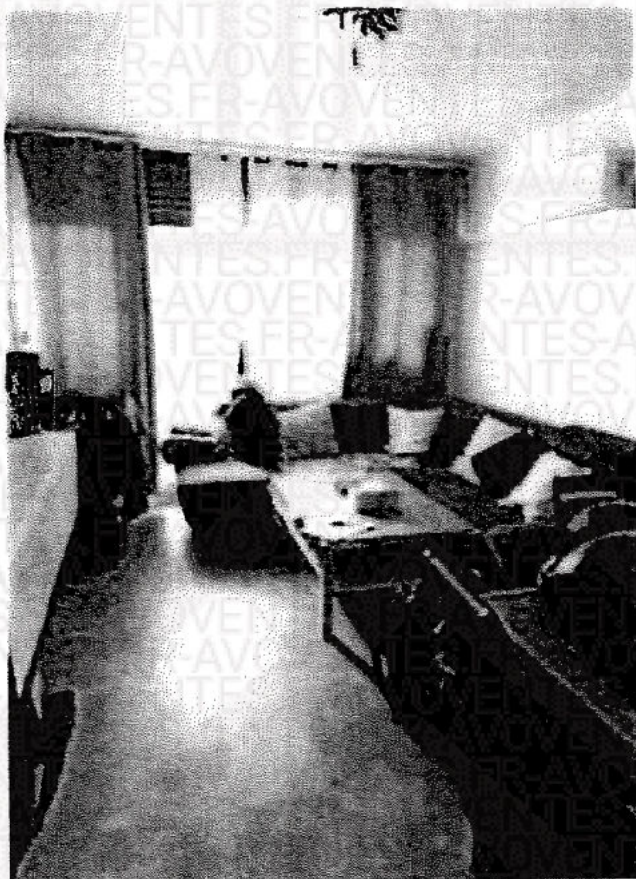
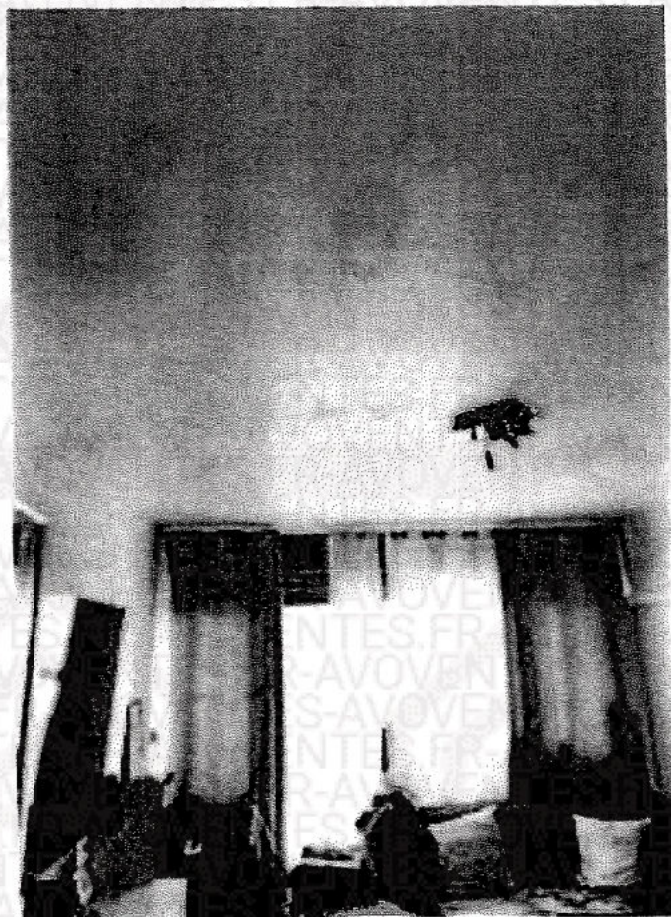
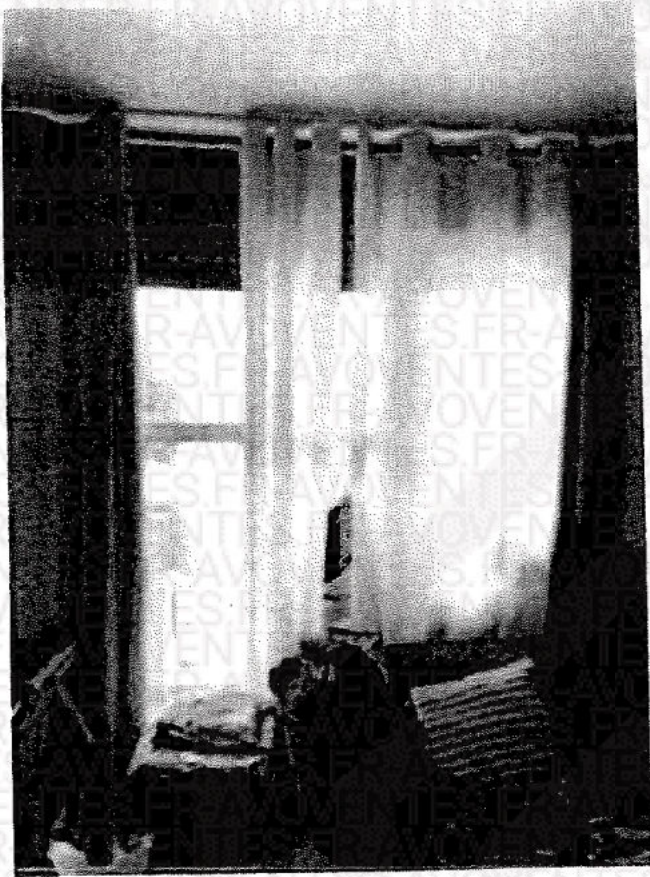
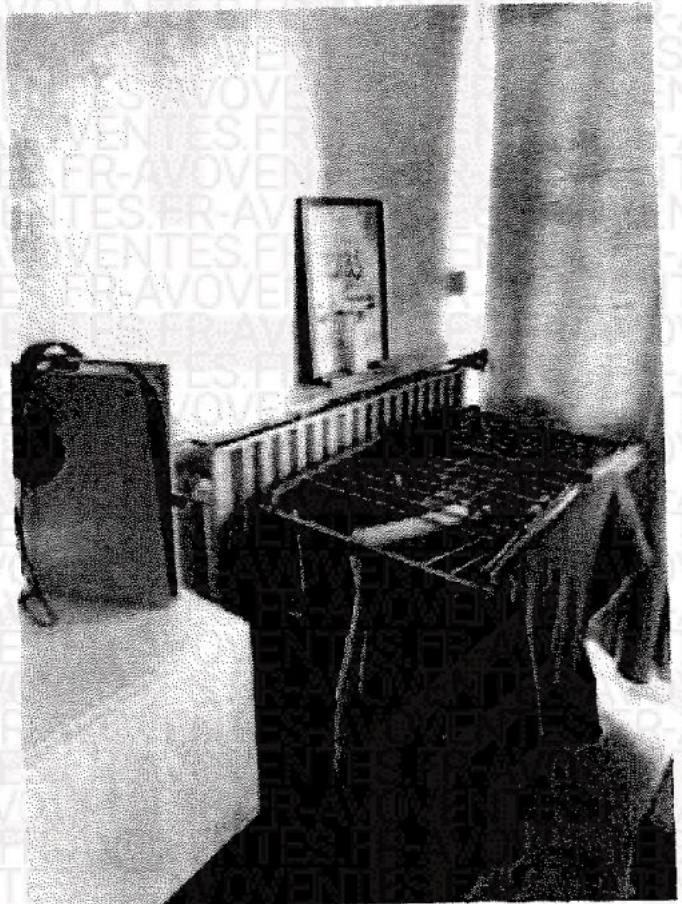
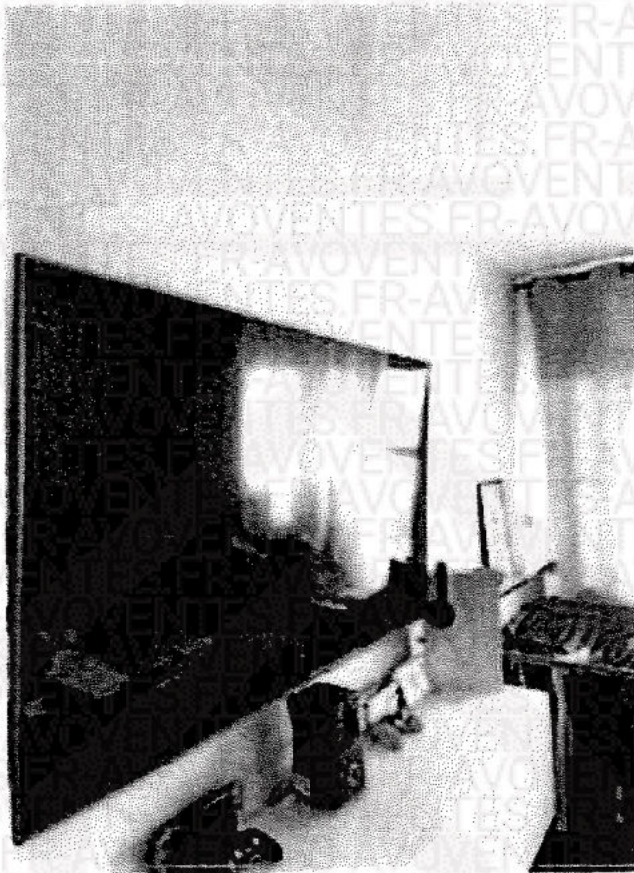
Pièce principale :

Le sol est recouvert du même gerflex gris, marbré, identique à celui de la cuisine, en parfait état.

Le sol et le plafond sont recouverts d'une peinture blanche en très bon état.

Je note aussi la présence de plinthes en bois en périphérie de la pièce, en bon état.

La pièce est agrémentée d'un chauffage central.

La pièce prend le jour à l'aide d'un plafonnier ainsi que par une porte fenêtre à un battant donnant sur le même balcon et une fenêtre à deux battants.

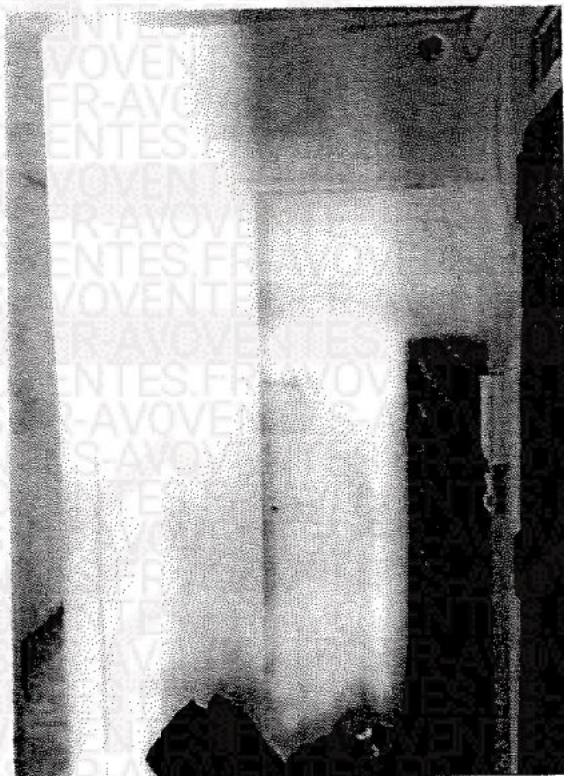
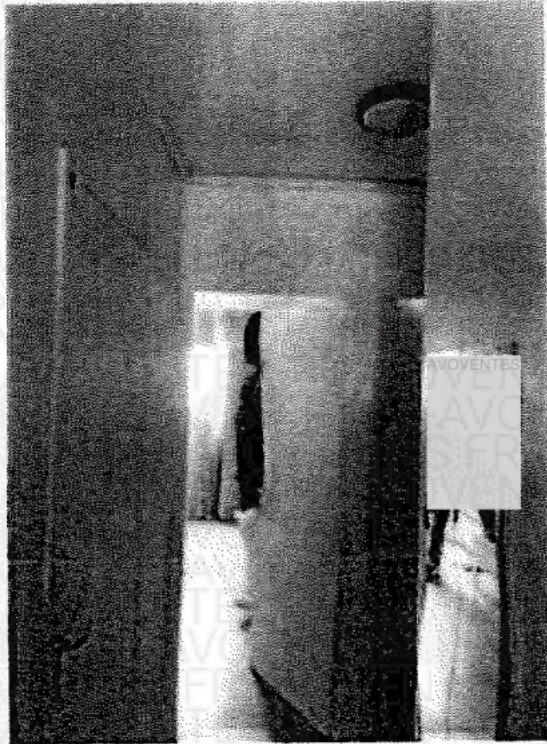
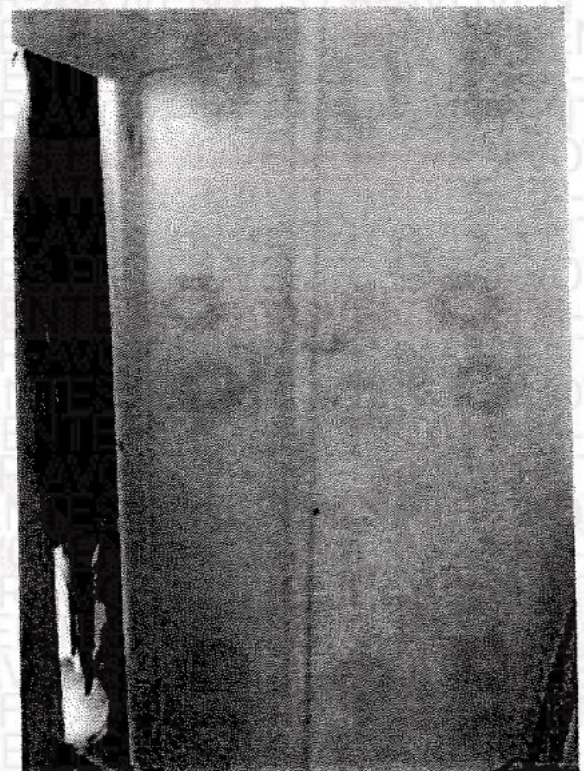
Hall d'entrée/couloir

Je note la présence d'un placard, à deux portes, immédiatement après la porte d'accès à l'appartement.

Je constate que, dans le couloir de circulation, le sol est recouvert du même gerflex, gris, marbré, que dans les autres pièces, en parfait état.

Les murs et le plafond sont recouverts d'une peinture blanche en parfait état.

Je note la présence d'un placard, à deux portes, de rangement.

La pièce prend le jour à l'aide d'un plafonnier.

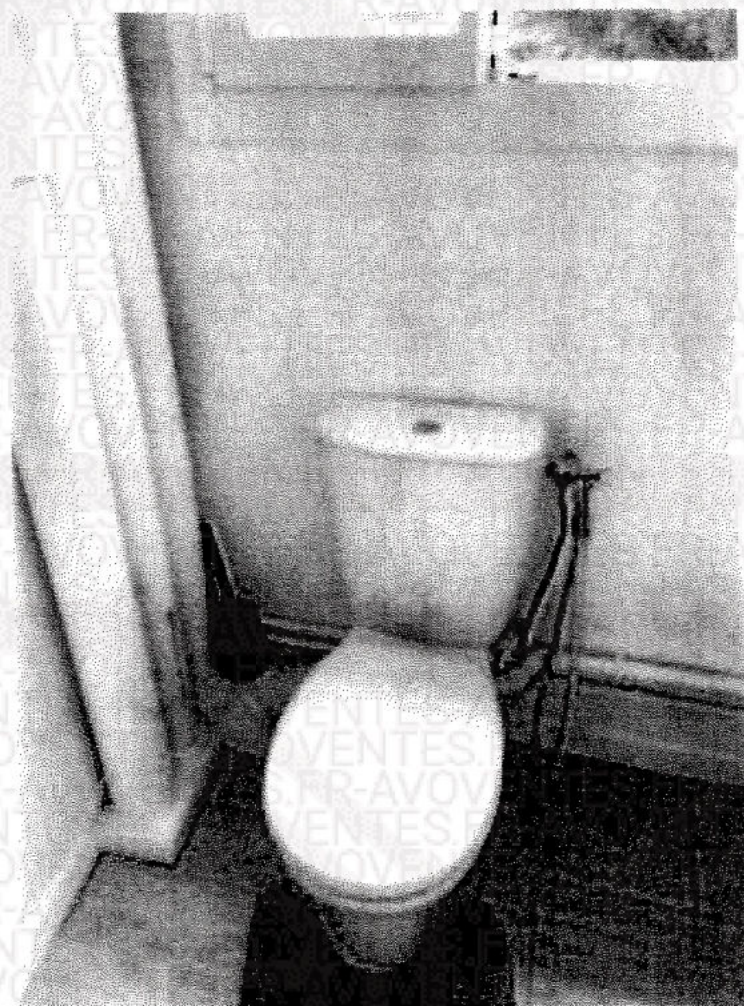
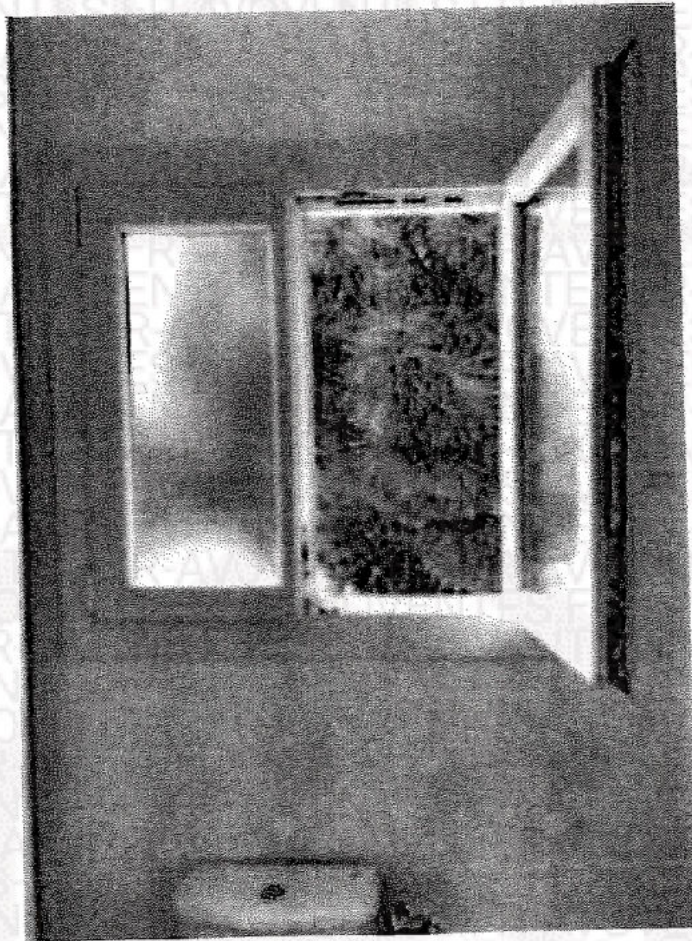
W.C :

Je constate que le sol est recouvert d'un linoléum de type « imitation parquet », en parfait état.

La pièce est éclairée à l'aide d'une applique ainsi que par une fenêtre, à deux battants, en PVC, en bon état.

Les murs et le plafond sont recouverts d'une peinture blanche, en bon état.

La pièce est agrémentée d'un appareil WC, avec rond et abattant, chasse d'eau dorsale ainsi que douchette de rinçage, et en état de marche.

À droite, se trouve le chauffe-eau de marque « ARISTON ».

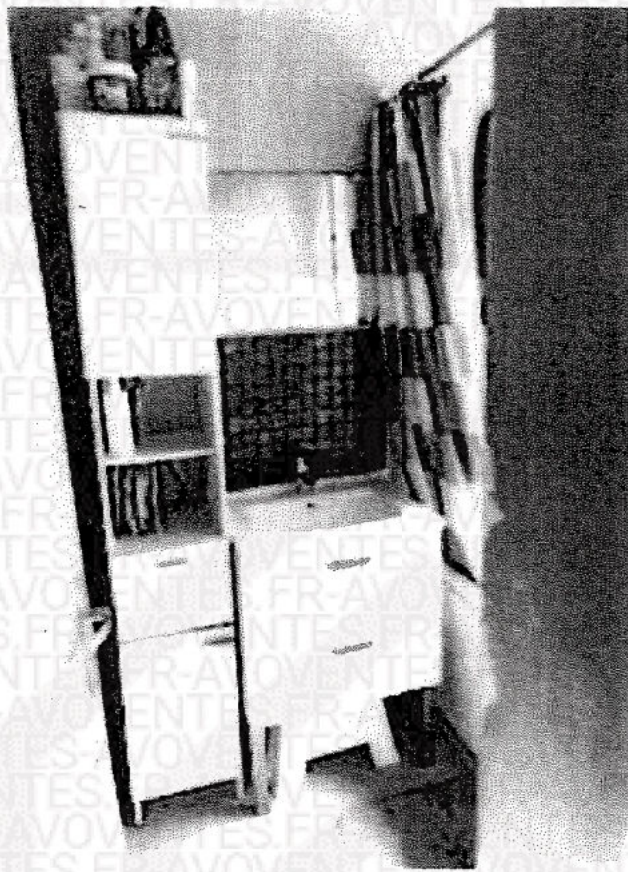
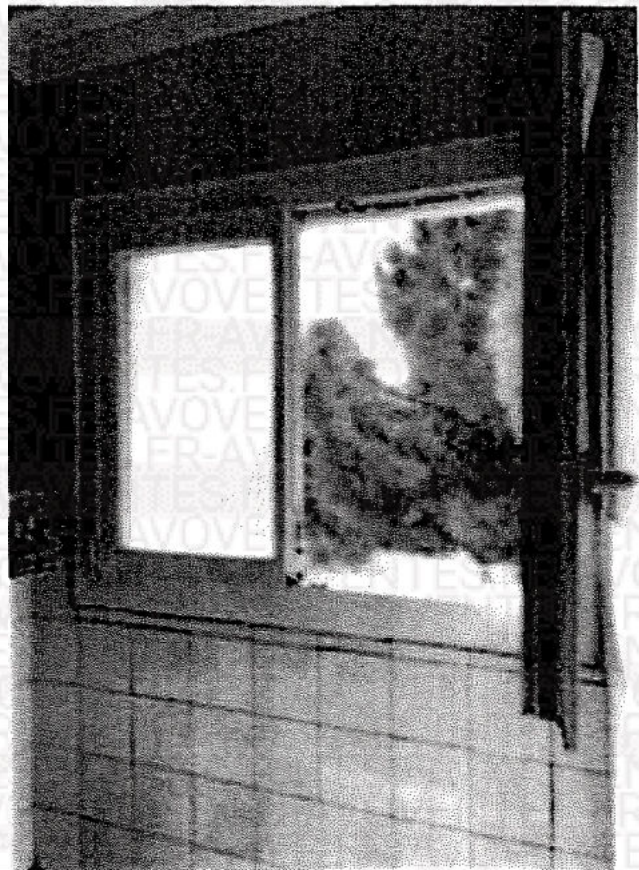
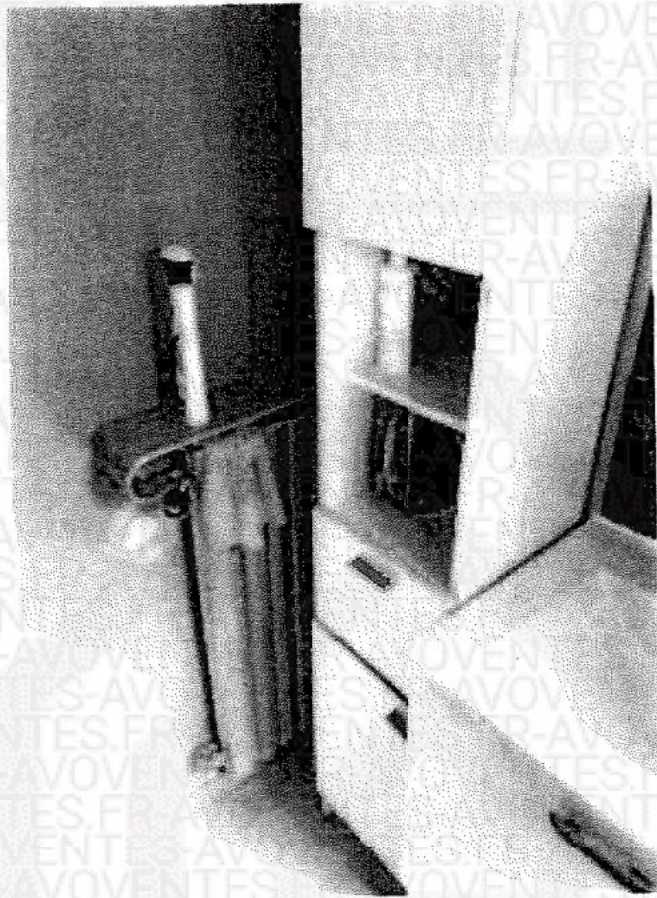
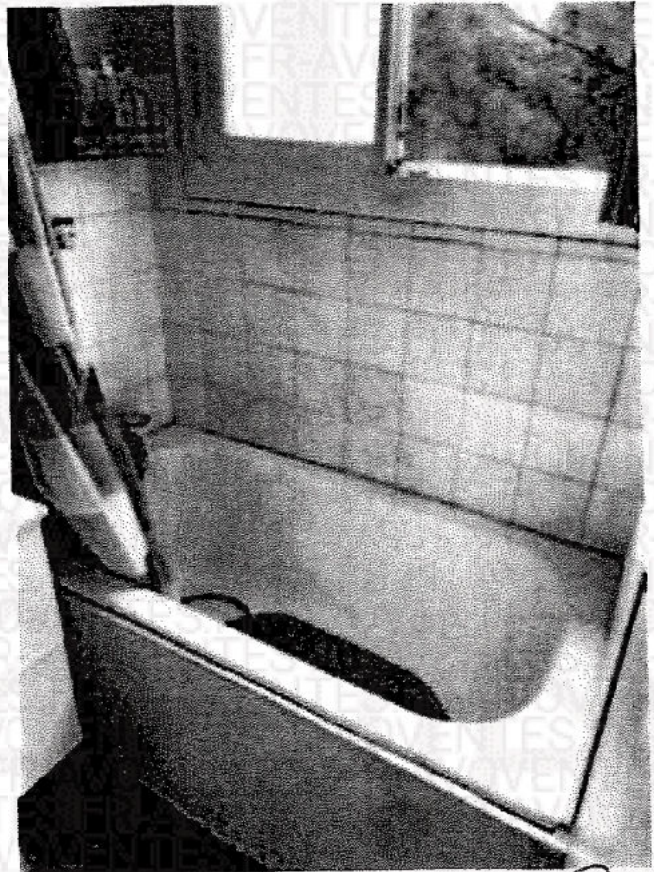
Salle de bains :

Le sol est recouvert d'un linoléum de type « imitation parquet », en parfait état.

La pièce prend le jour à l'aide d'une applique ainsi que par une fenêtre, à deux battants, donnant sur l'arrière de la résidence, le tout en bon état.

Je constate que les murs et le plafond sont recouvert d'une peinture blanche état d'usage. Une partie sur le côté droit est décolorée.

La pièce est agrémentée par une baignoire carrelée surmontée d'un mitigeur avec douche « téléphone ».

Je note également la présence d'un lavabo posé sur un placard laqué blanc, à deux tiroirs ; et surmonté d'un mitigeur en état de marche.

Au-dessus de ce lavabo se trouve un plaquage mural à petits carreaux gris.

À gauche se trouve un appareil de chauffage central.

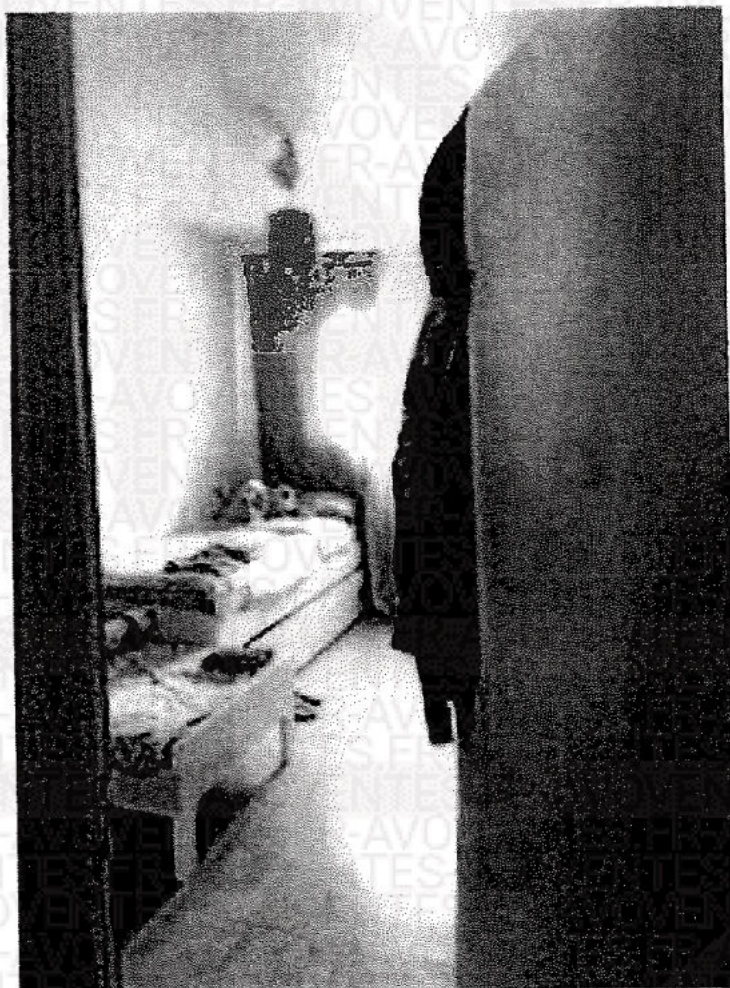
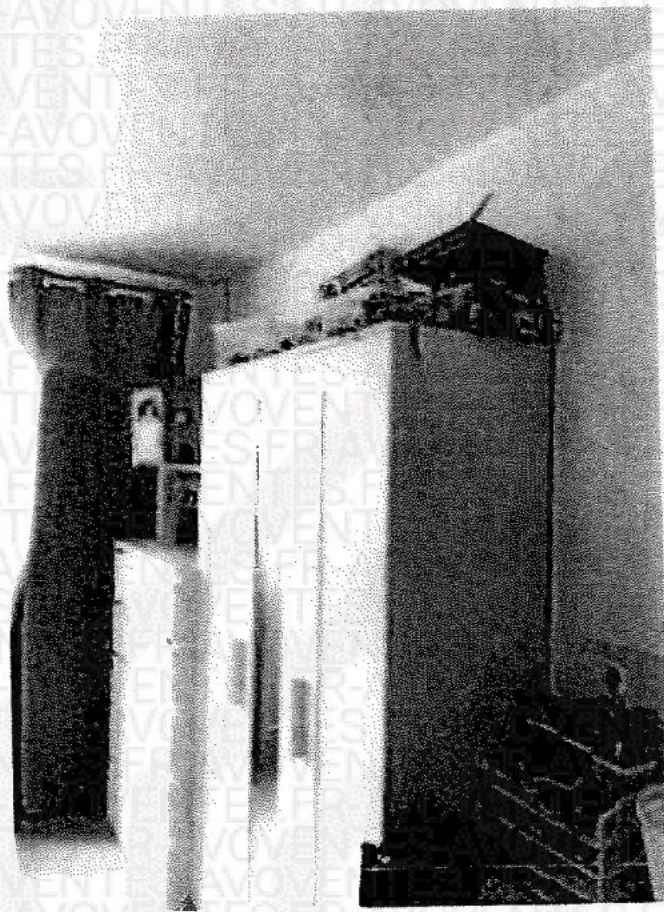
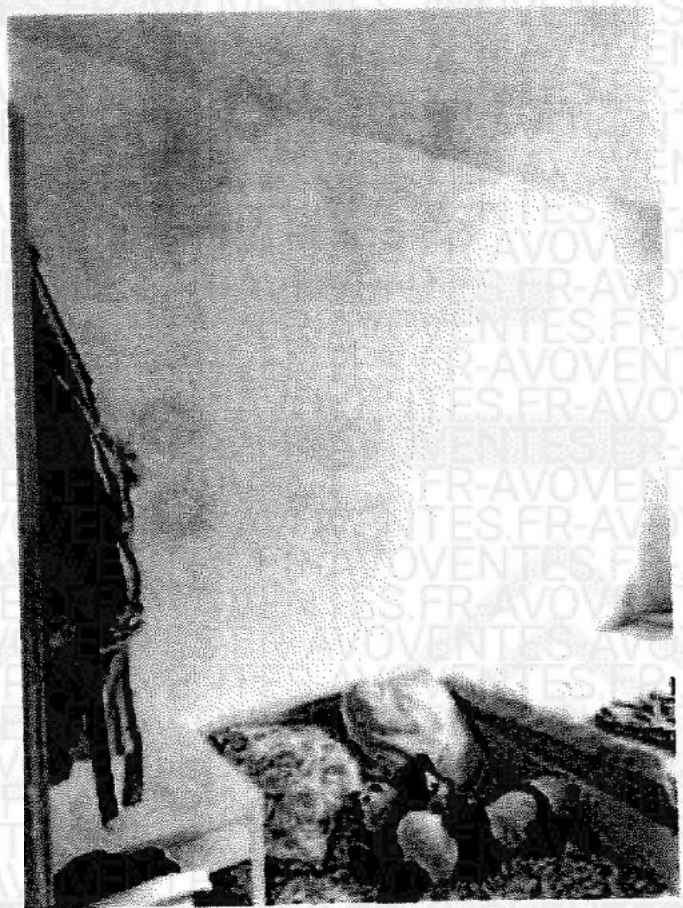
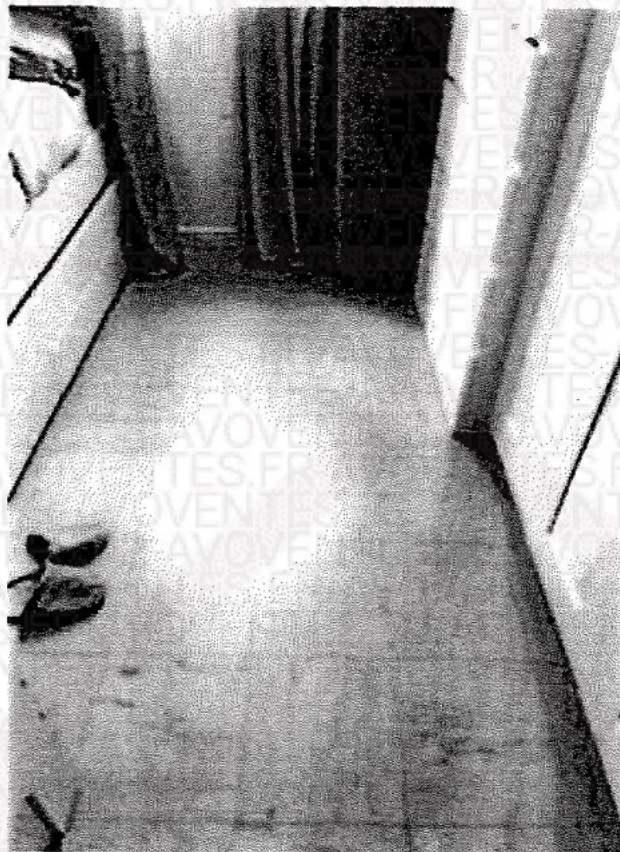
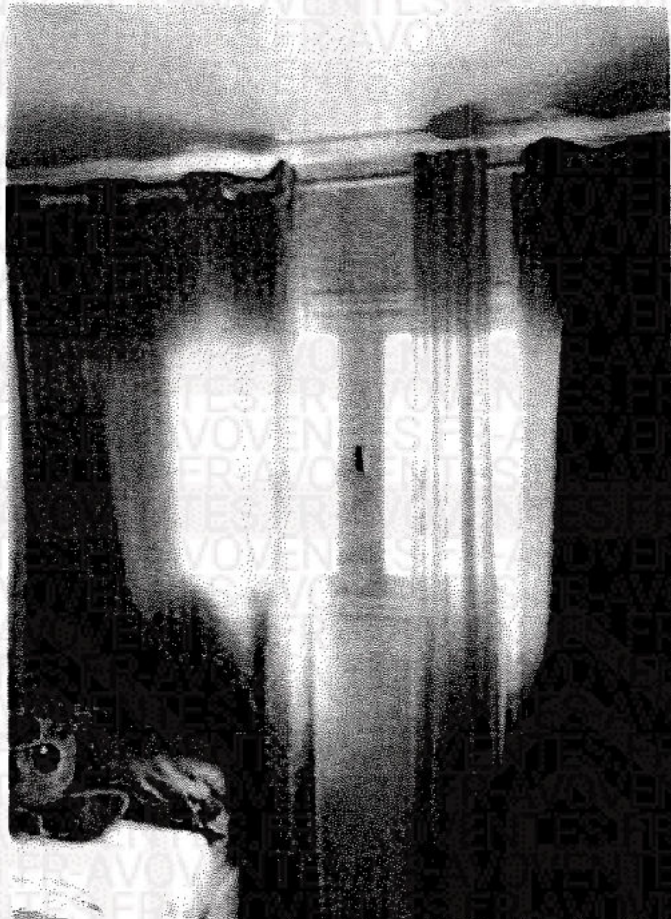
Chambre 1 :

Le sol est recouvert du même revêtement de type linoléum imitation « parquet », gris et je note la présence, en périphérie de la pièce, de plinthes en bois, grises, le tout en bon état.

Les murs et le plafond sont revêtus d'une peinture blanche, le tout en parfait état.

La pièce est éclairée à l'aide d'un plafonnier et par une fenêtre à deux battants, donnant côté résidence.

Je note la présence d'un placard, à deux portes, de rangement avec penderie.

La pièce est aussi agrémentée d'un petit chauffage central.

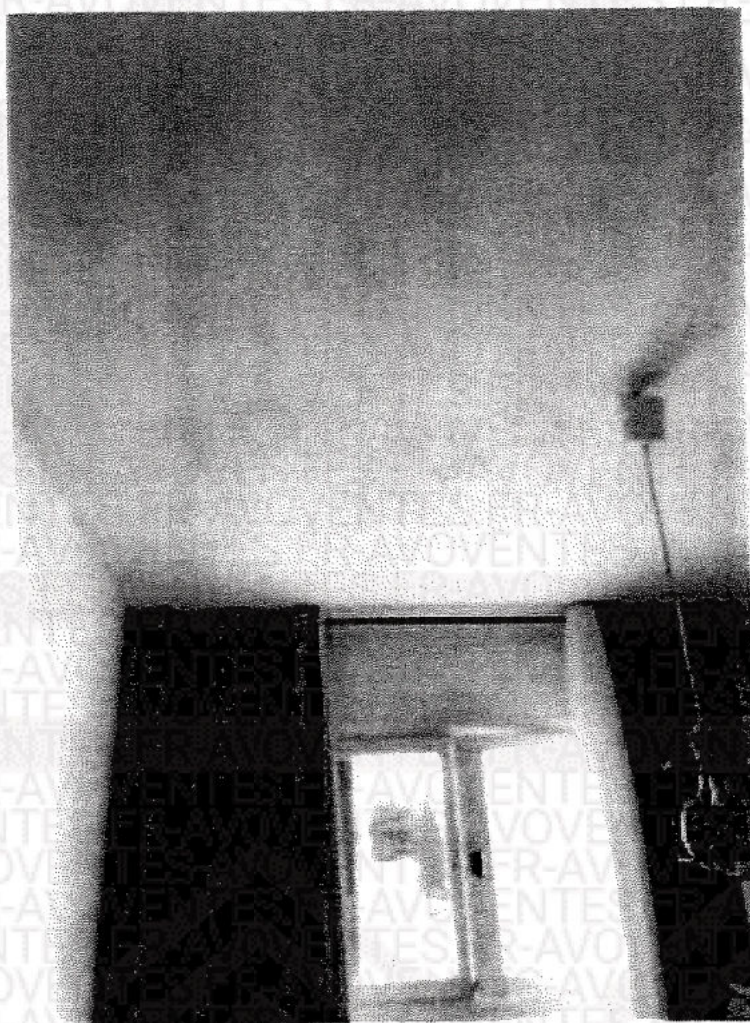
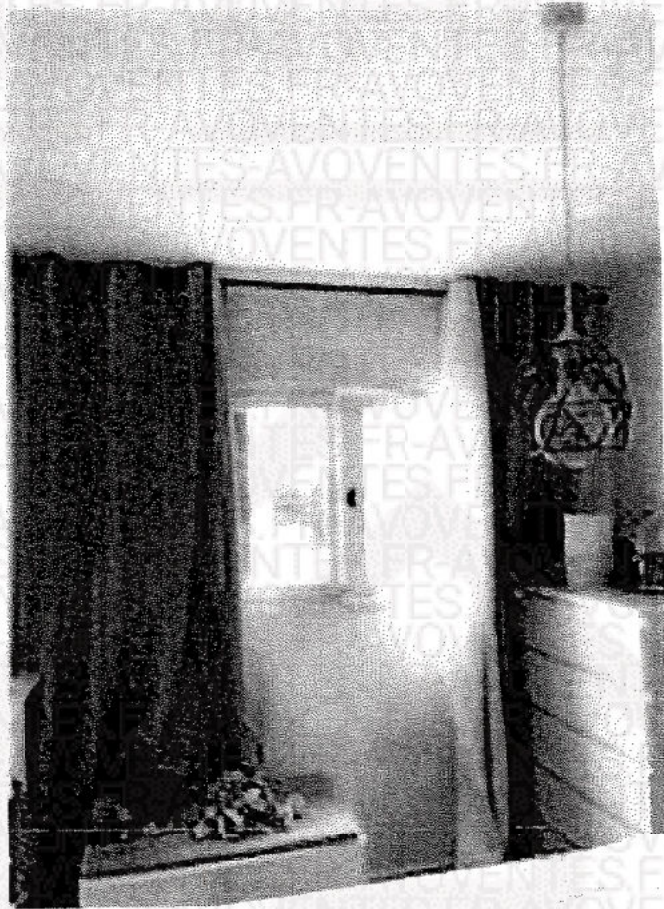
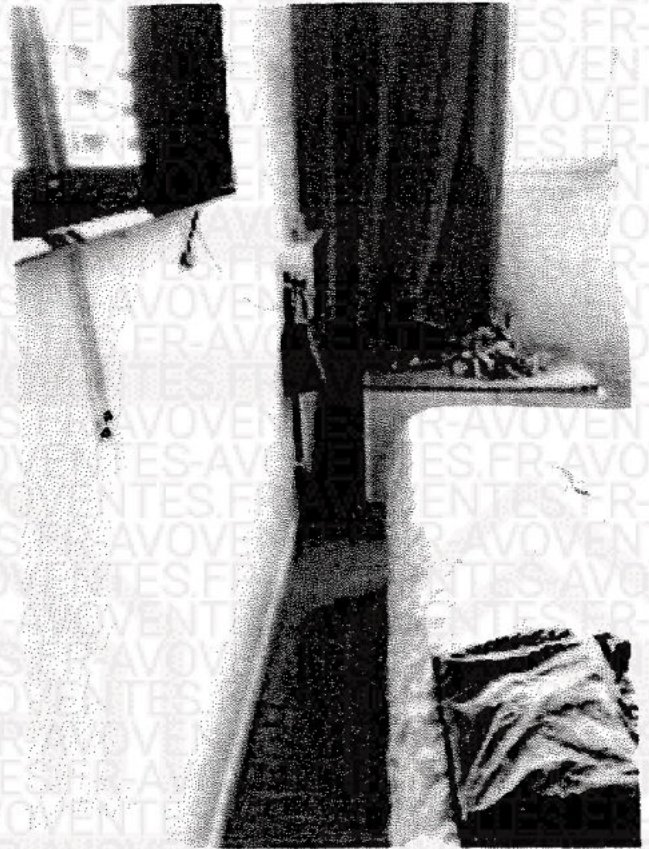
Chambre 2 :

Le sol de cette chambre est recouvert du même revêtement de type linoléum imitation « parquet », gris et je note la présence, en périphérie de la pièce, de plinthes en bois, grises, le tout en bon état.

Les murs et le plafond sont recouverts d'une peinture blanche en bon état.

La pièce est éclairée par un plafonnier et par une fenêtre à deux battants, donnant côté résidence.

La pièce est agrémentée d'un chauffage central, sur le côté gauche.
