## **PROCES-VERBAL DE CONSTAT**

Que dans le cadre d'une procédure de saisie immobilière, il convient de dresser un procès-verbal descriptif d'un bien immobilier sis 78 boulevard Danielle Casanova – 13014 MARSEILLE figurant au cadastre de la Ville de MARSEILLE, quartier le Canet, section 892 E n°248 pour une contenance de 3 a et 28 ca.

Qu'il s'agit des lots n°33 et n° 35 situés au rez-de-chaussée.

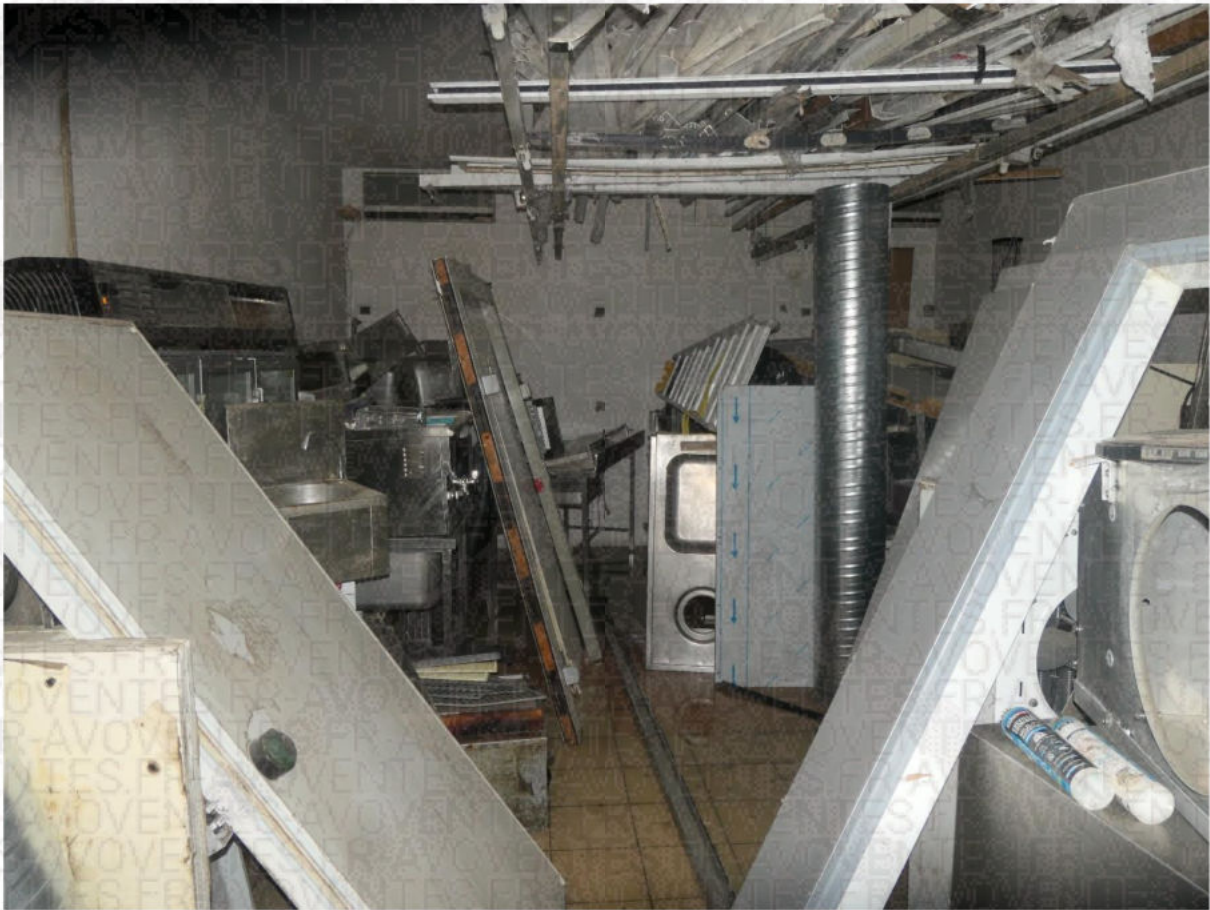
Cliché numéro 60

Carrelage abîmé dont certains carreaux sont fêlés et comportent des éclats. Certains carreaux sont absents.
