## PROCES-VERBAL DE CONSTAT

**L'AN DEUX MILLE VINGT CINQ  
ET LE TROIS DECEMBRE**

Nous sommes requis ce jour aux fins de dresser un état des lieux descriptif de l'immeuble saisi sis Route Nationale 8, 13780 Cuges-Les-Pins.

Certifions nous être transportés ce jour, à **14 heure**, au **6 Route Nationale 8, 13780 Cuges-Les-Pins**,

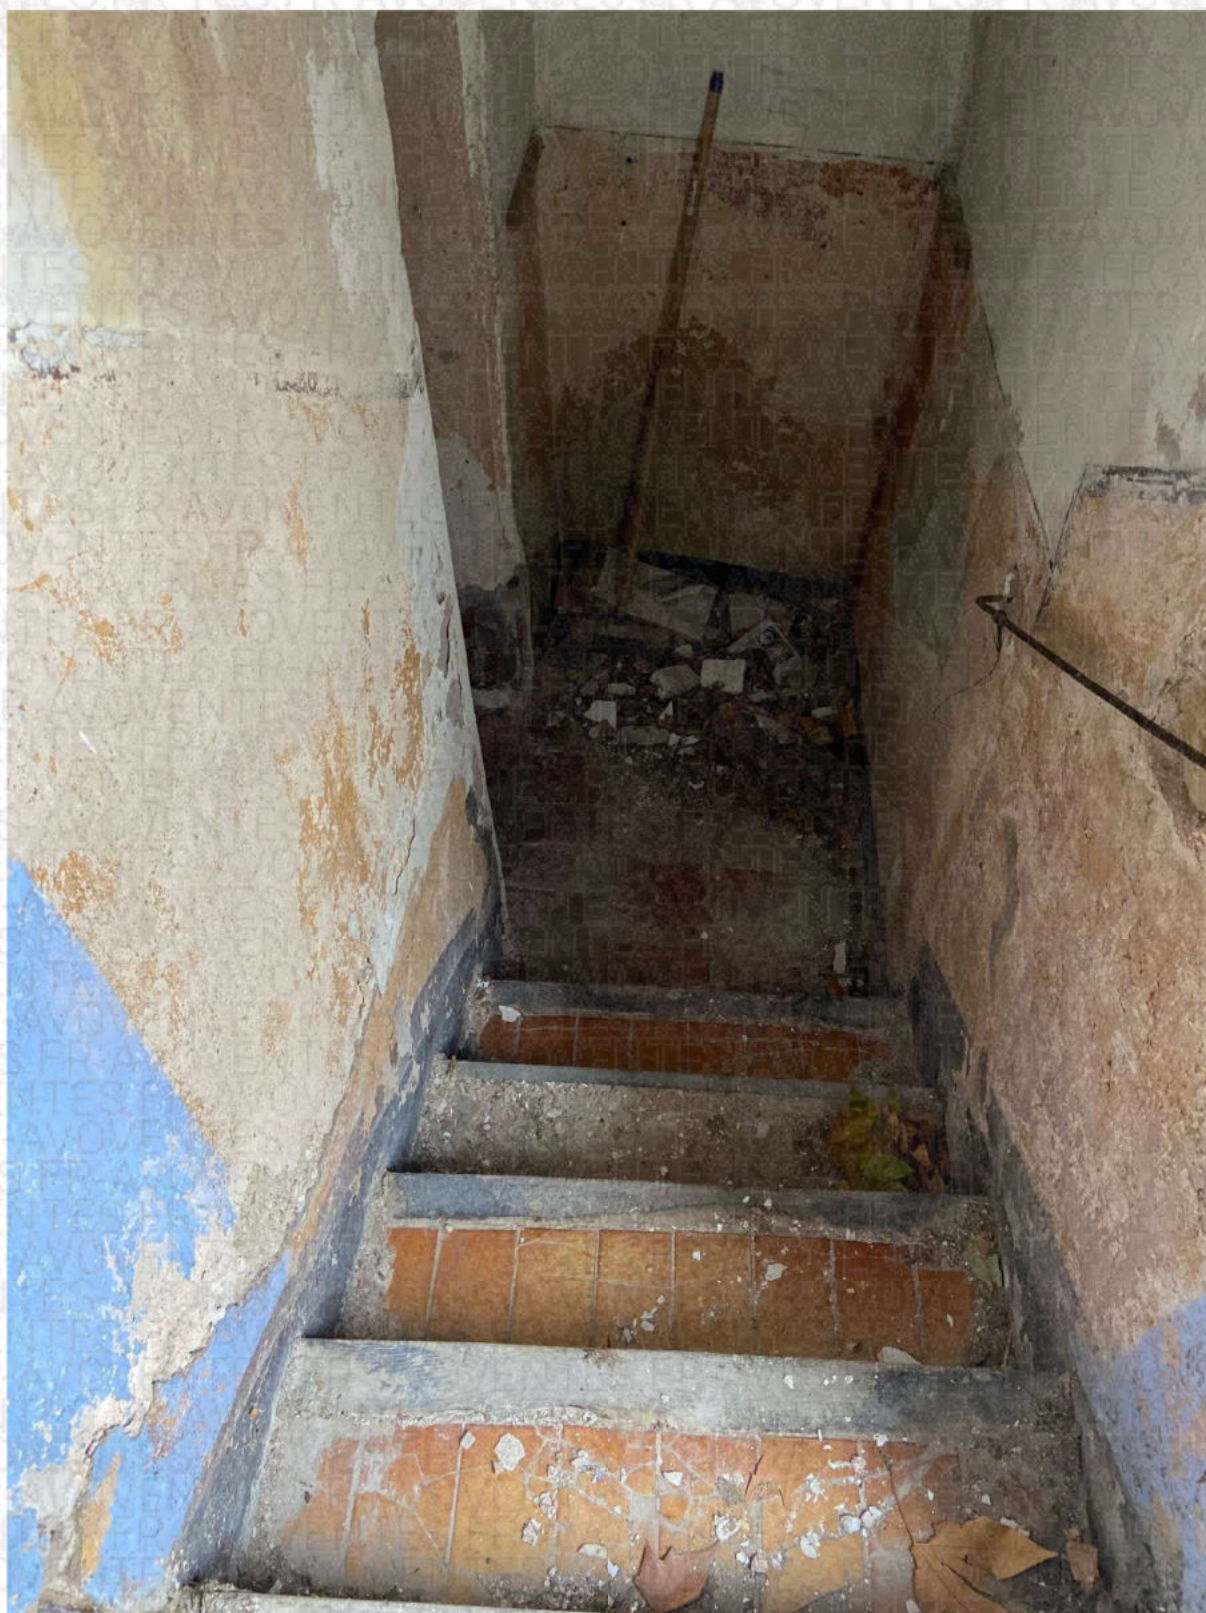
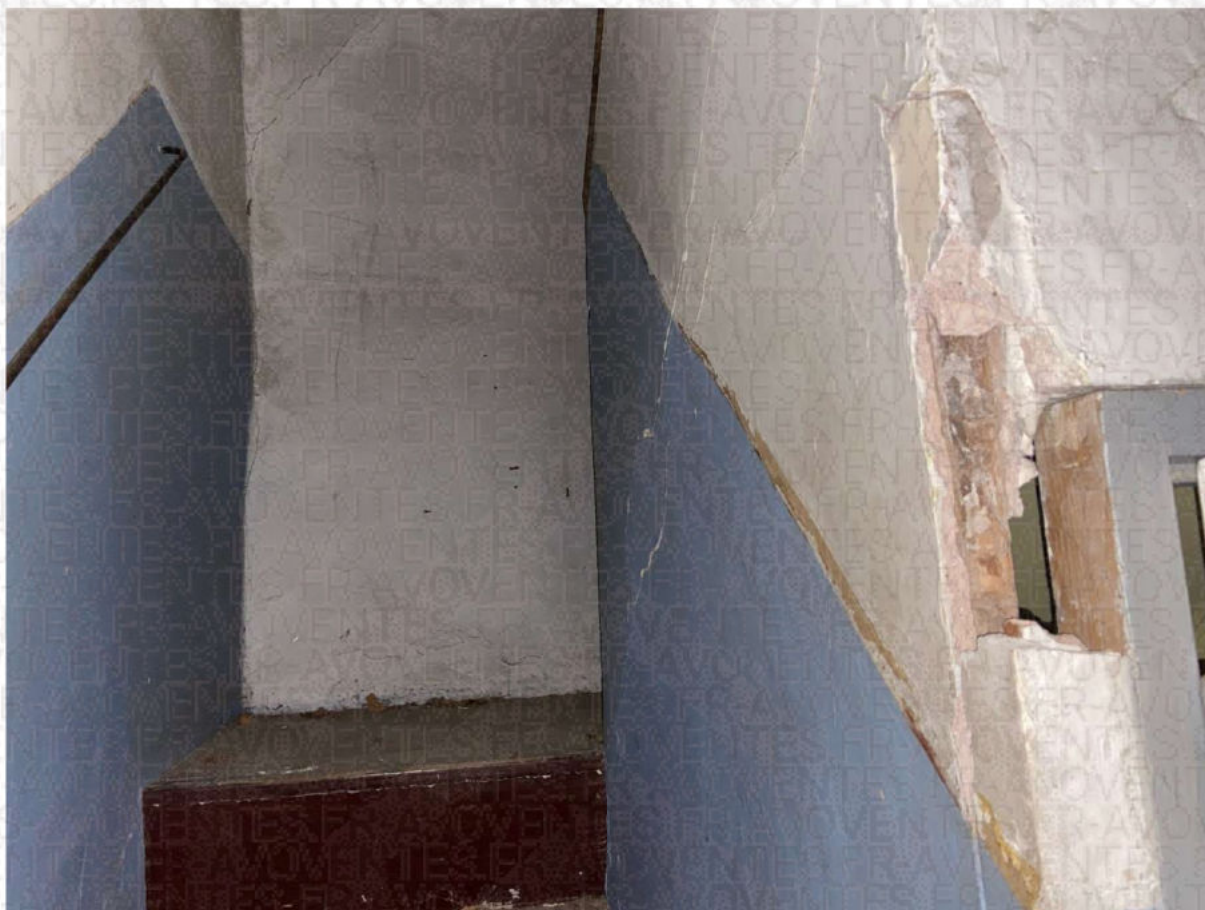
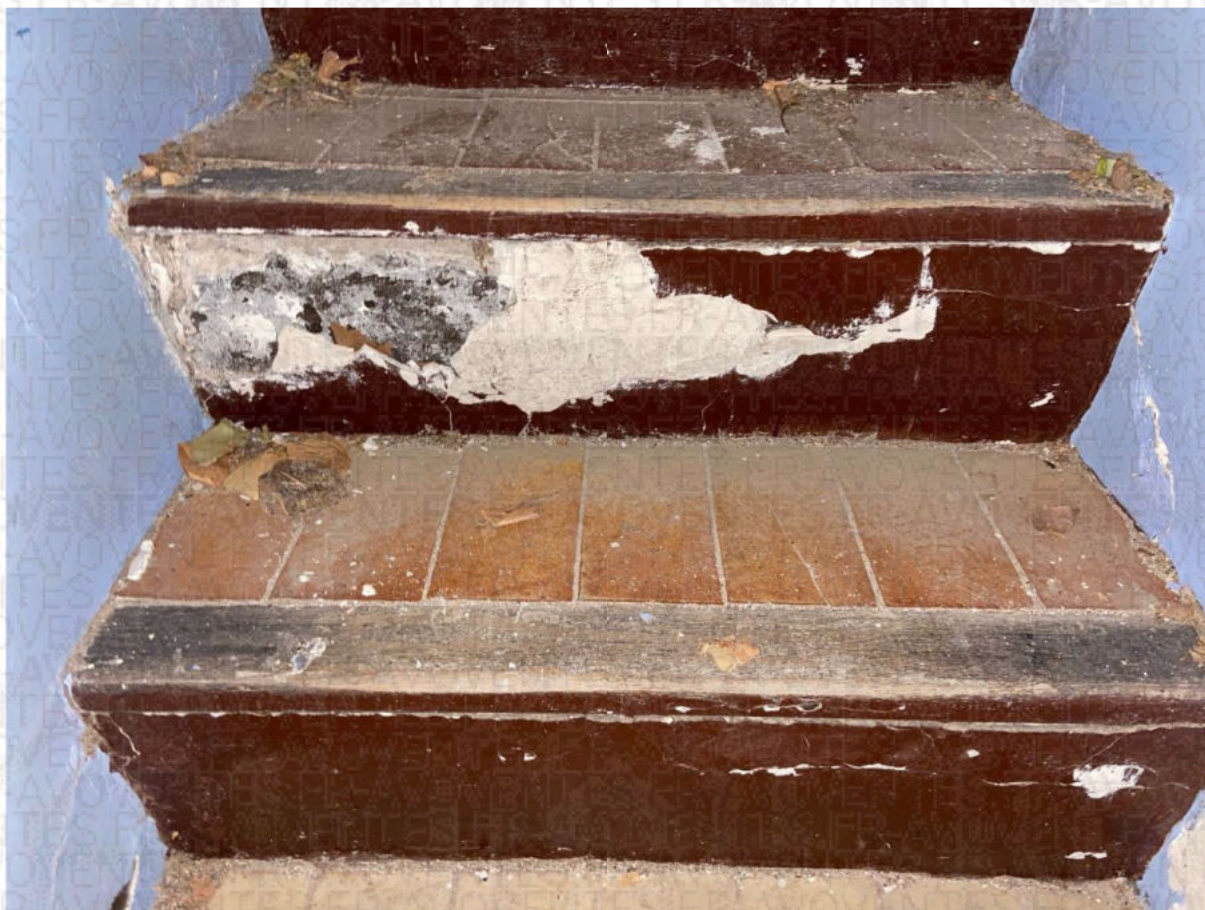
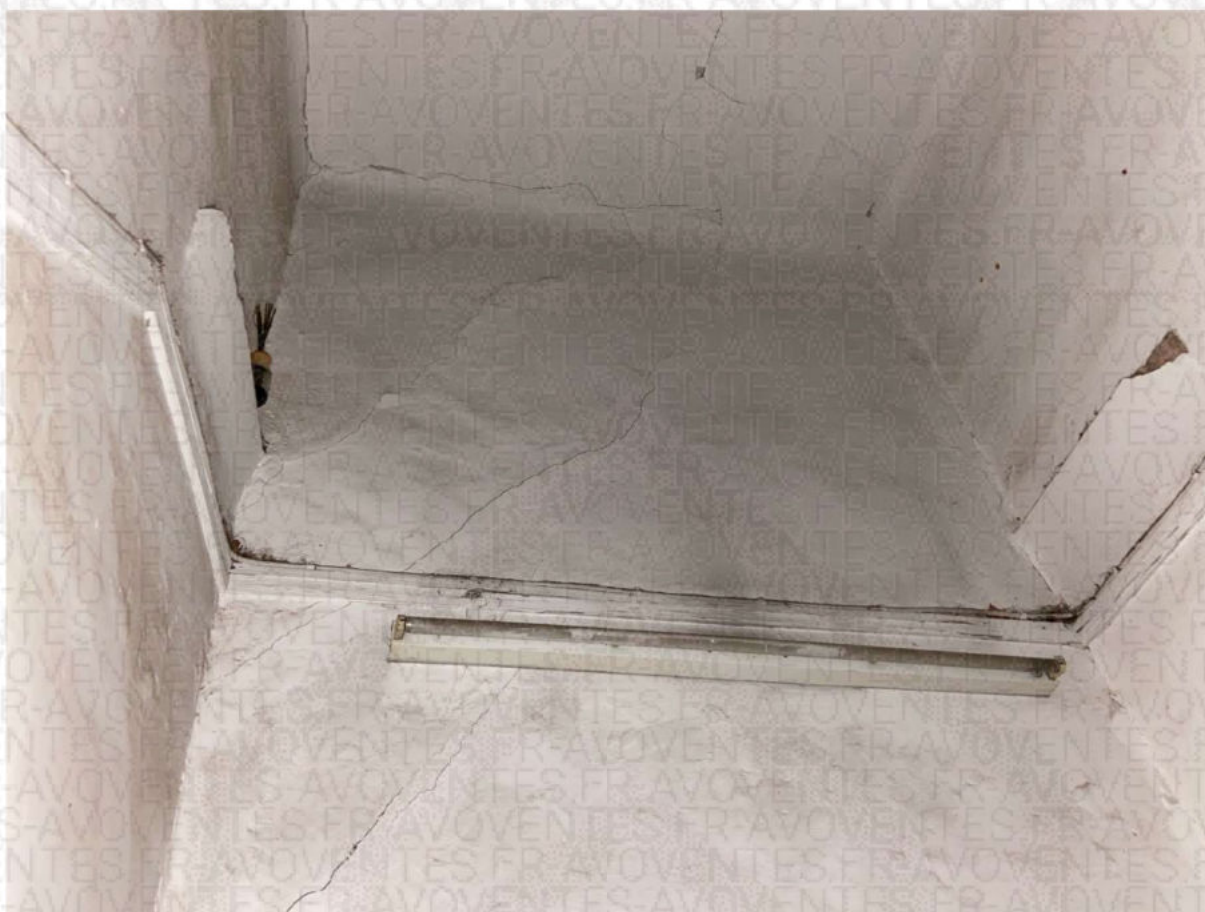
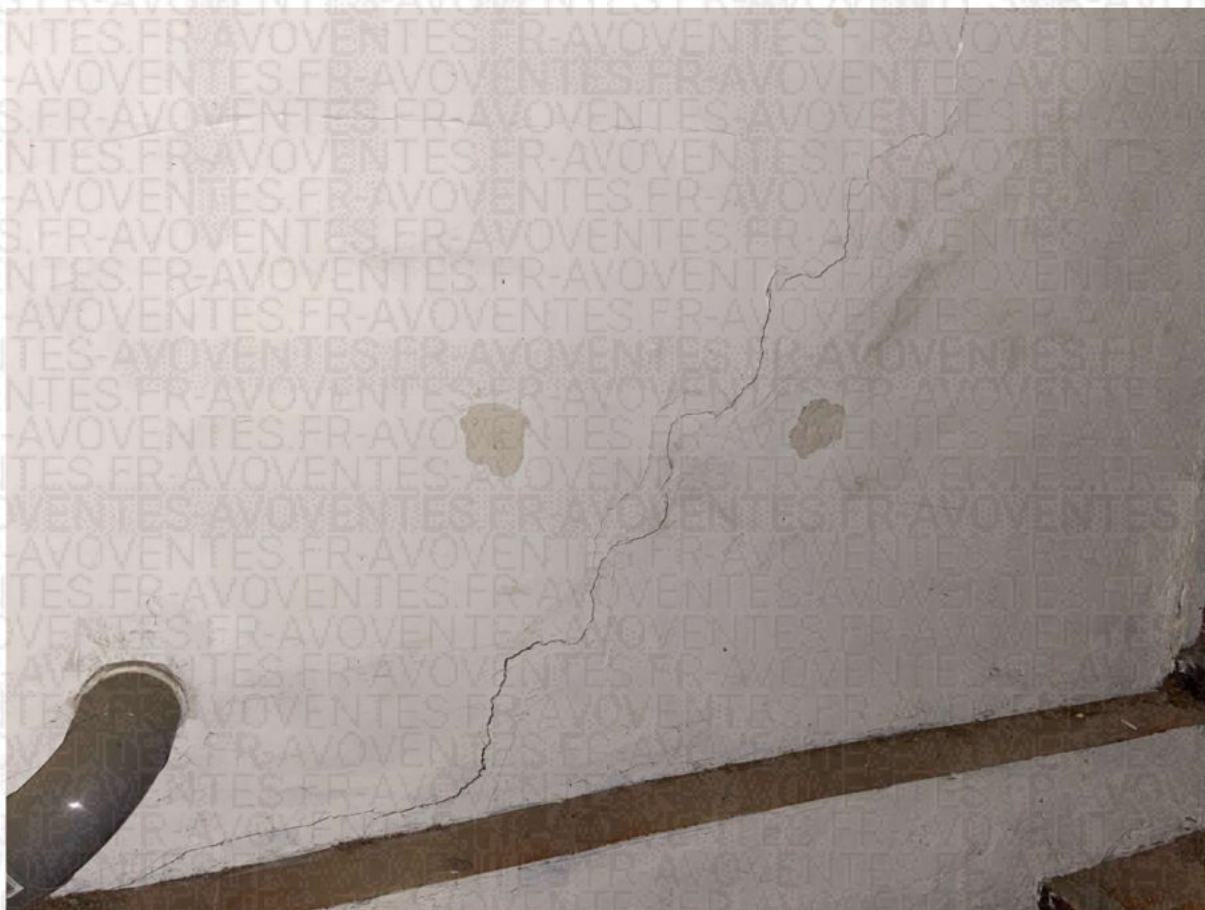
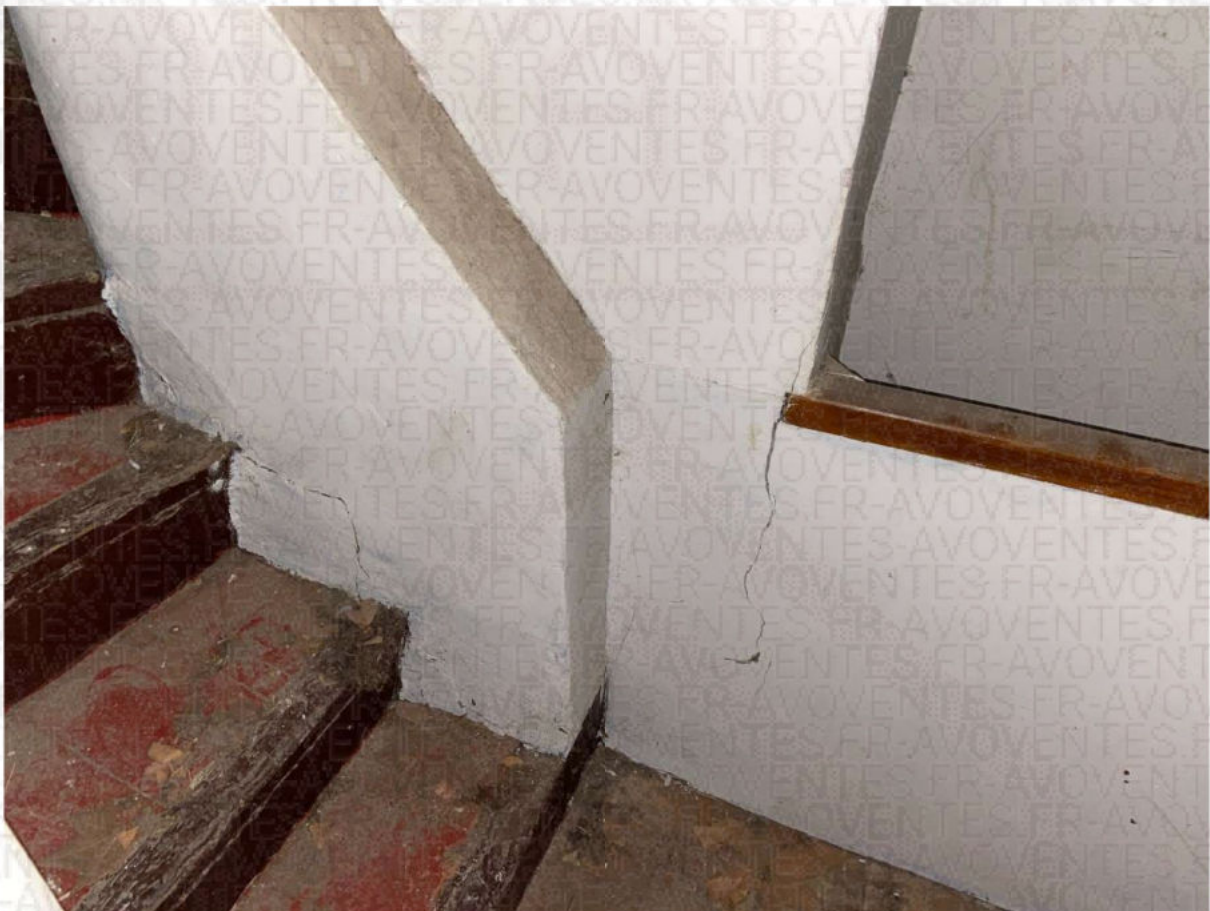
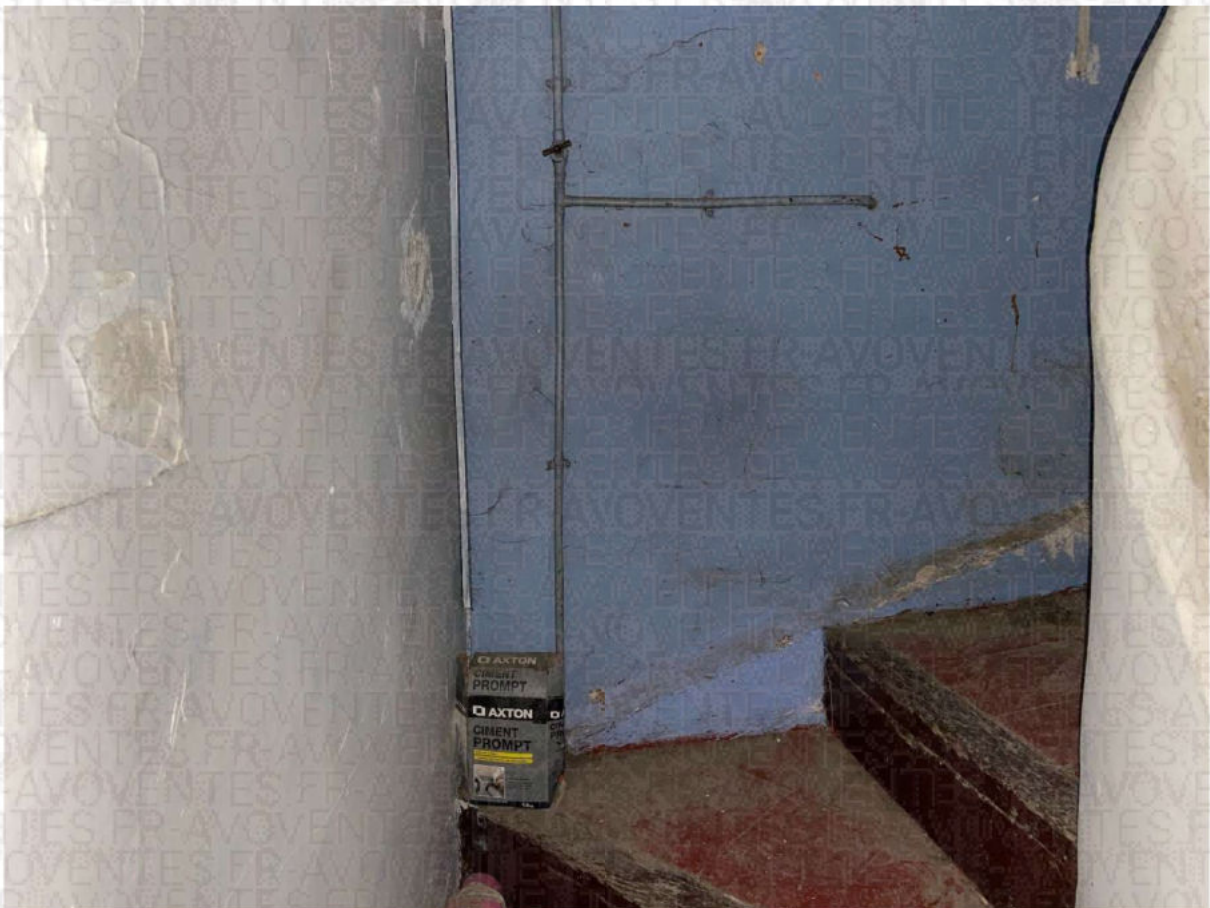
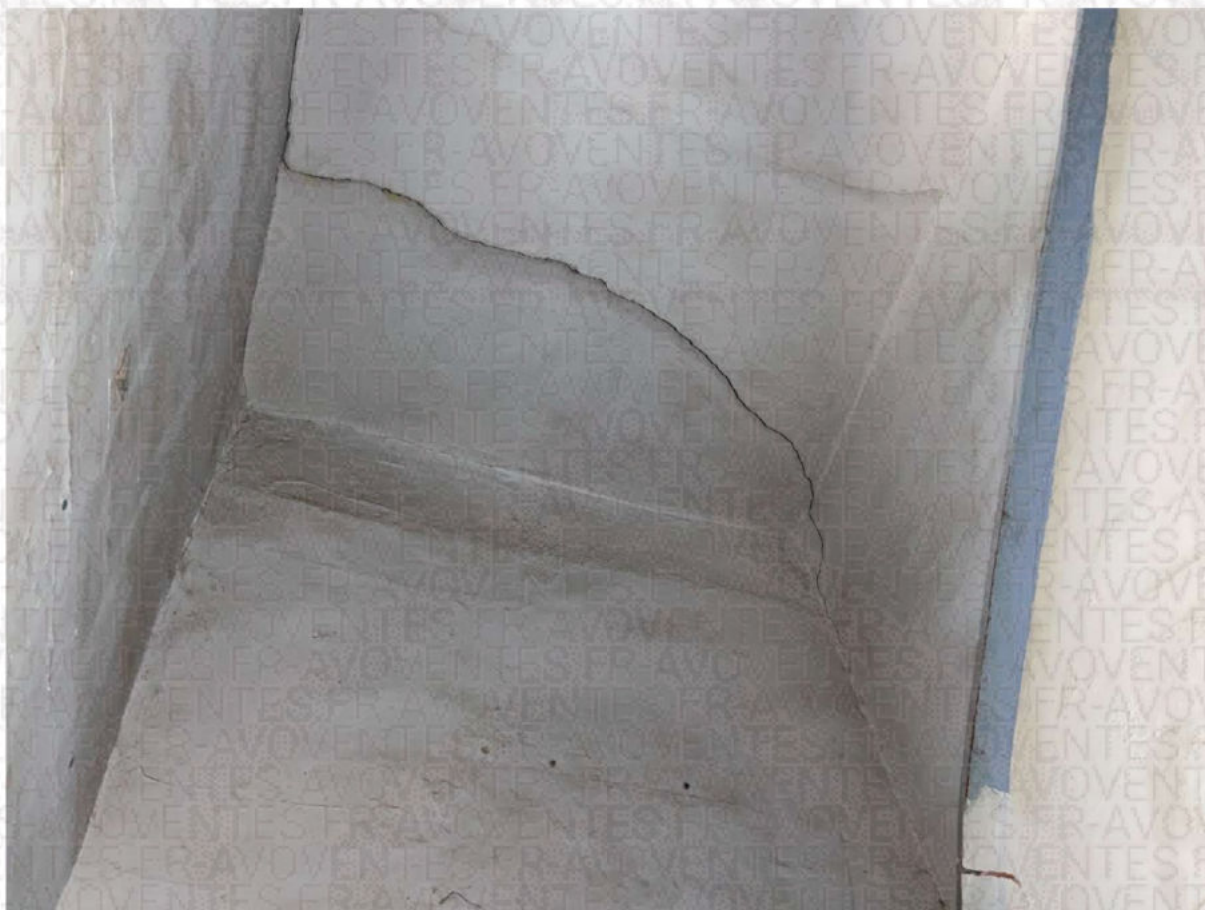
### **CAGE D'ESCALIER :**

Dans la cage d'escalier, les murs sont décépés.

Nous pouvons apercevoir plusieurs fissurations. Des morceaux d'enduit se décrochent par endroits du plafond.

Nous pouvons également observer plusieurs traces de coulures sur les murs.

Le carrelage au sol des escaliers est en mauvais état.

Plusieurs épaufrures sont visibles au niveau des angles et arrêtes des murs.

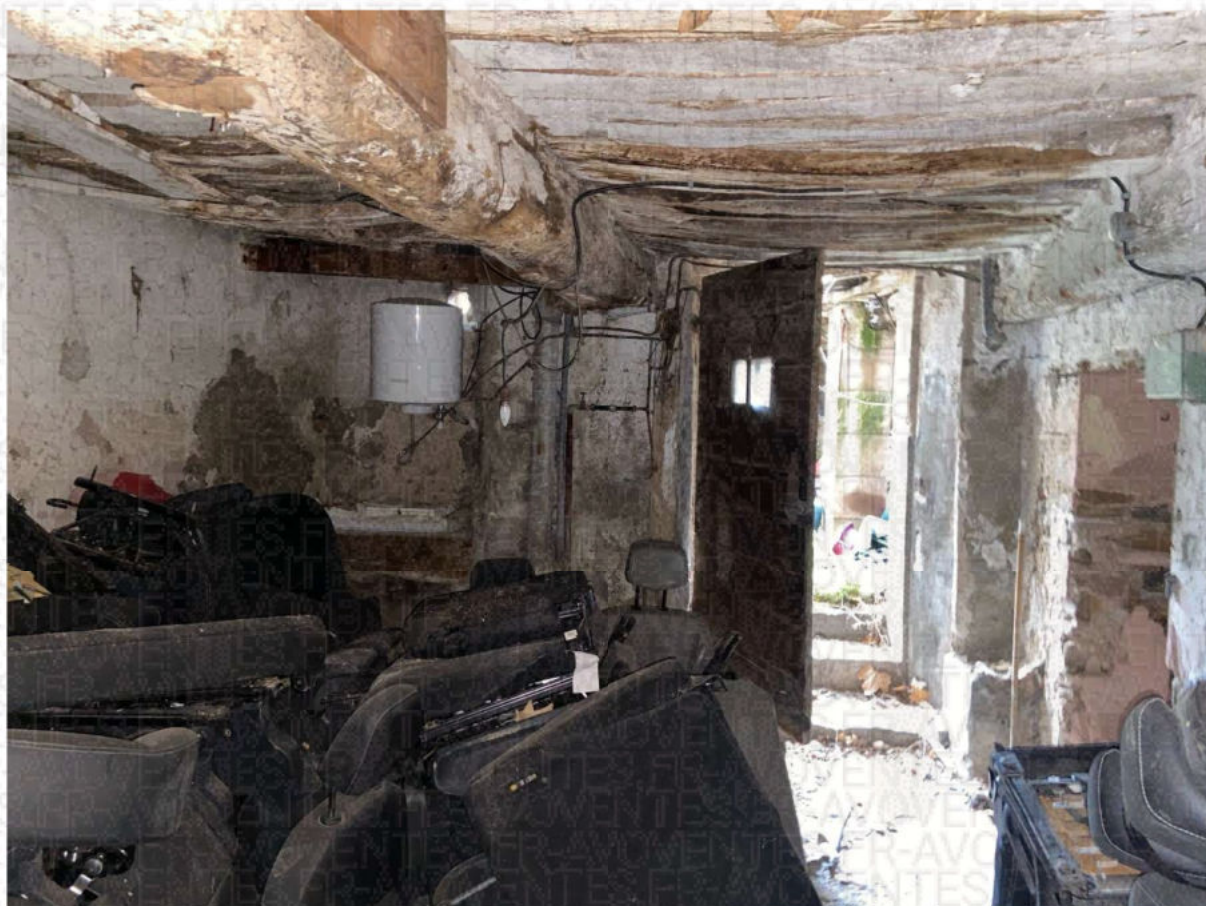
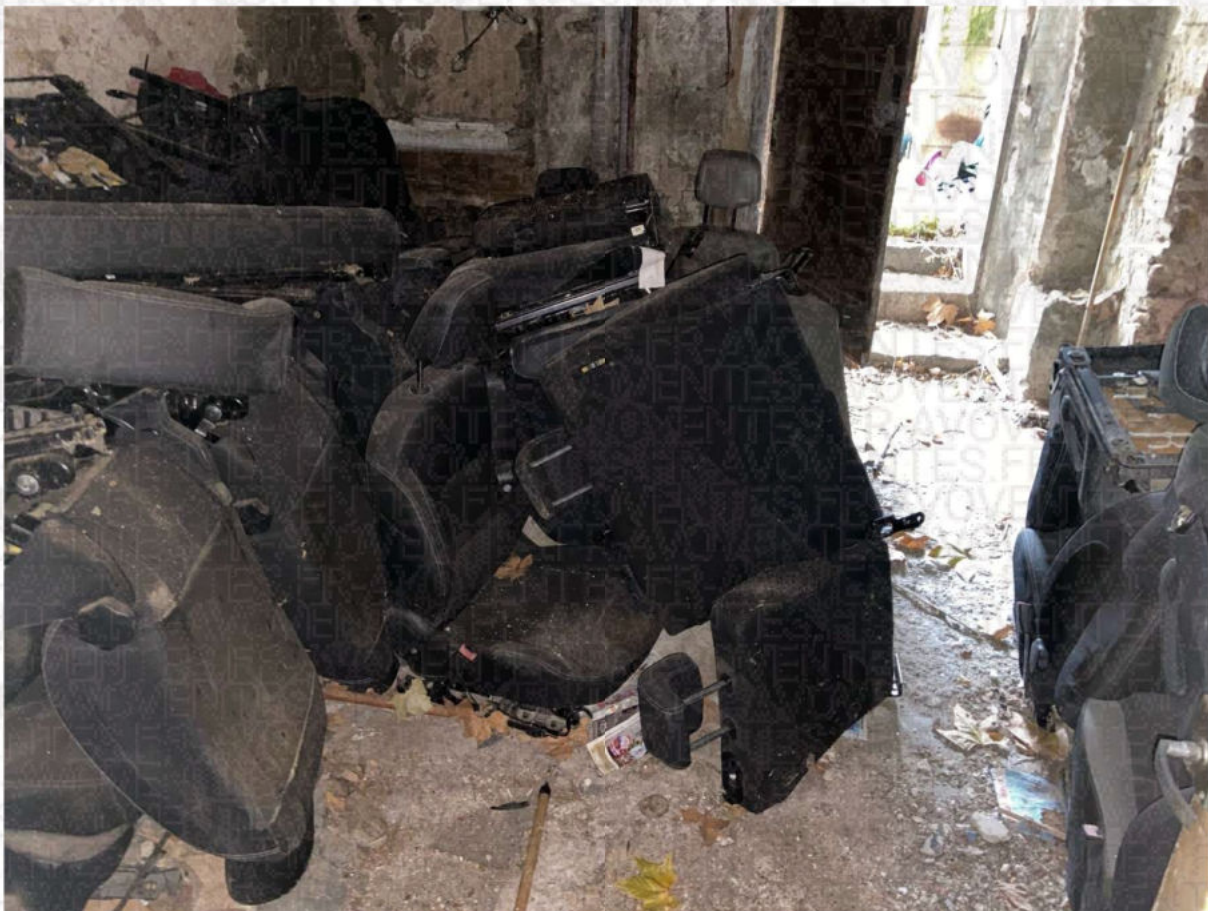
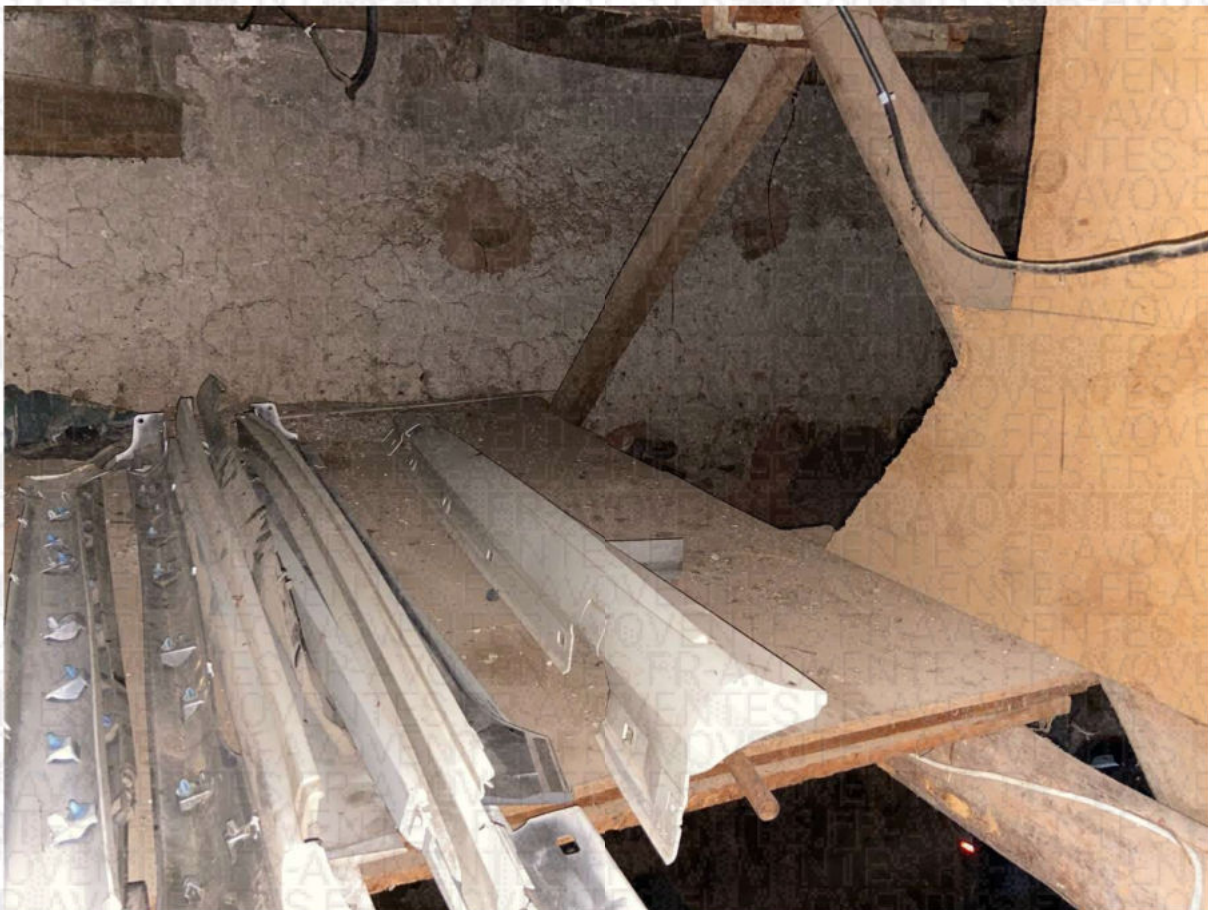
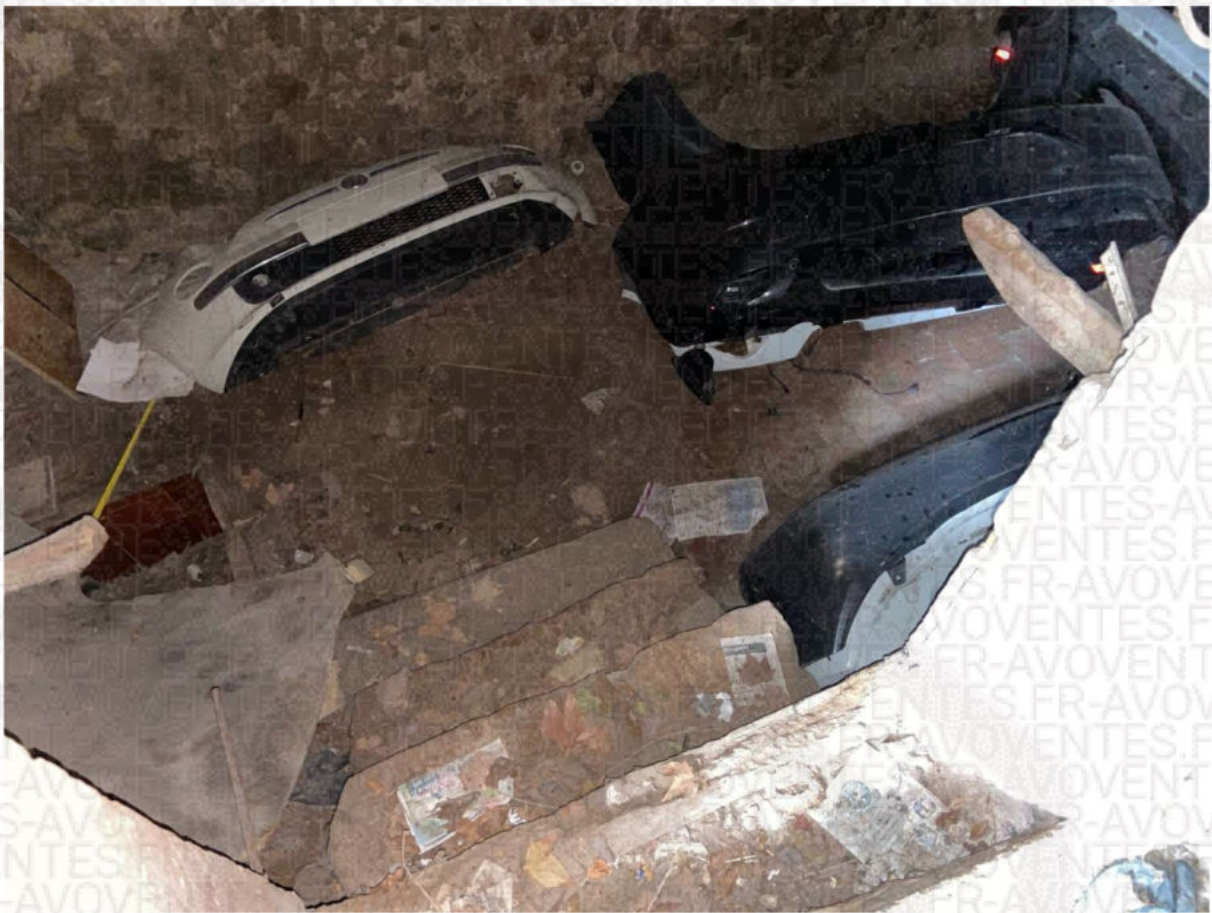
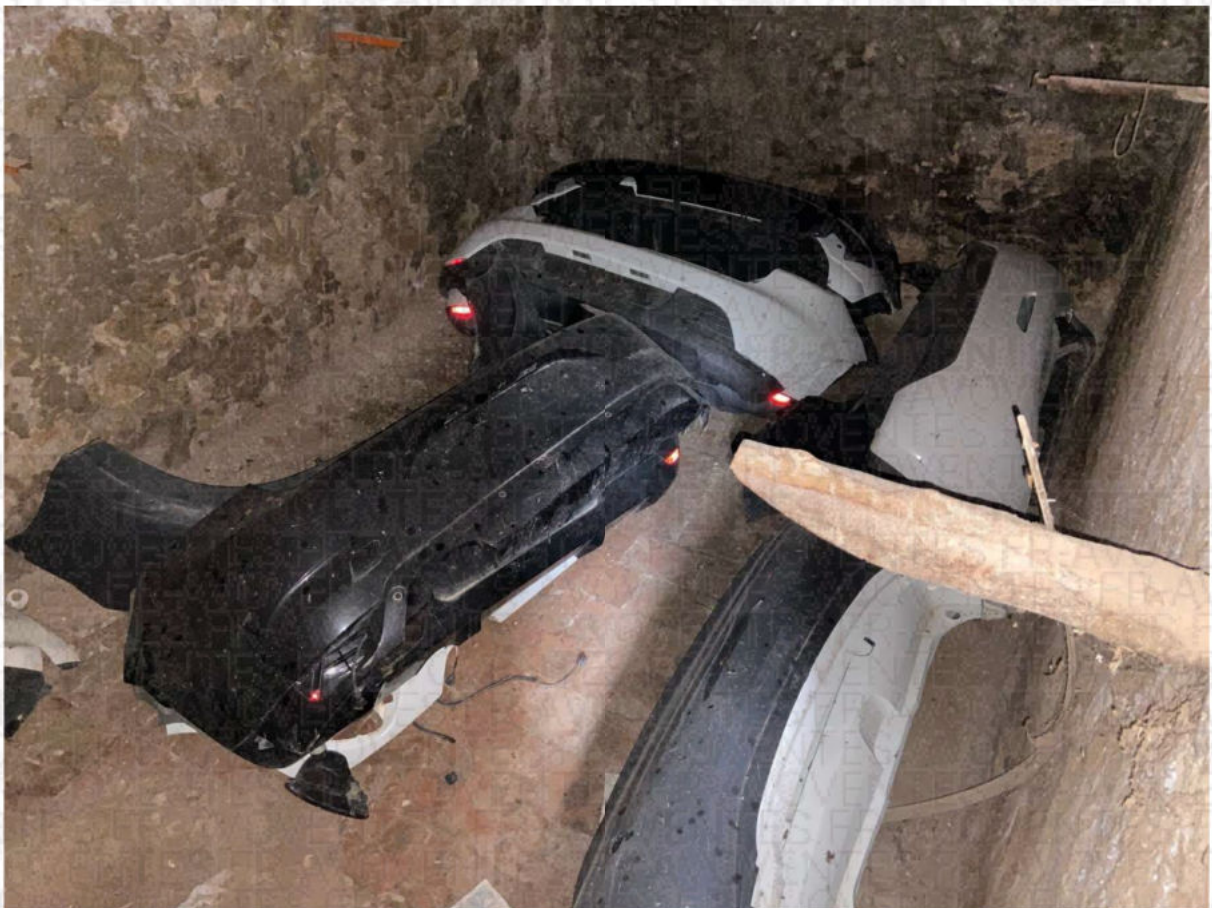
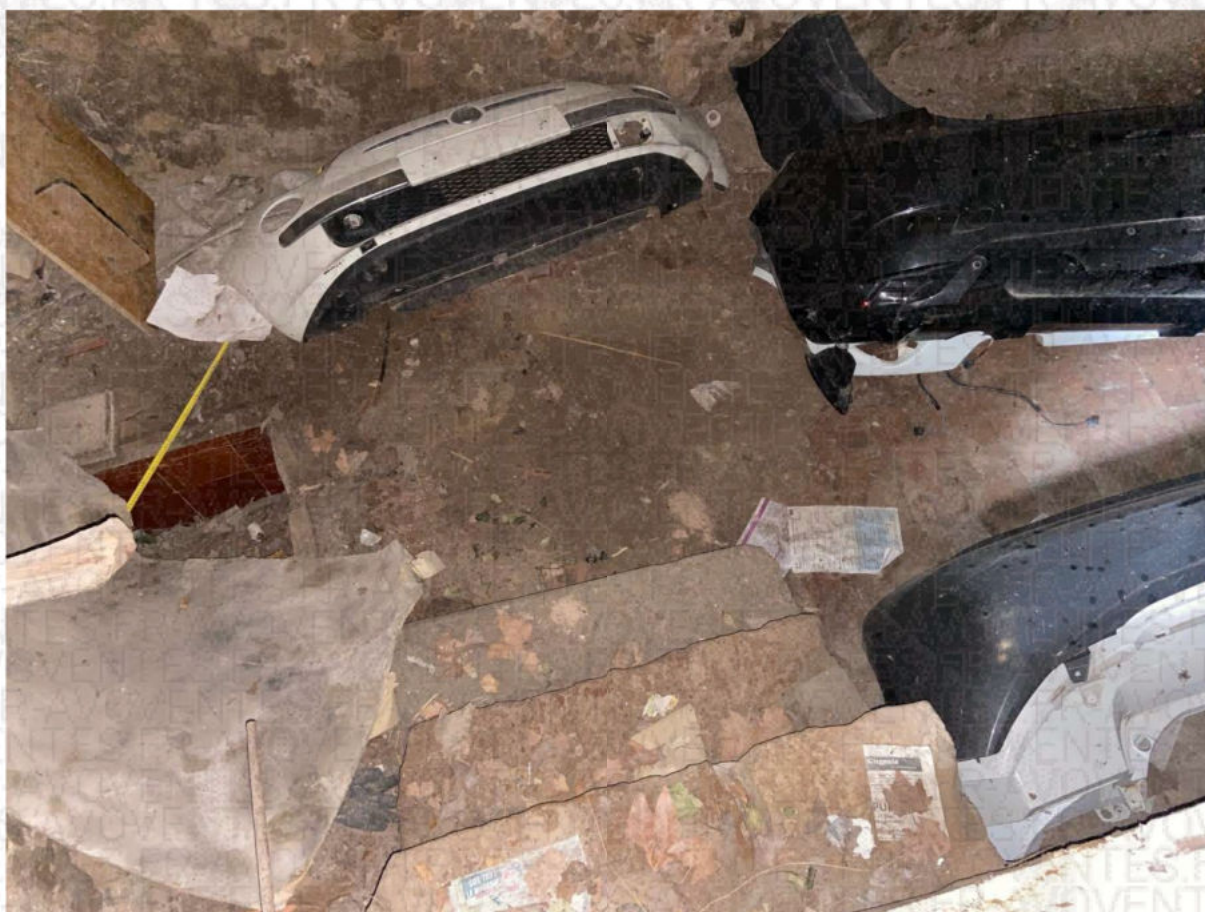
### CAVE :

Nous pénétrons dans la cave située en R-1 et relevons que le sol est constitué d'une dalle en mauvais état.

Les murs sont en mauvais état.

Le crépi se décolle par endroits.

Plusieurs fissures sont en outre visibles.

Dans cette pièce, les murs sont recouverts d'un enduit en mauvais état.

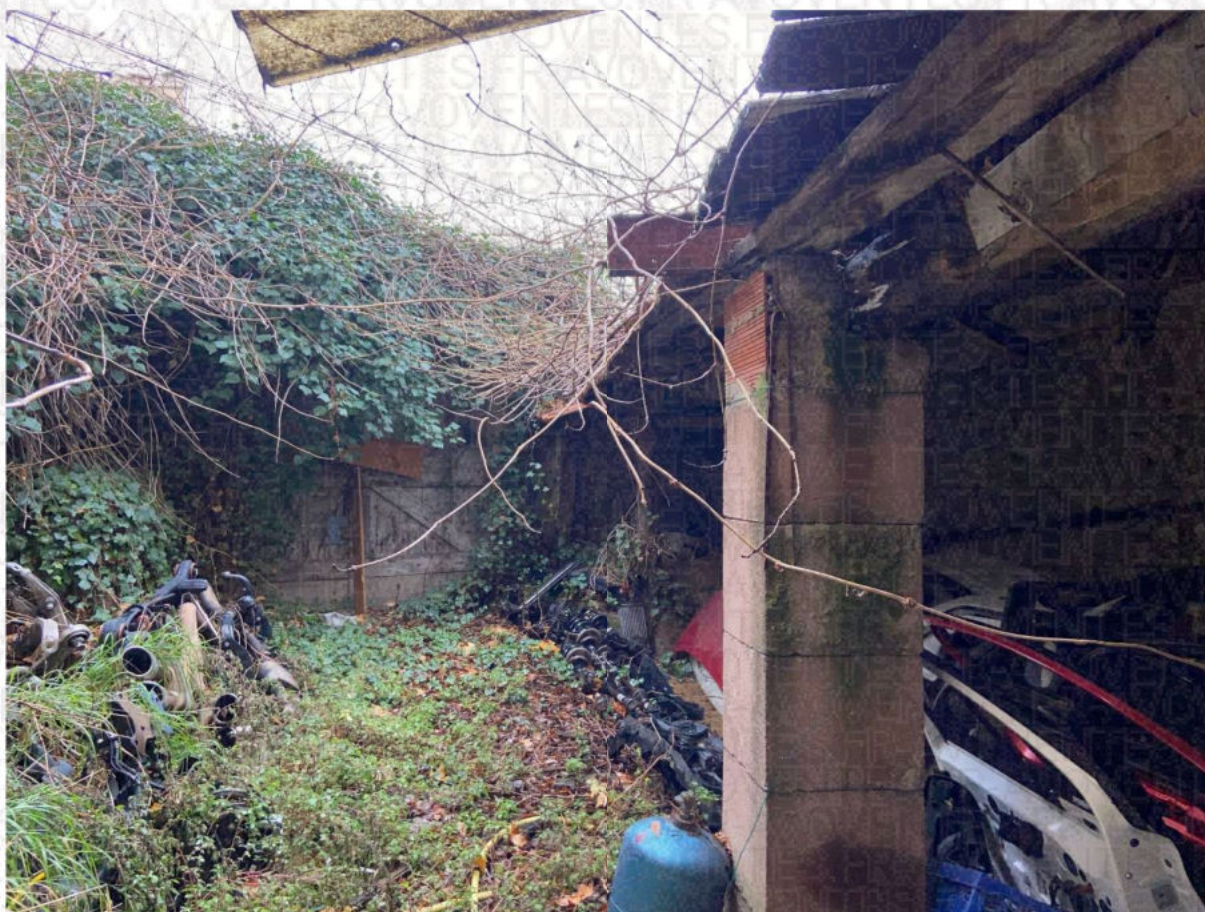
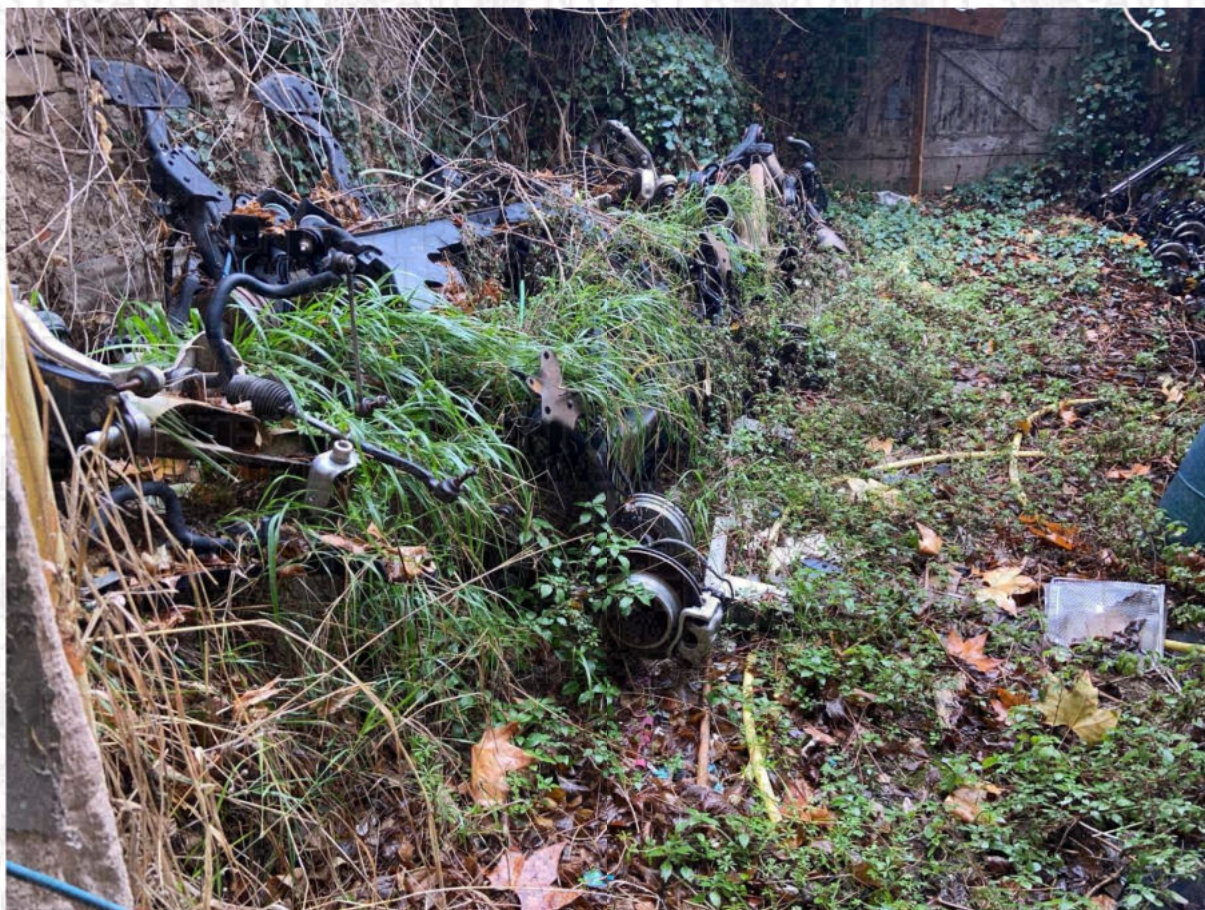
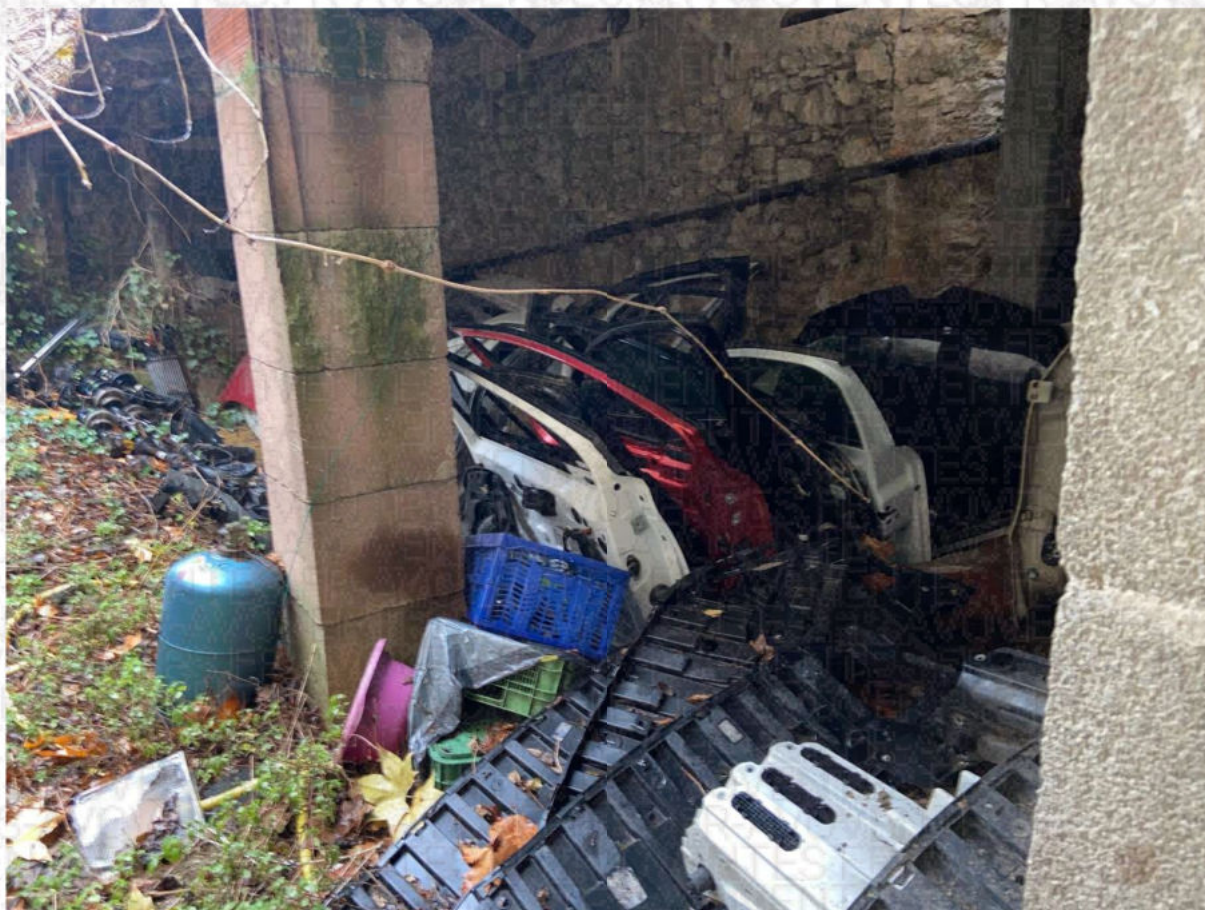
### **COUR EXTERIEUR :**

De la cave, une porte ouvre sur une petite cour extérieure en friche, laquelle est encombrée de divers éléments de véhicules, portières, roues, sièges.

Au fond, un portail en bois est obstrué par une planche.

Cette petite cour bénéficie également d'un appentis dont la charpente est en mauvais état.
