## PROCES-VERBAL DE CONSTAT

**L'AN DEUX MILLE VINGT CINQ  
ET LE TROIS DECEMBRE**

Nous sommes requis ce jour aux fins de dresser un état des lieux descriptif de l'immeuble saisi sis Route Nationale 8, 13780 Cuges-Les-Pins.

Certifions nous être transportés ce jour, à **14 heure**, au **6 Route Nationale 8, 13780 Cuges-Les-Pins**,

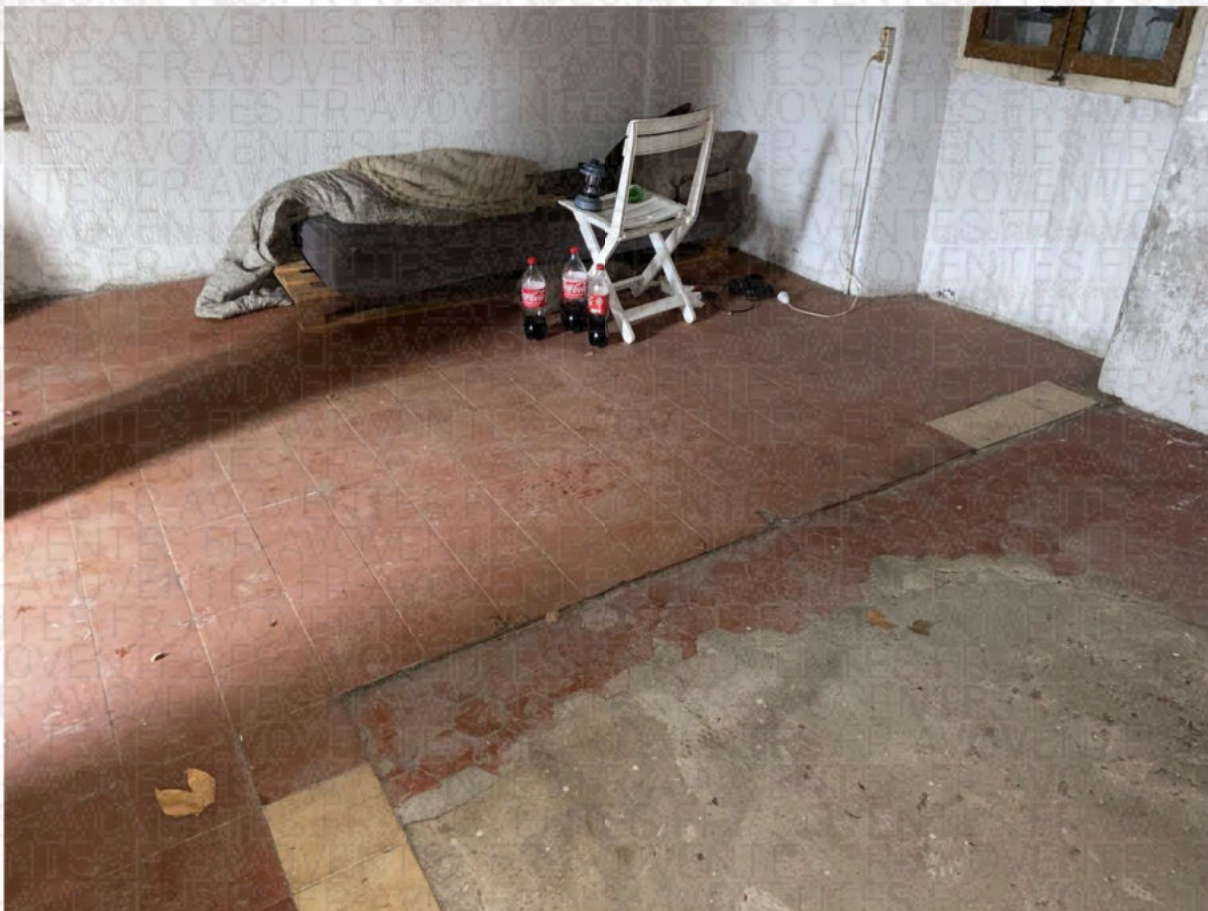
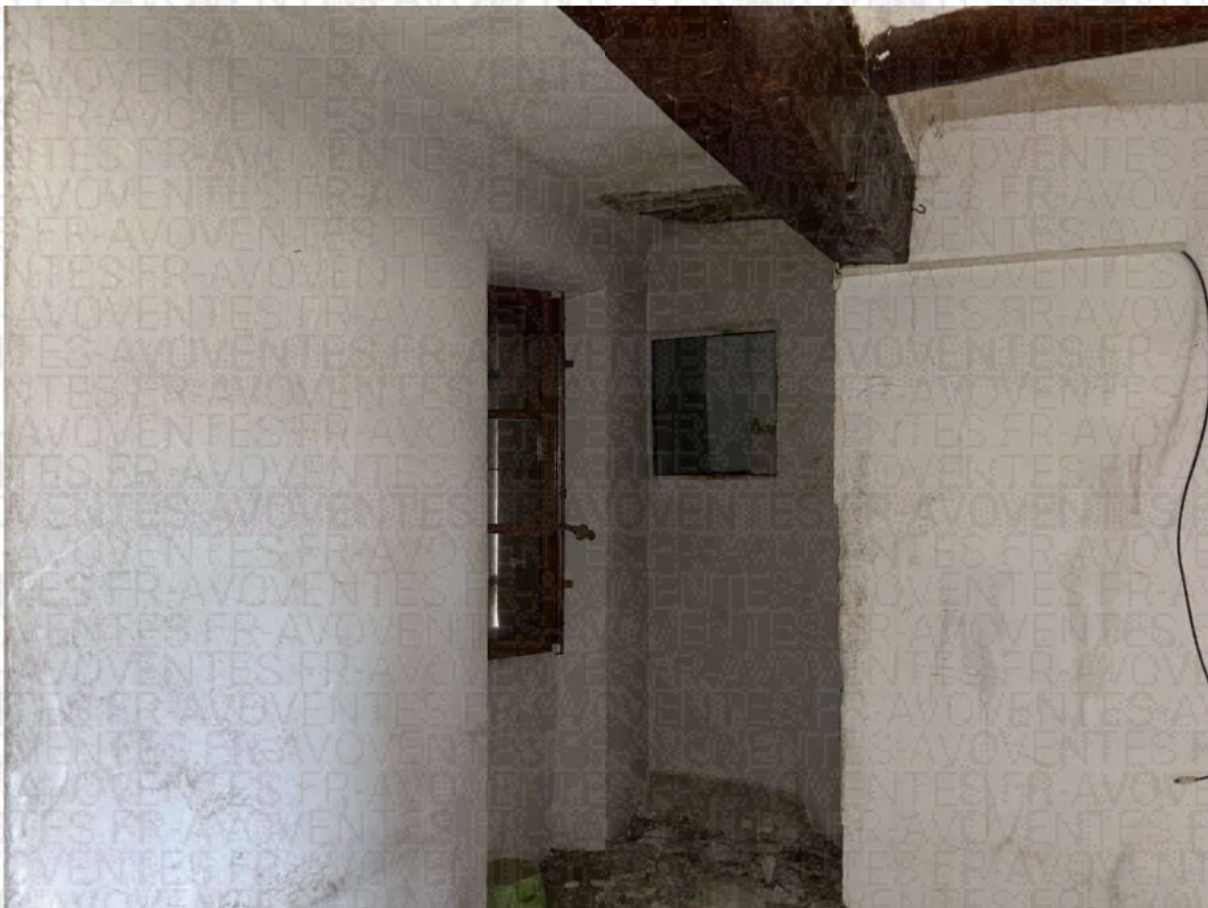
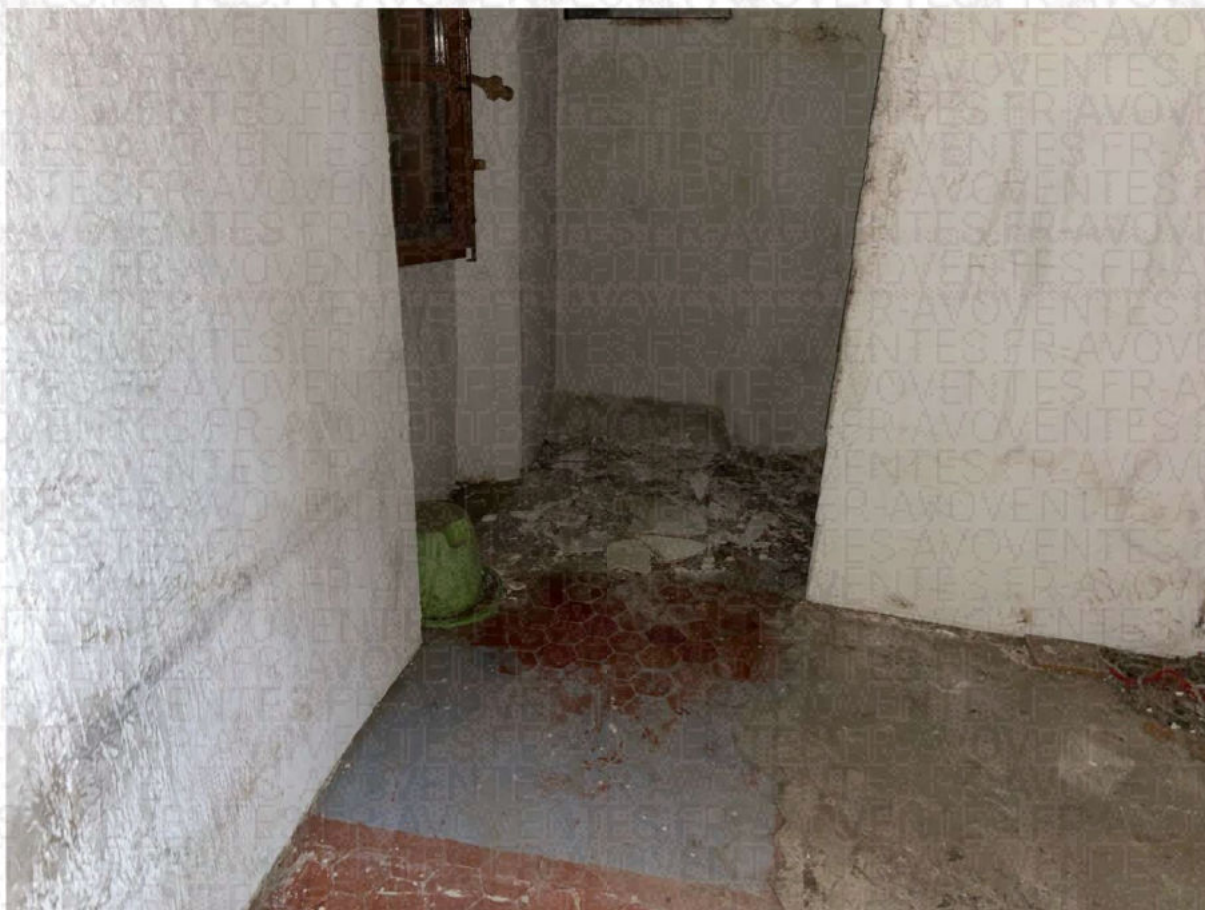
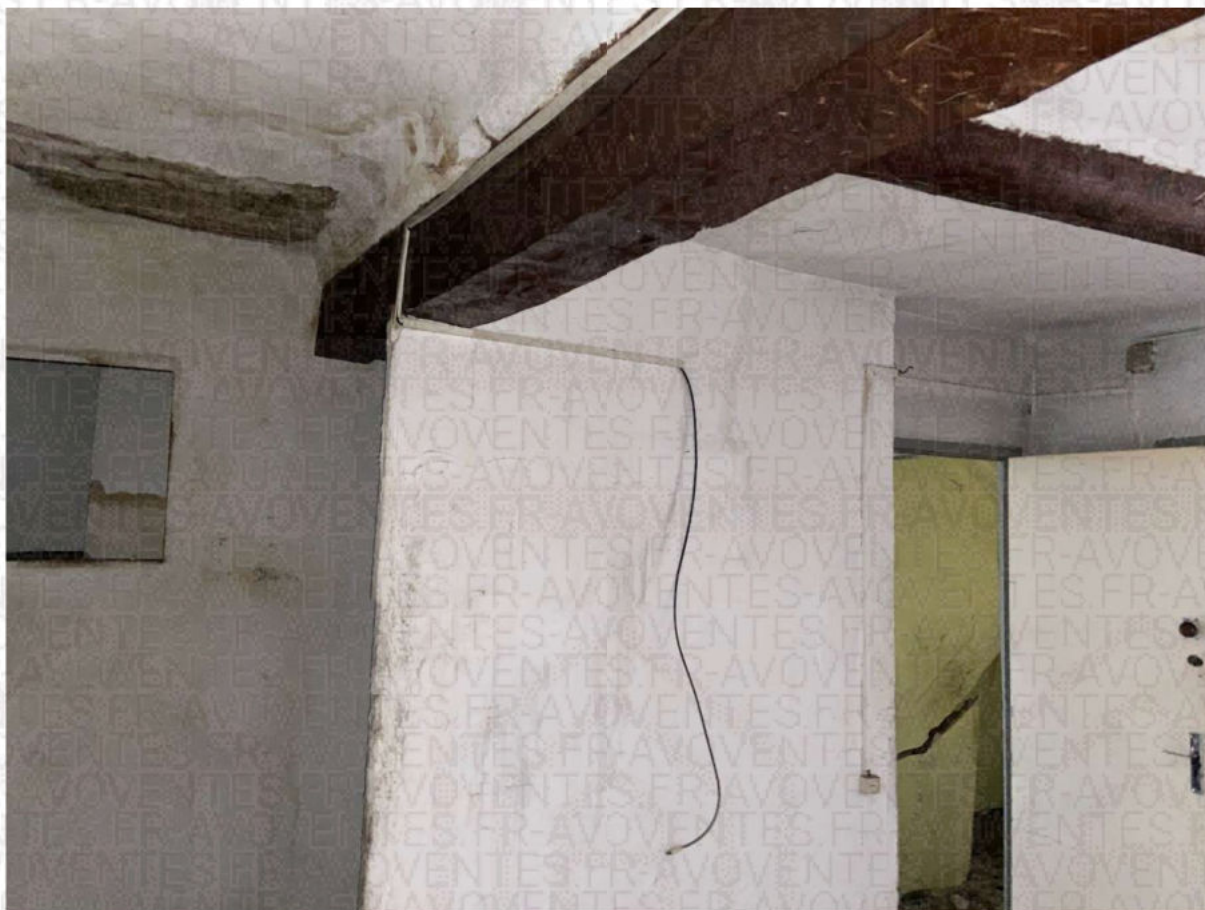
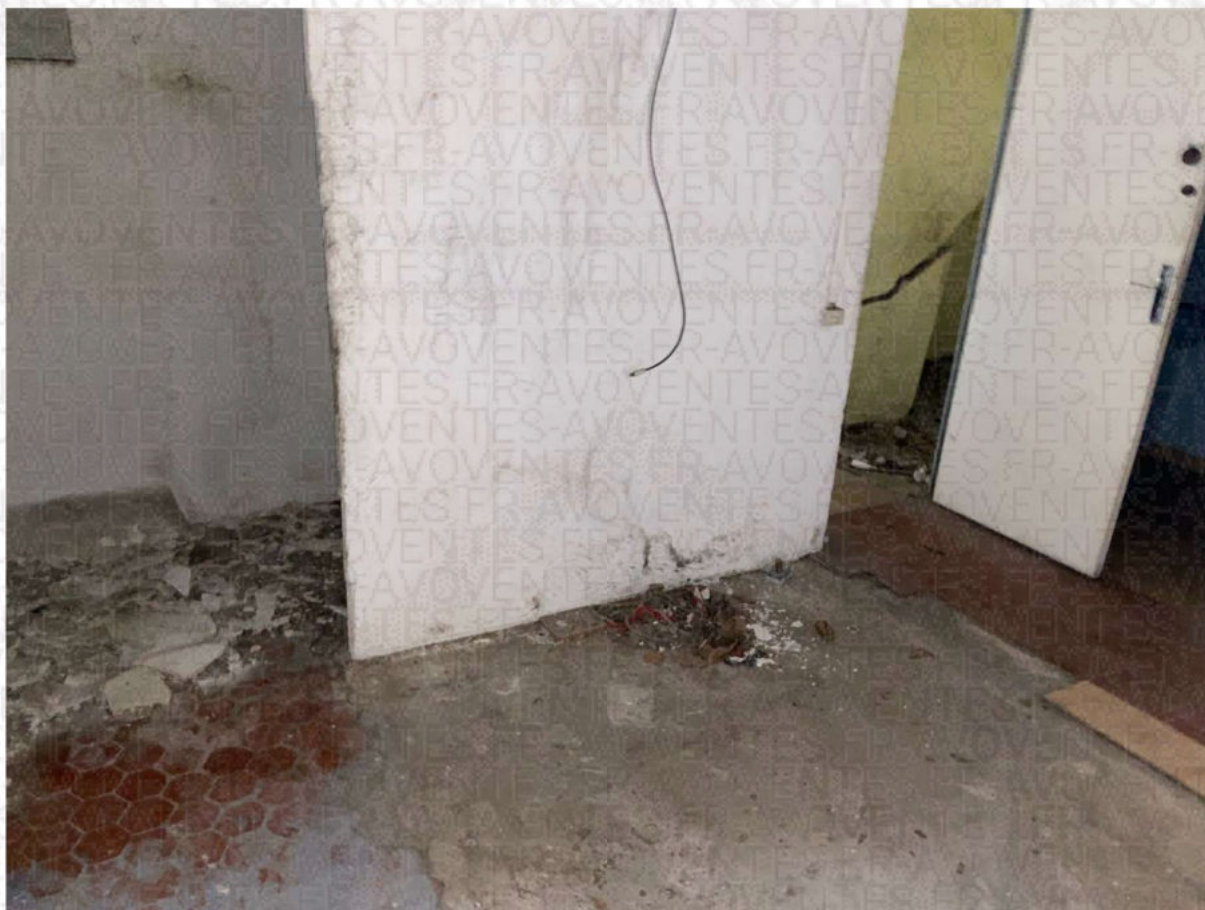
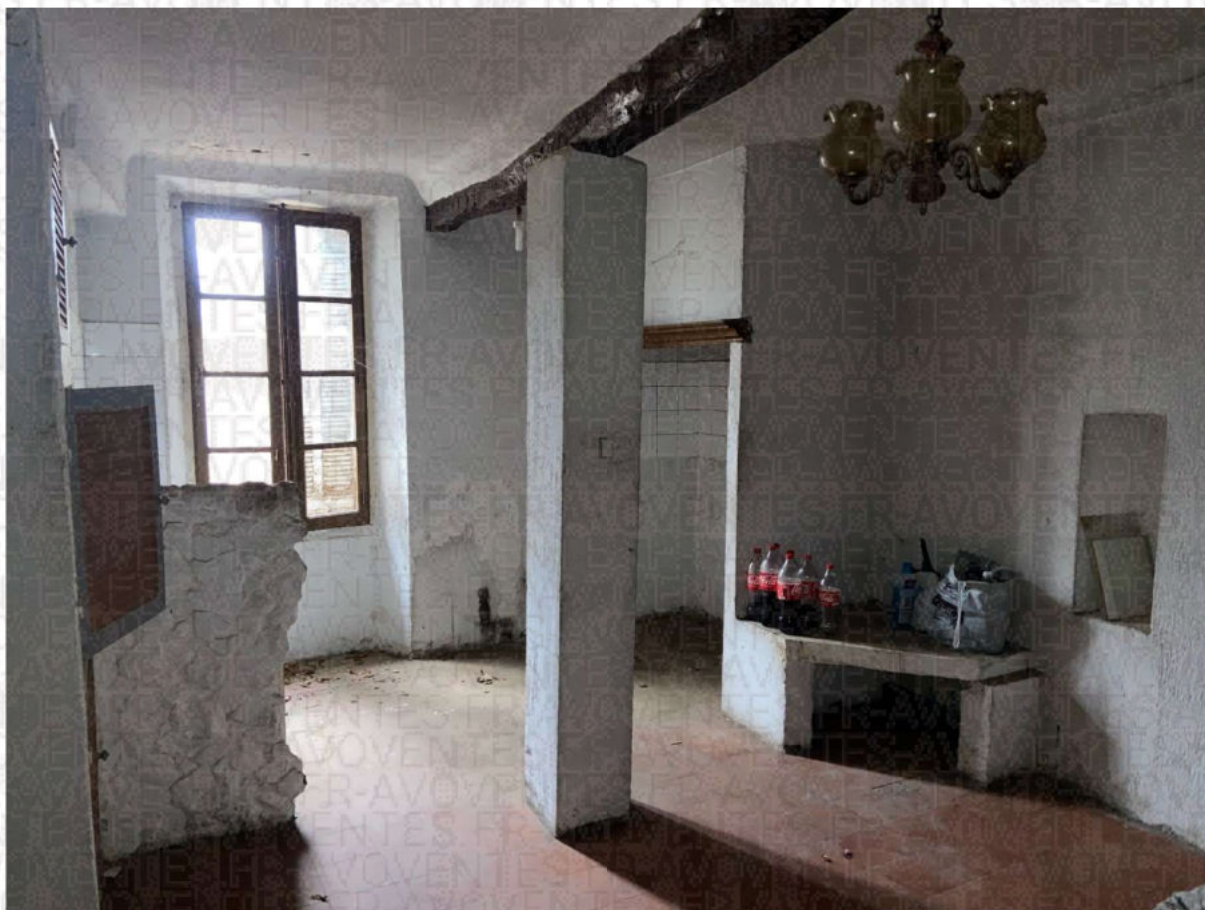
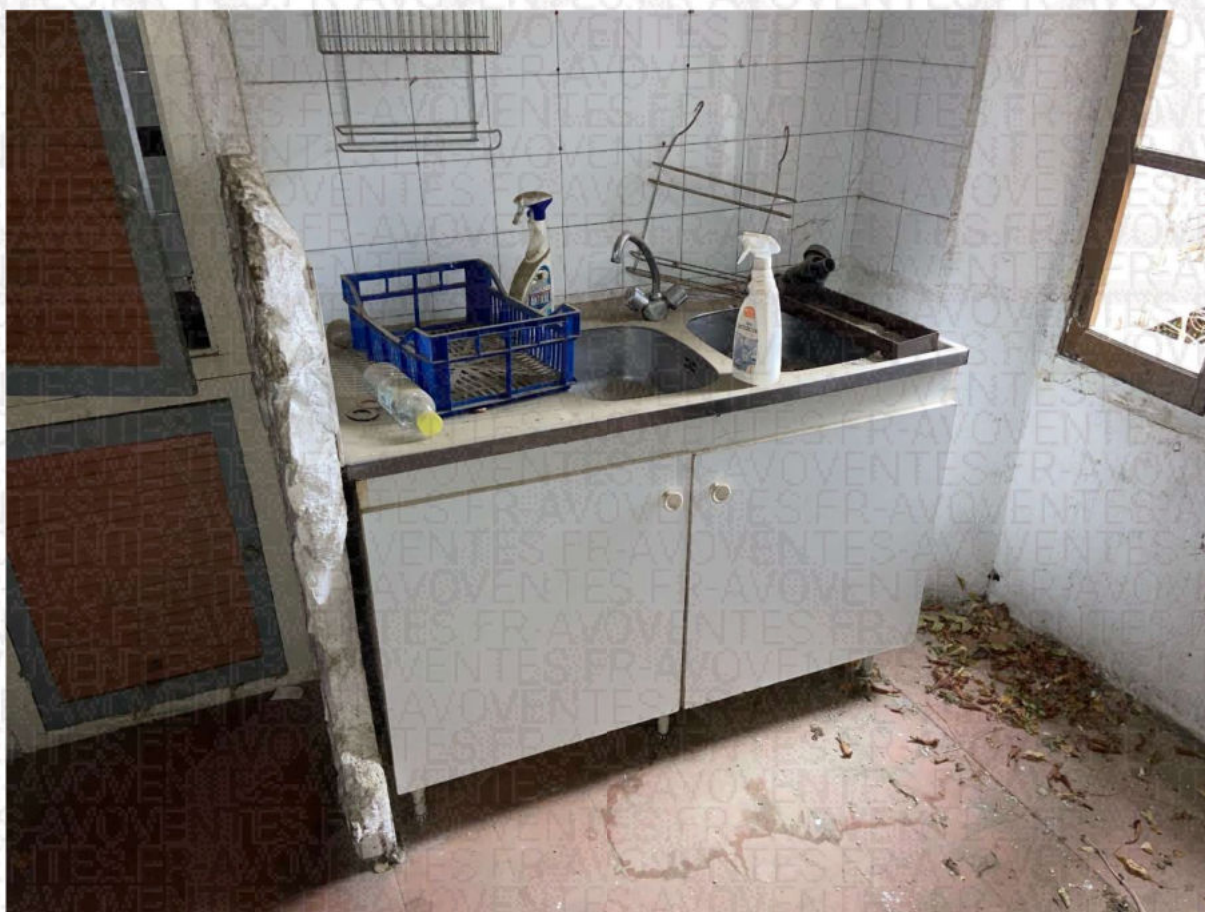
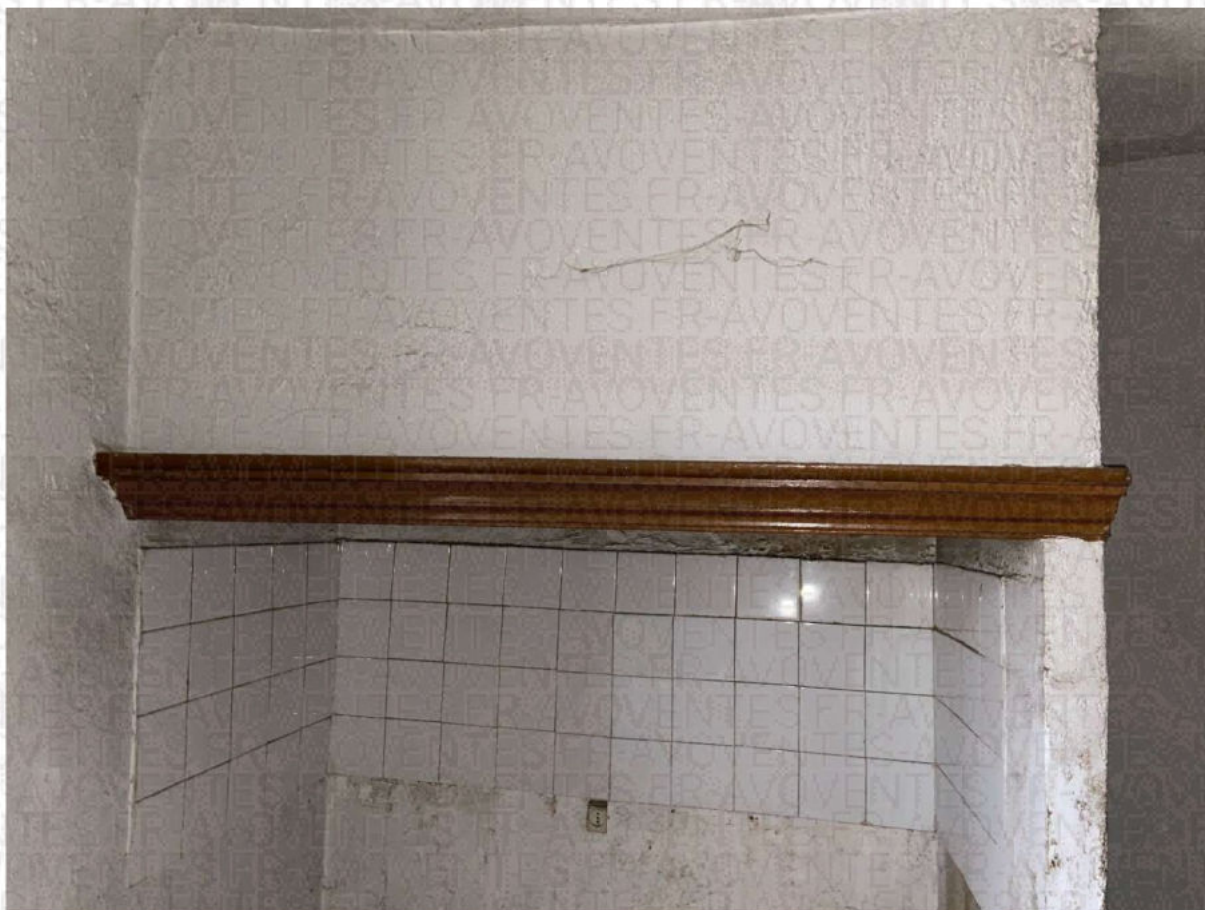
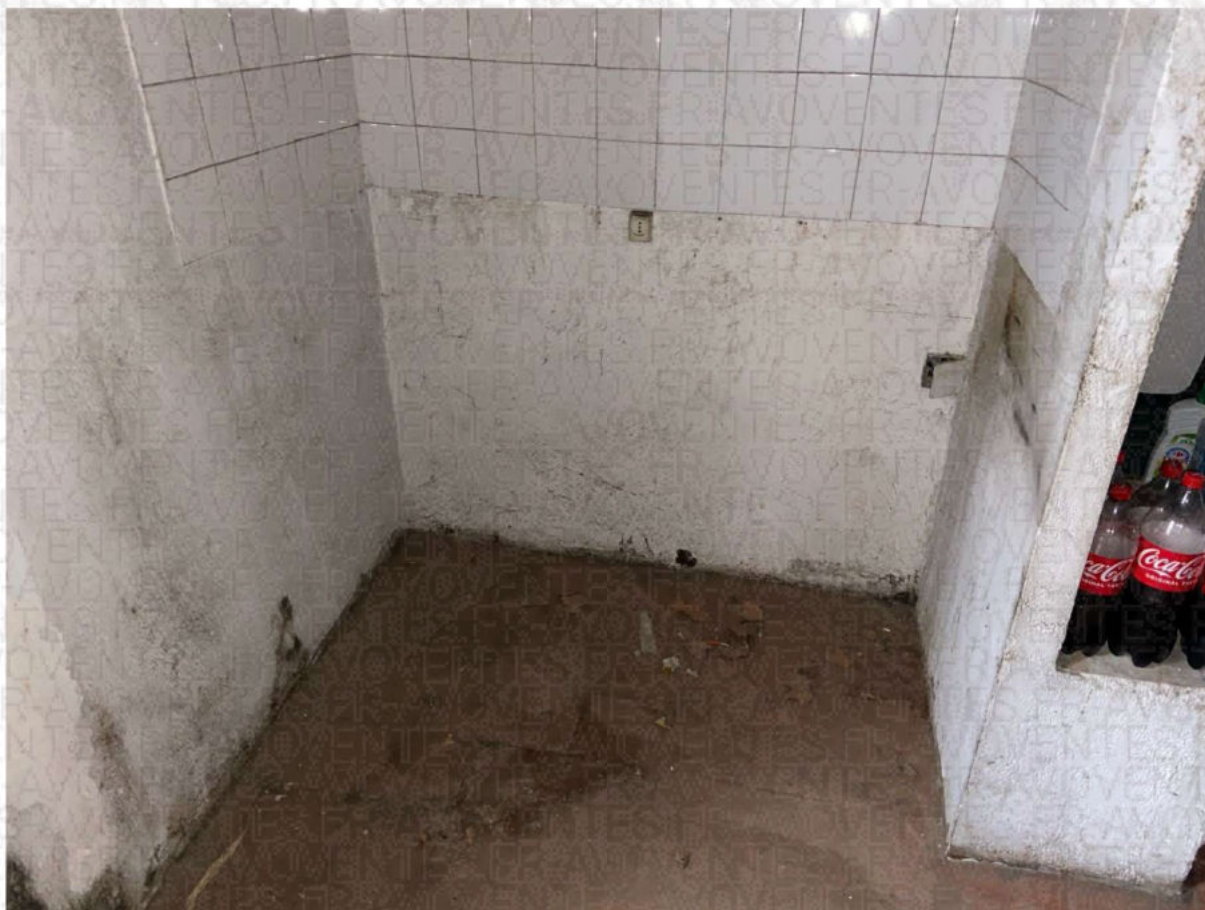
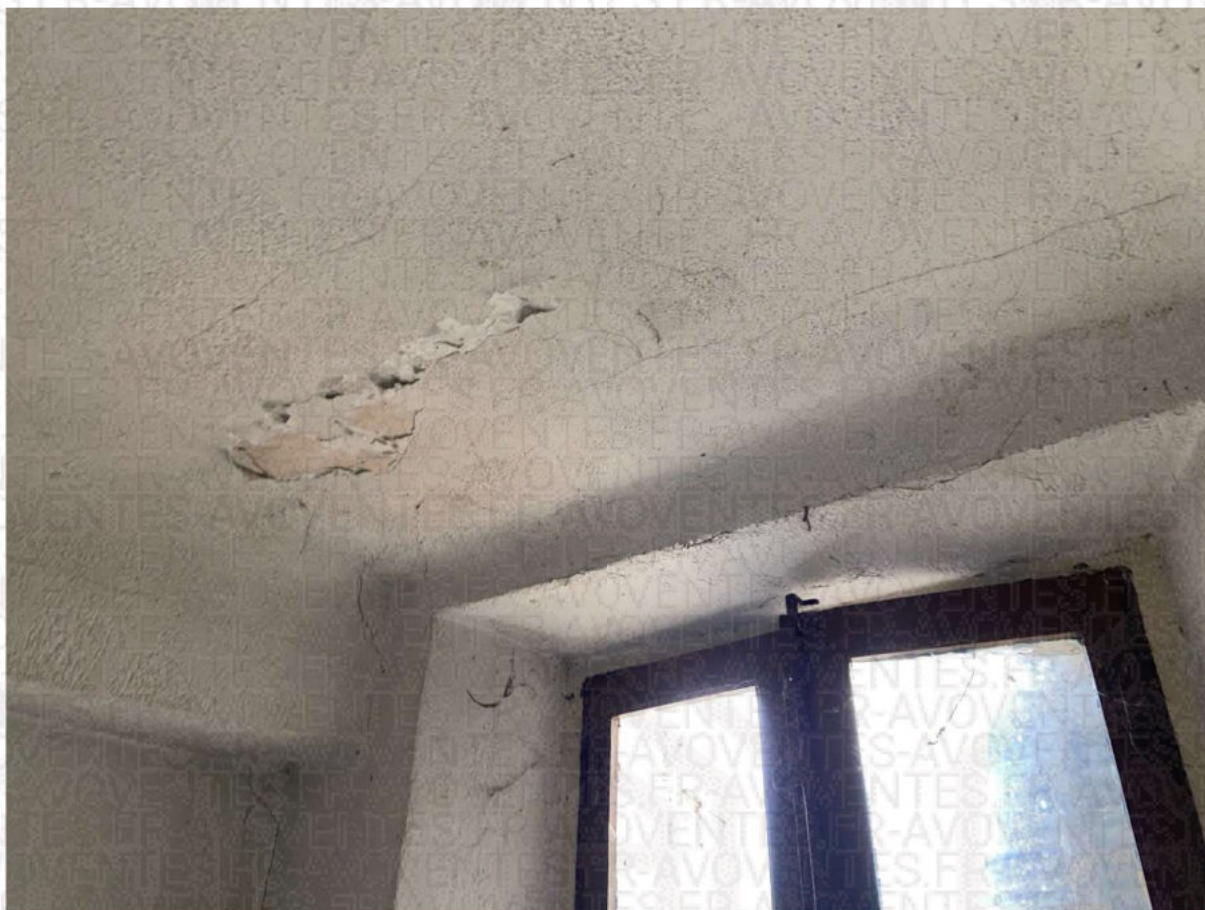
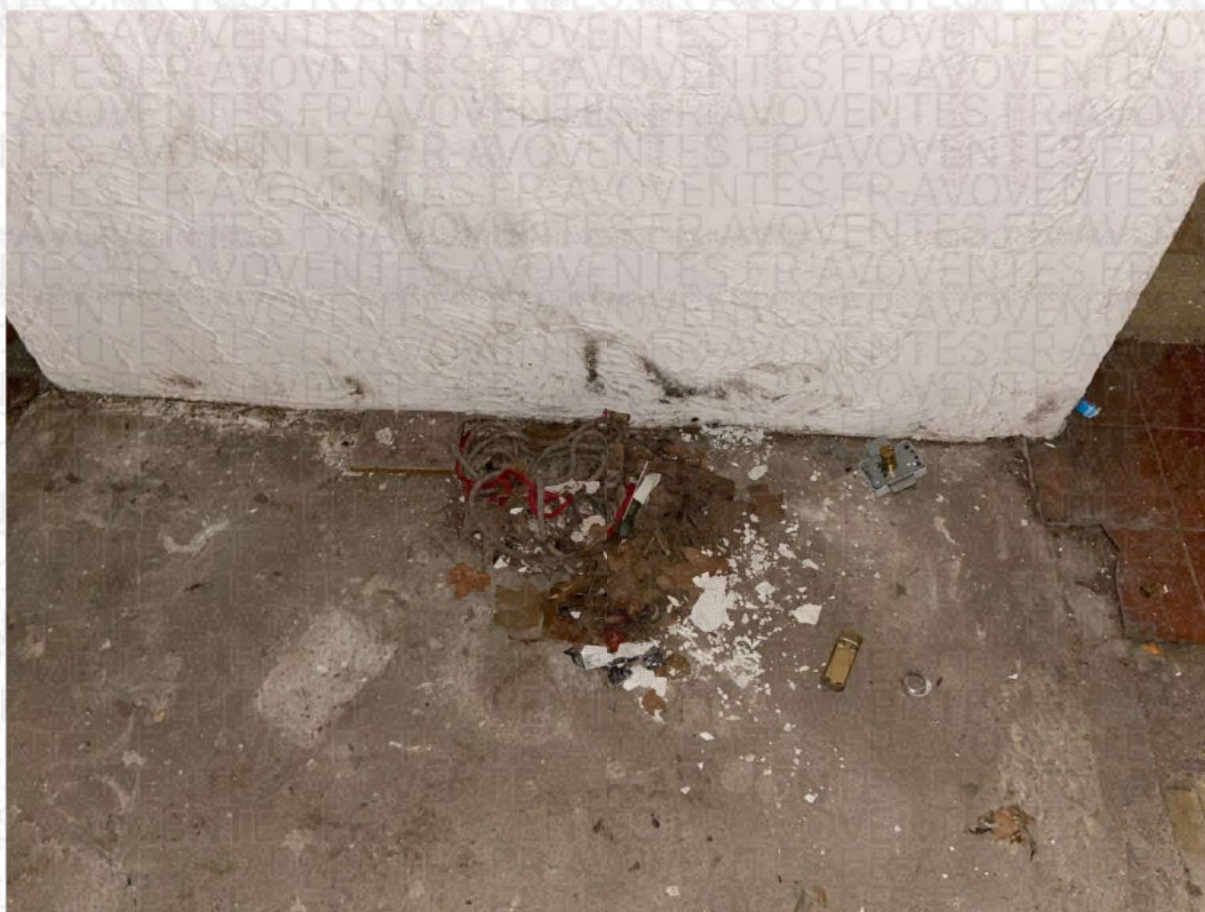
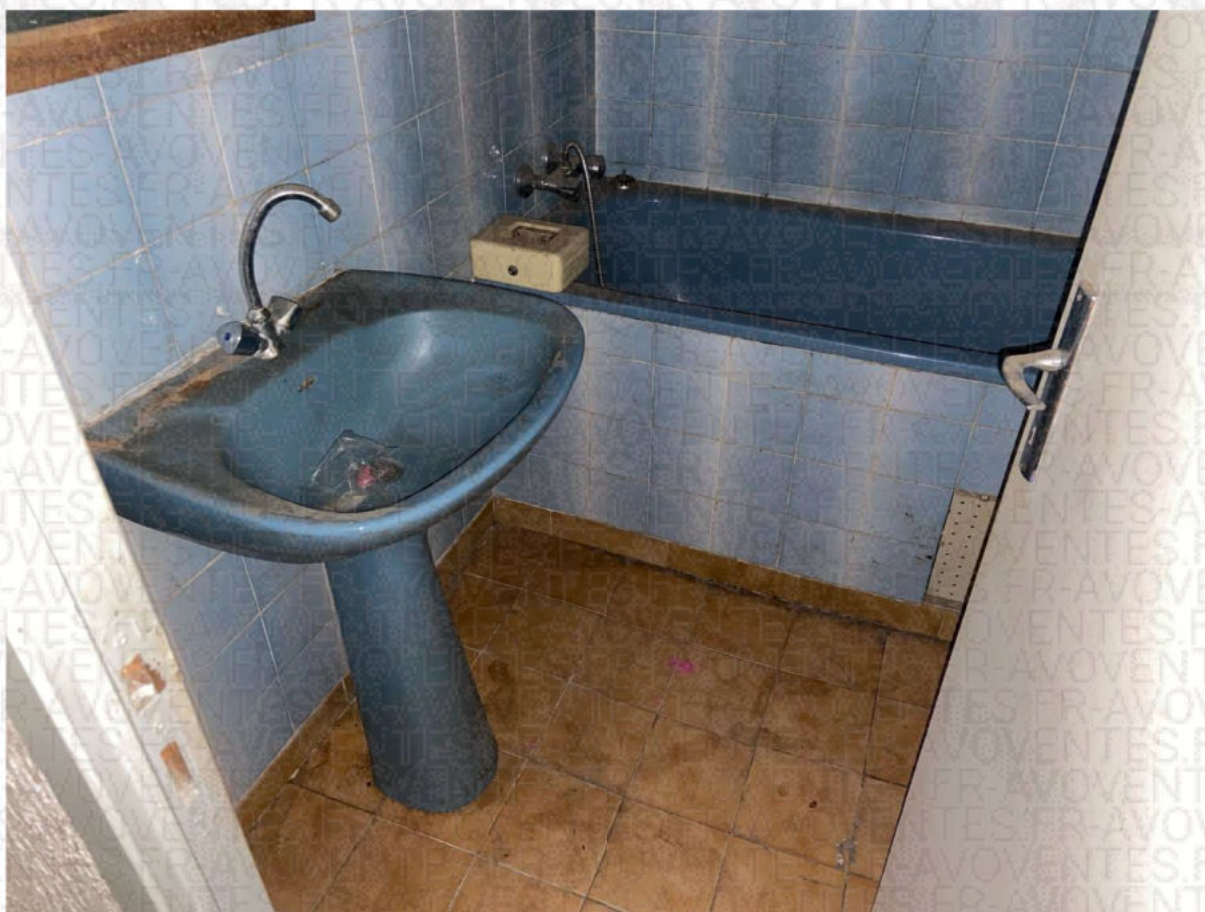
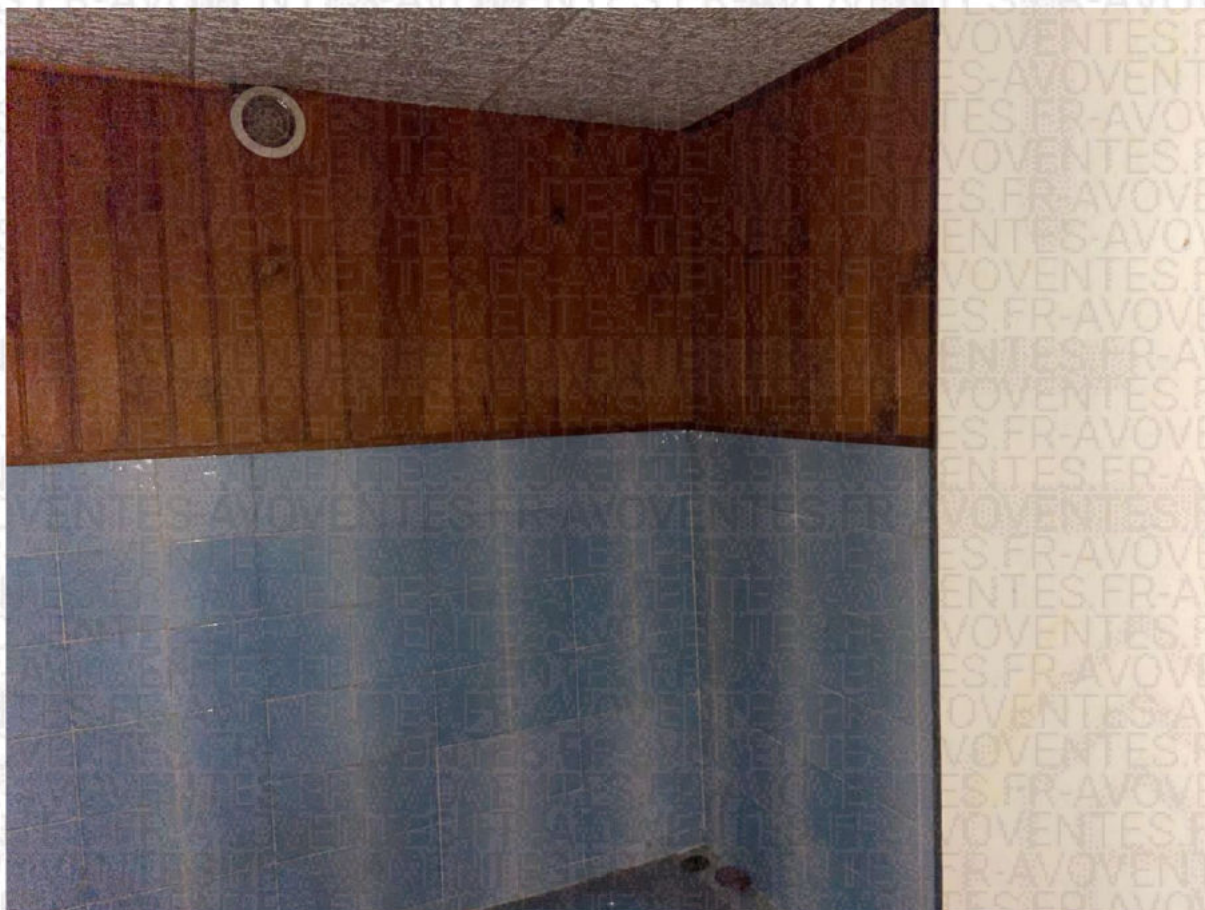
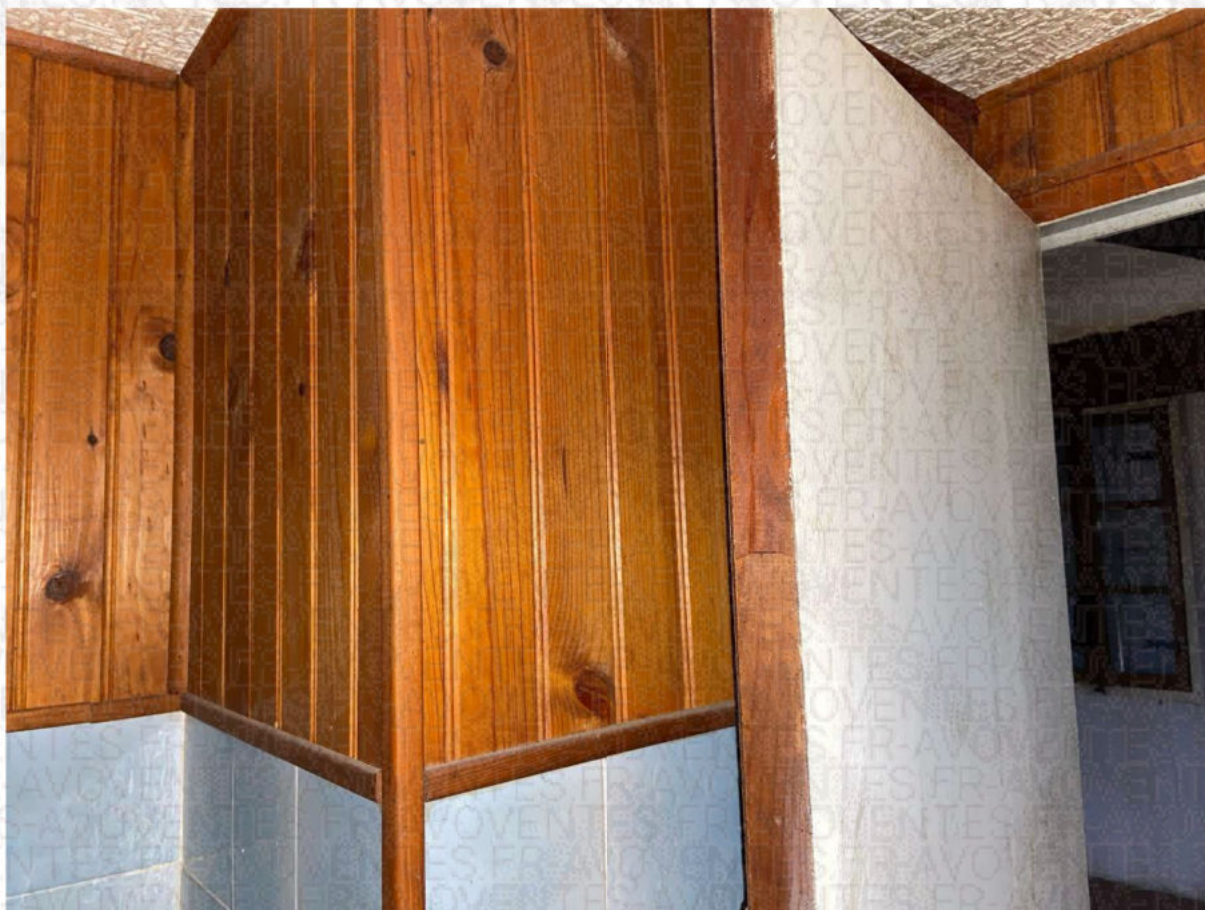
### **APPARTEMENT 1<sup>ER</sup> ETAGE :**

Les murs sont en mauvais état, fendus.

Le cabinet de toilettes n'est plus en état d'usage.

Les carreaux au sol sont cassés en divers points.

Nous pénétrons par la suite dans une pièce dont plusieurs fenêtres sont cassées.

Le plafond est en mauvais état. Plusieurs morceaux du plâtre se décrochent. Des débris sont visibles au sol. Plusieurs poutres sont apparentes.

Les murs sont recouverts d'un enduit peint en blanc. Plusieurs traces et marques de salissures y sont visibles. Des traces de coulures sont également visibles au-devant des fenêtres

La pièce bénéficie d'un petit meuble évier, vétuste.

L'ensemble des installations électriques visibles sont vétustes. Nous relevons en outre l'absence de chauffage.
