## PROCES-VERBAL DE CONSTAT

**L'AN DEUX MILLE VINGT CINQ  
ET LE TROIS DECEMBRE**

Nous sommes requis ce jour aux fins de dresser un état des lieux descriptif de l'immeuble saisi sis Route Nationale 8, 13780 Cuges-Les-Pins.

Certifions nous être transportés ce jour, à **14 heure**, au **6 Route Nationale 8, 13780 Cuges-Les-Pins**,

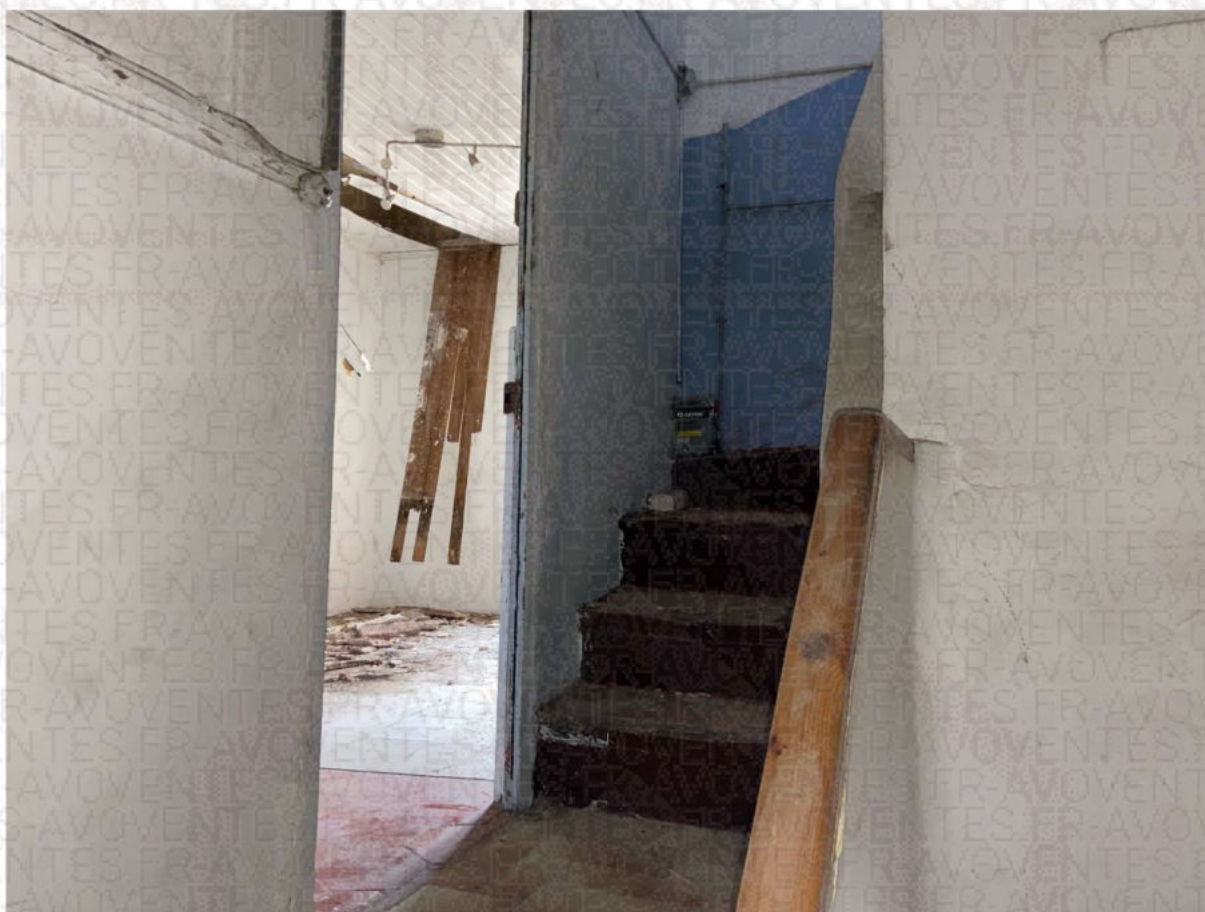
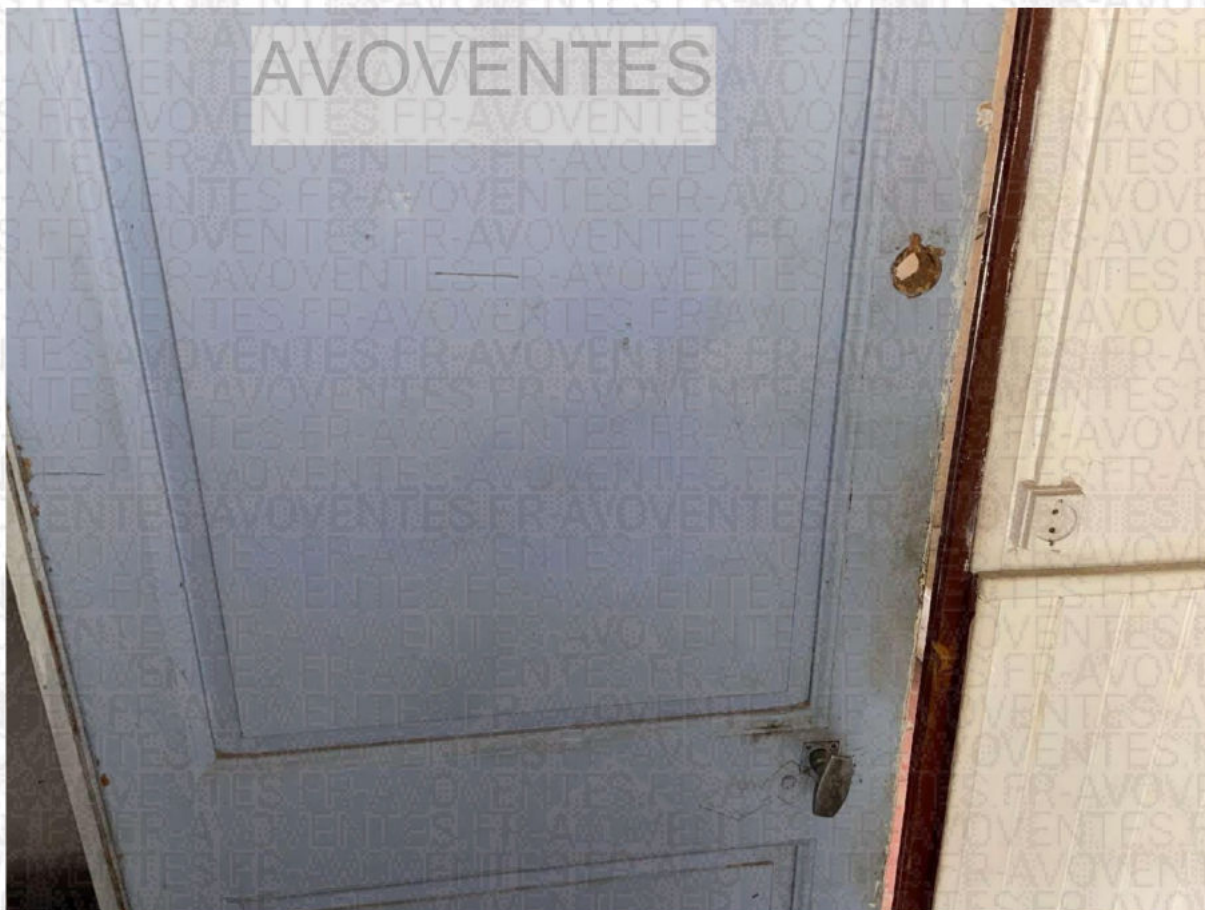
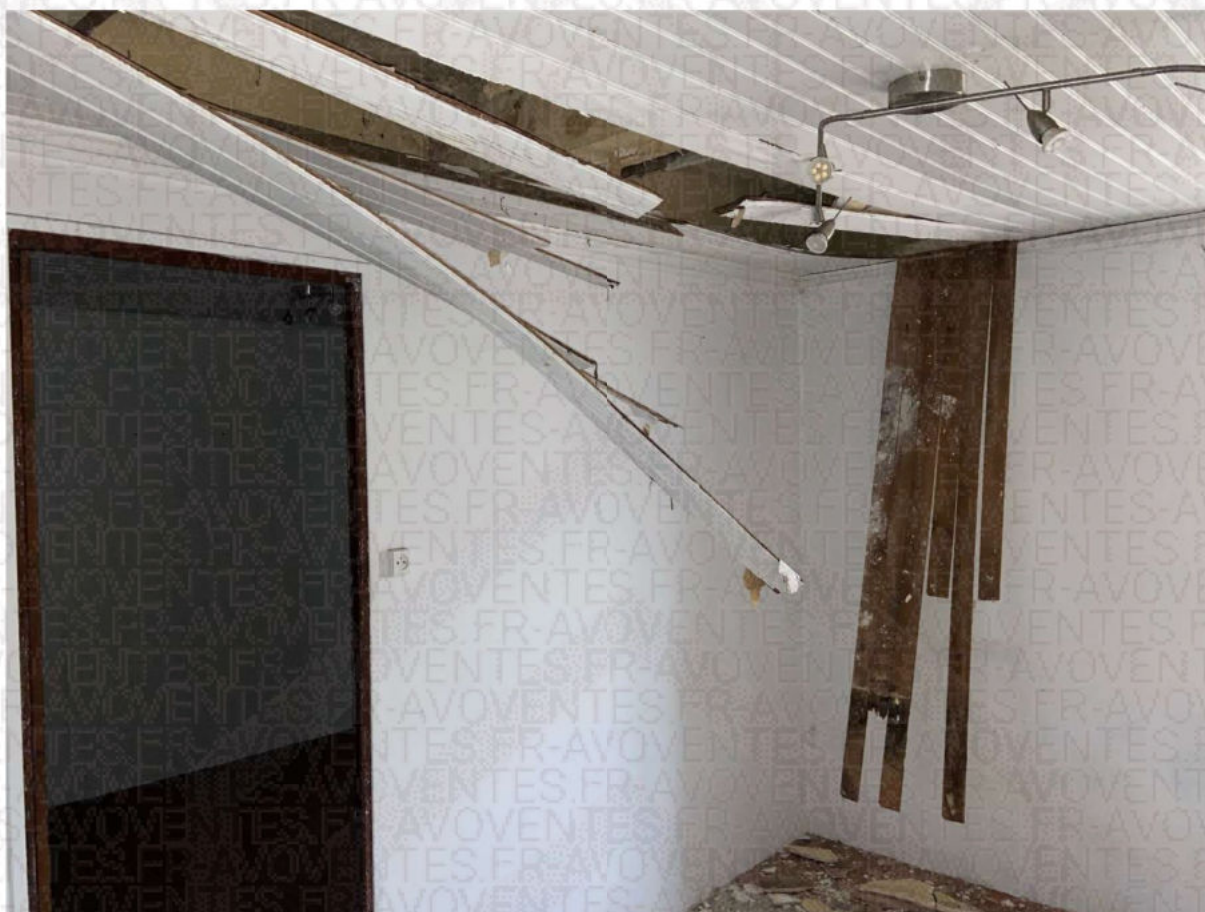
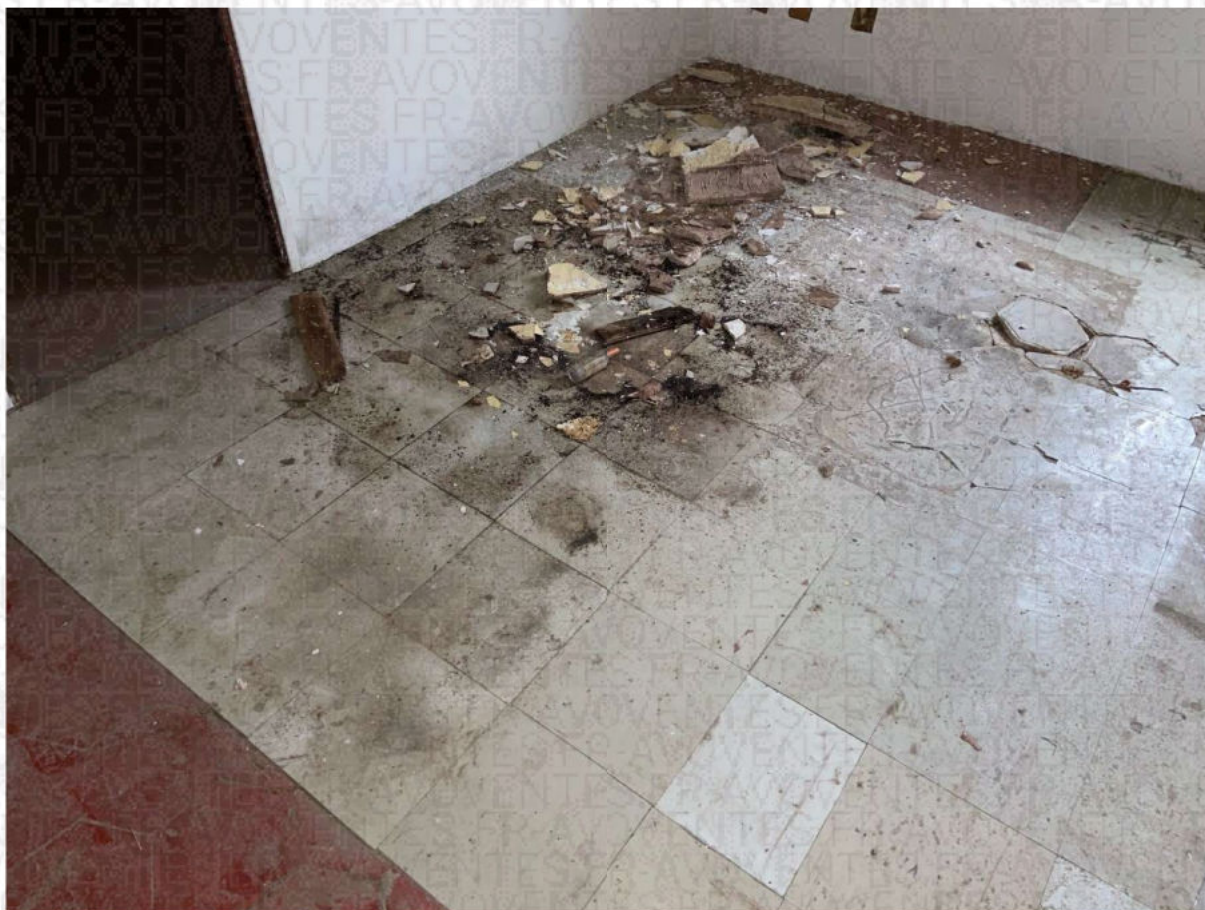
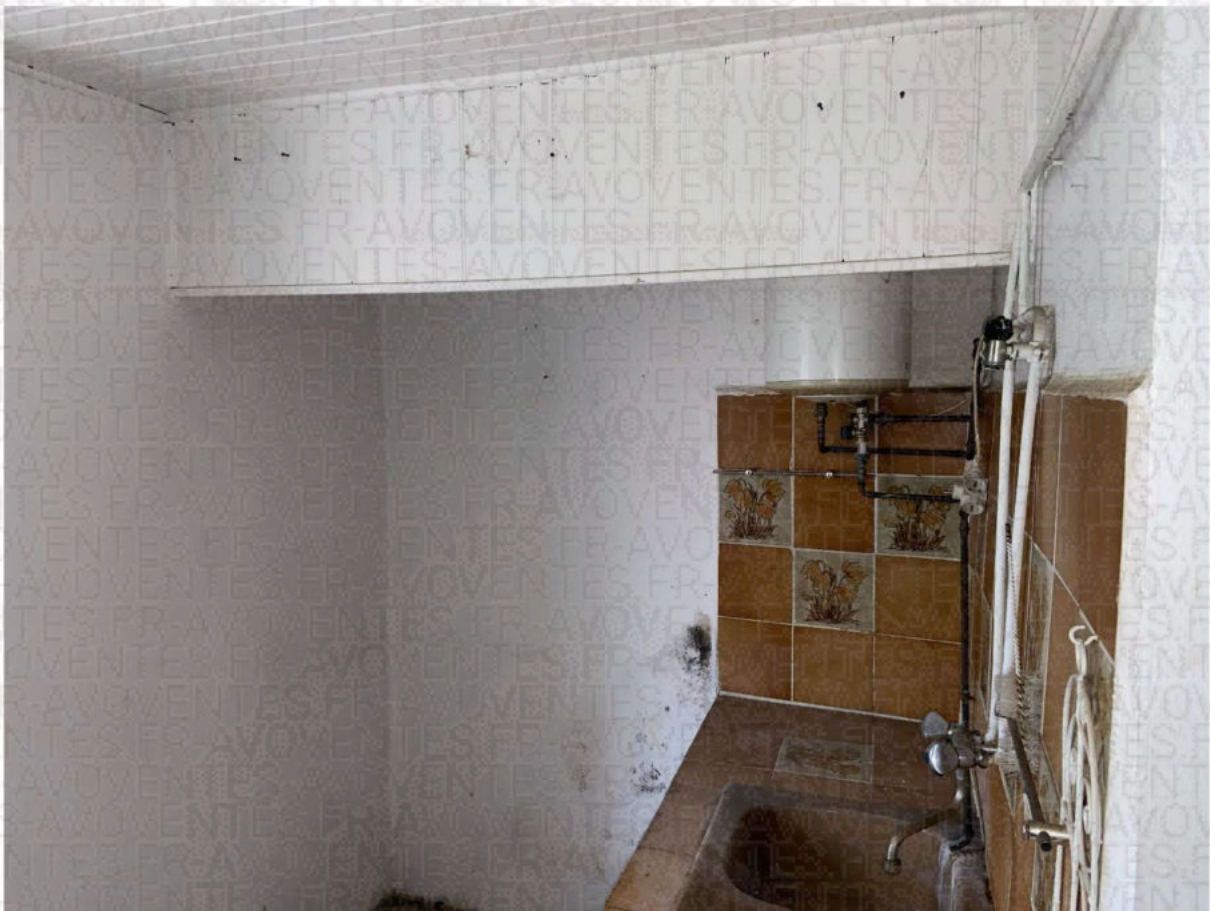
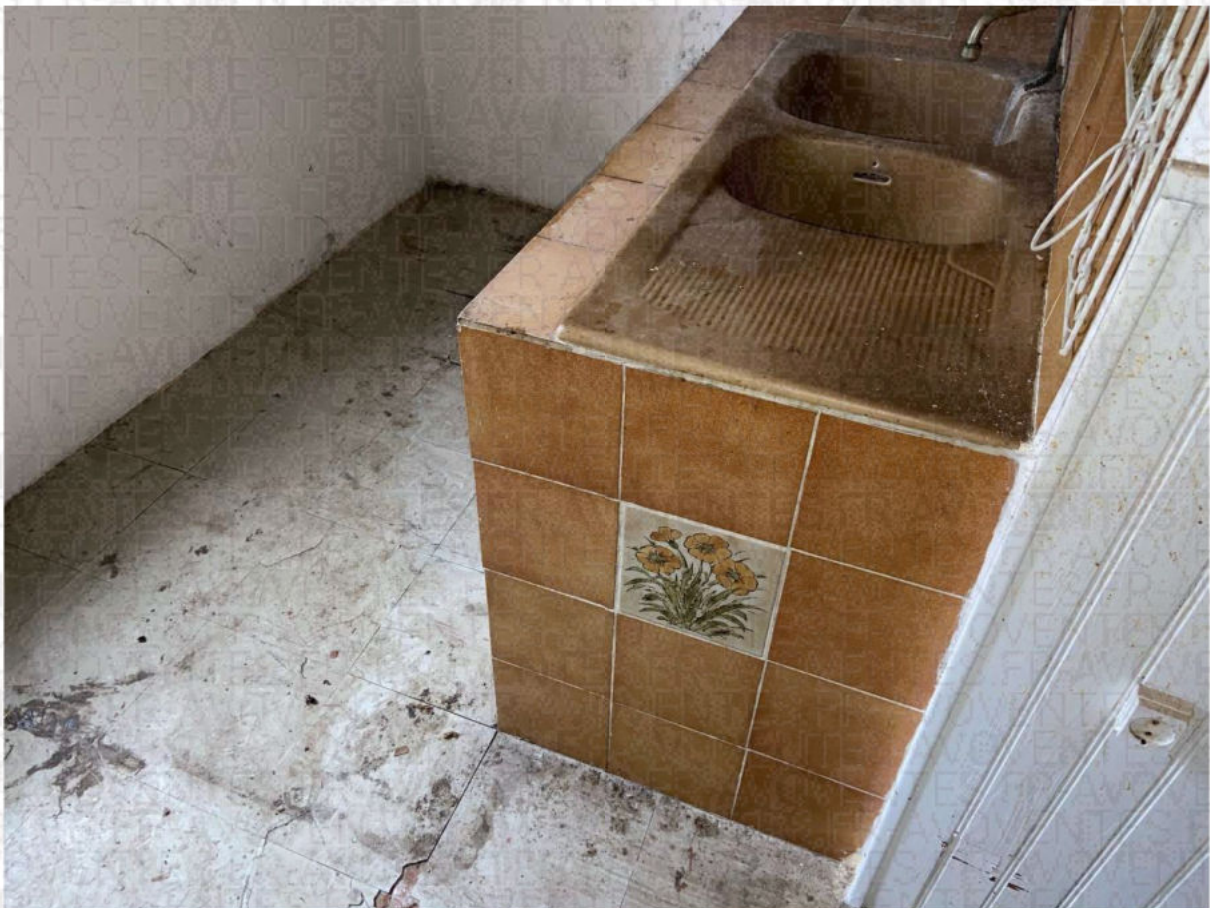
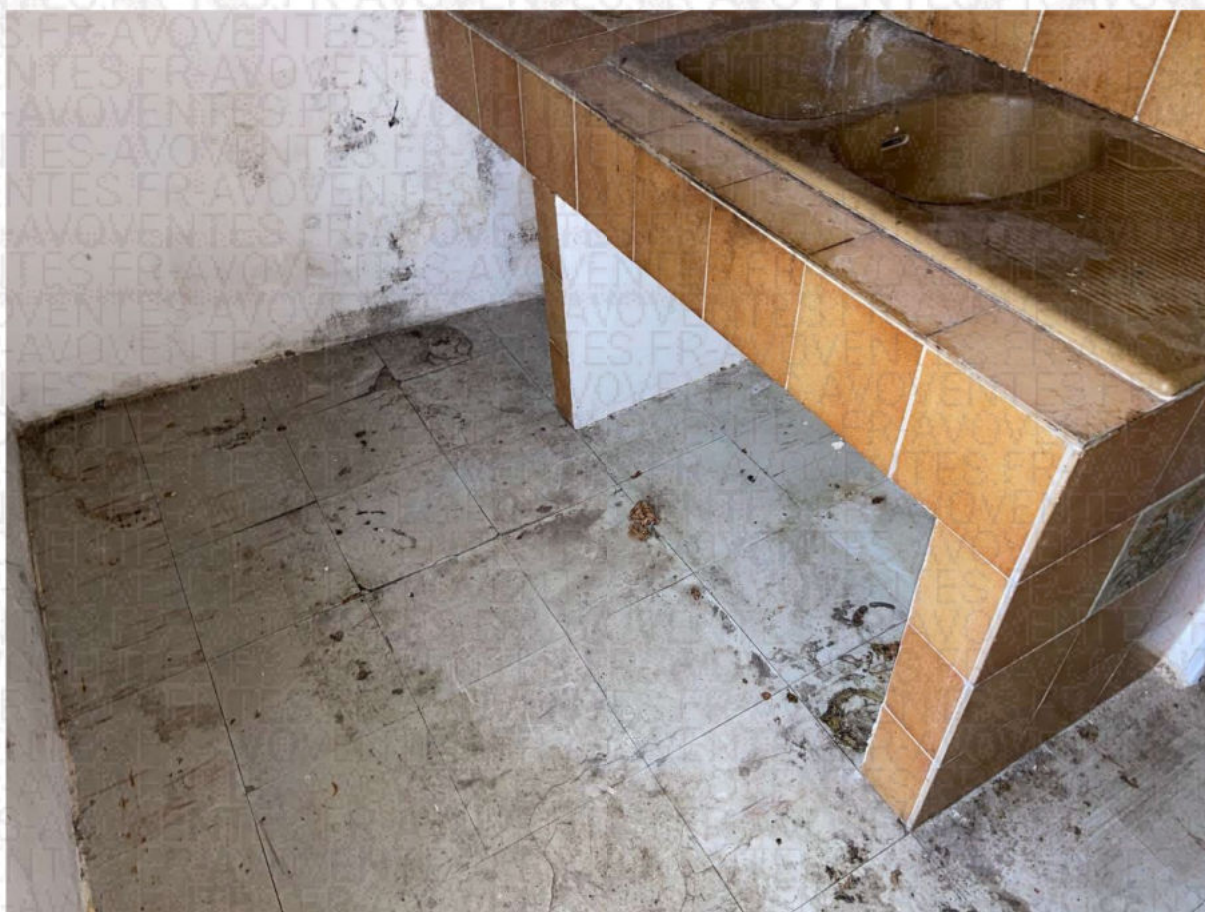
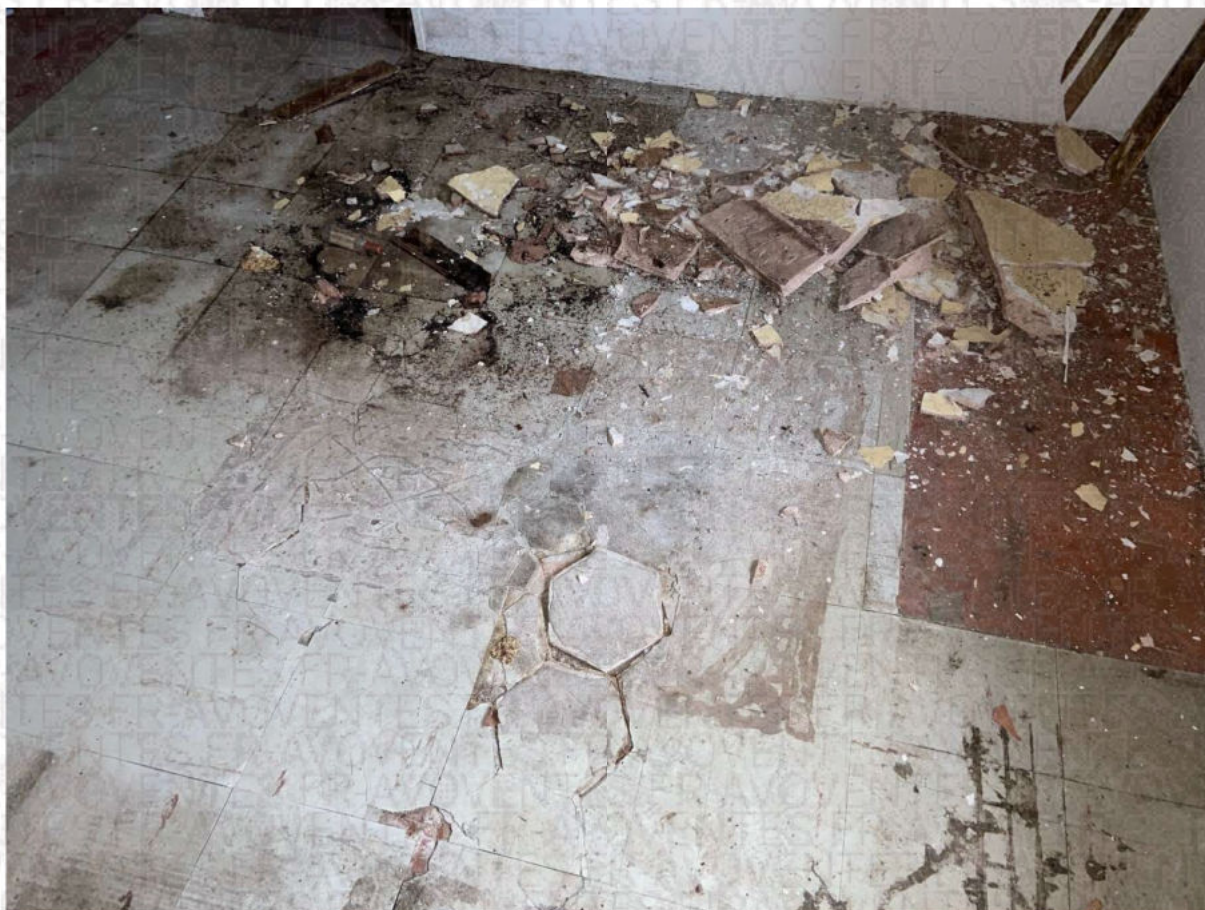
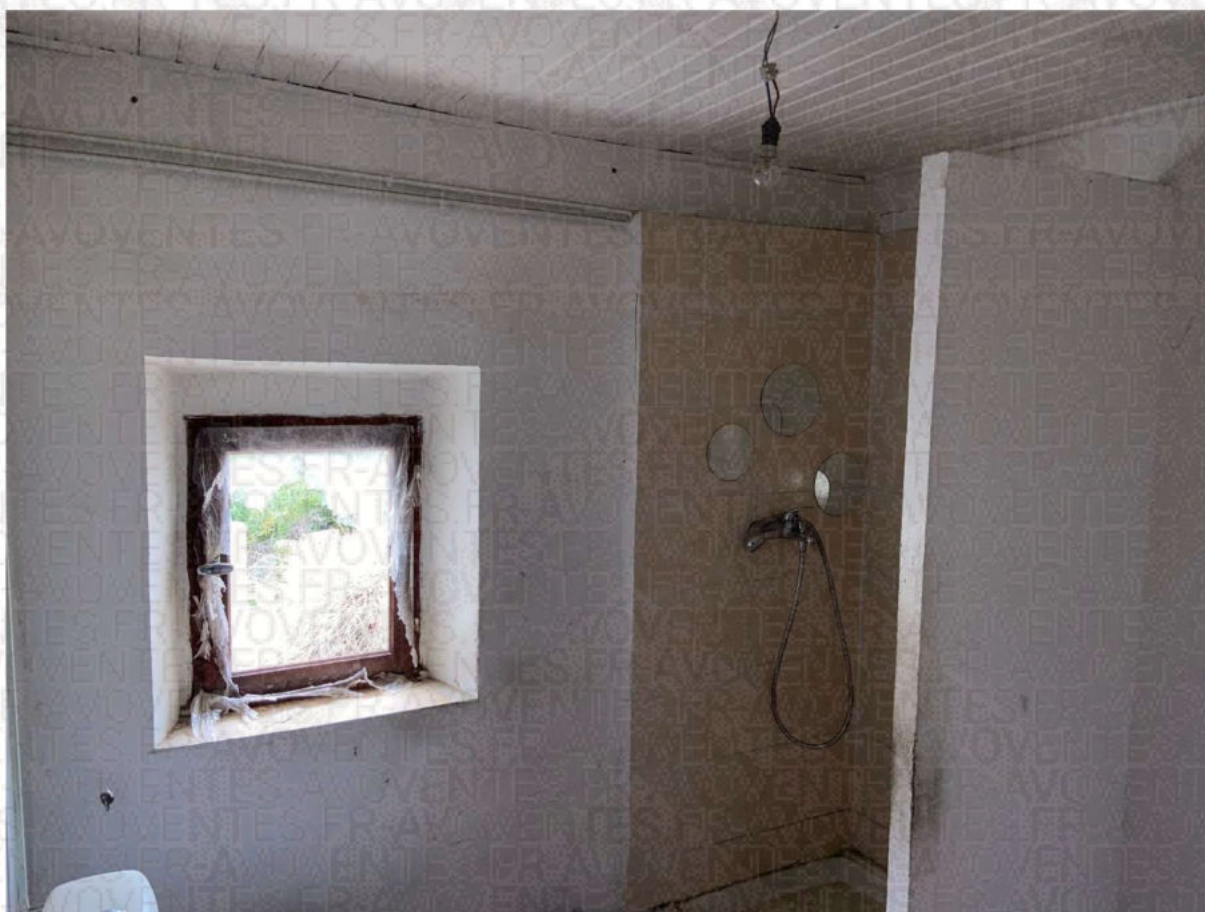
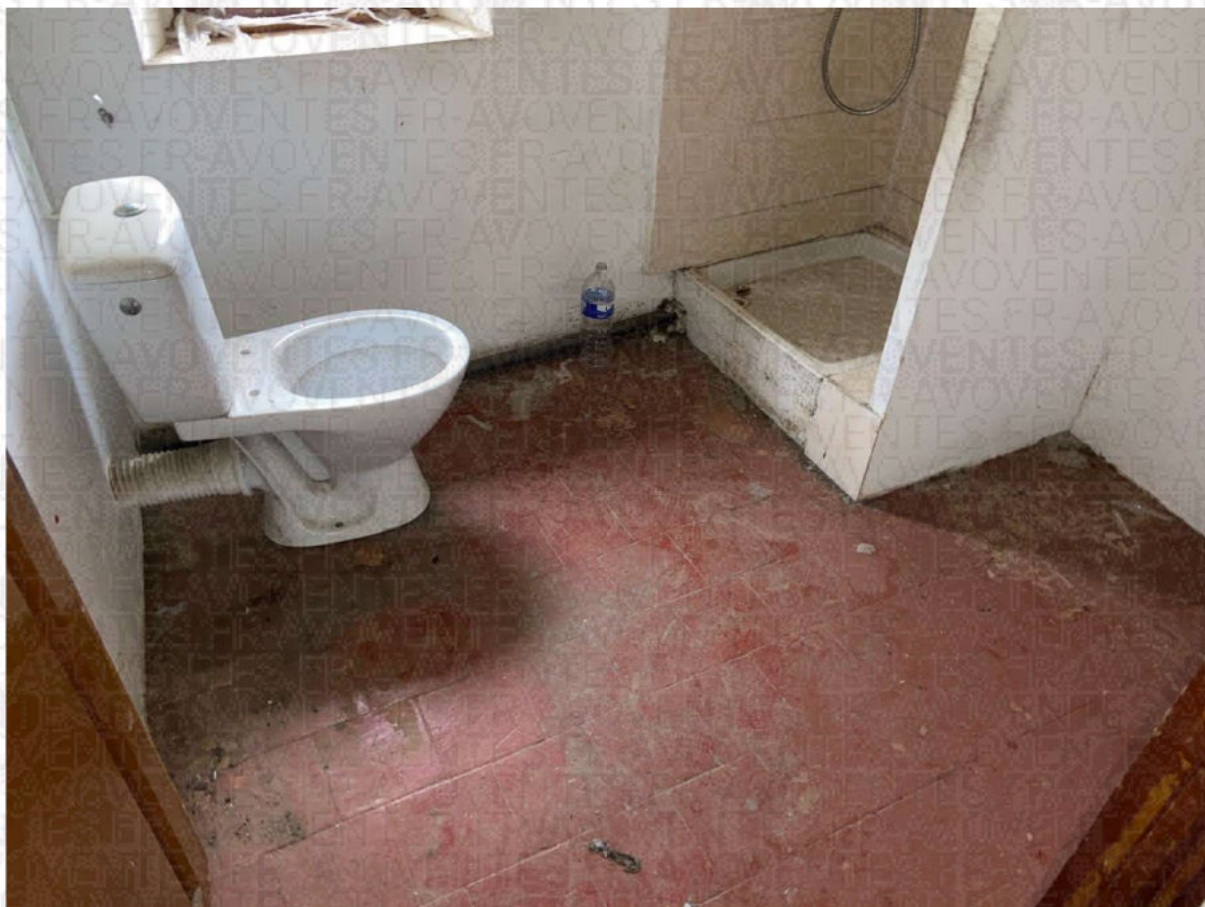
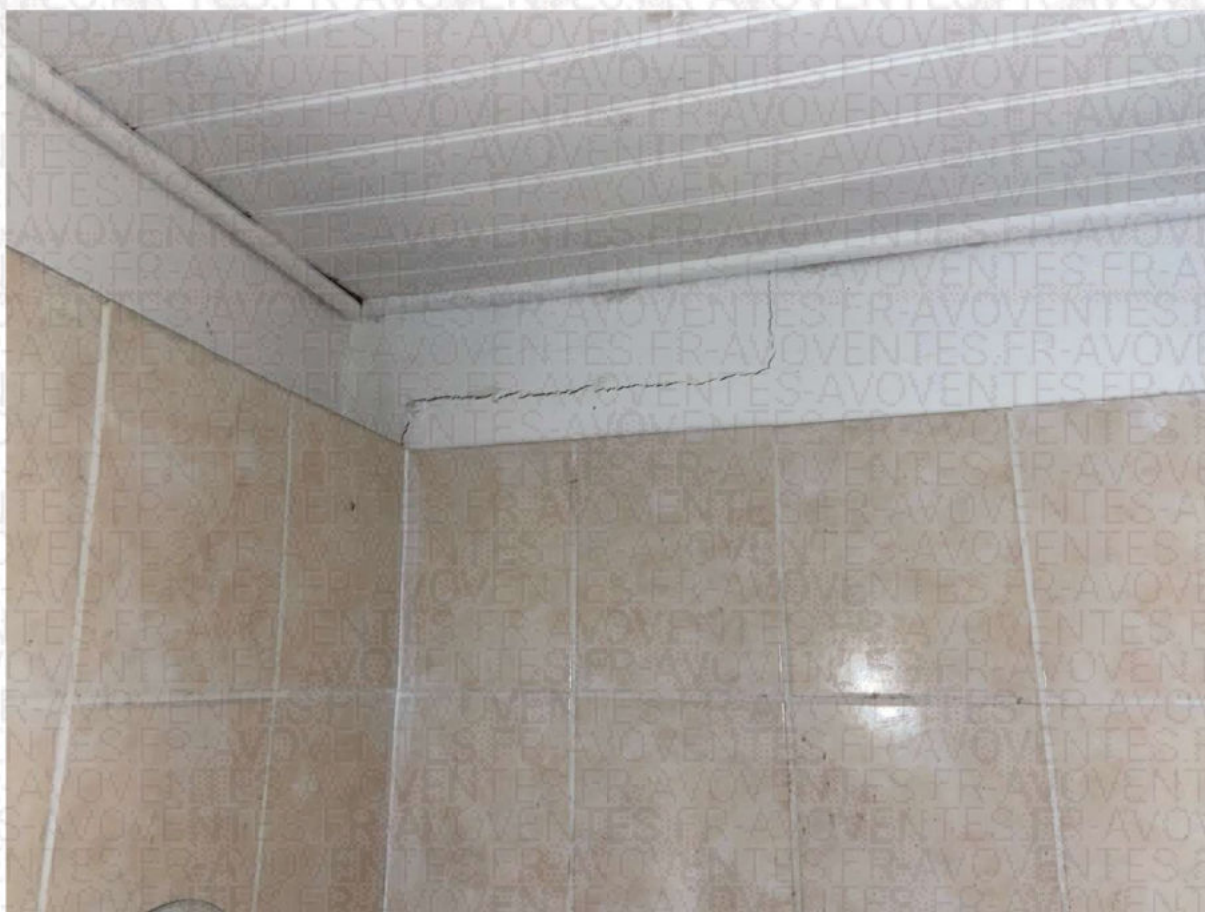
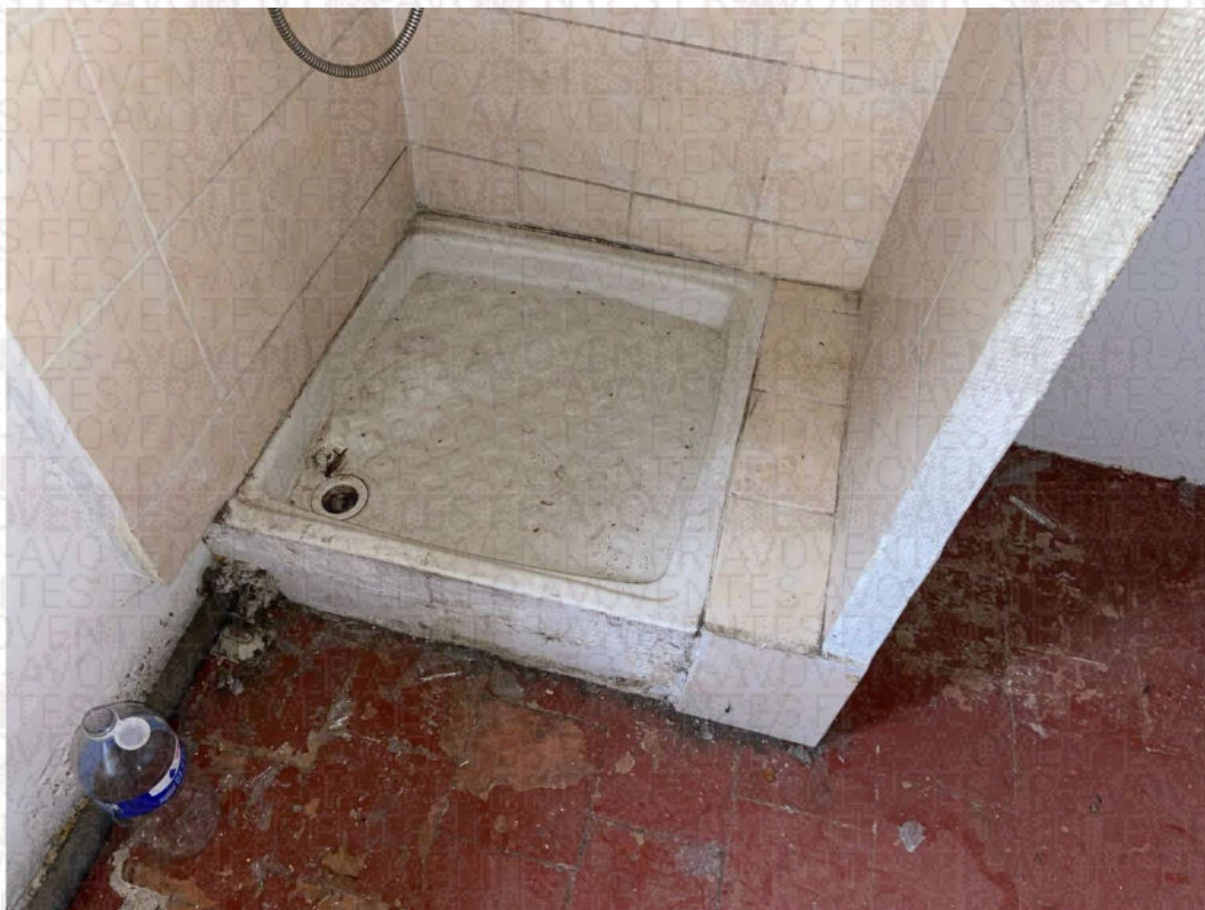
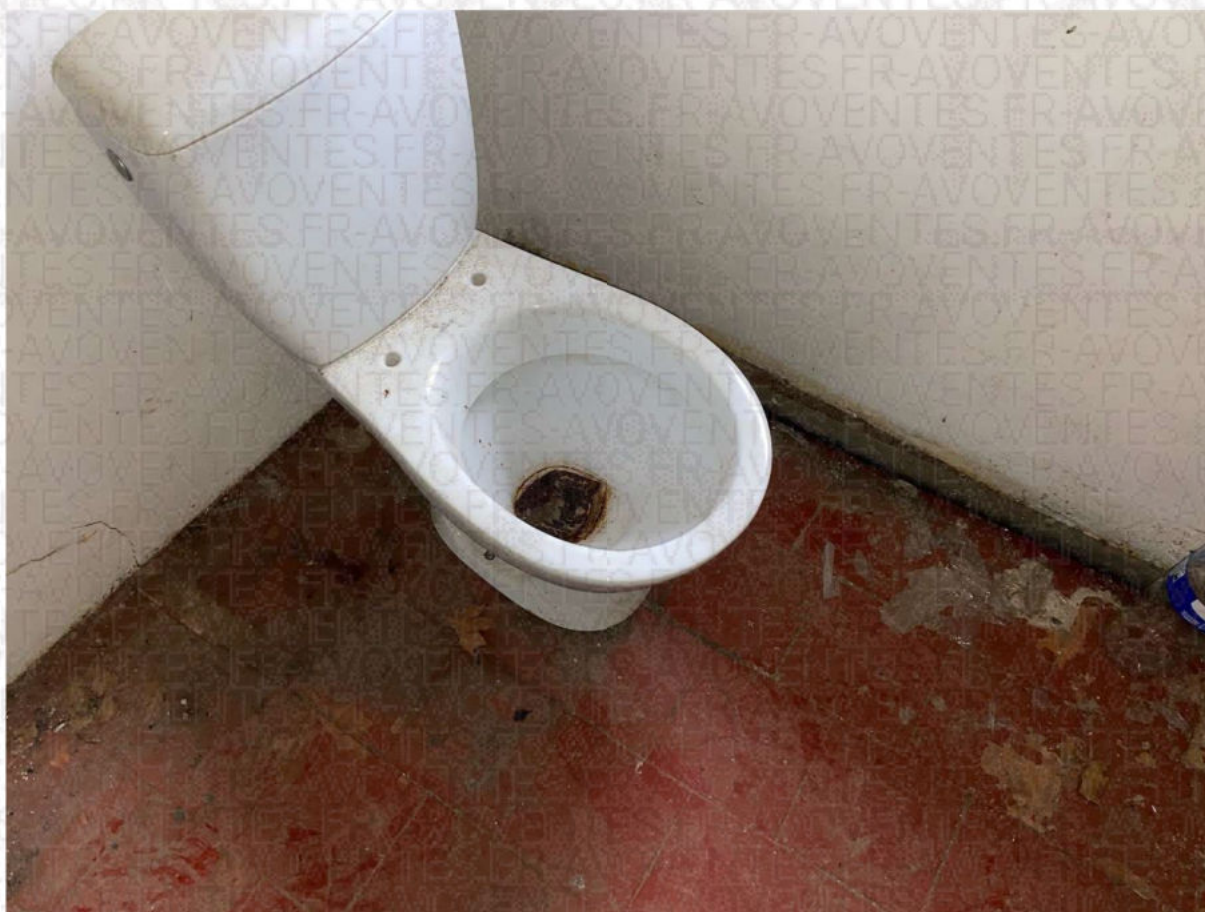
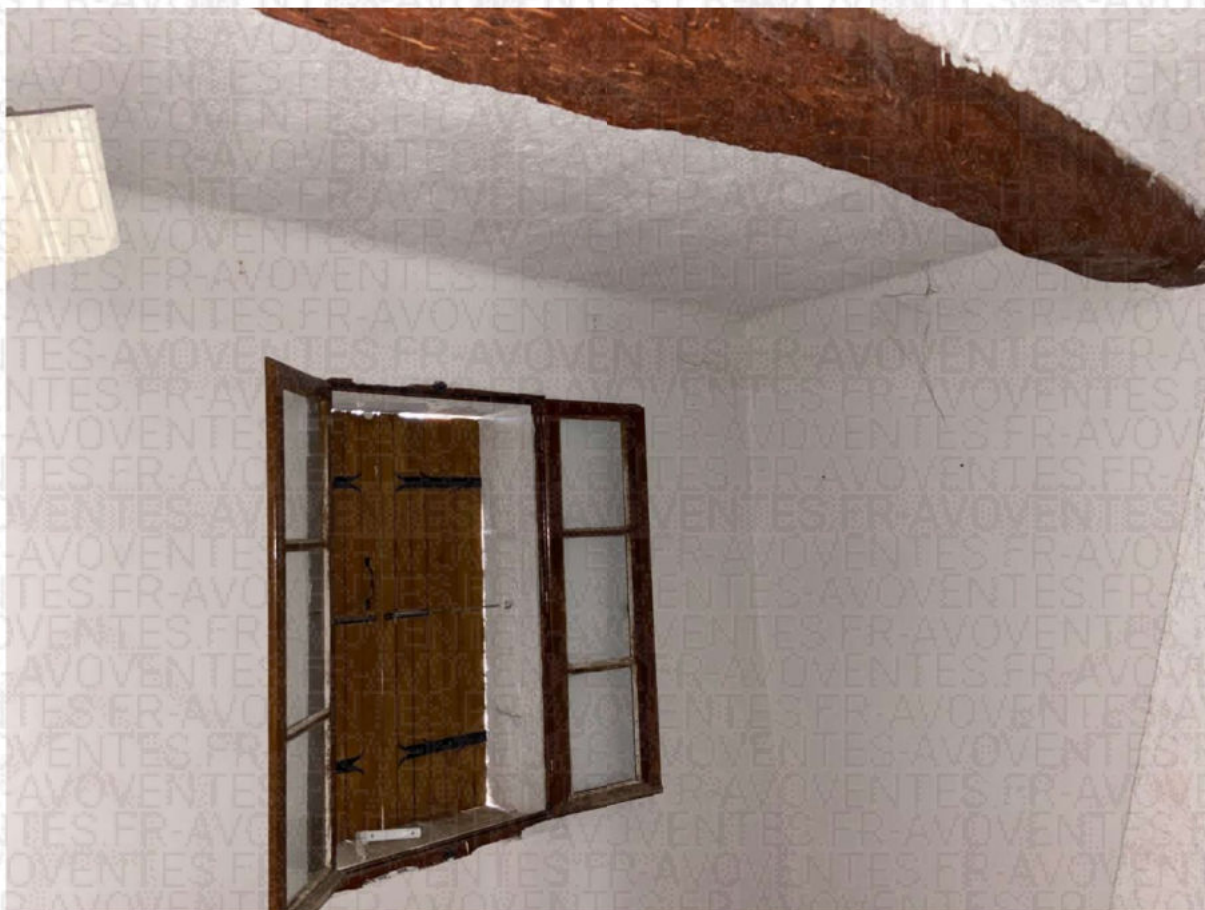
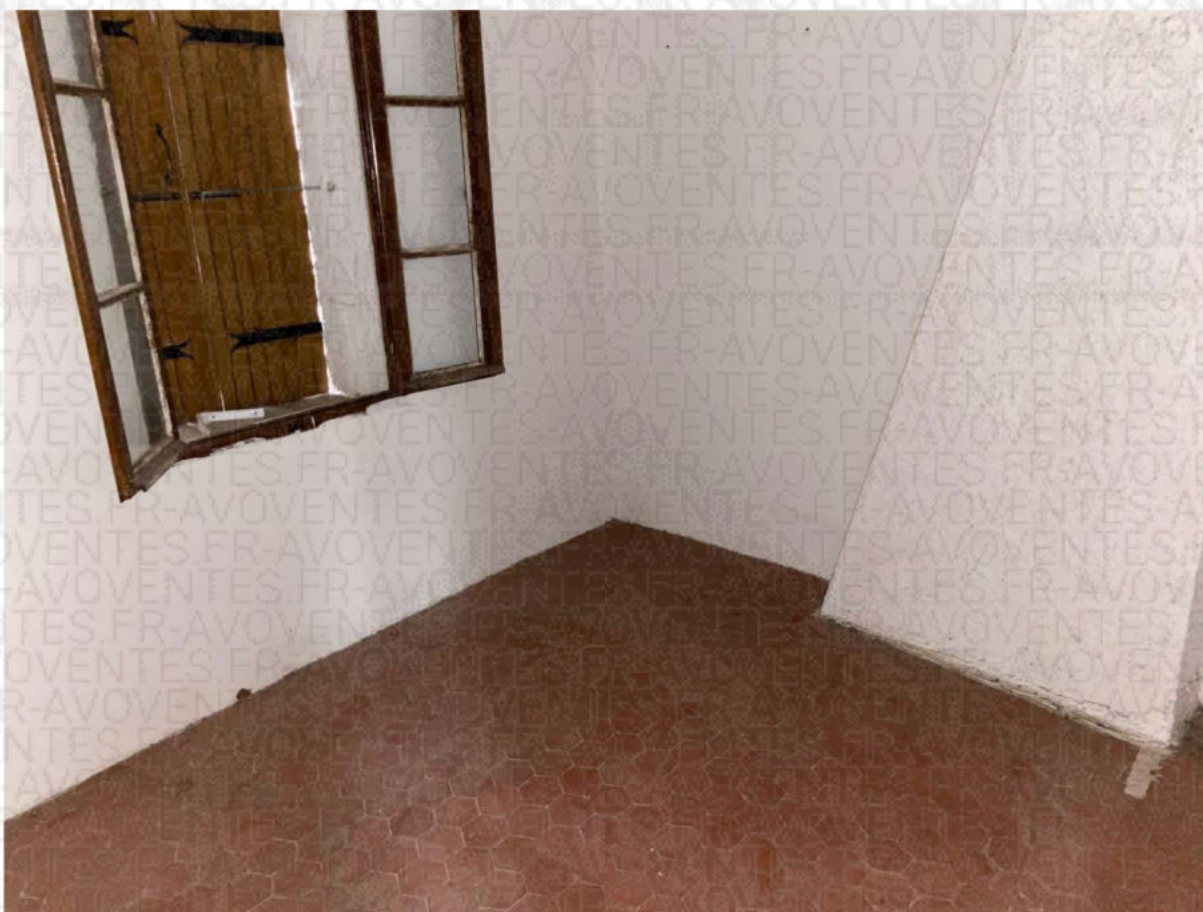
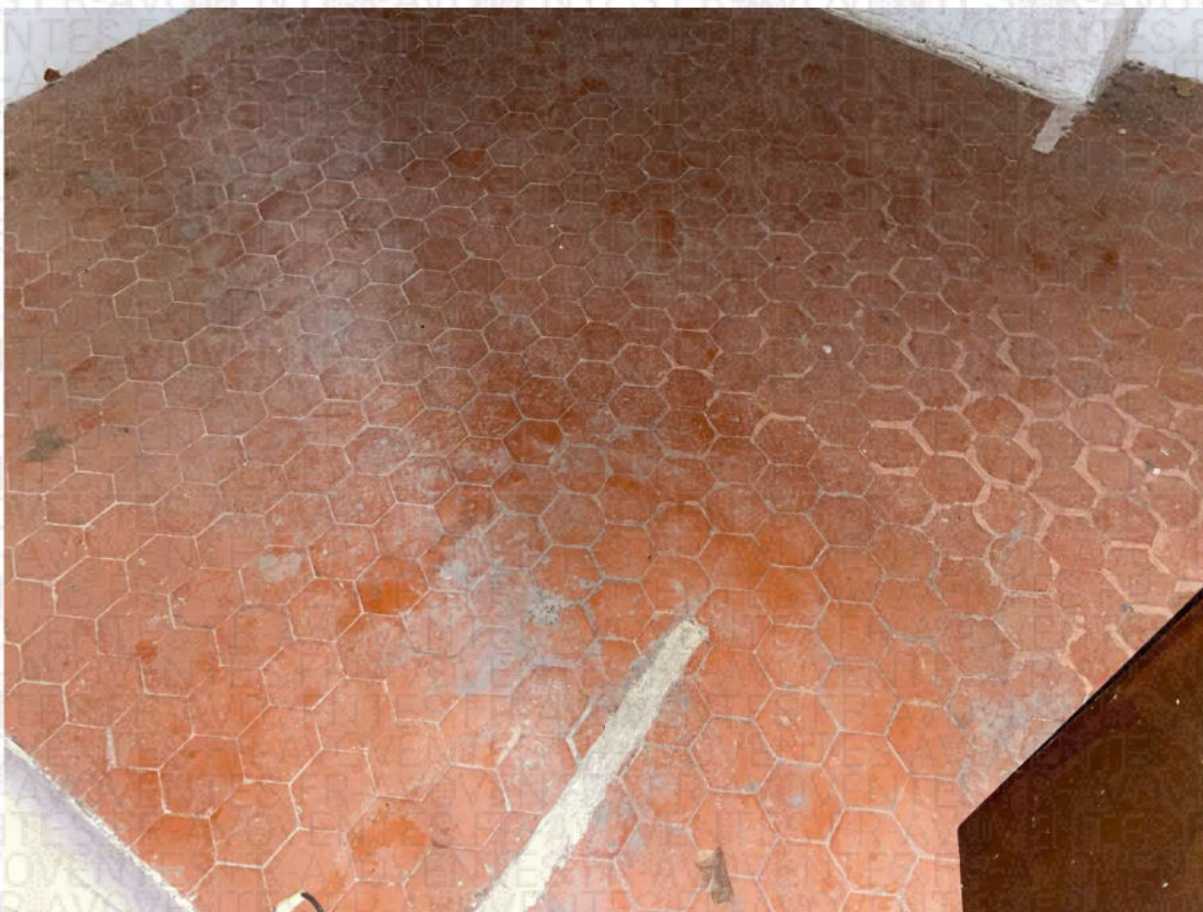
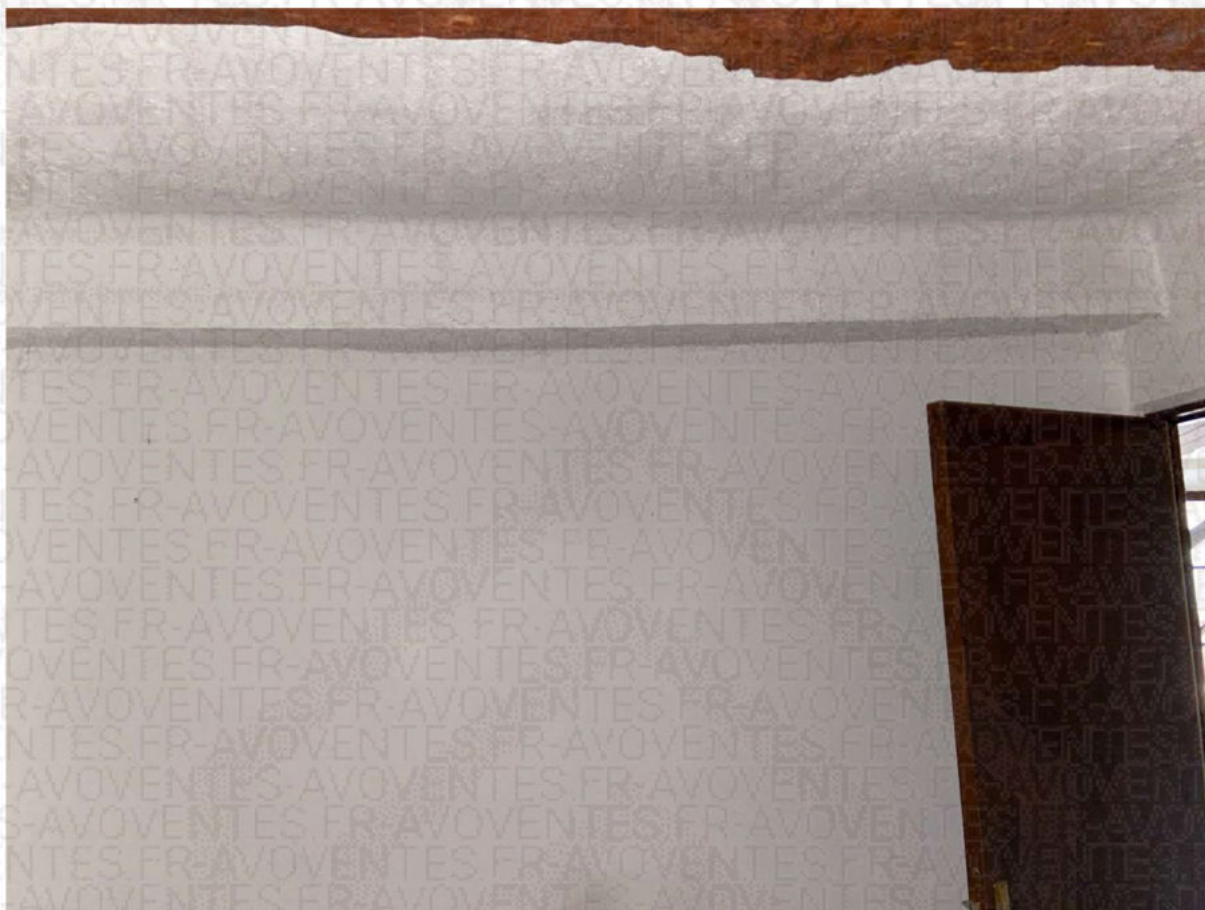
### **APPARTEMENT 2<sup>ème</sup> ETAGE :**

La porte d'entrée est dépourvue de serrure. Nous pouvons lire sur celle-ci l'inscription « AVOVENTES AVOVENTES ».

La porte ouvre sur une première pièce dont le plafond est en partie effondré.

Les murs sont en état d'usage et recouverts d'un papier peint blanc en toile de verre. Nous relevons que des traces de coulures, de moisissures et certaines marques de frottements y sont visibles.

Le sol est, quant à lui, en mauvais état. Un revêtement plastifié a été apposé sur une partie de la pièce, lequel craquelle, se détache par endroits, laissant apparaître le carrelage. Certains carreaux visibles sont décollés et déplacés.

L'unique fenêtre de cette salle d'eau est cassée.

Le plafond est constitué d'un lambris peint en blanc. Les murs sont également peints en blanc. Nous pouvons y relever plusieurs marques, traces ainsi que certaines fissures, notamment au-dessus de la douche.

Les joints sont abîmés et le bac à douche est penché.

Le sol est recouvert de carreaux en terre cuite en mauvais état.

L'ensemble des installations électriques visibles dans l'appartement sont vétustes. Nous relevons en outre l'absence de chauffage.
