## PROCES-VERBAL DE CONSTAT

**L'AN DEUX MILLE VINGT CINQ  
ET LE TROIS DECEMBRE**

Nous sommes requis ce jour aux fins de dresser un état des lieux descriptif de l'immeuble saisi sis Route Nationale 8, 13780 Cuges-Les-Pins.

Certifions nous être transportés ce jour, à **14 heure**, au **6 Route Nationale 8, 13780 Cuges-Les-Pins**,

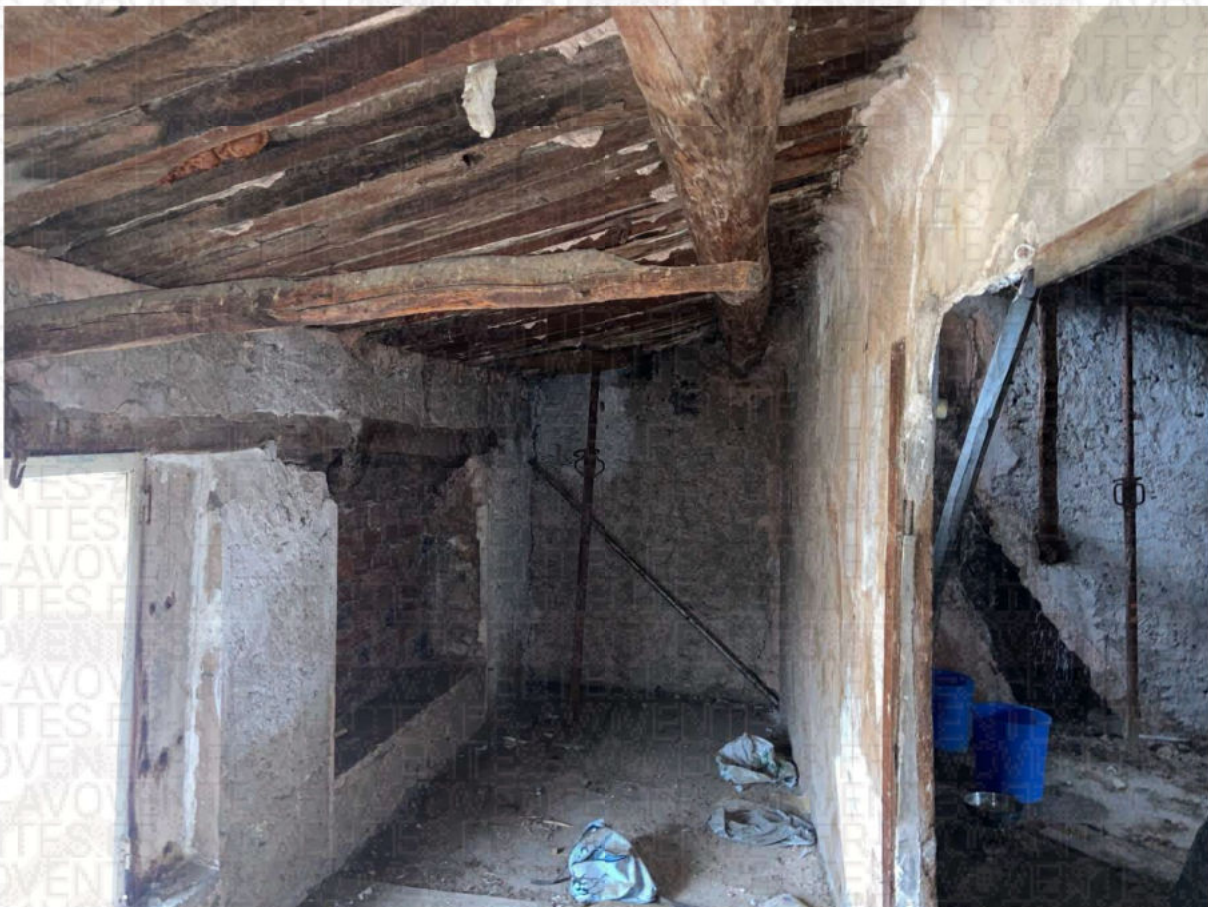
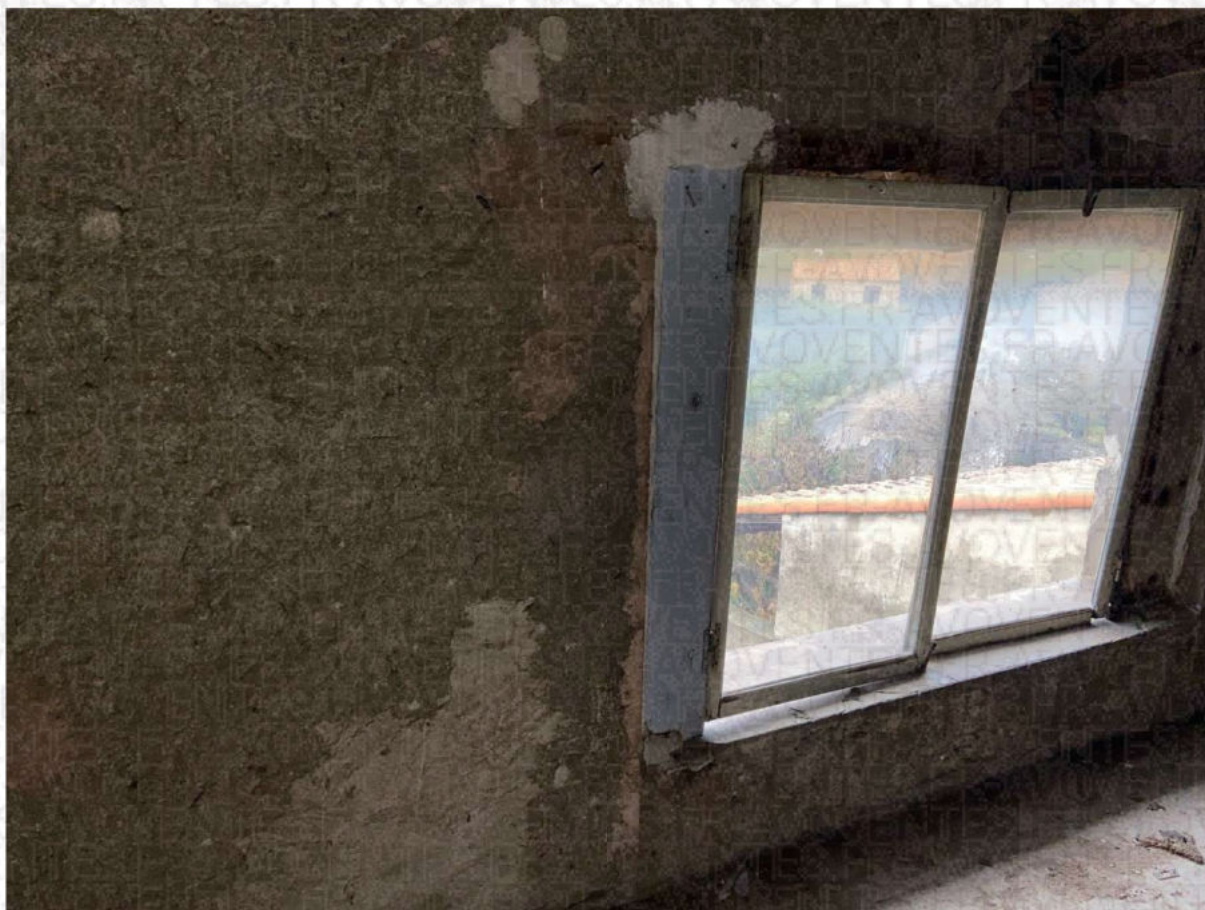
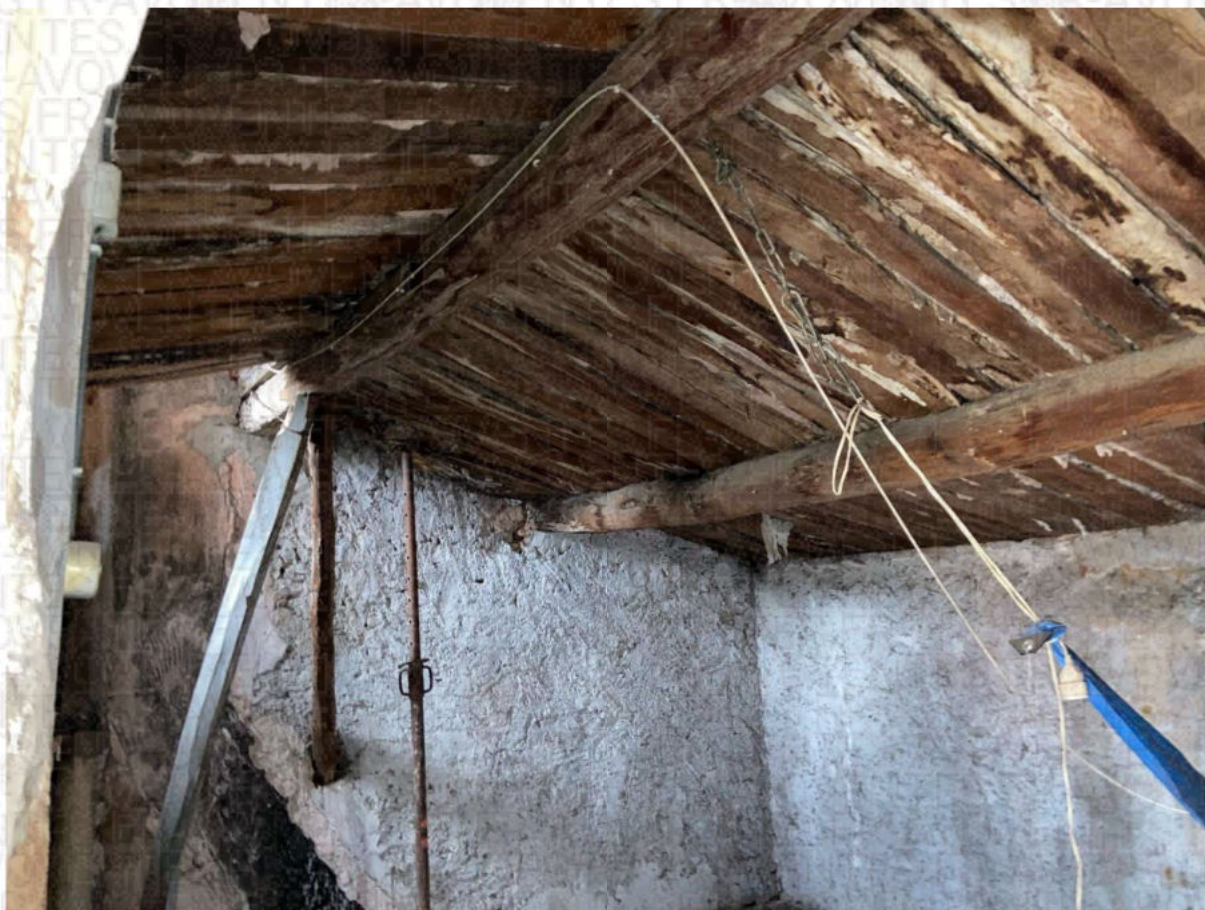
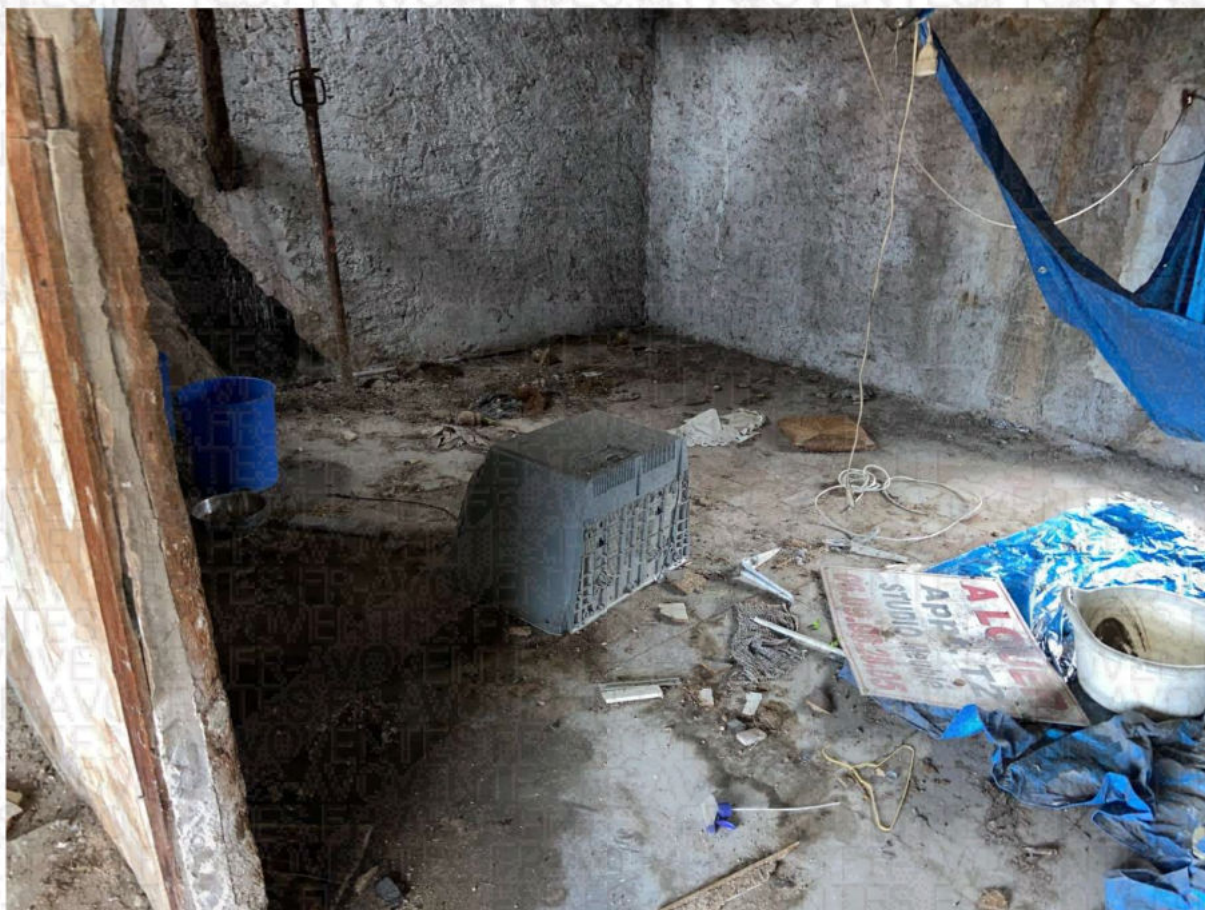
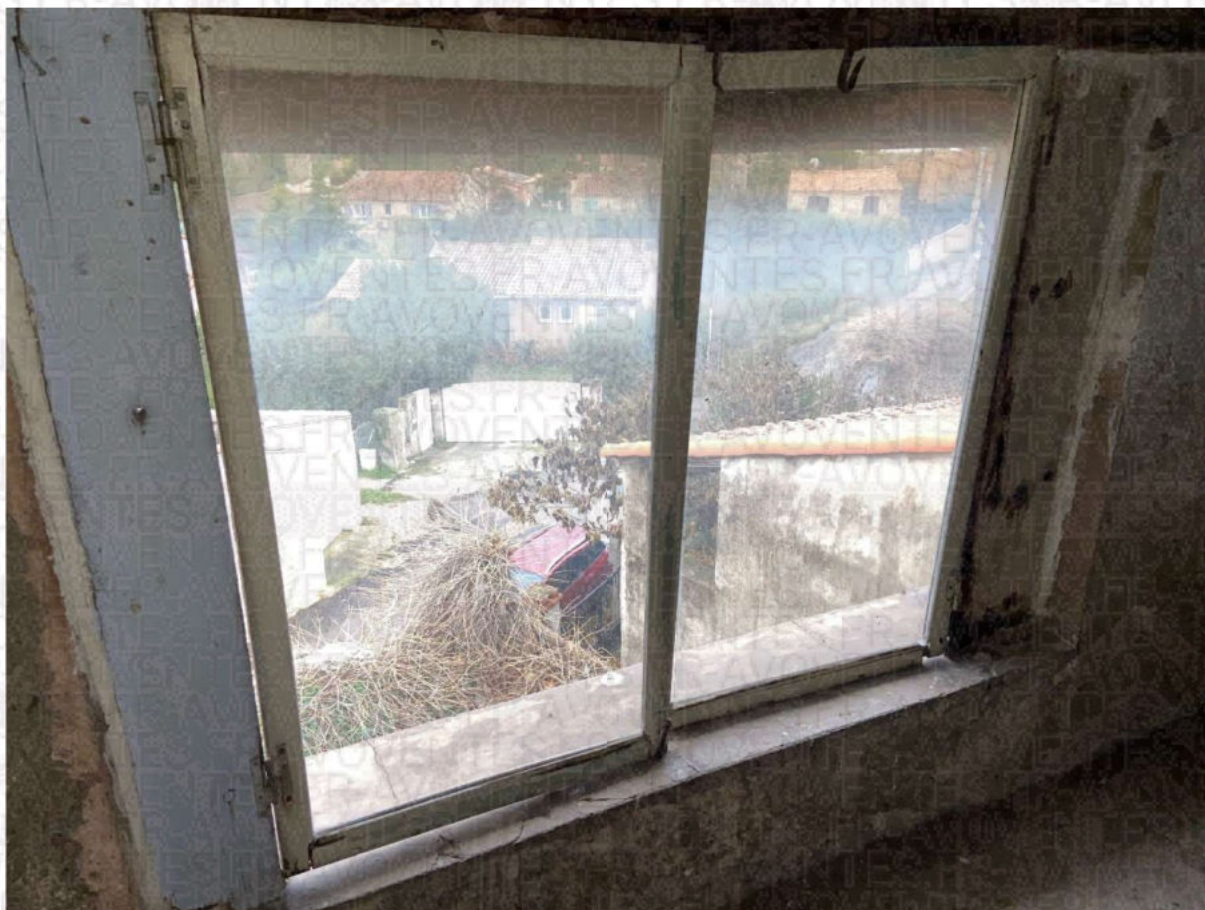
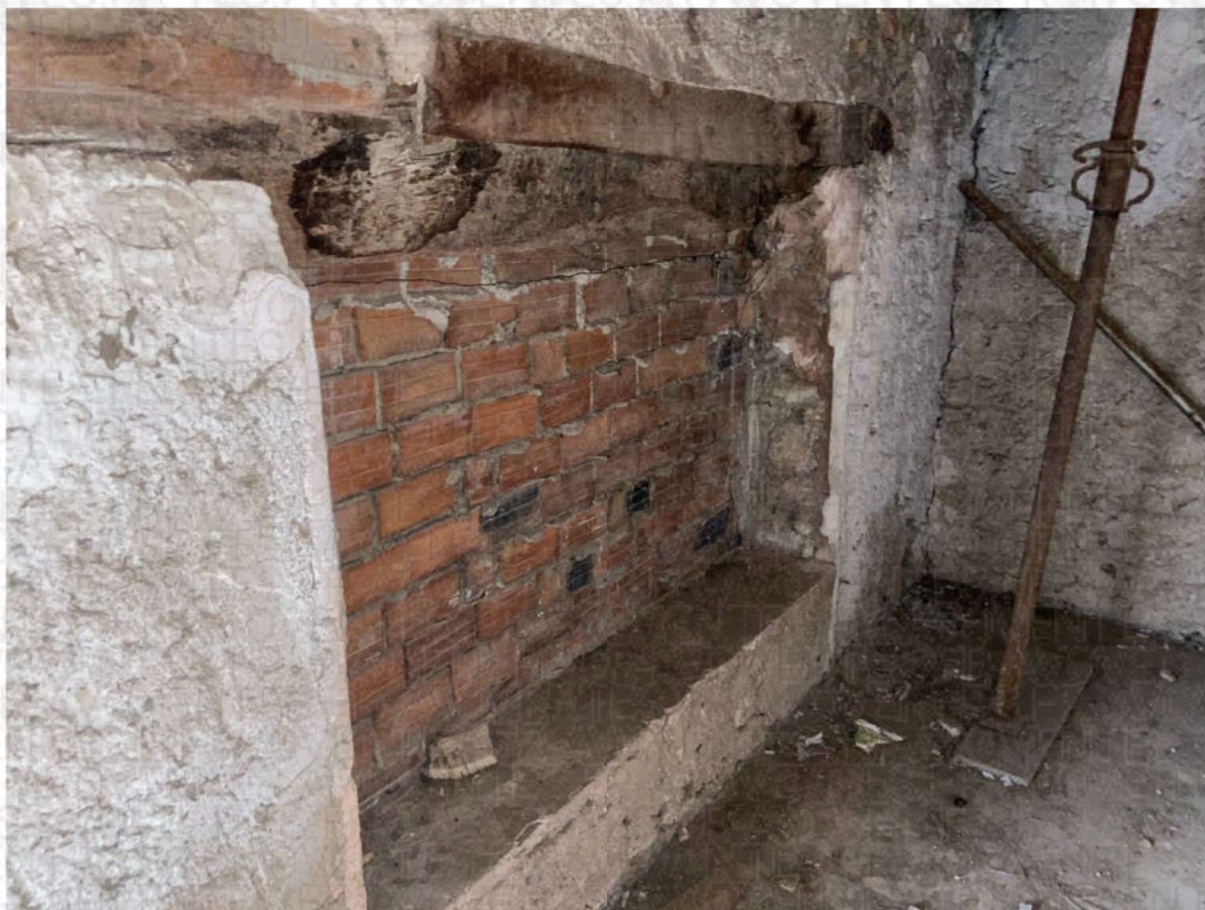
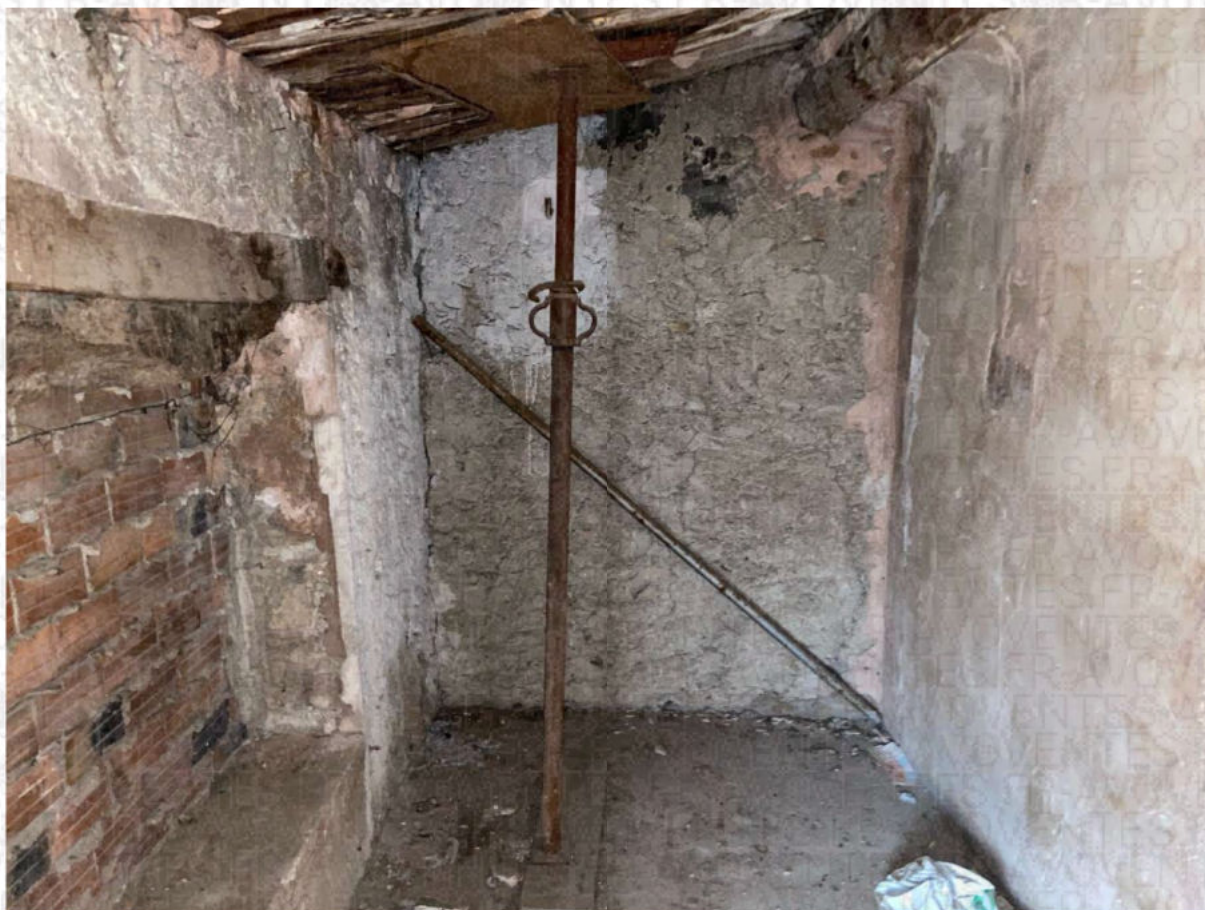
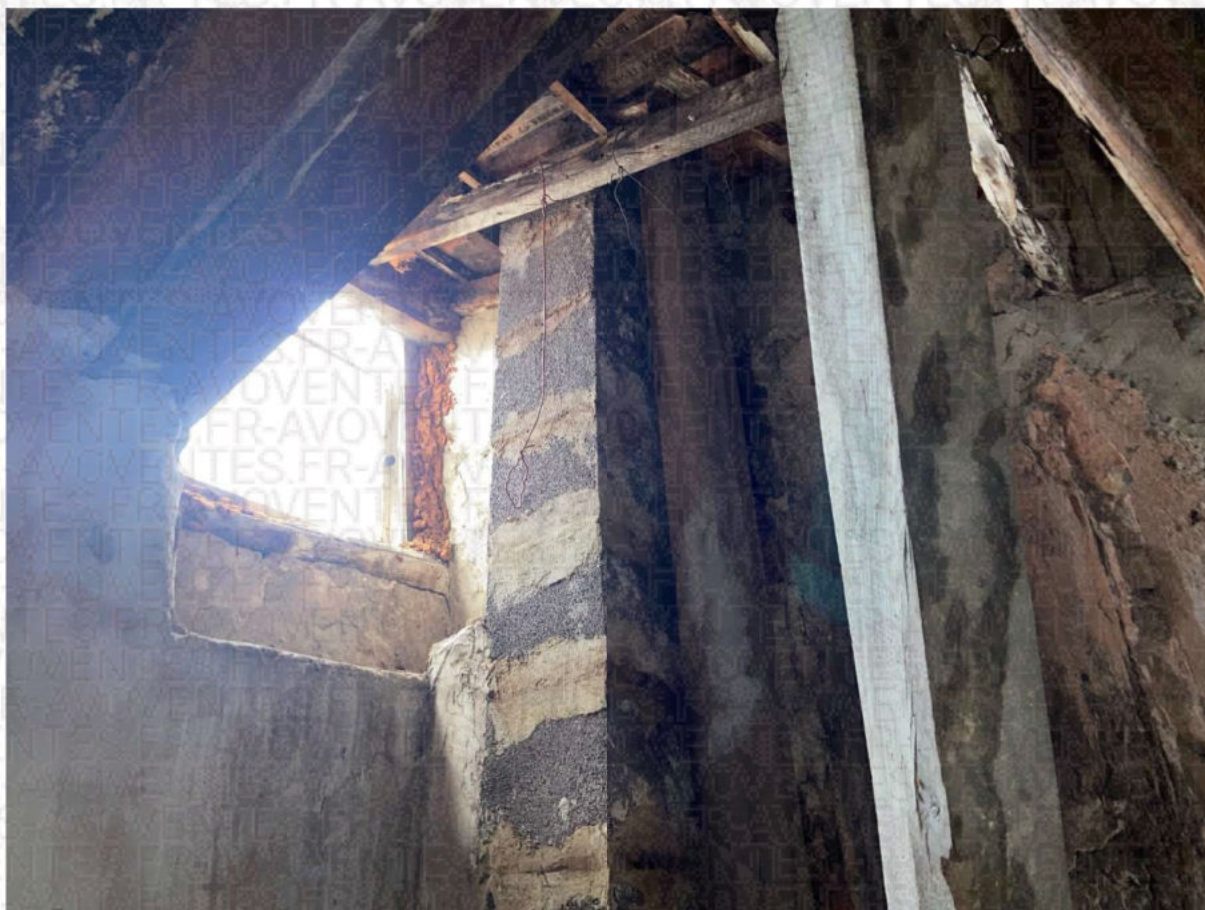
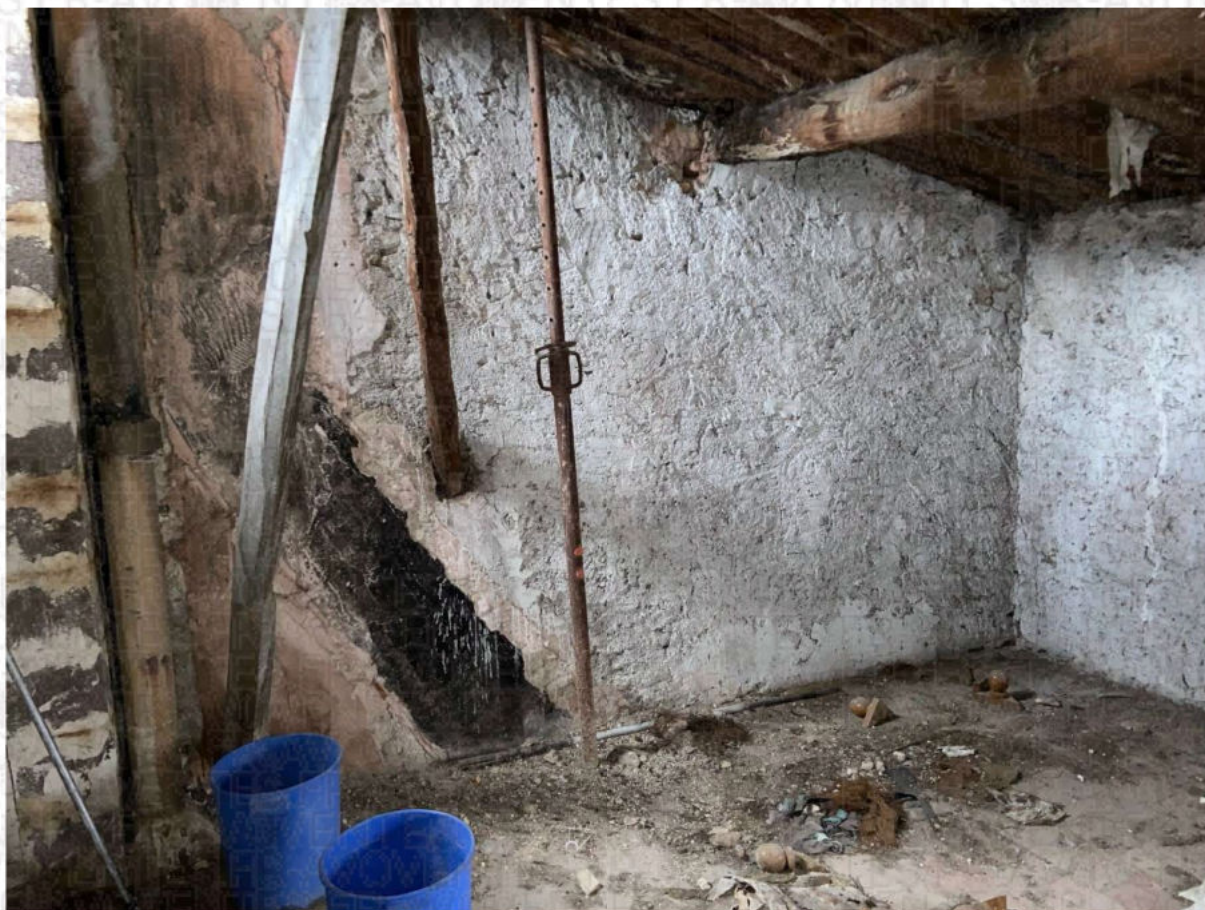
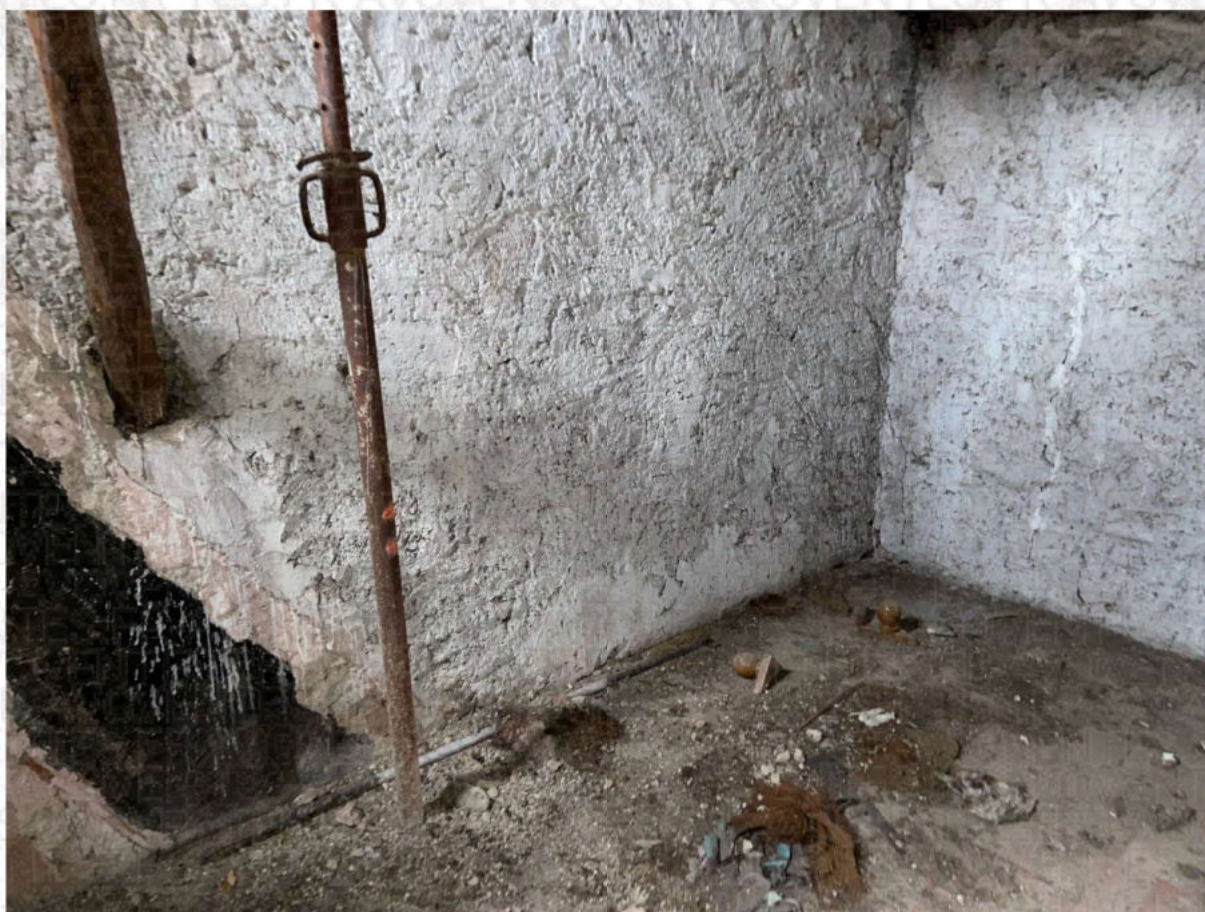
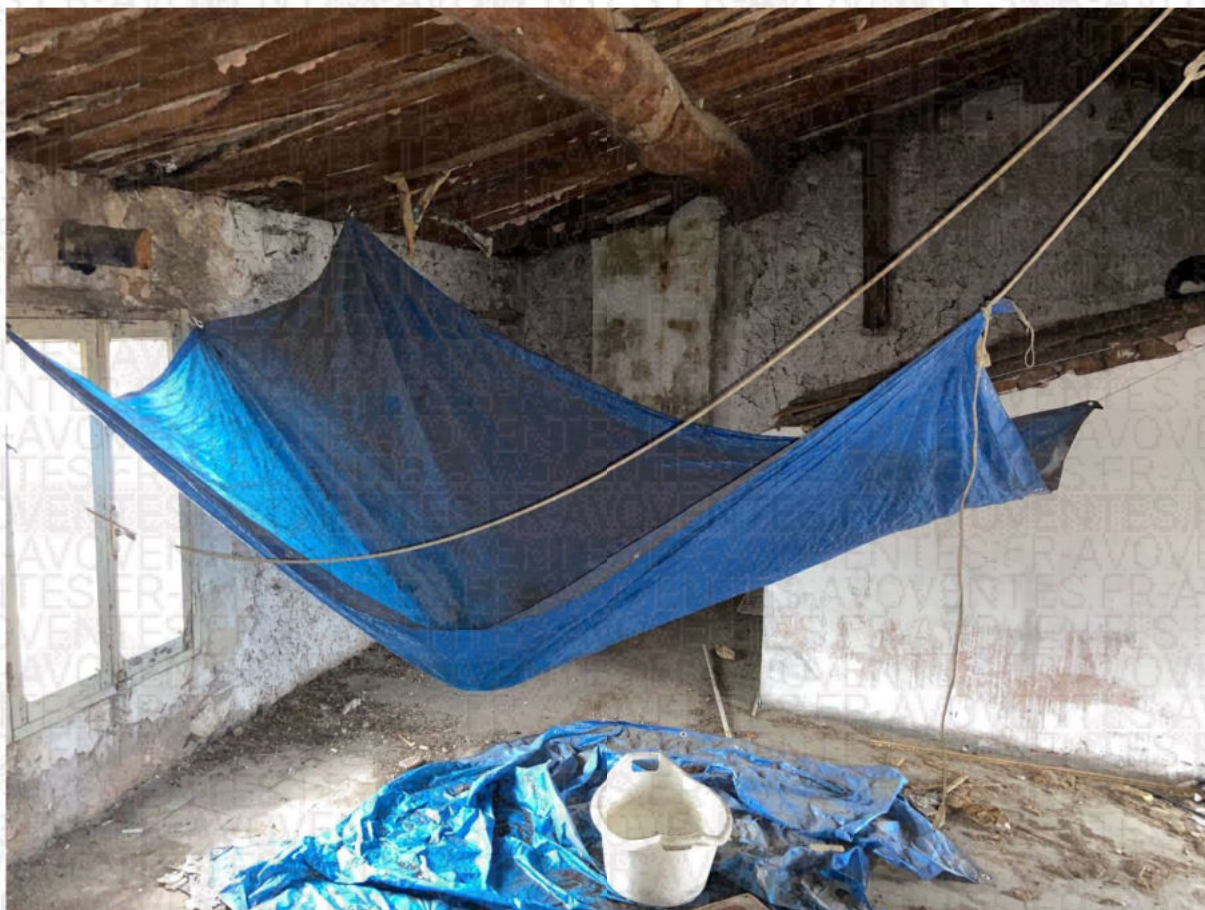
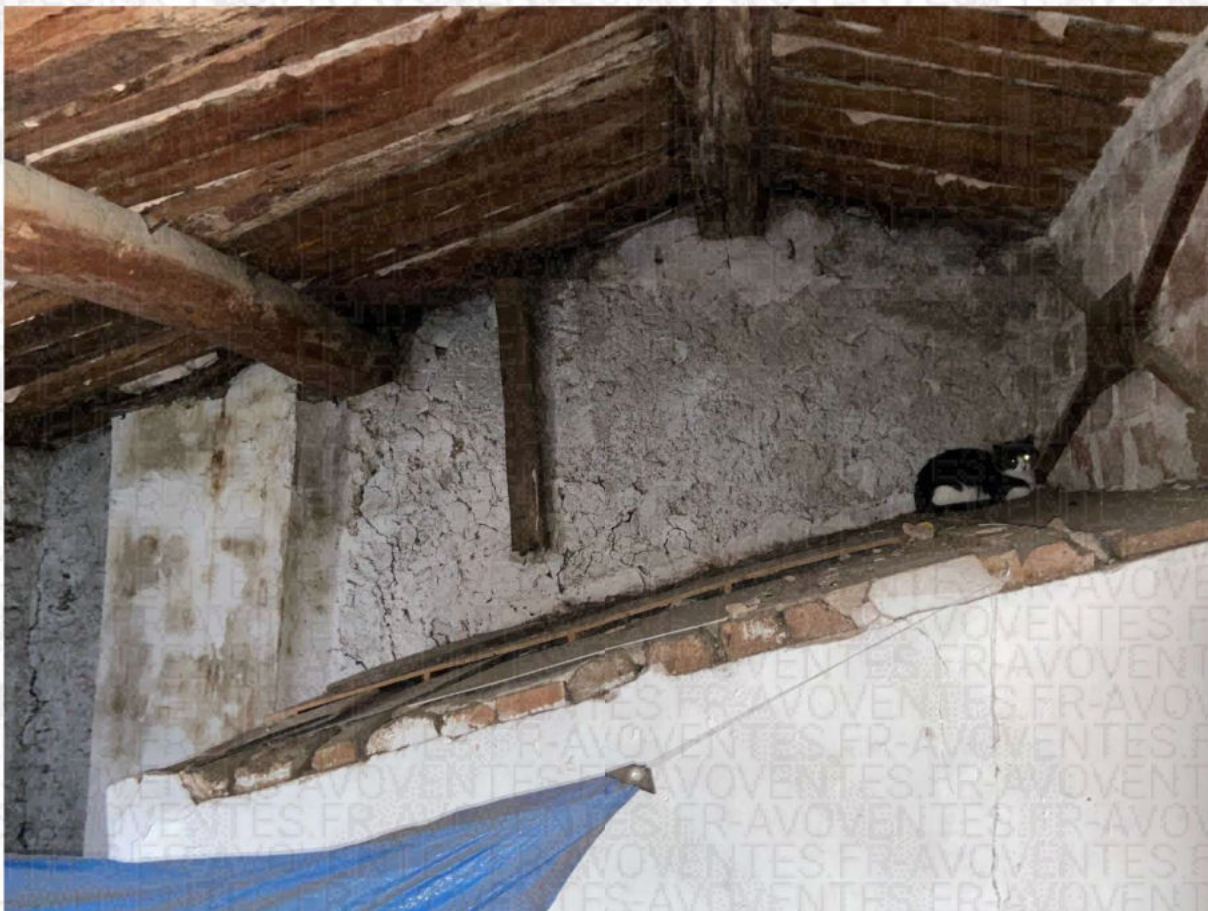
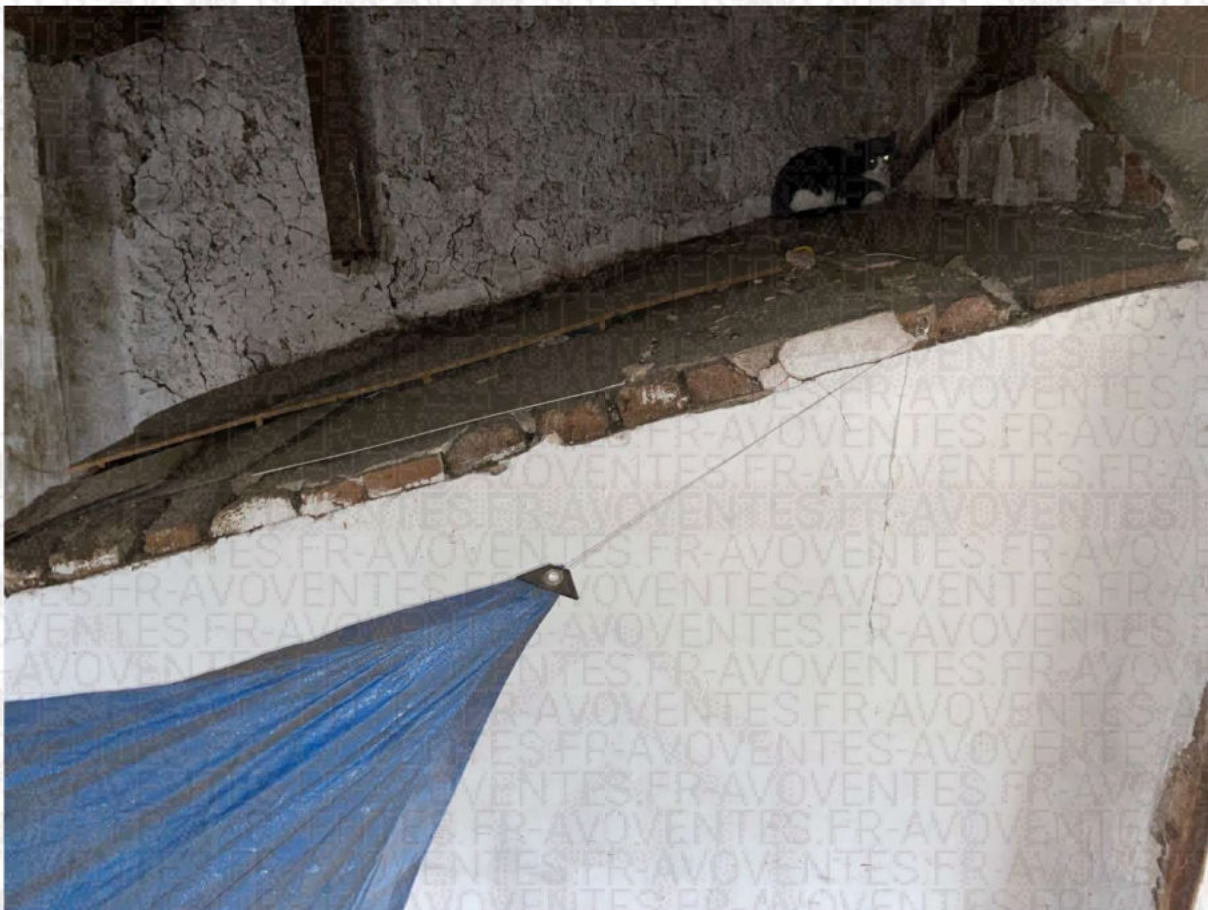
### PIECE SOUS TOITURE :

Dans cet espace séparé par une cloison intermédiaire, nous relevons que les poutres de la toiture sont apparentes. La toiture es: étayée en plusieurs endroits.

Les murs sont en mauvais état, fissurés en de nombreux points.

Une ouverture donnant sur la cour a été obstruée par une fenêtre. De nombreux espaces sont visibles entre la maçonnerie et le cadre de la fenêtre.

Dans la seconde partie de ce grenier, une petite lucarne a été aménagée en partie haute. Une fenêtre est apposée devant, mais ne bouche pas l'ensemble de l'interstice.

Plusieurs fissures sont visibles sur l'ensemble des murs.

Le sol est, quant à lui, recouvert pour l'essentiel, soit de carreaux de terre cuite, soit d'une dalle cimentée brute. L'ensemble es: en mauvais état.
