# BRETAGNE HUISSIERS

## **PROCES-VERBAL DE DESCRIPTION**

### Commune de LA BOUILLIE (Côtes d'Armor), lieu-dit Le Pont Hédé

Une maison individuelle à usage d'habitation de 108.85 m<sup>2</sup> habitables, en pierre et grès de Fréhel couverte en ardoise, comprenant :

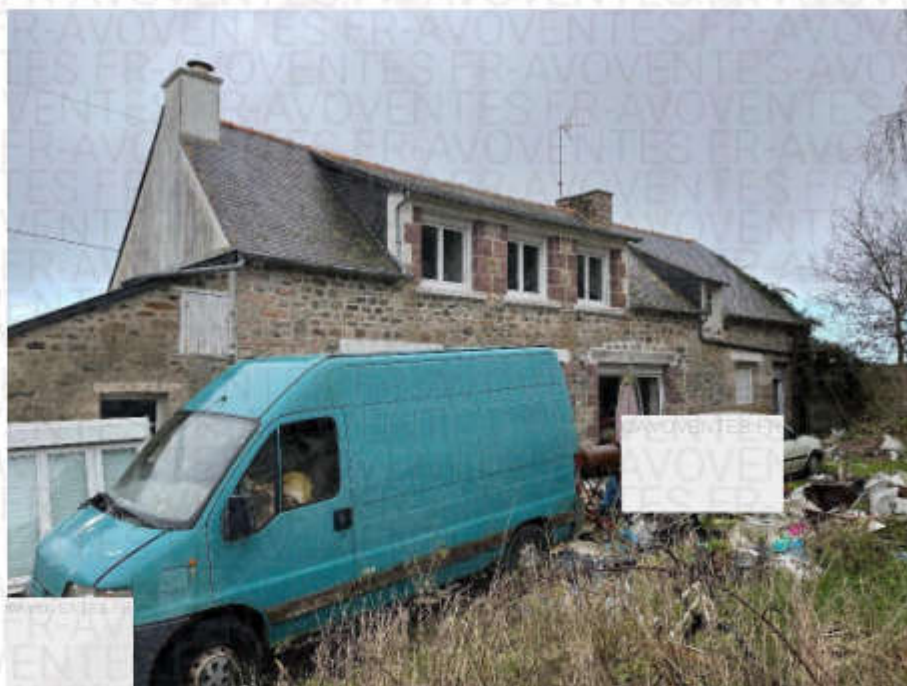
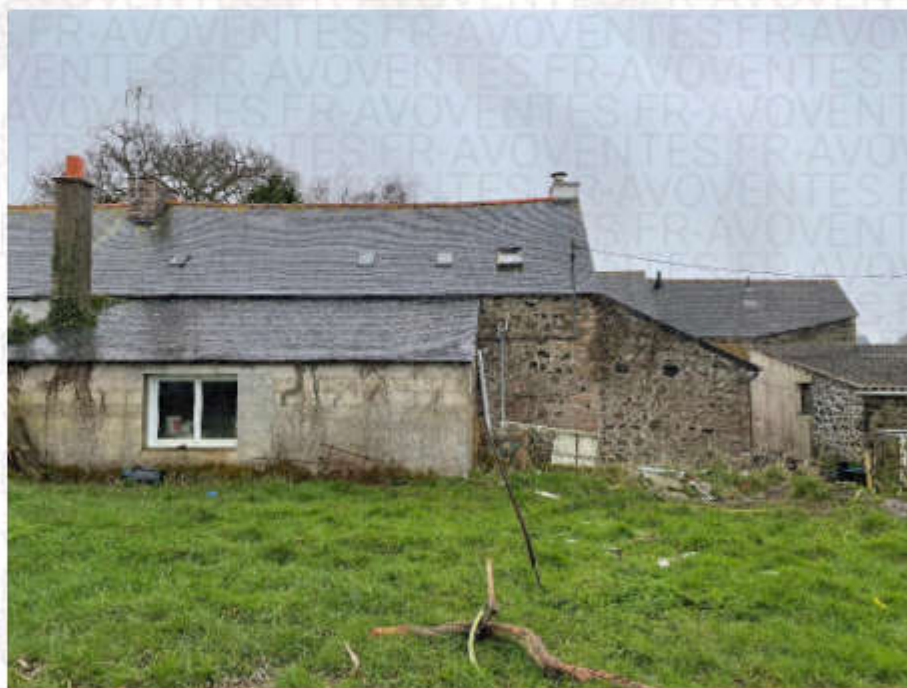
L'accès au terrain s'effectue depuis la voie publique par un double portail en métal sur poteaux béton, donnant sur la cour de la propriété, ceinte pour partie d'une importante clôture en plaques de béton sur poteaux béton et en façade Nord de la propriété voisine.

Sur gauche important terrain à l'état de prairie sur lequel se trouve un ancien hangar agricole, structure bois, bardage bois et tôle en métal ondulée.

Double garage indépendant en pierre, toiture à une pente en tôle fibrociment, deux portes en bois coulissantes avec oculus en mauvais état. Le sol du garage est en dalle béton brut, murs en pierres apparentes ou parpaings apparents, charpente apparente. Le tout est éclairé par une fenêtre fixe en bois donnant sur le pignon Est. Electricité ancienne.

Anciennes soues à cochon double sur le pignon Ouest de la maison d'habitation, couvertes en ardoise, le tout en pierre. Electricité refaite. Ces soues à cochon sont divisées en deux, portes en bois anciennes et vétustes, à usage de chenil et refuges à animaux.

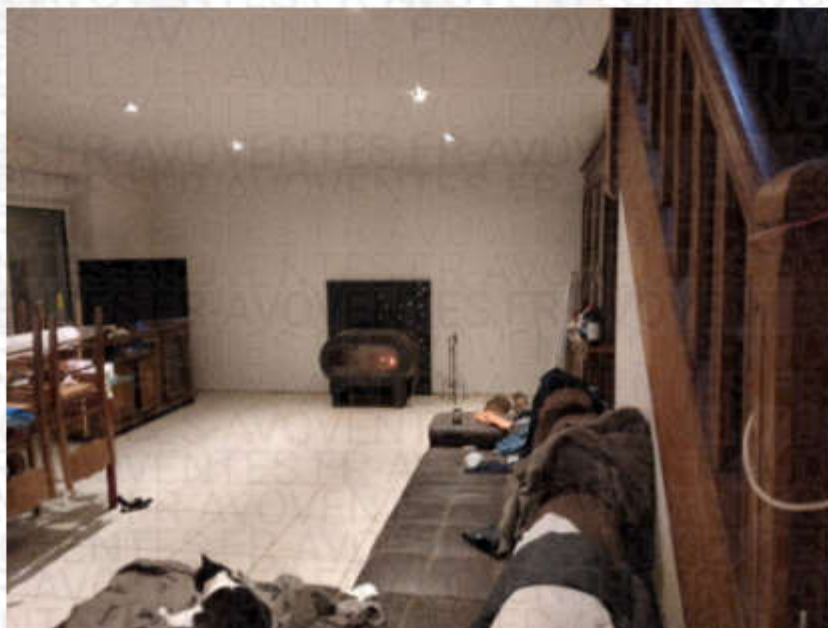
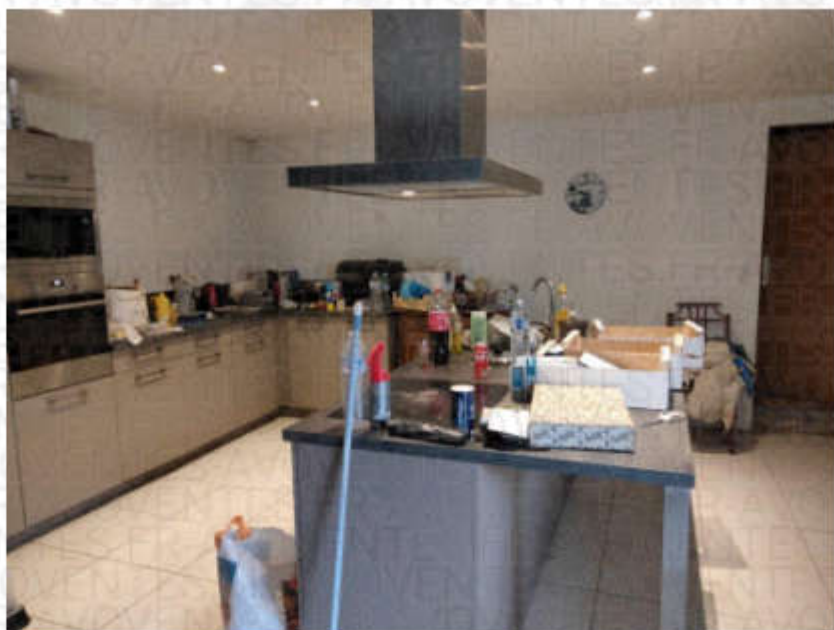
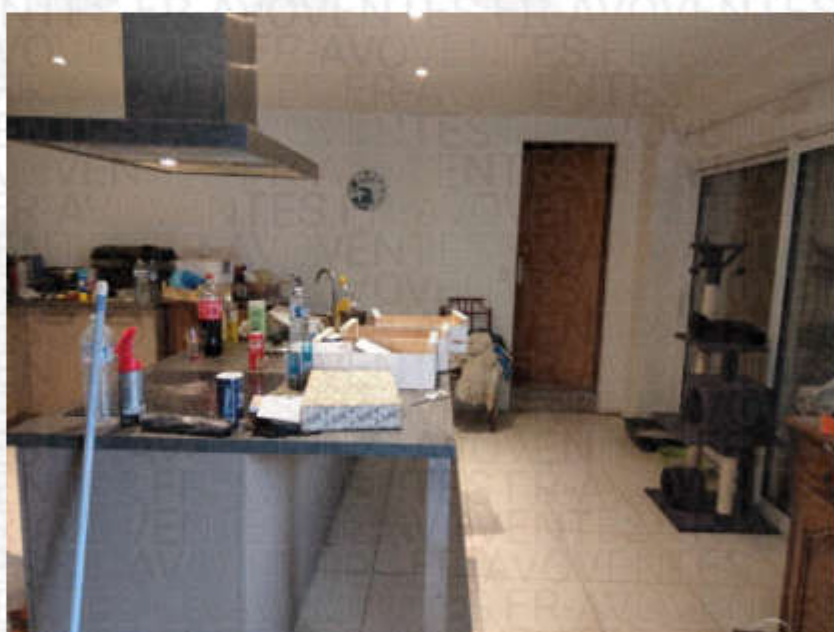
### **PIECE DE VIE**

Cette pièce de vie présente un carrelage 40 x 40 de couleur claire sur toute la surface.

Les murs sont en placoplâtre ainsi que le plafond sous peinture, spots intégrés au plafond.

La pièce est éclairée de deux larges baies vitrées en aluminium avec volets roulants électriques.

Présence sur le pignon Ouest d'un poêle à bois.

Des branchements électriques sont prévus en vue de la pose de radiateurs électriques.

Partie cuisine : îlot central avec hotte aspirante à filtres à charbon, sur l'îlot central présence d'un évier un bac et un égouttoir, plaques de cuisson, mobilier de cuisine contemporaine. Meubles d'angle sur les murs Nord et Est avec four électrique et micro-ondes intégrés, réfrigérateur intégré également.

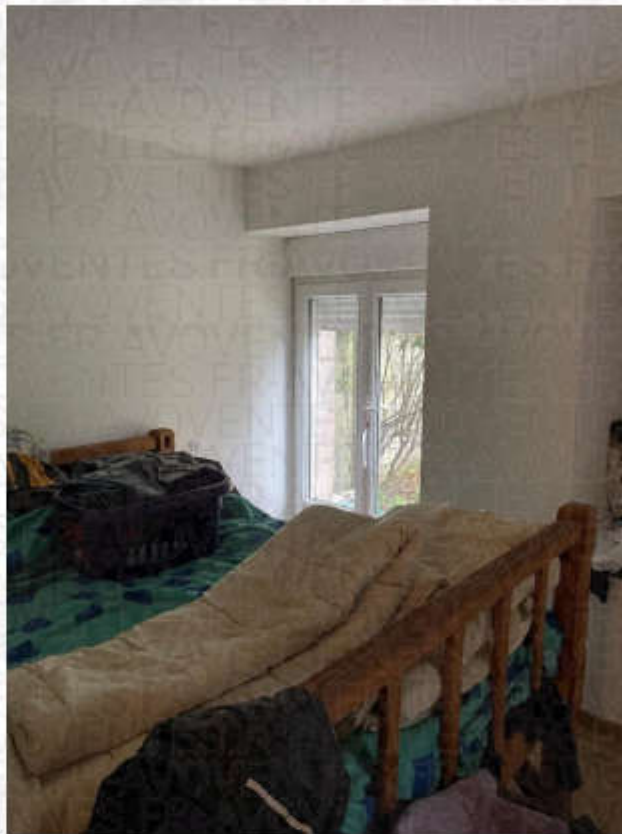
### **CHAMBRE :**

Vers l'Est, accès à une chambre par une porte isoplane sous vernis et petit escalier de deux marches.

Les murs sont en placoplâtre sous peinture.

Le sol est en revêtement type parquet stratifié, plinthes du même matériau.  
Plafond sous placoplâtre sous peinture avec point lumineux.

La pièce est éclairée par une fenêtre double vitrage avec volet roulant à manivelle sous laquelle se trouve un radiateur de chauffage électrique de marque ACOVA, et par une petite double porte vitrée avec volet roulant donnant sur la cour.

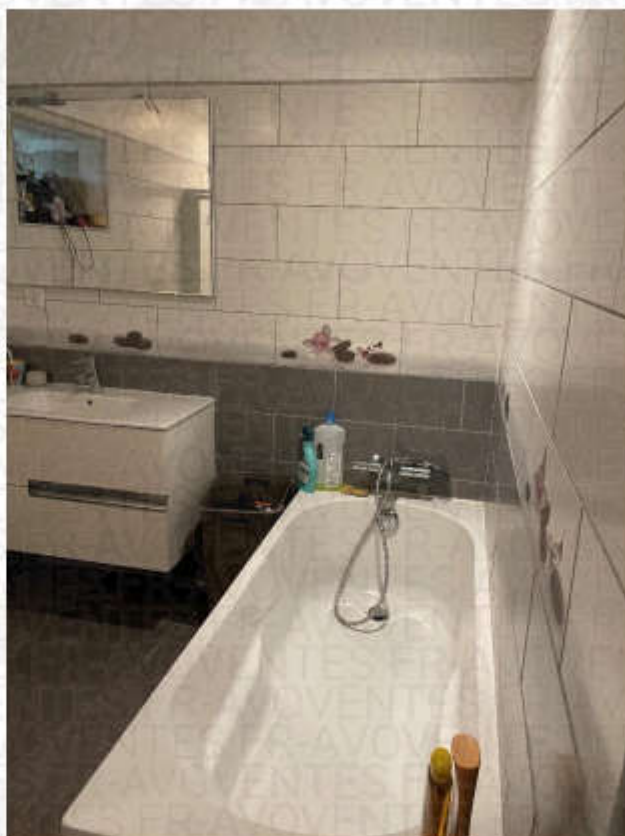
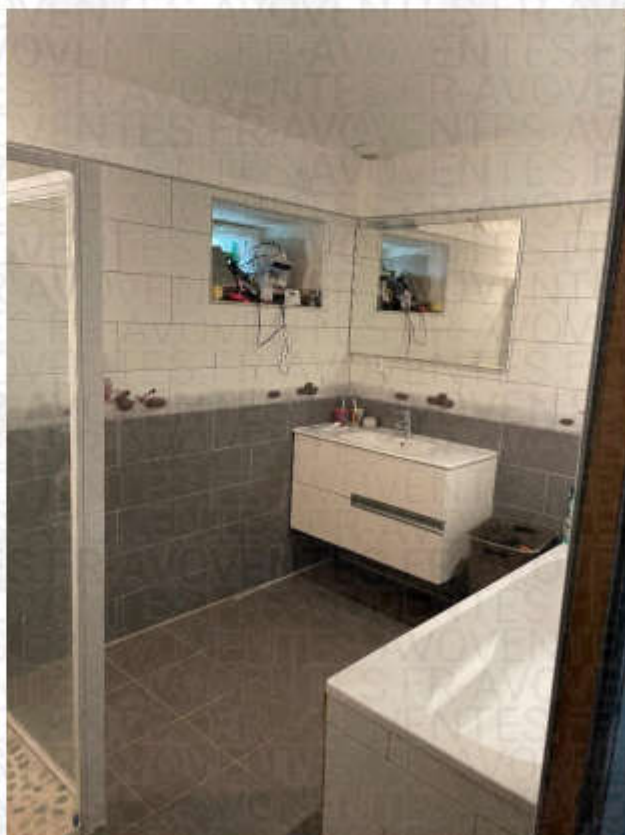
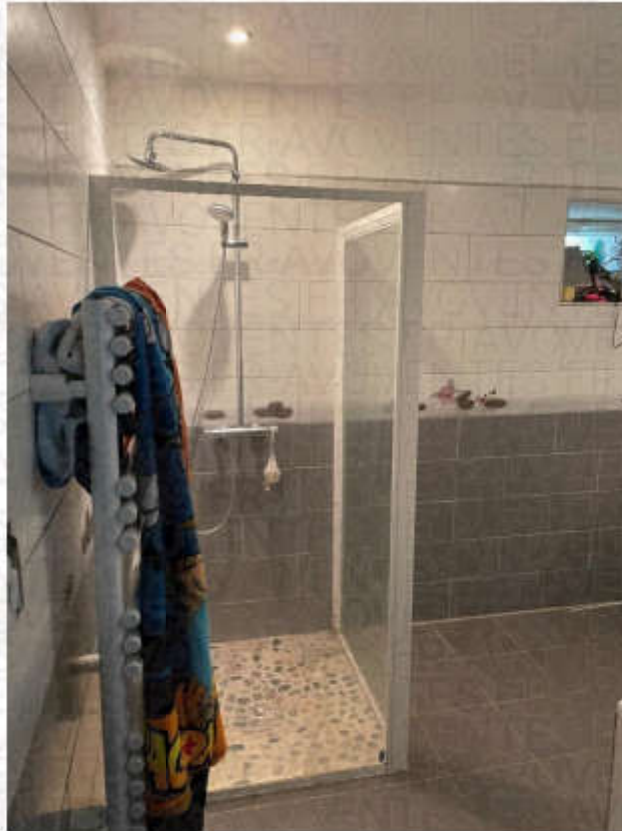
### **SALLE DE BAINS :**

Attenante, une salle d'eau à laquelle on accède par une porte à galandage.

Le sol est carrelé.

Murs faïencés sur une hauteur d'environ 2 mètres, le reste est sous placoplâtre murs et plafond sous peinture avec spots intégrés et bouche d'aération.

La pièce est équipée d'une douche à l'italienne dont le sol est en galets, pare-douche, baignoire de marque ROCA, vasque de marque ROCA sur petit meuble avec double tiroir, miroir au-dessus.

Un radiateur sèche-serviettes électrique sur le mur séparatif d'avec le dressing.

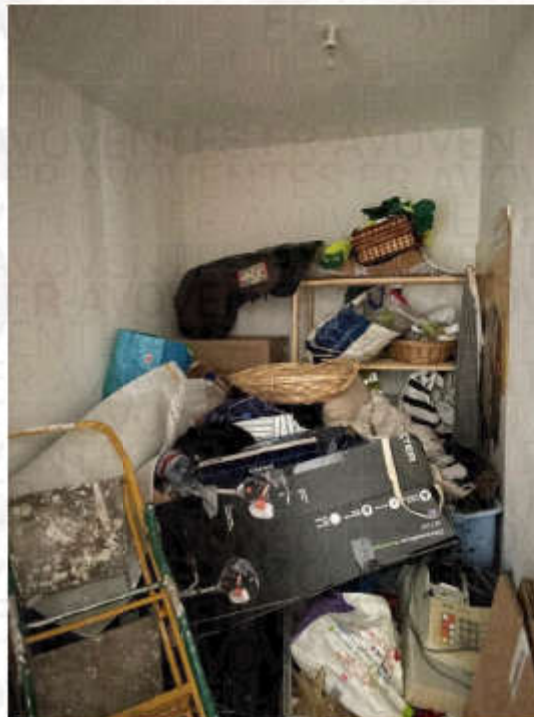
### **DRESSING :**

Dressing attenant auquel on accède par une porte isoplane sous peinture d'apprêt.

Sol identique à celui précédemment décrit dans la chambre.

Murs et plafond sous placoplâtre sous peinture, un point lumineux.

Electricité neuve.

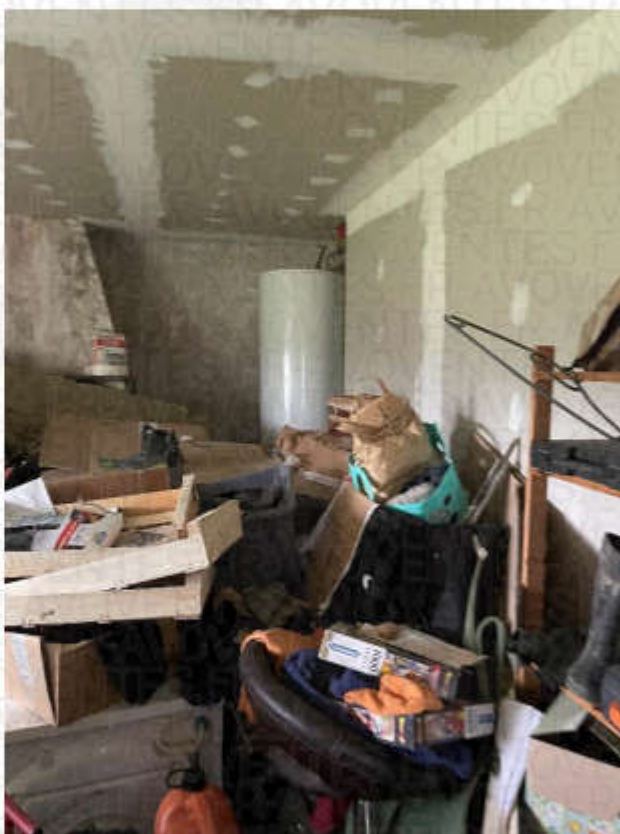
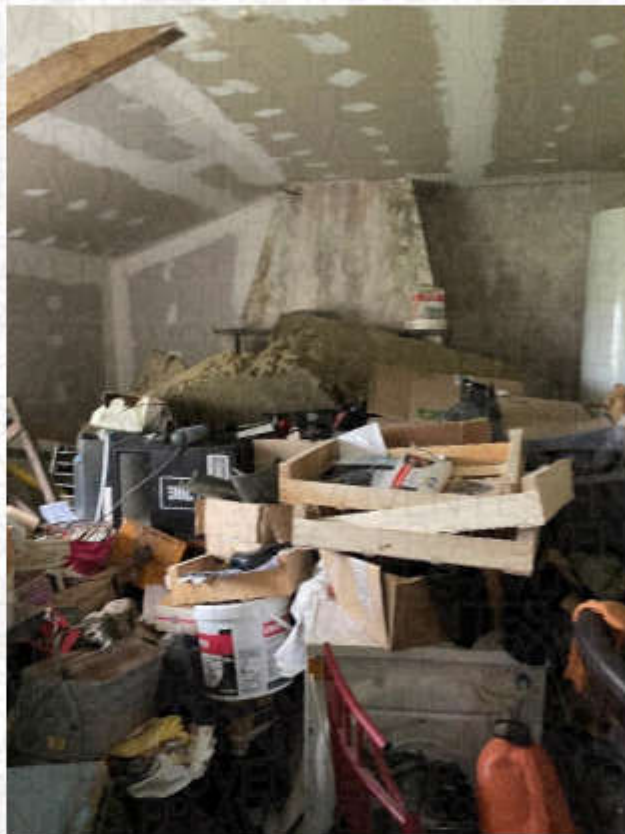
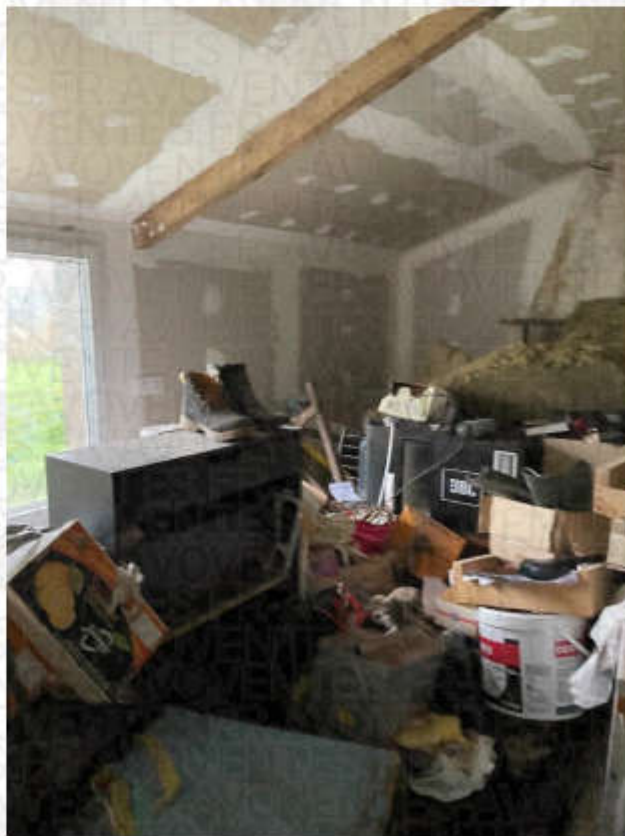
### **ARRIERE CUISINE:**

Depuis la pièce de vie accès à l'arrière-cuisine par une porte ancienne en bois sous peinture avec petits carreaux donnant sur l'arrière-cuisine dont le sol est en dalle béton brut.

Les murs sont en placoplâtre brut non bandé, non peint ainsi que le plafond.

La pièce est éclairée par une fenêtre en PVC double vitrage donnant sur le jardin arrière, par une porte vitrée donnant sur le pignon Ouest en PVC double vitrage.

Présence sur le mur Est d'une cheminée ancienne et du cumulus d'eau chaude.

Tableau électrique sur la droite de la porte d'accès.

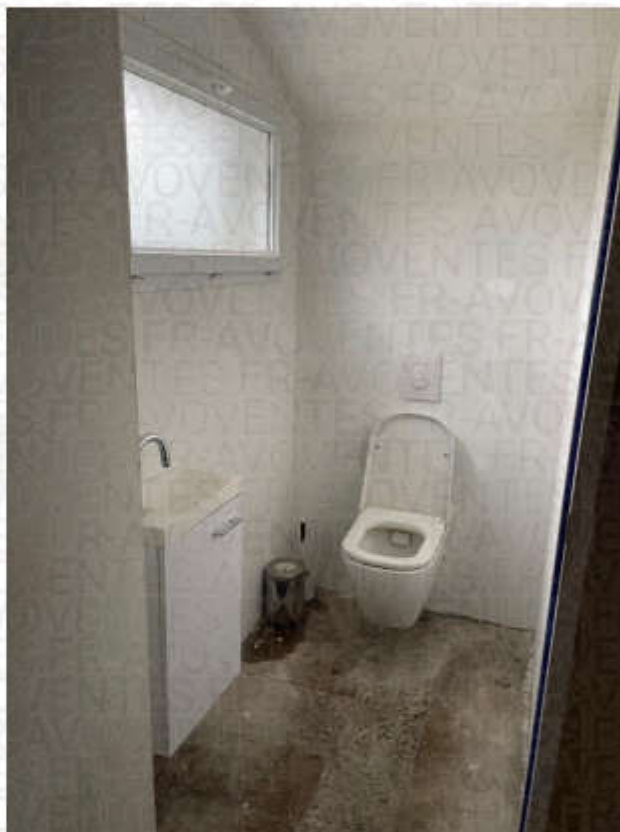
**Wc indépendant :**

Porte isoplane sous peinture d'apprêt avec béquilles plastique.

Sol en dalle béton brut.

Murs et plafond sous placoplâtre sous peinture d'apprêt.

Pièce éclairée d'une fenêtre type vasistas en PVC avec carreau brouillé. Présence d'un lave-mains sur petit meuble à un tiroir et une porte, d'un wc suspendu de marque GROHE.

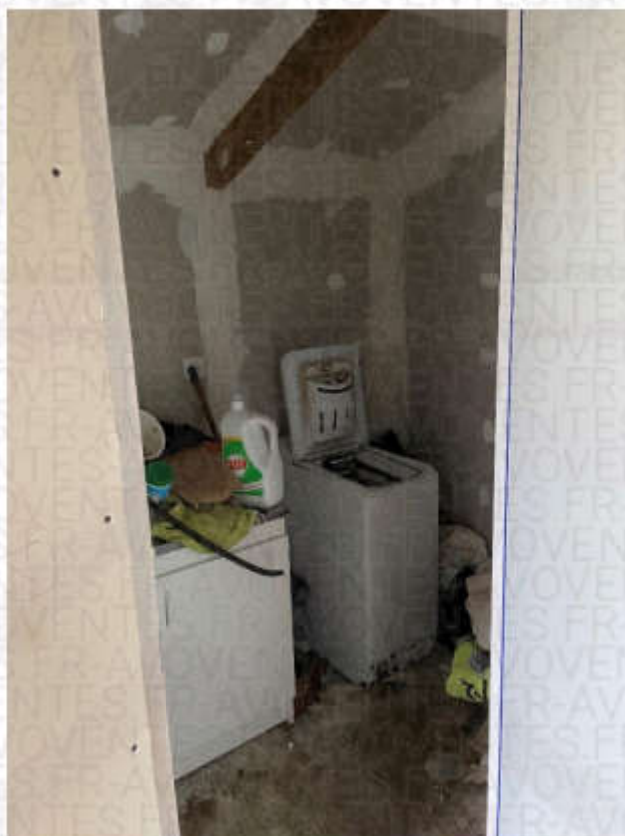
**Laverie :**

Porte isoplane sous peinture d'apprêt avec béquilles métal.

Le sol est en dalle béton.

Les murs ainsi que la soupente sont en placoplâtre bandé à l'état brut.

Un point lumineux.

Evier inox sur petit meuble en mélaminé à deux portes, arrivée d'eau et sortie d'eau pour les machines.

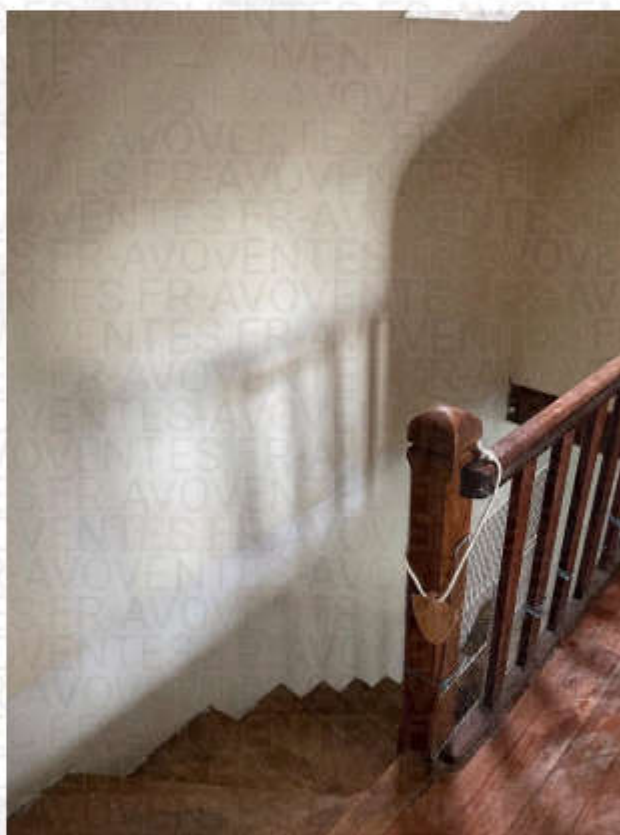
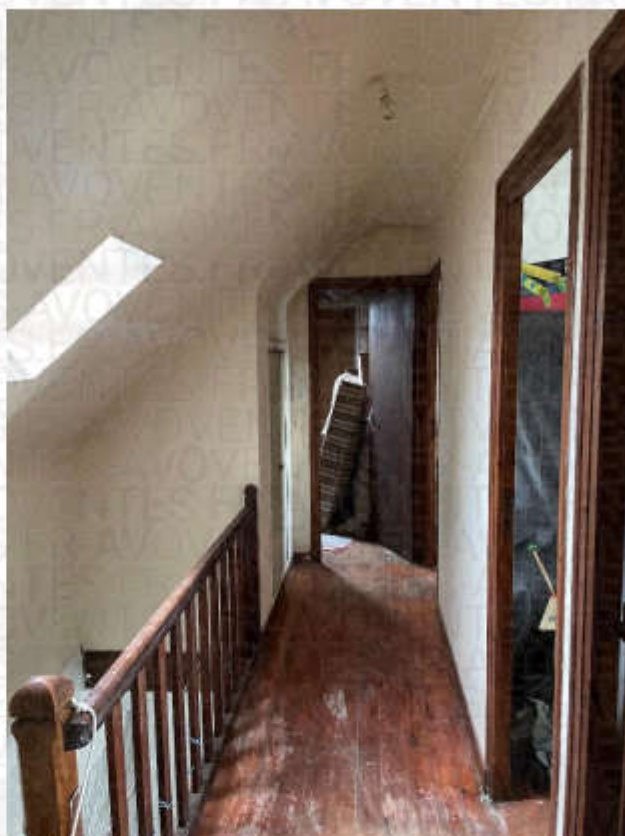
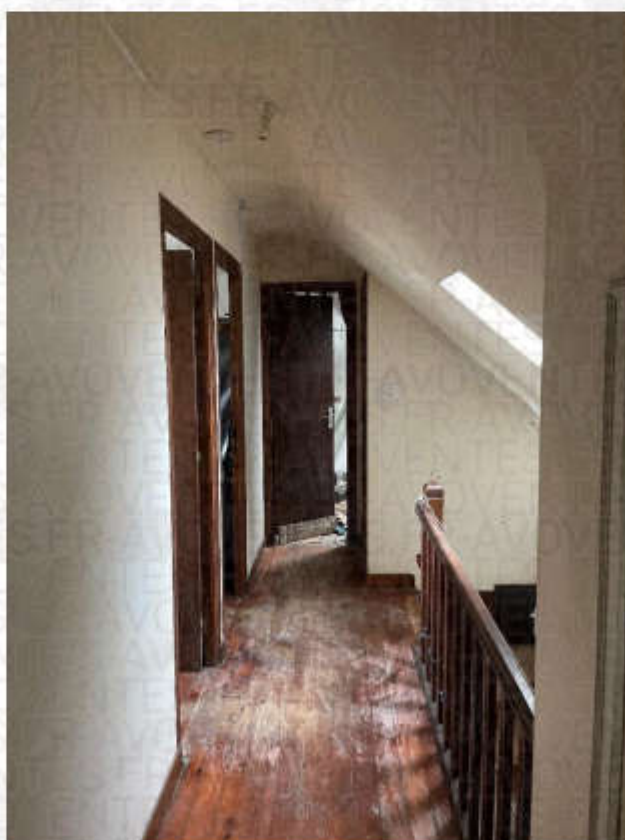
**PREMIER ETAGE :**

Accès au premier étage par un escalier en bois tournant sur gauche sous lequel se trouve un placard de rangement.

Accès à un dégagement par une cage d'escalier en plâtre sous peinture ancienne, éclairée d'un vasistas en zinc.

Petit dégagement constitué d'un couloir dont le sol est en parquet en pin ancien et en mauvais état. Soupente et murs sous plâtre ou placoplâtre sous peinture en très mauvais état.

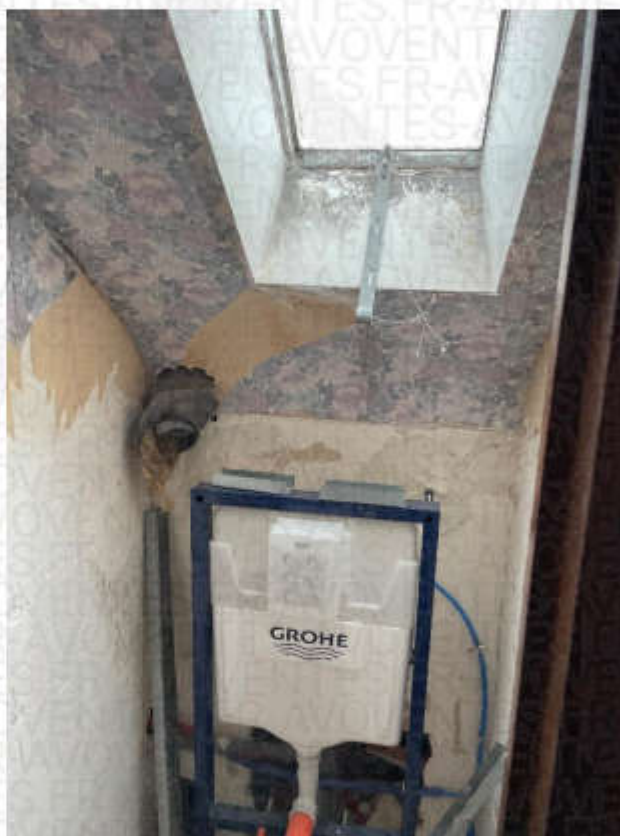
### WC:

Sur droite wc indépendant en cours d'aménagement, porte isoplane d'origine sous vernis ancien, béquilles cassées.

Sol en dalles de bois.

Un châssis de wc suspendu de marque GROHE a été posé, le wc ne l'a pas été.

Murs sous plâtre arraché ou ancien papier peint, le tout éclairé d'un vasistas.

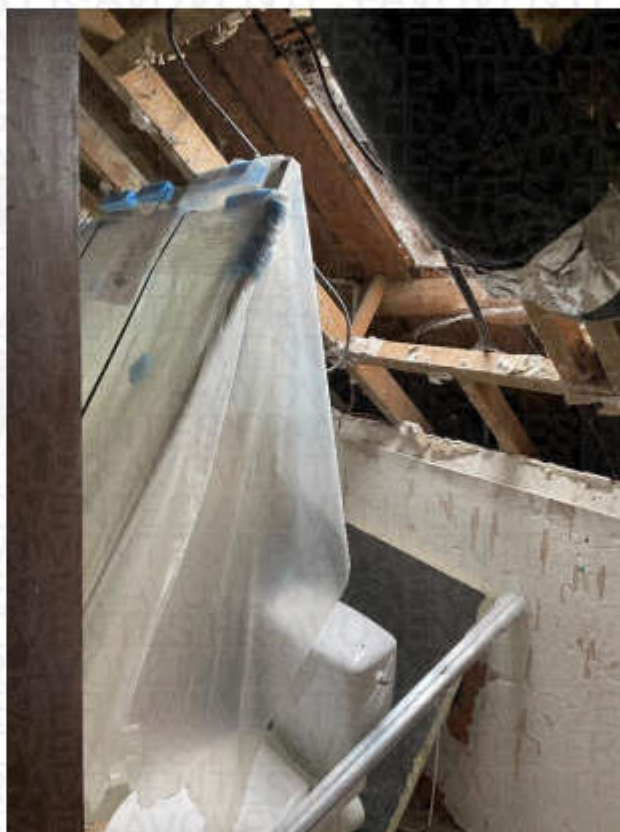
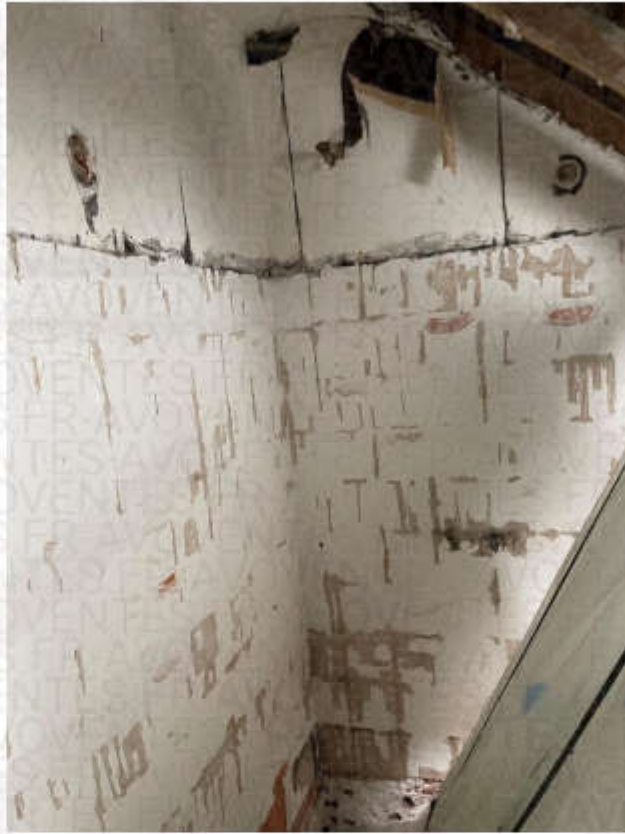
### **SALLE DE BAINS:**

A la suite côté Ouest, accès à la future salle de bains par une porte en très mauvais état, à changer.

Le sol est en plaques de bois, les murs sont sous plâtre à l'état brut dont la faïence a été retirée.

Les soupentes laissent visibles la charpente non isolée.

L'intégralité de la salle d'eau est à aménager.

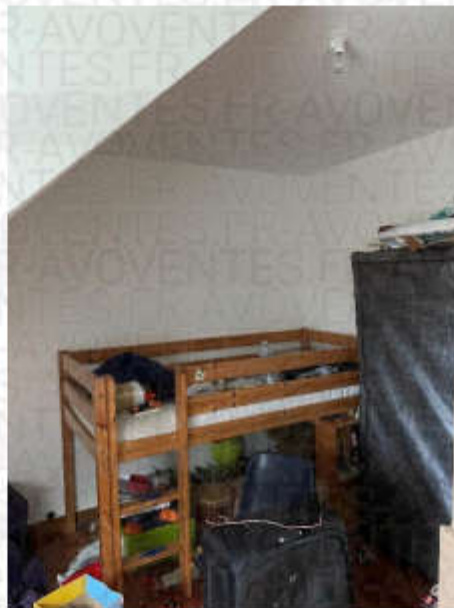
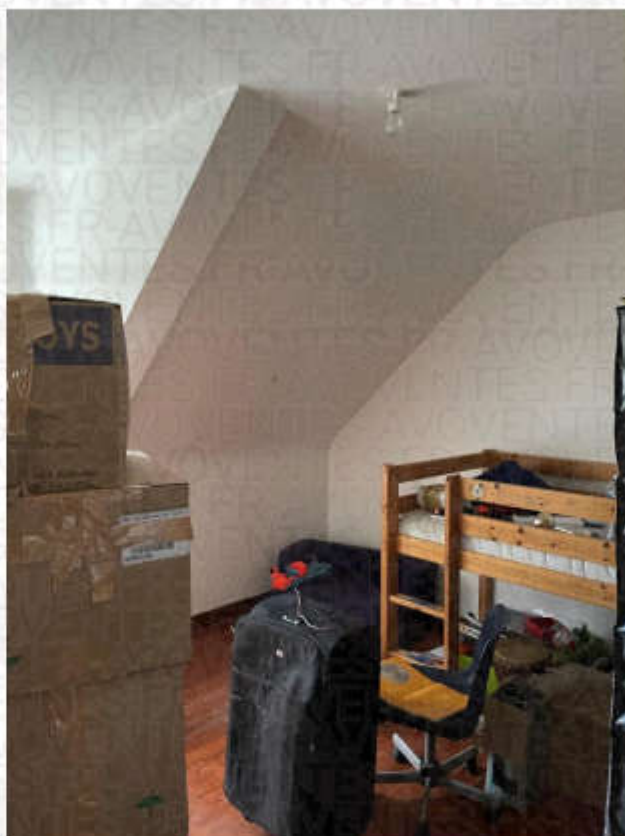
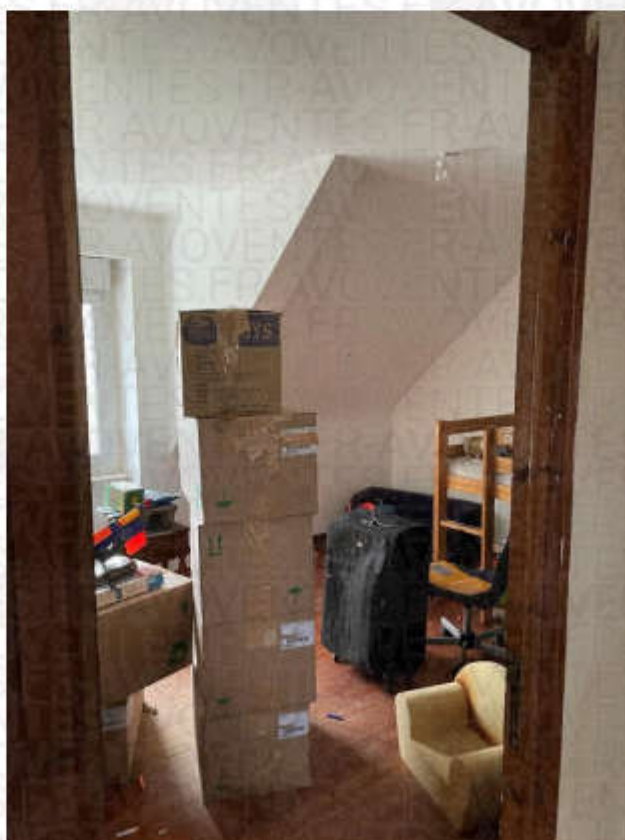
### **Chambre n°1 :**

Porte isoplane sous peinture, vernis d'origine avec béquilles métal.

Pièce présentant un sol en parquet ancien.

Murs sous plâtre ainsi que plafond et soupente sous peinture blanche, un point lumineux.  
Pièce éclairée d'une fenêtre PVC double vitrage avec volet roulant à manivelle, chauffée à l'aide d'un radiateur de chauffage central de marque ACOVA située sous la fenêtre.

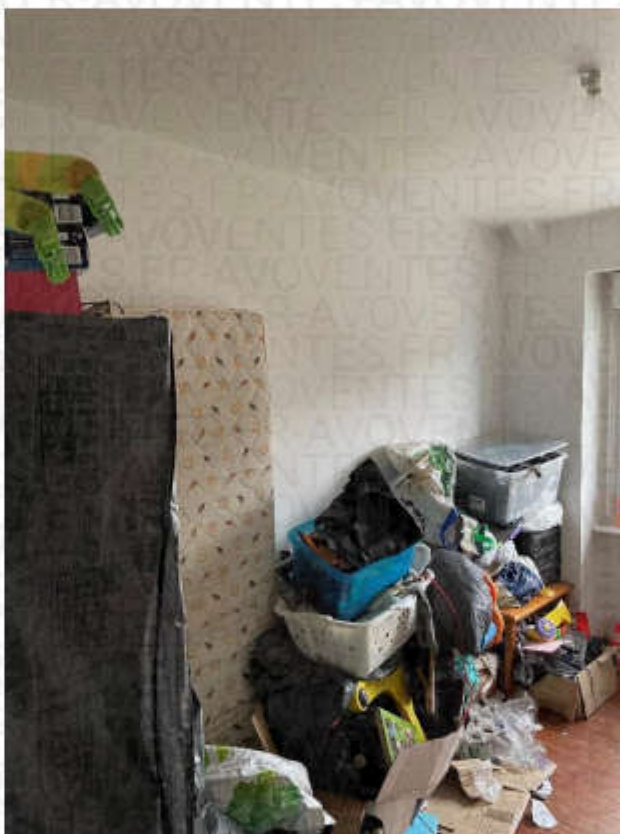
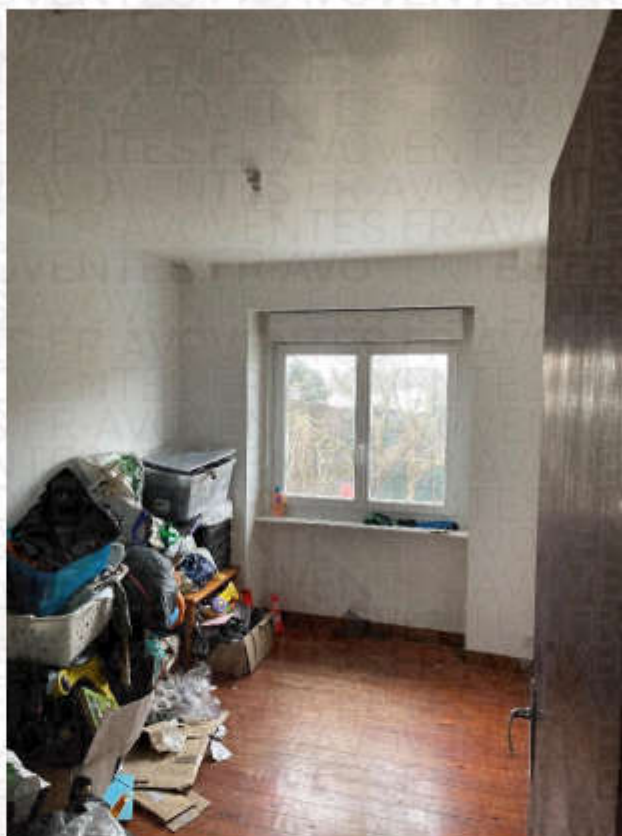
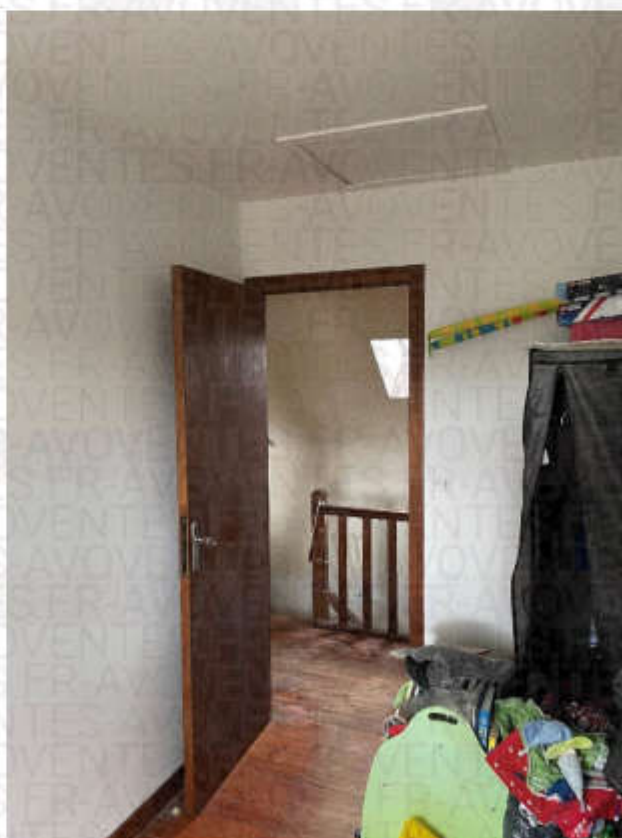
**Chambre n°2:**

Identique à la précédente.

Pas de radiateur de marque ACOVA sous la fenêtre mais arrivée d'électricité prévue.

Un trou d'homme au plafond pour accéder au grenier perdu situé sur le dessus.

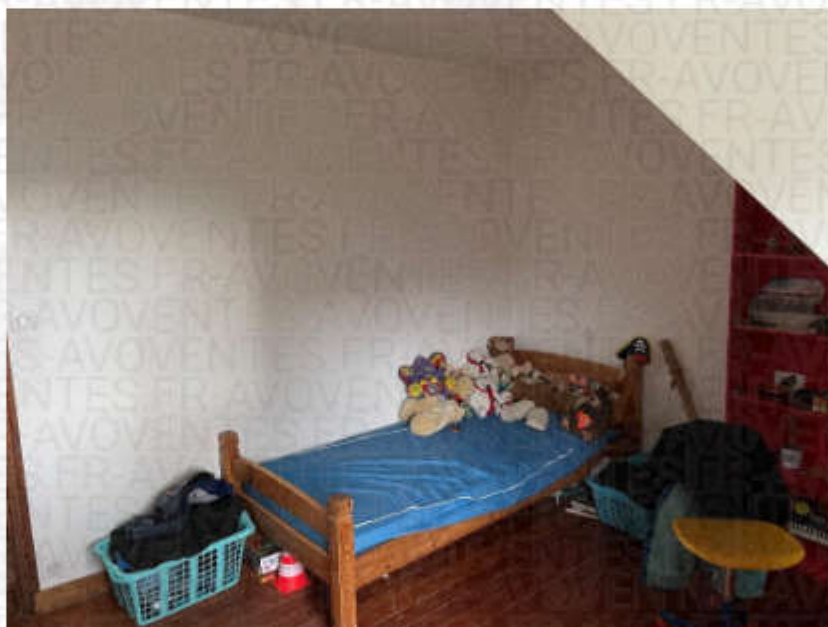
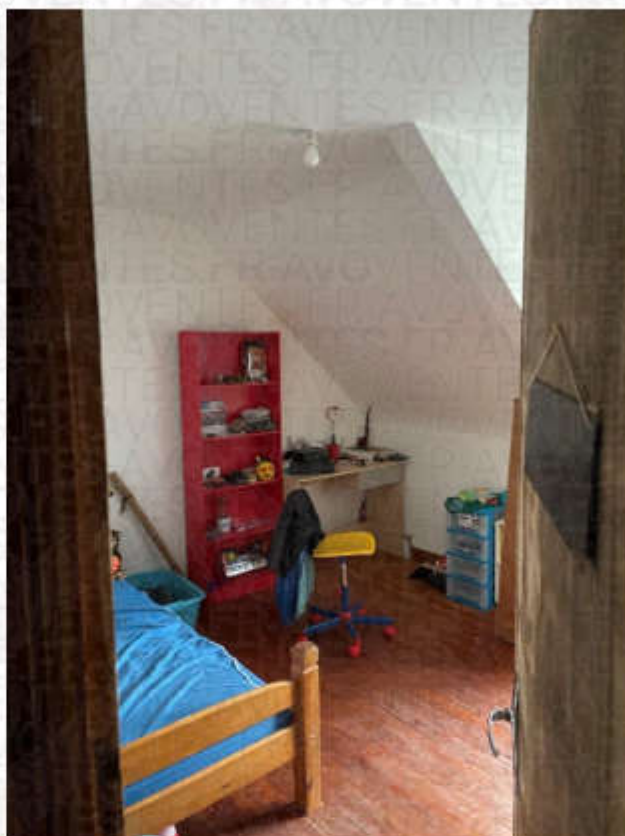
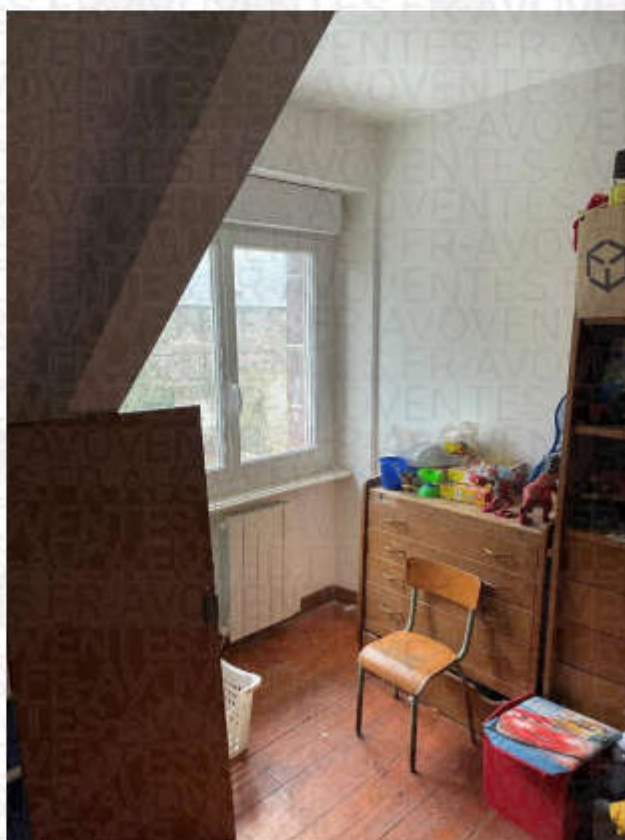
**Chambre n°3 en soupenette :**

Porte isoplane sous vernis d'origine ancien, béquilles métal.

Sol en parquet.

Murs, plafond et soupenette sous plâtre sous peinture en bon état.

Point lumineux au plafond.

Elle est éclairée par une fenêtre en PVC double vitrage avec volet roulant sous laquelle se trouve un radiateur électrique de marque ACOVA.

Au-dessus de l'escalier présence d'un petit placard avec porte Kazed.

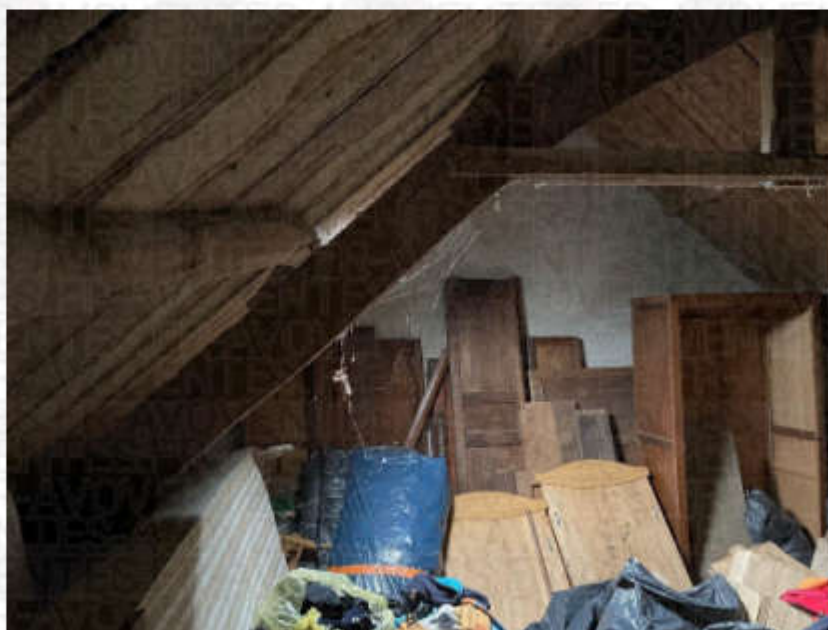
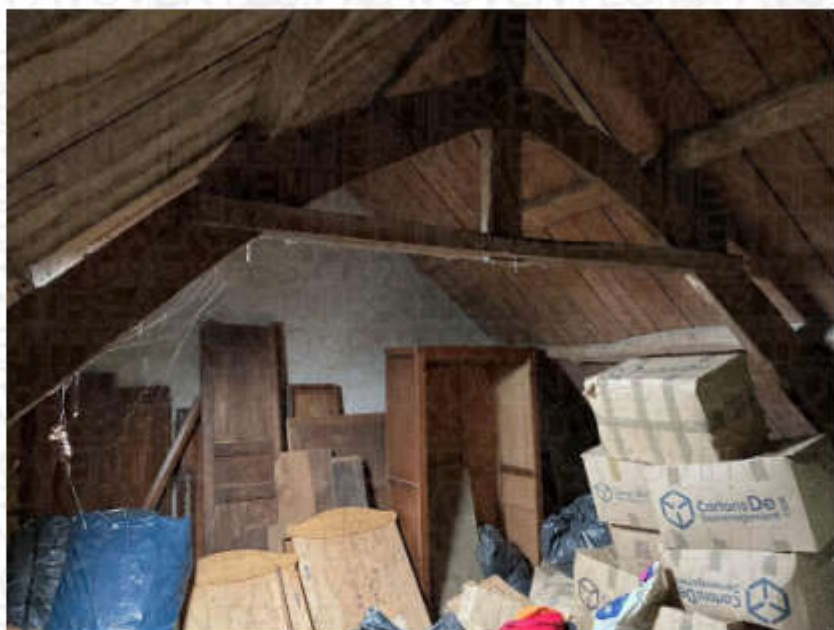
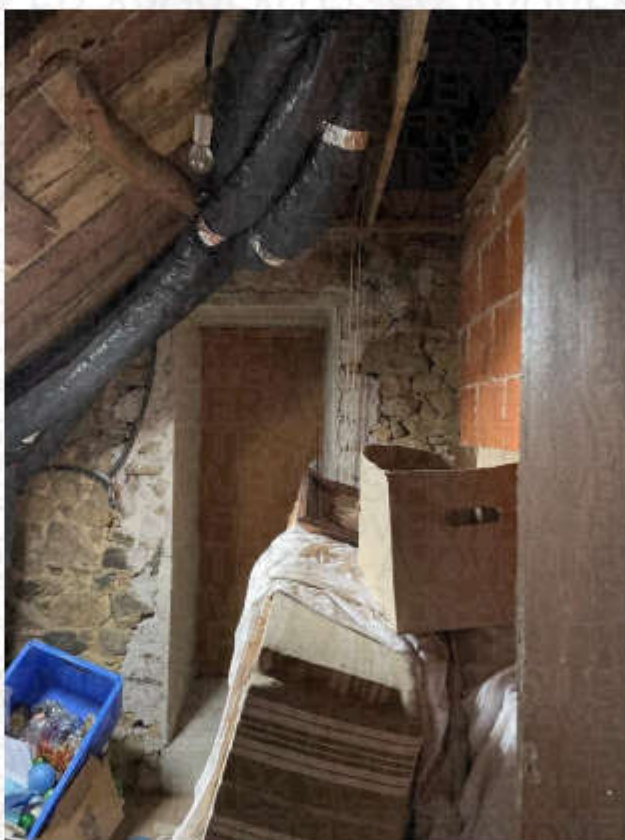
### **GRENIER:**

Le tout donne accès vers l'Est à un grenier par une porte isoplane.

Dans le grenier, l'ensemble de l'électricité et les arrivées d'eau ont été rénovés.

Le sol est en dalles de bois.

Murs sous enduit ciment brut.

Charpente visible non isolée.

Le tout est éclairé par un vasistas côté Nord et une fenêtre en bois simple vitrage côté cour vers Sud. Ce grenier peut faire l'objet d'un aménagement.

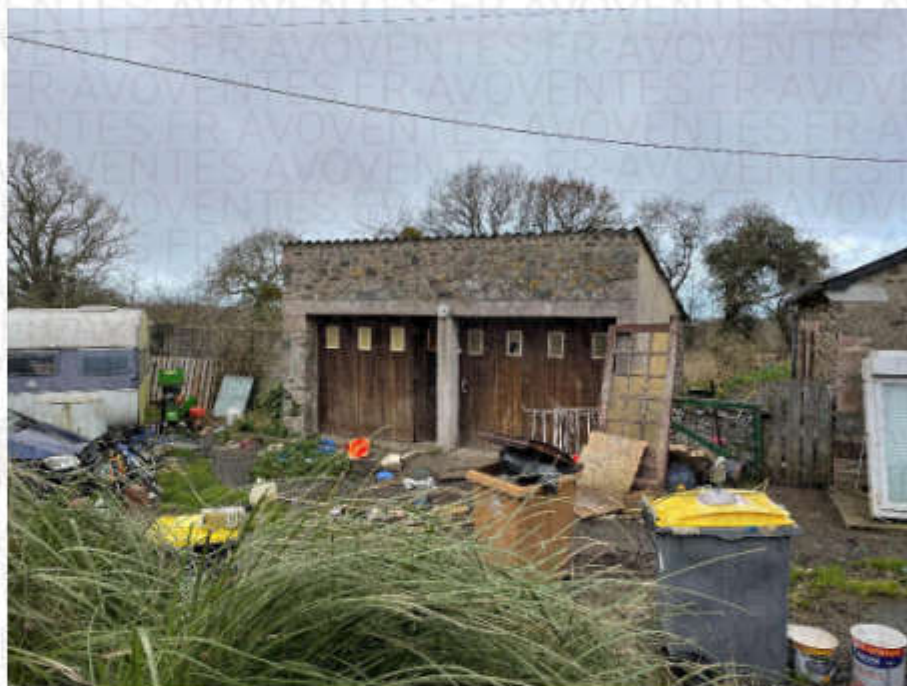
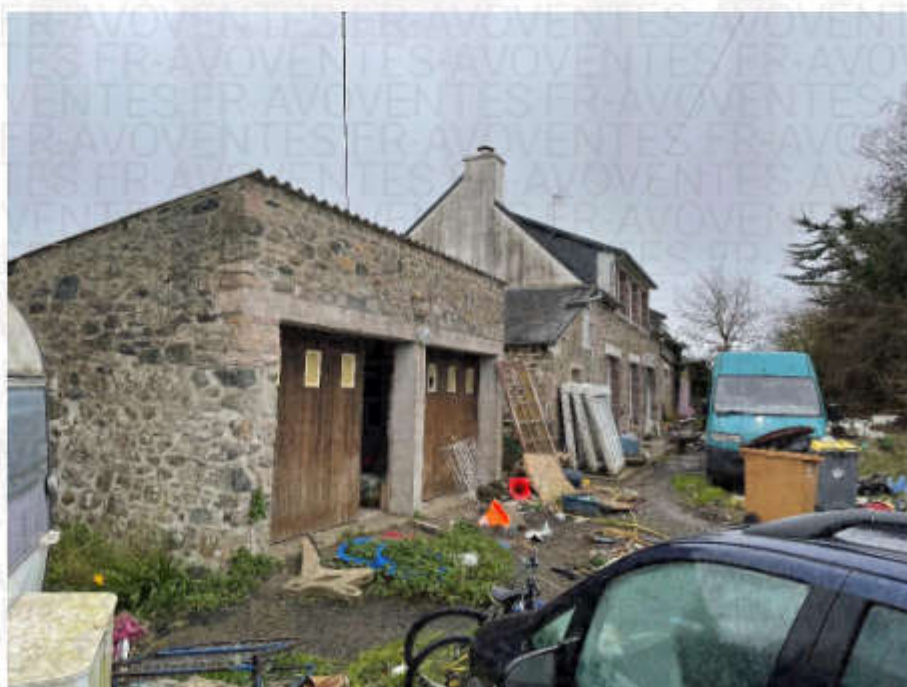
**Double garage indépendant :**

A proximité de l'habitation, garage double en pierre et parpaings couverts en tôles fibrociment ondulées, toiture une pente.

Deux portes coulissantes en bois donnent sur le garage dont le sol est en ciment brut, électricité d'origine.

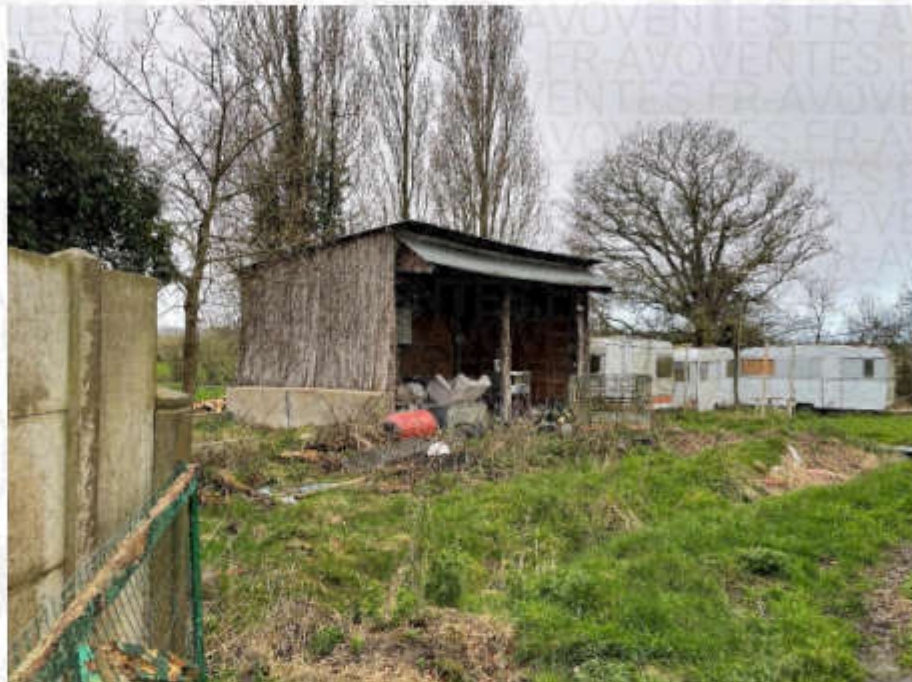
### Hangar :

Sur le terrain ancien et vétuste hangar structure bois bardé en bois et couvert en tôles.

Il est à noter que le jardin est rempli de carcasses de voitures et de caravanes, ainsi que d'objets divers.

L'extérieur n'est pas du tout entretenu et est en très mauvais état.
