PROCES-VERBAL DE DESCRIPTION

Situé à CLAIX 16440 18 route de SAINT-GEORGES

DESCRIPTIF

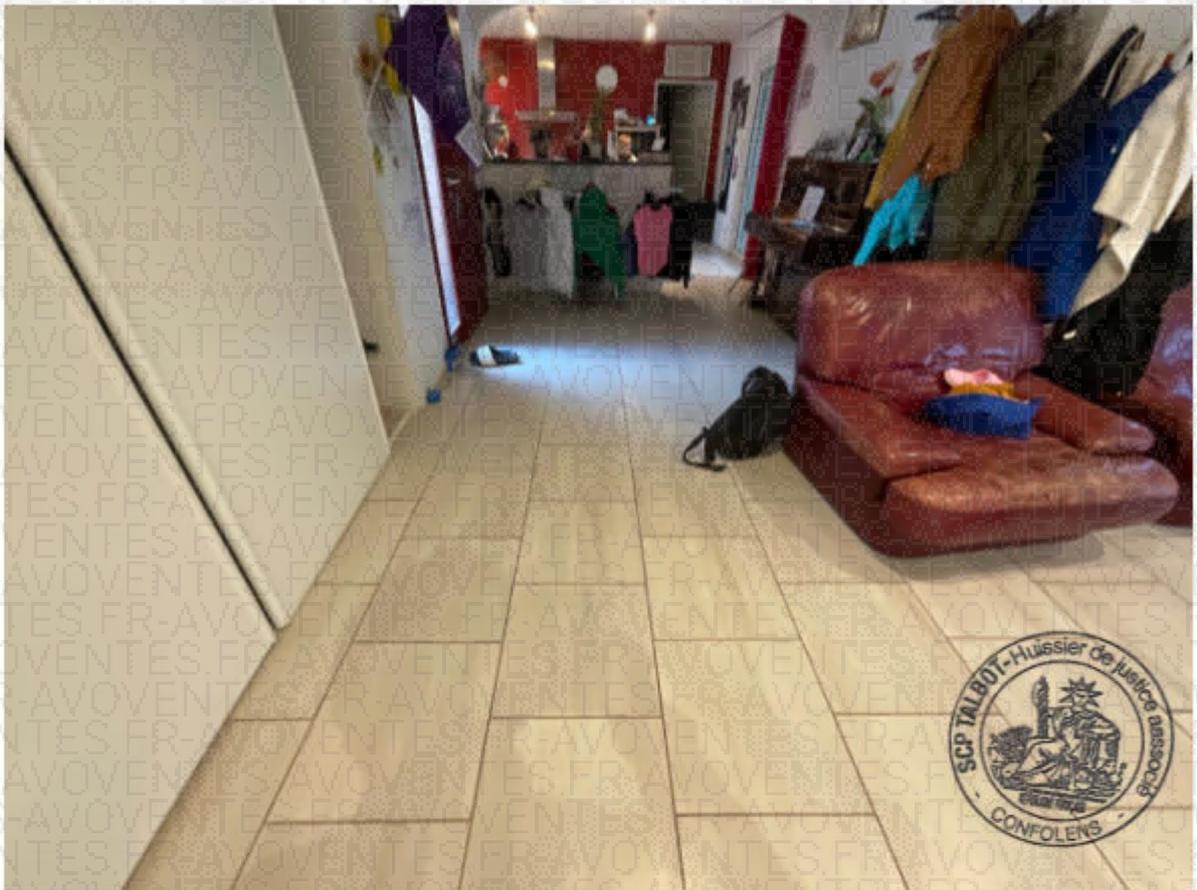
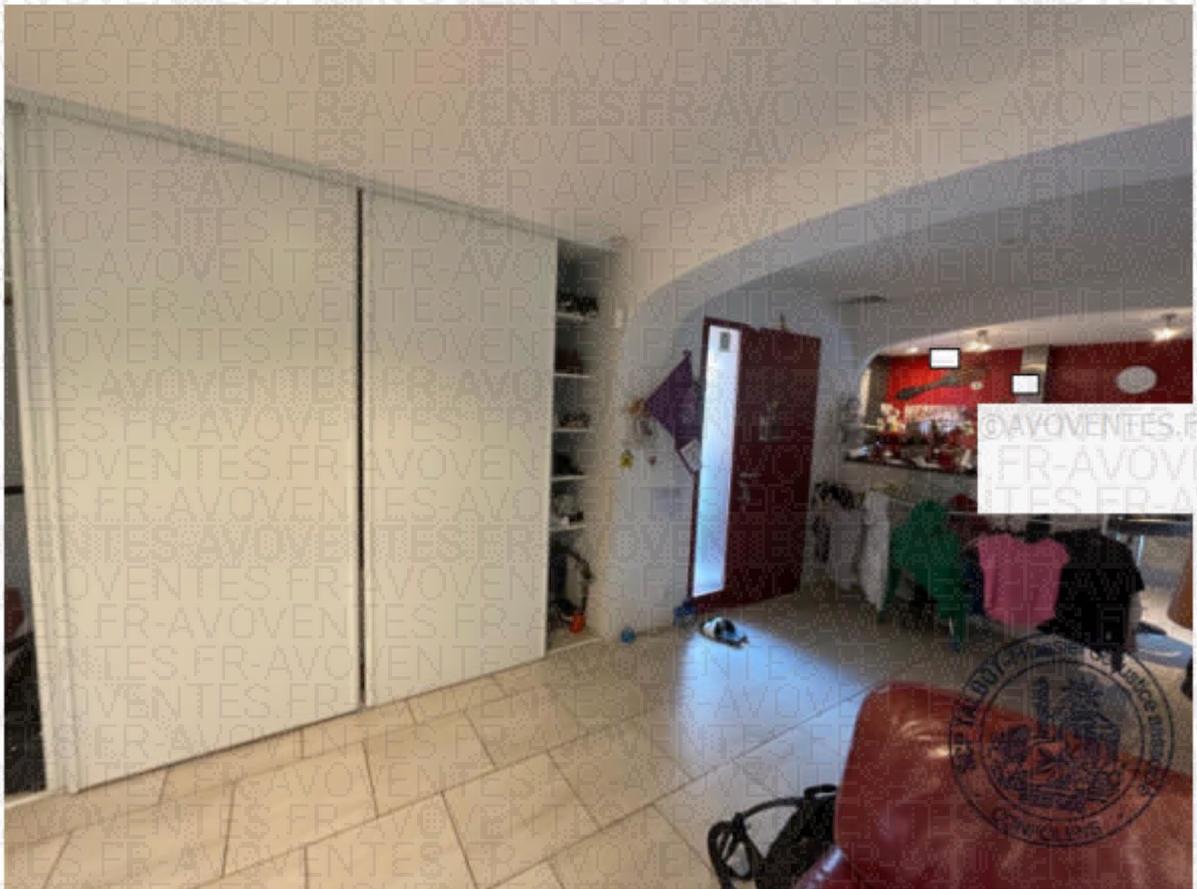
ENTREE (7.82 m²)

L'accès s'effectue par une porte métallique de couleur rouge, comportant une partie vitrée fixe sur sa droite, en bon état.

Le sol est recouvert d'un carrelage en bon état.

Les murs en placoplâtre sont peints en bon état.

Le plafond est peint en bon état.

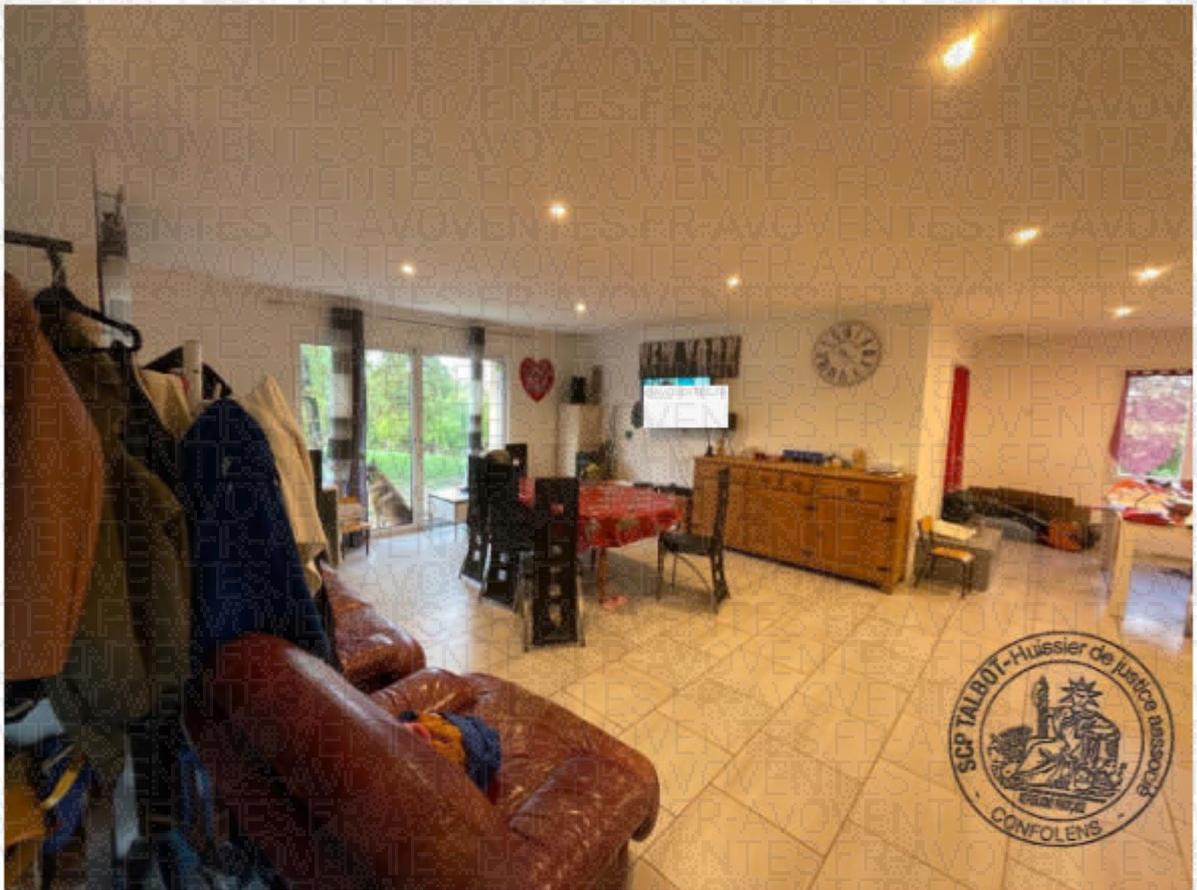
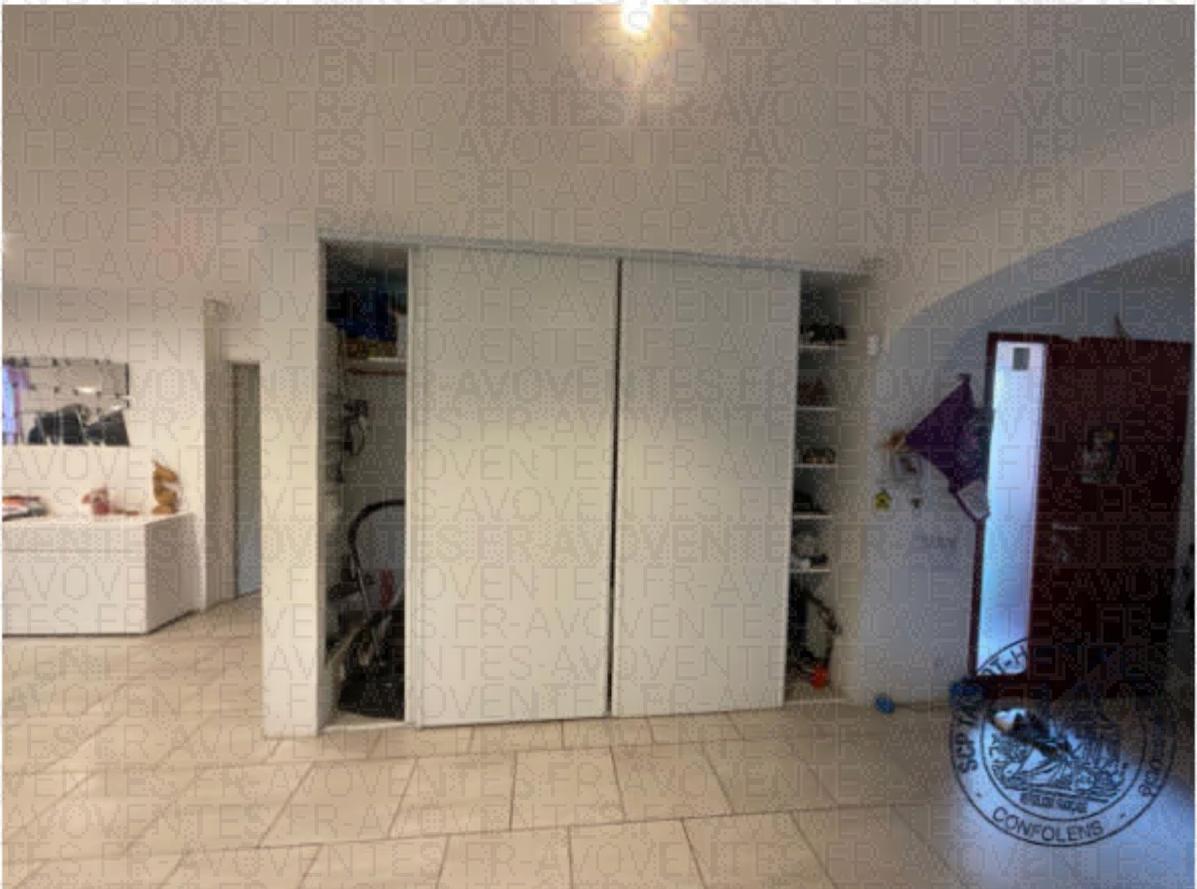
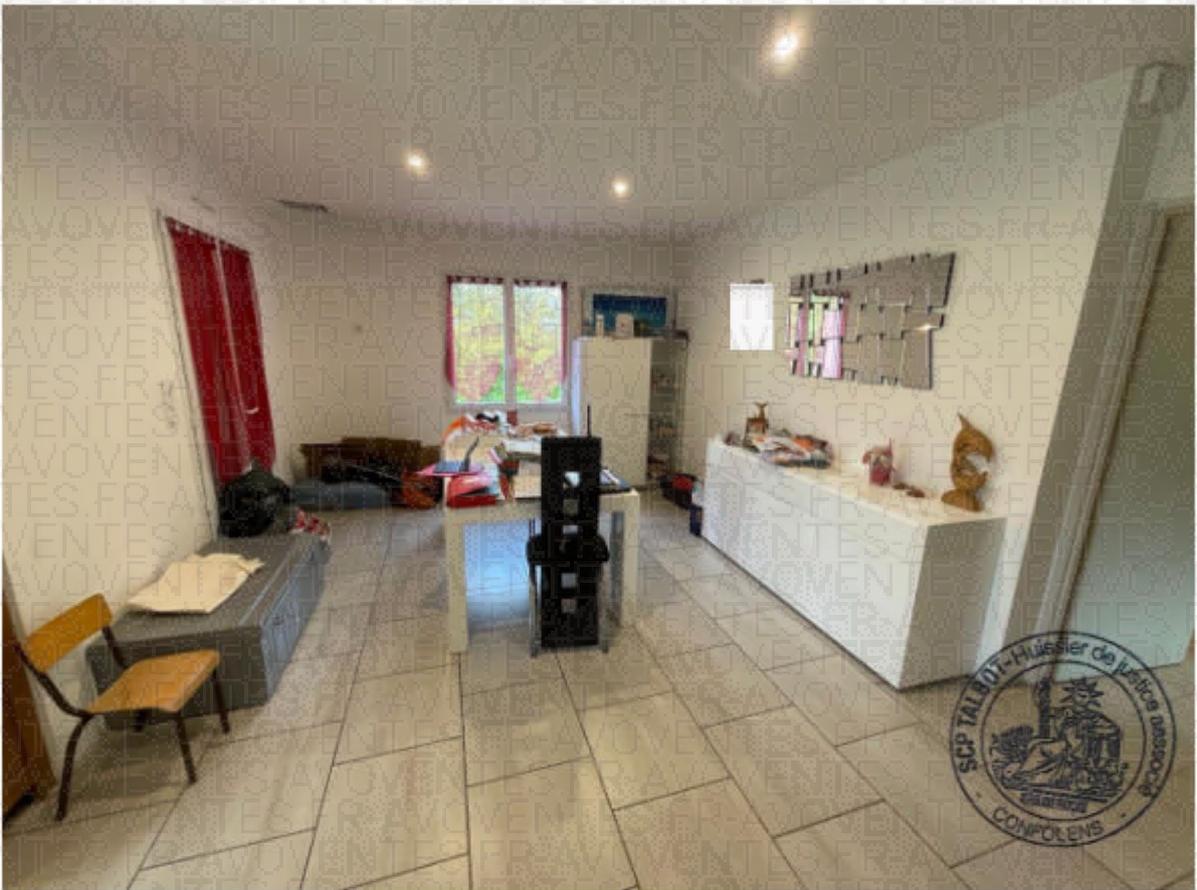
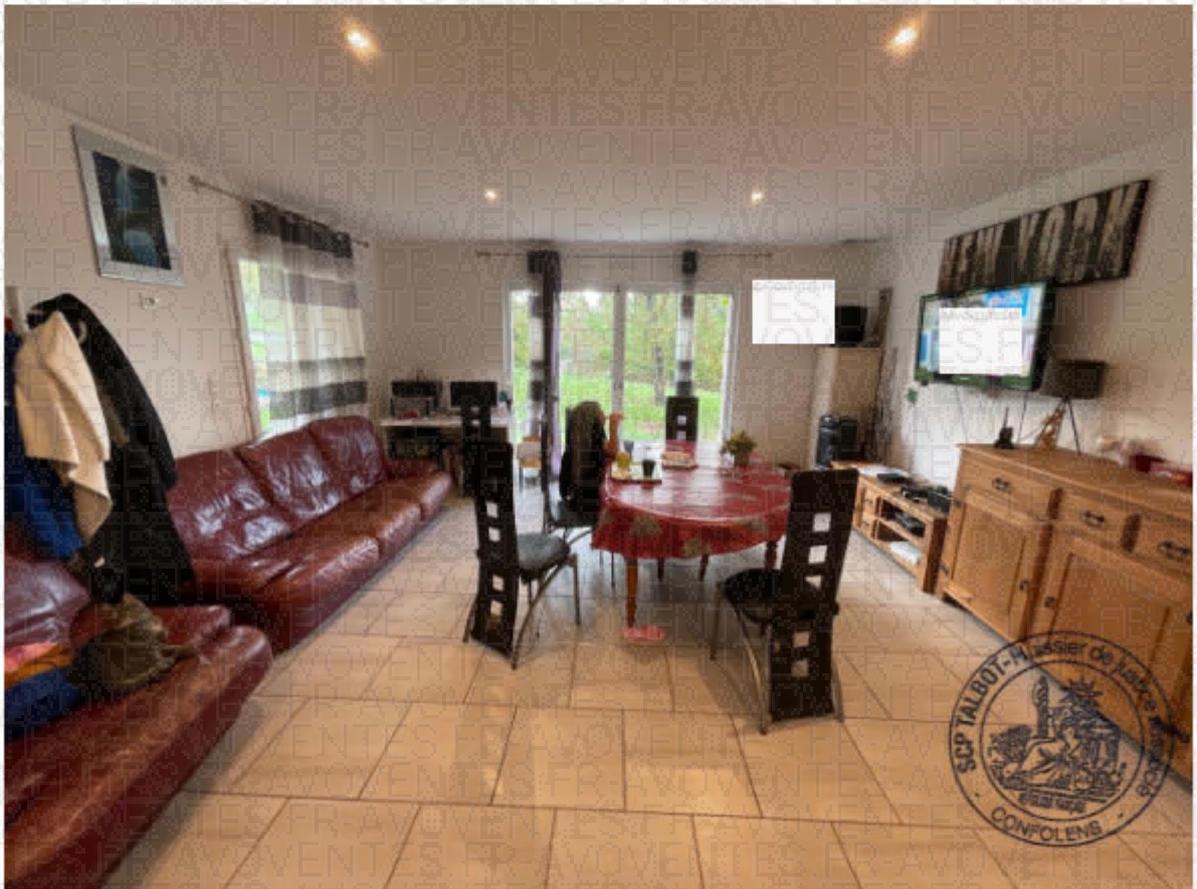
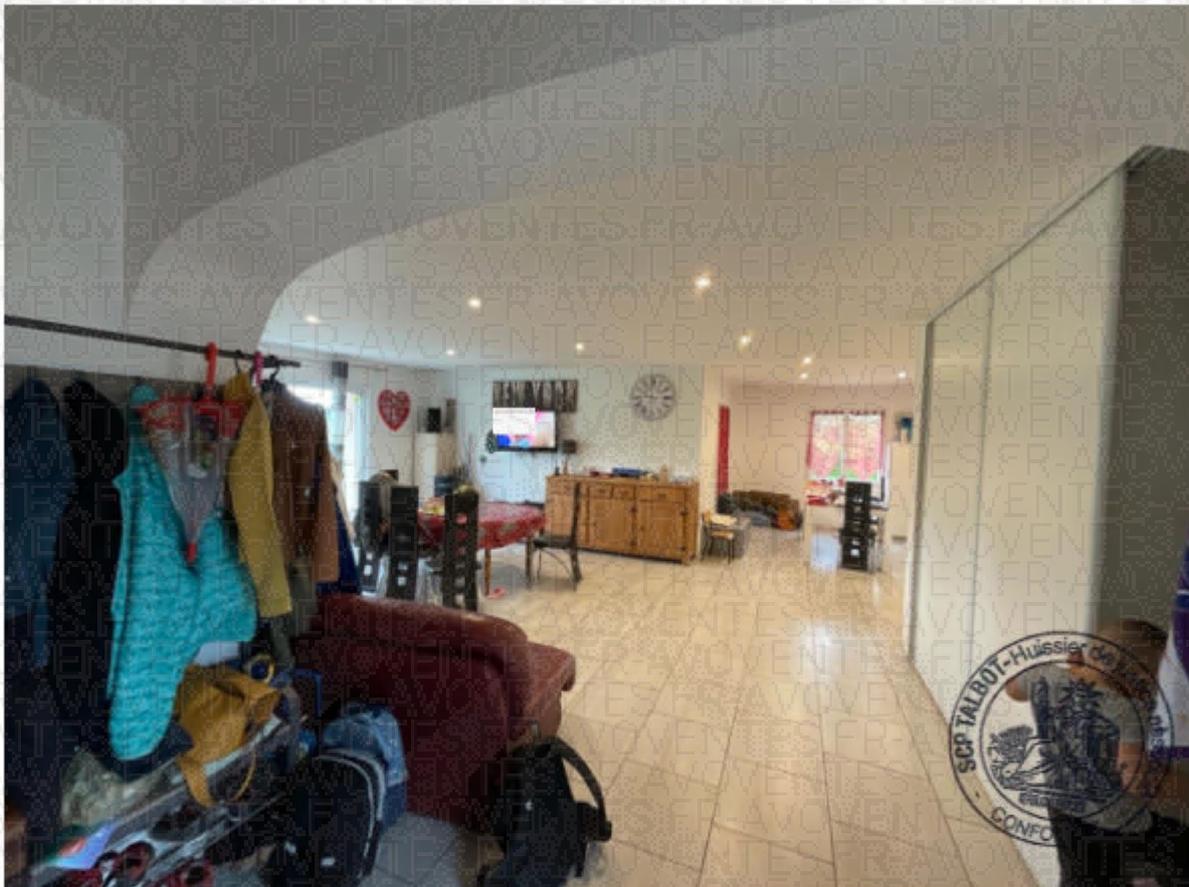
SALLE A MANGER/SEJOUR (49.43 m2)

Le **sol** est recouvert d'un carrelage en bon état.

Les **murs en placoplâtre** sont peints en bon état.

Le **plafond** est peint en bon état.

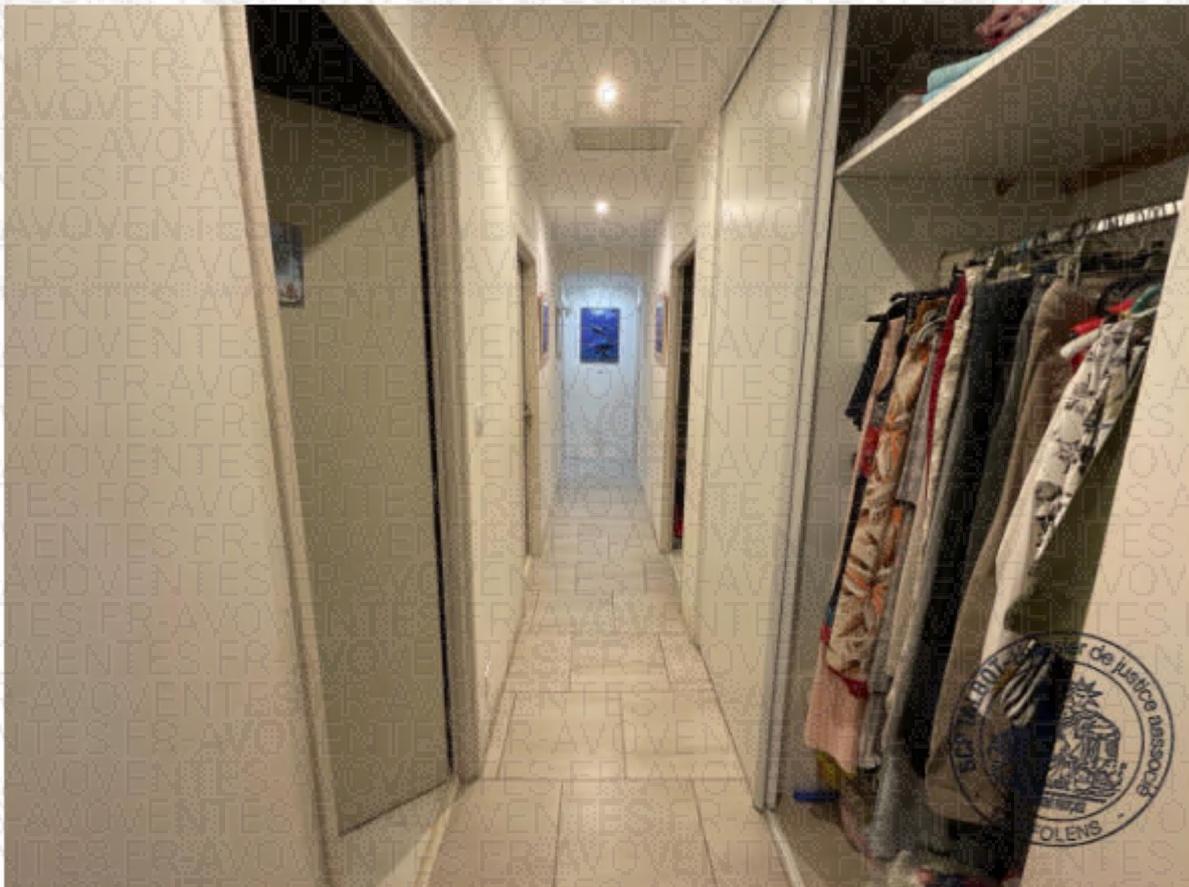
COULOIR (8.09 m2)

Le sol est recouvert d'un carrelage en bon état.

Les murs en placoplâtre sont peints en bon état.

Le plafond est peint en bon état.

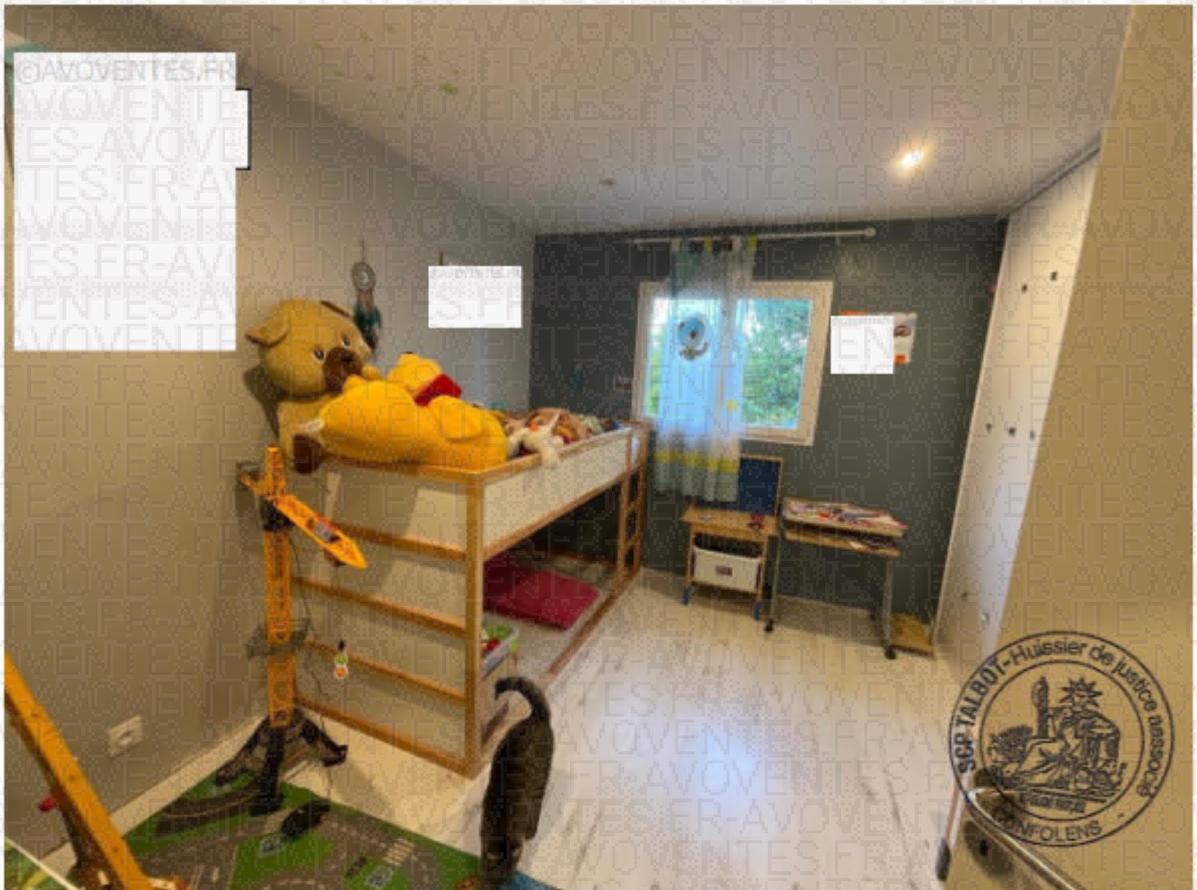
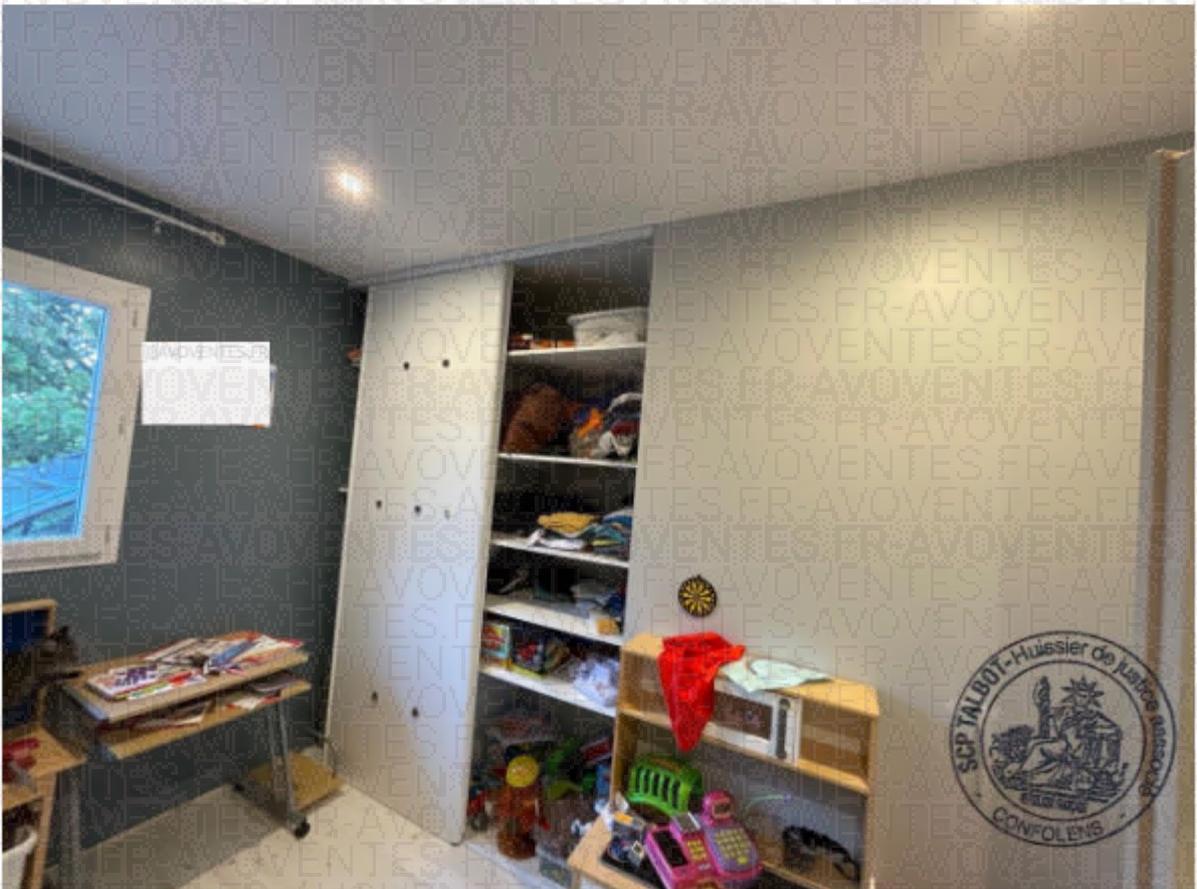
CHAMBRE 1 (11.30 m²)

Le sol est recouvert d'un parquet flottant en bon état.

Les murs en placoplâtre sont peints en bon état.

Le plafond est peint en bon état.

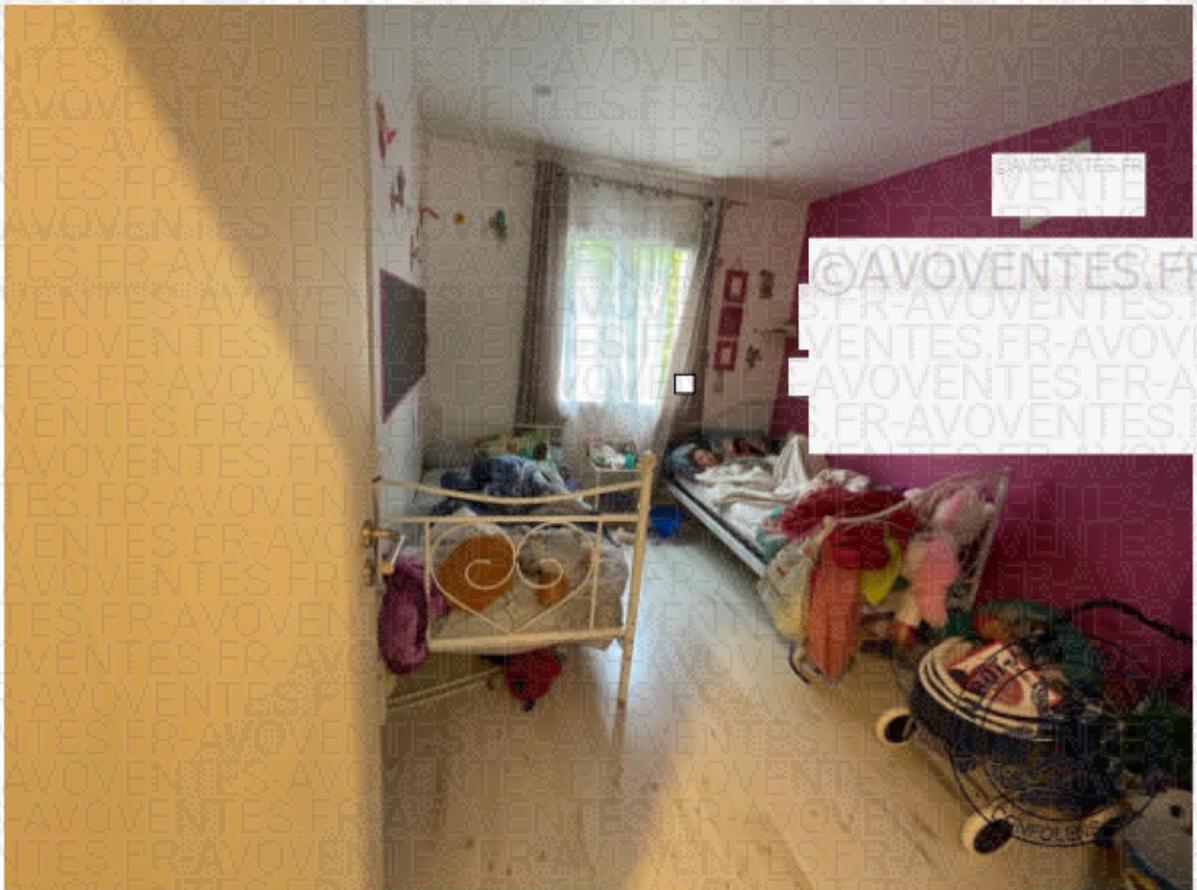
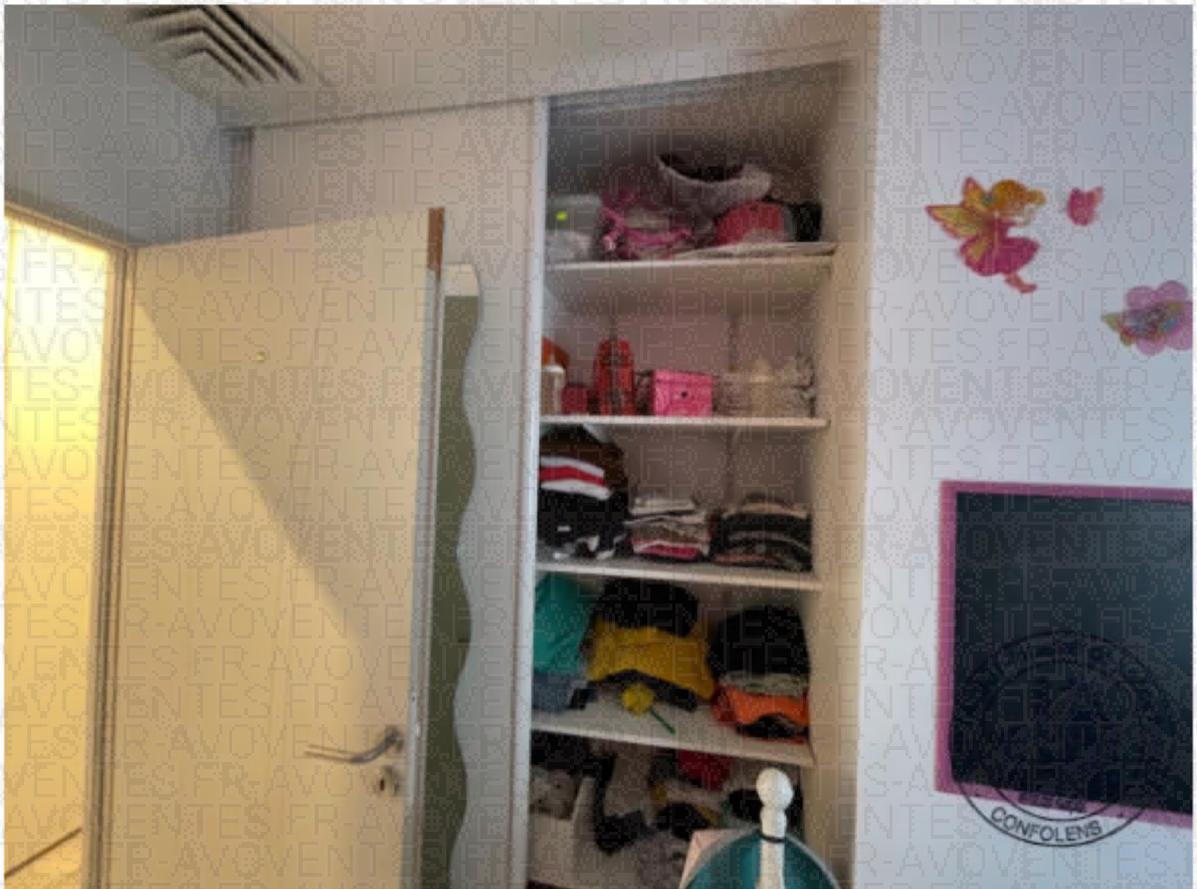
CHAMBRE 2 (10.72 m2)

Le **sol** est recouvert d'un parquet flottant en bon état.

Les **murs en placoplâtre** sont peints en bon état.

Le **plafond** est peint en bon état.

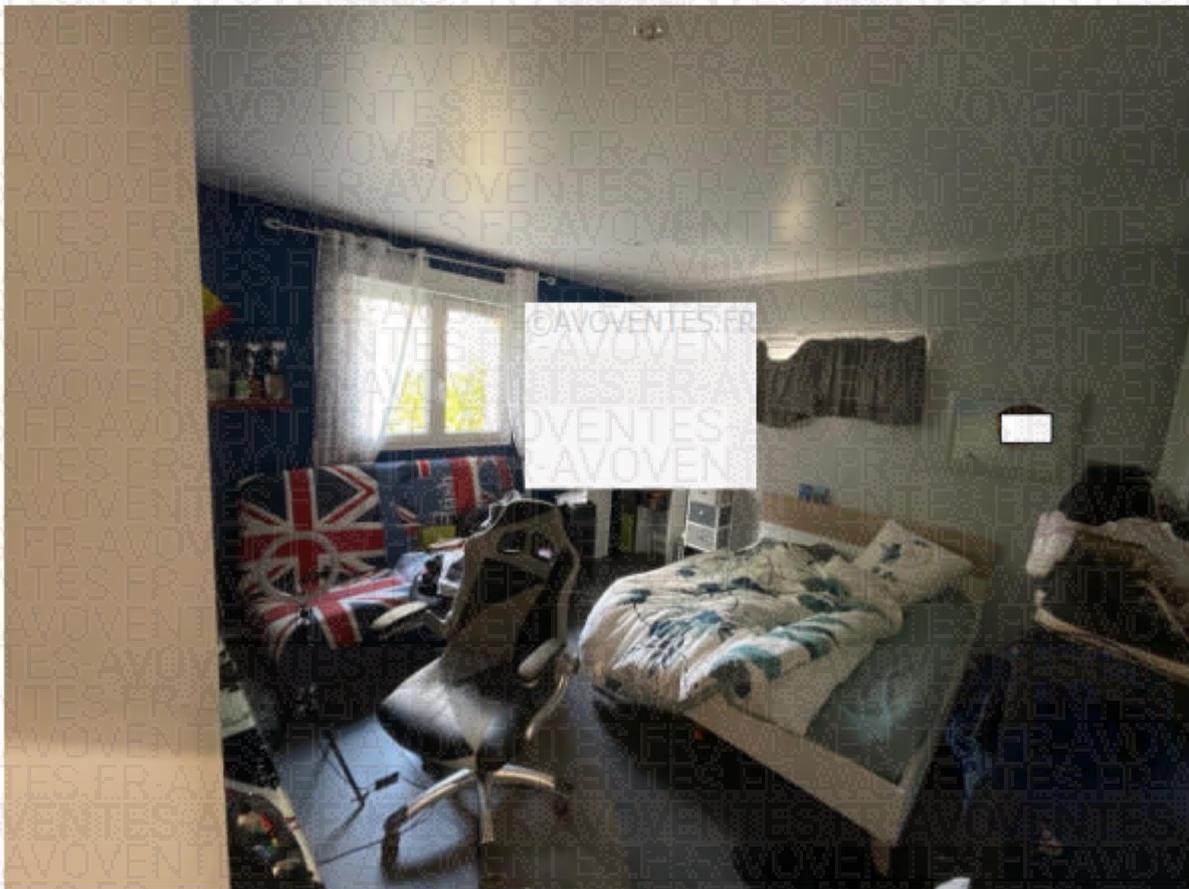
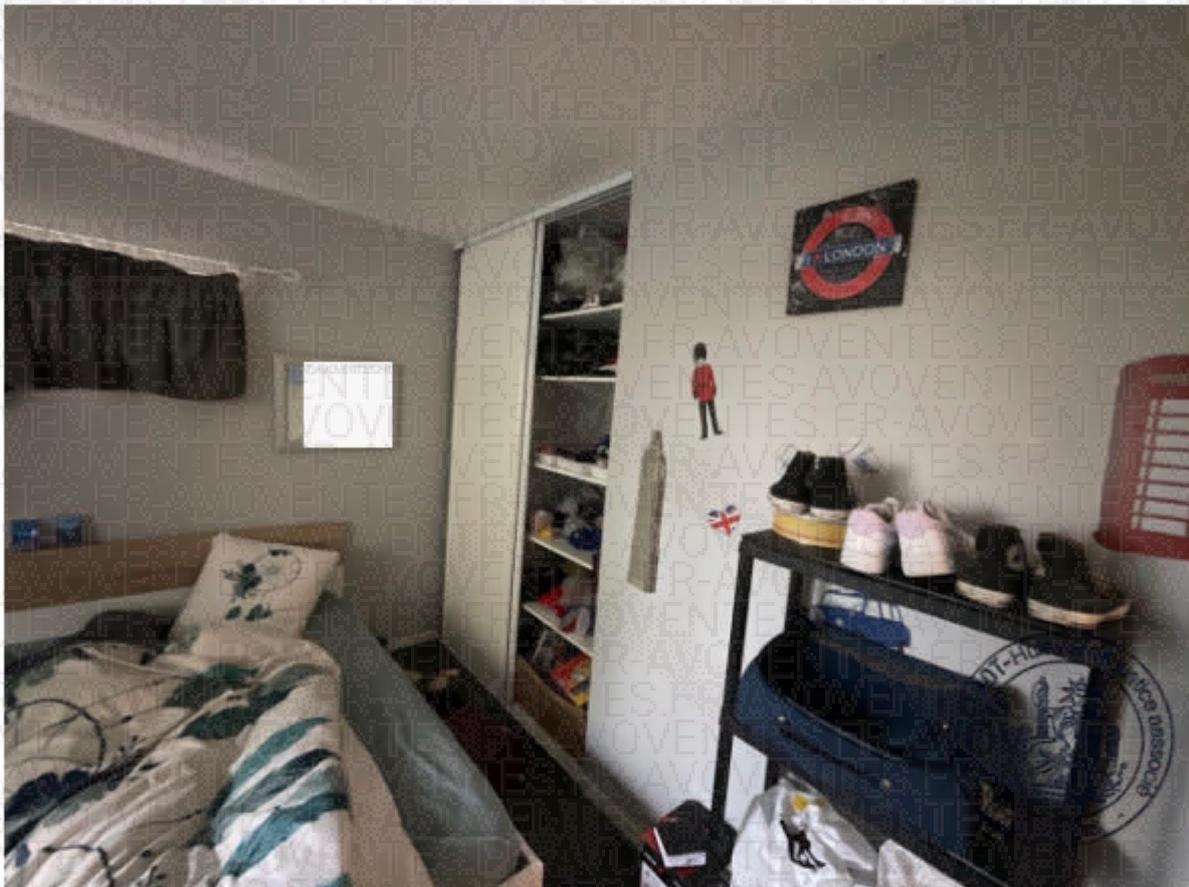
CHAMBRE 3 (15.82 m2)

Le sol est recouvert d'un parquet flottant en bon état.

Les murs en **placoplâtre** sont peints en bon état.

Le **plafond** est peint en bon état.

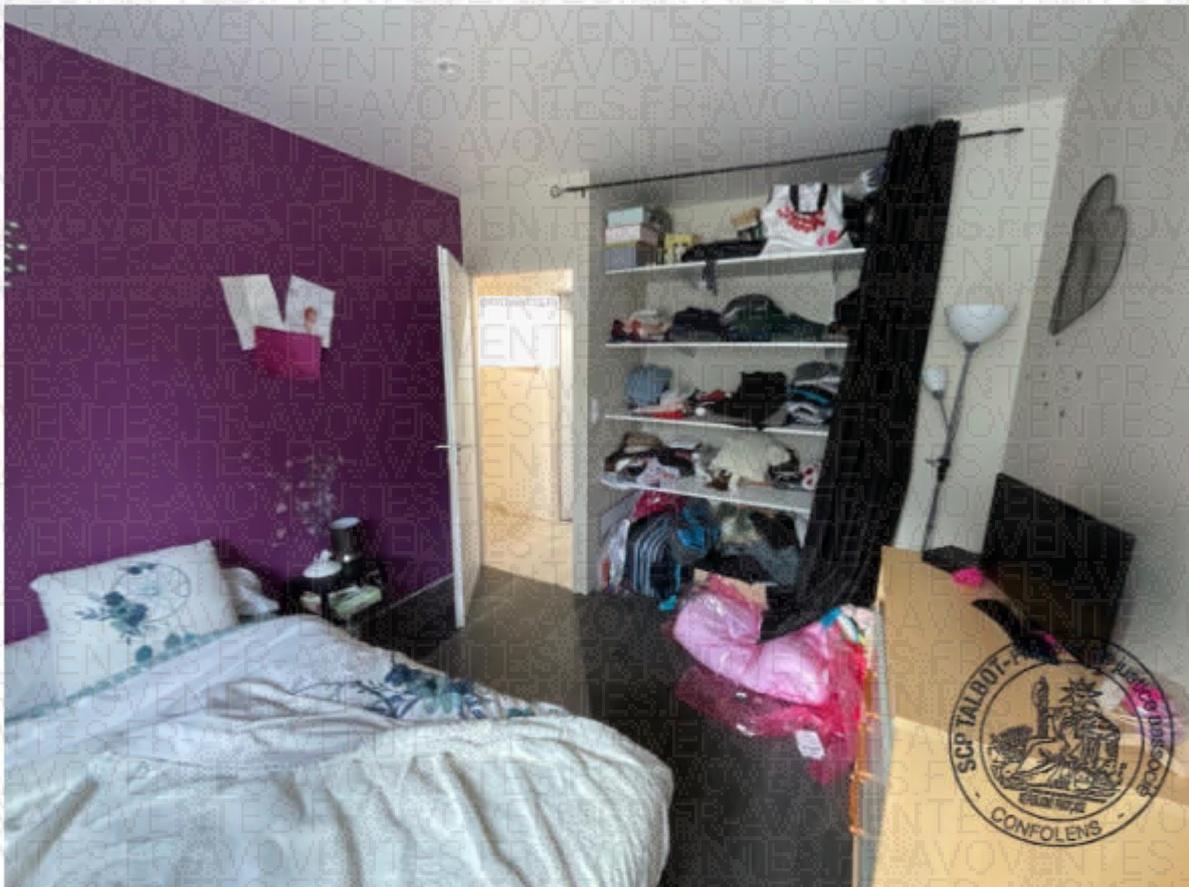
CHAMBRE 4 (11.65 m2)

Le sol est recouvert d'un parquet flottant en bon état.

Les murs en placoplâtre sont peints en bon état.

Le plafond est peint en bon état.

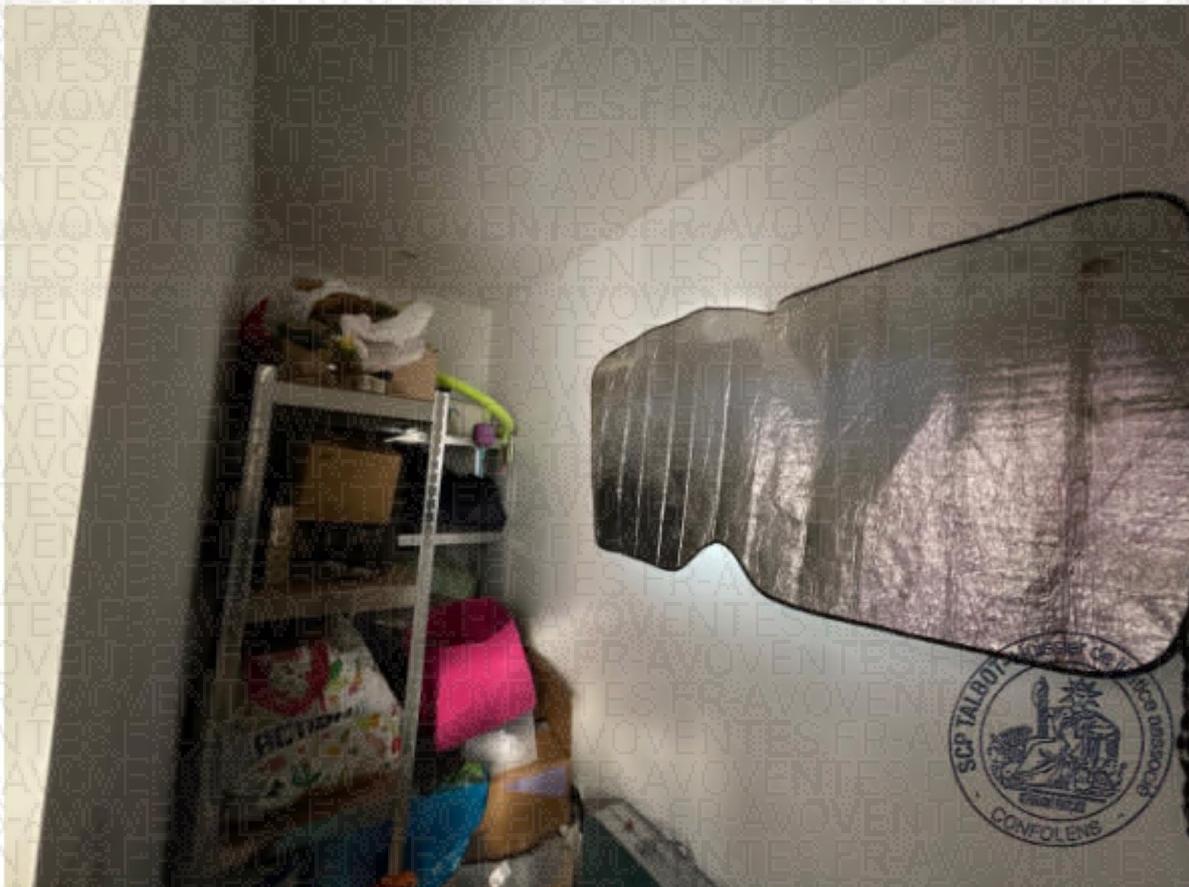
DRESSING (4.04 m2)

Le sol est recouvert d'un parquet flottant en bon état.

Les murs en placoplâtre sont peints en bon état.

Le plafond est peint en bon état.

Ce dressing est équipé de conduits d'évacuation des eaux et de tuyaux d'arrivée d'eau chaude et froide pour un aménagement de salle d'eau.

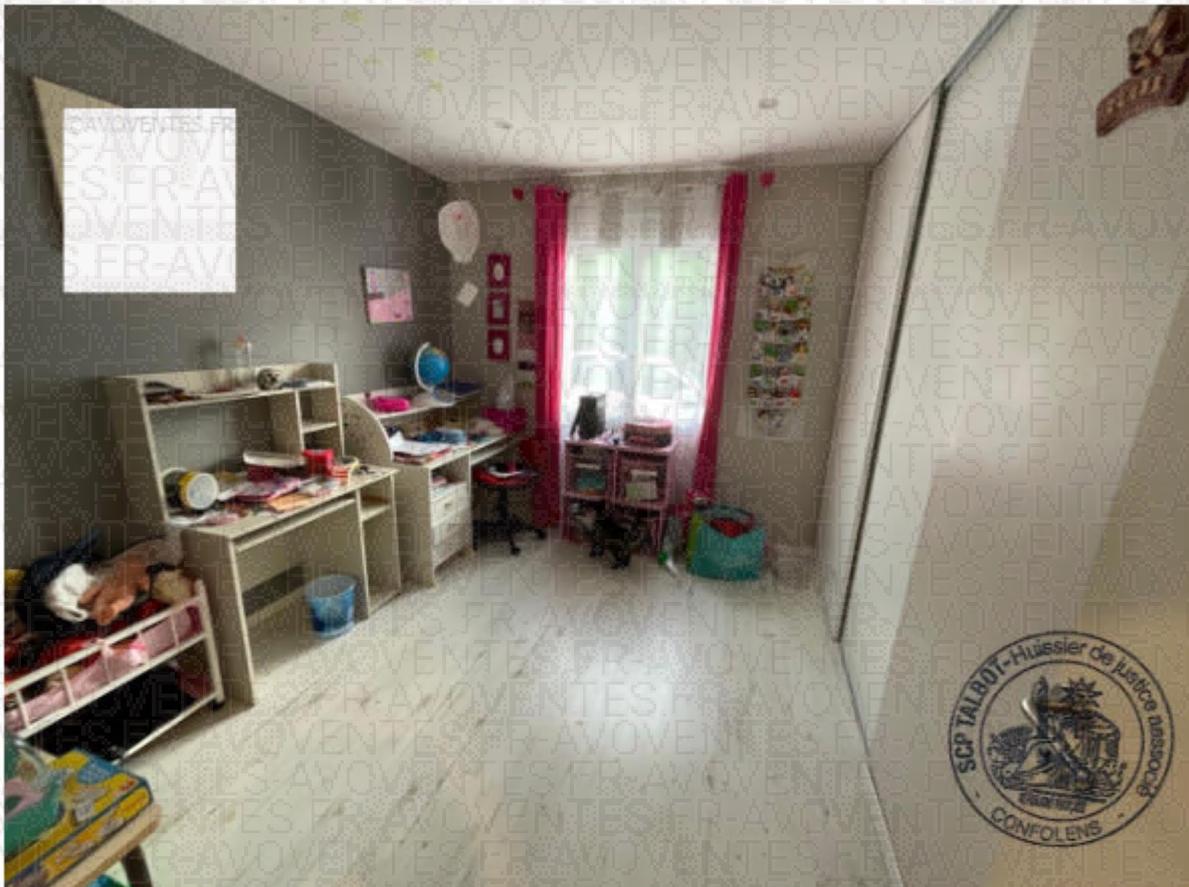
CHAMBRE 5 (10.94 m²)

Le sol est recouvert d'un parquet flottant en bon état.

Les murs en placoplâtre sont peints en bon état.

Le plafond est peint en bon état.

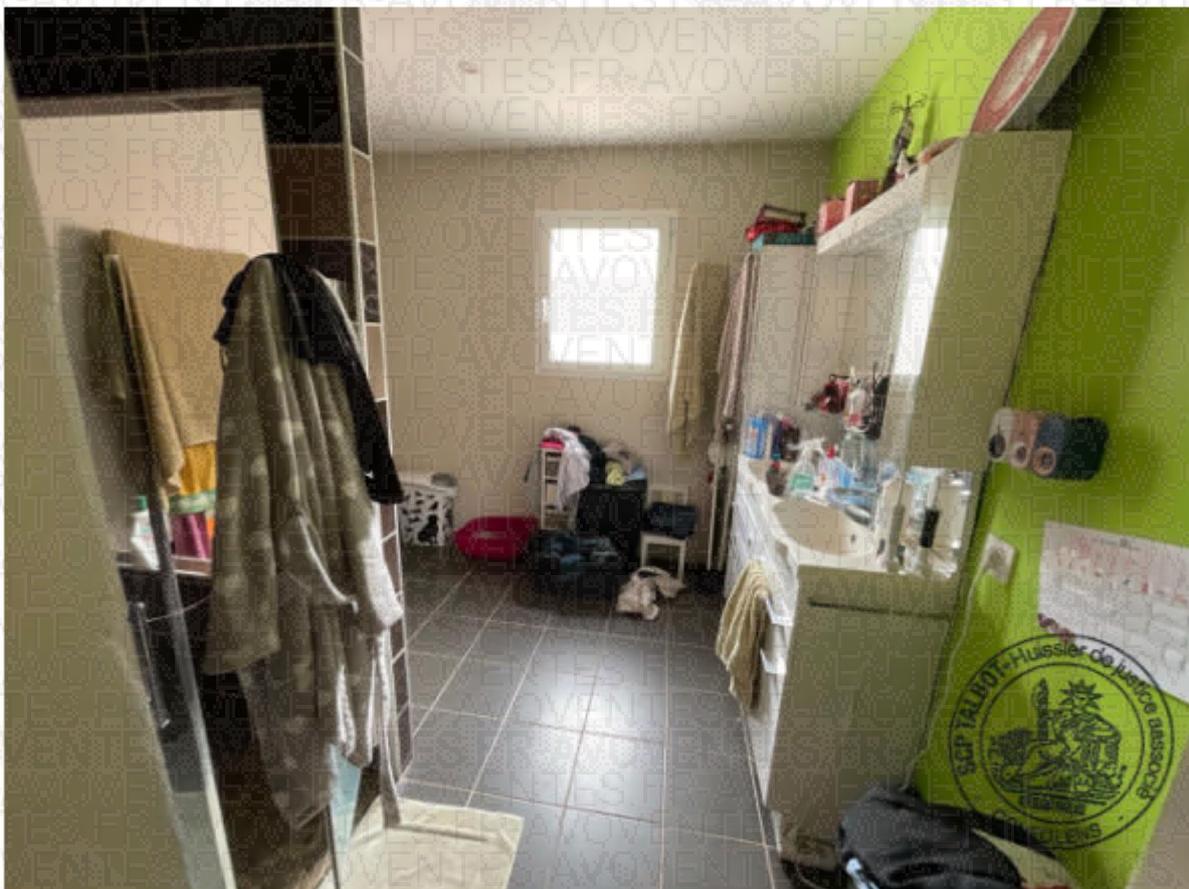
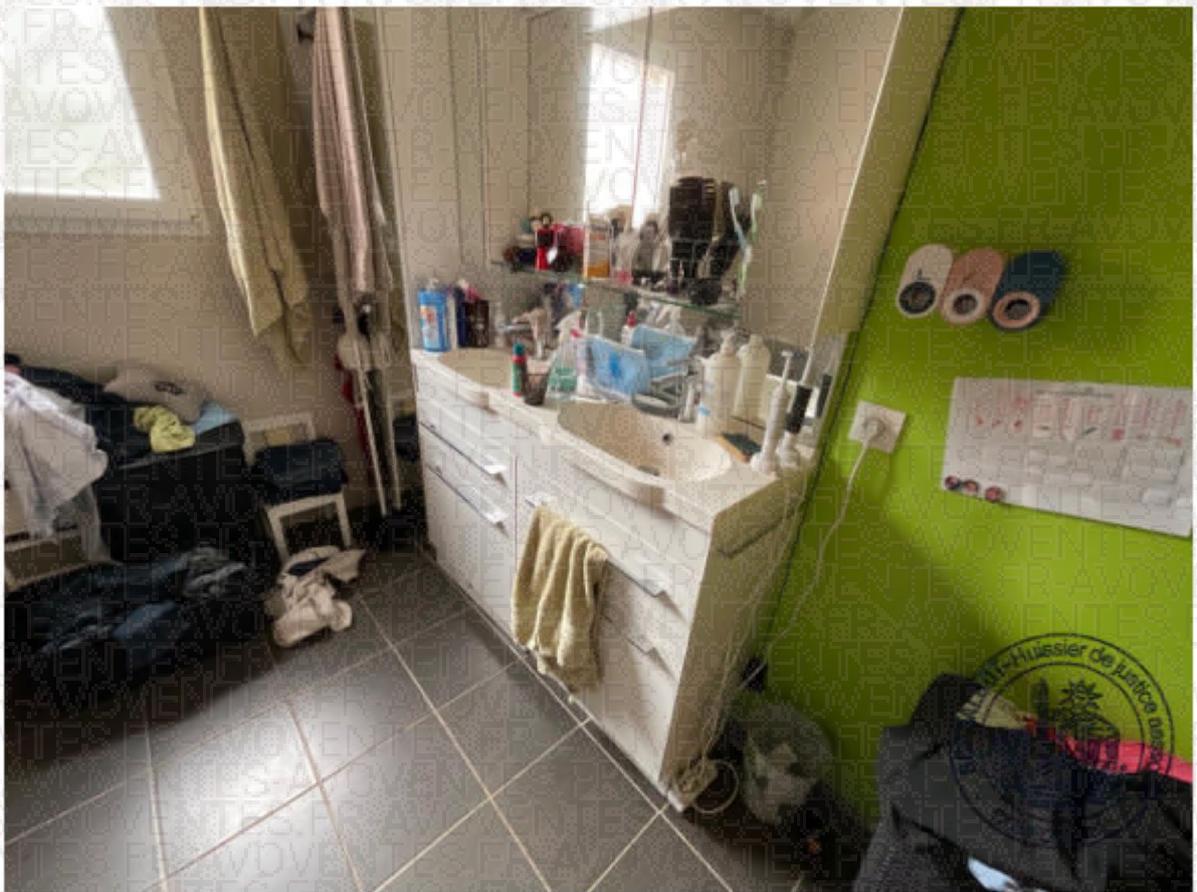
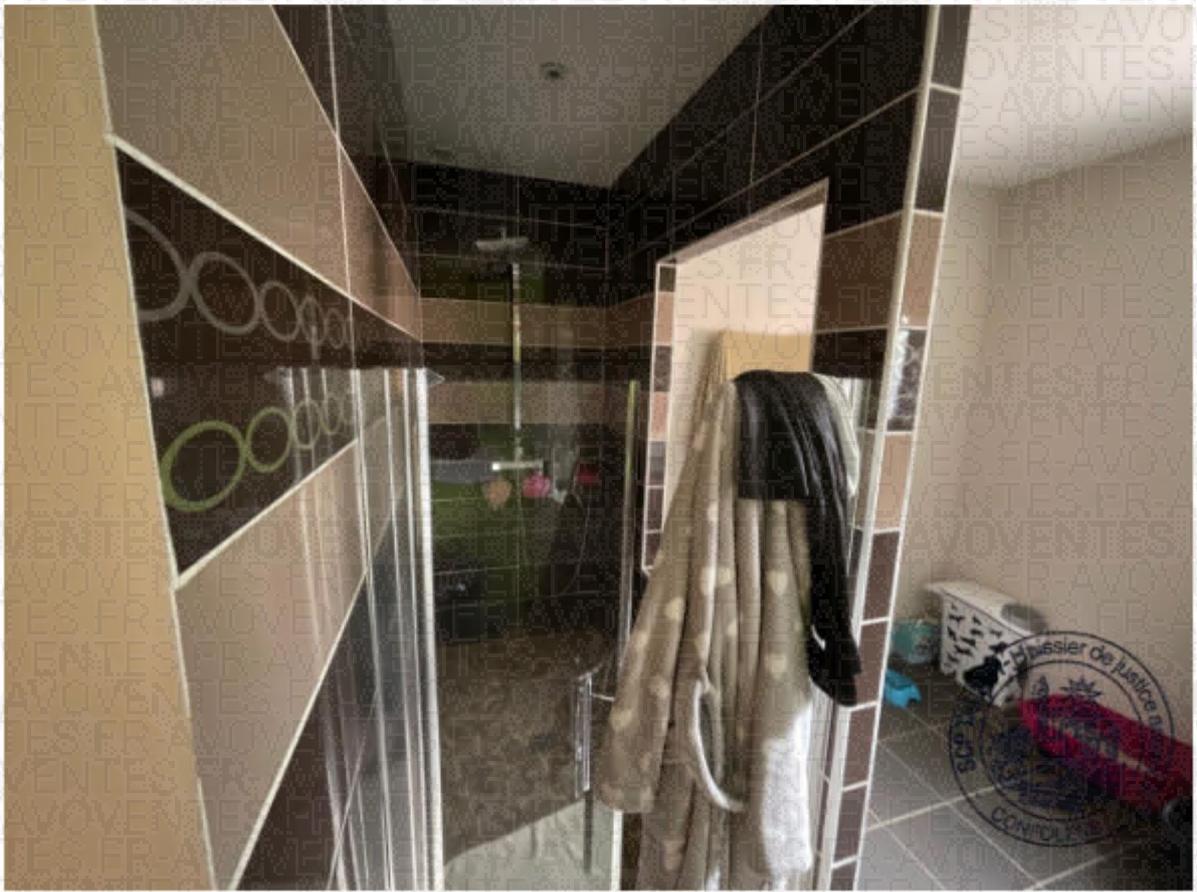
SALLE D'EAU (8.79 m2)

Le sol est recouvert d'un carrelage en bon état.

Les murs en placoplâtre sont peints en bon état.

Le plafond est peint en bon état.

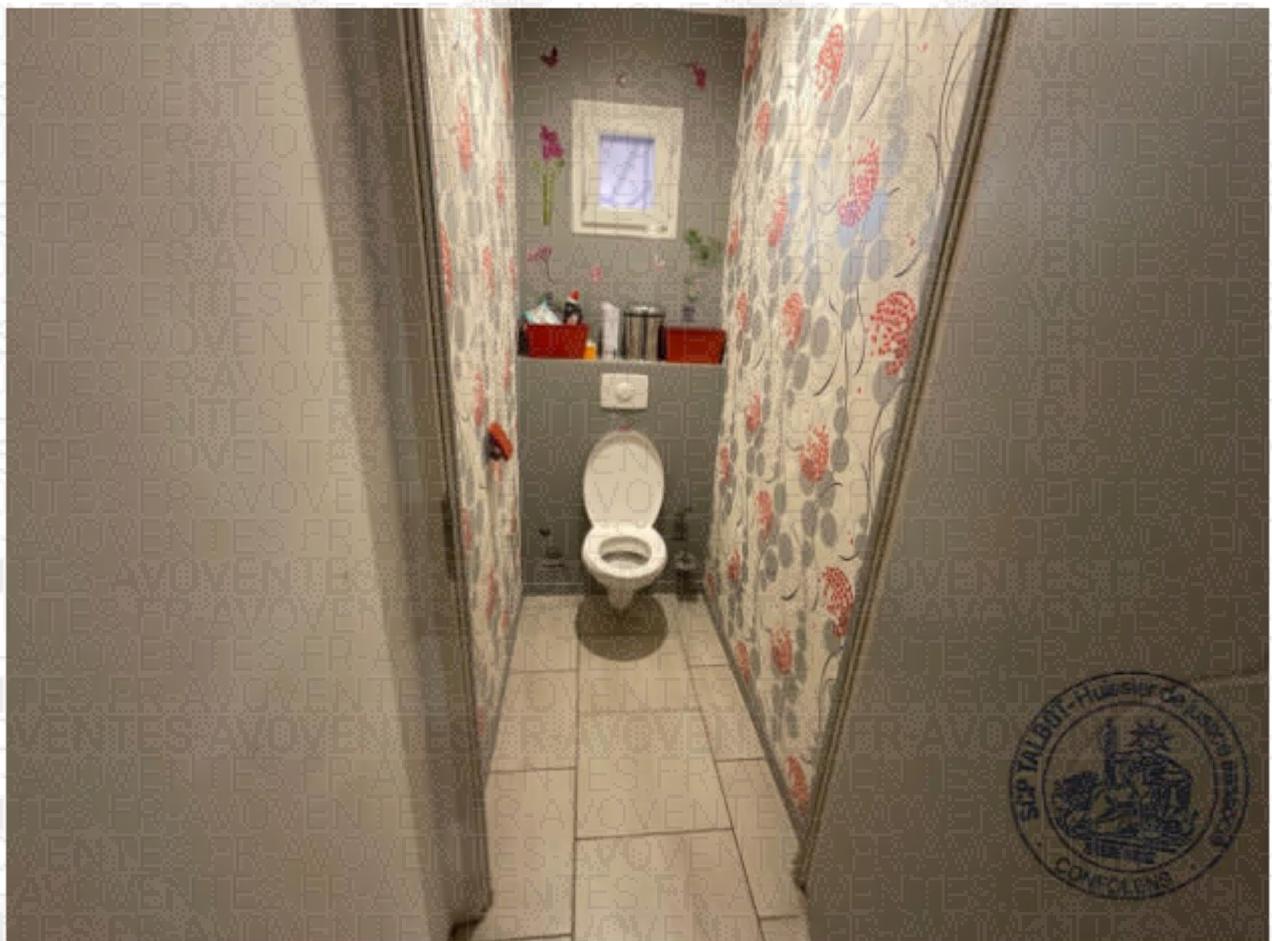
WC (1.21 m2)

Le sol est recouvert d'un carrelage en bon état.

Les murs en **placoplâtre** sont peints pour partie et tapissés pour autre partie en bon état.

Le **plafond** est peint en bon état.
