PROCES-VERBAL DE DESCRIPTION

Situé à CLAIX 16440 18 route de SAINT-GEORGES

DESCRIPTIF

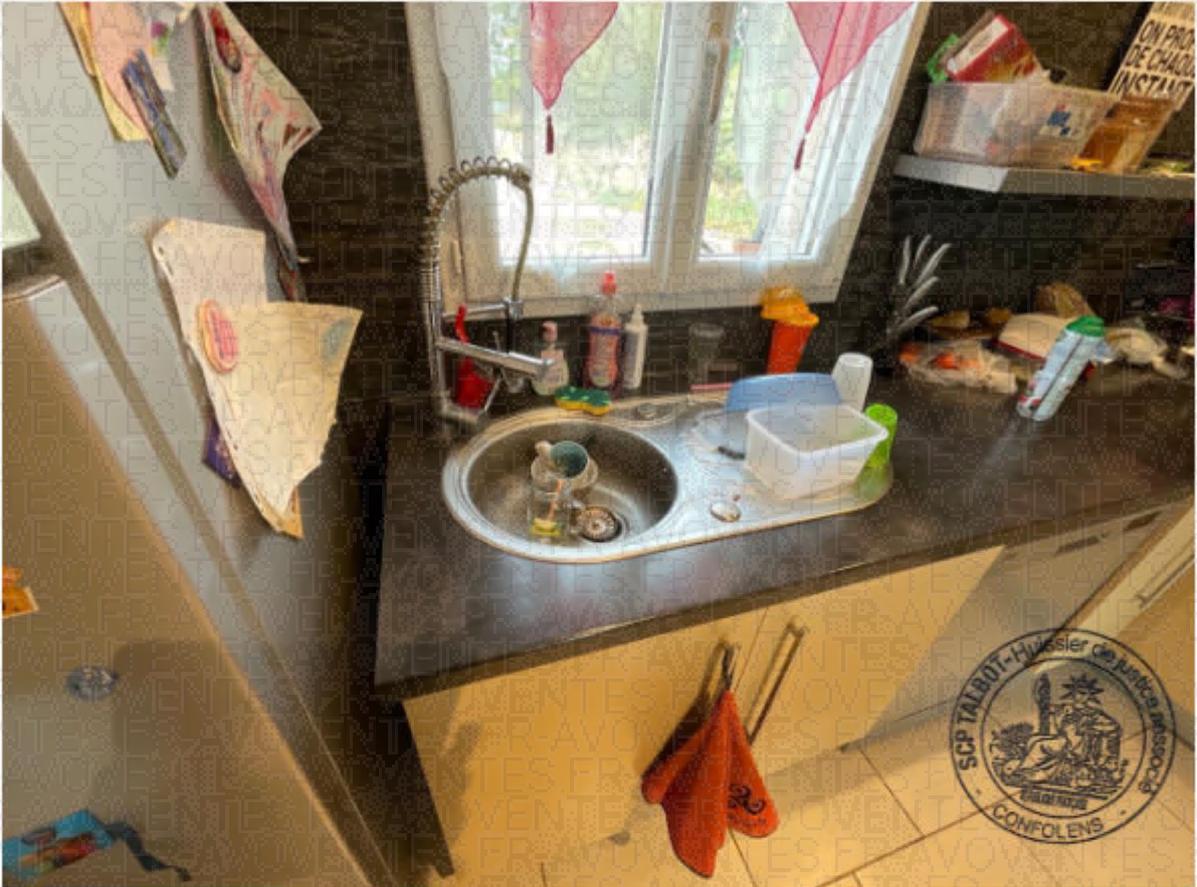
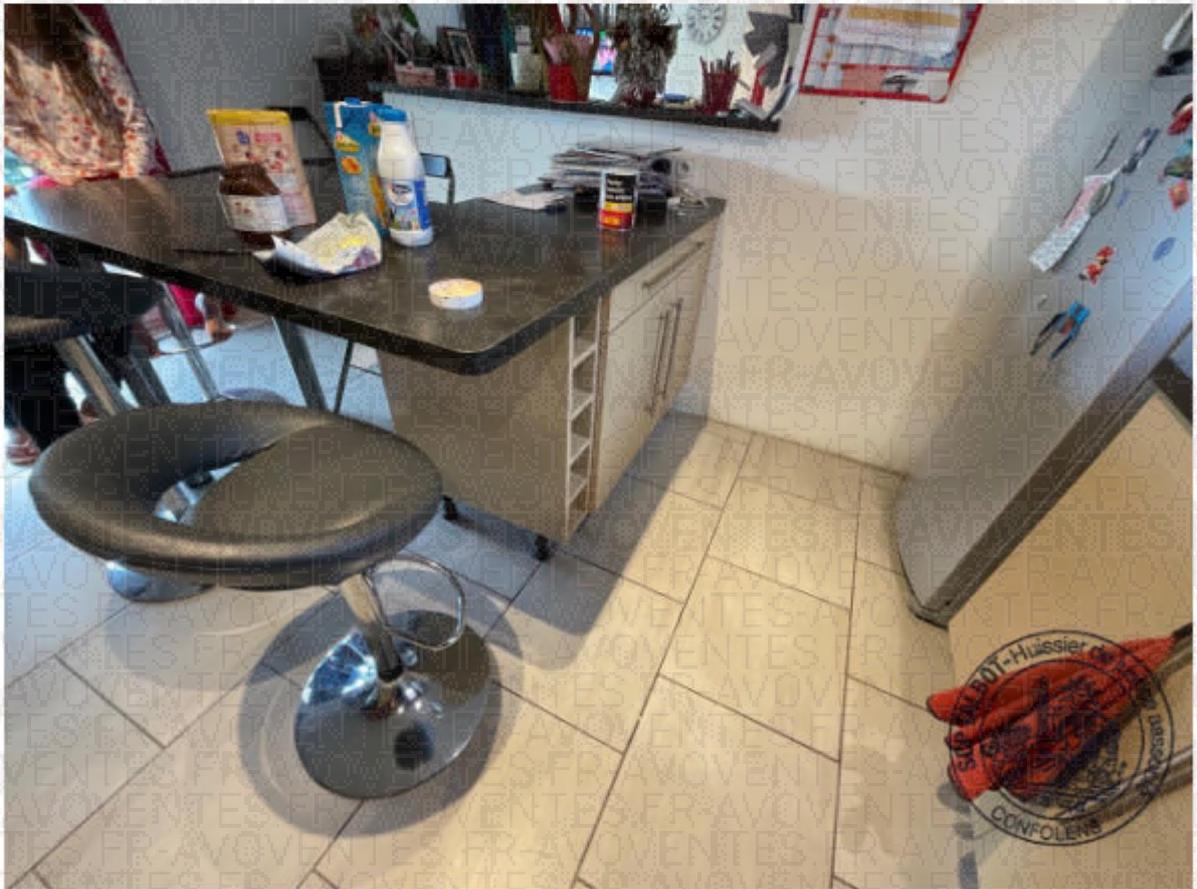
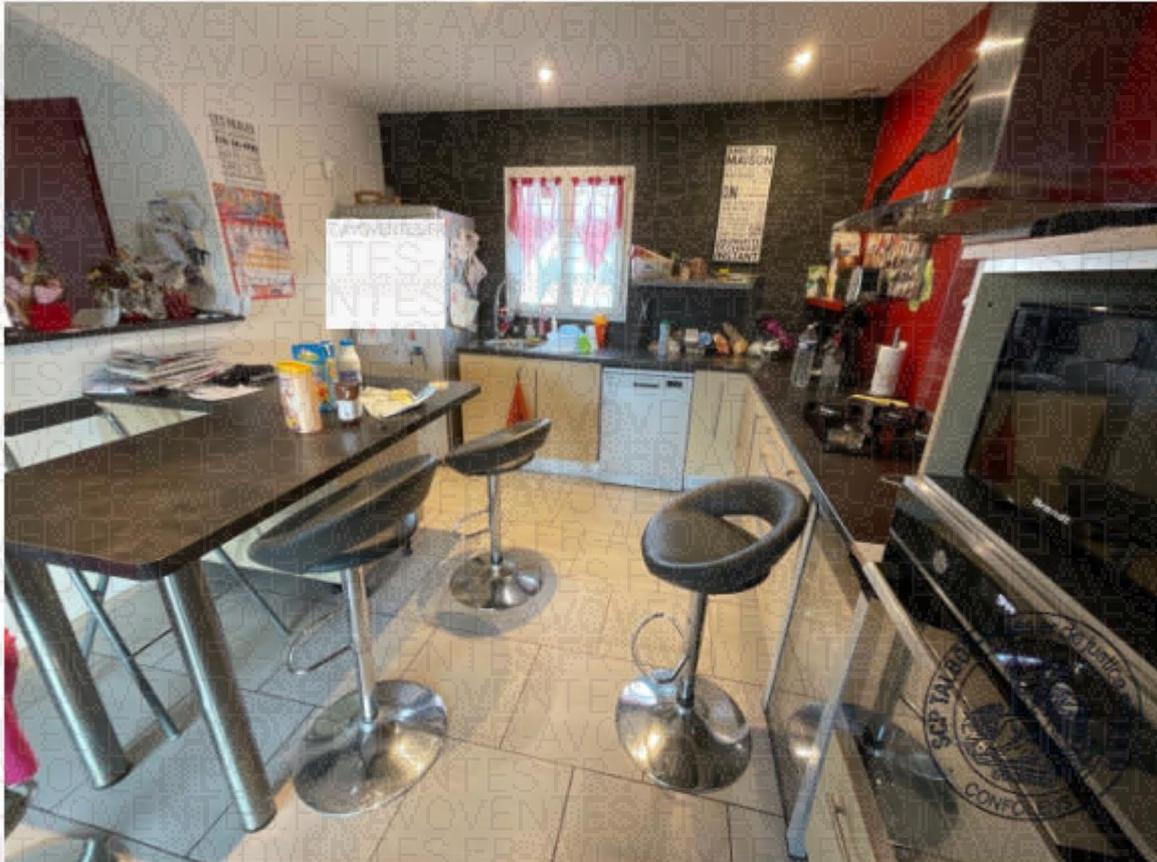
CUISINE (14.76 m2)

Le sol est en carrelage en bon état.

Les murs sont peints, bon état.

Le plafond est peint, bon état.

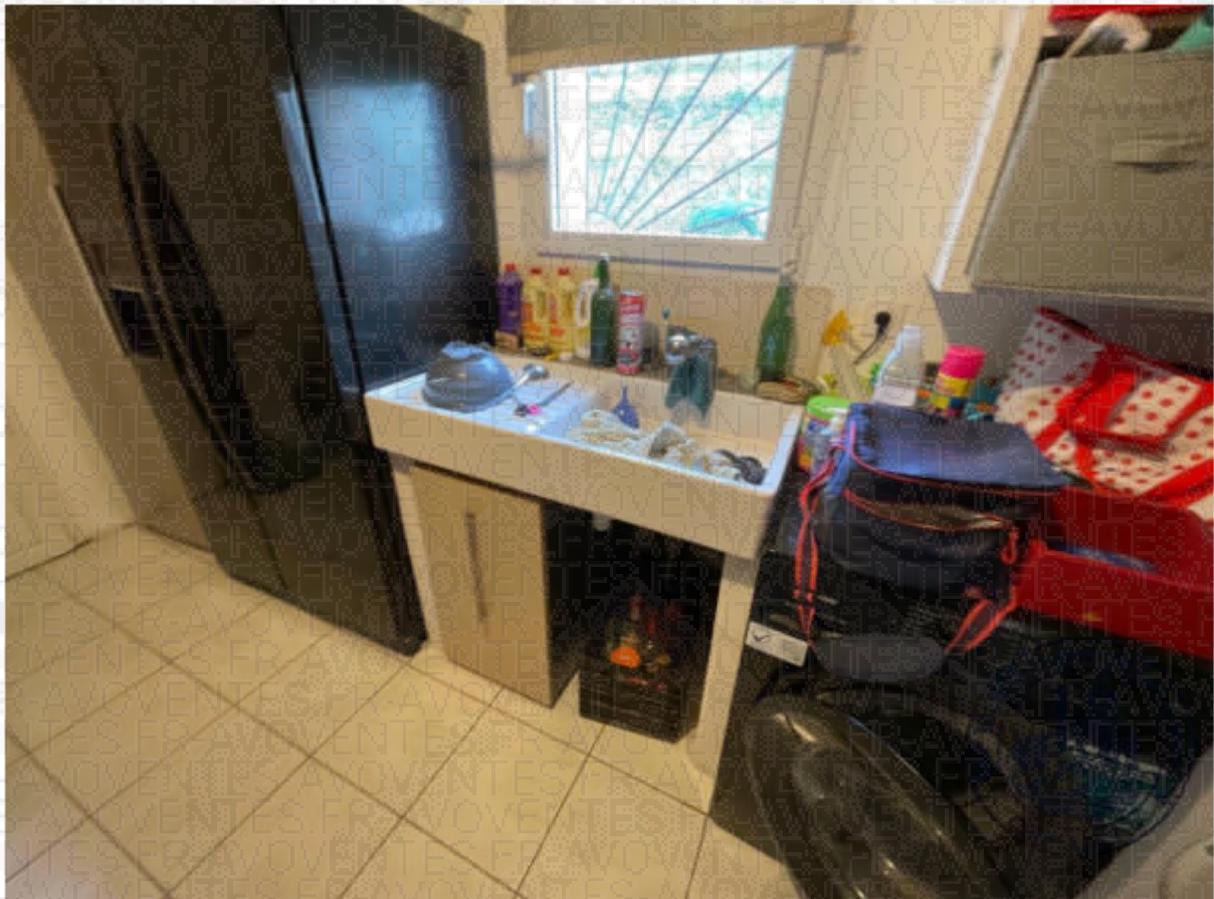
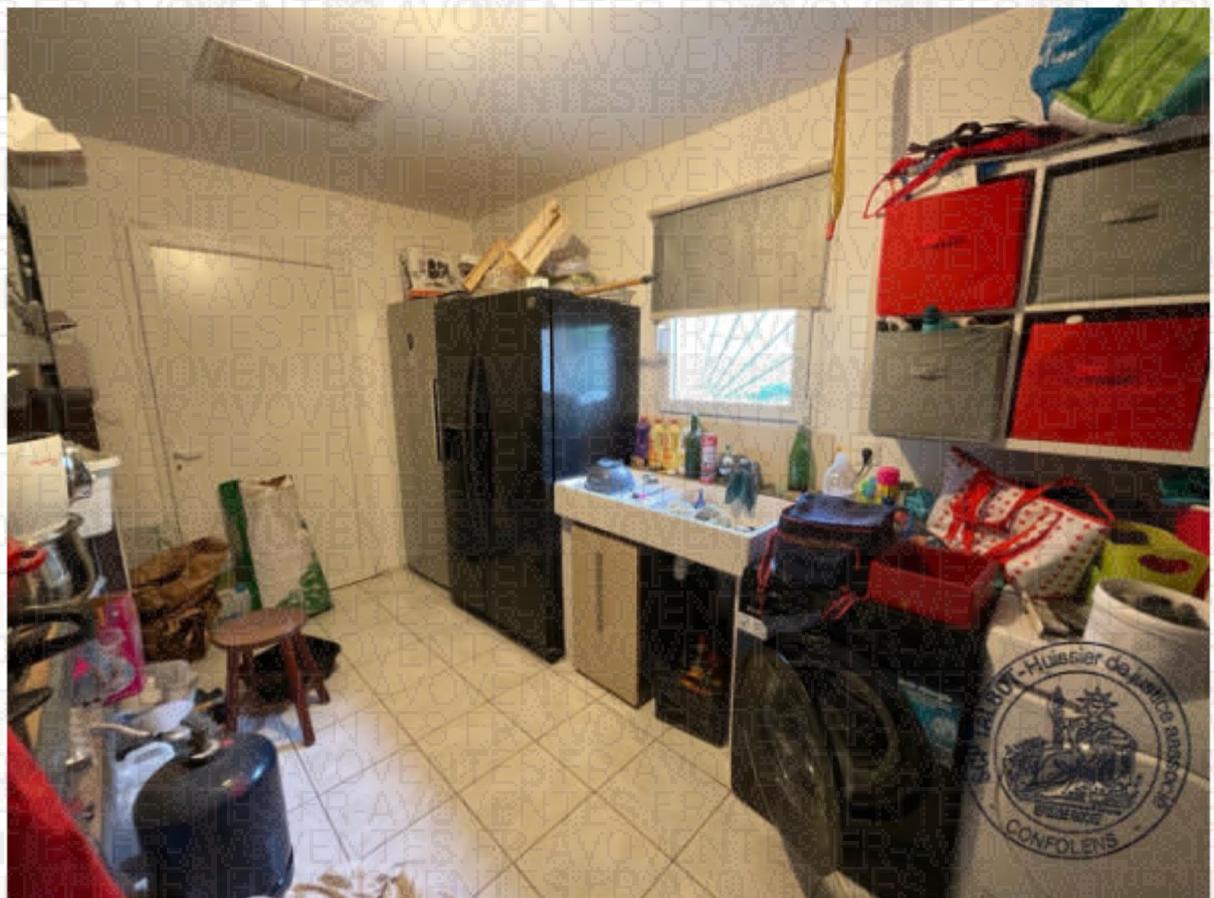
CELLIER (11.92 m2)

Le sol est en carrelage en bon état.

Les murs sont peints, bon état.

Le plafond est peint, bon état.

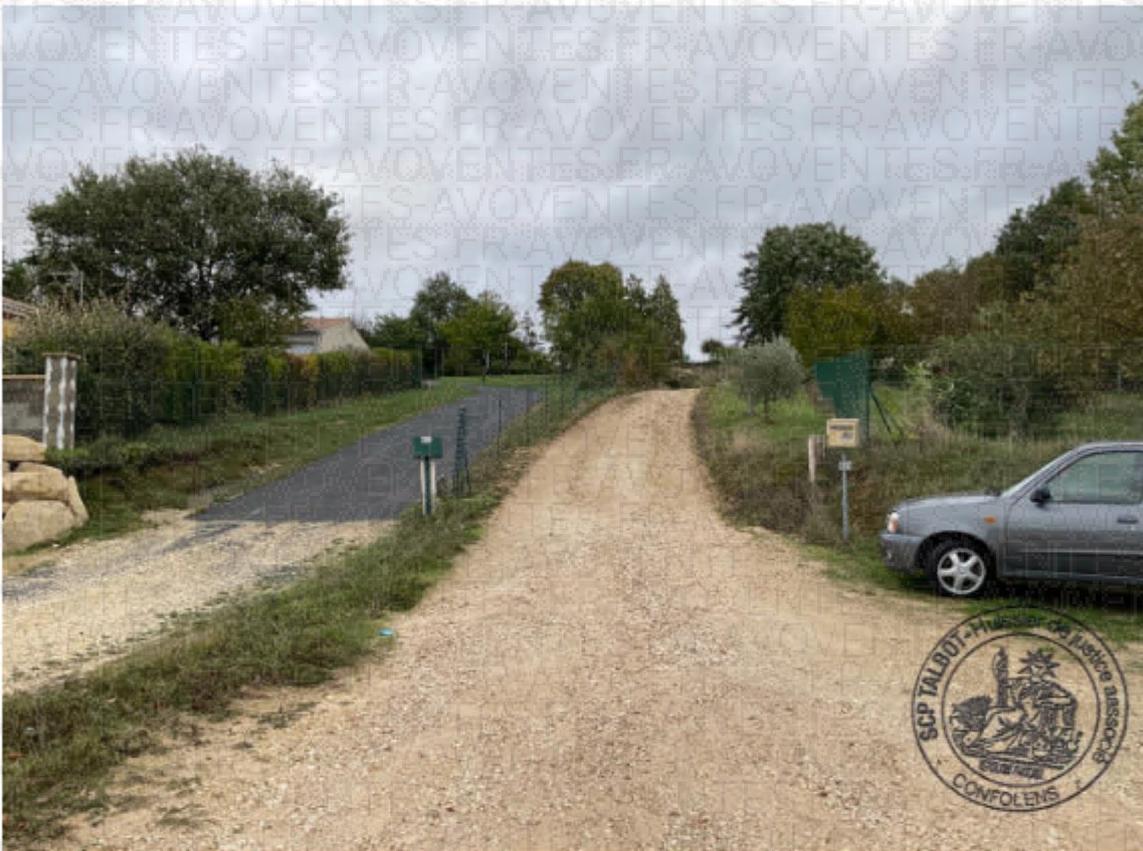
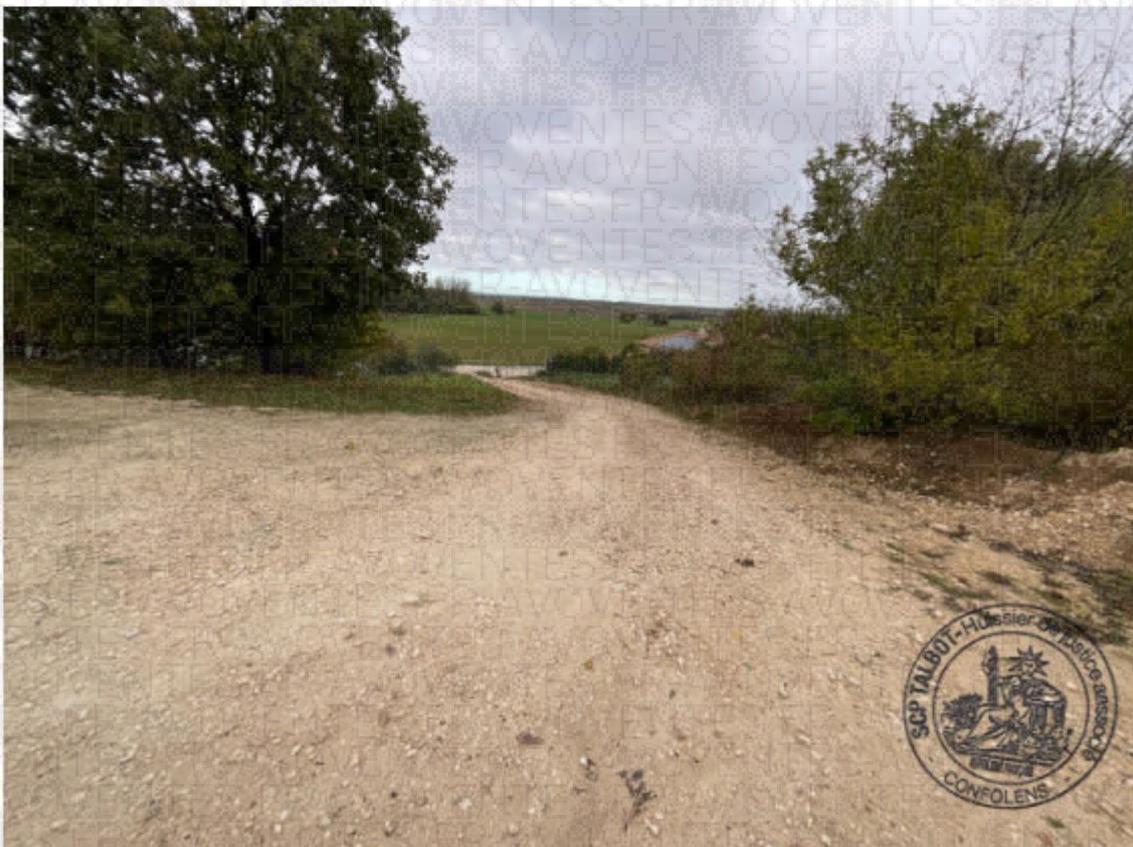
CHEMIN D'ACCES

L'accès s'effectue par un sentier gravillonné en calcaire, présentant une pente prononcée, nécessitant des travaux de réfection, le sol étant raviné.
