**PROCÈS VERBAL DE CONSTAT**

## PROCÈS-VERBAL DE DESCRIPTIF

**L'AN DEUX MILLE VINGT-CINQ  
LE SEPT OCTOBRE**

Certifie m'être rendue ce jour, à **9 heures 00, 40 rue Joliot Curie à ANGOULEME** (Charente), pour procéder à la description, sur le fondement de l'article R 322-2 du code des procédures civiles d'exécution, de cet ensemble immobilier appartenant à Monsieur le Directeur Départemental des Finances Publiques de la Dordogne, où étant, j'ai alors procédé aux constatations suivantes en présence de :

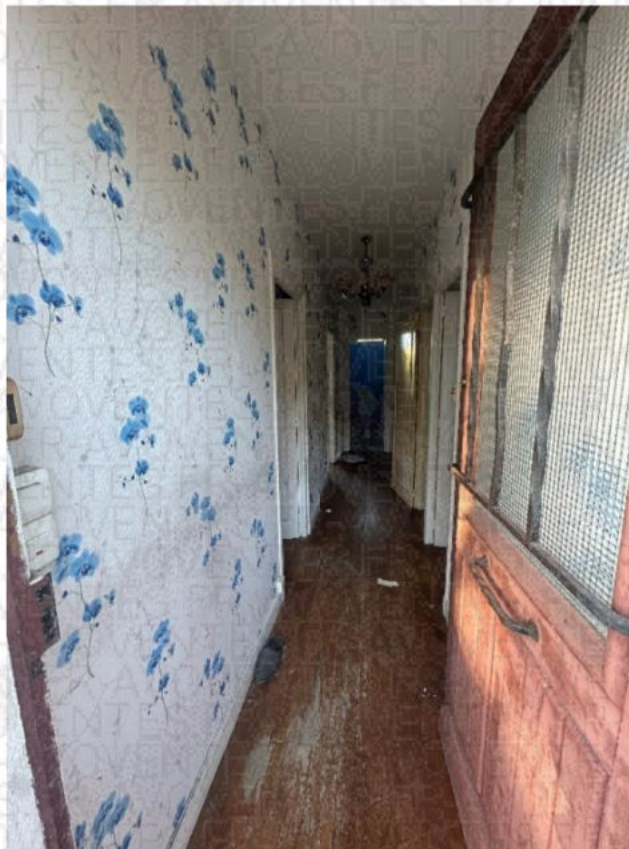
#### **COULOIR**

**Sol** : parquet en état d'usure, vernis écaillé. Défaut de planéité.

Tapiserie en état d'usage.

**Plafond** : toile de verre en état d'usage.

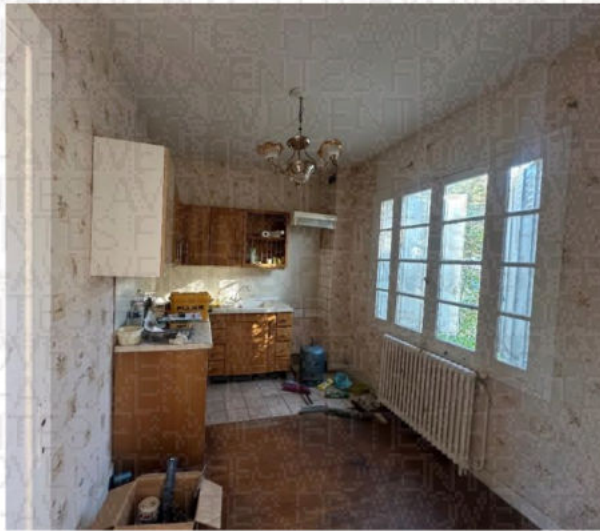
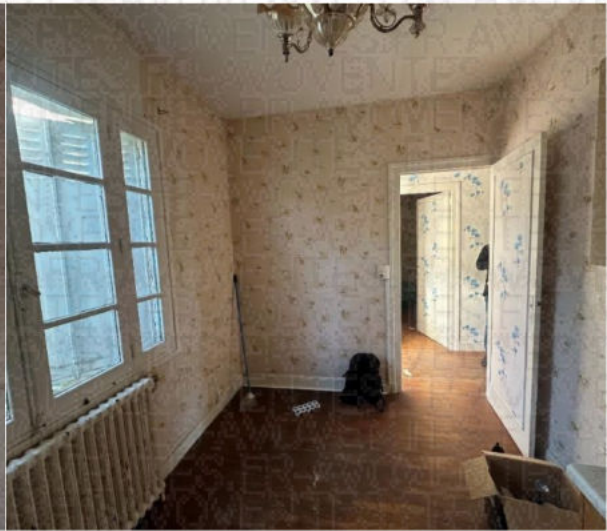
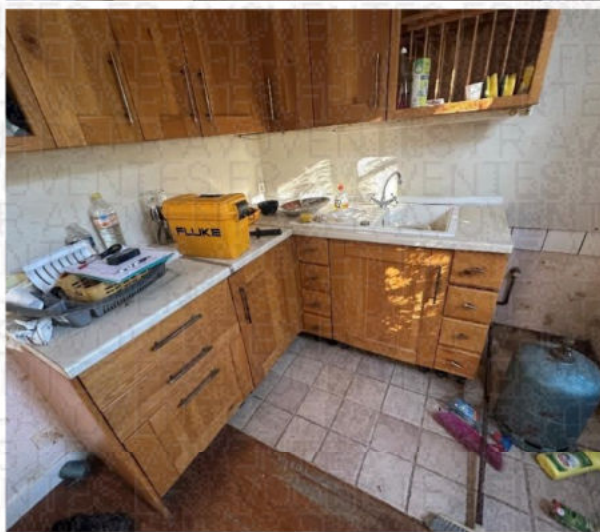
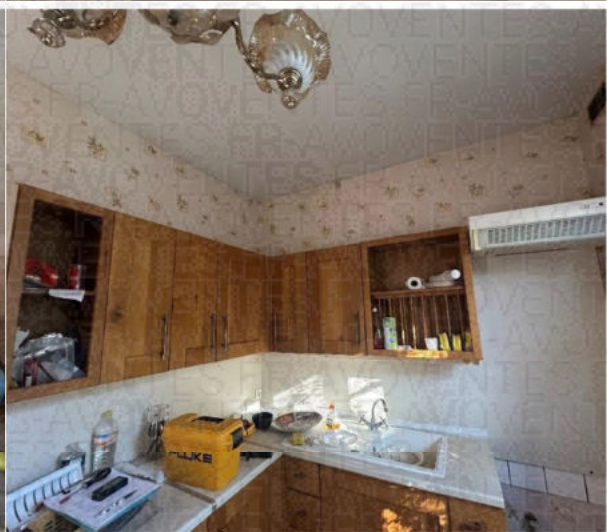
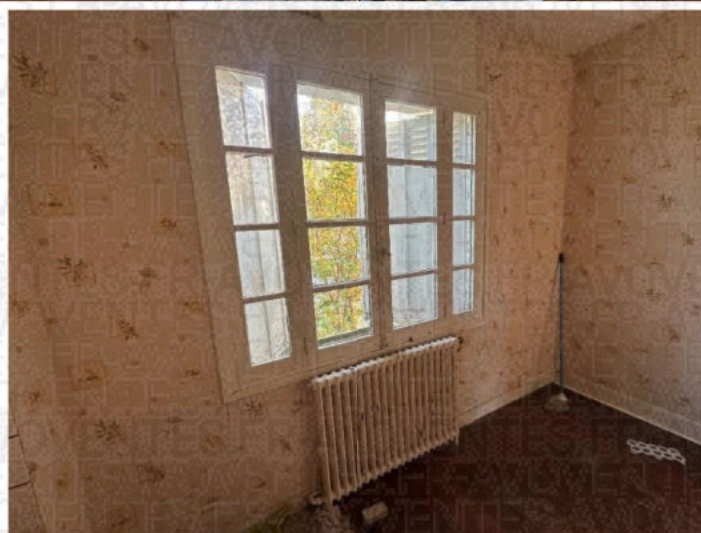
### CUISINE

On y accède par une porte bois avec panneaux décoratifs et tapisserie au centre ; absence de poignée.

**Sol** : parquet en état d'usure, vernis écaillé, avec des traces de frottement.  
Une partie carrelée en fond de pièce. Deux carrelages différents.  
Il subsiste une partie du carrelage d'origine.

**Murs** : plinthes carrelage et bois.  
Tapisserie en mauvais état.  
Faïence ancienne partiellement recouverte d'une plaque de contreplaqué.

**Plafond** : toile de verre en état d'usure.

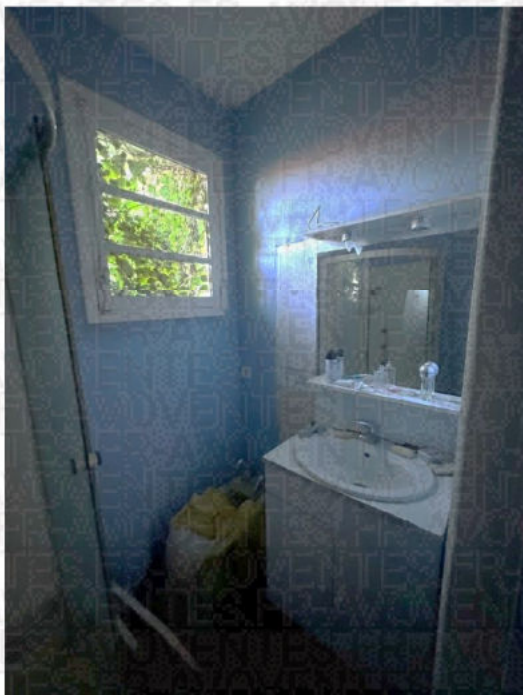
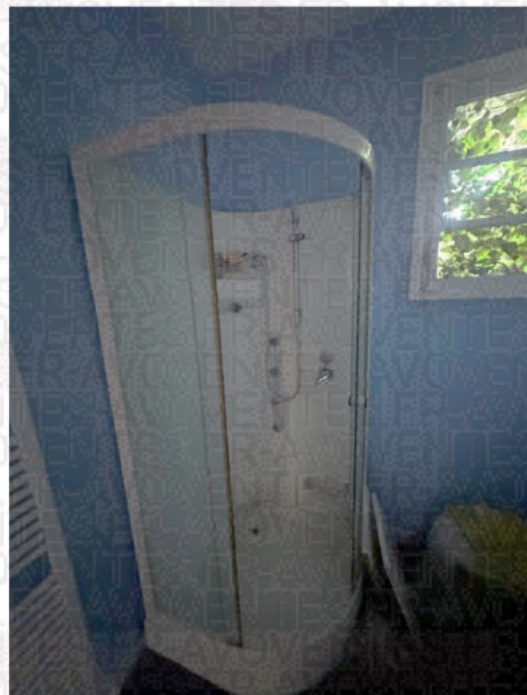
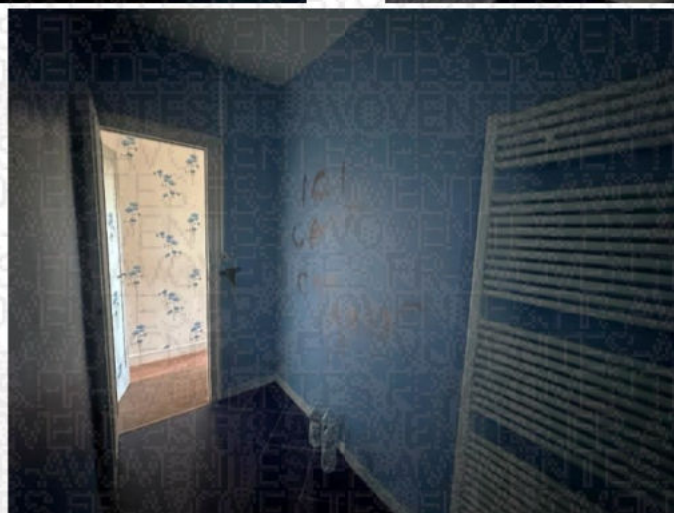
### SALLE D'EAU

Toile de verre peinture bleue, l'ensemble en mauvais état.

**Plafond** : peinture blanche en état d'usure.

- une cabine de douche en état d'usure, deux portes coulissantes et parois plexiglass. robinetterie mitigeur, jets balnéothérapie ;
- un sèche-serviettes en état d'usage ;
- un meuble sous vasque, bois de placage en mauvais état. retour avec miroir, tablette deux points lumineux avec prise ;
- une vasque en état d'usage avec robinetterie mitigeur ;
- un bidet ;
- une trappe d'accès aux combles.

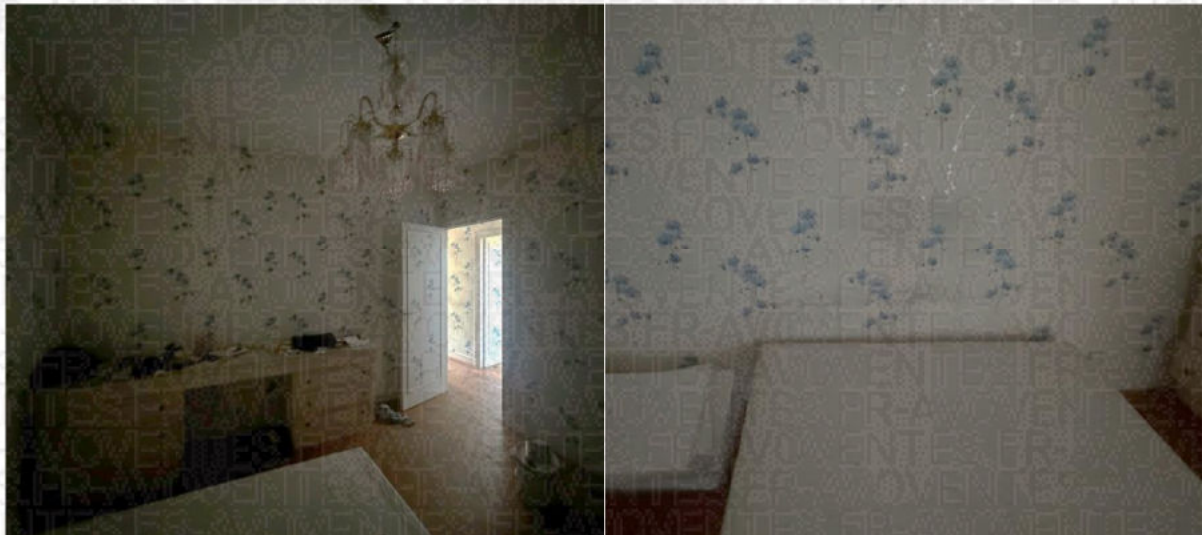
## CHAMBRE 2 - à côté de la salle d'eau

**Sol** : parquet en état d'usure, vernis écaillé.

Tapisserie en état d'usure, une trace sombre d'humidité sur le segment face à l'entrée.

**Plafond** : peinture blanche en état d'usage, présence d'une fissure.

- un radiateur de chauffage central carrosserie en état d'usure peinture écaillée ;
- un sommier ;
- un bureau avec plateau verre.

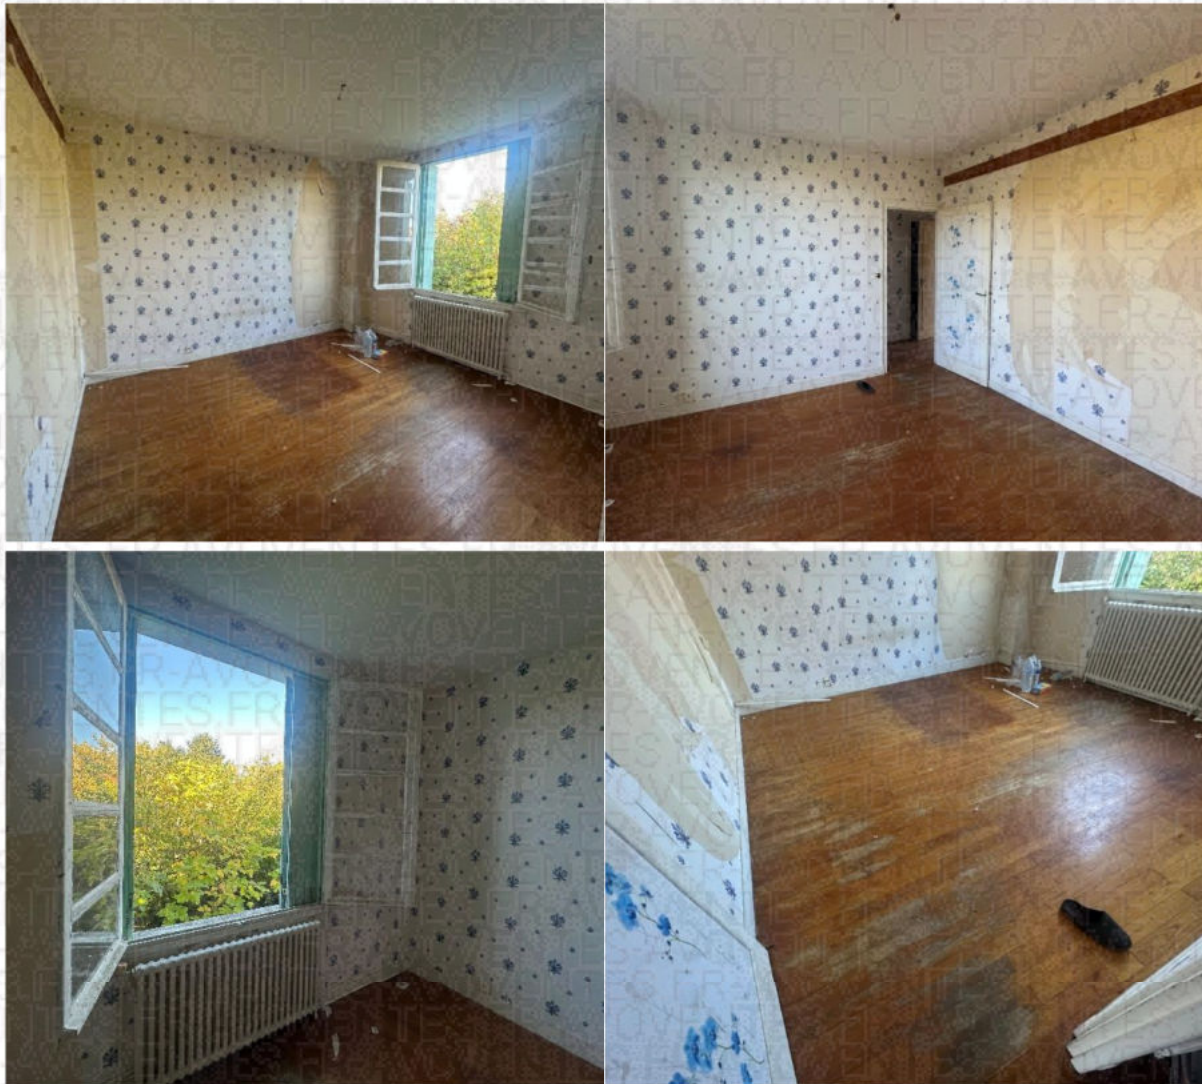
## CHAMBRE 1

**Sol** : parquet en état d'usure, vernis écaillé, présence de rayures et une marque sombre.

Tapisserie partiellement arrachée.

**Plafond** : peinture blanche en état d'usage, présence d'une fissure.

Les caches prises sont absents.

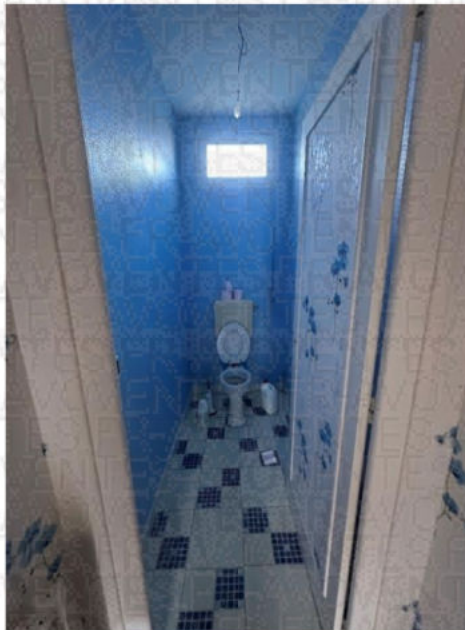
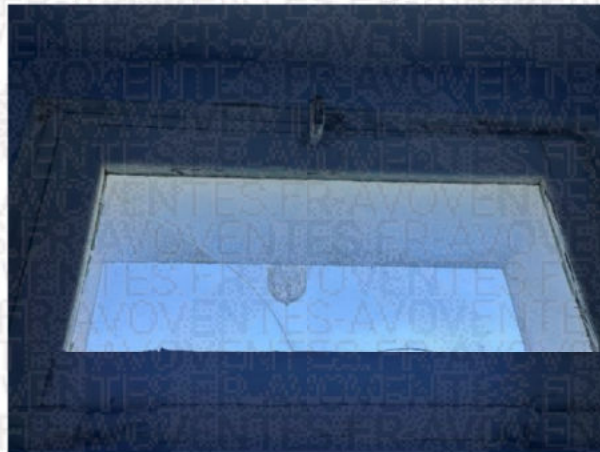
### WC

On y accède par une porte bois panneaux décoratifs et tapisserie assortie en partie centrale ; porte sans poignée.

Toile de verre, peinture bleue en état d'usure.

Elle est ajourée par un fenestron bois basculant, vitrage fissuré.

- un WC ancien, chasse d'eau plastique ancienne en état d'usure, avec abattant ;
- un radiateur électrique carrosserie en mauvais état, oxydé.

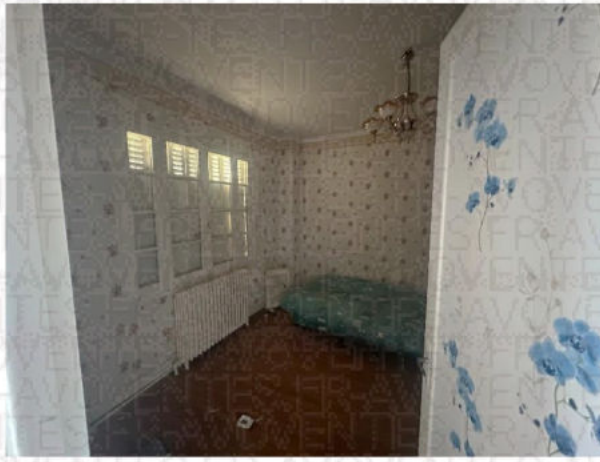
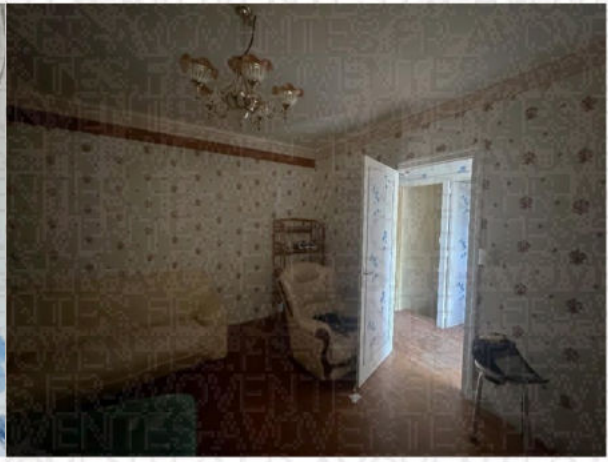
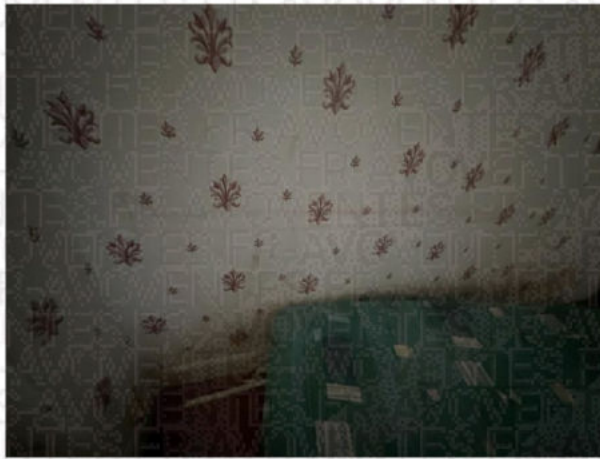
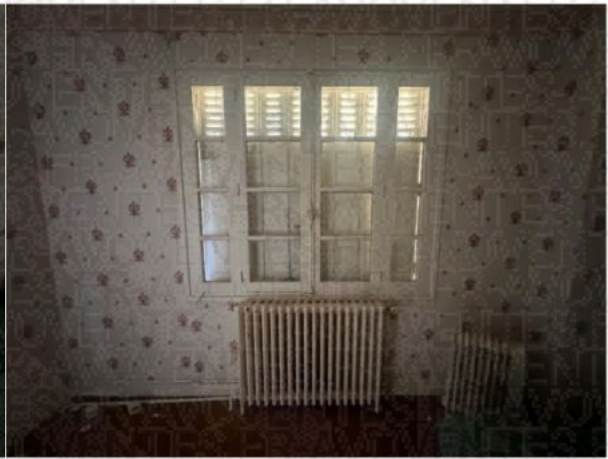
## SEJOUR

On y accède par une porte bois panneaux décoratifs et tapisserie en partie centrale. De nombreuses taches et un accroc.

**Sol** : parquet ancien, vernis écaillé.  
De nombreux impacts et rayures.

**Murs** : plinthes bois.  
Tapisserie en état d'usure. Présence d'une longue trace horizontale.

- un radiateur chauffage central carrosserie en état d'usure, peinture écaillée ;
- des meubles ;
- un fauteuil ;
- un clic-clac ;
- un canapé ;
- une étagère.

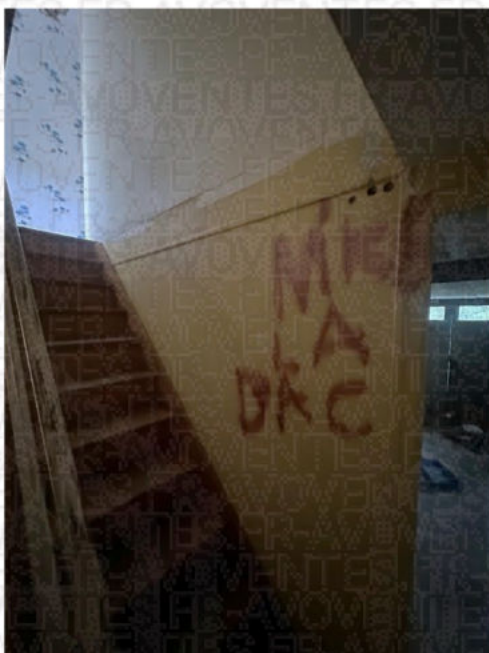
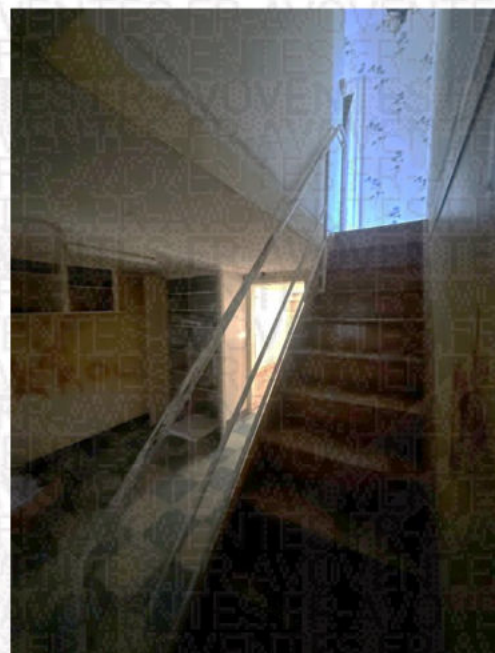
#### SOUS SOL

On y accède par un escalier bois en état d'usage, derrière une porte bois panneaux décoratifs et tapisserie en partie centrale. Garde-corps métallique oxydé.

**Murs** : toile de verre en état d'usure.  
Peinture en mauvais état.

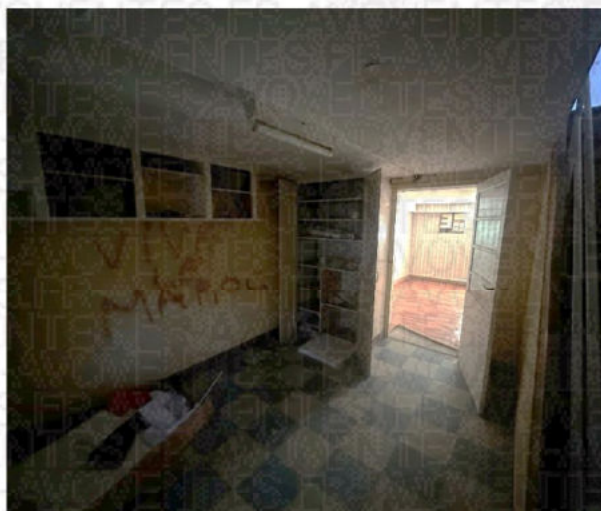
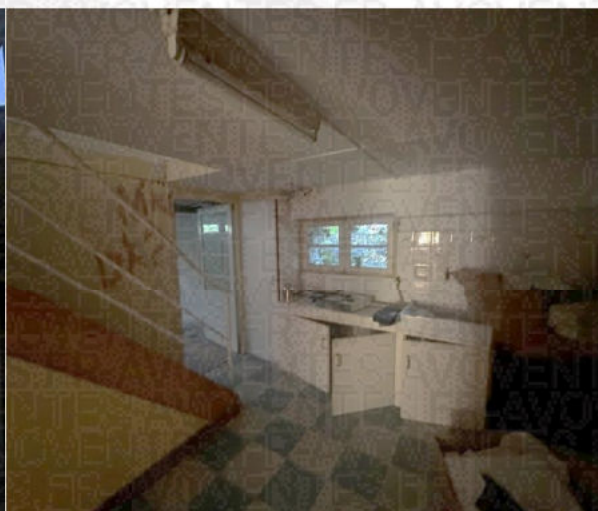
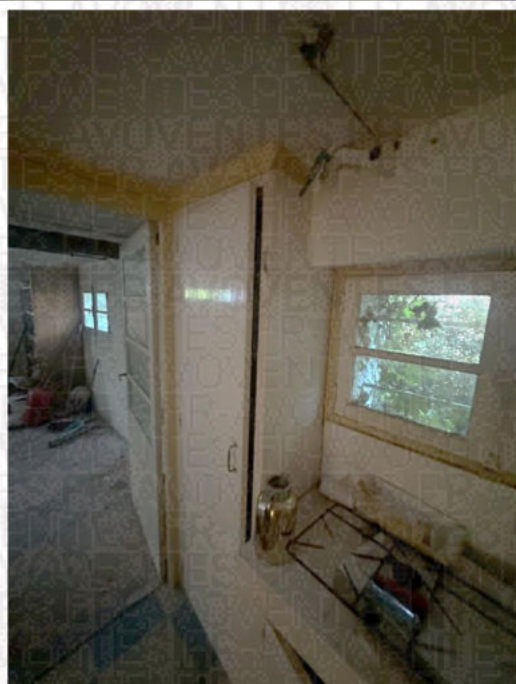
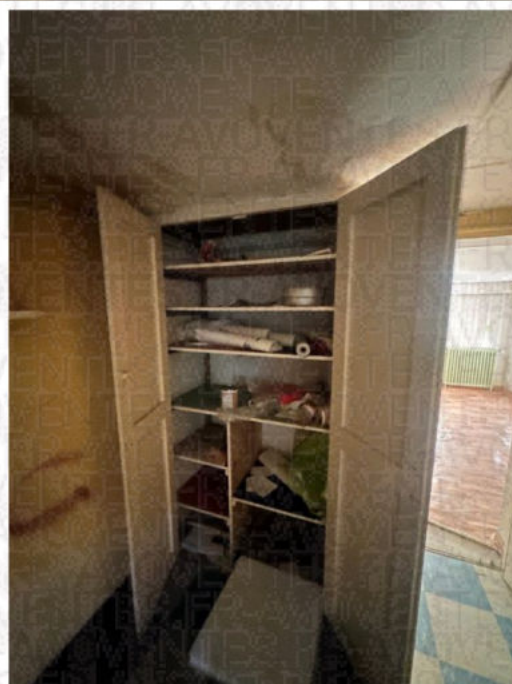
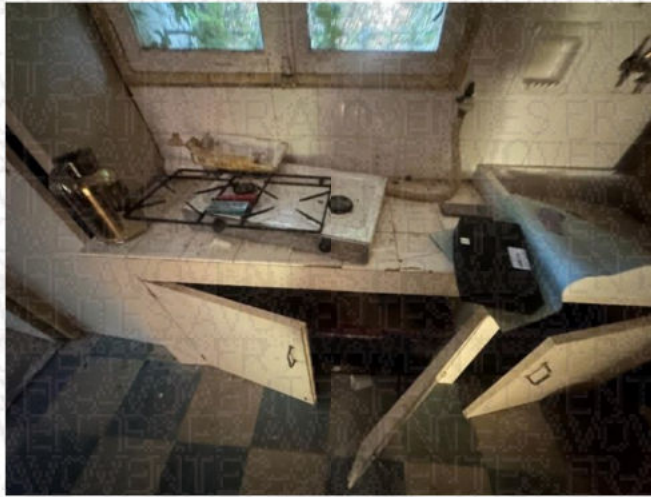
## CUISINE

**Sol** : carrelage ancien en état d'usure.

Peinture en mauvais état.

**Plafond** : panneaux bois peinture en mauvais état.

- un plan de travail carrelé sur meuble bois, trois portes, l'ensemble en mauvais état ;
- un évier émail blanc, avec robinet ;
- deux placard ouvrant sur aménagement étagères.

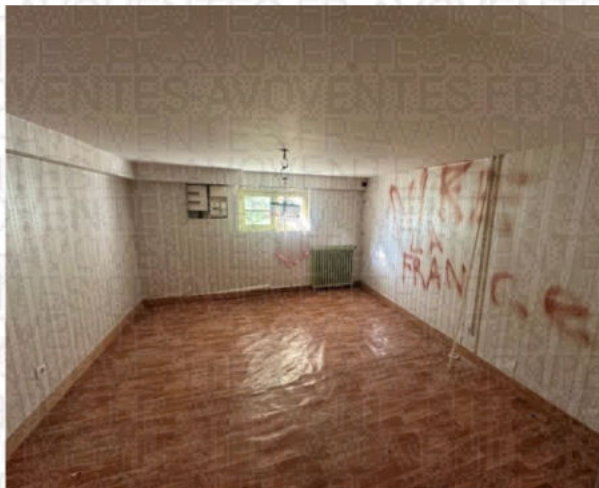
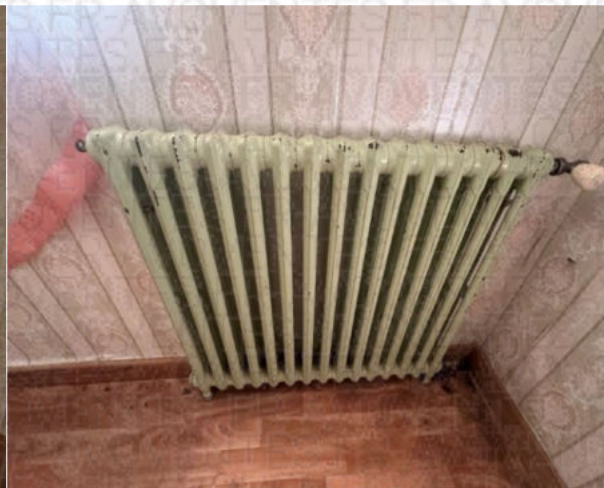
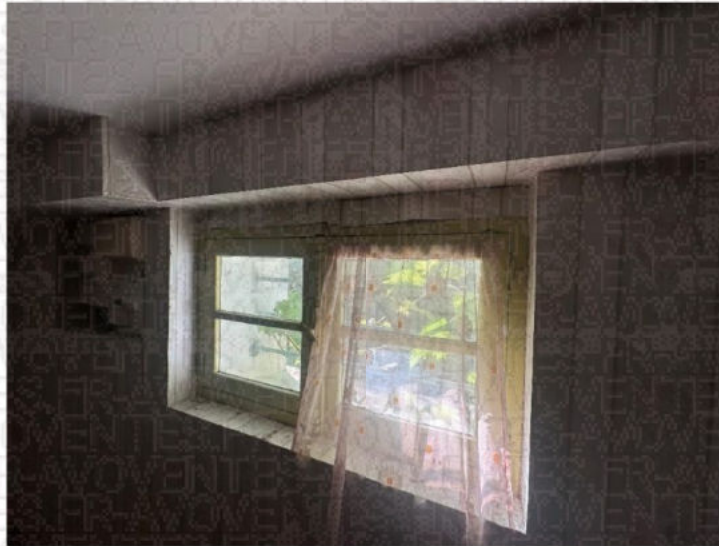
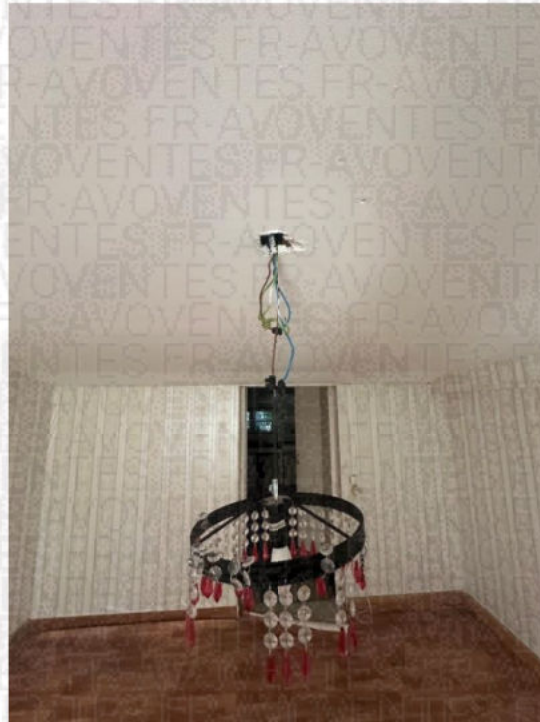
### PIECE 1

**Sol** : revêtement plastique sur sol béton.  
Revêtement hors d'usage, complètement gondolé.

**Mur** : plinthes bois.  
Au-delà, la tapisserie en mauvaise état.  
Lé décollé et gondolé sur le segment de la fenêtre.

- un tableau de disjoncteur ;
- un disjoncteur différentiel ;
- un compteur électrique ;
- un radiateur de chauffage central, carrosserie en mauvaise état, peinture verte écaillée ;
- un interrupteur, façade décrochée ;
- des prises téléphone, pendantes.

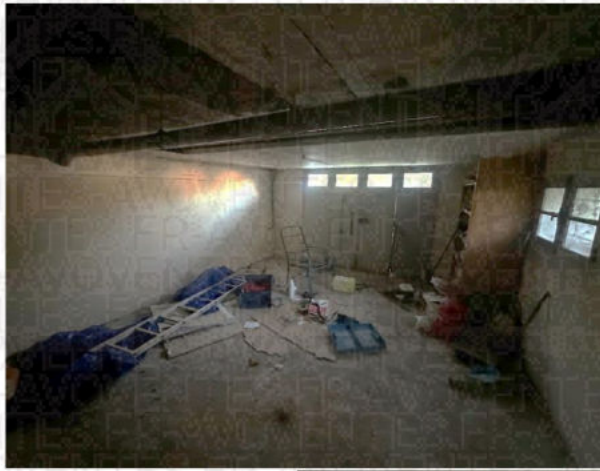
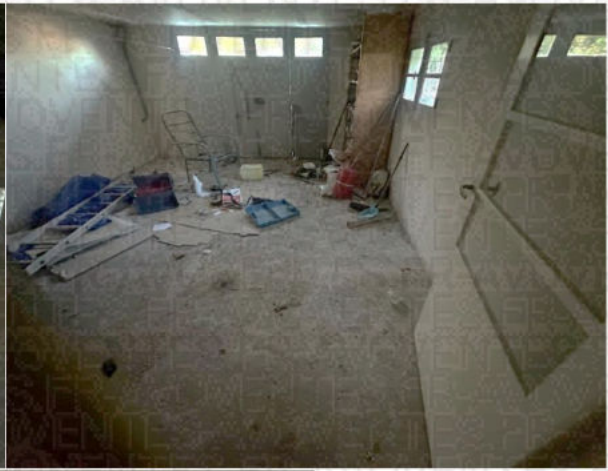
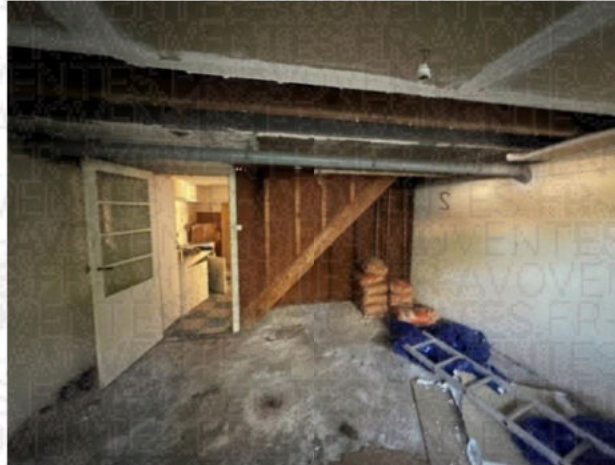
## **GARAGE**

**Sol** : brute, présence de diverses tâches.

**Plafond** : panneaux de bois, une partie manquante.

Elle est ajourée par une fenêtre bois, deux vantaux, vitrage simple fissuré et grille de défense.

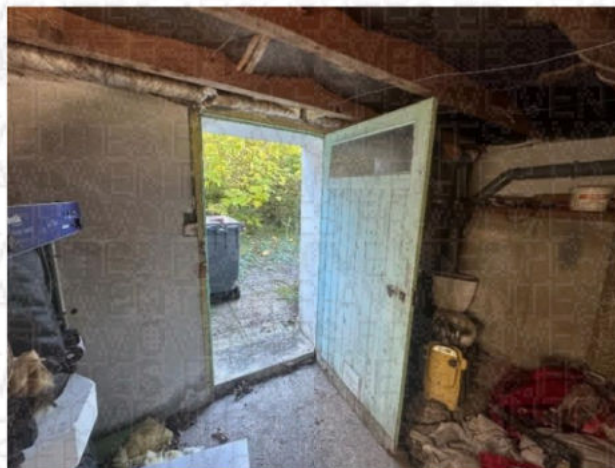
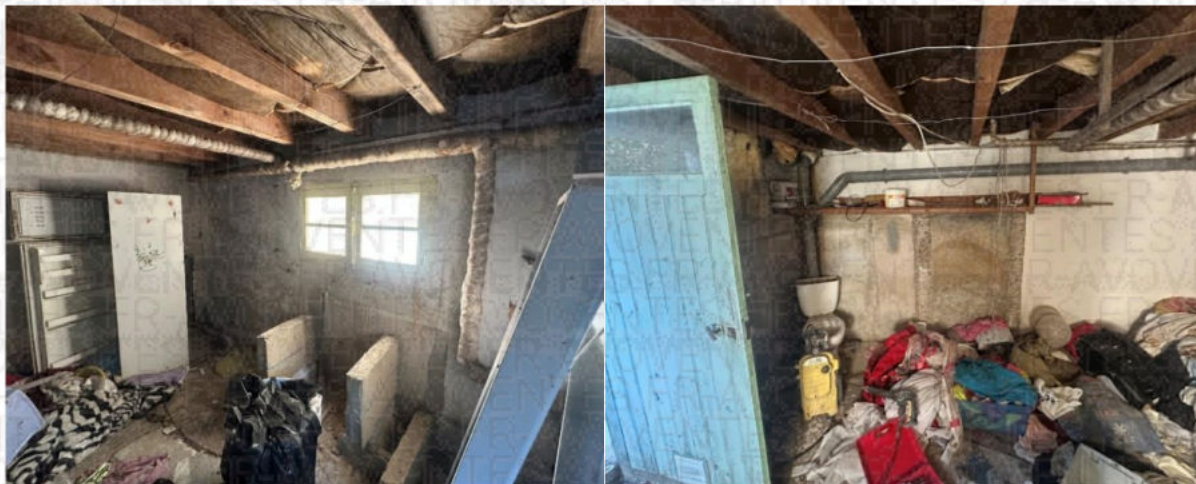
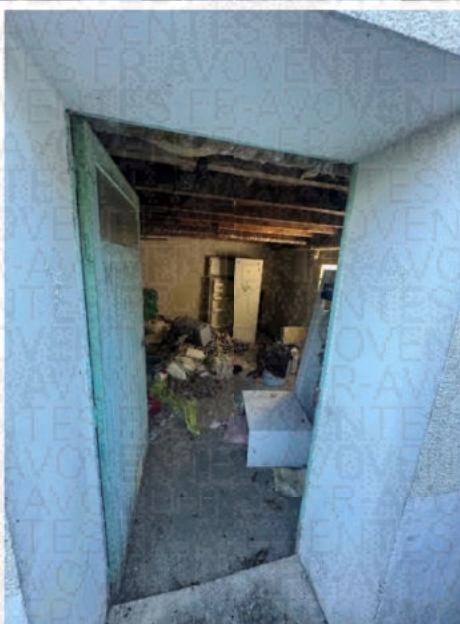
### LOCAL CHAUDIERE

Huisseries	Portes et fenêtres bois, simple vitrage. Volets métalliques à l'avant. Volets bois à l'arrière.
Electricité Plomberie – Chauffage	Chaudière au gaz. Dont le tuyau de raccordement est absent.
Assainissement	Collectif.
Servitudes	Aucune.

**Murs** : bruts, en mauvais état.

Présence d'un WC hors d'usage.

La carrosserie de la chaudière est déposée.

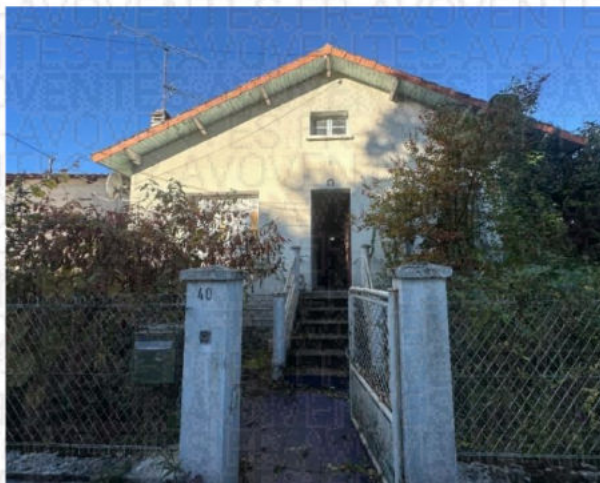
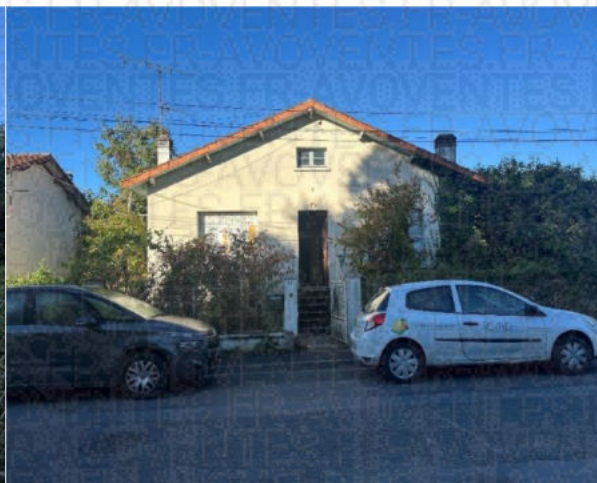
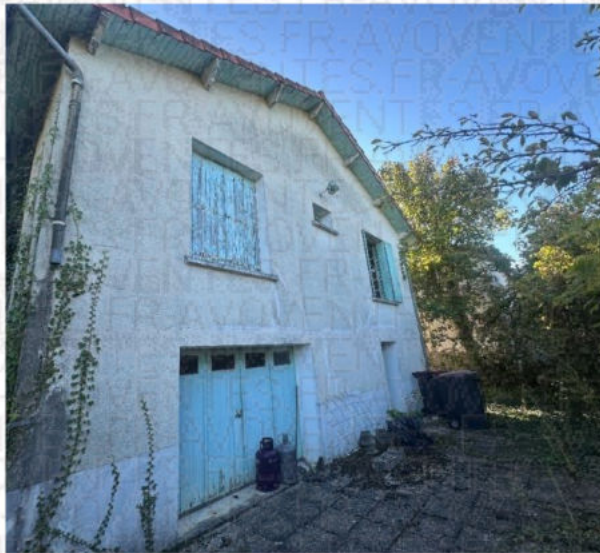
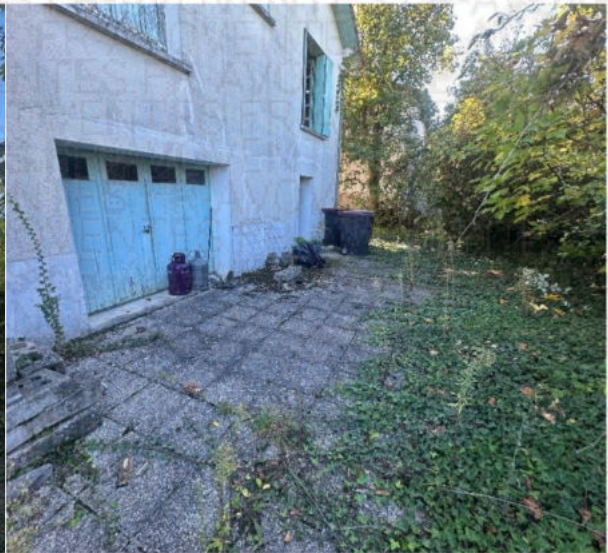
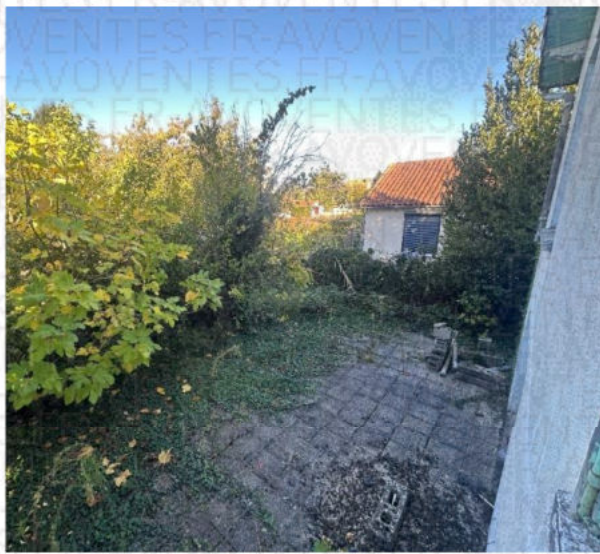
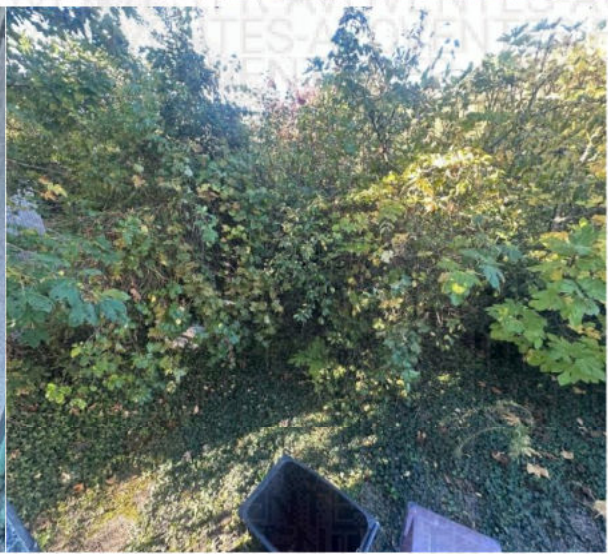
## EXTERIEURS

La végétation a envahi les extérieurs.
