# PROCÈS-VERBAL DE CONSTAT

LE 06.07.2023

**PROCES-VERBAL DE DESCRIPTION**

### **MAISON D'HABITATION ET PARCELLE 3, RUE DES RONCES PLESSALA**

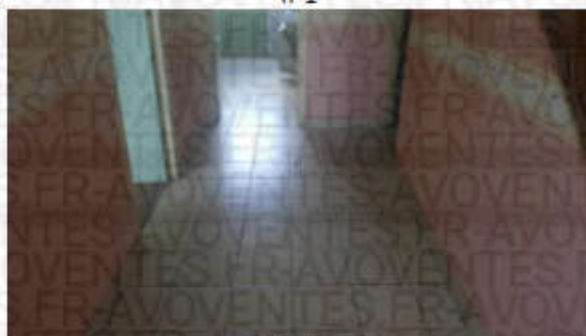
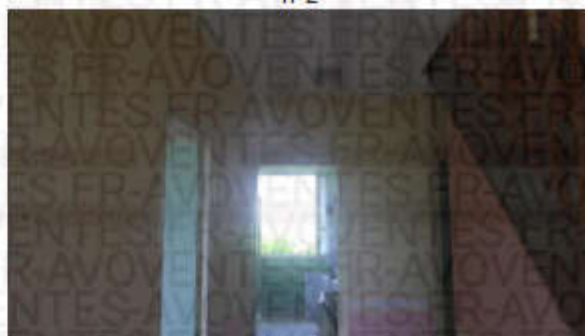
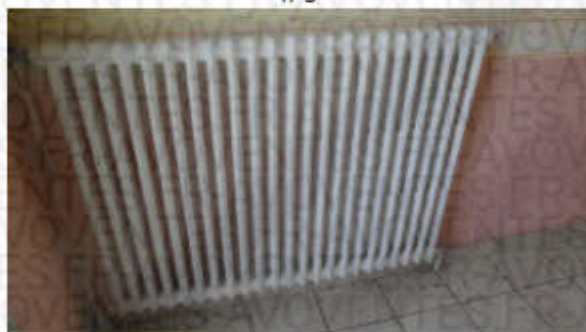
**A l'entrée**, un couloir d'environ 8 m<sup>2</sup> dont le sol est recouvert d'un carrelage usagé, les murs d'une tapisserie en mauvais état, un plafond d'un crépi défraîchi (Photographies n°1 à 3). Ce couloir dessert sur la gauche :

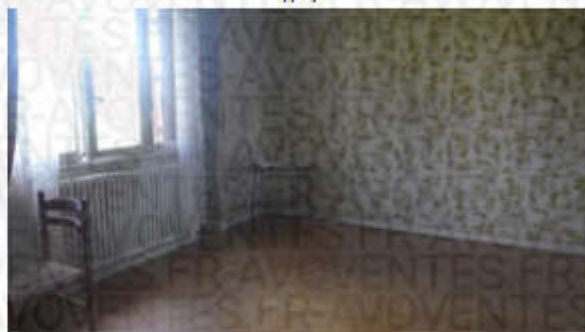
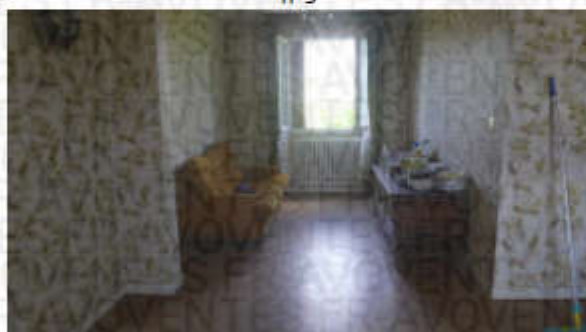
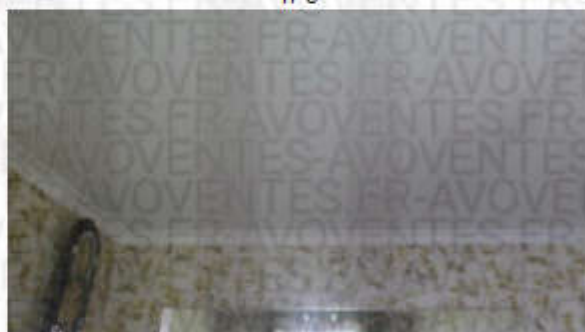
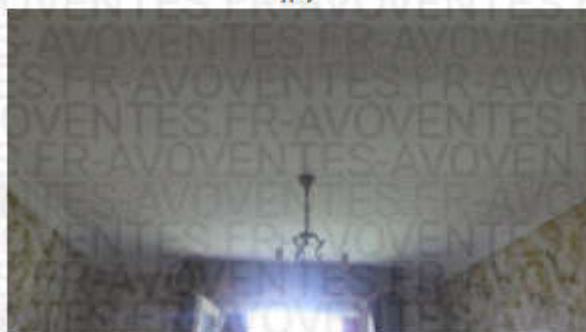
Cette pièce de vie spacieuse, implantée sur la gauche en entrant, d'une superficie approximative de 26 m<sup>2</sup>, est en mauvais état dans l'ensemble

Son sol est recouvert d'un plancher d'origine vétuste et aux murs est appliquée une tapisserie dégradée. Le plafond est habillé par une tapisserie défraîchie.

Les ouvertures sont constituées de fenêtres menuiserie bois non entretenues disposés à l'avant, pour la salle, et à l'arrière pour le salon.

Deux radiateurs en fonte dont je ne peux vérifier le fonctionnement sont censés diffuser la chaleur produite par une chaudière fuel.

L'installation électrique est de conception ancienne.

Les photographies n°4 à 7 décrivent plus amplement cette pièce.

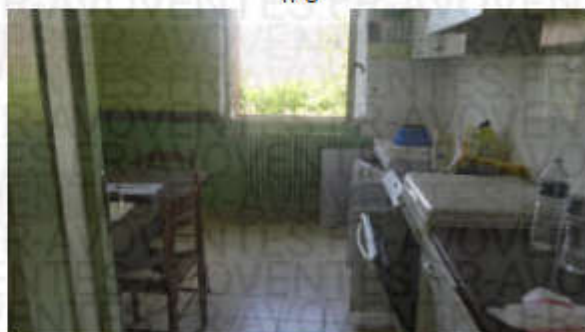
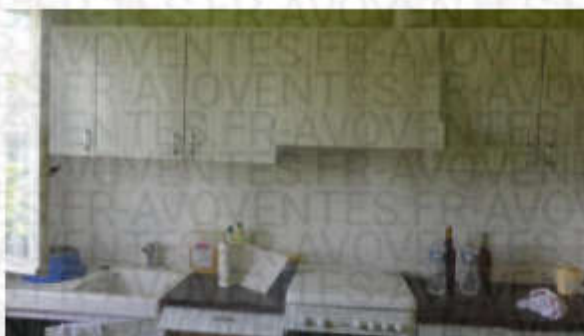
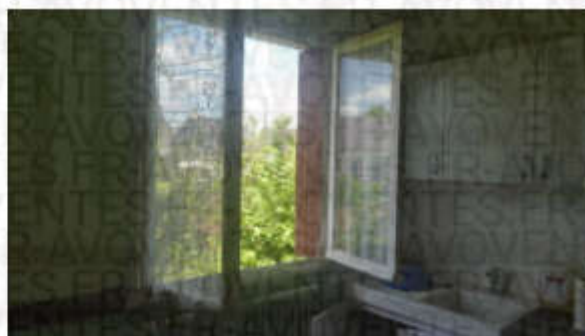
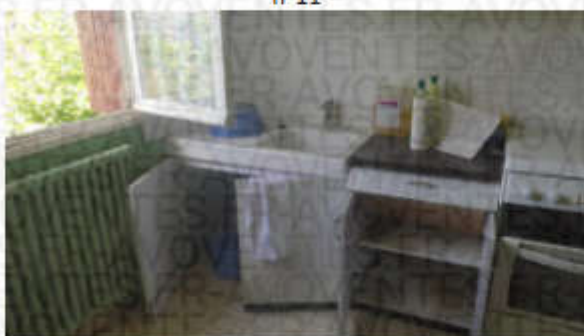
Son sol bénéficie d'un carrelage en état d'usage.

Les cloisons sous toile de verre maculées en certains endroits de moisissure, le plafond sous crépi, le carrelage autour des éléments de cuisine sont dans un état très moyen.

Cette pièce est éclairée naturellement par une fenêtre menuiserie bois non entretenue; un radiateur en fonte a été installé en dessous.

Les éléments de cuisine sont construits dans un formica d'origine.

L'installation électrique est de conception ancienne.

(Photographies n°8 à 12)

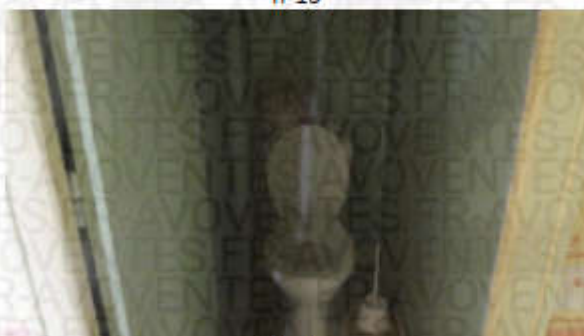
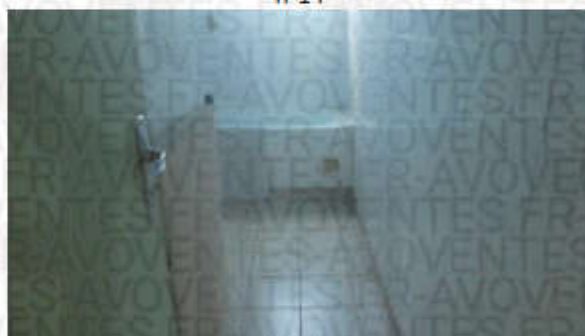
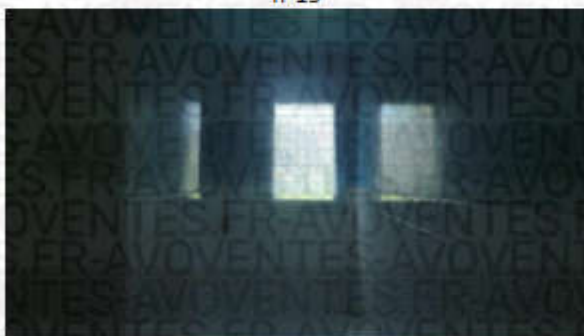
### **Salle de bain** (Photographies n°14 à 16)

Attenante aux WC qui viennent d'être décrits, elle occupe une superficie de 4,35 m<sup>2</sup>.  
Au sol est appliqué un carrelage et les cloisons sont également en partie carrelée.  
Présence de peinture également, tout comme au plafond, le tout totalement défraîchi.  
Les équipements sanitaires consistent en un lavabo une vasque et en une baignoire dont la robinetterie n'a fait l'objet d'aucune réfection.  
Une petite fenêtre menuiserie bois assure l'aération dans cette pièce qui dispose d'un radiateur fonte.

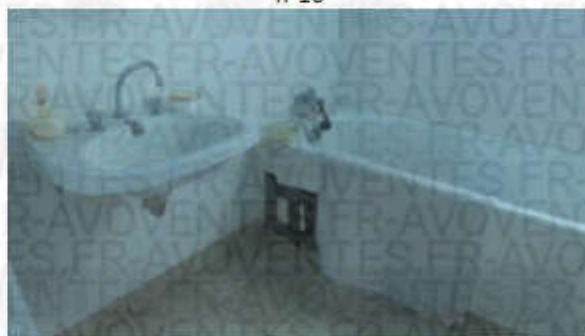
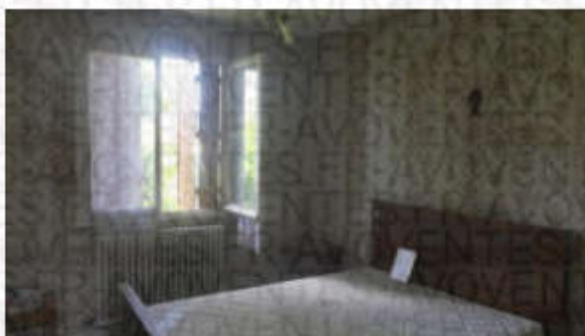
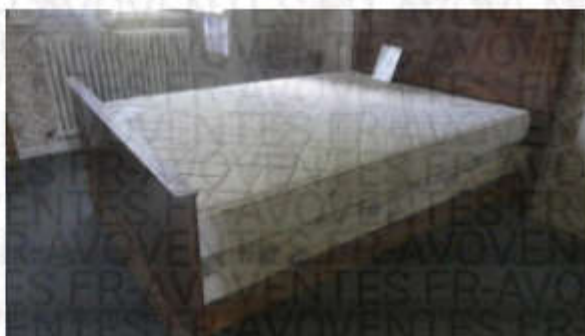
### **Chambre 1** (Photographies n°17 à 19)

Cette pièce d'une superficie de 9,35 m<sup>2</sup> laisse apparaître un sol recouvert d'une moquette usagée et des murs d'une tapisserie défraîchie.  
Au plafond est appliquée une peinture tout aussi défraîchie.  
La fenêtre présente une menuiserie bois non entretenue.  
Un placard de rangement a été aménagé dans cette pièce.  
L'installation électrique n'a fait l'objet d'aucune réfection.  
A l'instar des autres pièces du rez-de-chaussée, un radiateur en fonte est le relai de la chaudière fuel.

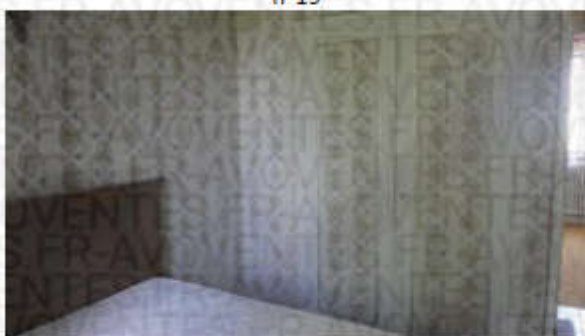
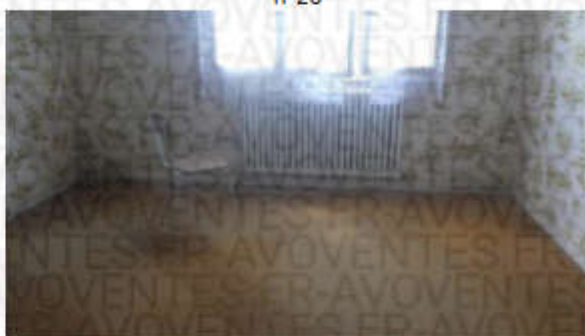
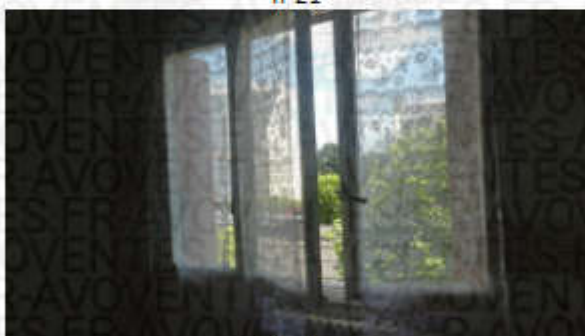
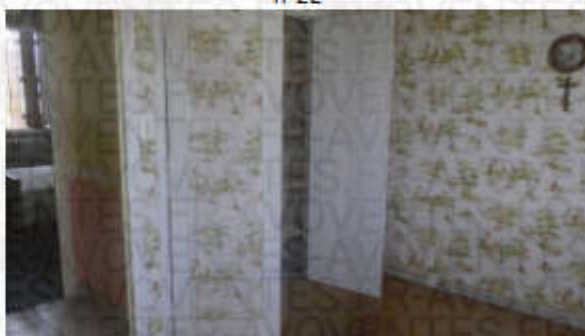
### **Chambre 2** (Photographies n°20 à 23)

Légèrement plus grande que la pièce précédente (11,56 m<sup>2</sup>) son sol est protégé par une moquette aujourd'hui passée et ses murs par une tapisserie vieillotte.  
La peinture qui recouvre le plafond est défraîchie.  
Une fenêtre dont la menuiserie bois est non entretenue assure la luminosité dans cette pièce.  
Présence d'un placard de rangement également.  
L'installation électrique n'a fait l'objet d'aucune réfection.  
Présence également d'un radiateur en fonte.

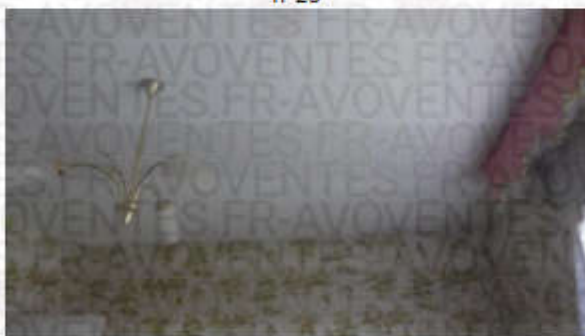
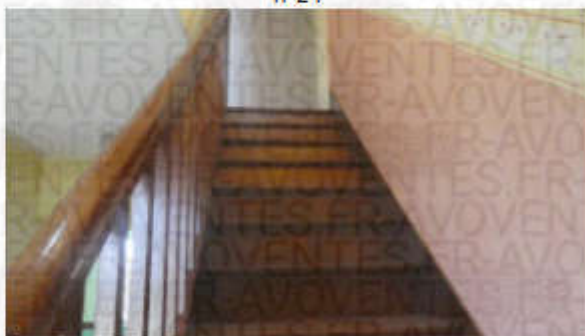
Son accès s'effectue par un escalier bois non entretenu, escalier bois qui dessert le palier moqueté de l'étage d'une superficie de 4,65 m<sup>2</sup>.  
La cage d'escalier est tapissée. (Photographies n°24-25)  
A l'étage, trois chambres ainsi qu'une salle de bain ont été aménagées.

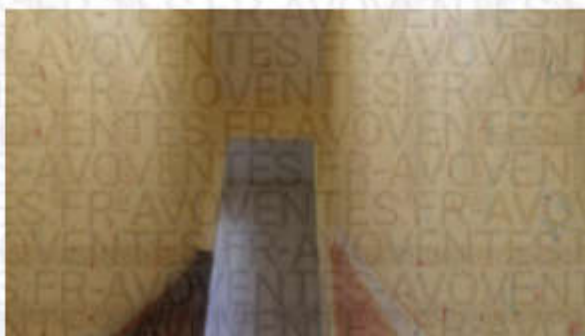
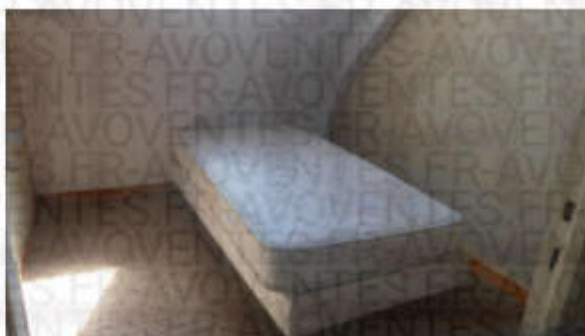
### **Chambre 3** (Photographies n° 26-27)

Cette petite pièce d'une superficie de 4,16 m<sup>2</sup> possède une moquette usagée au sol et la tapisserie qui couvre les murs est en mauvais état.

Au plafond et rampant, la tapisserie qui y est appliquée est aujourd'hui défraîchie.

A l'instar des autres pièces, la menuiserie bois de la fenêtre de toit n'a fait l'objet d'aucun entretien.

L'installation électrique est d'origine.

Un convecteur électrique d'ancienne génération est installé sous la fenêtre.

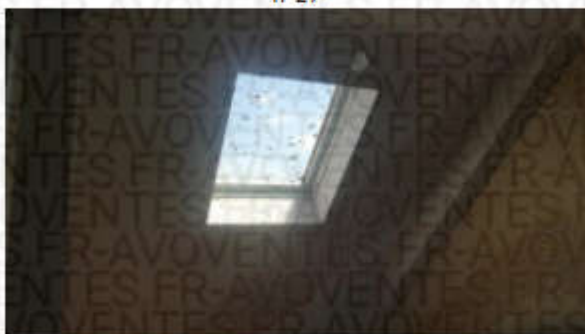
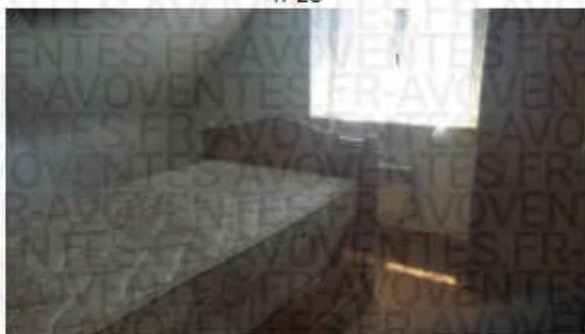
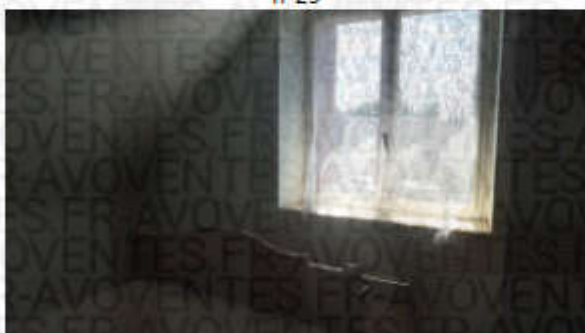
### **Chambre 4** (Photographies n°28-29-30)

Les mêmes constatations s'imposent concernant les revêtements dans cette chambre de 11,79 m<sup>2</sup> avec également un sol moqueté en état d'usage, une tapisserie largement défraîchie sur les murs, le rampant ainsi que le plafond.

Une fenêtre droite est ici en place et non pas une fenêtre de toit.

Même mode de chauffage avec un convecteur électrique, même type de prises et interrupteur, le tout n'ayant fait l'objet d'aucune rénovation.

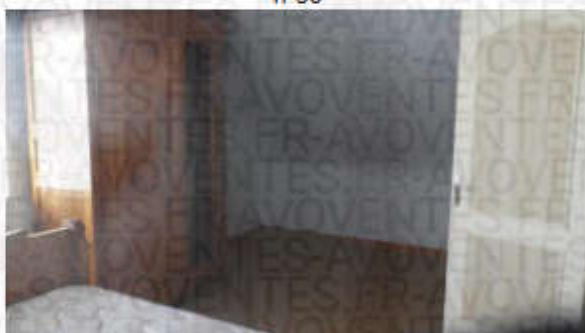
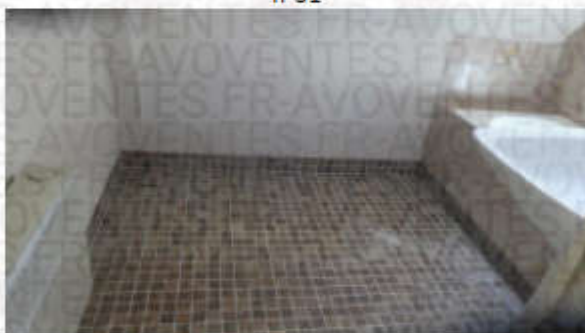
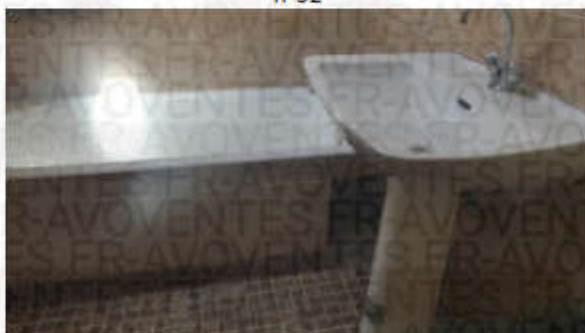
### **Salle de bain** (Photographies n°31-32-33)

Les divers éléments et revêtements qui y figurent sont d'origine.

Le carrelage appliqué sur le sol est composé de petits carreaux, le carrelage et la peinture sur les murs sont en état d'usage.

Une fenêtre de toit menuiserie bois assure l'éclairage naturel dans cette pièce.

Présence d'un lavabo une vasque et sa robinetterie, dans un état correct.

La baignoire et son tablier carrelé sont dans un état correct.

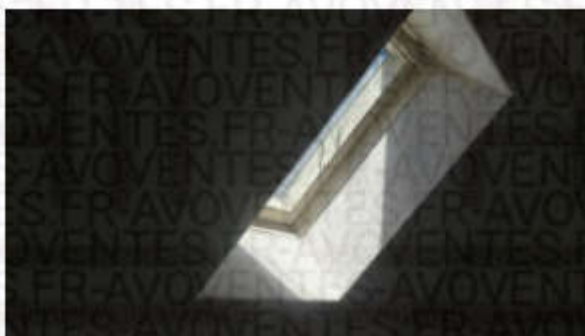
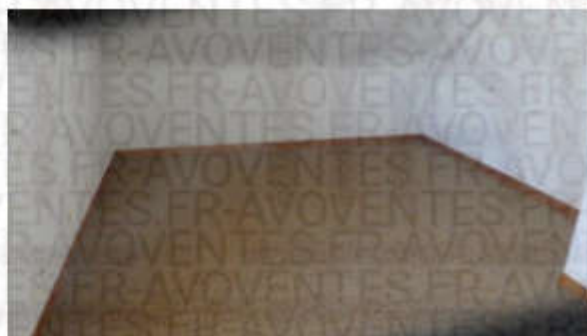
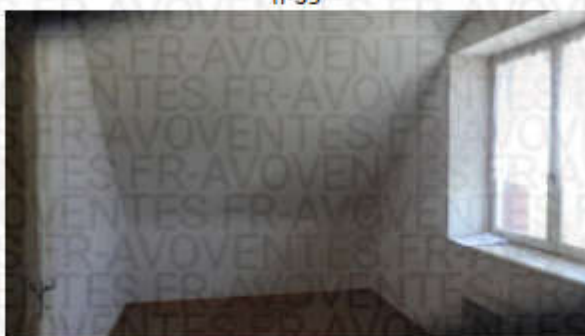
### **Chambre 5** (Photographies n° 34-35-36)

Cette dernière chambre de 11,77 m<sup>2</sup> n'a, pas plus, été refaite avec une moquette passée d'origine au sol, une tapisserie défraîchie appliquée aux murs et au plafond.

La fenêtre droite menuiserie bois s'actionne correctement.

Le convecteur électrique, l'interrupteur et les prises sont d'origine également.

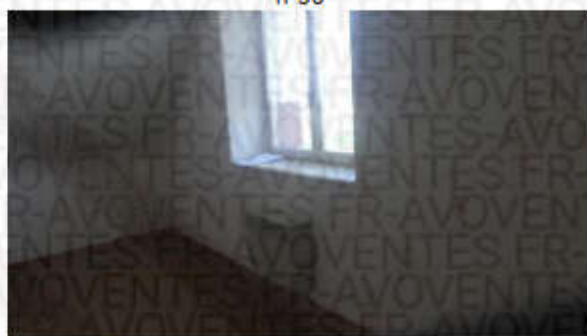
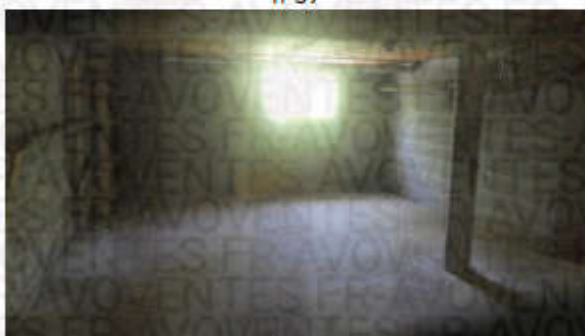
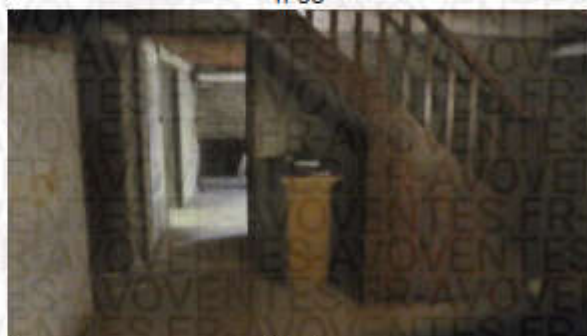
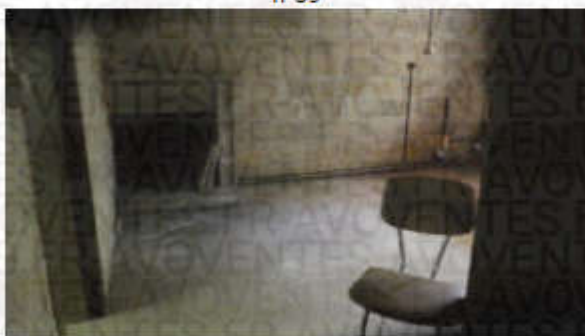
Il n'appelle pas de constatation particulière avec son sol cimenté et ses murs en parpaings.

Compartimenté, il abrite un garage de 42,84 m<sup>2</sup>, une cave de 6,72 m<sup>2</sup>, une buanderie de 14,56 m<sup>2</sup>.

Les photographies n°37 à 40 permettent de le visualiser.

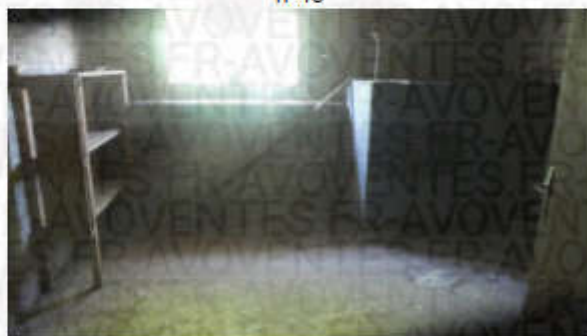
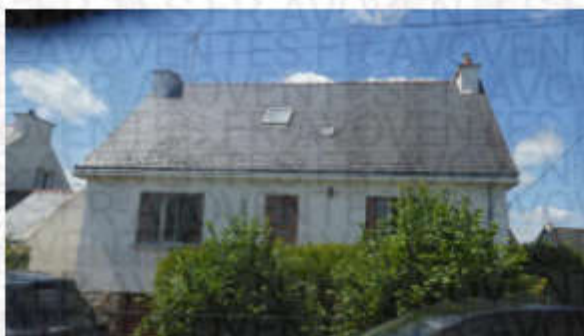
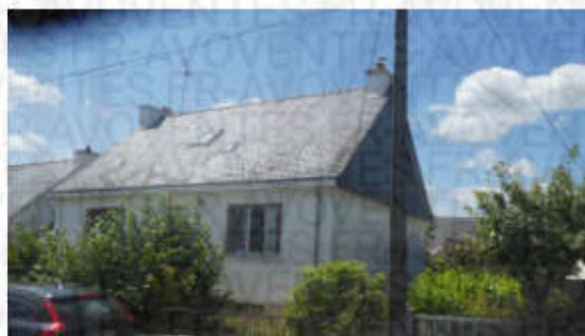
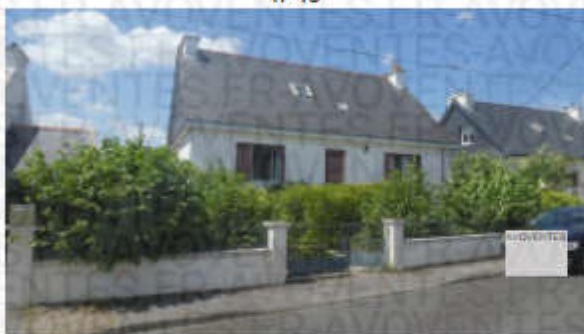
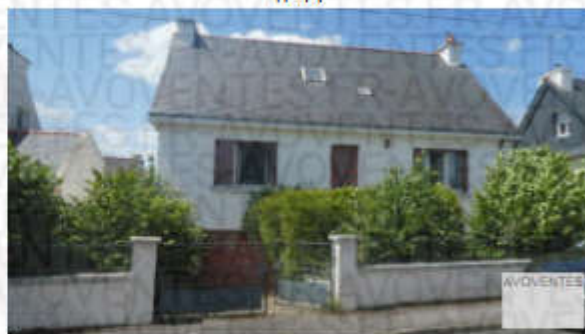
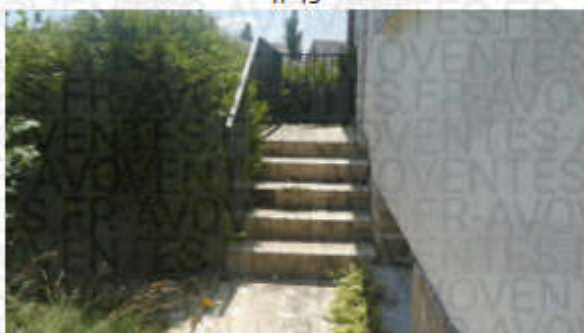
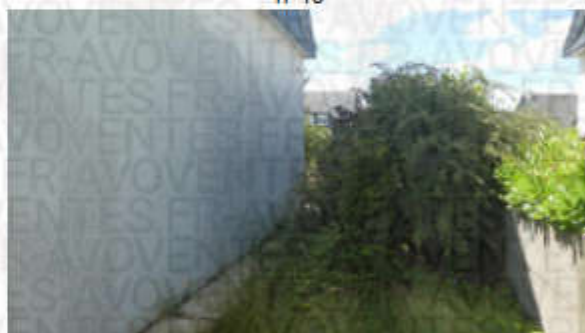
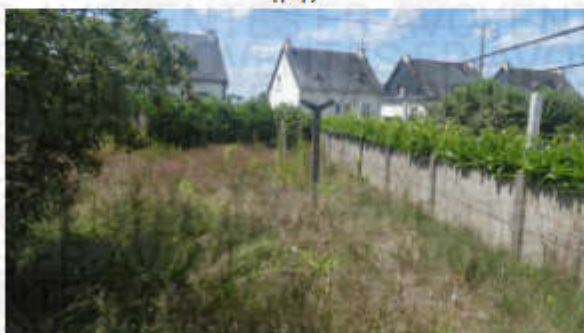
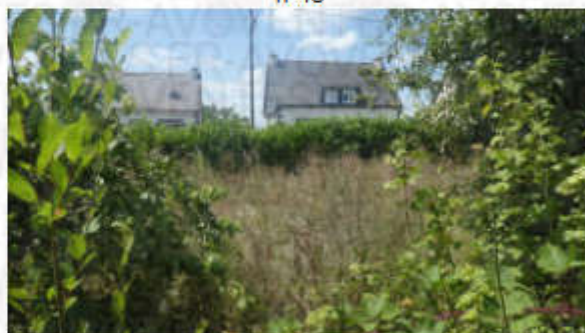
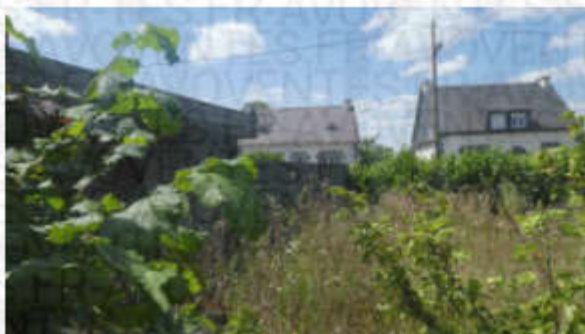
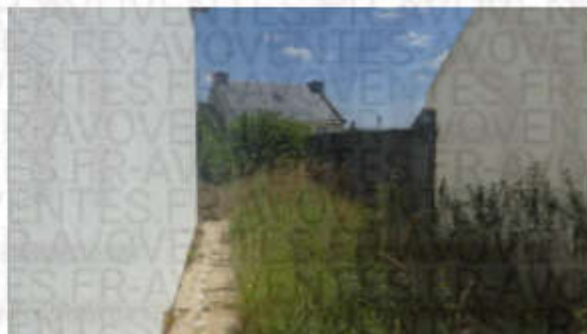
Cette maison d'habitation datant des années 70, montée en parpaings et béton, possède une façade avant, une façade arrière ainsi que des pignons peints. Dans l'ensemble, la peinture est dans un état moyen avec son support ciment visible en de nombreux endroits.

La toiture en ardoises est dans un état correct.

La parcelle qui entoure la maison est close à l'avant, côté rue, par une barrière métallique soutenue par deux piliers ainsi que par un muret avec garde-corps métallique.

Latéralement, des plaques fibrociment et une clôture de type claustra ont été installées pour matérialiser la limite séparative avec les fonds voisins.

Cette parcelle est actuellement en friches sur toute sa superficie.

Les photographies n°41 à 51 décriront plus amplement cette maison d'habitation extérieurement ainsi que sa parcelle non entretenue.

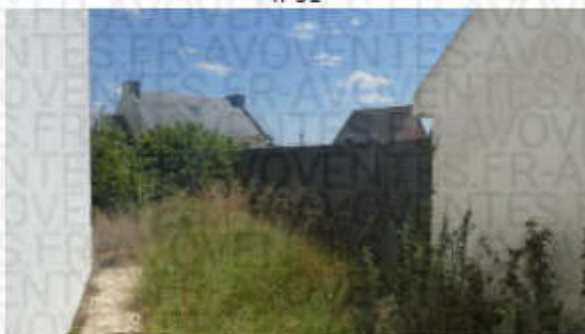
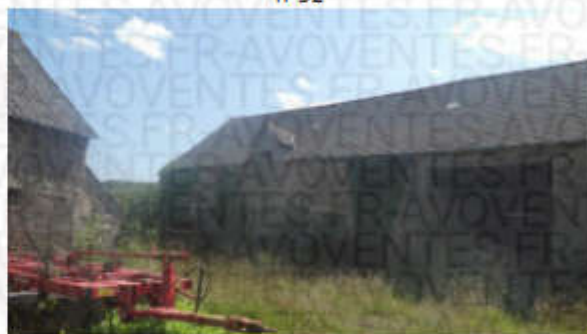
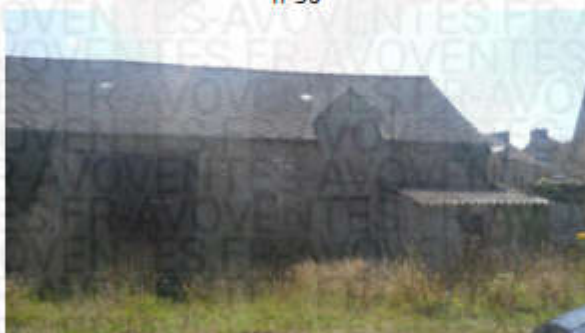
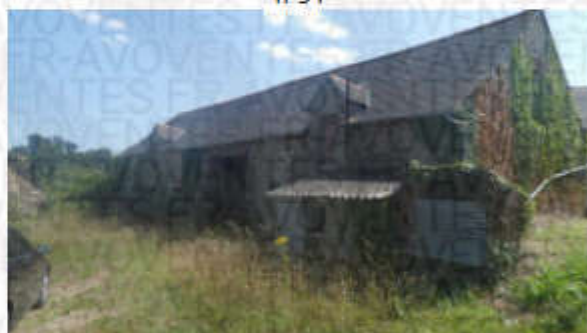
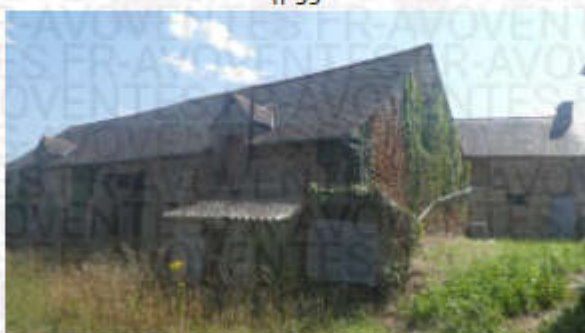
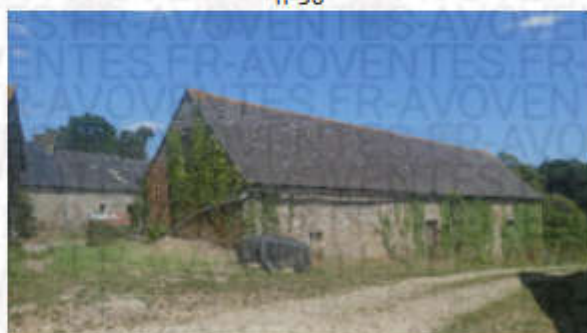
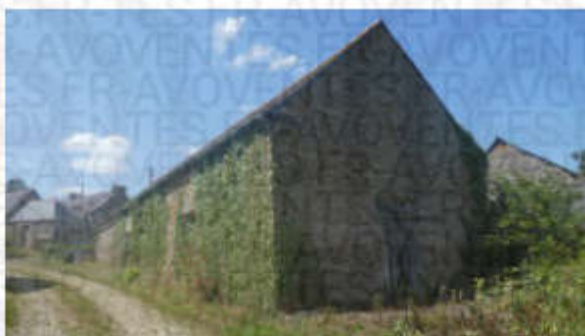
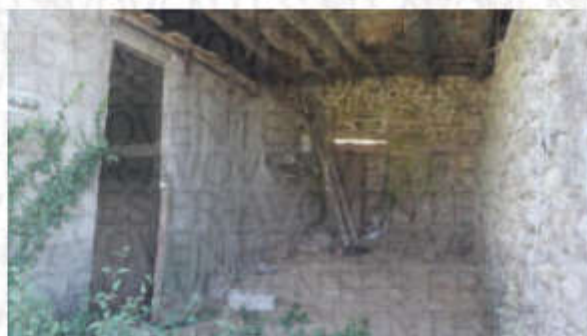
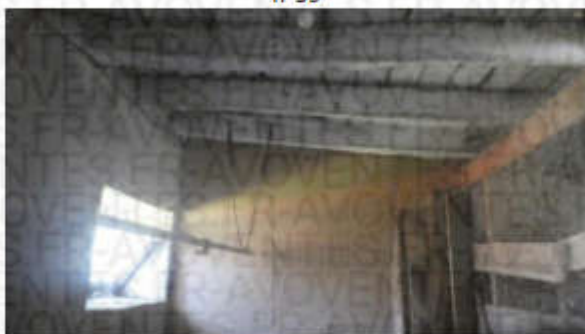
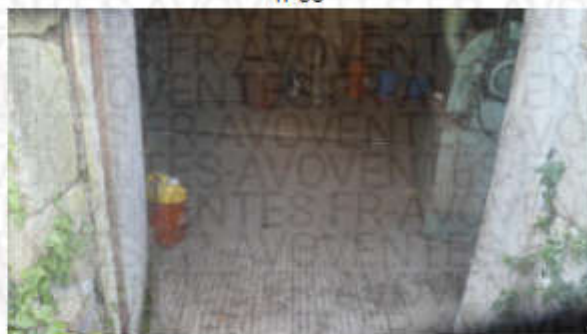
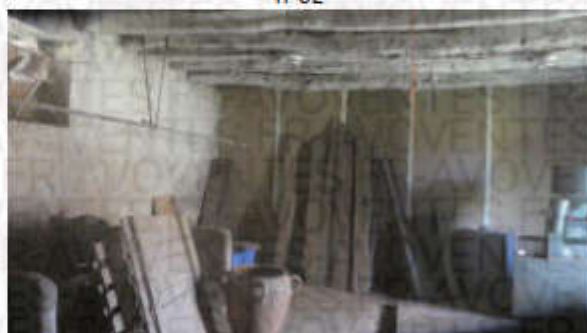
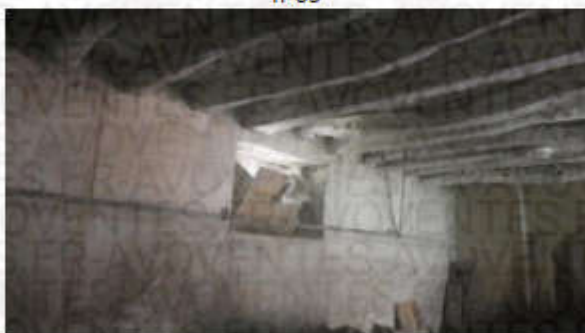
Cette longère en pierres sous ardoises est gagnée par le lierres et la végétation adventice.

**Les étables 1 et 2** d'une superficie respective de 48,30 m<sup>2</sup> et de 22,60 m<sup>2</sup> qui ne sont plus alimentées ni en eau ni en électricité laissent apparaître une porte, sa charpente ainsi que ses murs dégradés.

**La crèche et l'atelier** qui couvrent une superficie totale d'environ 45 m<sup>2</sup> sont à l'avenant avec aucune alimentation en eau et en électricité et une charpente en mauvais état.

**Le grenier** de 84,92 m<sup>2</sup> au-dessus possède un sol sous plancher affaissé ou inexistant.

Les photographies n°52 à 64 permettront de visualiser extérieurement et intérieurement ce corps de ferme.
