## PROCÈS-VERBAL DESCRIPTIF SUR SAISIE IMMOBILIÈRE

**L'AN DEUX MILLE VINGT-SIX**  
**Et le MERCREDI QUATORZE JANVIER**

Je suis requis afin d'établir le **PROCÈS-VERBAL DESCRIPTIF** des biens immobiliers sis dans la Commune de **SAINTE-MAXIME (83120)**, au 71 Route Jean Corona, dans un ensemble immobilier dénommé « **L'ECRIN** », cadastré sous les numéros 2064 et 2065 de la Section AC, d'une contenance totale de 31 ares et 40 centiares.

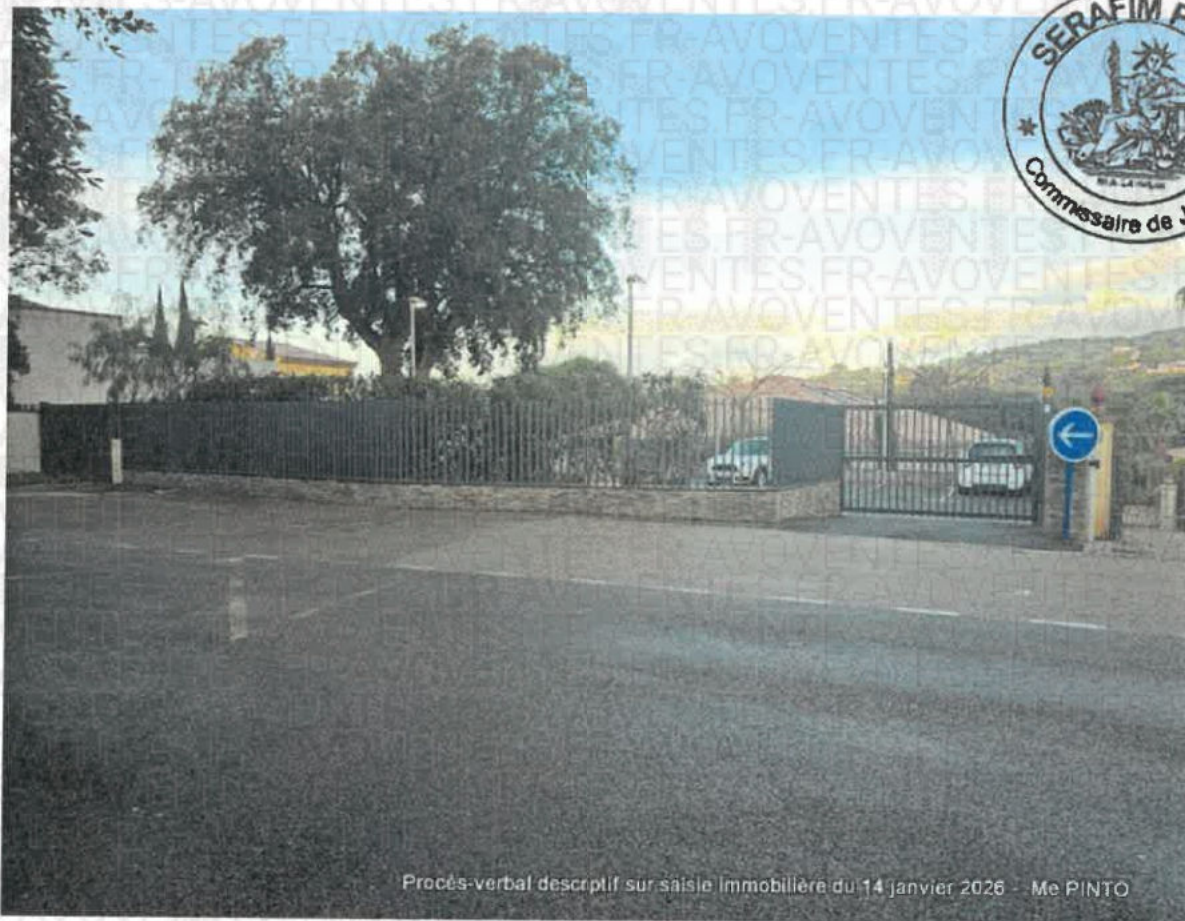
**Photo n° 1**

L'accès à la résidence s'effectue par un portail métallique en bon état, situé en bordure de la route Jean Corona (**Photos n° 1 et 2**). À l'entrée, la résidence est équipée d'un interphone à digicode en état de fonctionnement (**Photo n° 3**).

**L'entrée de la Résidence dénommée « L'Écrin »**

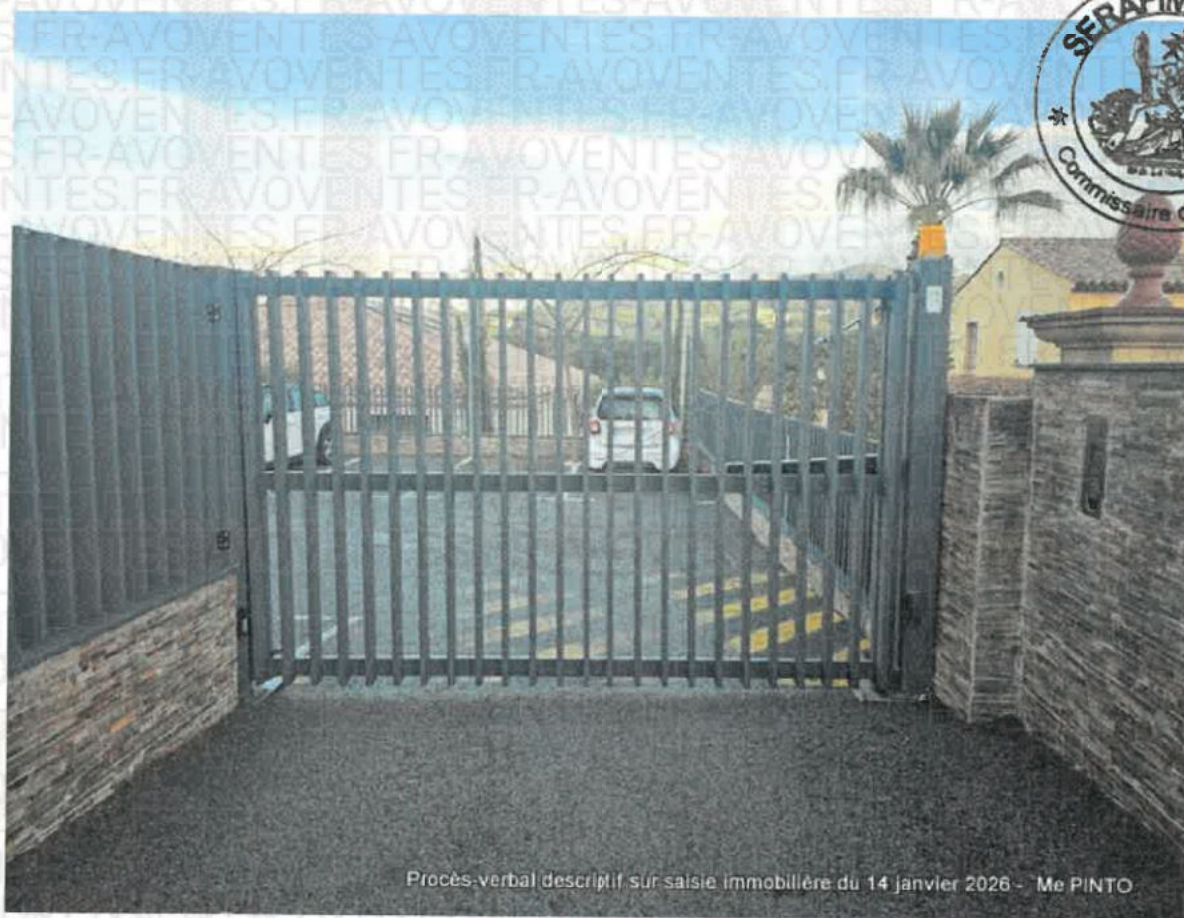
**Photo n° 2**

**Le portail d'accès à la résidence**

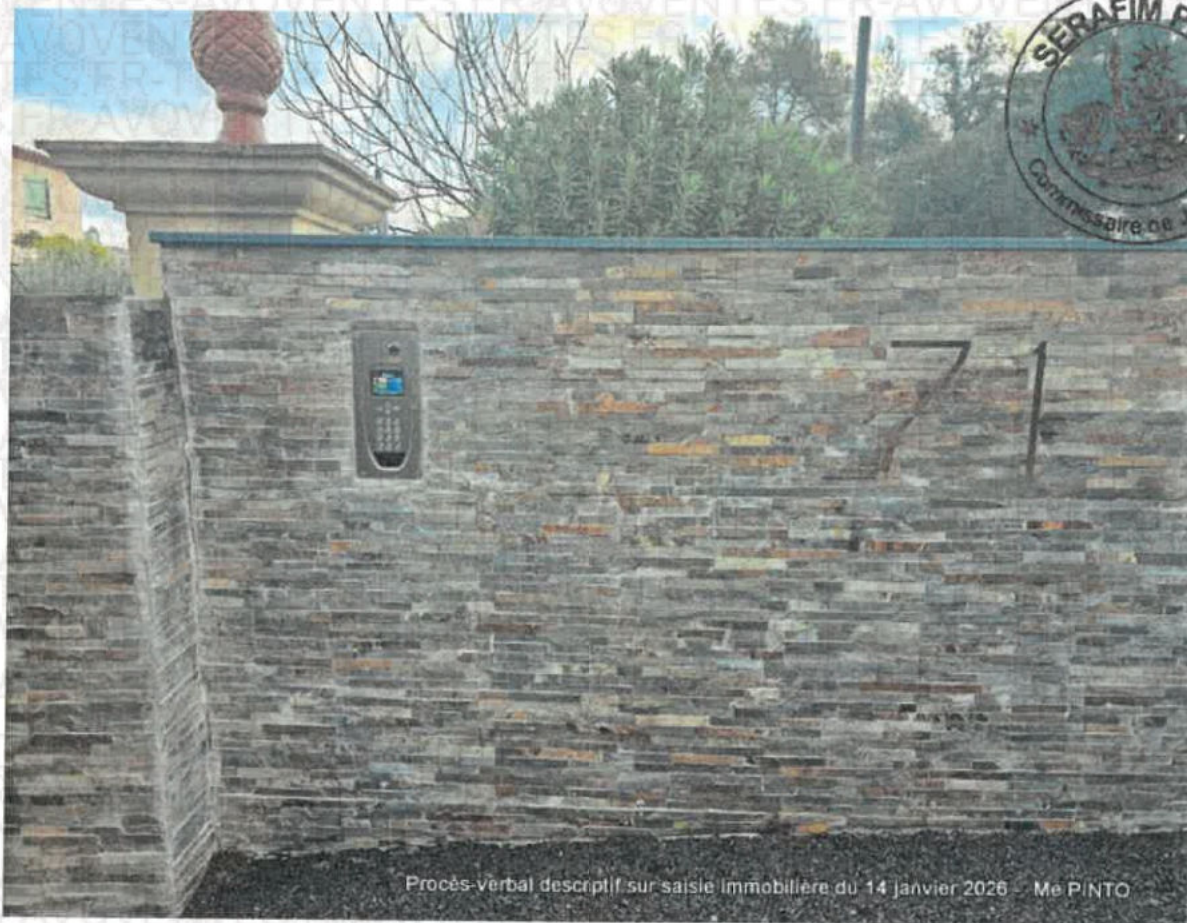
Photo n° 3

L'entrée de la résidence : présence d'un interphone

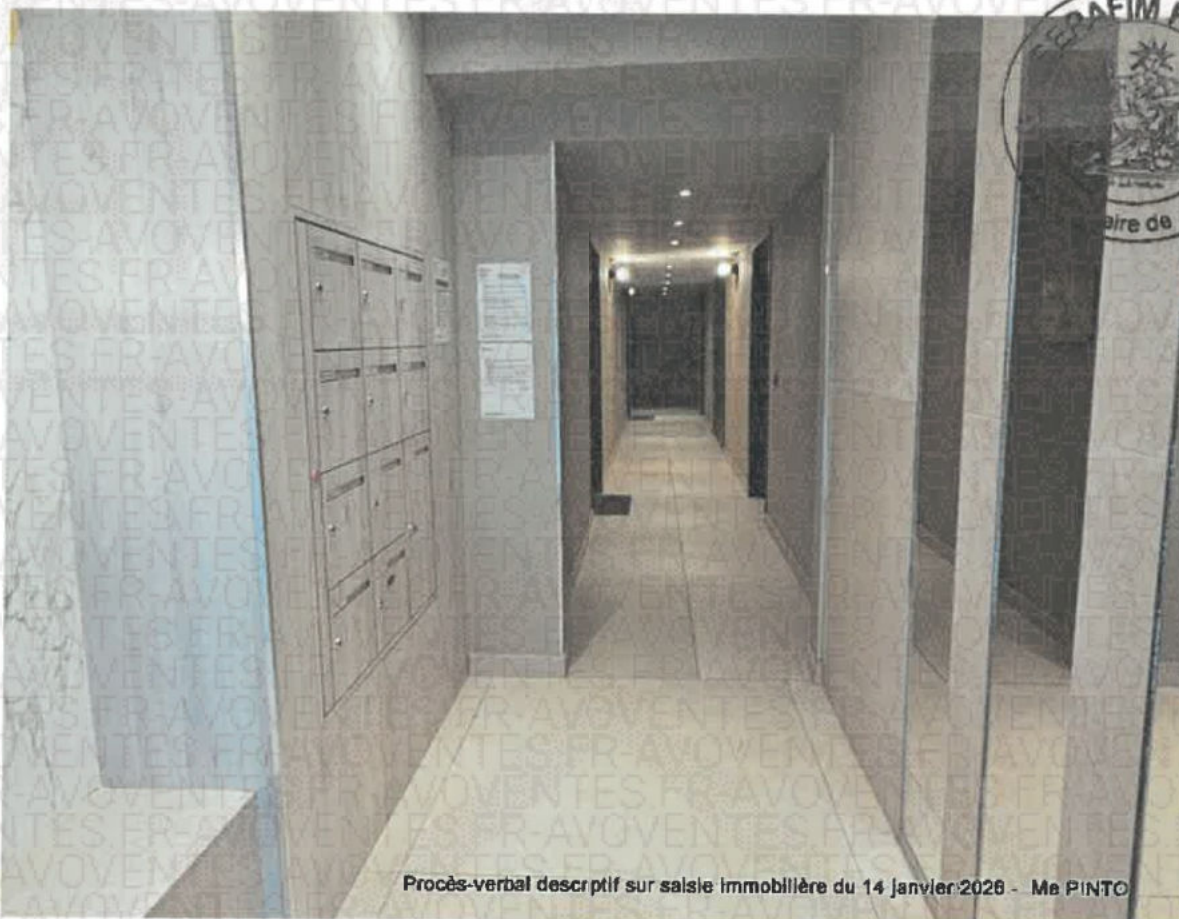
Photo n° 19

À l'intérieur, dans les parties communes, les sols sont revêtus de carrelage en bon état. Les murs et les plafonds sont également en bon état, sans dégradation apparente. Cet état est constaté tant au rez-de-chaussée (**Photos n° 19 et 20**) qu'au niveau -2 (**Photos n° 21 et 22**).

Parties communes : le rez-de-chaussée

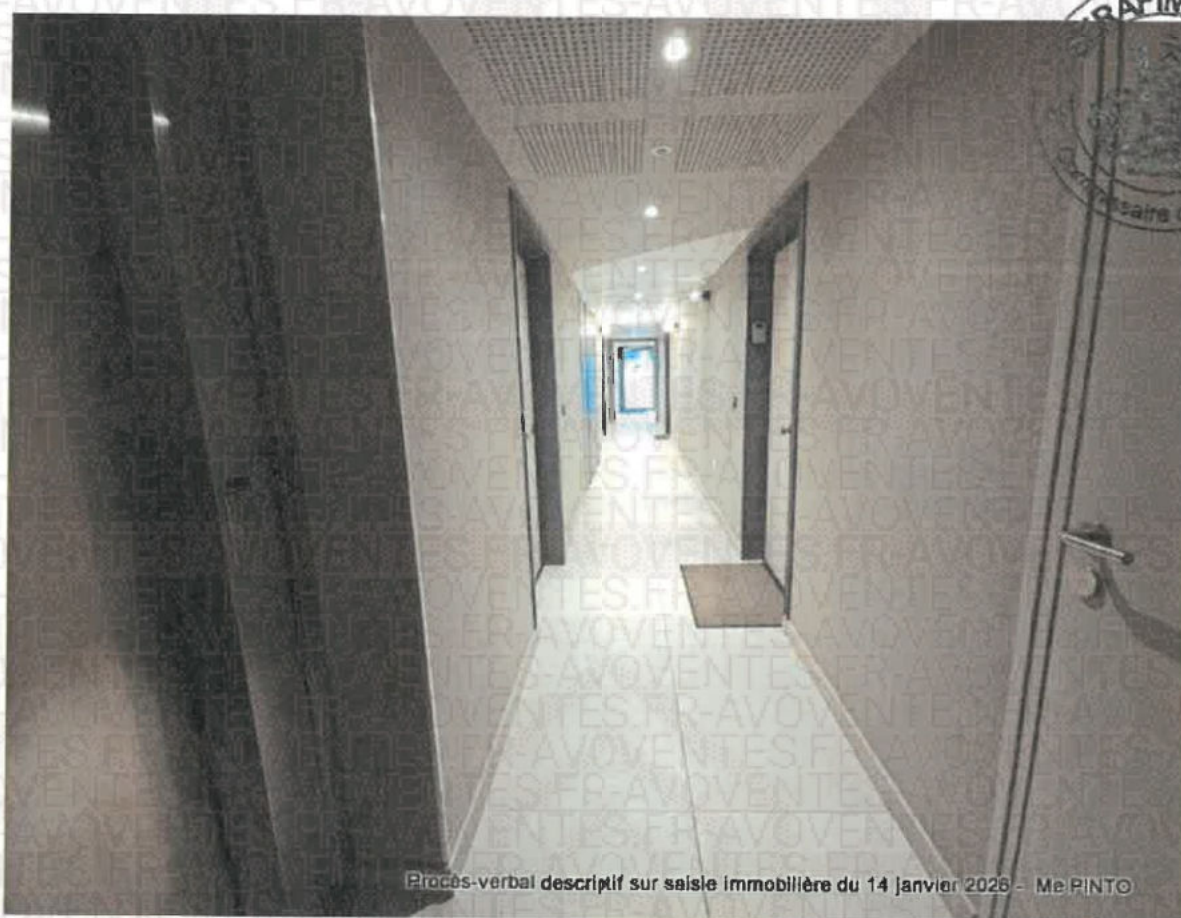
Photo n° 20

Parties communes : le rez-de-chaussée

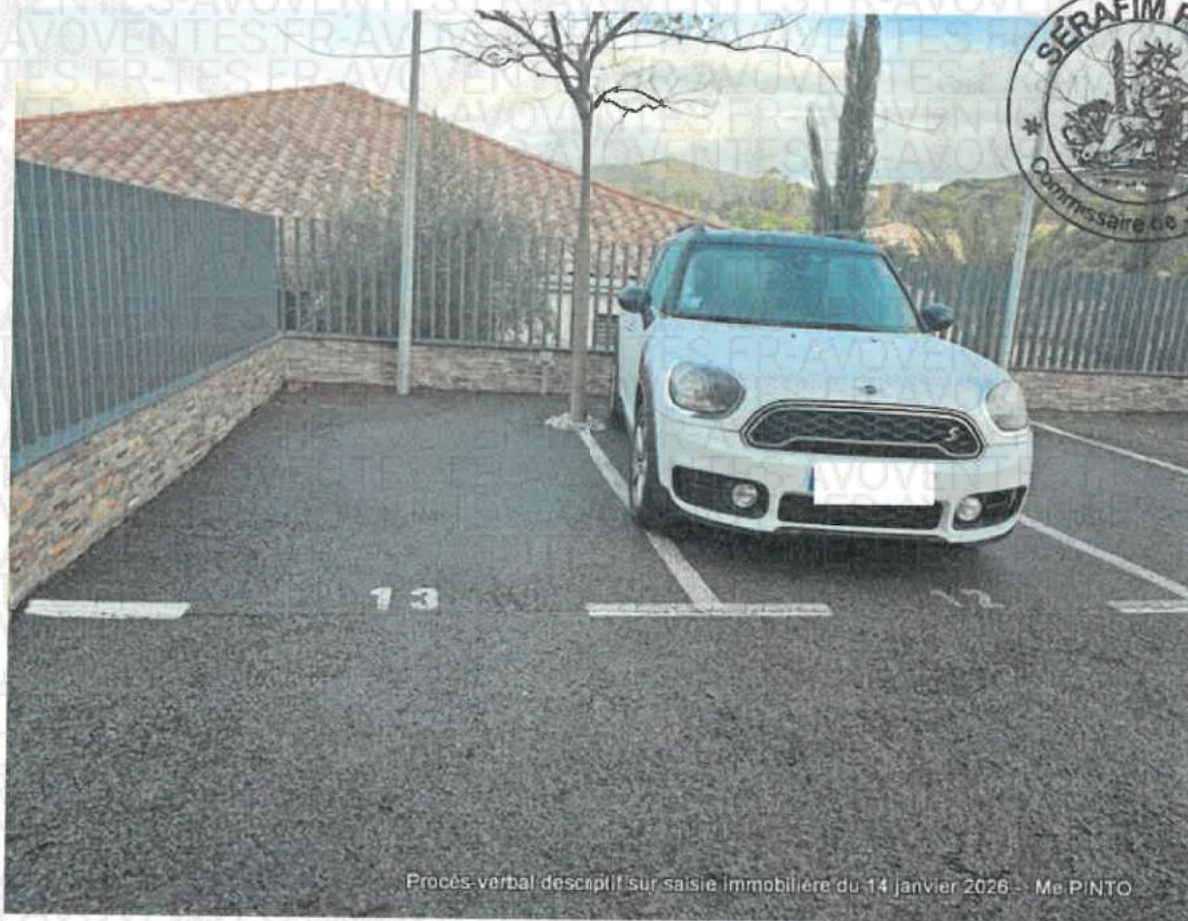
Photo n° 24

Les emplacements n° 12 et 13 (Lots n° 20 et 21) se trouvent à droite de l'escalier donnant accès à l'immeuble (**Photo n° 24**). Ils ne présentent aucune dégradation apparente.

Les emplacements de parking n° 12 (lot n° 20) et 13 (lot n° 21)

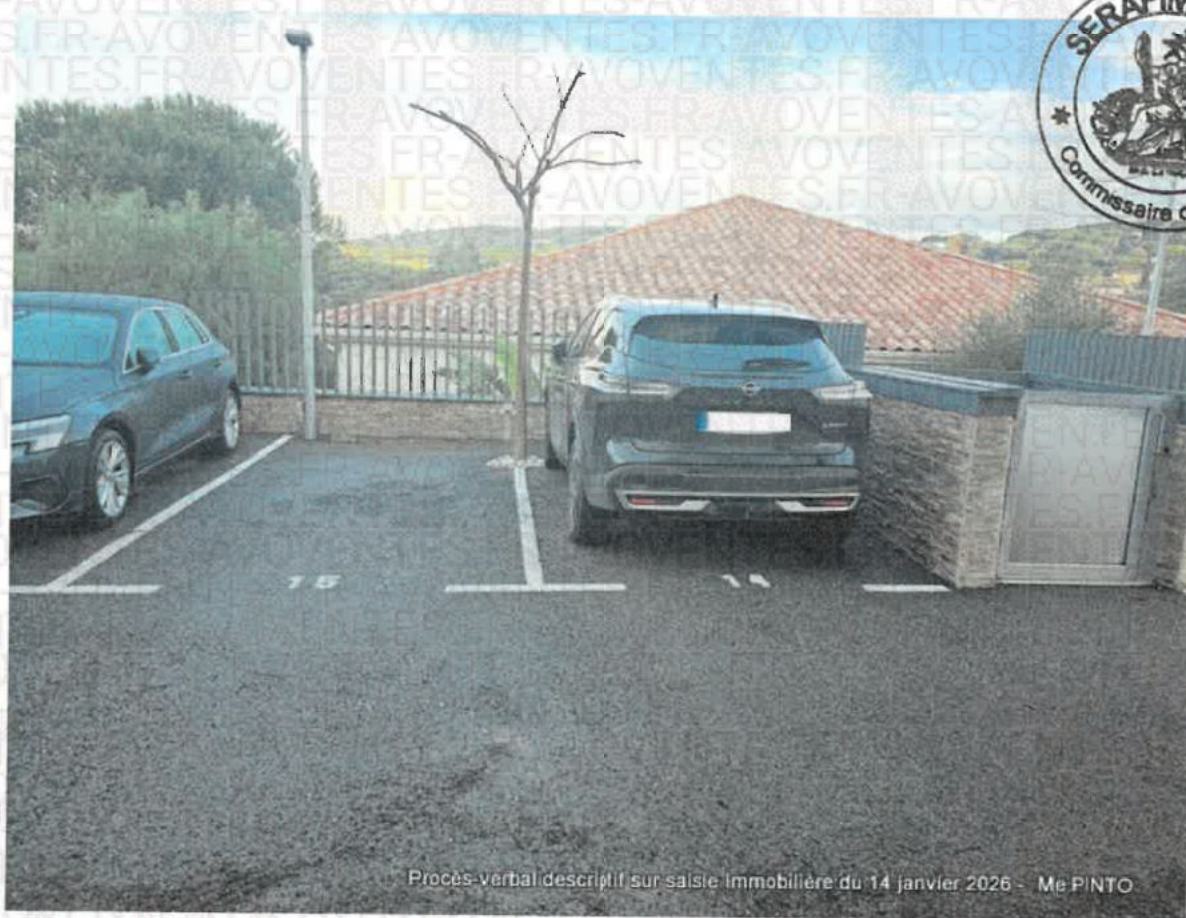
Photo n° 25

Les emplacements n° 14 et 15 (Lots n° 22 et 23) sont situés à gauche de cet escalier donnant accès à l'immeuble (**Photo n° 25**). Aucun désordre n'est constaté au niveau du revêtement de sol.

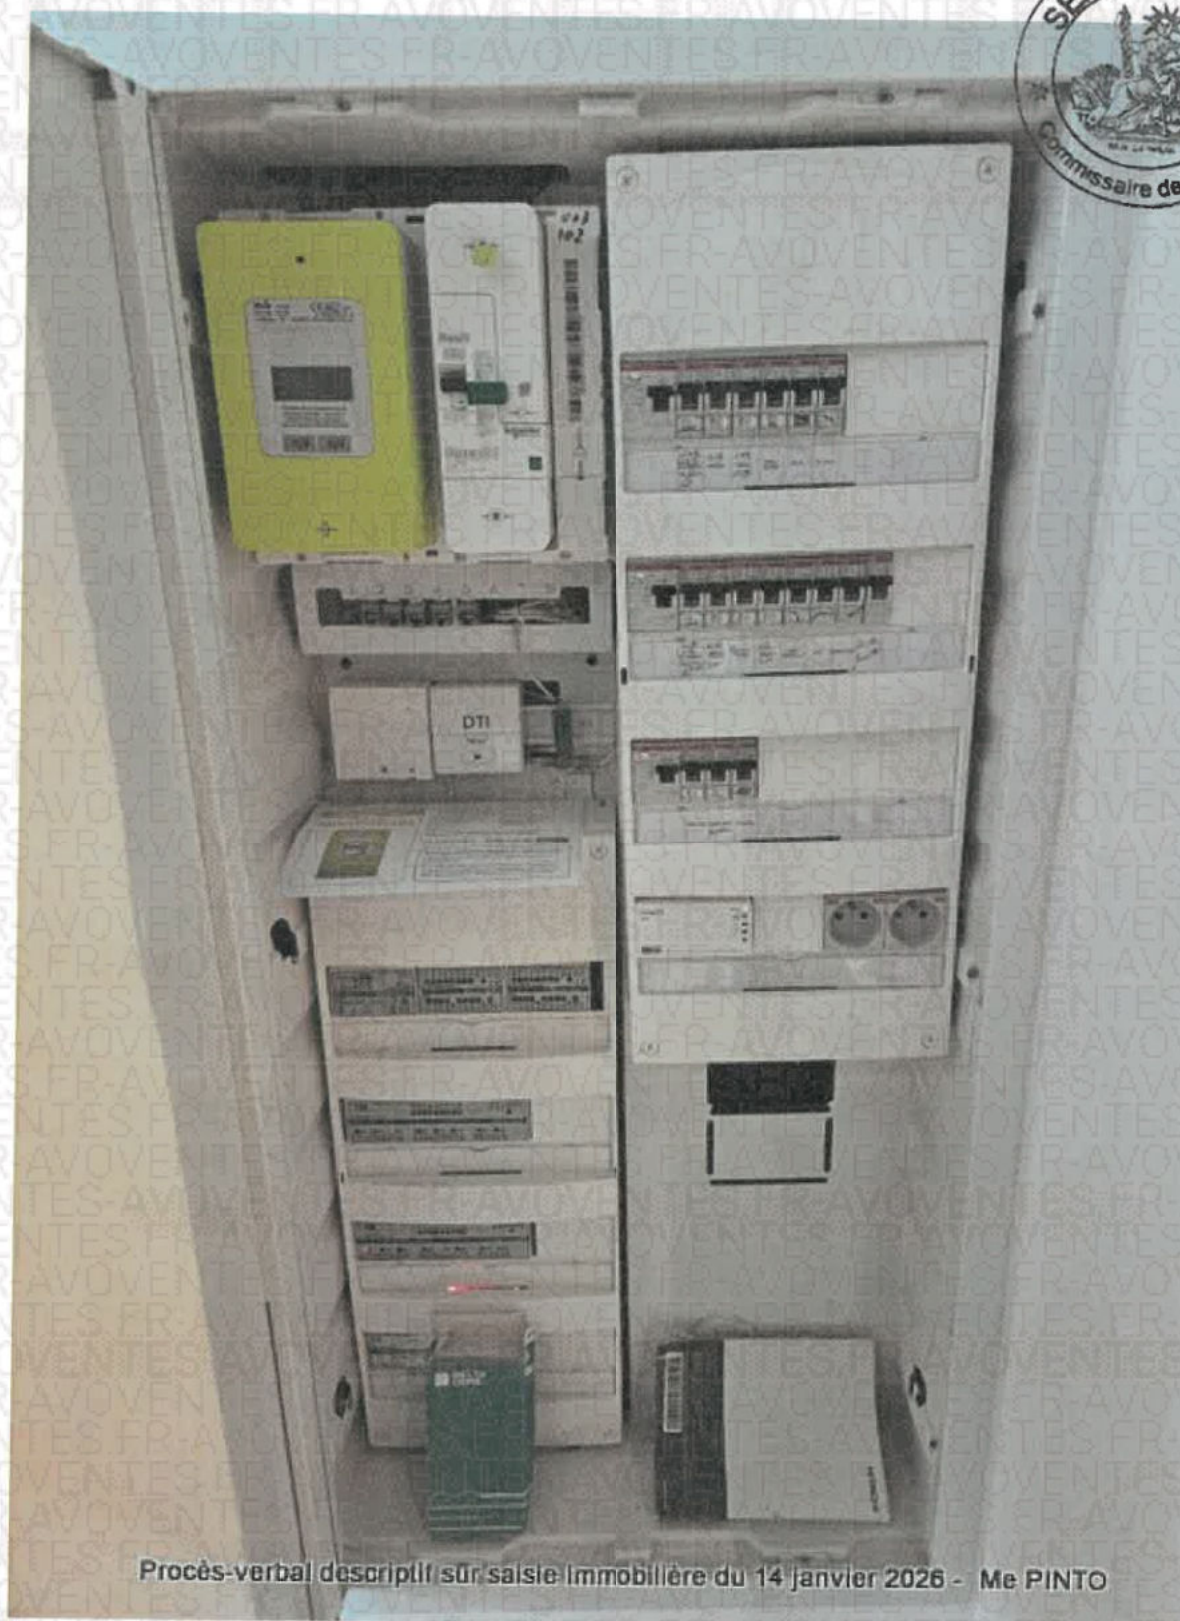
Photo n° 27

Le tableau électrique, sis sur le mur Sud, ne présente aucun désordre apparent (**Photo n° 27**). À gauche de ce tableau, sont fixés au mur trois panneaux de contrôle, dont un visiophone.

Le tableau électrique

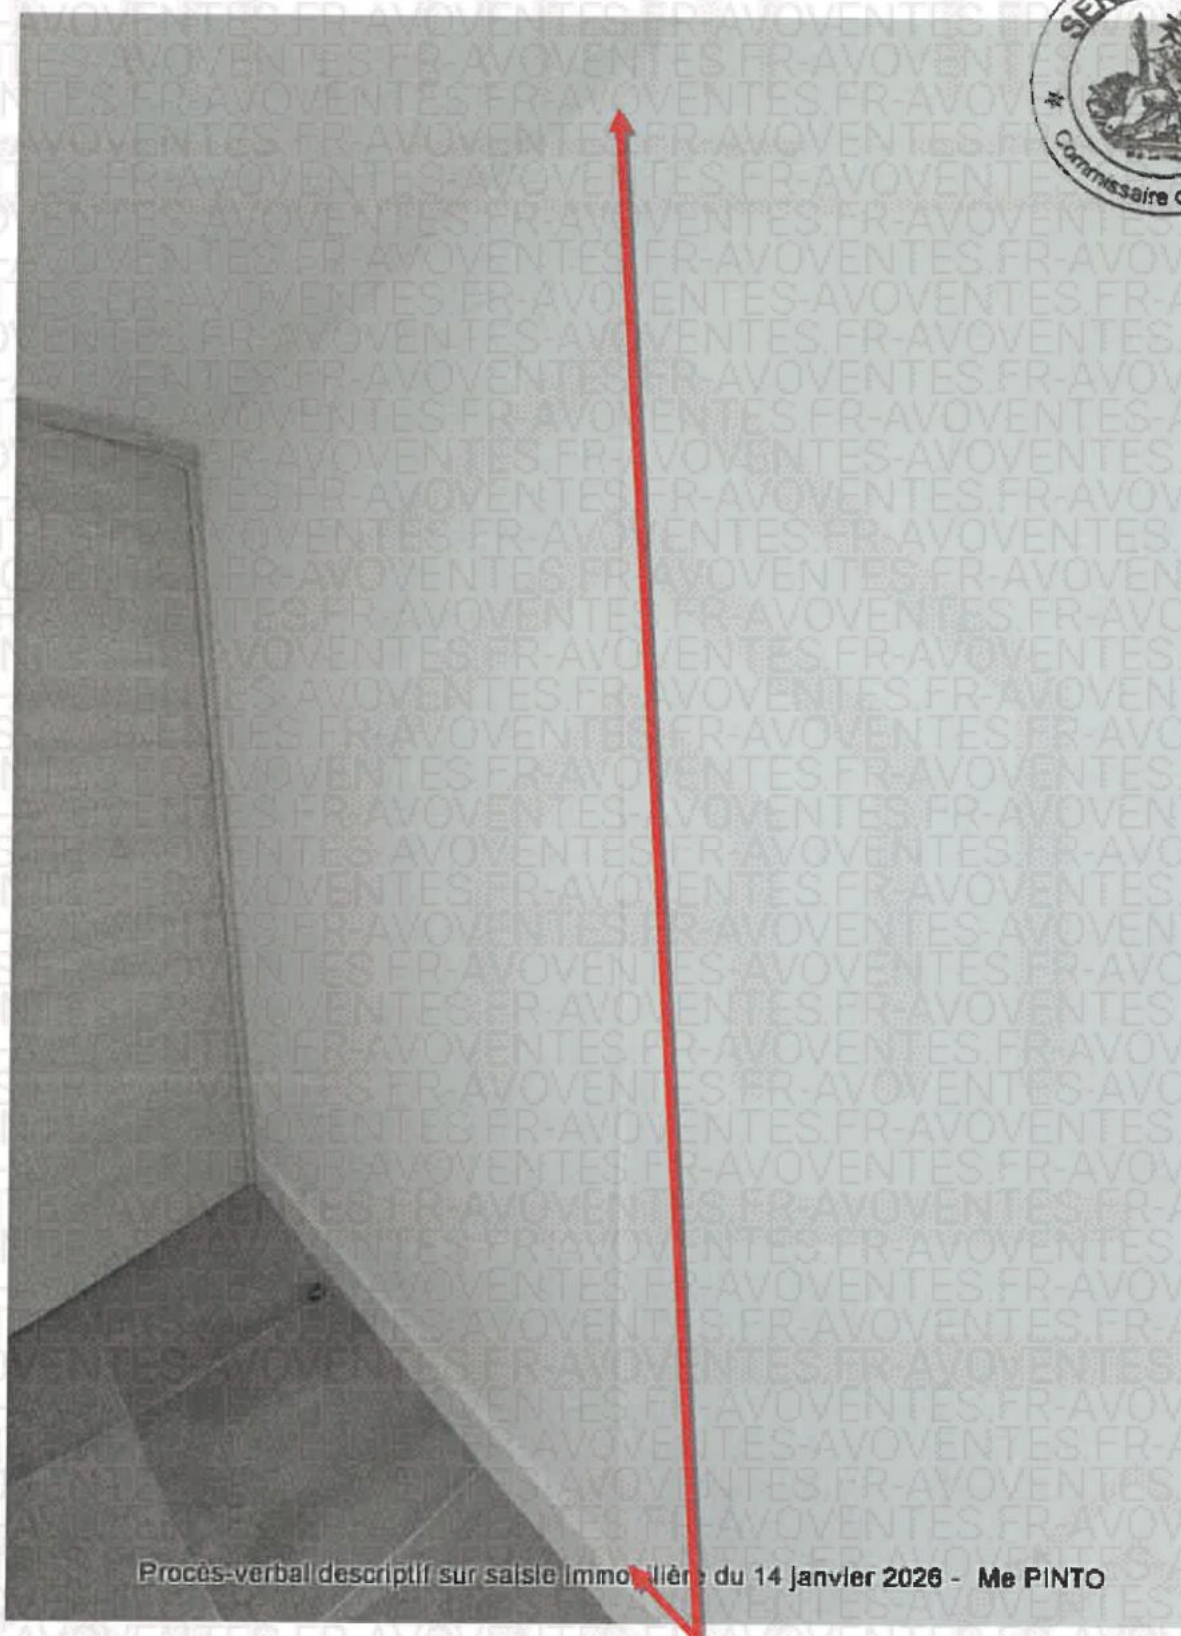
Photo n° 46

Ce couloir droit, dessert l'ensemble des pièces de l'étage. Le sol est revêtu de carrelage gris de grands formats, en bon état et sans désordre apparent. Les murs et le plafond, peints en blanc, sont propres. Je relève toutefois une longue fissure verticale sur le mur de droite, continuant au plafond. L'ensemble est éclairé par un point lumineux plafonnier (Photos n° 46 et 47).

Une fissure sur le mur de droite du couloir, continuant au plafond

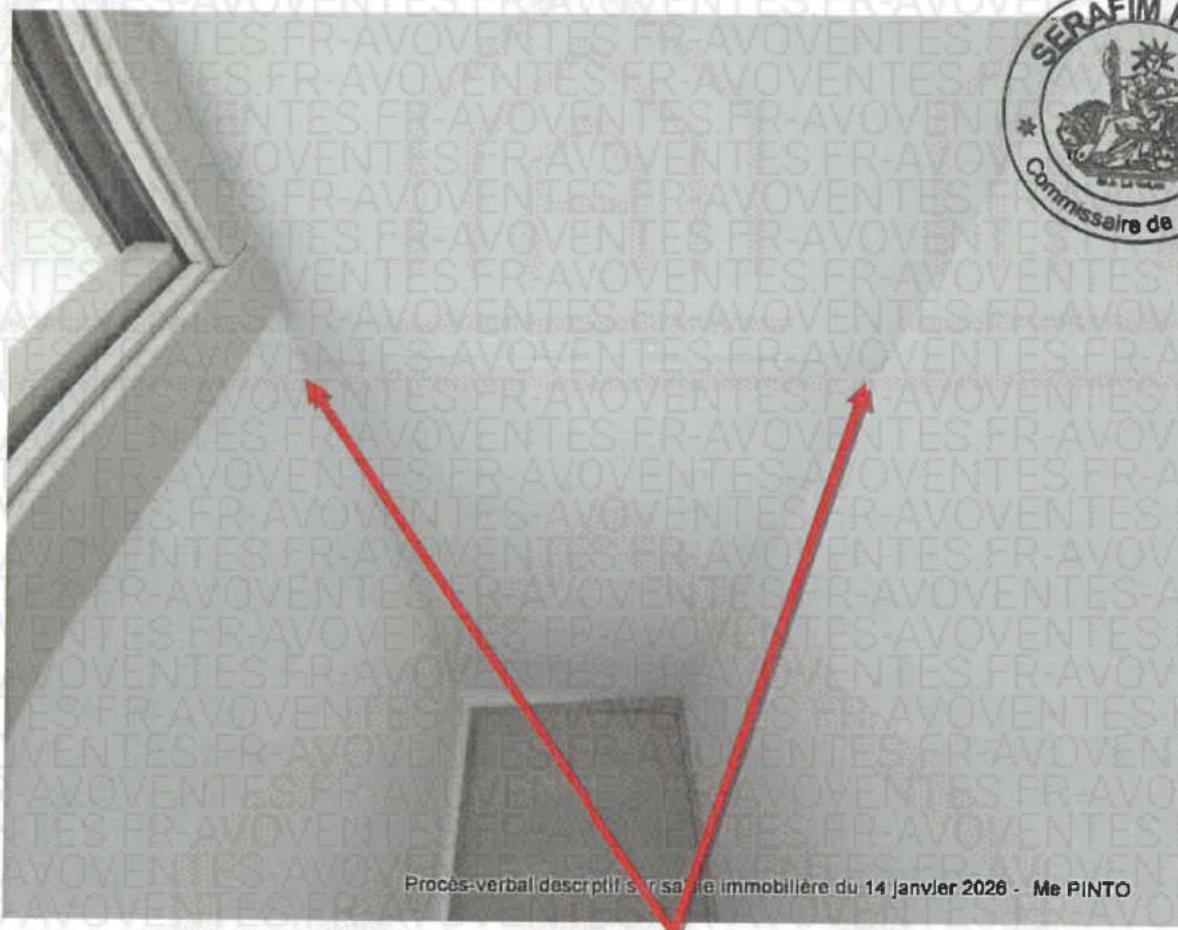
Photo n° 47

Une fissure sur le mur de droite du couloir, continuant au plafond

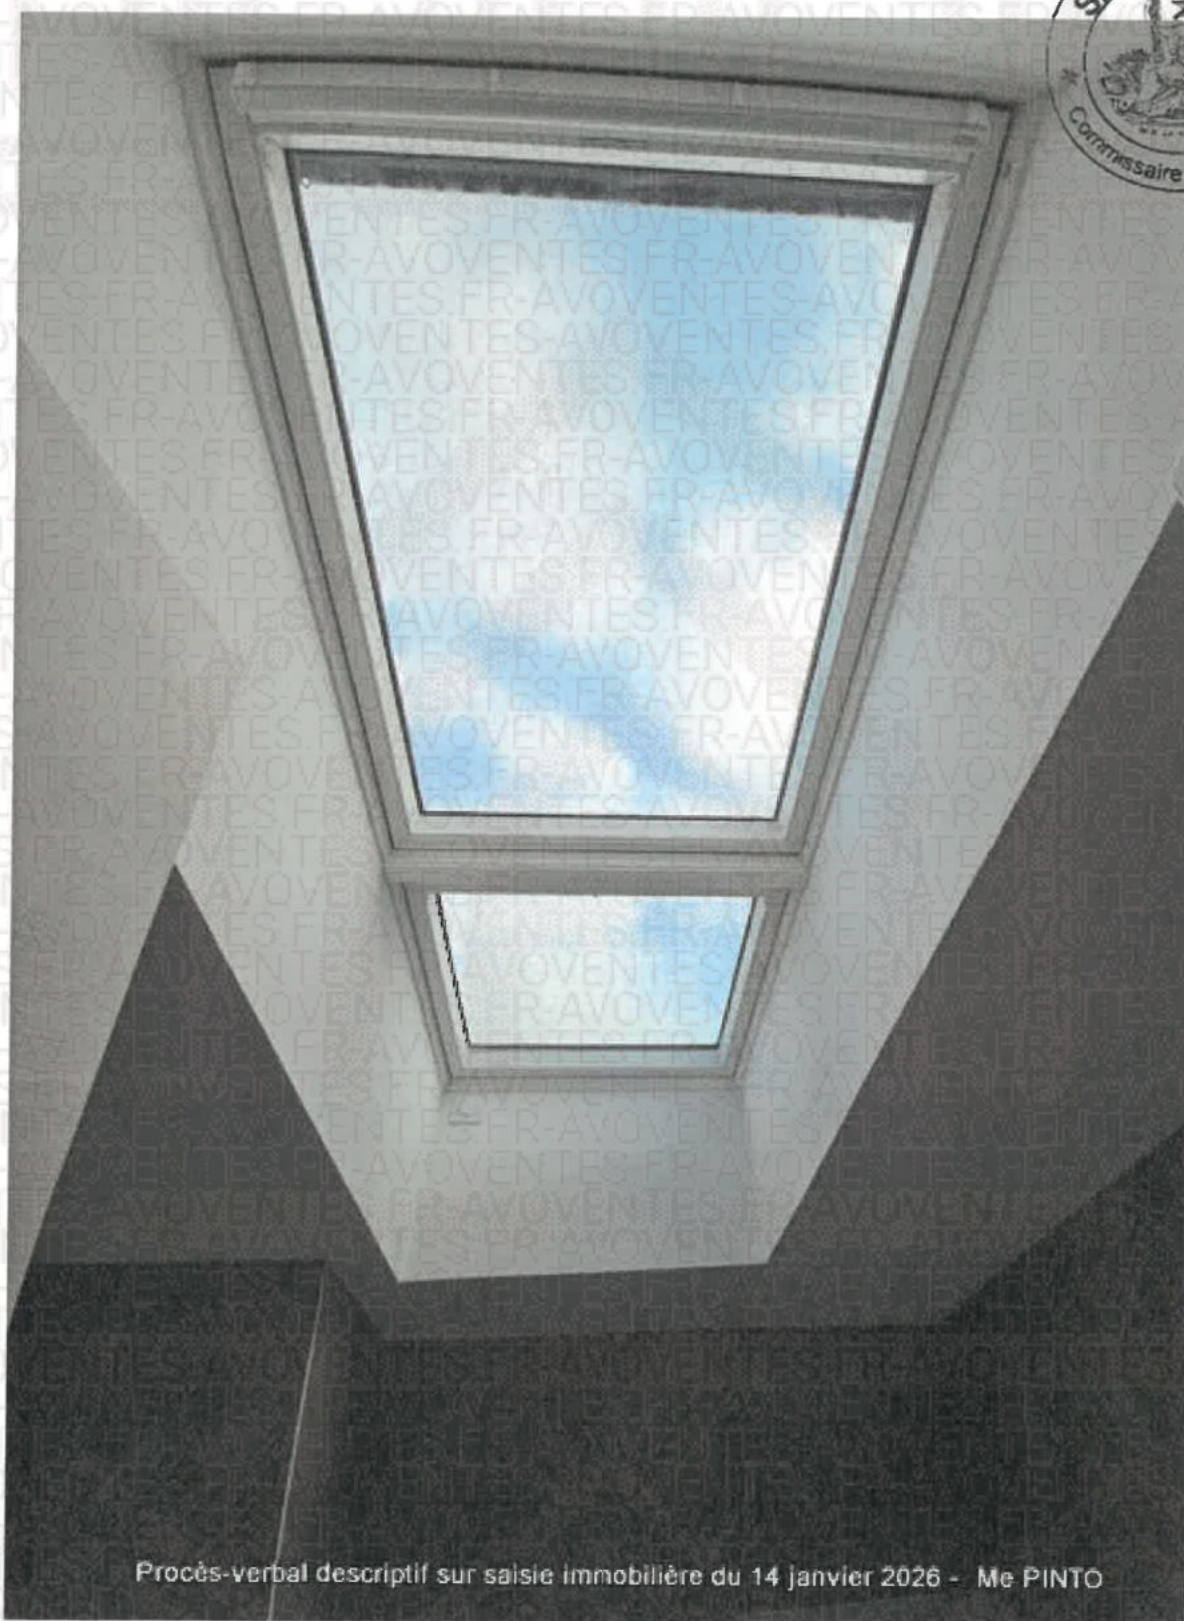
Photo n° 51

Le plafond, en pente et peint en blanc, ne présente aucune dégradation apparente. L'éclairage est assuré par un point lumineux plafonnier. Au plafond, je relève la présence de deux fenêtres de toit, en bon état (**Photo n° 51**).

Les fenêtres de toit de la salle de bains
