# **PROCES VERBAL DESCRIPTIF SUR SAISIE IMMOBILIERE**

Je suis requis afin d'établir le **PROCES VERBAL DESCRIPTIF** d'un bien immobilier, sis à **MONS (83440), Lieudit Défends de la GRAY**

**Cadastré Section F n°929 pour une surface totale de 00ha 29a 23ca,**

Une **MAISON A USAGE D'HABITATION** comprenant :

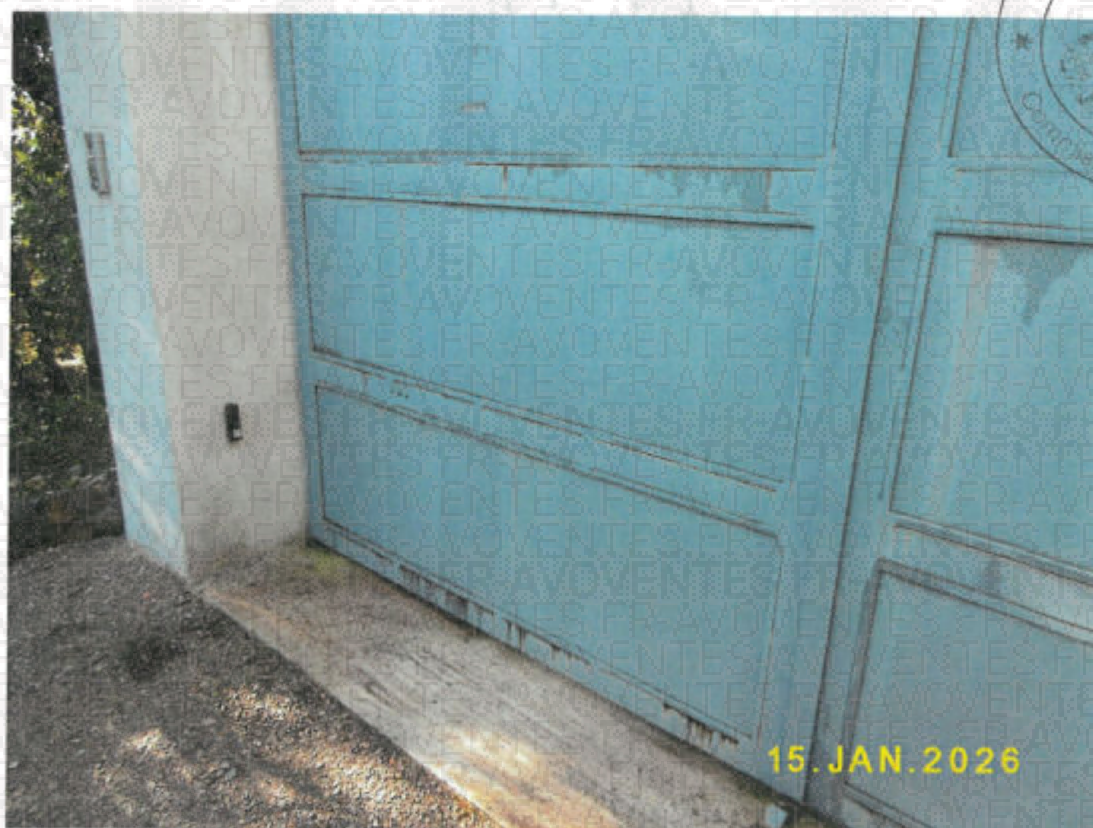
Le portail est en état d'usage avec quelques légères traces de rouille.

**Photo 3 – Portail automatique en métal**

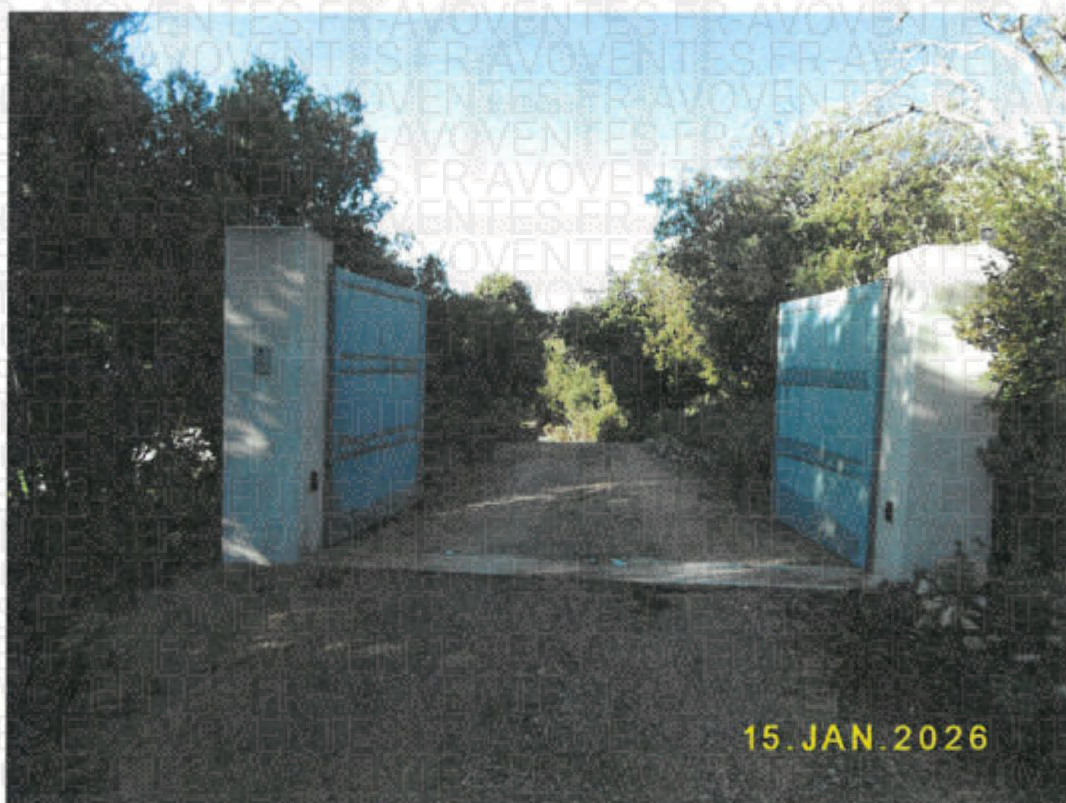
**Photo 4 – Portail automatique en métal**

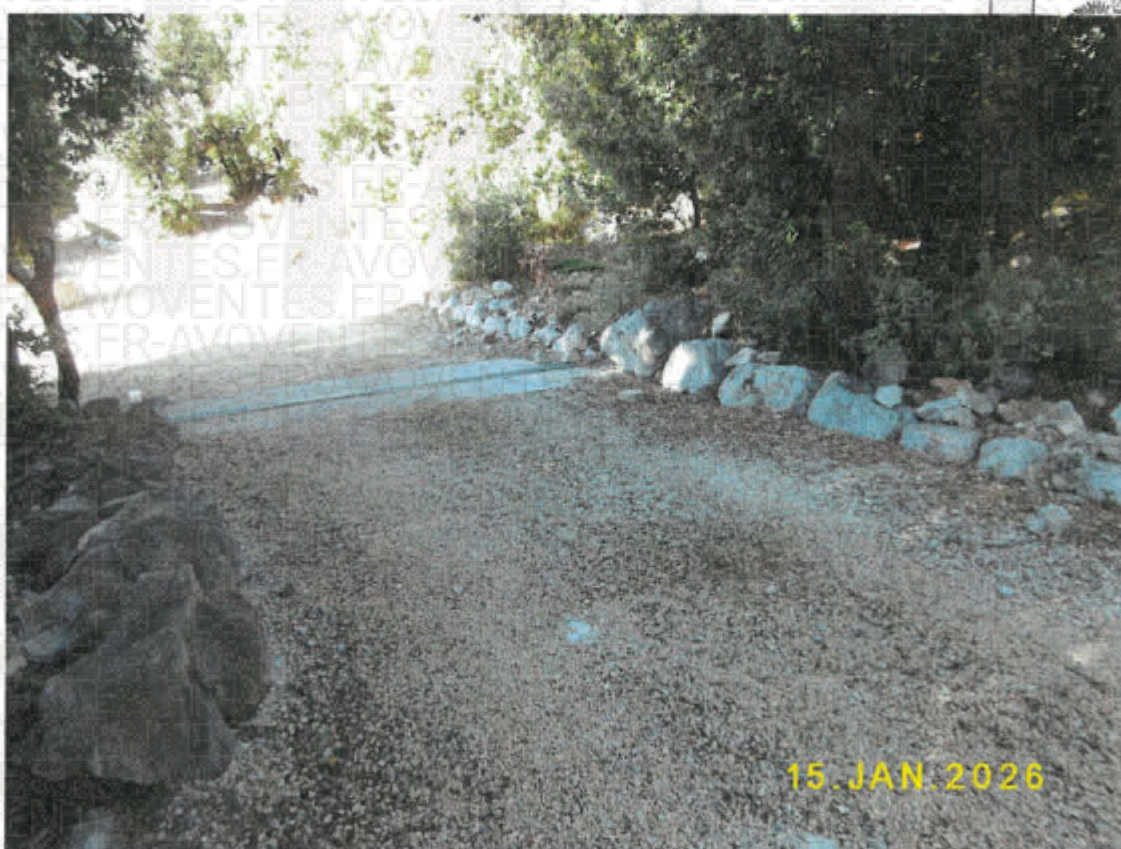
L'allée menant à la bâtisse comprend un chemin de terre gravillonné avec un environnement majoritaire de chênes sur les côtés du passage.

Des éclairages sont incorporés au sol ; des grilles d'évacuation pour les eaux pluviales sont fixées au sol.

**Photo 5 – Allée intérieure gravillonnée**

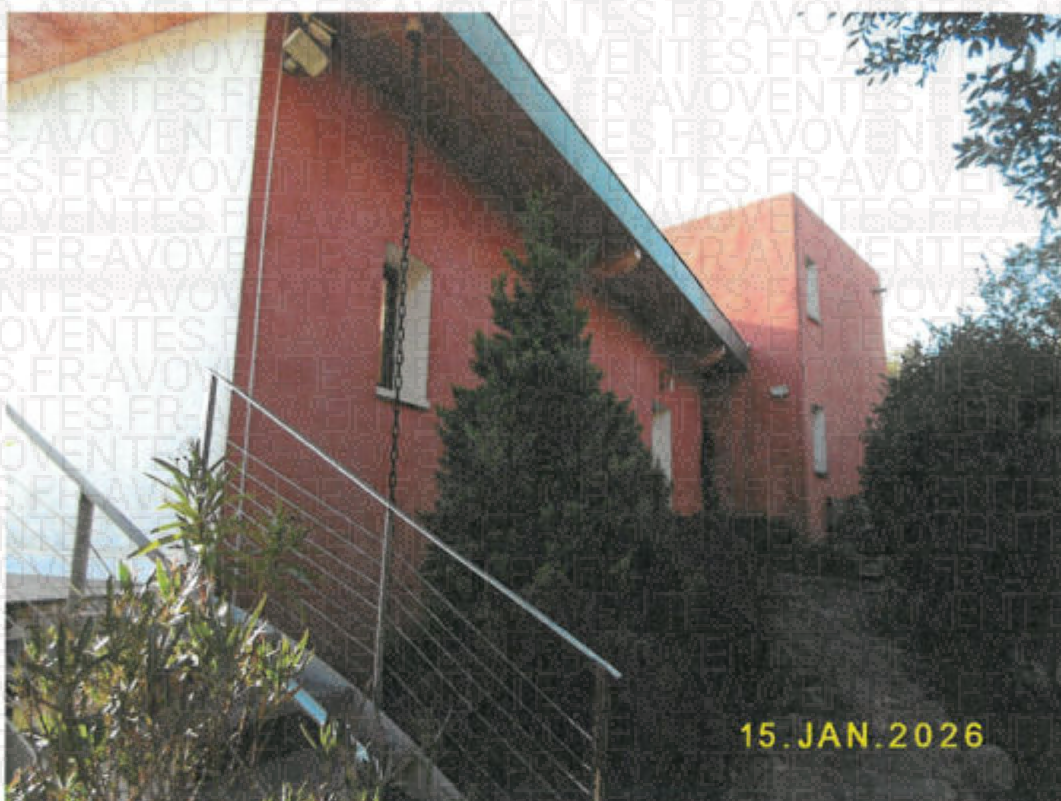
Les façades de la maison sont recouvertes d'un enduit de teinte « terre de sienne » en état correct.

**Photo 6 – Façade de l'immeuble côté Nord**

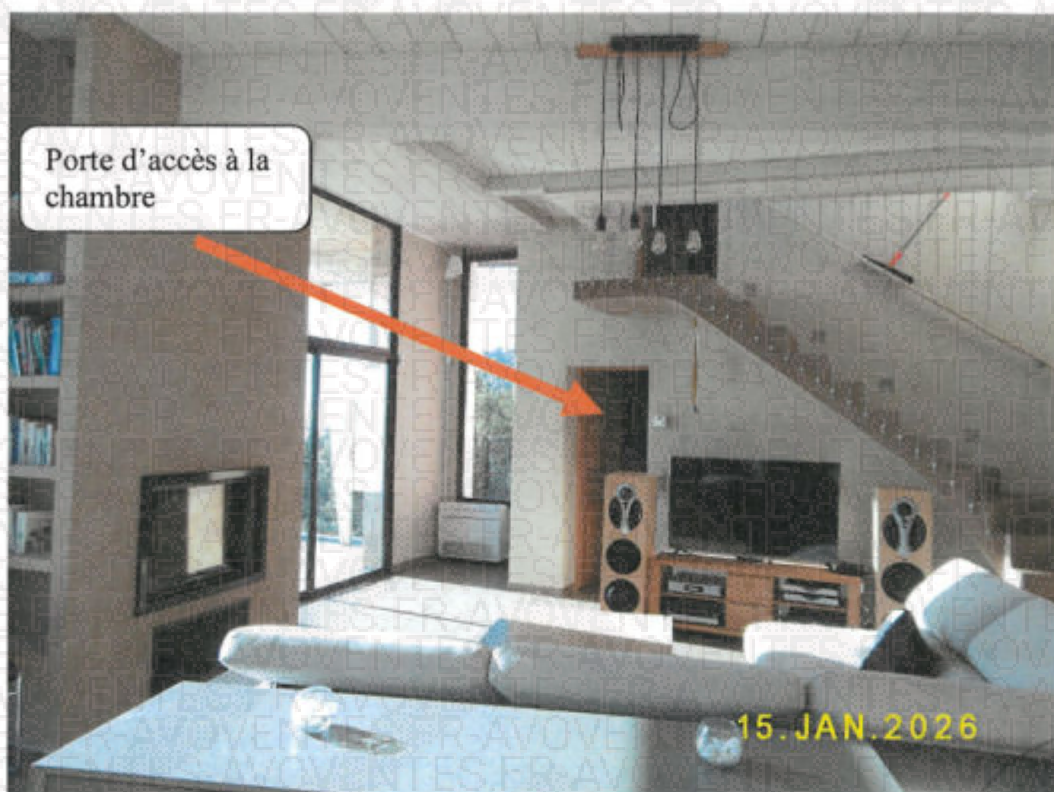
Dans le coin salon, il existe une cheminée avec insert à foyer fermé en état correct

**Photo 12 – Coin salon avec cheminée**

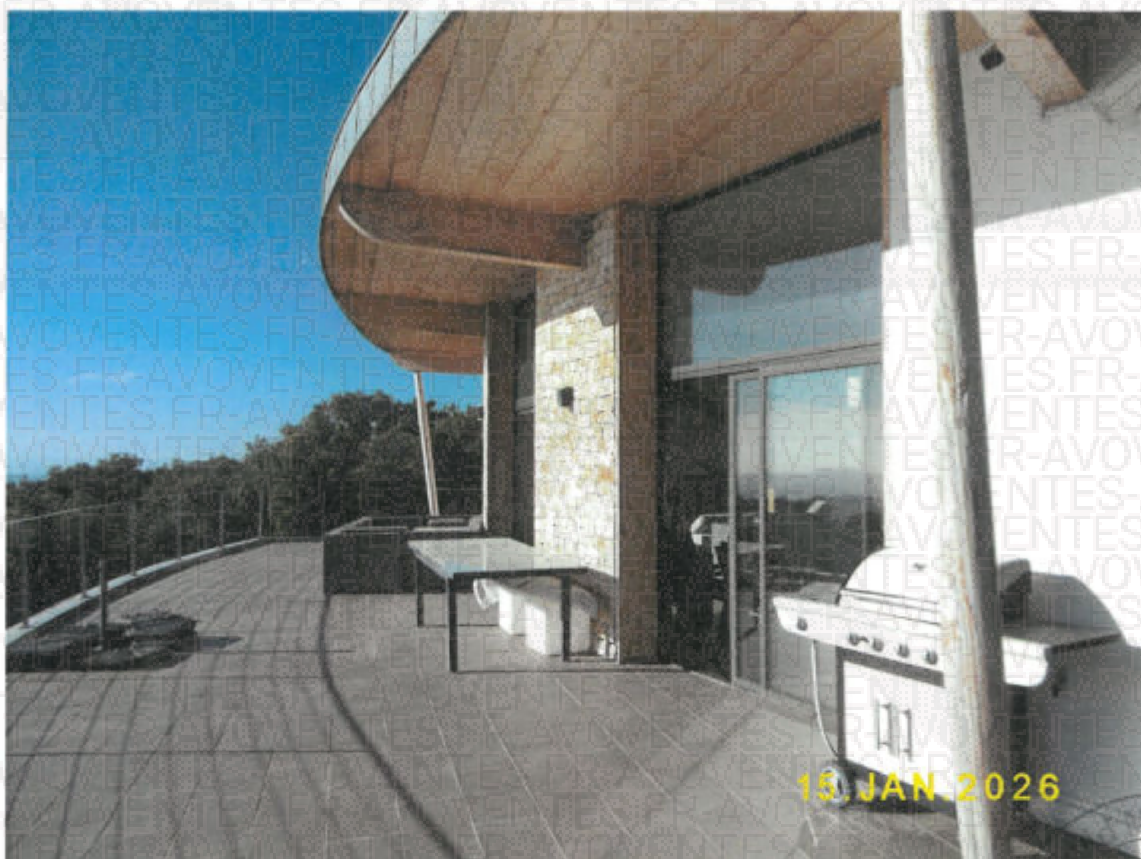
La grande terrasse partiellement couverte comprend un dallage au sol en état correct avec un garde-corps en état correct.

**Photo 16 – Grande terrasse partiellement couverte**

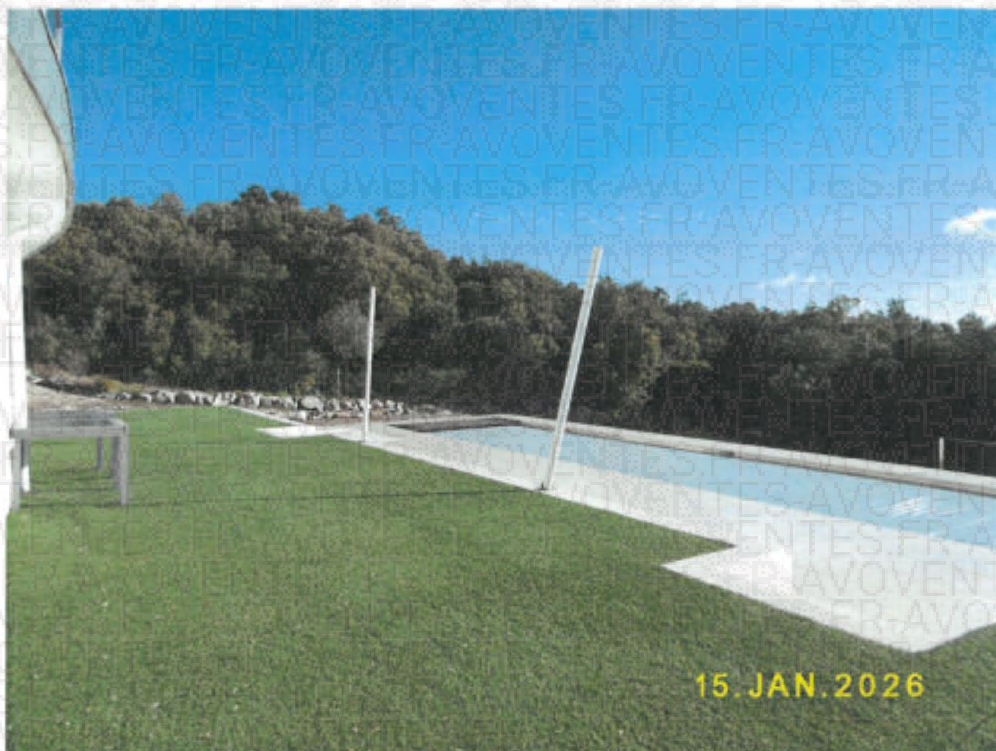
Il existe un petit escalier menant à la grande piscine, possédant un grand couloir de nage et un volet roulant électrique en état correct.

**Photo 32 – Grande piscine avec volet roulant électrique**

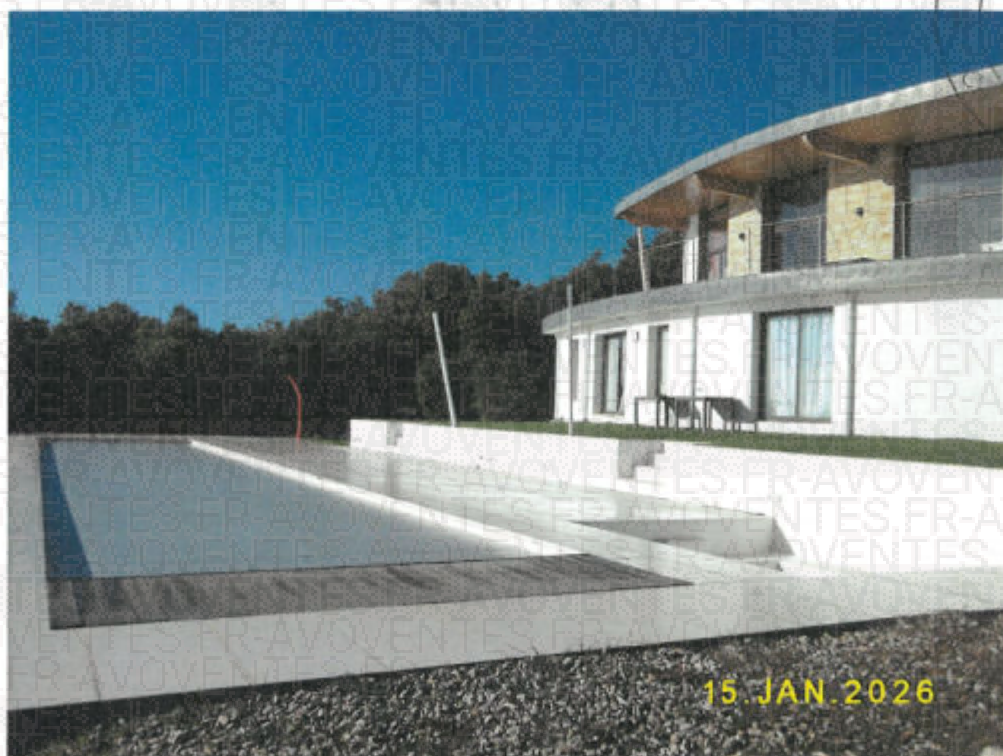
**Photo 33 – Grande piscine avec volet roulant électrique**

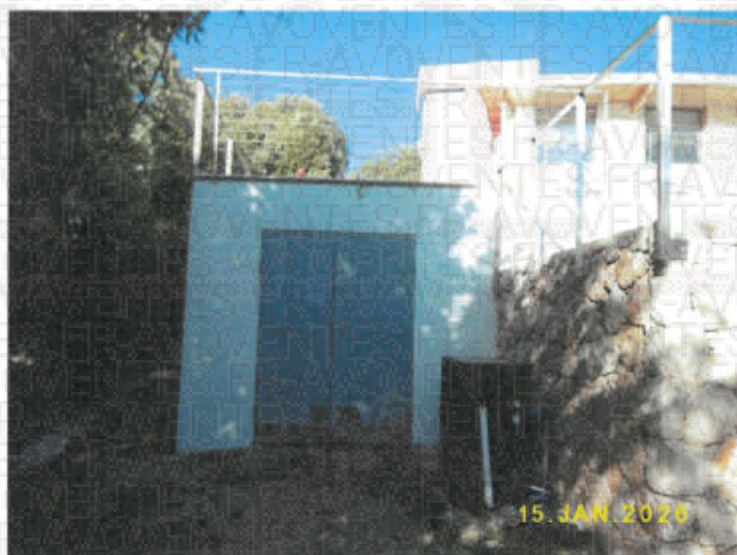
Le local piscine est en état général correct avec un béton brut, un ensemble de circuits d'eau PVC pour la filtration de la piscine en état correct.

Le système de filtration en état de fonctionnement, la pompe de piscine est en marche, sans dysfonctionnement.

**Photo 34 – Local technique de la piscine**

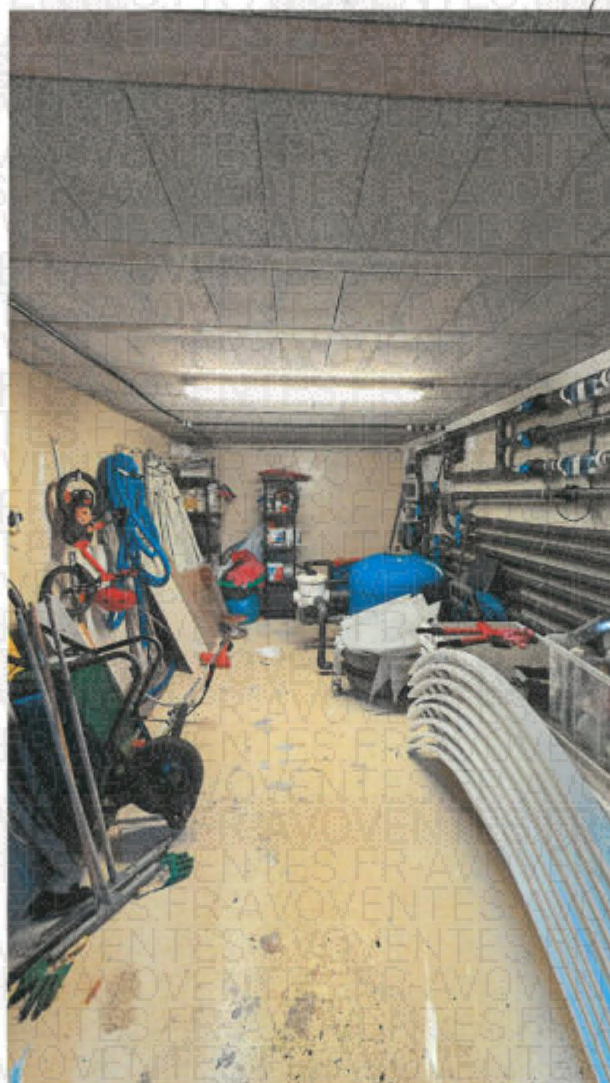
**Photo 35 – Local technique de la piscine**
