PROCES VERBAL DESCRIPTIF

A 10H00 Au 14, rue des Bons Enfants 69007 LYON

Dans un ensemble immobilier sis 14 rue des bons enfants – 69007 LYON

LOT NUMERO NEUF (9) :

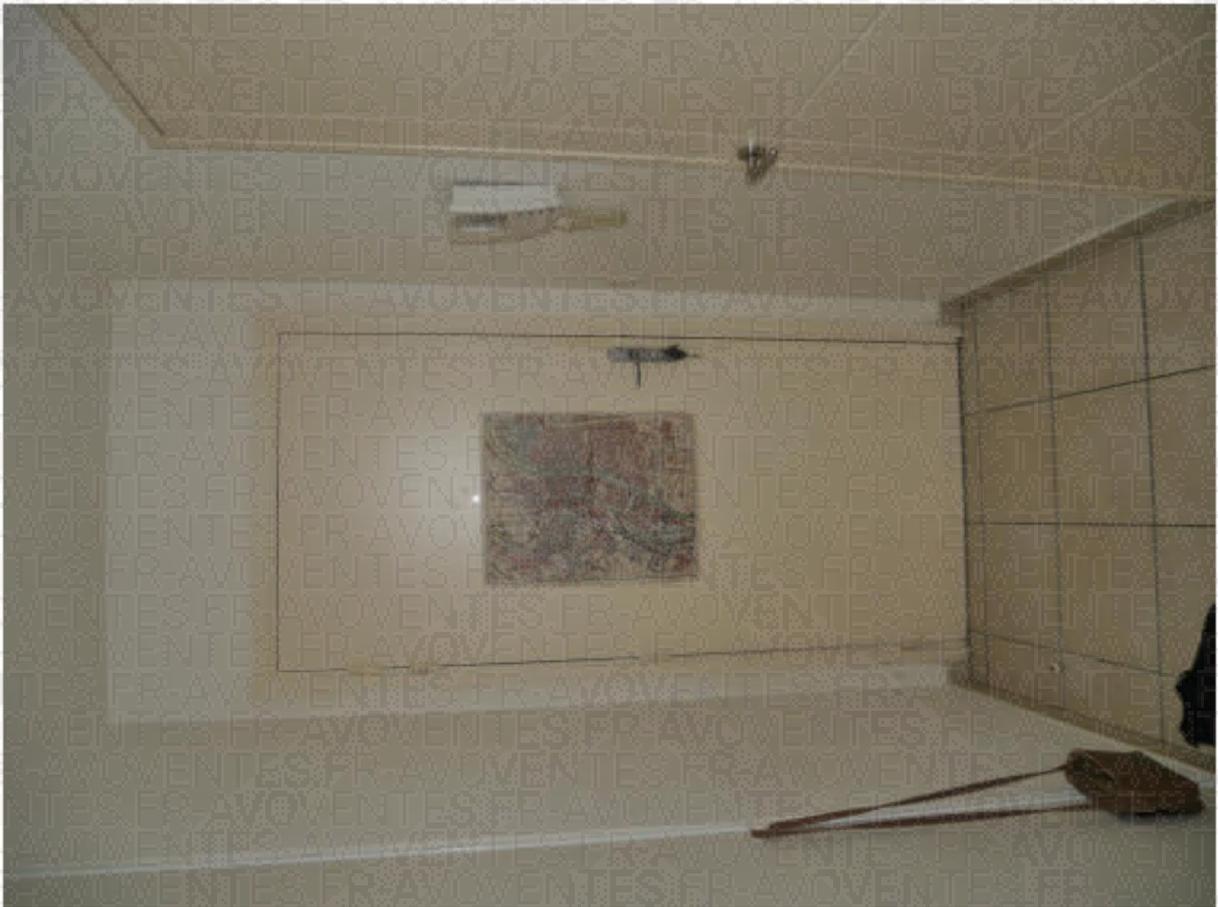
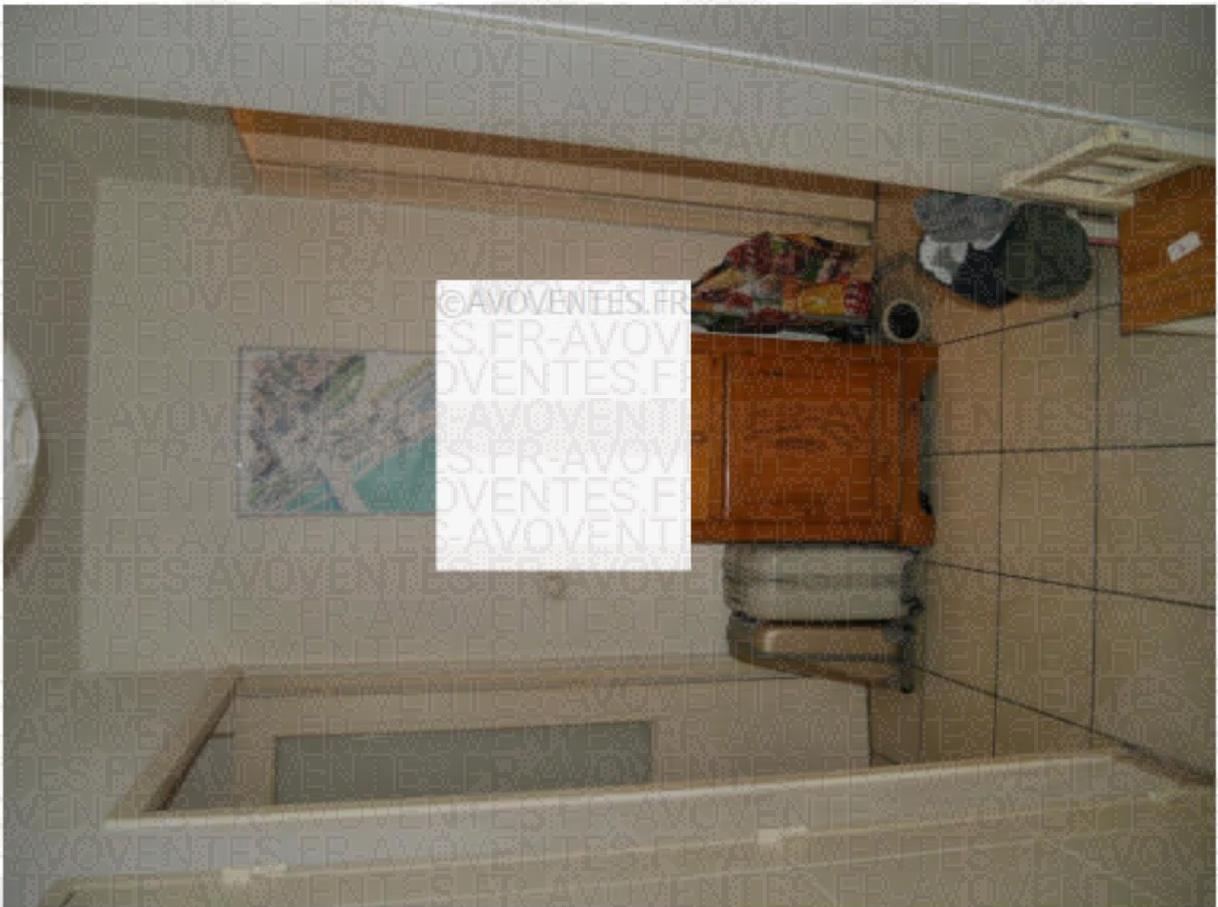
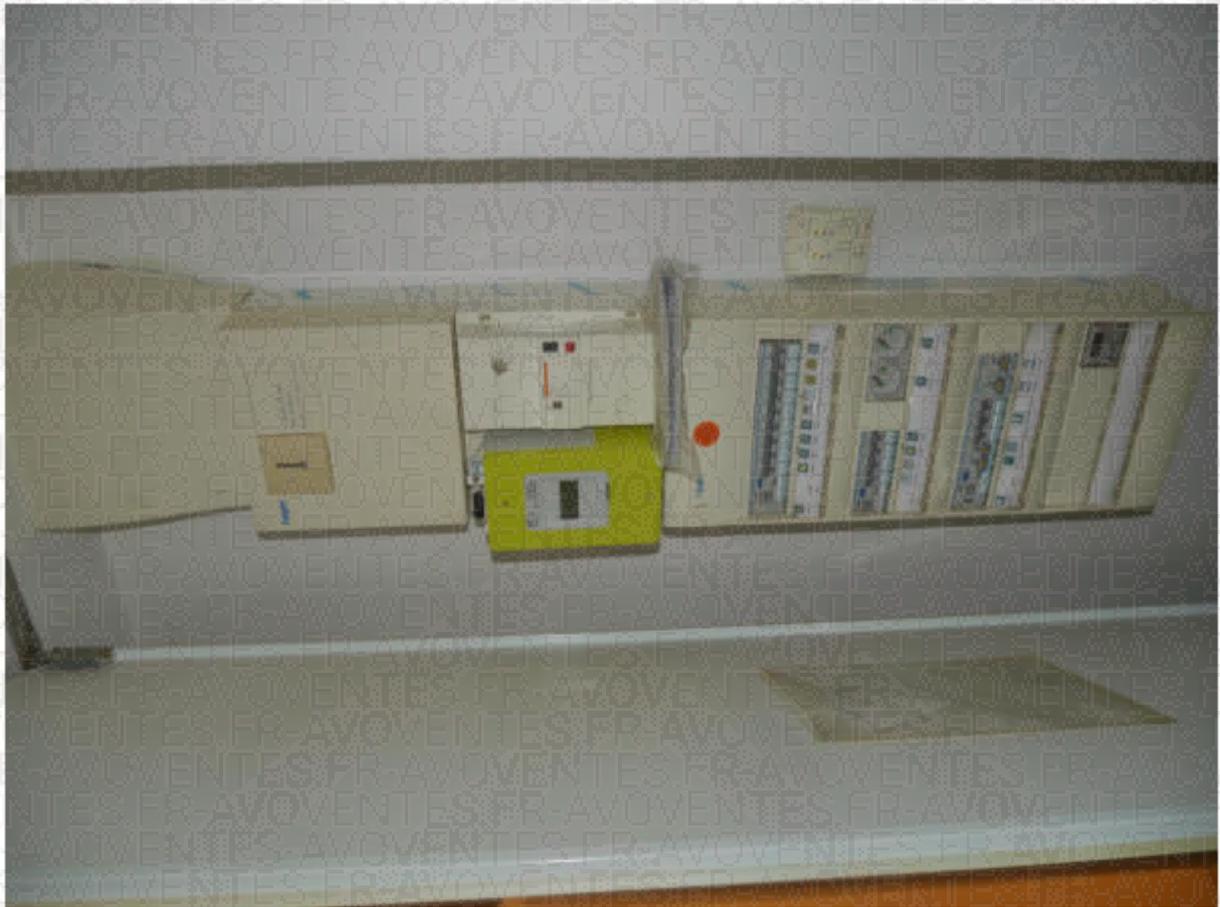
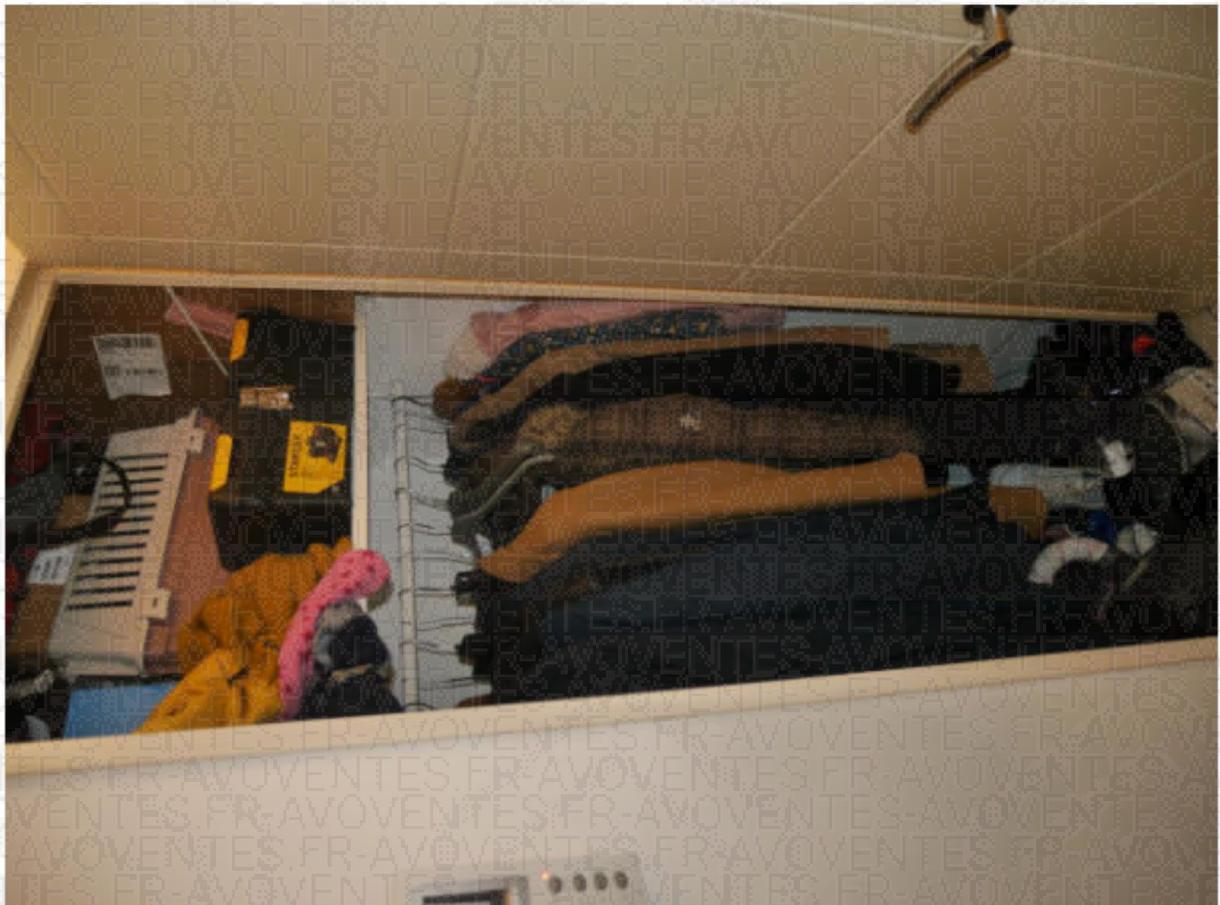
Les deux faces sont en bon état. Celle-ci est équipée d'une serrure de sécurité à trois points d'ancrage encastrés.

Le sol est recouvert d'un carrelage. Des plinthes carrelées, assorties, sont présentes, en bon état.

Les murs et le plafond sont peints, en bon état.

La pièce dispose de deux placards muraux. À l'intérieur du premier placard, se trouvent le disjoncteur et le tableau à fusibles, d'aspect récent.

Le second est équipé d'une porte d'accès peinte sur les deux faces, en bon état. À l'intérieur, un rayonnage et une tringle sont présents.

La pièce est équipée d'un visiophone, en état de fonction.

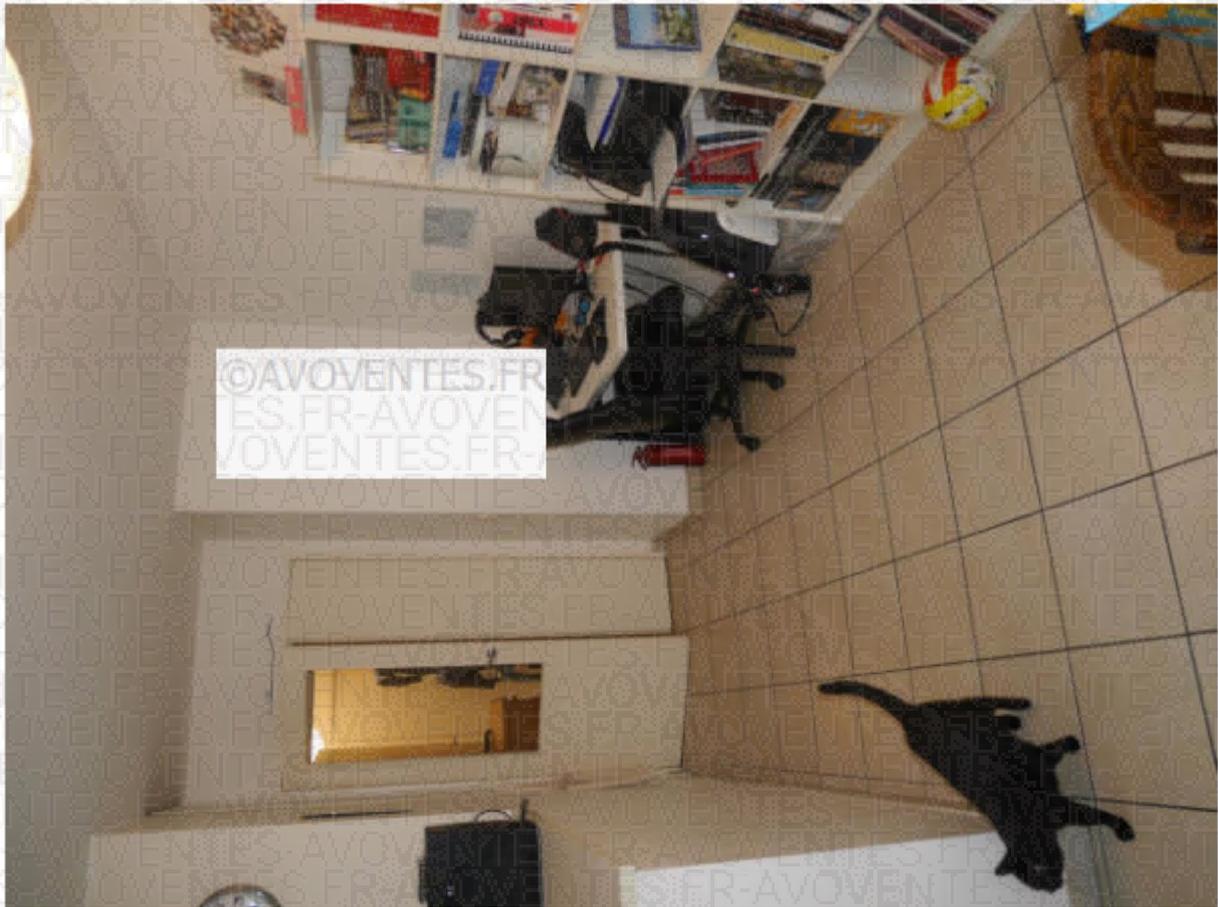
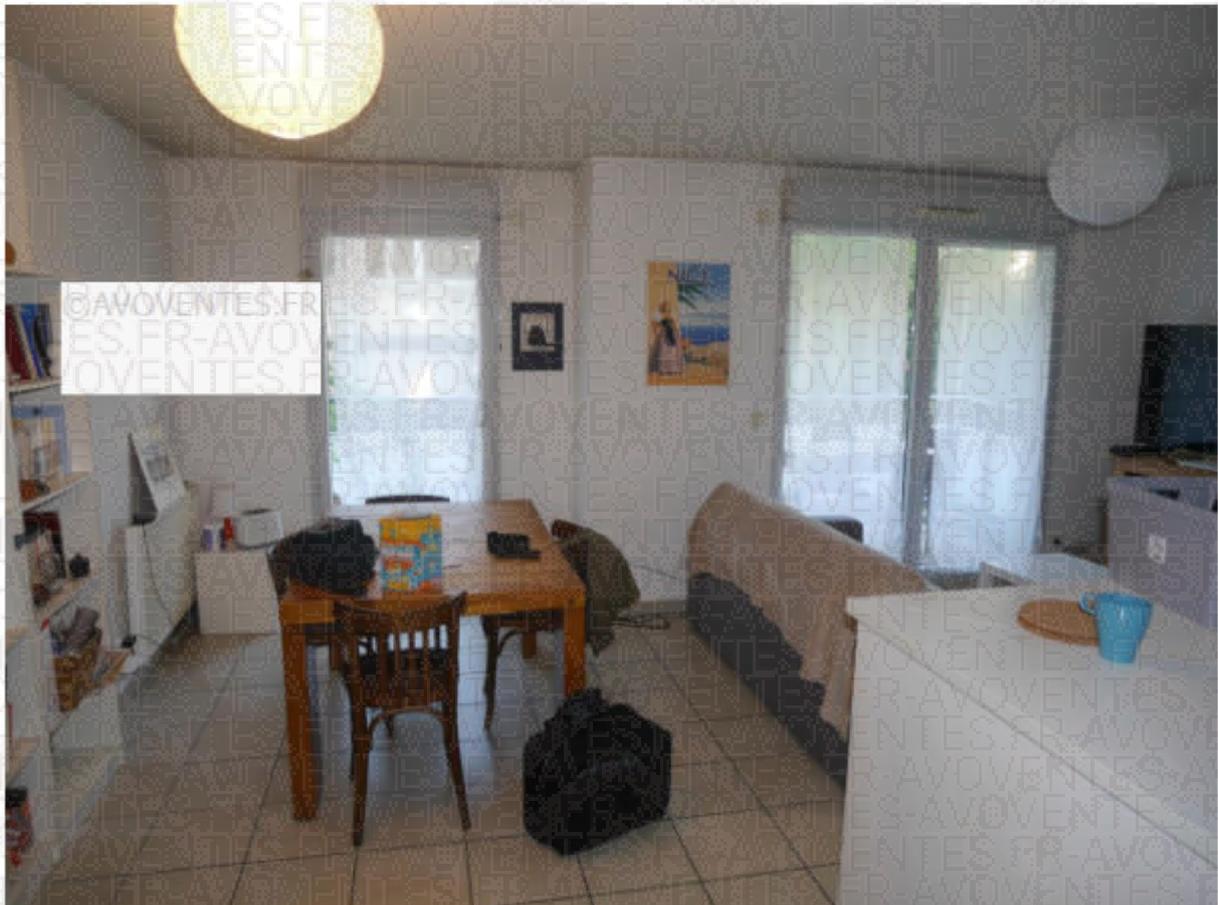
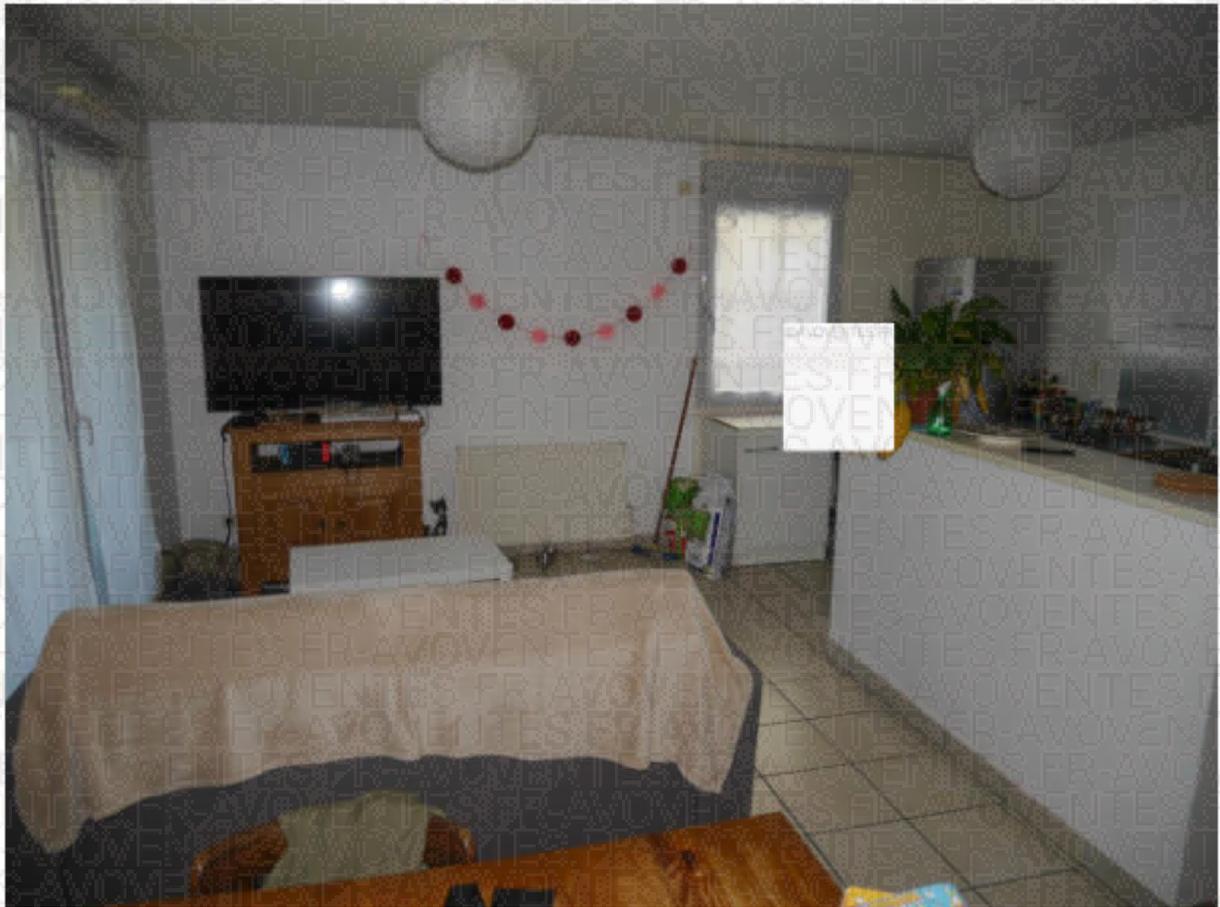
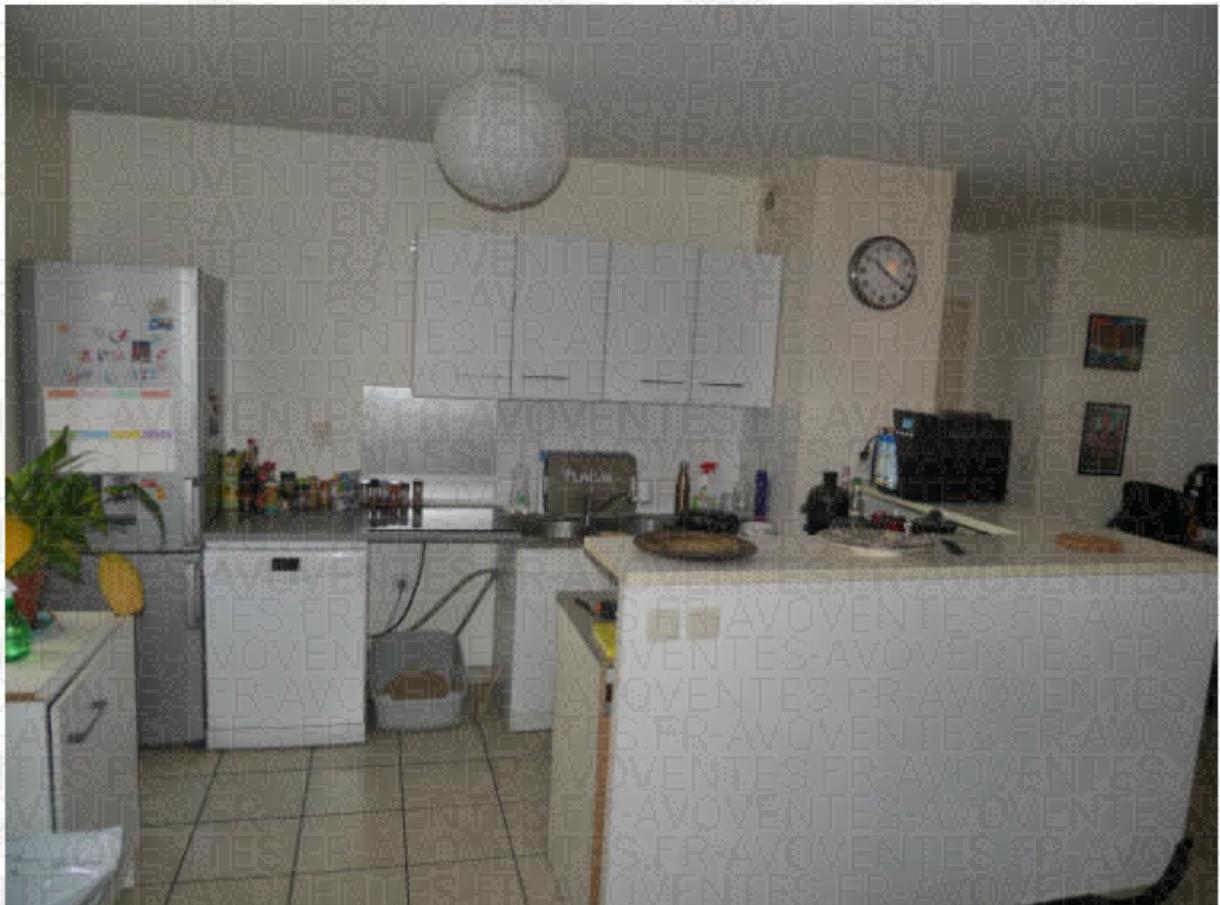
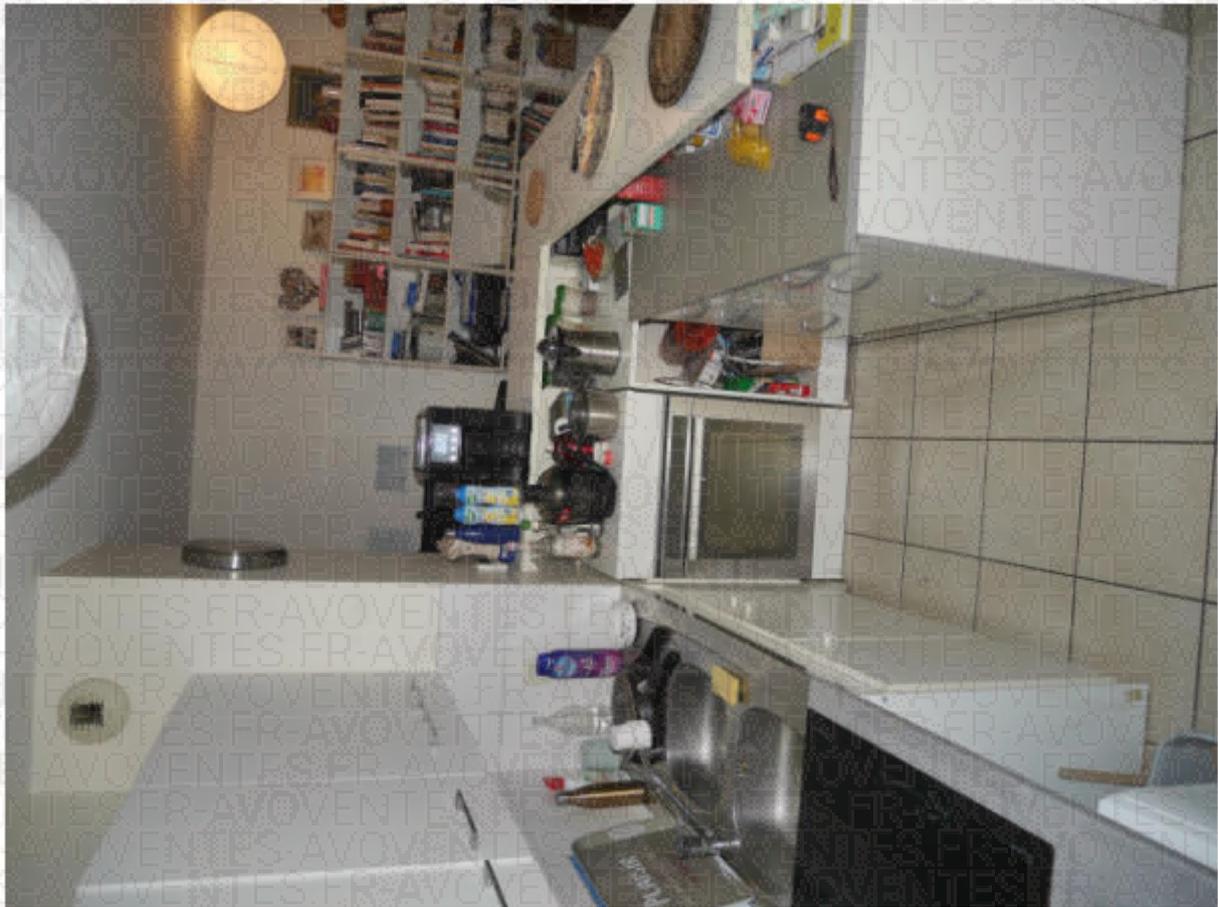
L'accès à cette pièce se fait par une porte, à un battant ouvrant vitrée et un battant dormant plein de petite taille. L'ensemble est en bon état général.

Le sol est recouvert d'un carrelage. Des plinthes carrelées, assorties, sont présentes. L'ensemble est en bon état. Néanmoins, je relève des fissurations structurelles notamment au nouveau de l'accès à la partie cuisine dans un axe Nord-Sud et côté salon dans un axe Est-Ouest.

Les murs sont peints, à l'état d'usage.

Le plafond est peint, à l'état d'usage. Trois points de lumière encastrés sont présents.

La pièce est éclairée par une porte-fenêtre simple et une porte-fenêtre double, à doubles vitrages, sur un cadre en PVC. À l'arrière de chacune, un volet roulant électrique est présent. Celles-ci se manipulent normalement. L'ensemble permet l'accès à un balcon.

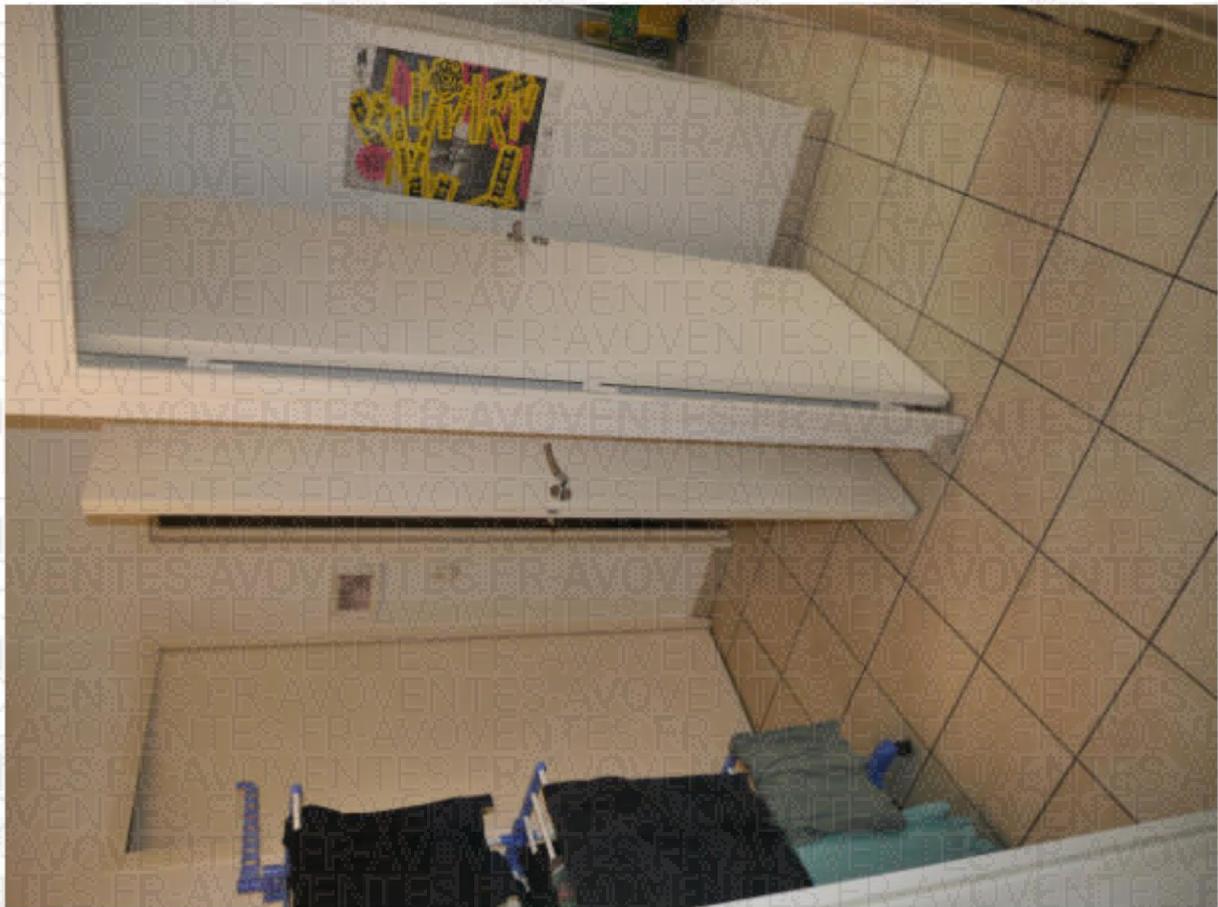
Photo n°10

L'accès à cette pièce se fait par une porte peinte sur les deux faces. Celle-ci se manipule normalement. À l'arrière, un arrêt de porte est présent.

Le sol est recouvert d'un carrelage. Les plinthes sont carrelées.

Les murs sont peints, en bon état.

Le plafond est peint, en bon état. Celui-ci est équipé d'une arrivée électrique centrale, en état de fonction.

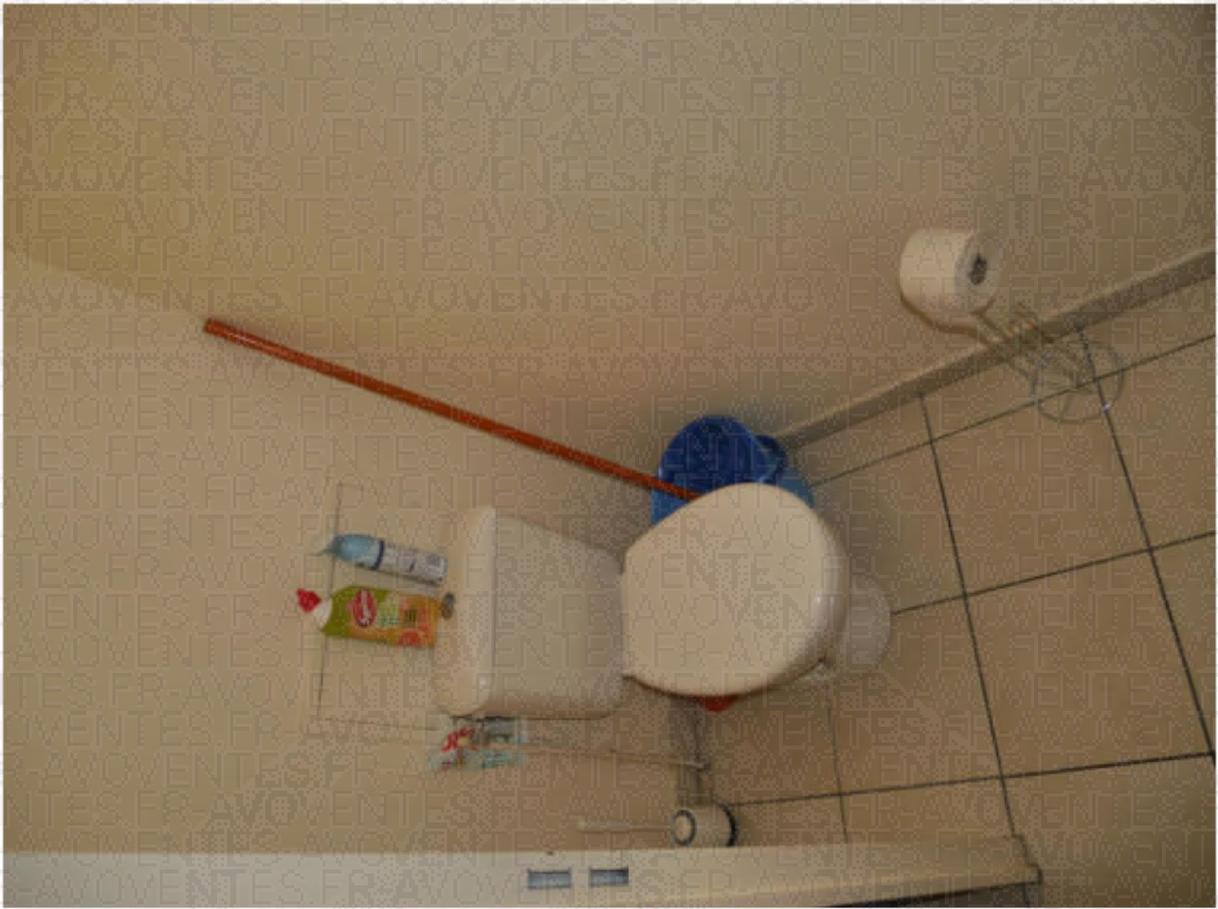
Photo n°11

L'accès à cette pièce se fait par une porte peinte sur les deux faces, en bon état. La condamnation s'effectue normalement. À l'arrière, un arrêt de porte est présent.

Les murs sont peints, à l'état d'usage.

Le plafond est peint, à l'état d'usage. Celui-ci est équipé d'une arrivée électrique centrale, munie d'une douille et de son ampoule.

Le WC est de type cuvette anglaise avec abattant, couvercle et chasse d'eau dorsale à double débits.

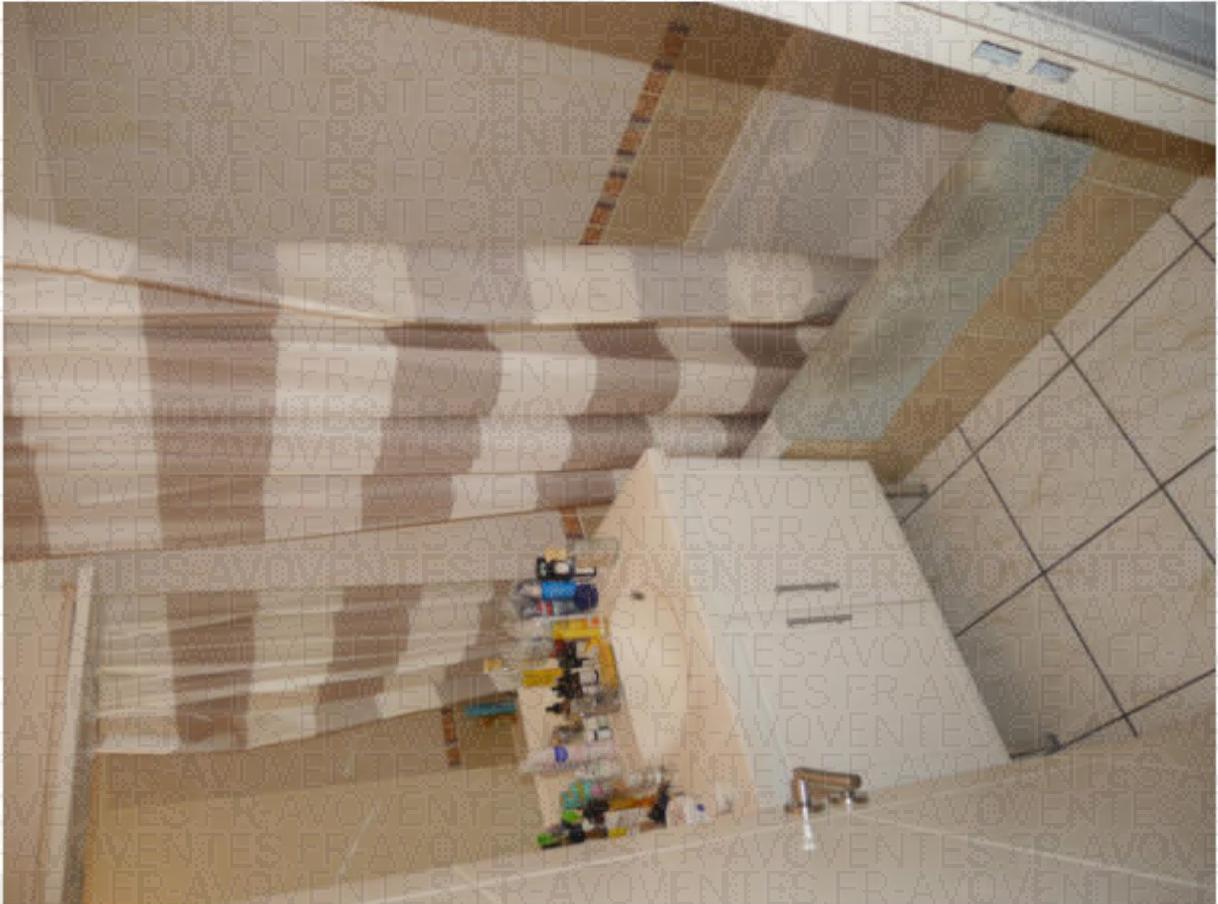
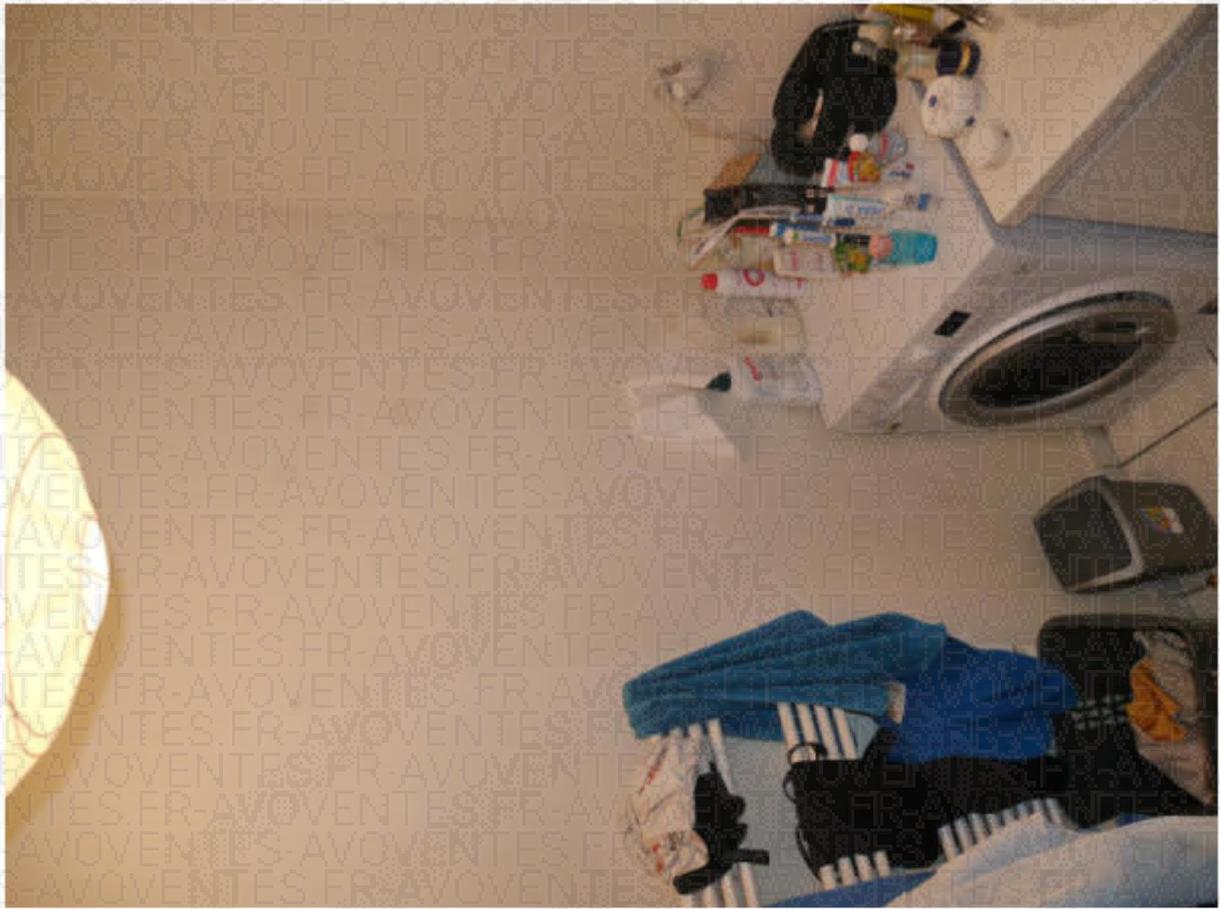
Les murs sont peints, à l'état d'usage, et agrémentés d'une faïence autour de la baignoire, en bon état.

Le plafond est peint, à l'état d'usage. Celui-ci est équipé d'une aération haute et d'un plafonnier, en état de fonction.

La pièce est équipée d'une baignoire en résine, encastrée dans un caisson recouvert de carreaux. Celle-ci est alimentée par une robinetterie de type mitigeur avec flexible, pommeau de douche et fixe-pommeau mural.

La pièce dispose d'un meuble-vasque en stratifié, en état, équipé de deux portes et de rayonnages, avec une vasque encastrée. Celle-ci est alimentée par une robinetterie de type mitigeur eau chaude-eau froide. La bonde est présente. À l'arrière, un miroir est présent, surmonté d'un bandeau lumineux.

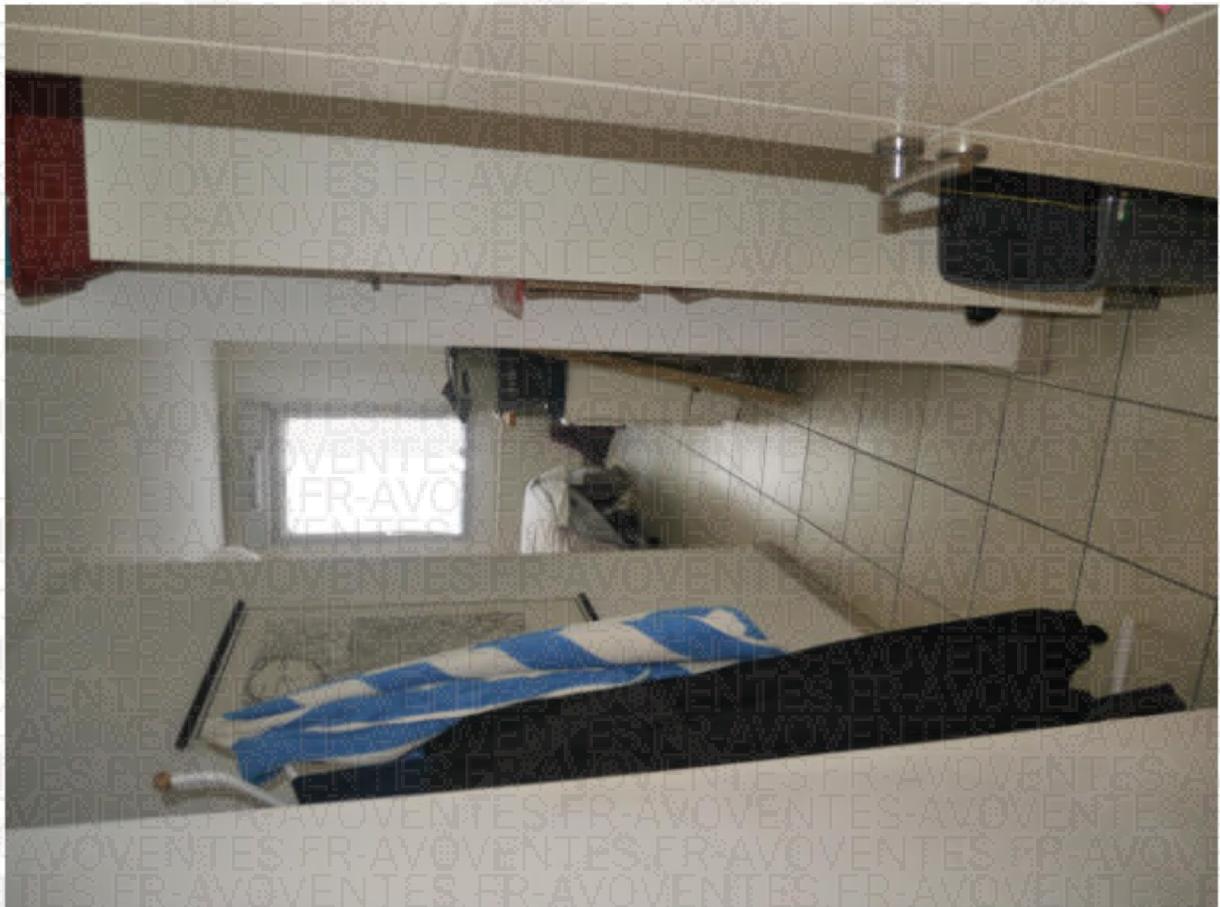
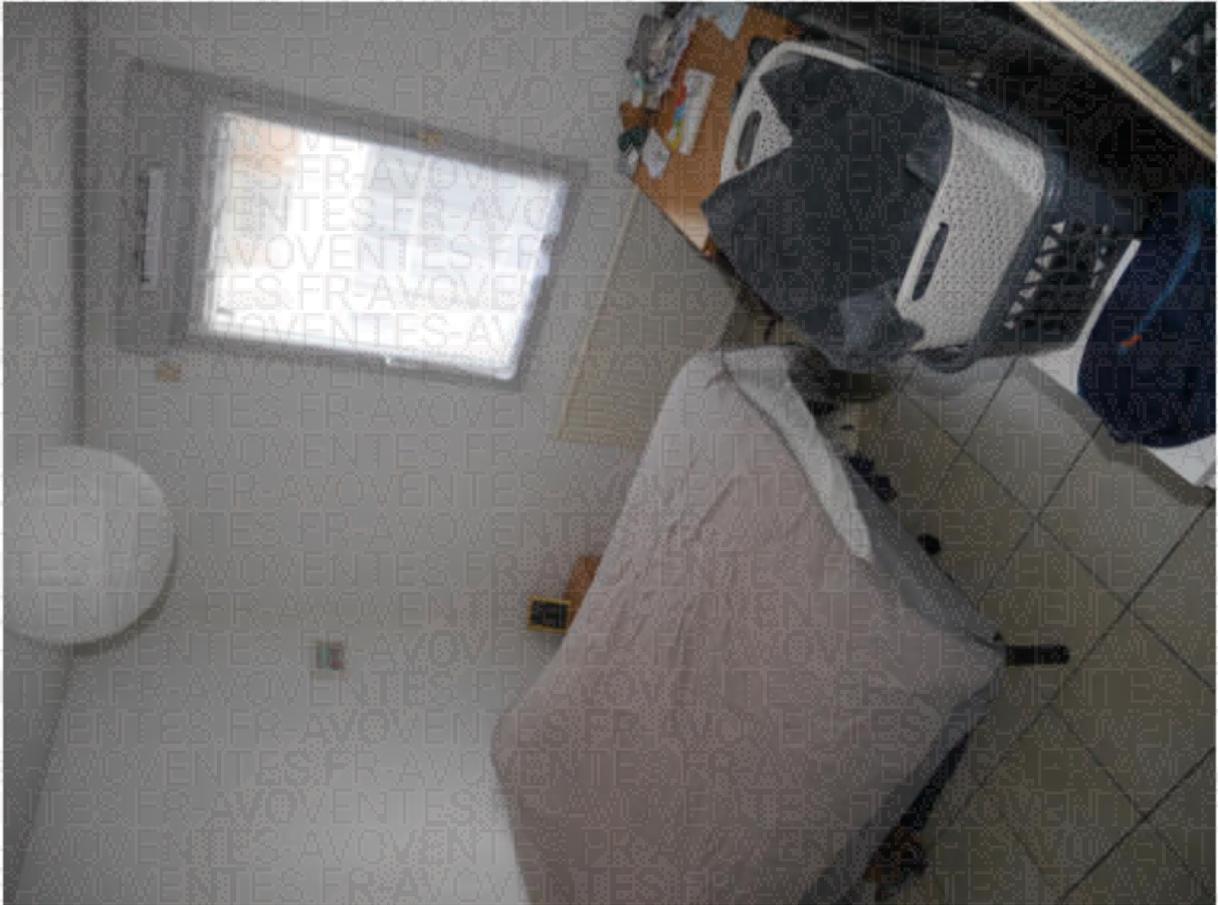
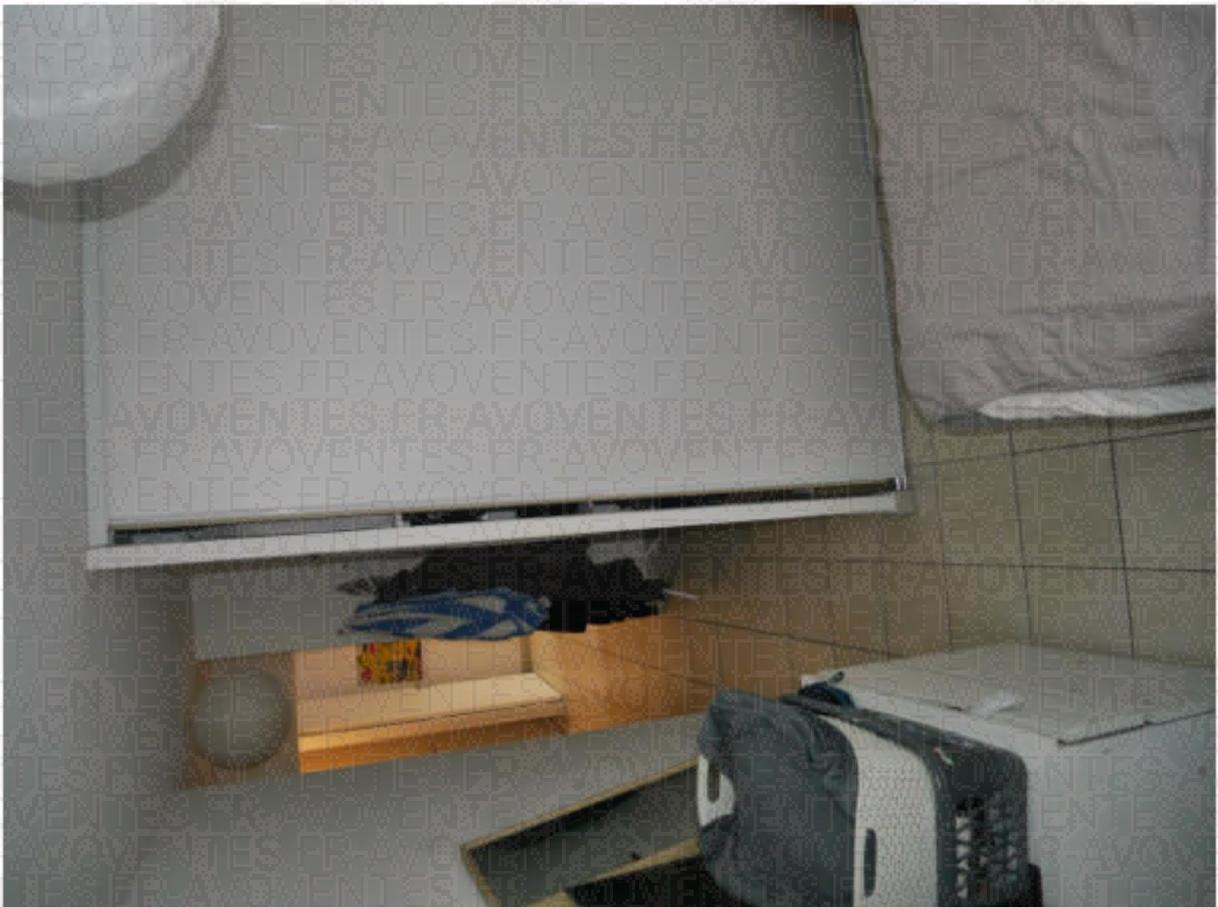
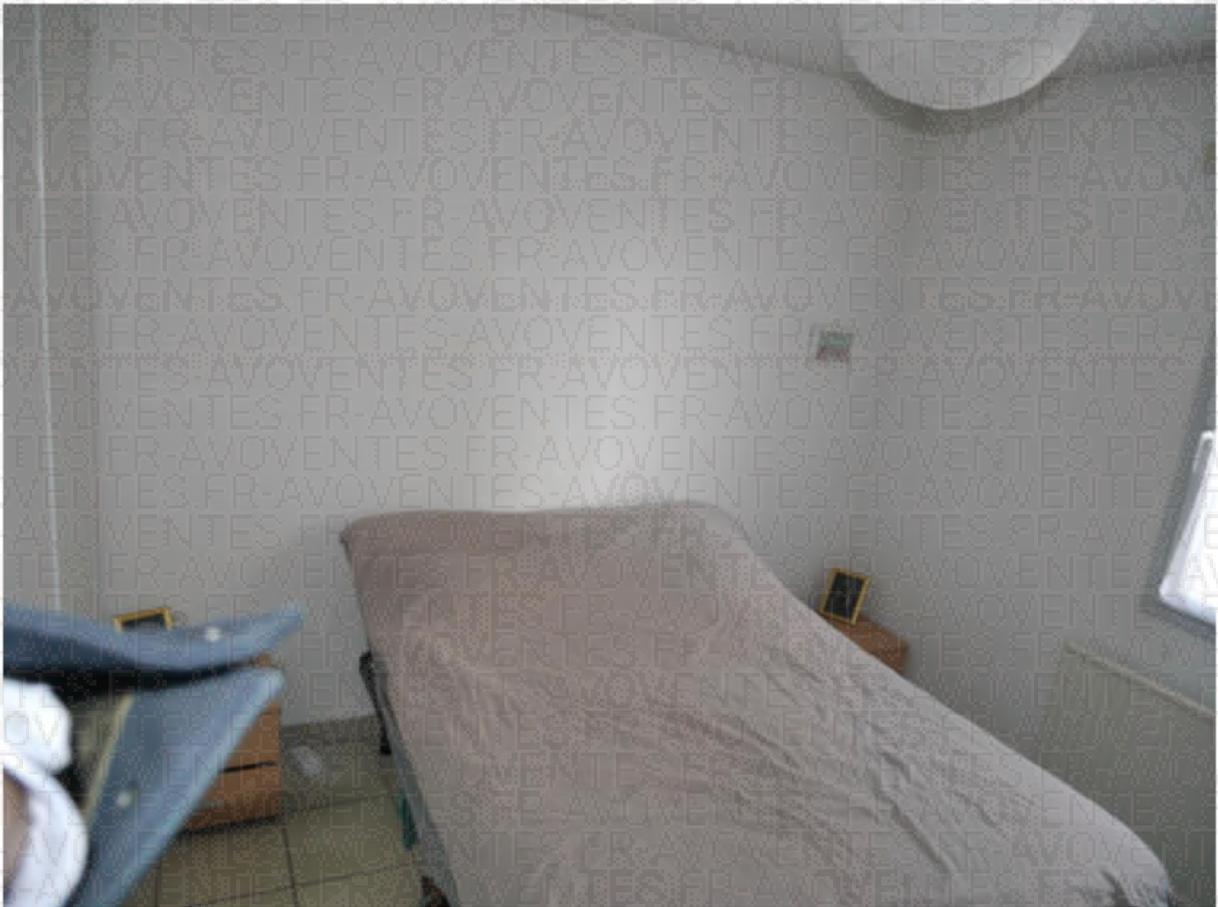
Le sol est recouvert d'un carrelage. Les plinthes sont carrelées et assorties. L'ensemble est en bon état général.

Les murs sont peints, à l'état d'usage.

Le plafond est peint, à l'état d'usage. Celui-ci est équipé d'une arrivée électrique centrale, munie d'une douille et de son ampoule.

La pièce est éclairée par une fenêtre, côté Est, à double vitrage. À l'arrière, un volet roulant électrique est présent. L'ensemble se manipule normalement.

La pièce est équipée d'un grand placard mural, équipé de deux portes coulissantes. À l'intérieur, des rayonnages sont présents. Les portes se manipulent normalement. Le sol est recouvert d'un carrelage. Les plinthes sont carrelées. Les murs sont peints. De légères traces sont visibles.

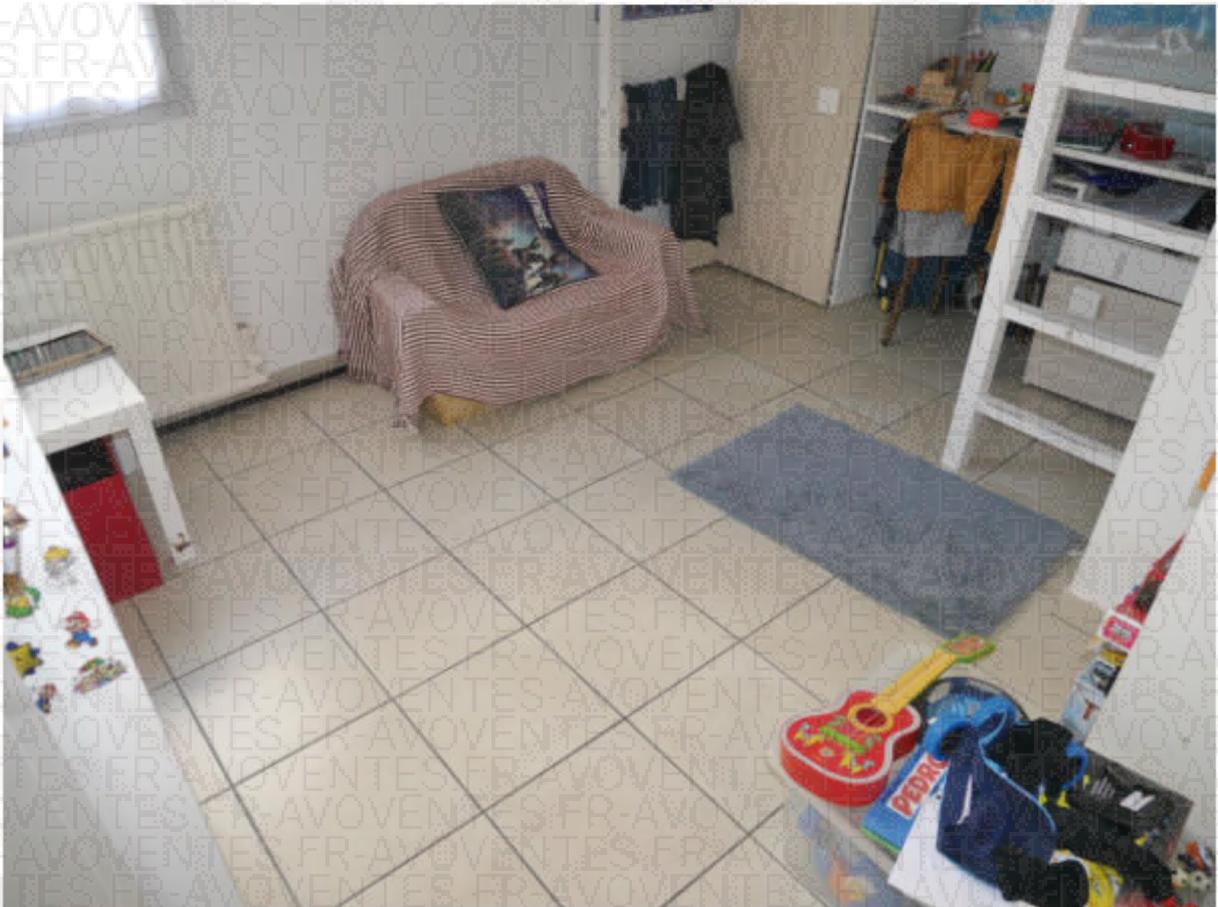
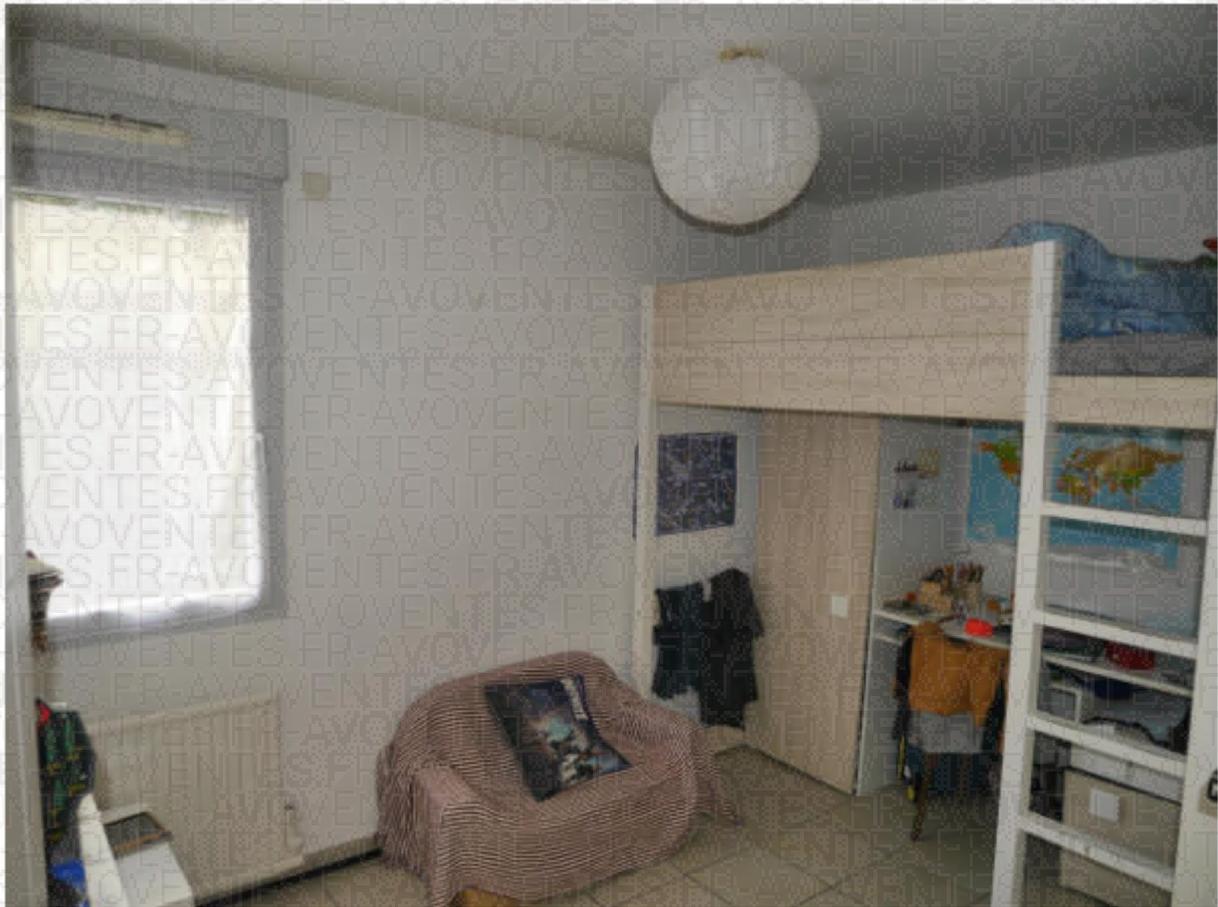
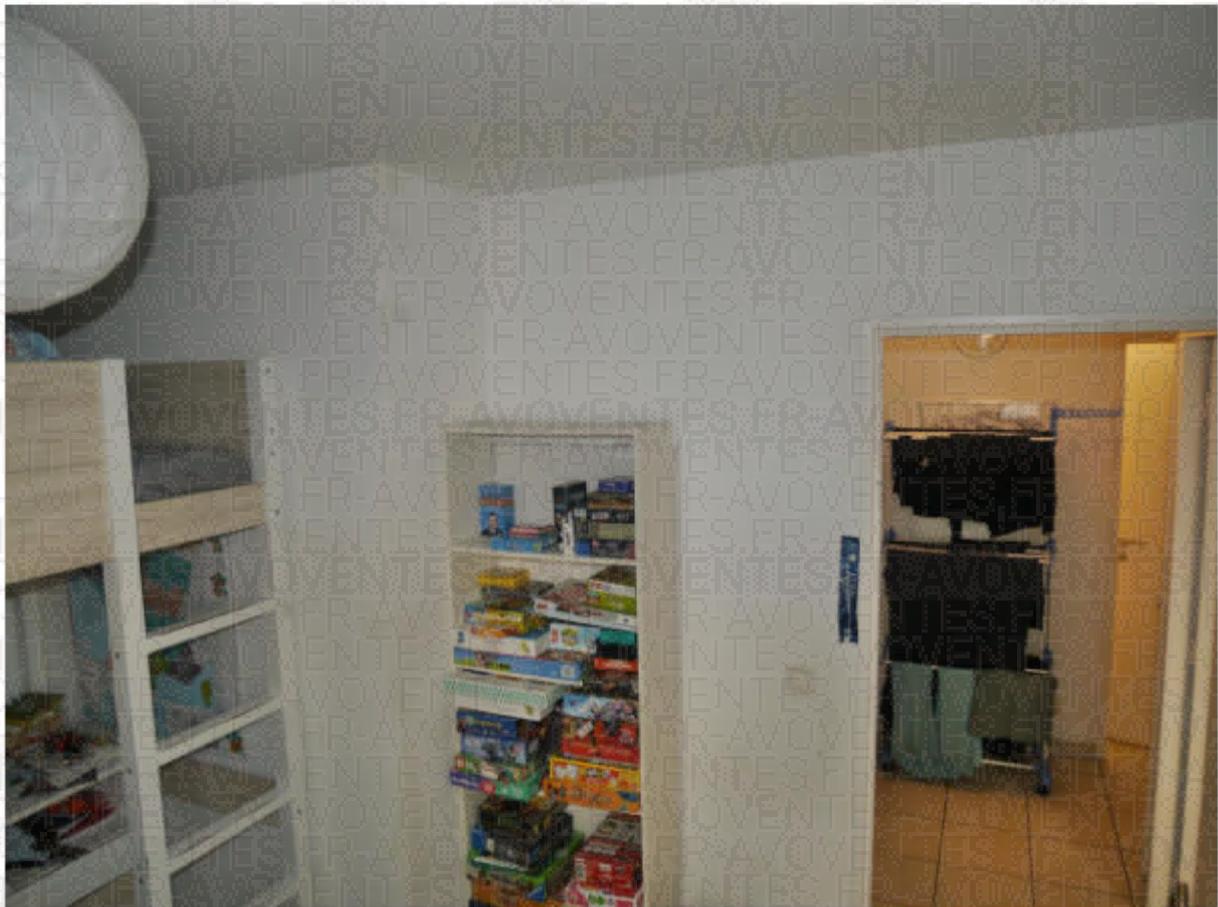
Les murs sont peints, à l'état d'usage.

Le plafond est peint, en bon état. Celui-ci est équipé d'une arrivée électrique centrale, munie d'une douille et de son ampoule.

La pièce est éclairée par une fenêtre, à double vitrage, sur un cadre en PVC. À l'arrière, un volet roulant électrique est présent. L'ensemble se manipule normalement.
