PROCES VERBAL DESCRIPTIF

A 10H00 Au 14, rue des Bons Enfants 69007 LYON

Dans un ensemble immobilier sis 14 rue des bons enfants – 69007 LYON

LOT NUMERO NEUF (9) :

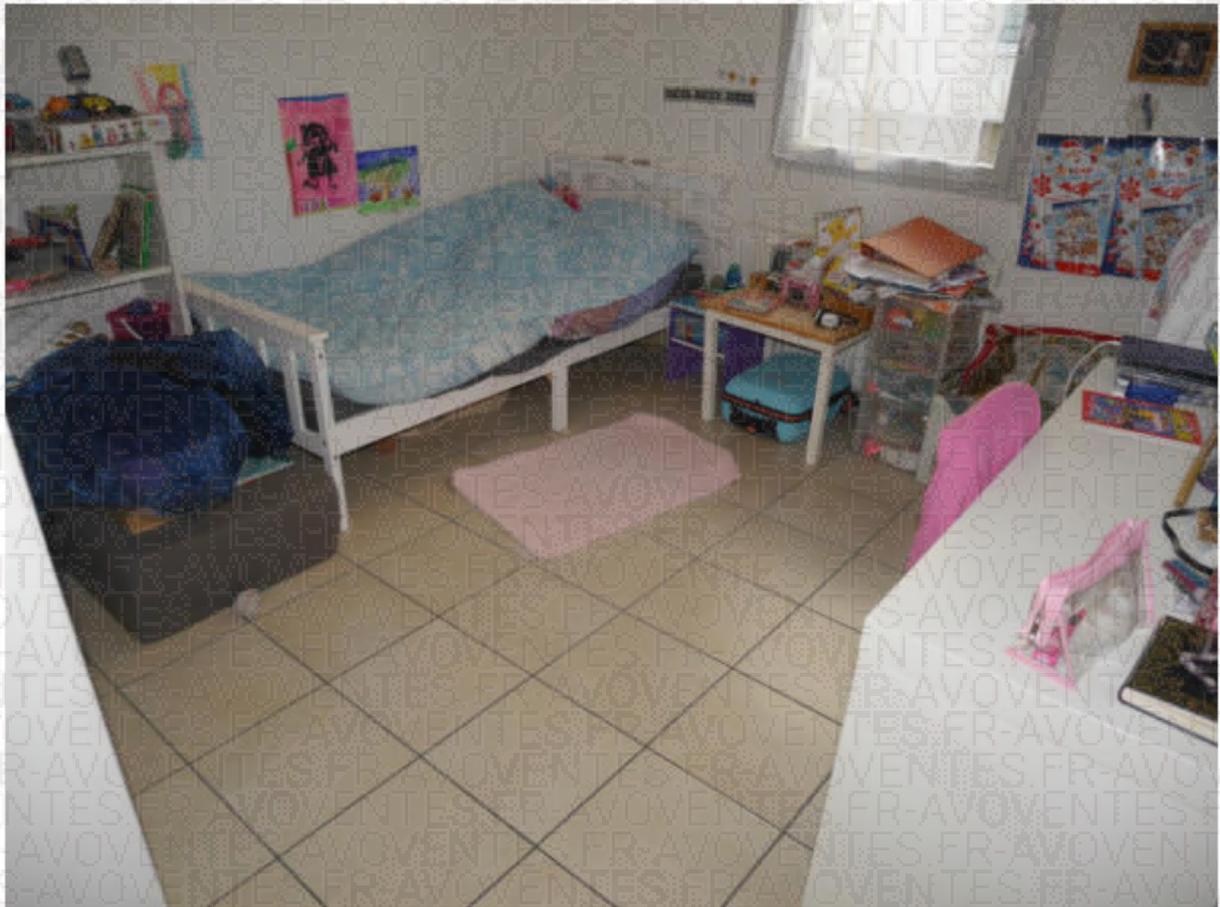
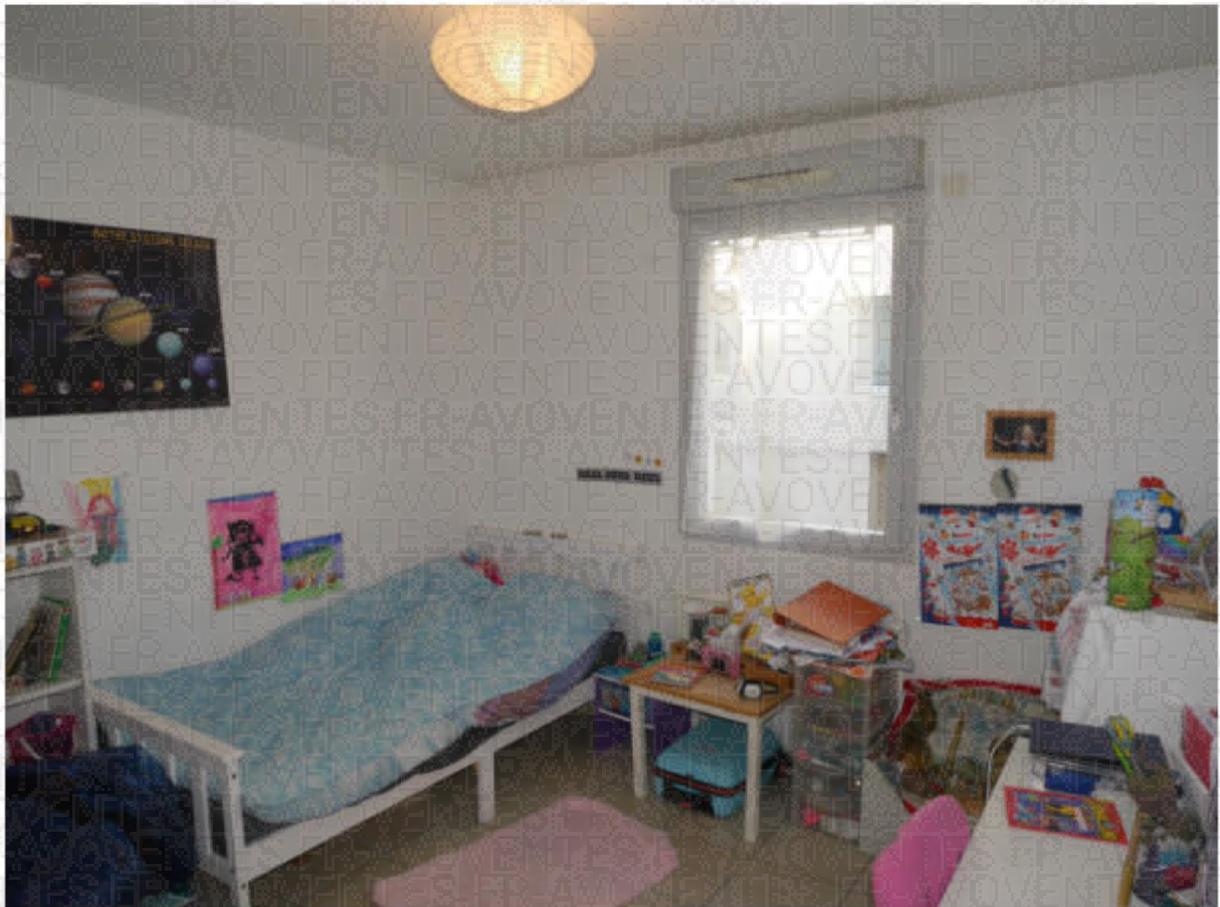
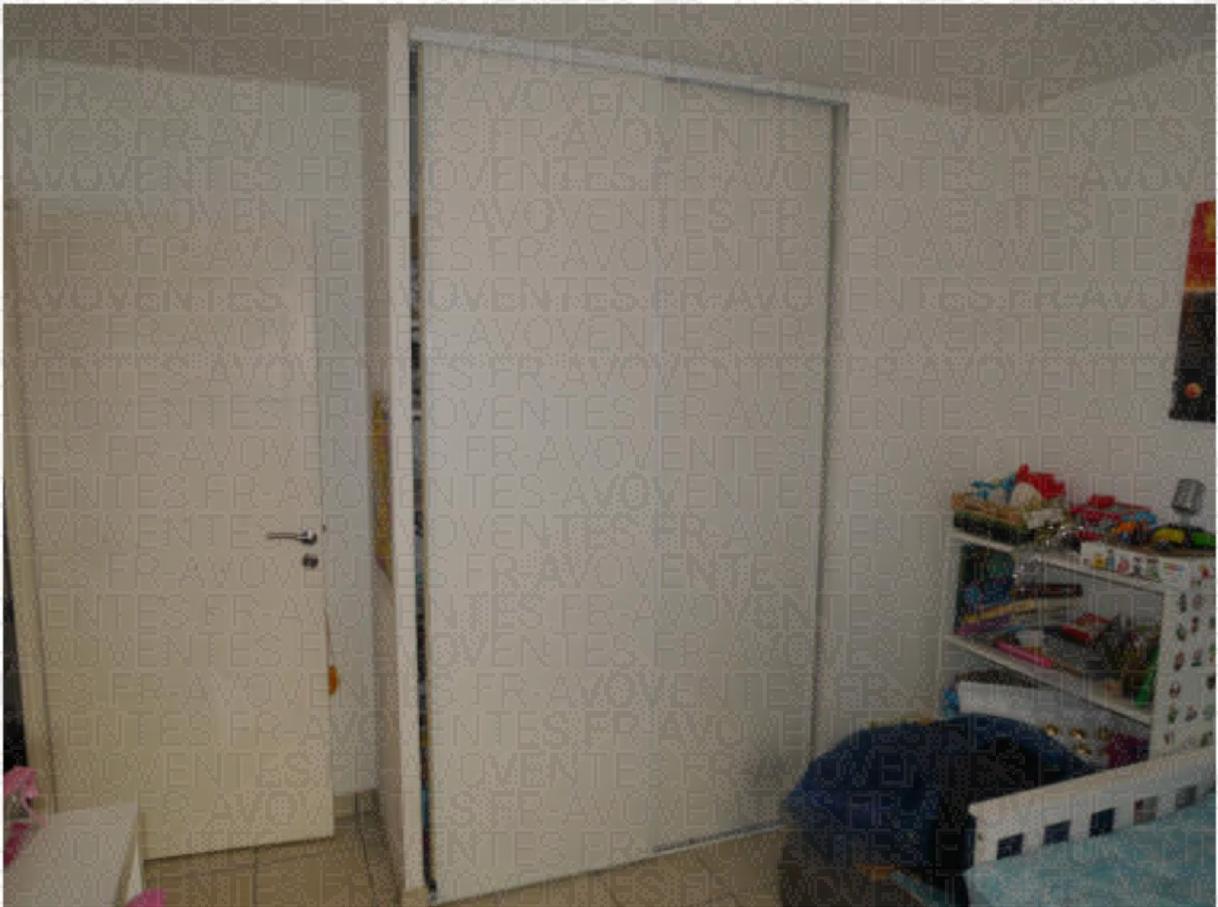
Les murs sont peints, à l'état d'usage.

Le plafond est peint, en bon état. Celui-ci est équipé d'une arrivée électrique centrale, munie d'une douille et de son ampoule.

La pièce est éclairée par une fenêtre, à double vitrage, sur un cadre en PVC. À l'arrière, un volet roulant électrique est présent. L'ensemble se manipule normalement.

La pièce est équipée d'un placard mural, équipé de deux portes coulissantes. À l'intérieur, des rayonnages et une tringle sont présents. Les portes se manipulent normalement. Le sol est recouvert d'un carrelage. Les plinthes sont carrelées. Les murs sont peints.

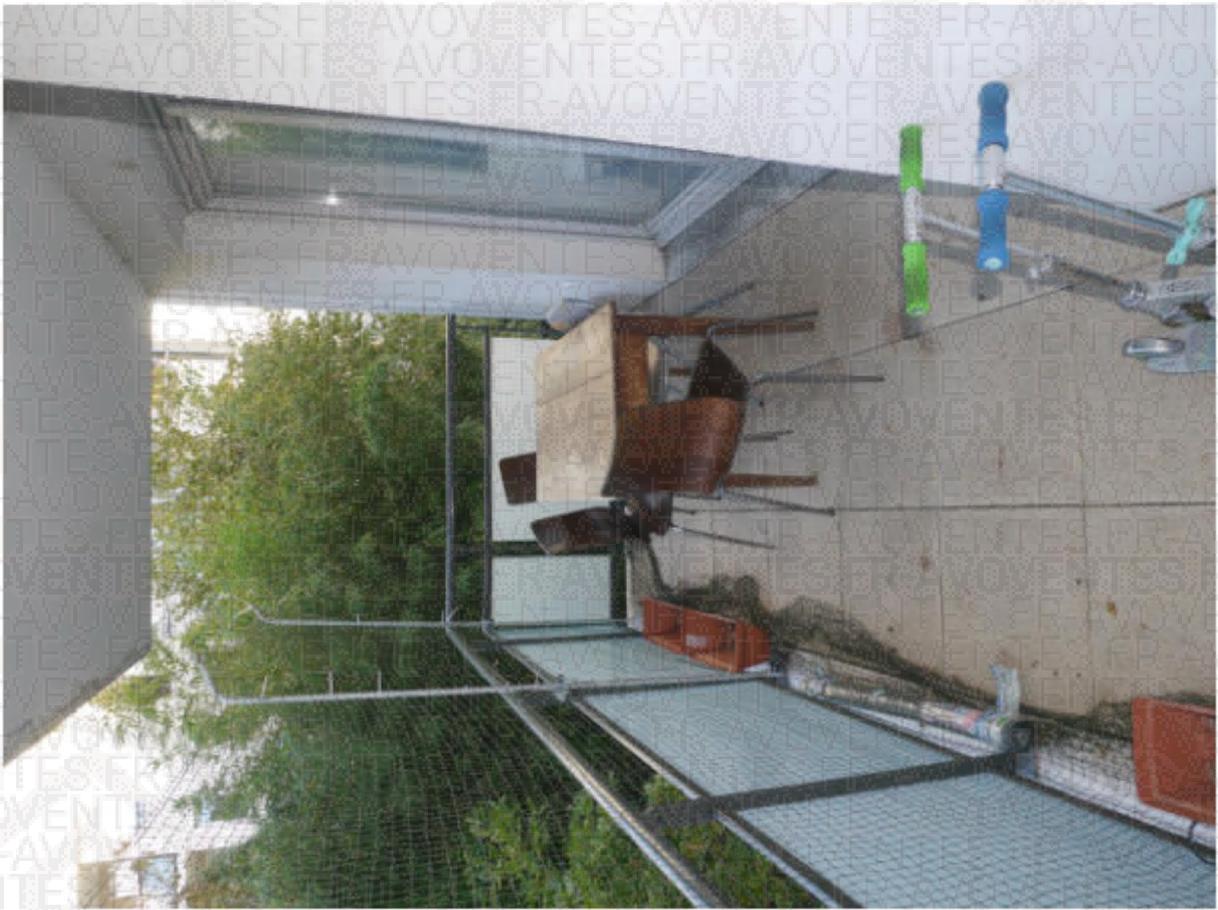
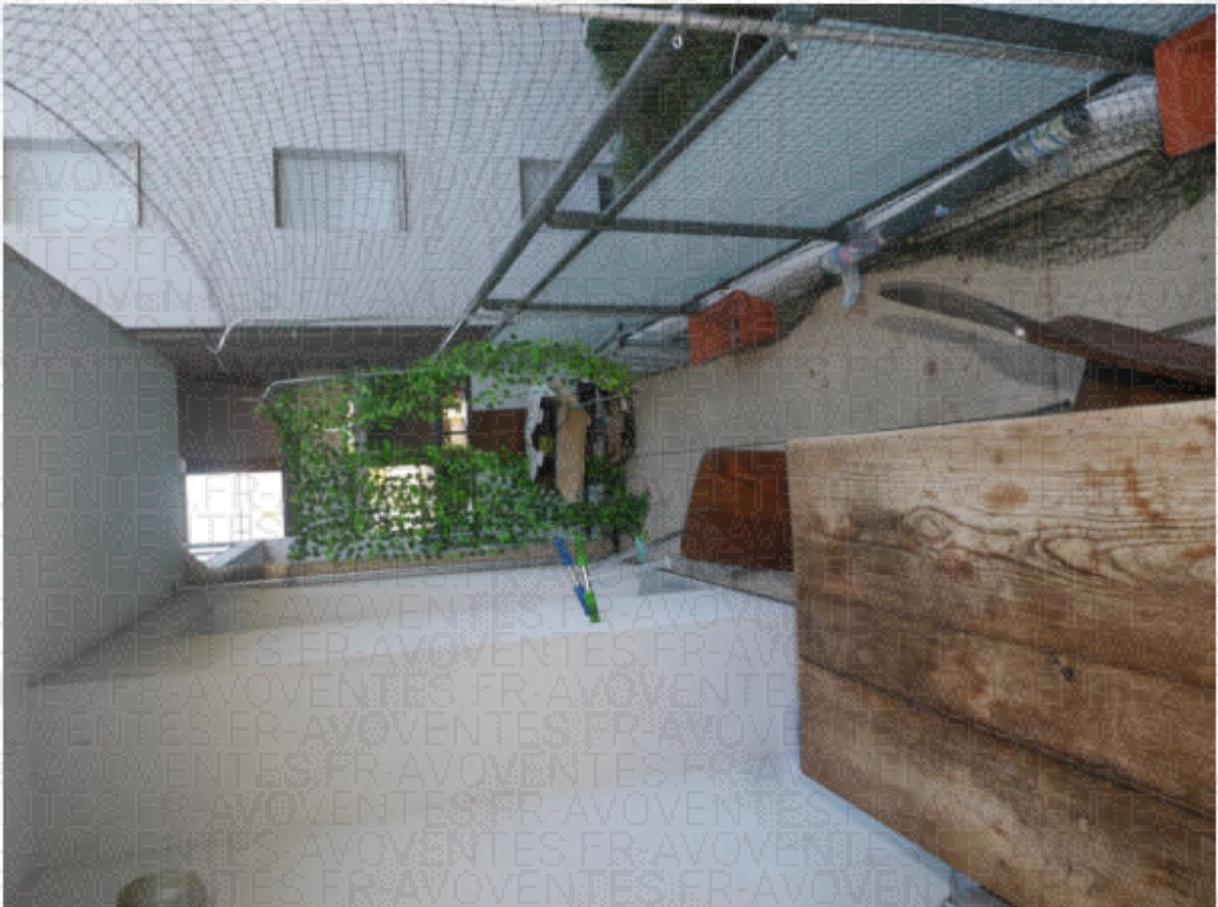
Le sol est recouvert de dalles, en bon état.

Le balcon est protégé au moyen d'un garde-corps métallique, agrémenté de plaques de verre translucides.

Le mur est constitué du mur de façade, à l'état d'usage. Celui-ci est équipé d'une applique latérale et d'une prise électrique.

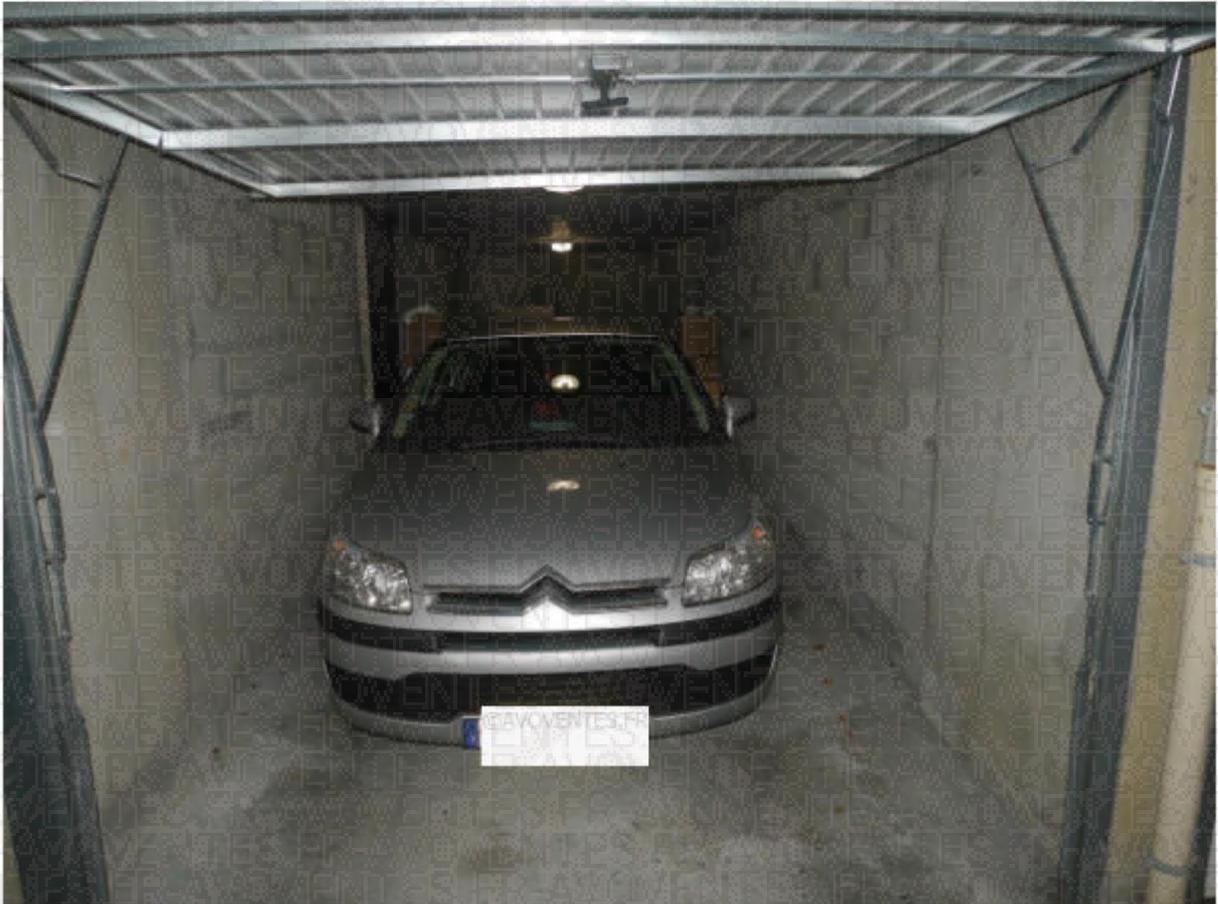
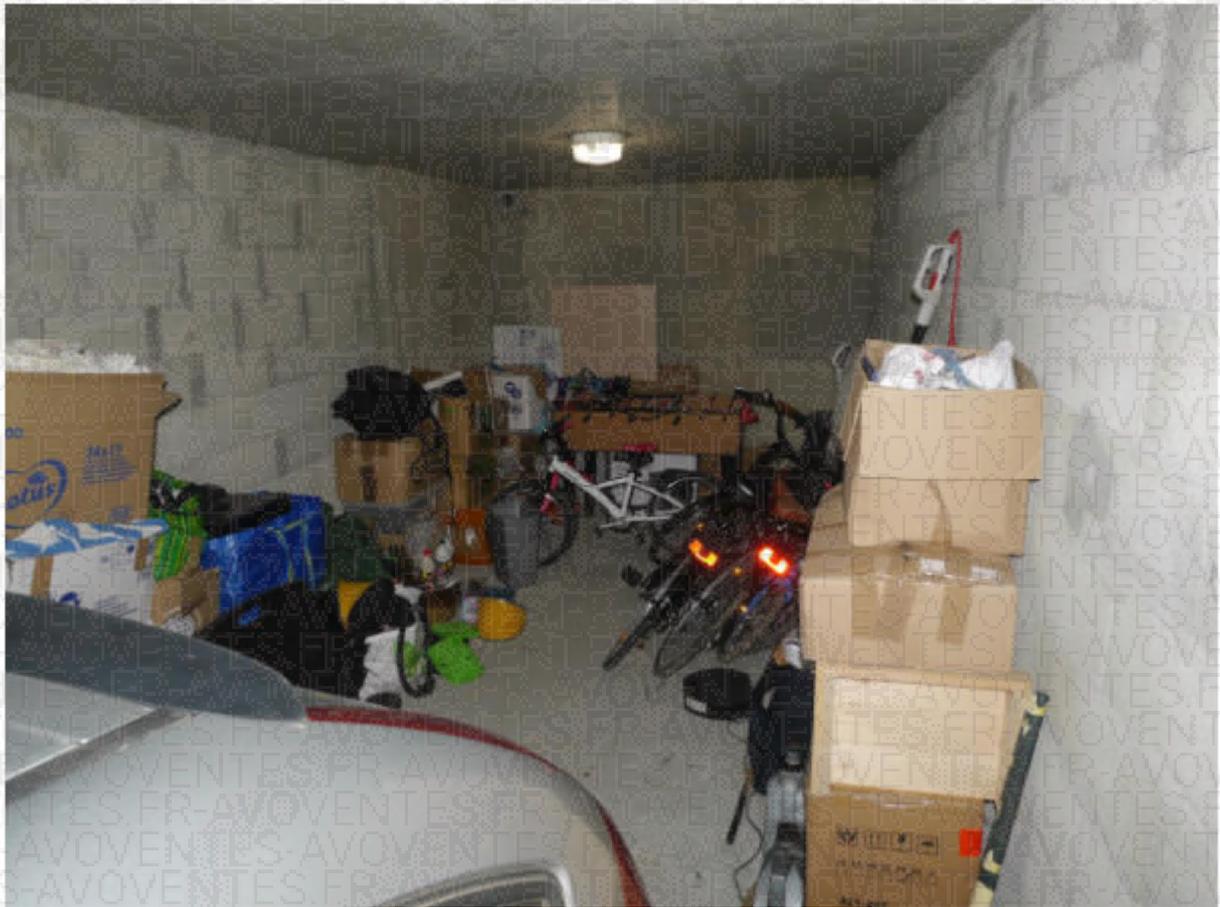
Celui-ci est double dans la profondeur. Un point de lumière est présent dans le garage, alimenté d'un bouton minuterie.
