PROCÈS VERBAL DE DESCRIPTION

L'AN DEUX MILLE VINGT QUATRE ET LE DIX SEPT AVRIL

Sur la commune de **LOUHANS (71500) 12/14 Chemin des Guillots** consistant en une ferme bressane comprenant : entrée, cuisine équipée avec cheminée et insert, séjour, deux chambres, salle de bains et WC.

Référence : 104009

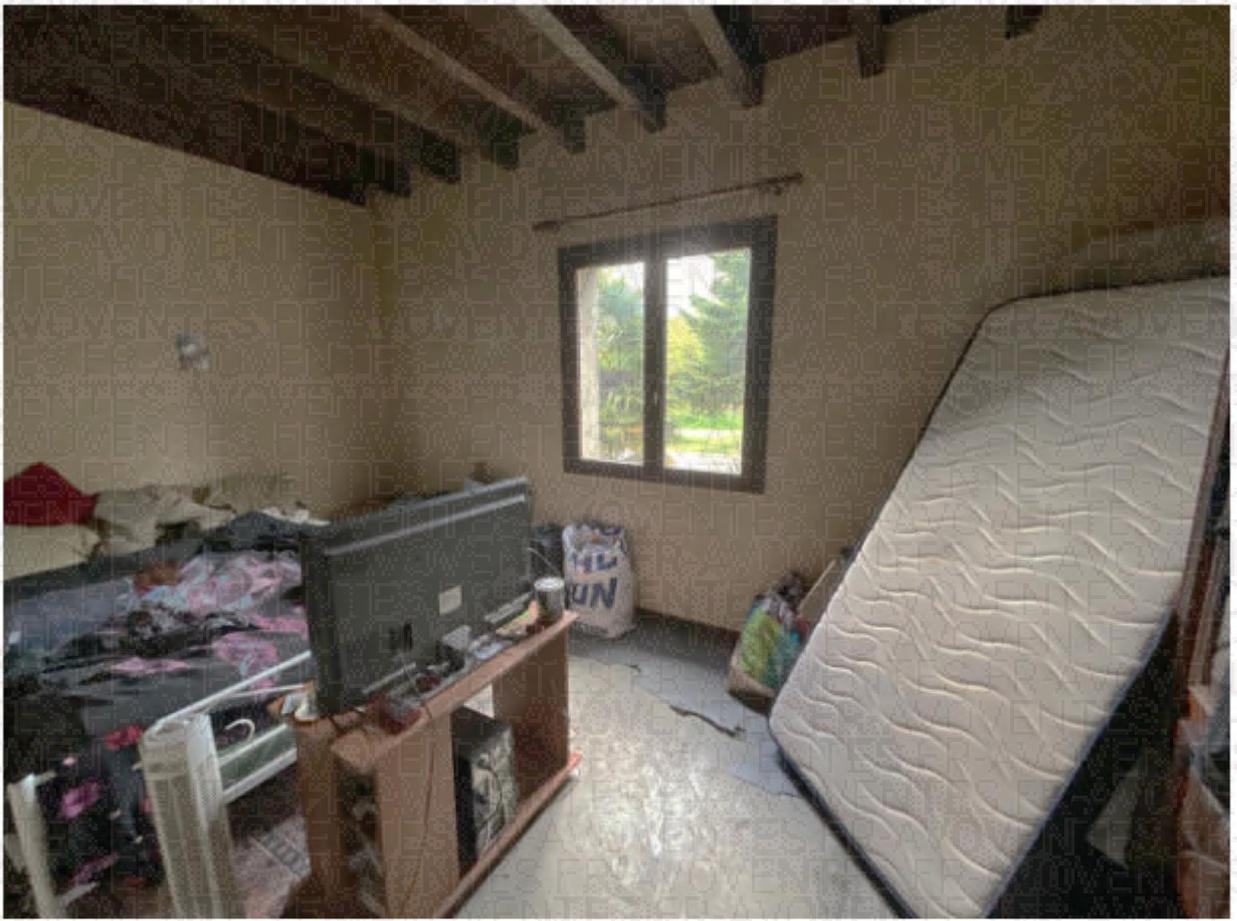
CHAMBRE 2

Dalle béton brute.
(Il m'est précisé par le locataire qu'une ancienne moquette hors d'usage a été retirée par ses soins en vue de son remplacement)

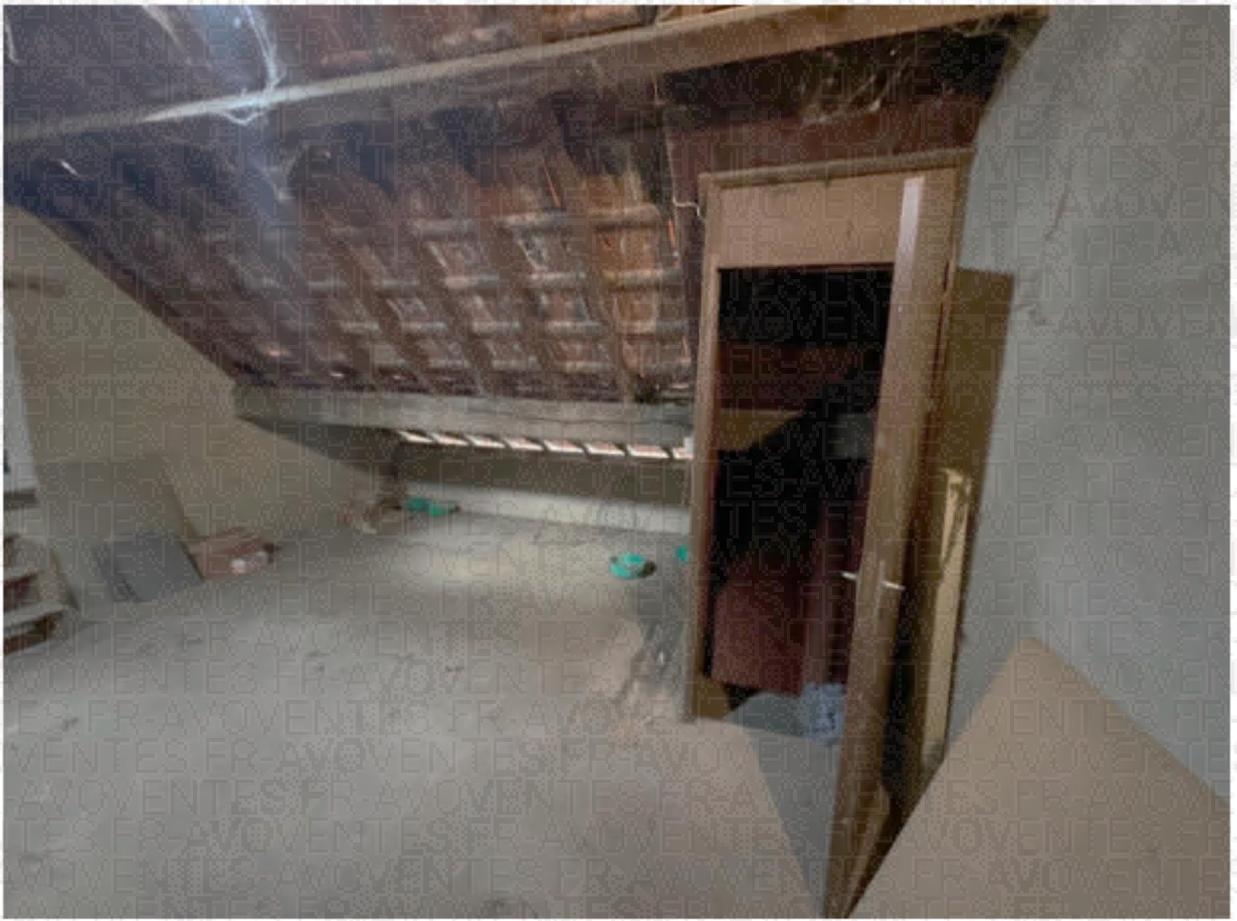
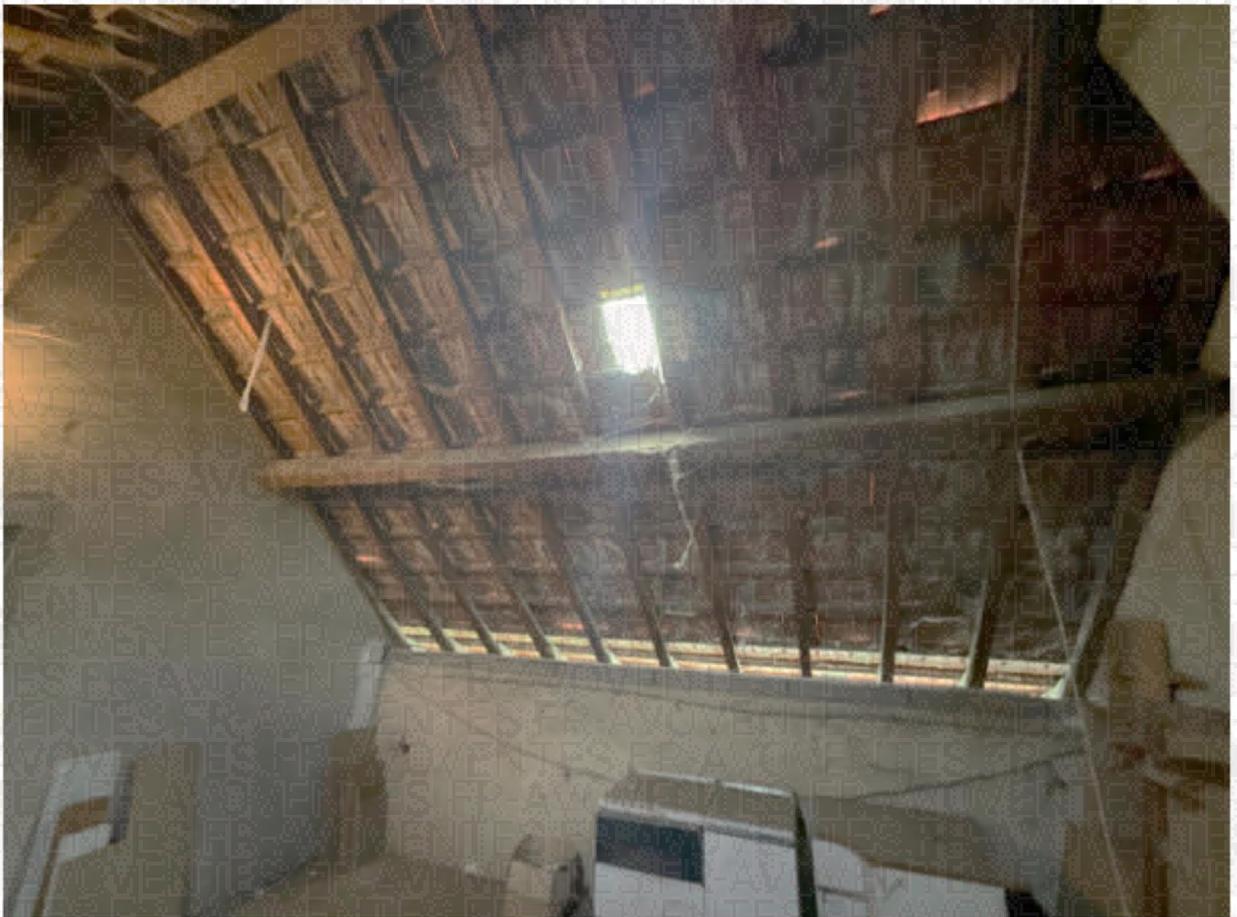
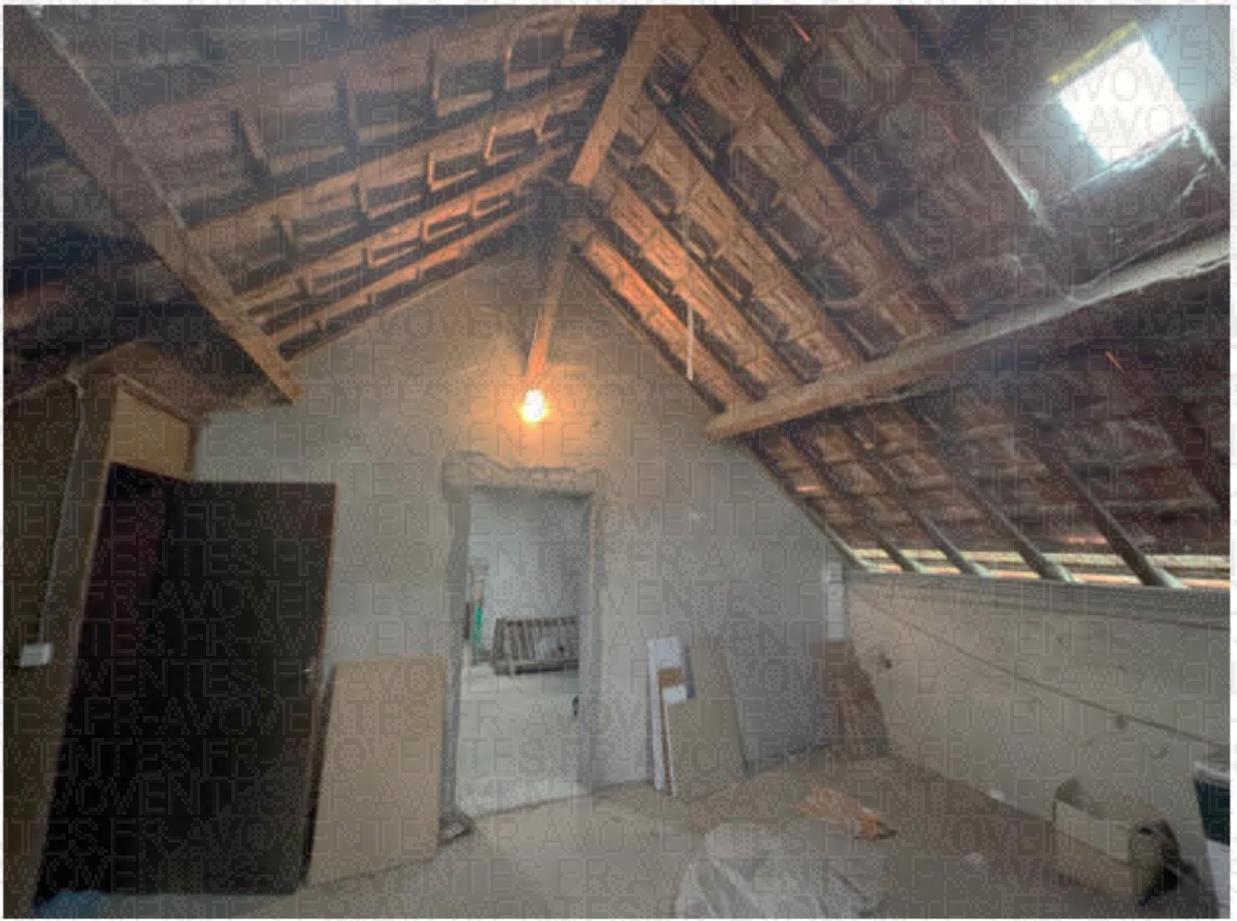
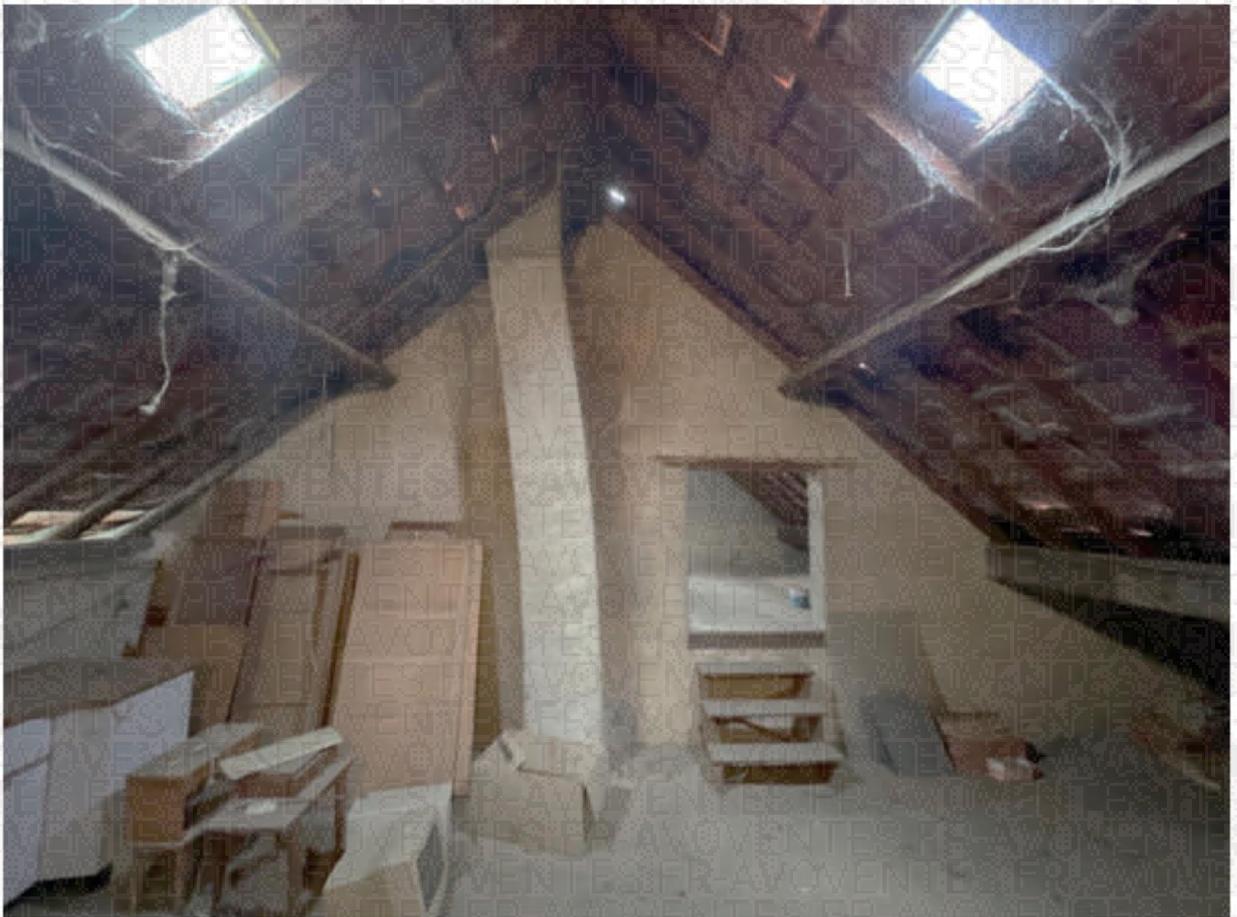
PREMIÈRE PIÈCE À L'ÉTAGE

Pas de plafond. La charpente est visible, de même que les tuiles. Il n'y a pas de sous-toiture ni d'isolant. Deux tuiles en verre permettent d'éclairer naturellement cette pièce.

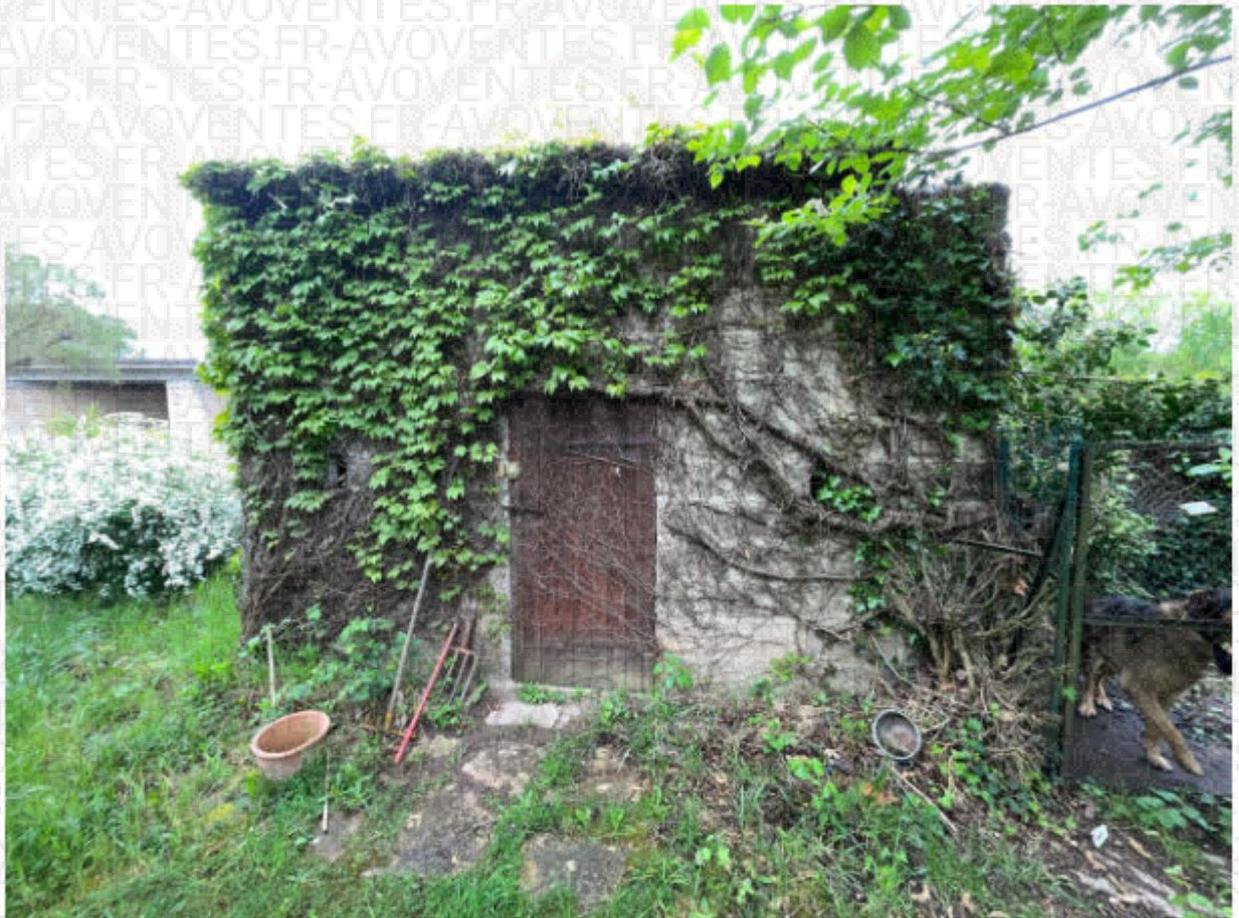
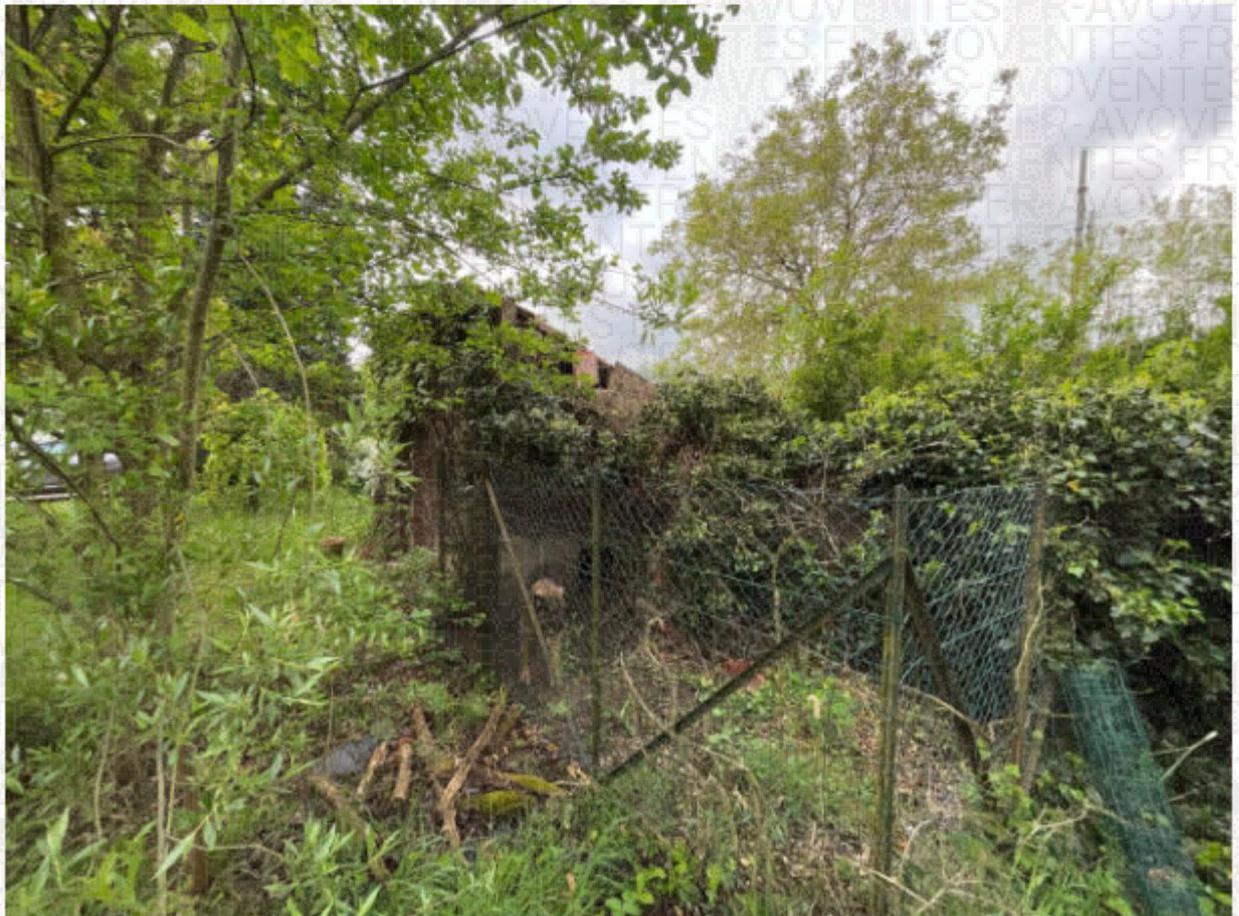
Une petite dépendance avec chenil est présente sur la parcelle AB117. Elle est vétuste et en mauvais état avec un effondrement partiel de la toiture.

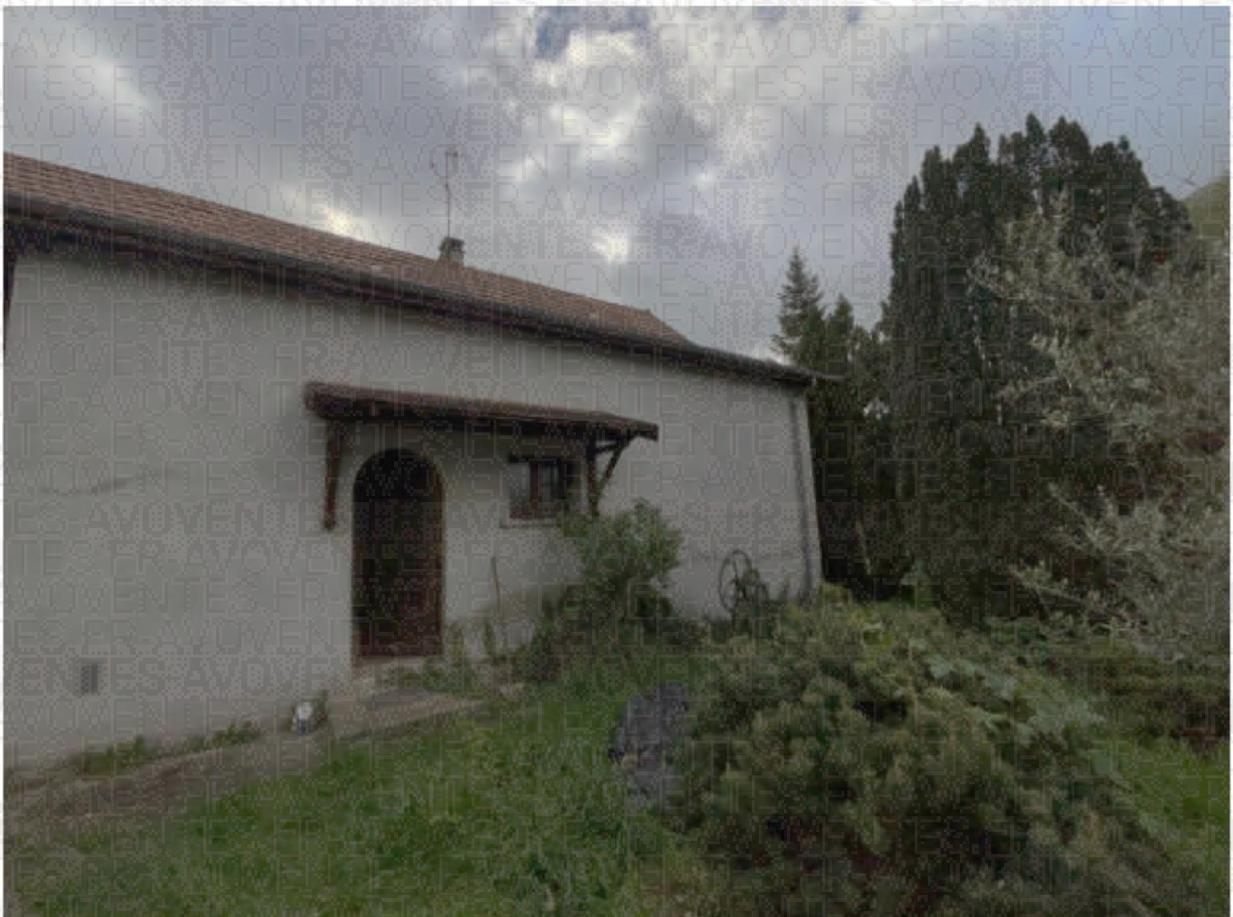
Les façades sont recouvertes d'un enduit béton lisse. Un important phénomène de fissures affecte la façade pignon et la partie de la façade avant proche de ce pignon.

La toiture est constituée de tuiles mécaniques en état correct.

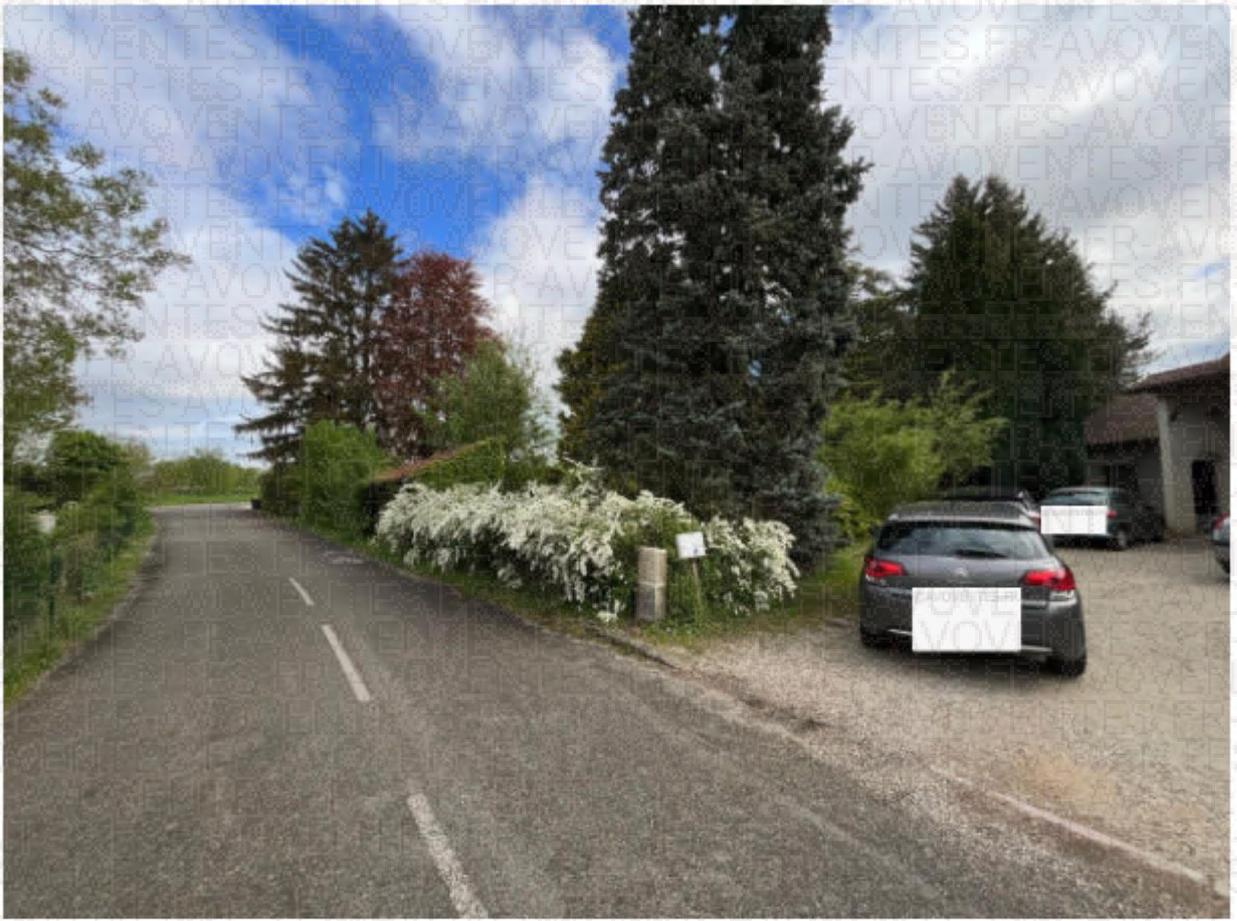
Les parcelles AB116 et AB117 ne sont pas clôturées sur la voie publique.

Je constate la présence de nombreux arbres sur les parcelles.

Deux gros arbres sont cassés.

Trois véhicules sont abandonnés sur les parcelles.
