PROCES VERBAL DESCRIPTIF

L'AN DEUX-MILLE-VINGT-CINQ ET LE VINGT-SEPT JUIN

Au 23 rue Franklin 69120 VAULX EN VELIN

Il s'agit d'une maison individuelle construite en 2014.

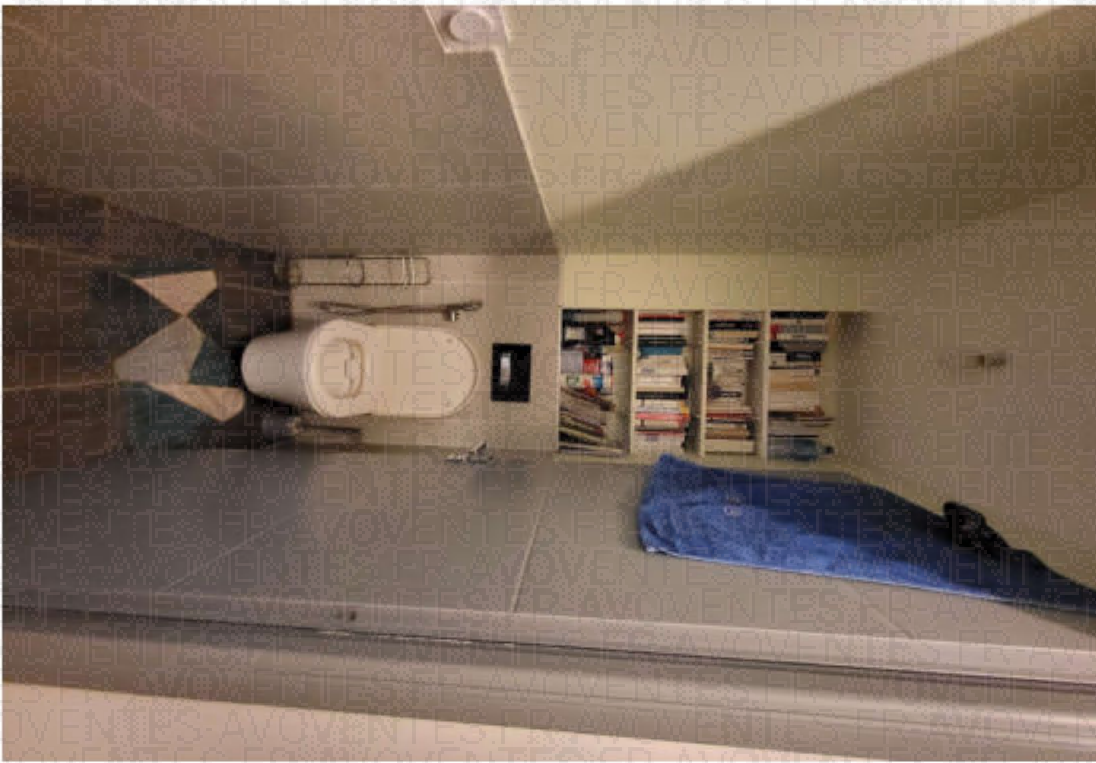
photo pvd n° (24)

La pièce est très encombrée. Je relève toutefois que la peinture n'est pas terminée sur les murs dans cette pièce.

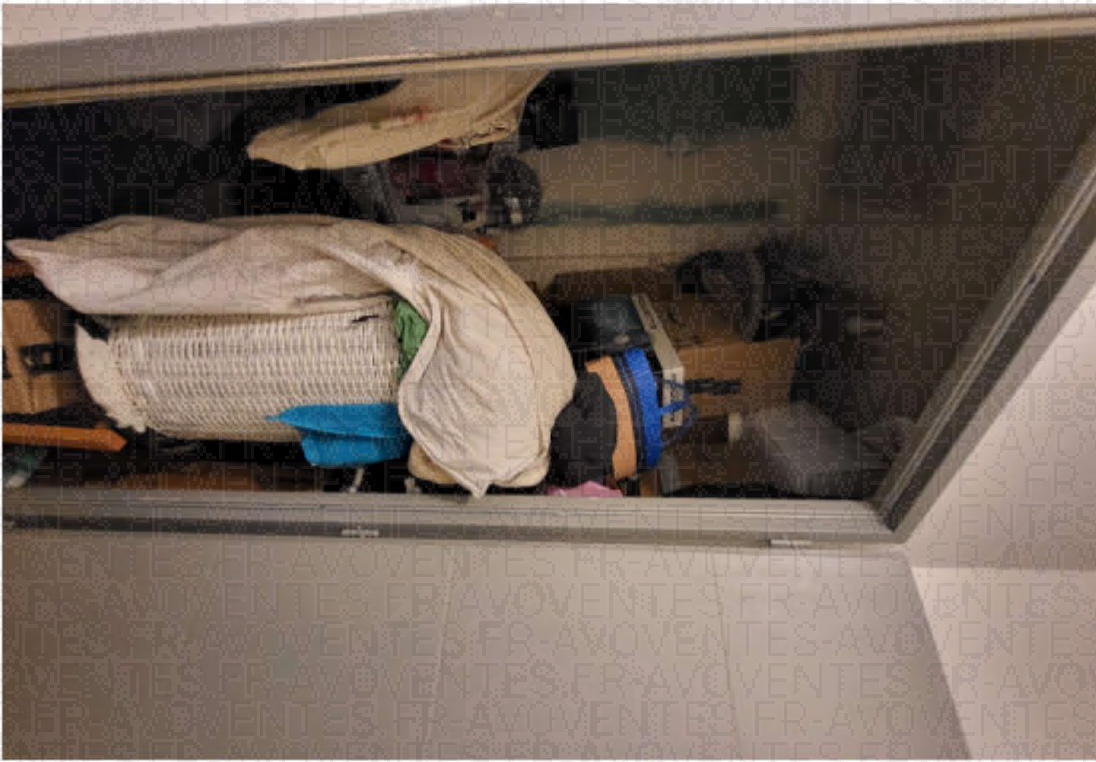
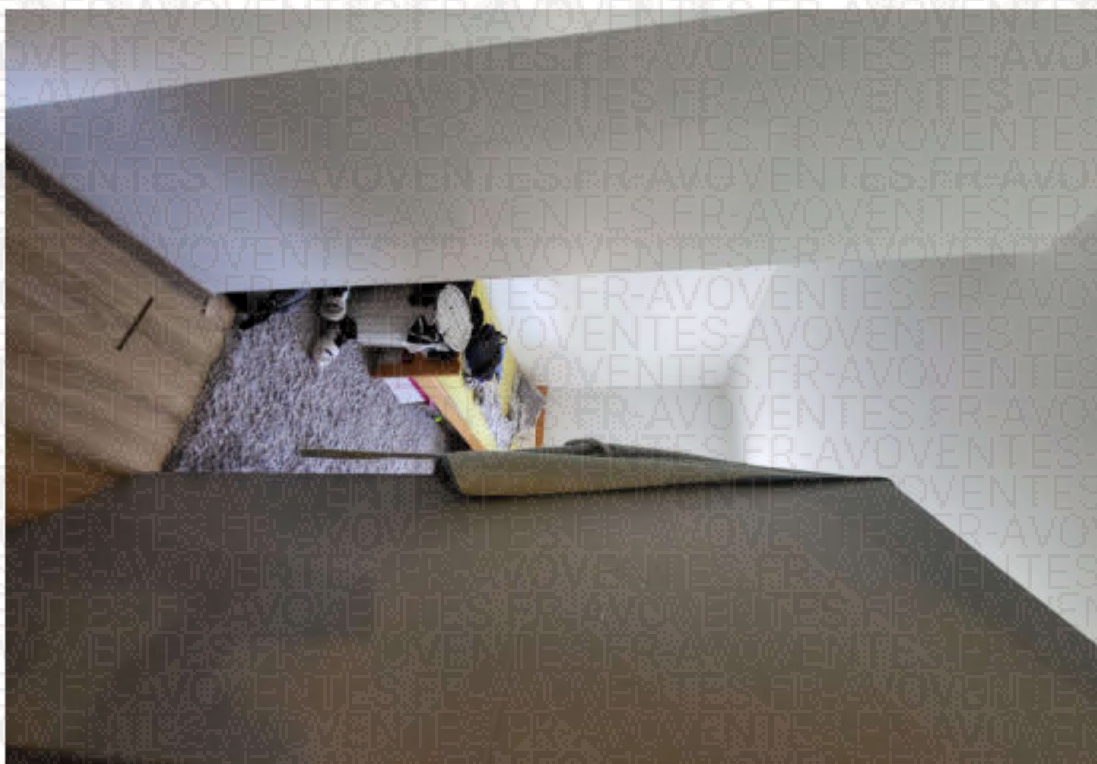
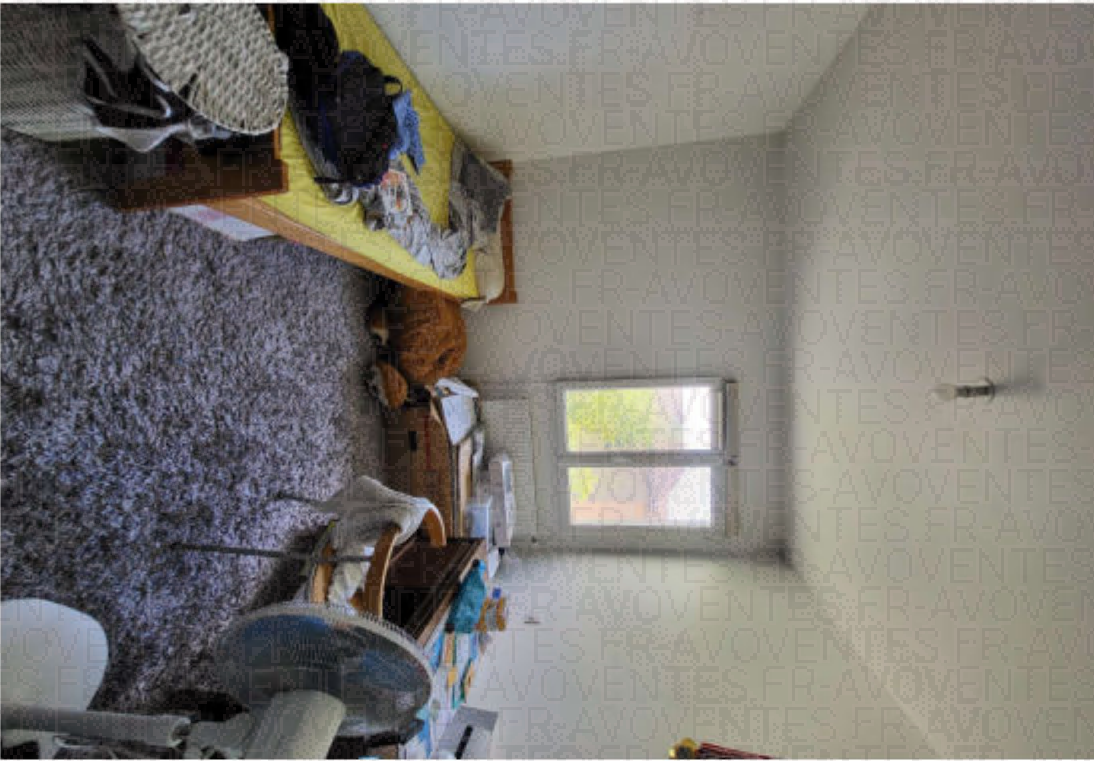
La porte de la pièce est grise. Je relève des traces sur celle-ci.

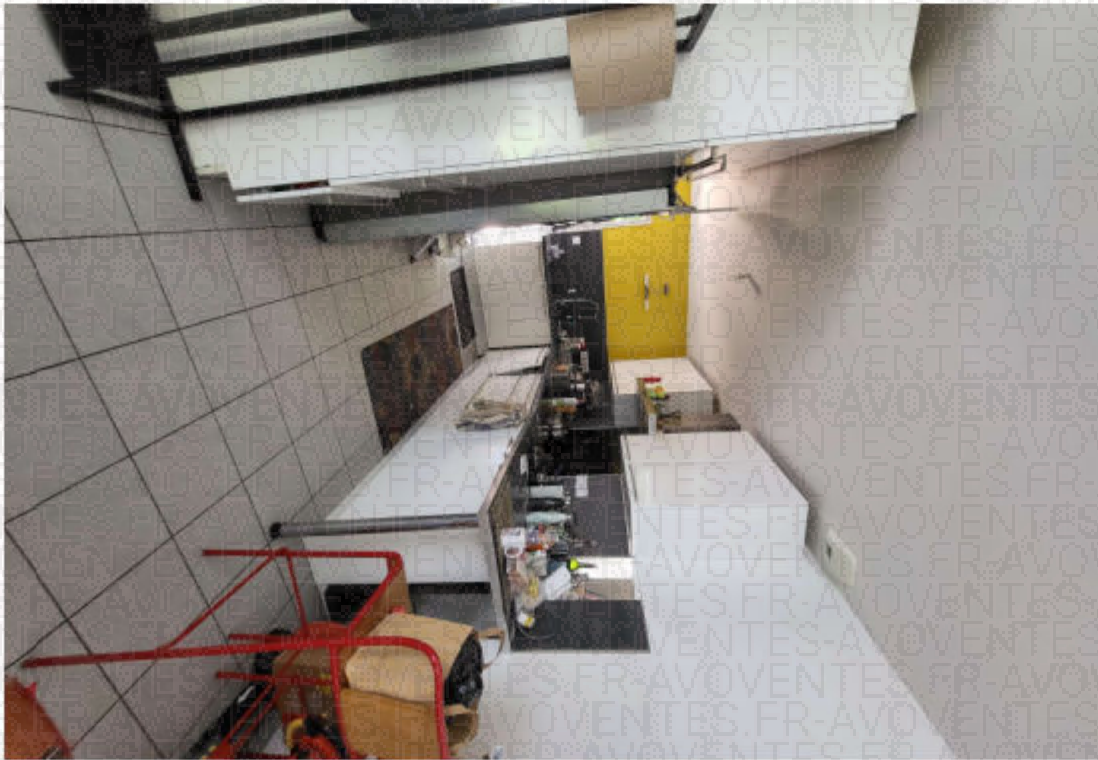
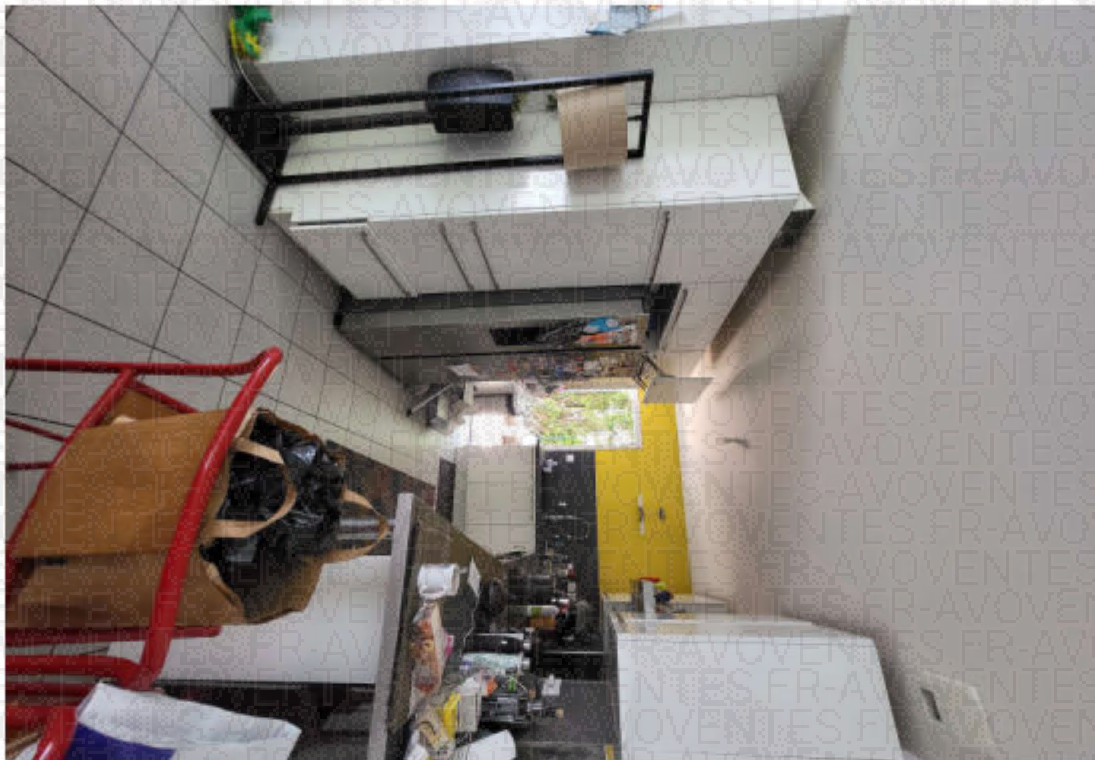
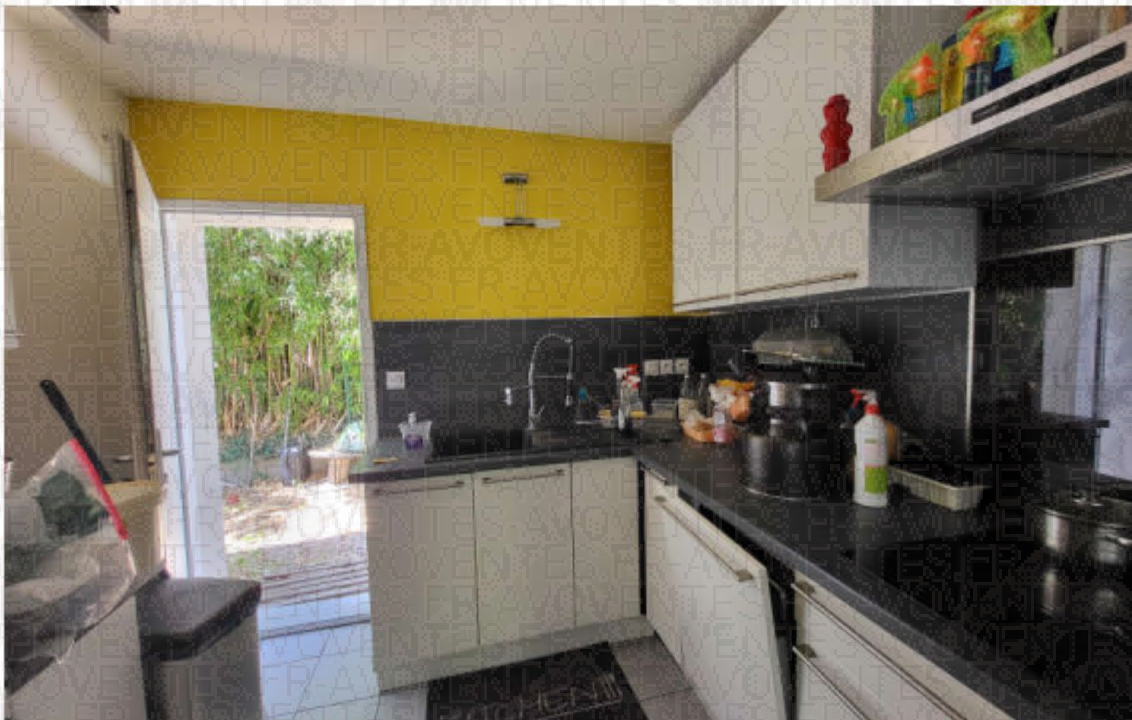
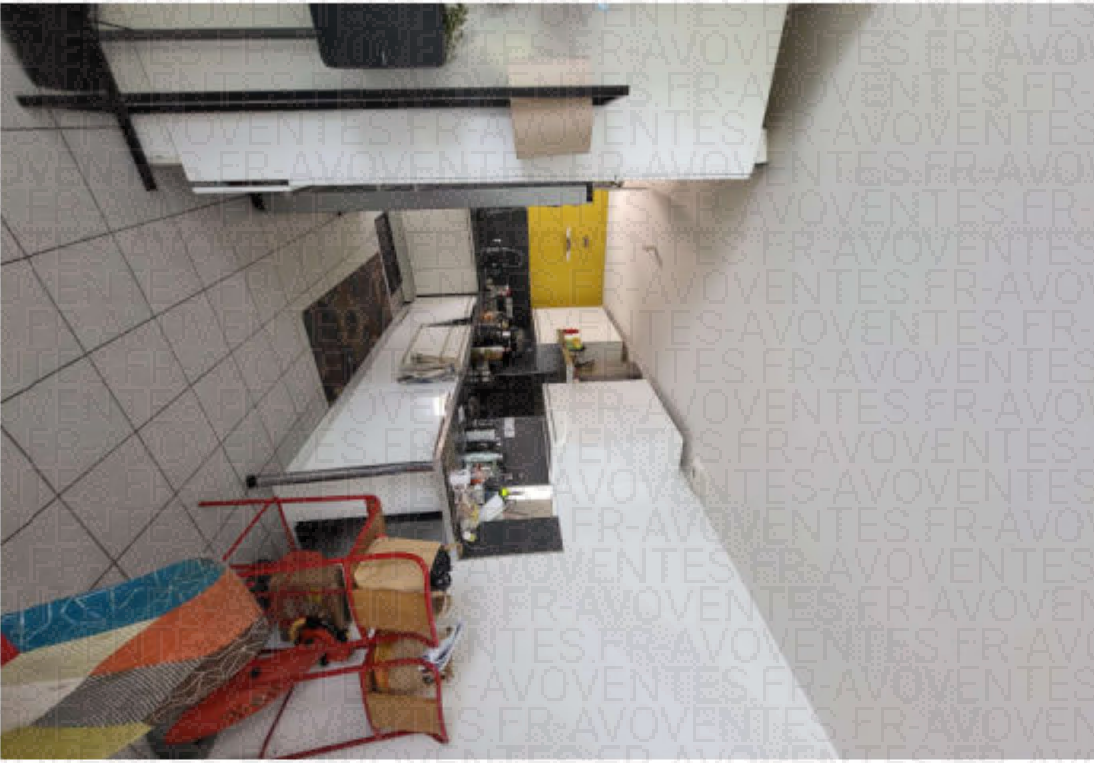
La cuisine est équipée de meubles blancs à l'état moyen.

Je relève au-dessus de la crédence, un pan de mur jaune.

La peinture des murs est sale.
