## PROCES VERBAL DE DESCRIPTION

**Qu'il convient de procéder à la description du bien immobilier sis :**

14 rue du Trieur

16230 MAINE DE BOIXE

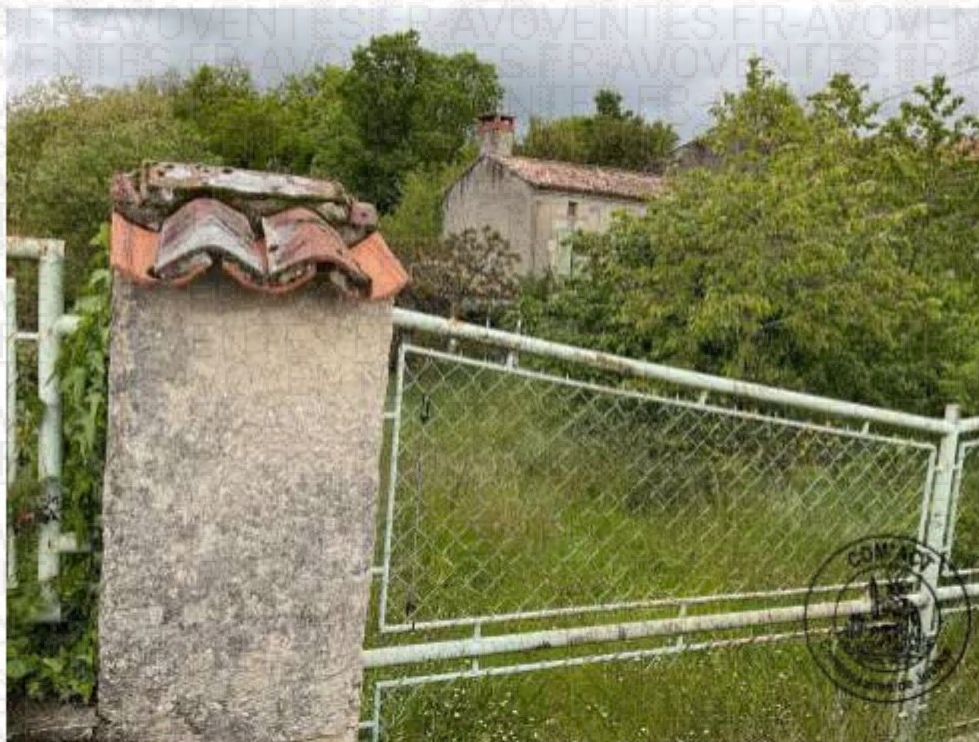
La maison se situe en contrebas, façade crépie et pierre de taille en pourtour des ouvertures ; toiture tuiles courbes, ancienne ; dessous de toit, joints dégarnis ; escalier en pierre d'accès au premier étage, en mauvais état.

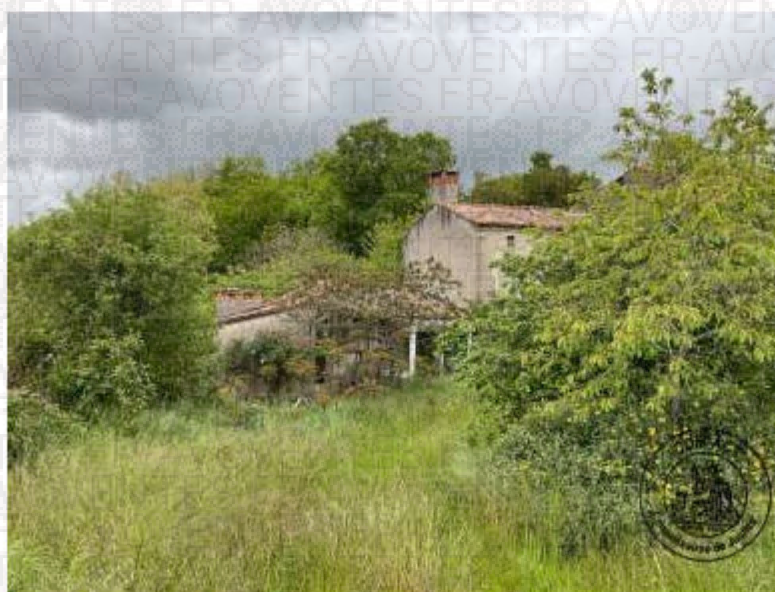
Enherbée avec quelques arbres fruitiers.

- une éolienne en métal ;
- compteur d'eau, au pied de l'éolienne.

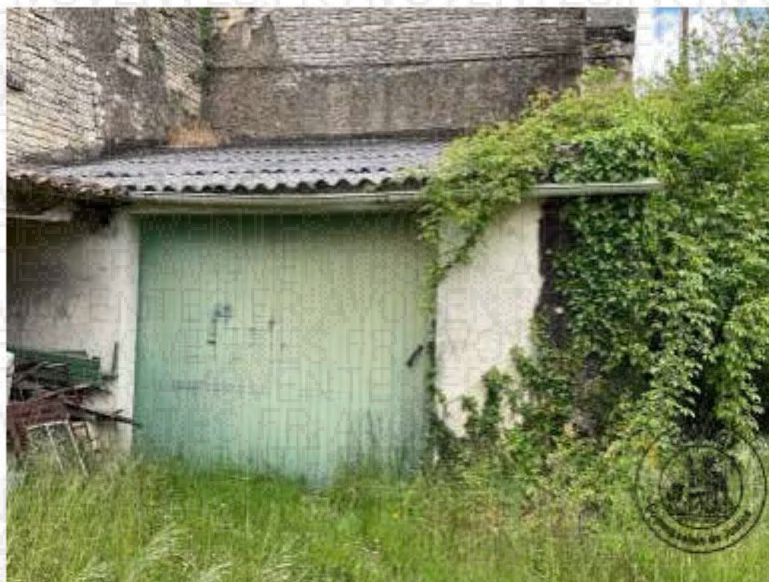
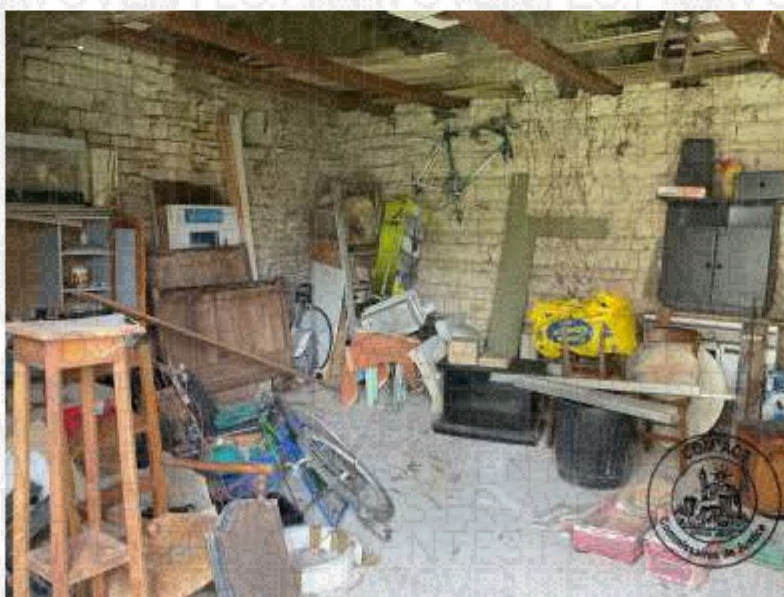
Accès : depuis la cour par portail bois, coulissant, ancien.

Sol : dalle béton brut, encombré totalement par des objets, matériels.

Murs : moellons et parpaings bruts.

Plafond : poutre et charpente apparentes, toiture tôles éverite

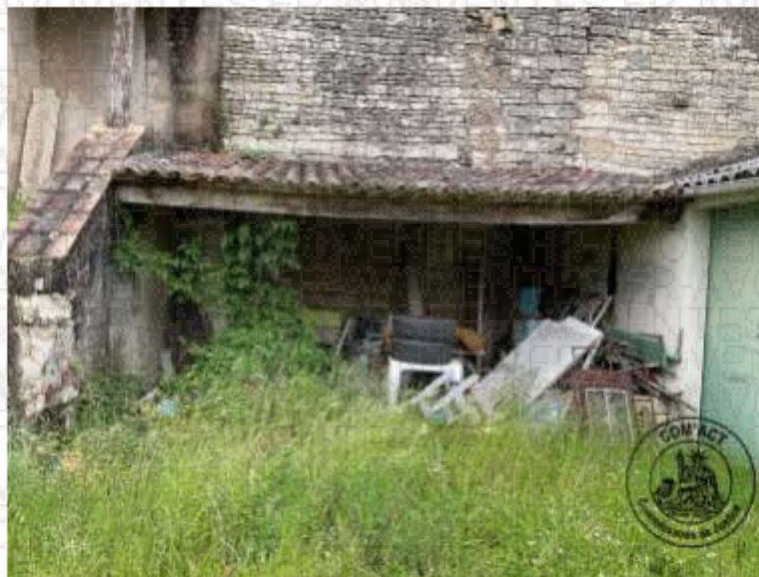
Sol : terre et végétation ; encombré de cartons, de matériel, matelas, tables.

Murs : enduit ancien, et moellons au fond.

Plafond : charpente bois sur toiture tuiles courbes, ancienne

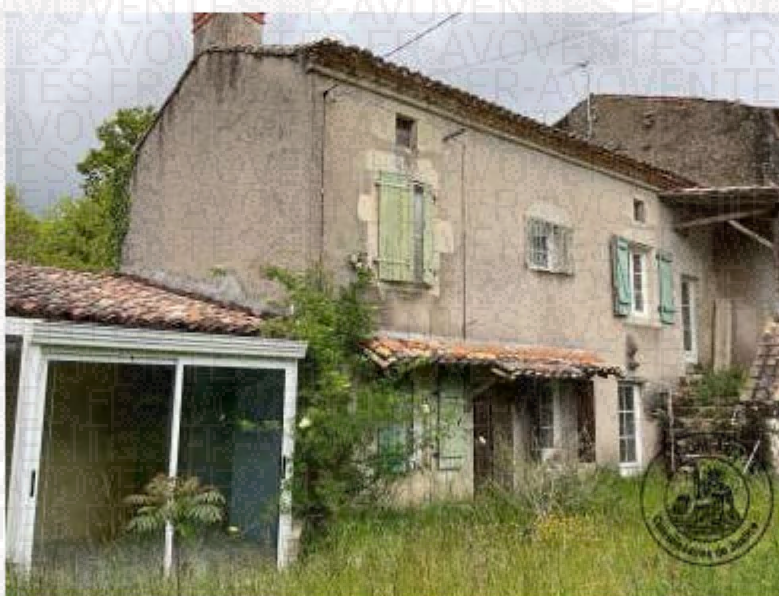
Permettant la jonction entre les deux bâtis, avec baie vitrée, coulissante, et vitrages fixes ; petit muret en moellons jointés.

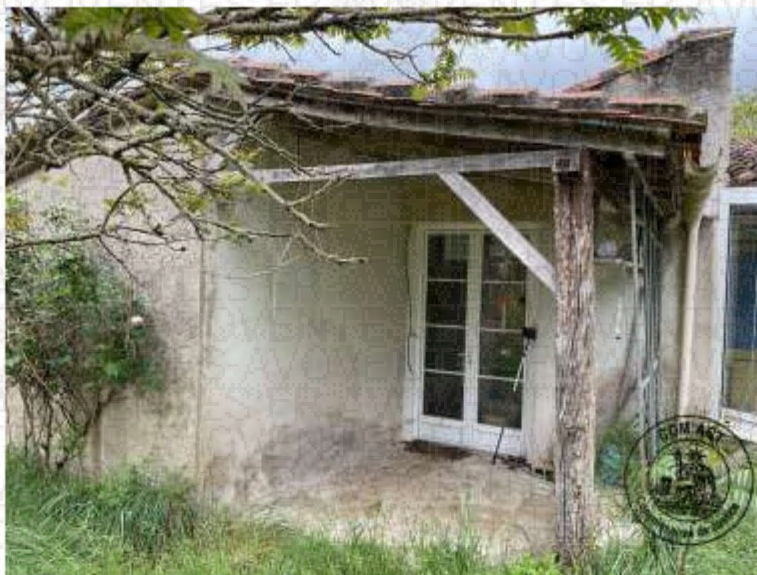
Crépi ancien, et toiture tuiles courbes.

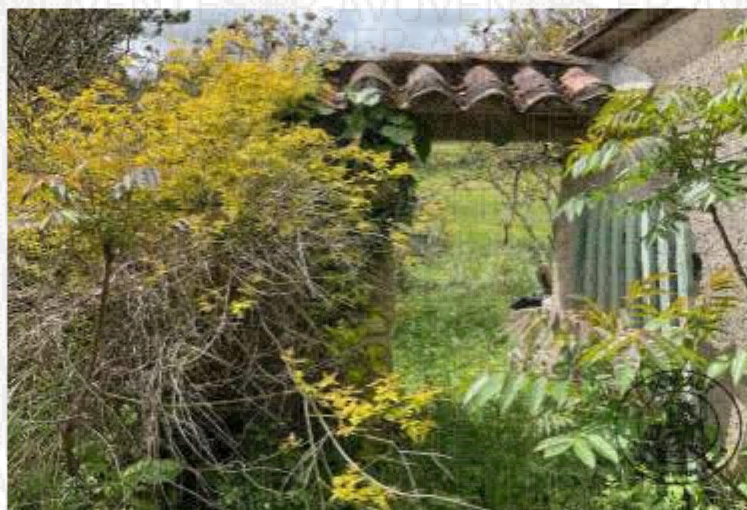
Accès : depuis la cour en façade, côté gauche, par un portillon lattes de bois, ancien, surmonté d'un toit  
tuiles courbes, anciennes.

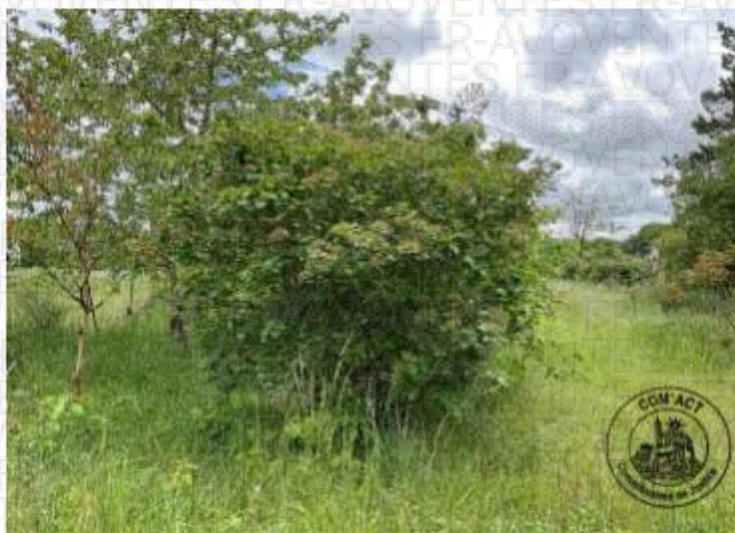
Jardin enherbé, non entretenu, avec arbres fruitiers

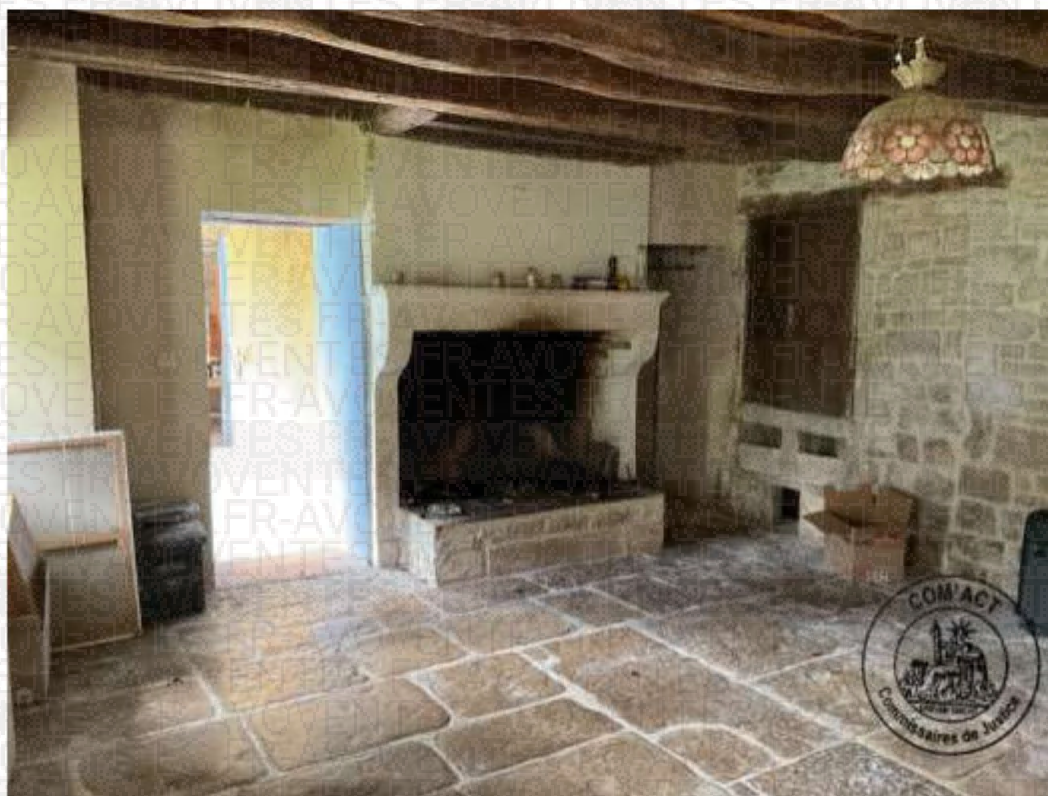
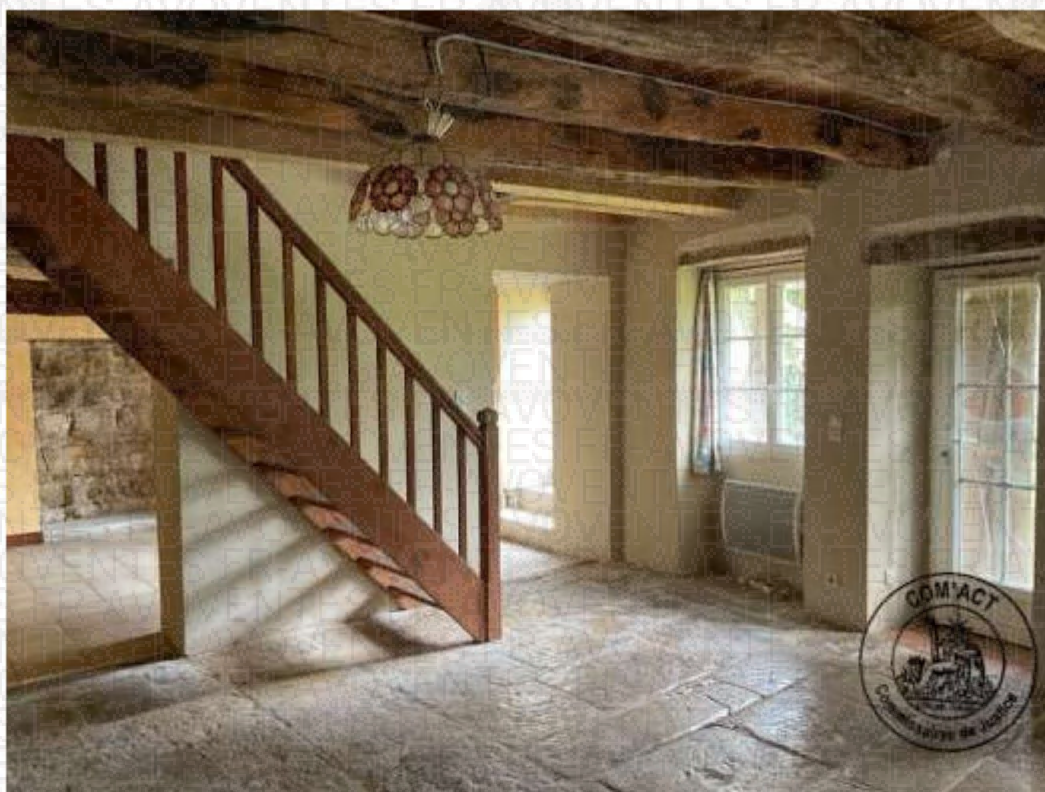
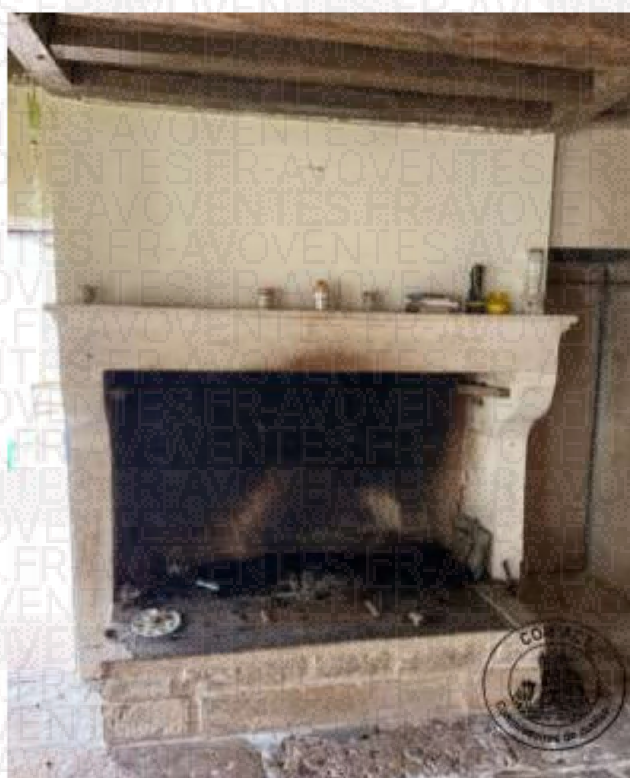
Accès : depuis l'auvent charpente bois et tuiles courbes, et une petite allée en pavés, par une porte pvc blanc, vitrage cassé ; paire de volets bois brut, anciens.

Ouverture : deux fenêtres double battant, pvc blanc, double vitrage ; deux paires de volets bois peint pour l'une et bois brut, en mauvais état pour l'autre.

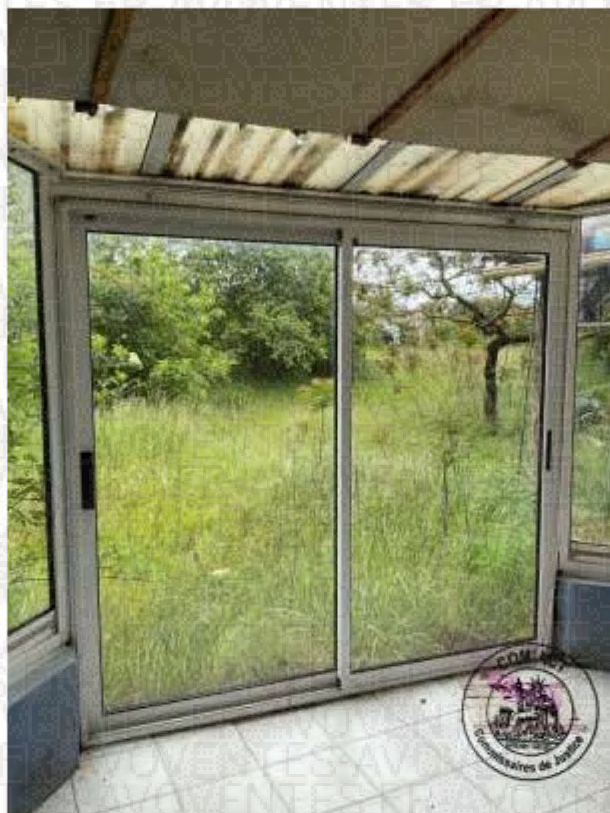
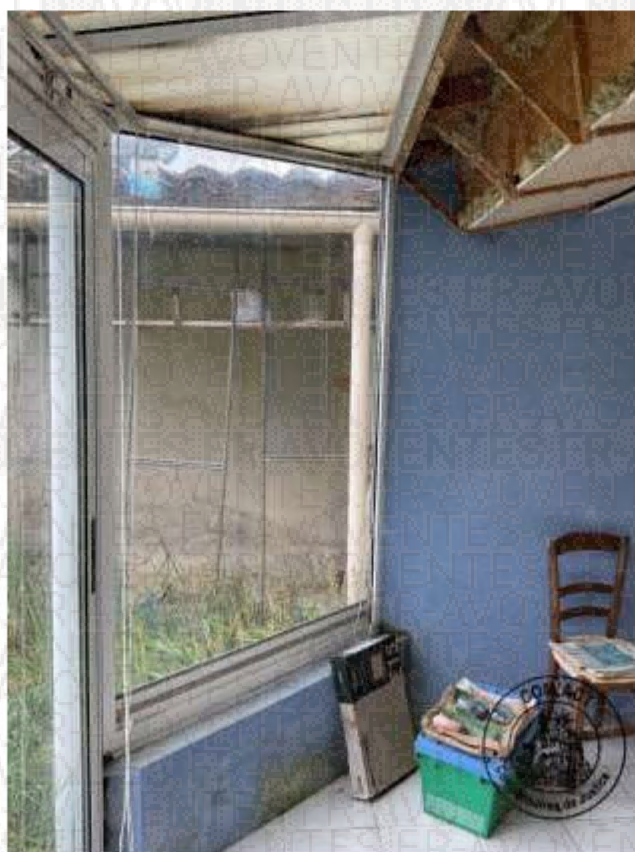
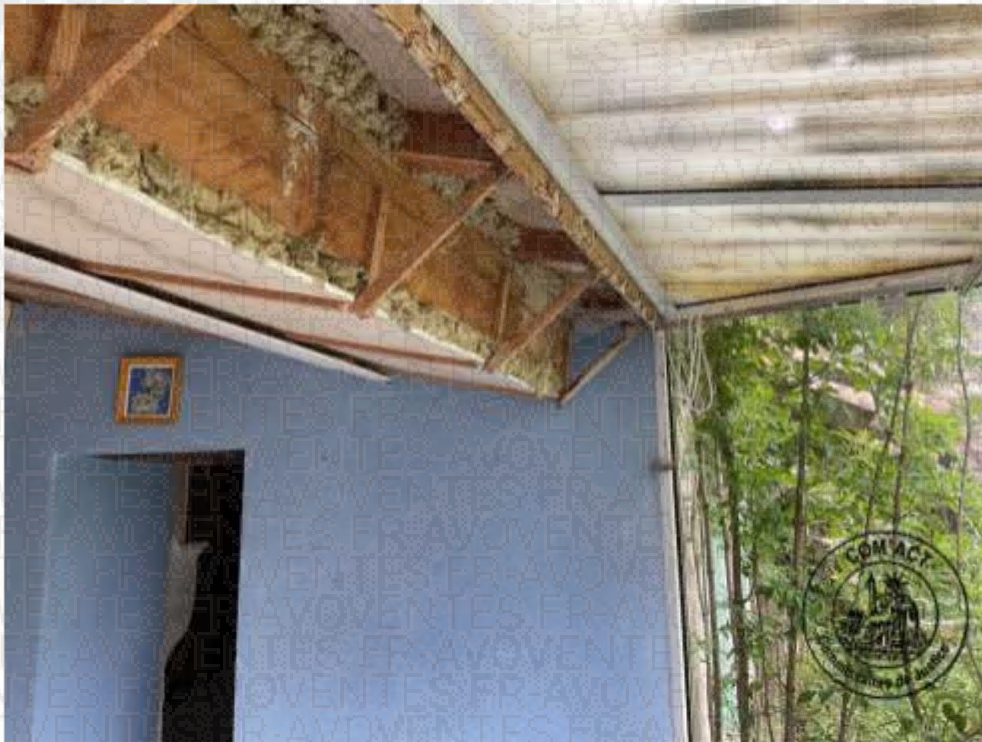
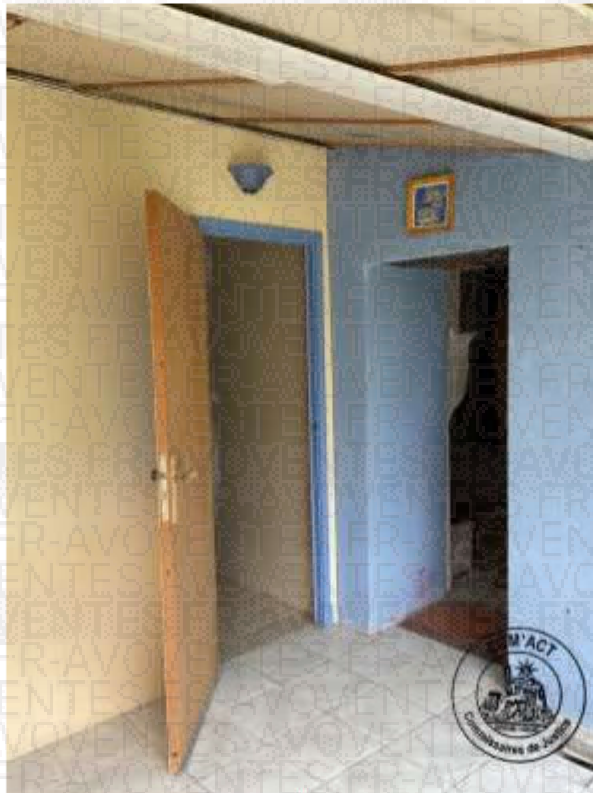
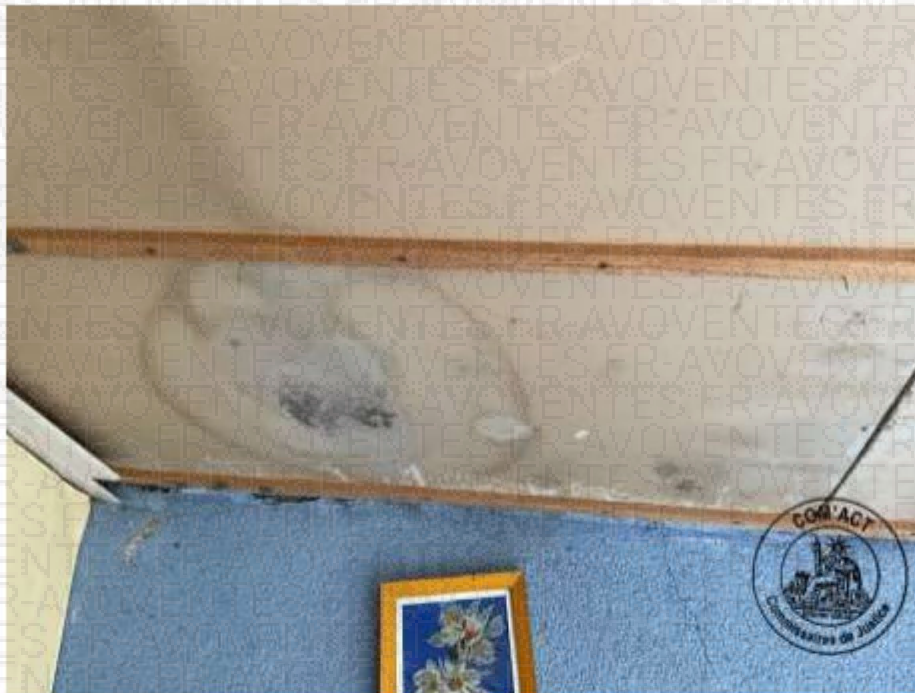
Sol : carrelé, carreaux cassés par endroits.

Plafond : plaques métalliques et pour partie plaques de faux plafond, en mauvais état, avec traces d'infiltration et laine de verre apparente.

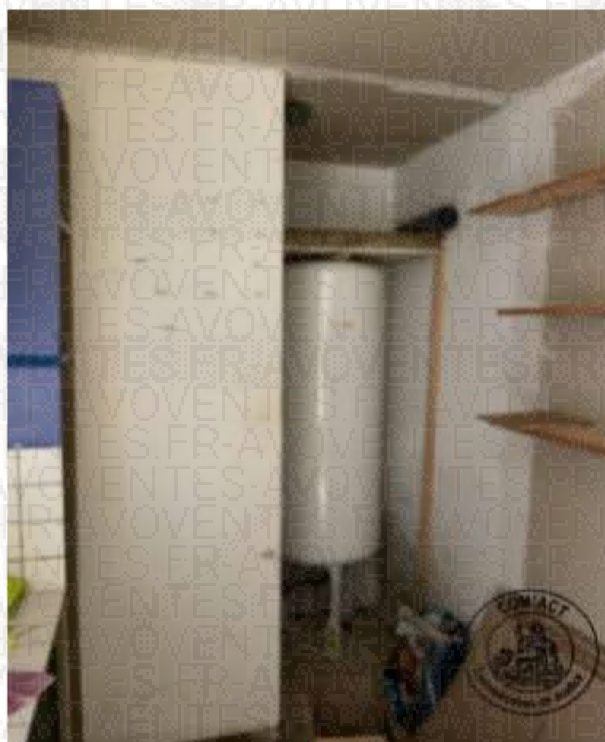
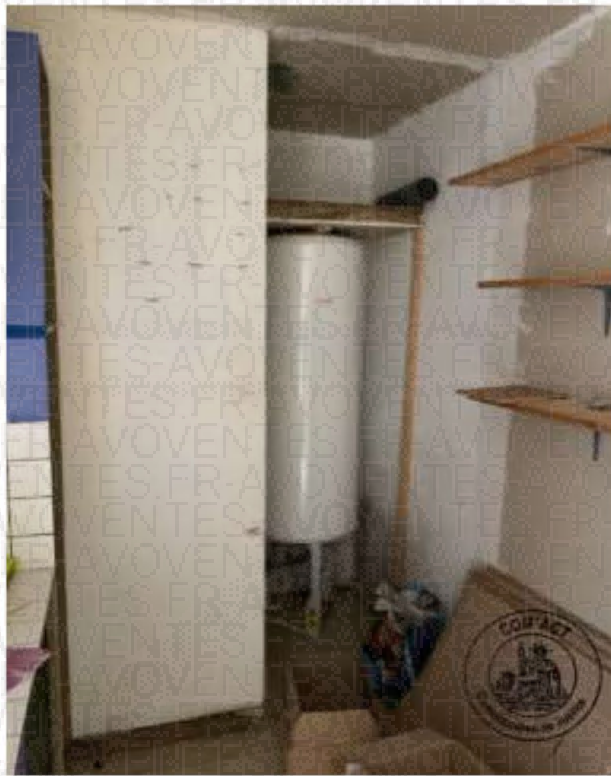
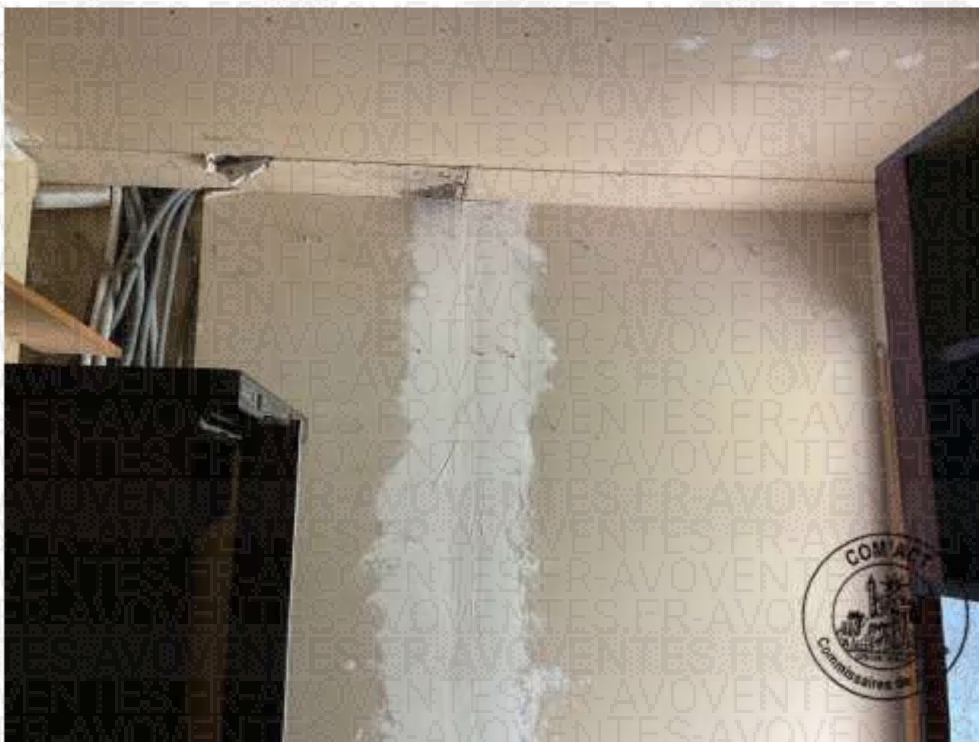
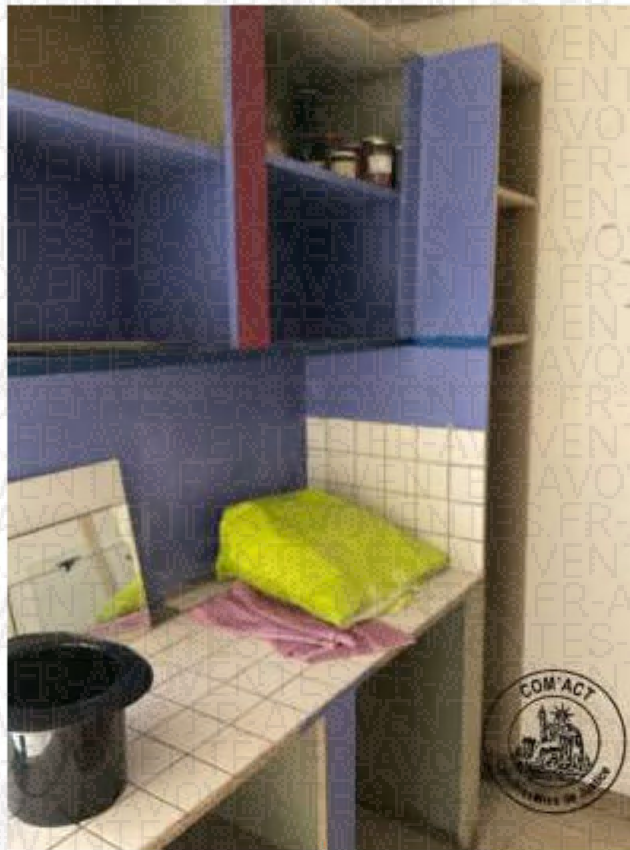
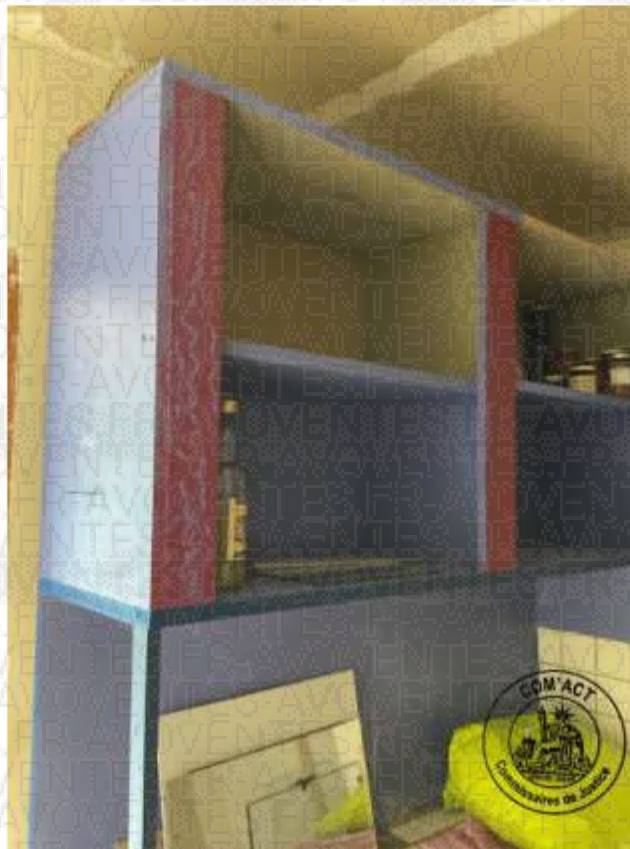
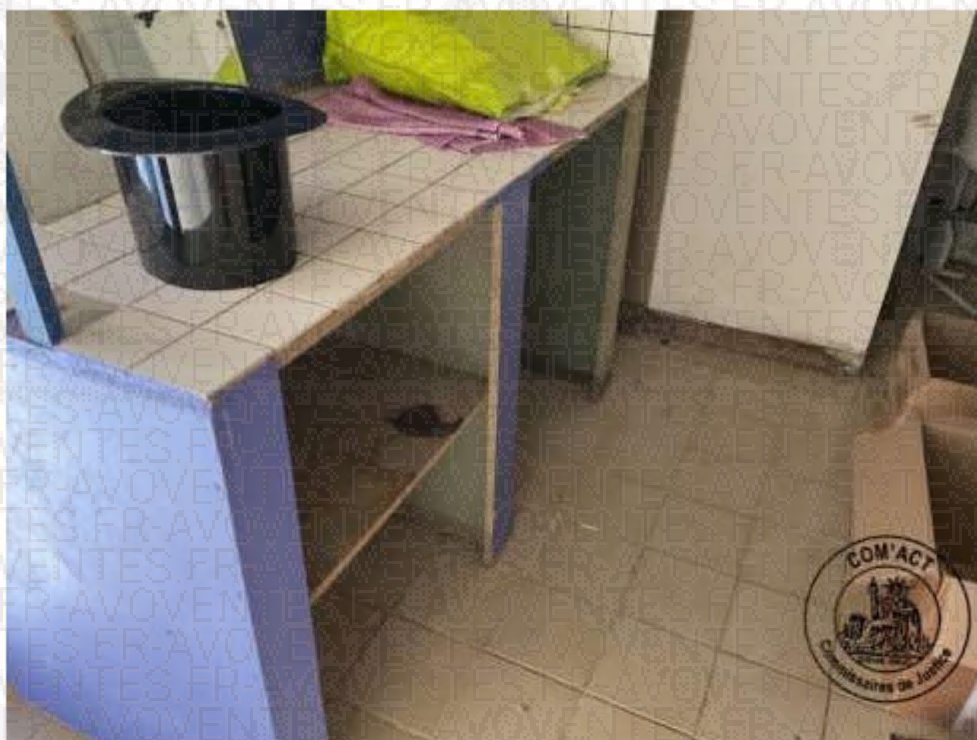
Murs : placoplâtre brut, non terminé.

Plafond : placoplâtre brut avec traces d'infiltrations.

Équipé de : une installation électrique ; un point lumineux centrale ; un meuble panneaux de particules, rudimentaire, sur un plan de travail carrelé ; étagères bois murales avec équerres métalliques ; un cumulus de marque ATLANTIC ; un tableau de fusibles, avec fils et câblages à nu.

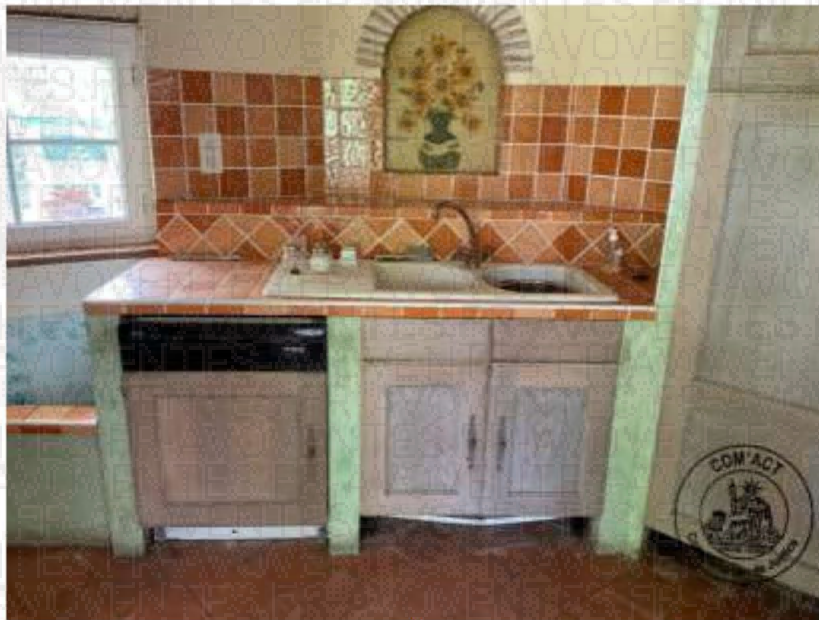
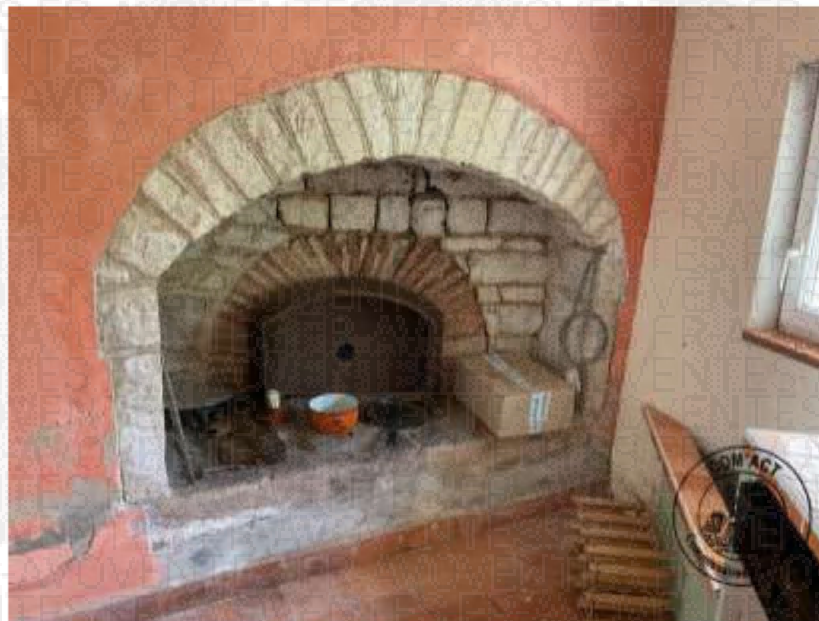
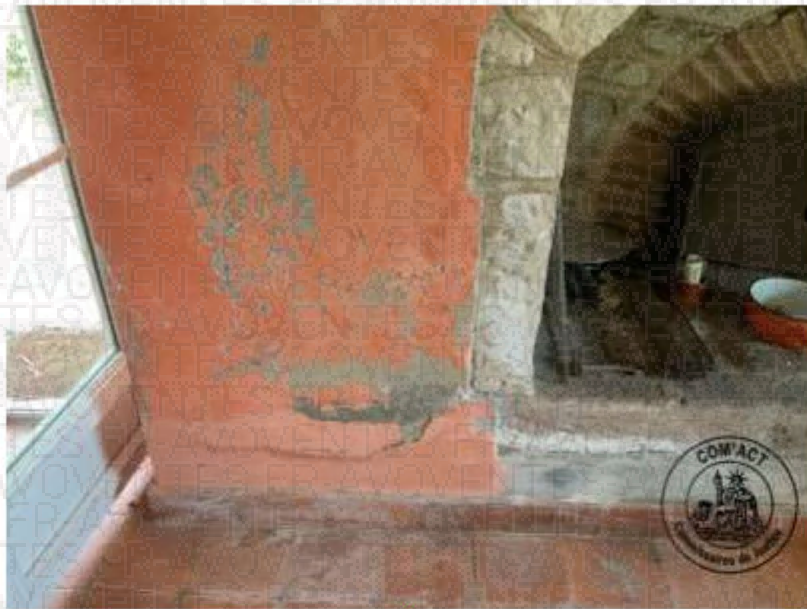
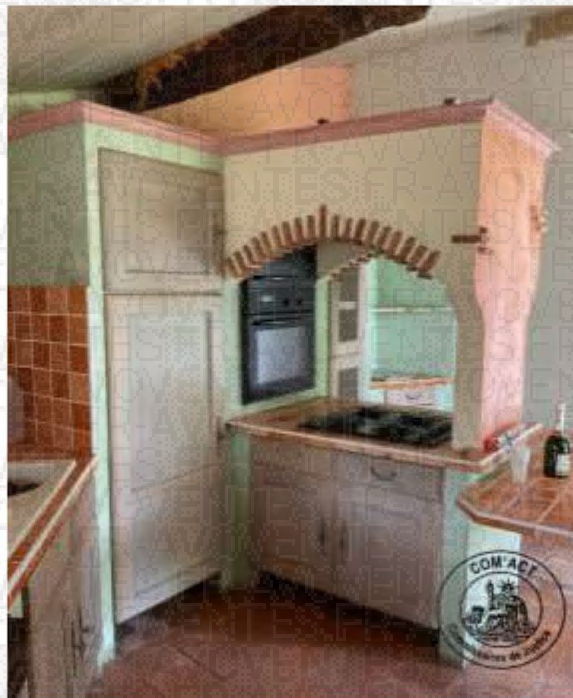
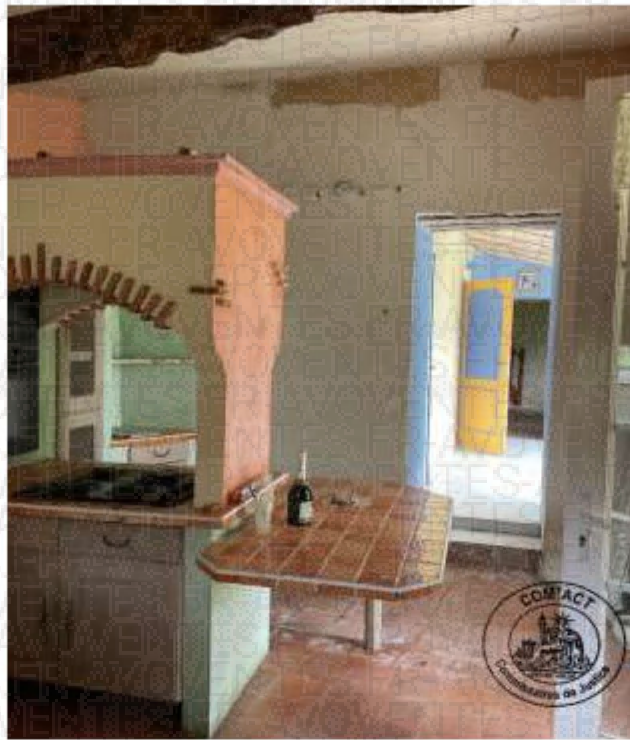
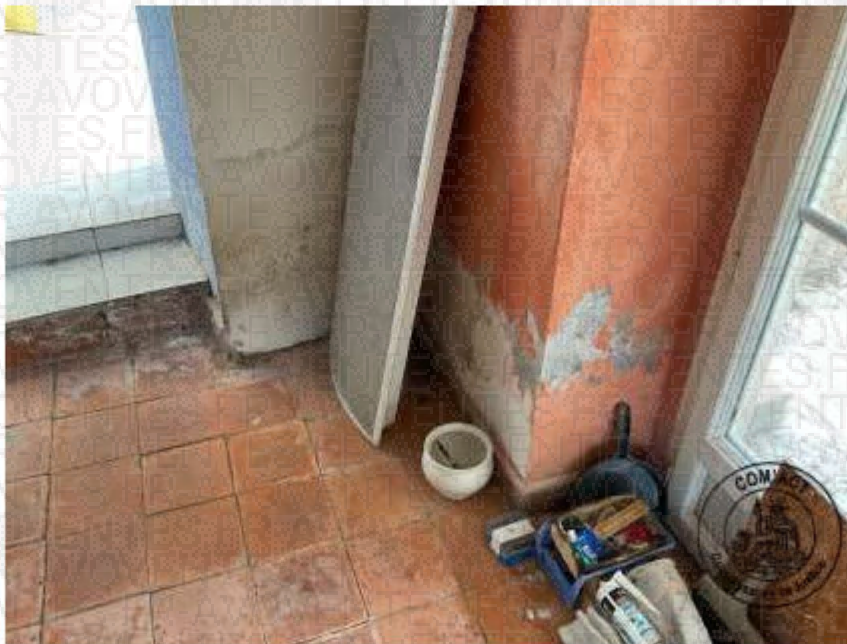
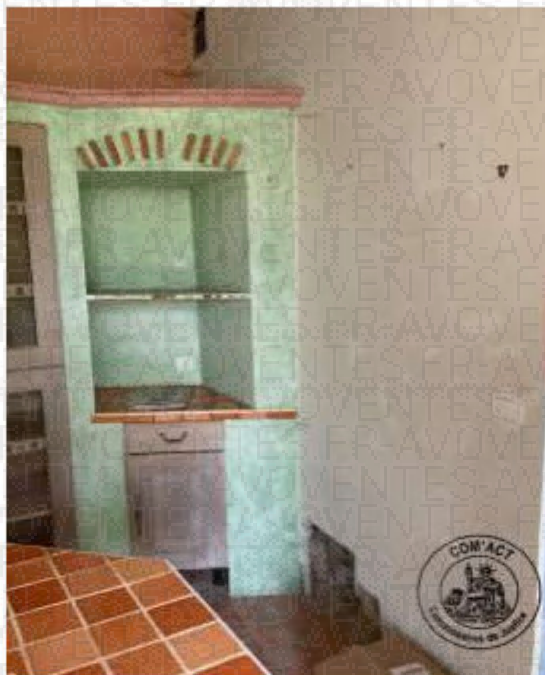
Plafond : lattes de pvc, en mauvais état ; poutre apparente.

Equippé de : une installation électrique ; un ciel quatre spots ; deux éclairages à l'aplomb de l'évier ; un four à pain ; plan de travail carrelé, comportant un évier deux bacs, égouttoir, robinet mélangeur, ferme bonde ; crédence carrelée ; une niche voutée, au-dessus ; sous le plan, un lave-vaisselle SIEMENS Top Line ; un placard bois, deux tiroirs, deux portes ; sur le retour, élément haut deux portes ; four, hotte, plaque de cuisson quatre feux gaz, sur un meuble bois deux tiroirs et deux portes ; petit plan de travail carrelé ; ensemble d'éléments, portes vitrées, pour rangement ; une niche avec étagère, en dessous un meuble un tiroir, une porte ; un radiateur vertical, arraché, posé contre le mur de façade.

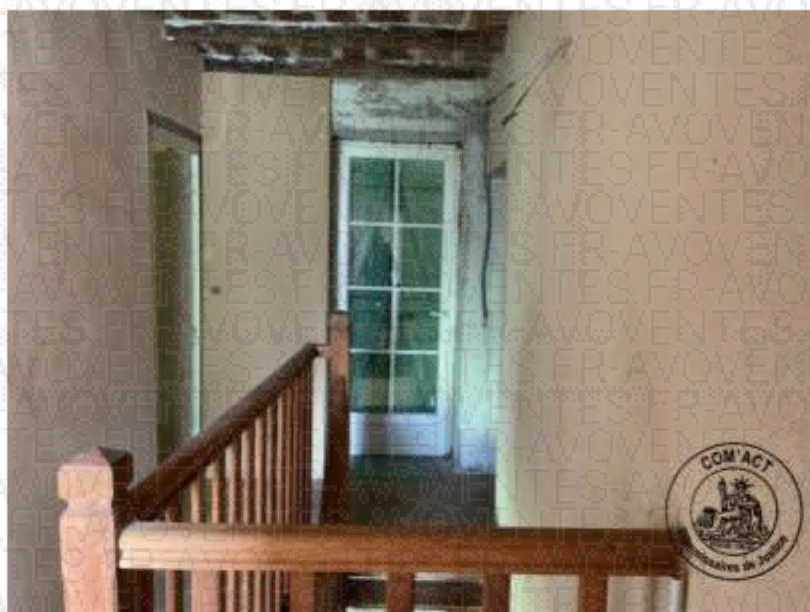
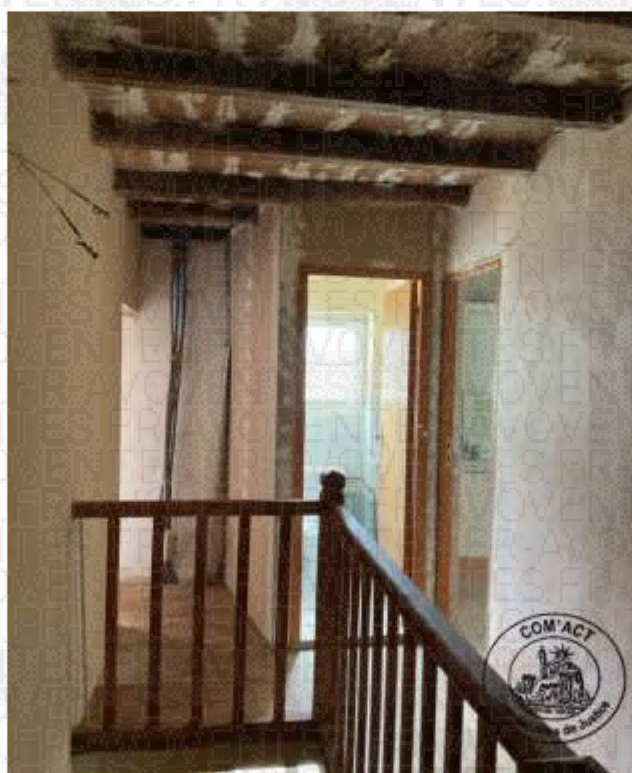
Sol : carrelage, aspect ancien, sale ; une partie des dalles de carrelage est manquante.

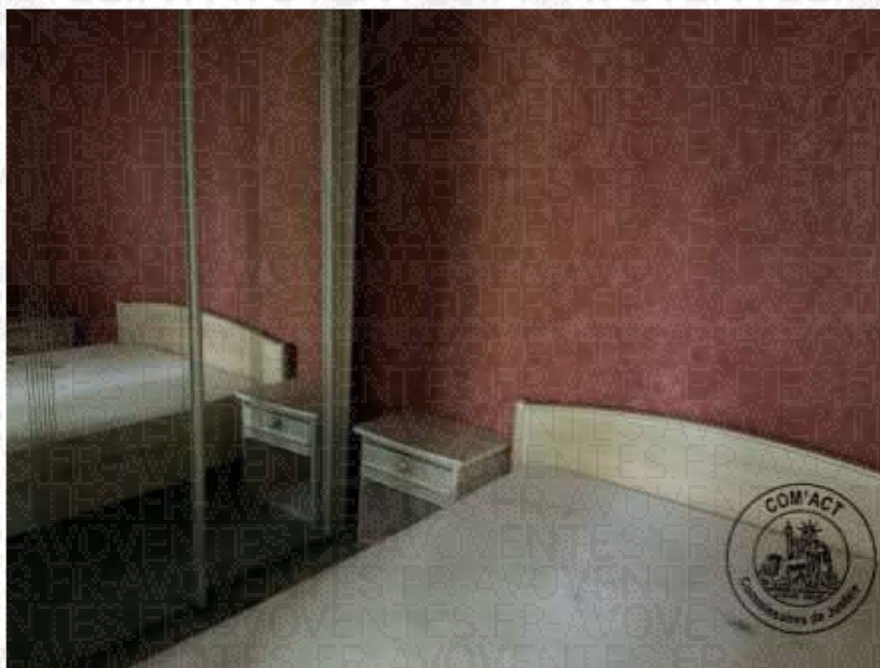
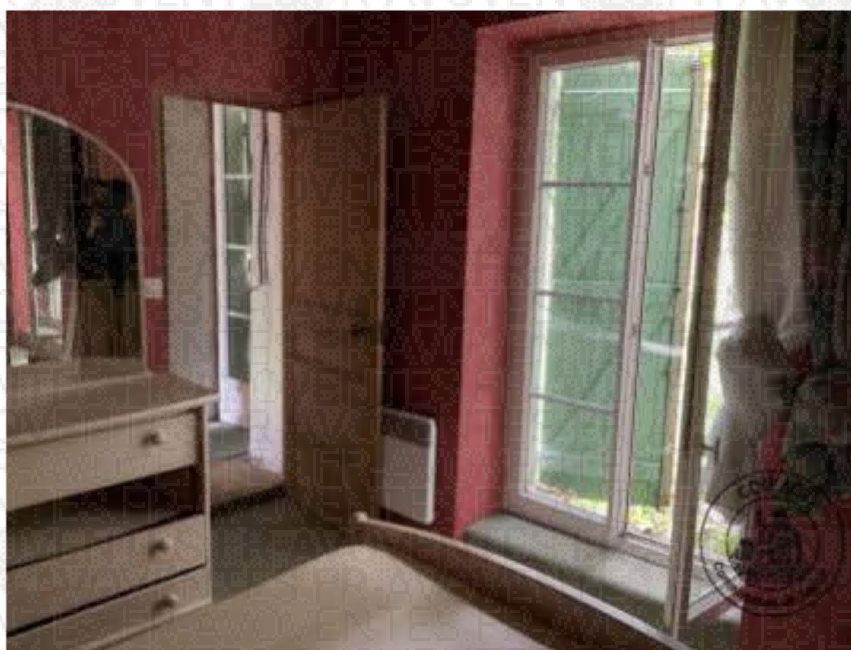
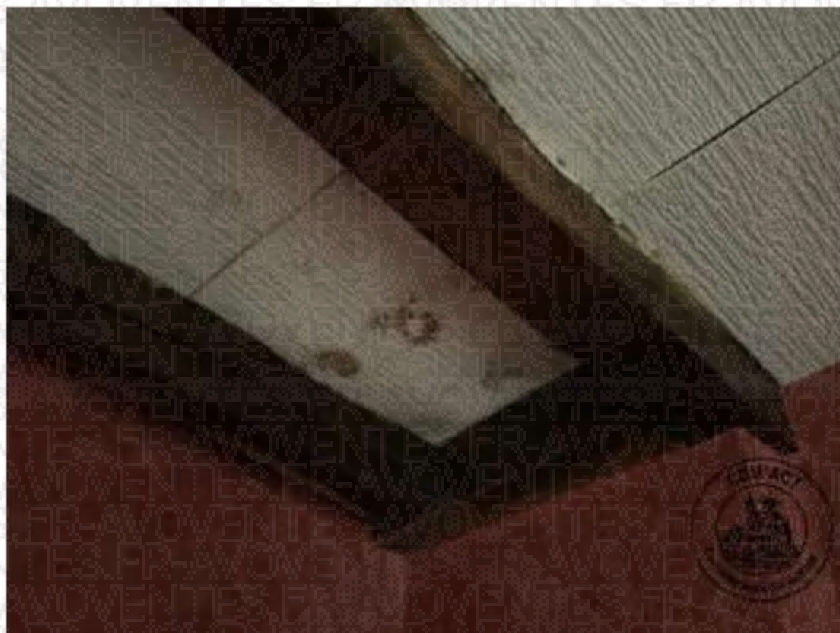
Accès : depuis le couloir, par une porte en bois d'époque, peinture écaillée.

Plafond : poutres bois apparentes, et dalles de polystyrène entre les poutres, craquées par endroits laissant voir les planches bois.

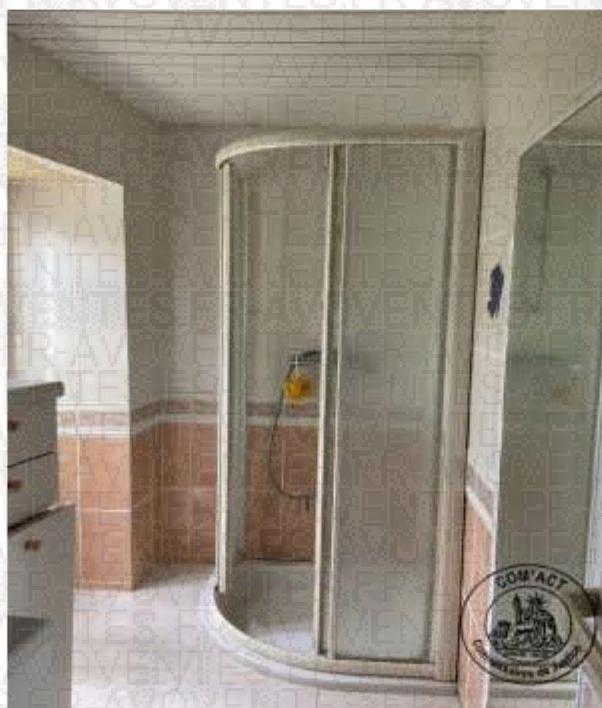
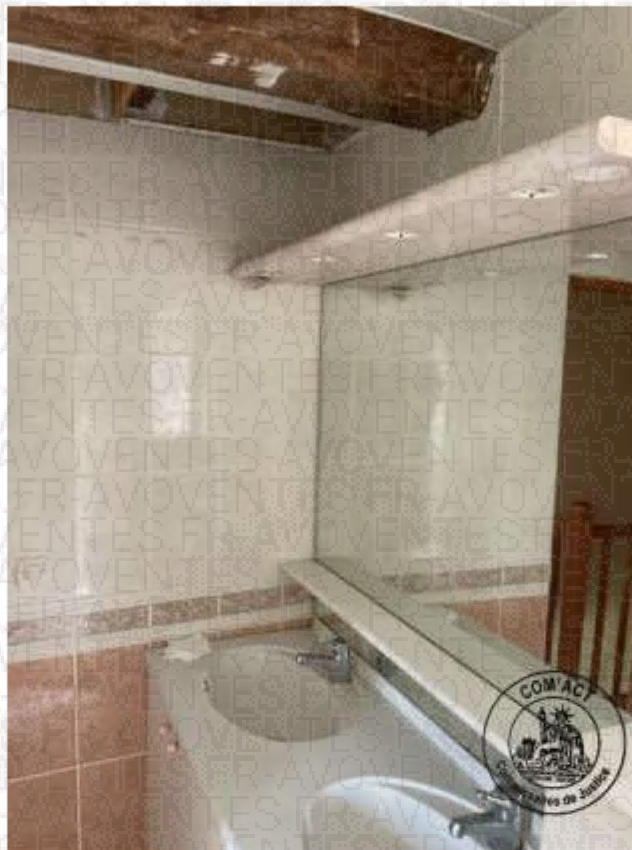
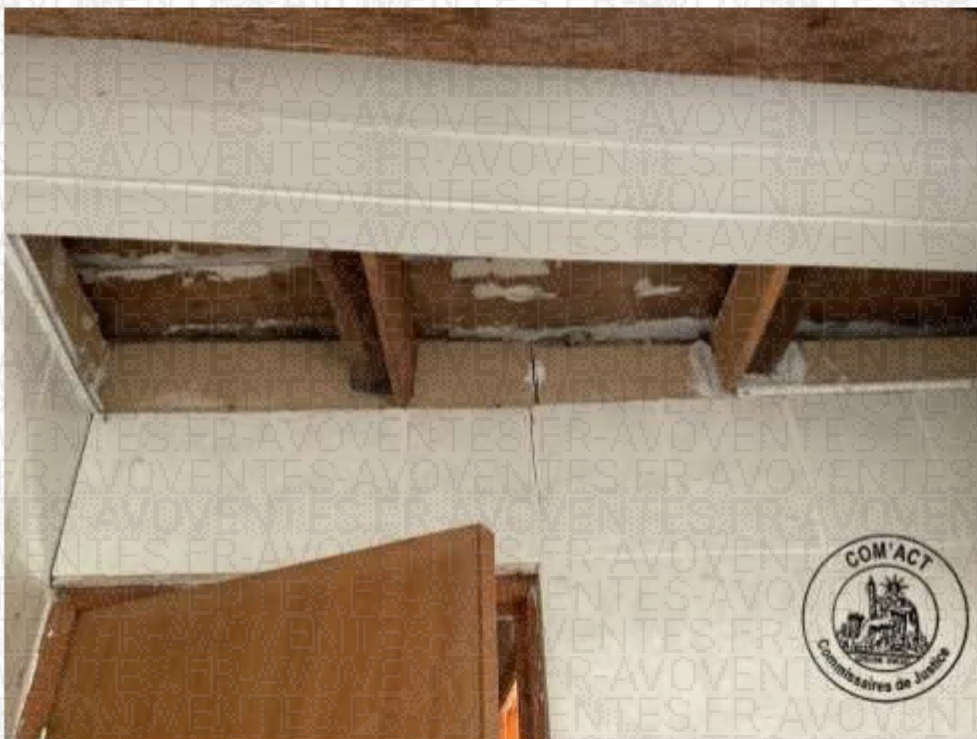
Plafond : lattes de pvc ; quelques lattes sont manquantes laissant voir la charpente, au-dessus de la porte ; une poutre bois, apparente.
