## PROCES VERBAL DE DESCRIPTION

**Qu'il convient de procéder à la description du bien immobilier sis :**

14 rue du Trieur

16230 MAINE DE BOIXE

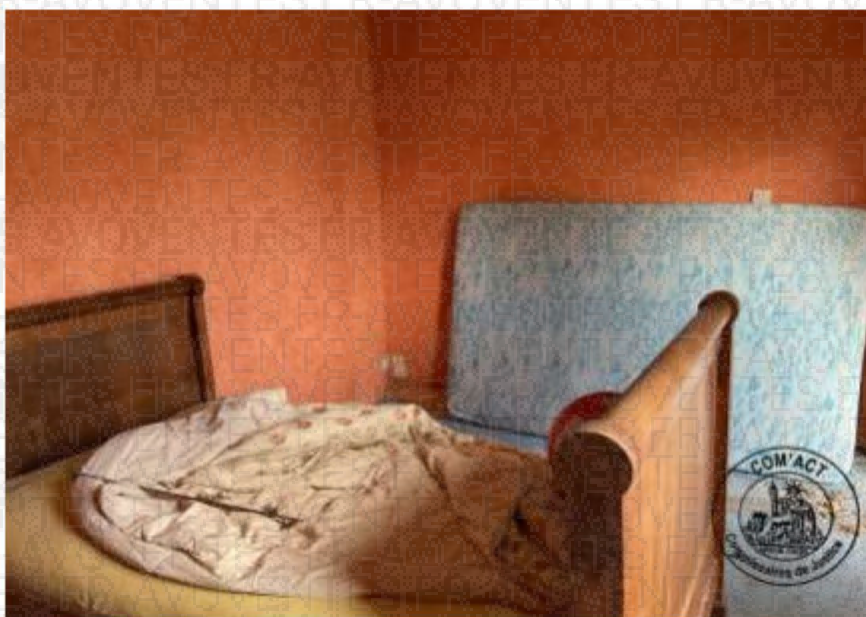
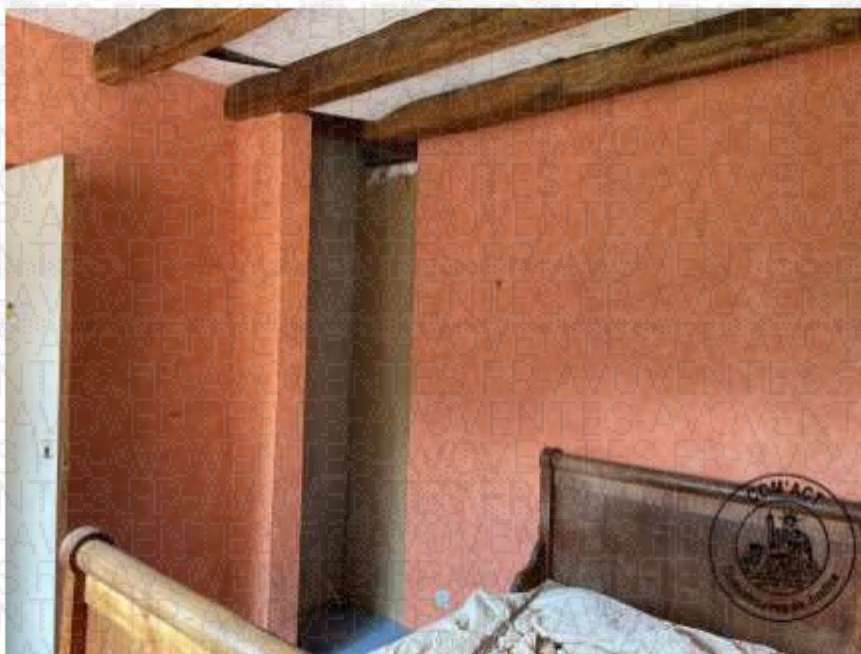
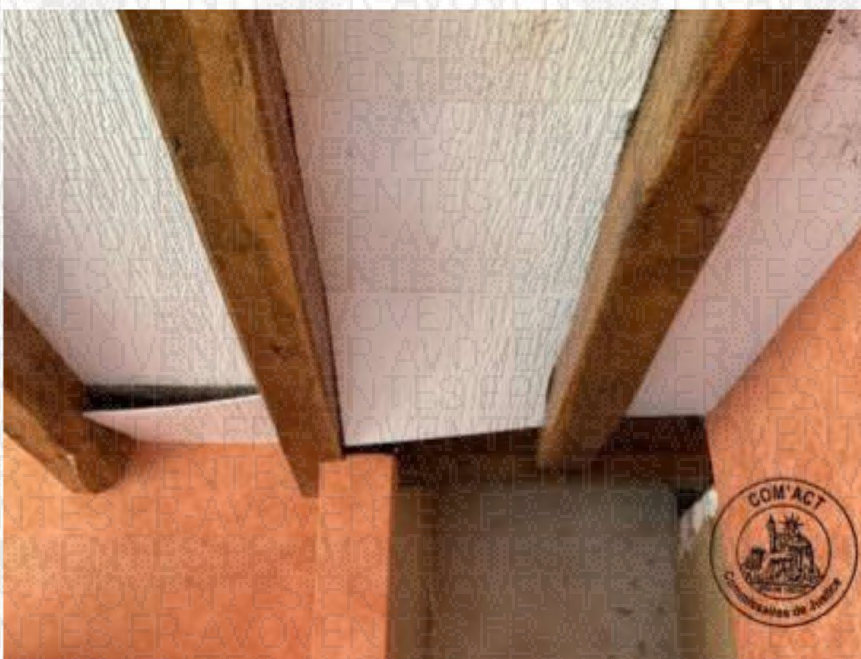
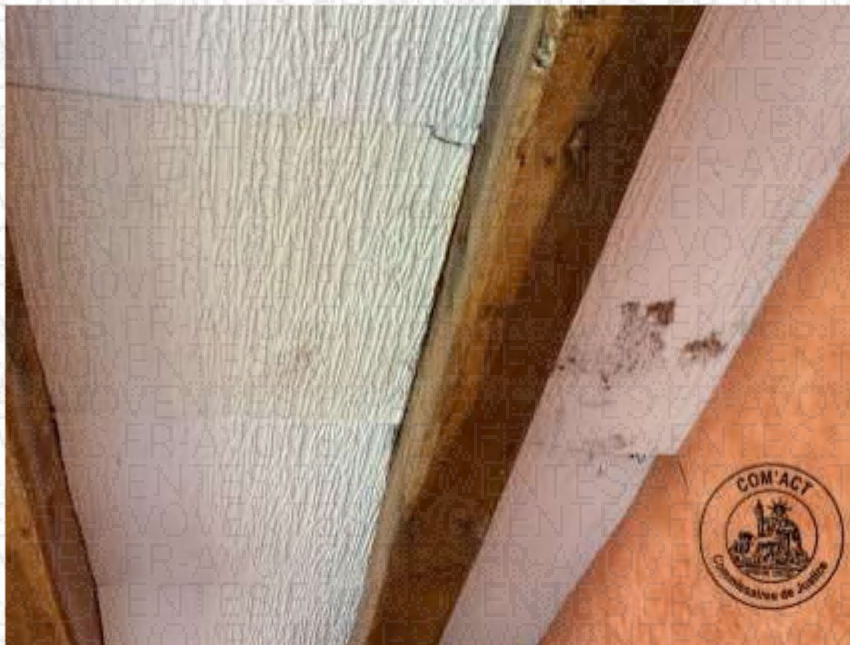
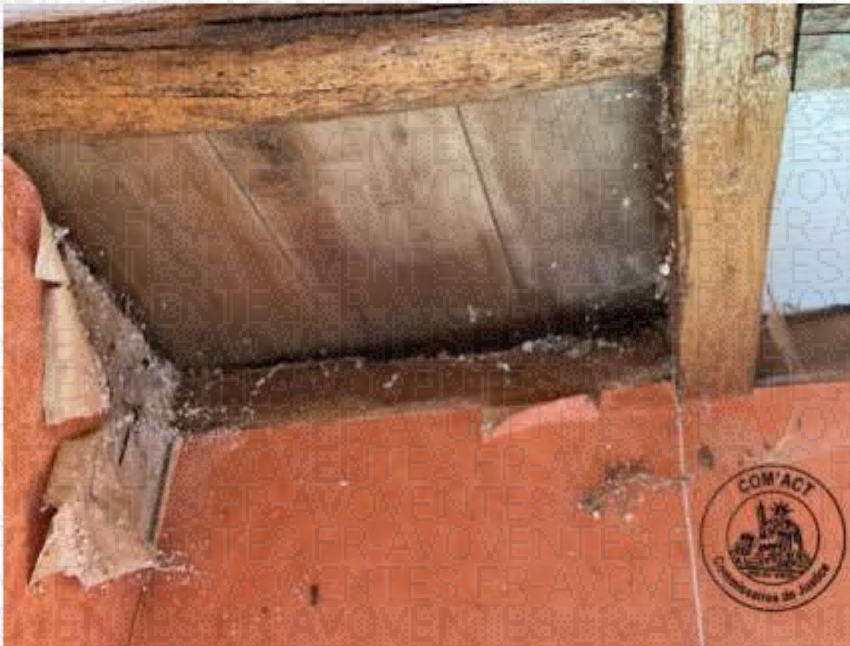
Sol : moquette, coloris bleu, en mauvais état

Plafond : poutres bois apparentes, dalles de polystyrène ; traces d'infiltrations, en angle droit, en fond de pièce ; dalles qui se décollent.
