## **PROCES VERBAL DE DESCRIPTION**

Me suis rendu ce jour au 65, rue d'Angelier à 16100 Cognac, où là étant,

#### **PARCELLE CADASTREE SECTION AD NUMERO 208 :**

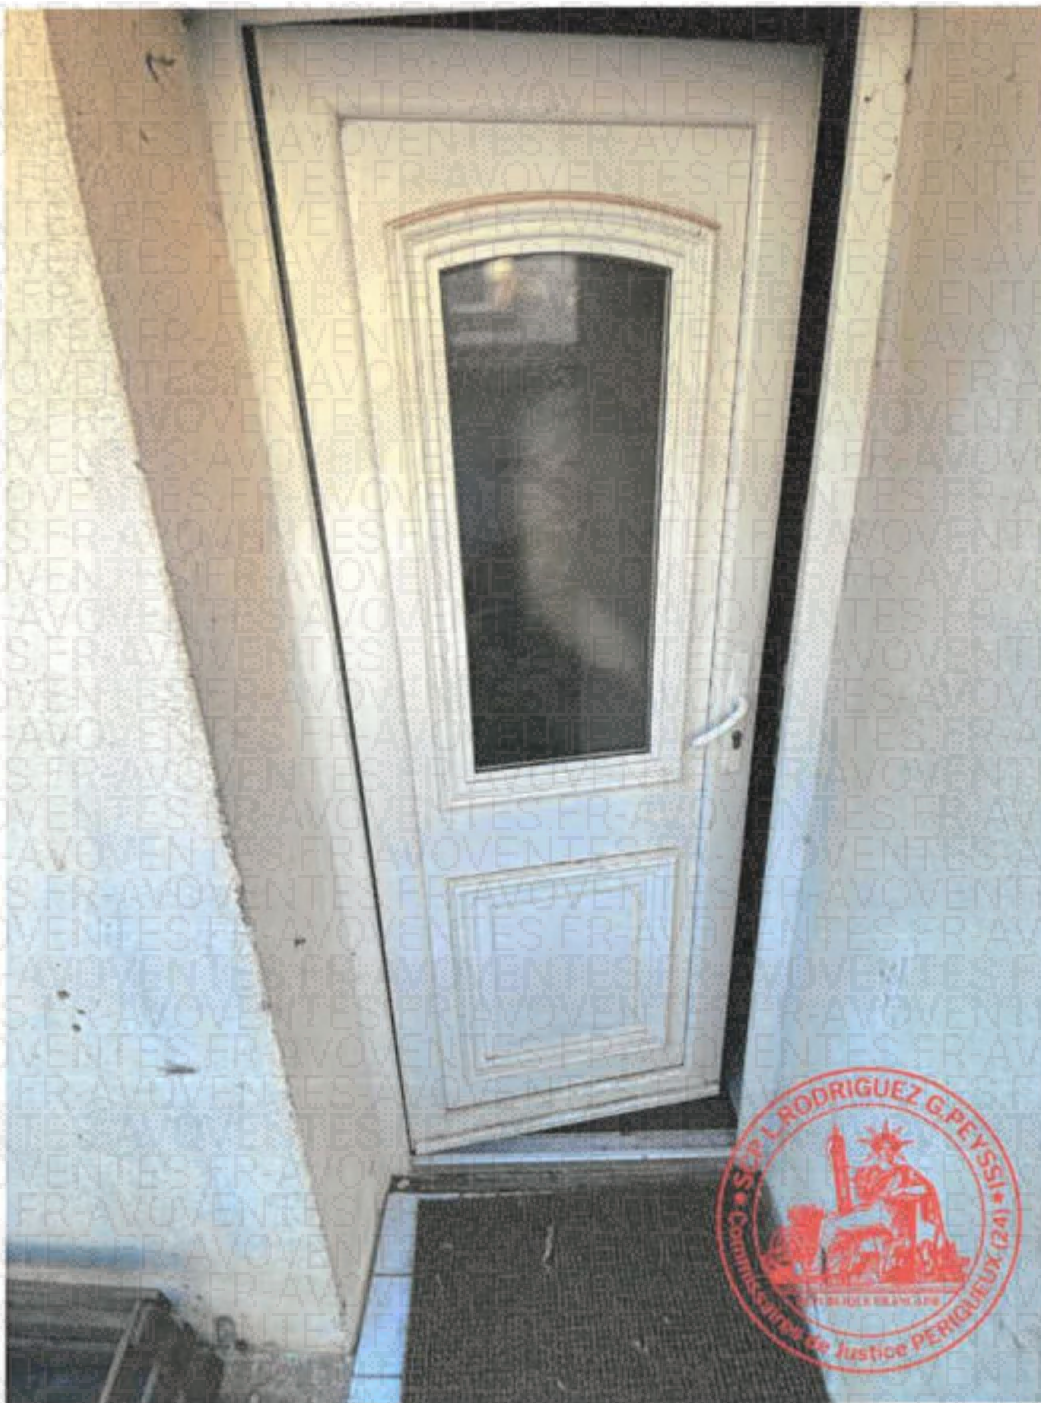
L'accès au logement s'effectue à travers une porte en PVC avec une surface vitrée en double vitrage martelé qui s'ouvre et se ferme correctement. Elle est en bon état général.

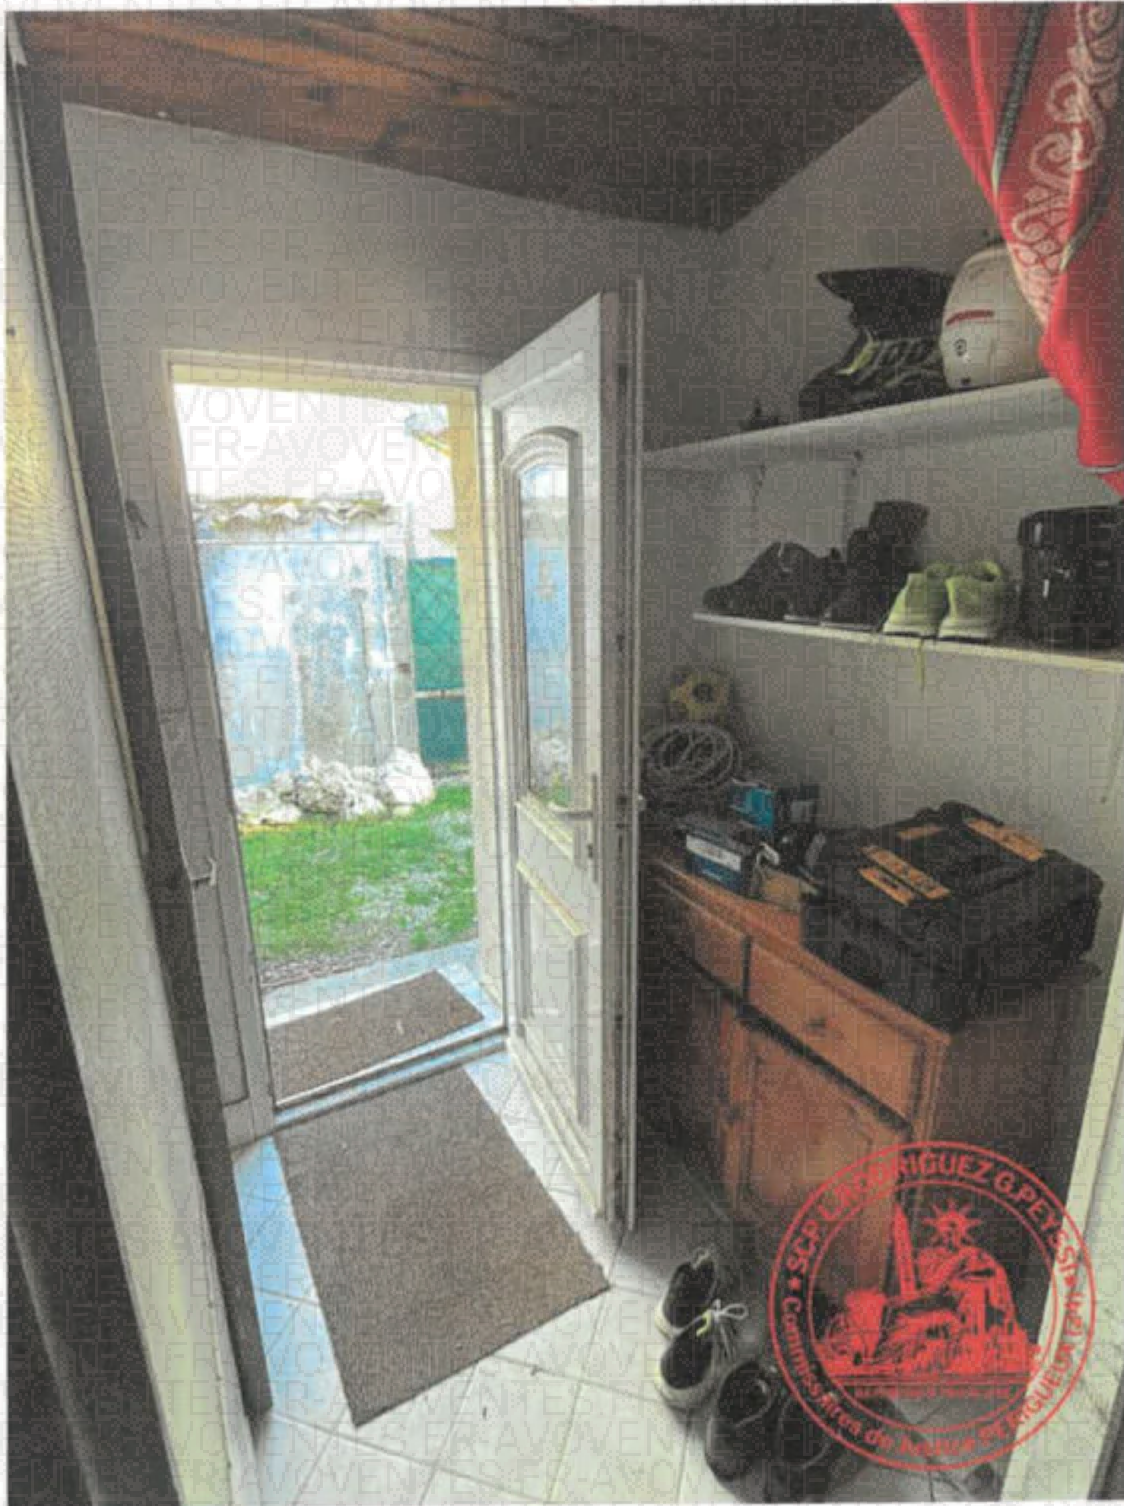
Au sein du hall d'entrée, le sol se compose d'un carrelage de couleur blanche lequel est relativement en bon état général et ne présente pas de dégradation, tout comme la crédence en carrelage au bas

du pan de mur situé à gauche de l'accès au WC. La partie supérieure du pan de mur est revêtue d'une toile de verre de couleur blanche laquelle est relativement en bon état général.

Des étagères sont aménagées sur la gauche en entrant. Le plafond se compose d'un lambris bois avec au centre une arrivée lumineuse avec douille sans ampoule. La partie supérieure du pan de mur est revêtue d'un lambris bois avec au centre une arrivée lumineuse avec douille sans ampoule.

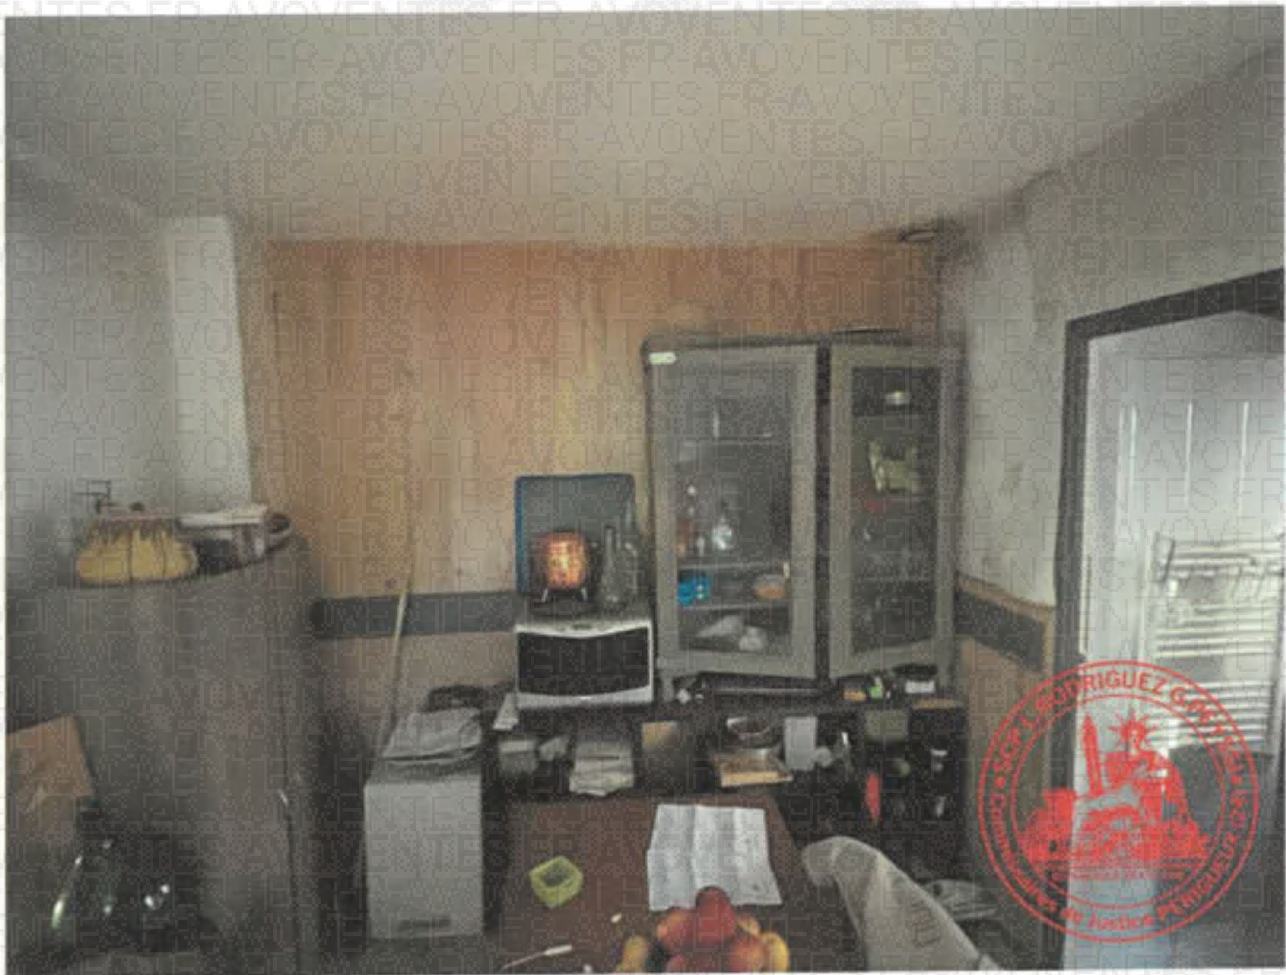
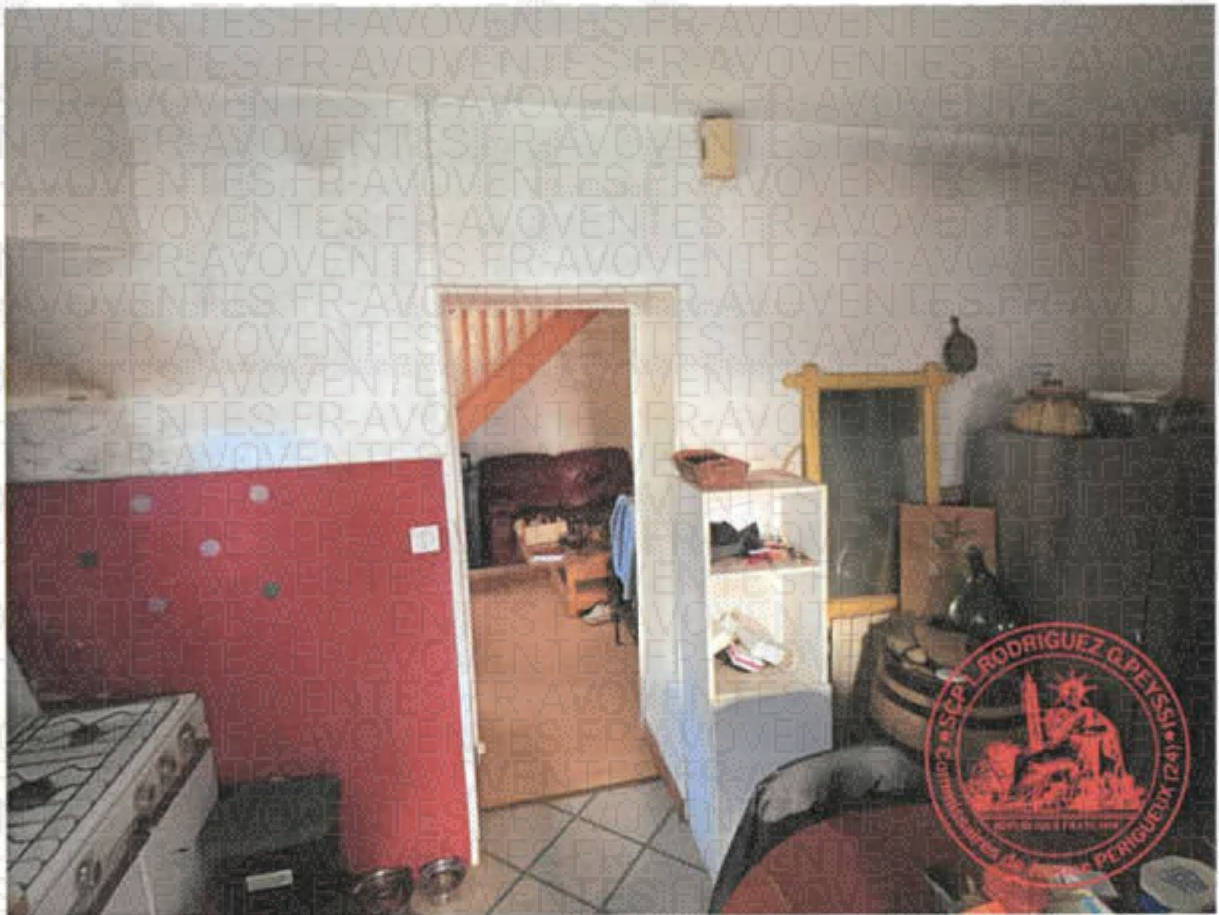
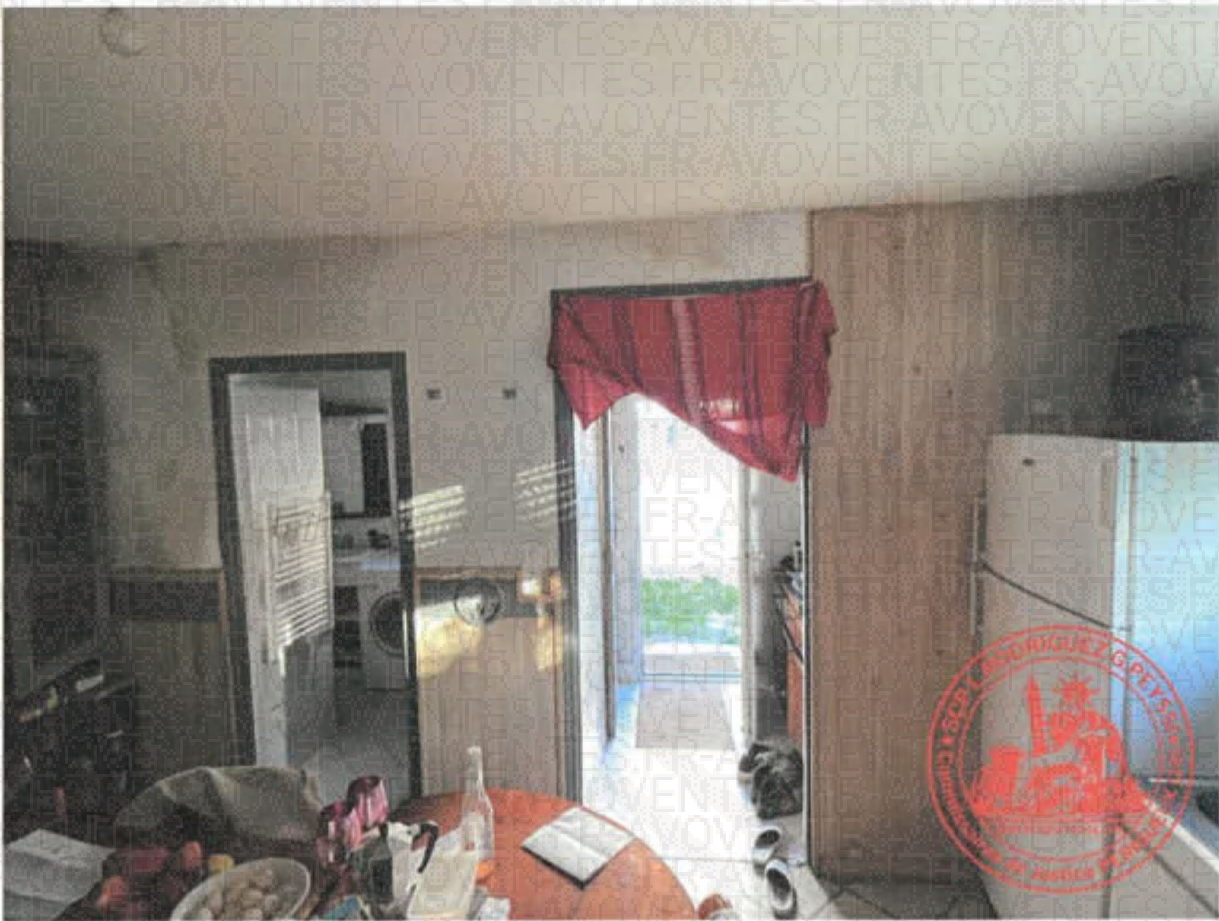
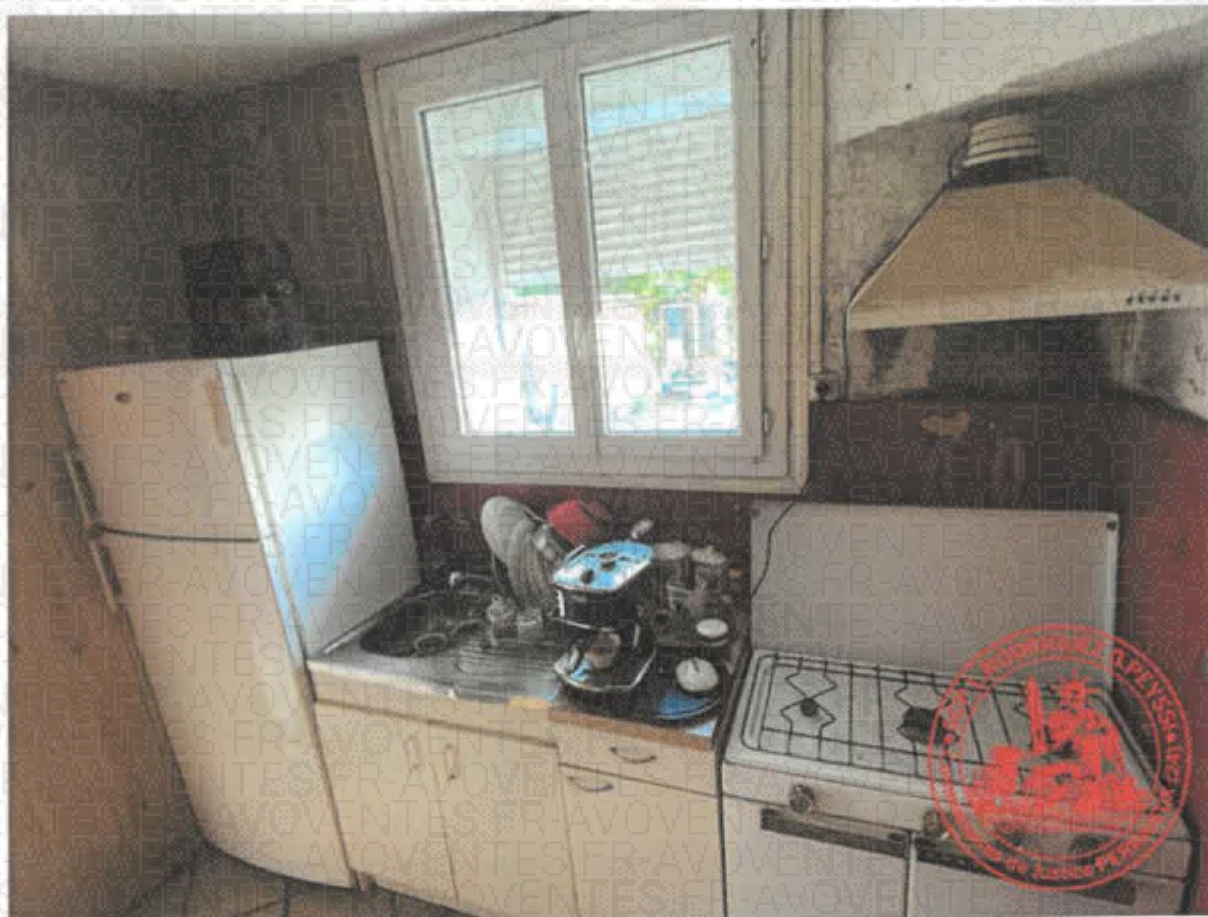
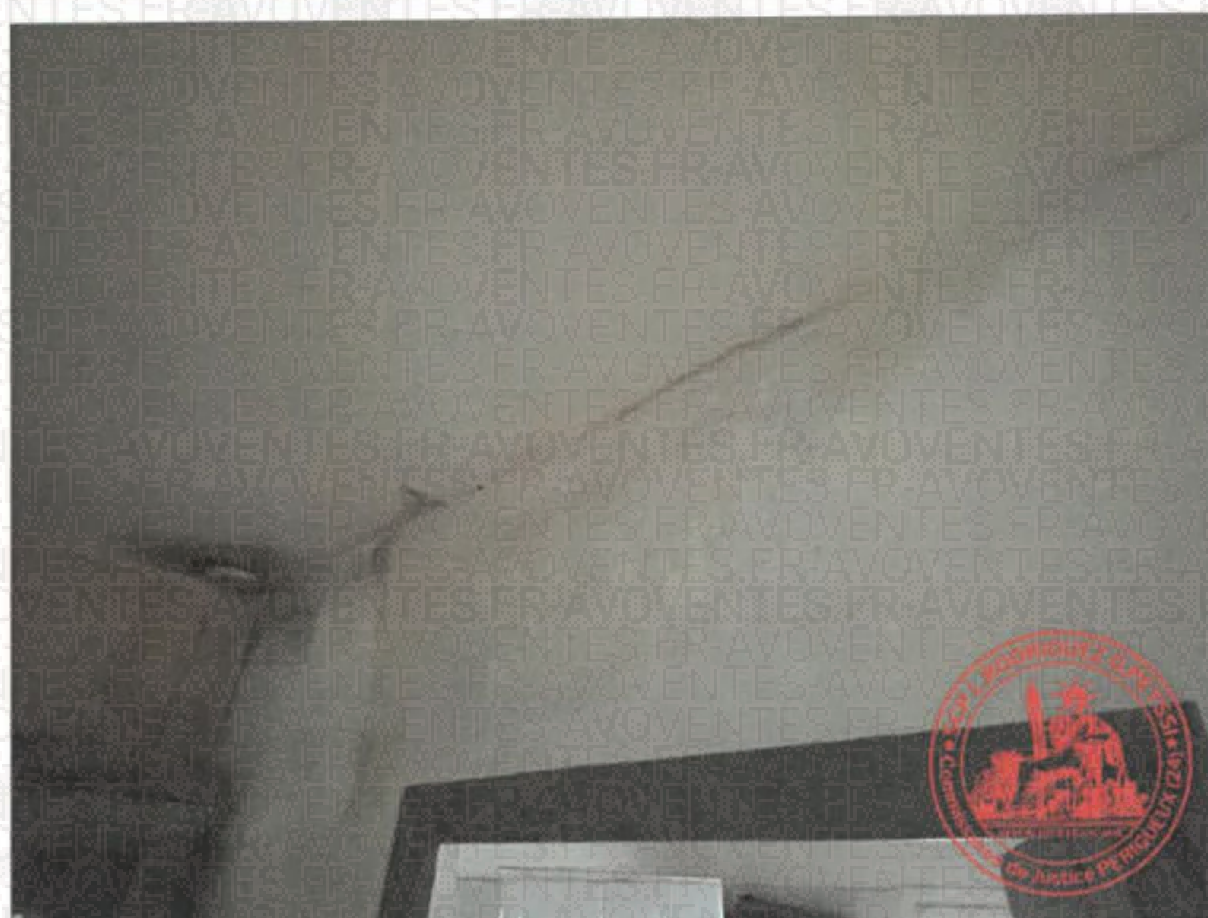
Concernant la cuisine, l'accès s'effectue au travers d'une ouverture sans porte directement depuis le hall d'entrée. Le sol se compose d'un carrelage ancien mais relativement en bon état d'usage, aucun carreau n'apparaît décelé ni cassé.

Les pans de mur pour la partie cuisine sont revêtus d'une crédence en carrelage qui a été peinte de couleur rougeâtre. Je relève des éclats sur la peinture. Un lambris mural est installé au niveau de l'espace sur la gauche en entrant dans la pièce, à l'arrière du réfrigérateur.

Un radiateur électrique est situé dans cette pièce. Je relève des traces d'infiltrations d'eau en plafond de la pièce au niveau de la bouche de VMC située à proximité de la salle d'eau.

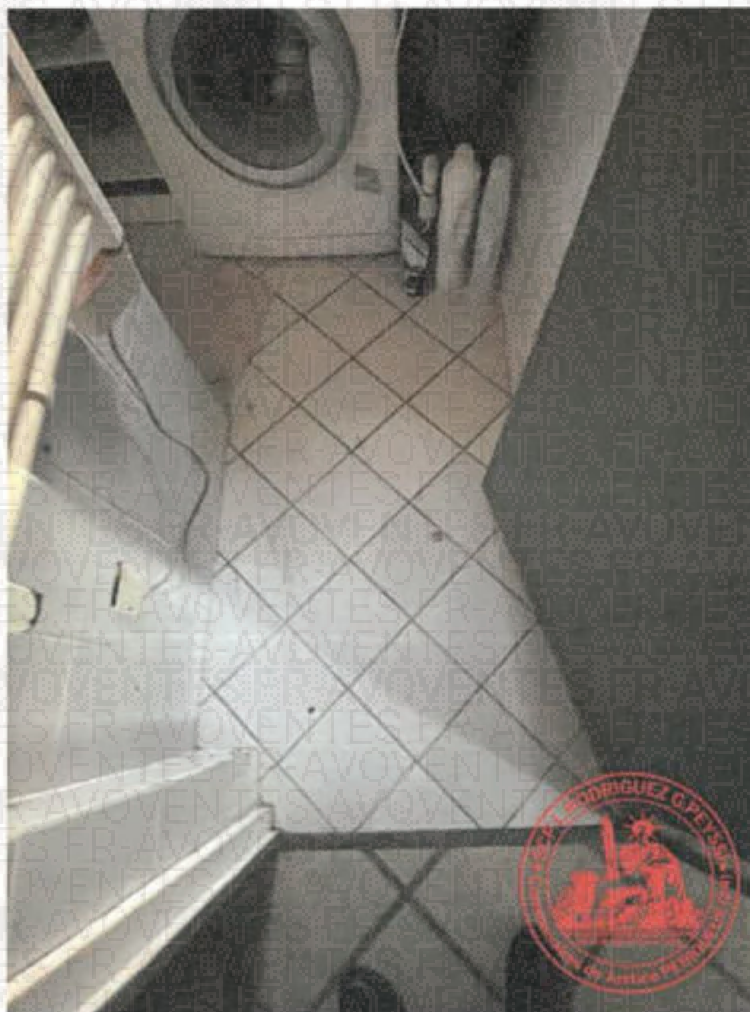
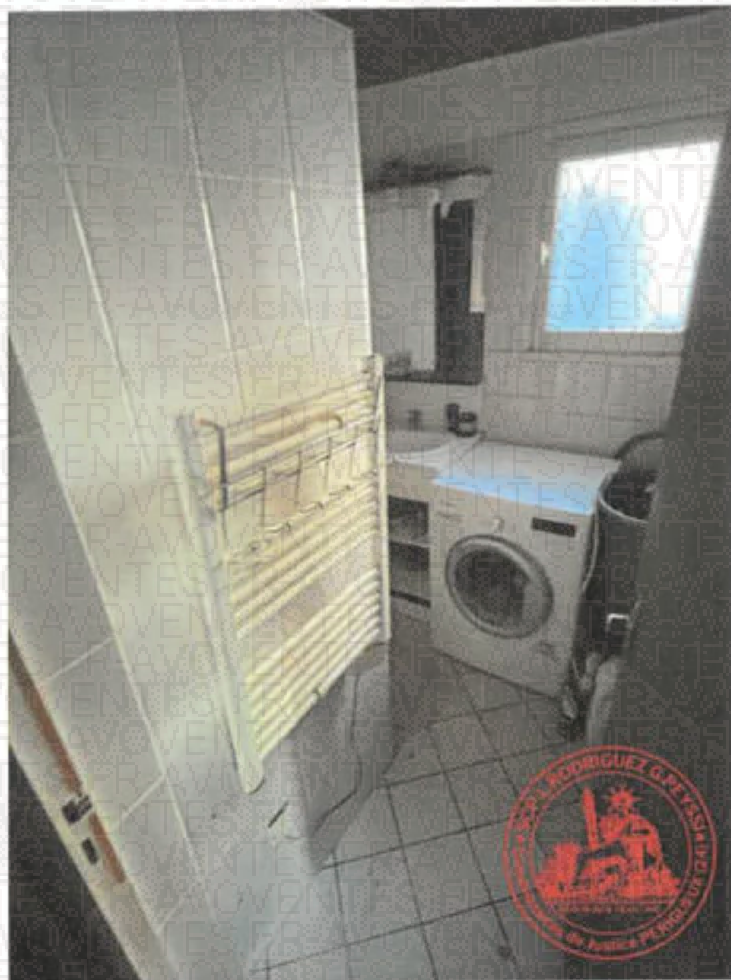
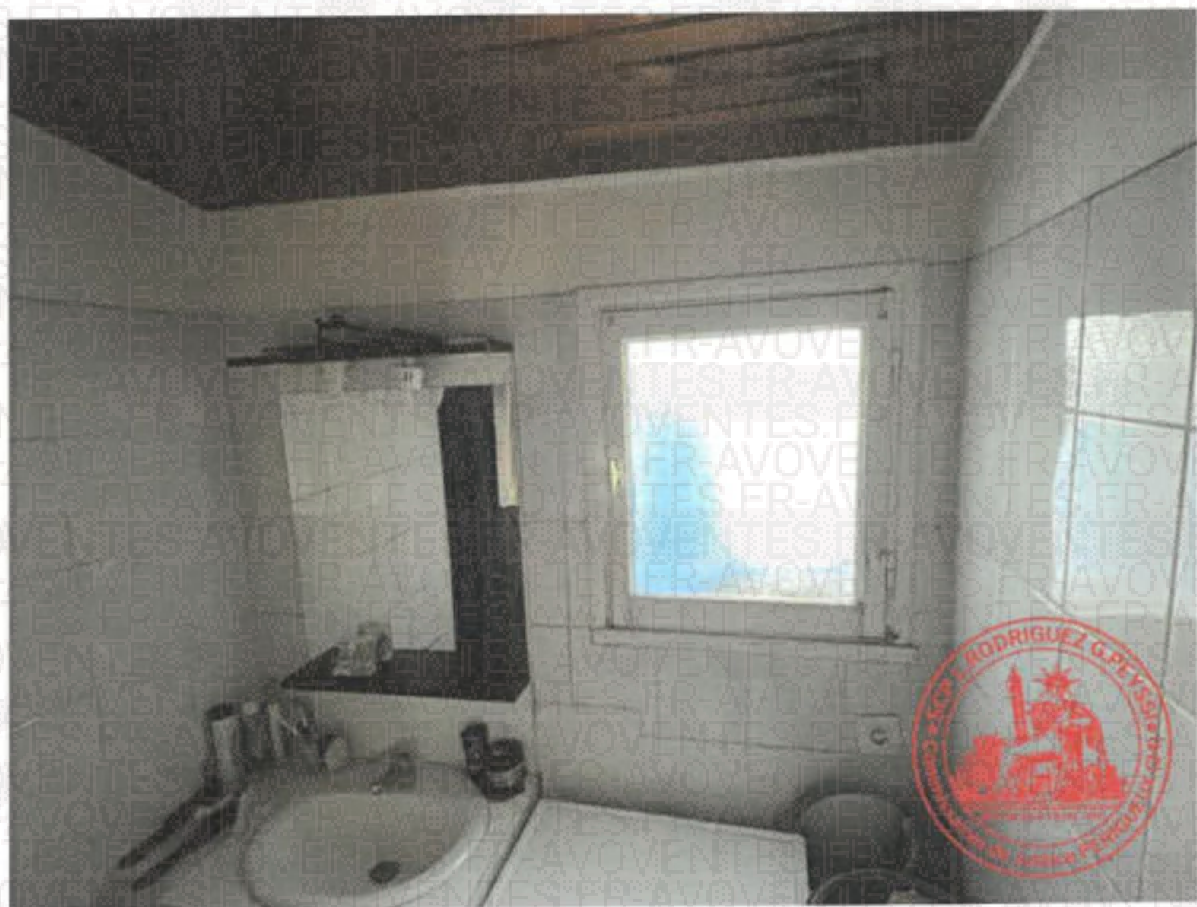
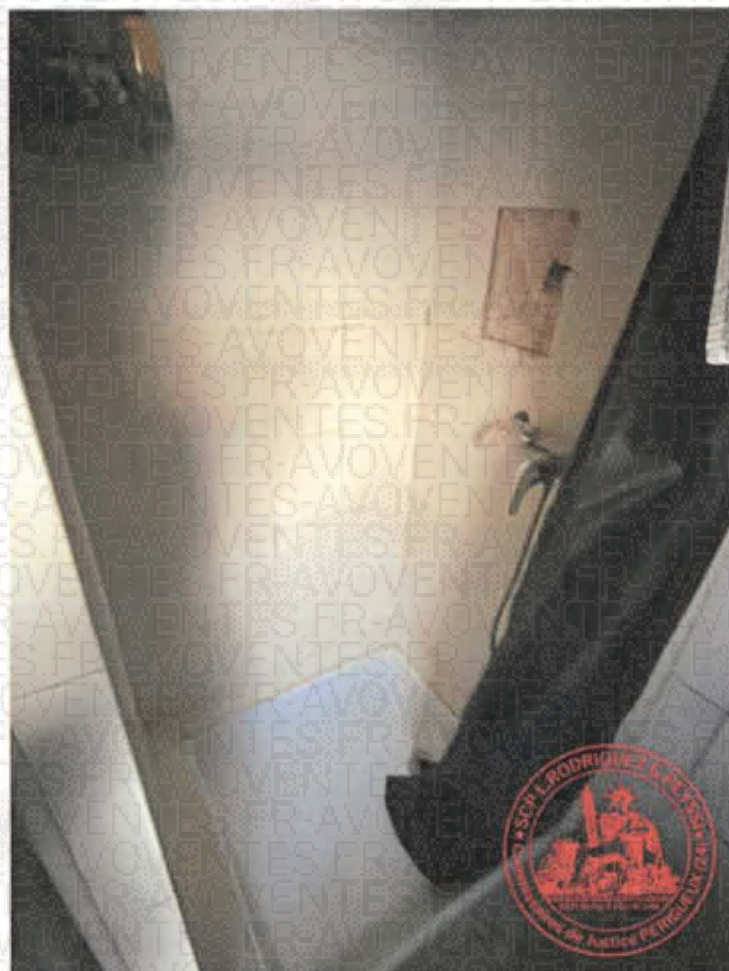
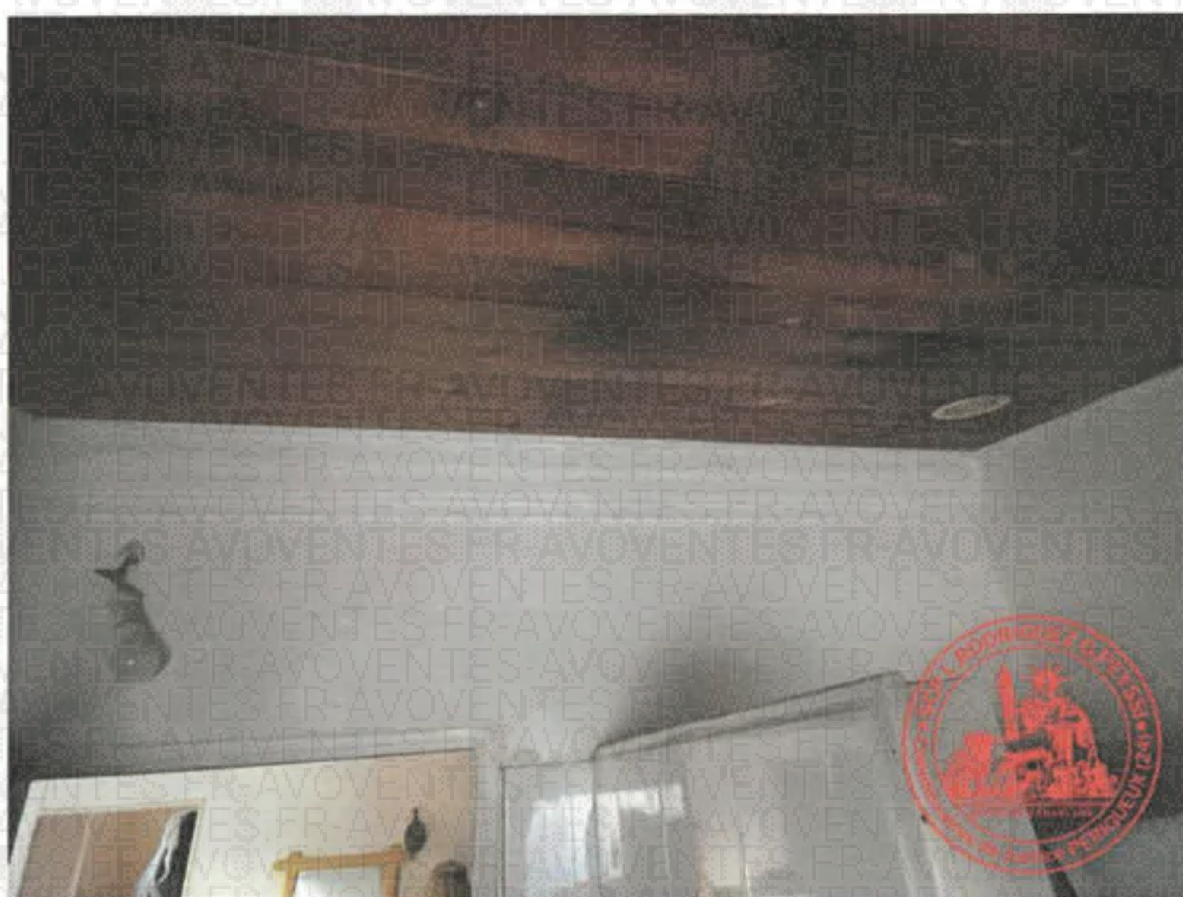
Concernant la pièce à usage de salle d'eau, première porte à droite dans la cuisine, l'accès s'effectue au travers d'une porte en bois peinte de couleur grisée à l'extérieur et blanche à l'intérieur. La poignée est cassée en face extérieure et il y a un choc en face intérieure.

La pièce dispose d'un sèche-serviettes électrique fixé de manière murale. Je note également une fenêtre à châssis bois, simple vitrage martelé dans un état plus ancien.

Il y a une arrivée d'eau et un branchement pour machine à laver. Je note que la douche se compose d'un receveur en grès de couleur blanche, entièrement carrelé sur les pans de mur. Un carreau est décelé, il est absent et à proximité de ce manque les carreaux sont fêlés. Il y a un robinet mitigeur avec flexible de douche et pommeau de douche dans cette pièce. Je constate quelques légères traces noirâtres en plafond, constituant visiblement la suite de l'infiltration décrite dans la cuisine.

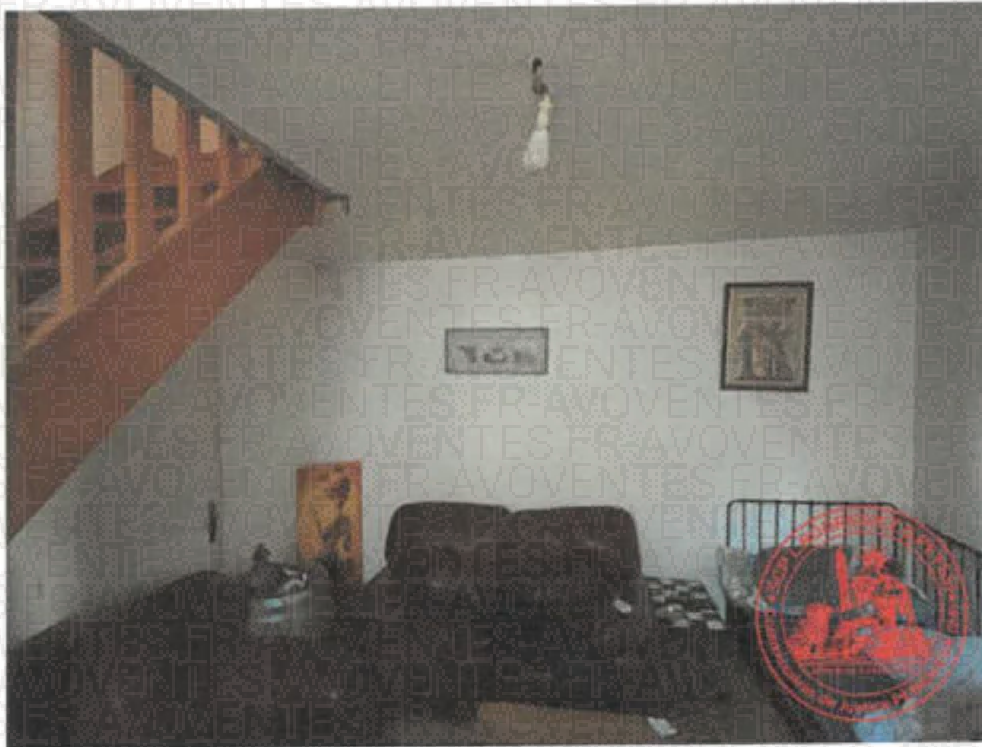
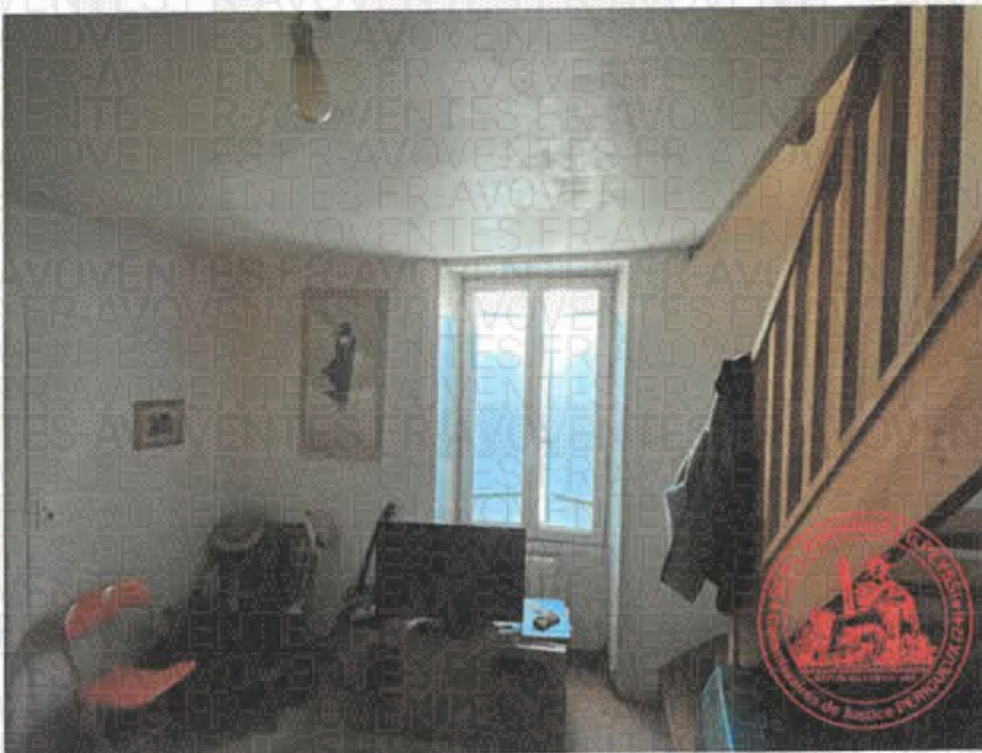
Le séjour est situé dans le prolongement de la cuisine. Le sol est recouvert d'un parquet stratifié couleur naturelle, lequel est en bon état général. Les pans de murs sont recouverts d'une tuile de verre peinte de couleur blanche. Je note une prise de raccordement à la fibre optique dans cette pièce, ainsi qu'un convecteur électrique.

Le plafond est peint de couleur blanc avec une arrivée lumineuse avec douille et ampoule. Cette pièce dispose d'une fenêtre en PVC de couleur blanche, double vantaux, en double vitrage, avec à l'extérieur des volets en PVC de couleur blanc. Cette menuiserie est en bon état général apparent. La surface au sol de ce séjour est d'environ 16m<sup>2</sup>.

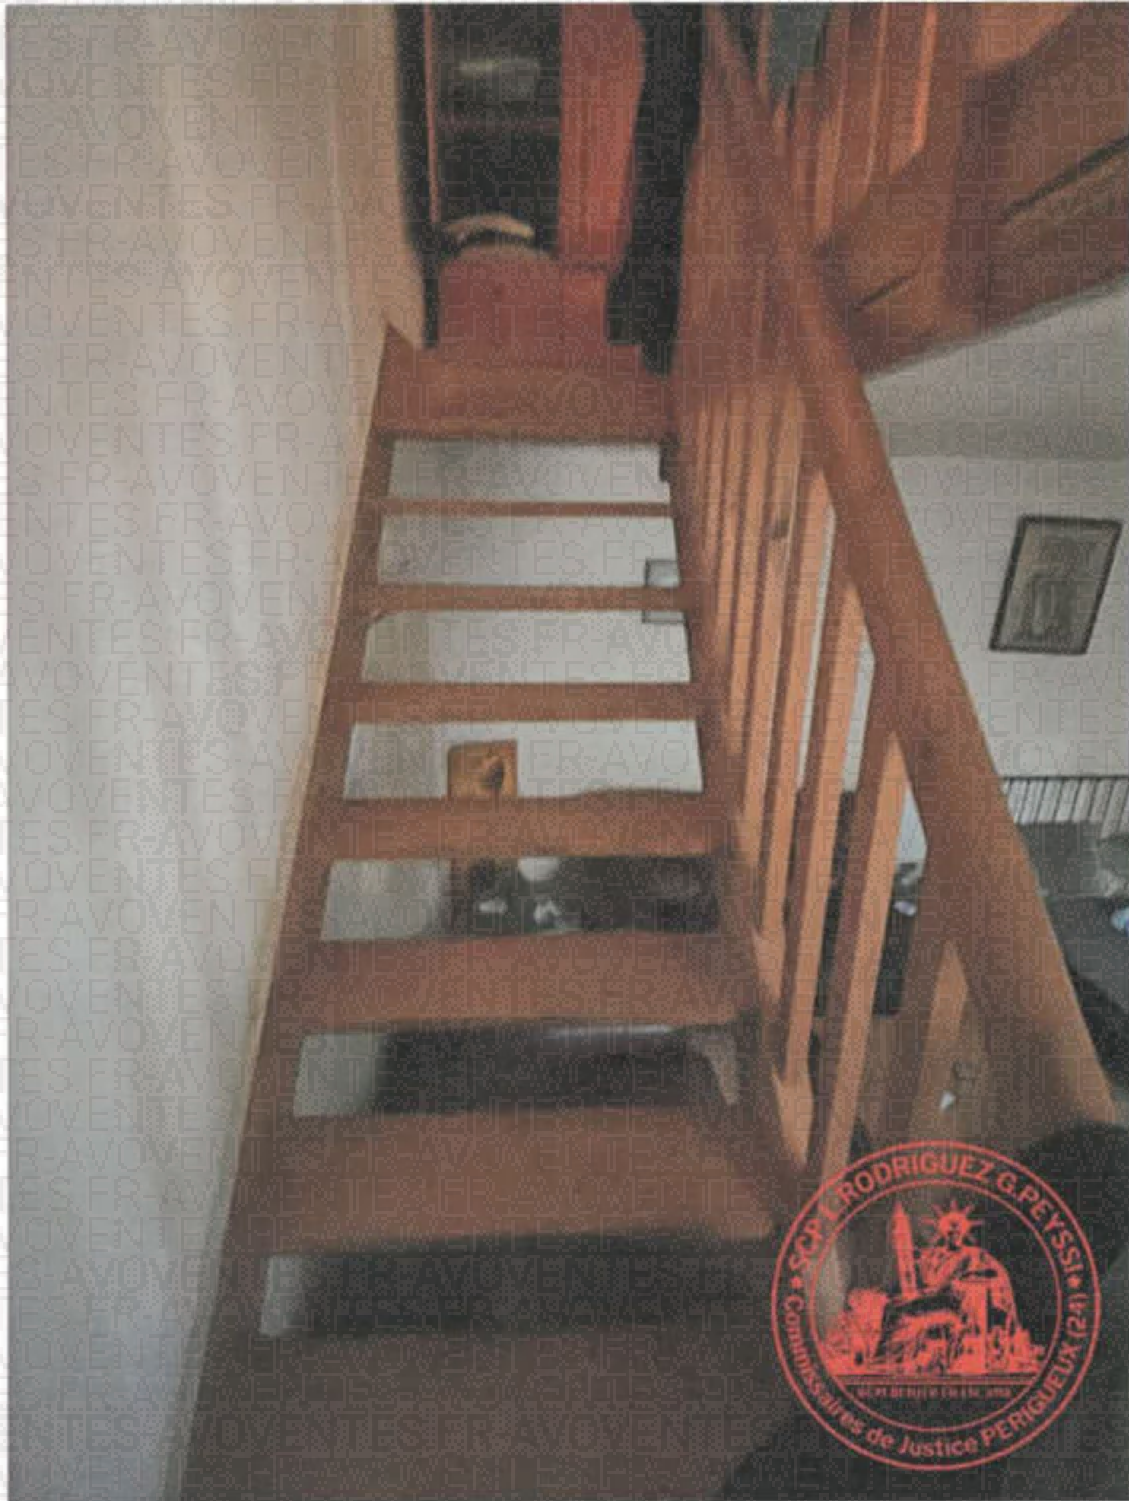
J'accède ensuite à l'étage depuis ce séjour au travers d'un escalier en bois, muni de marches sans contremarche. Aucune marche n'est endommagée, la rampe est en relativement bon état.

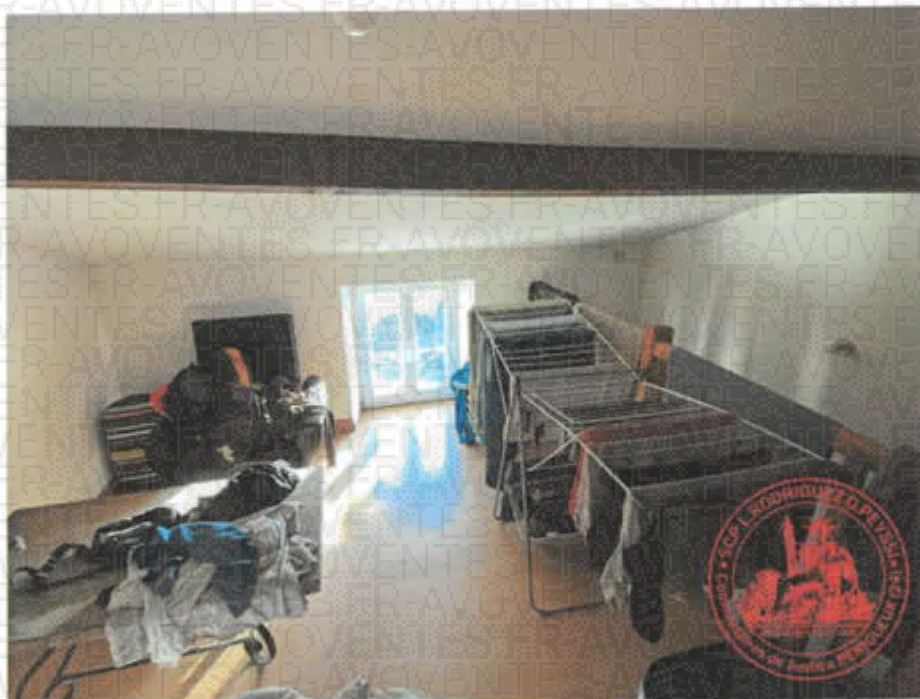
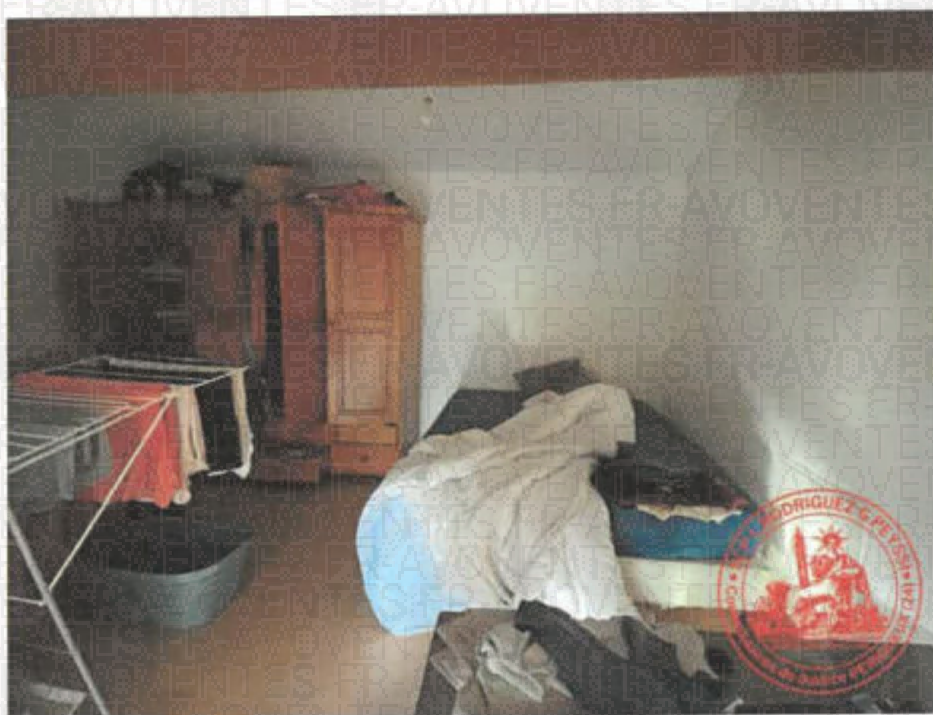
Il y a une applique lumineuse murale au niveau de l'escalier. Cette chambre à l'étage dispose d'une fenêtre en PVC à double vantail, double vitrage, avec un petit garde-corps métallique présentant quelques points de rouille.

Une prise électrique est présente dans la pièce, ainsi qu'un radiateur de chauffage central, arraché de ses fixations. Cette pièce est mansardée. Sa surface au sol est d'environ 16m<sup>2</sup>.

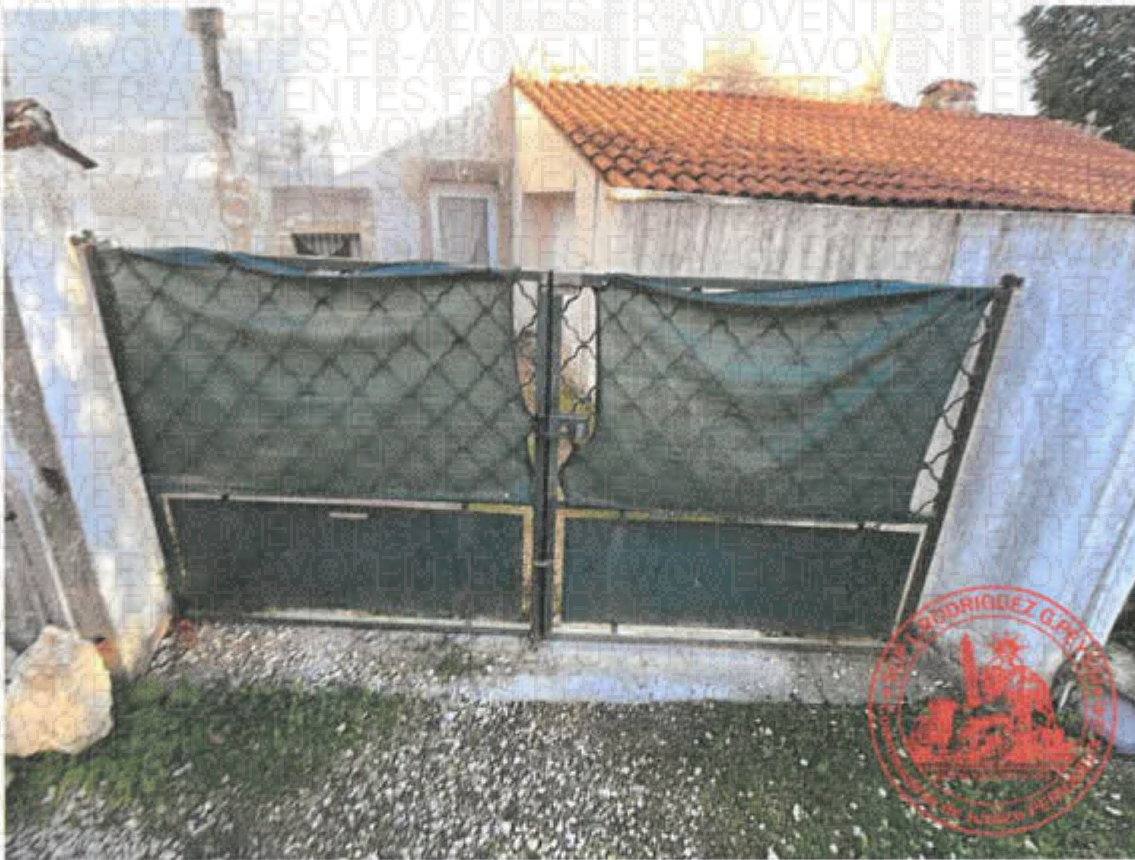
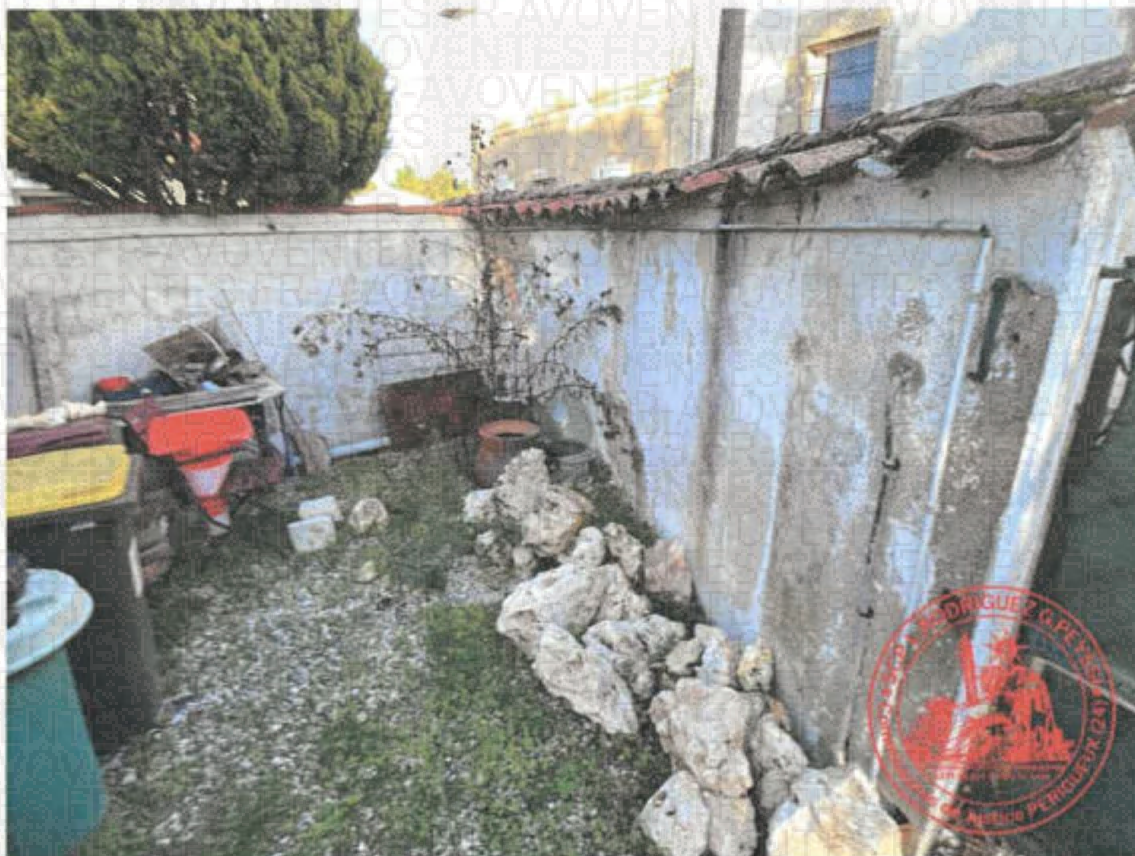
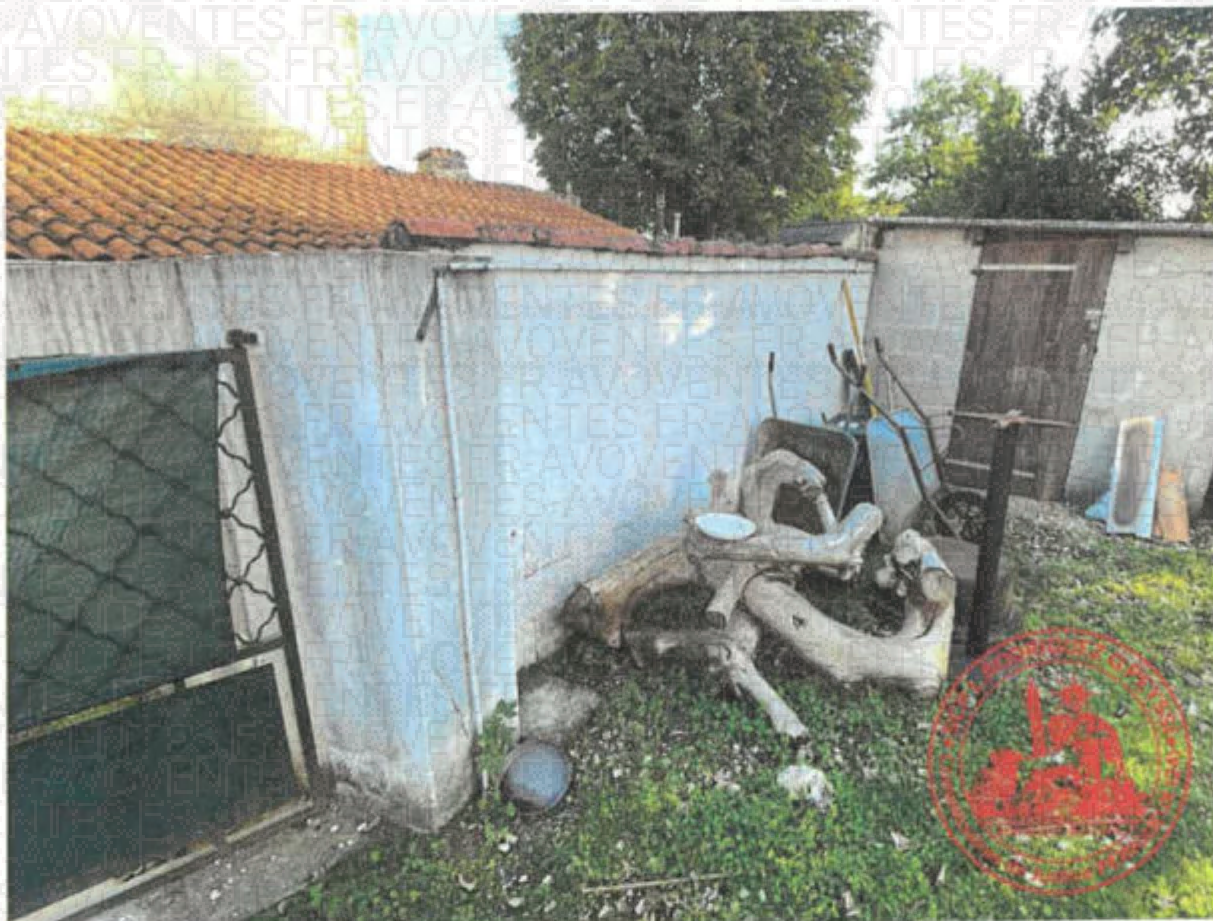
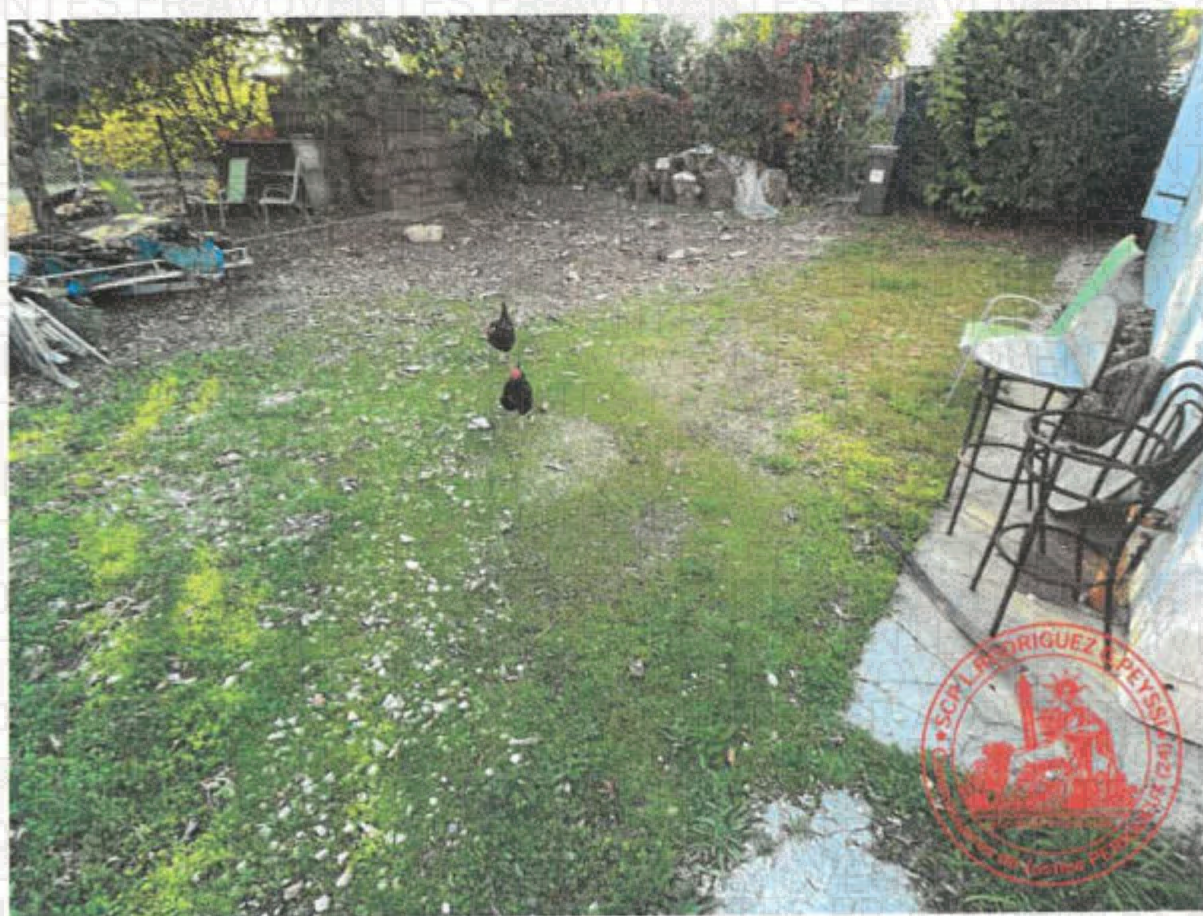
Concernant les extérieurs de ce logement, ils se composent d'un terrain relativement terreux et herbeux. L'accès s'effectue au travers d'un portail métallique double vantaux communs avec le logement attenant. Les murs de clôture attenant sont recouverts d'un enduit de couleur blanc maçonné dont la peinture est écaillée, présentant plusieurs fissures.
