## **PROCES VERBAL DE DESCRIPTION**

Me suis rendu ce jour au 65, rue d'Angelier à 16100 Cognac, où là étant,

#### **PARCELLE CADASTREE SECTION AD NUMERO 208 :**

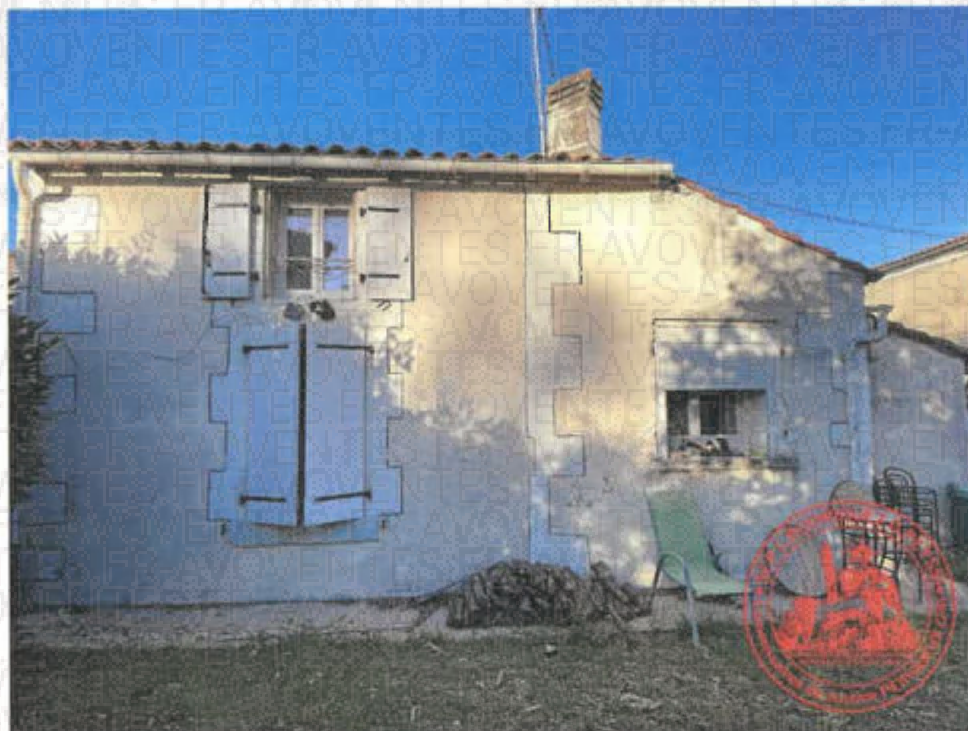
La façade de l'habitation est recouverte d'un enduit de couleur blanche avec une peinture décorative imitation pierre de taille au niveau des extrémités et des encadrements des ouvertures. L'ensemble présente quelques points d'écaillement de la peinture, quelques traces de mousse et de multiples fissures.

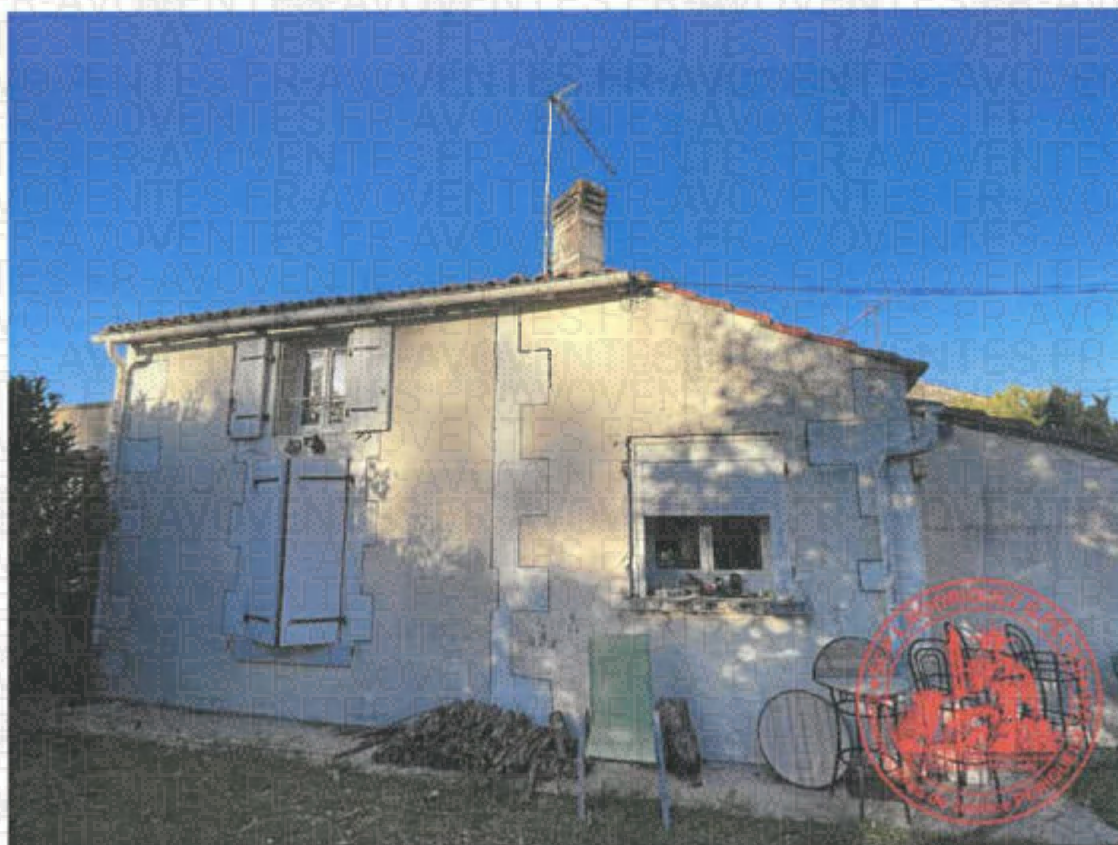
En toiture, je note une cheminée comprenant une antenne râteau. Elle est maçonnée avec une peinture fortement écaillée. Les gouttières et les descentes d'eau sont en PVC.

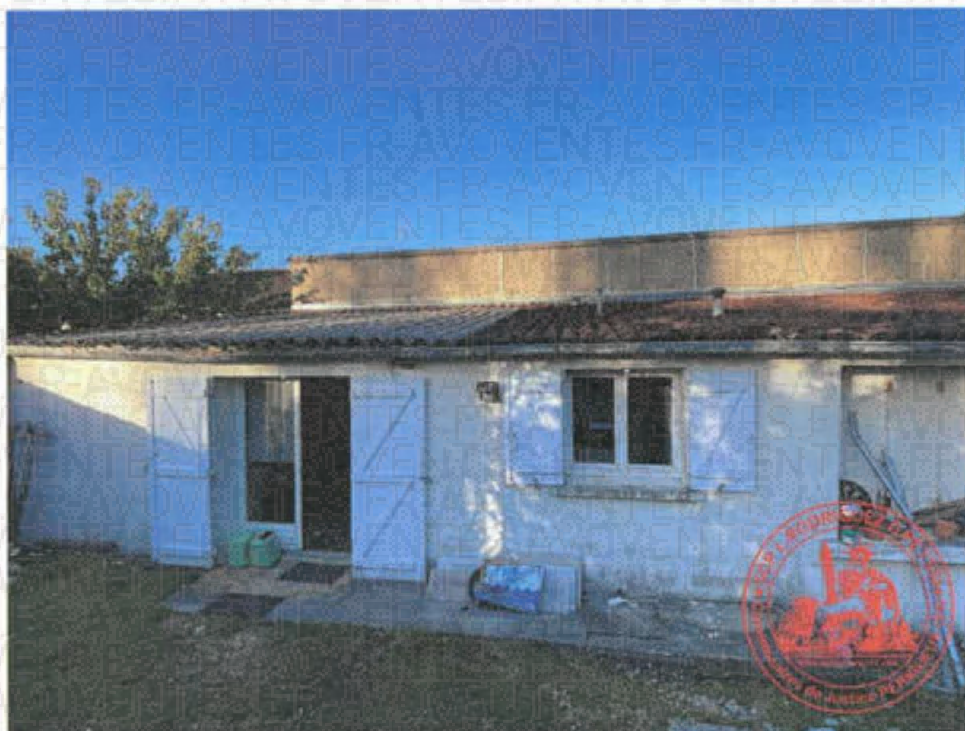
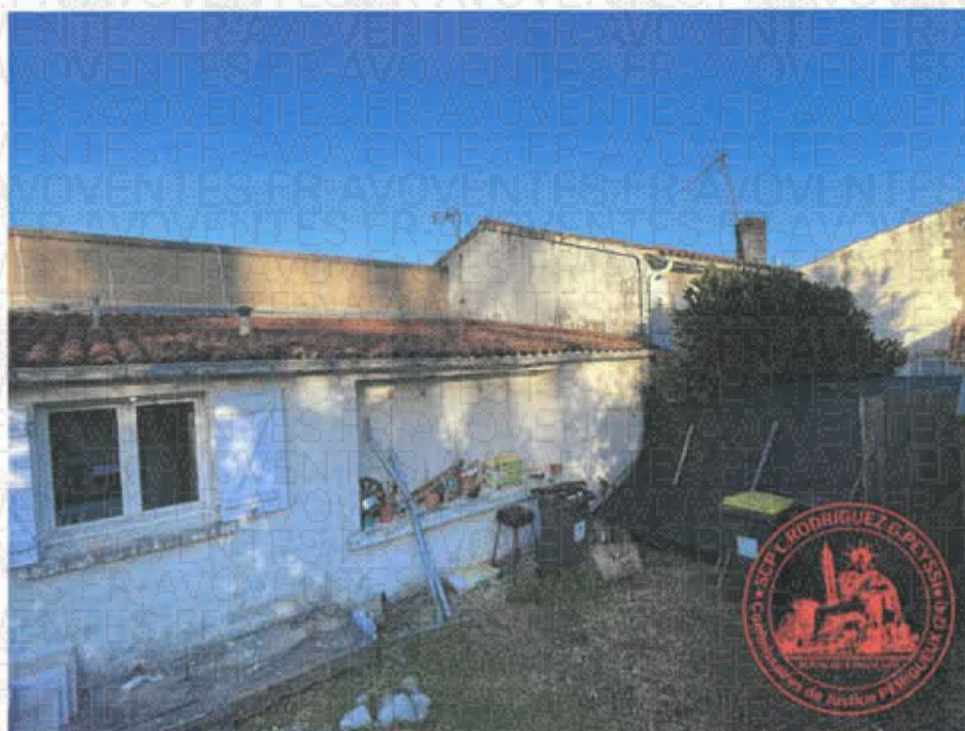
Ce logement est mitoyen à ses extrémités Ouest, Nord et Est. La façade Sud est maçonnée, recouverte d'une peinture de couleur blanche qui s'écaille à plusieurs endroits. Je note de multiples fissures au niveau des jonctions entre les différents blocs de maçonnerie. Je note qu'il y a une gouttière qui a visiblement été peinte en couleur blanche mais dont la peinture est fortement écaillée. La partie supérieure se compose de plaques de fibro-ciment ondulées dont certaines sont recouvertes de tuiles canal en terre cuite.

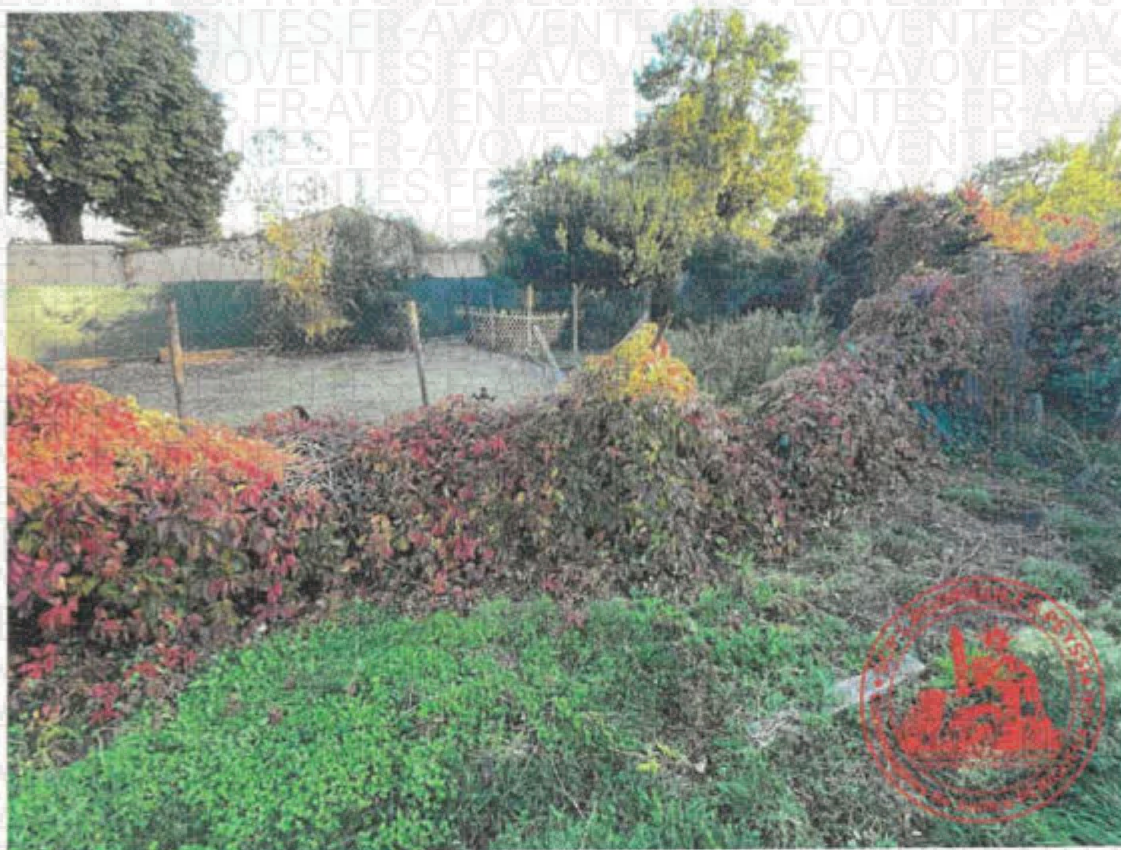
L'extrémité Est de ce jardin présente une clôture nettement affaissée par la végétation.

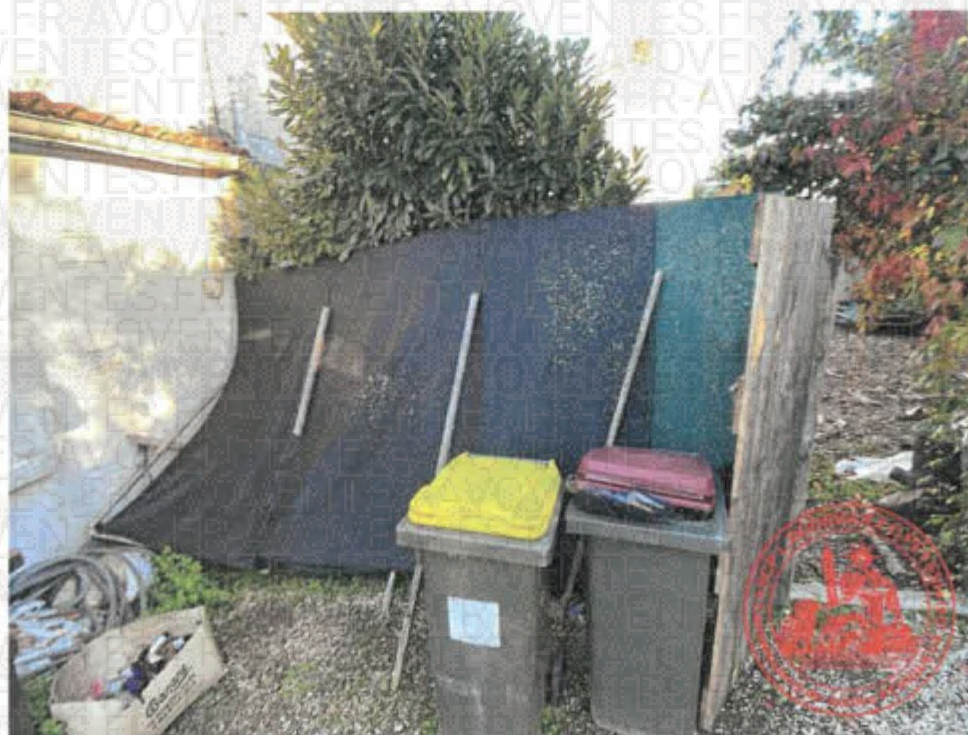
Il y a un brise-vue sur la droite de ce portillon, fixé à une structure bois partiellement affaissée.

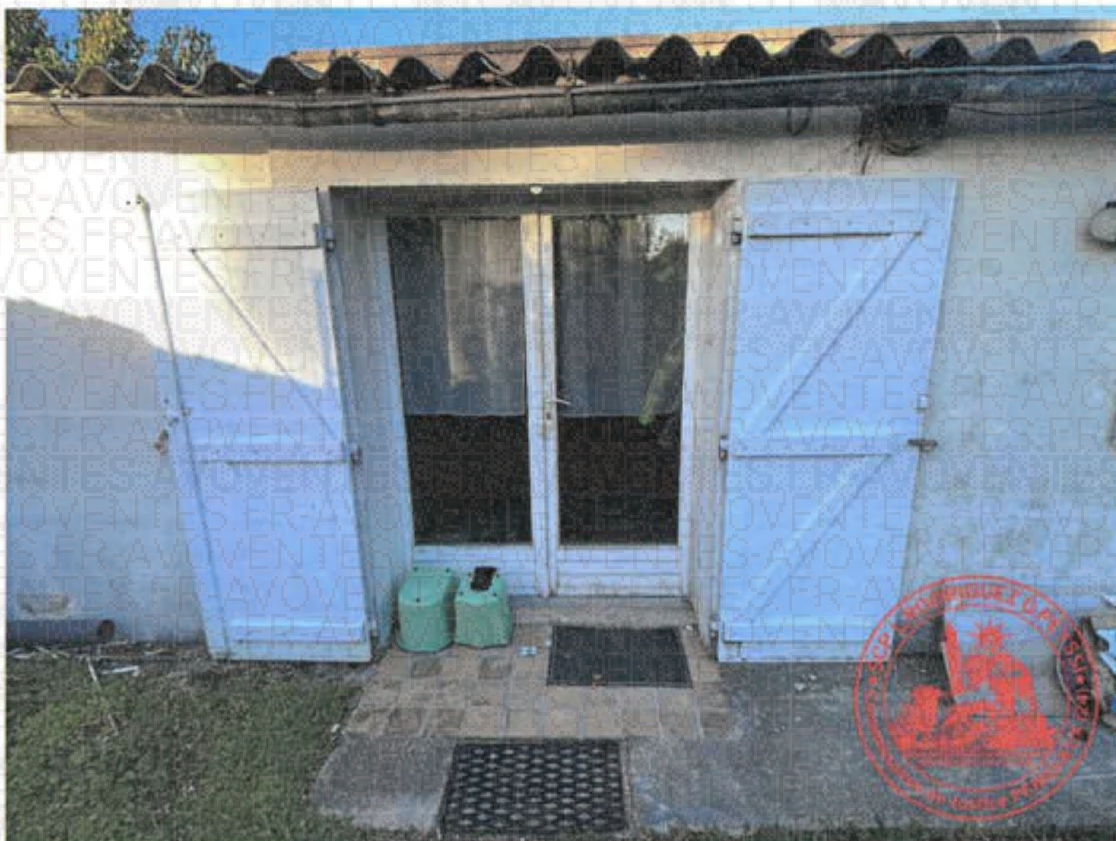
La porte d'entrée principal de l'habitation est une porte en bois à double vantaux, double vitrage, dont la peinture est nettement écaillée. Les carreaux ne sont ni fissurés ni cassés. Cette menuiserie dispose de deux volets en PVC avec des serrures en état d'usage.

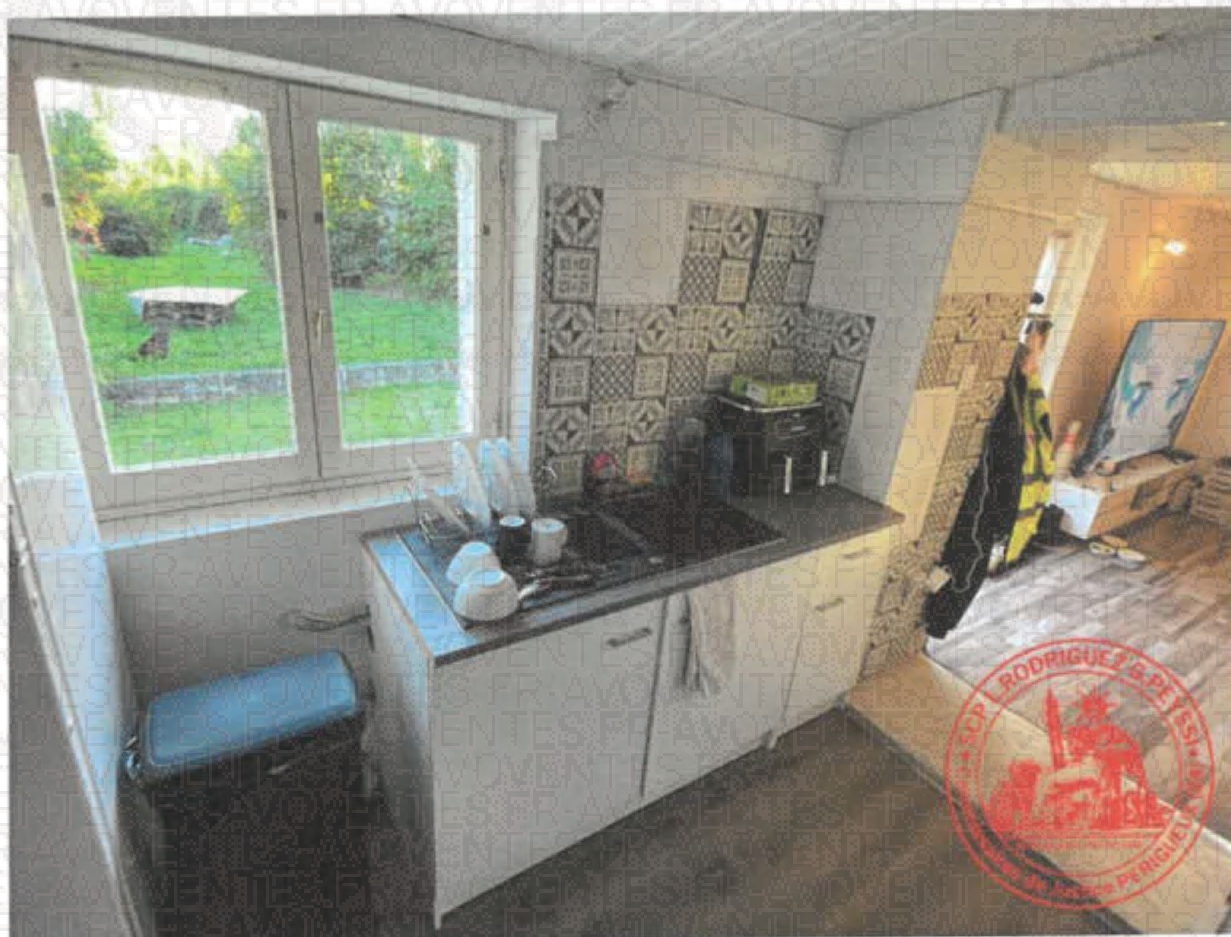
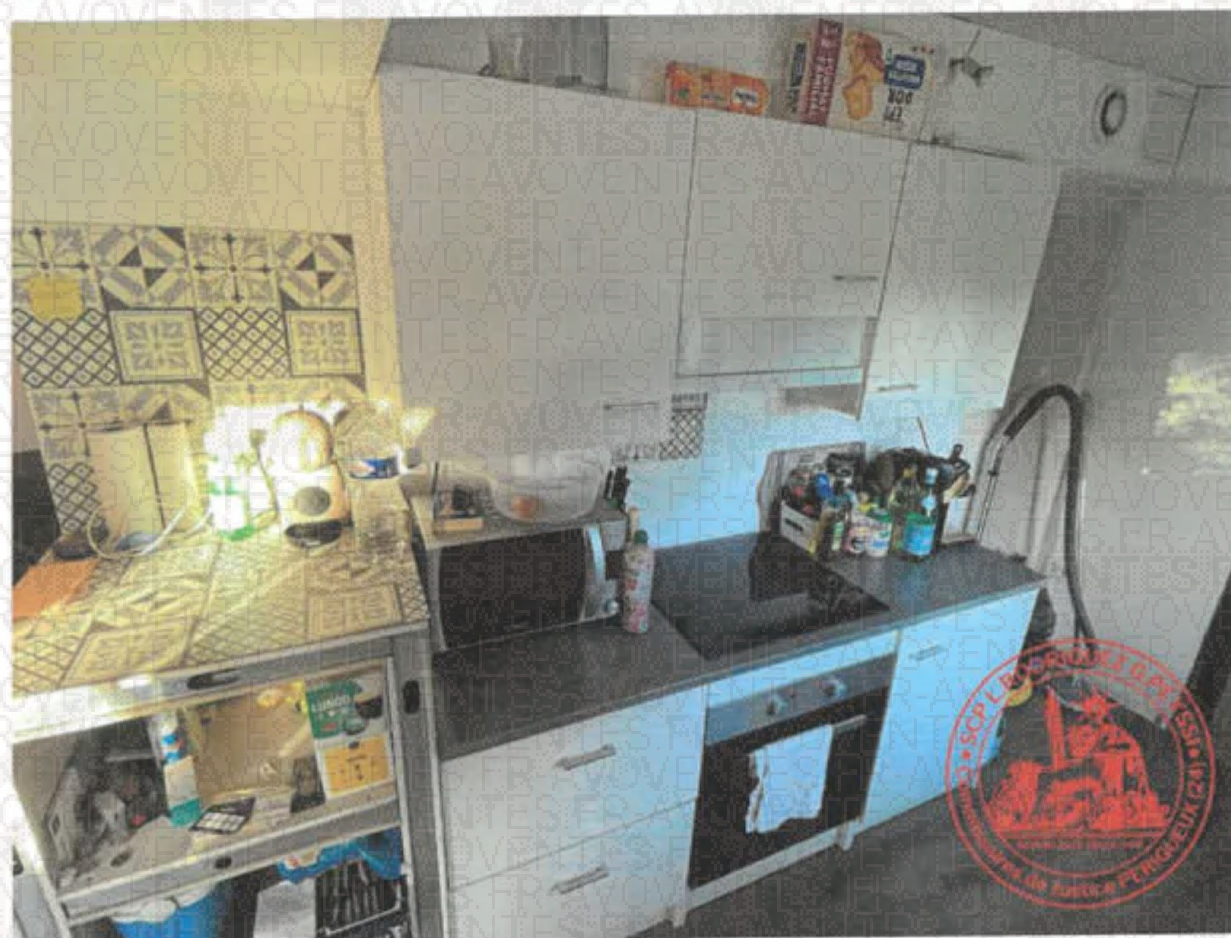
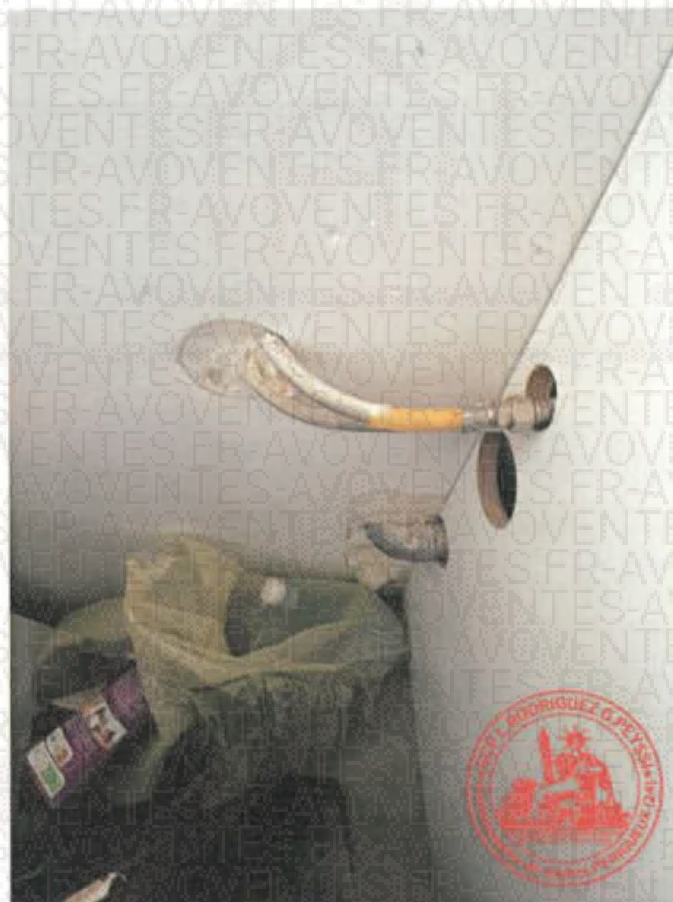
À ce niveau, la crédence se compose également de plaques adhésives imitation carreaux de ciment, dont l'une est manquante et l'autre se décolle. Il y a un éclairage par spots.

La fenêtre est en bois double vitrage avec des volets PVC de couleur blanc à l'extérieur. Je note que le bois est endommagé au niveau d'une charnière.

La crédence au niveau de l'espace plaque de cuisson ne comporte qu'une dalle d'adhésif. Le reste du mobilier de cuisine est en bon état extérieur apparemment au niveau des placards et tiroirs. Je note que l'arrivée d'eau et l'évacuation d'eau sont axées sous la fenêtre et sont apparentes au niveau de leur intégration dans le meuble de cuisine.

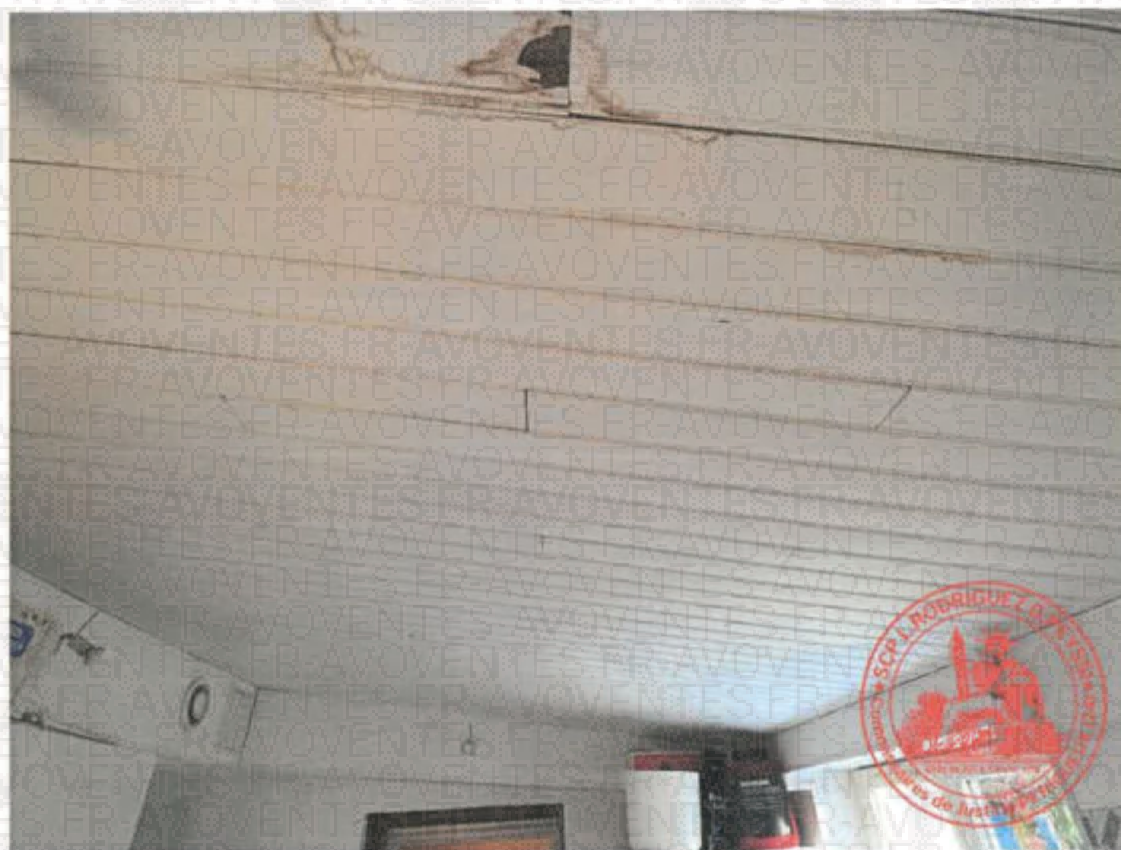
Le plafond de la cuisine se compose d'un lambris peint de couleur blanc. Il comporte une auréole d'infiltration en direction du séjour.

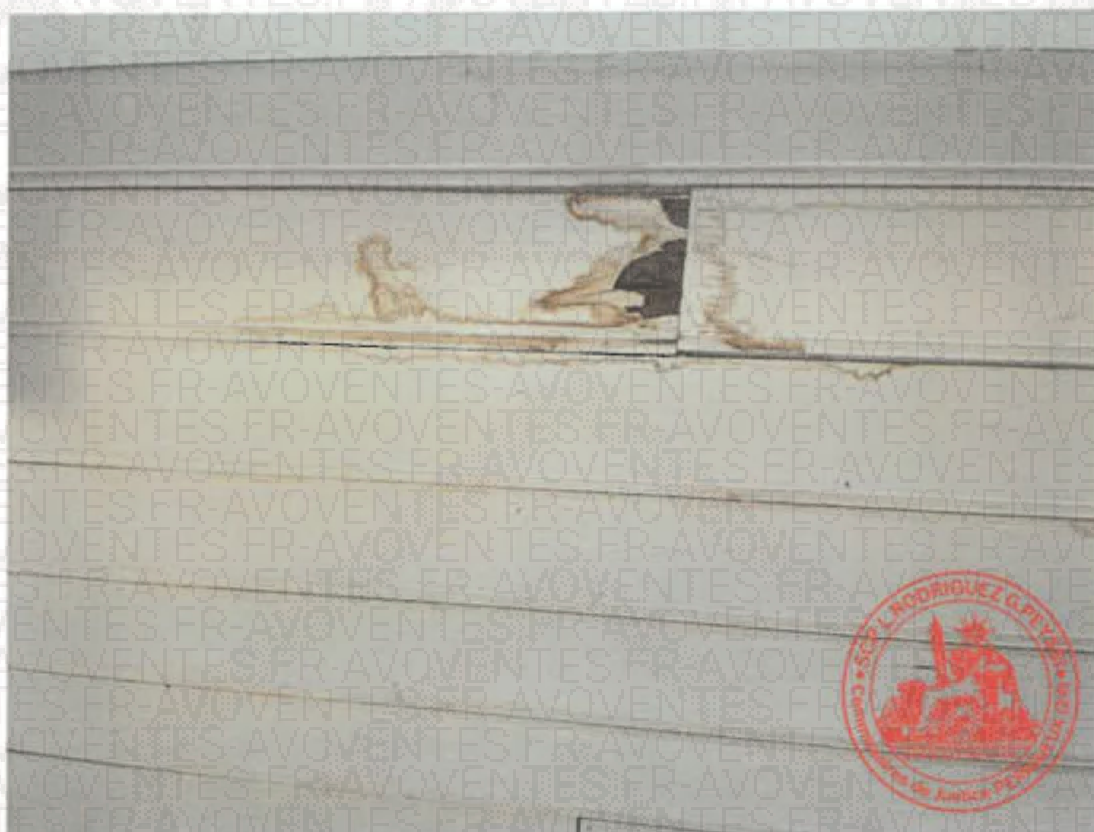
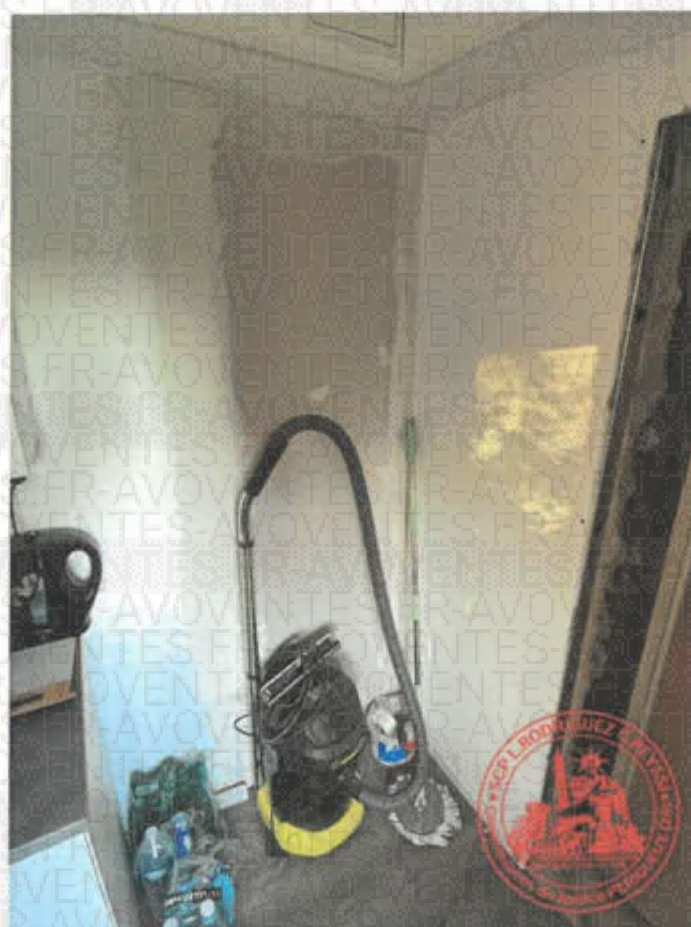
Quelques traces d'infiltration en plafond mais visiblement anciennes en proximité du spot en direction du séjour. La superficie de la pièce est d'environ 8 mètres carrés.

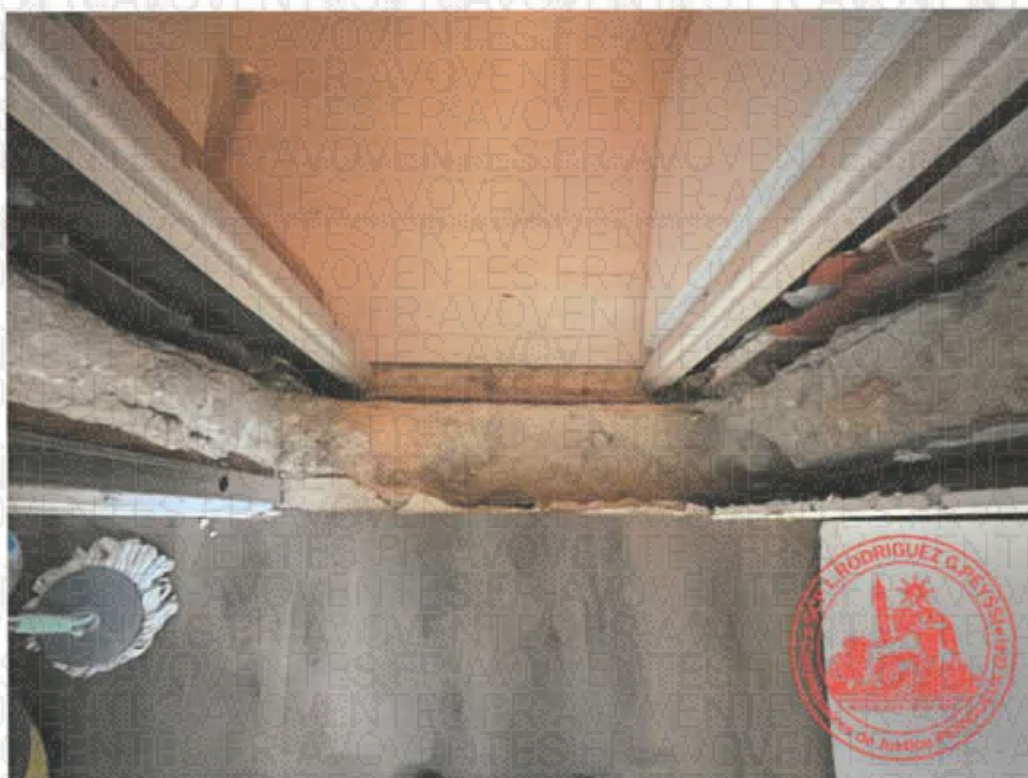
J'accède ensuite à la chambre depuis cette cuisine au travers d'une ouverture où je constate que l'habillage n'est pas encore finalisé avec la brique et le ciment brut apparents. La menuiserie présente un aspect neuf. Cette ouverture forme une marche au niveau de l'accès vers la chambre.

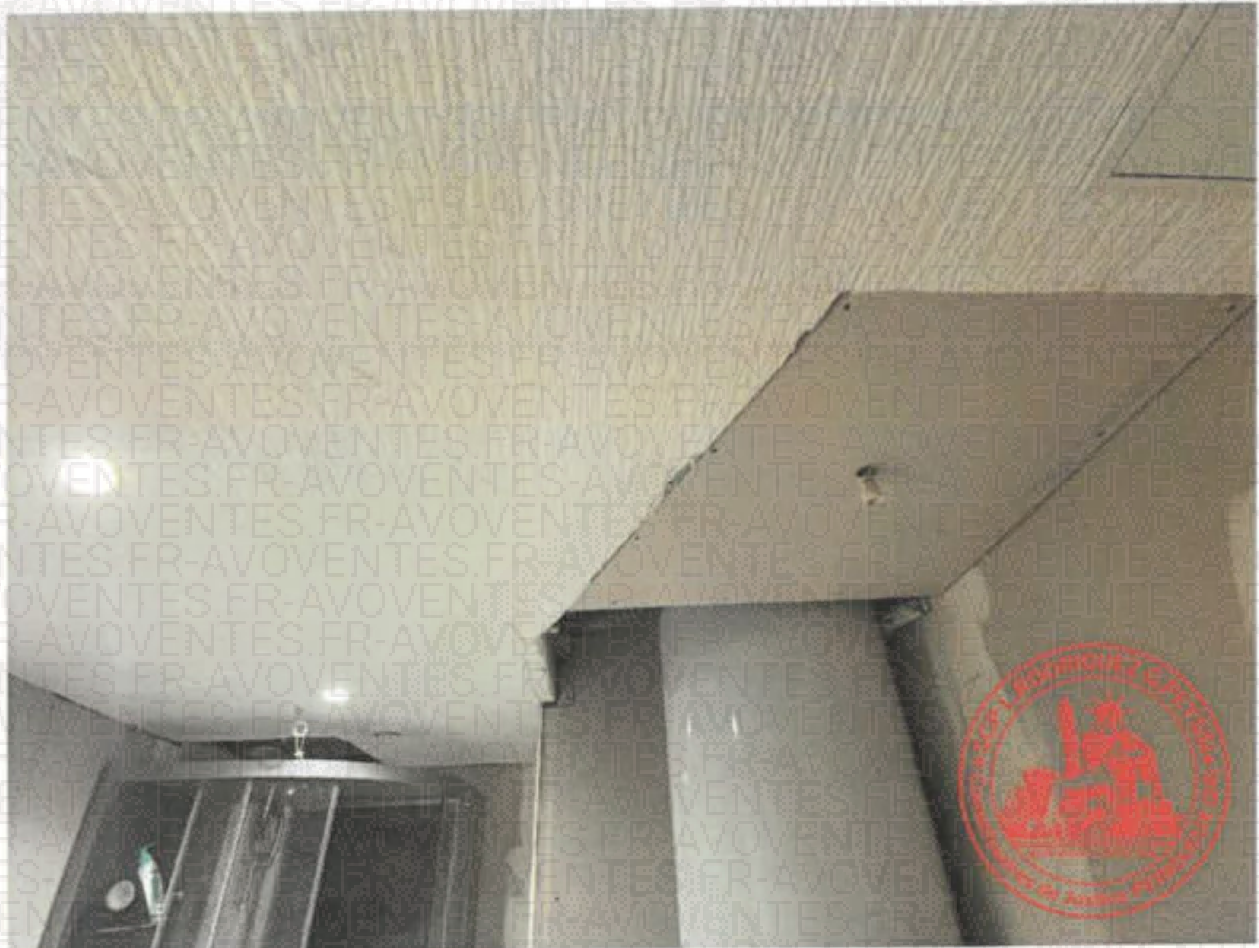
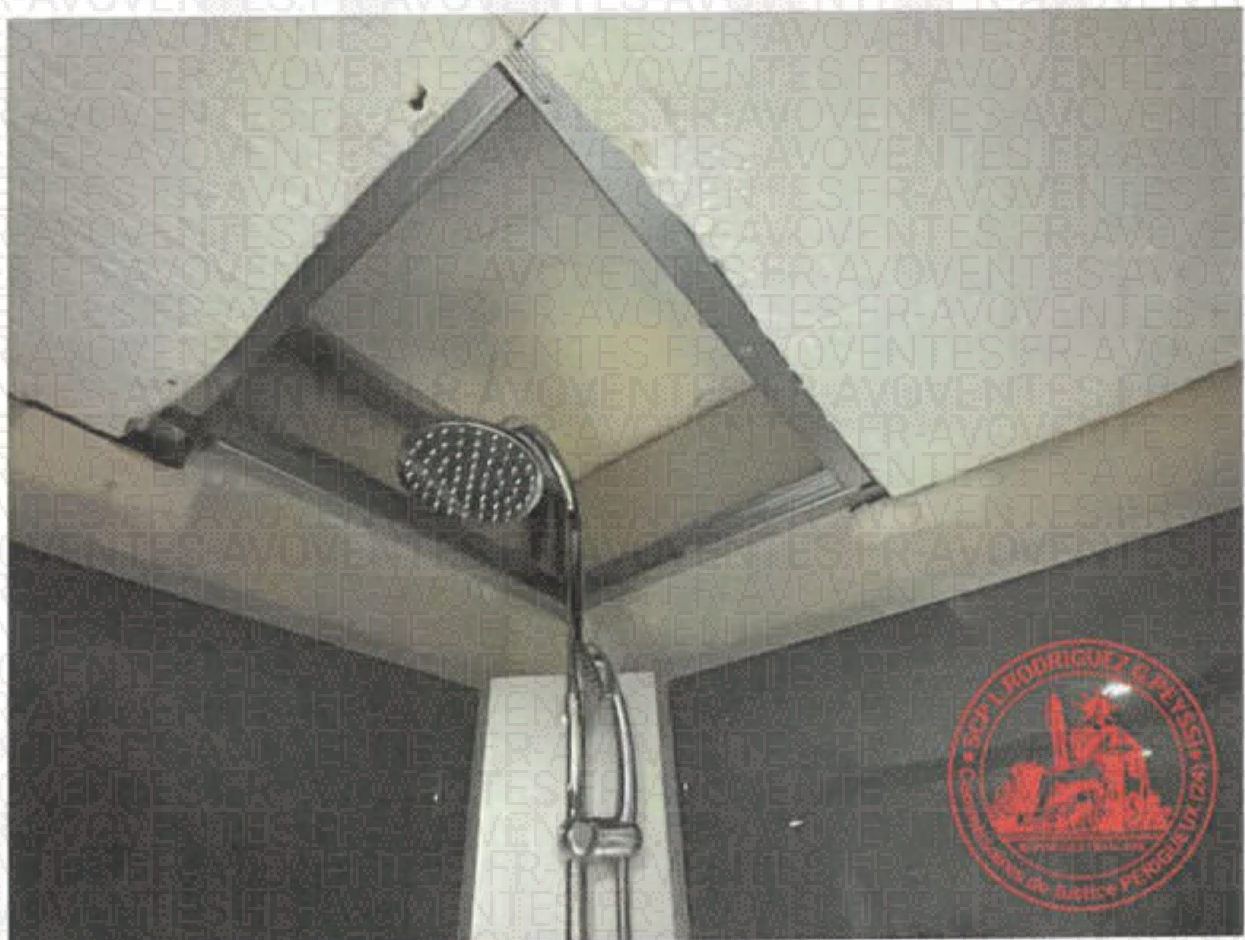
Je note toutefois qu'au niveau du chauffe-eau, les plaques de plâtre sont découpées en plafond. Il en est de même au-dessus de la douche.

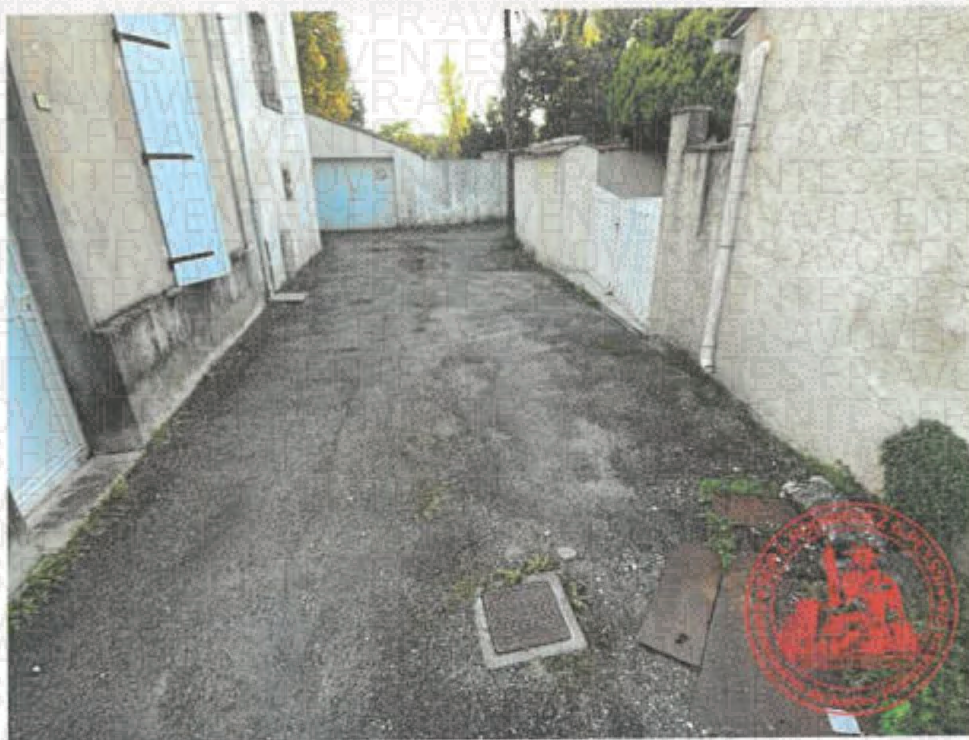
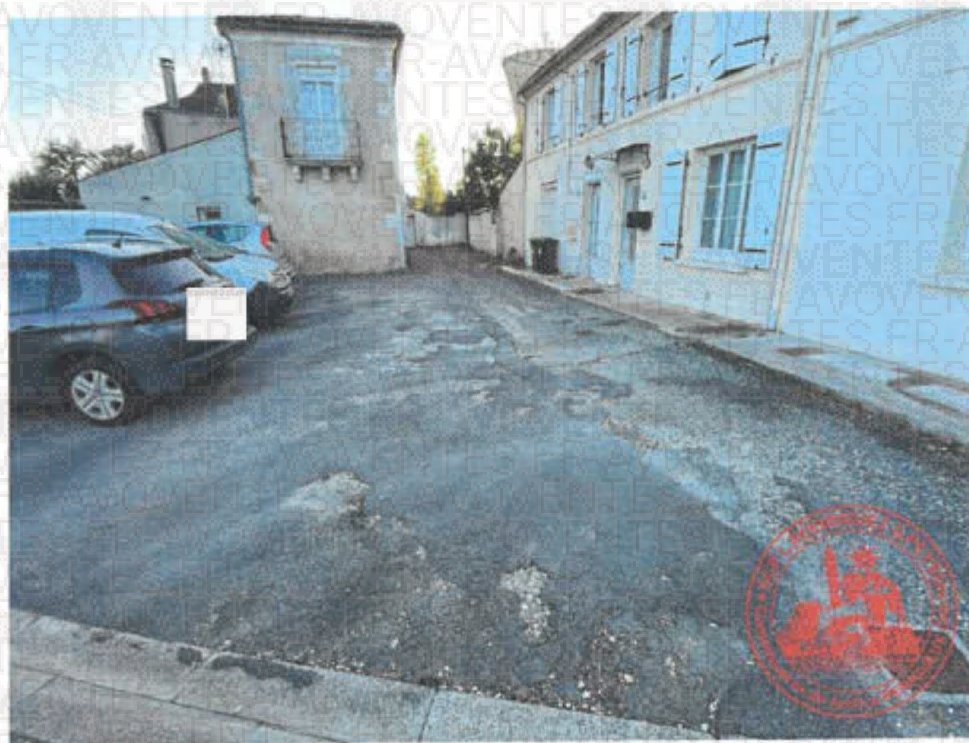
Le sol se compose d'un enrobé à l'état d'usage, présentant des traces de reprises. Je note des zones de pousses de végétaux.

Des manques sont visibles sur l'enrobé à proximité de la rue d'Angelier.
