### PROCES-VERBAL DESCRIPTIF

**L'AN DEUX MILLE VINGT SIX ET LE SEIZE MARS**

- Les biens immobiliers sis commune d'AUSSONNE (31840), 9 Lotissement le Bois de Paucy, consistant en une maison d'habitation de type T5, comprenant entrée, deux chambres dont une avec salle de bains privative et en rez-de-jardin, séjour avec cuisine ouverte, deux chambres, salle de bains, WC, buanderie, garage, terrain attenant et piscine, figurant au cadastre de ladite commune sous les relations suivantes :

9 Lotissement Le Bois de Paucy AUSSONNE

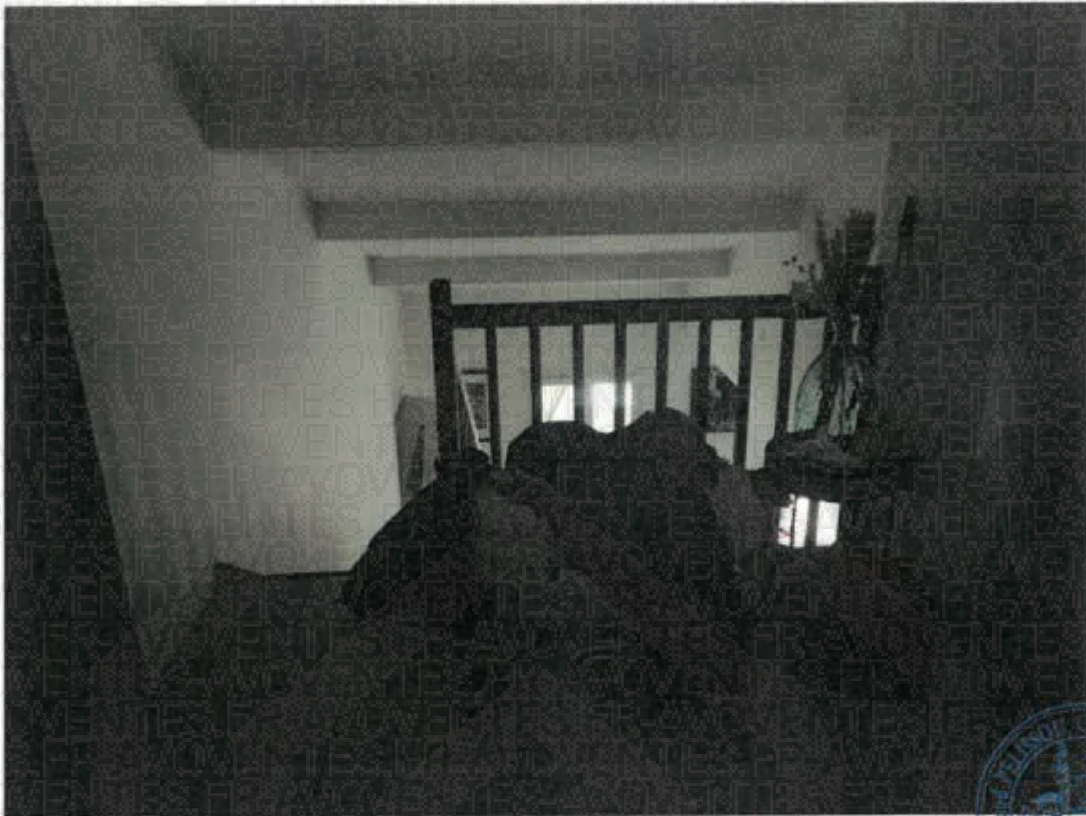
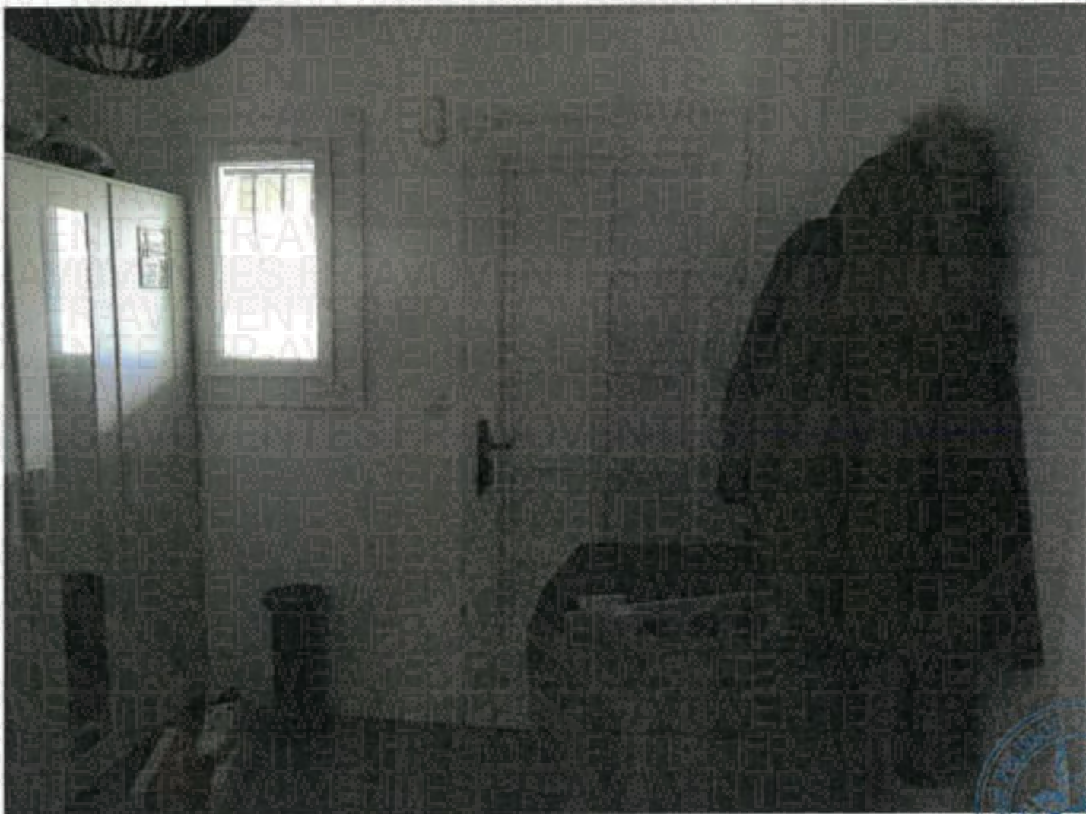
L'accès s'effectue au moyen d'une porte en bois peint.

Le sol est recouvert de carrelage avec plinthes en bois peint.

Les murs sont plâtrés et peints.

Le plafond est plâtré et peint.

L'ensemble accueille une arrivée électrique.

Une petite fenêtre barreaudée avec châssis PVC à simple battant et double vitrage donne regard sur l'avant.

*Voir clichés photographiques n° 1 à 2.*

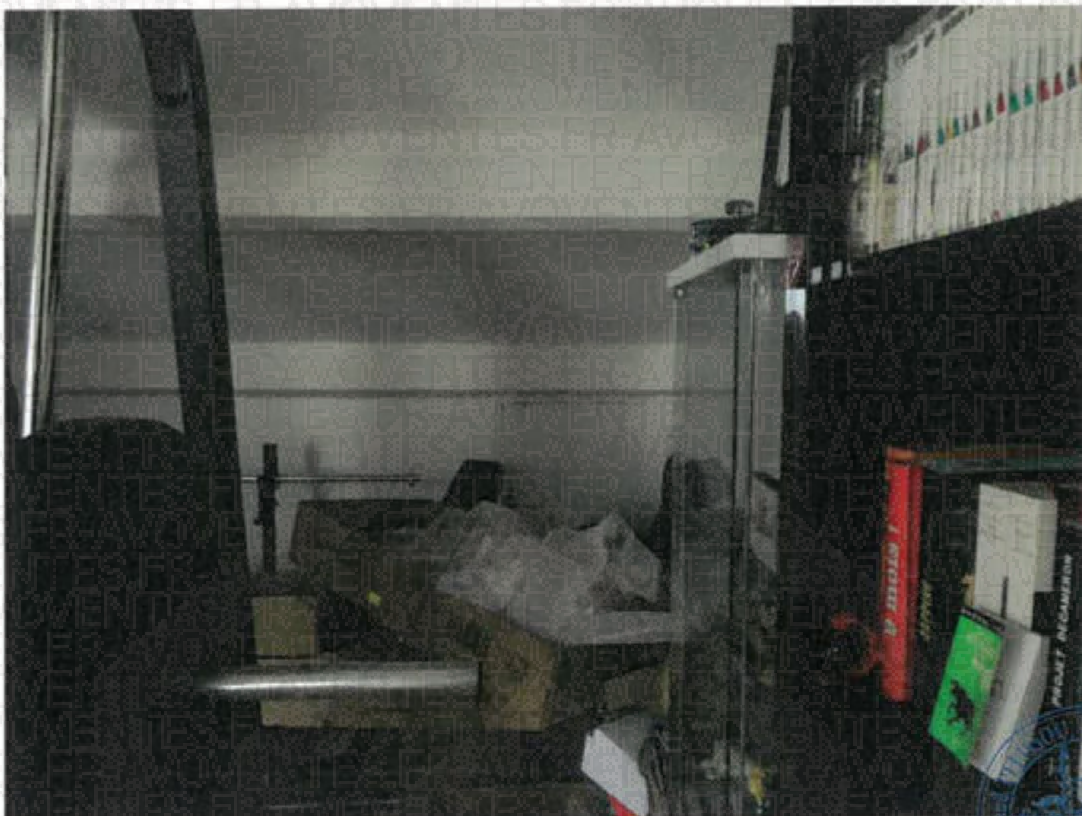
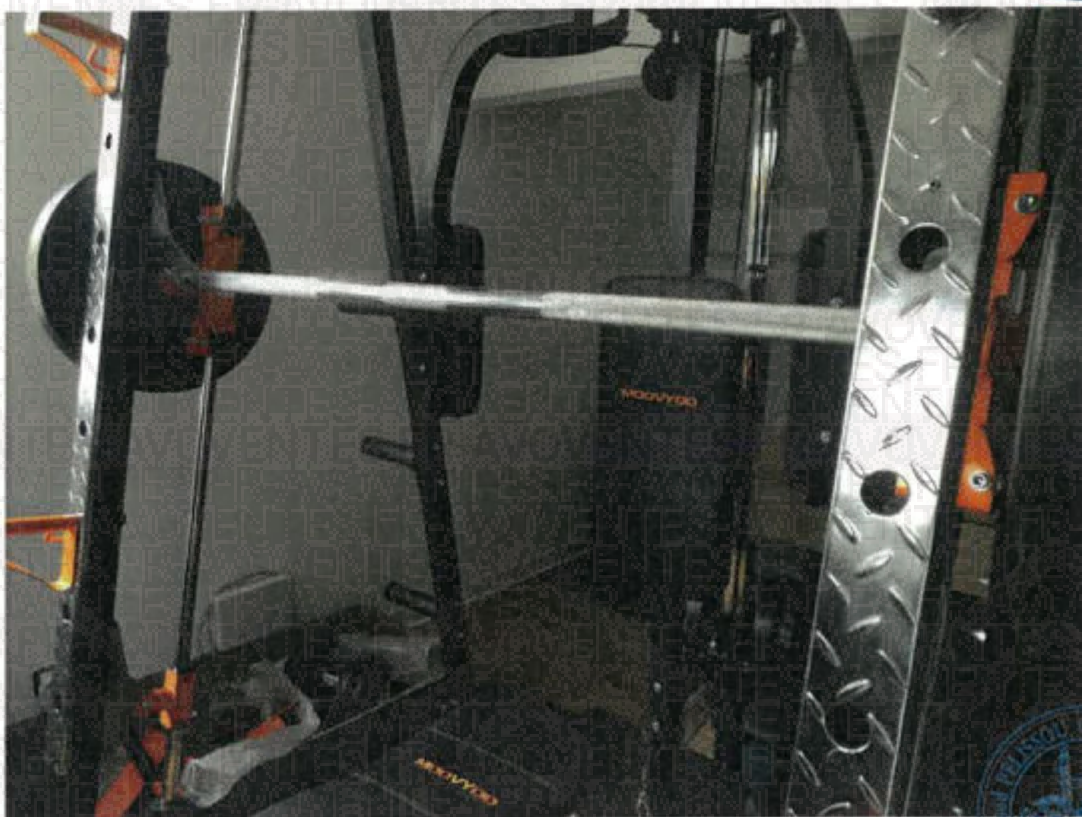
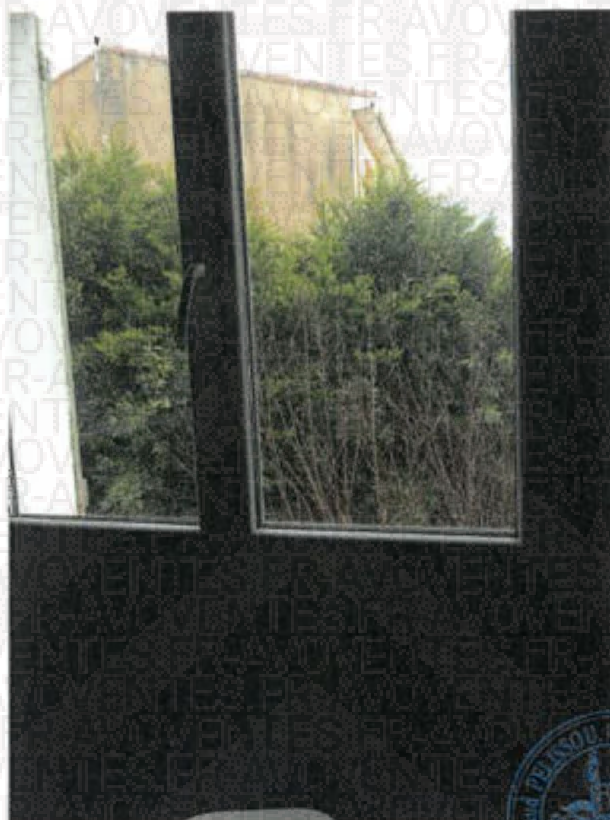
L'accès s'effectue depuis le hall d'entrée au moyen d'une porte isoplane peinte.

La pièce ouvre sur l'extérieur par une fenêtre à double battant avec châssis PVC à double vitrage avec volets extérieurs en bois.

Le sol est recouvert d'un parquet avec plinthes en matière plastique.

Les parois sont doublées et peintes.

Le plafond est doublé et peint.

Un appareil de chauffage/climatisation est présent dans la pièce.

*Voir clichés photographiques n° 3 à 5.*

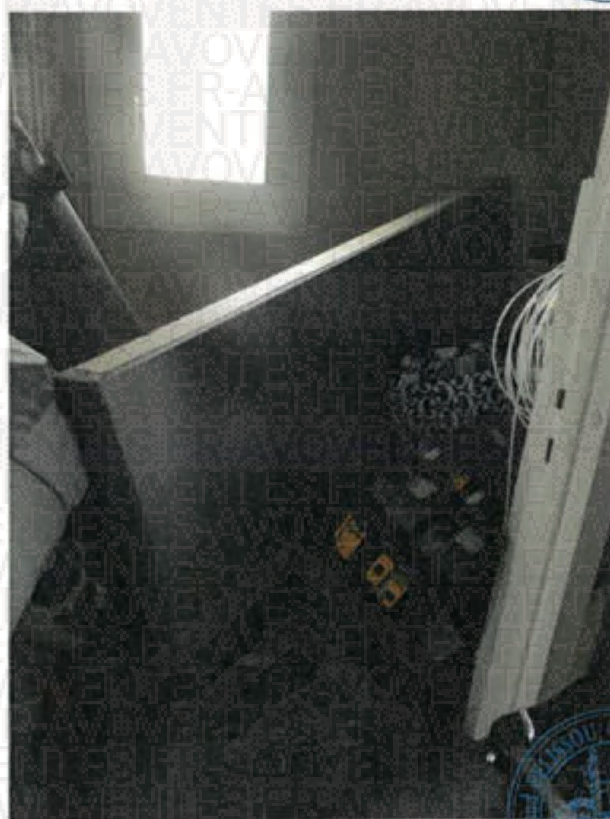
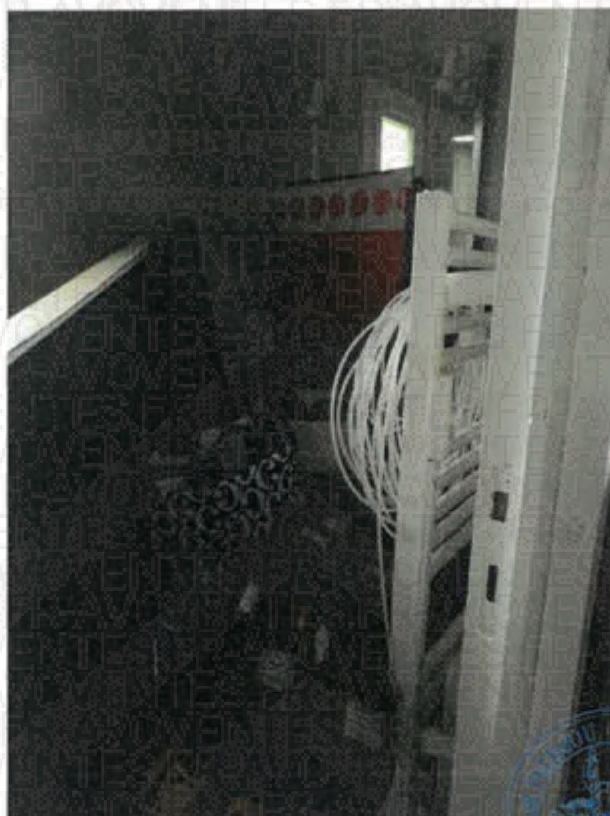
Elle est desservie depuis la chambre au moyen d'une ouverture dépourvue de porte.

Elle ouvre sur l'extérieur par une fenêtre à simple battant avec châssis PVC à double vitrage.

Le sol est recouvert d'un parquet.

Les parois sont faïencées, plâtrées et peintes.

Le plafond est plâtré et peint.

L'ensemble accueille un plan de travail en bois plaqué équipé d'une vasque en faïence avec robinet mitigeur, un miroir mural éclairé par deux arrivées électriques, un radiateur sèche-serviettes électrique ainsi qu'une cabine de douche avec robinet mitigeur, flexible, pommeau de douche.

*Voir clichés photographiques n° 6 à 7.*

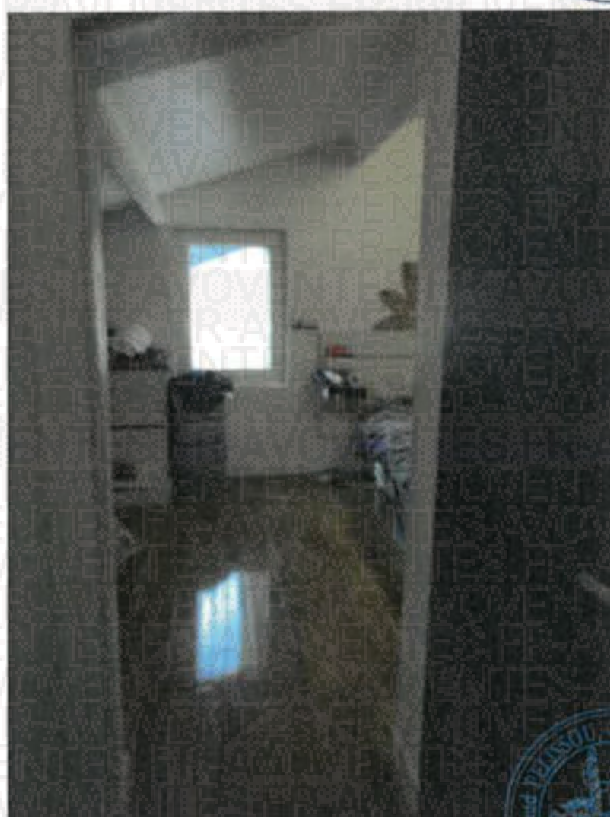
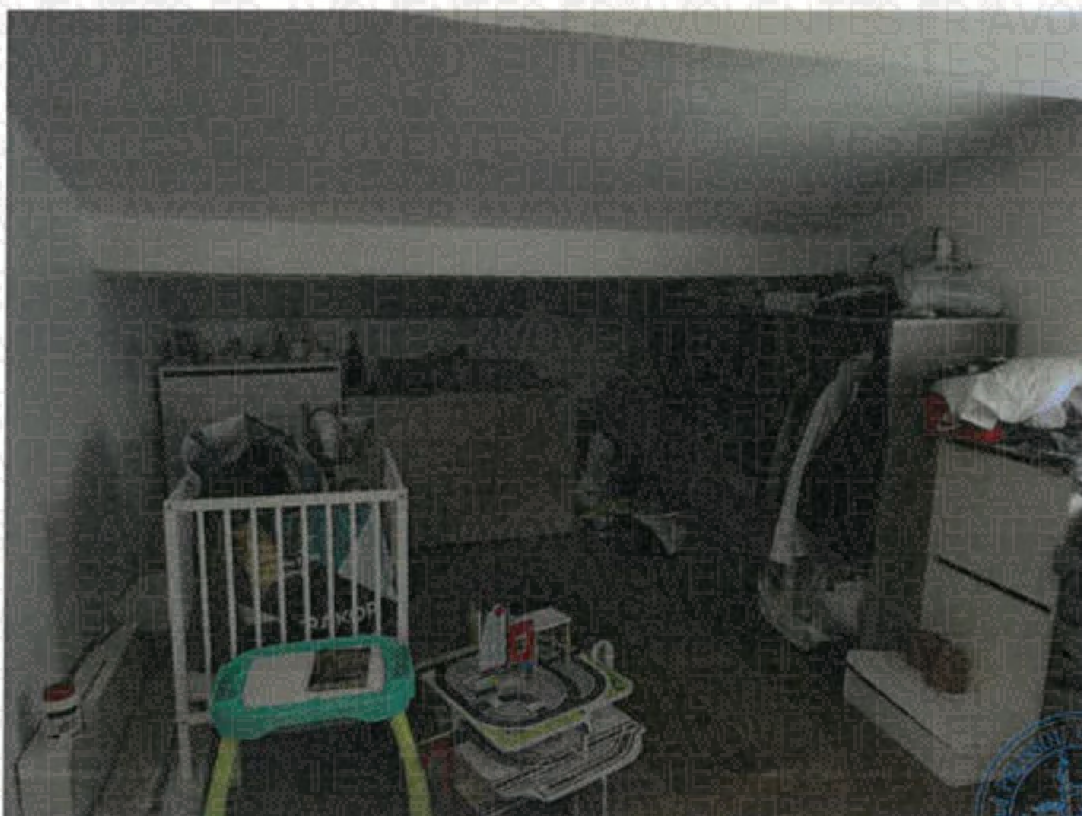
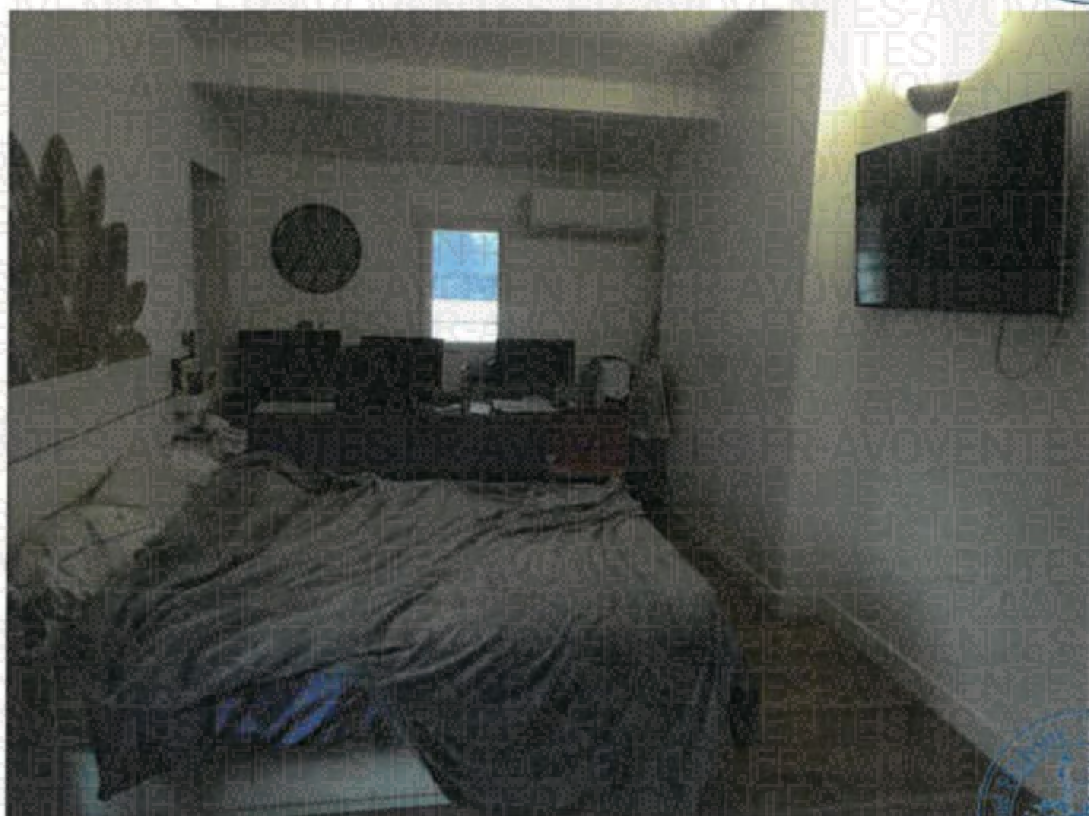
L'accès s'effectue depuis le hall d'entrée au moyen d'une porte isoplane.

La pièce ouvre sur l'avant par une fenêtre barreaudée à simple battant avec châssis PVC à double vitrage et, sur le côté, par une fenêtre barreaudée à simple battant avec châssis PVC à double vitrage.

Le sol est recouvert d'un parquet type stratifié avec plinthes en bois peint.

Les murs sont doublés et peints.

Le plafond est doublé et peint.

L'ensemble accueille une arrivée électrique en applique ainsi qu'un appareil de climatisation réversible.

*Voir clichés photographiques n° 8 à 10.*

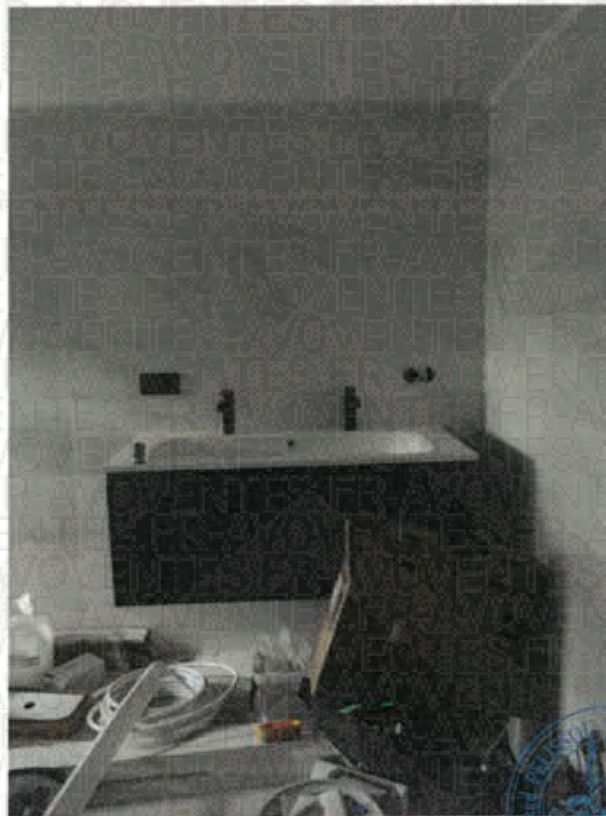
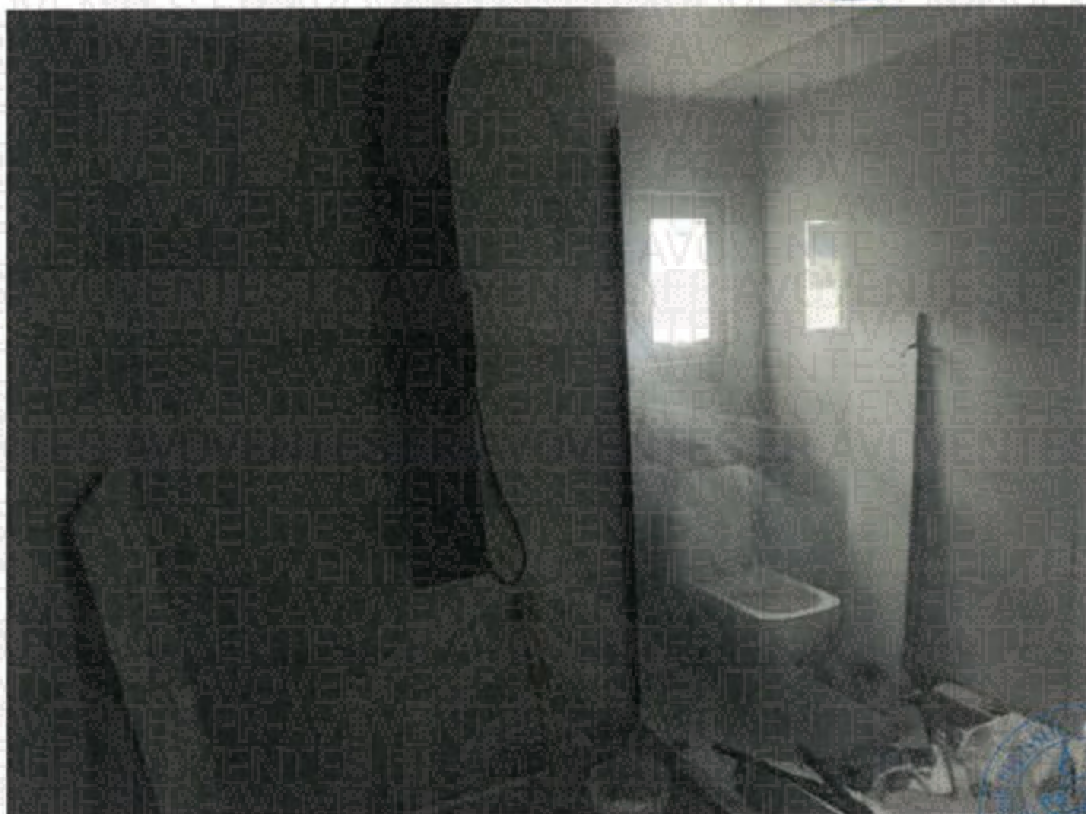
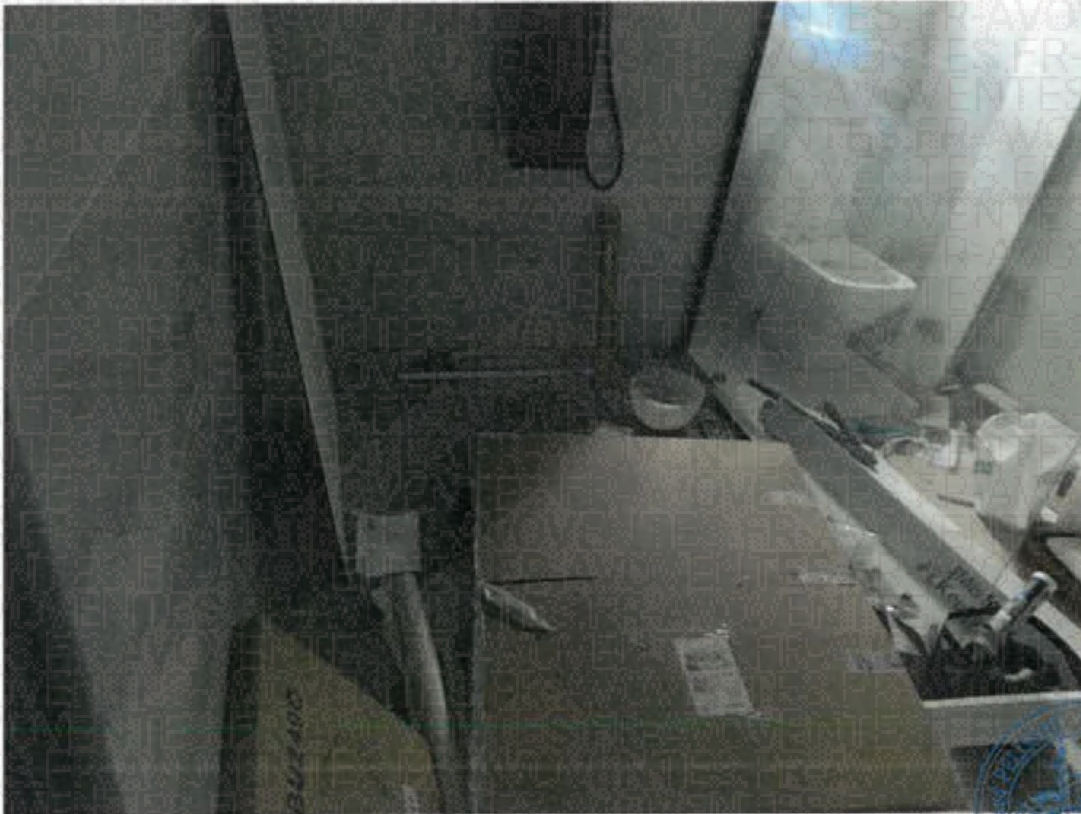
Il s'agit d'une pièce actuellement en travaux qui est desservie depuis la chambre au moyen d'une porte à galandage.

L'ensemble donne regard sur l'extérieur par une fenêtre à simple battant avec châssis PVC à double vitrage.

Le sol est recouvert d'un carrelage.

Les parois sont faïencées.

Le plafond est plâtré et peint.

Nous constatons la présence de :

- un module de rangement suspendu en bois plaqué accueillant une vasque double en résine avec deux robinets mitigeurs,
- une douche dite à l'italienne avec robinet mitigeur thermostatique, flexible, pommeau de douche et pomme de tête,
- une selle d'aisances en faïence avec chasse d'eau.

*Voir clichés photographiques n° 11 à 13.*

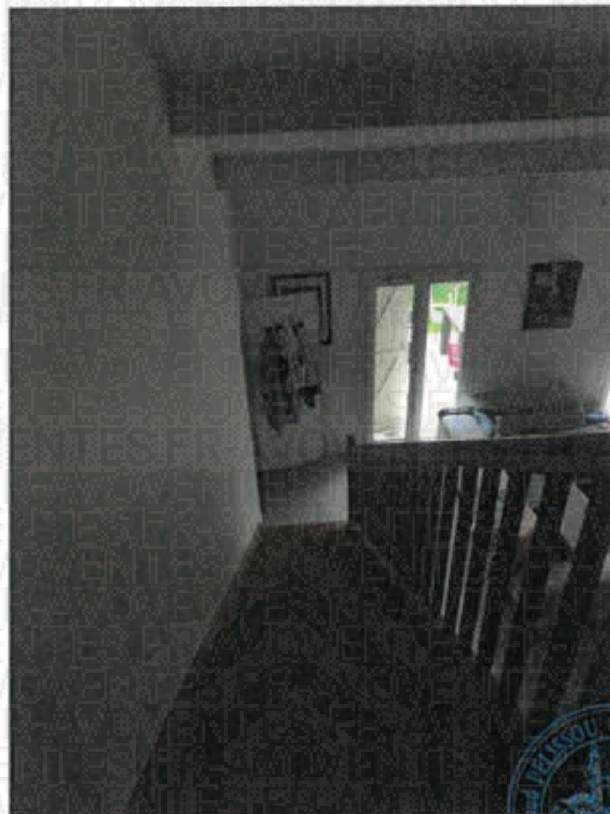
14

Il est desservi depuis le hall d'entrée au moyen d'un escalier en bois avec main courante en bois.

*Voir cliché photographique n° 14.*

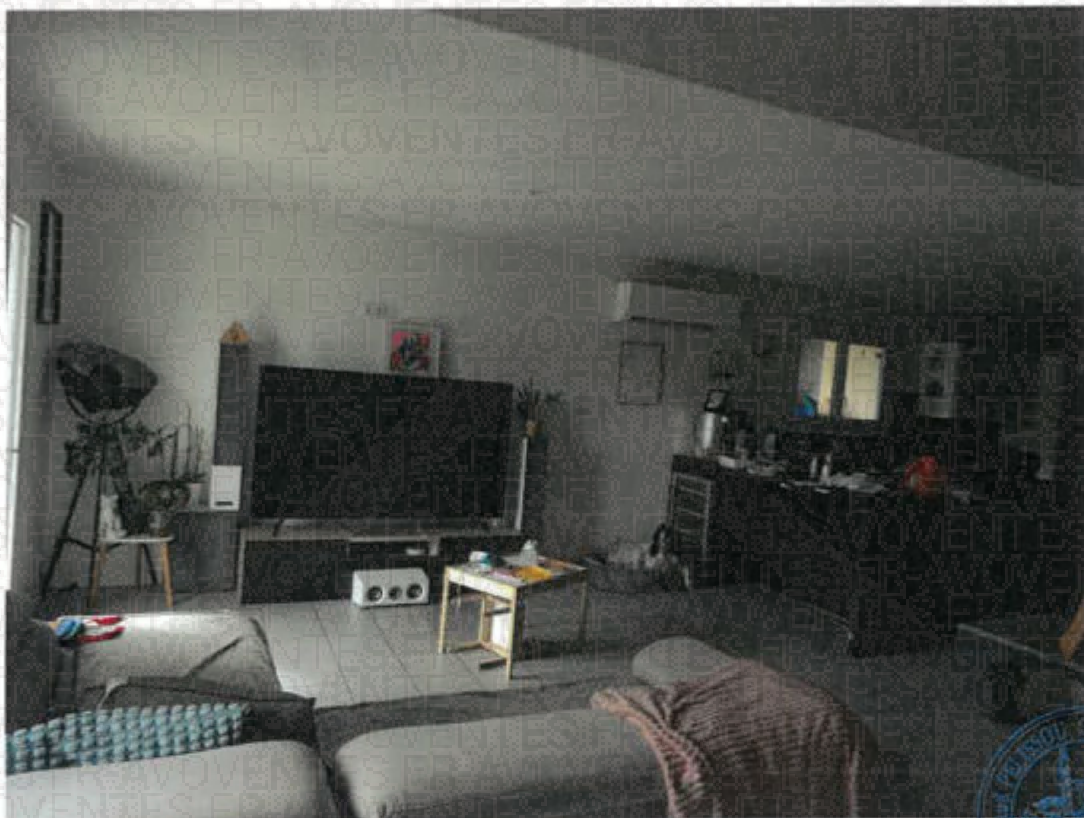
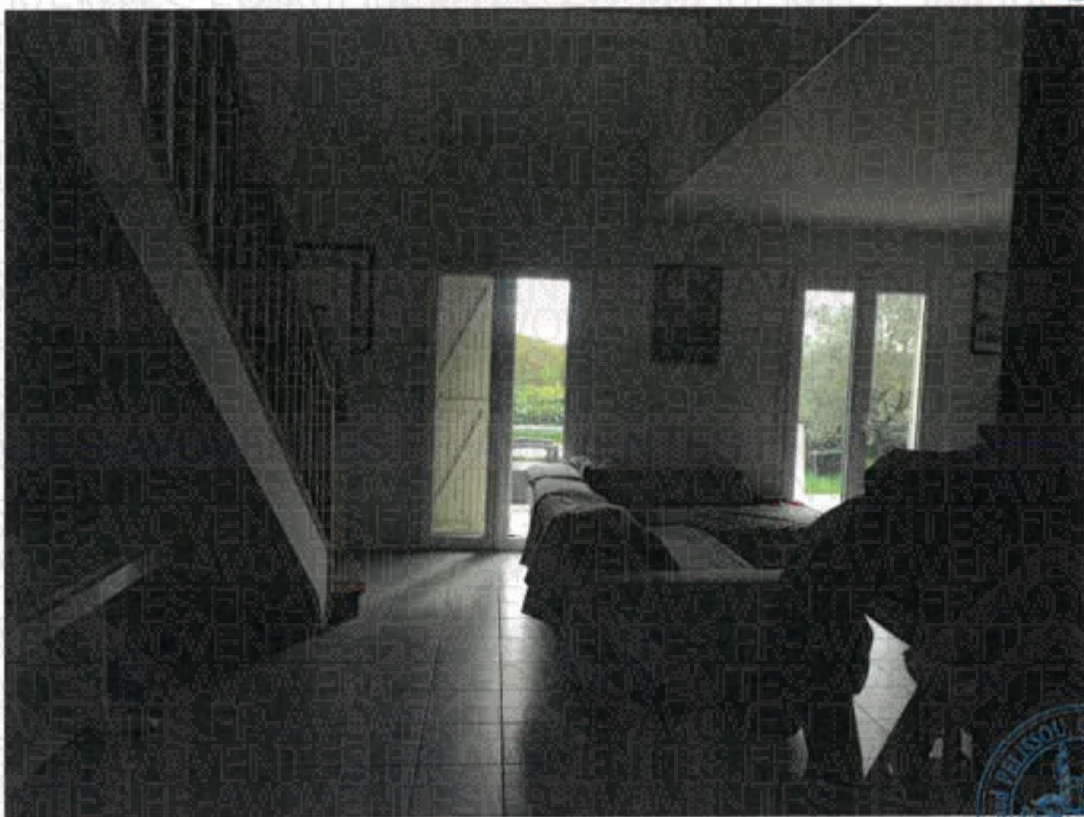
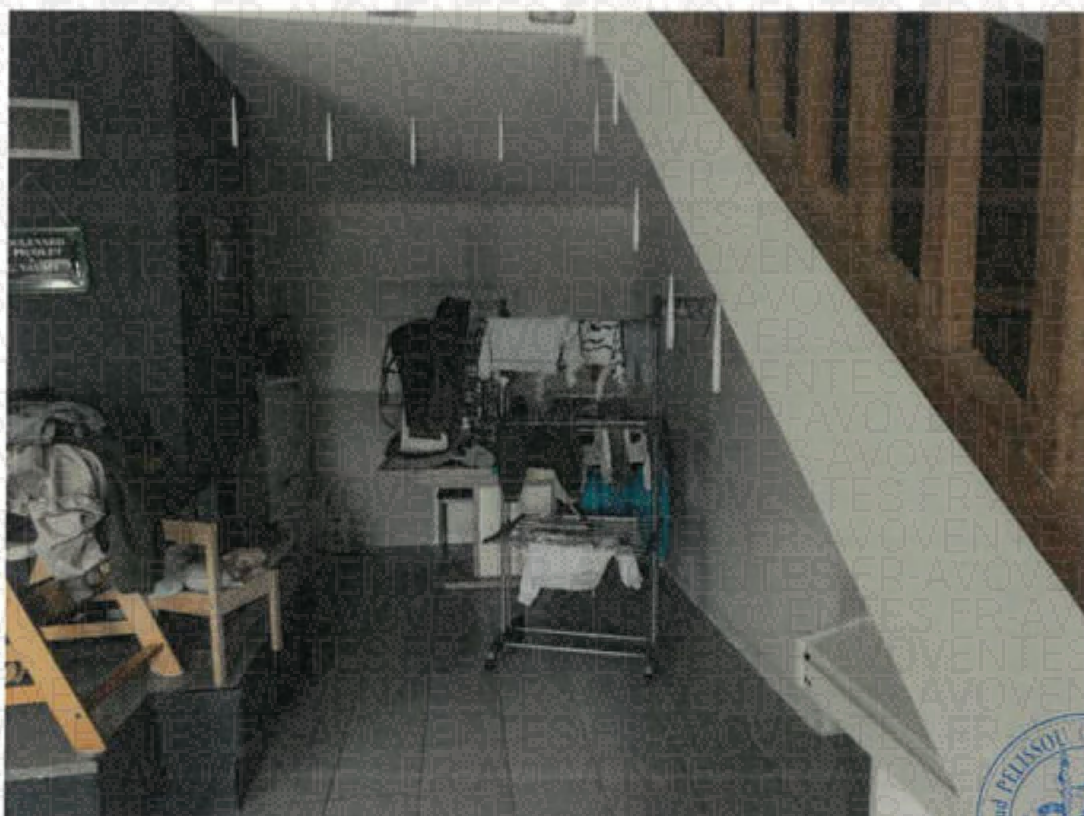
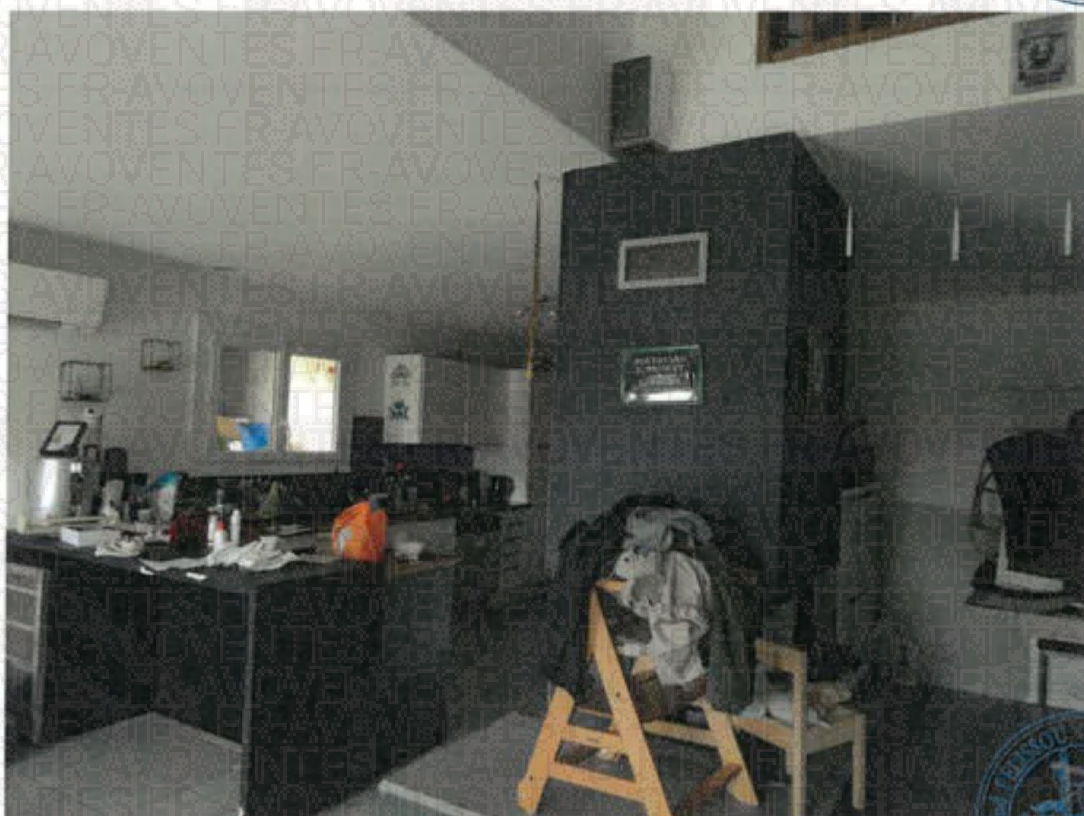
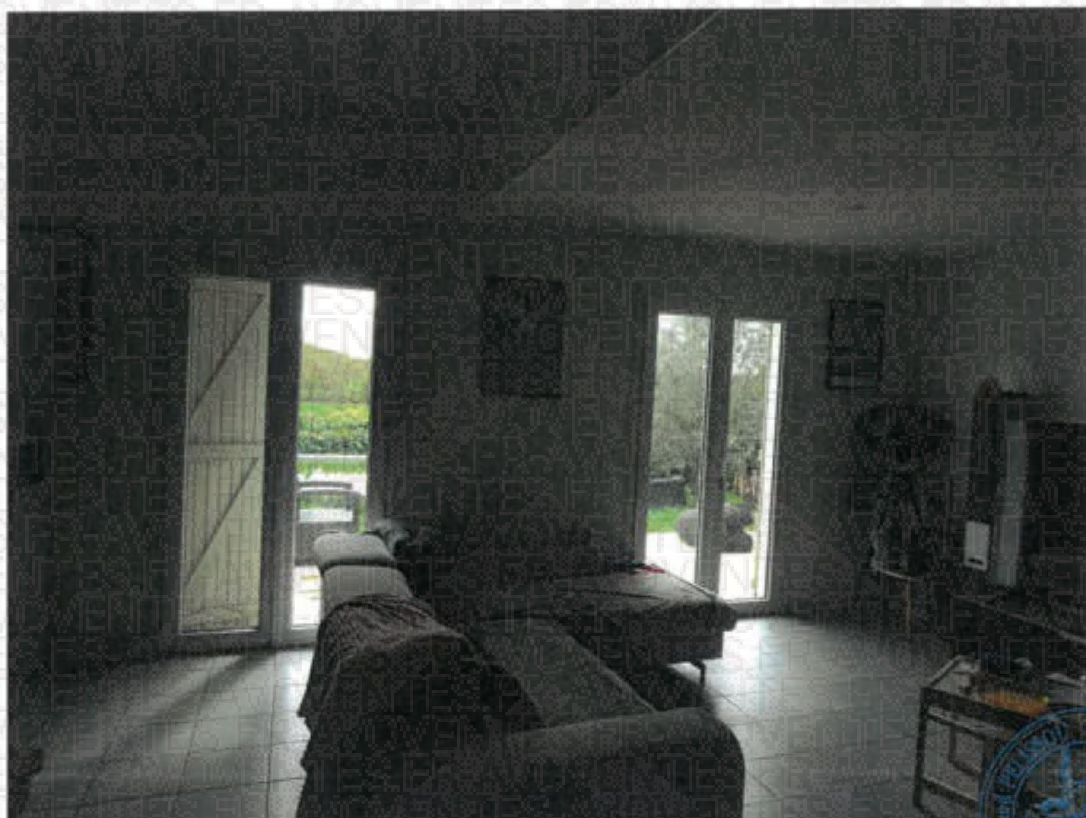
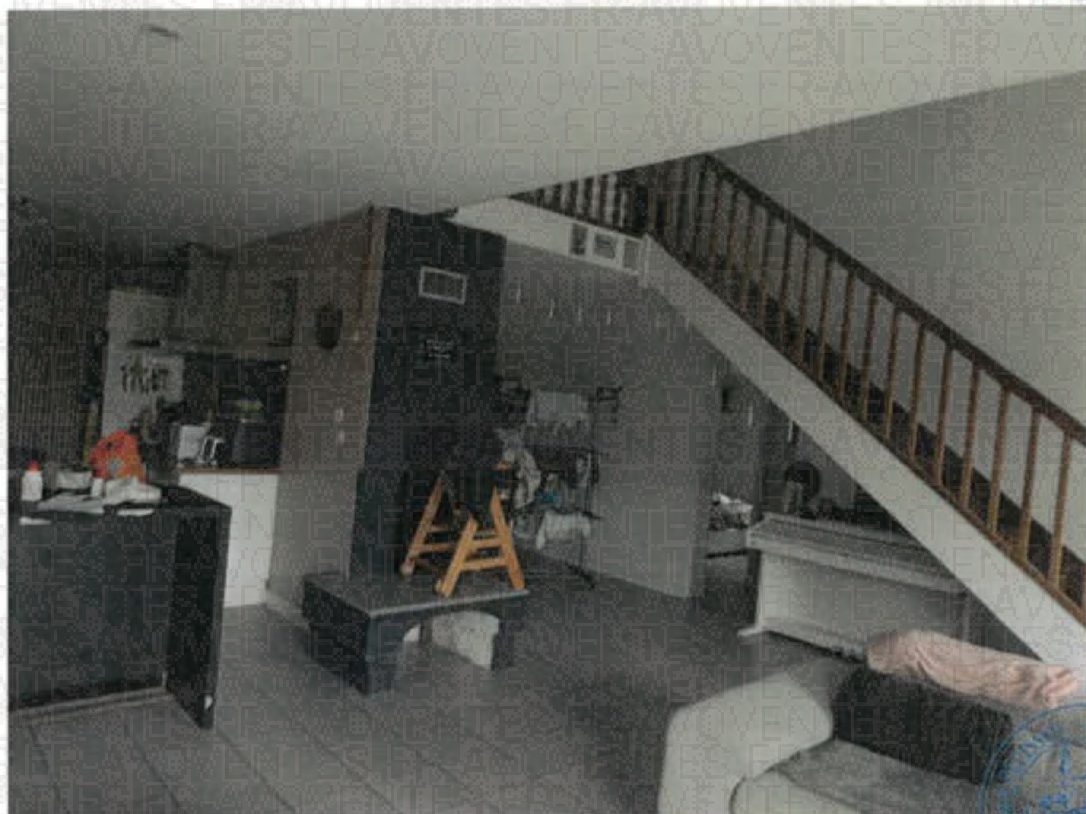
Elle ouvre sur l'arrière par deux portes-fenêtres à double battant avec châssis PVC à double vitrage et volets extérieurs en bois.

Le sol est recouvert d'un carrelage avec plinthes en bois peint.

Les murs sont plâtrés et peints.

Le plafond est plâtré et peint.

L'ensemble accueille un appareil de chauffage/climatisation ainsi qu'une cheminée avec insert.

Une série d'arrivées électriques sont encastrées en plafond et une arrivée électrique est également présente en applique.

*Voir clichés photographiques n° 15 à 20.*

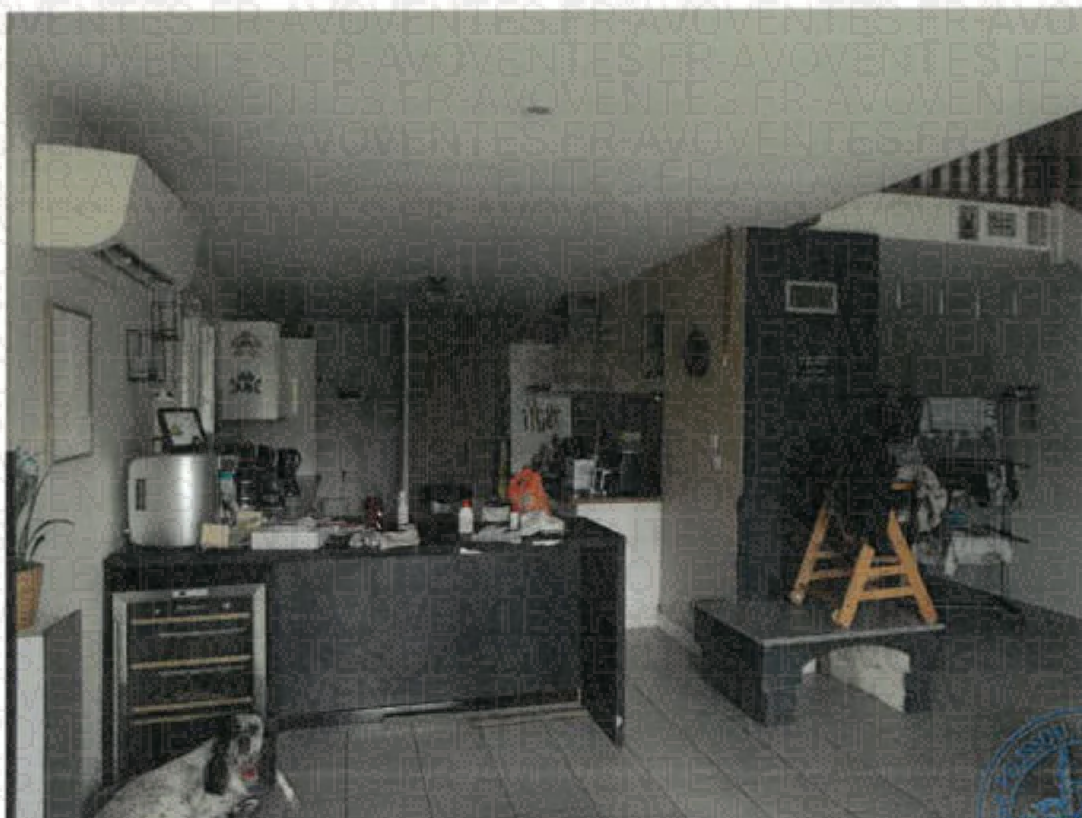
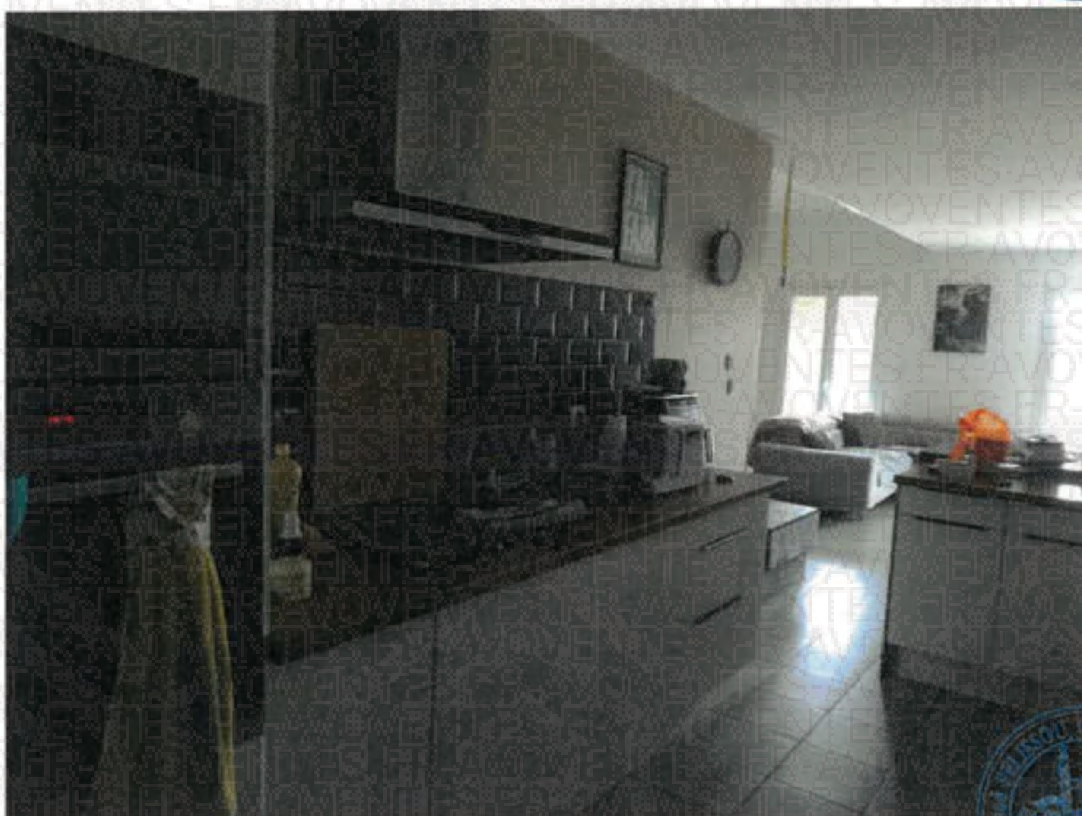
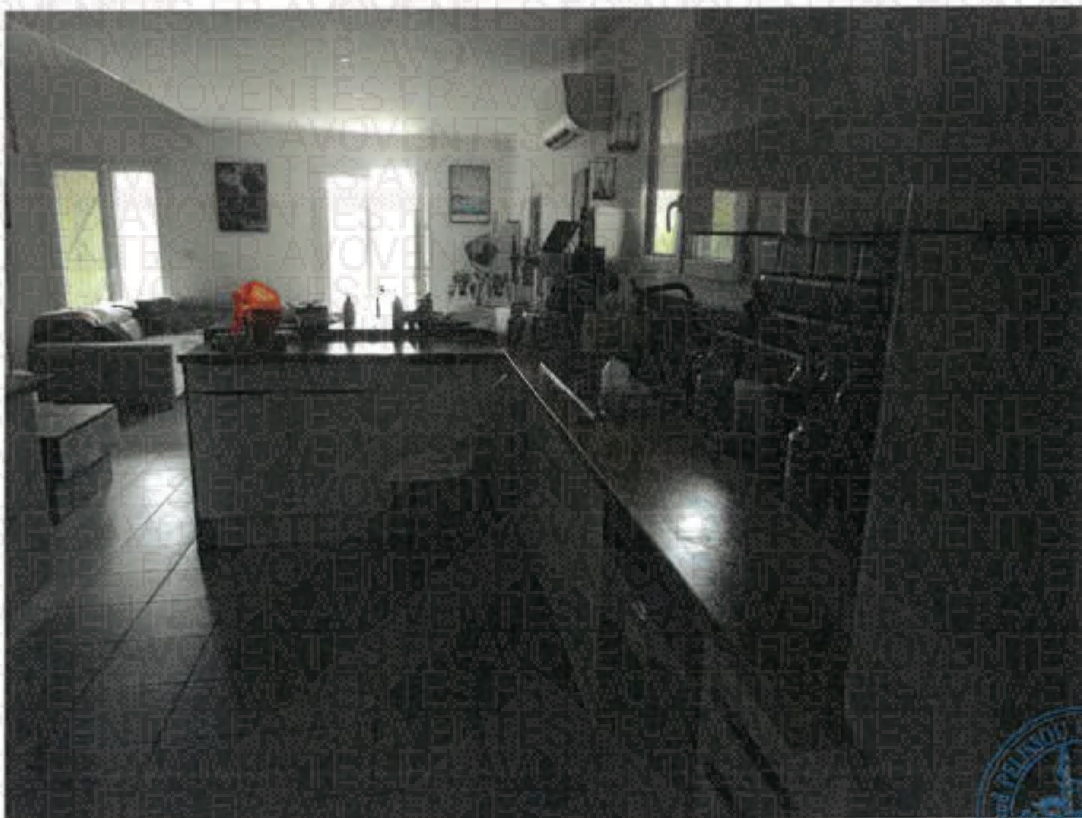
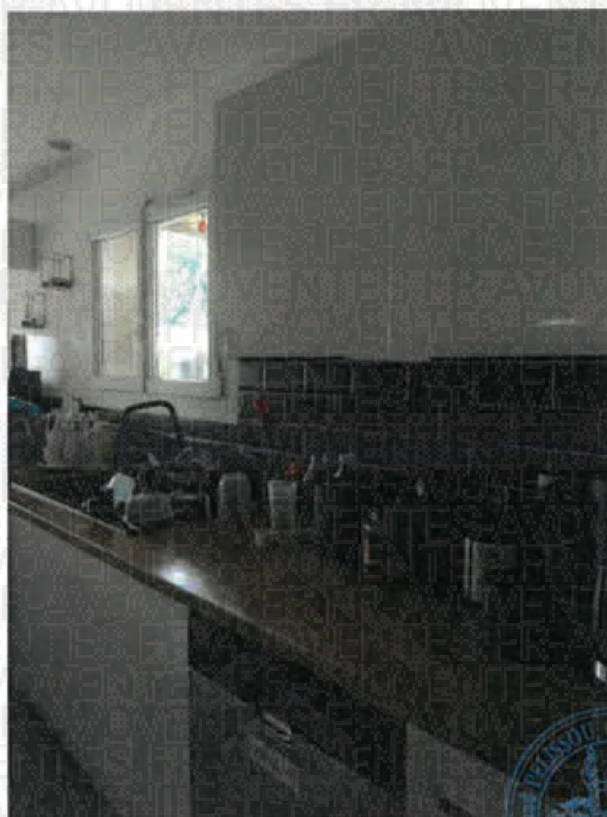
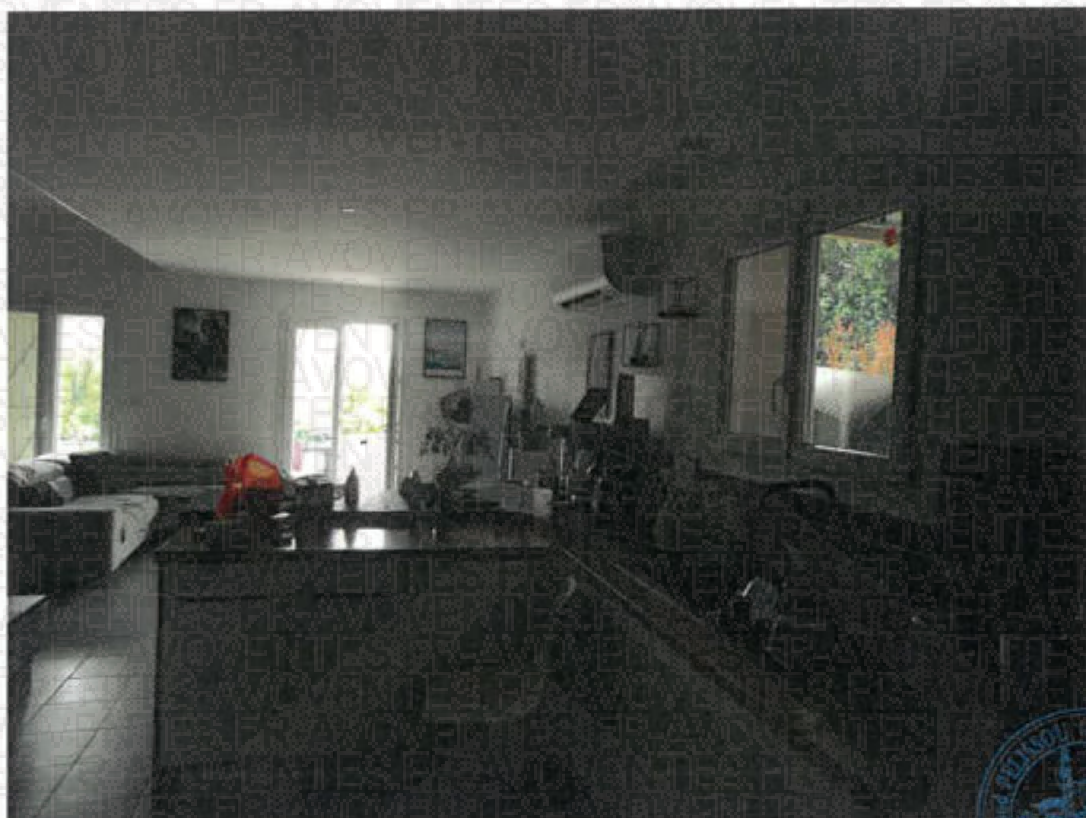
Il s'agit d'une cuisine dite à l'américaine, séparée de la pièce principale au moyen d'un comptoir en bois plaqué.

Le sol est recouvert d'un carrelage avec plinthes en bois peint.

Les parois sont faïencées et plâtrées et peintes.

Le plafond est plâtré et peint. Il accueille une arrivée électrique.

La pièce est équipée par deux plans de travail en bois vernis dans lesquels sont encastrés un évier en résine à deux bacs avec égouttoir et robinet mitigeur et un plan de cuisson type vitrocérame.

Au-dessus de ce dernier est installée une hotte aspirante électrique.

Nous constatons également la présence d'un four encastré de marque BOSCH et d'un lave-vaisselle encastré de marque HIGH ONE.

Un appareil de climatisation réversible est présent dans la pièce.

*Voir clichés photographiques n° 21 à 25.*

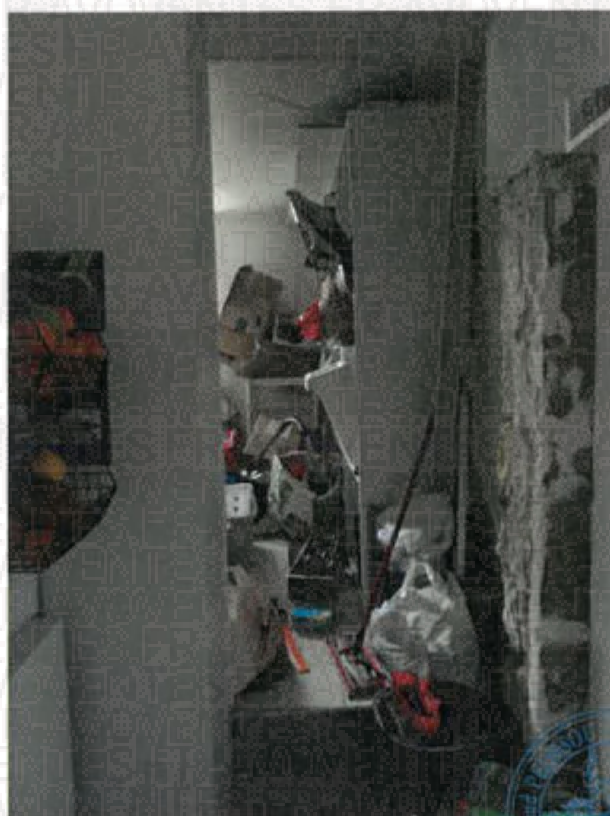
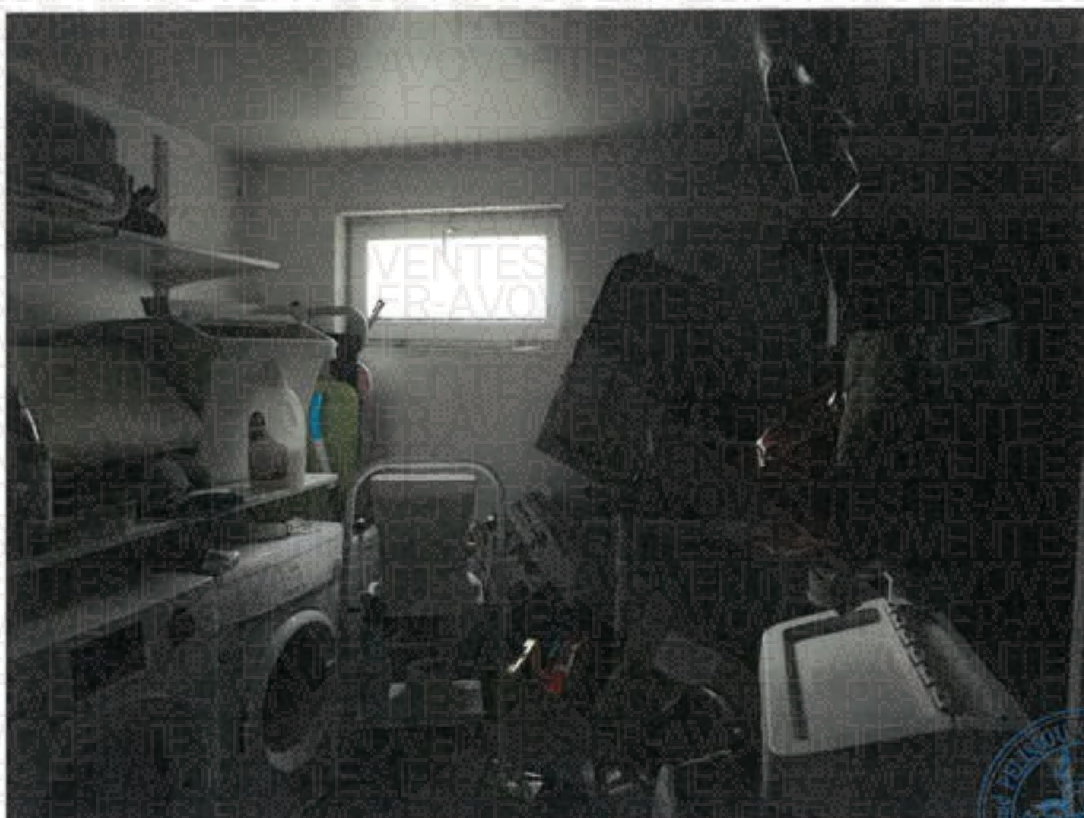
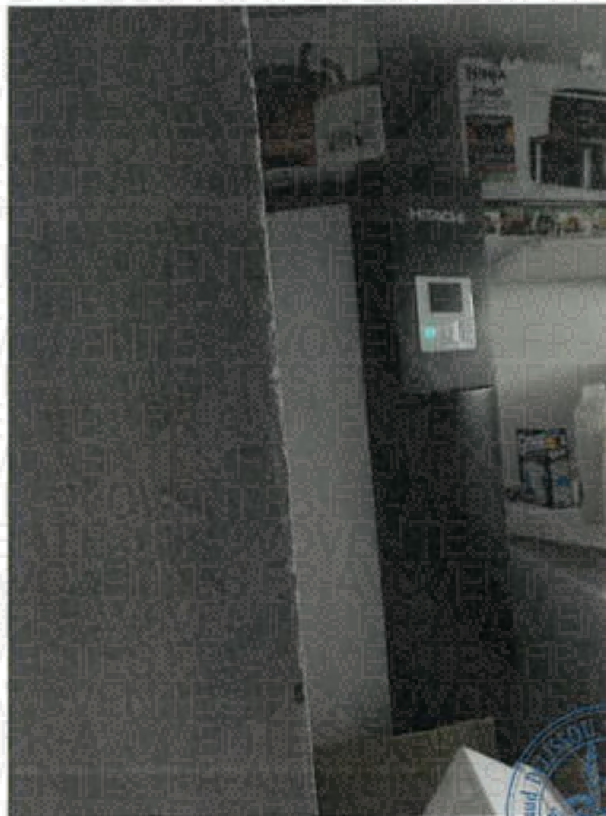
Elle est librement desservie depuis la cuisine.

Le sol est recouvert de carrelage.

Les parois sont plâtrées et peintes.

Le plafond est plâtré et peint. Il accueille une arrivée électrique.

Un cumulus de marque HITACHI est installé dans cette pièce.

*Voir clichés photographiques n° 26 à 29.*
