### PROCES-VERBAL DESCRIPTIF

**L'AN DEUX MILLE VINGT SIX ET LE SEIZE MARS**

- Les biens immobiliers sis commune d'AUSSONNE (31840), 9 Lotissement le Bois de Paucy, consistant en une maison d'habitation de type T5, comprenant entrée, deux chambres dont une avec salle de bains privative et en rez-de-jardin, séjour avec cuisine ouverte, deux chambres, salle de bains, WC, buanderie, garage, terrain attenant et piscine, figurant au cadastre de ladite commune sous les relations suivantes :

9 Lotissement Le Bois de Paucy AUSSONNE

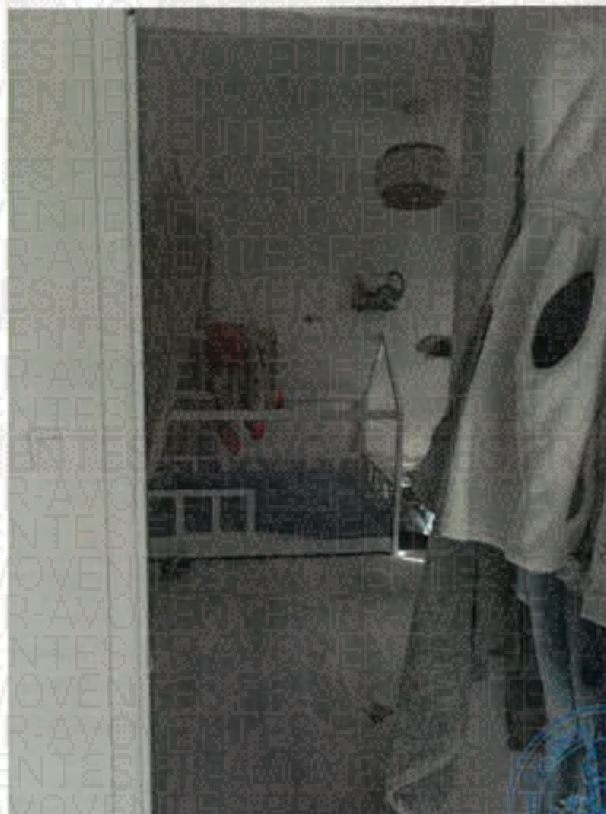
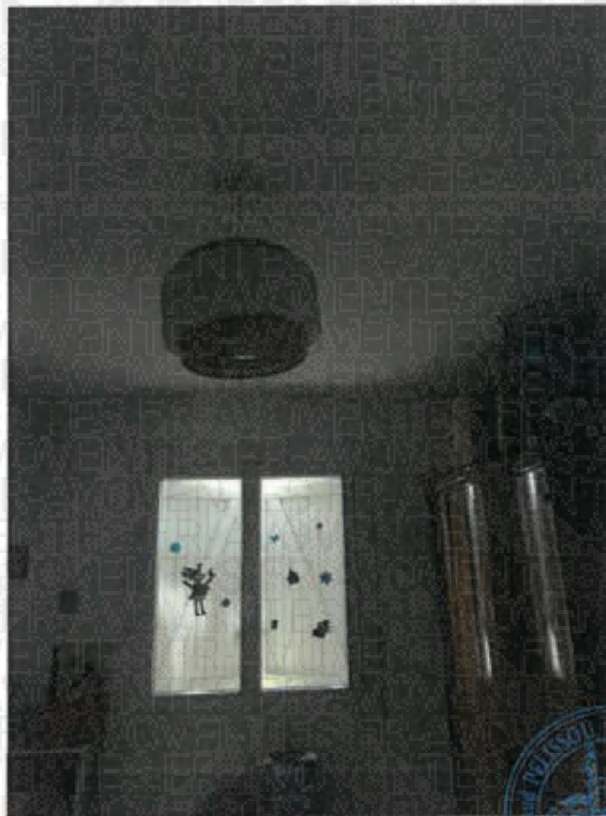
Il s'agit d'une chambre d'enfant qui se situe à la descente de l'escalier.

L'accès s'effectue depuis la pièce à vivre au moyen d'une porte isoplane.

La pièce ouvre sur l'extérieur par une fenêtre à double battant avec châssis PVC à double vitrage et volets extérieurs en bois.

Le sol est recouvert d'un parquet type stratifié avec plinthes en bois peint.

Les murs sont plâtrés, peints et recouverts d'un papier-peint.

Le plafond est plâtré. Il accueille une arrivée électrique.

Un appareil de climatisation réversible est présent dans la pièce.

*Voir clichés photographiques n° 30 à 31.*

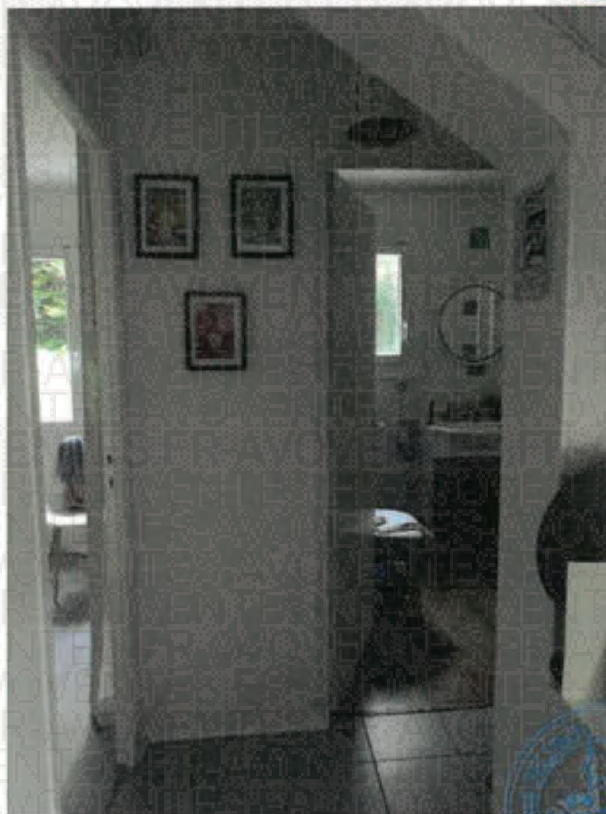
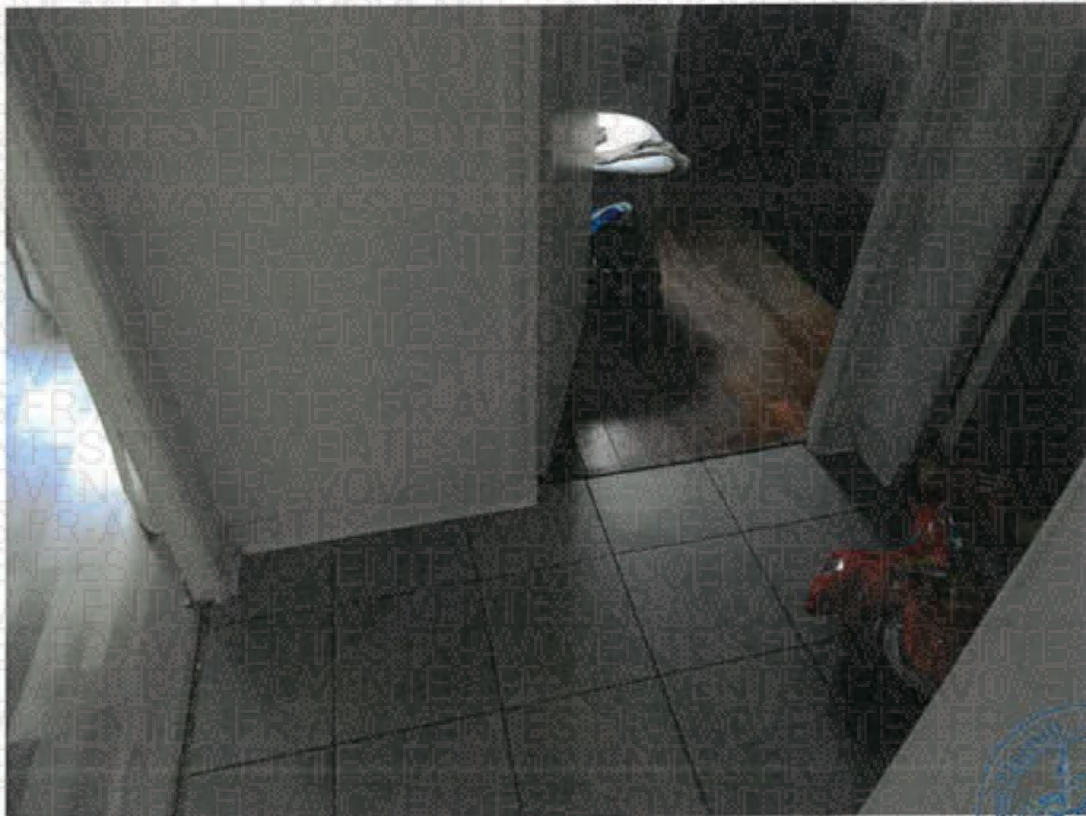
Il est desservi depuis la pièce à vivre.

Le sol est recouvert de carrelage avec plinthes en bois peint.

Les murs sont plâtrés et peints.

Le plafond est plâtre et peint. Il accueille une arrivée électrique.

*Voir clichés photographiques n° 32 à 33.*

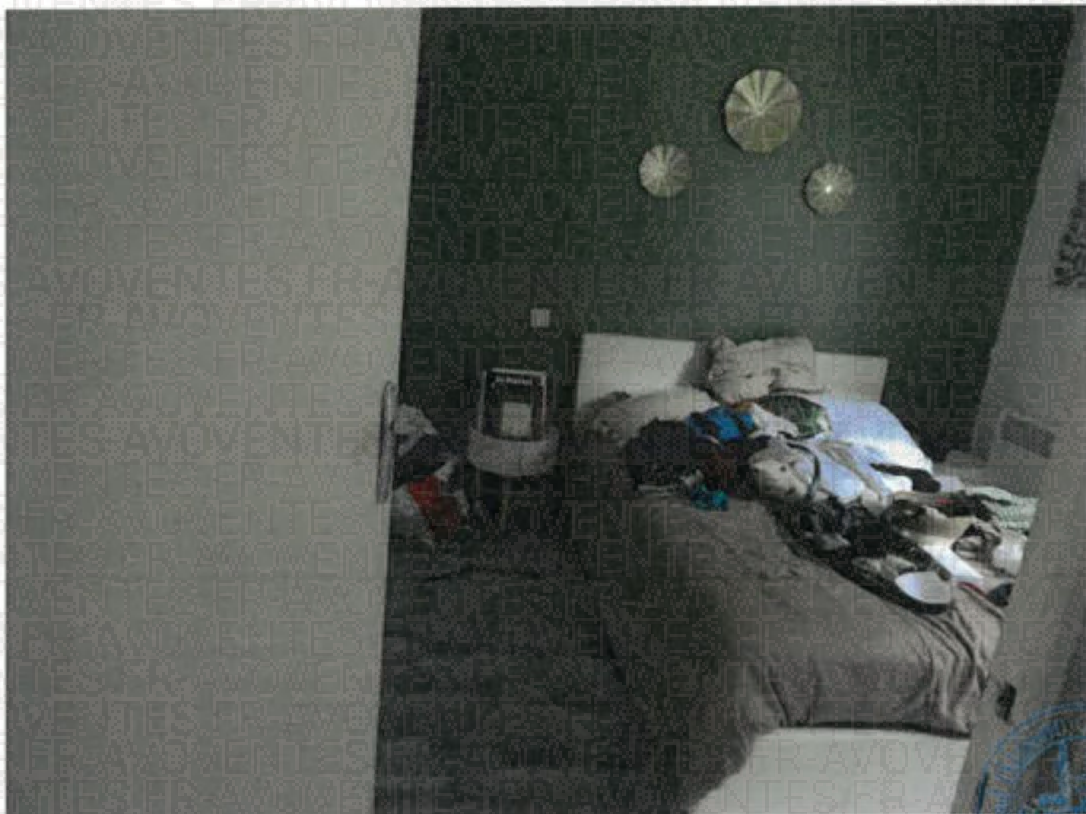
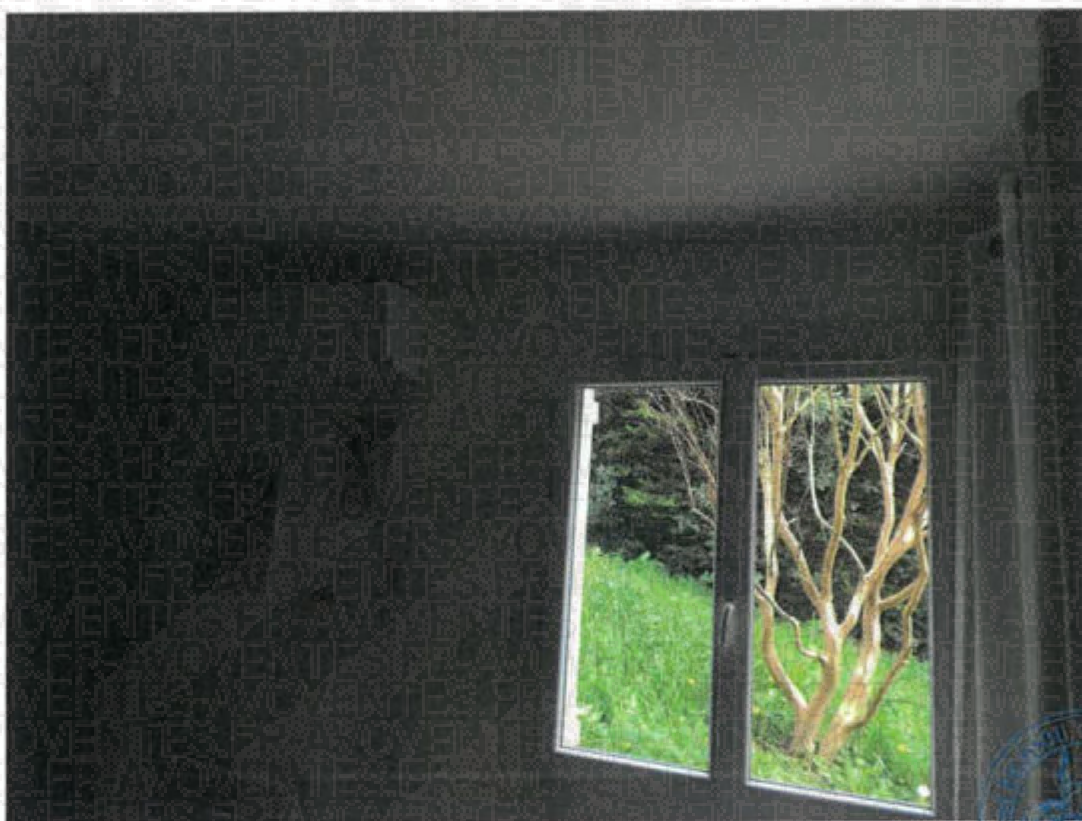
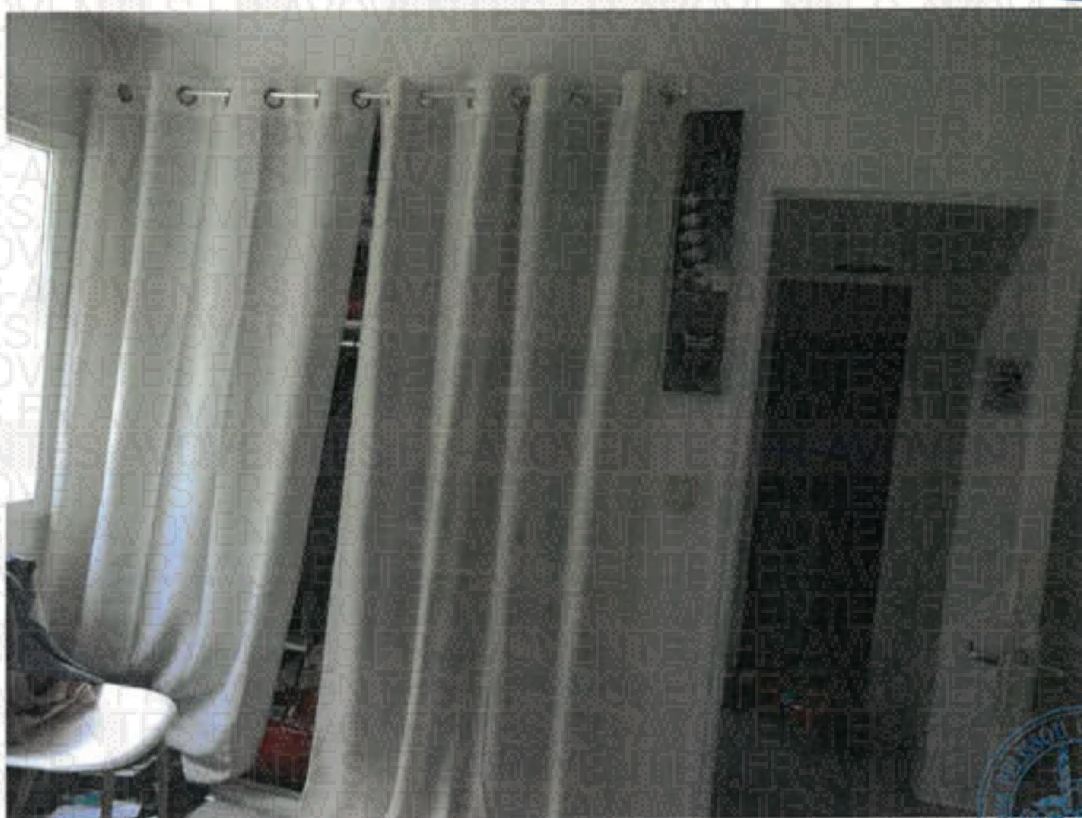
Elle est située sur la gauche du dégagement et se trouve desservie par une porte isoplane peinte.

Elle ouvre sur le côté de la maison par une fenêtre à double battant avec châssis PVC à double vitrage.

Le sol est recouvert d'un parquet type stratifié avec plinthes en bois peint.

Les parois sont plâtrées et peintes.

Le plafond est plâtré et peint.

L'ensemble accueille une arrivée électrique, un appareil de climatisation réversible de marque DAIKIN, un convecteur électrique ainsi qu'un placard clos par des rideaux, qui accueille des étagères et une penderie en bois plaqué.

*Voir clichés photographiques n° 34 à 36.*

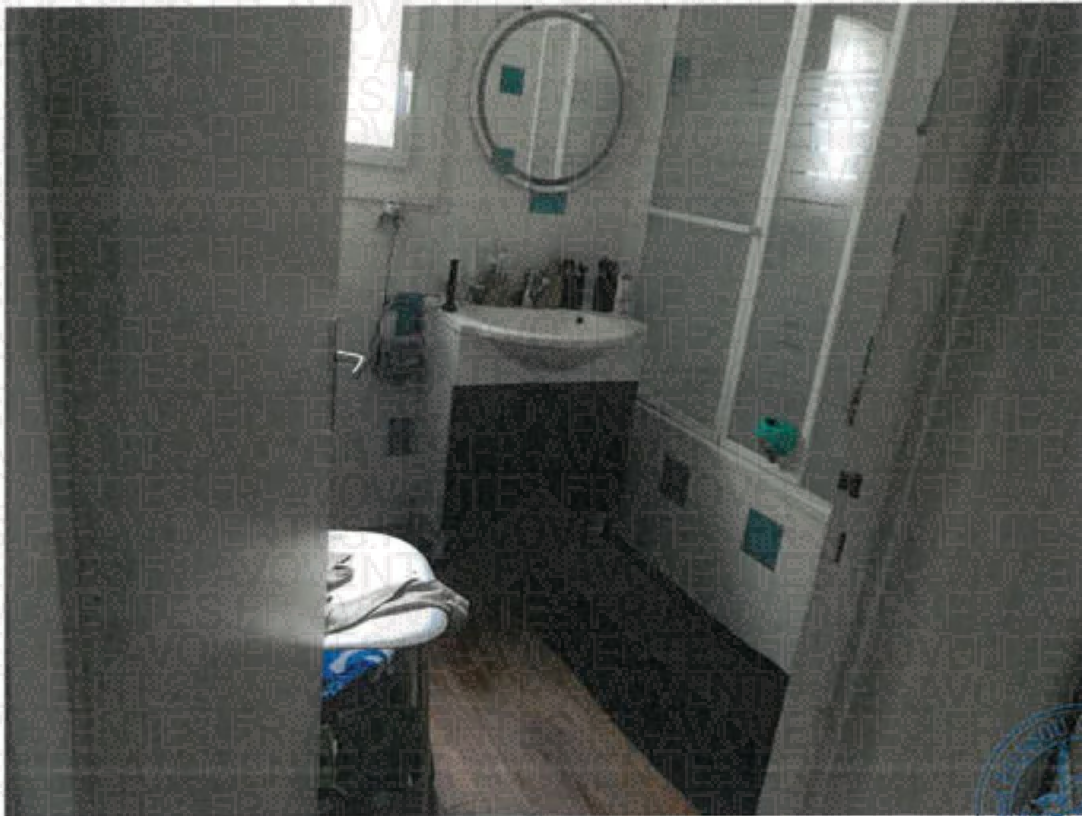
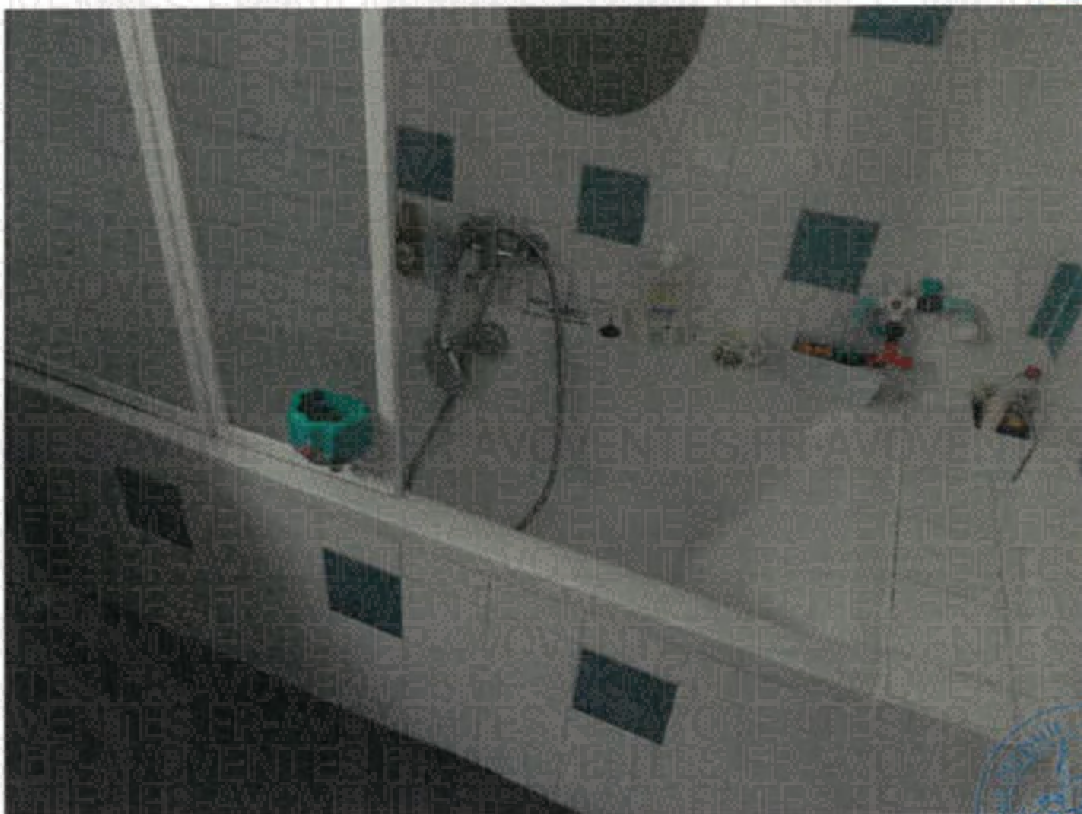
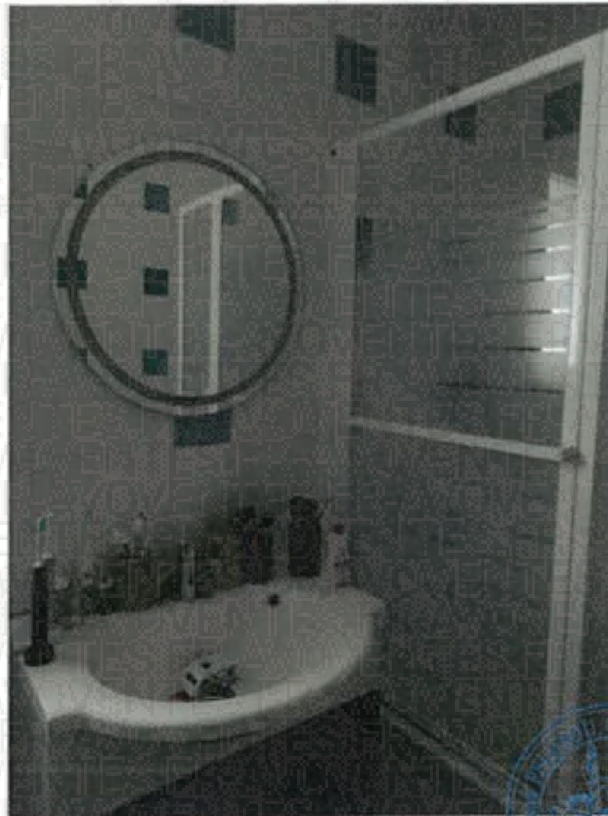
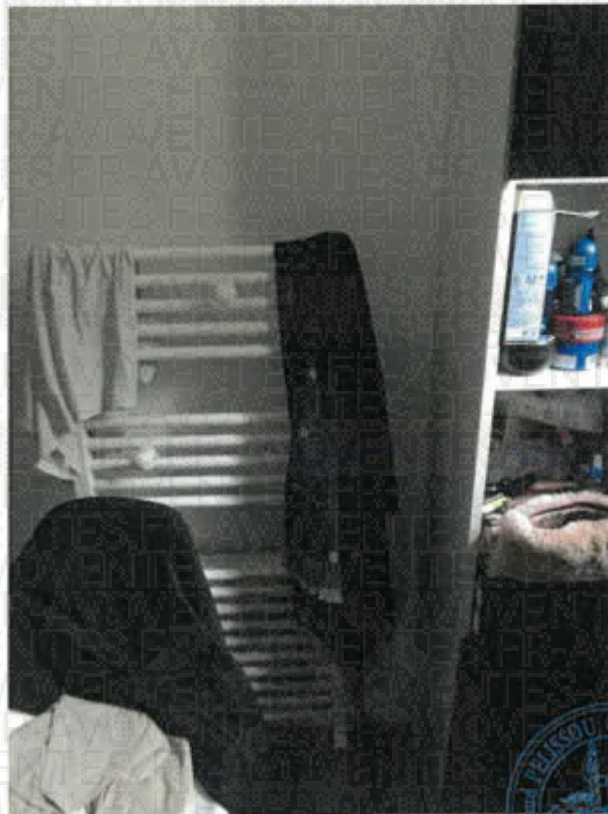
L'accès s'effectue depuis le dégagement au moyen d'une porte isoplane.

La pièce ouvre sur l'extérieur par une fenêtre à simple battant avec châssis PVC, à double vitrage.

Le sol est recouvert d'un parquet type pont de bateau.

Les parois sont faïencées et plâtrées et peintes.

Le plafond est plâtré et peint. Il accueille une arrivée électrique.

La pièce est occupée par une baignoire en résine avec robinet mitigeur, flexible, pommeau de douche et pare-douche, un radiateur sèche-serviettes électrique ainsi qu'un rangement sur pieds en bois plaqué, surmonté d'une vasque en résine avec robinet mitigeur et miroir mural.

Une bouche VMC y est installée.

*Voir clichés photographiques n° 37 à 40.*

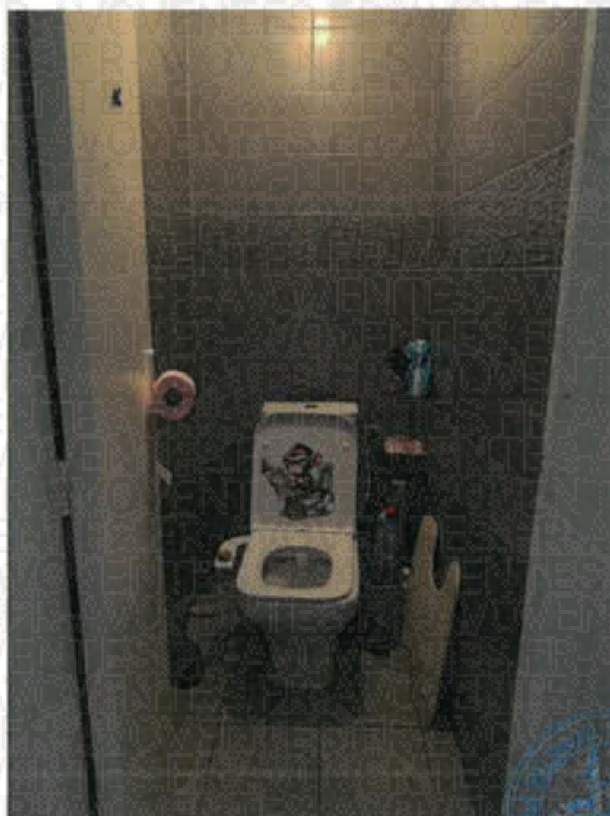
41

L'accès s'effectue au moyen d'une porte isoplane, depuis le dégagement.

Le sol est recouvert de carrelage.

Les parois sont faïencées.

Le plafond est plâtré et peint. Il accueille une bouche VMC ainsi qu'une arrivée électrique.

La pièce est équipée d'une selle d'aisances en faïence avec dessus, abattant et chasse d'eau.

*Voir cliché photographique n° 41.*

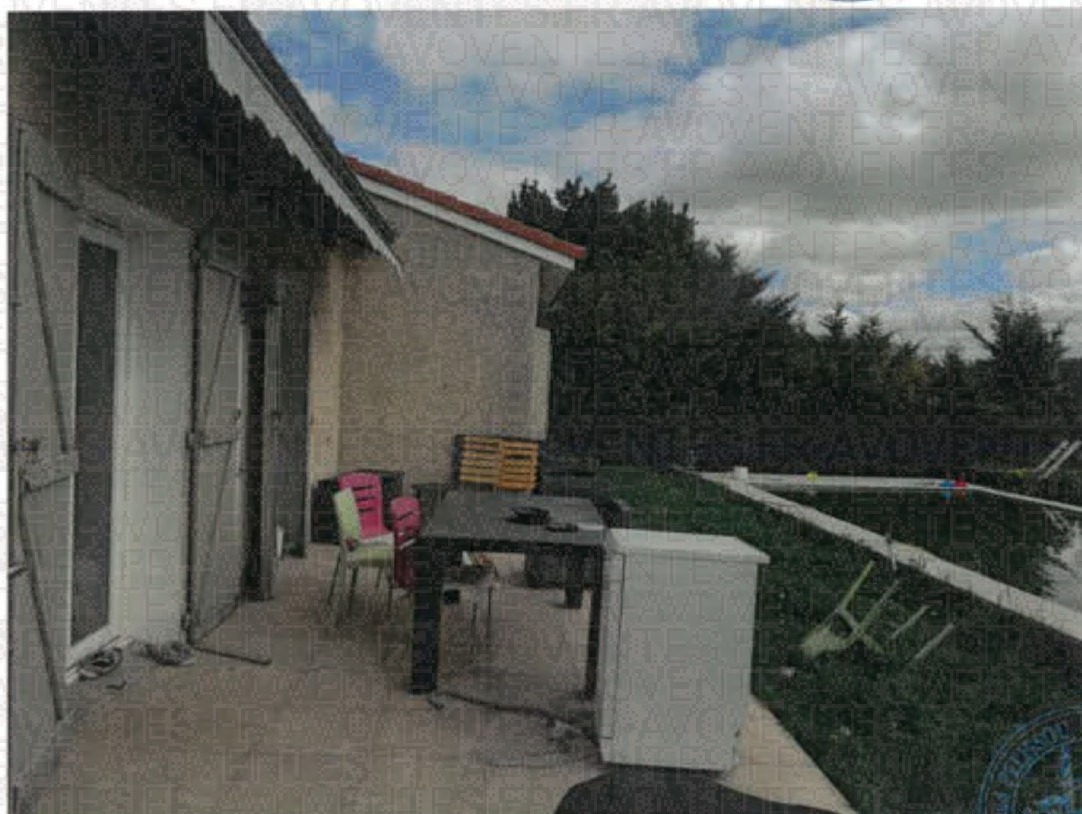
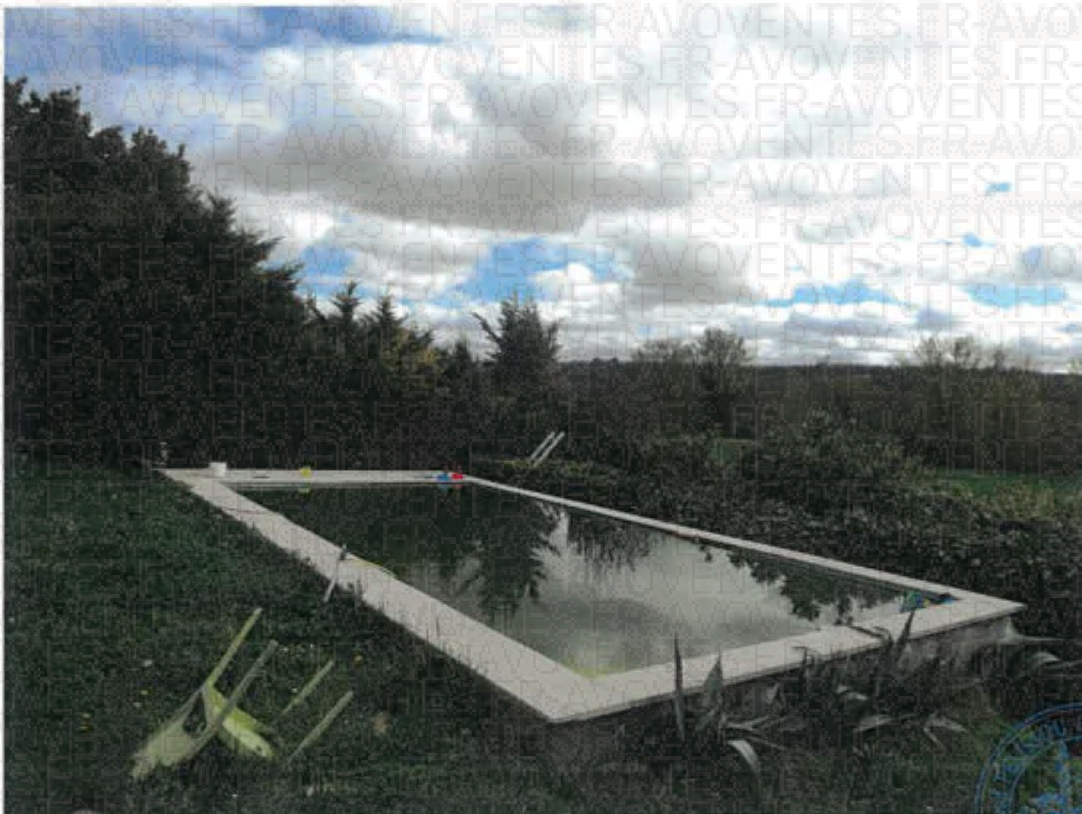
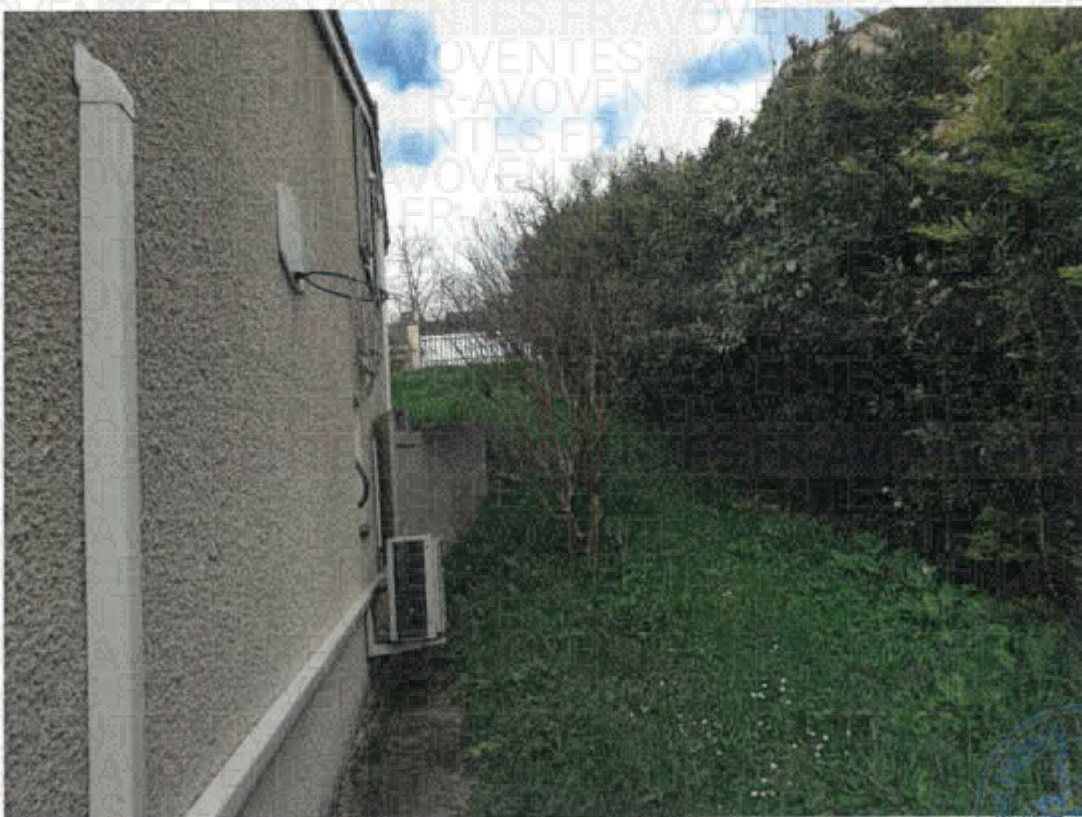
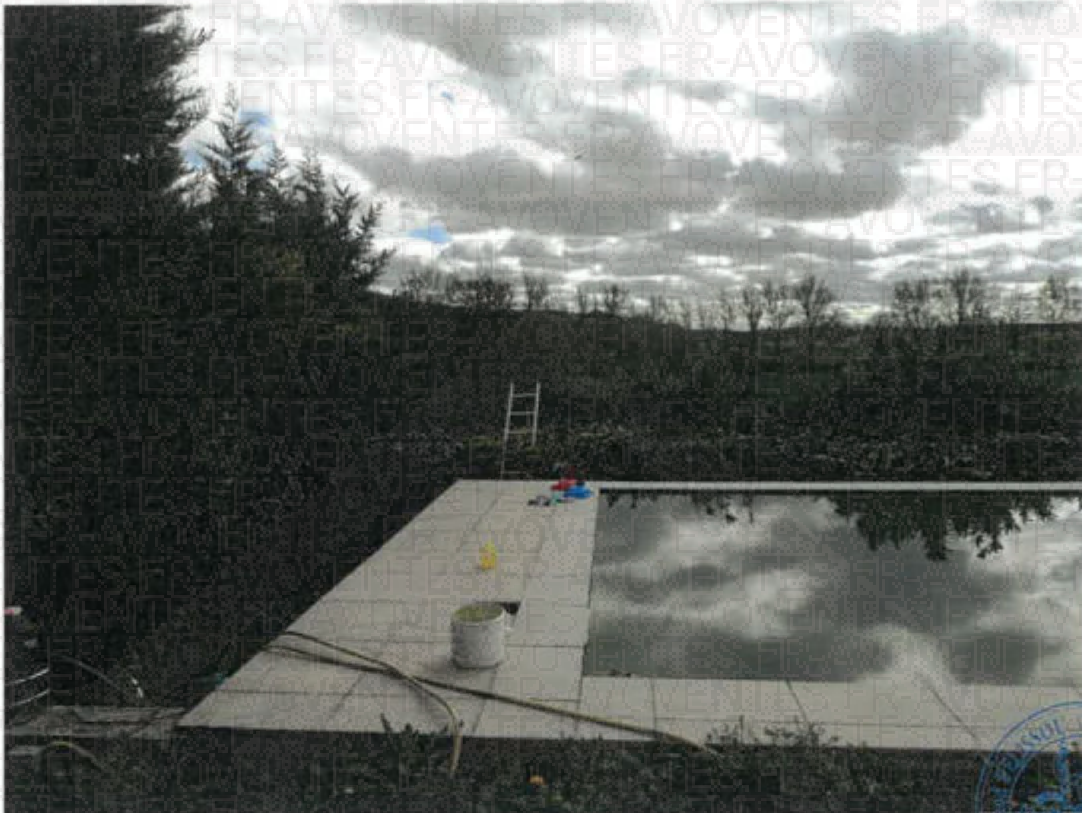
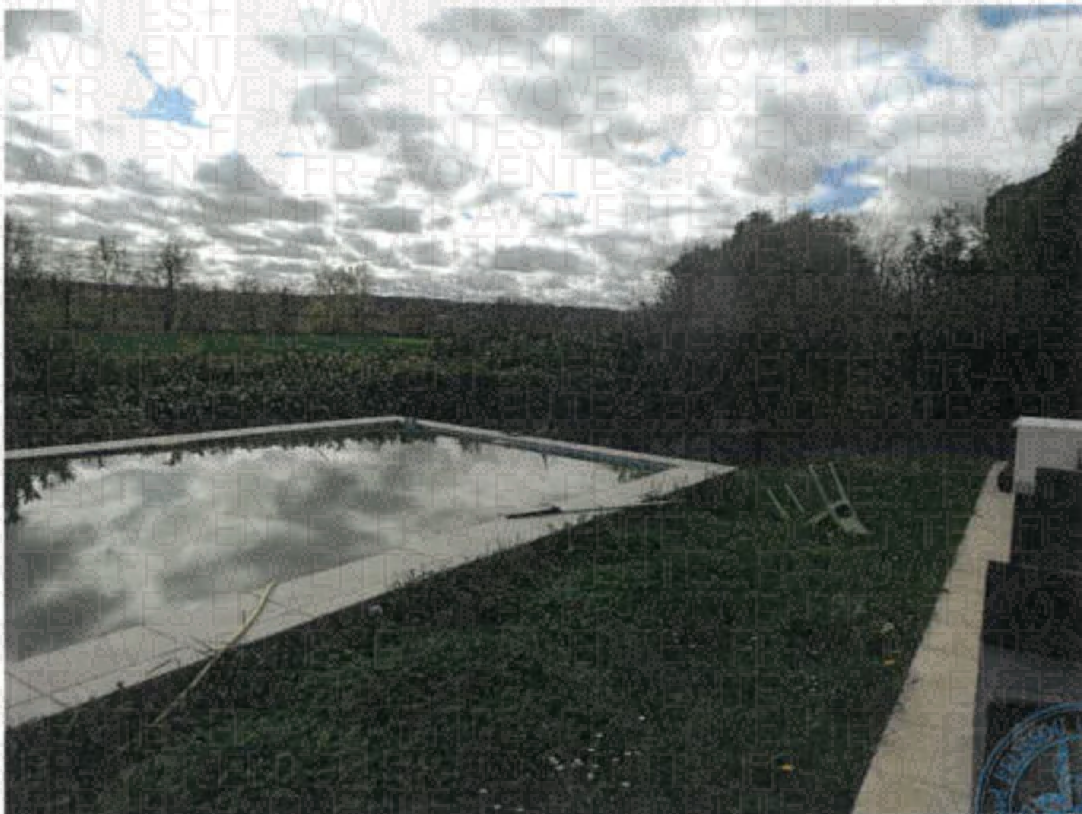
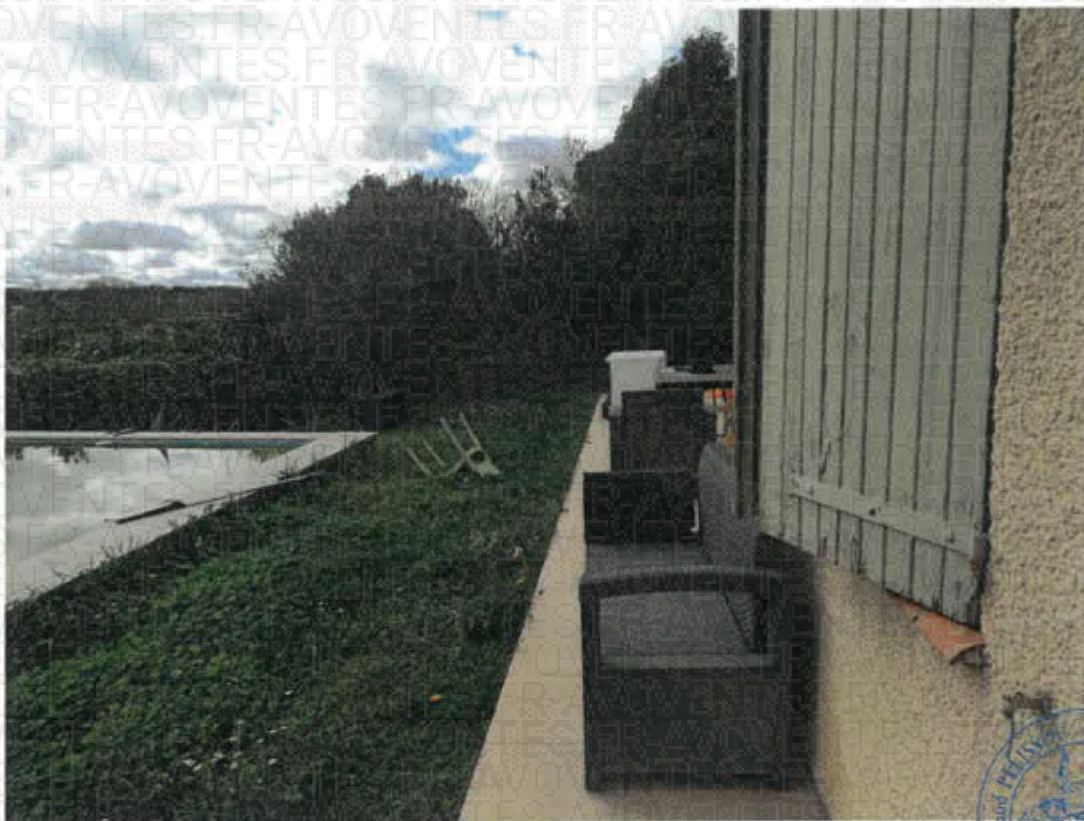
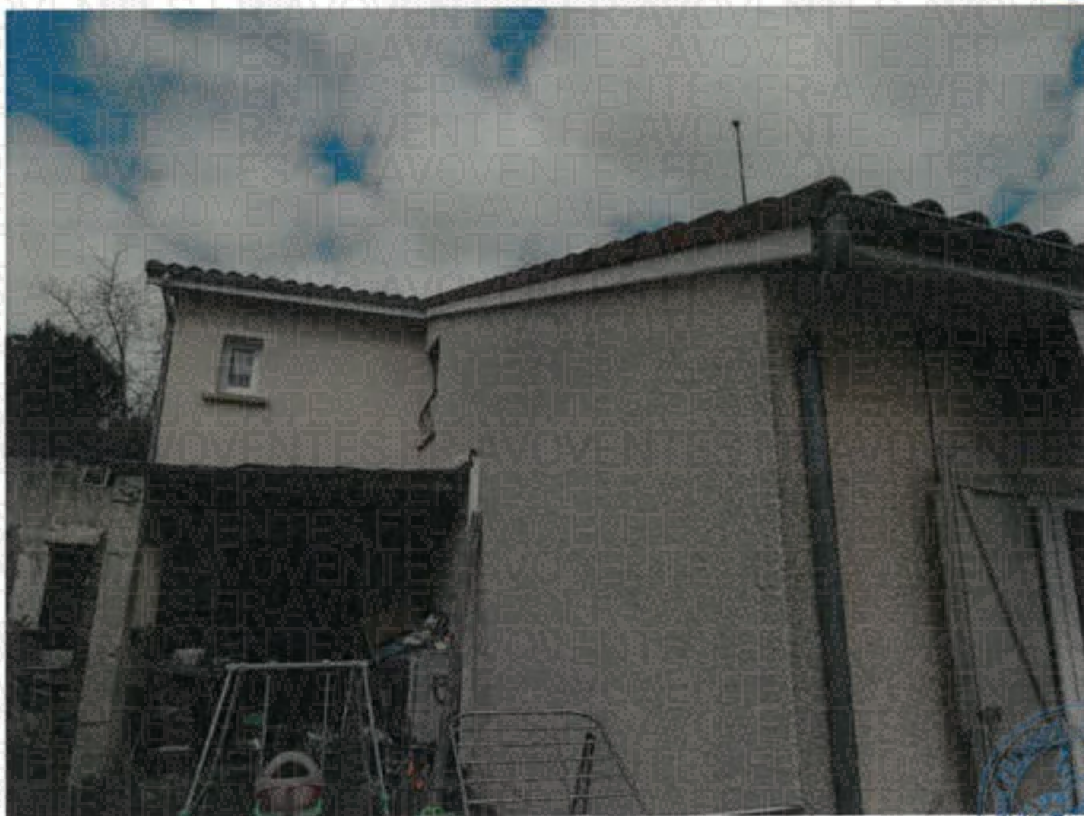
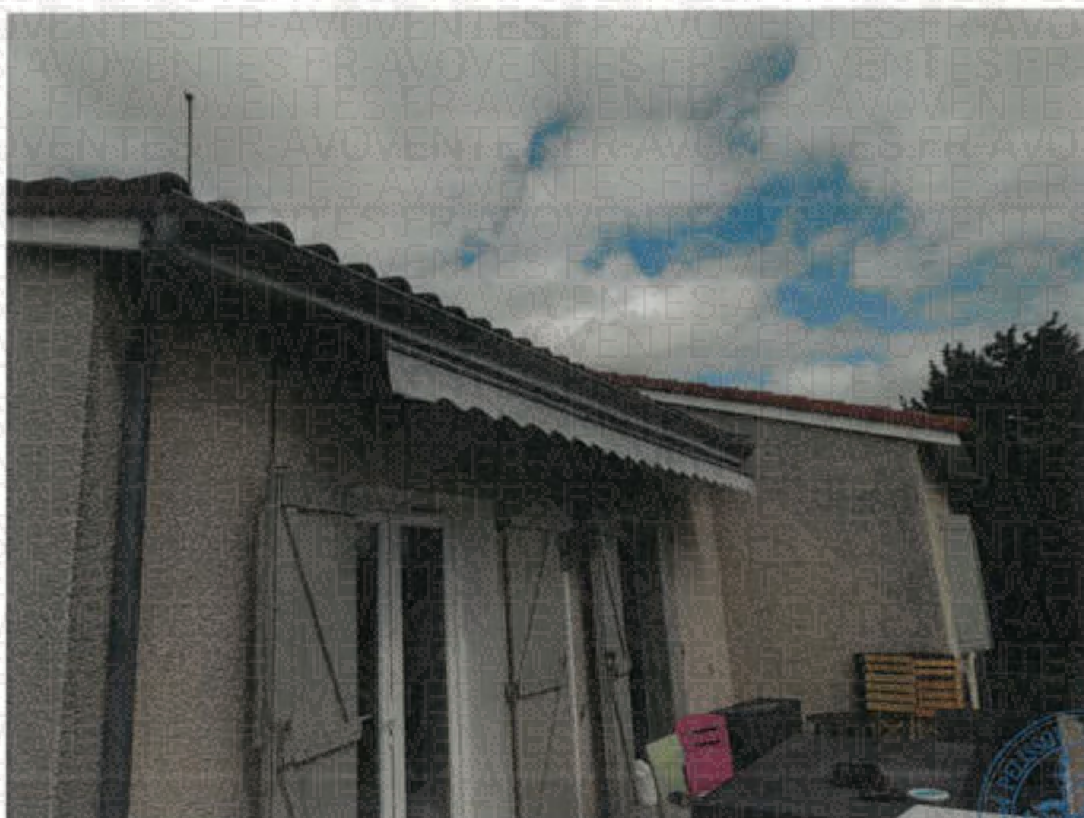
Il est situé en contrebas de la maison et se trouve desservi depuis l'arrière.

La façade est bordée par une terrasse carrelée.

Nous constatons la présence d'un jardin herbeux dans lequel est bâtie une piscine avec bassin de forme rectangulaire, liner et margelle en pierres.

La piscine est dotée d'un système de filtration au chlore.

Les façades de la maison sont crépies.

La couverture est réalisée au moyen de tuiles dites romanes.

Un bloc de climatisation est installé sur le mur pignon de droite.

*Voir clichés photographiques n° 42 à 49.*

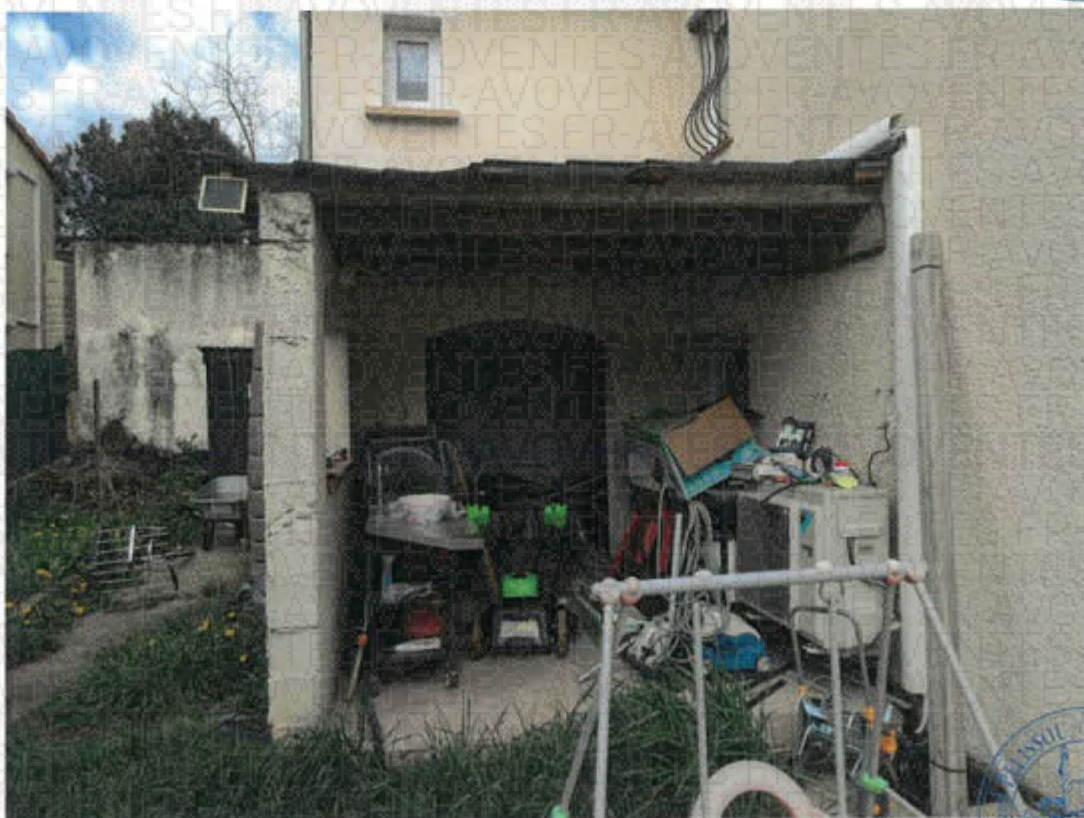
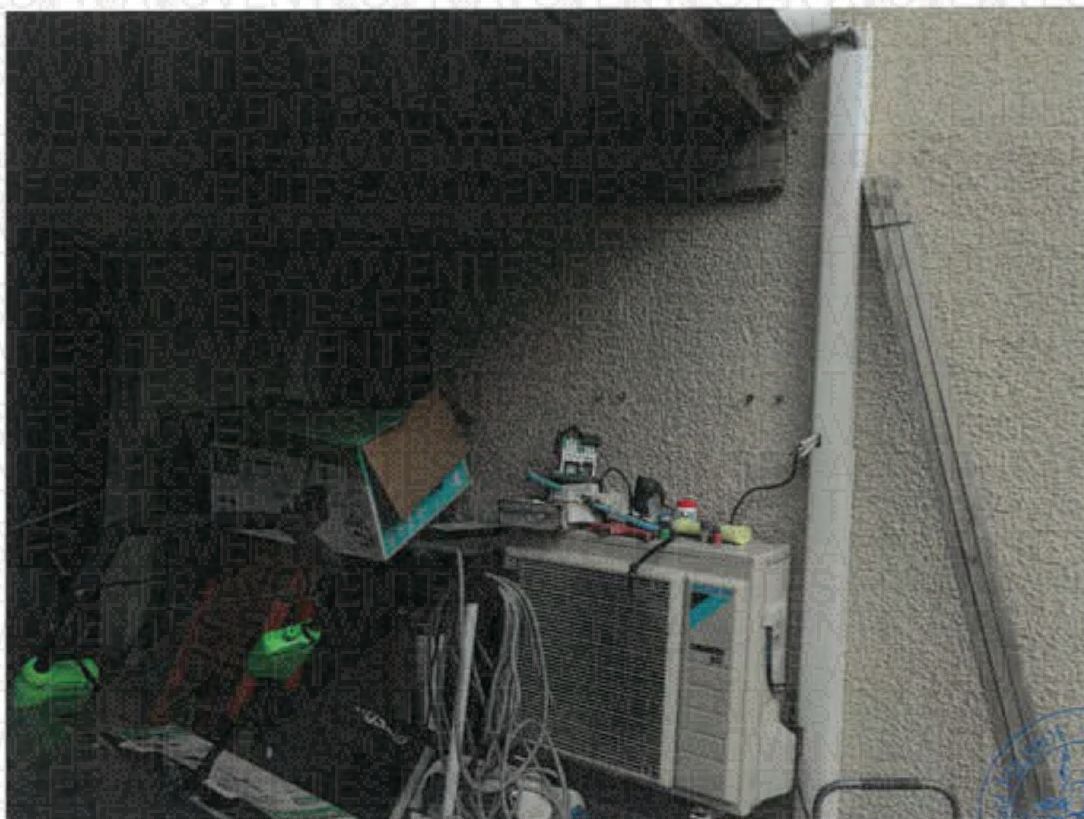
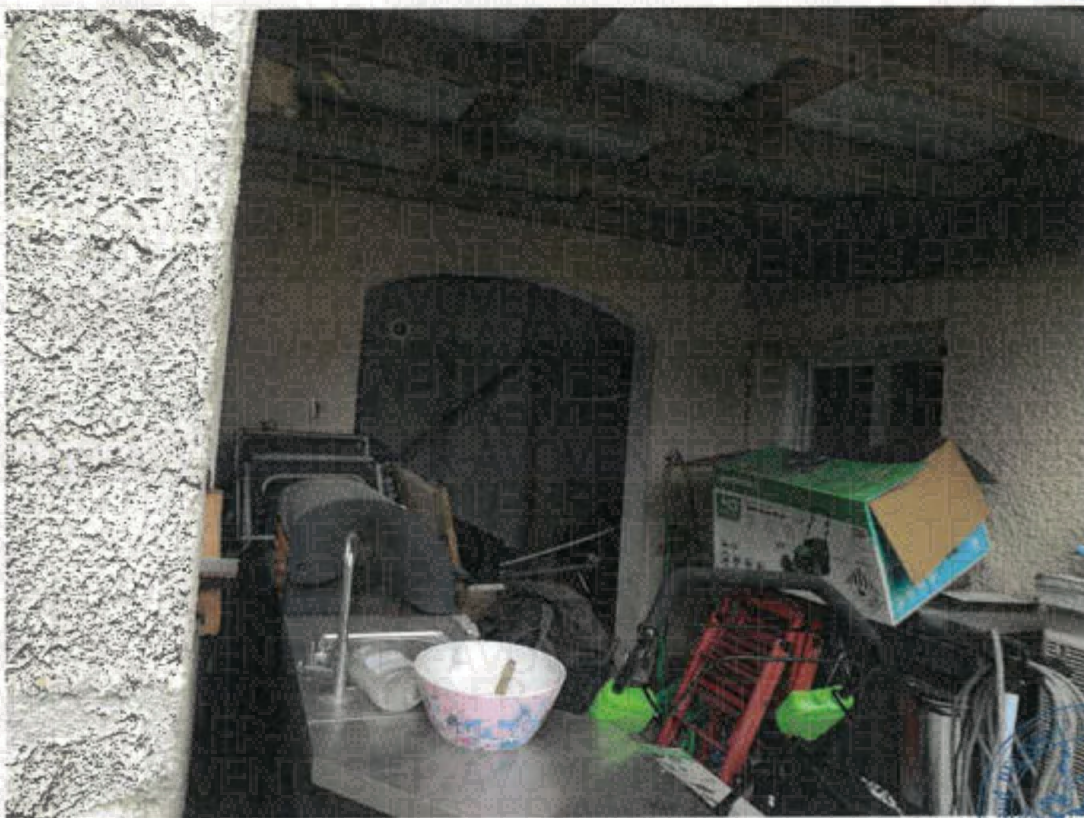
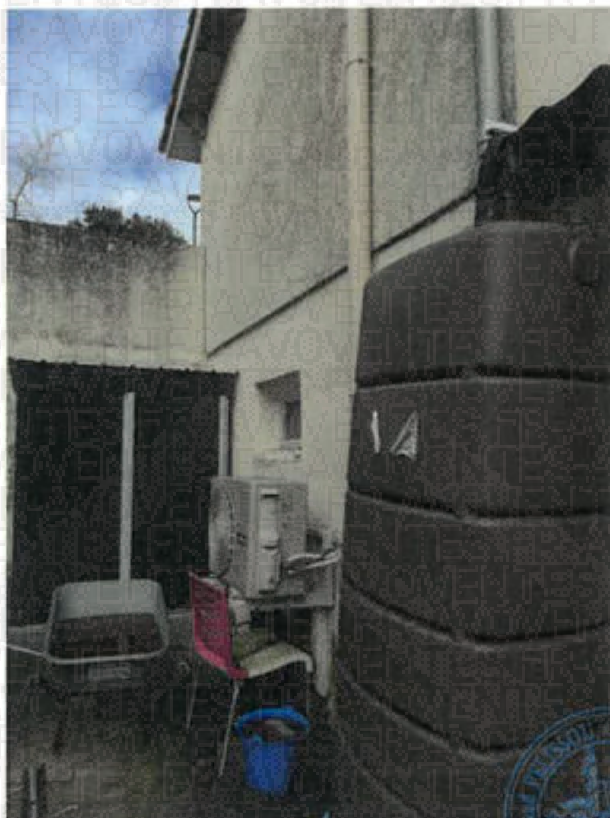
Il est situé sur la gauche de la façade arrière de la maison et se trouve adossé à cette dernière.

Il s'agit d'une structure maçonnée, dotée d'un élément de charpente en bois, couvert de panneaux en tôles.

Deux blocs de climatisation y sont installés.

*Voir clichés photographiques n° 50 à 53.*
