### PROCES-VERBAL DESCRIPTIF

**L'AN DEUX MILLE VINGT SIX ET LE SEIZE MARS**

- Les biens immobiliers sis commune d'AUSSONNE (31840), 9 Lotissement le Bois de Paucy, consistant en une maison d'habitation de type T5, comprenant entrée, deux chambres dont une avec salle de bains privative et en rez-de-jardin, séjour avec cuisine ouverte, deux chambres, salle de bains, WC, buanderie, garage, terrain attenant et piscine, figurant au cadastre de ladite commune sous les relations suivantes :

9 Lotissement Le Bois de Paucy AUSSONNE

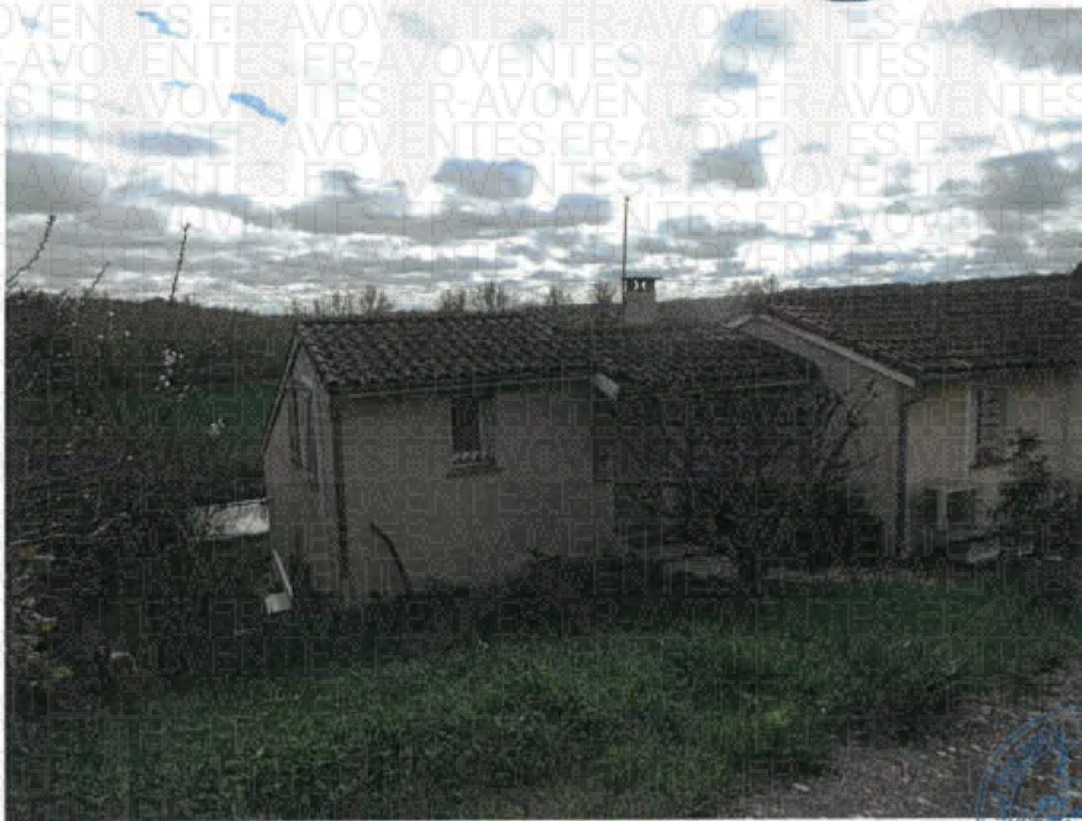
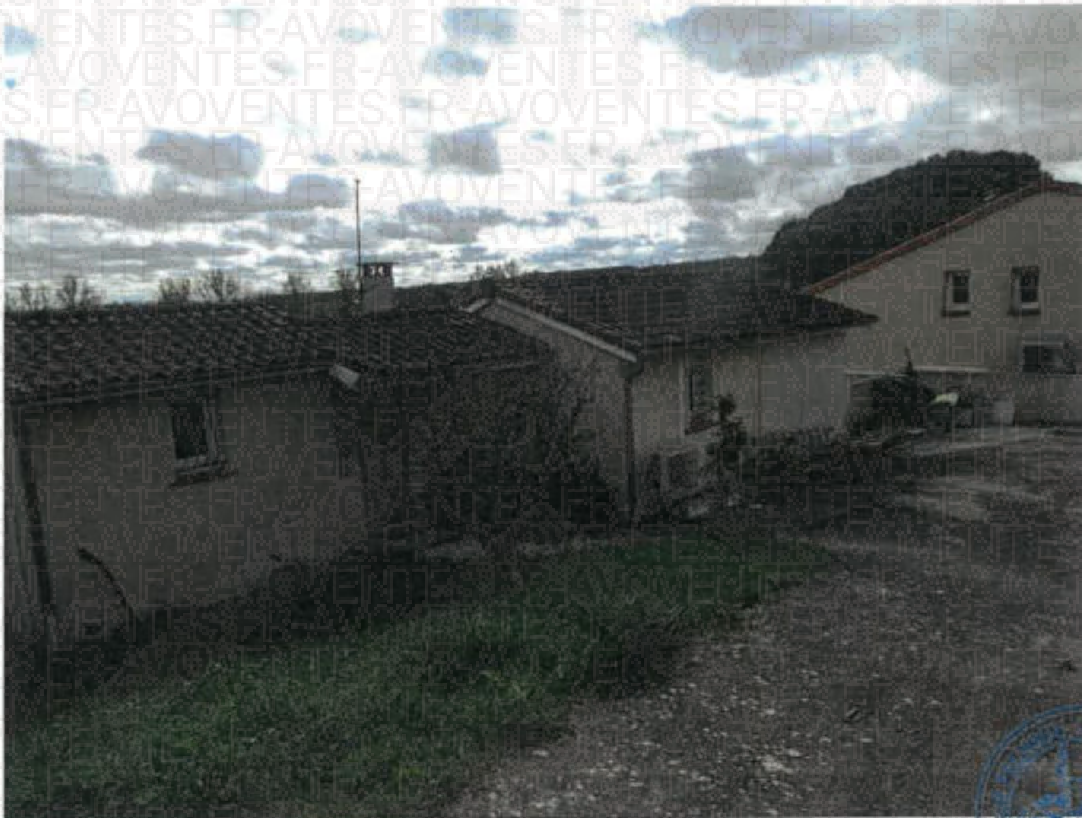
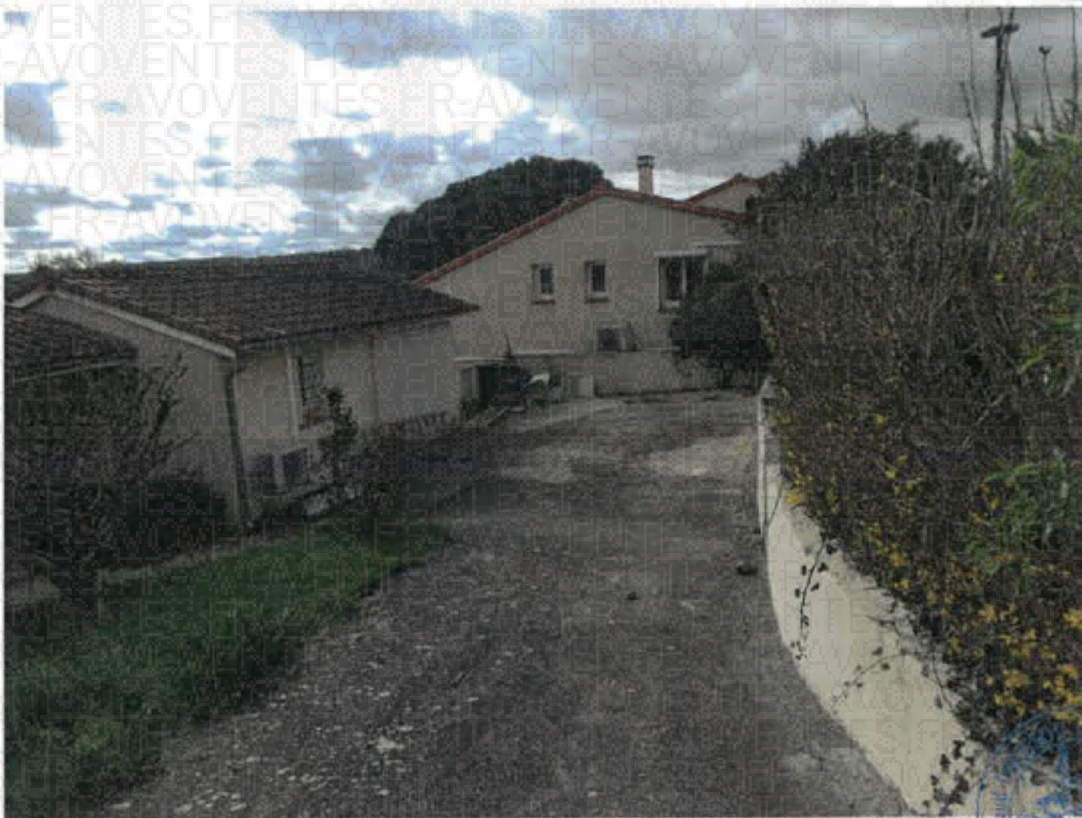
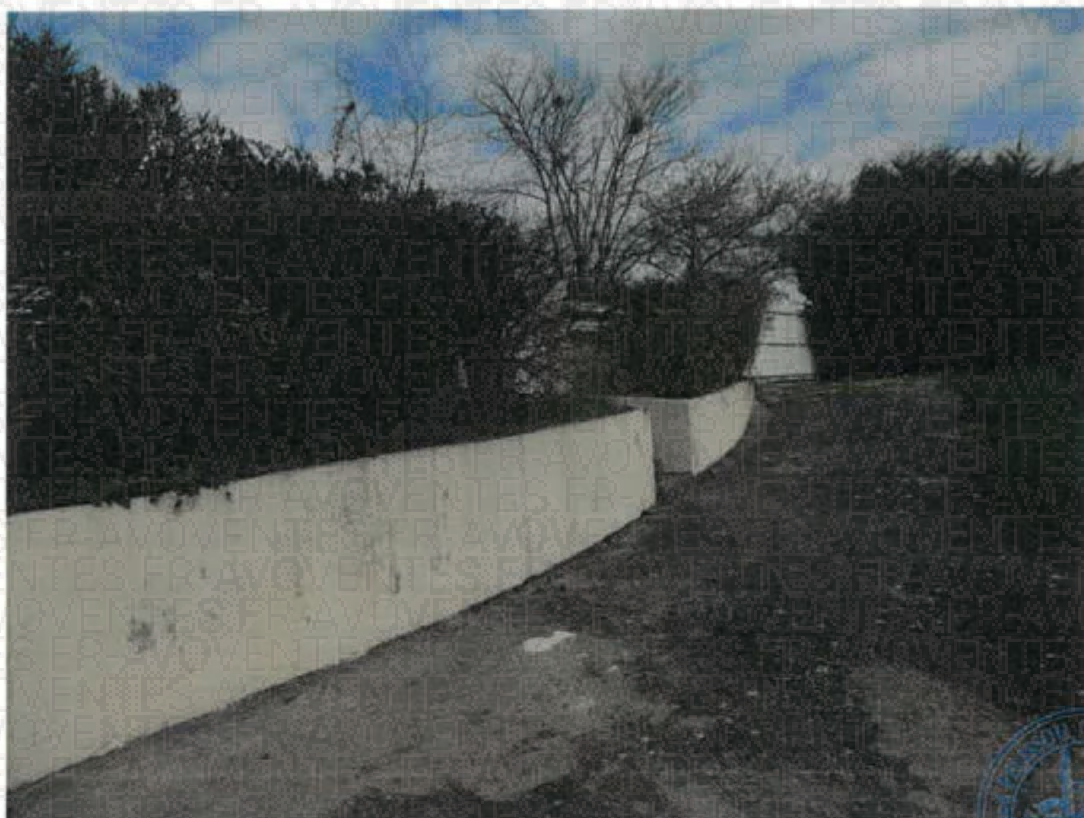
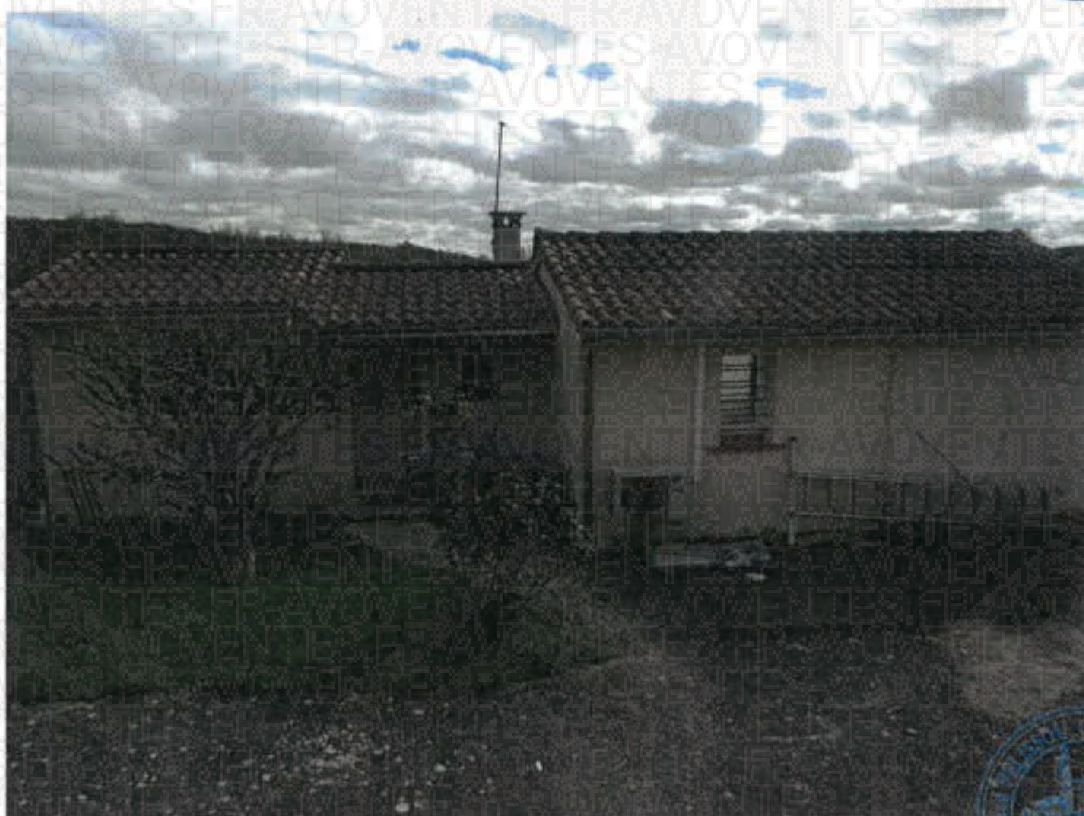
Elle se situe dans la partie amont de la propriété.

Il s'agit d'une aire en béton desservie, depuis la rue par un portail en PVC donnant accès à une rampe en béton.

Un bloc de climatisation est installé sur la façade avant.

L'accès piéton se fait par un portillon en PVC desservant un escalier maçonné.

Côté rue, la propriété est clôturée par un mur crépi avec garde-corps en PVC.

Sur les autres côtés de la parcelle, les clôtures sont réalisées au moyen de haies végétales.

*Voir clichés photographiques n° 54 à 58.*
