PROCES VERBAL DE DESCRIPTION

REQUIS à l'effet de dresser Procès-Verbal de Description du bien immobilier
sis à :

(31770) COLOMIERS, 7 allée de la Nièvre, dont la référence cadastrale est la suivante : section AS Numéro 90

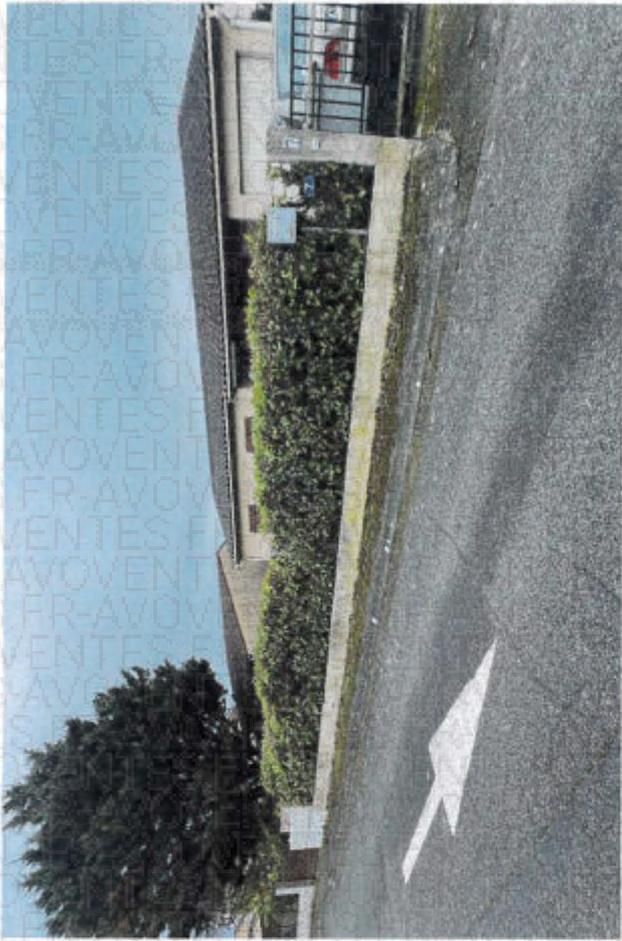
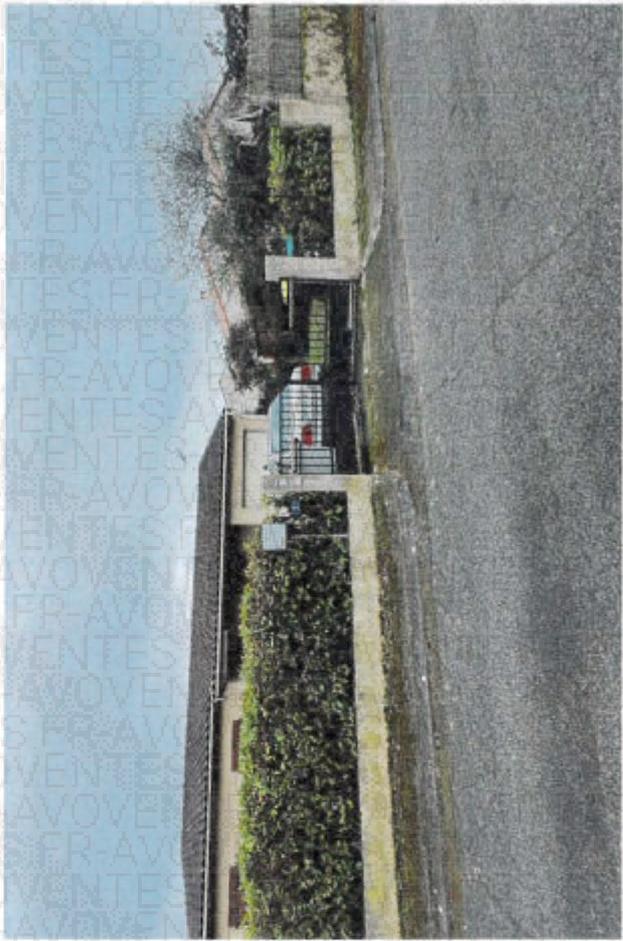
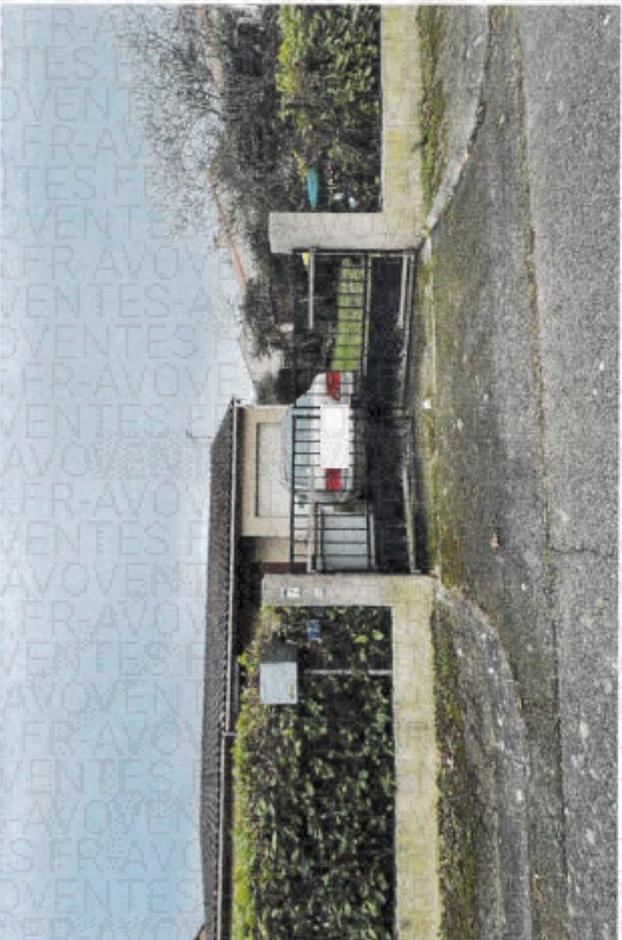
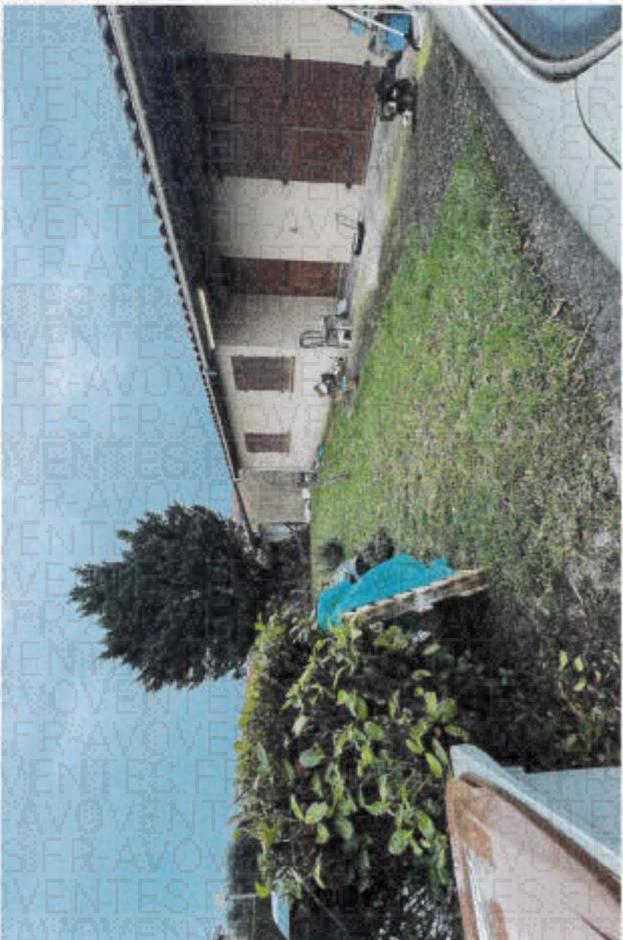
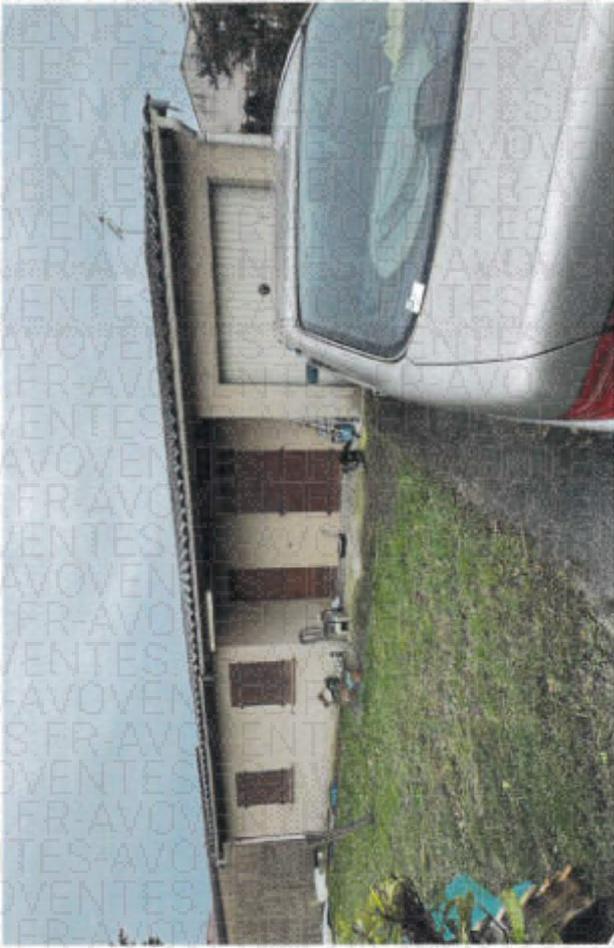
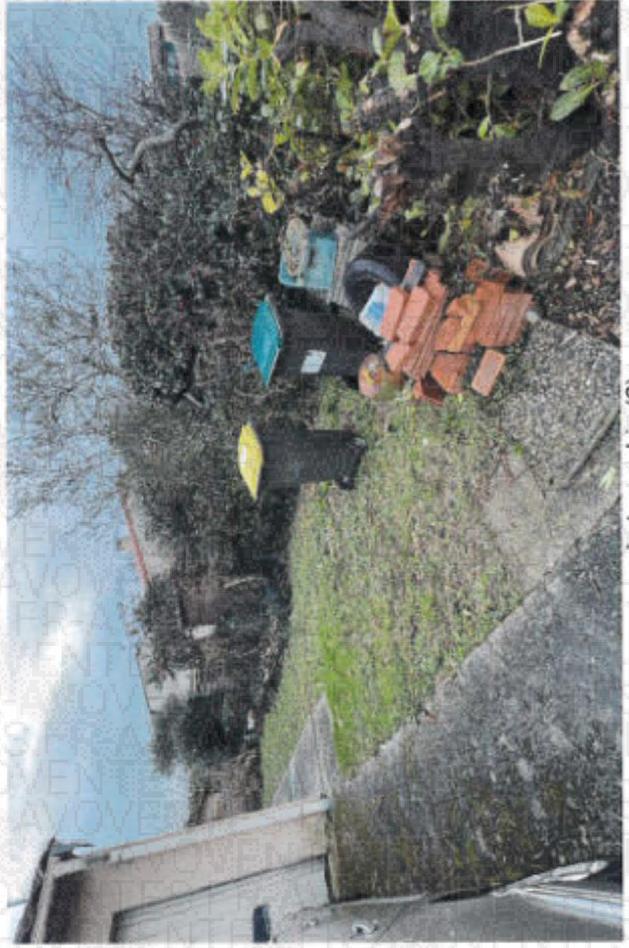
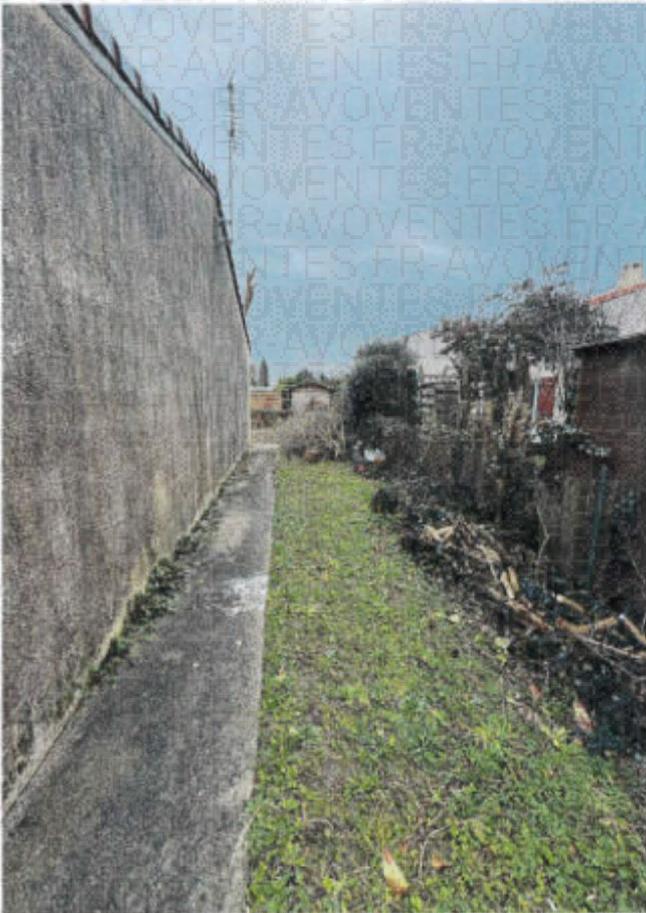
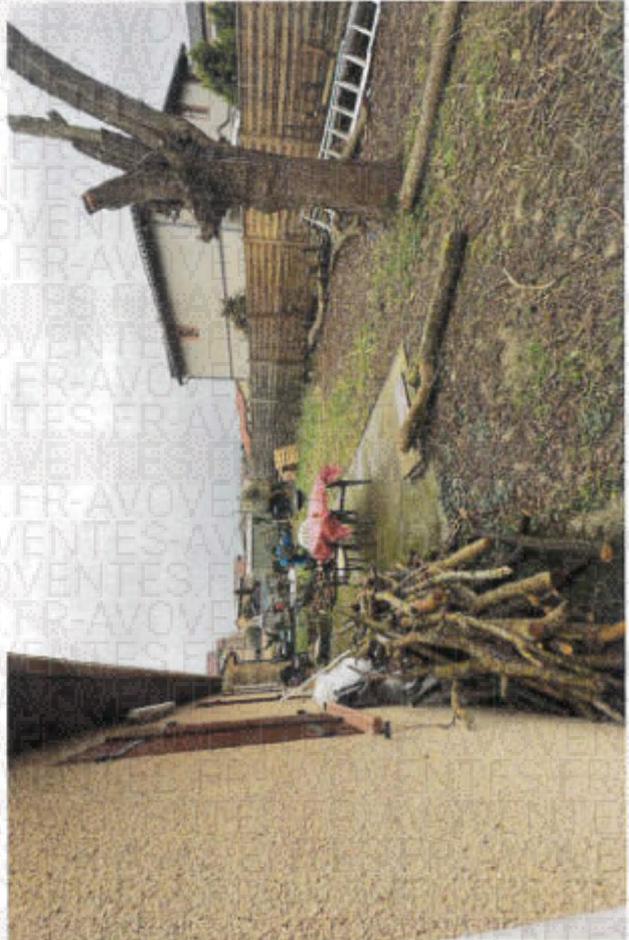
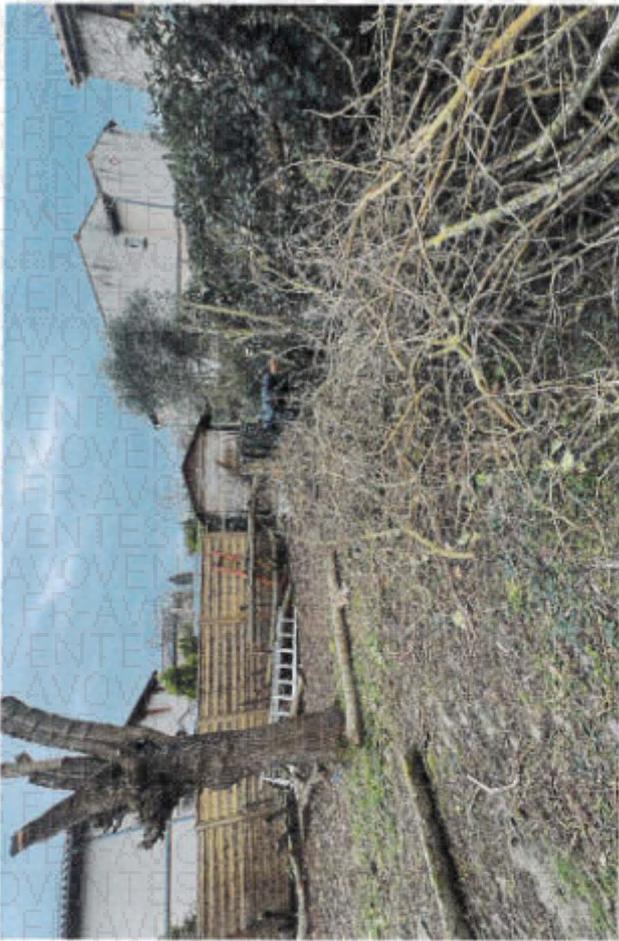
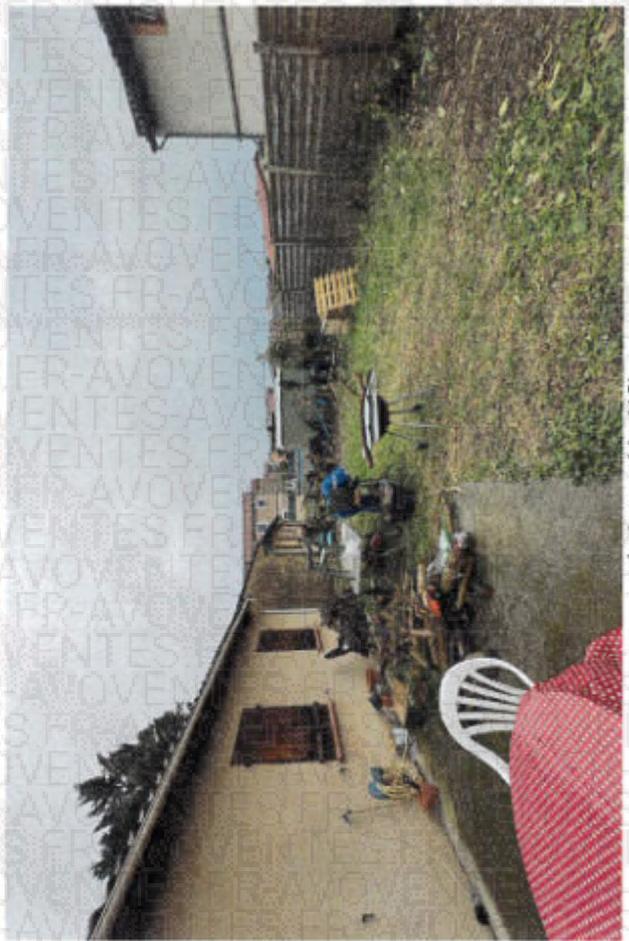
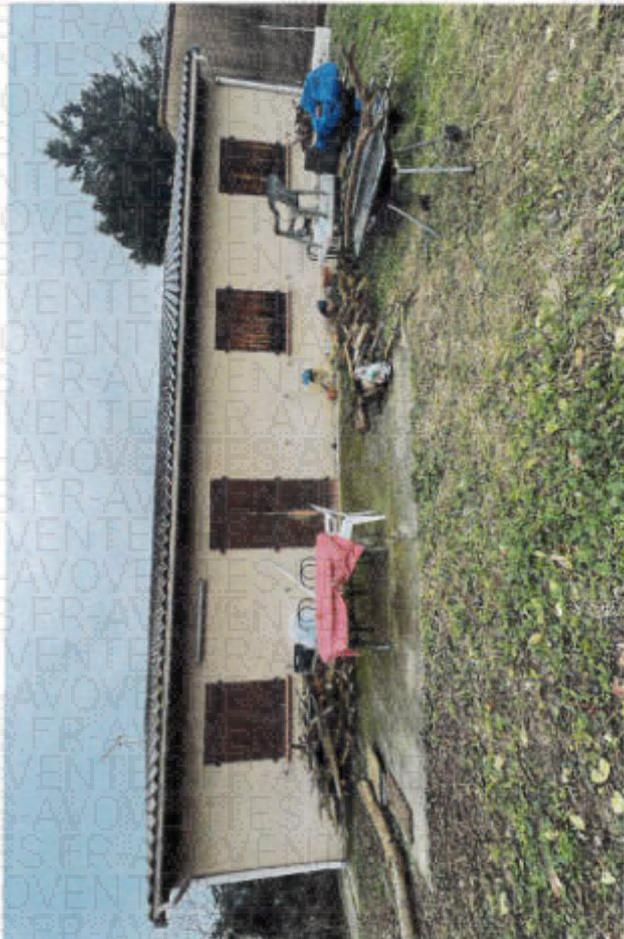
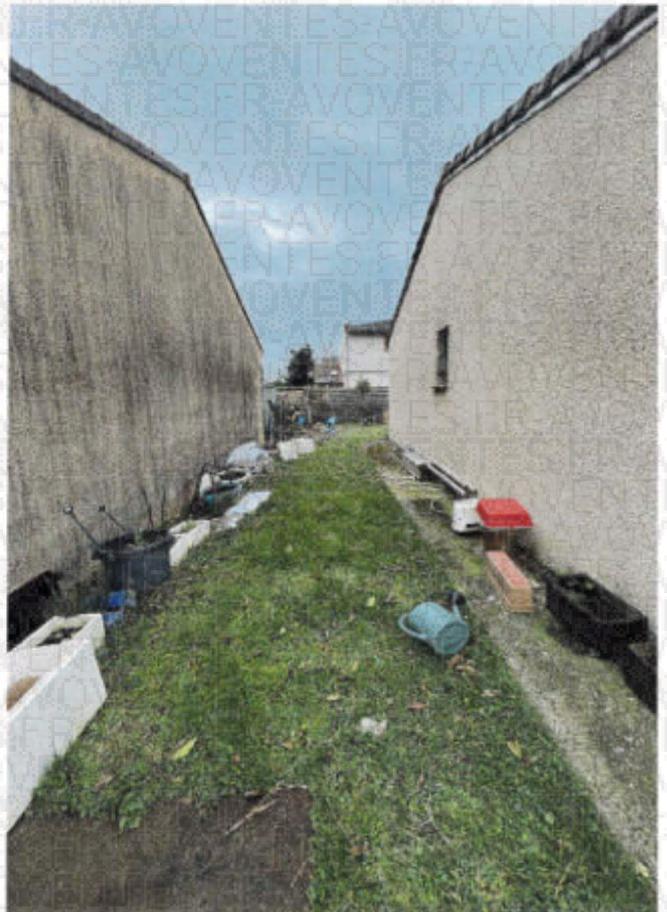
Photographies 1 à 12.

On accède à la parcelle depuis la voie publique, par un portail métallique agencé de deux vantaux.

Il s'agit d'une parcelle en herbe sur laquelle est érigée une maison d'habitation de plain-pied avec toiture à deux pans.

La clôture avant est constituée d'un soubassement recouvert d'un enduit crépi surmonté d'un grillage simple torsion. Le soubassement présente des traces noirâtres et verdâtres et une fissure importante avec palier.

A l'arrière de la maison, au pied de la porte-fenêtre éclairant le salon, se trouve une dalle formant terrasse, recouverte de mousse.

Les clôtures droite, arrière et gauche sont constituées d'un grillage à simple torsion soutenu par des piquets métalliques. Côté gauche, en partie centrale, le mur pignon de la construction voisine fait office de clôture.

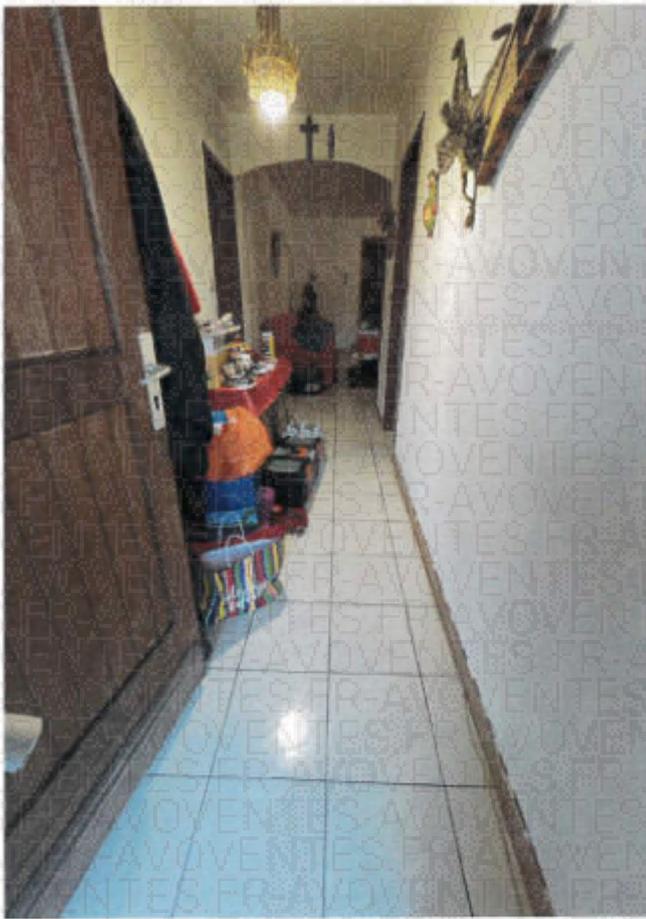
photographie (13)

Le sol et les plinthes se composent de carreaux de carrelage.

Plusieurs carreaux sont fissurés.

Les murs et le plafond sont peints. La peinture est défraîchie.

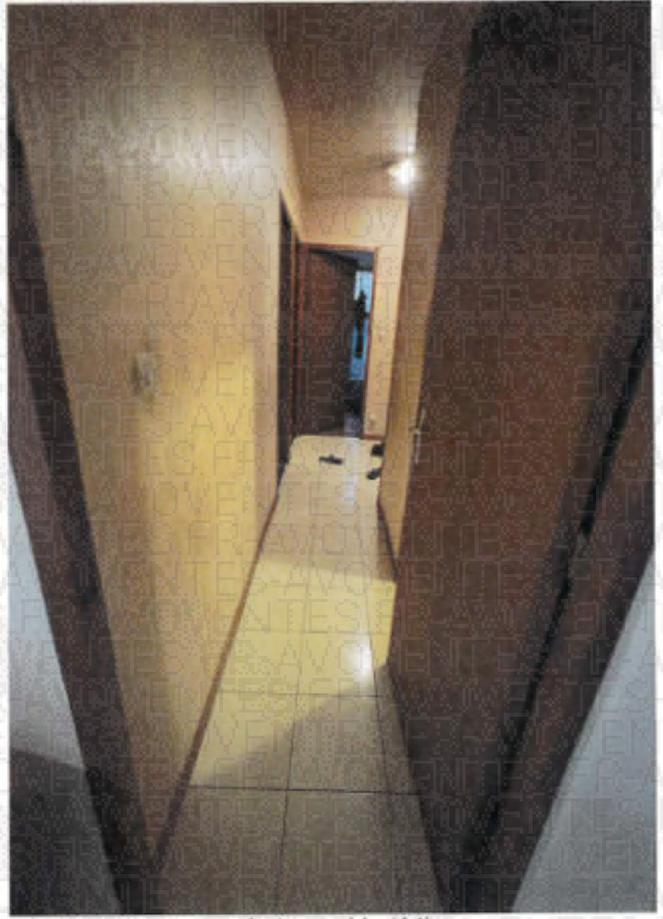
photographie (14)

Les murs sont recouverts de papier peint présentant une certaine vétusté.

Le plafond est peint : la peinture est défraîchie.

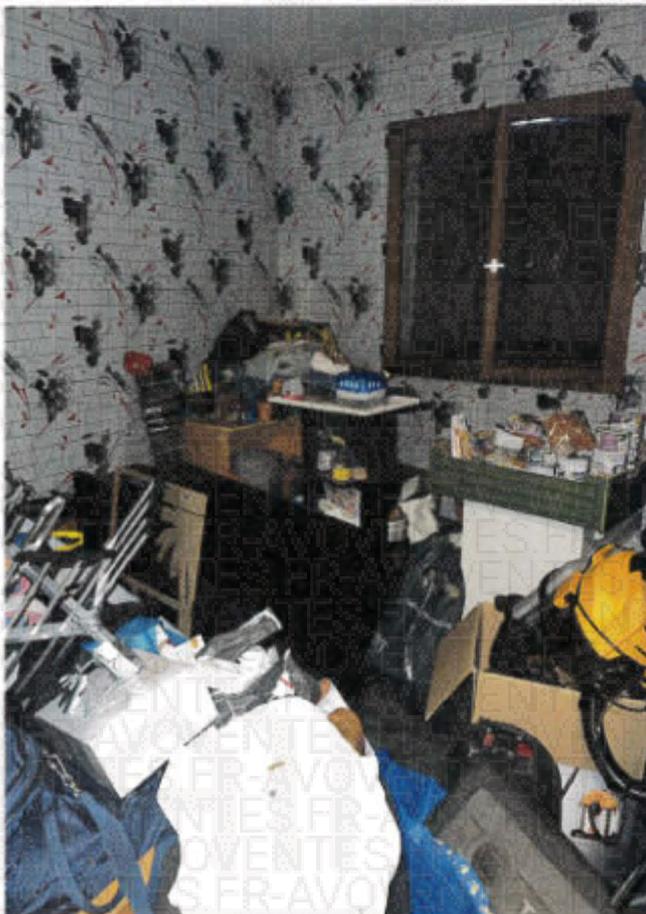
photographie (15)

Les murs sont recouverts de papier peint présentant une certaine vétusté.

Le plafond est peint : la peinture est défraîchie.

Il existe une douille, une fenêtre agencée de deux vantaux et sécurisée par deux volets en bois de facture ancienne et un convecteur électrique de facture ancienne.

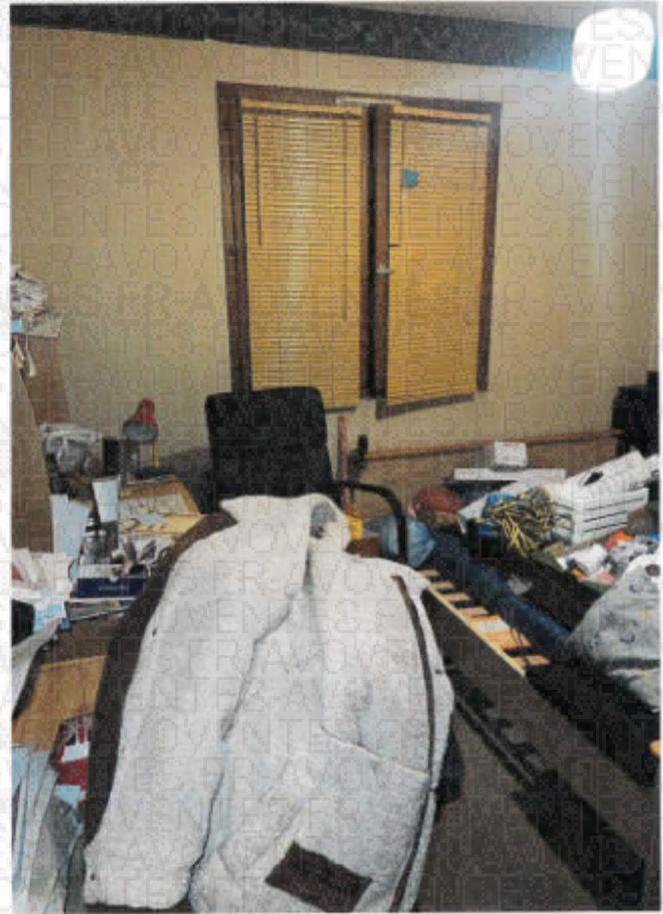
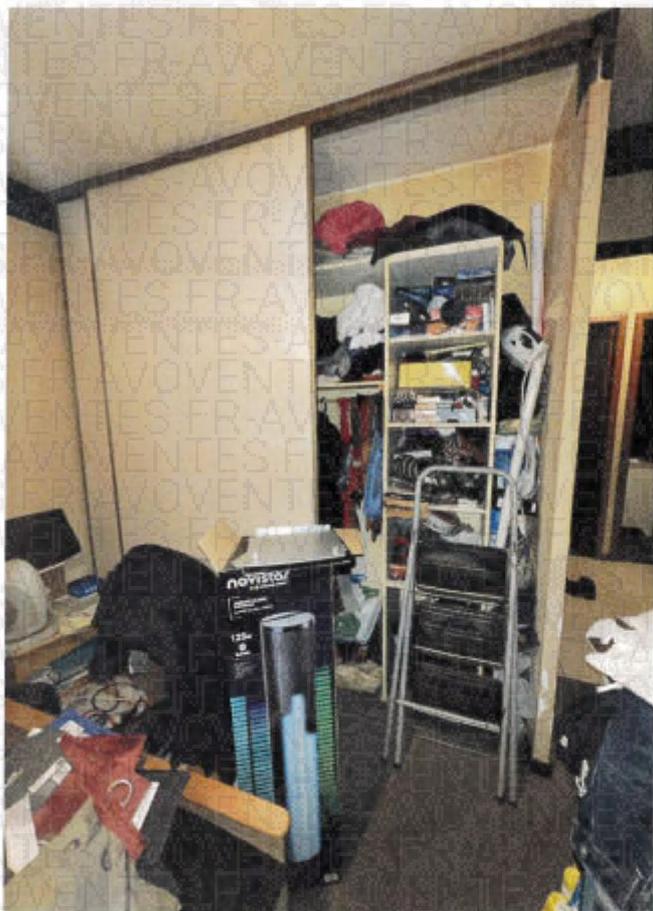
Photographies 16 à 17.

Les murs sont recouverts de papier peint présentant une certaine vétusté.

Le plafond est peint : la peinture est défraîchie.

Il existe une douille, une fenêtre agencée de deux vantaux et sécurisée par deux volets en bois de facture ancienne, un convecteur électrique de facture ancienne et un placard agencé de deux portes coulissantes.

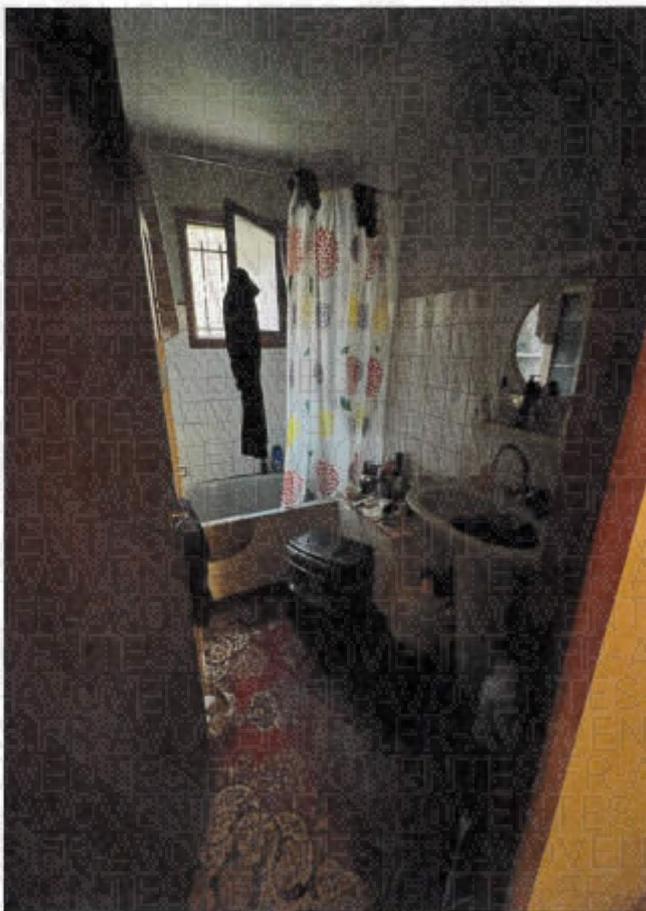
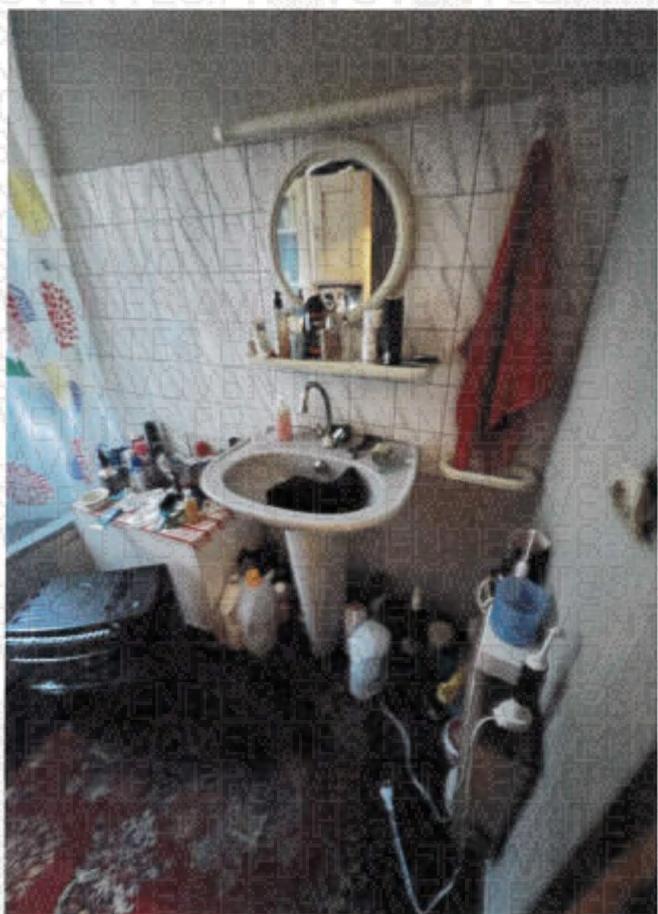
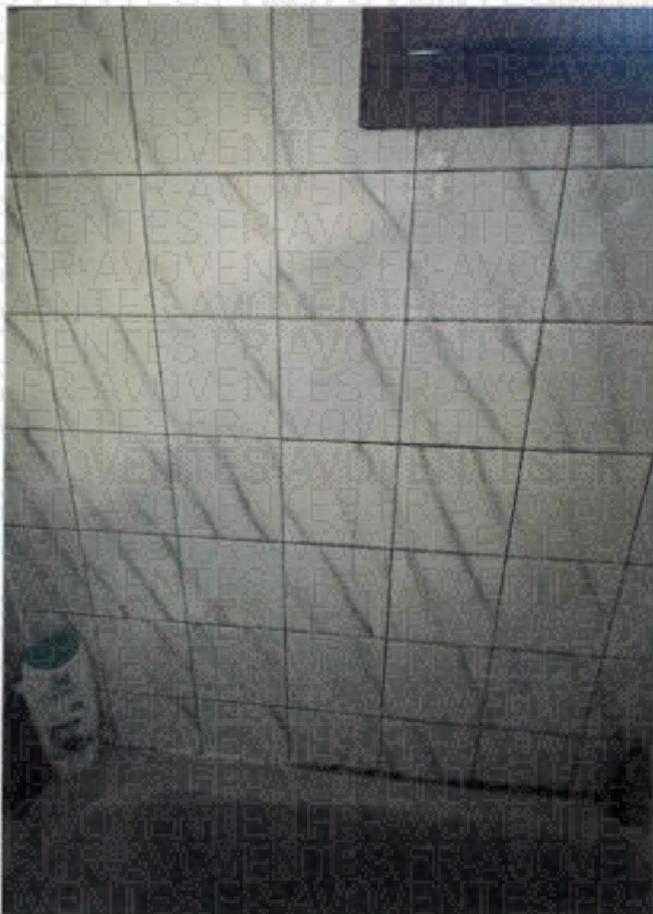
Photographies 18 à 19, 27.

Les murs sont pour partie recouverts d'éléments de carrelage de facture ancienne et pour partie recouverts de papier peint présentant une certaine vétusté et se décollant.

Sur le mur de face, plusieurs carreaux sont fissurés.

Sur le mur d'entrée, une prise est arrachée.

Le plafond est peint ; la peinture est défraîchie.

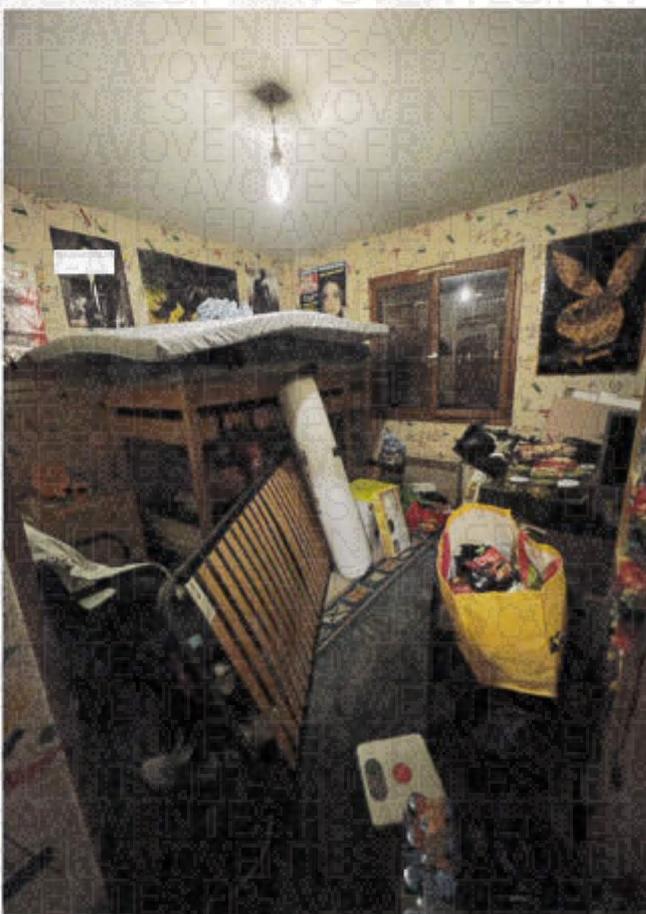
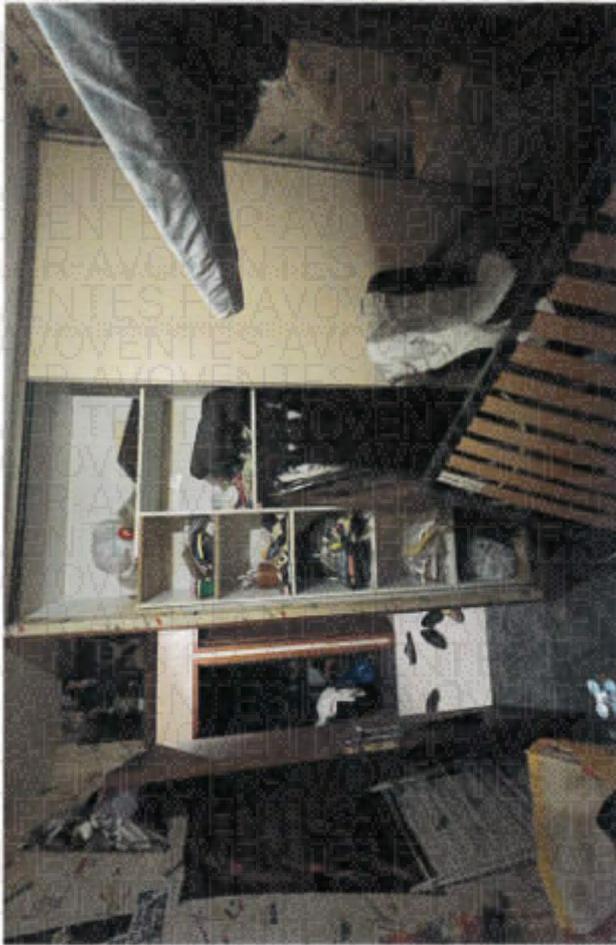
Photographies 20 à 21.

Les murs sont recouverts de papier peint présentant une certaine vétusté.

Le plafond est peint : la peinture est défraîchie.

Il existe une douille, une fenêtre agencée de deux vantaux et sécurisée par deux volets en bois de facture ancienne, un convecteur électrique de facture ancienne et un placard agencé de deux portes coulissantes.

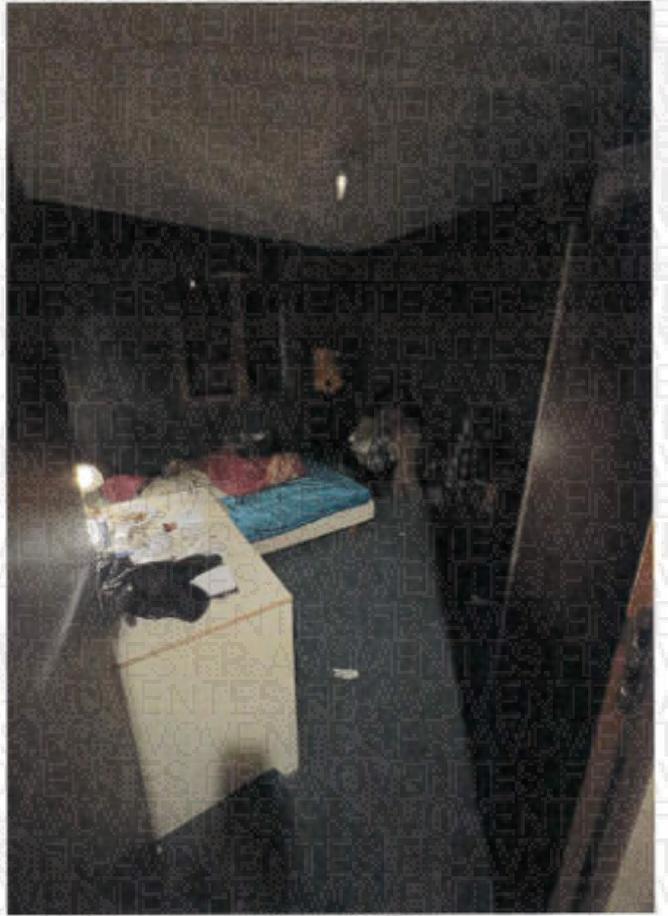
photographie (22)

Les murs sont recouverts de papier peint présentant une certaine vétusté.

Le plafond est peint : la peinture est défraîchie.

Il existe une douille, une fenêtre agencée de deux vantaux et sécurisée par deux volets en bois de facture ancienne et un convecteur électrique de facture ancienne.

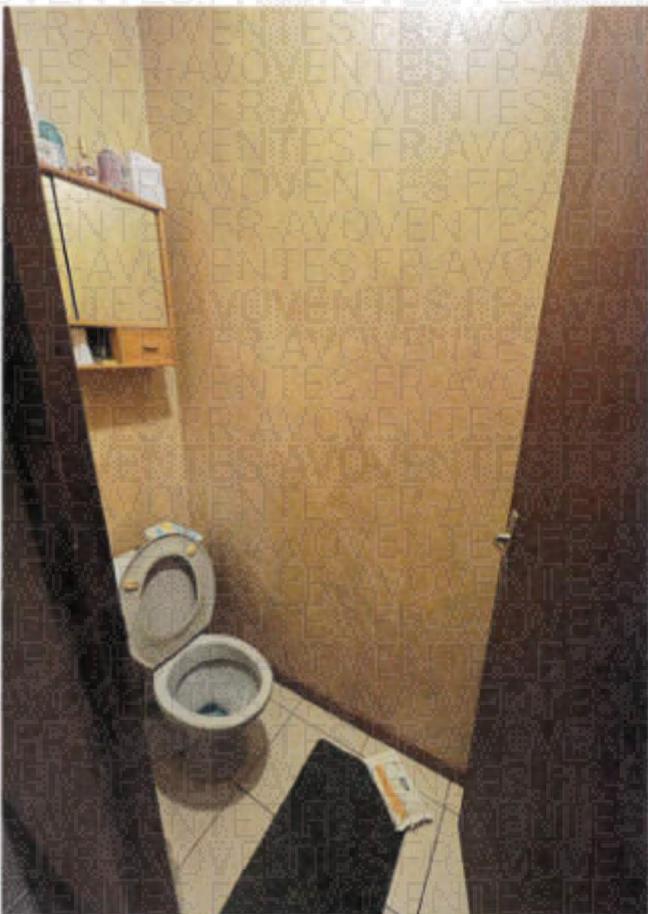
photographie (23)

Les murs sont recouverts de papier peint présentant une certaine vétusté.

Le plafond est peint : la peinture est défraîchie.

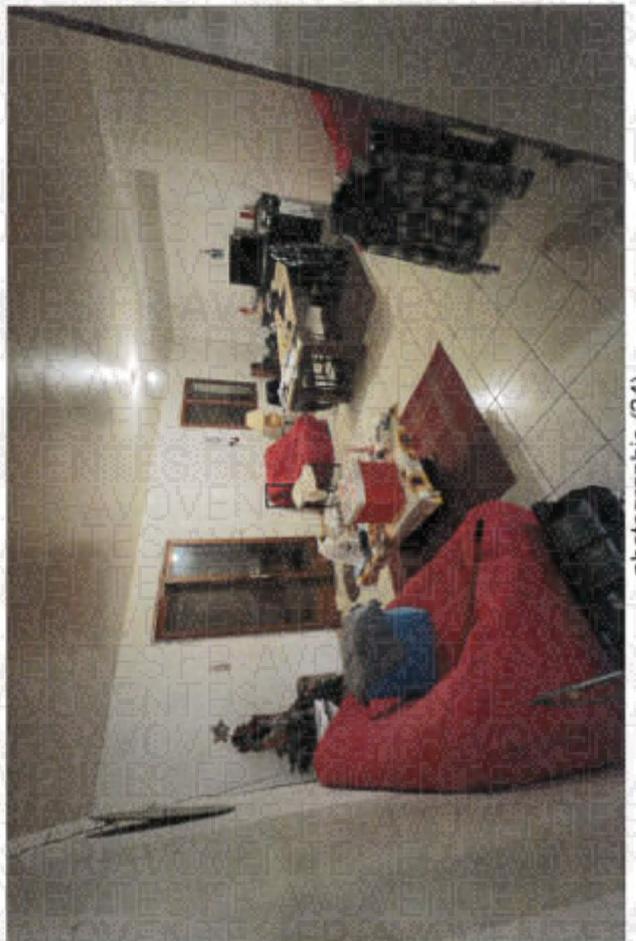
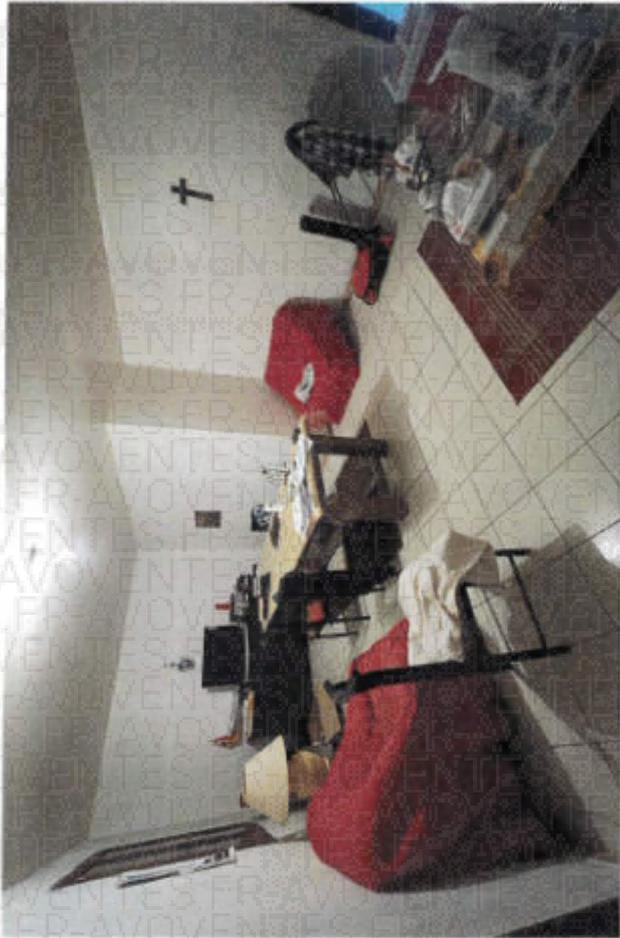
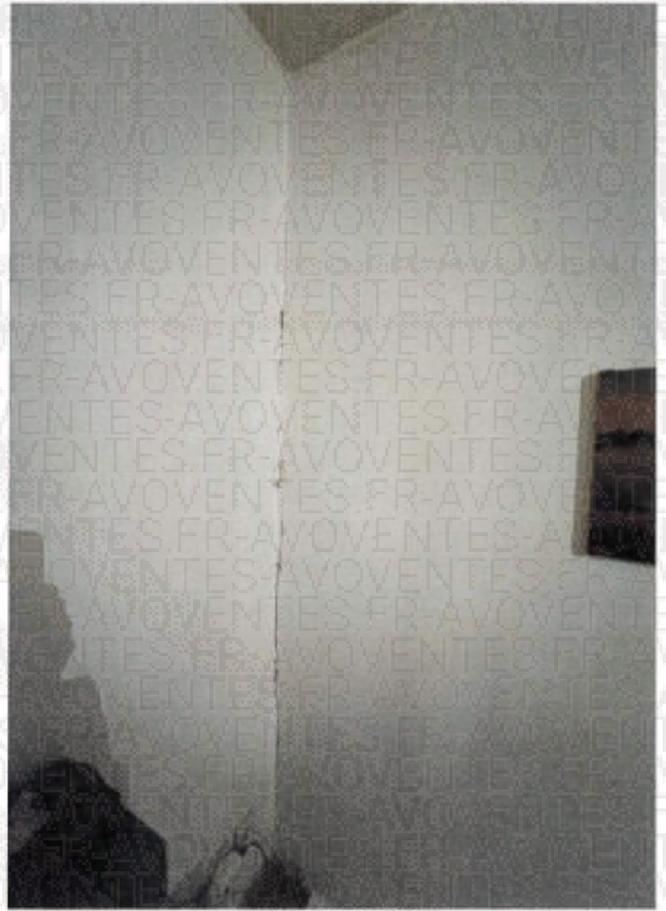
Photographies 24 à 26.

Les murs et le plafond sont peints : la peinture est défraîchie.

Il existe une fissure verticale dans l'angle formé par le mur d'entrée et le mur droit.

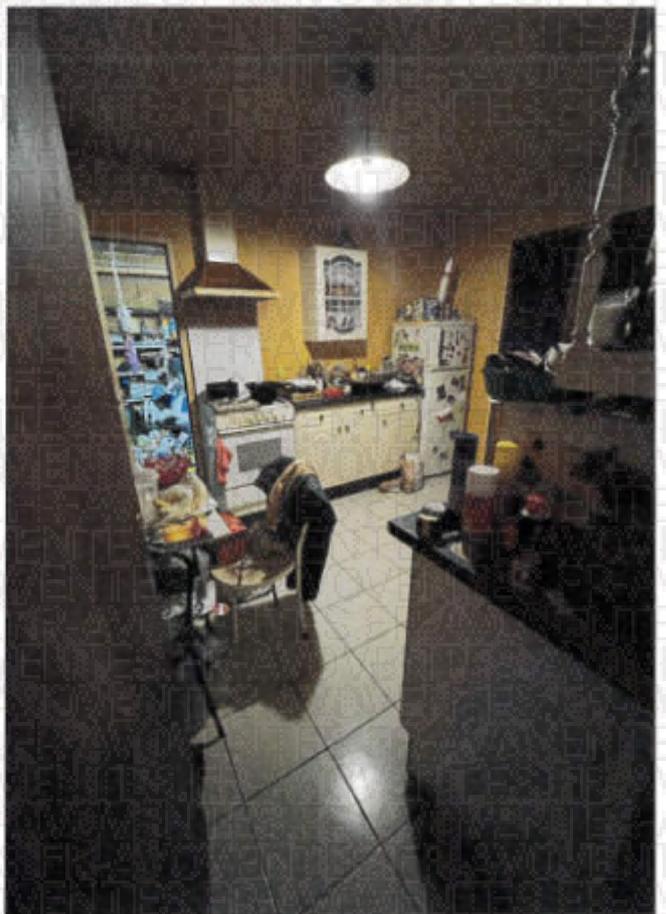
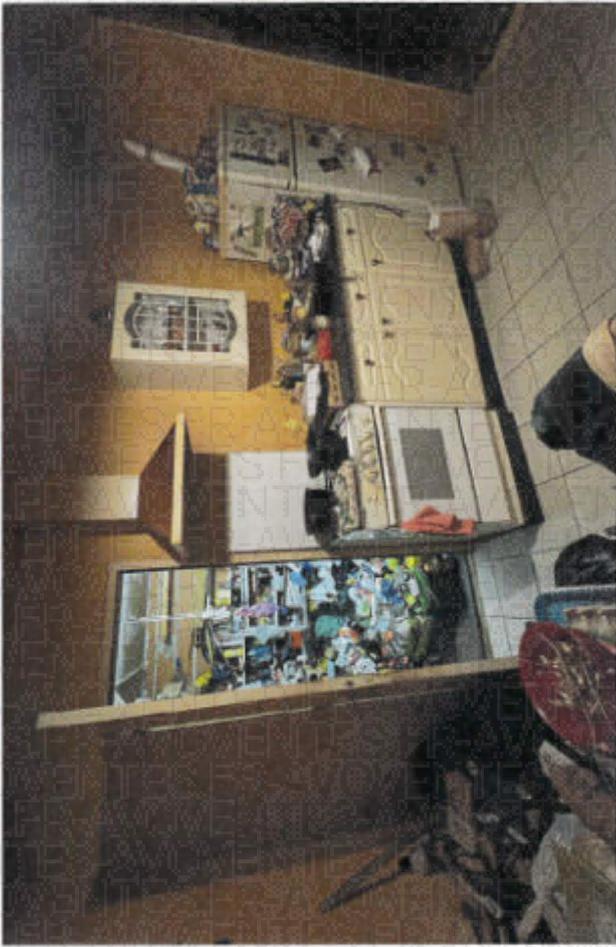
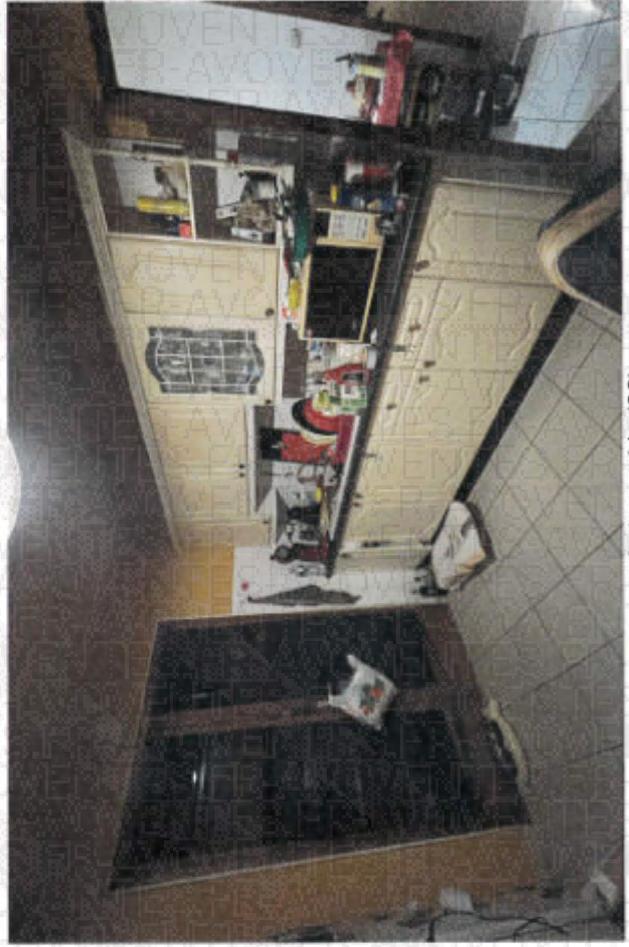
Photographies 28 à 30.

On y accède par une porte en bois de facture ancienne : la têtère est manquante.

Les murs sont recouverts de papier peint vétuste et défraîchi.

Le plafond peint est largement noirci.

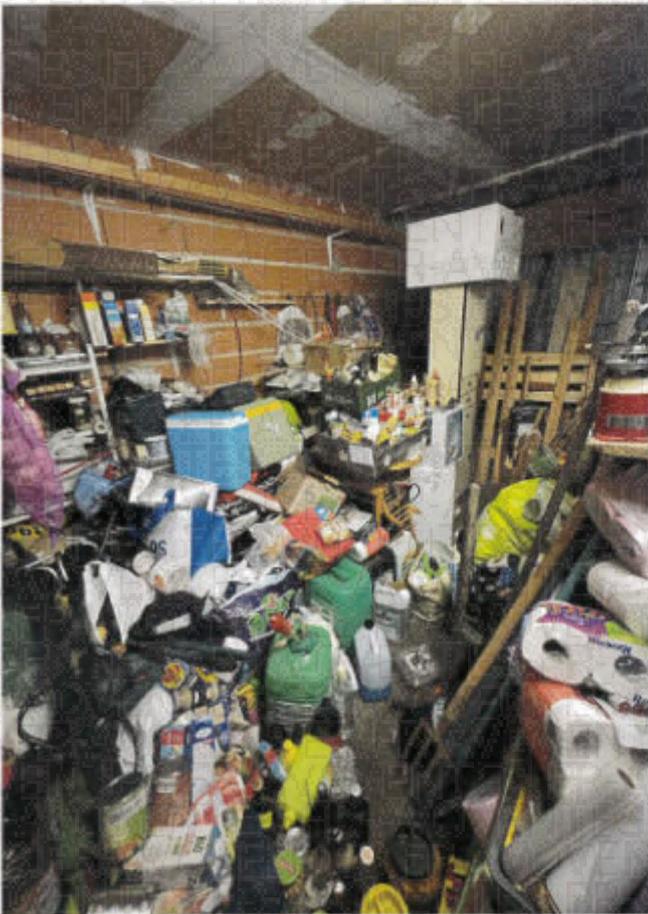
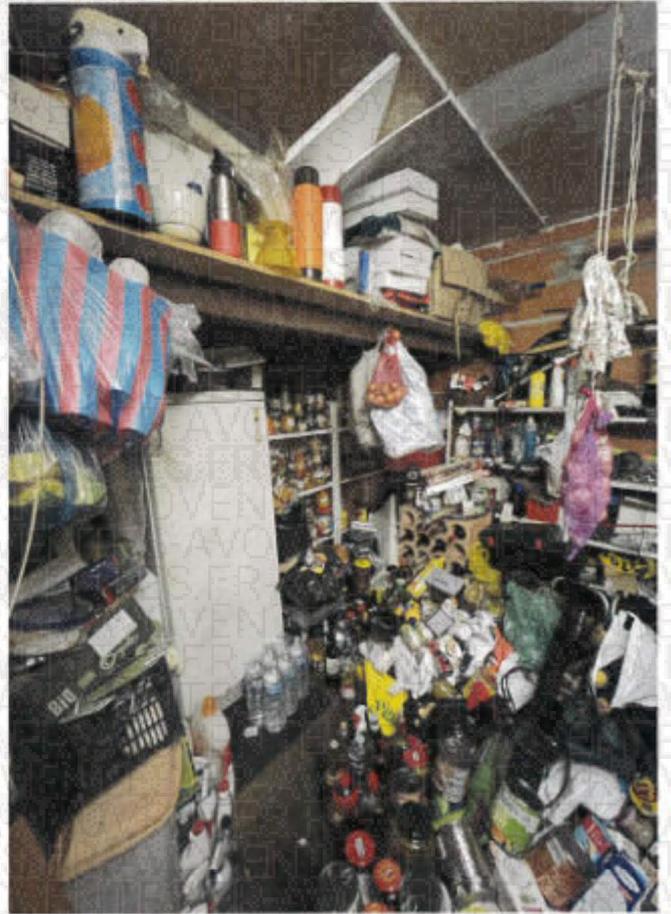
Photographies 31 à 32.

Le garage est largement encombré.

La partie visible des murs est constituée de briques à l'état brut.

Au plafond, présence de plaques de plâtre à l'état brut.
