PROCES-VERBAL DE DESCRIPTION DES LIEUX

Conformément aux dispositions de l'article R322-2 du Code des procédures civiles d'exécution, certifie m'être transportée ce jour à l'adresse suivante : 6 Rue de l'Aigue, lieudit Le Théron à Auzat-la-Combelle (Puy-de-Dôme).

La propriété saisie située Lieudit Le Théron, 6 Rue de l'Aigue, est une maison d'habitation composée d'une entrée desservant la partie habitation à gauche et en face un atelier et une cave.

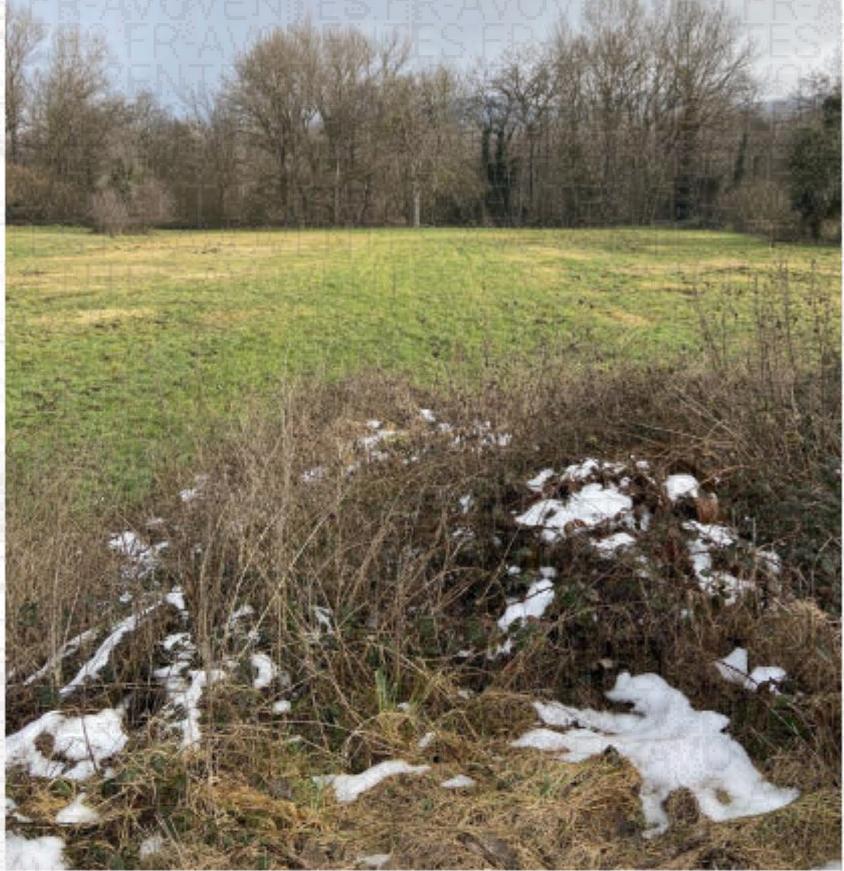
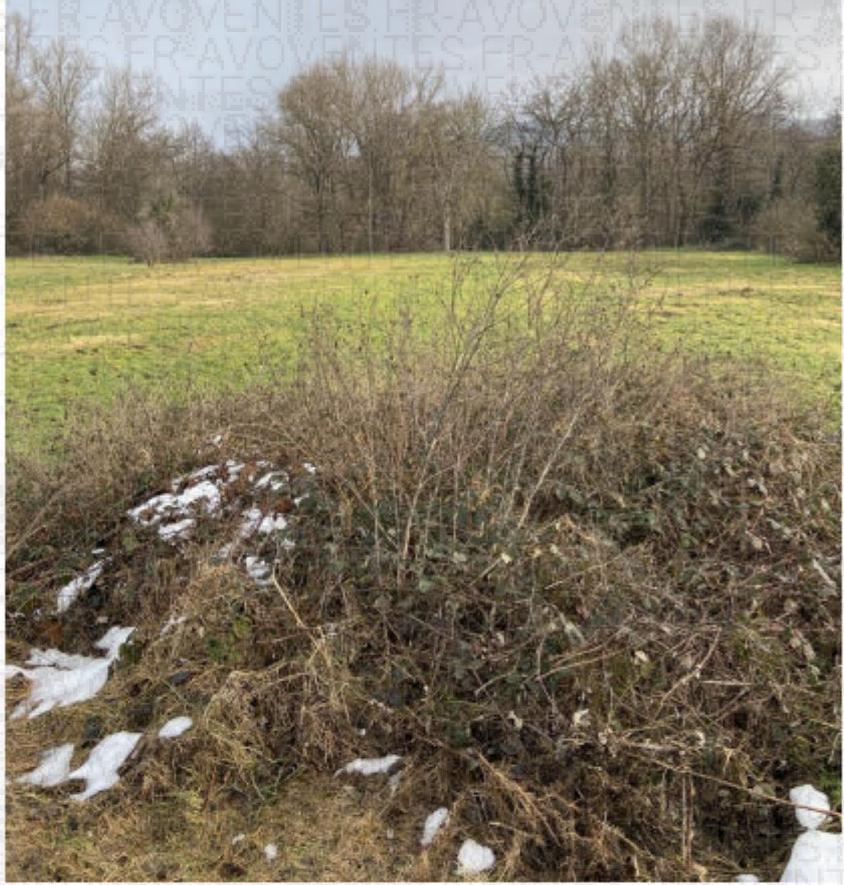
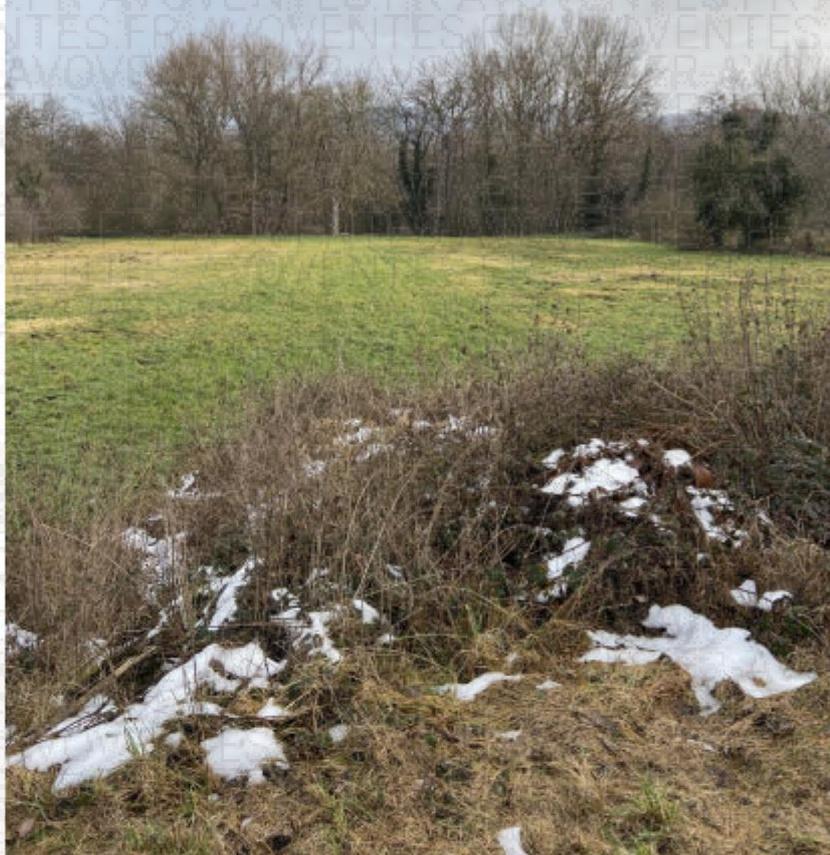
1. Parcelles cadastrées section AR numéro 110 et section AR numéro 111

Il s'agit de parcelle de terre enherbée, non arborée, non délimitée, toute en longueur.
A l'entrée présence de friches.

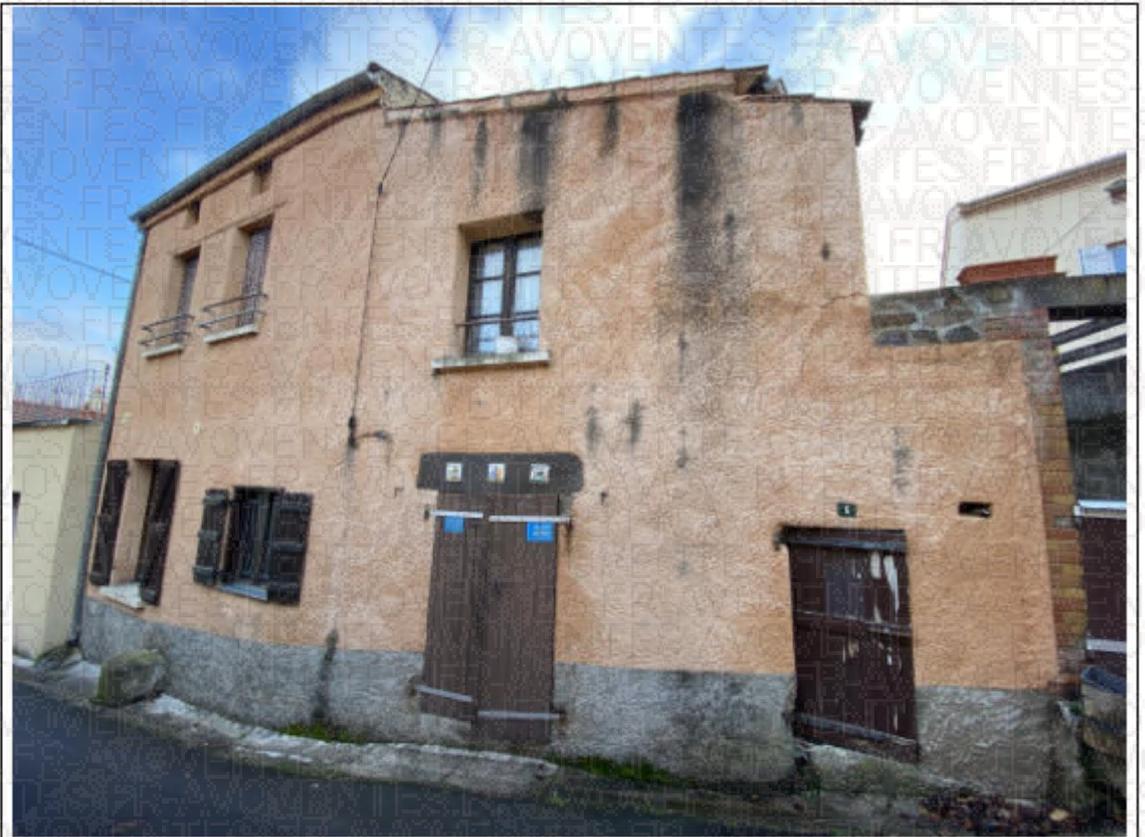
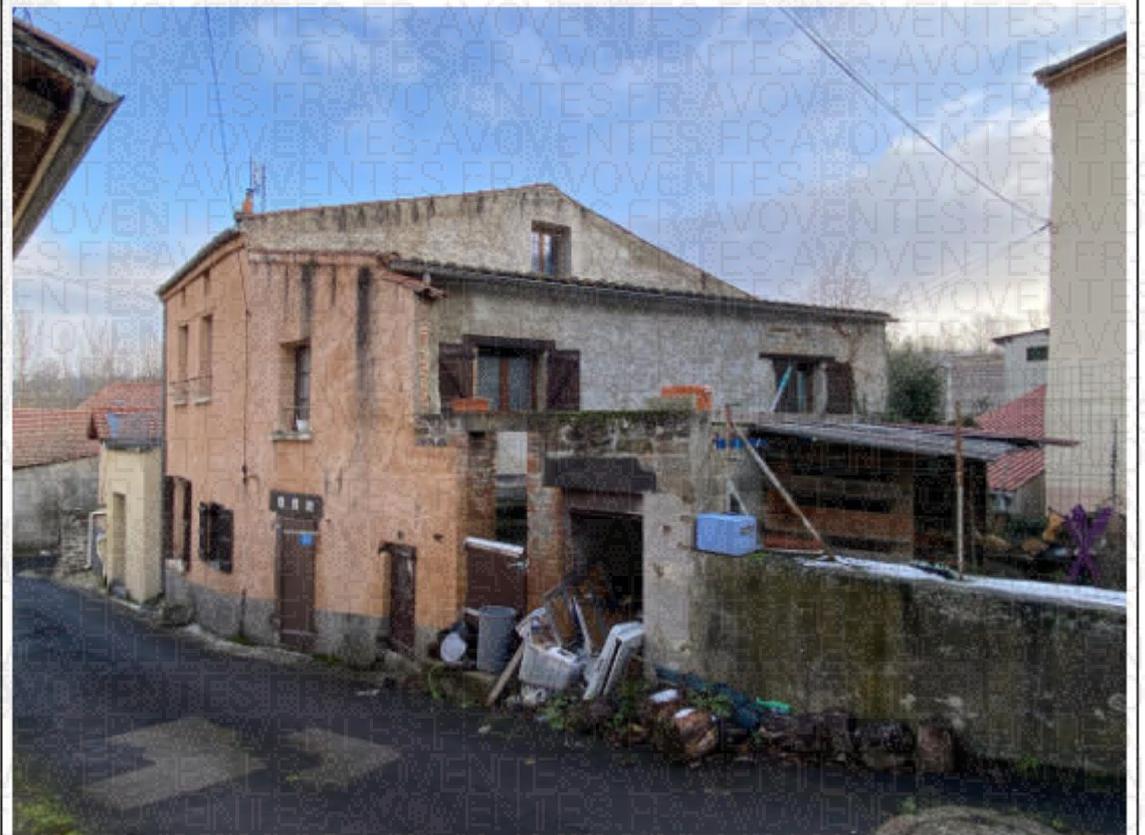
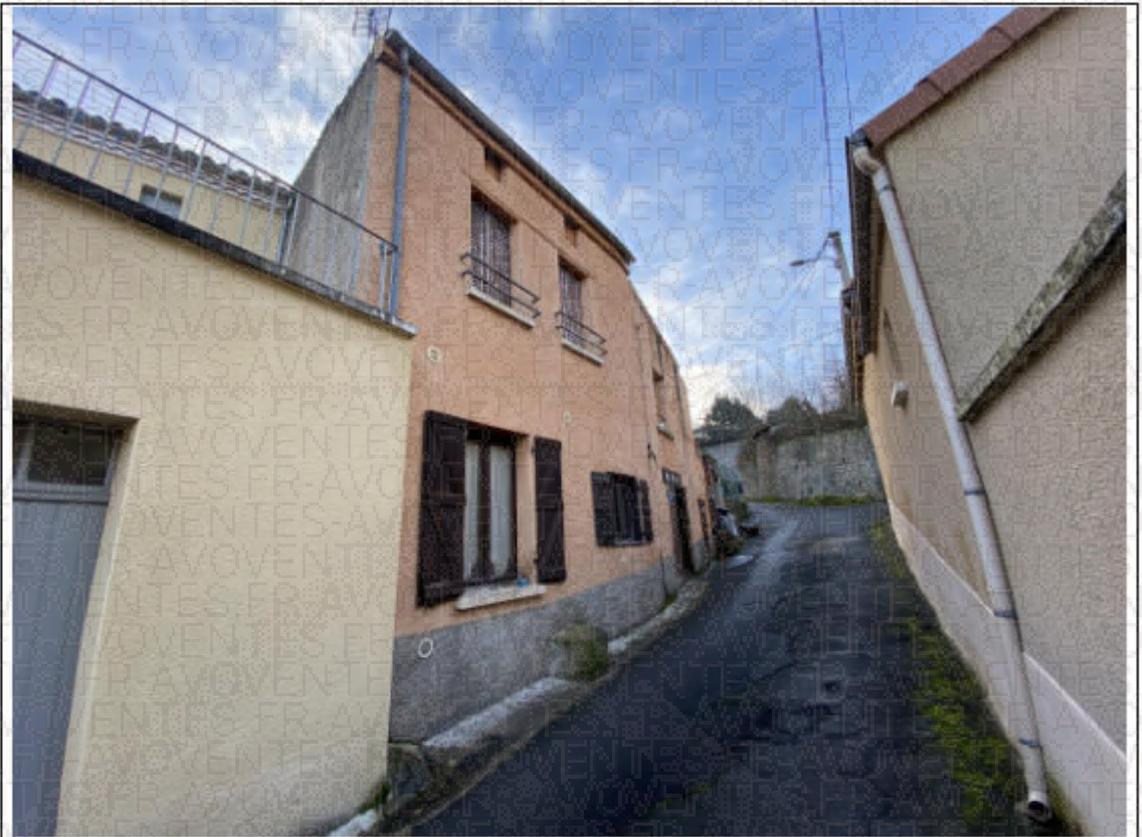
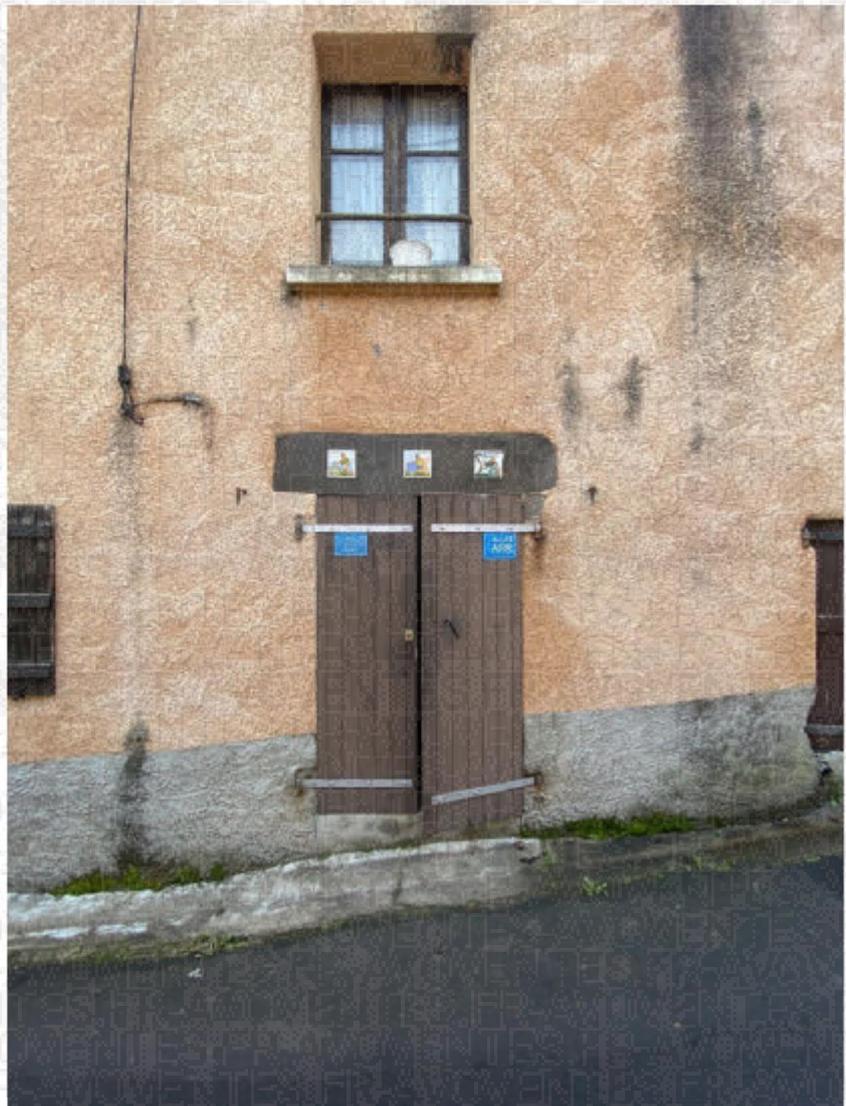
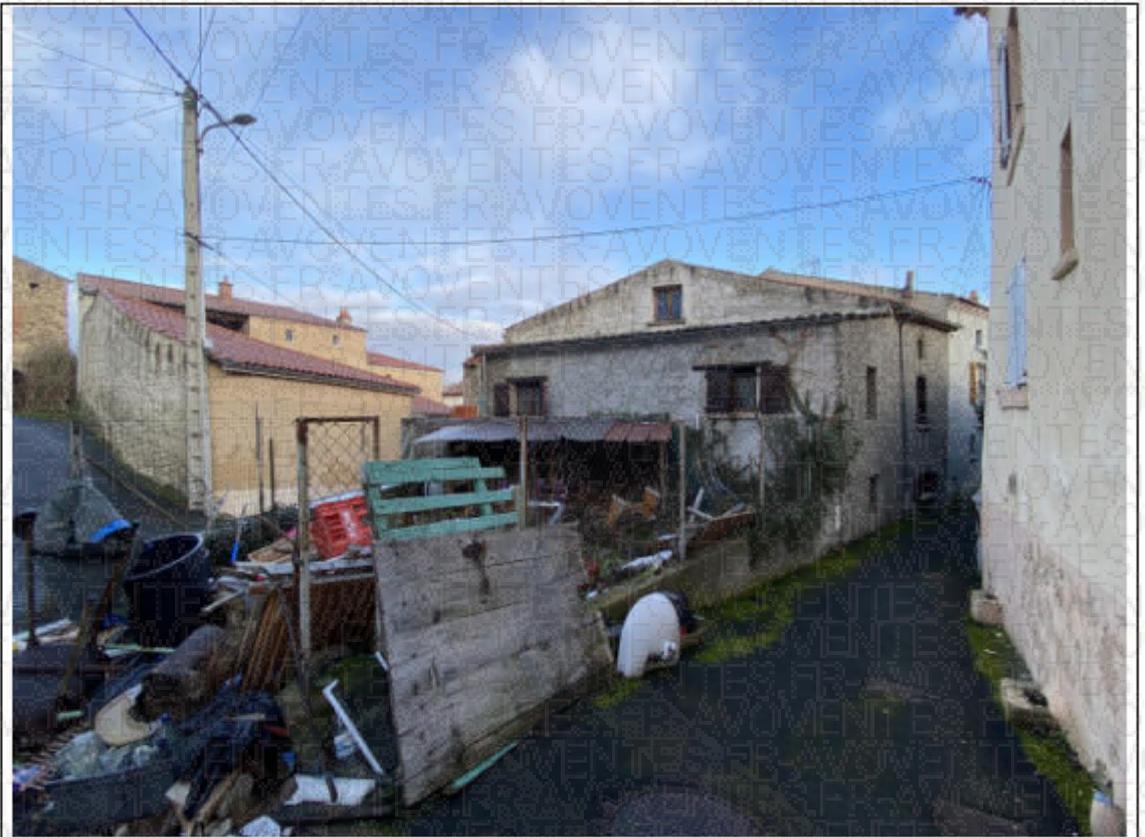
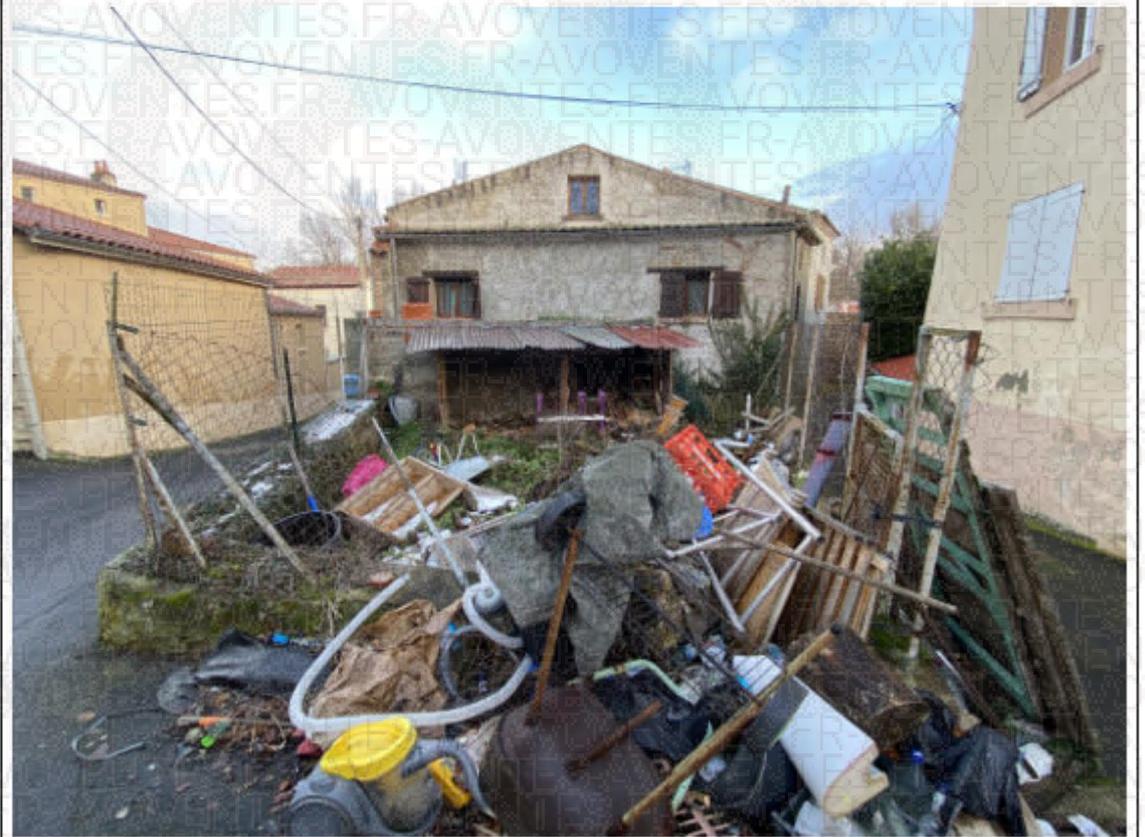
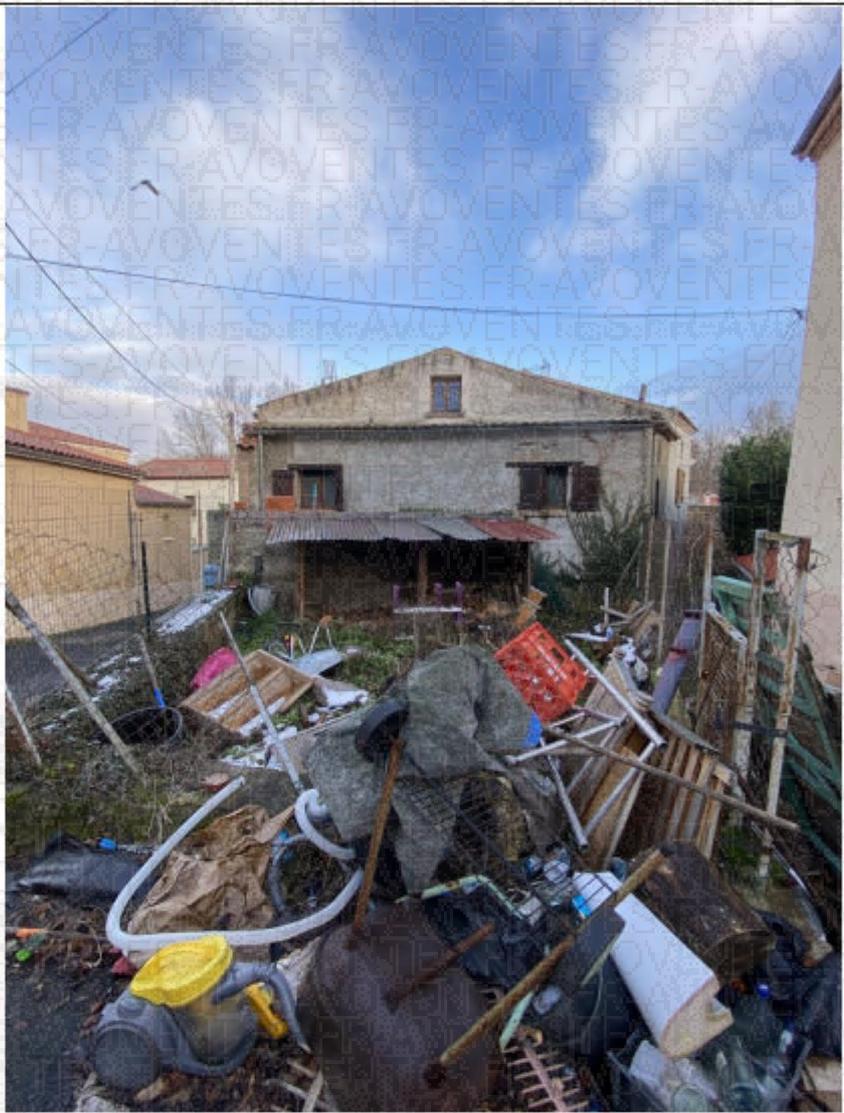
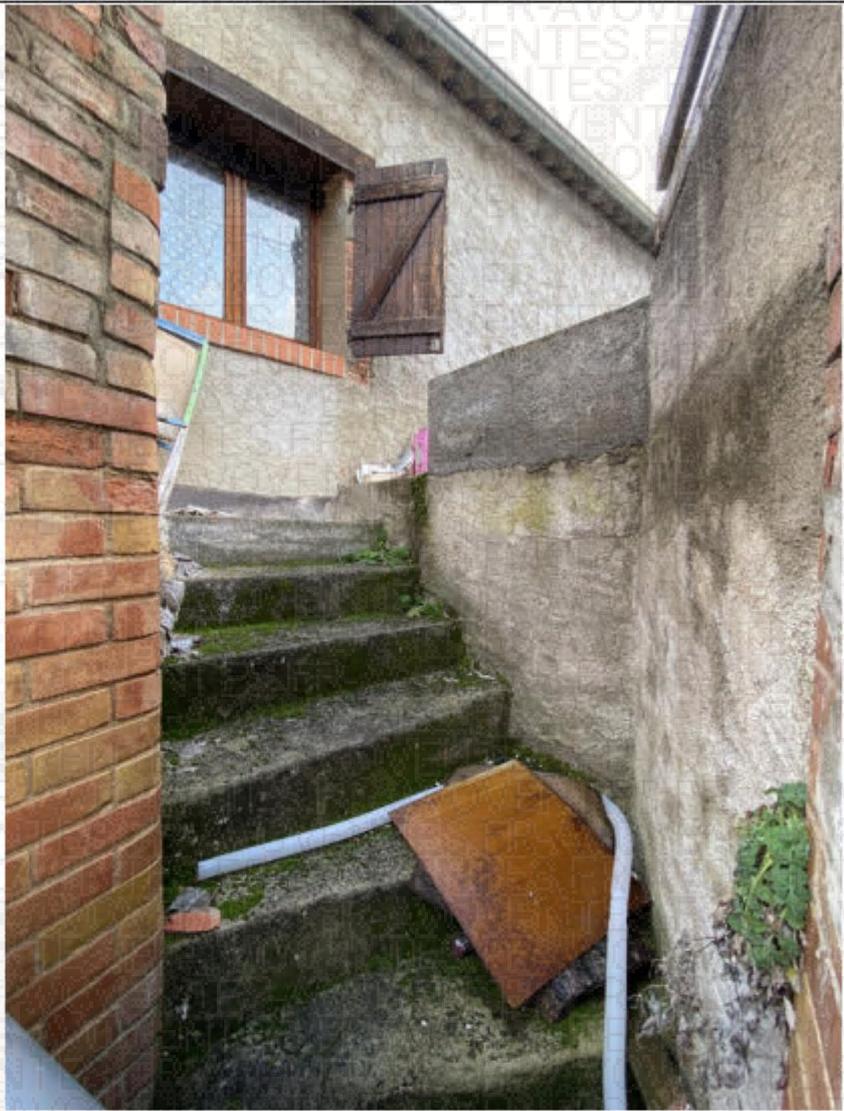
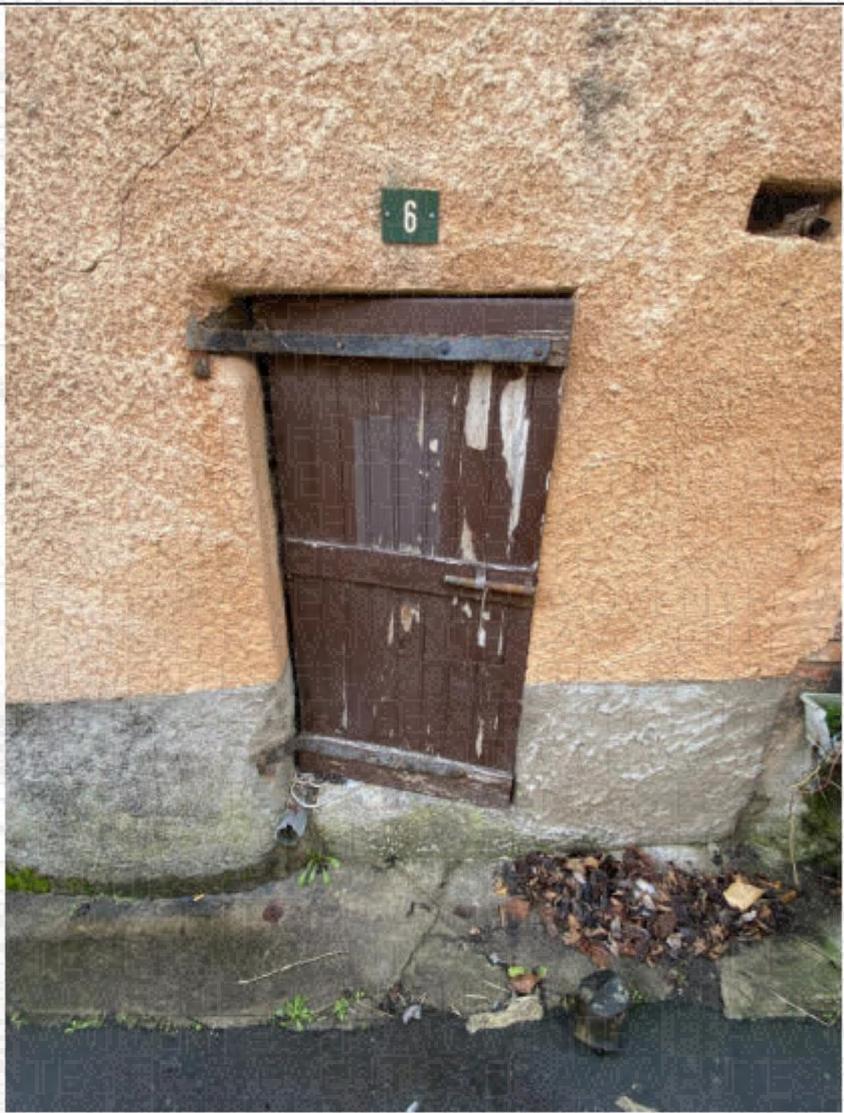
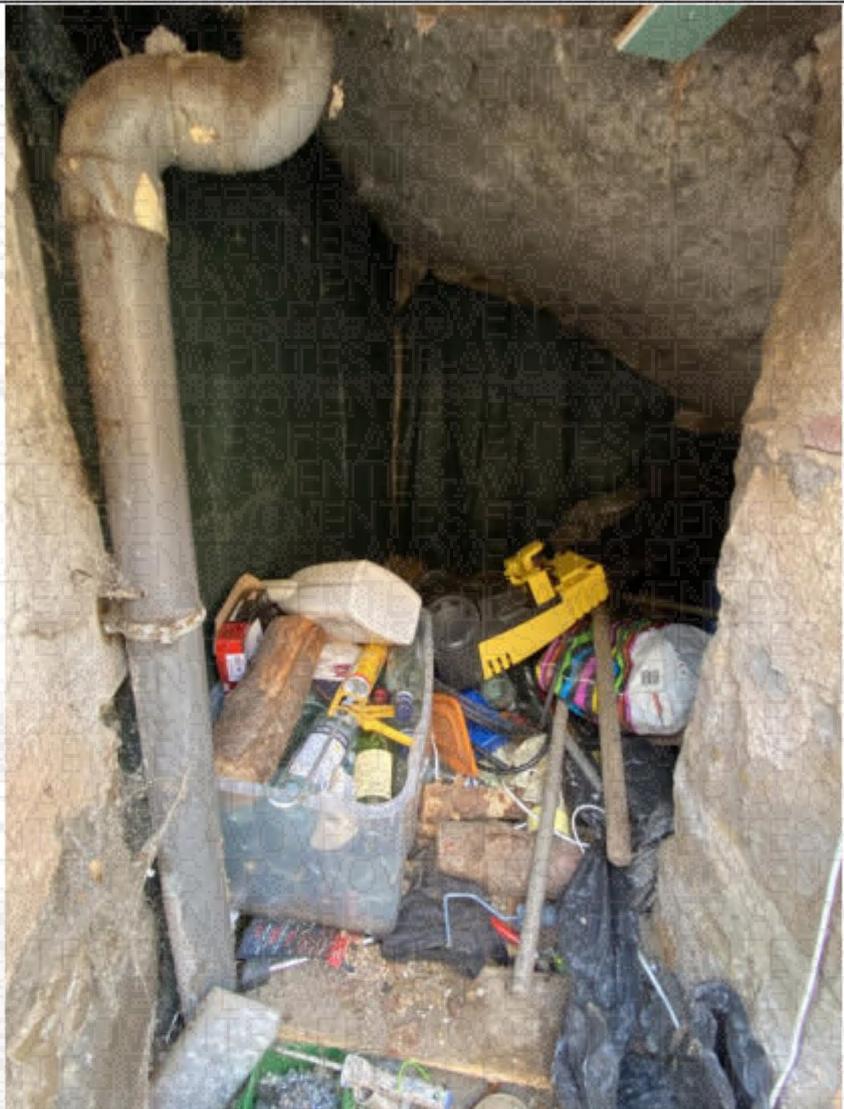
2. Extérieurs

Elle dispose d'une cour extérieure, laquelle n'est accessible que depuis l'extérieur. Elle est pour l'heure en friche et pleine de déchets et très encombrée.

Surplombe la cour une terrasse en béton, accessible uniquement depuis l'extérieur, par un escalier en béton brut, accessible lui-même depuis la rue par un passage en brique avec un petit portail en bois peint. L'accès est encombré également.

A droite de la porte d'entrée il y a un débarras fermé par une porte en bois peint en mauvais état. Ce débarras est très encombré.

La façade de la maison est crépie. Le crépi est noirci par endroit.

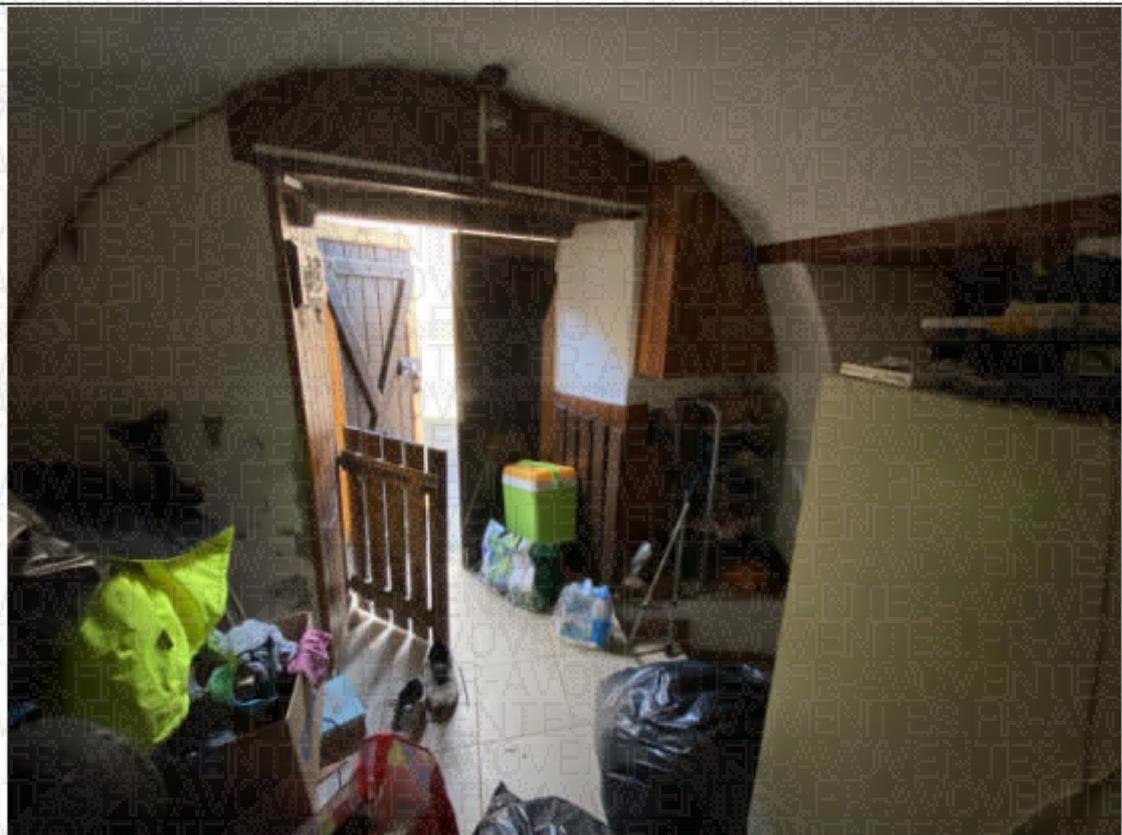
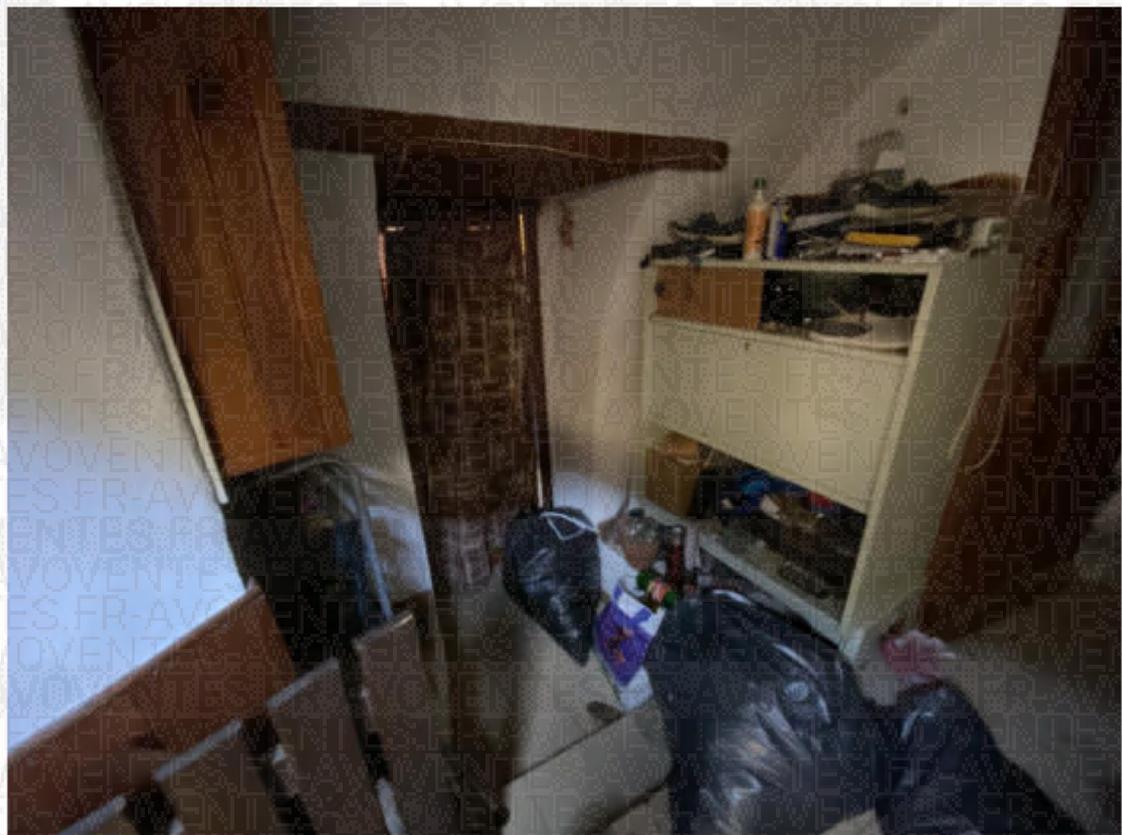
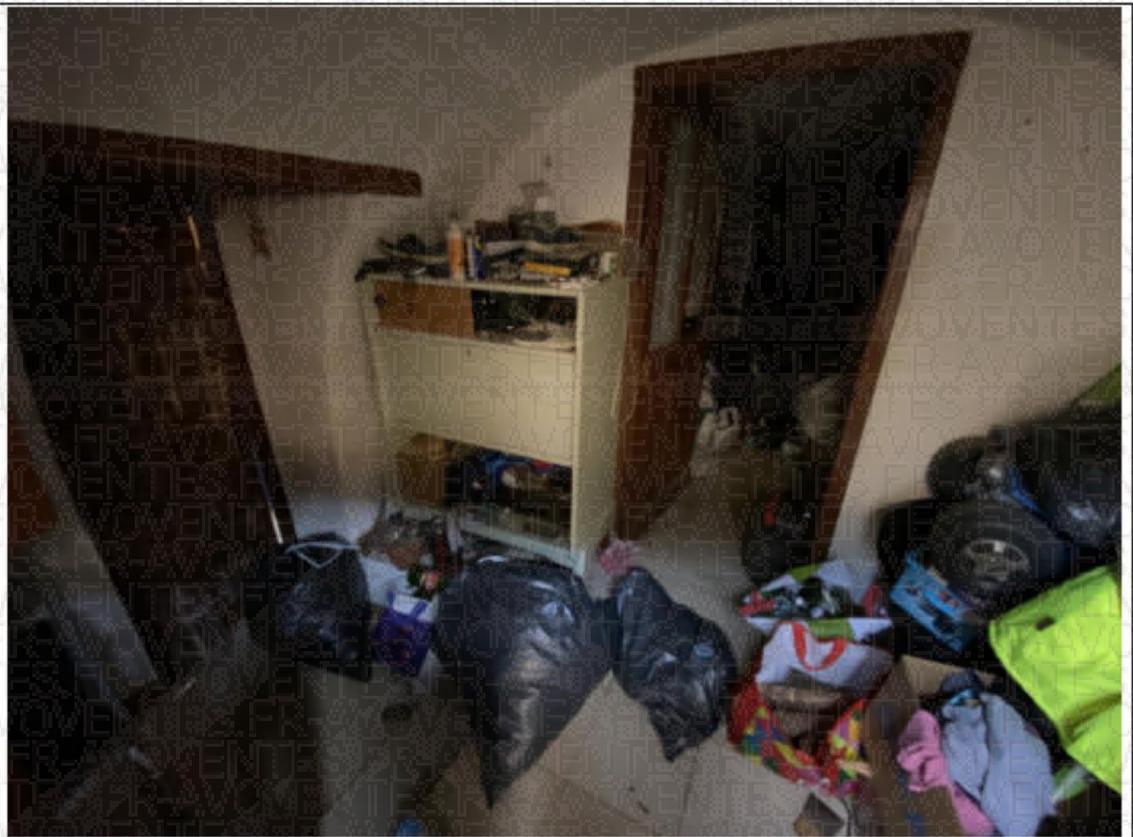
3. Entrée

Le sol est recouvert de carrelage, en mauvais état. Il est abîmé, certains carreaux sont cassés.

Les murs sont peints, en état d'usage. La peinture s'écaille par endroit.

Le plafond voûté est peint, en état d'usage également, la peinture s'écaille par endroit.

La pièce est encombrée.

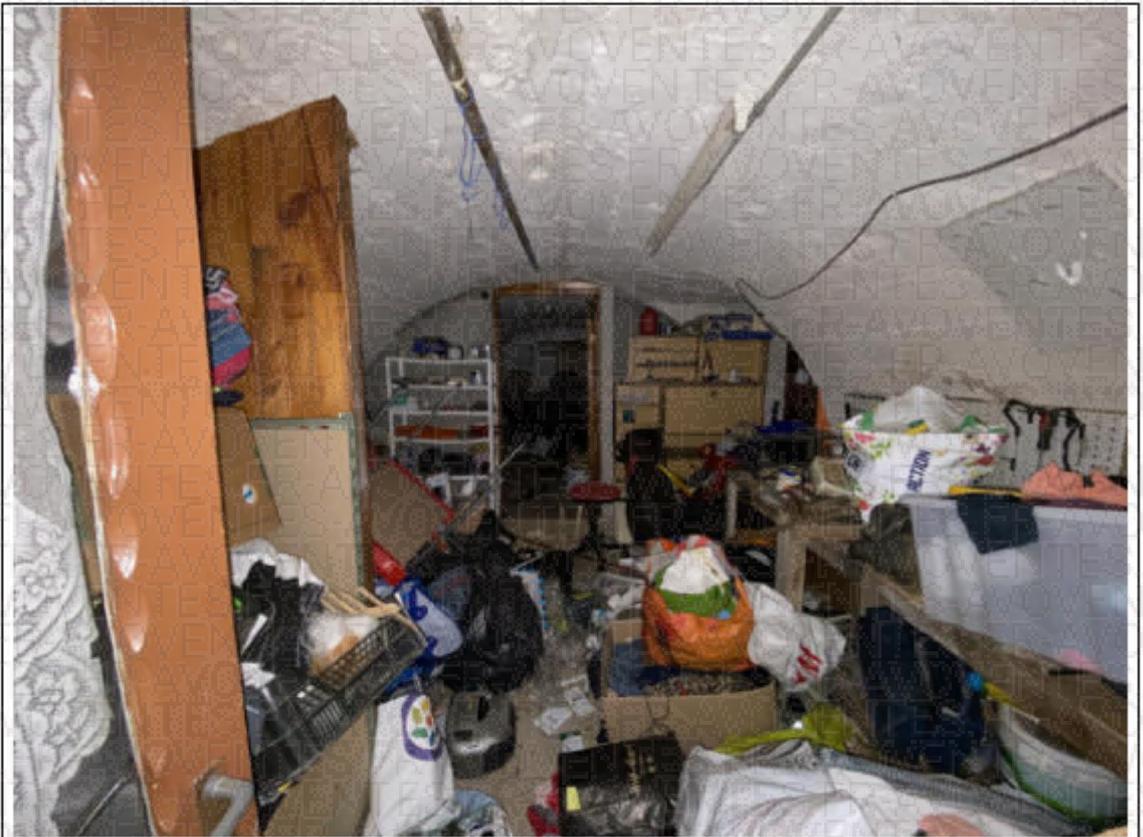
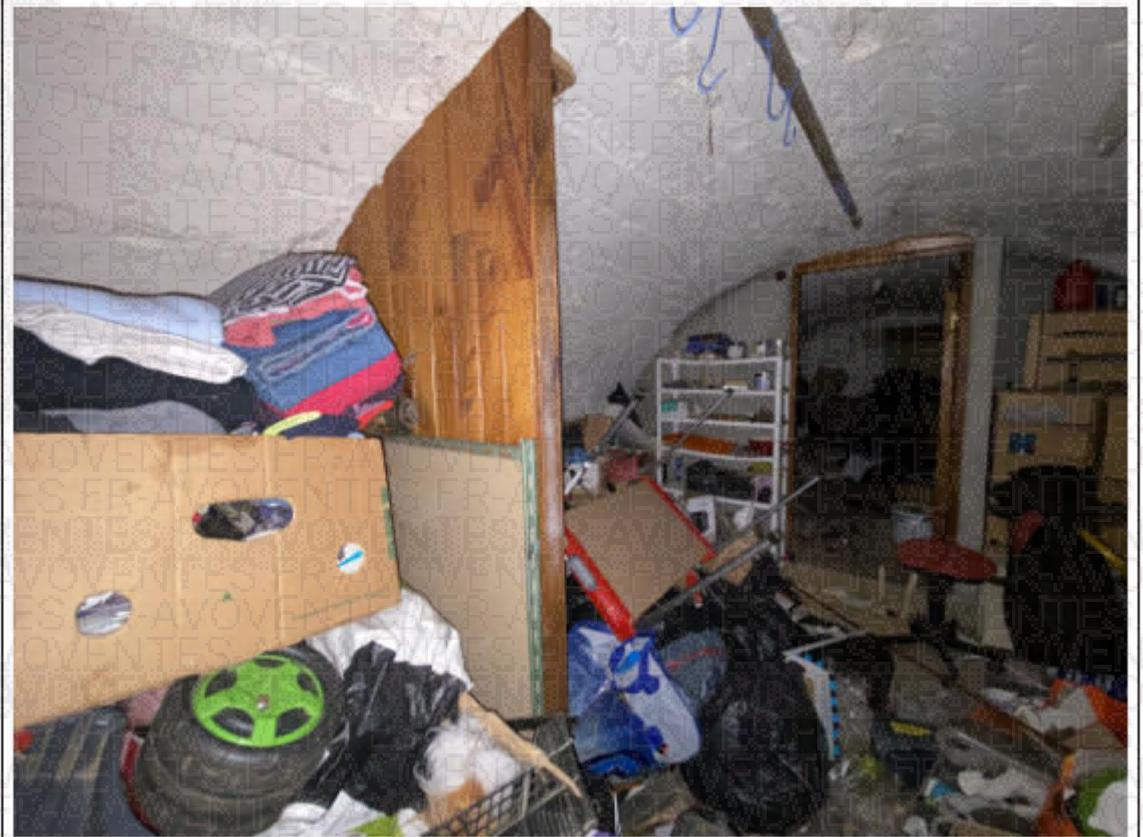
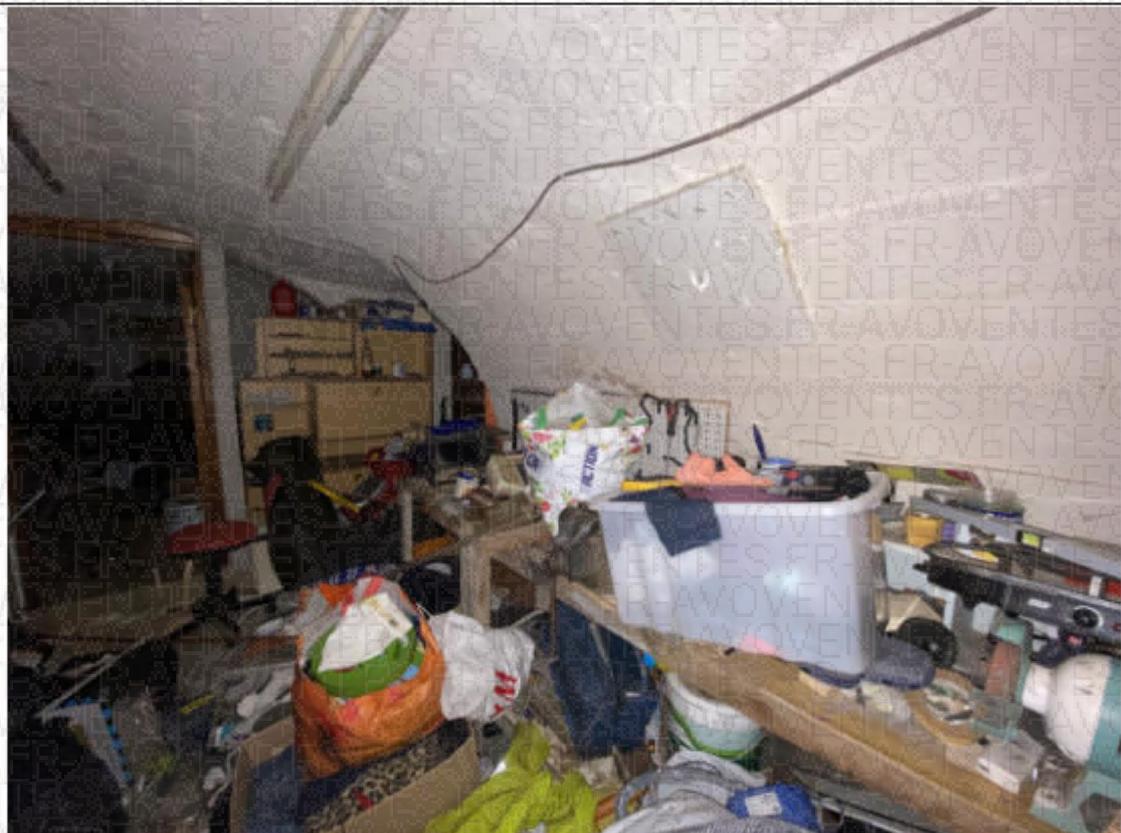
4. Atelier

Le sol est recouvert de carrelage en mauvais état, certains carreaux sont cassés. La pièce est très encombrée au sol.

Le tout est en état d'usage. La peinture s'écaille par endroit.

Le point lumineux se compose d'un néon au plafond, qui ne fonctionne pas.

Présence de fils électrique qui courent au plafond.

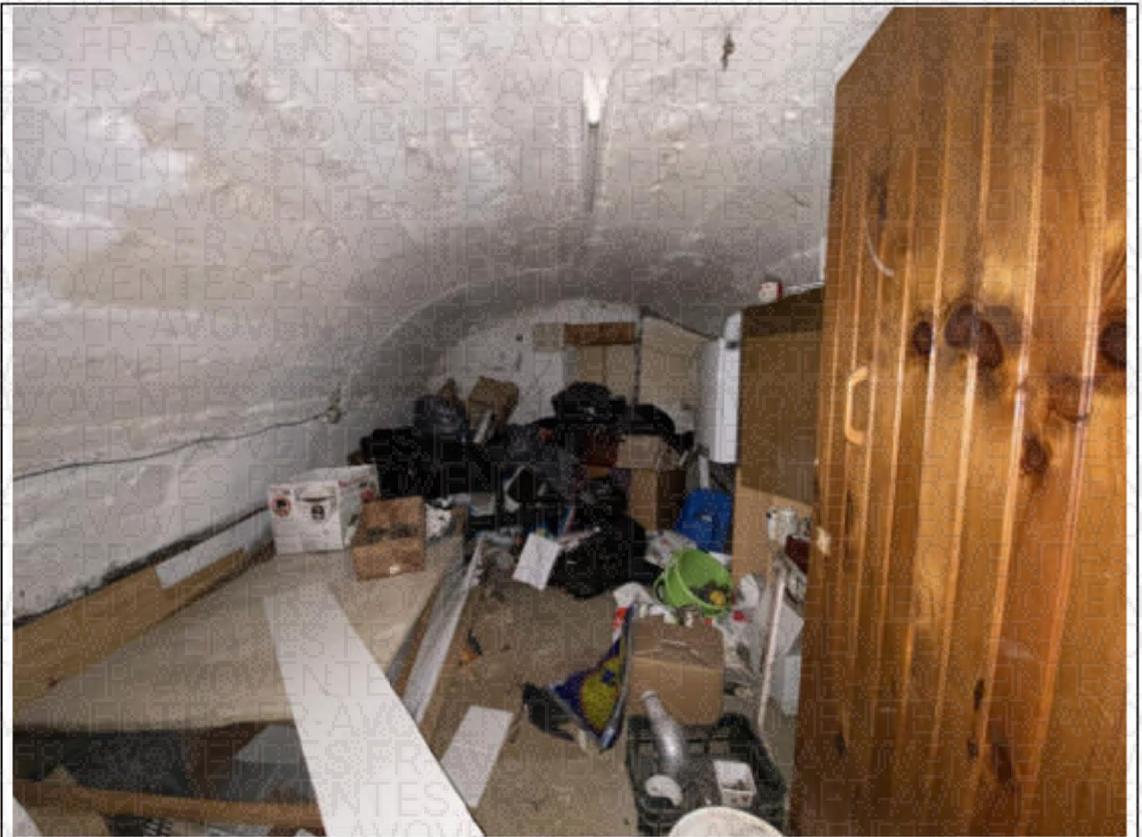
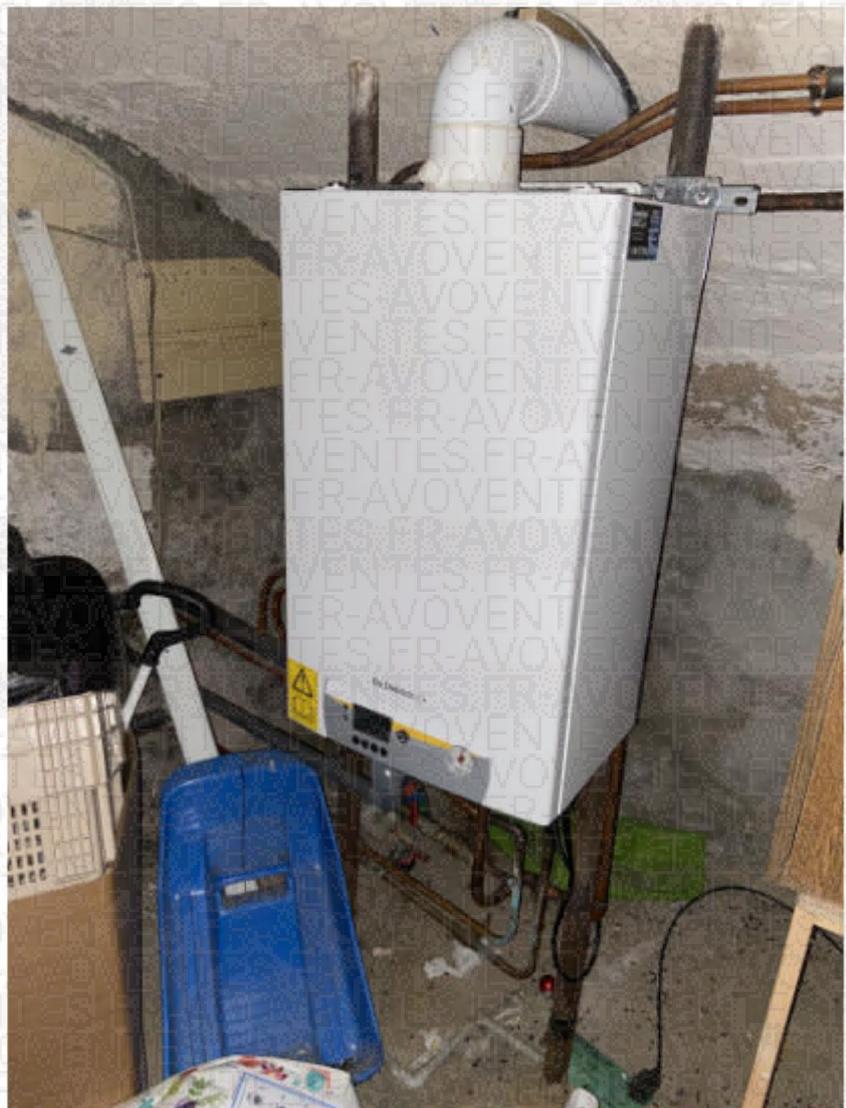
5. Pièce en enfilade de l'atelier

Le tout est en état d'usage. La peinture s'écaille.

Le point lumineux se compose d'un néon au plafond, qui ne fonctionne pas.

La lumière naturelle passe par une fenêtre un vantail, bâti en bois, dont les vitres sont fermées par une plaque de contreplaqué.

La pièce est très encombrée.

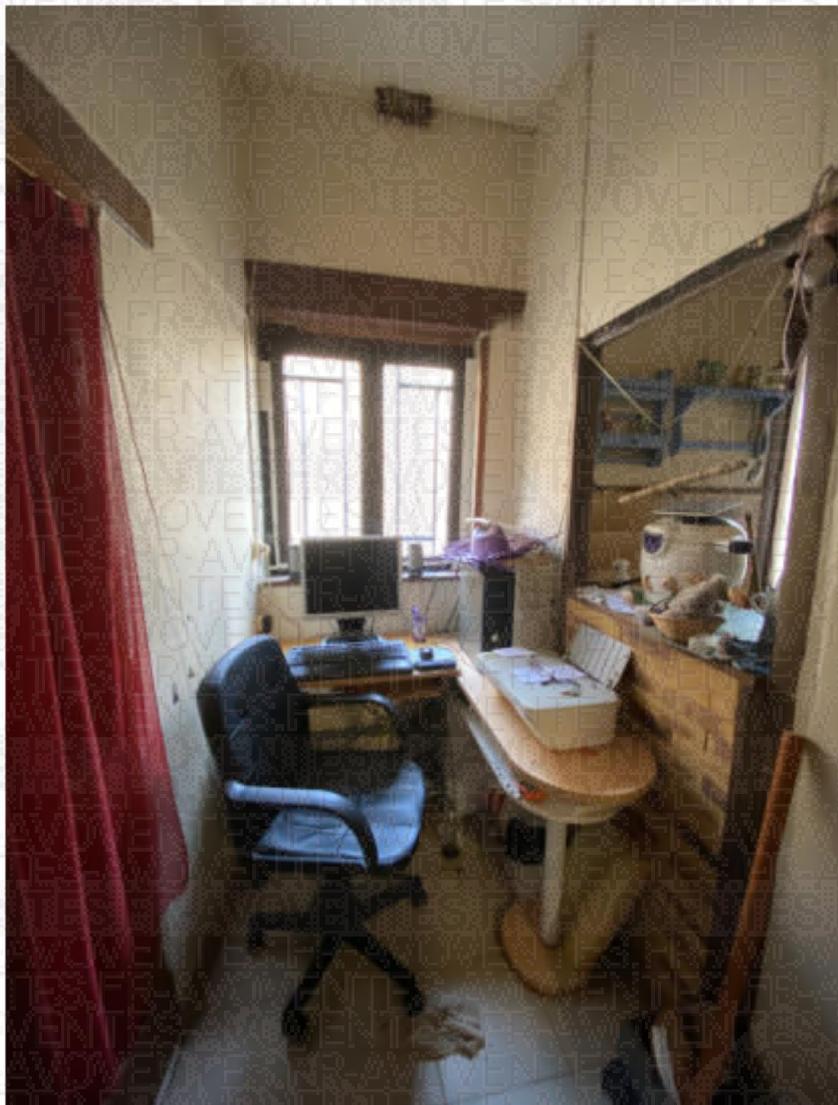
a. Coin bureau

Le sol est recouvert d'un carrelage, en état d'usage, sale.

Le tout est en état d'usage, sale.

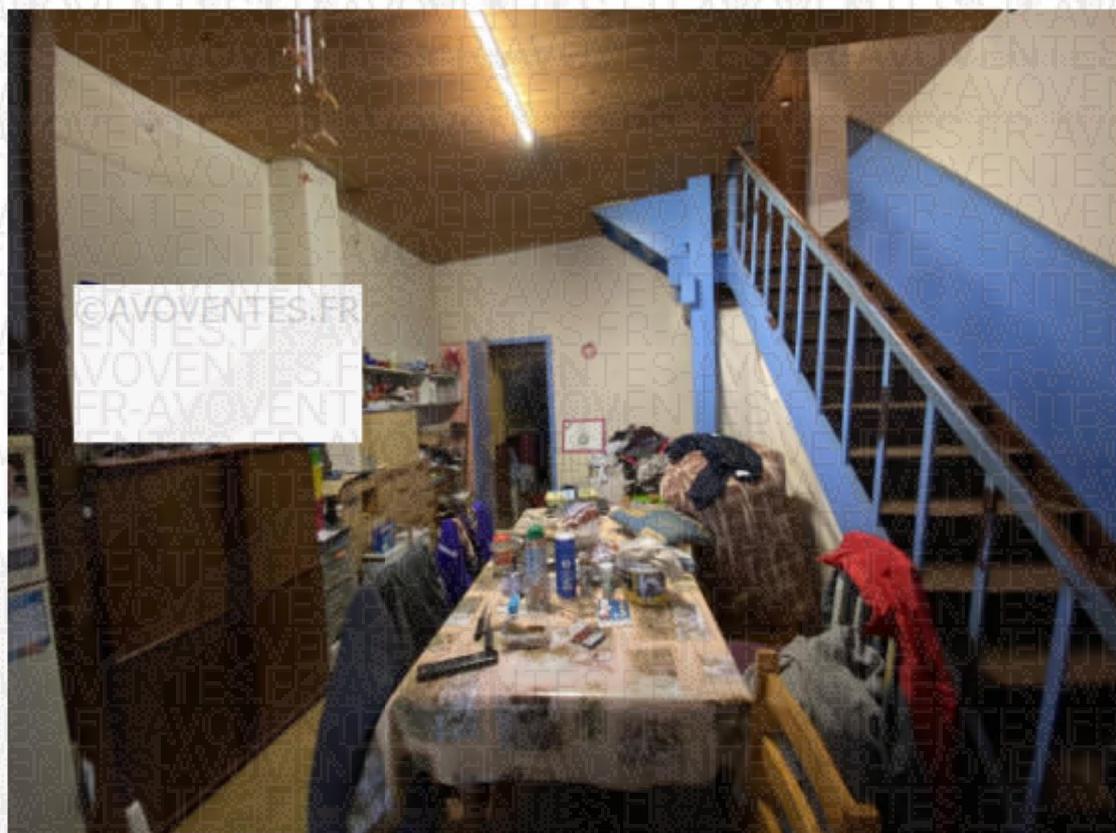
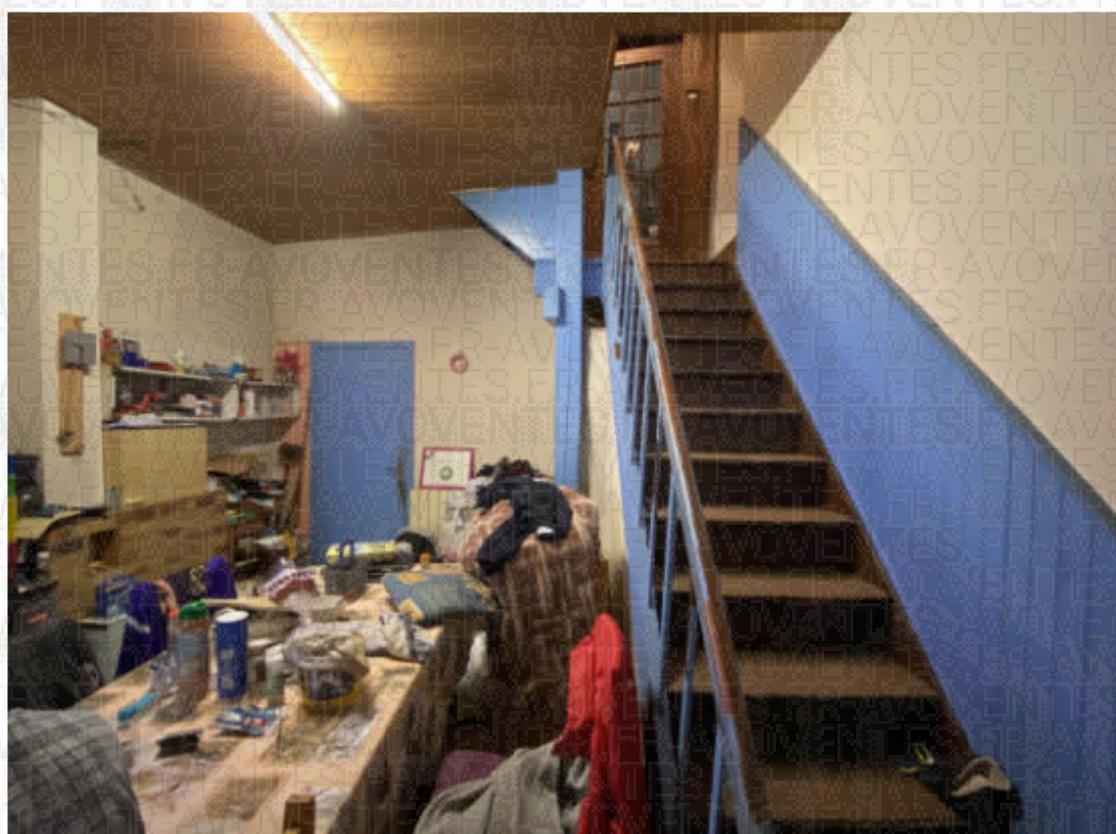
b. Salle à manger

Le sol est recouvert d'un carrelage, en état d'usage, sale.

Présence de deux radiateurs à eau, en état d'usage, sales.
