PROCES-VERBAL DE DESCRIPTION DES LIEUX

Conformément aux dispositions de l'article R322-2 du Code des procédures civiles d'exécution, certifie m'être transportée ce jour à l'adresse suivante : 6 Rue de l'Aigue, lieudit Le Théron à Auzat-la-Combelle (Puy-de-Dôme).

La propriété saisie située Lieudit Le Théron, 6 Rue de l'Aigue, est une maison d'habitation composée d'une entrée desservant la partie habitation à gauche et en face un atelier et une cave.

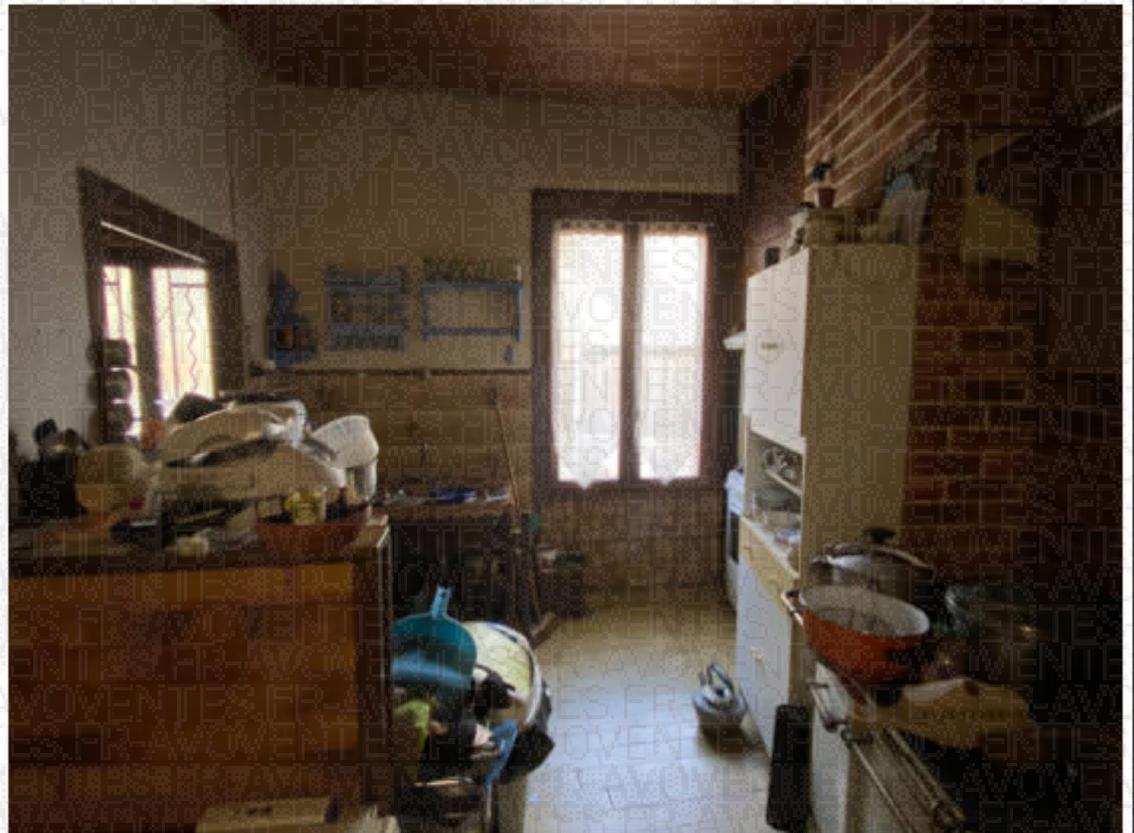
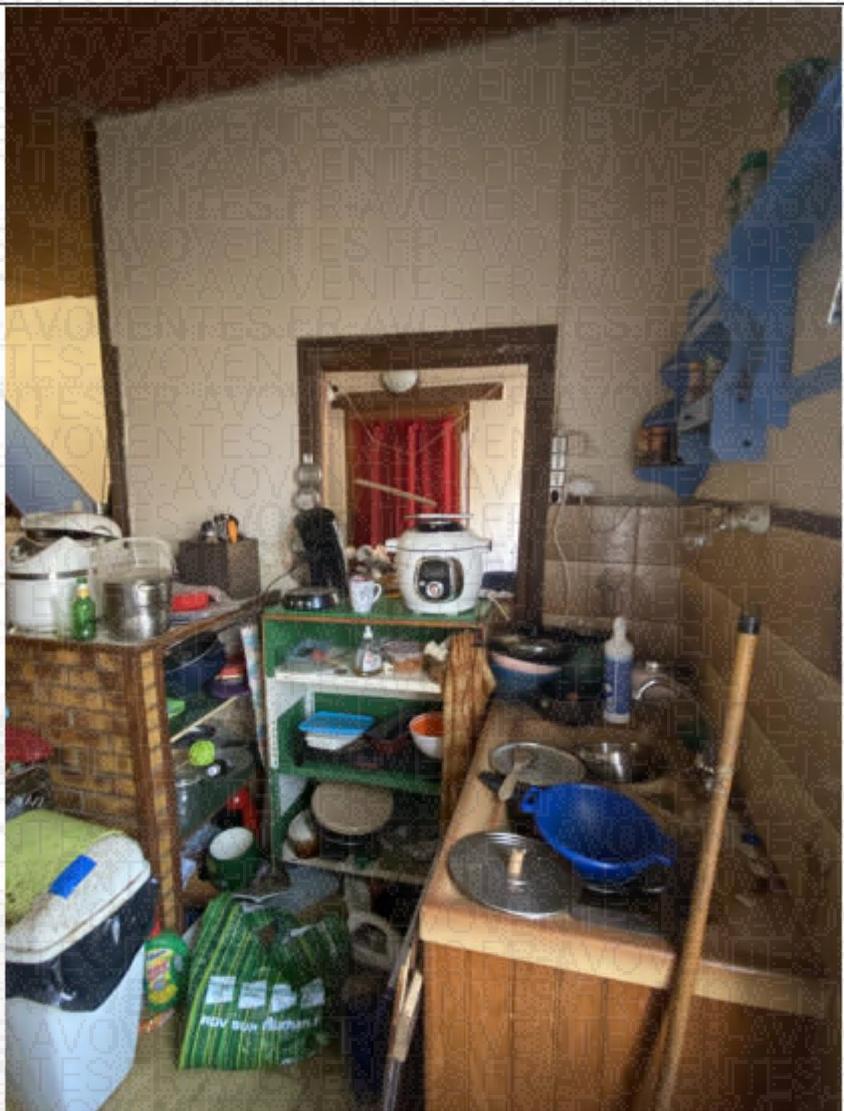
c. Coin cuisine

Le tout est en état d'usage, sale.

Au-dessus de l'évier il y a une douille avec une ampoule au bout de fils électrique.

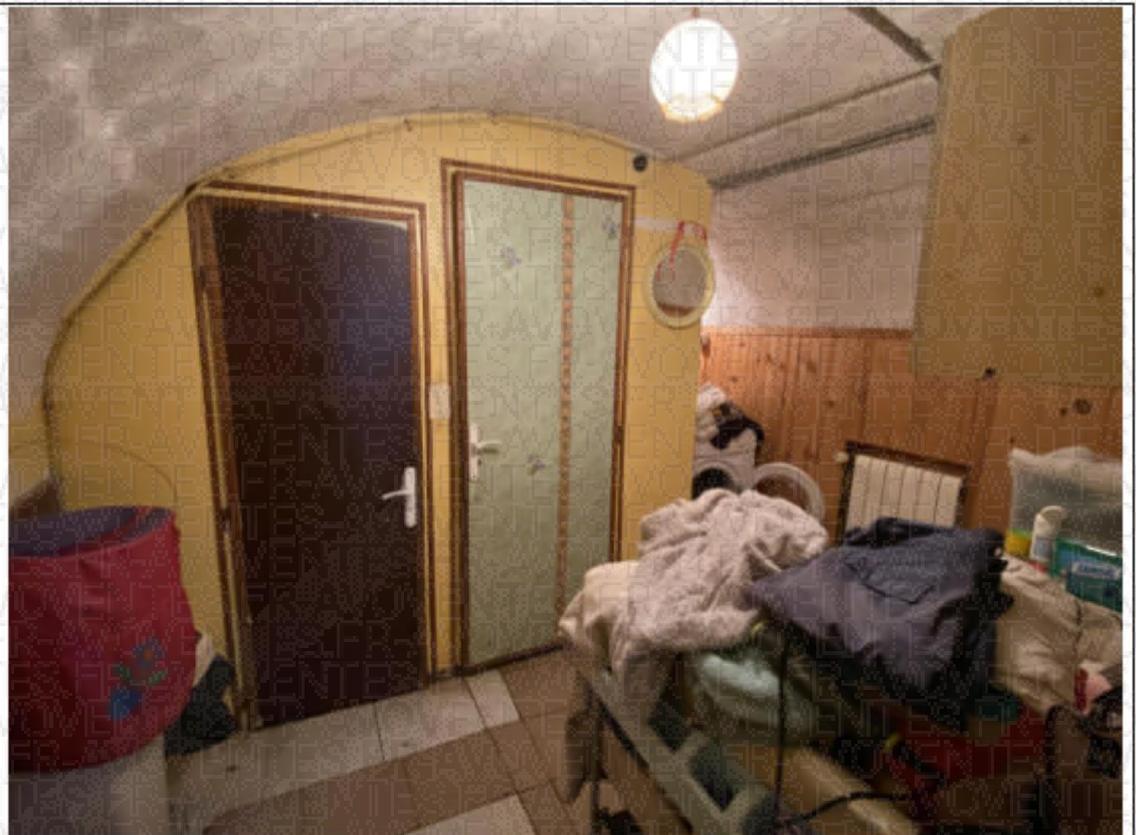
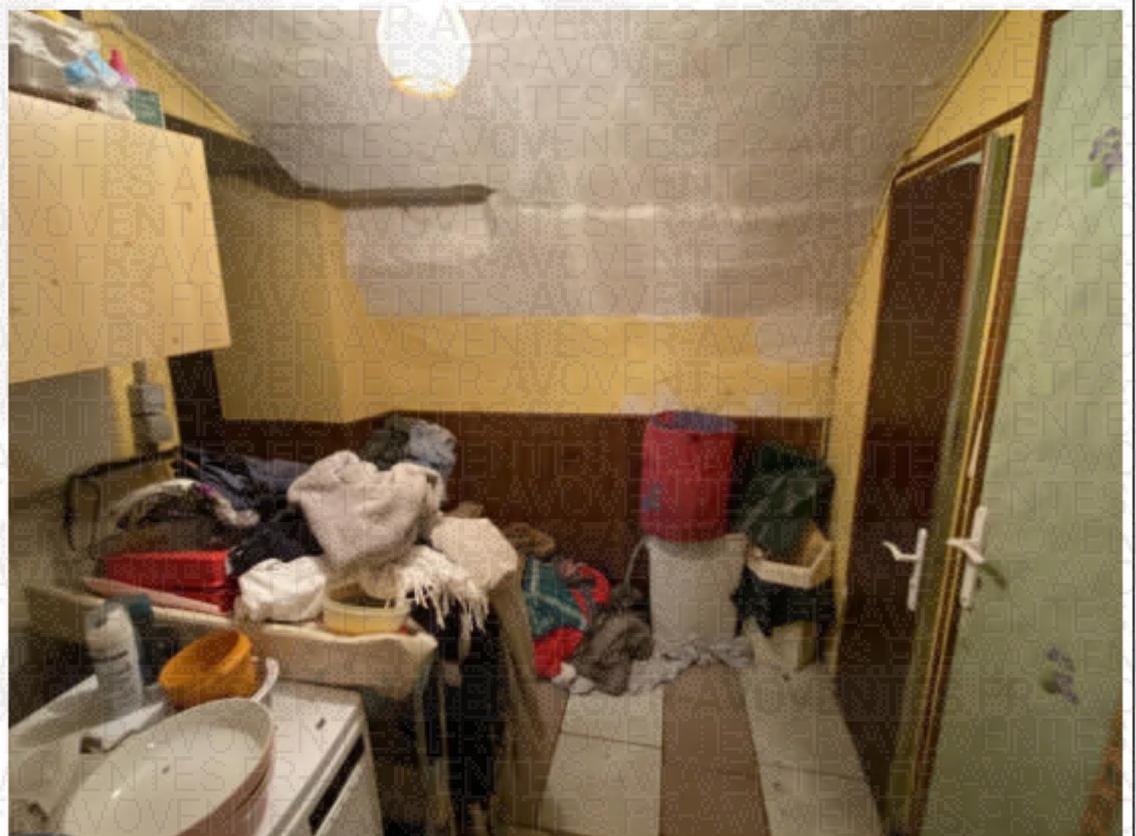
7. Buanderie

On y accède depuis la salle à manger par une porte isoplane peinte, chambranle en bois peint, en état d'usage sale.

Le sol est recouvert d'un carrelage en état d'usage, sale.

Présence d'un radiateur à eau en état d'usage, sale.

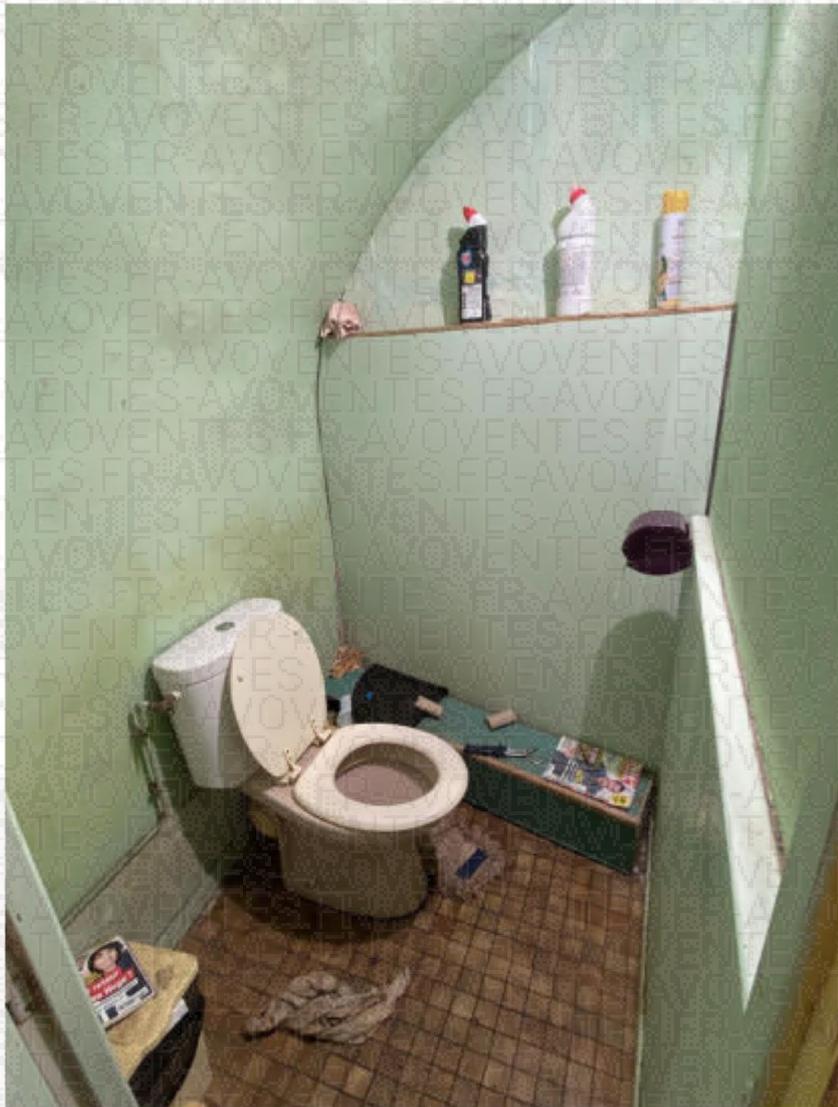
8. WC

On y accède par une porte isoplane peinte, en état d'usage, sale, avec chambranle en bois peint.

Le sol est recouvert d'un carrelage, en état d'usage, sale.

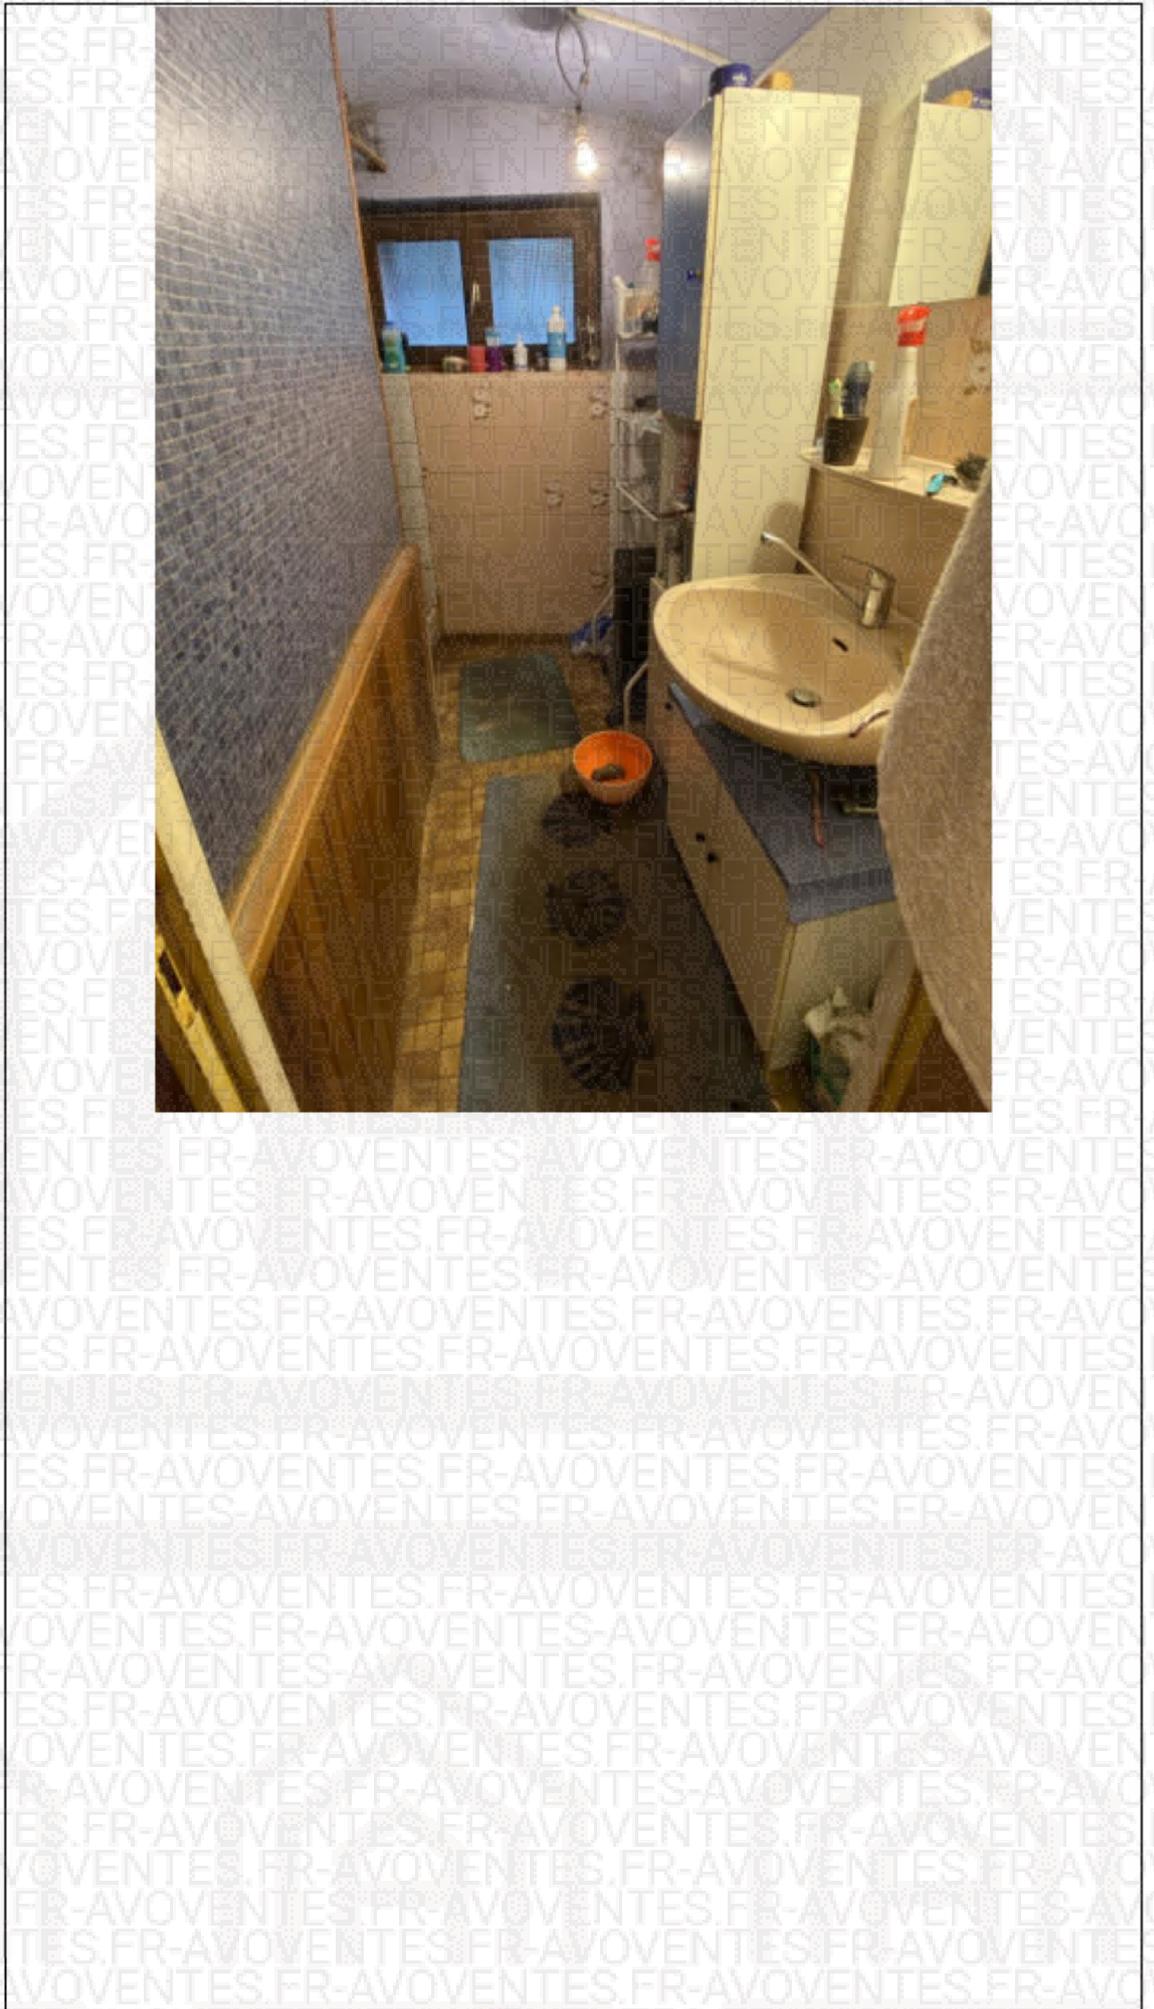
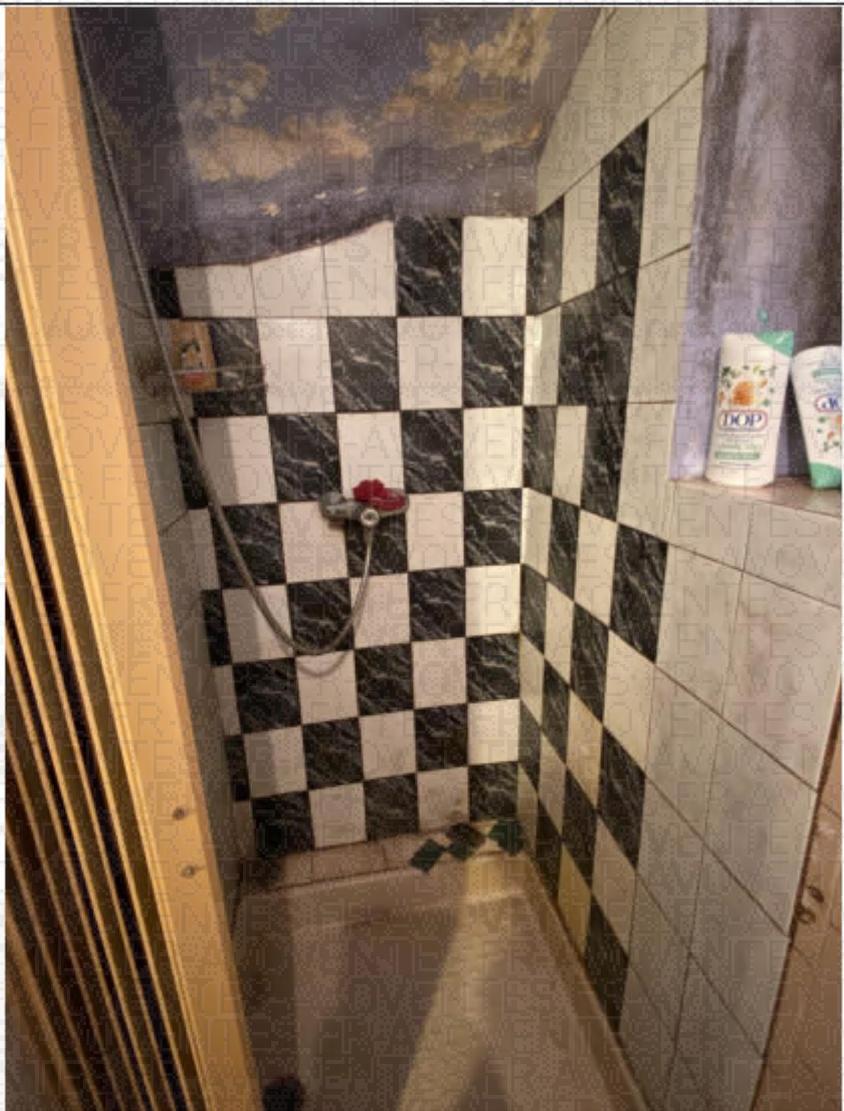
9. Salle de douche

Le point lumineux se compose d'une douille avec une ampoule au bout de fils électriques.

Présence d'une douche un bac en céramique, sale. Un pommeau de douche avec flexible de douche, sans robinet. Porte de douche en PVC accordéon, sale.

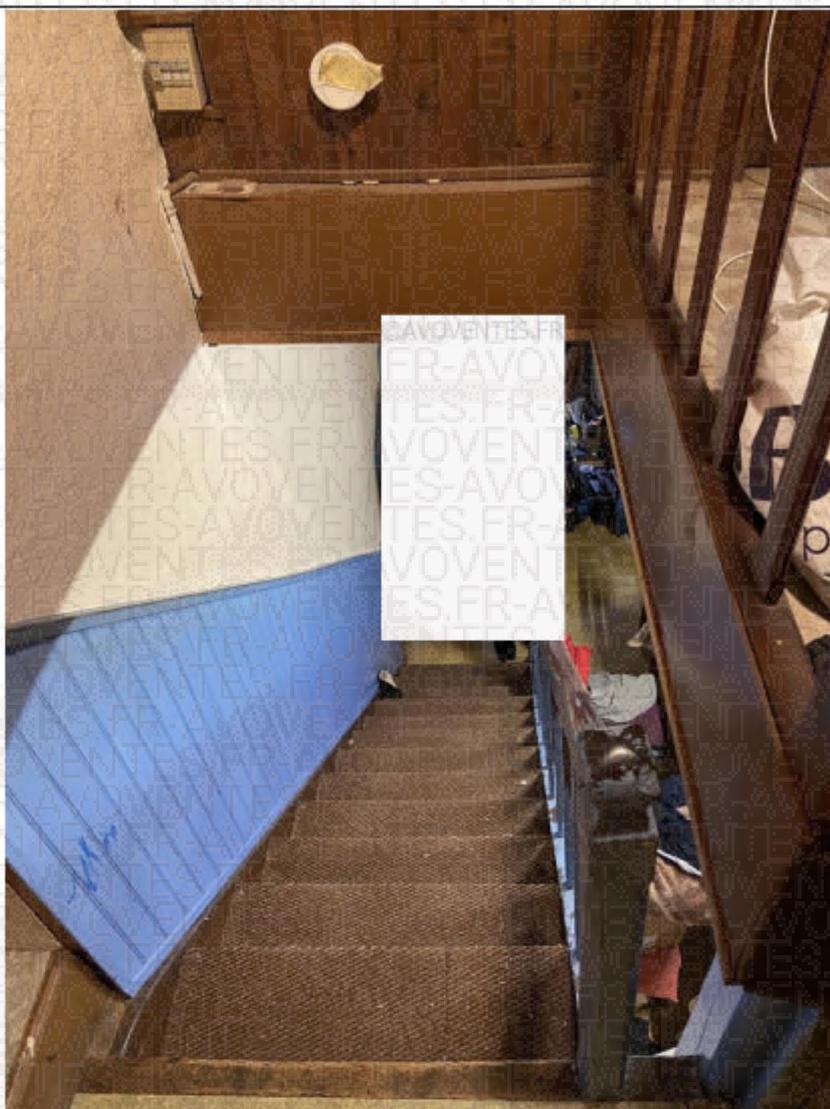
10. Escaliers

On accède à l'étage depuis la salle-à-manger par un escalier dont les marches et contremarche sont en bois. Les marches sont recouvertes de moquette en état d'usage, sale. La rambarde des escaliers est en bois peint, la peinture s'écaille largement.

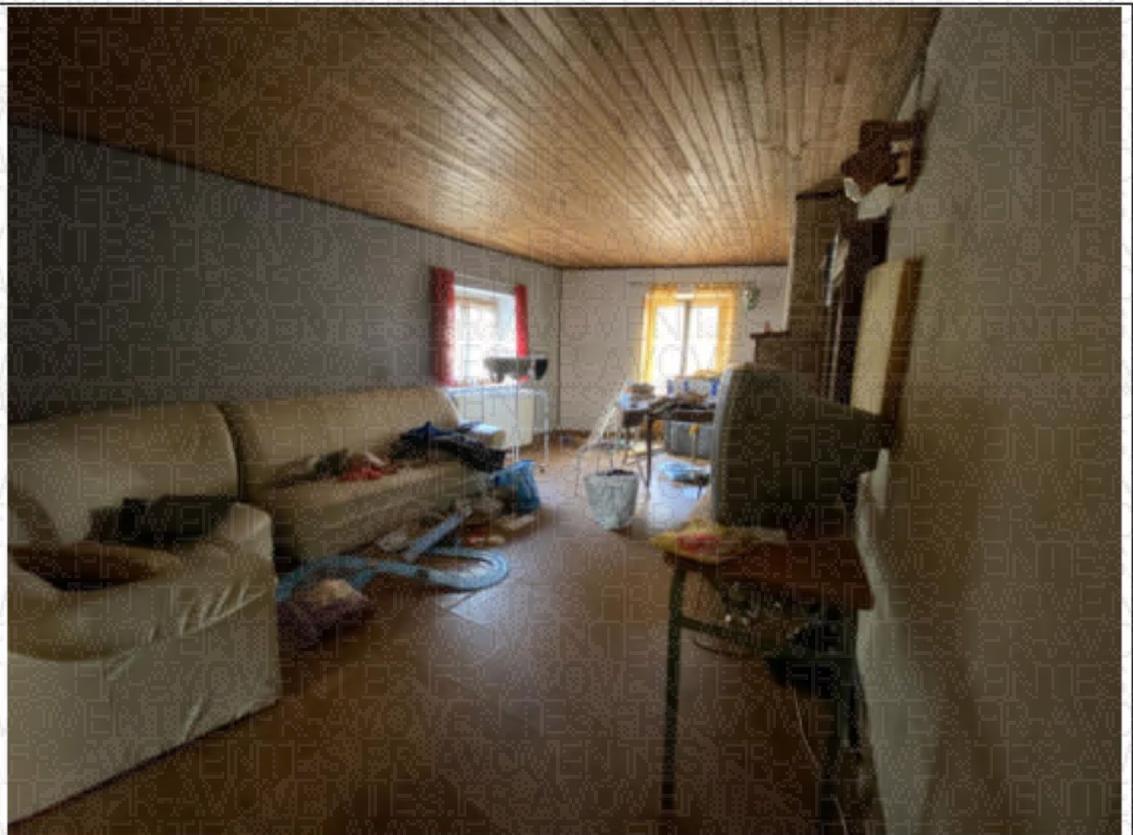
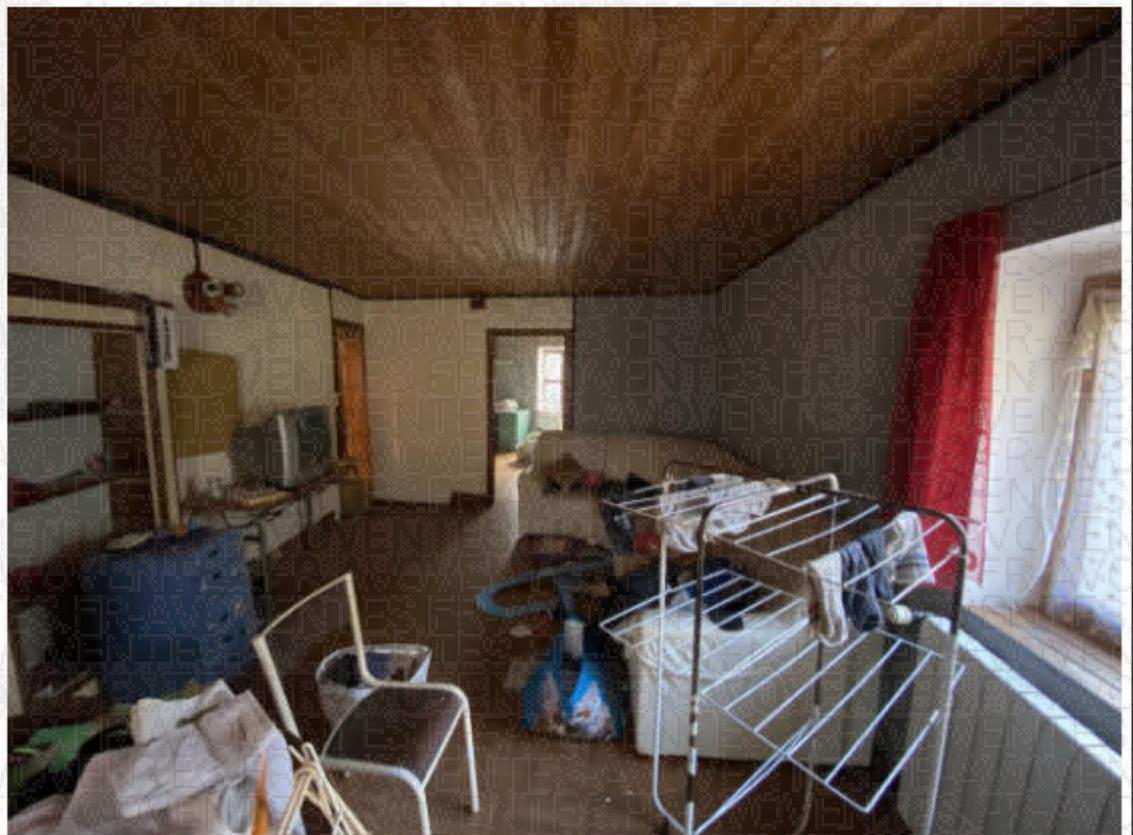
12. Pièce sur la droite

Il y a un radiateur à eau, sale.

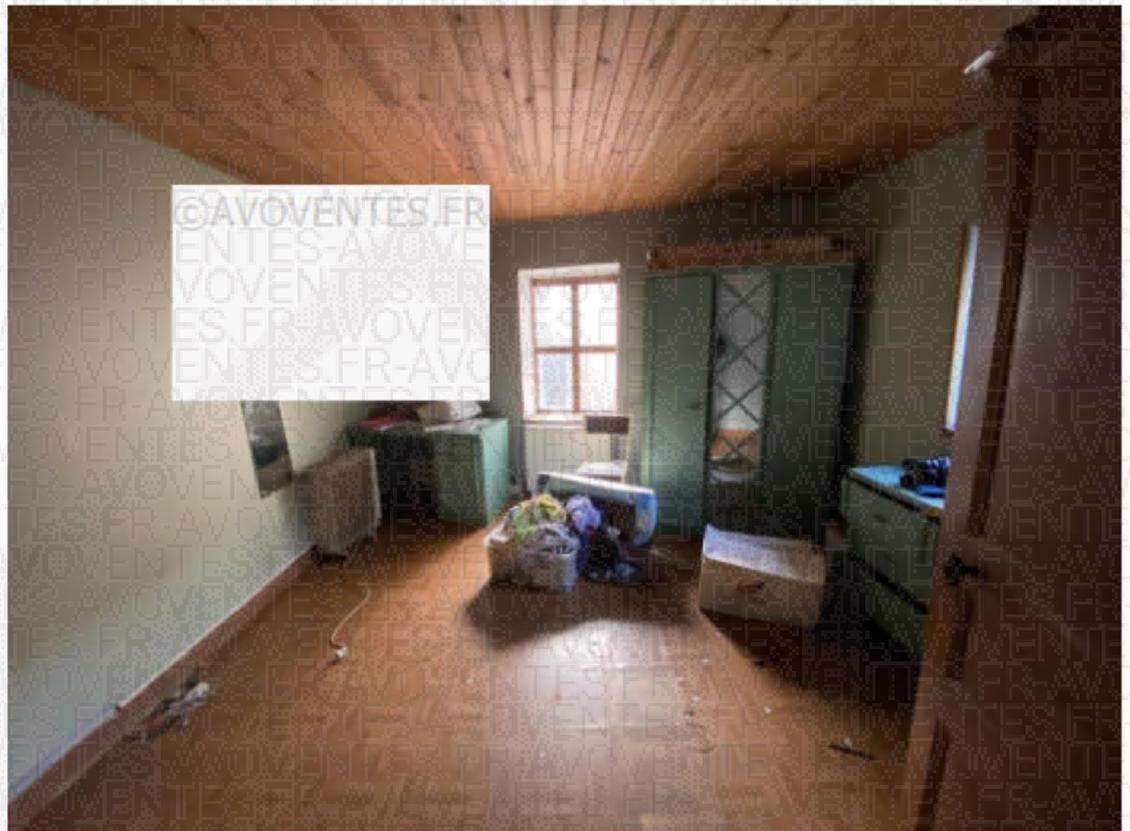
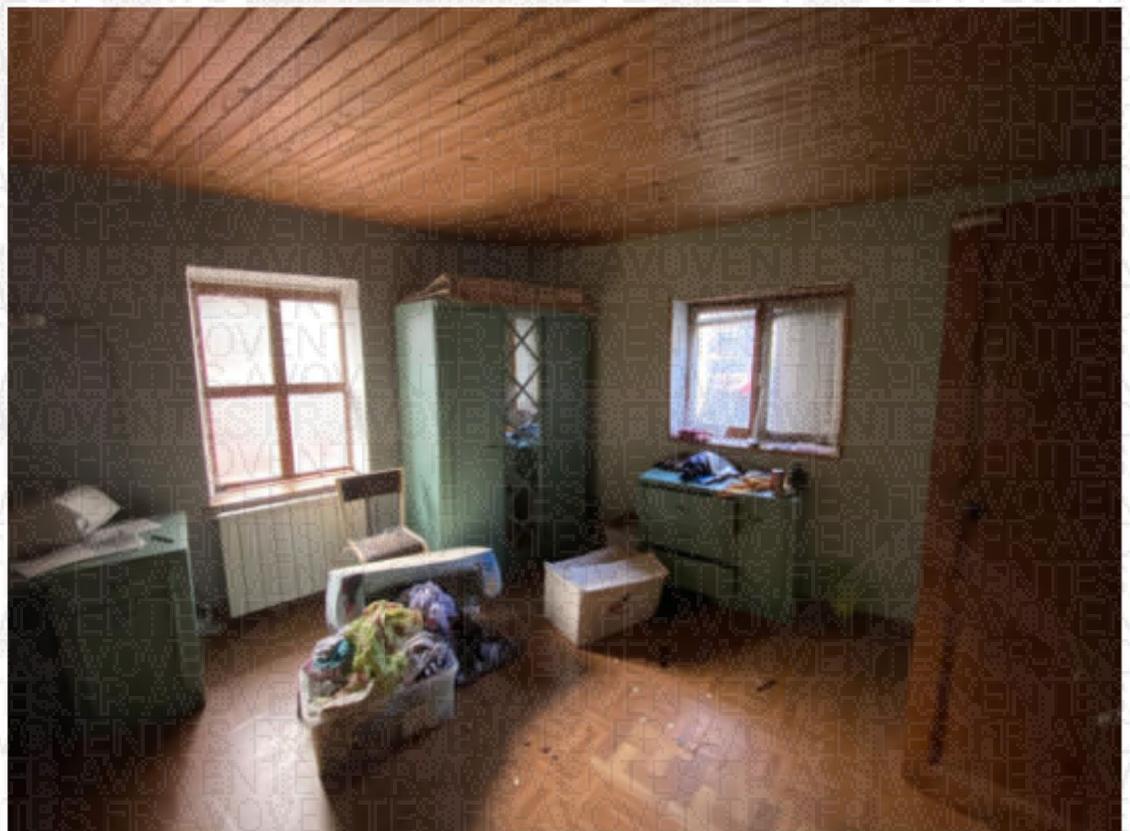
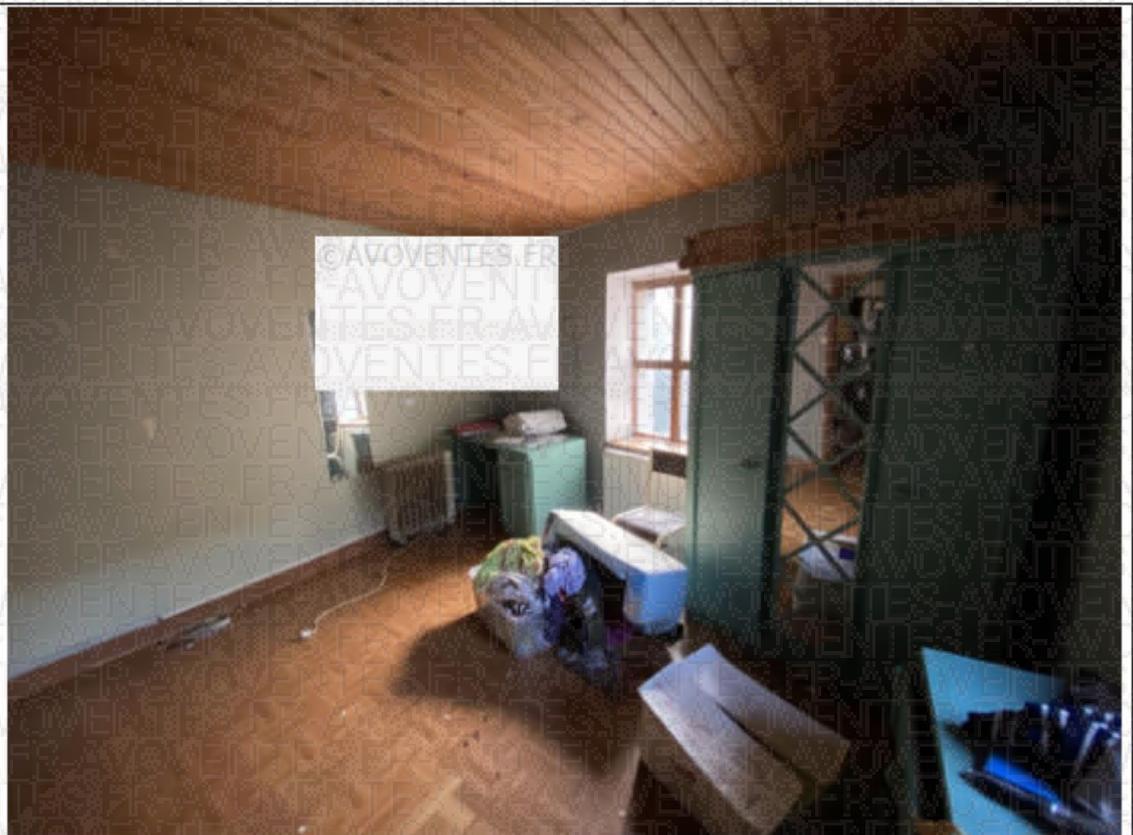
13. Chambre n°1

On y accède par une porte en bois, chambranle en bois.
Le sol est recouvert d'un linoléum en état d'usage.
Les plinthes sont en bois peint.
Les murs sont papiétés.
Le plafond est en lambris bois peint.
Le tout est en état d'usage, sale.

Il y a un radiateur à eau, sale.

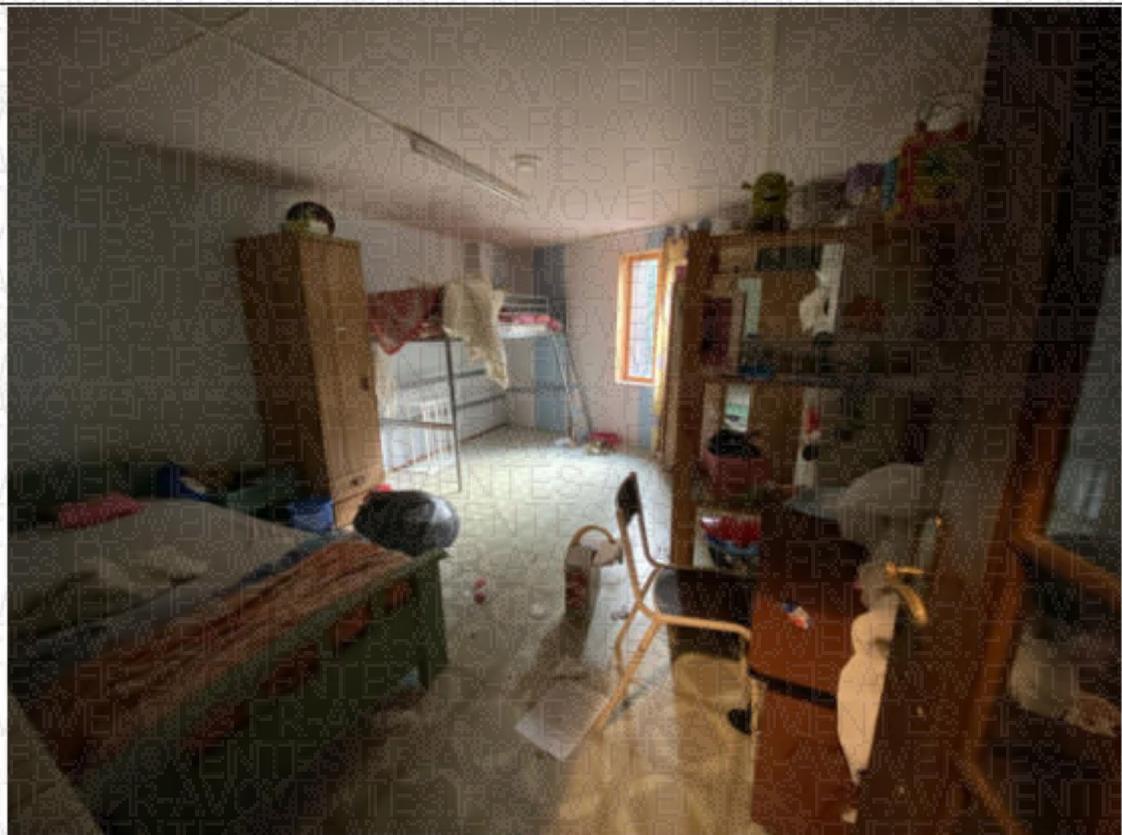
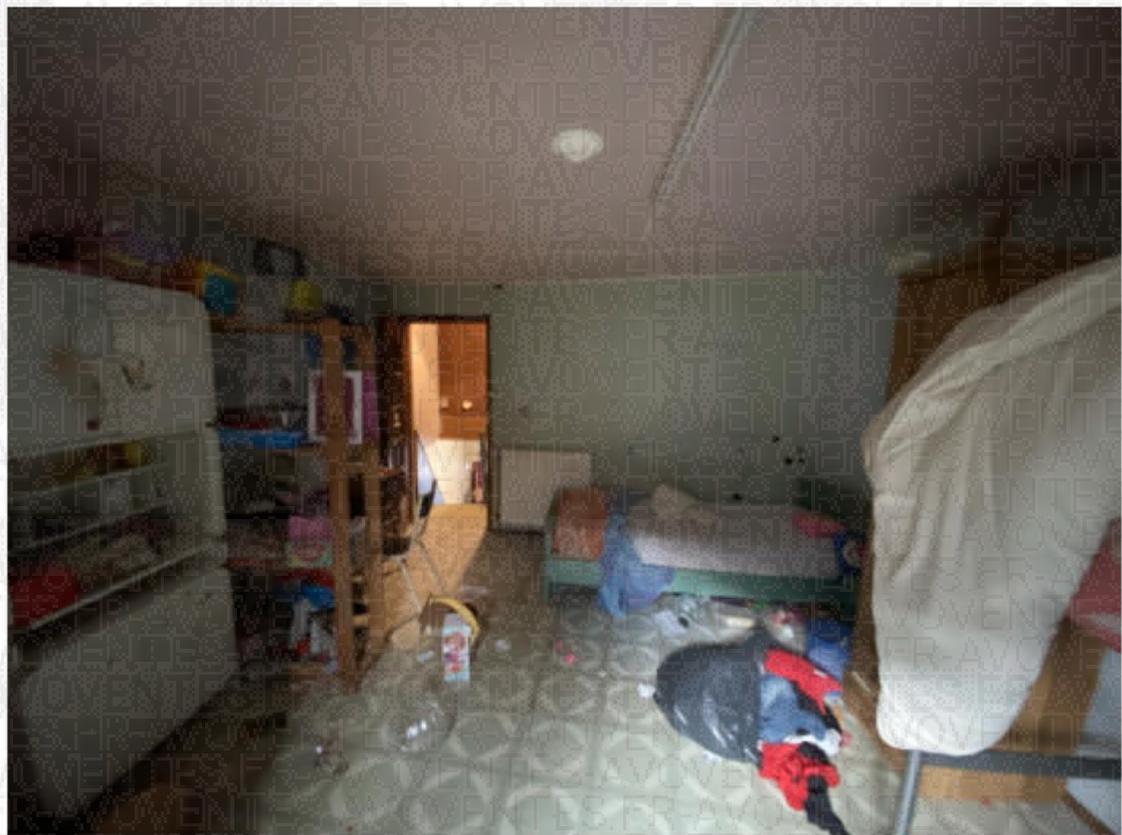
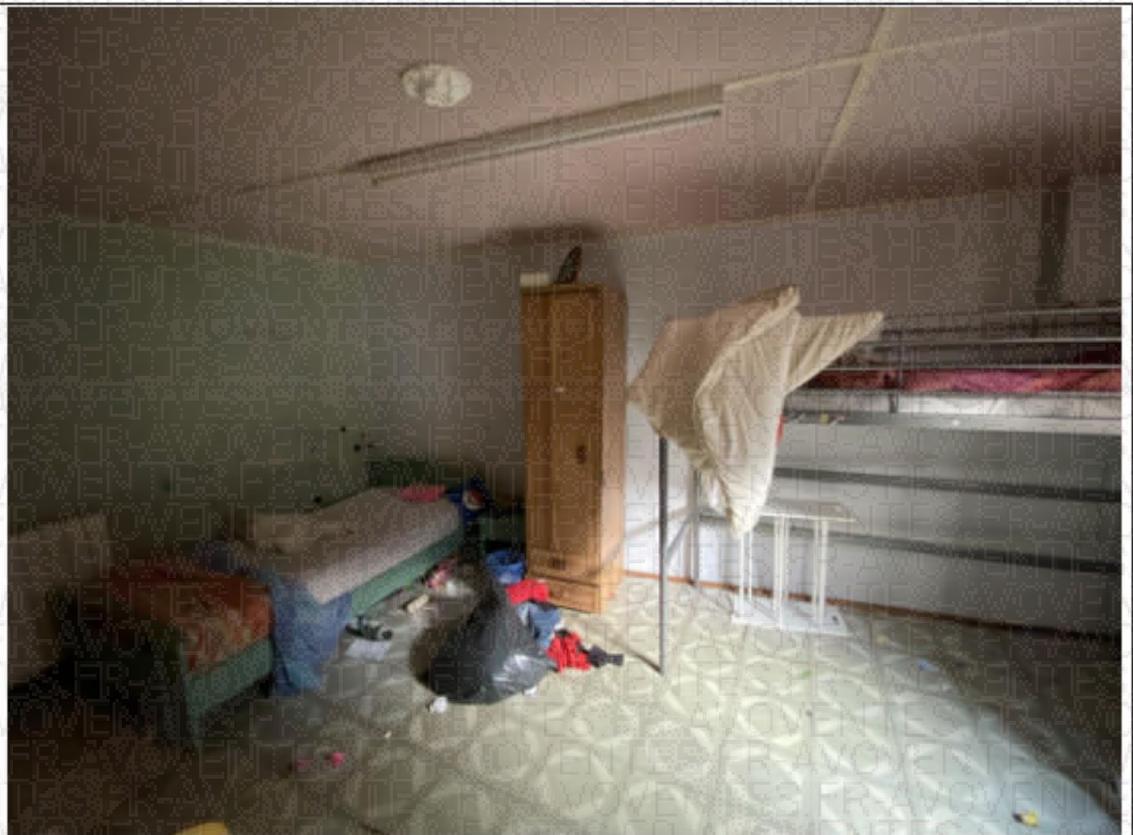
14. Chambre n°2

Le sol est recouvert de dalles de linoléum, en mauvais état, gondolé. Certains carrés sont en partie arrachés.

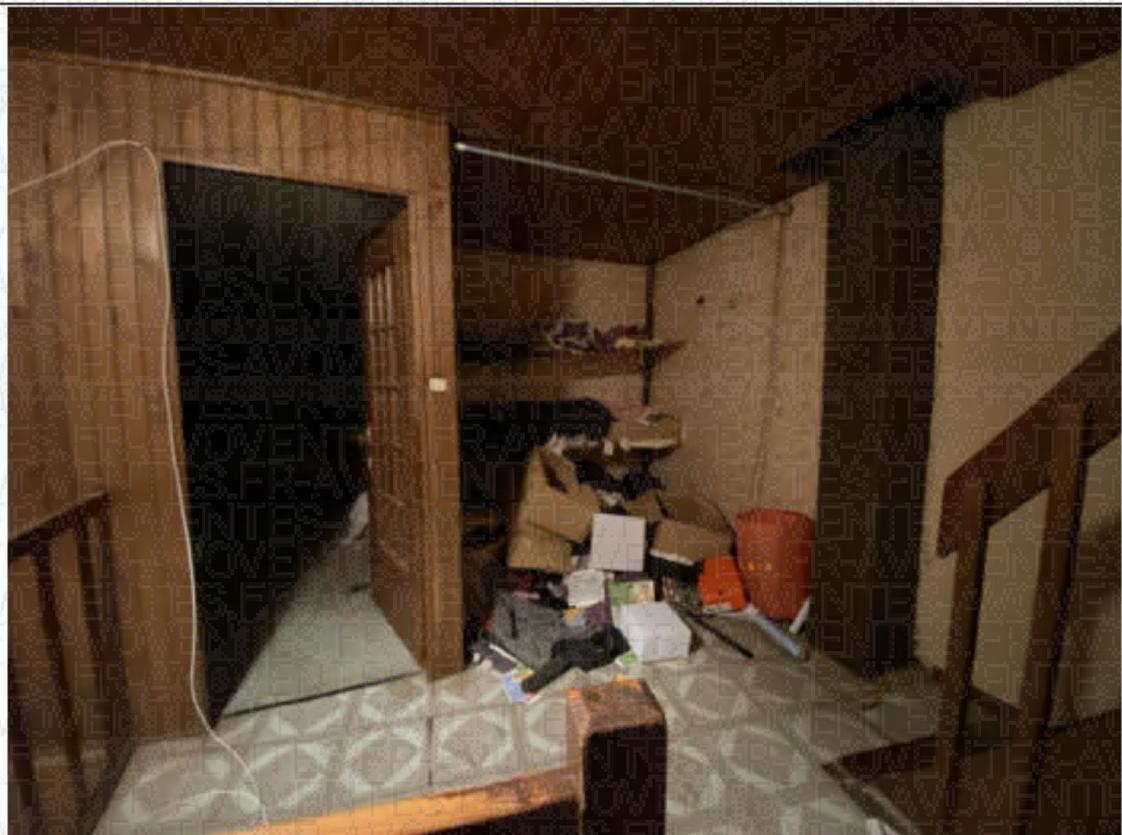
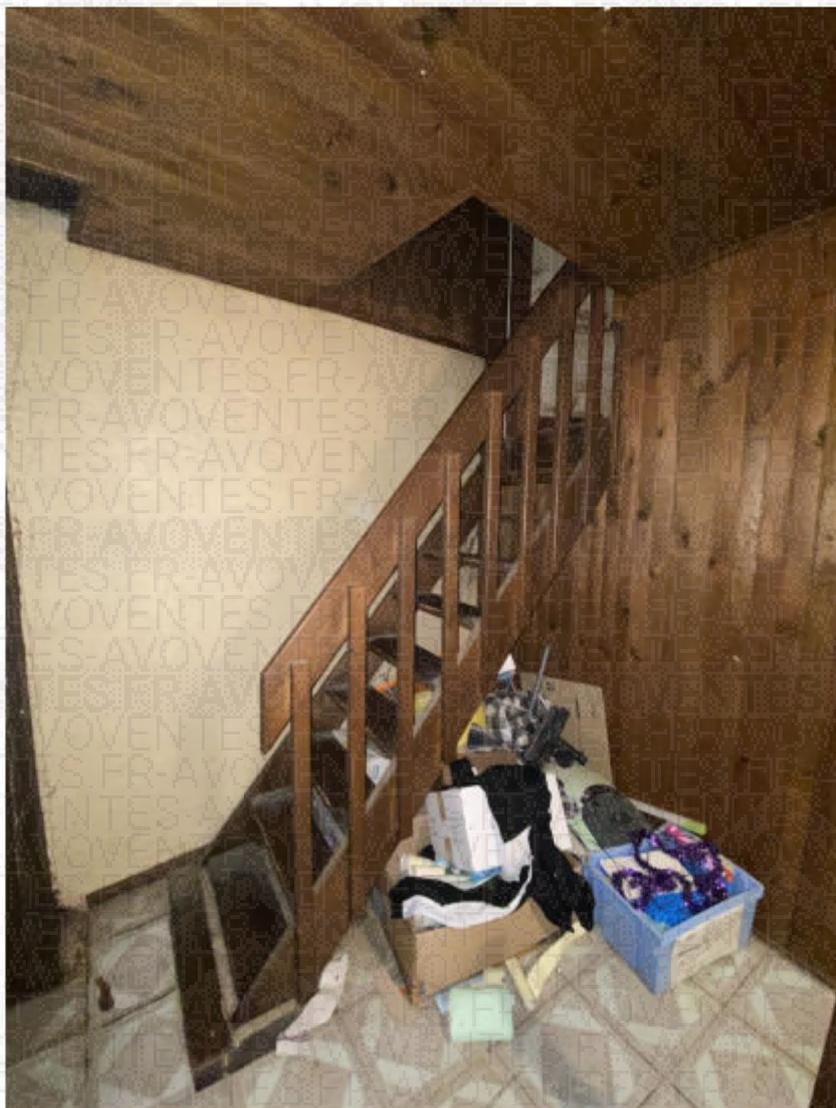
15. Espace à gauche des escaliers

Le sol de l'espace est recouvert de dalles de linoléum en état d'usage. Les dalles se décollent et elles sont sales.

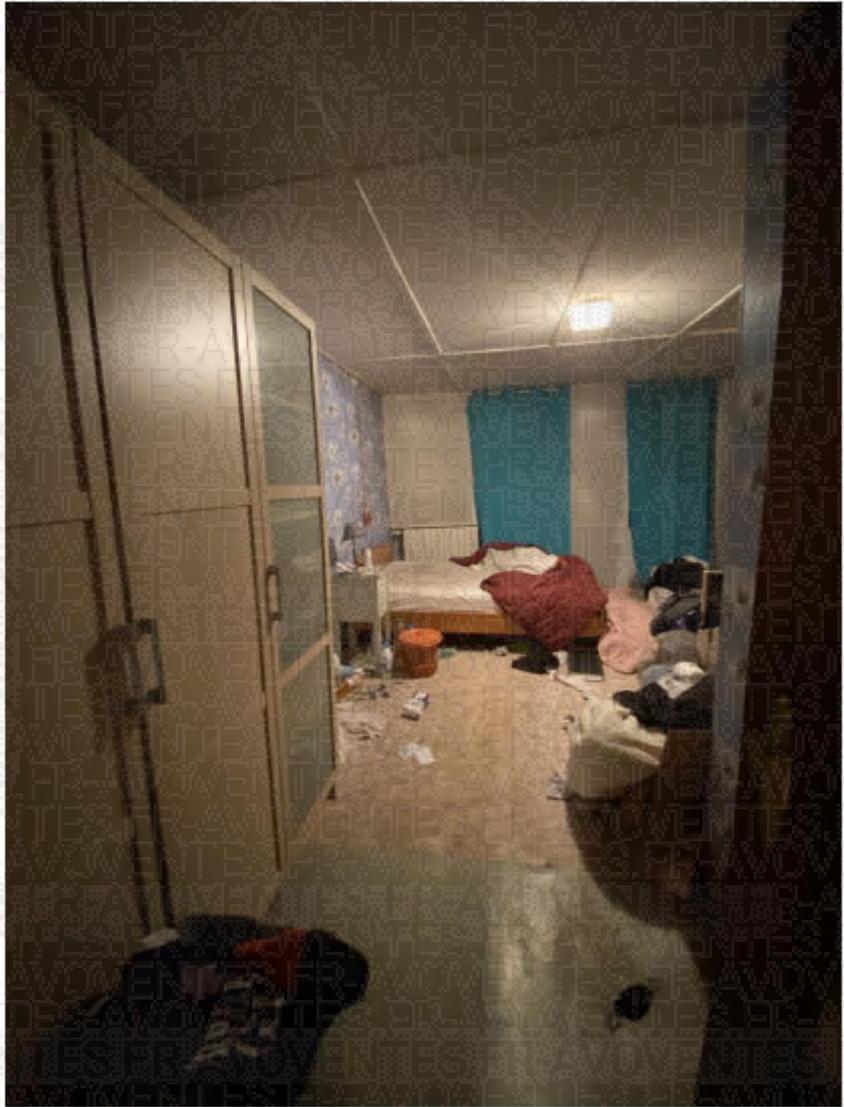
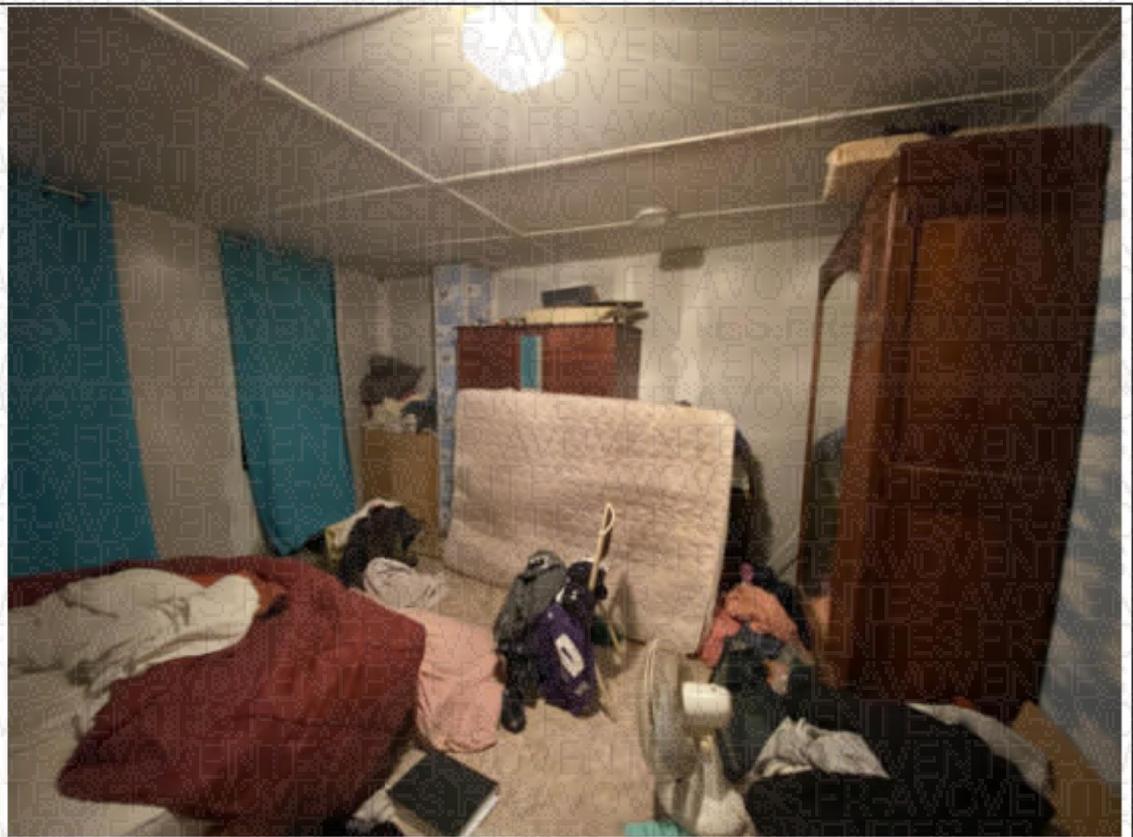
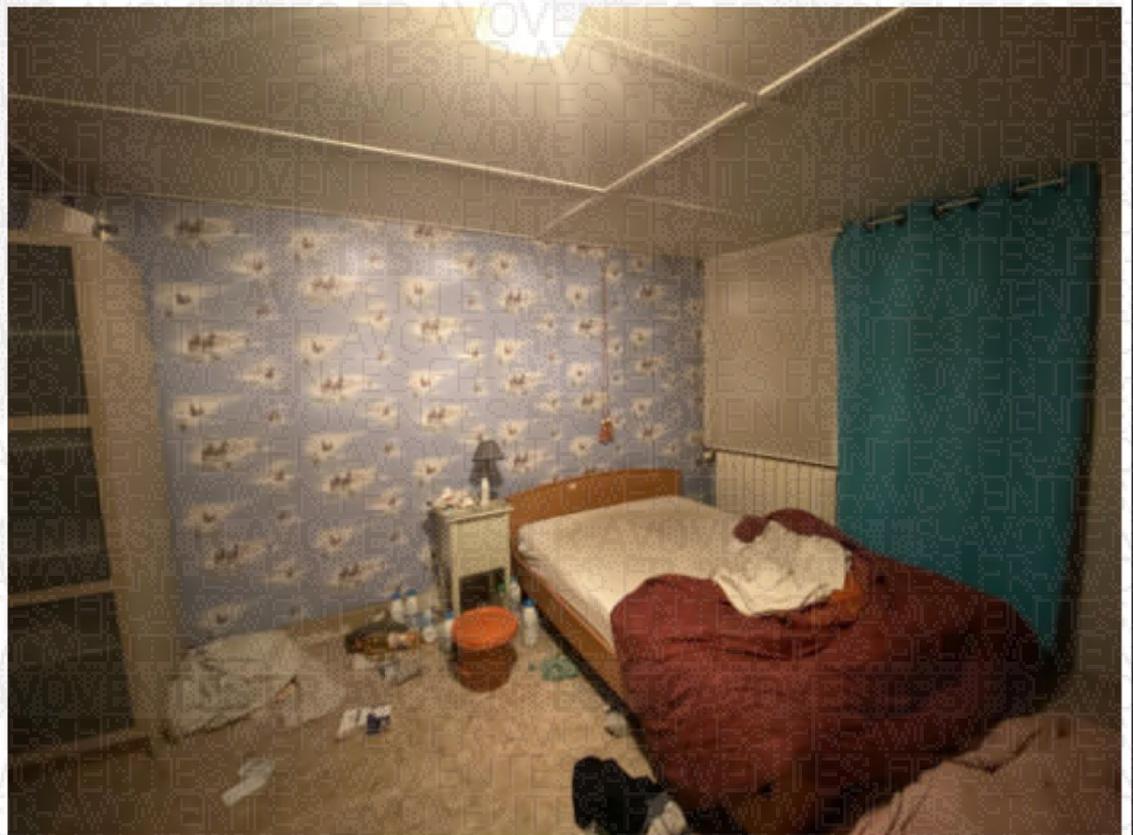
16. Chambre n°3

Les murs sont recouverts en partie de papier-peint, en partie en plaques de plâtre avec bandes non poncées.

Présence d'un radiateur à eau, en état d'usage, sale.

La lumière naturelle passe par deux fenêtres deux vantaux, bâti en bois, dont les oculus vitrés sont fermés par des plaques d'aggloméré.

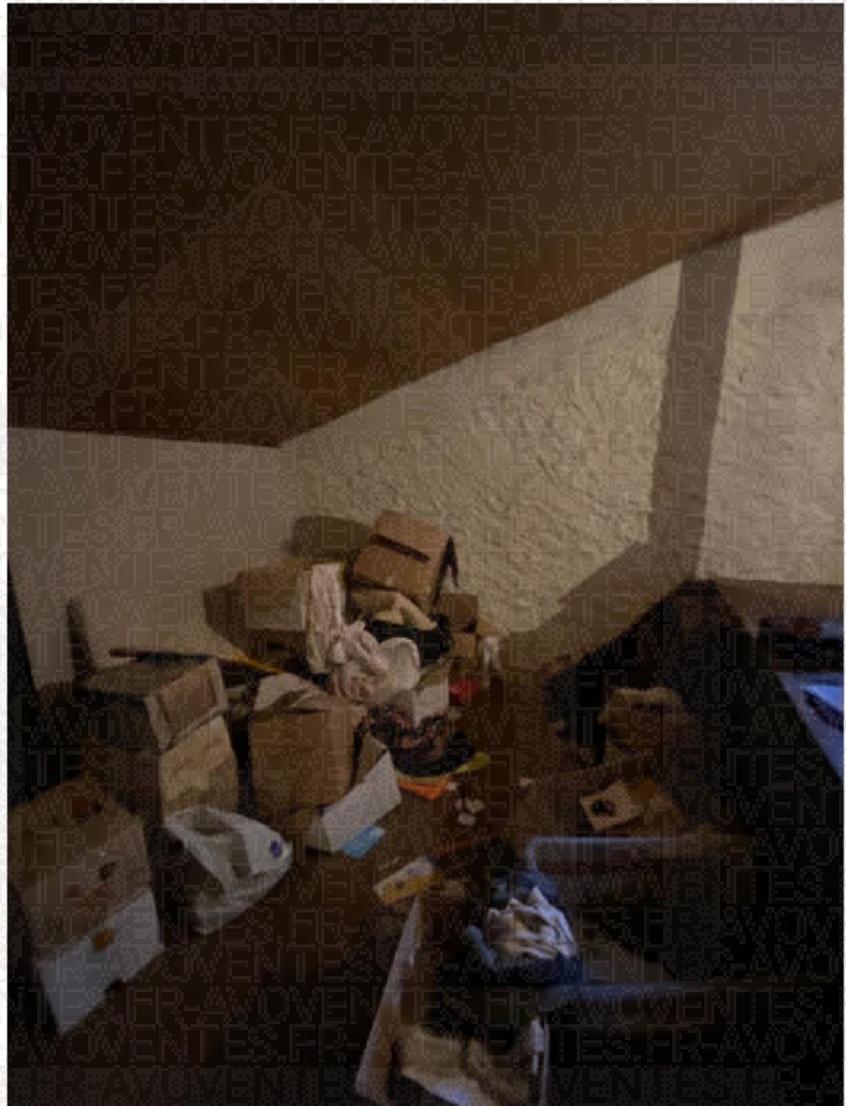
17. Grenier

Le point lumineux se compose d'une douille avec une ampoule au bout de fils électrique.

De chaque côté de la pièce il y a des combles sous pente, non aménagés.
