PROCES-VERBAL DE DESCRIPTION DES LIEUX

Conformément aux dispositions de l'article R322-2 et R322-3 du Code des procédures civiles d'exécution, certifie m'être transportée ce jour à l'adresse suivante : 21 Rue Anatole France 63000 Clermont-Ferrand, sur la parcelle cadastrée section CD n°76.

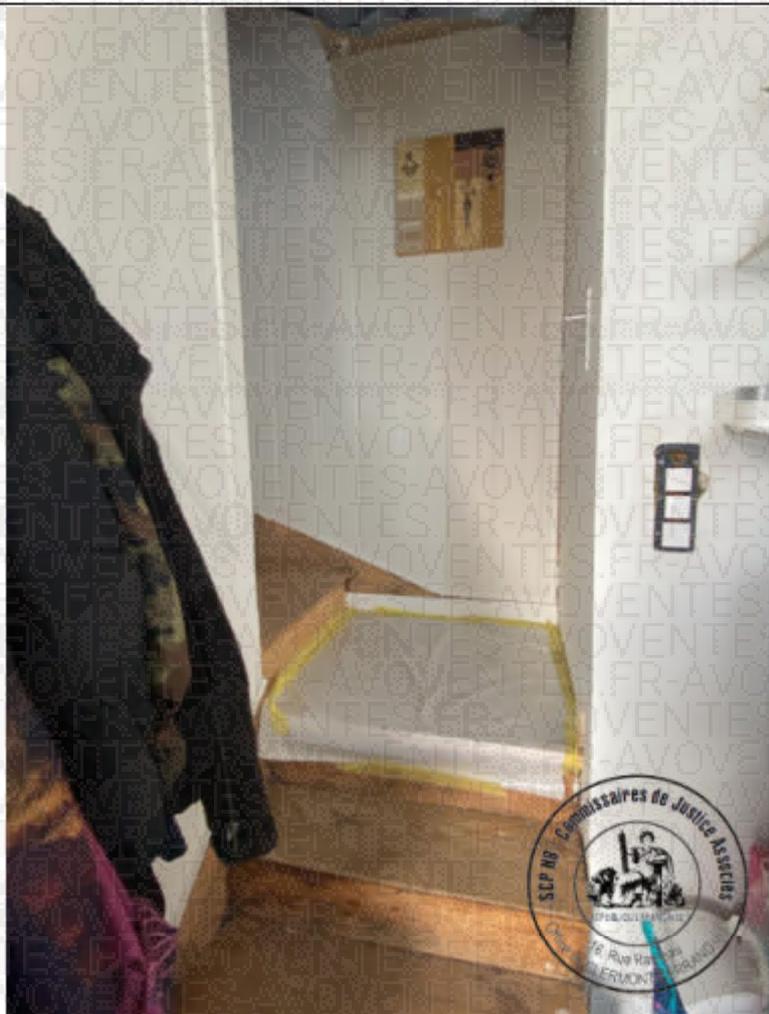
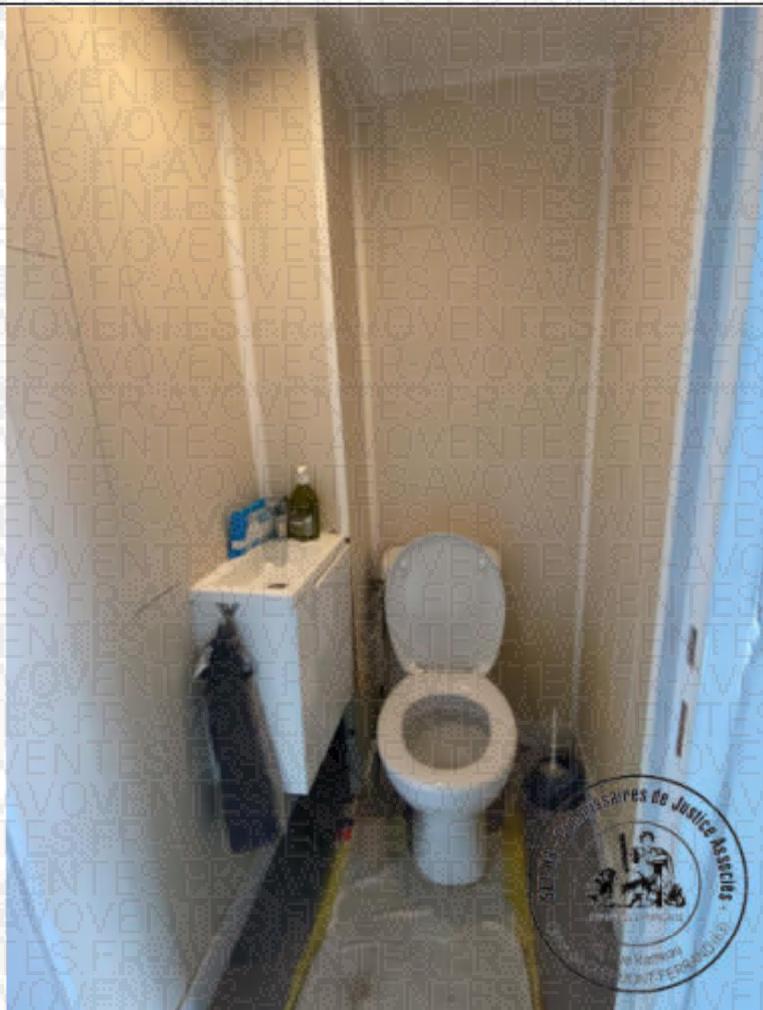
D. WC (1.08 m2)

Le sol est en parquet.
Les plinthes sont en parquet.
Les murs sont revêtus de PVC (une partie de PVC est manquante sous le lave-main).
Le plafond est peint.
Le tout est en état d'usage.

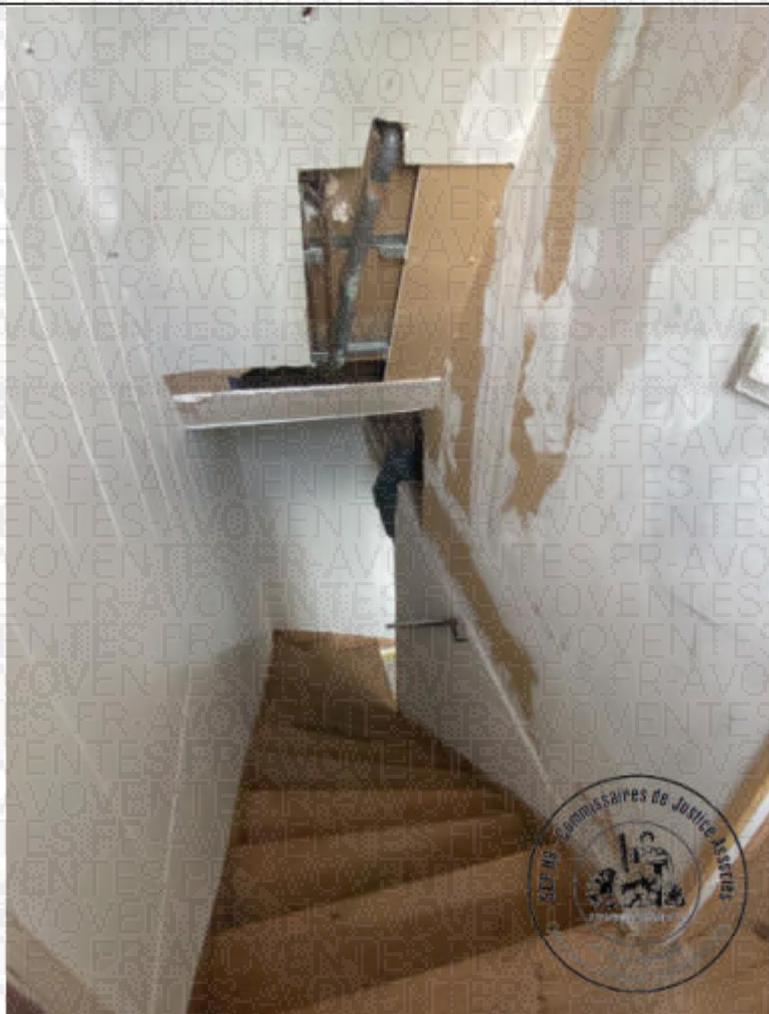
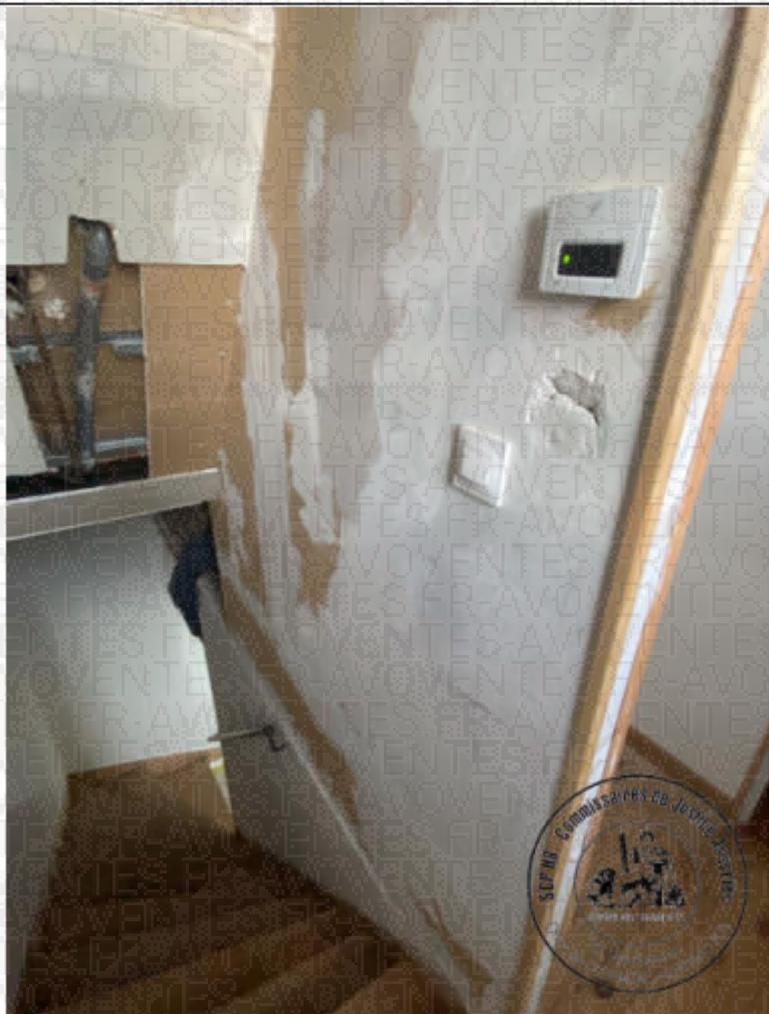
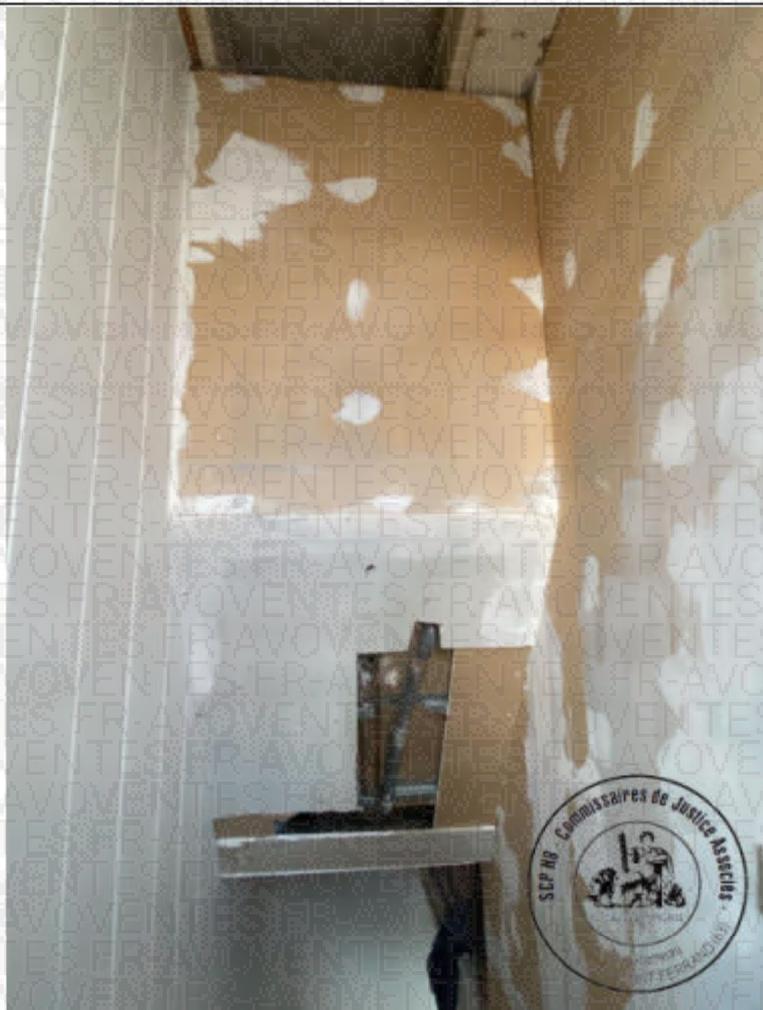
E. Escaliers

La montée d'escalier présente des escaliers en bois, partiellement revêtue de lames de PVC sur le mur, avec des murs bruts comportant des plaques de plâtre avec bandes non poncées.

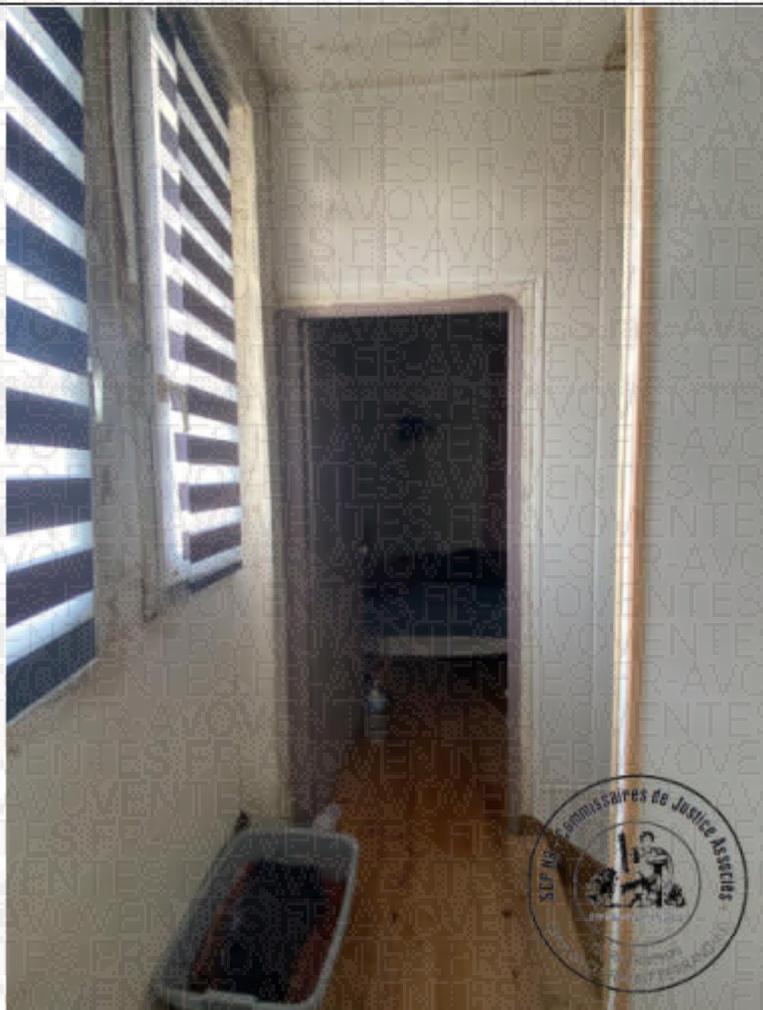
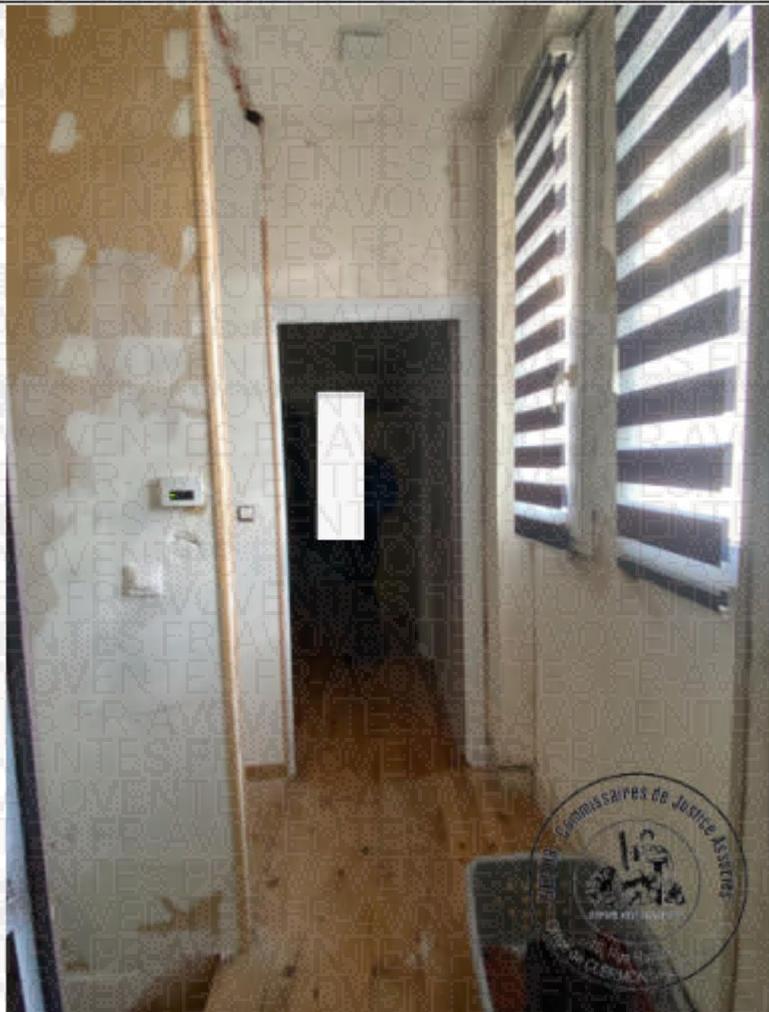
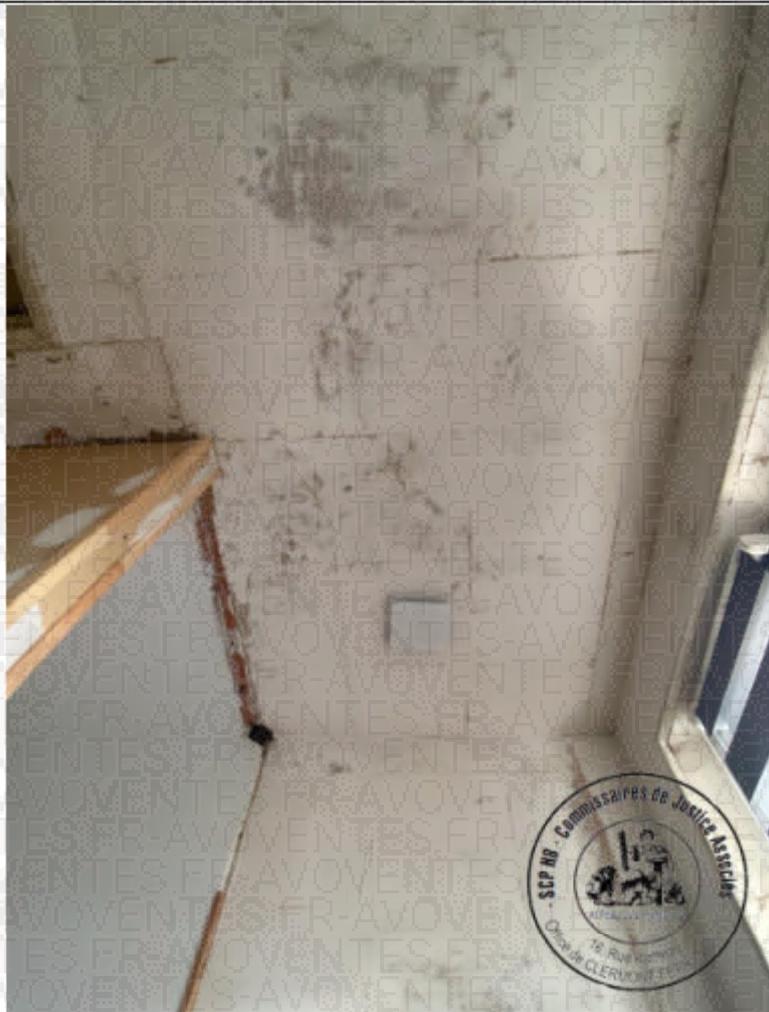
F. Palier (1.82 m2)

Les murs sont en béton brut. Ils sont abîmés, présentant des trous notamment autour des deux fenêtres.

Le plafond est en dalle peinte grossièrement.

Le tout est en mauvais état.

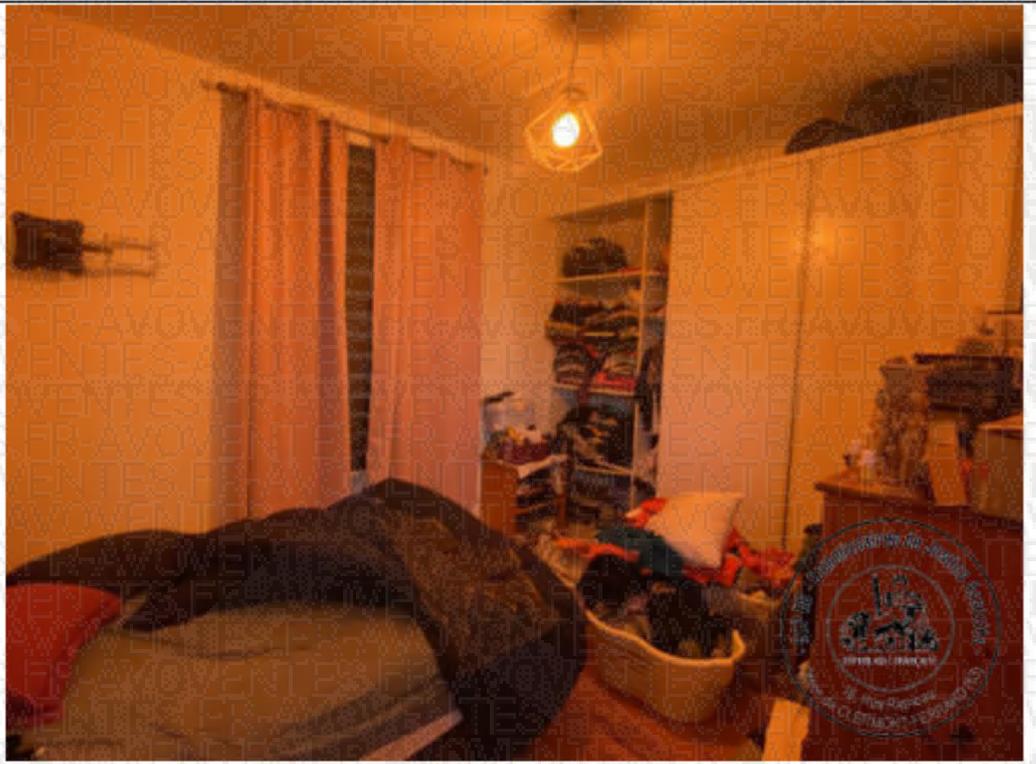
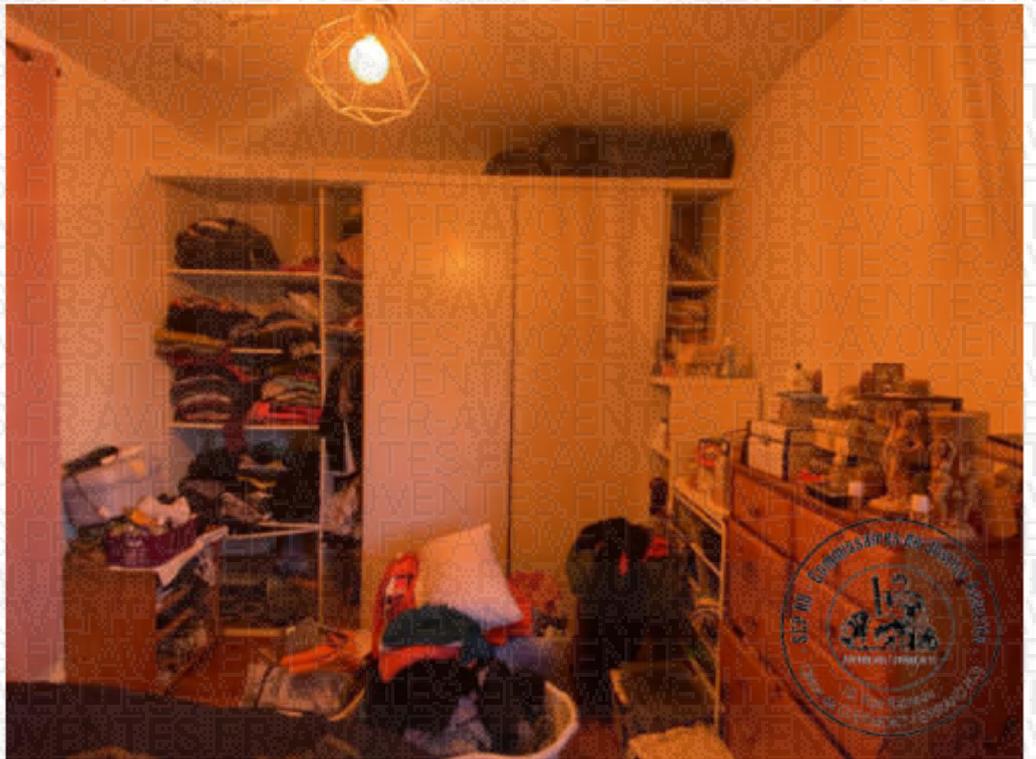
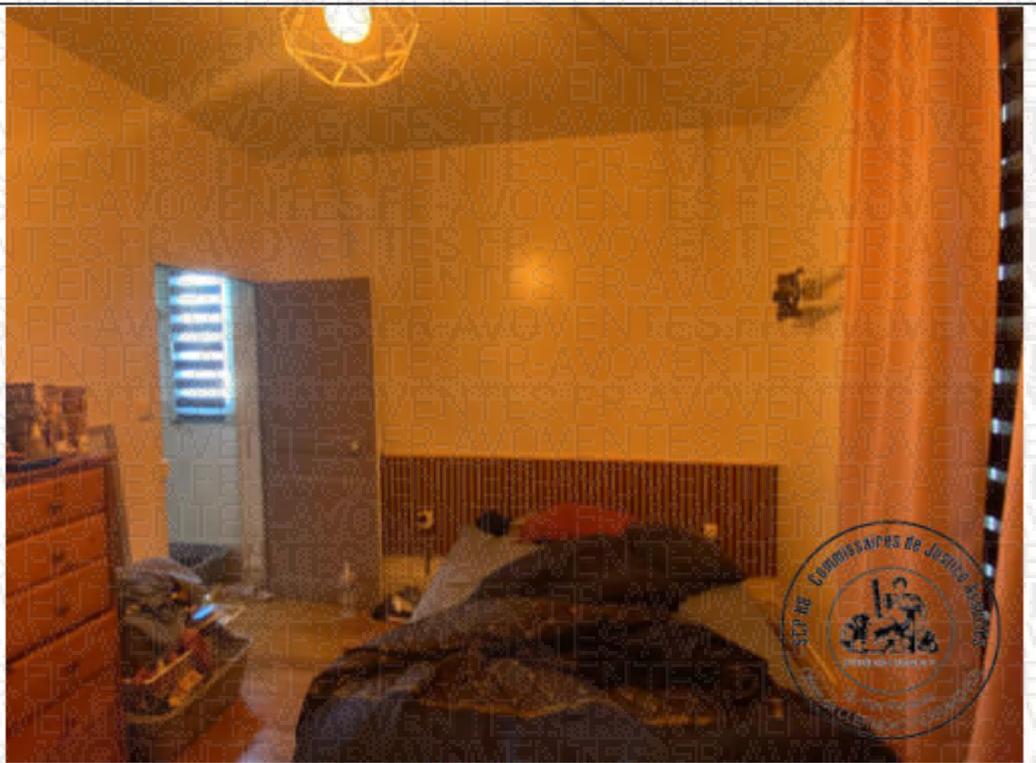
G. Chambre n°1 (11.93 m2)

Le plafond est peint et présente des éclats, des fissures, la peinture s'écaille.

Le point lumineux se compose d'un abat-jour avec une ampoule au bout de fils électriques et de gaines qui ressortent.

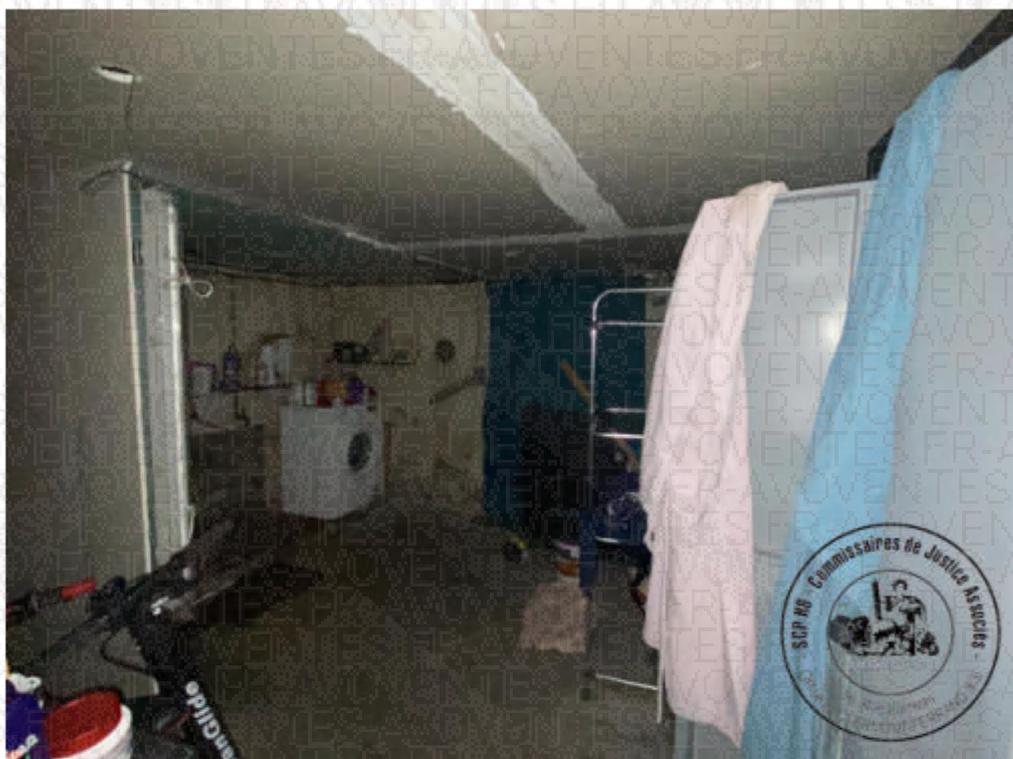
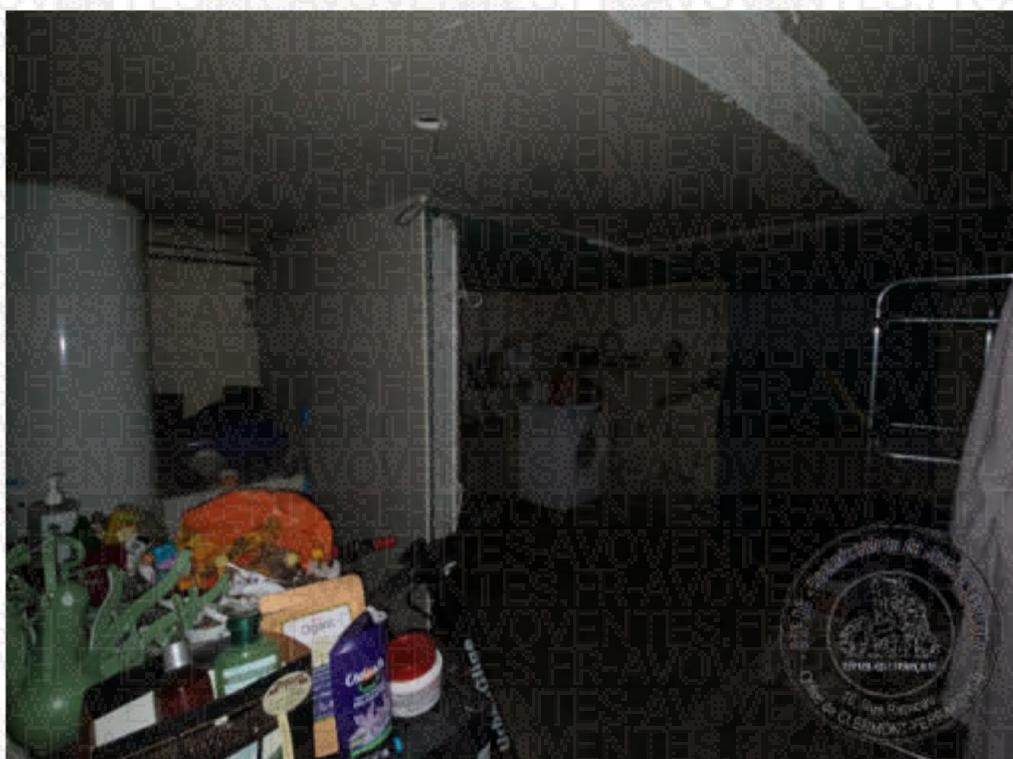
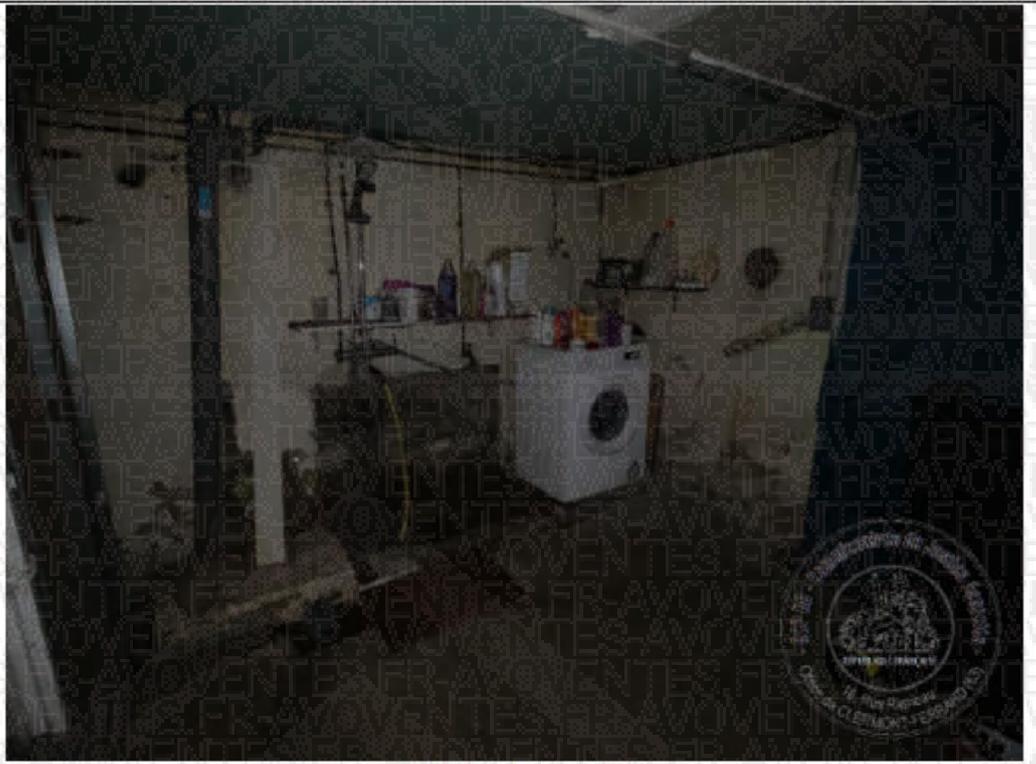
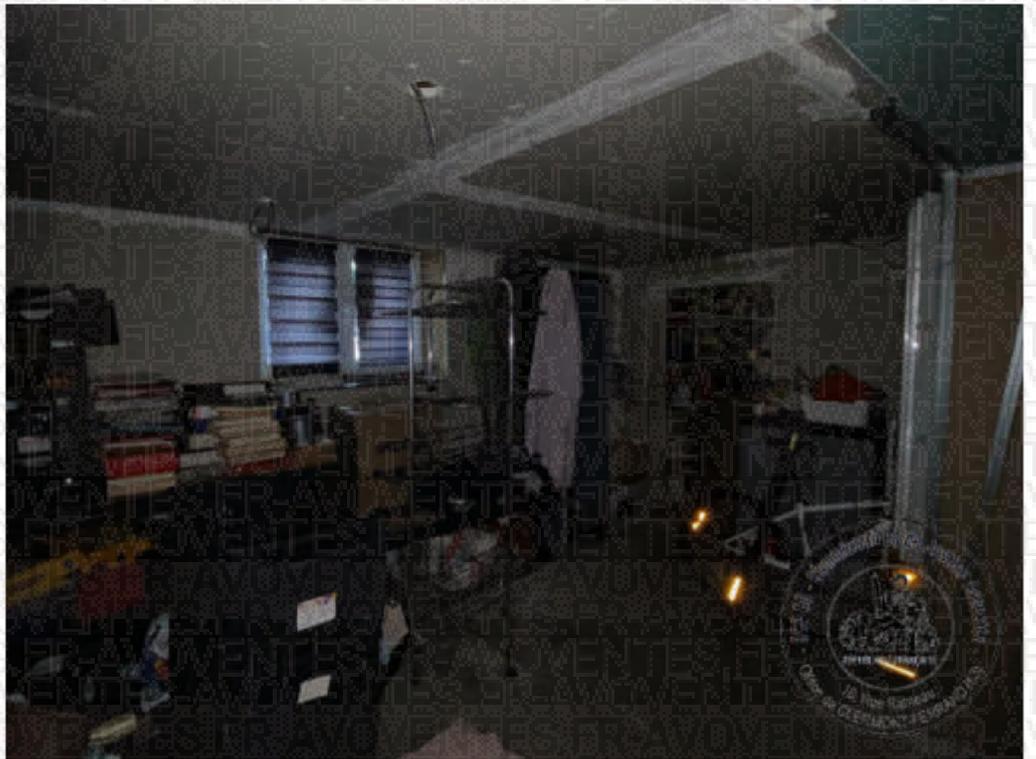
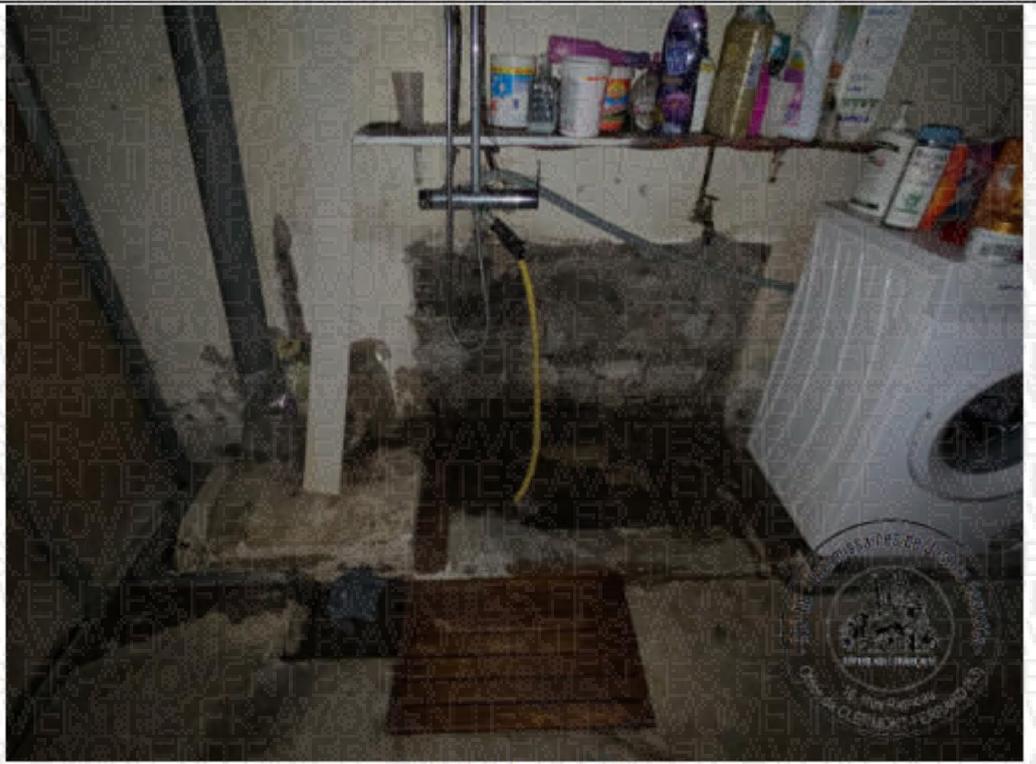
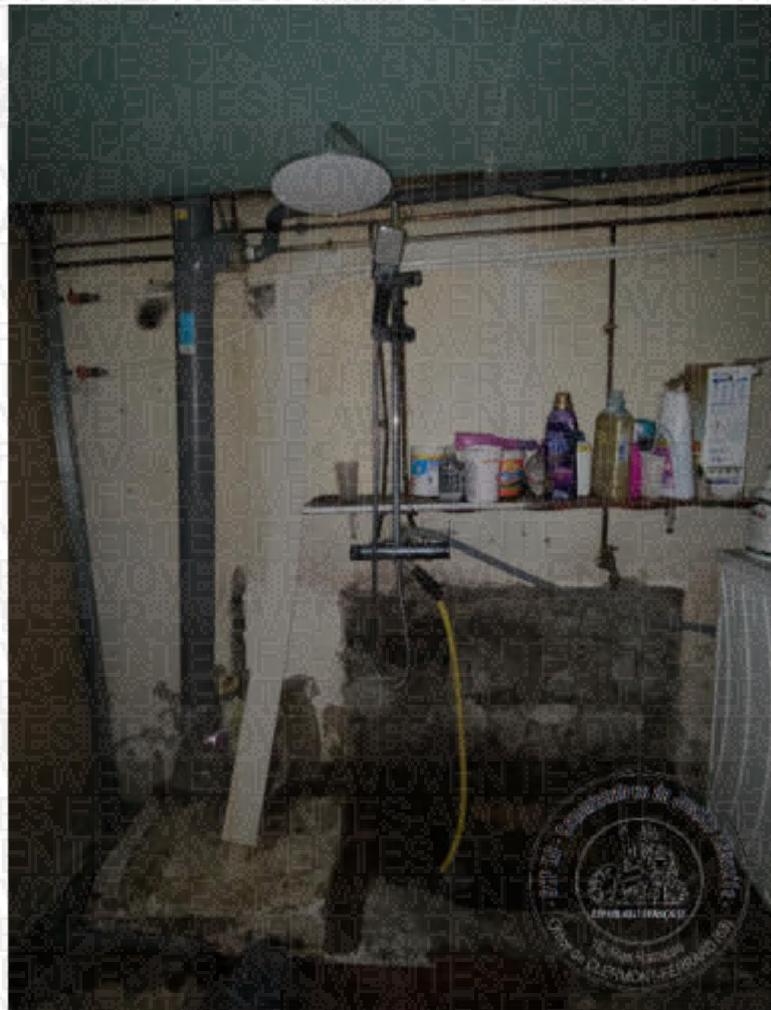
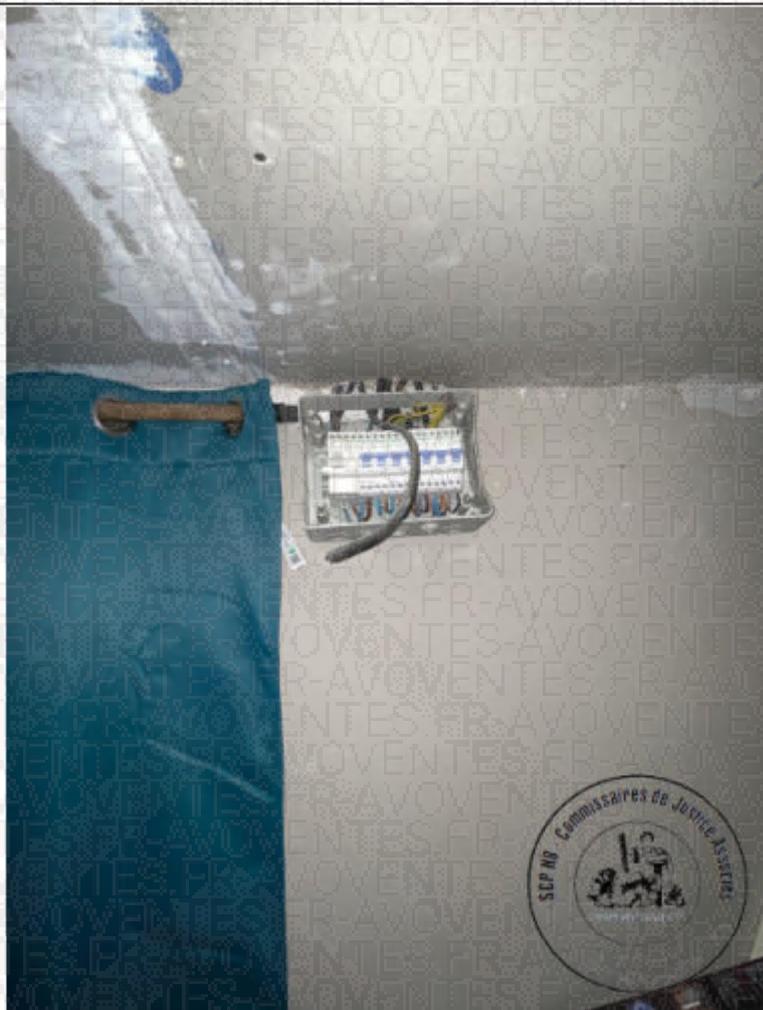
L. Sous-sol

Les murs sont recouverts à la fois de plaques de plâtre avec bande non poncée et à la fois ils sont bruts.

Au plafond, on trouve des plaques de plâtre avec bande non poncée.

Au plafond, je constate la présence de quatre trous avec des gaines qui ressortent.

Cette pièce donne accès sur l'extérieur par une porte en bois en mauvais état.

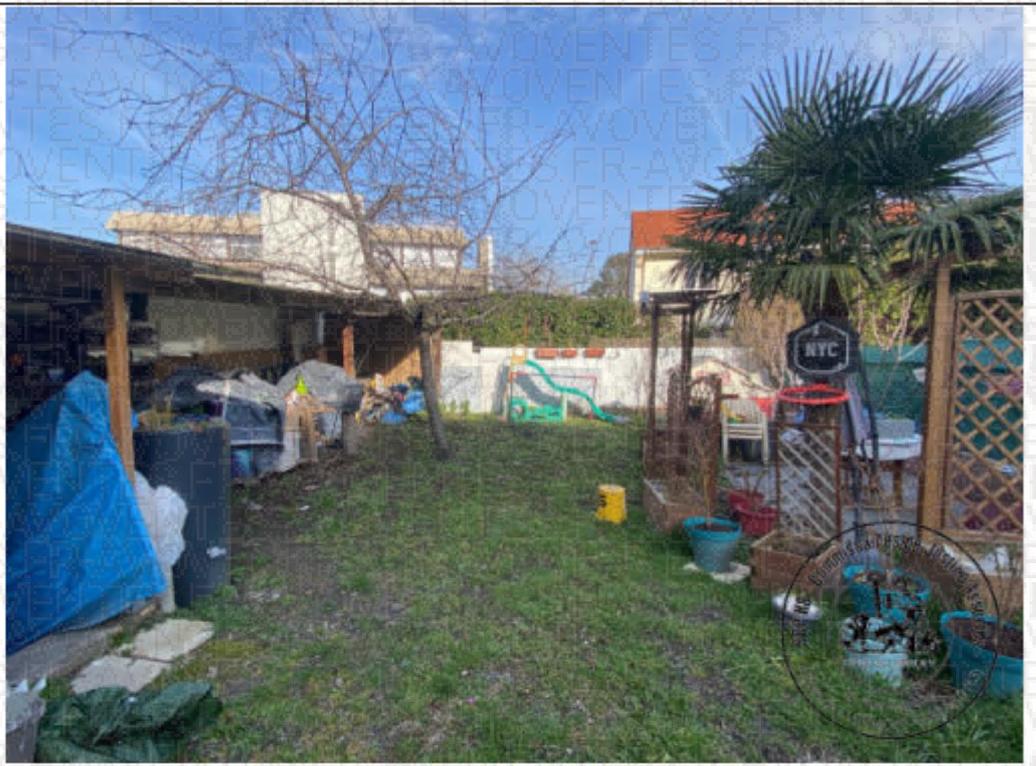
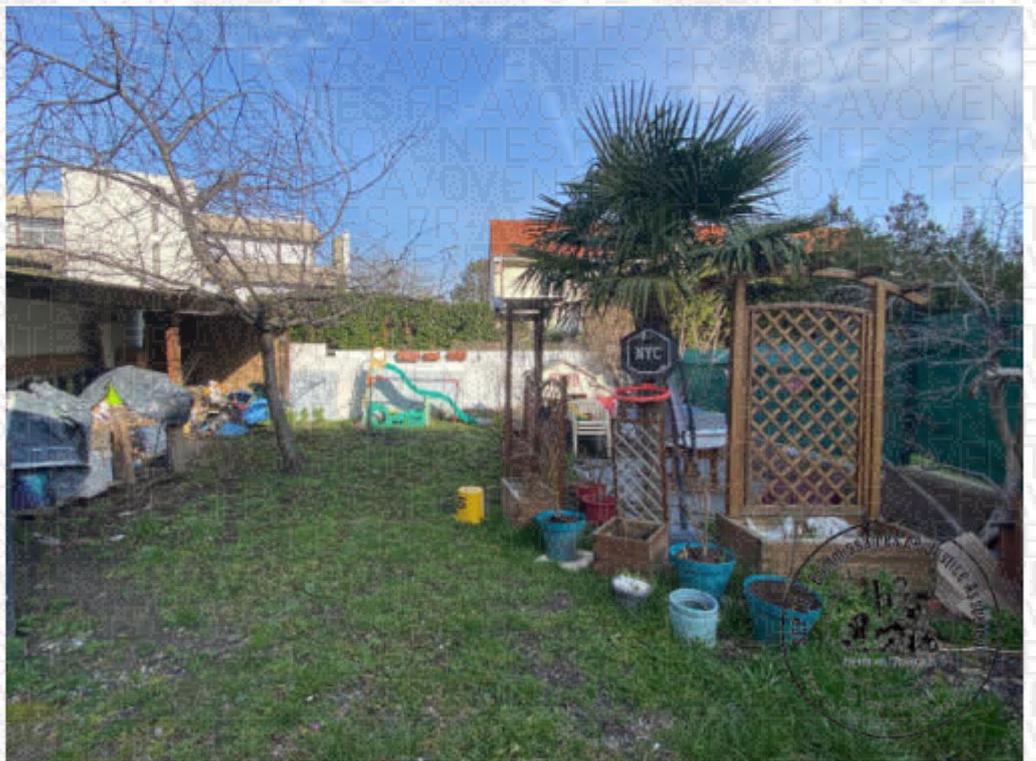
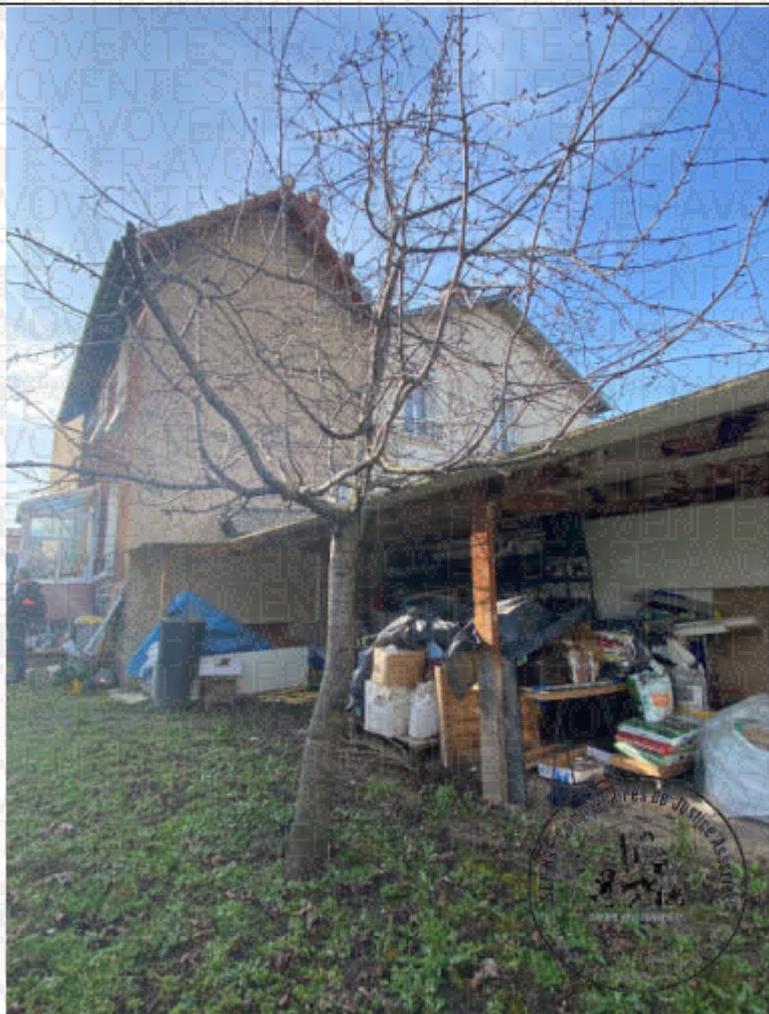
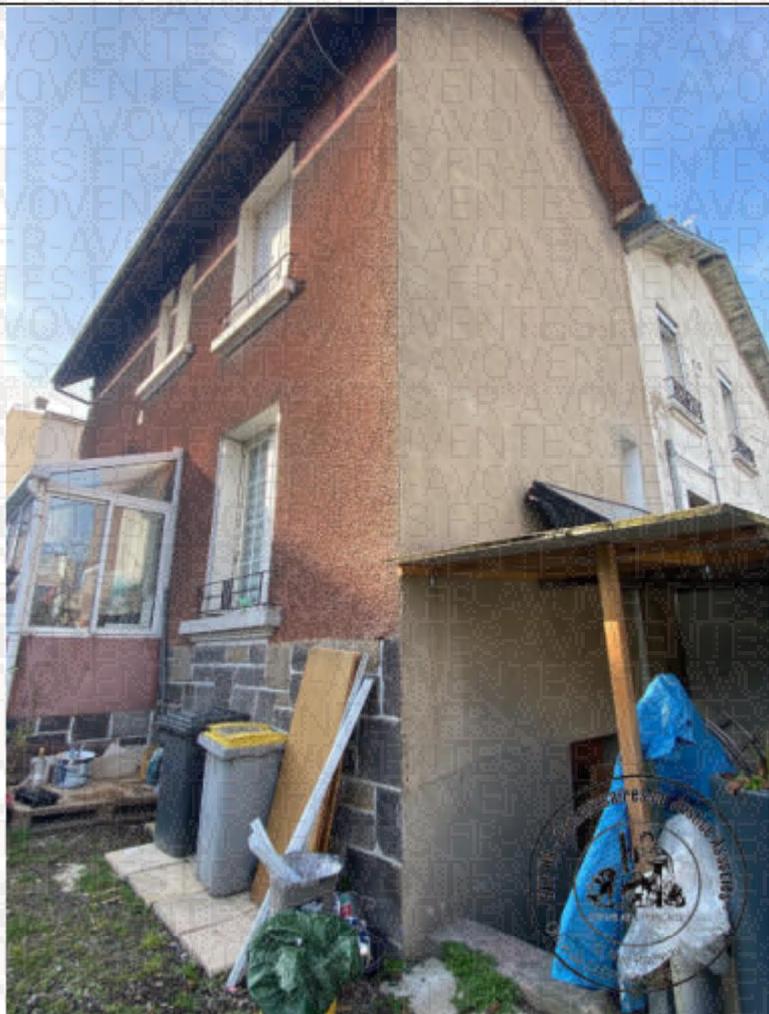
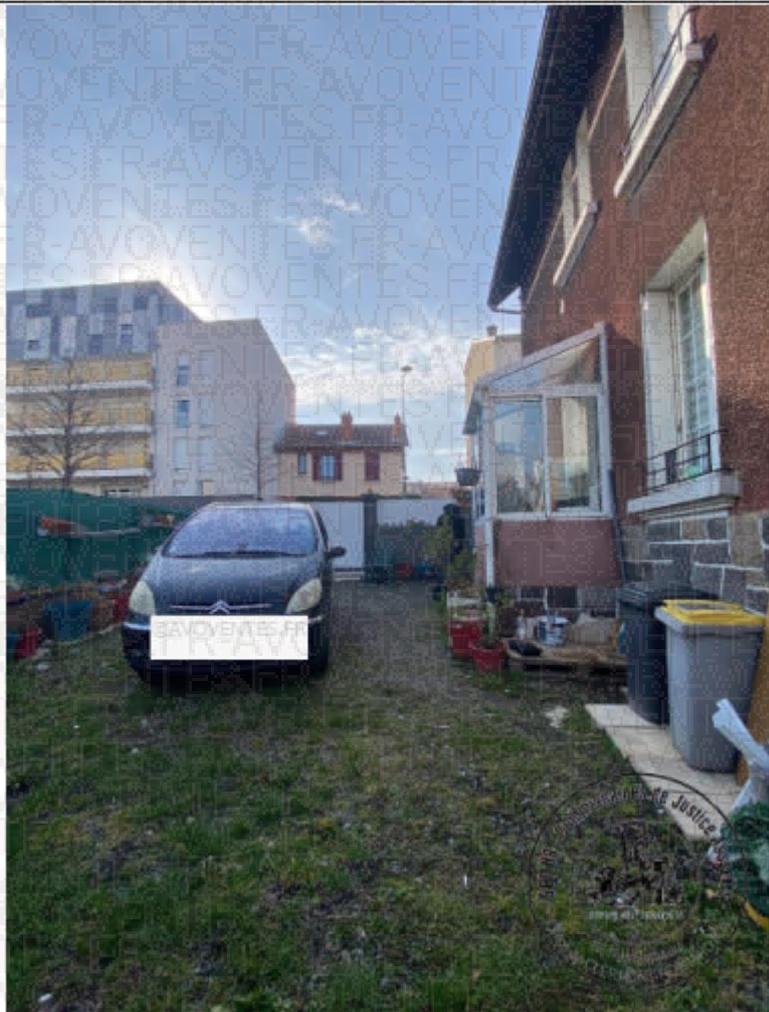
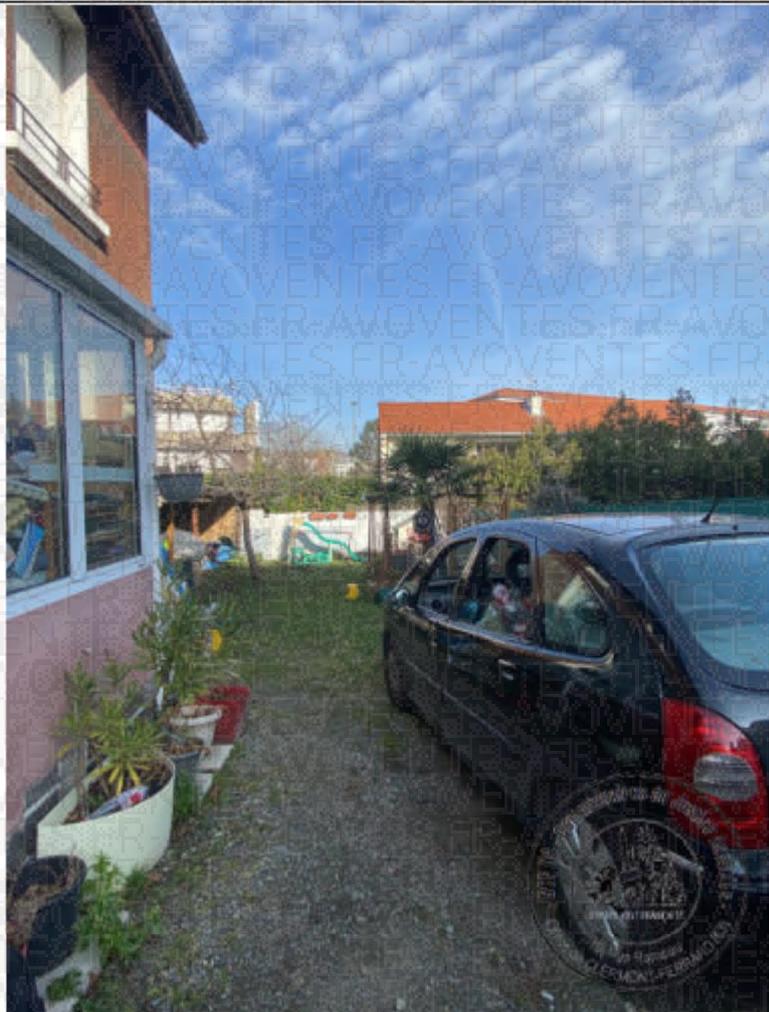
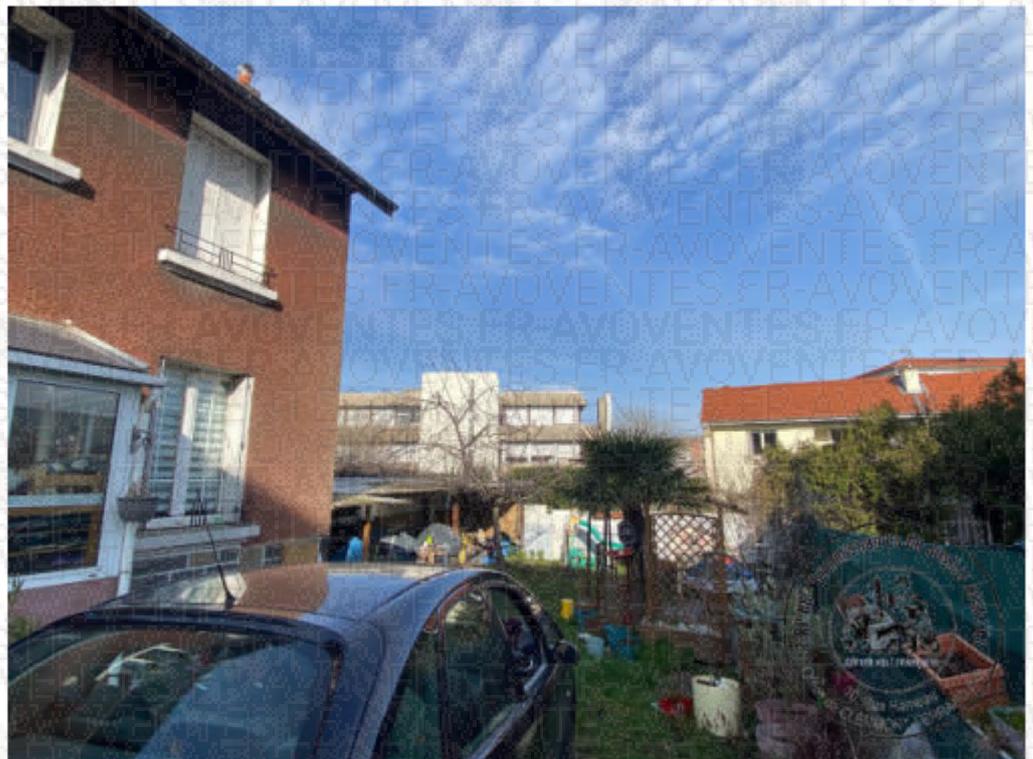
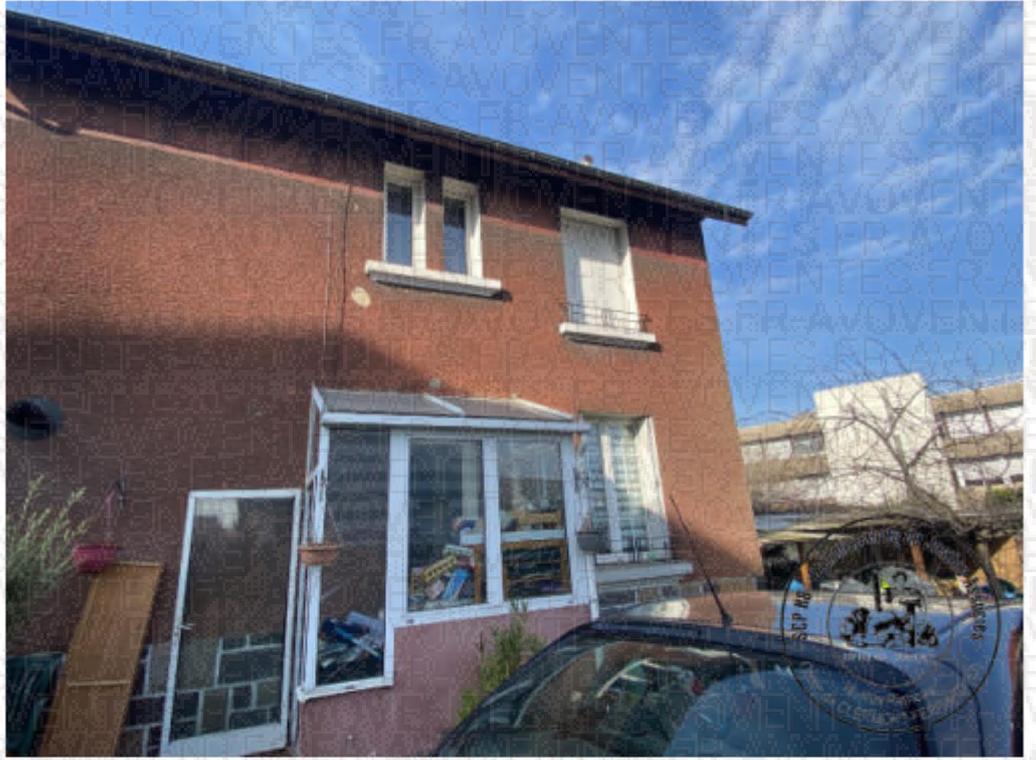
M. Extérieurs

La façade de la maison est crépie en état d'usage, noircie.

En pignon, tant sur rue que sur cour, elle présente des fissures.
