## PROCES-VERBAL DE DESCRIPTION DES LIEUX

### L'AN DEUX MILLE VINGT SIX ET LE NEUF MARS

Conformément aux dispositions de l'article R322-2 et des articles R322-1 à R322-3 du Code des procédures civiles d'exécution, certifie m'être transportée ce jour à l'adresse suivante : 6 Route de Mayres à Arlanc (63220), sur la parcelle cadastrée section ZV n°557.

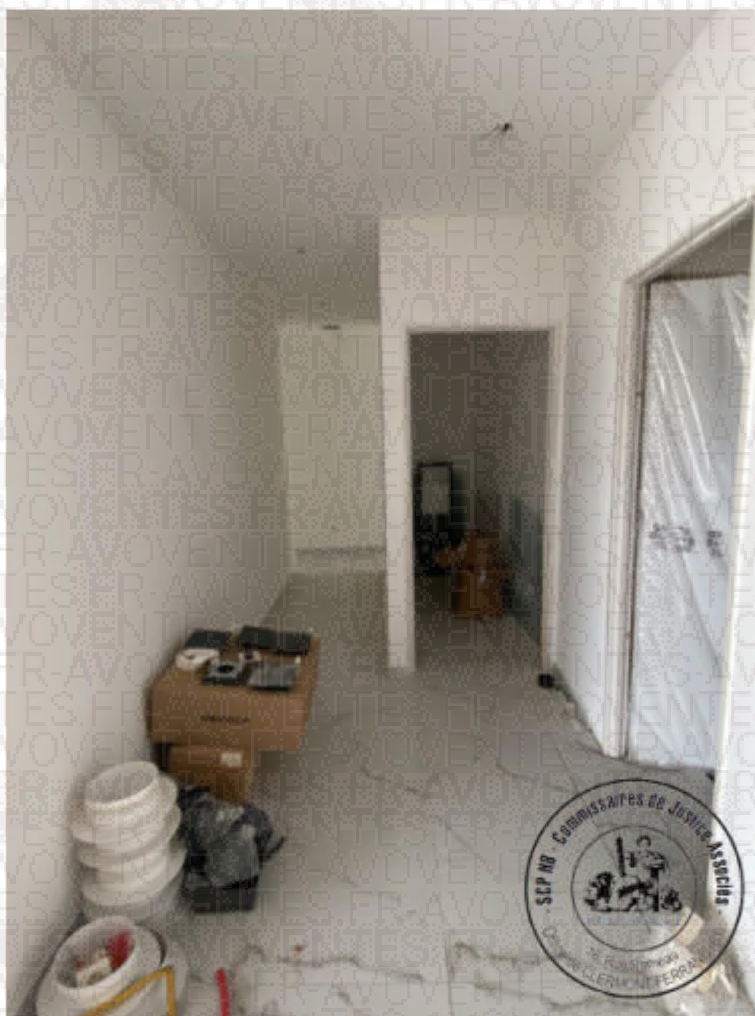
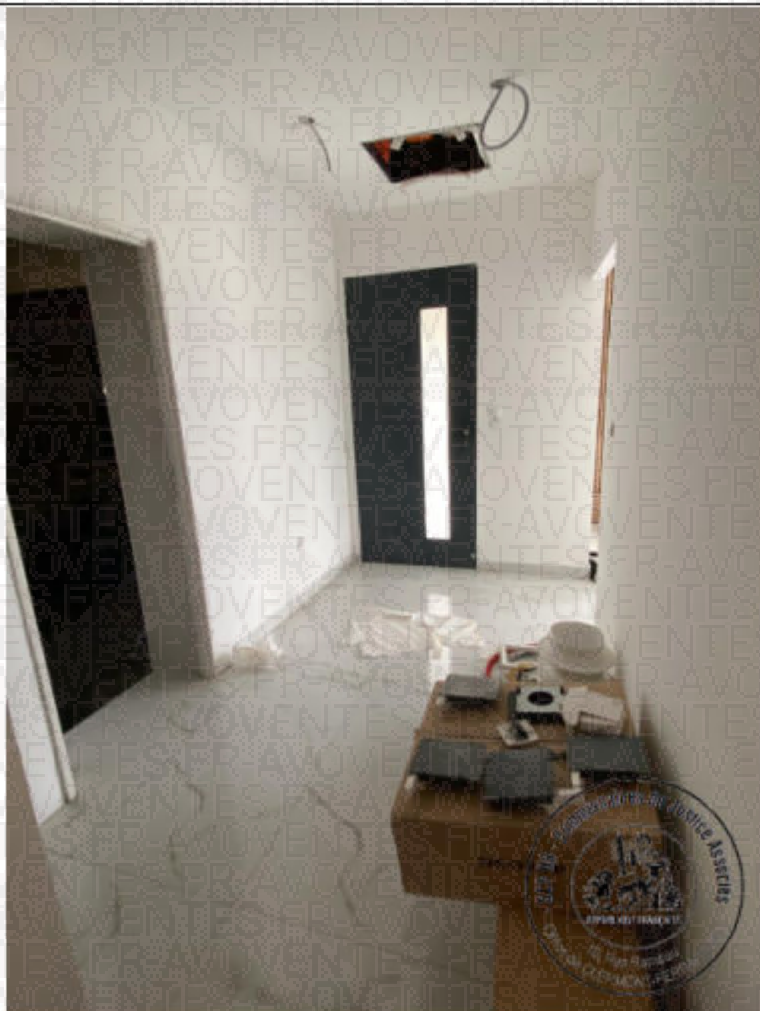
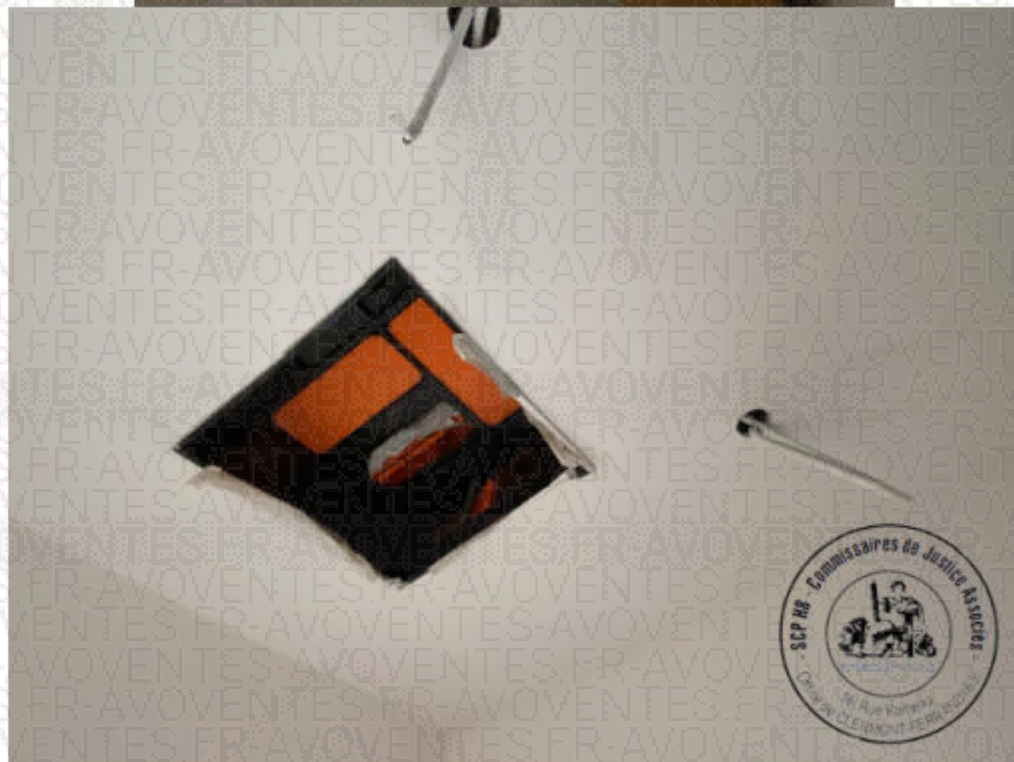
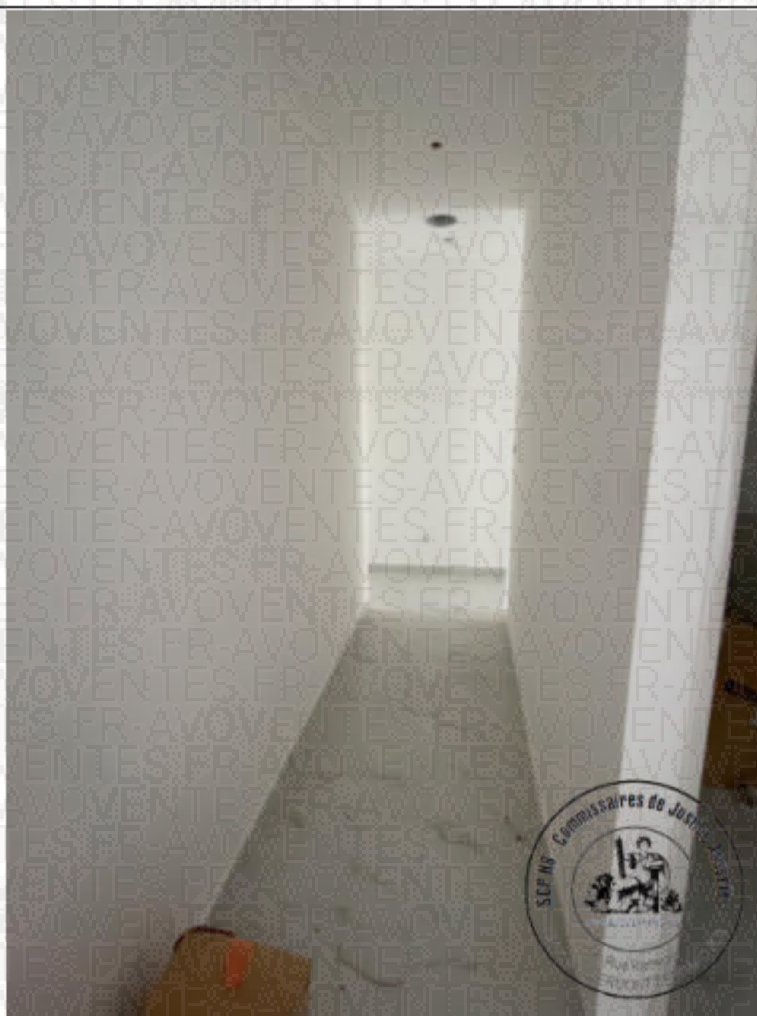
### **1. Entrée (8.9 m2)**

Le sol est recouvert de carrelage, dont les joints ne sont pas terminés.

Les plinthes sont en carrelage. Il en manque certains morceaux, notamment sur les côtés des portes.

Les murs sont bruts présentant une première couche de peinture.

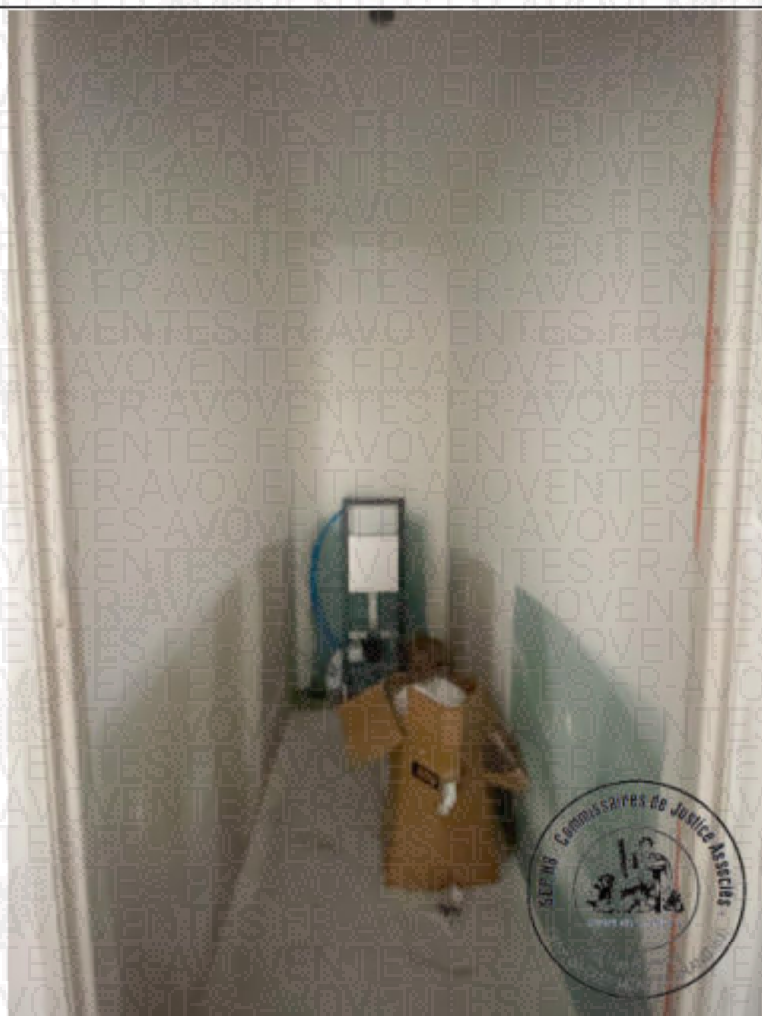
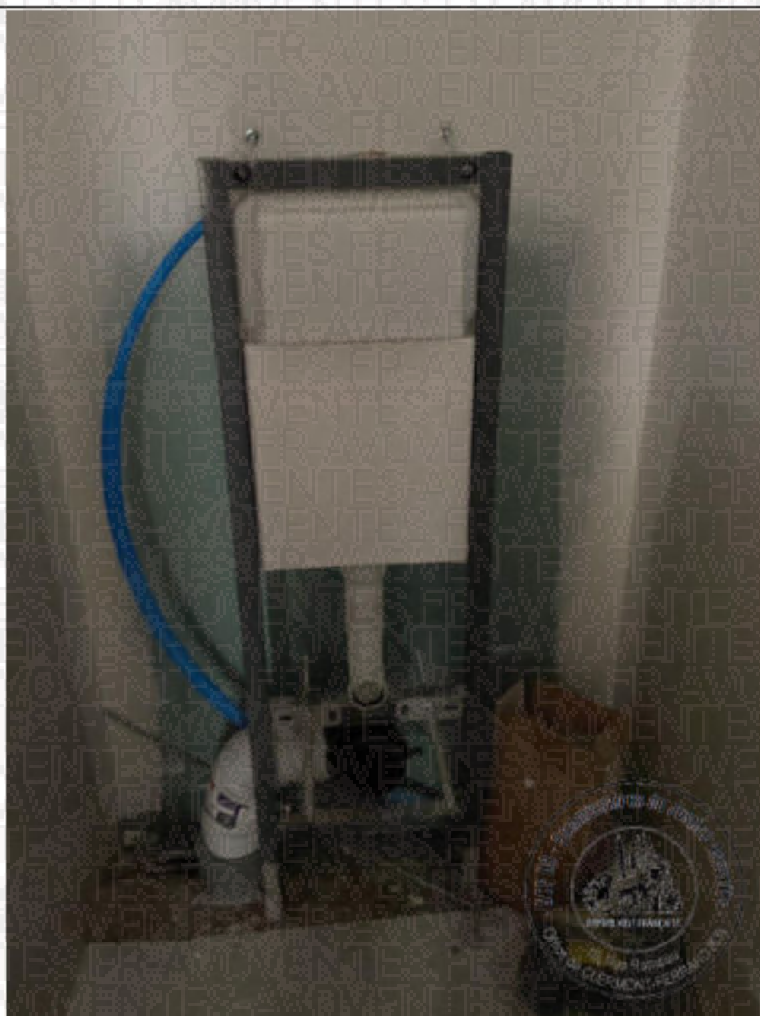
## 2. WC (2.2 m2)

On accède à un WC par un encadrement en bois peint. La porte est déposée.

Les murs sont recouverts de plaques de plâtre avec bandes poncées et première sous-couche de peinture. En revanche, sur la partie basse des murs ceux-ci sont en plaques de plâtre avec bandes non poncées.

Présence d'un système de chasse d'eau encastré apparent.

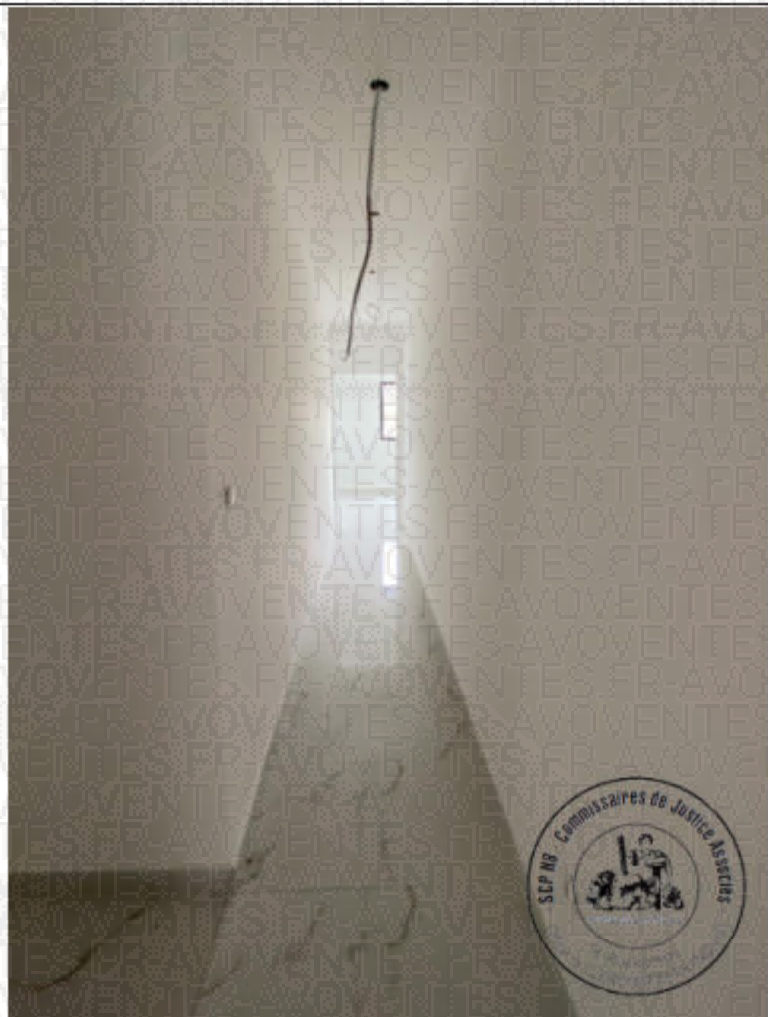
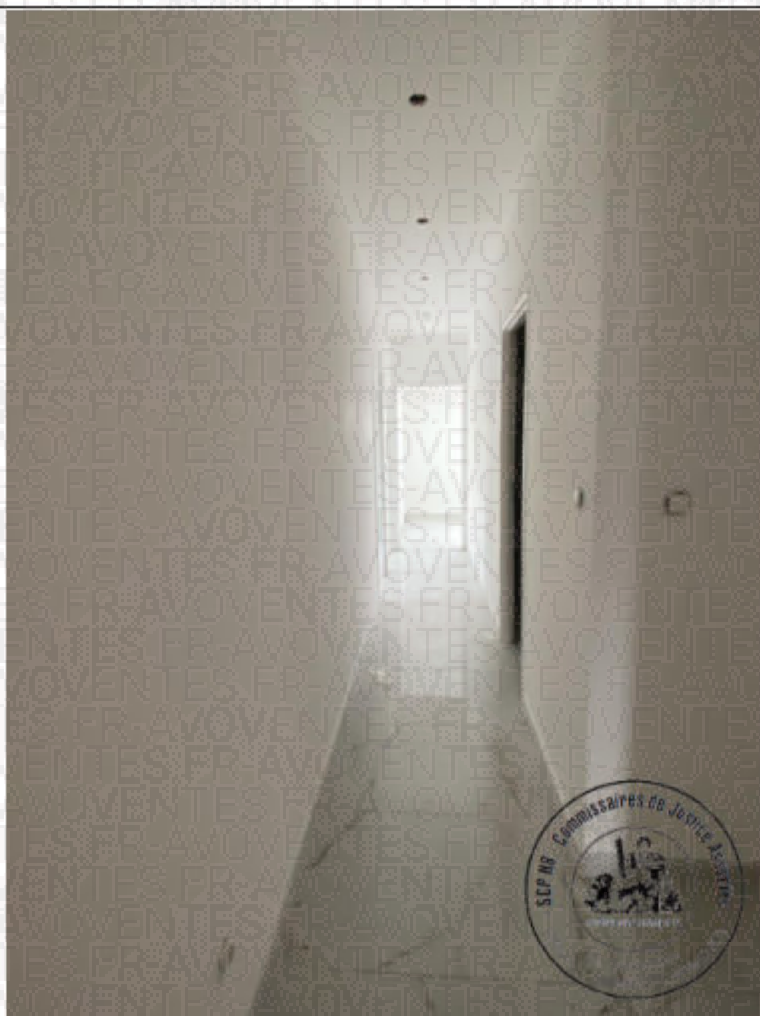
### 3. Couloir (10.3 m2)

Le tout est en parfait état.

Présence d'un trou un peu plus conséquent avec une bouche.

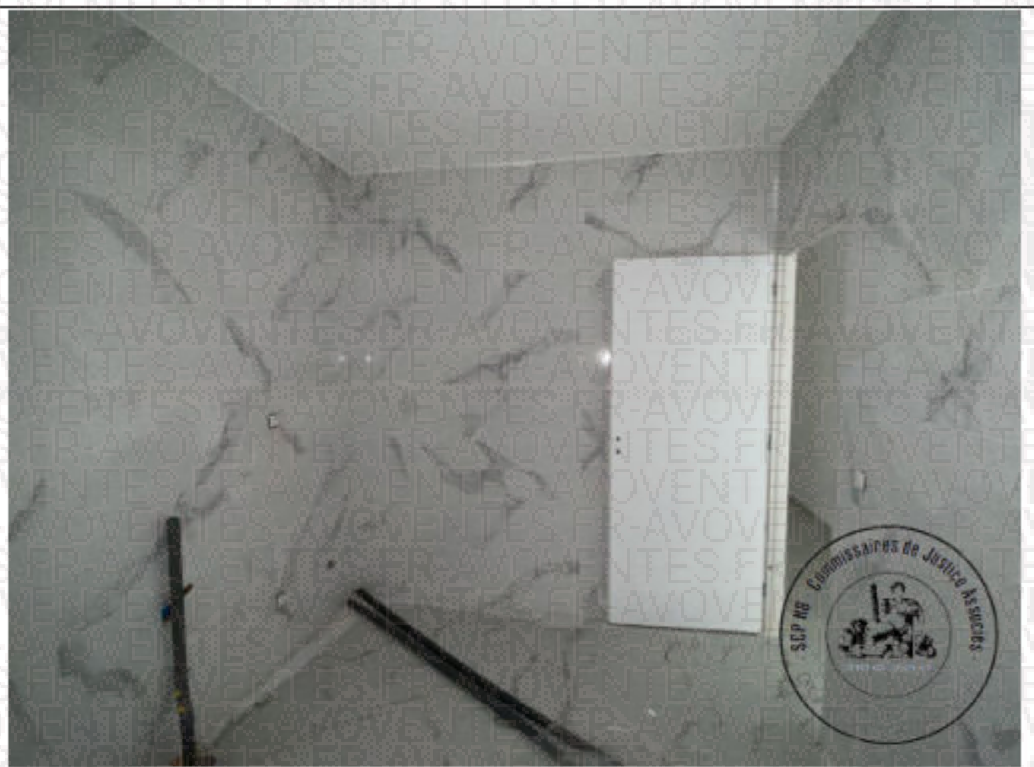
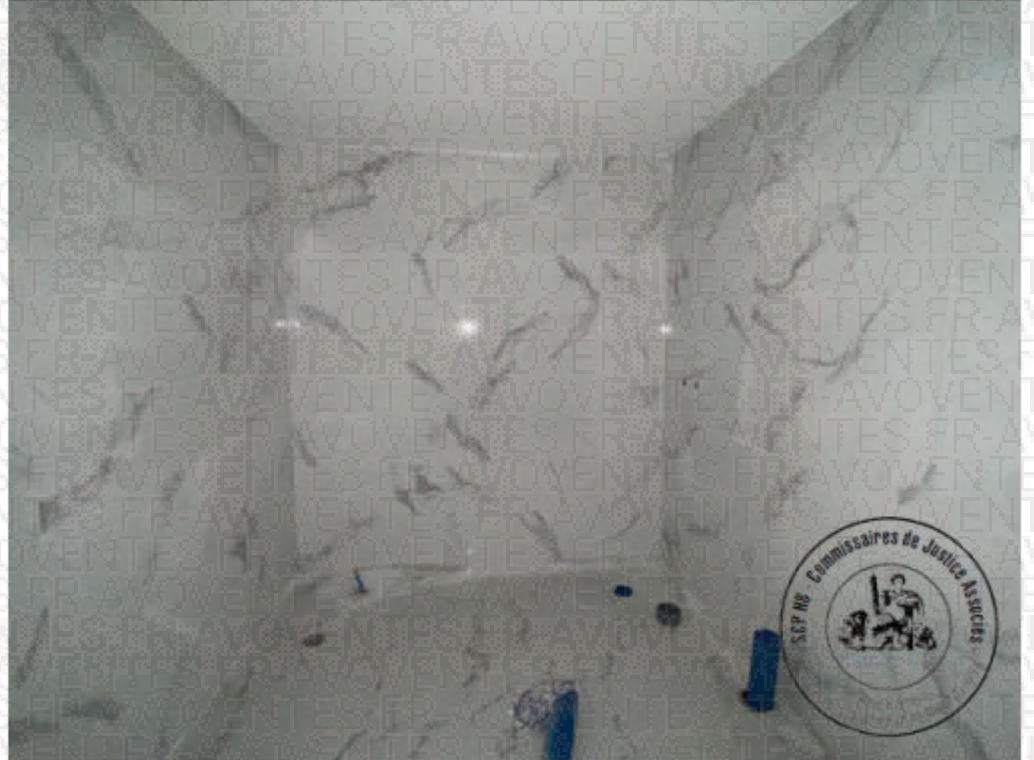
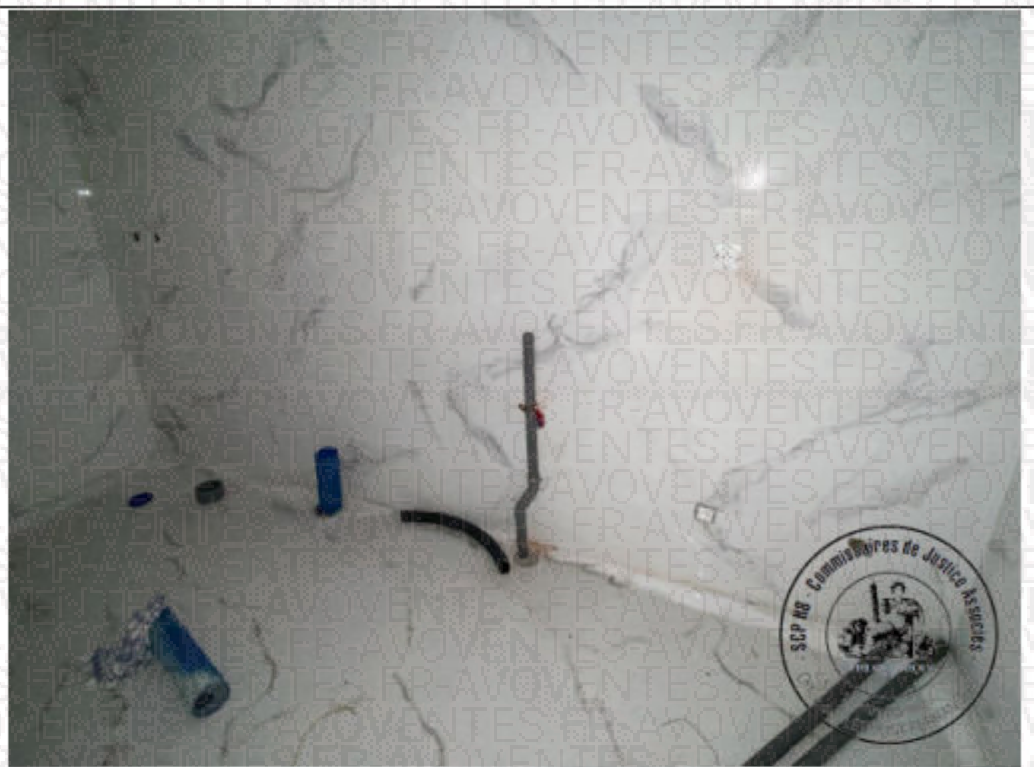
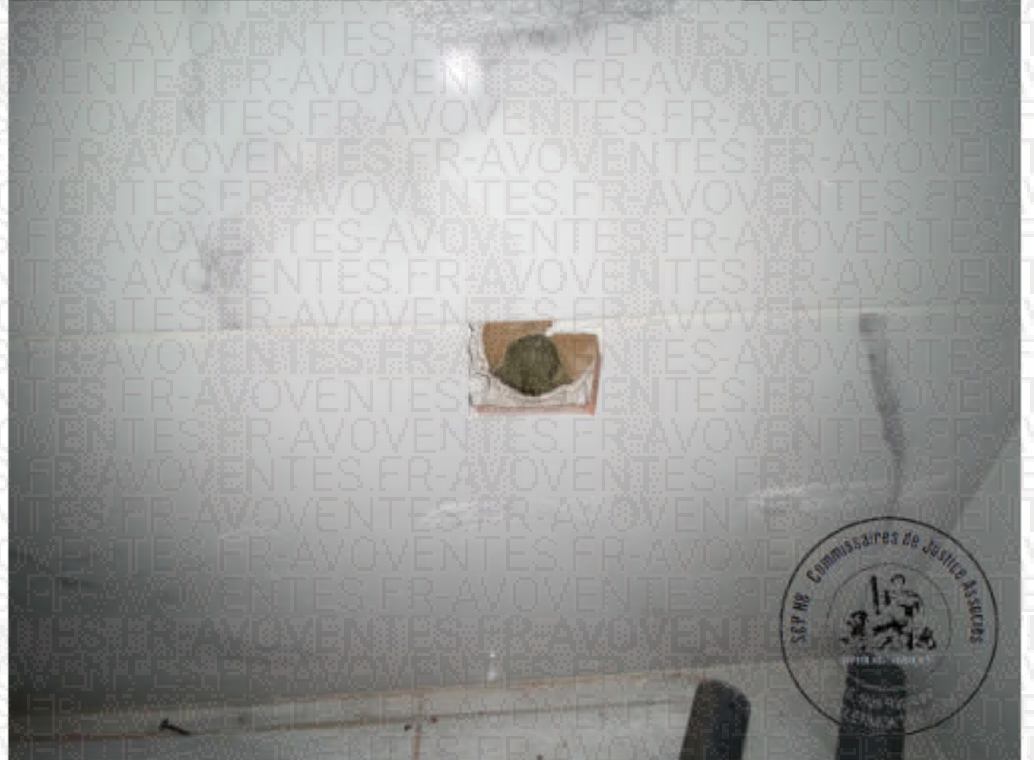
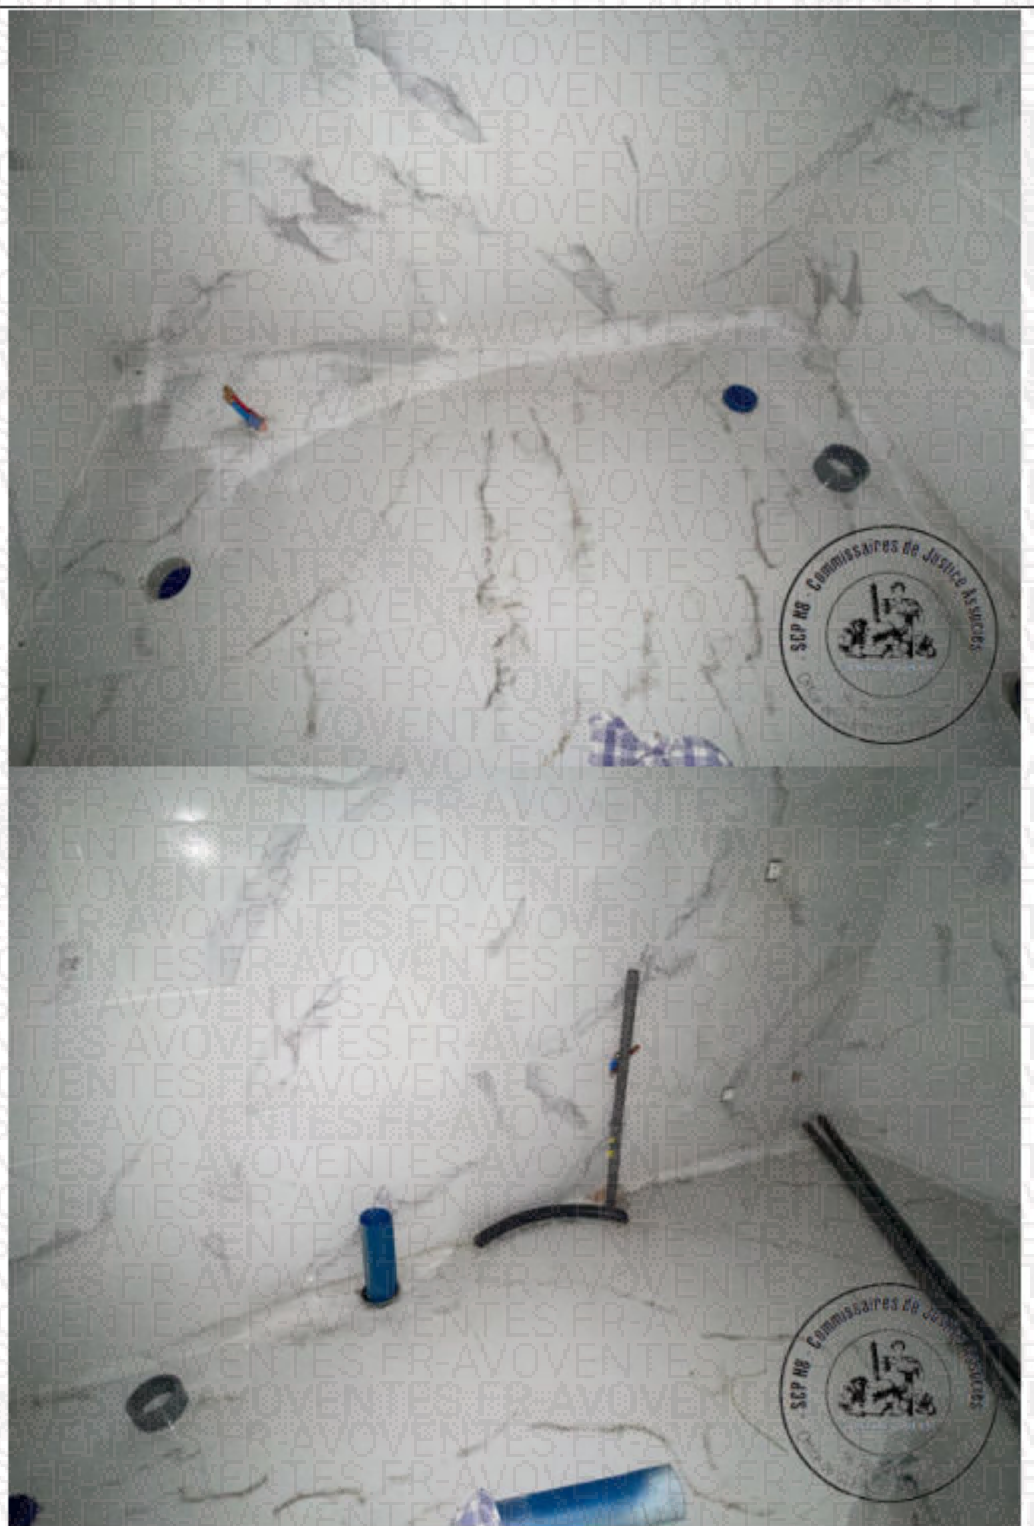
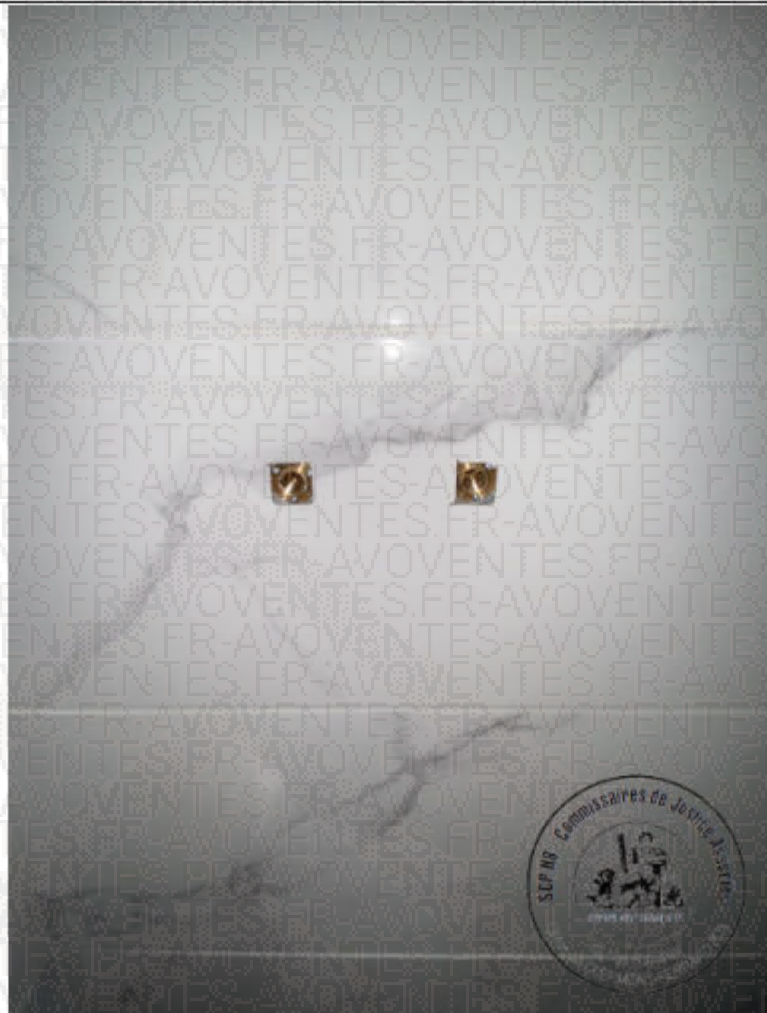
#### 4. Salle de bain (9.1 m2)

Sur la droite, j'accède à une salle de bain par un encadrement bois peint avec porte isoplane peinte, sans poignée.

Présence également d'arrivées d'évacuation et d'arrivées d'eau, présence également des points d'arrivée d'eau chaude et froide pour l'emplacement de la douche.

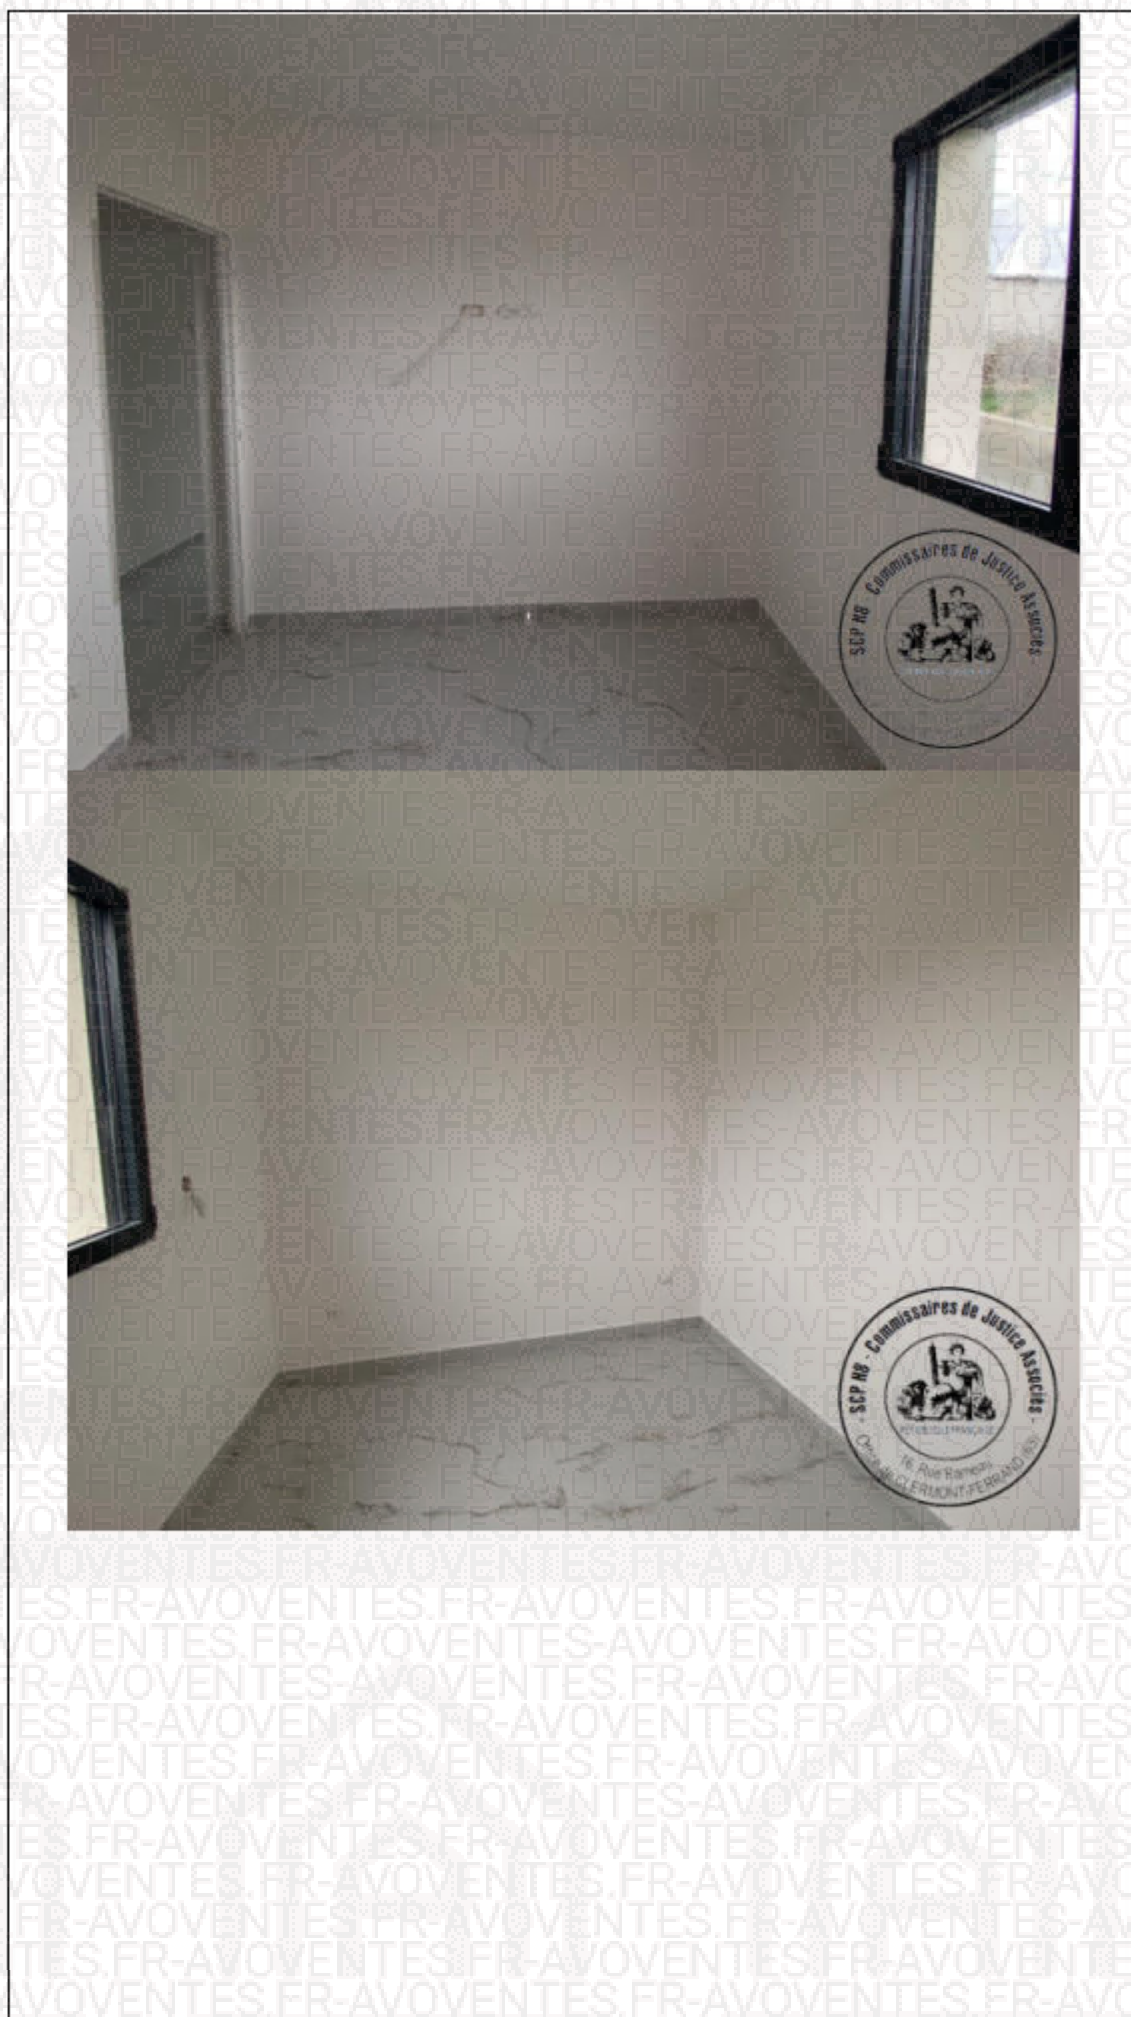
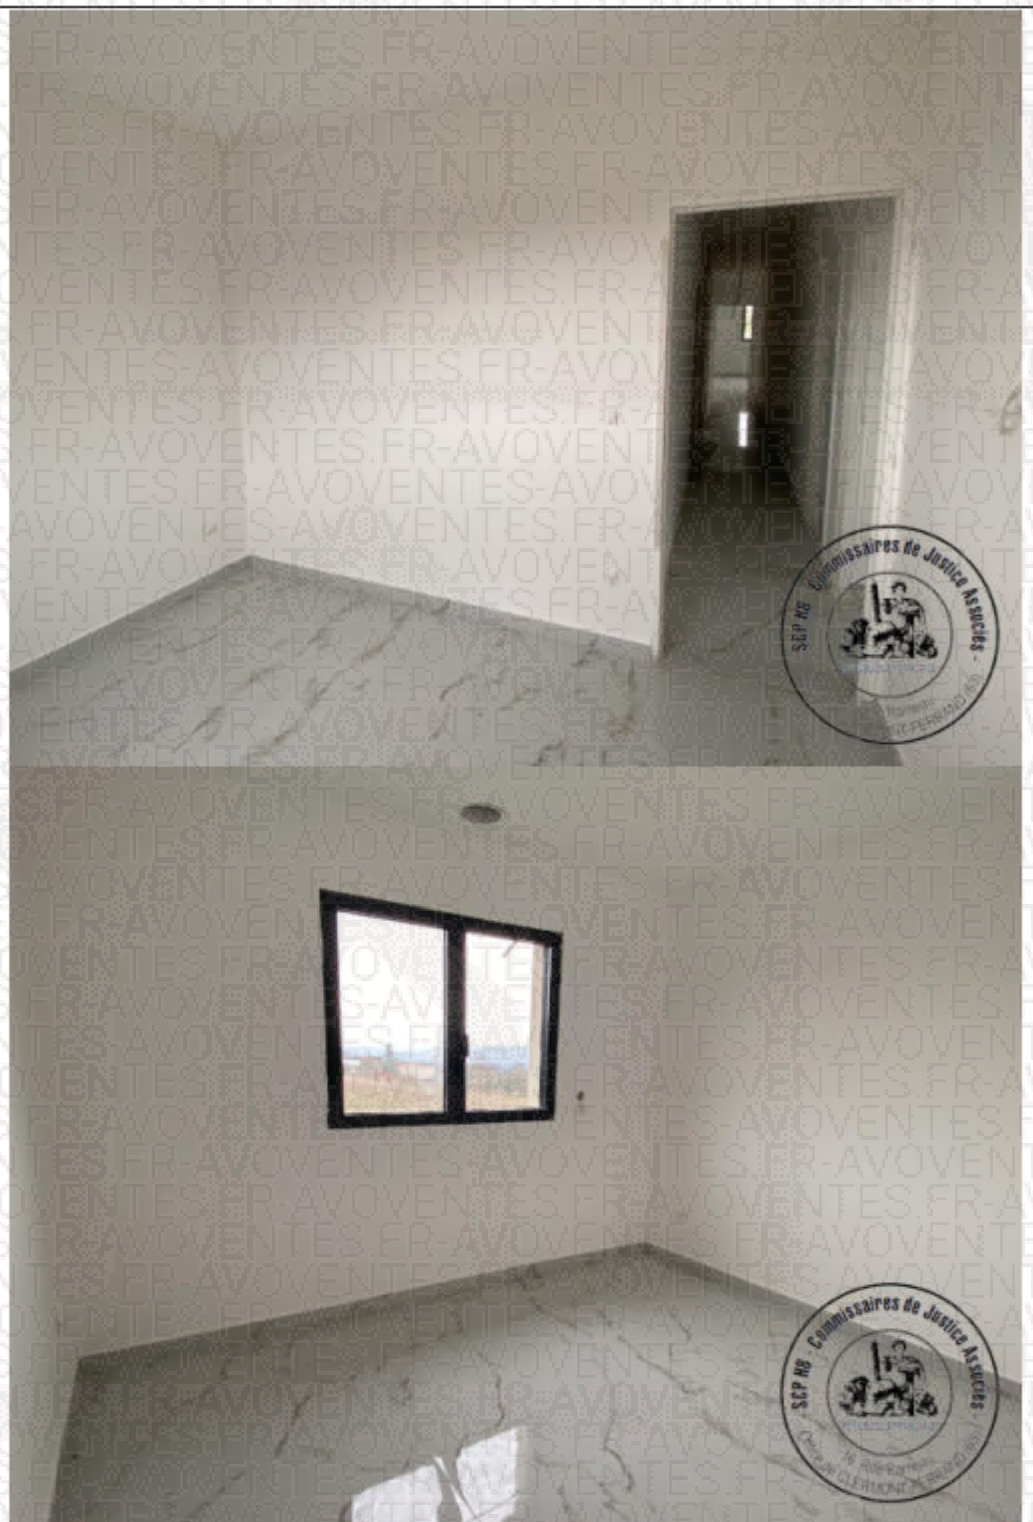
##### 5. Chambre n°1 (9.0m2)

La lumière naturelle passe par une fenêtre deux vantaux bâti aluminium double vitrage avec un coffre pour un volet roulant sans volet roulant avec une boîte d'encastrement à côté de la fenêtre en intérieur.

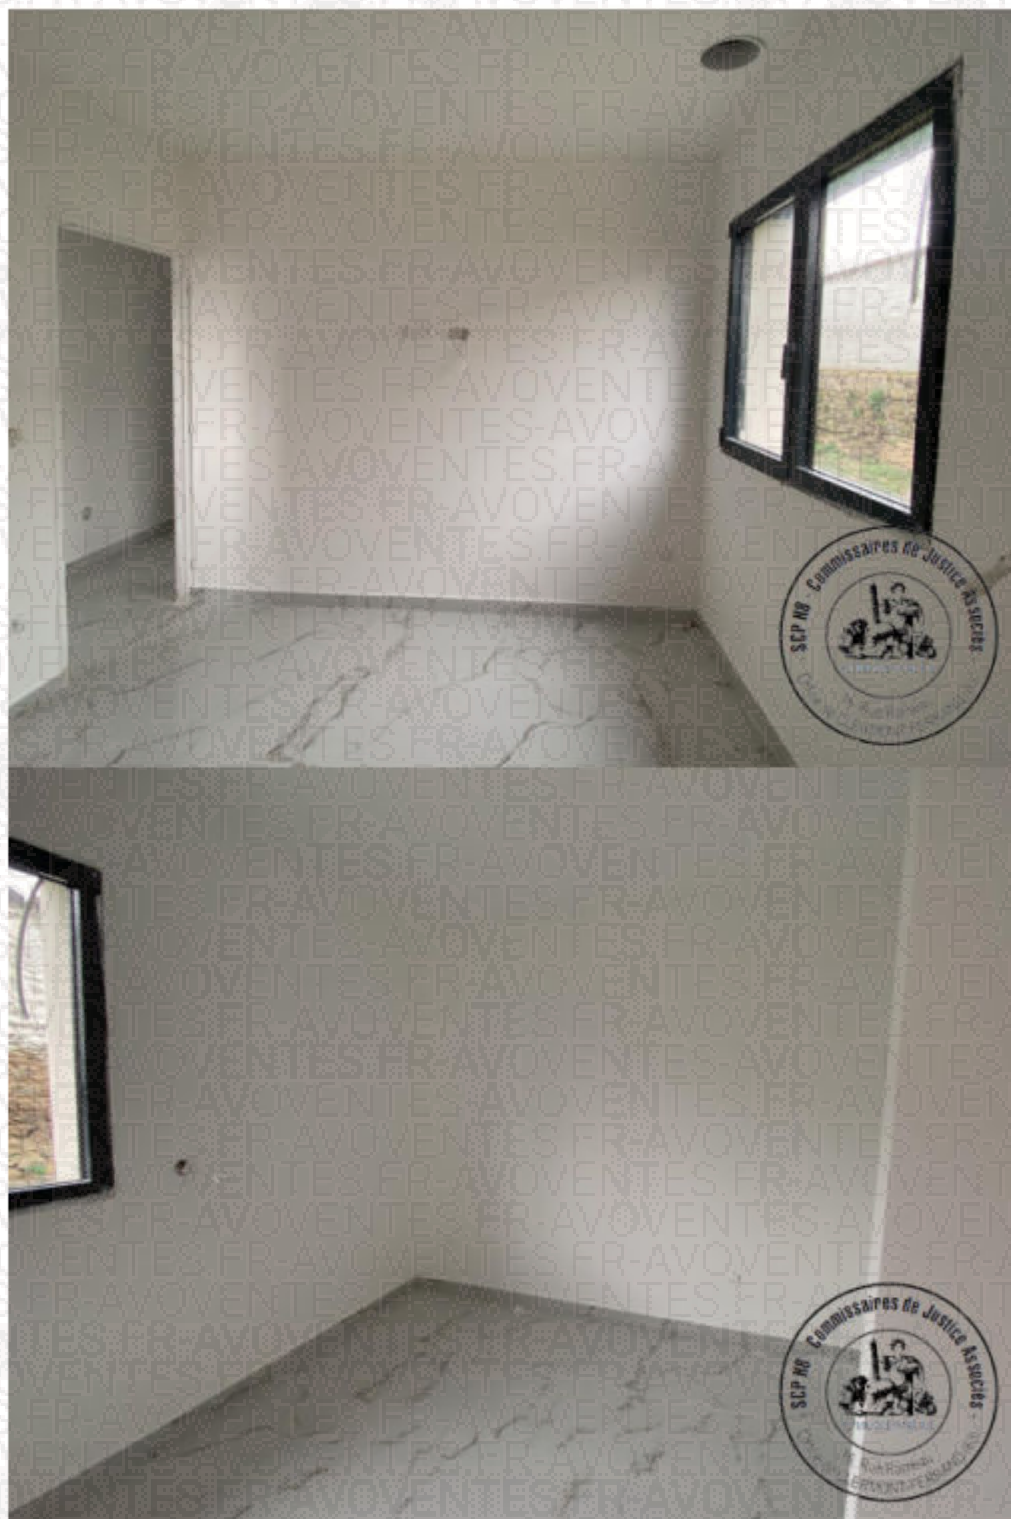
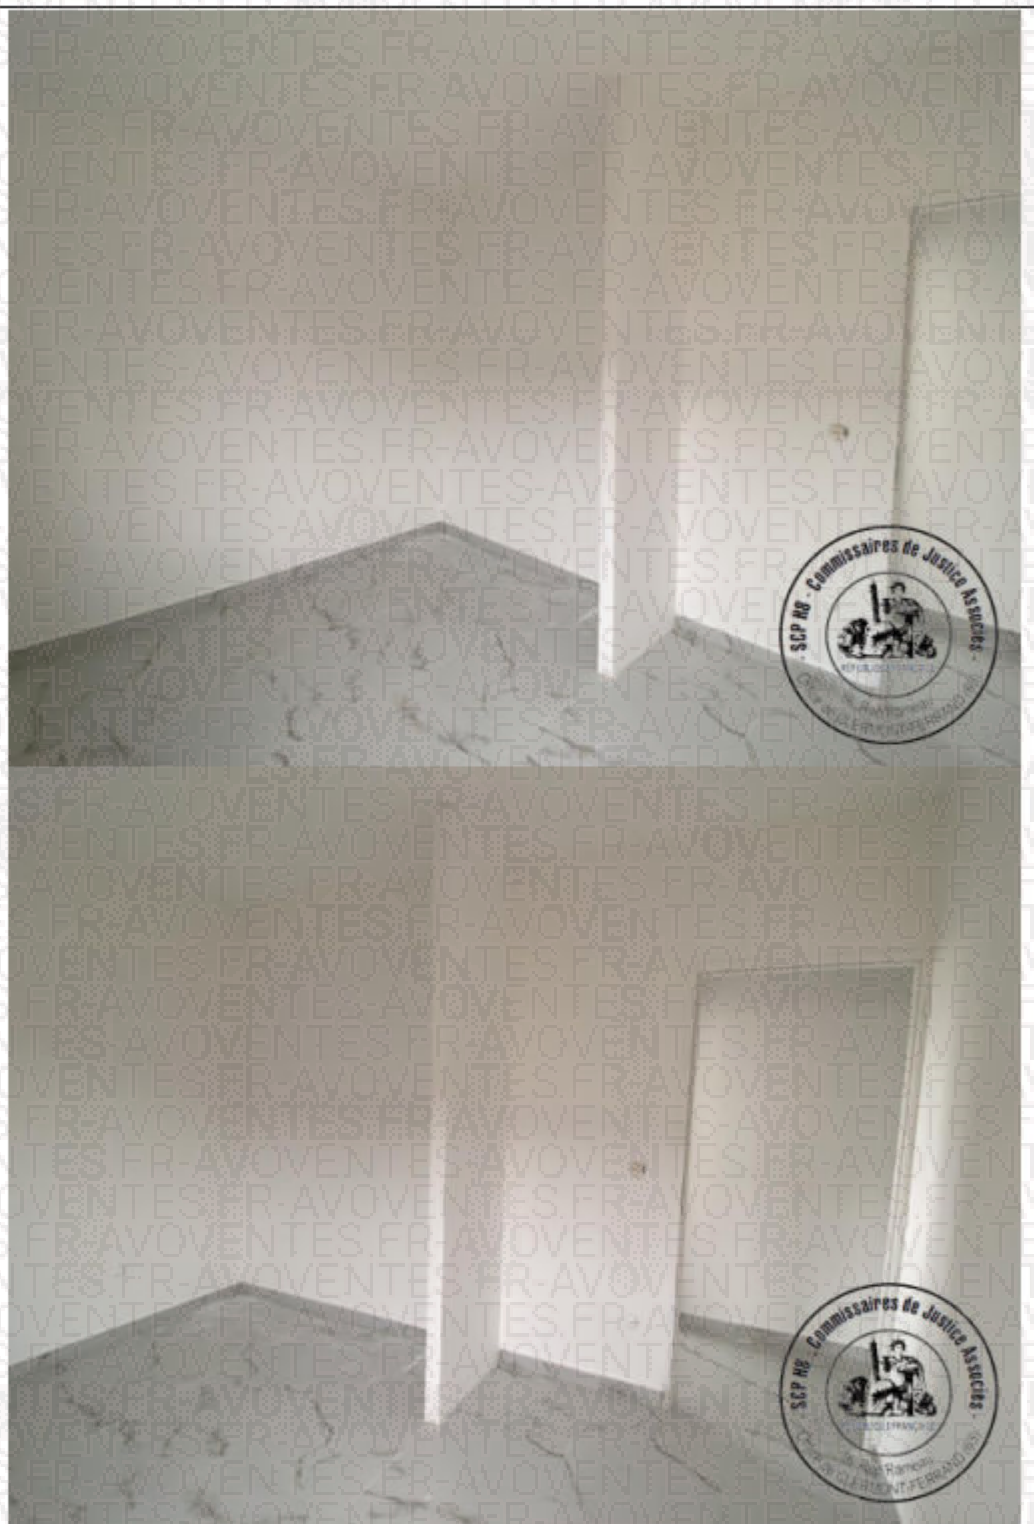
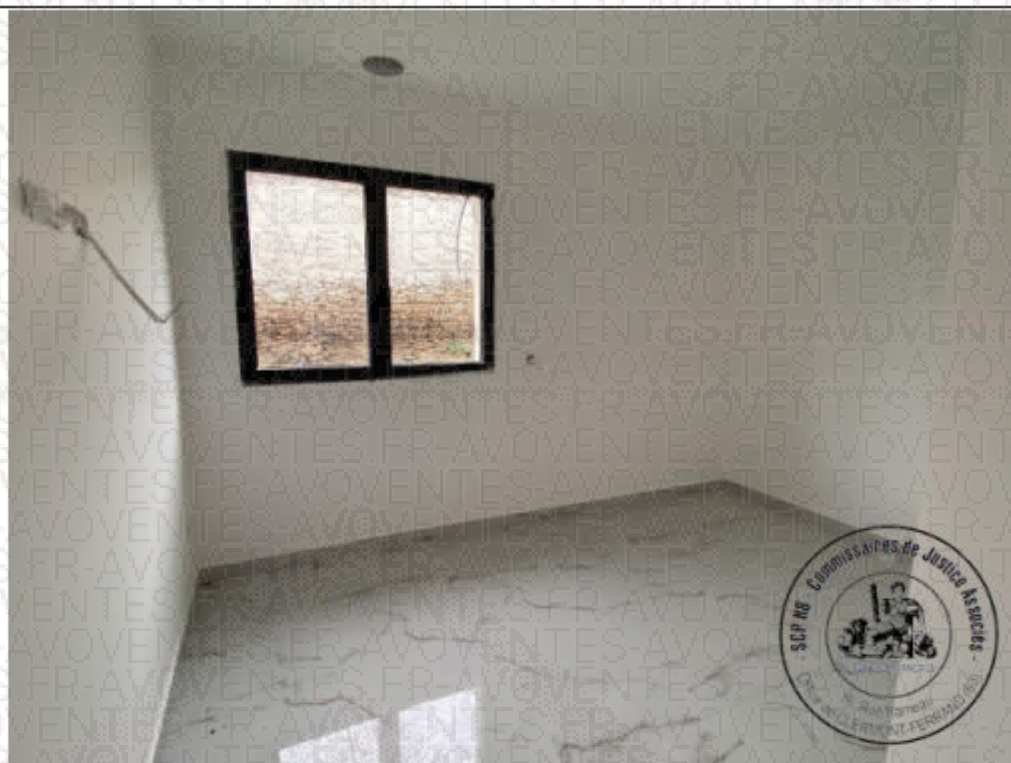
#### 6. Chambre n°2 (11.2m2)

La lumière naturelle passe par une fenêtre deux vantaux, bâti aluminium double vitrage, présentant un emplacement pour volet roulant électrique mais sans volet roulant.

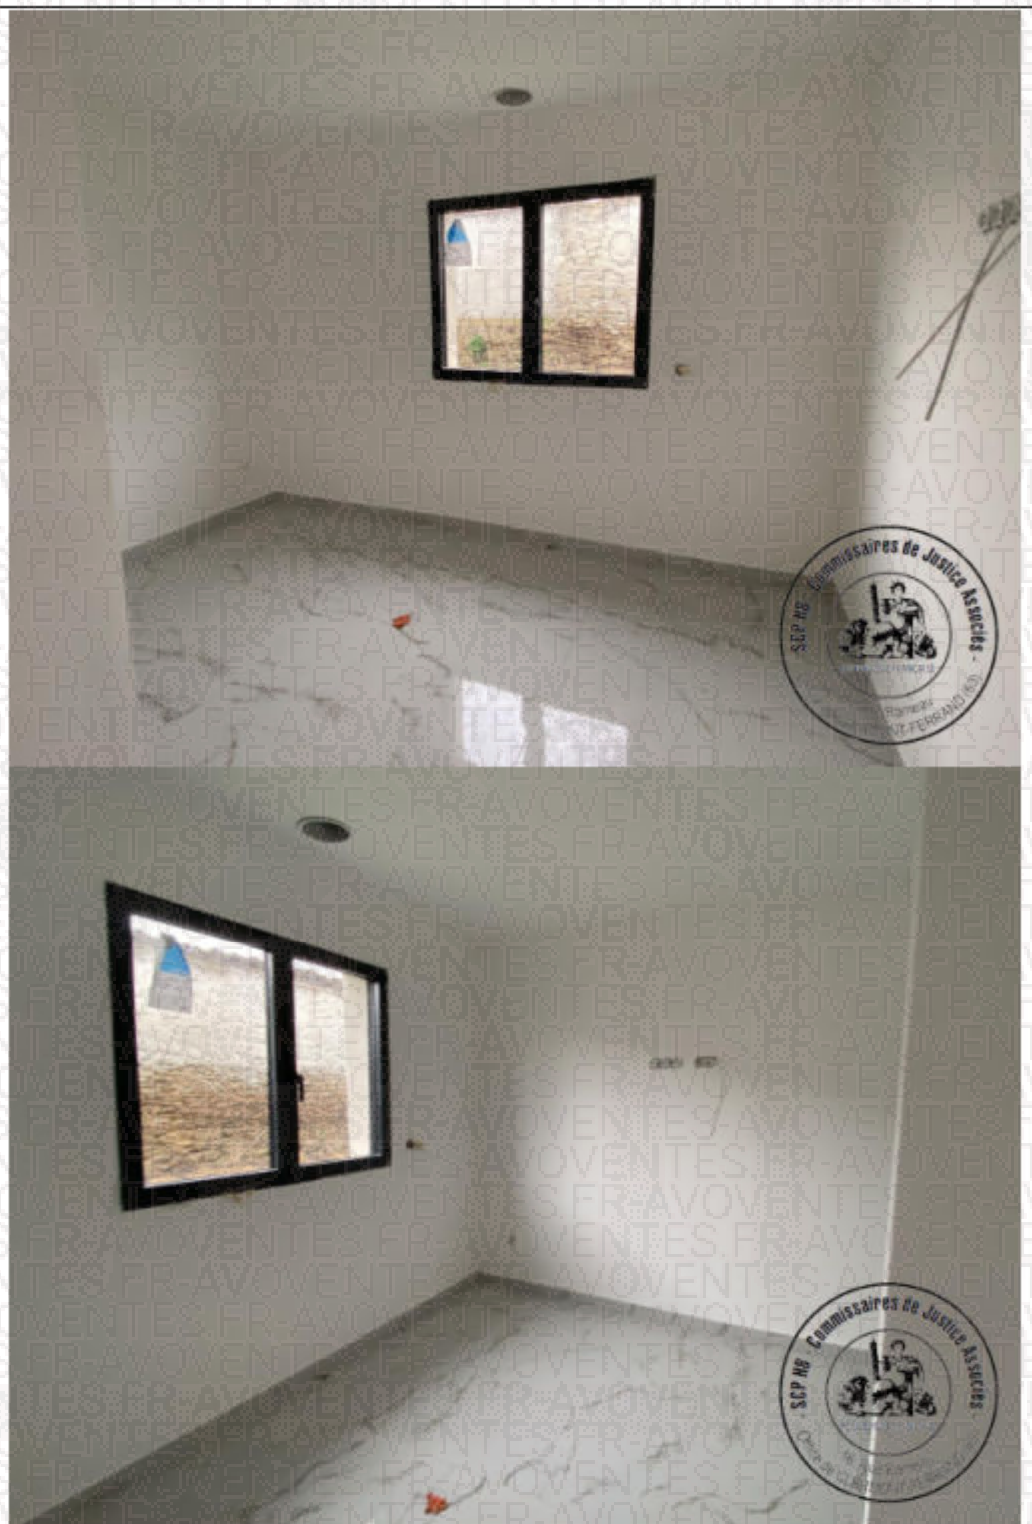
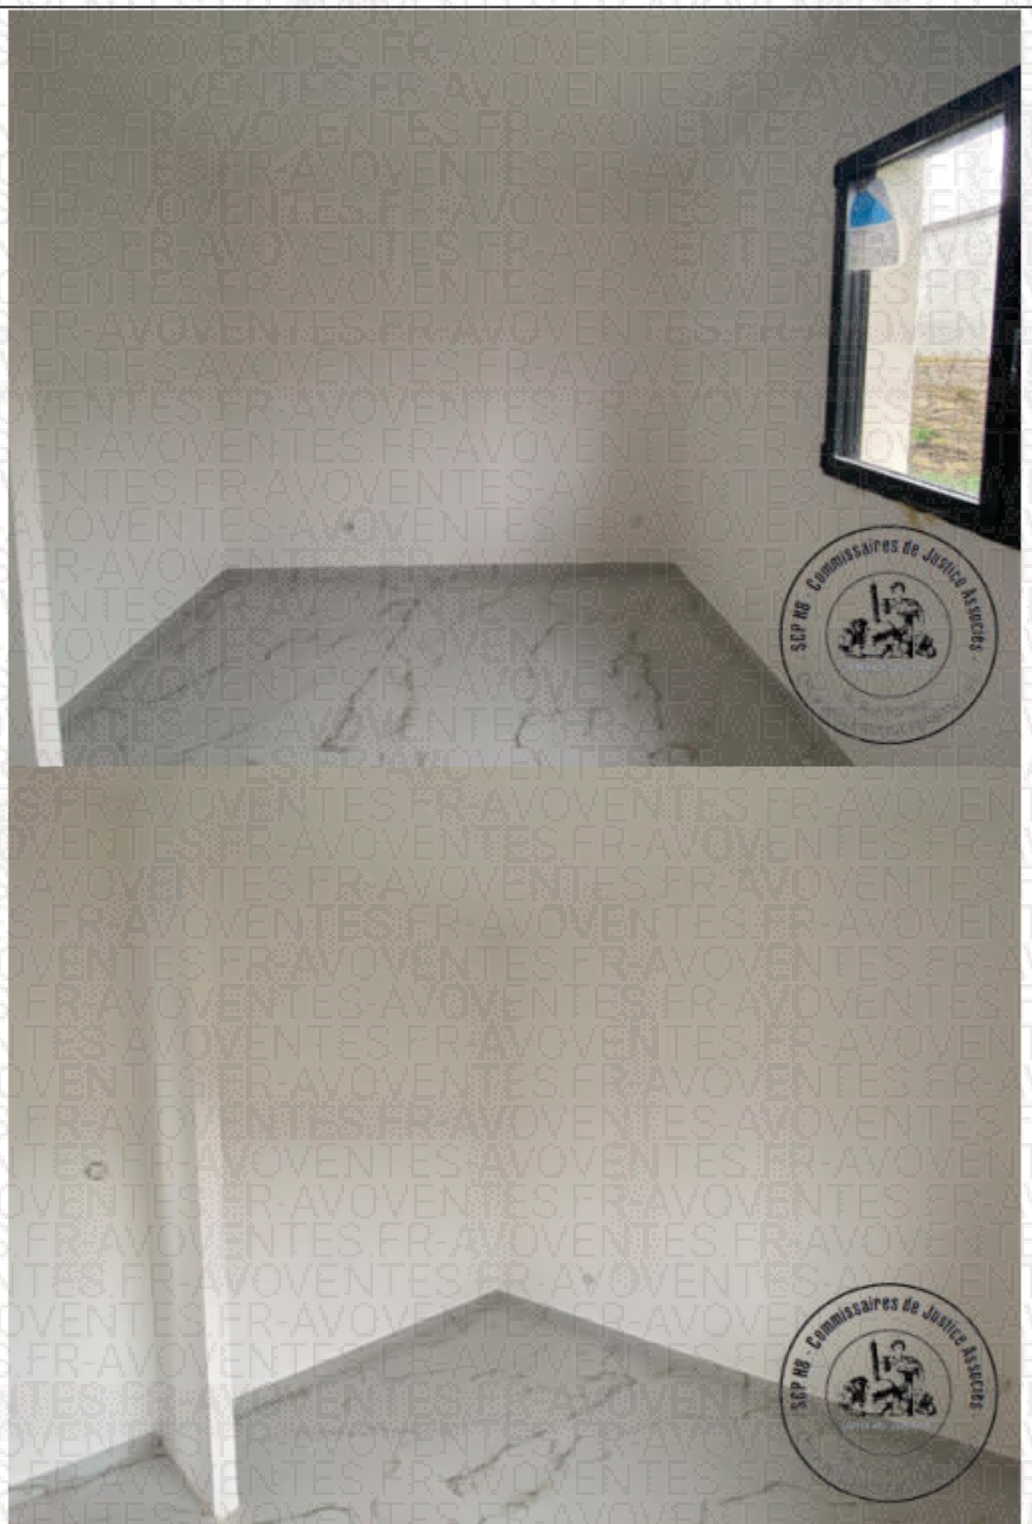
### 7. Chambre n°3 (11.6 m2)

La lumière naturelle passe par une fenêtre deux vantaux, bâti aluminium, double vitrage avec un emplacement pour volet électrique sans volet électrique.
