## PROCES-VERBAL DE DESCRIPTION DES LIEUX

### L'AN DEUX MILLE VINGT SIX ET LE NEUF MARS

Conformément aux dispositions de l'article R322-2 et des articles R322-1 à R322-3 du Code des procédures civiles d'exécution, certifie m'être transportée ce jour à l'adresse suivante : 6 Route de Mayres à Arlanc (63220), sur la parcelle cadastrée section ZV n°557.

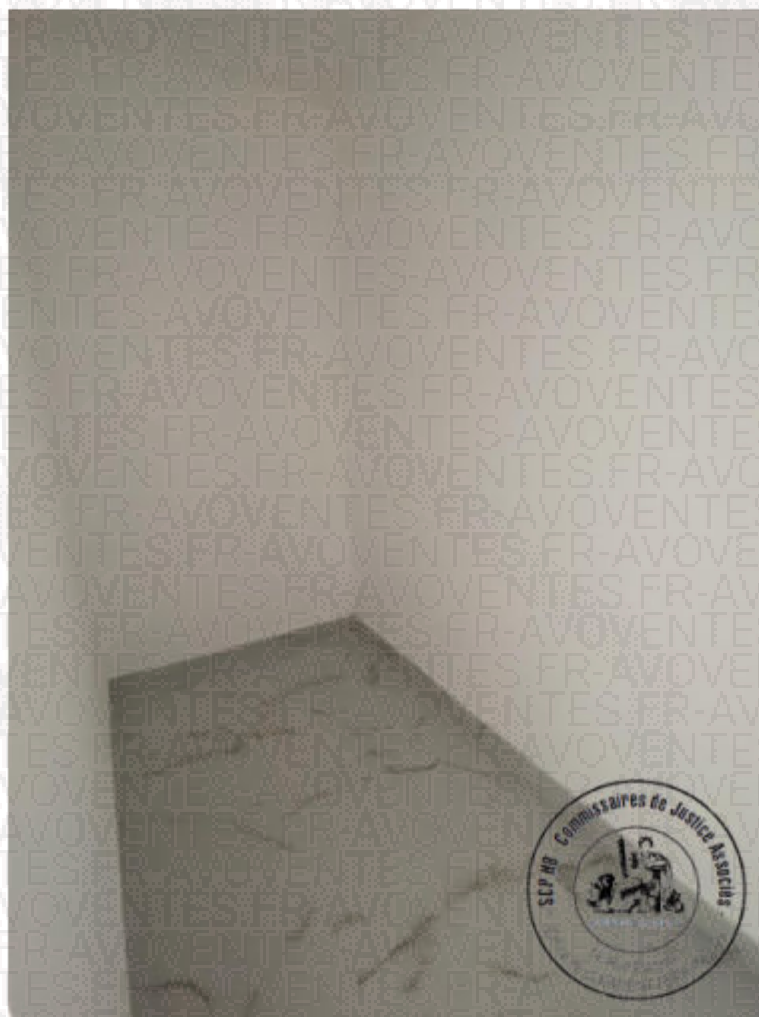
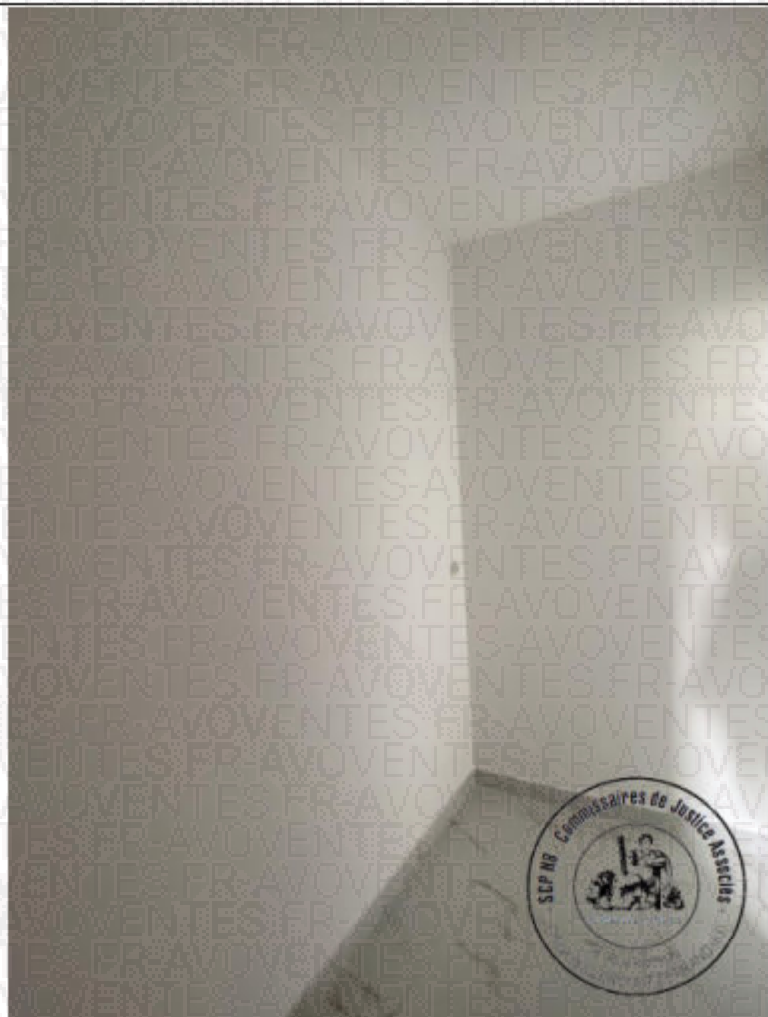
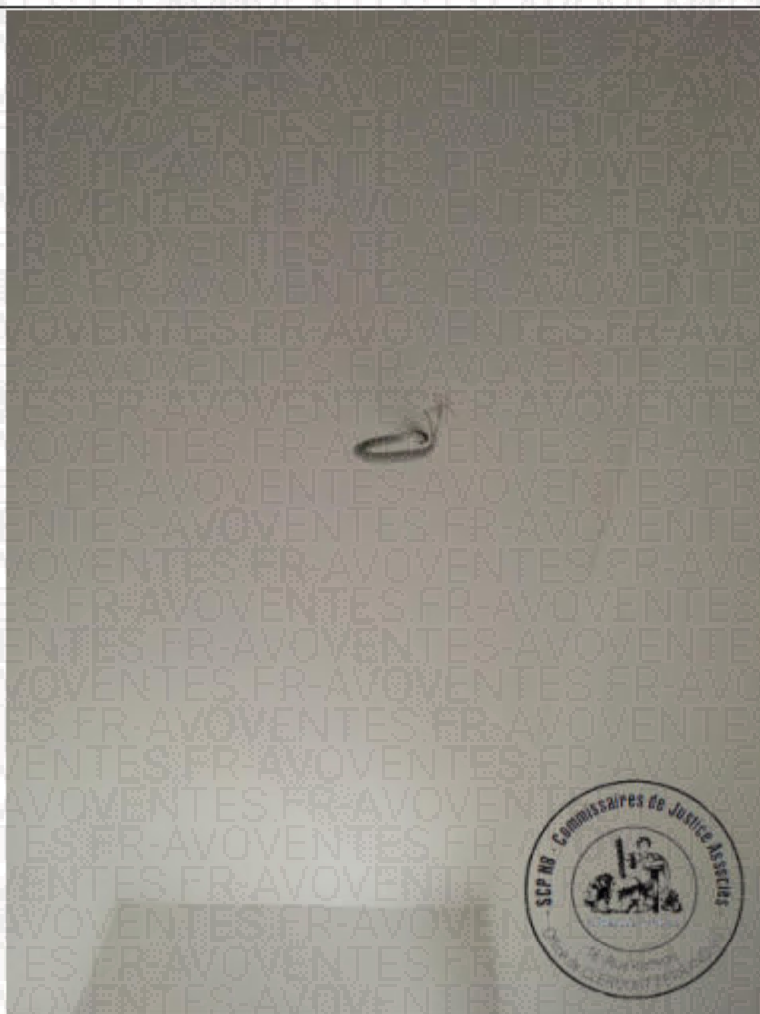
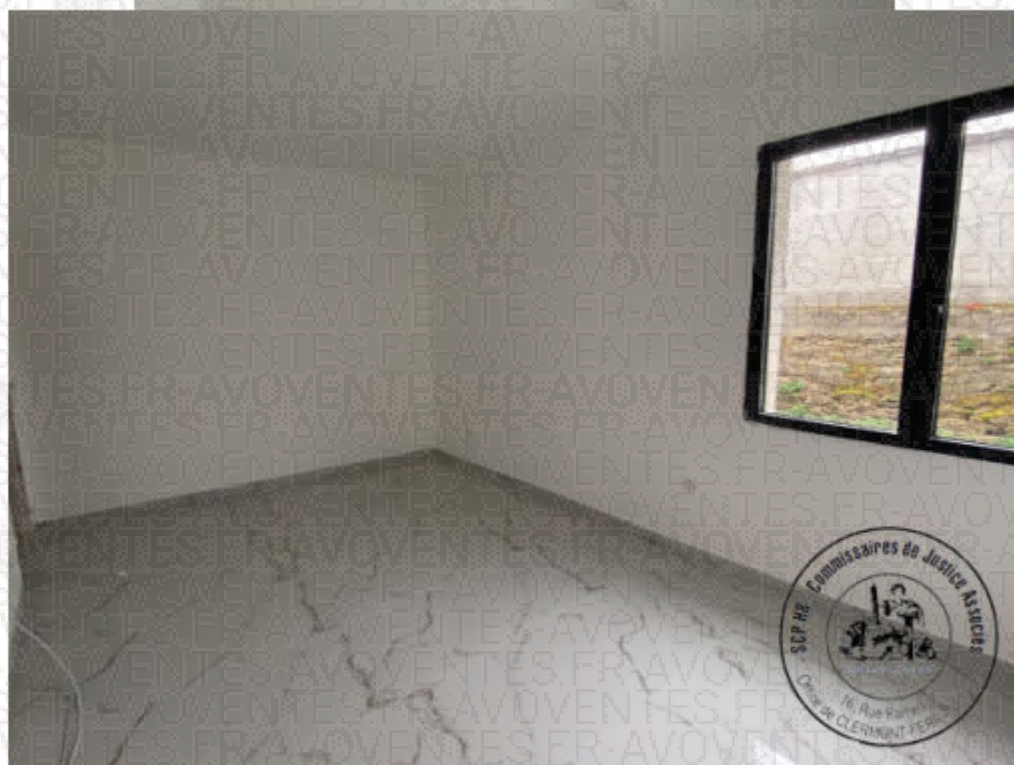
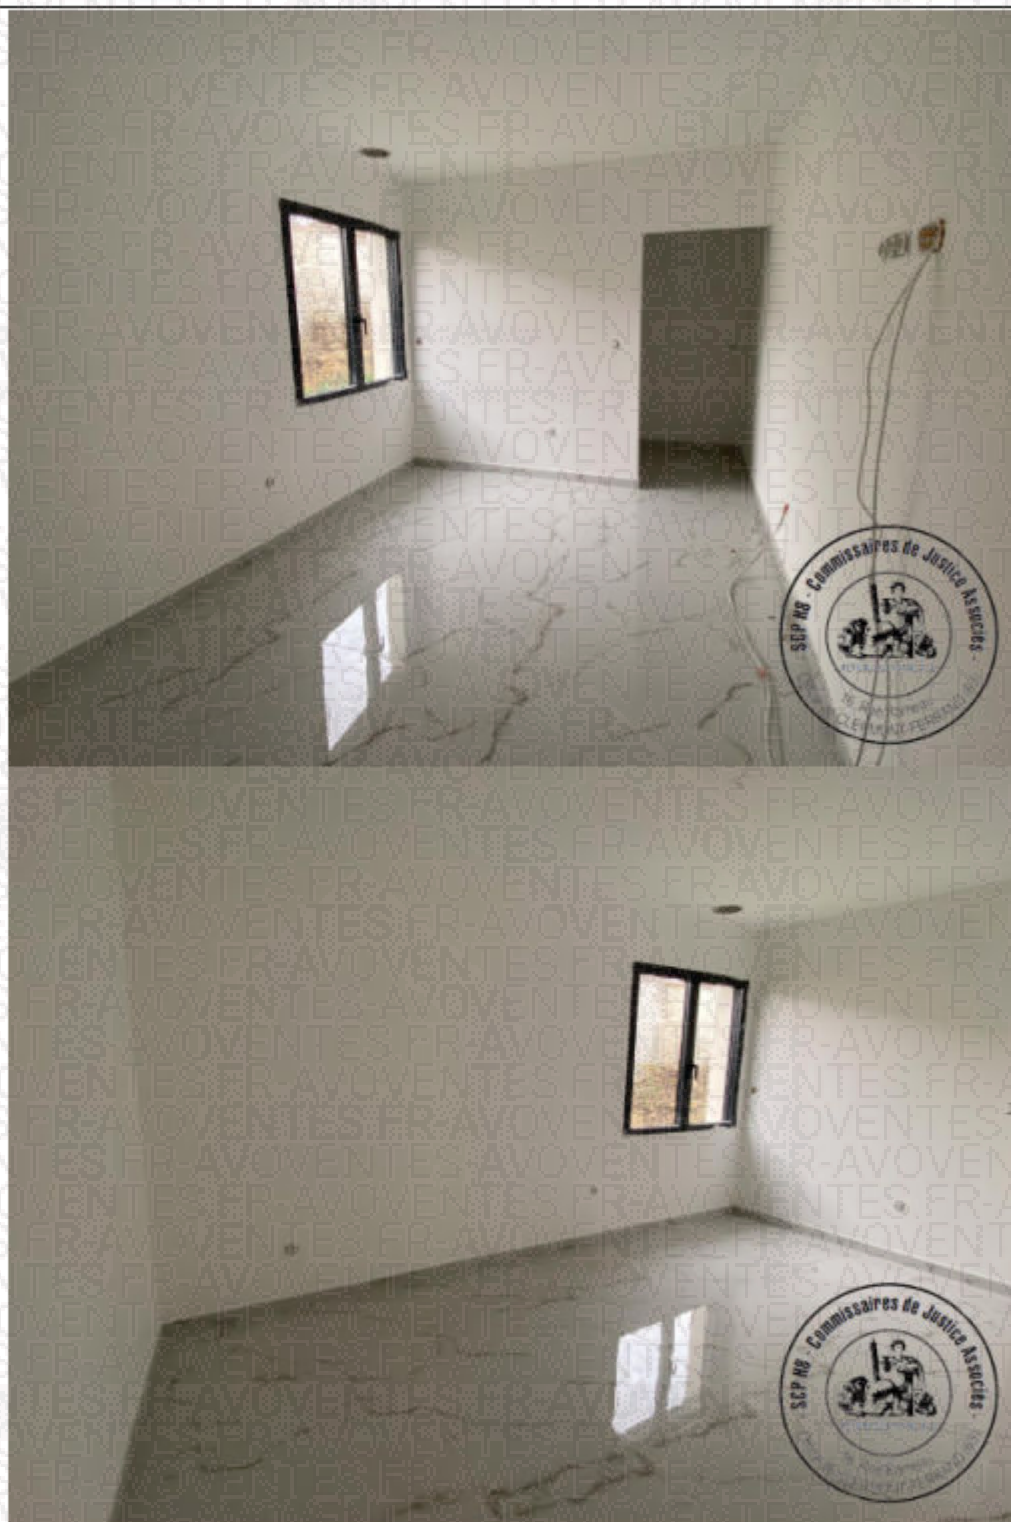
#### 8. Chambre n°4 (18.0 m2)

La lumière naturelle passe par une fenêtre deux vantaux, bâti aluminium double vitrage avec un emplacement pour volet roulant, sans volet roulant.

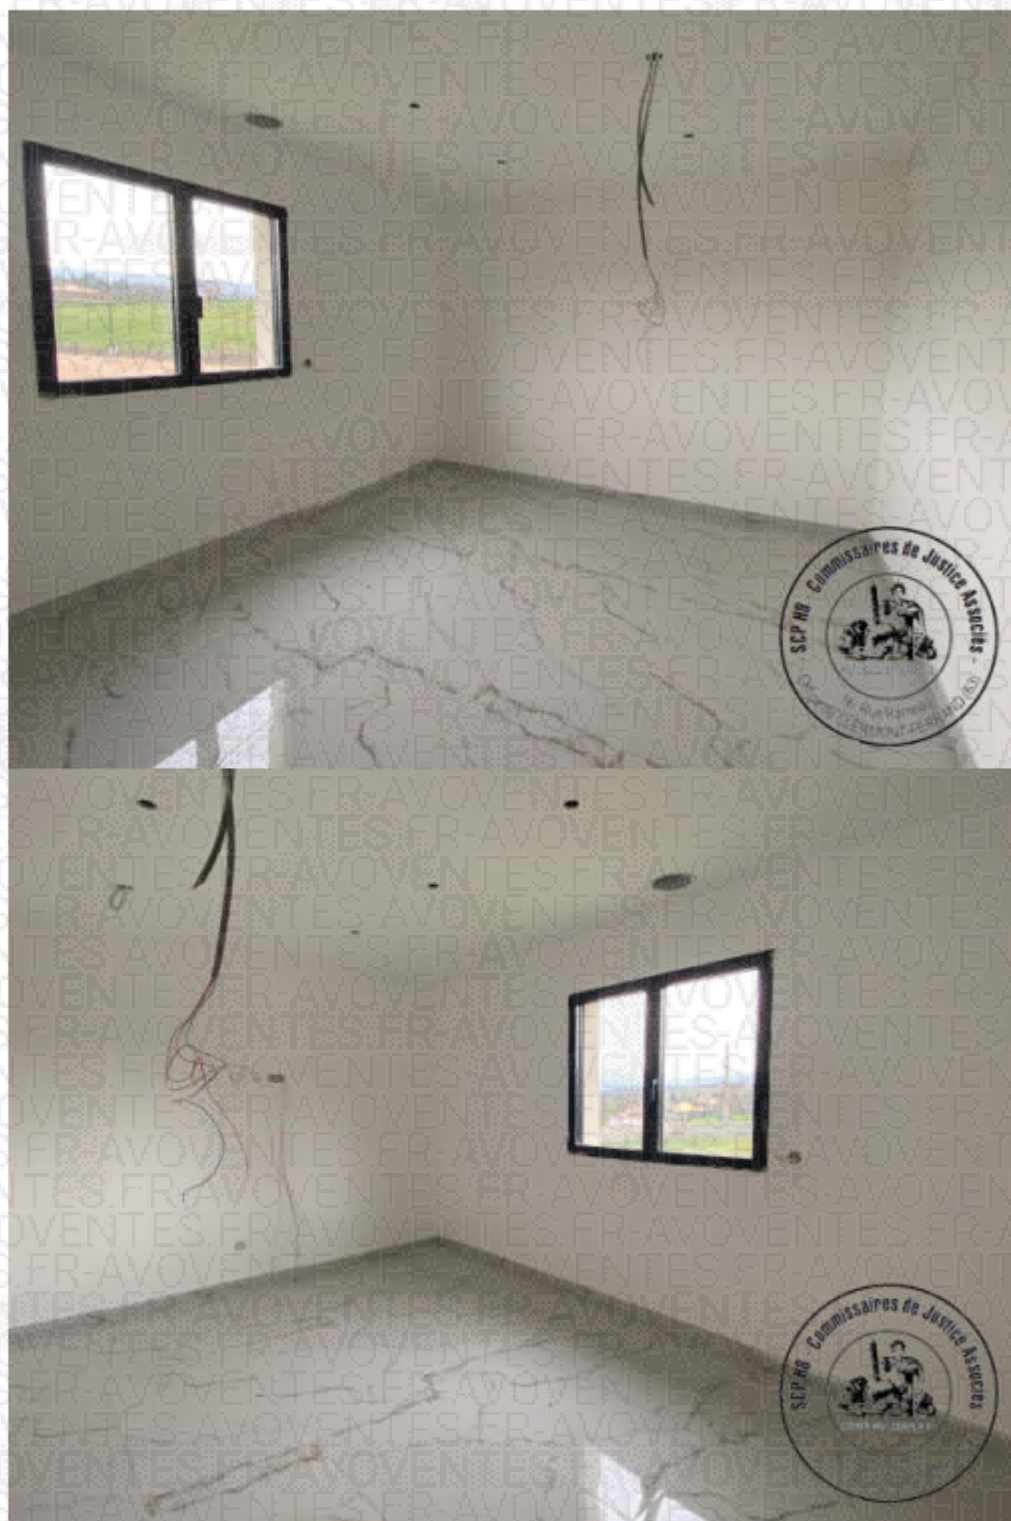
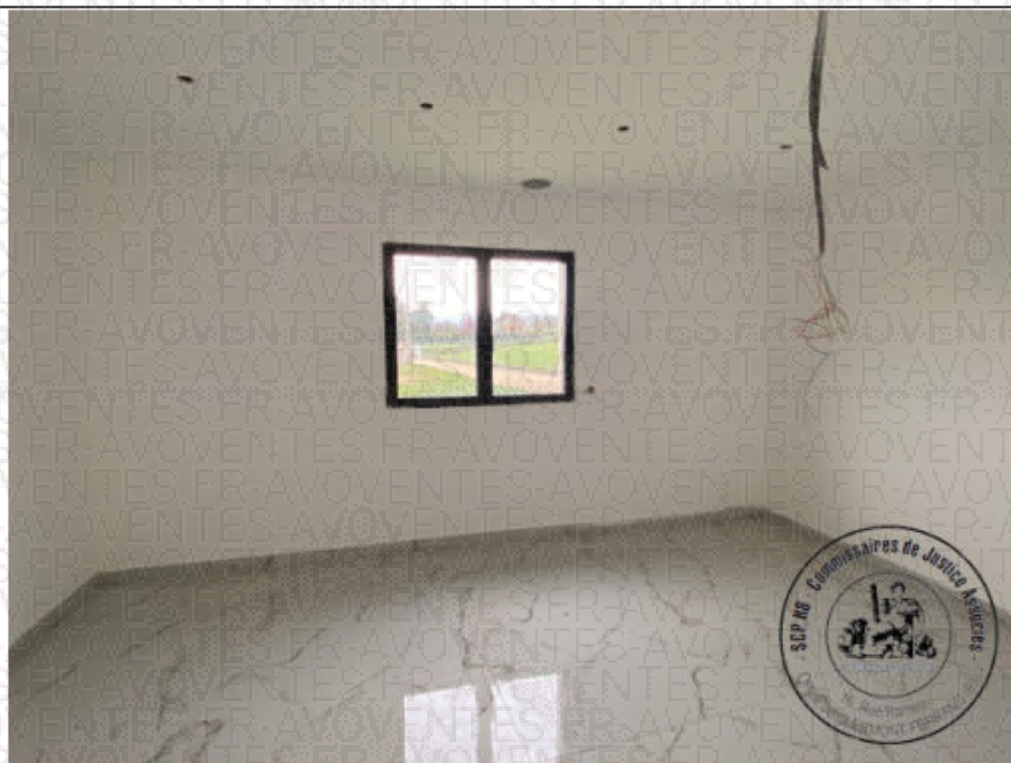
#### 9. Chambre n°5 (18.5 m2)

La lumière naturelle passe par une fenêtre deux vantaux, bâti aluminium, double vitrage avec un emplacement pour volet électrique sans volet électrique.

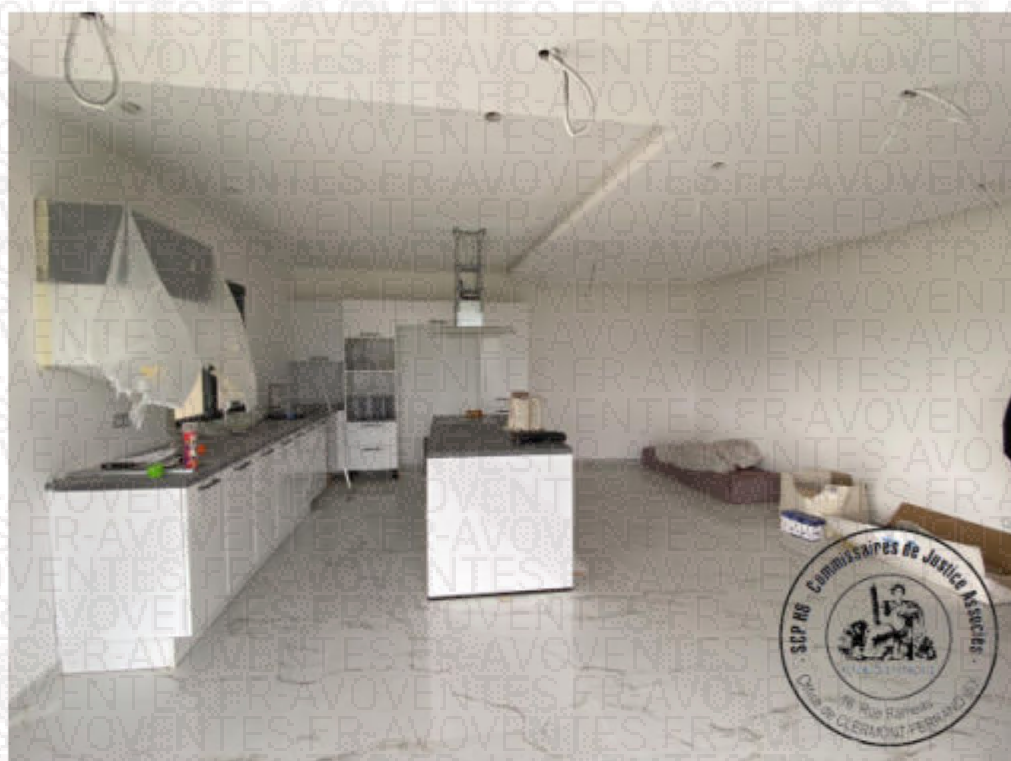
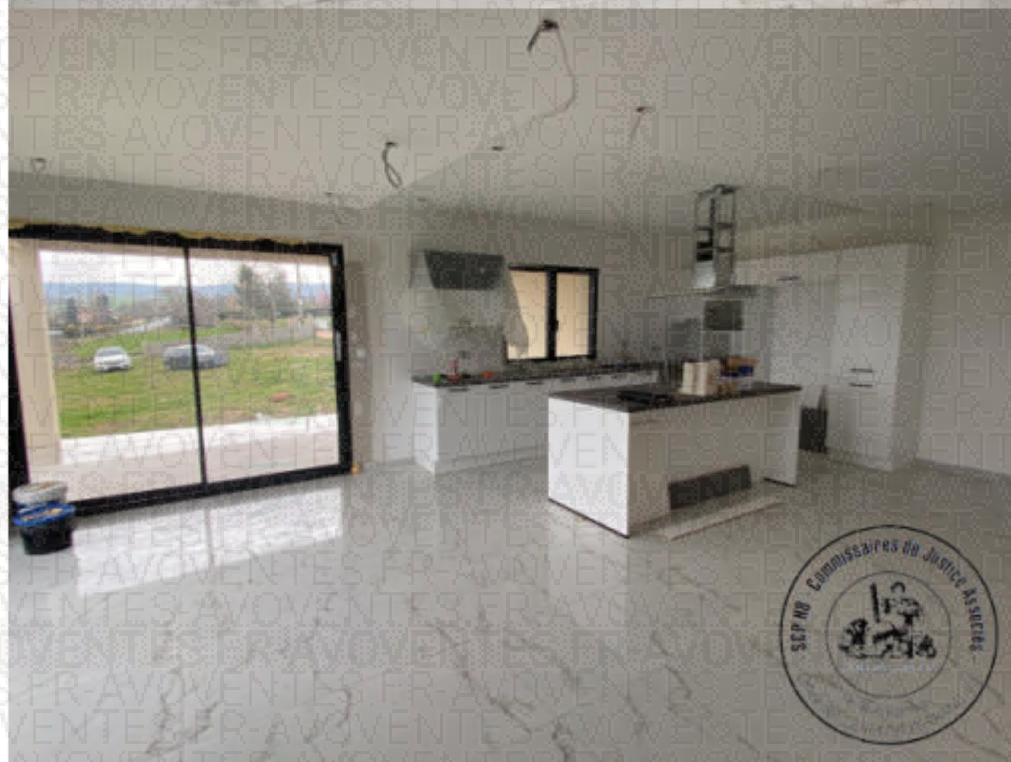
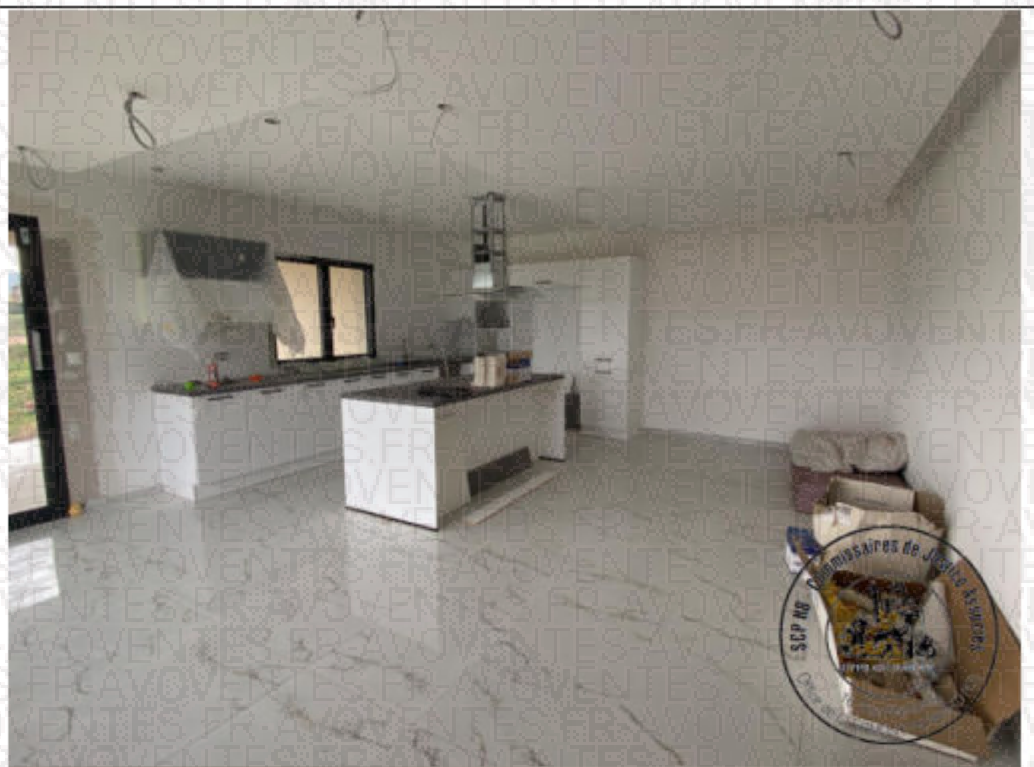
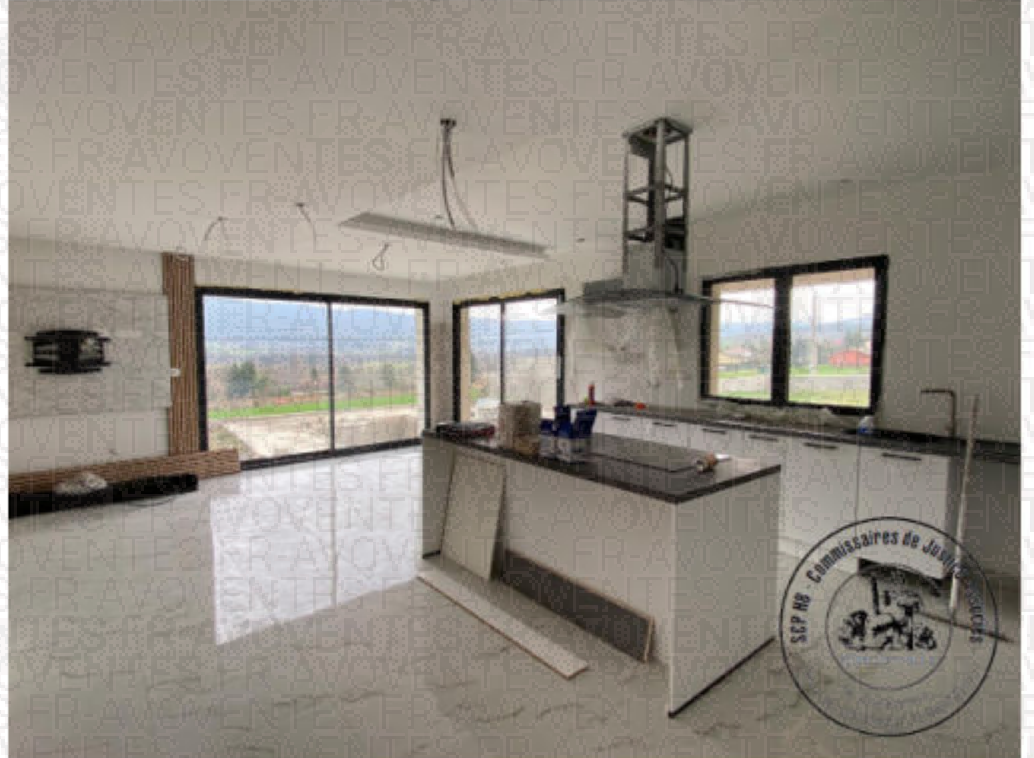
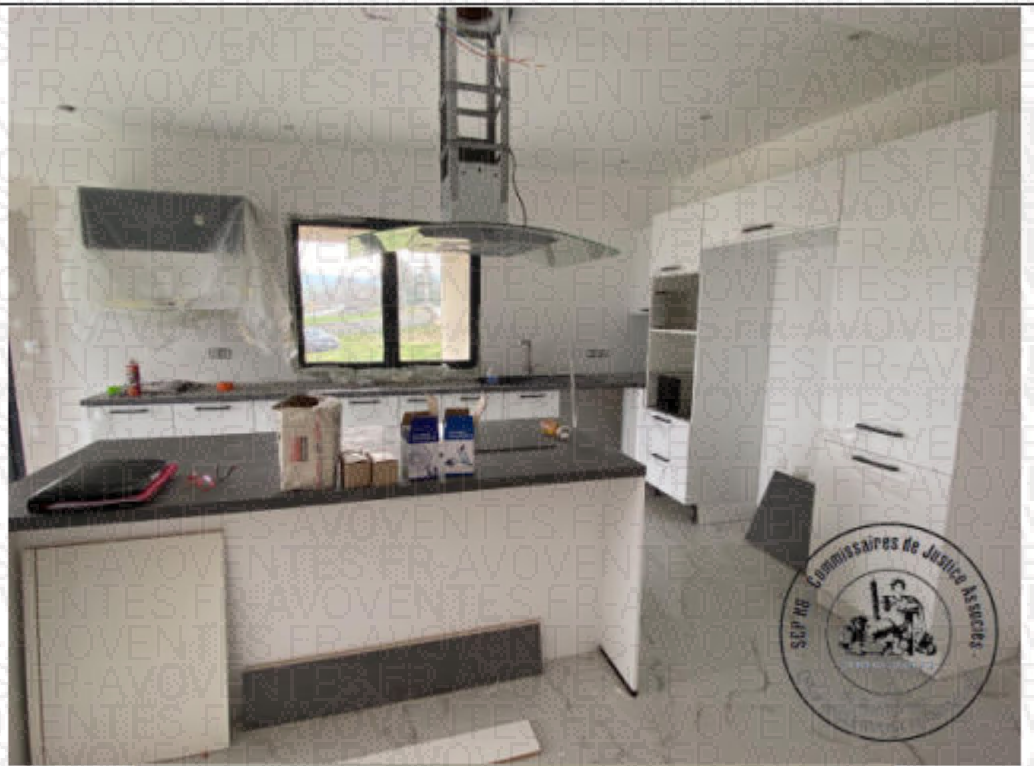
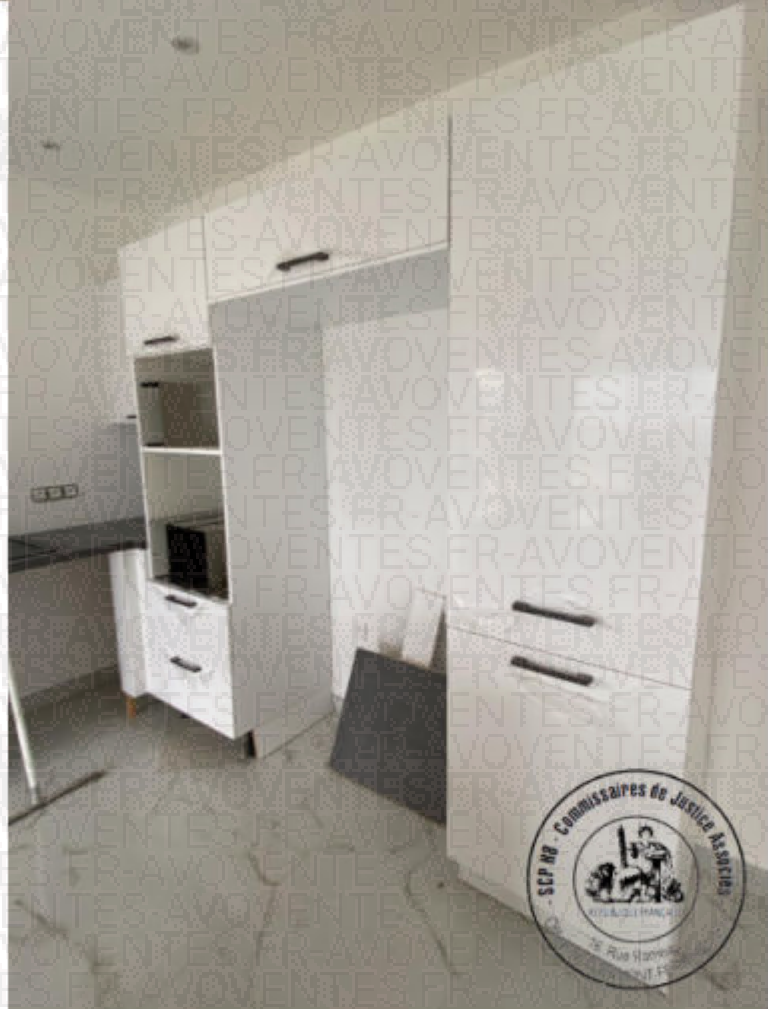
#### 10. Cuisine (40.1 m2)

La lumière naturelle passe par une baie vitrée aluminium double vitrage ainsi qu'une seconde baie vitrée aluminium double vitrage et une fenêtre deux vantaux aluminium double vitrage. Présence d'emplacement pour volet électrique, sans ces derniers.

Une hotte avec aspiration extérieure sans capot.

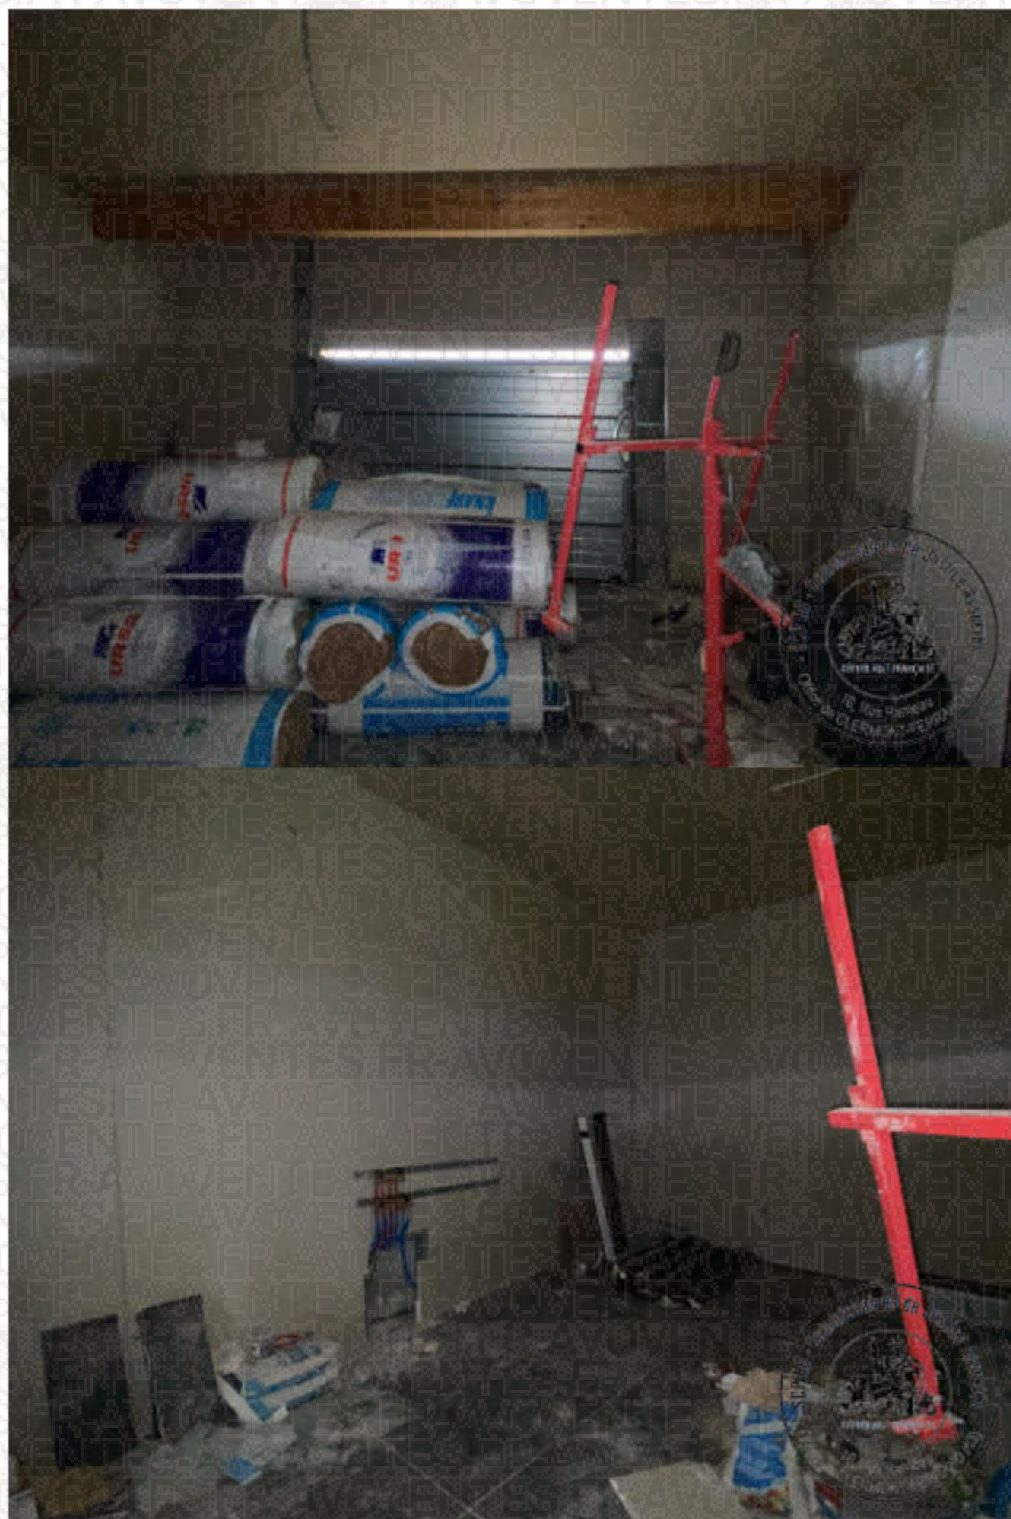
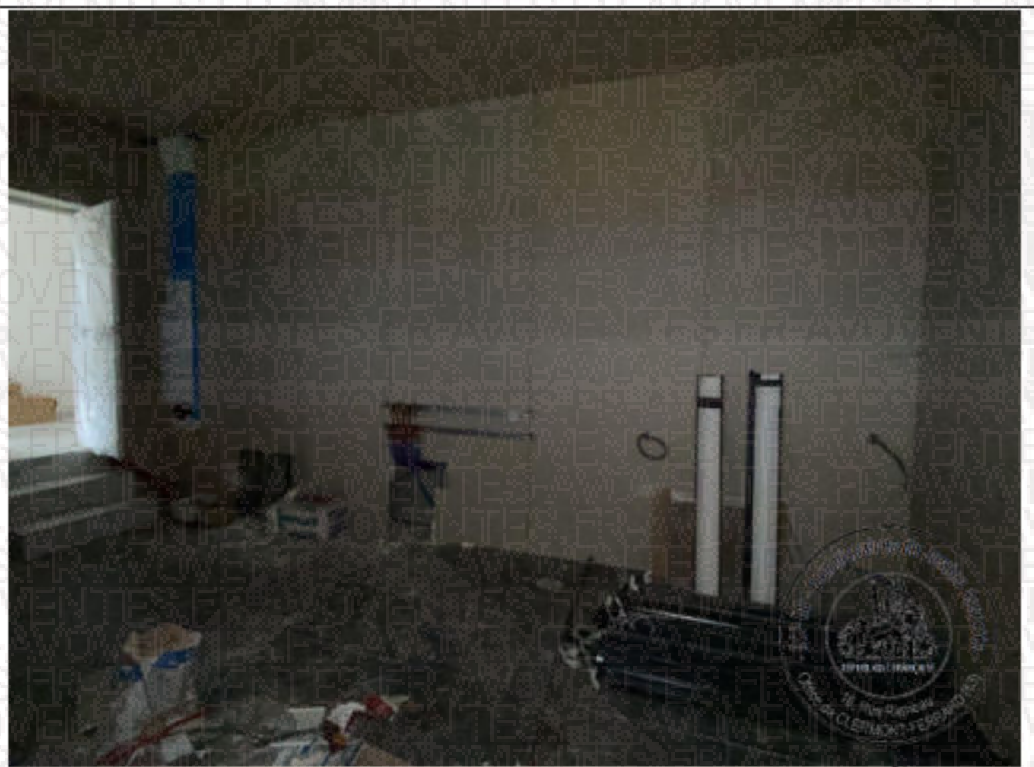
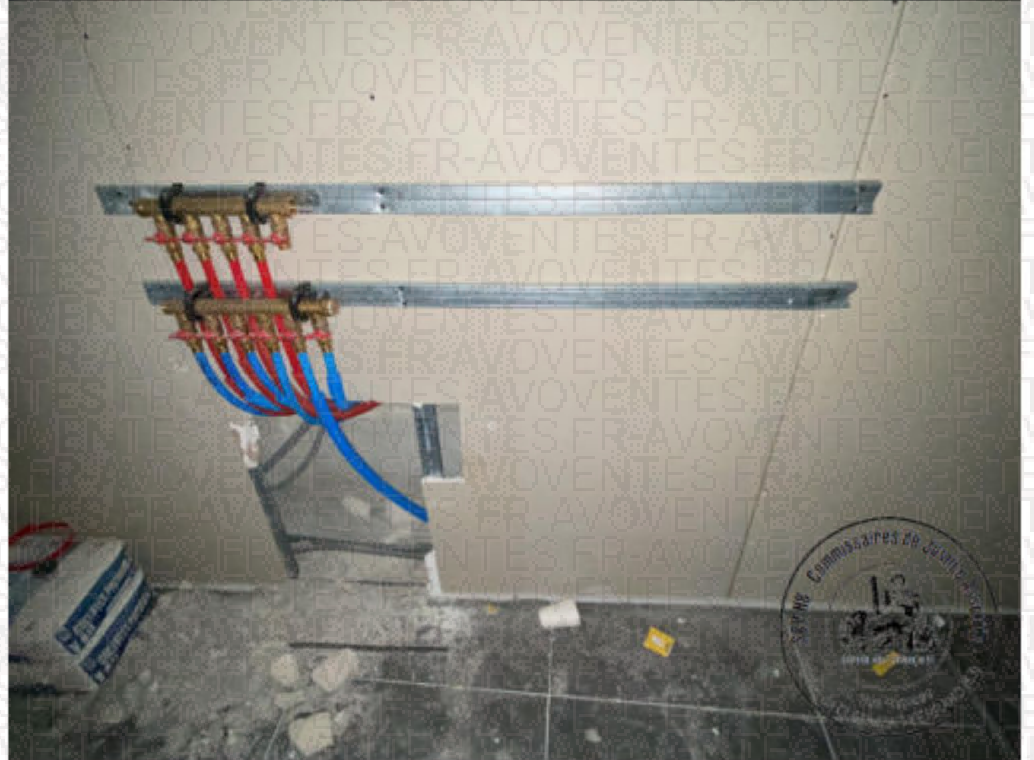
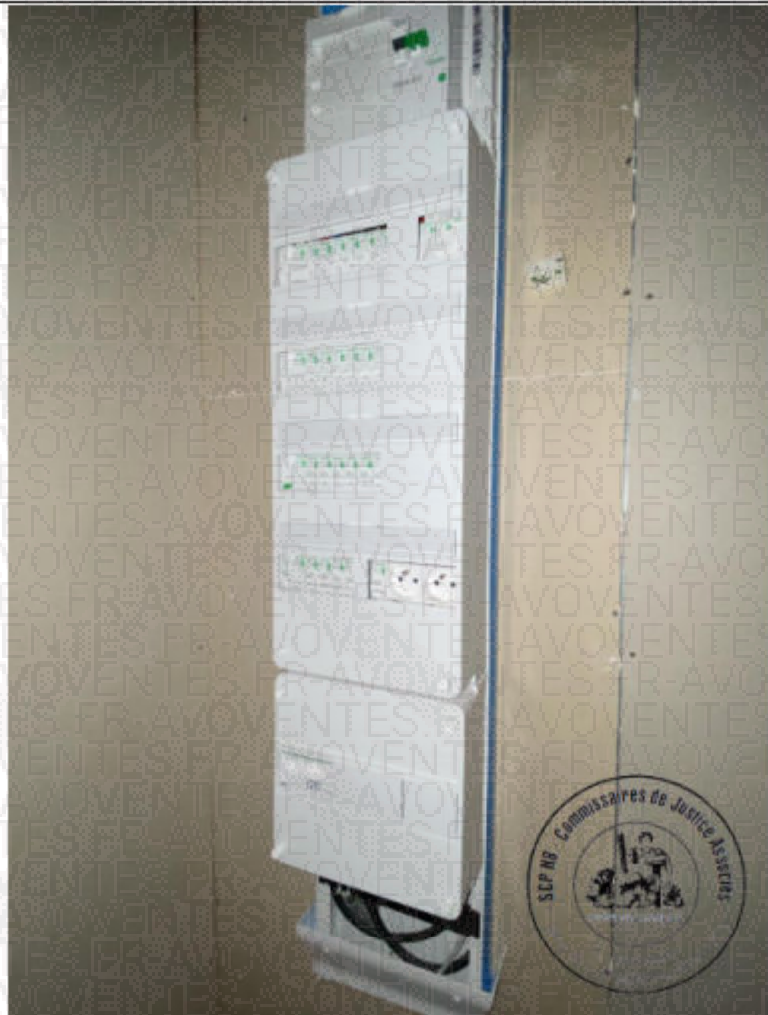
#### 11. Garage (36.3 m2)

Le sol du garage est carrelé.  
 Les murs sont en plaques de plâtre sans bandes.  
 Le plafond est en plaques de mélaminé.

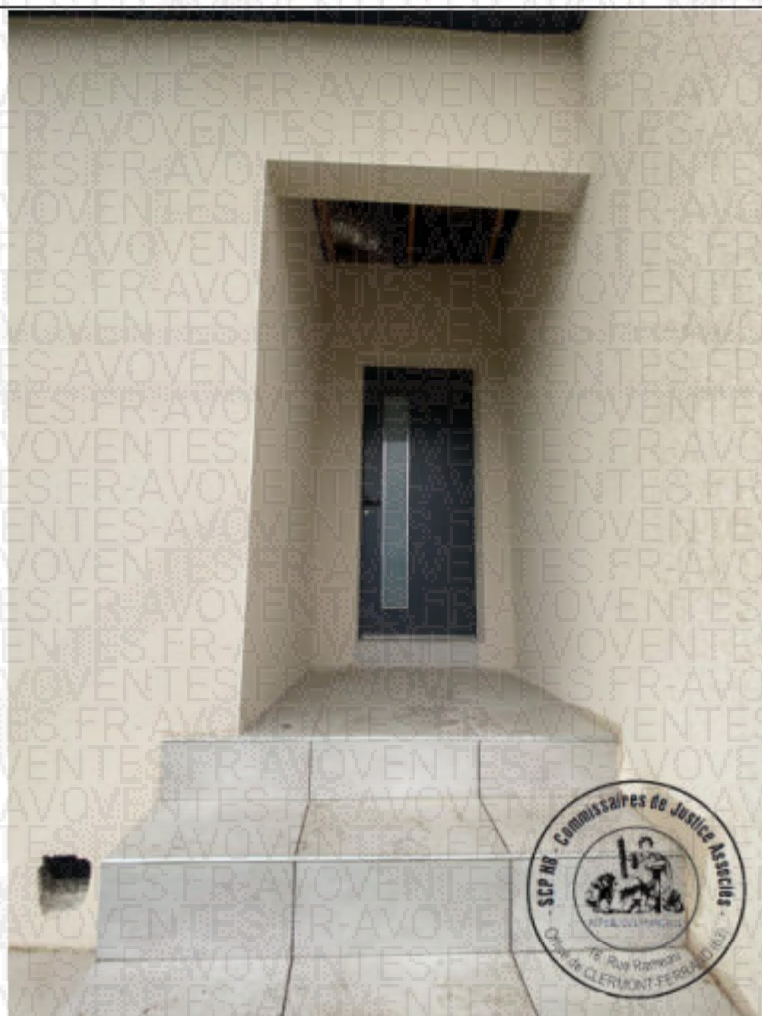
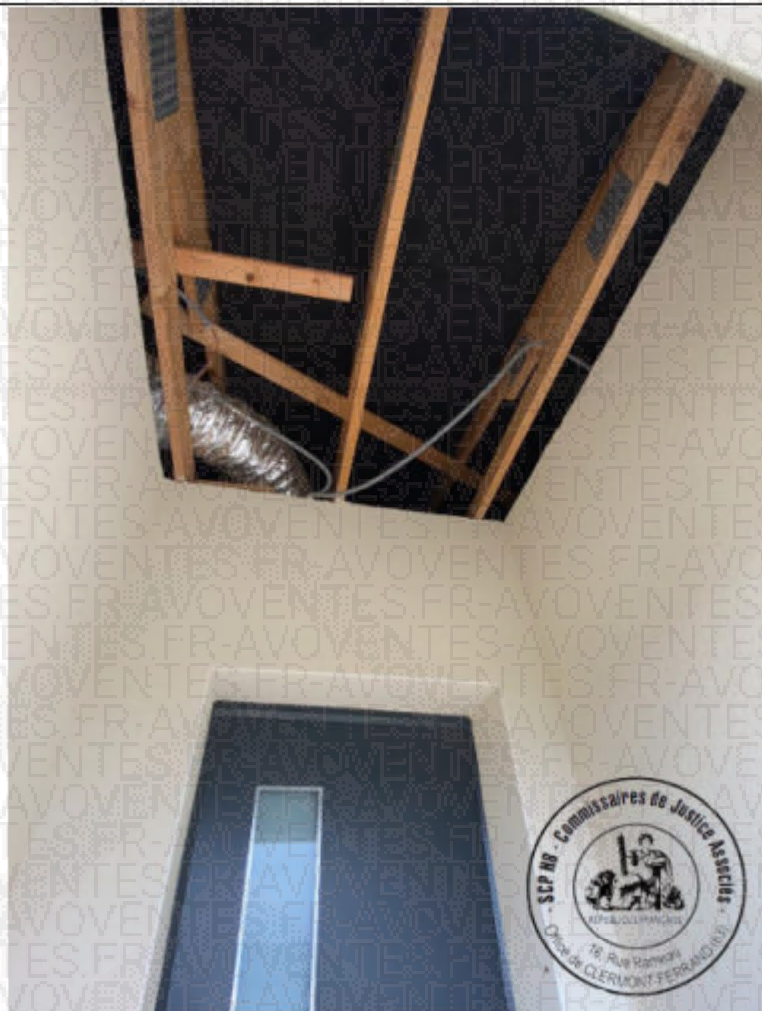
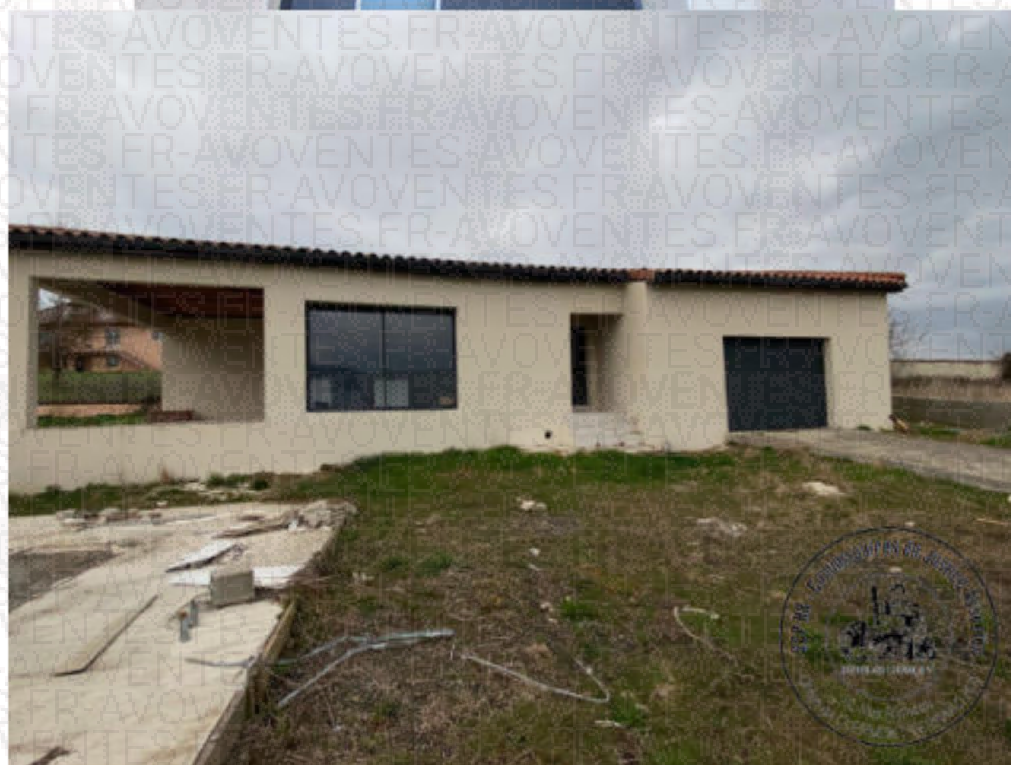
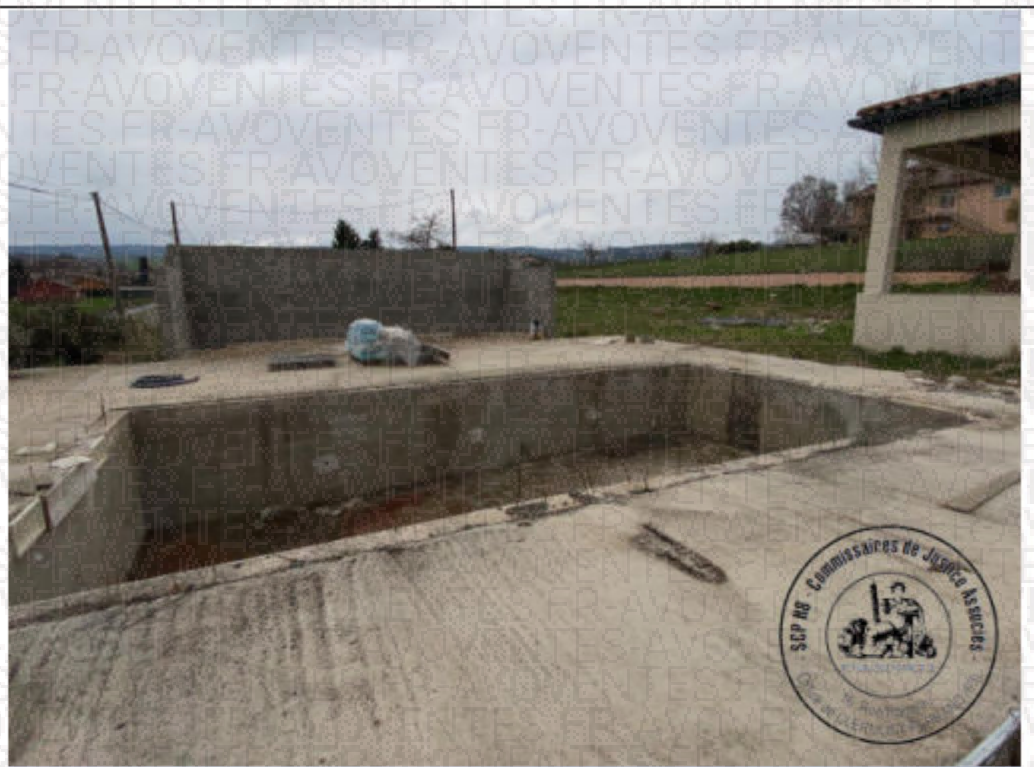
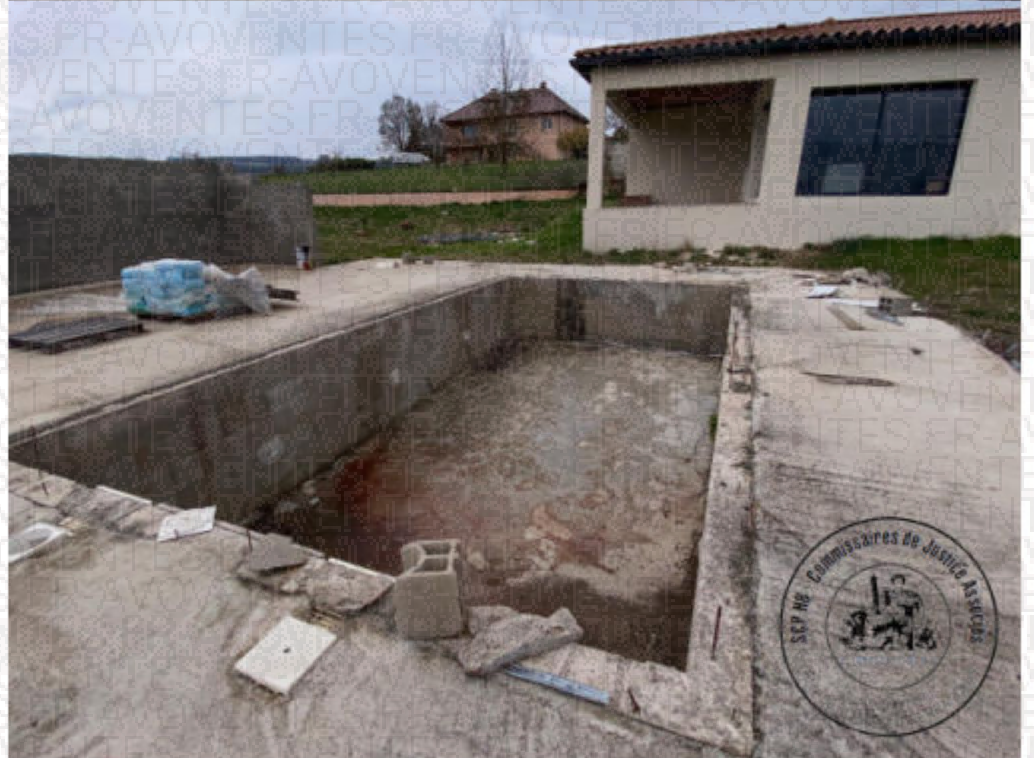
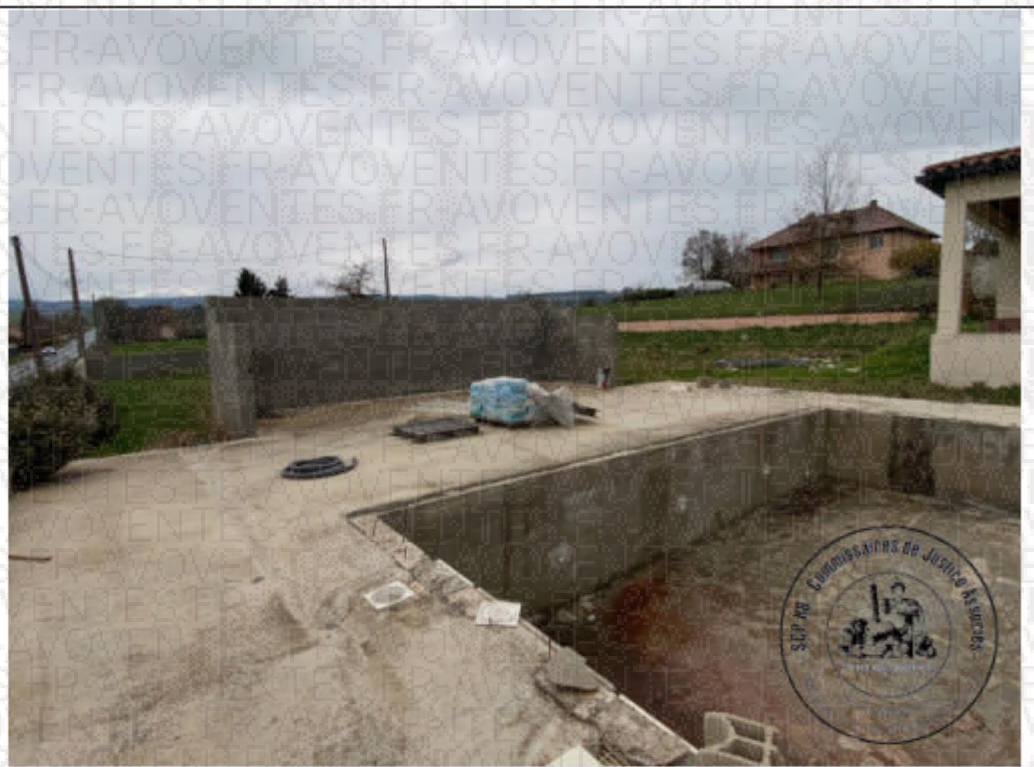
## 12. Extérieurs

Au niveau de la porte d'entrée, la charpente est visible.

A l'avant de la maison il y a une dalle béton contenant un emplacement creu ressemblant à un emplacement pour piscine.

Un mur en parpaing est monté sur la côté droit de la piscine.
