# PROCES VERBAL DE CONSTAT DESCRIPTIF

**L'AN DEUX MILLE VINGT QUATRE**

**LE DOUZE SEPTEMBRE**

Sur la Commune de CHALLEX (01630), cadastré Section B numéros 1105, 1107, 1225, 1226, 1228, 1229 et 1440 d'une surface totale de 3 h 37 a, 63 ca, selon privilège de prêteur de deniers du 15 décembre 2000 établi par Maître ROZE SYLVESTRE Notaire à DIVONNE LES BAINS (01220), publié le 19 janvier 2001, volume 2001V210 et selon acte authentique de rétrocession du 15 décembre 2000 établi par Maître ROZE SYLVESTRE, Notaire à DIVONNE LES BAINS publié le 19 janvier 2001, volume 2001JP512.

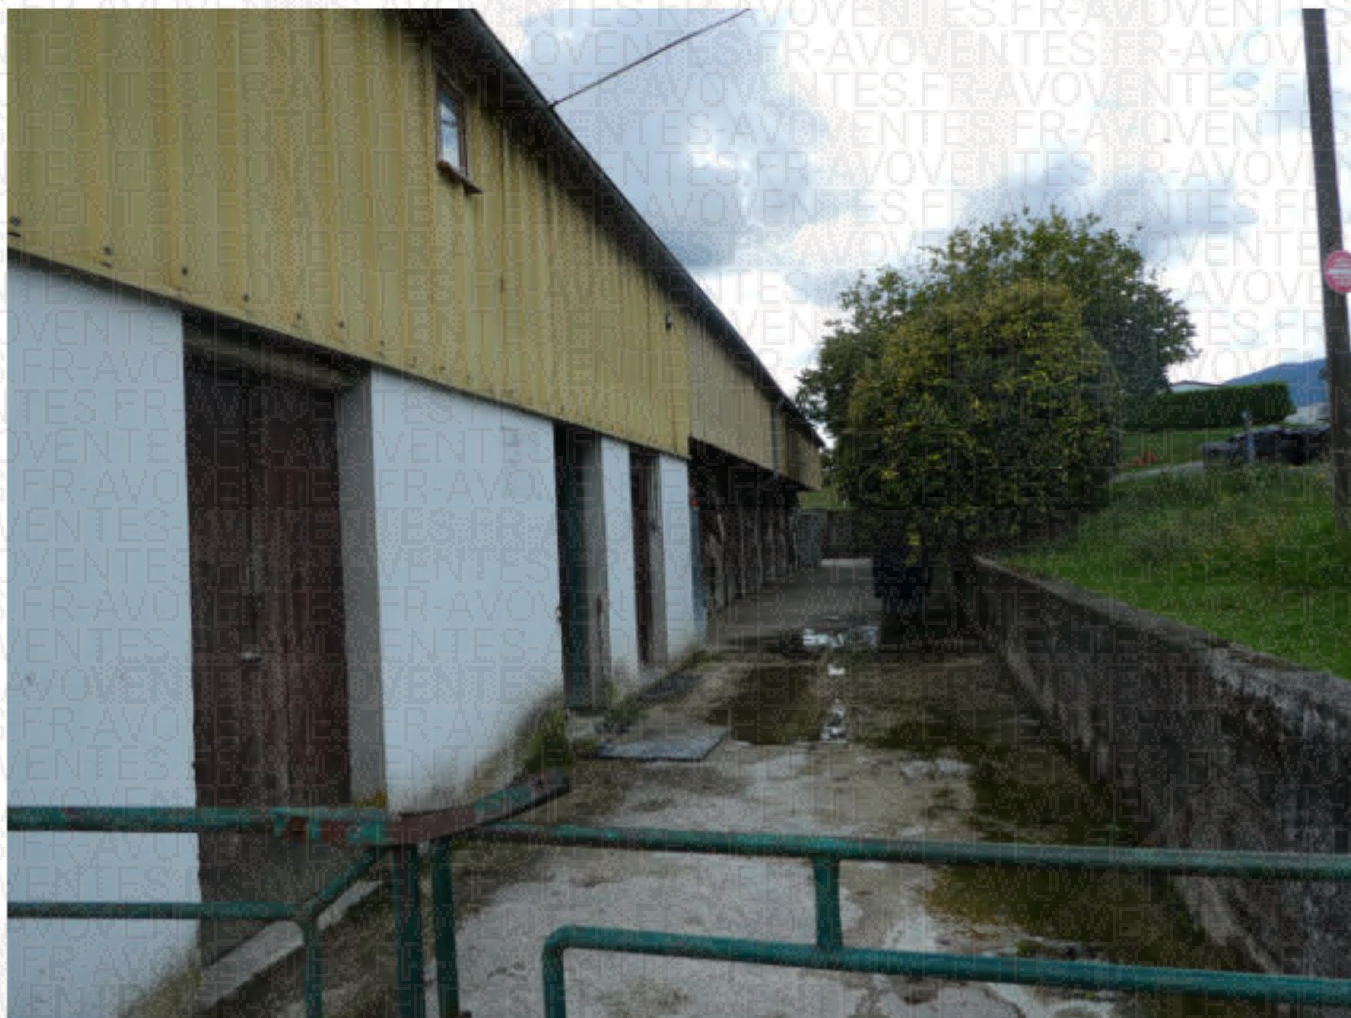
1. **Façade Ouest**

La partie basse est constituée de hourdis et de crépi délimitant les différents boxes à chevaux.

**Plafond** : Bacs acier et bardage métallique en façade.

Présence en façade d'un box double suivi d'un couloir permettant d'accéder à la piste intérieure du manège, s'en suit une pièce faisant office de sellerie et de huit boxes à chevaux.

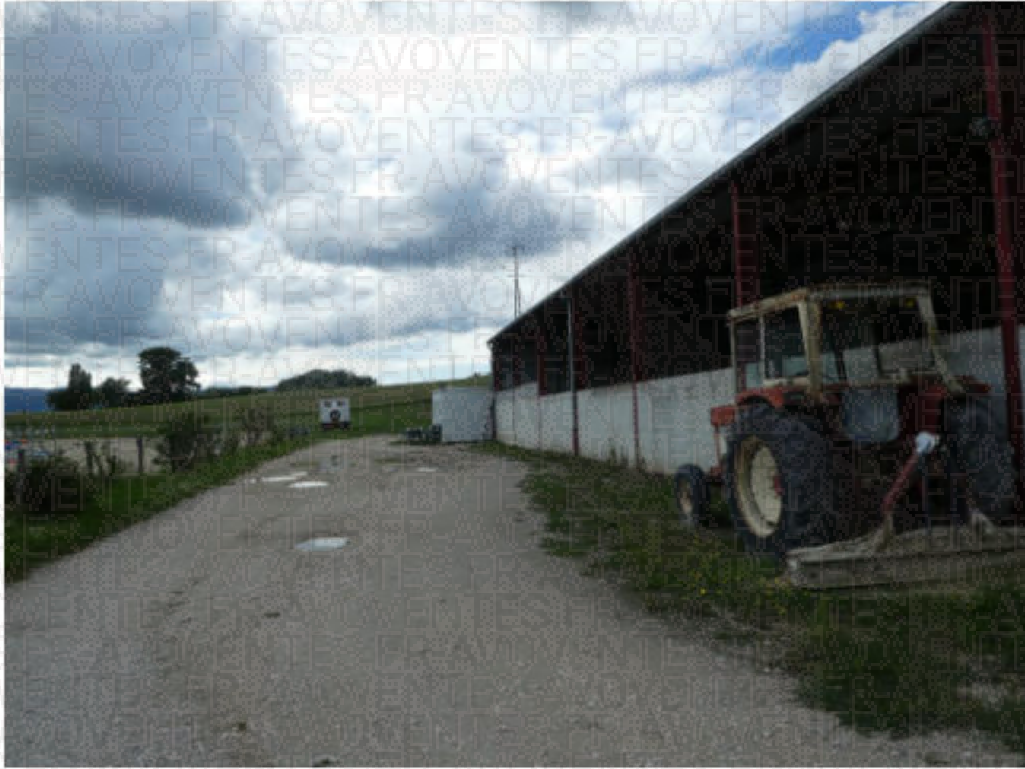
## **2. Facade côté Est**

Présence en parpaings d'une hauteur de 2.20 mètres a été édifié tout le long du bâtiment. (Voir photo n° 3). Partie ouverte entre le mur et le toit. Une carrière recouverte de silice et délimitée par des barrières a été installée sur la partie du terrain face à la façade Est du manège.

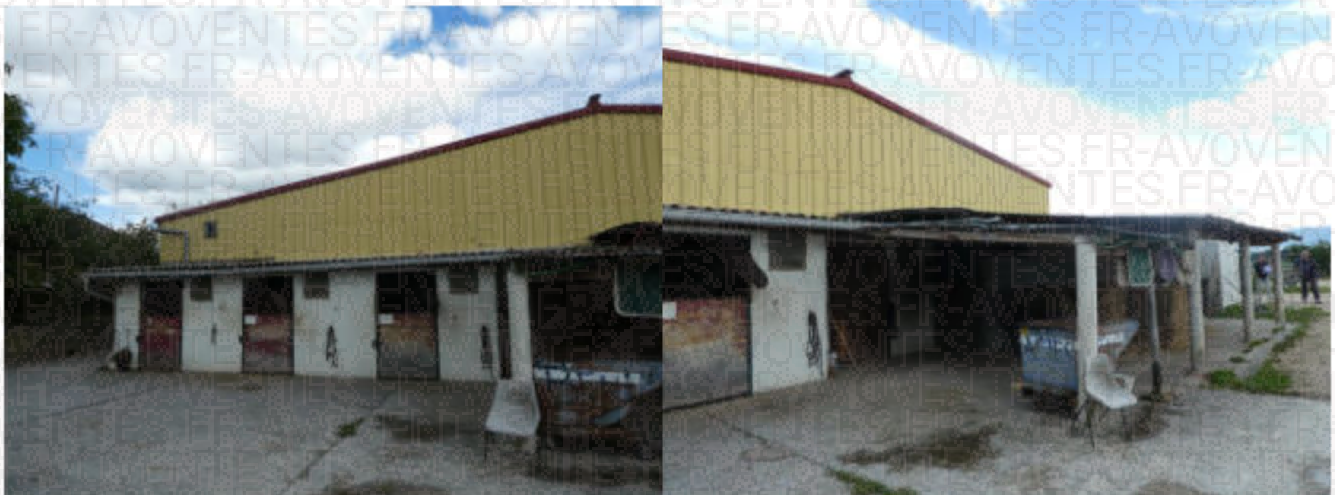
## **3. Facade côté Sud**

- Présence d'un appentis accolé au bâtiment principal constitué d'hourdis recouverts de tôles fibro ciment.
- Trois boxes ainsi qu'une pièce à fourrage ont été installés sous cet appentis.
- La face arrière du bâtiment principal est recouverte d'un bardage métallique.

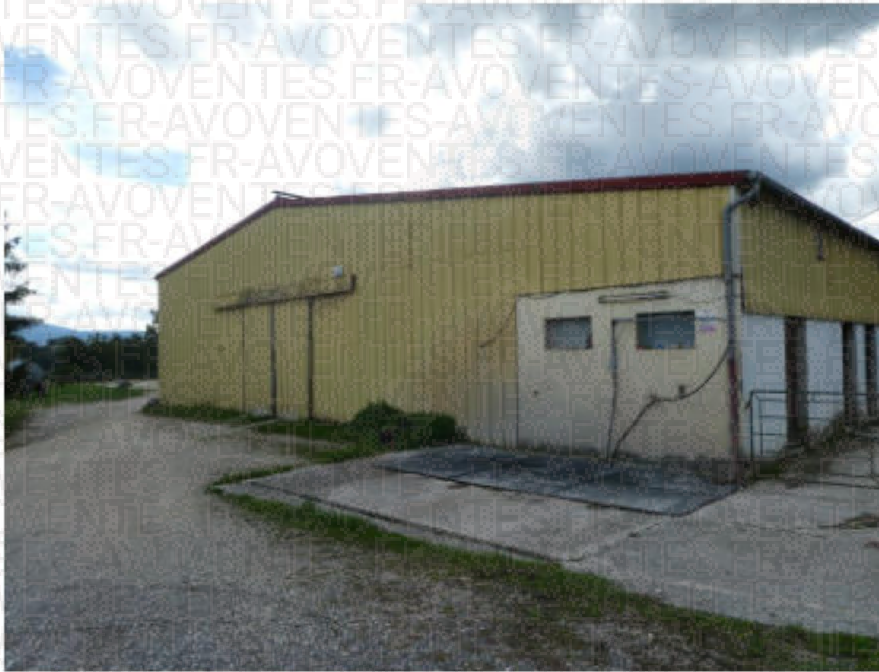
#### **4. Facade côté Nord**

- La Façade est recouverte d'un bardage métallique.
- En pied de façade, une place bétonnée est utilisée pour laver les chevaux.

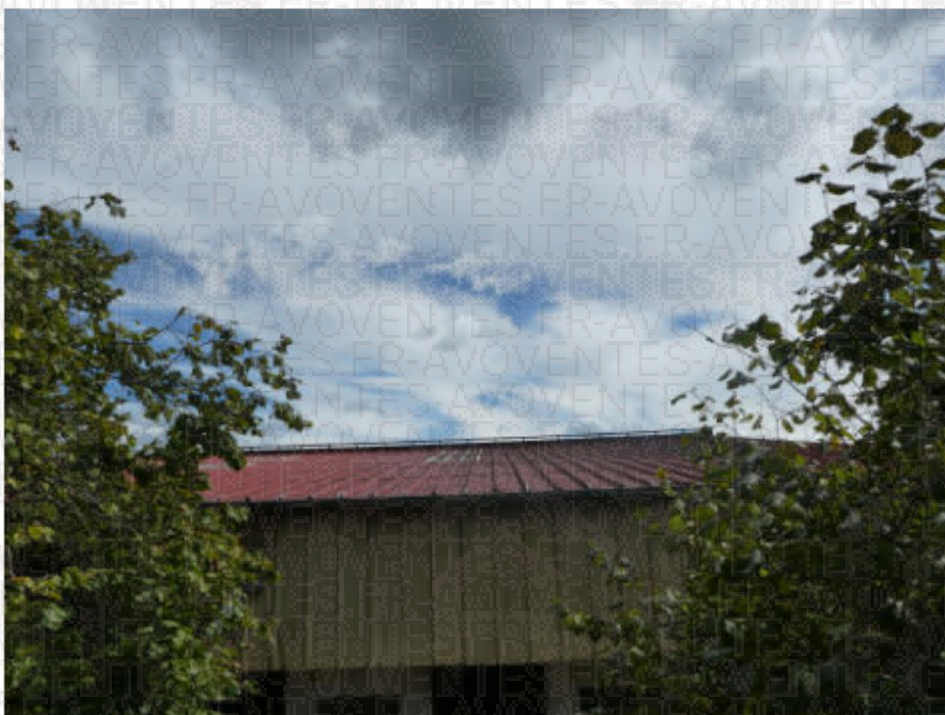
#### **5. Toit du manège**

- Le toit est recouvert de tôles ondulées non isolées.

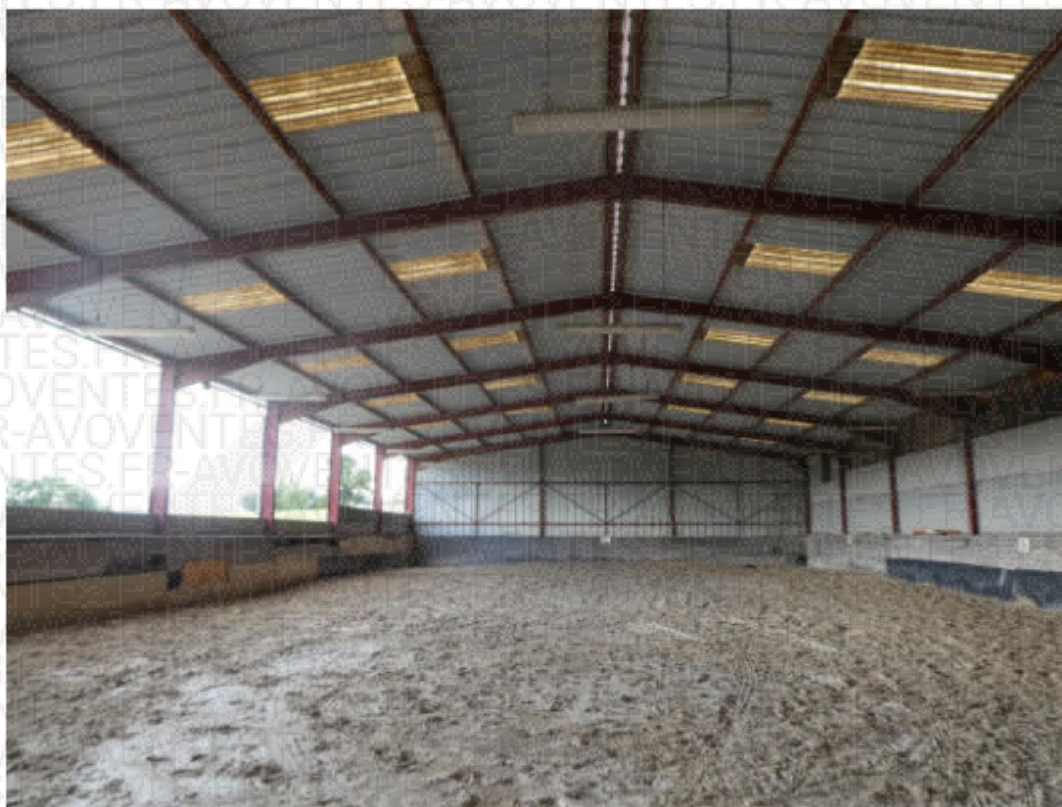
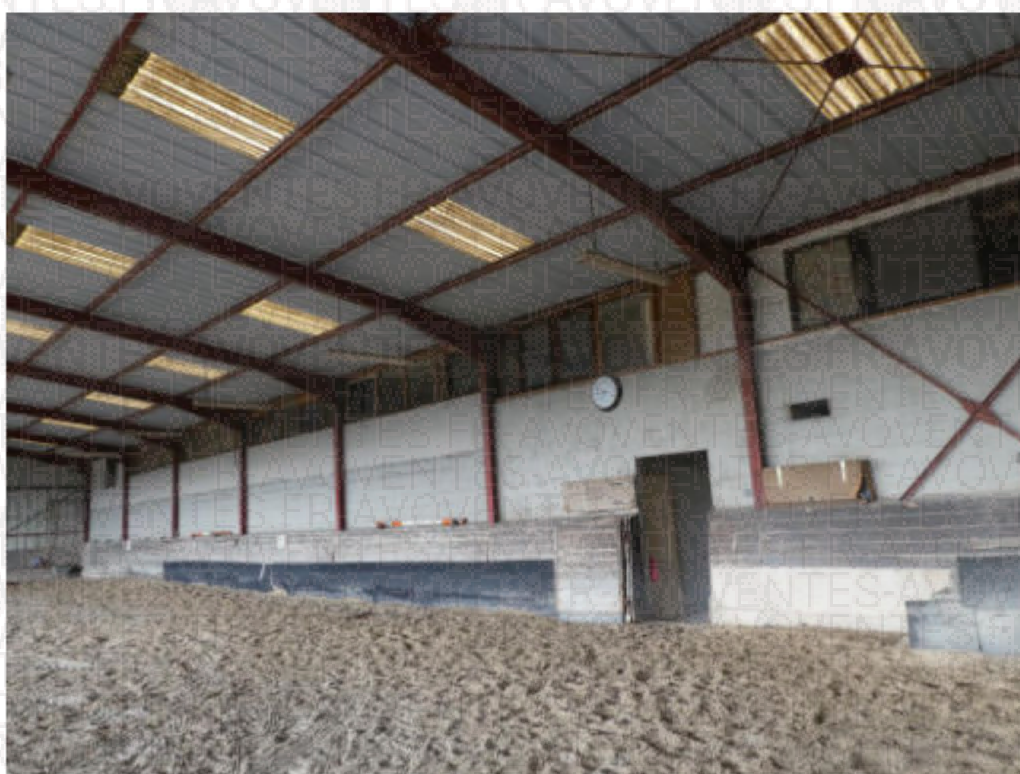
### 1. Partie manège proprement dite

- Plafond : Charpente métallique apparentes avec bacs en acier.
- Murs : Tôles laquées avec hourdis en soubassement.
- Sol : Recouvert de silice.

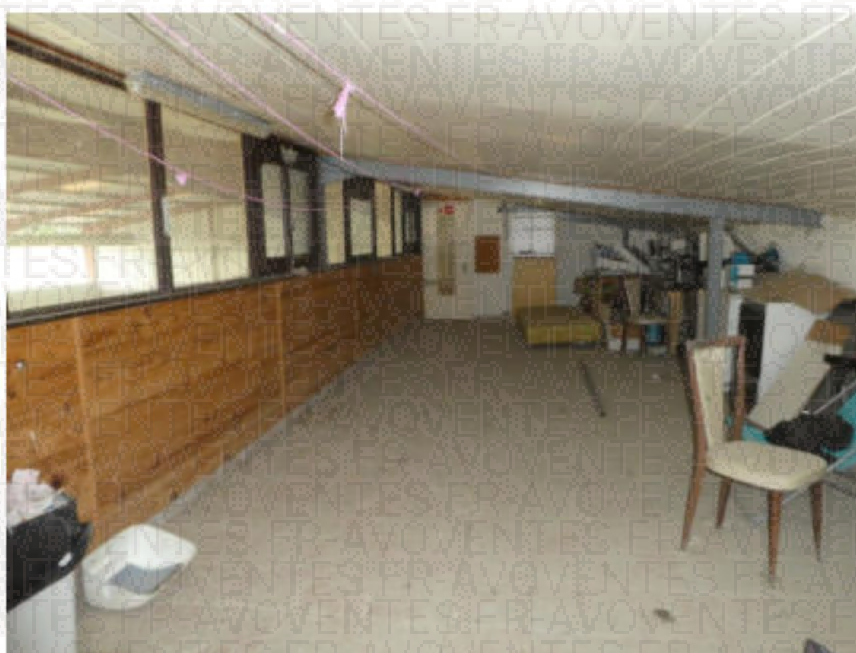
### **a. Première mezzanine**

- Plafond : Lambris bois peint, ondulés.
  - Murs : Allèges et vitrages donnant sur le manège. De l'autre côté, présence de parpaings peints en blanc.
  - Sol : Plancher recouvert de carrelage.
- Présence de wc à l'entrée côté droit.

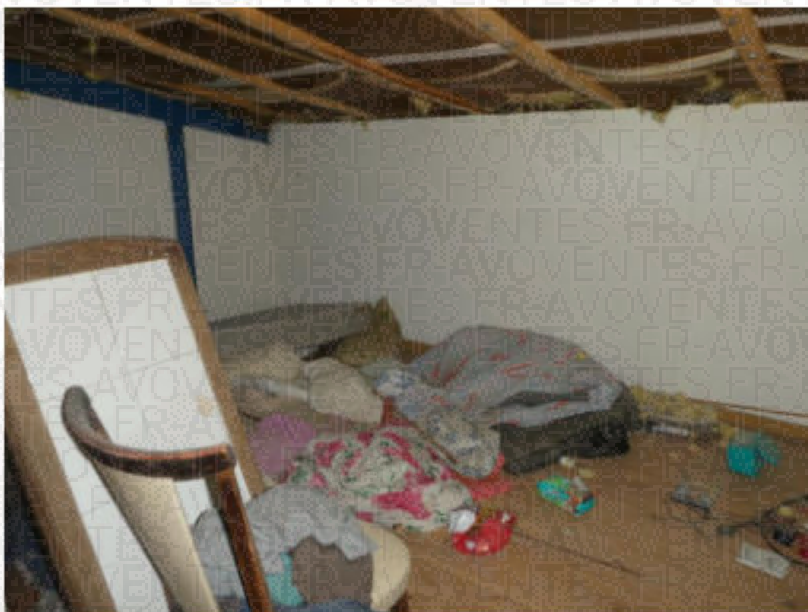
**c. Bureaux n° 1 & 2**

- Plafond : Lambris
- Murs : Crépi sur bois.
- Sol : Stratifié.

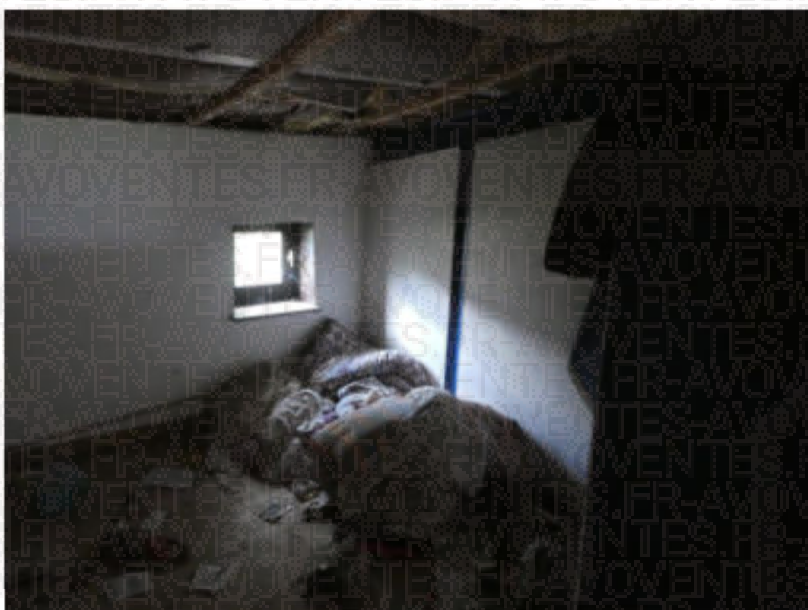
**d. Bureau n° 3 situé au fond**

- Plafond : Laine de verre apparente.
- Murs : Plâtre sur bois.
- Sol : Stratifié.

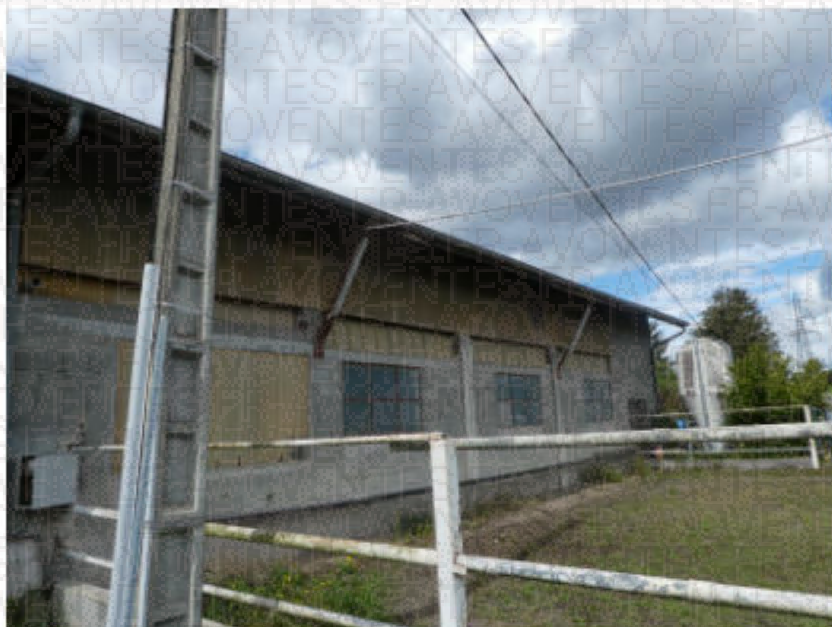
### **1. Façade Est**

La façade est constituée de blocs de béton creux non crépis.

Présence de quatre ouvertures vitrées dont une condamnée par une tôle plexi jaune.

En partie haute, présence de tôles polycarbonate ondulées.

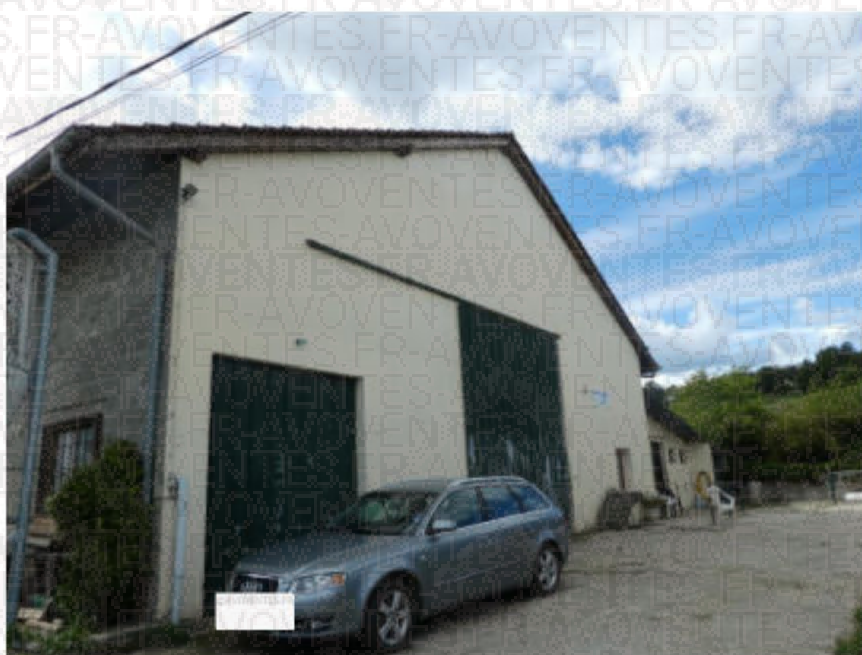
### **2. Façade Nord**

La façade est constituée de blocs de béton creux recouverts d'un crépi peint.

Présence de deux portes métalliques, une battante, l'autre coulissante.

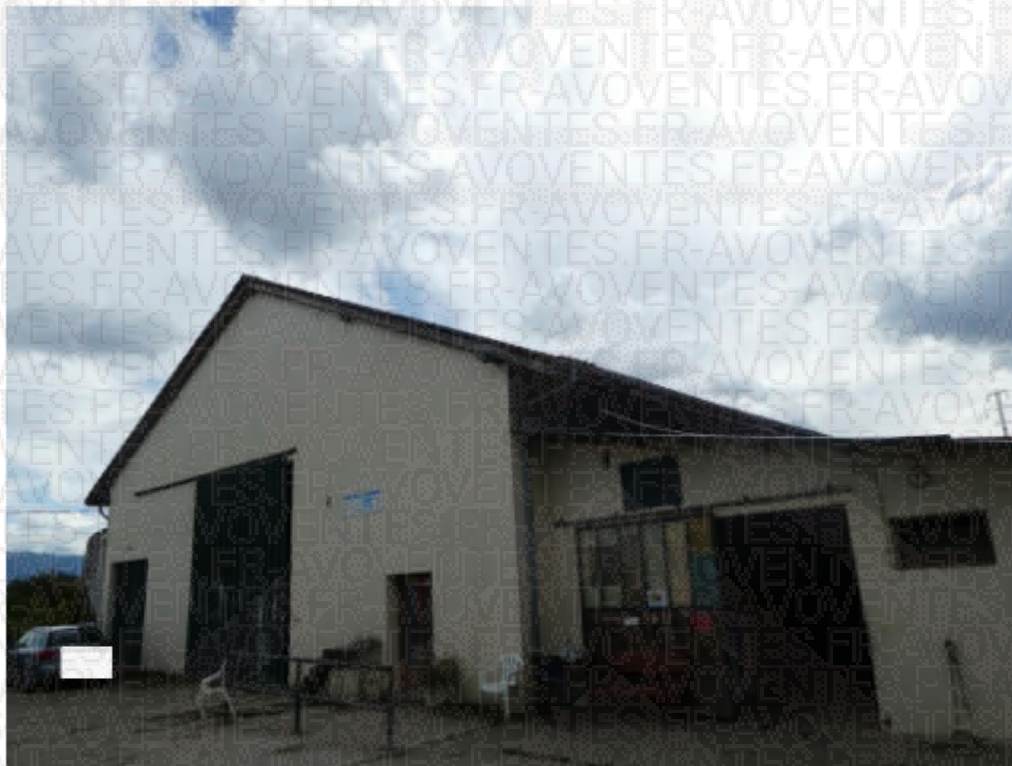
### **3. Façade Ouest**

La façade est constituée de blocs de béton creux recouverts d'un enduit ciment.

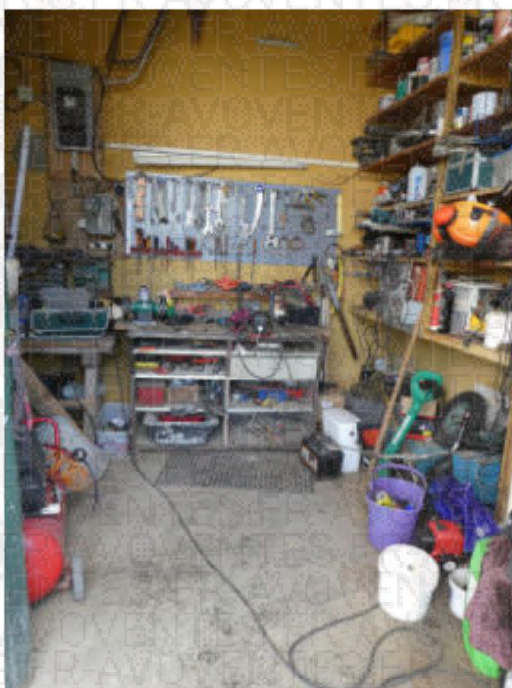
#### 2. Atelier

- Plafond : Plancher.
- Murs : Agglos. Présence d'une fenêtre simple vitrage et d'une fenêtre condamnée par deux tôles en polycarbonate.
- Sol : Dalle béton.

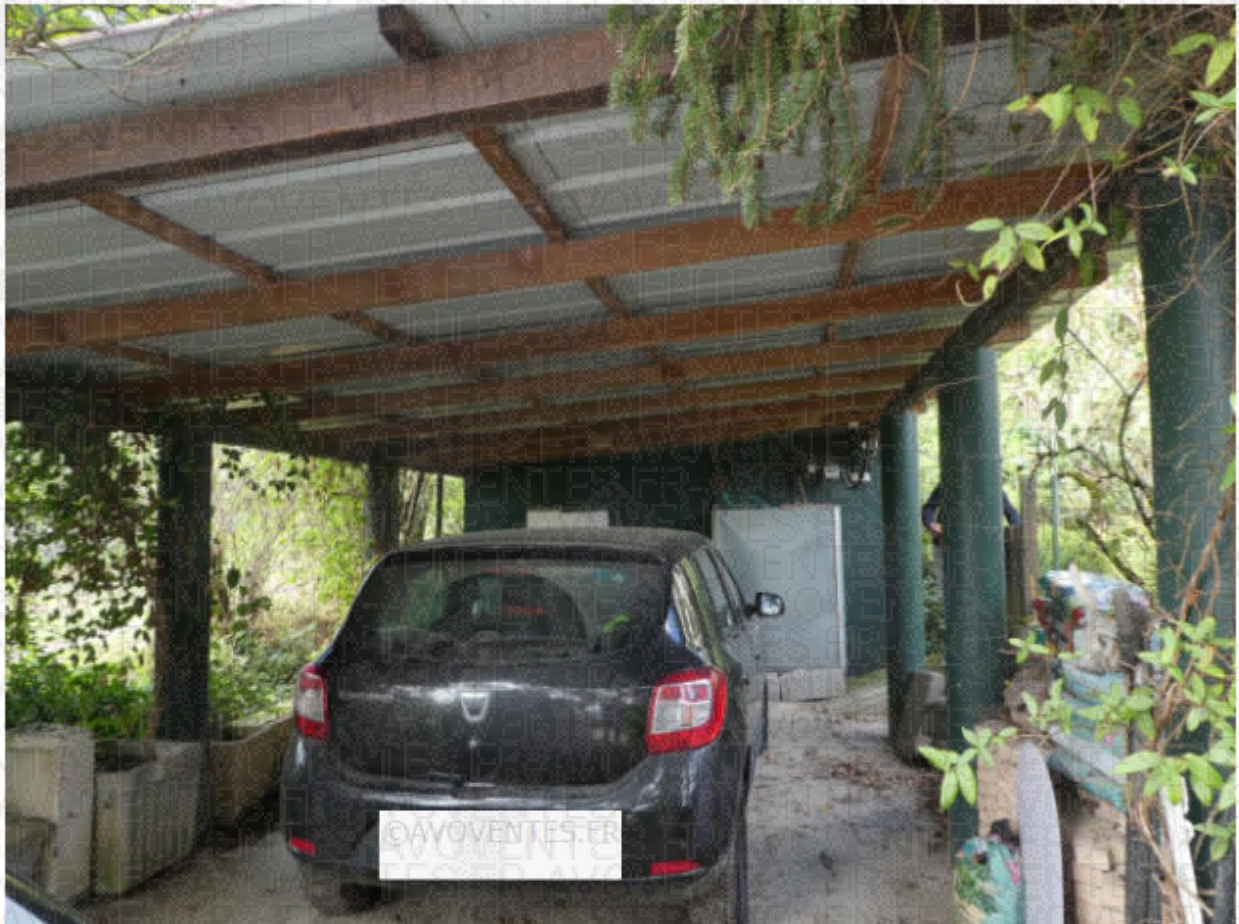
#### **5. Carport côté Sud-Est**

Présence de poteaux béton et piliers.

Le toit est constitué de bacs en acier, et le sol est en bon état.

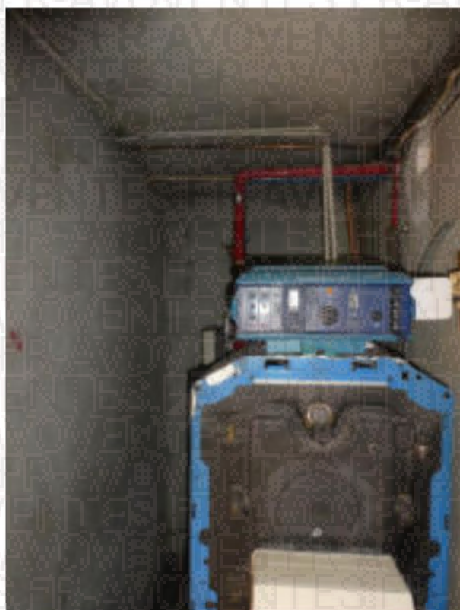
### 4. Chaufferie

Présence d'une chaudière de marque BUDERUS année 2002.

- Plafond : Béton.
- Murs : Béton
- Sol : Carrelage.

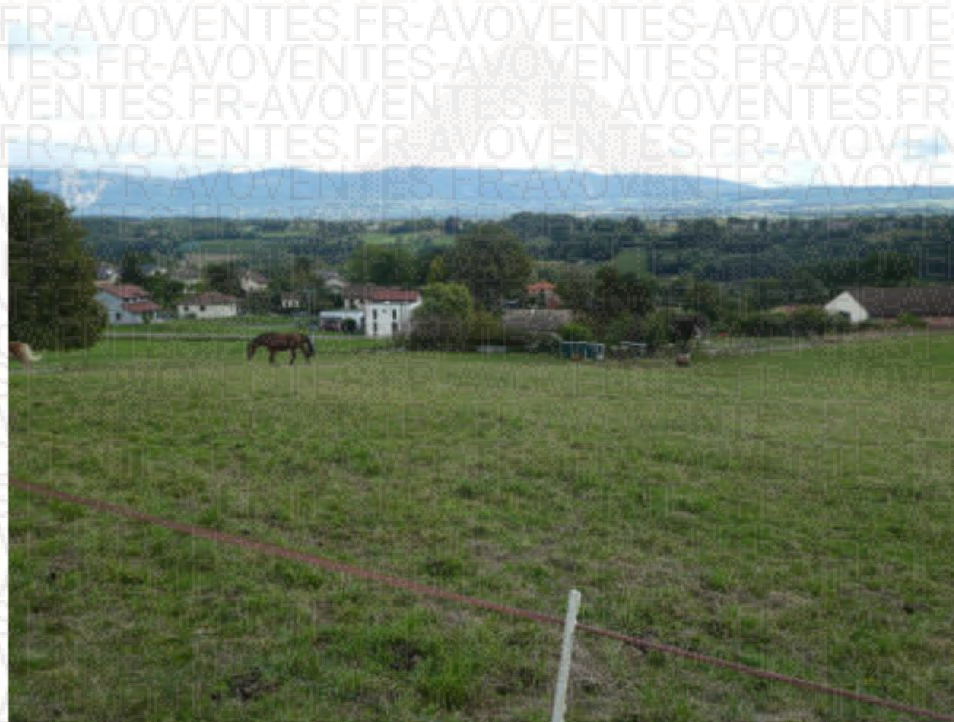
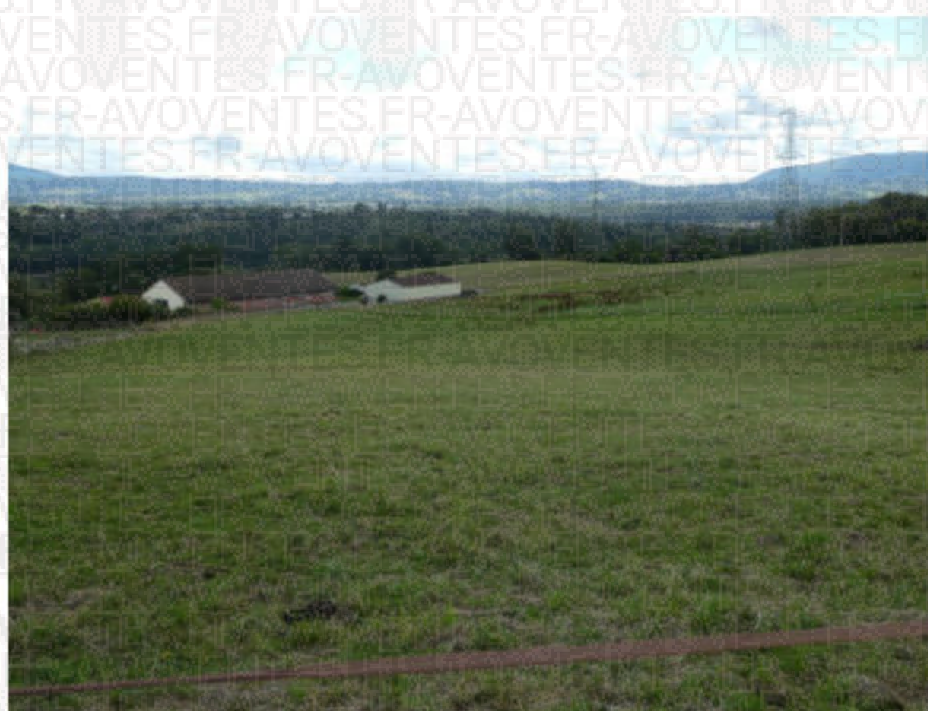
✓ **PARCELLES DE TERRAIN**

Il s'agit de pâtures délimitées par des piquets et des clôtures, là où pâturent les chevaux.  
Ces parcelles légèrement en pente sont orientées côté Sud-Est.

Les parcelles sont de bonne qualité et parfaitement entretenues.
