## PROCES VERBAL DE DESCRIPTION D'IMMEUBLE

LE VINGT-ET-UN JANVIER DEUX MILLE VINGT-SIX

Certifie m'être transporté ce jour à Limoges (Haute-Vienne), 5 rue Paul Bert, à l'effet de procéder à la description exacte et détaillée des biens qui y sont situés dont le requérant se propose de poursuivre la vente judiciaire, suite à la signification d'un commandement de payer valant saisie immobilière en date du 03 décembre 2025.

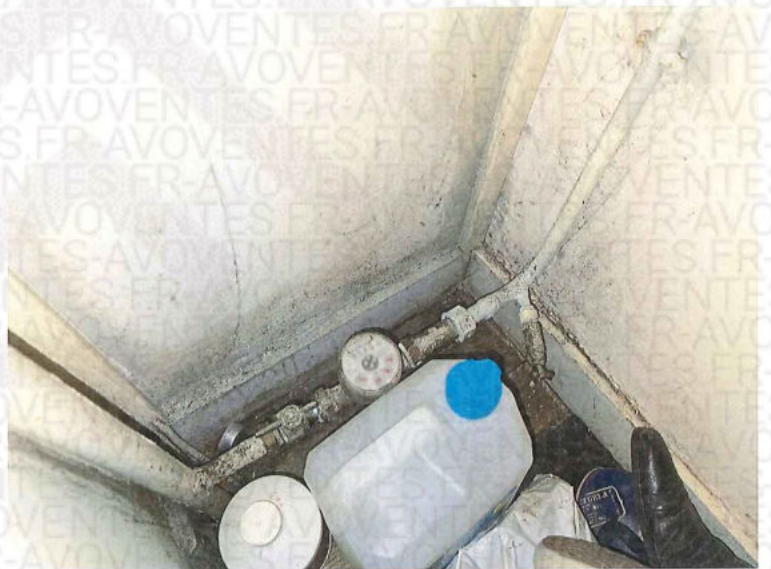
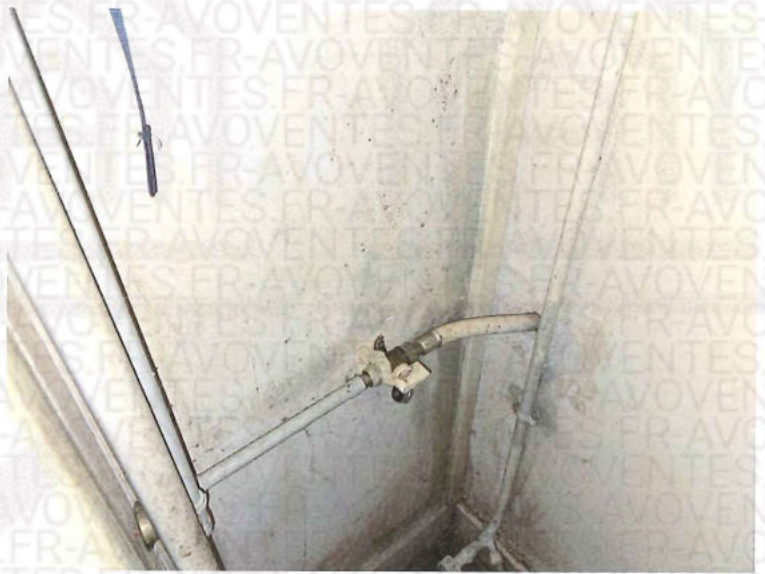
**Entrée :**

La pièce dispose d'un placard, une porte, avec étagère. Celui-ci contient le tableau électrique ainsi que le compteur d'eau. Des moisissures sont présentes.

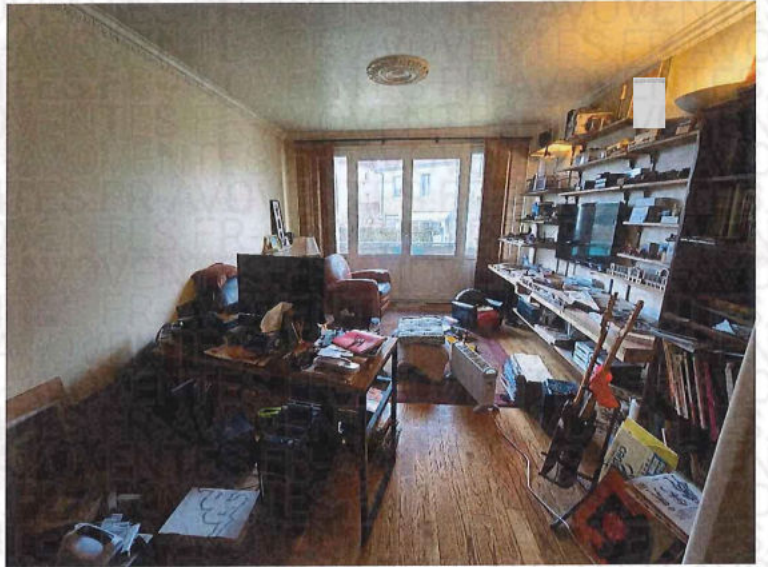
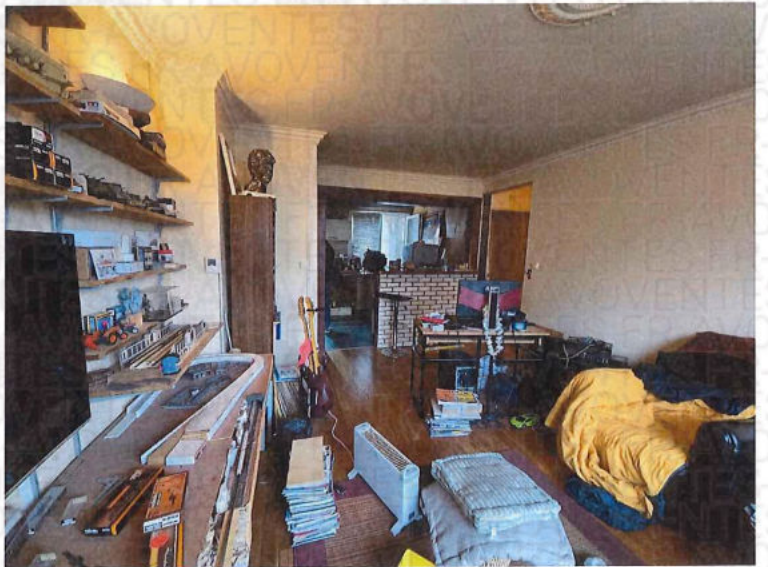
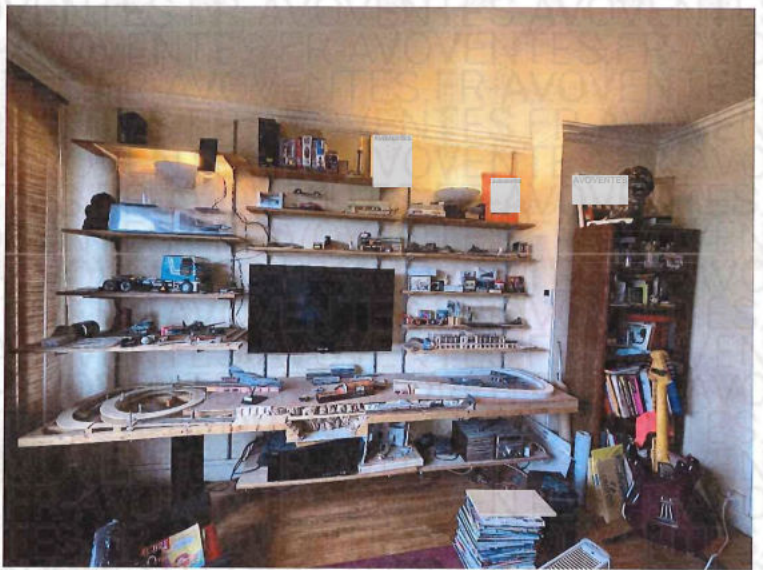
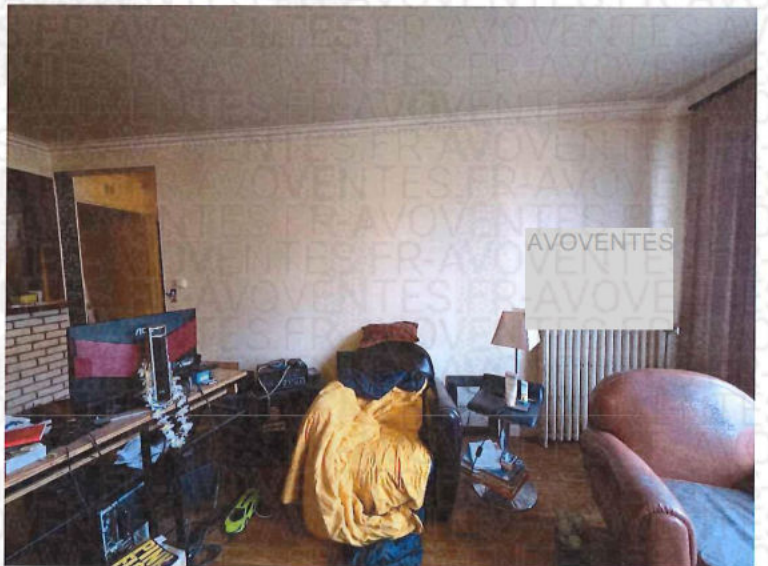
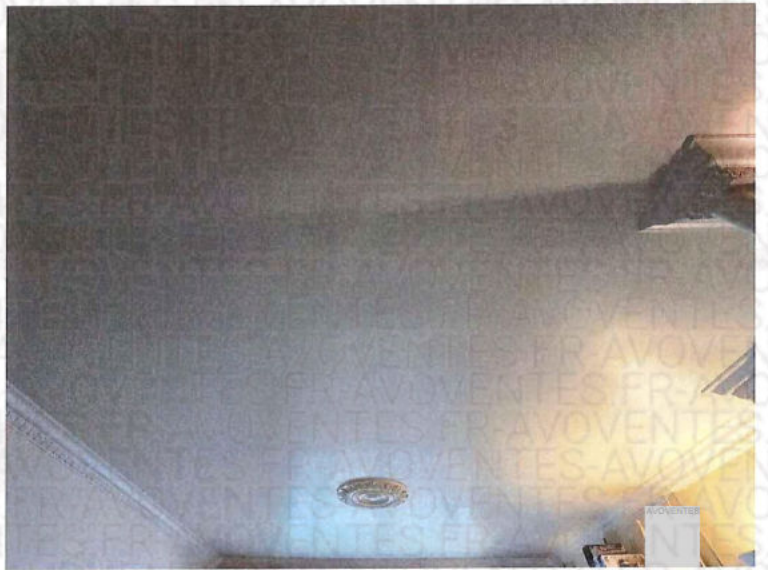
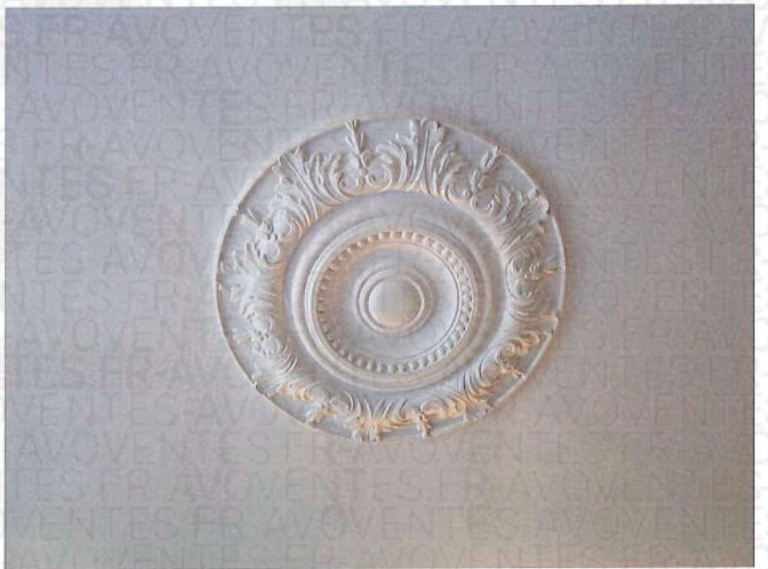
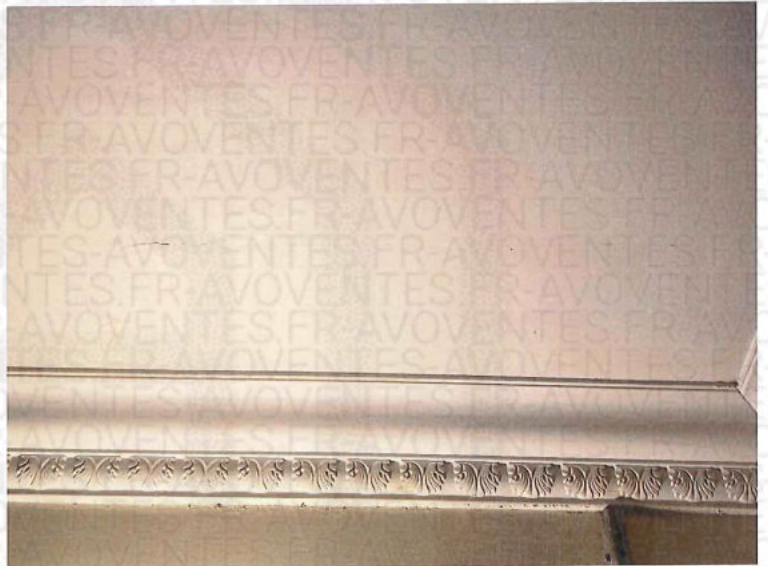
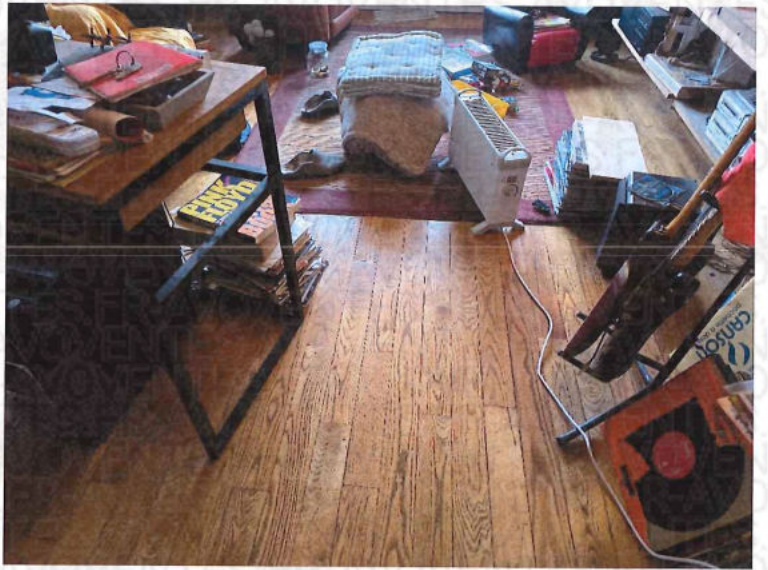
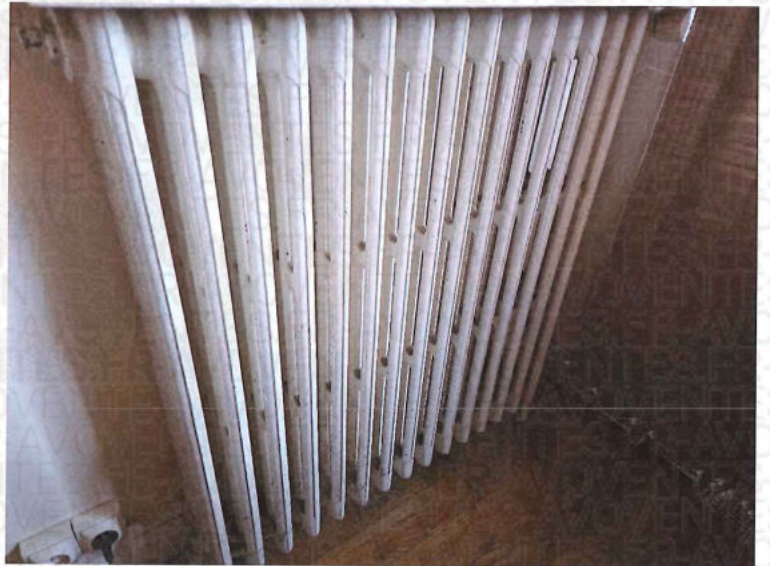
#### Séjour :

Le plafond est peint. Des moulures et une rosace de plafond sont présentes. Quelques légères fissures sont visibles.

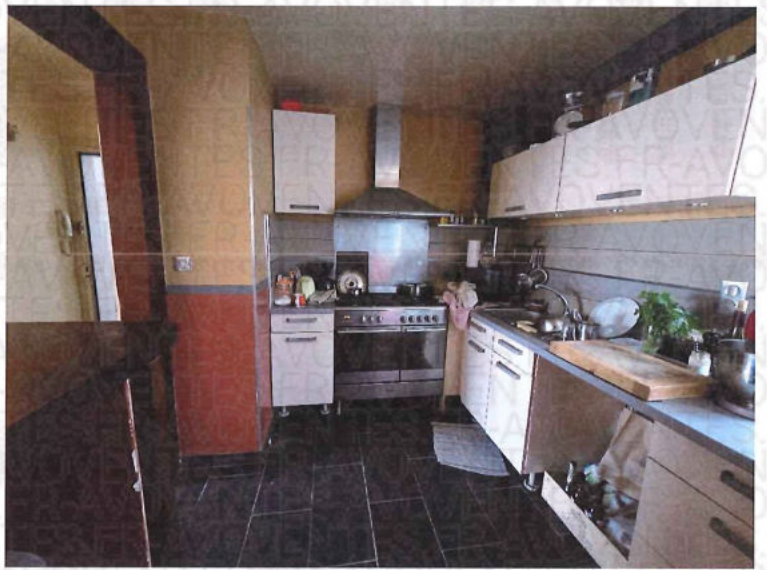
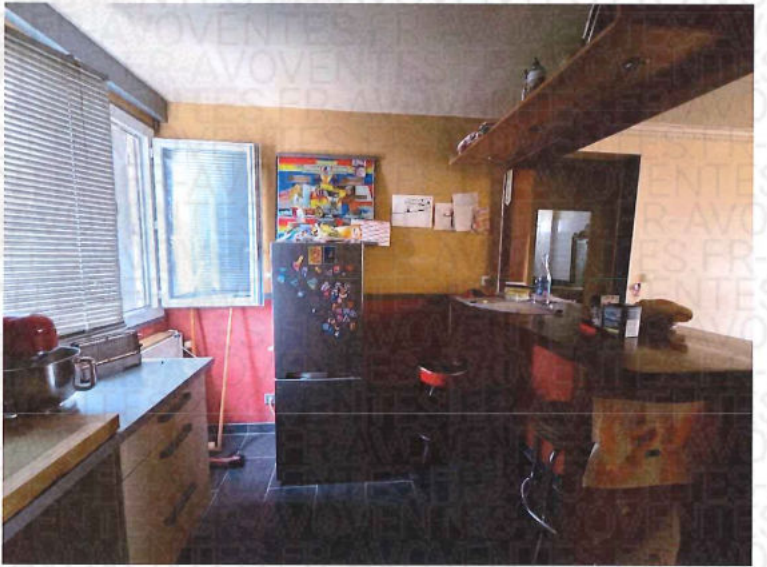
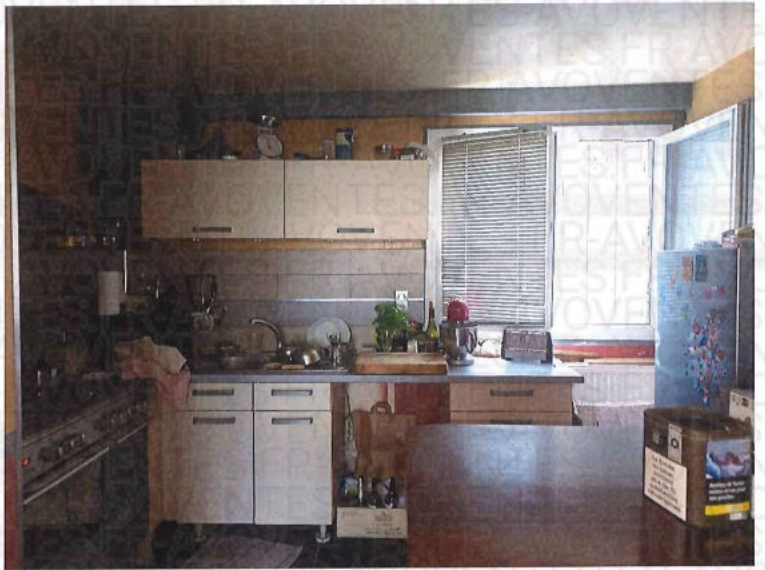
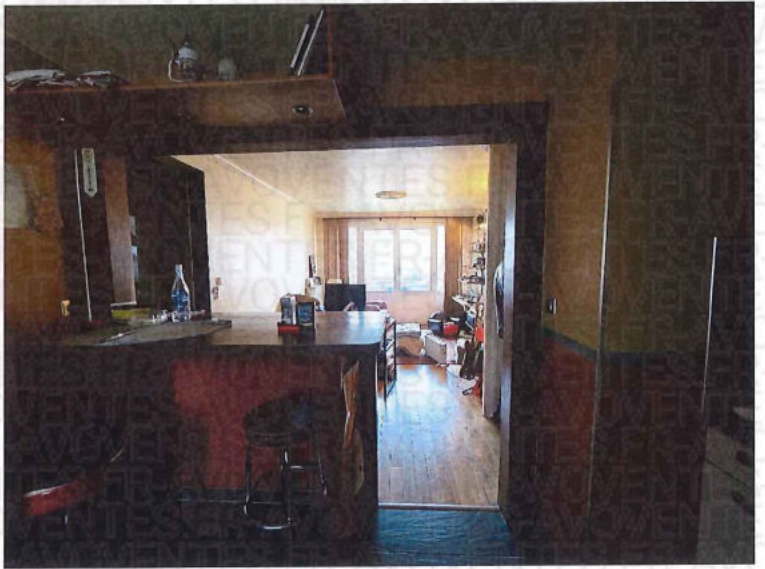
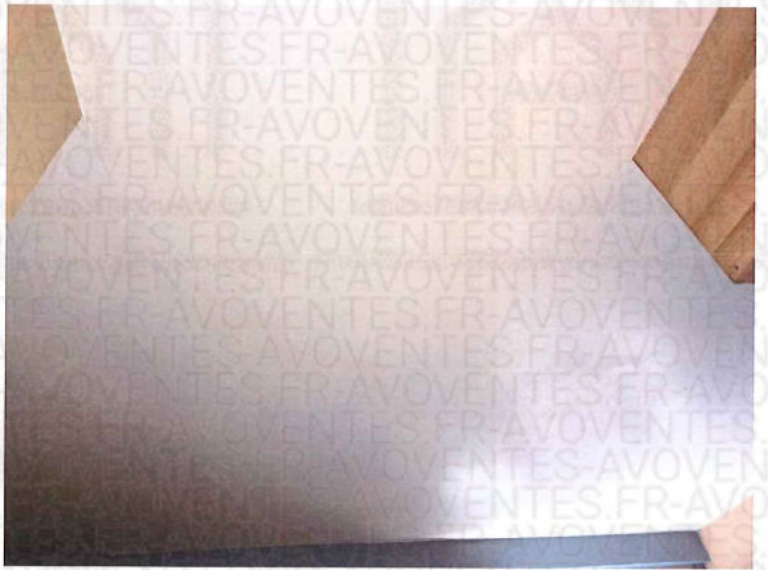
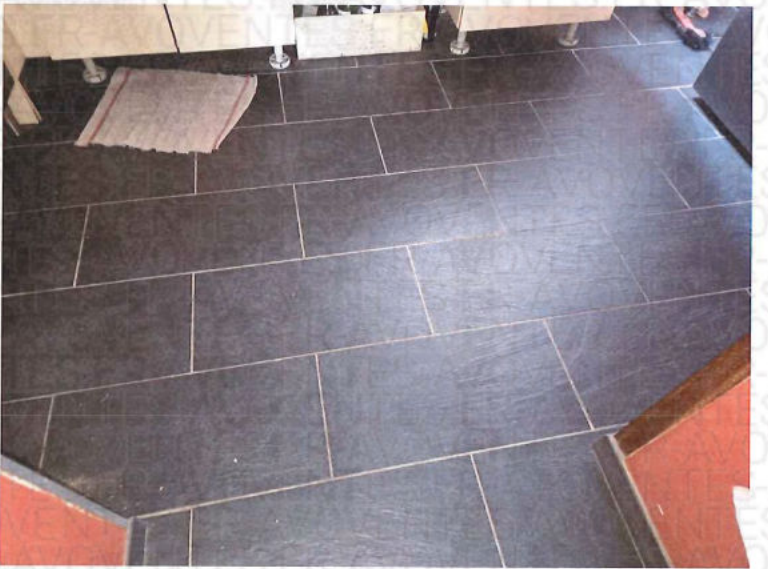
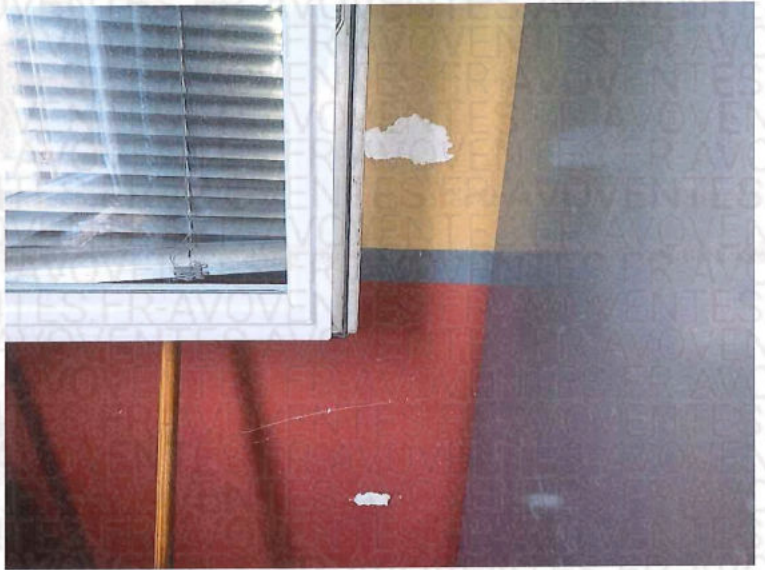
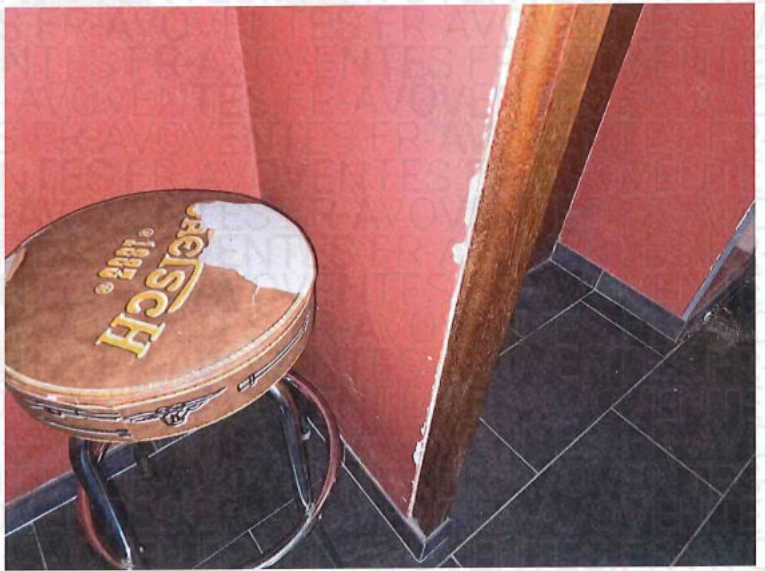
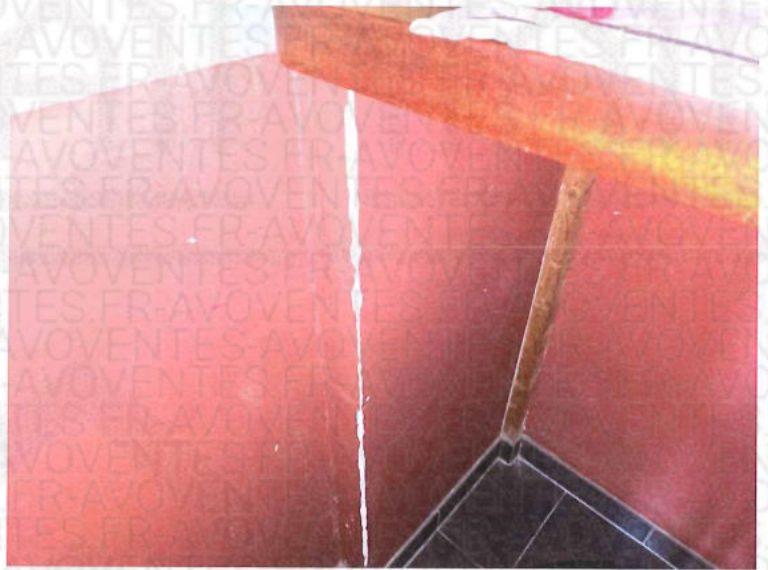
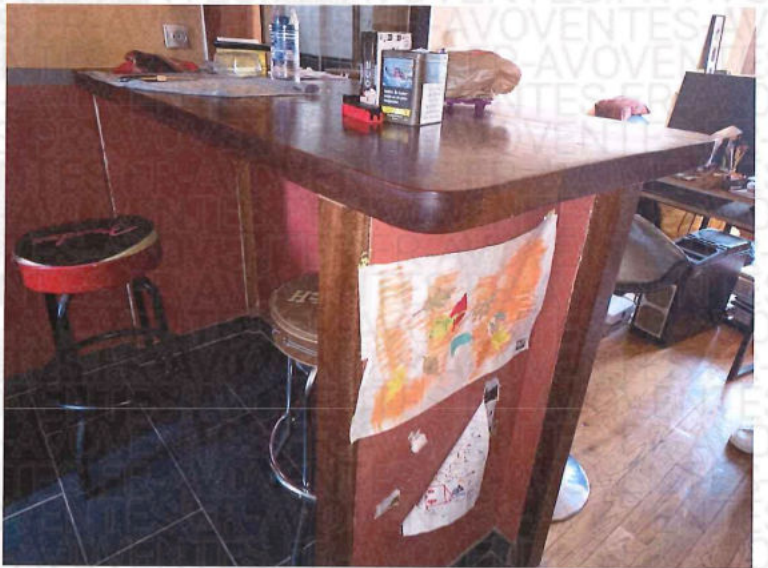
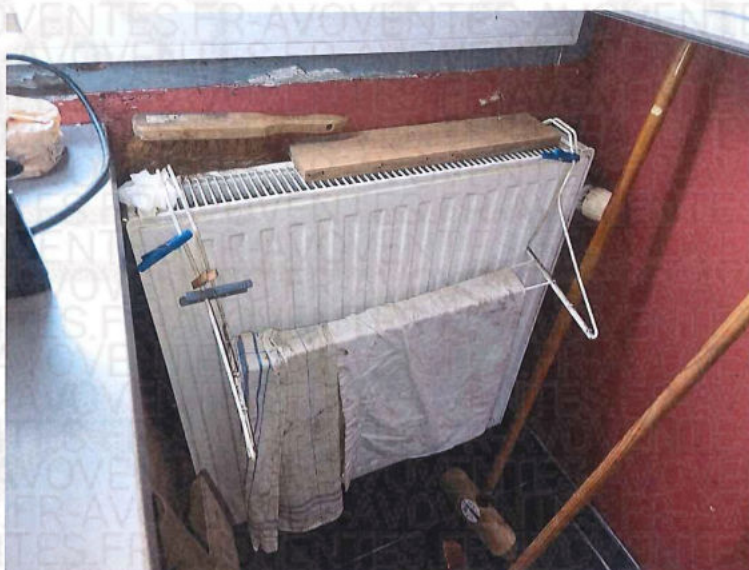
**Cuisine :**

Le plafond est peint. Quelques légères fissures sont visibles.

Les murs sont peints, avec plinthes carrelées. Plusieurs éclats de peinture sont visibles.

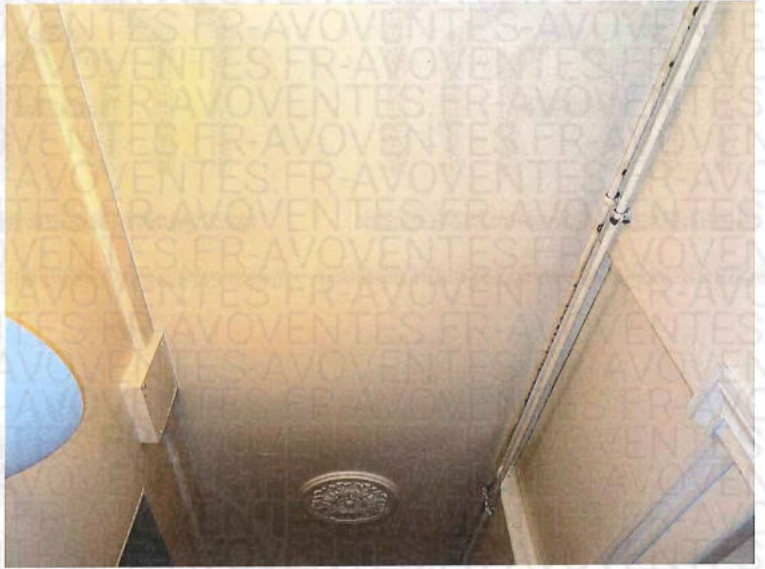
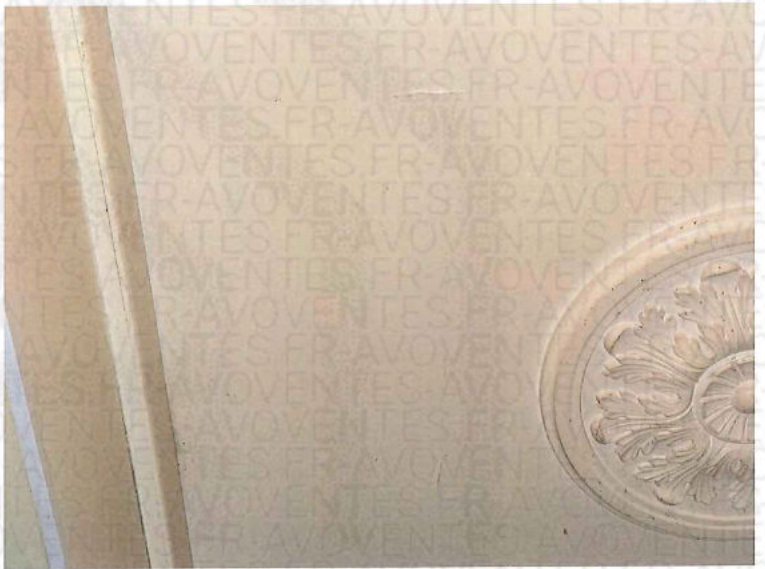
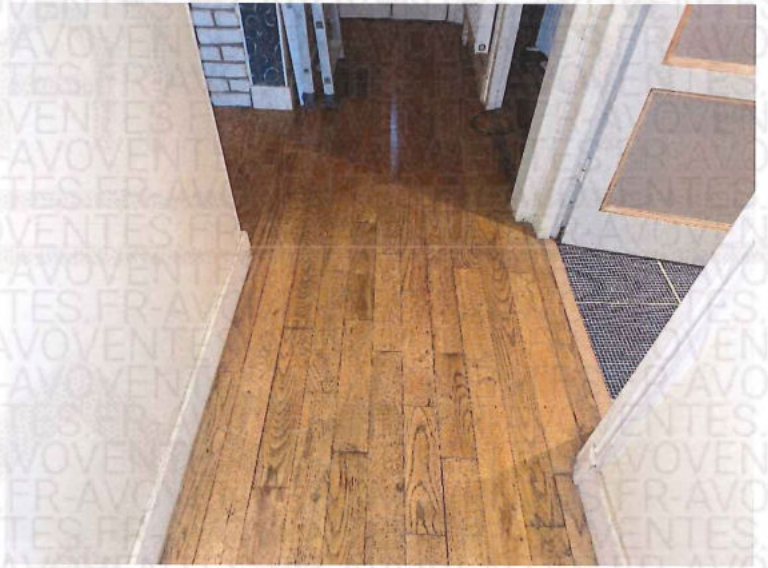
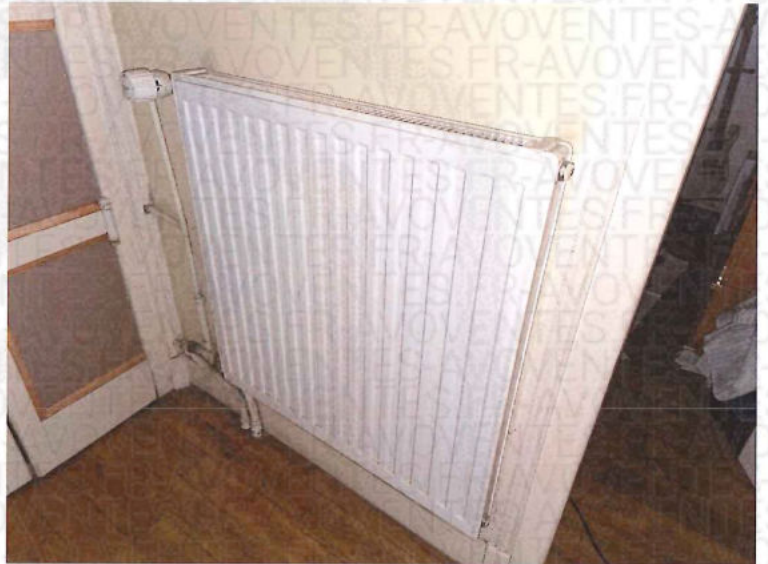
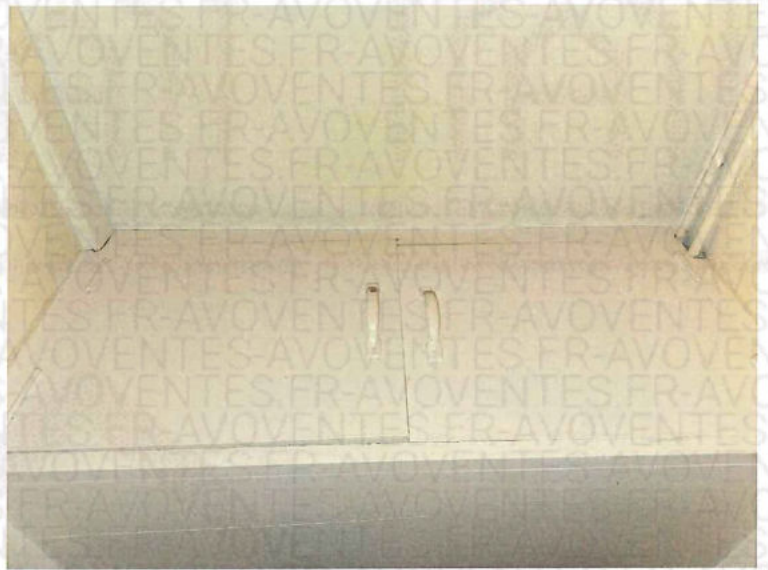
#### Dégagement :

Le plafond est peint. Une rosace de plafond est présente. Quelques légères fissures sont visibles.

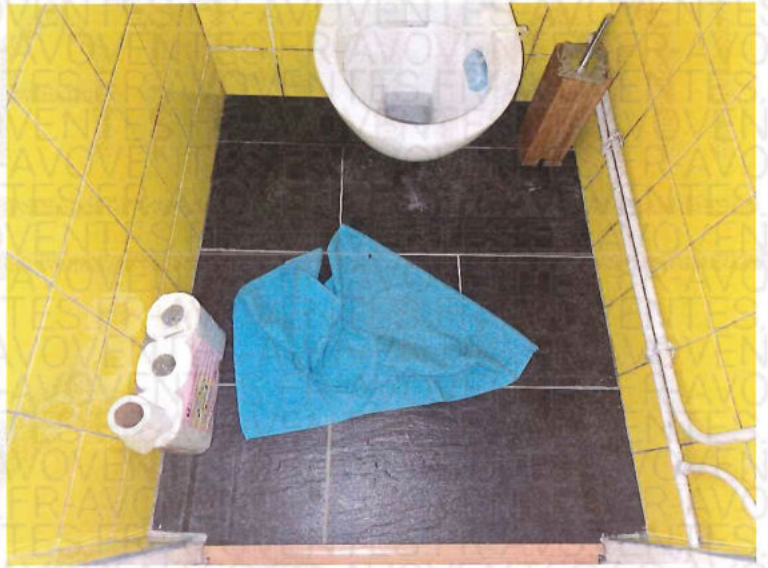
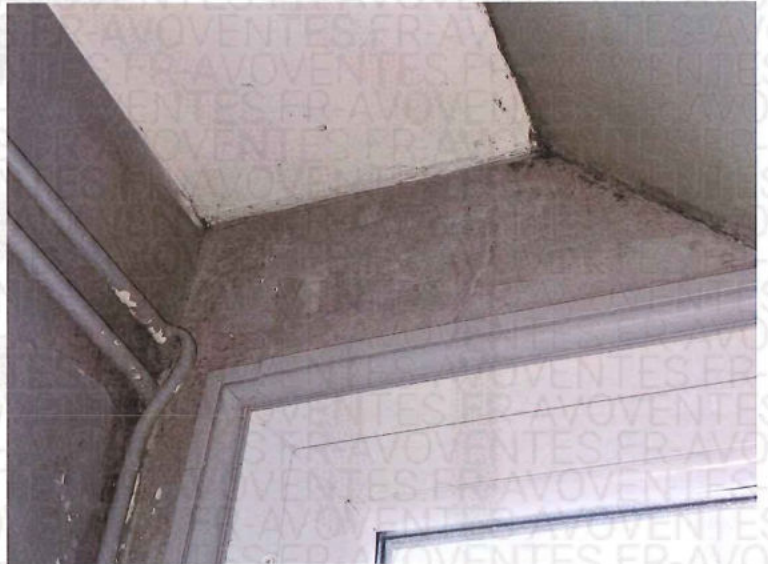
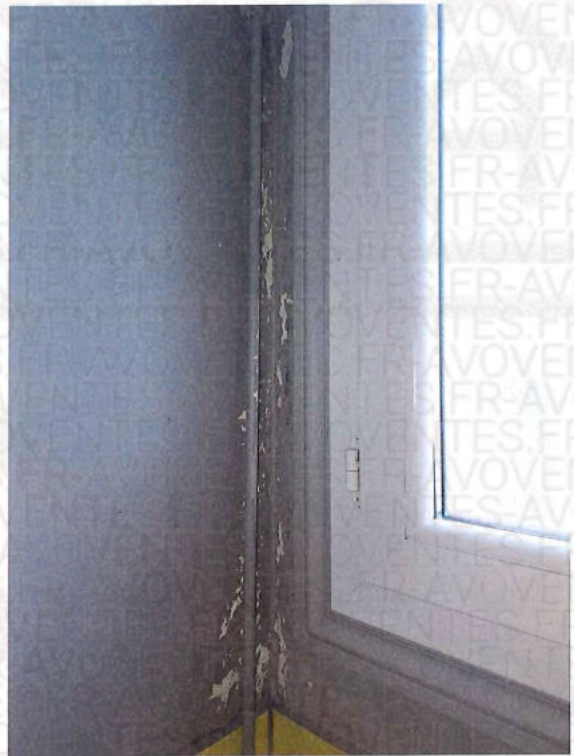
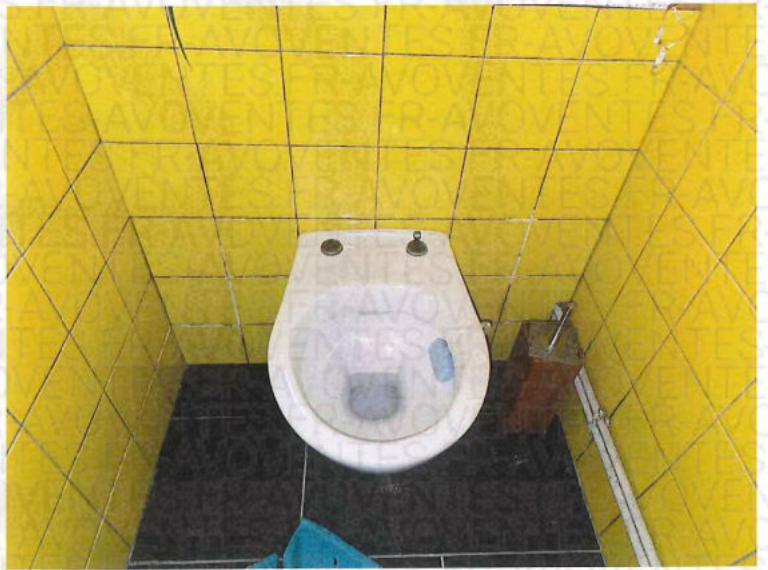
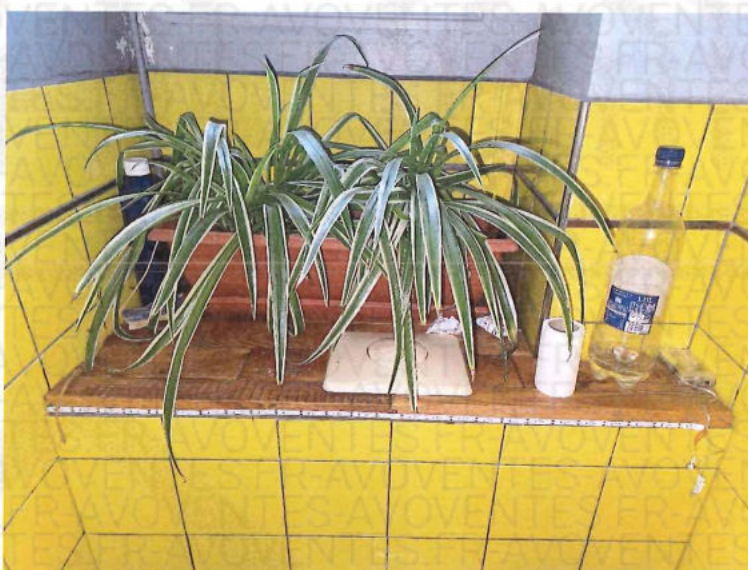
**W.C. :**

Le plafond est peint. De légères fissurations sont présentes.

Les murs sont peints en partie haute et recouverts de carrelage mural en partie basse. Des éclats de peinture sont visibles dans un angle de la pièce. Des points de moisissures sont présents, côté fenêtre.

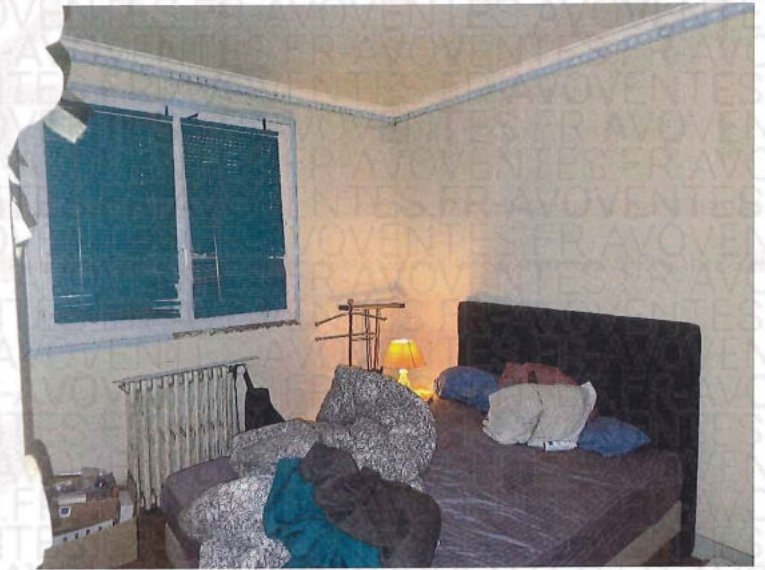
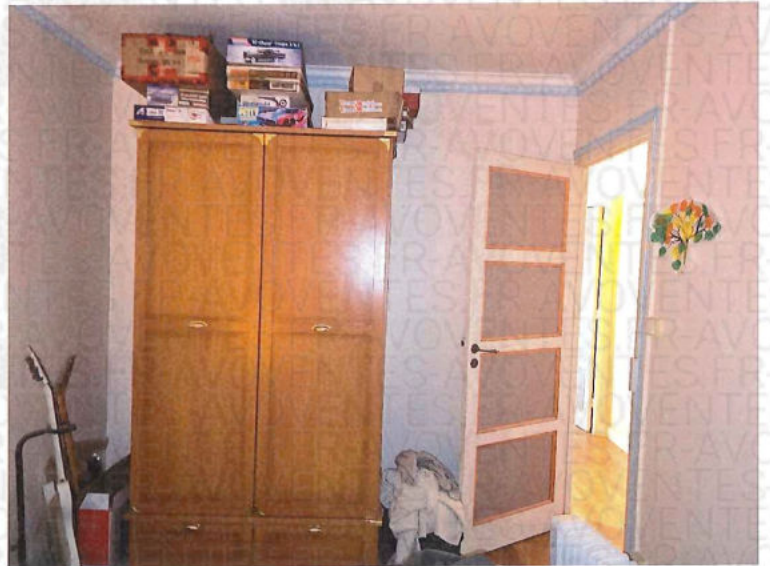
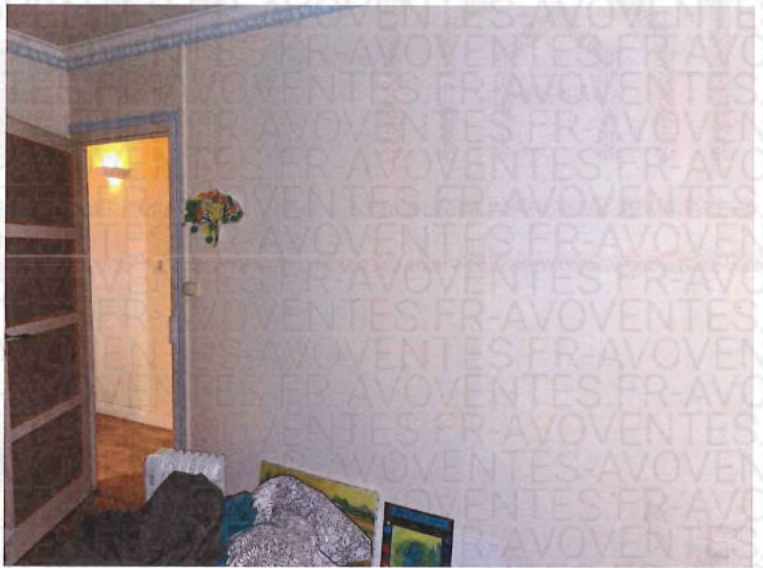
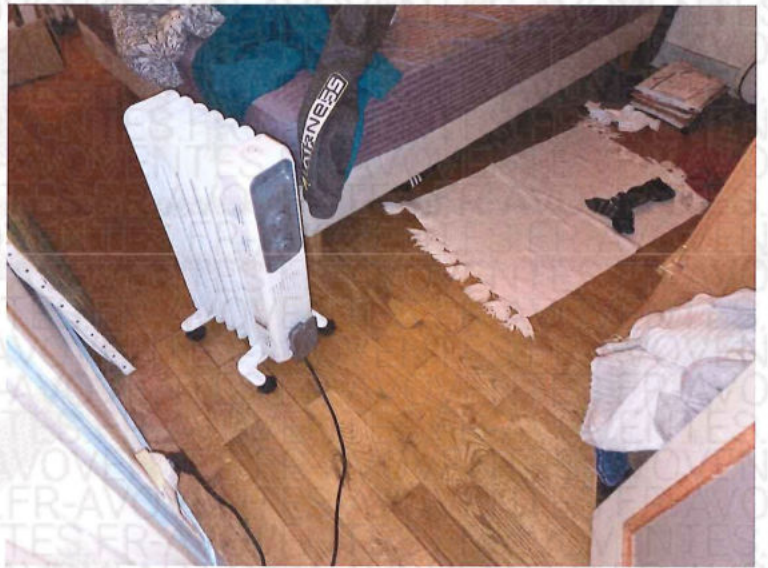
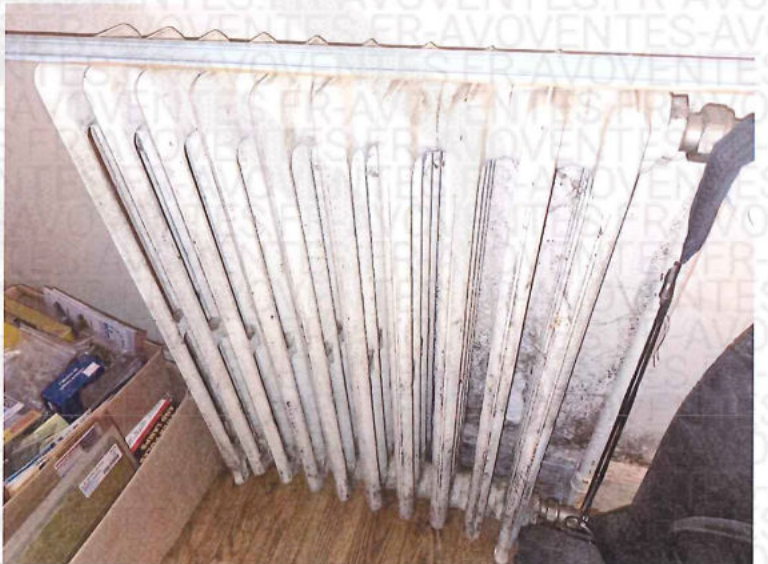
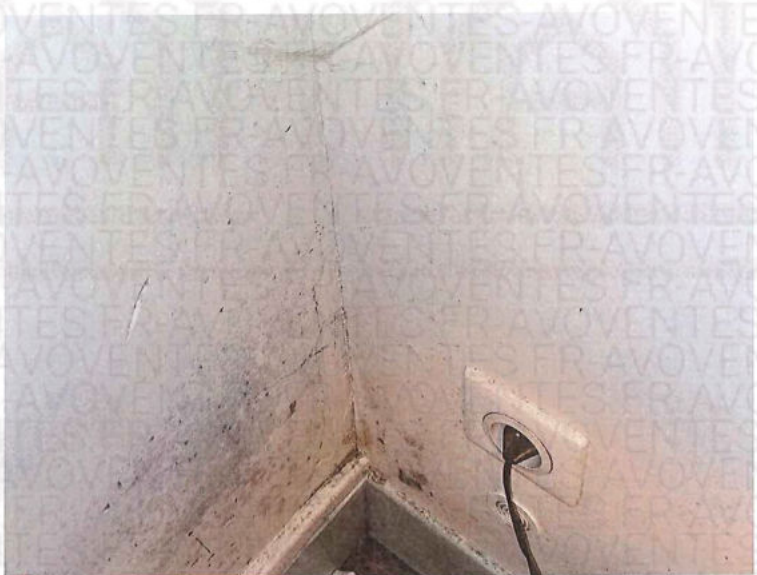
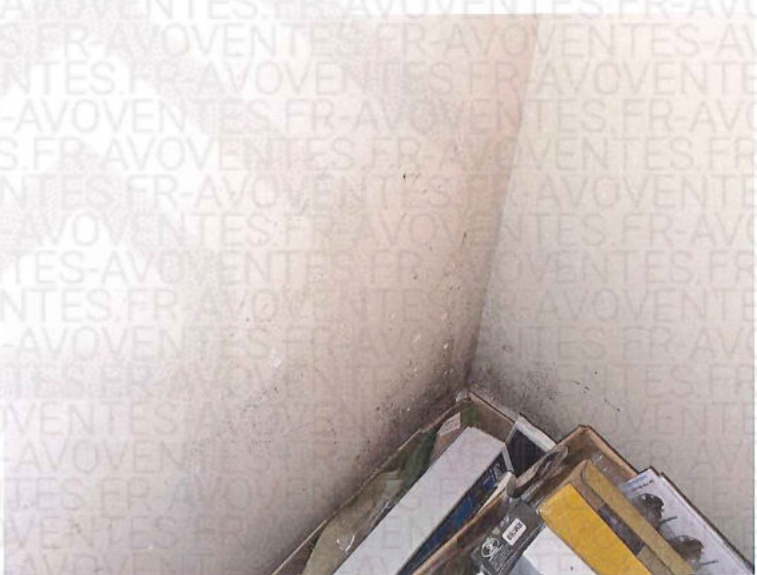
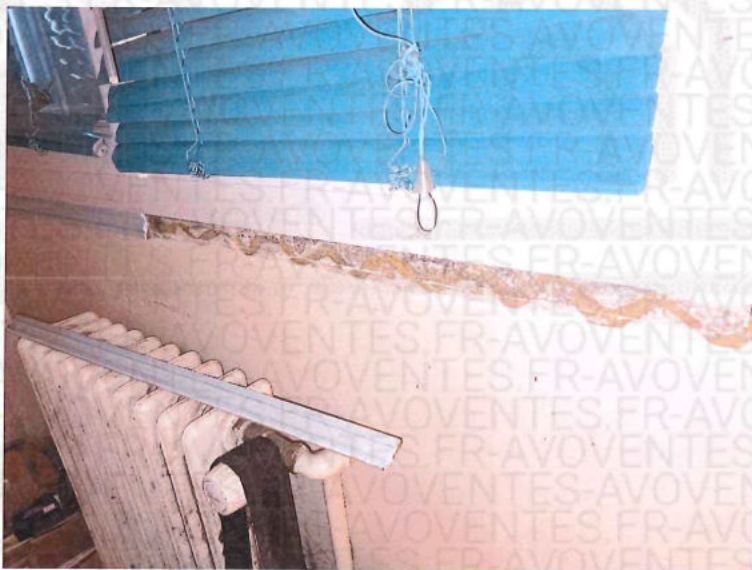
#### **Chambre n°1 (chambre de gauche) :**

Le plafond est peint. Des moulures et une rosace de plafond sont présentes. De légères fissurations sont visibles.

Les murs sont peints, avec plinthes en bois. Des points de moisissures sont présents.

La pièce dispose d'une fenêtre à menuiserie PVC double vitrage, avec volets pliants métalliques. Une baguette d'habillage en bois du bâti est décollée.

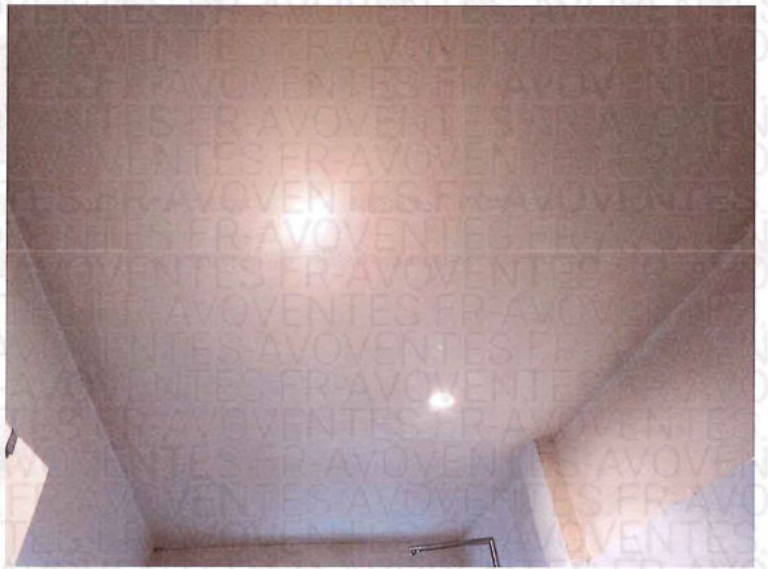
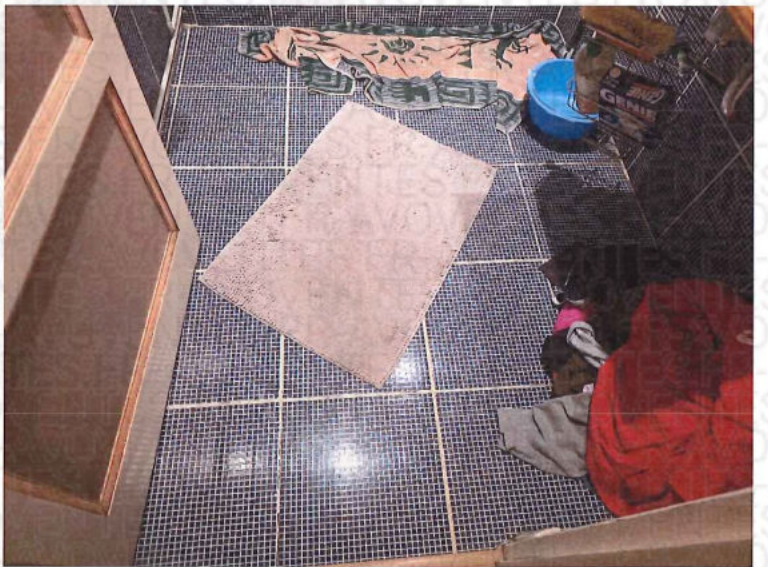
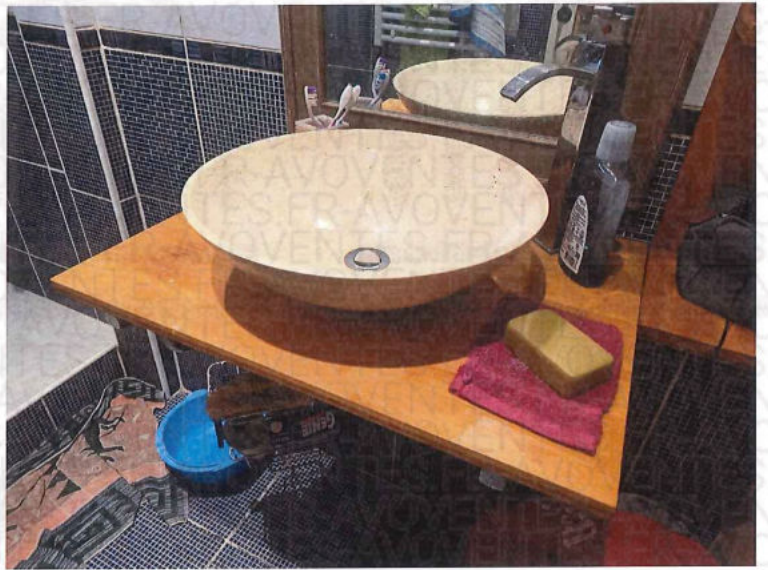
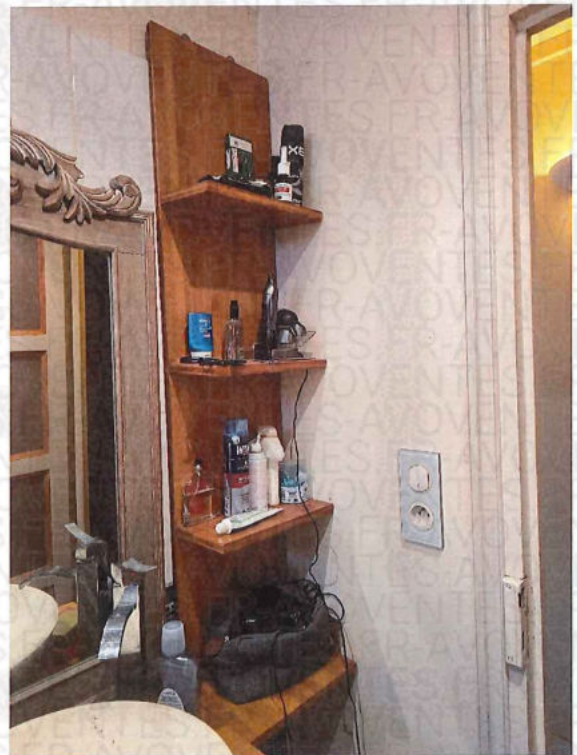
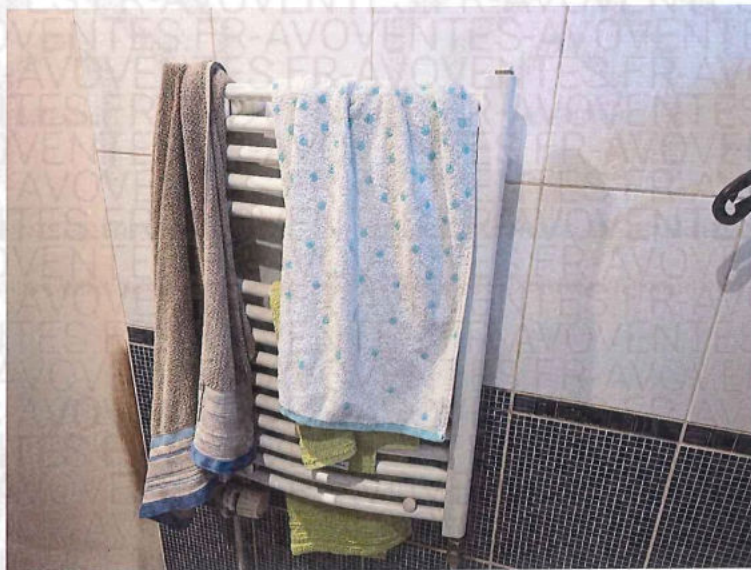
#### Salle d'eau :

Le plafond est peint. Quelques points de moisissures sont présents.

Des points de moisissures sont présentes en partie haute, côté fenêtre.

- Un sèche-serviette chauffant ;
- Une douche avec receveur carrelé, mitigeur, flexible, barre de douche et douchette. Le support douchette est cassé. La pluie de douche est manquante ;
- Une vasque sur plan ;
- Un habillage bois avec quatre étagères murales.
