## PROCES VERBAL DE DESCRIPTION D'IMMEUBLE

LE VINGT-ET-UN JANVIER DEUX MILLE VINGT-SIX

Certifie m'être transporté ce jour à Limoges (Haute-Vienne), 5 rue Paul Bert, à l'effet de procéder à la description exacte et détaillée des biens qui y sont situés dont le requérant se propose de poursuivre la vente judiciaire, suite à la signification d'un commandement de payer valant saisie immobilière en date du 03 décembre 2025.

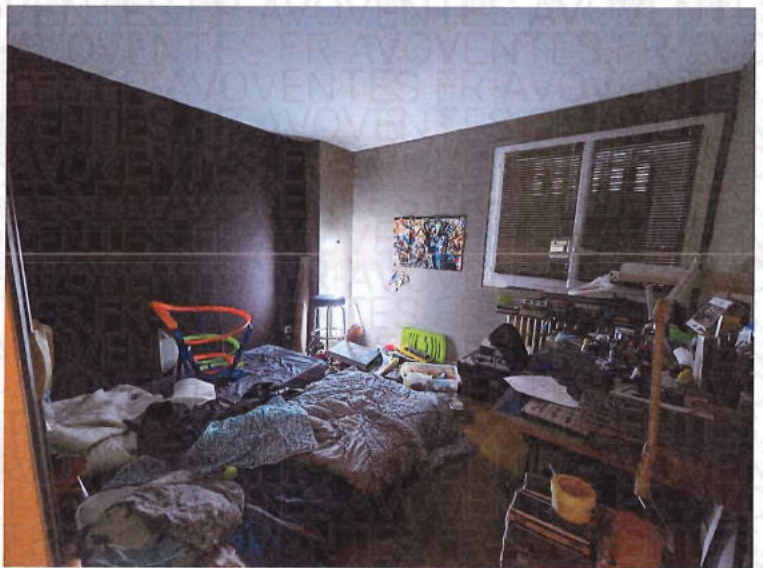
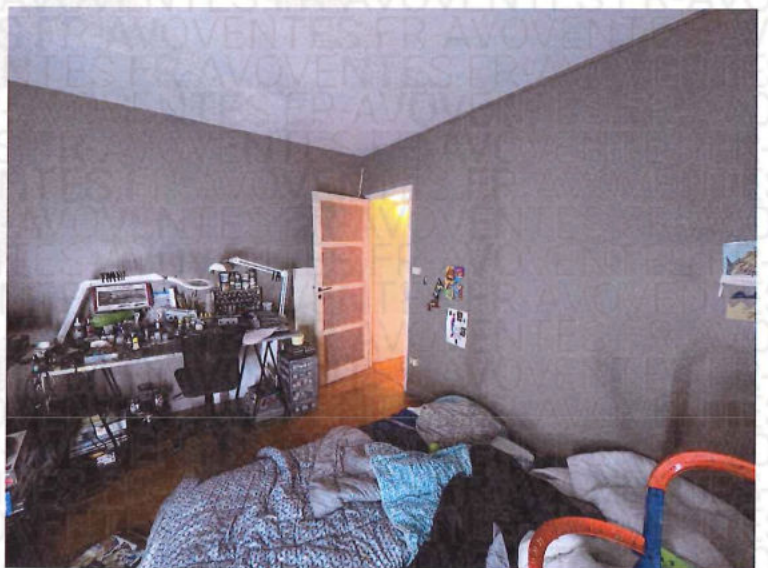
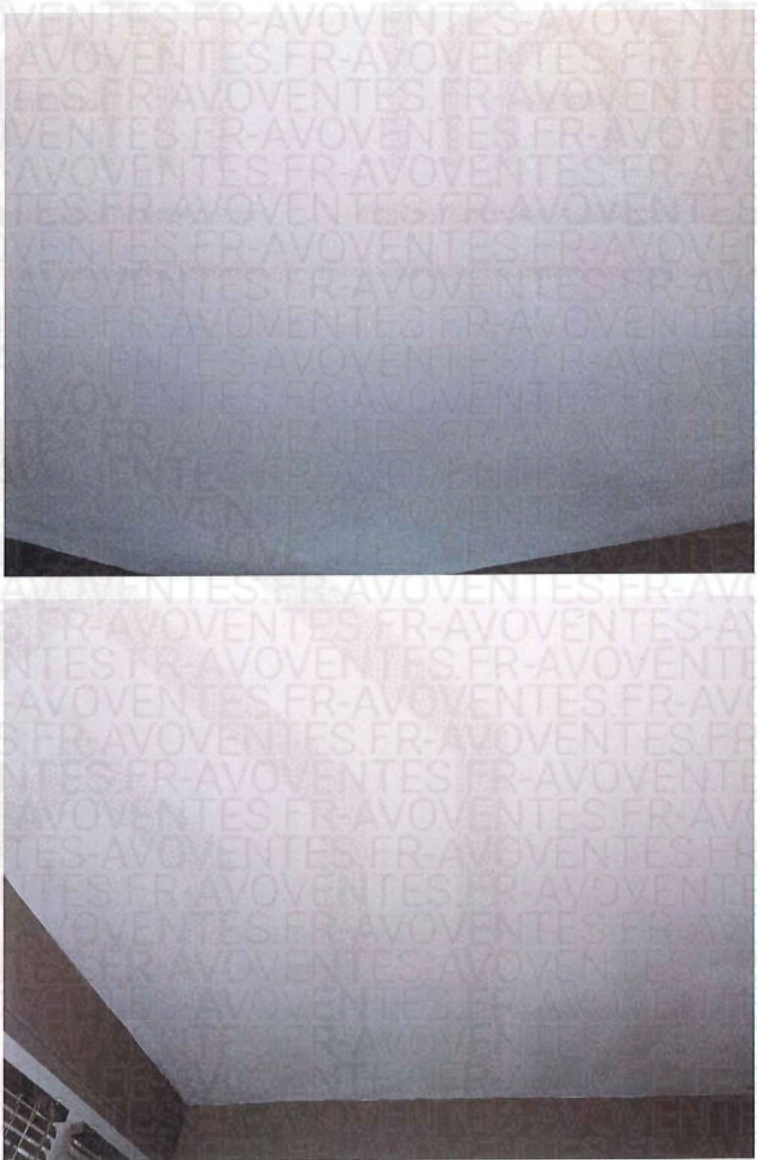
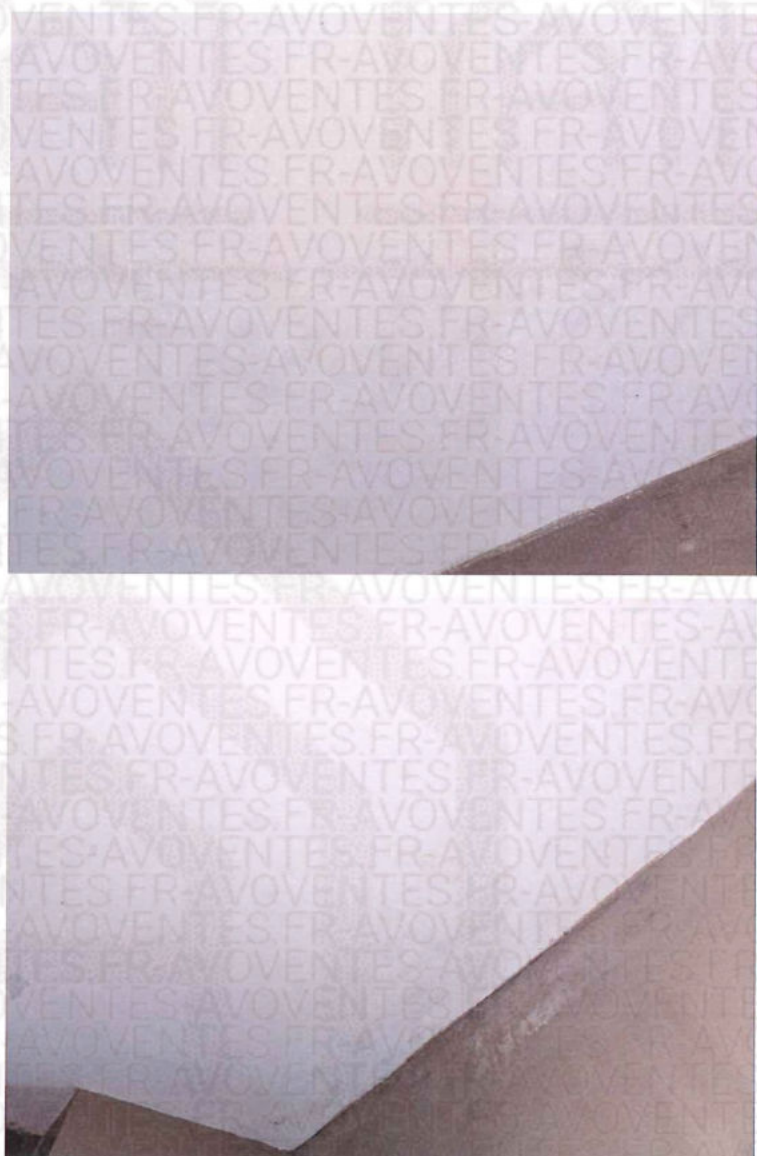
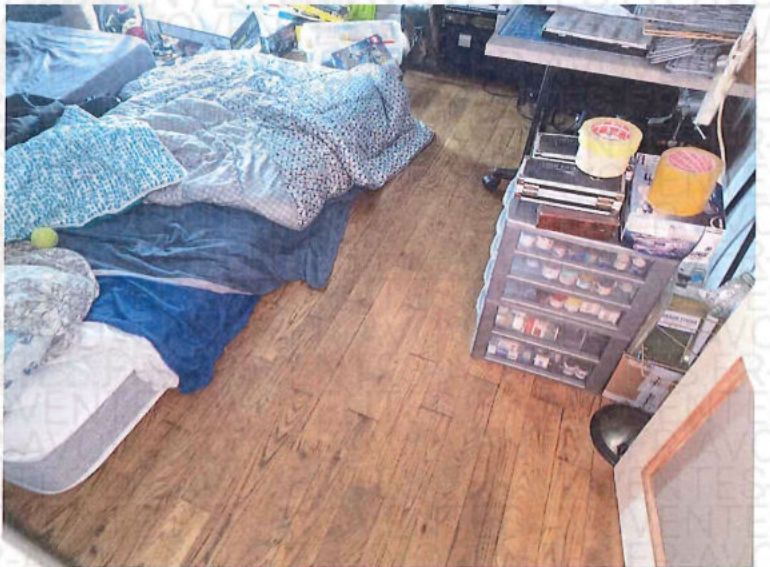
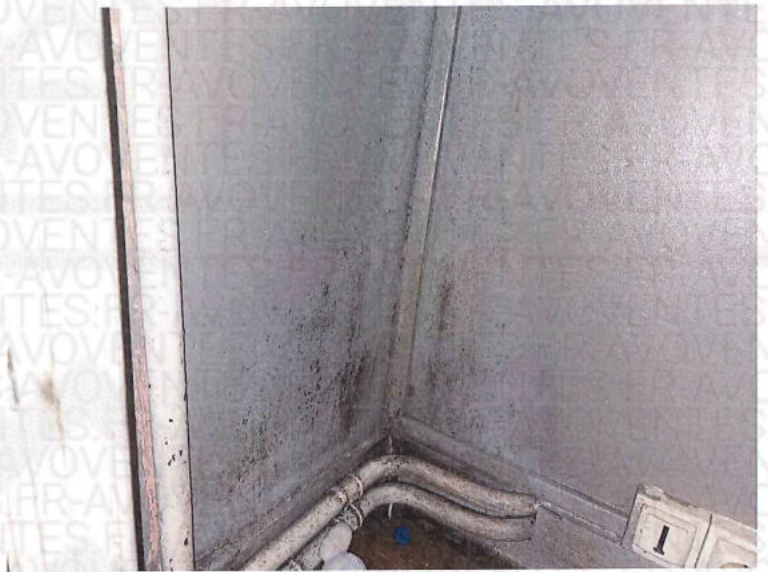
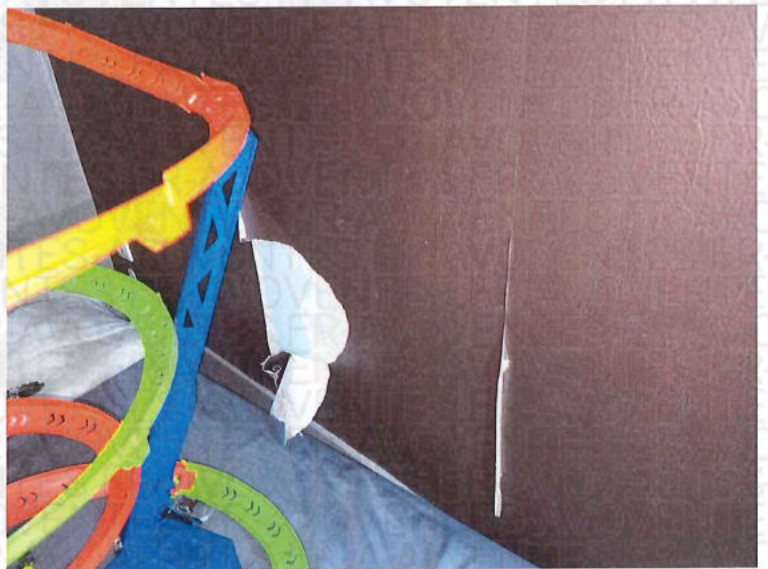
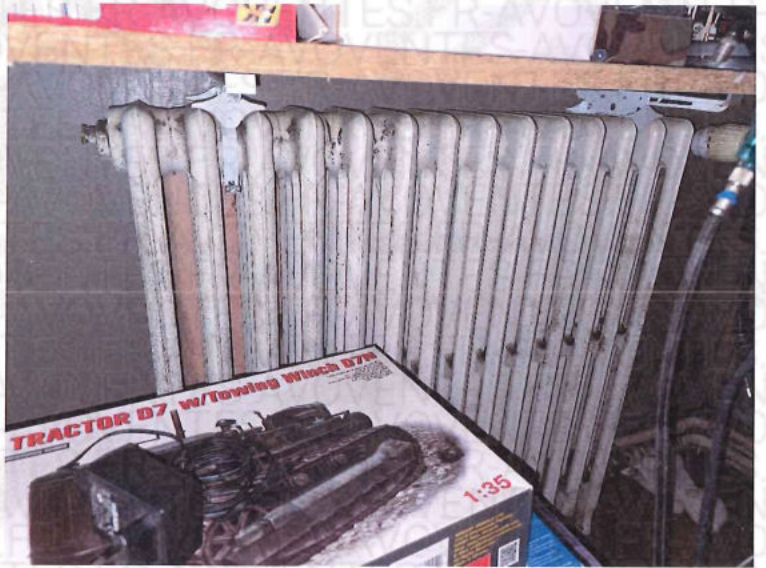
**Chambre n°2 (chambre de droite) :**

Le plafond est peint. Une fissuration traversante est présente. Des taches d'humidité sont visibles.

Les murs sont peints, avec plinthes en bois. Un pan est recouvert de papier-peint ; celui-ci se décolle et un lé est déchiré. Des moisissures sont présentes.

La pièce dispose d'une fenêtre à menuiserie PVC double vitrage, avec volets pliants métalliques. La peinture des volets est défraîchie, écaillée.

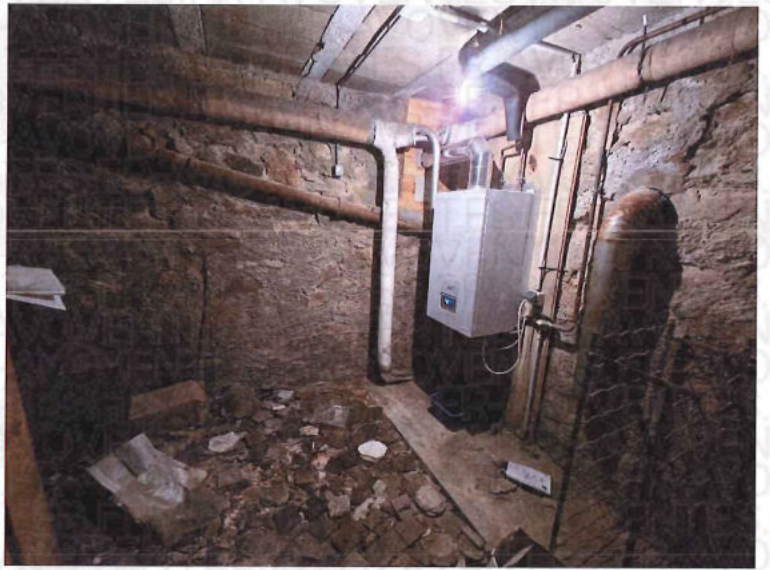
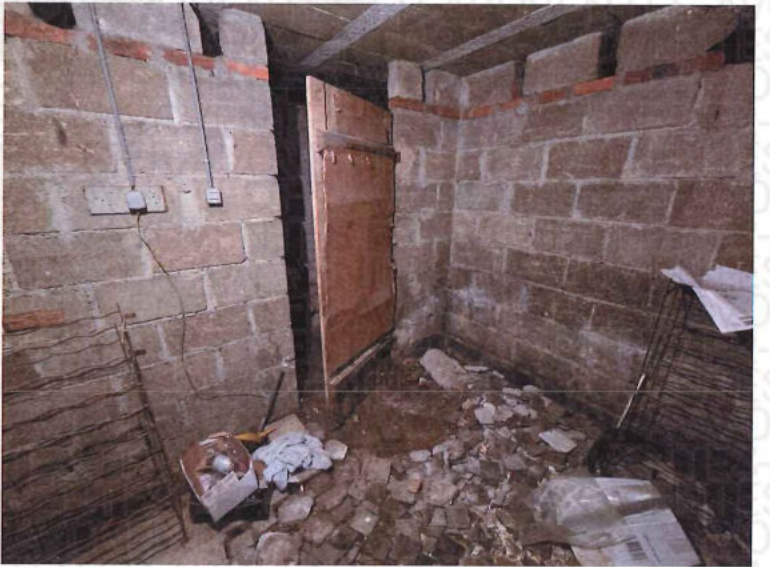
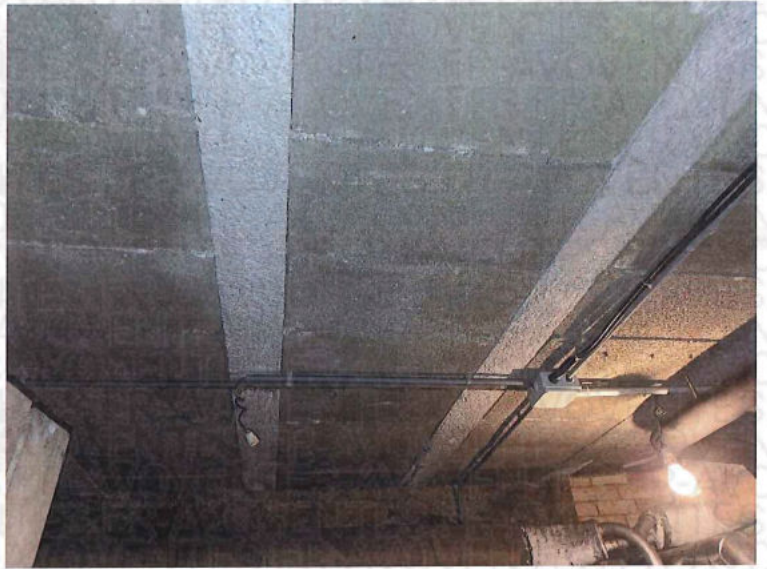
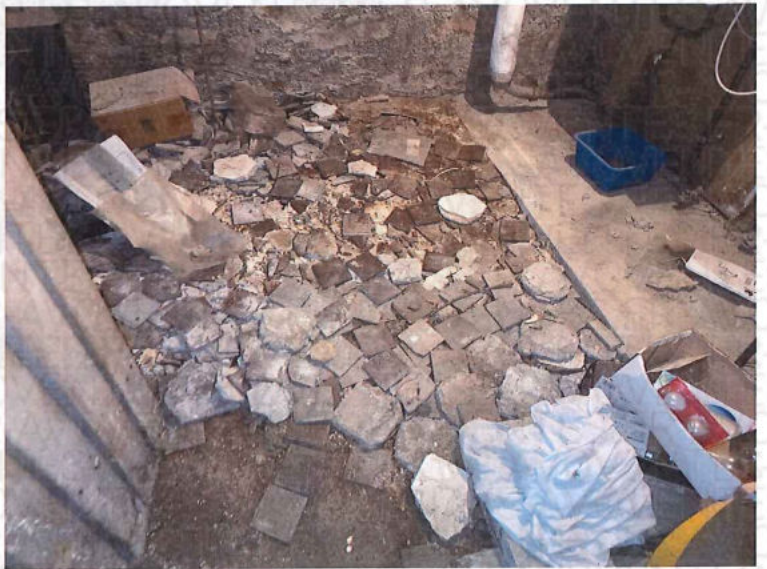
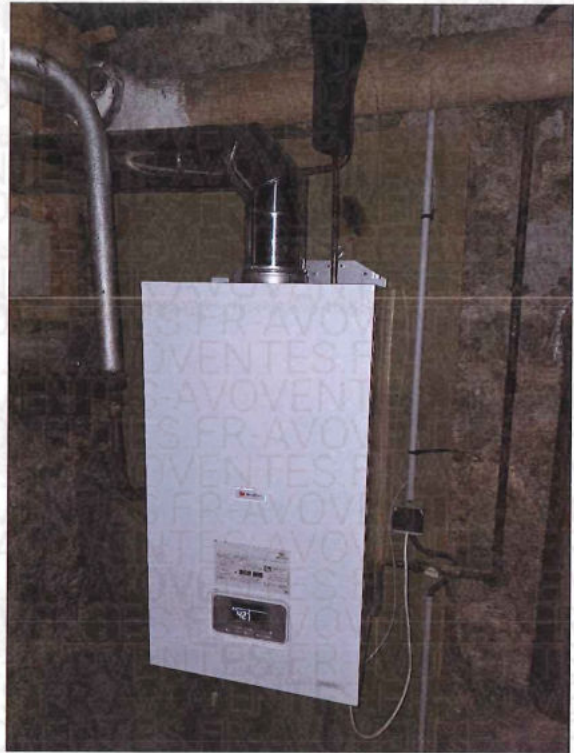
**Cave n°2 :**

L'accès se réalise depuis une porte à clairevoie en bois. Le loquet métallique est cassé.
