## PROCES VERBAL DE CONSTAT DE COMMISSAIRE DE JUSTICE

**LE VENDREDI SIX MARS  
DEUX MILLE VINGT SIX  
à 09 heures 30.**

45, Chemin de Lançon

31410 LONGAGES

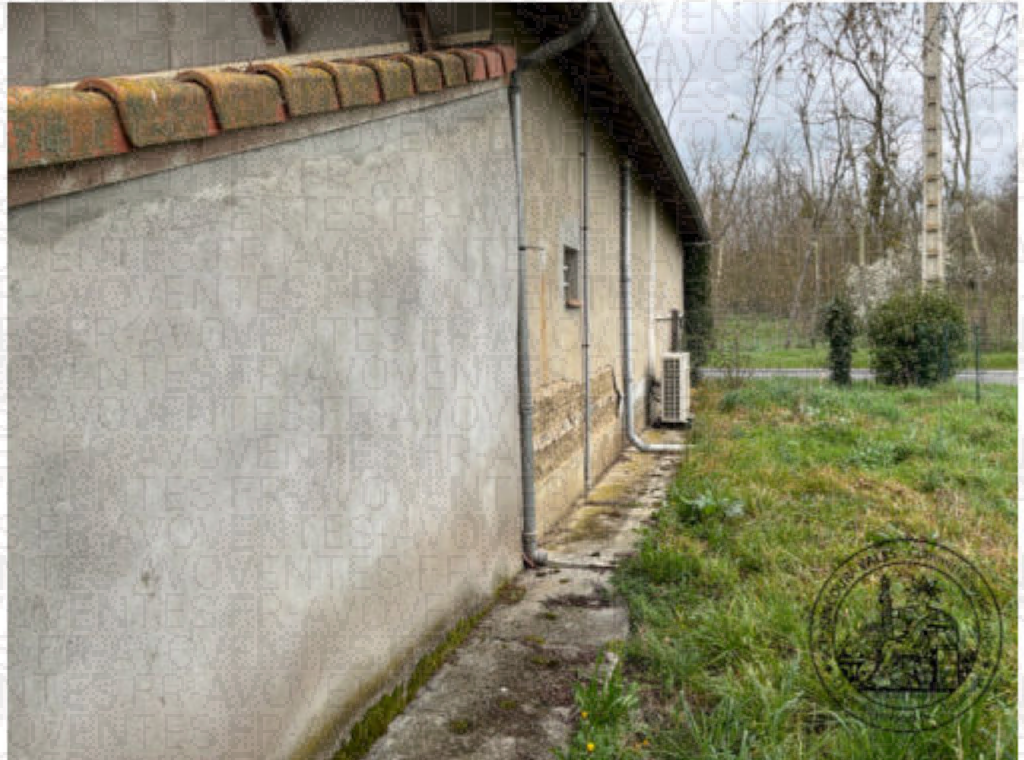
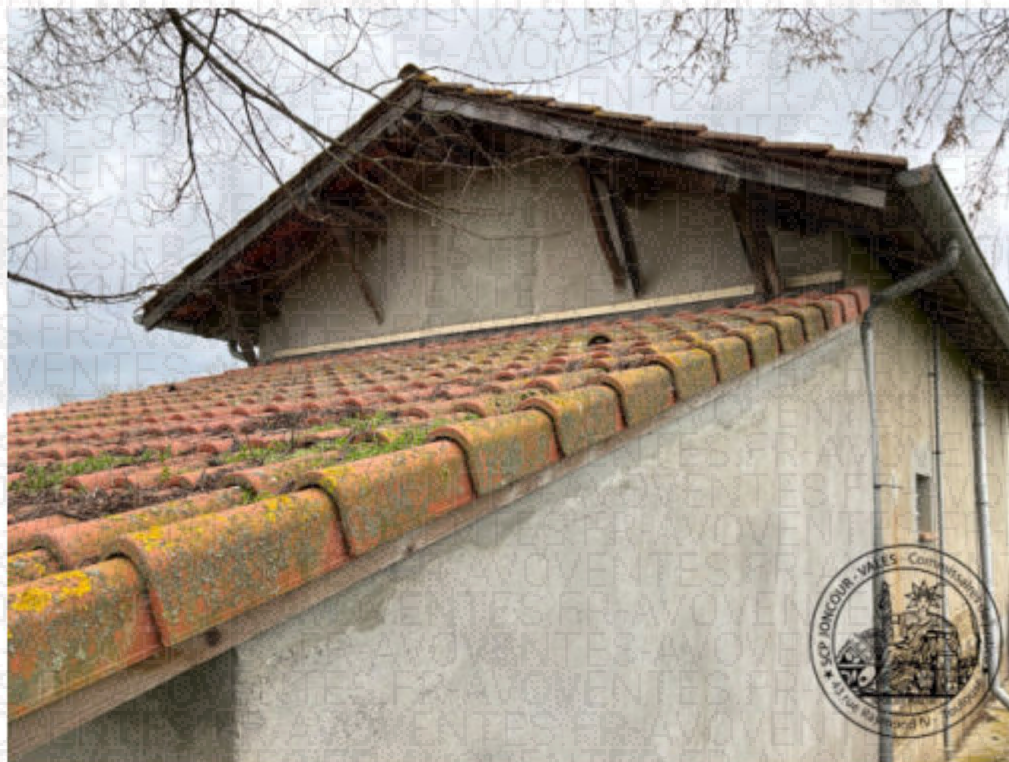
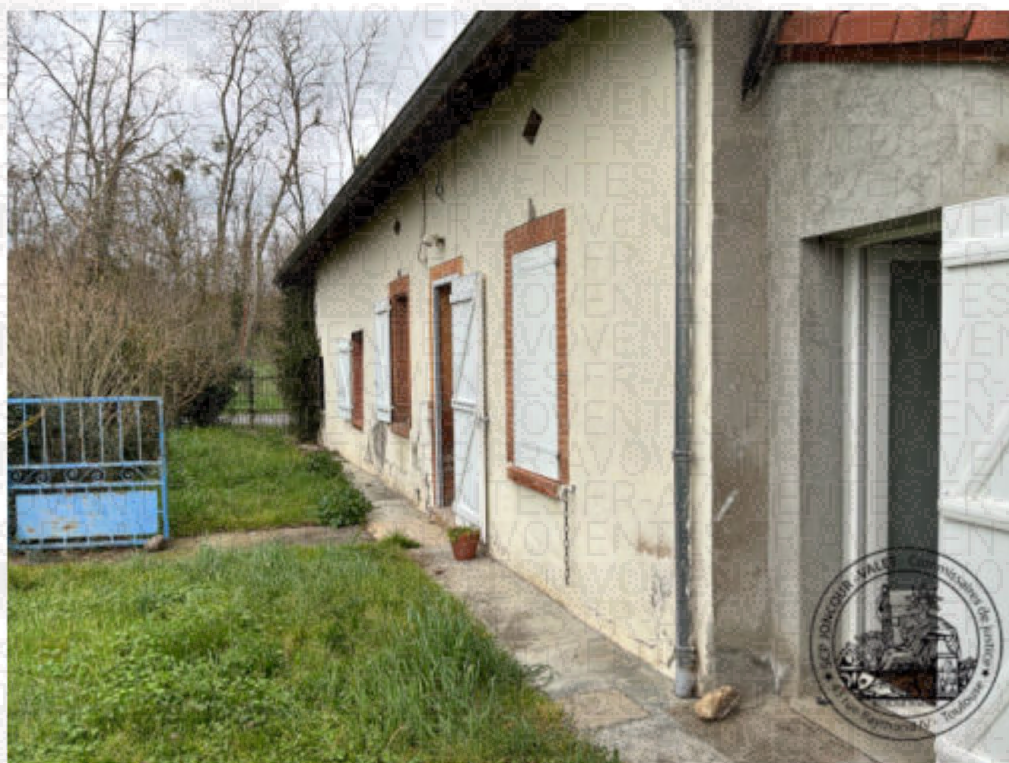
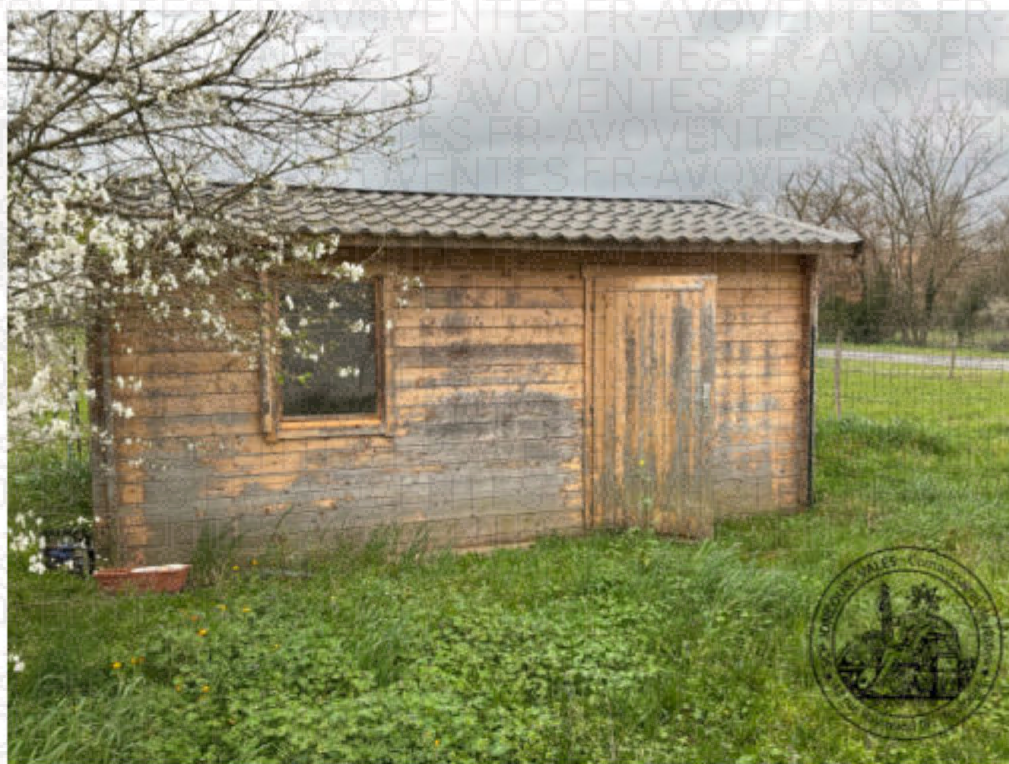
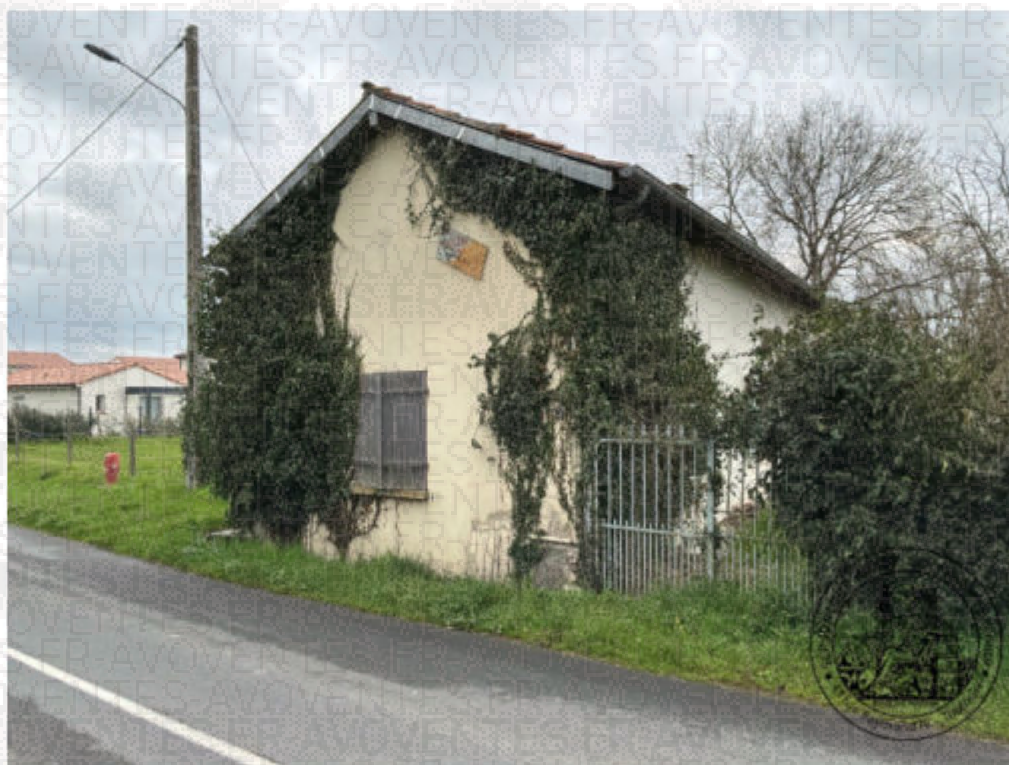
### 1.1. Parcelle avec maison

Crépi ancien, avec de nombreuses fissures, je note près du pignon de la maison côté rue, la présence d'un lierre important.

Les volets sont soit en PVC, soit en bois, notamment au niveau du pignon.

Toiture avec tuiles, état d'usage.

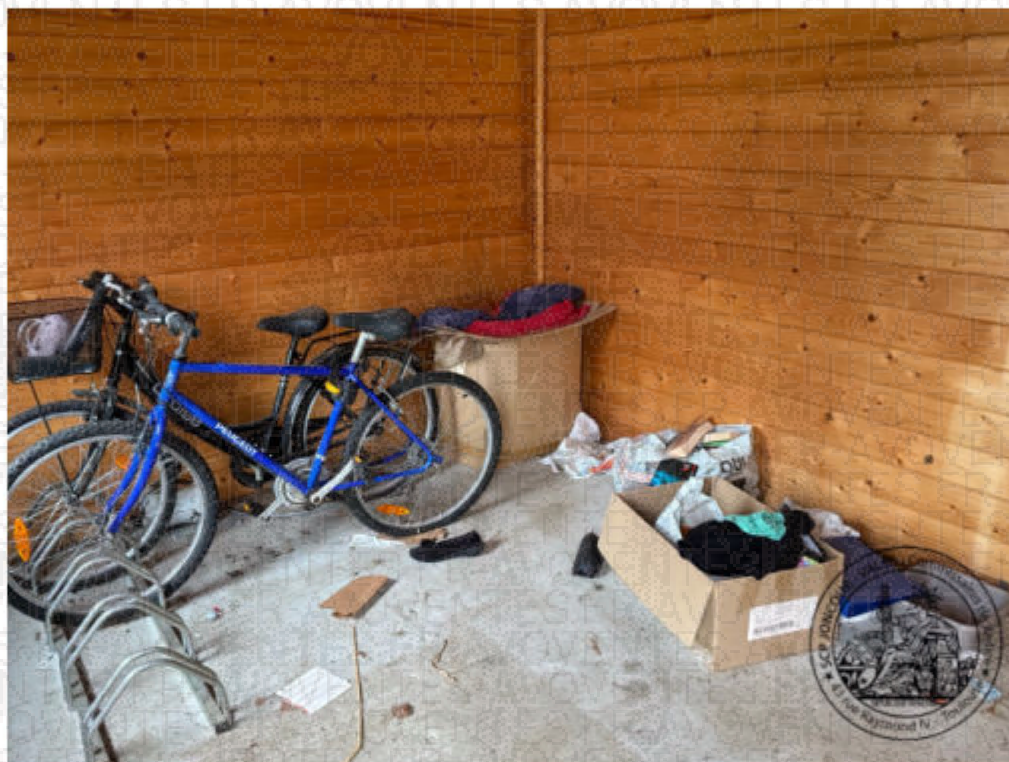
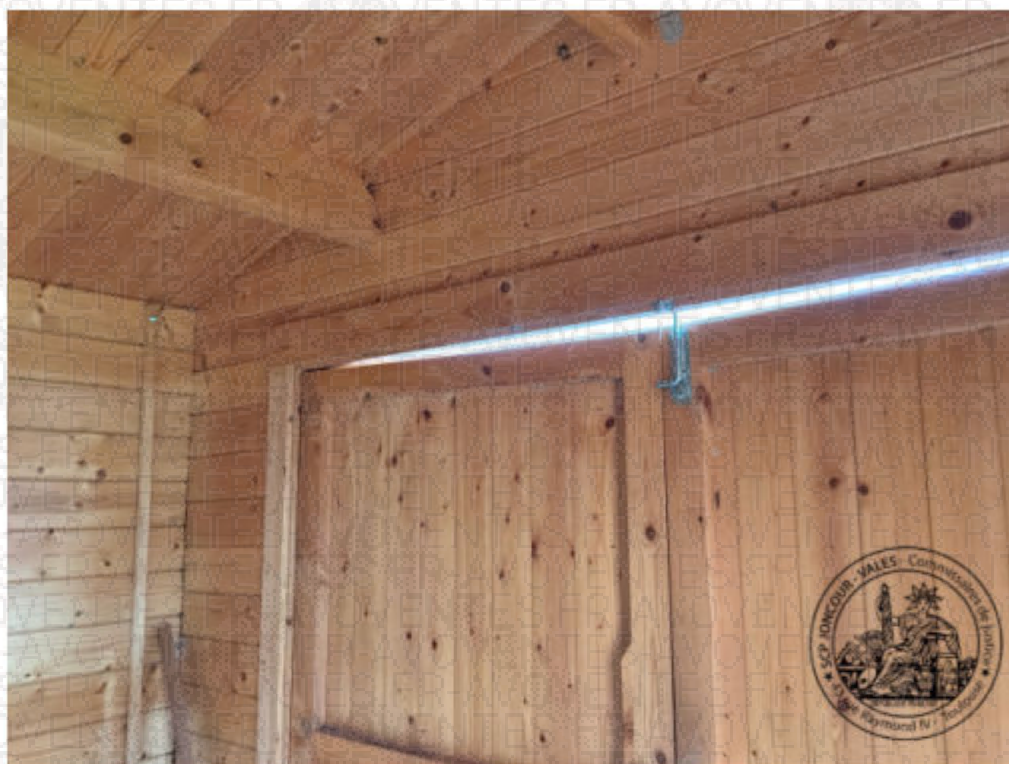
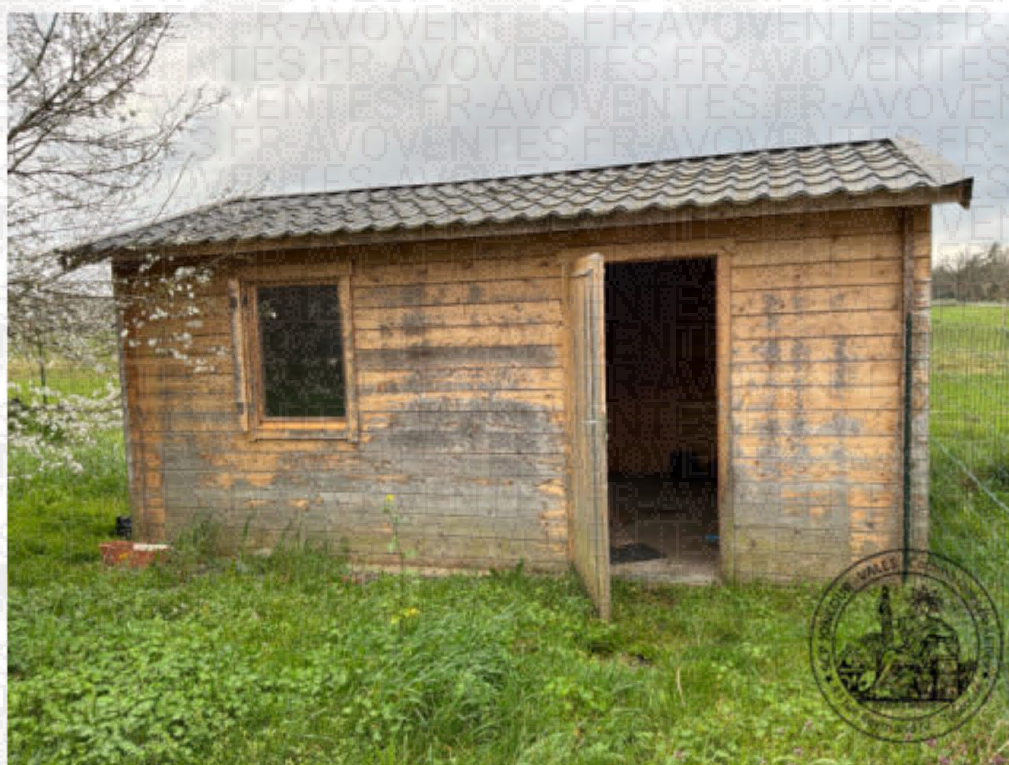
### 1.1.1 Cabanon

Un petit bâtiment ancien avec une ossature bois.

Une porte bois à deux battants et une porte à un battant.

Sol béton.

Mur et plafond, avec habillage bois.

Au niveau de la toiture, il existe des tôles métalliques.

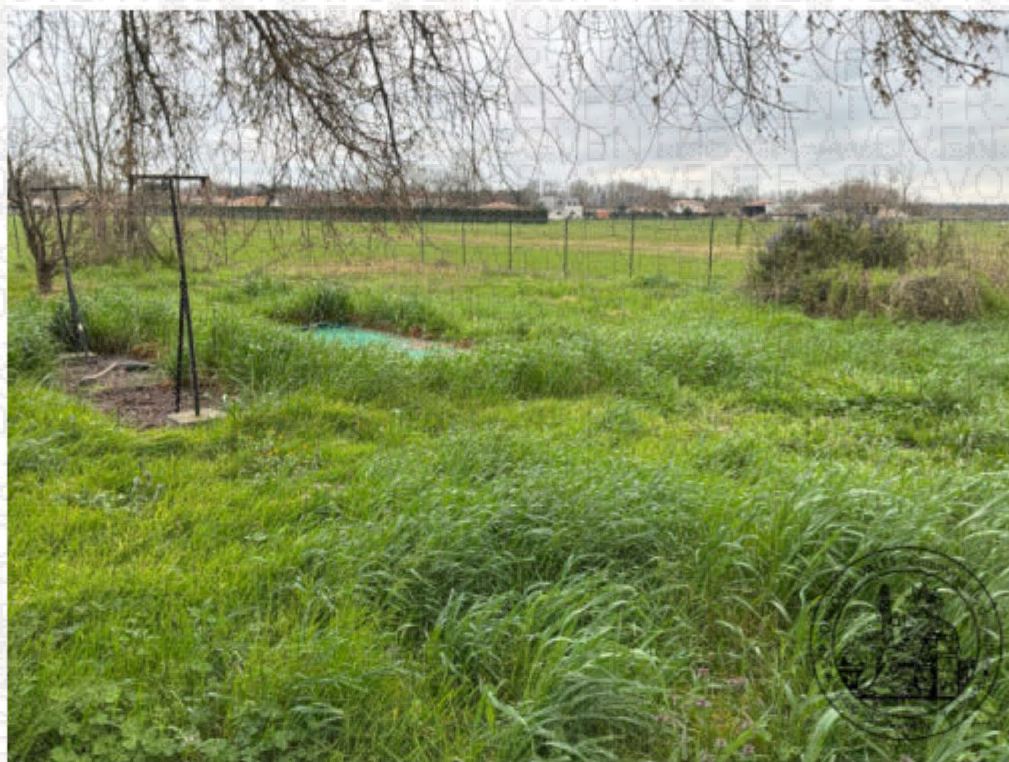
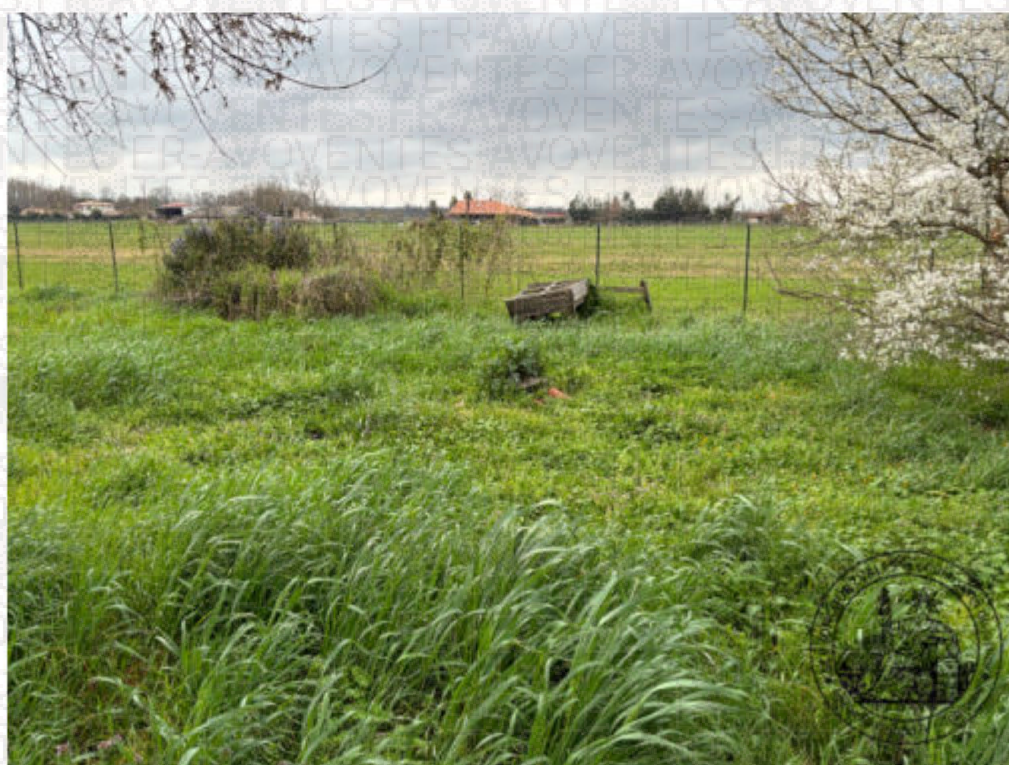
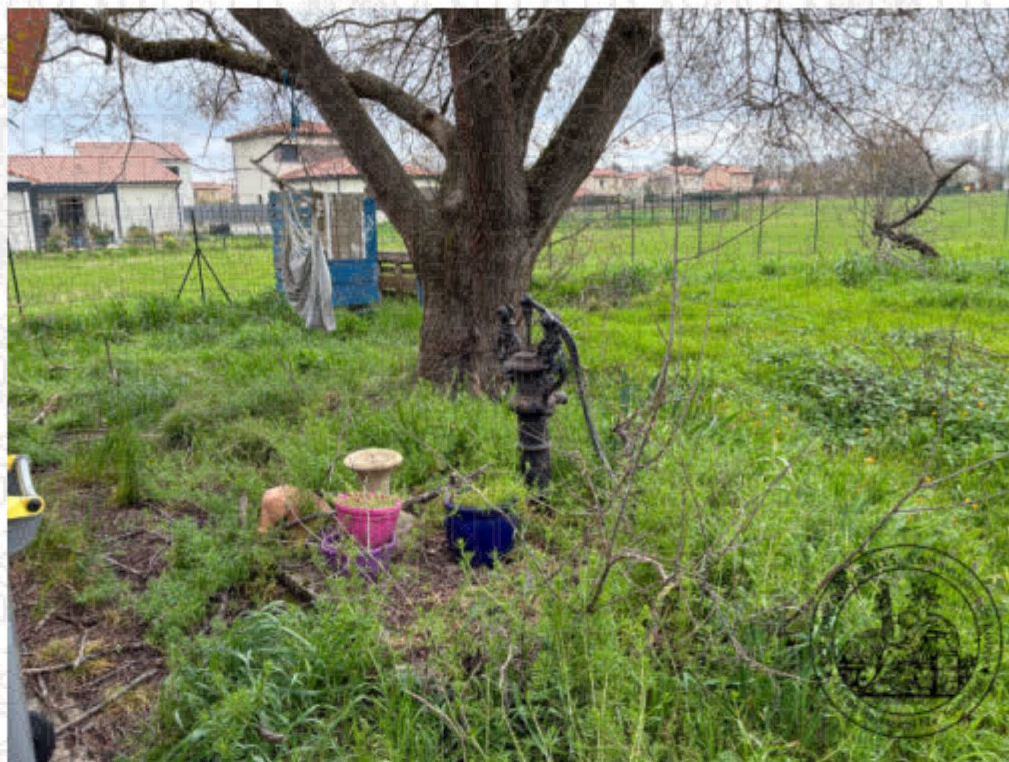
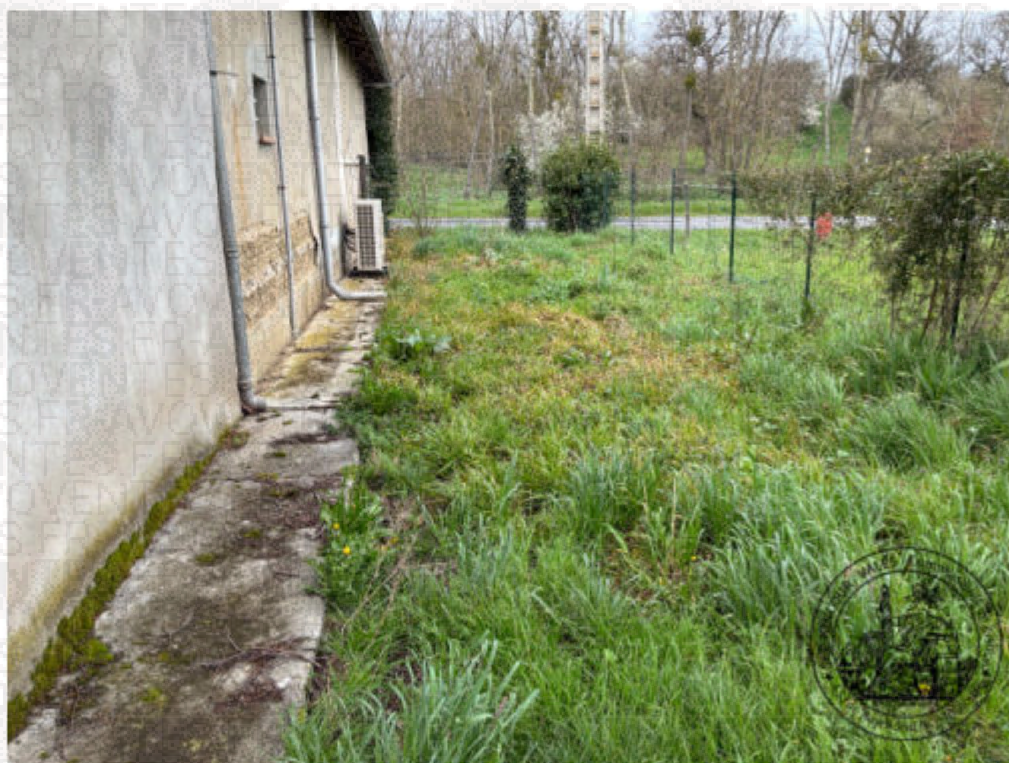
## 1.2. Parcelle

Terrain en herbes clôturées, présence de plusieurs arbustes, et arbres sur le terrain.

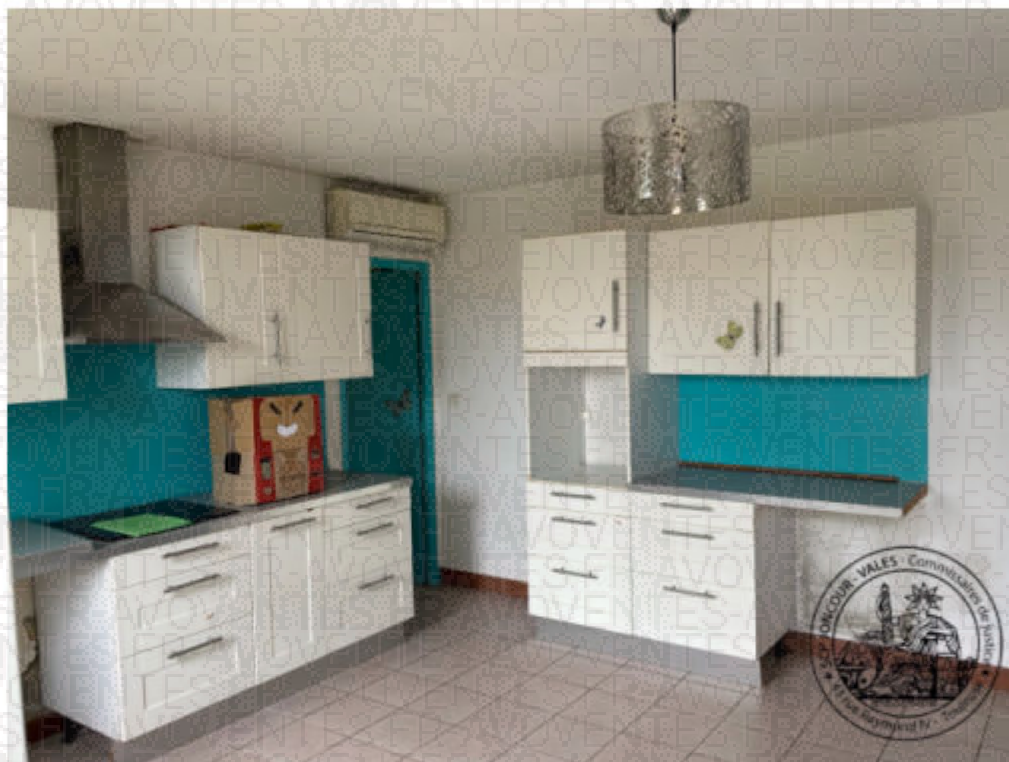
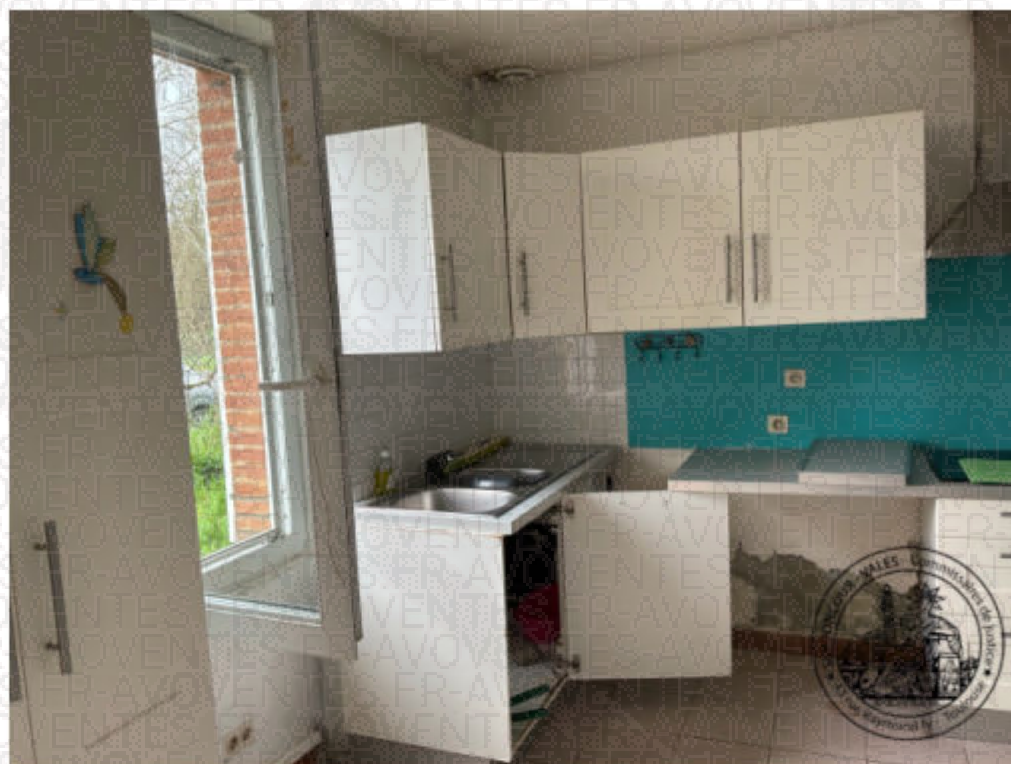
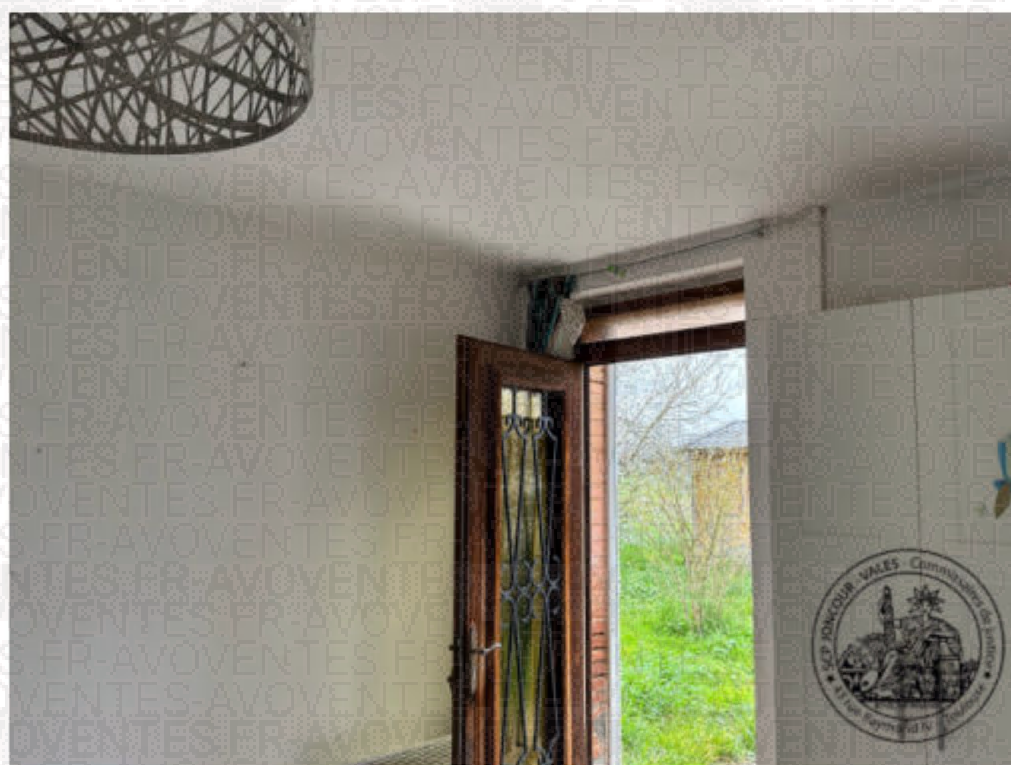
### 2.3. Cuisine entrée

Une porte-bois avec un battant ouvrant et grilles en fer forgé à l'extérieur.

Sol et plinthes carrelage.

Murs en plâtre en mauvais état, se désagrègent.

Plafond peint.

Une cuisine, des éléments de cuisine avec éléments bas, éléments hauts en mauvais état, plaque de cuisson haute, convecteur électrique.

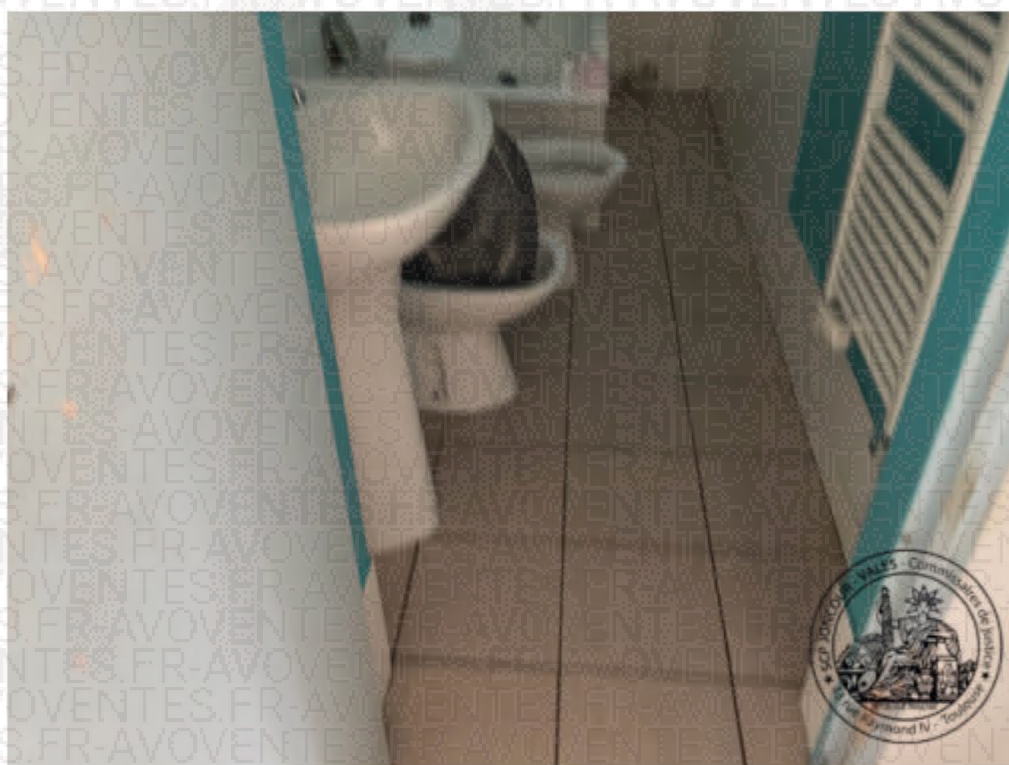
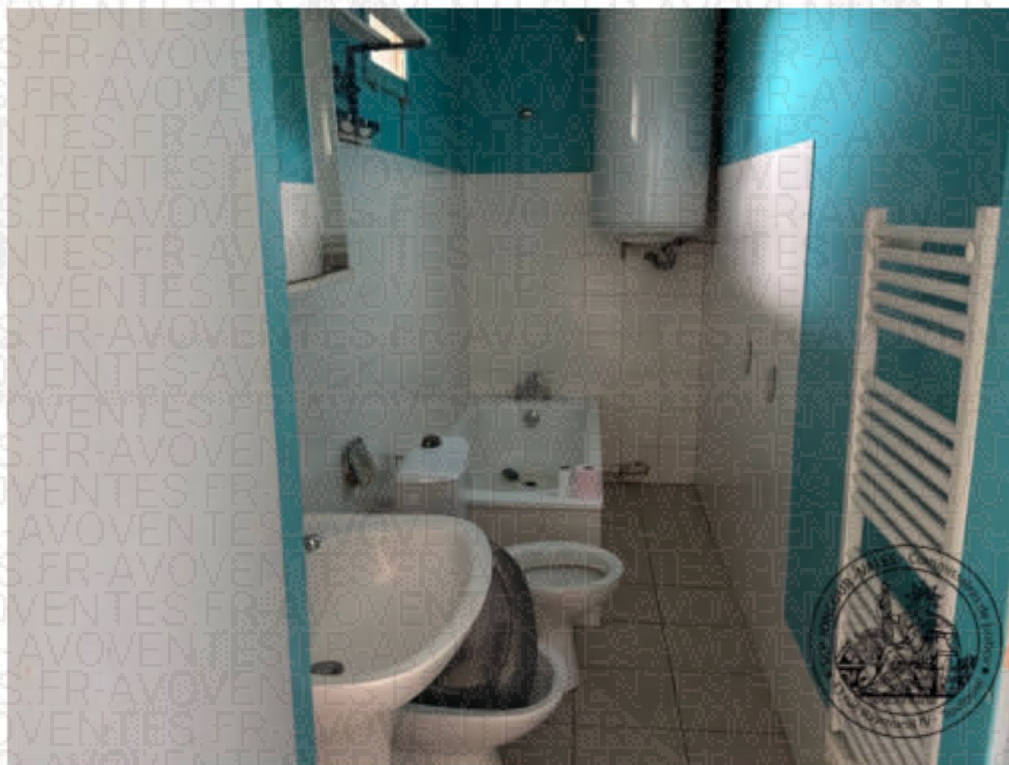
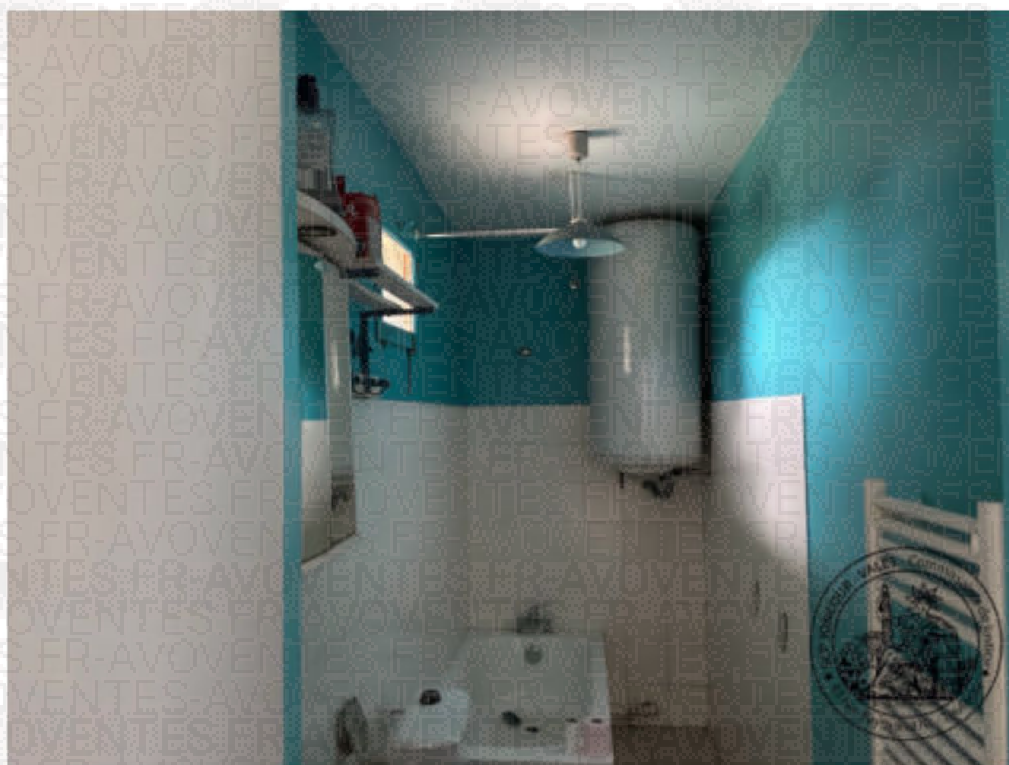
## 2.4. Salle de bains

Une porte bois isoplane.

Sol carrelage.

Bas des murs carrelage.

Haut des murs et plafond peint.

Une fenêtre bois type vasistas.

Un lavabo sur colonne qui est cassé.

Sanitaire cassé, un bidet, une baignoire sans robinetterie, un ballon d'eau chaude.

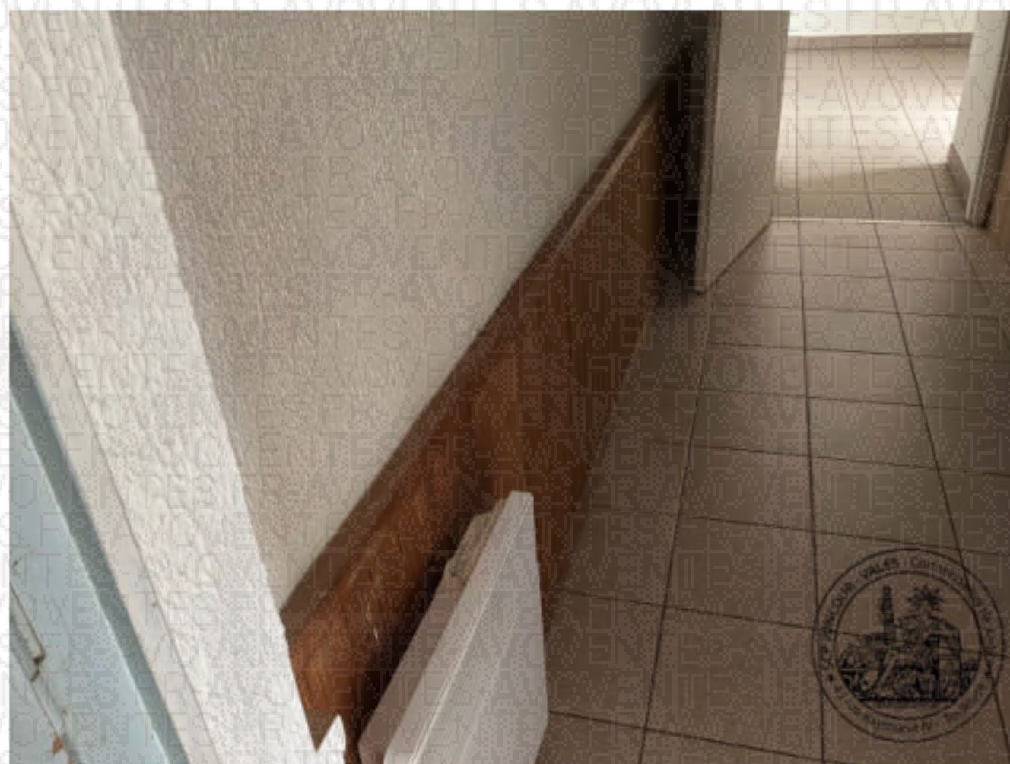
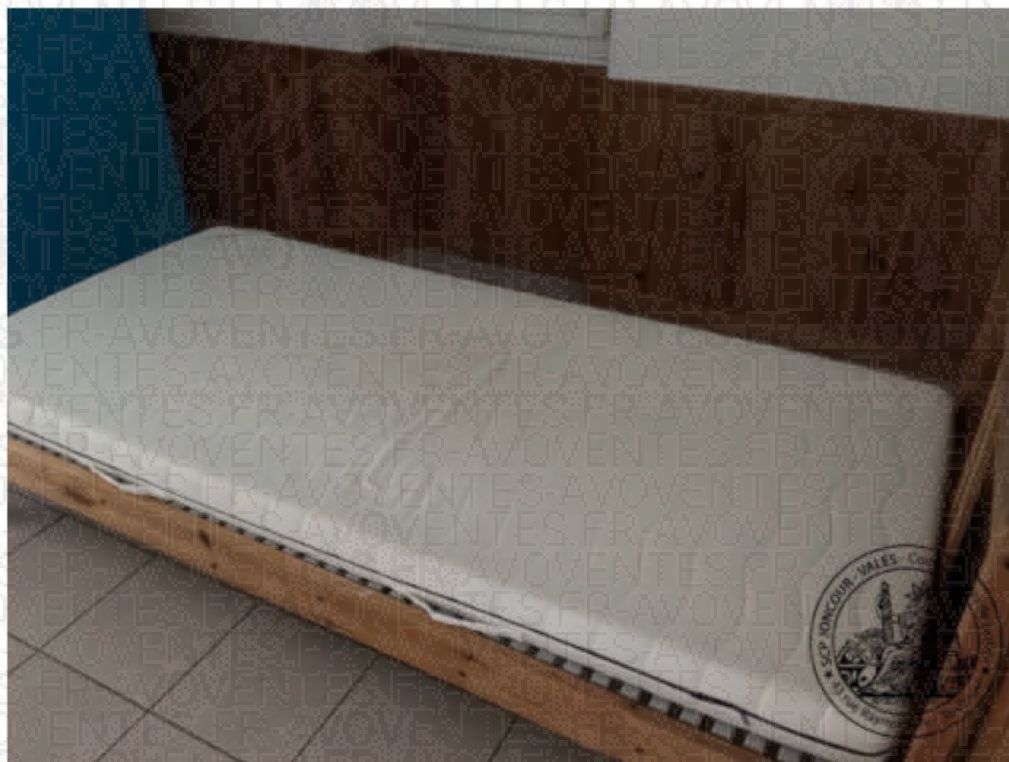
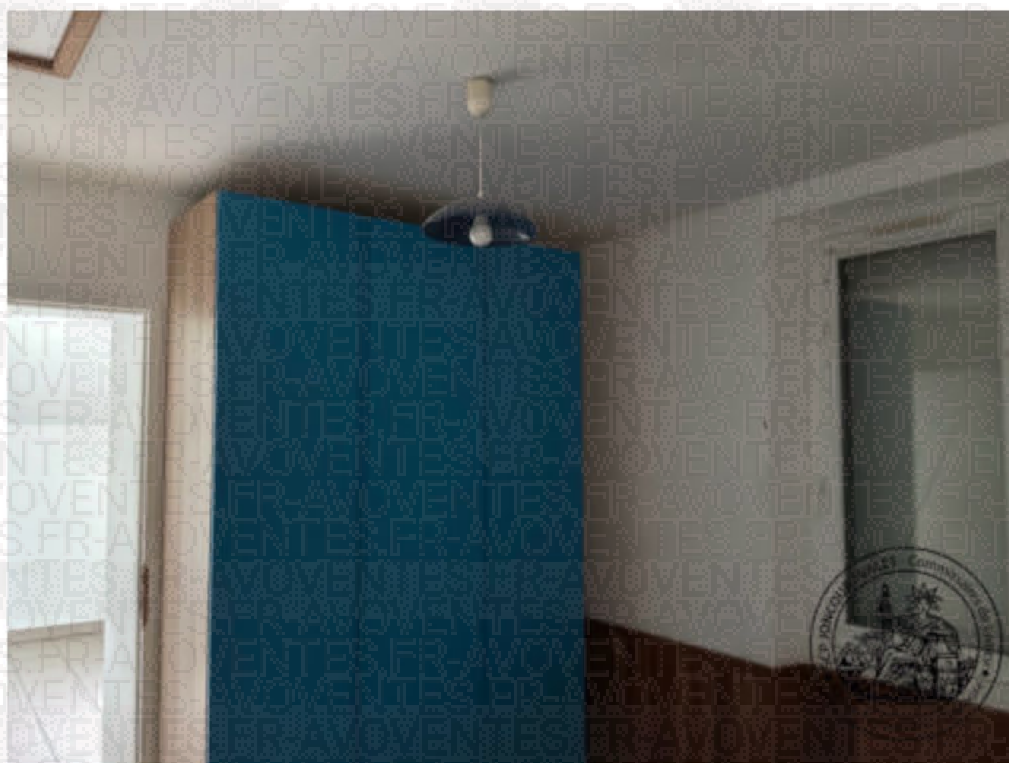
## 2.5. Chambre 1

Une porte bois isoplane.

Sol carrelage.

Bas des murs lambris, haut des murs et plafond peint.

Une fenêtre en PVC, avec son volet extérieur.

Convecteur électrique.

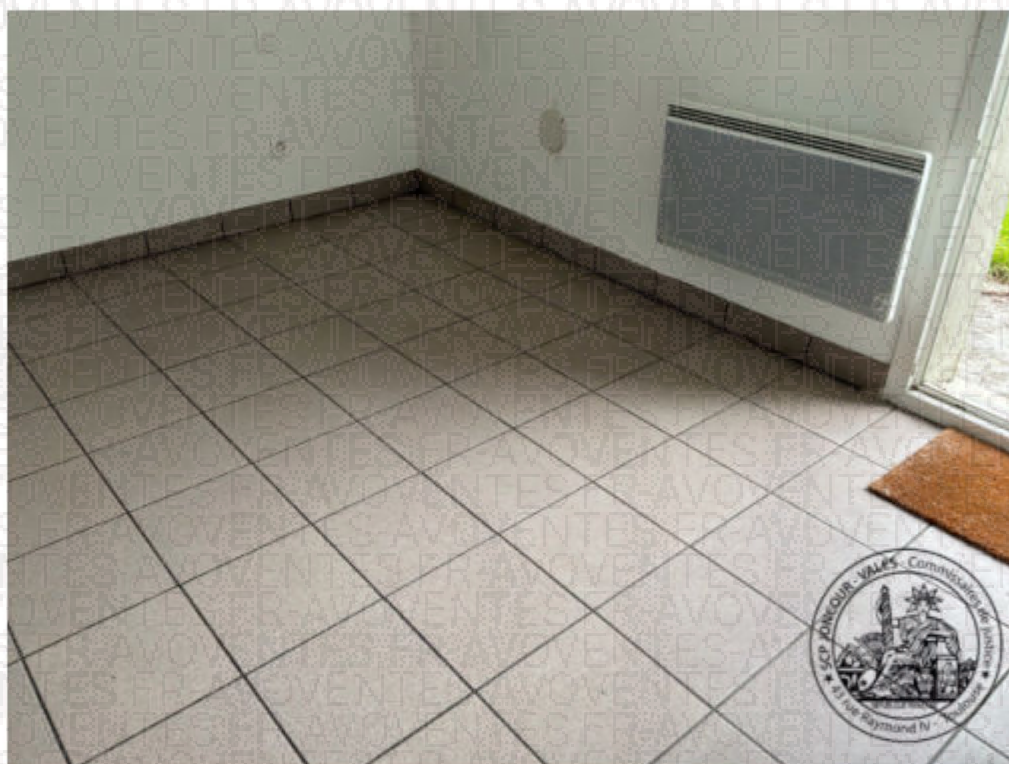
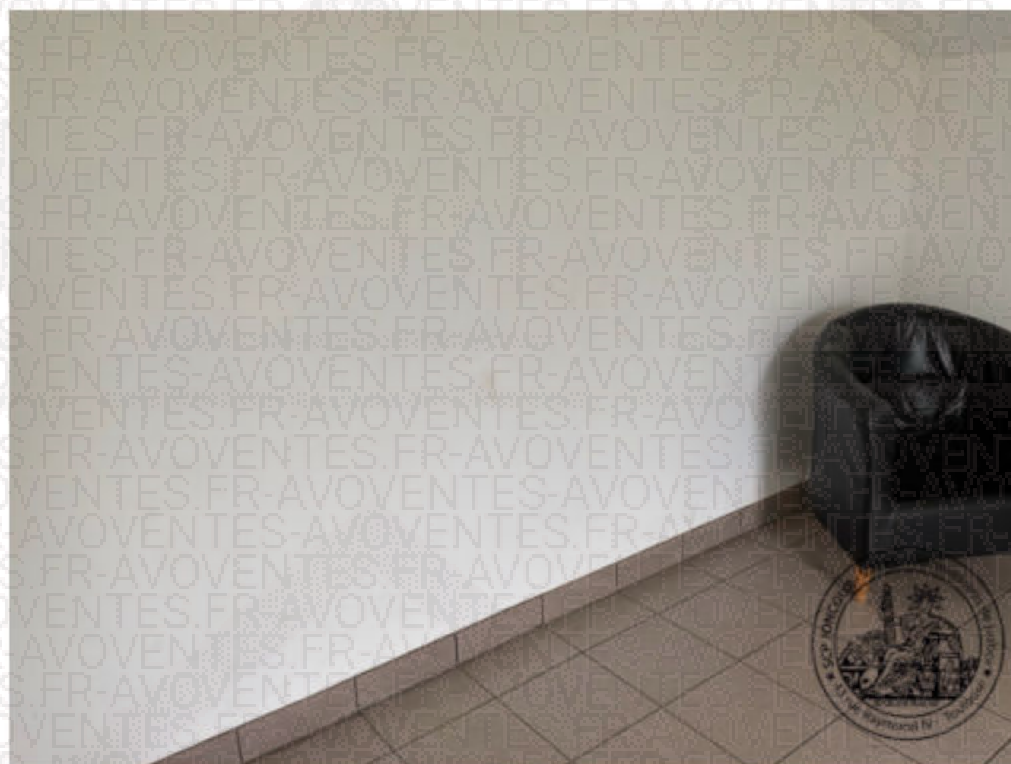
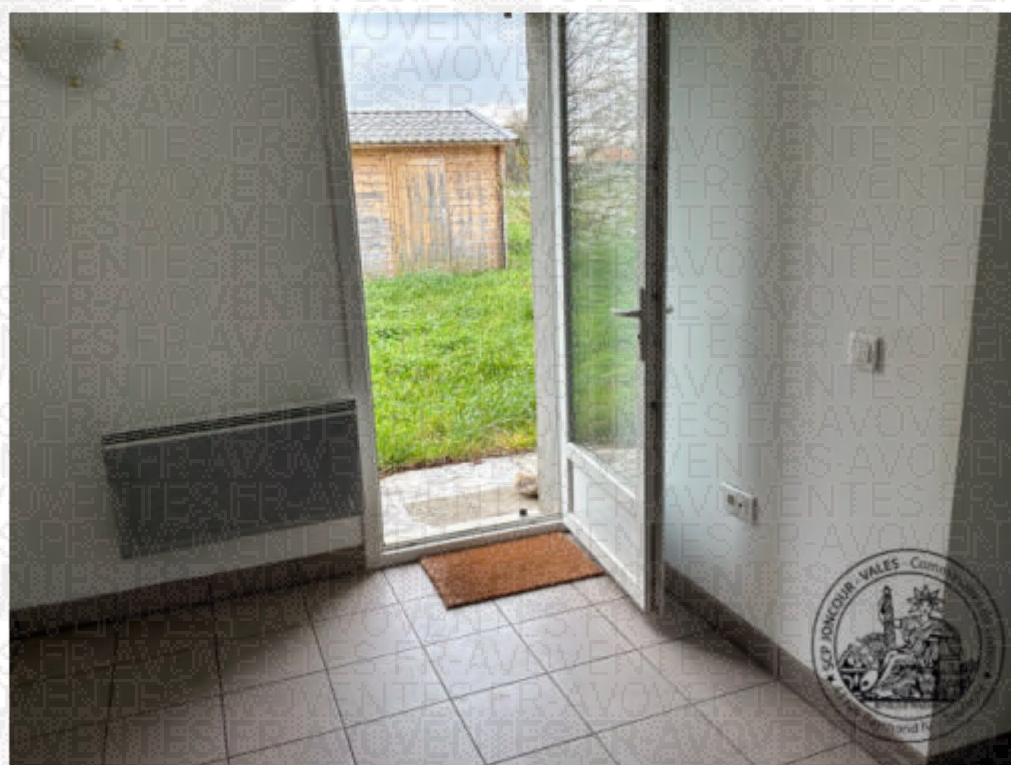
## 2.6. Chambre 2

Une porte bois isoplane.

Sol carrelage.

Bas des murs lambris, haut des murs et plafond peint.

Une fenêtre en PVC, avec son volet extérieur.

Convecteur électrique.

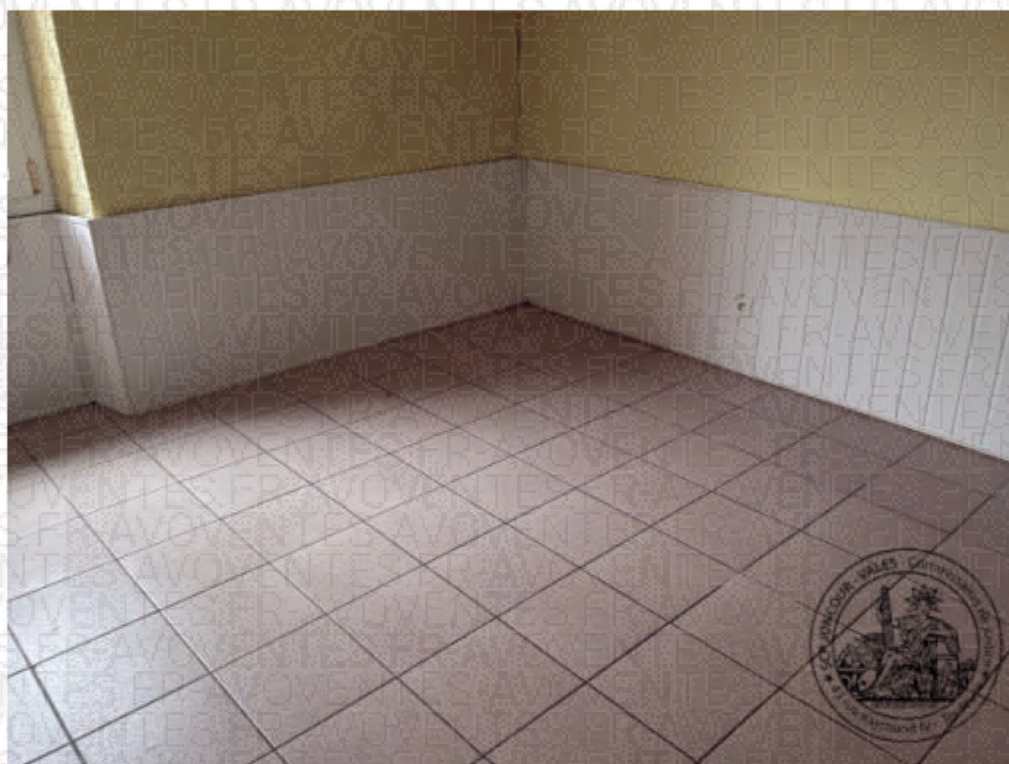
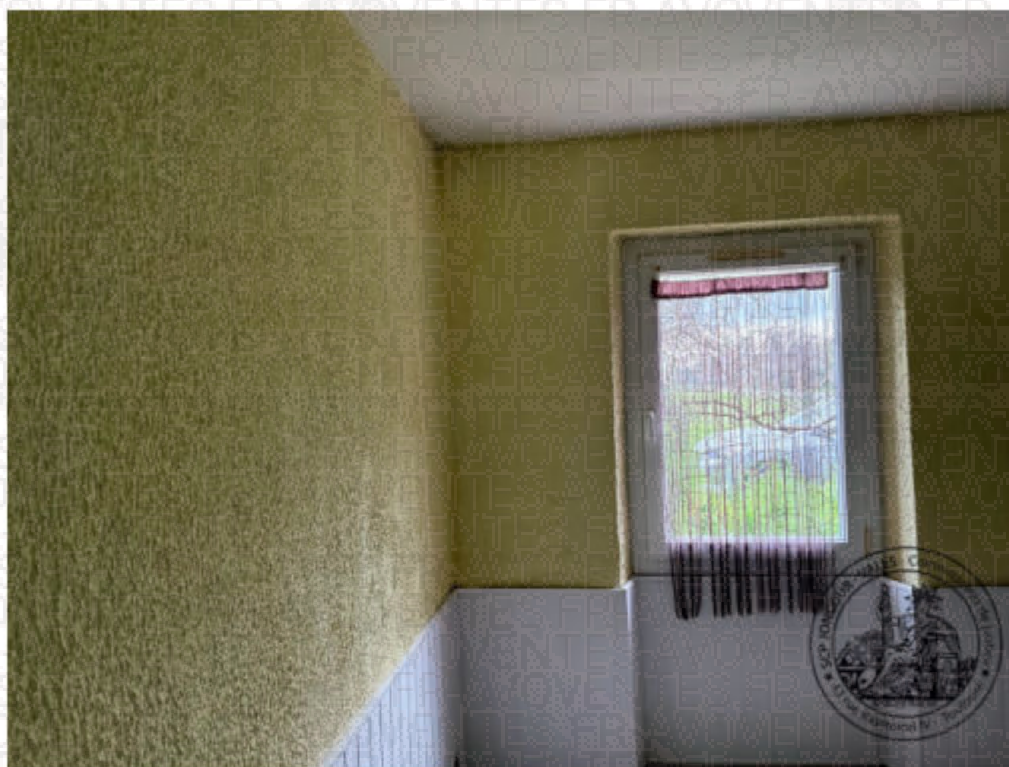
## 2.7. Salon

Sol carrelage,

Bas des murs avec lambris

Haut des murs avec un crépi ancien.

Plafond peint

Une fenêtre PVC.
